**MERSİN-SİLİFKE ESKİ YENİBAHÇE KÖYÜ'NÜN KORUNMASI VE
YAŞATILMASI İÇİN BİR ÖNERİ**

YÜKSEK LİSANS TEZİ

**MERSİN ÜNİVERSİTESİ
FEN BİLİMLERİ ENSTİTÜSÜ**

**KÜLTÜR VARLIKLARINI KORUMA
ANABİLİM DALI**

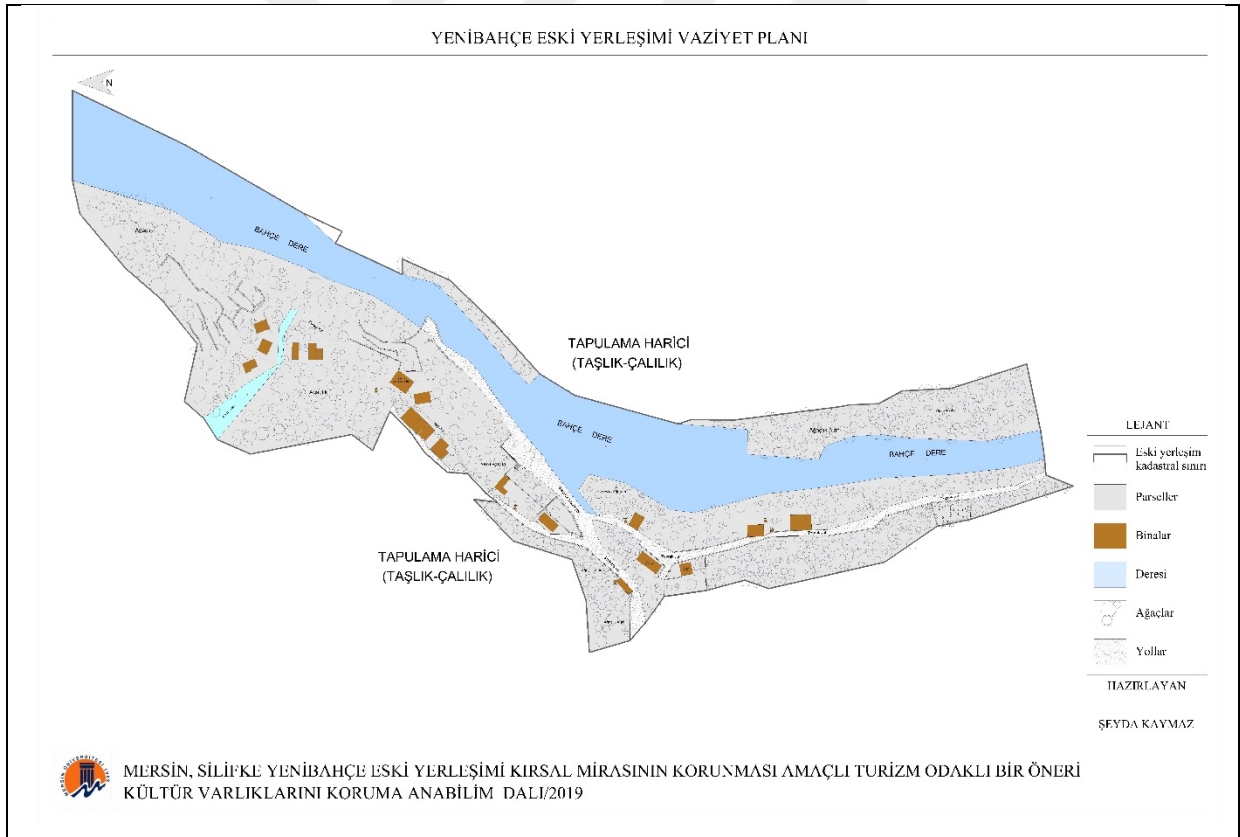
Şekil 4.6 Yenibahçe eski yerleşimi vaziyet planı (Ek-7)

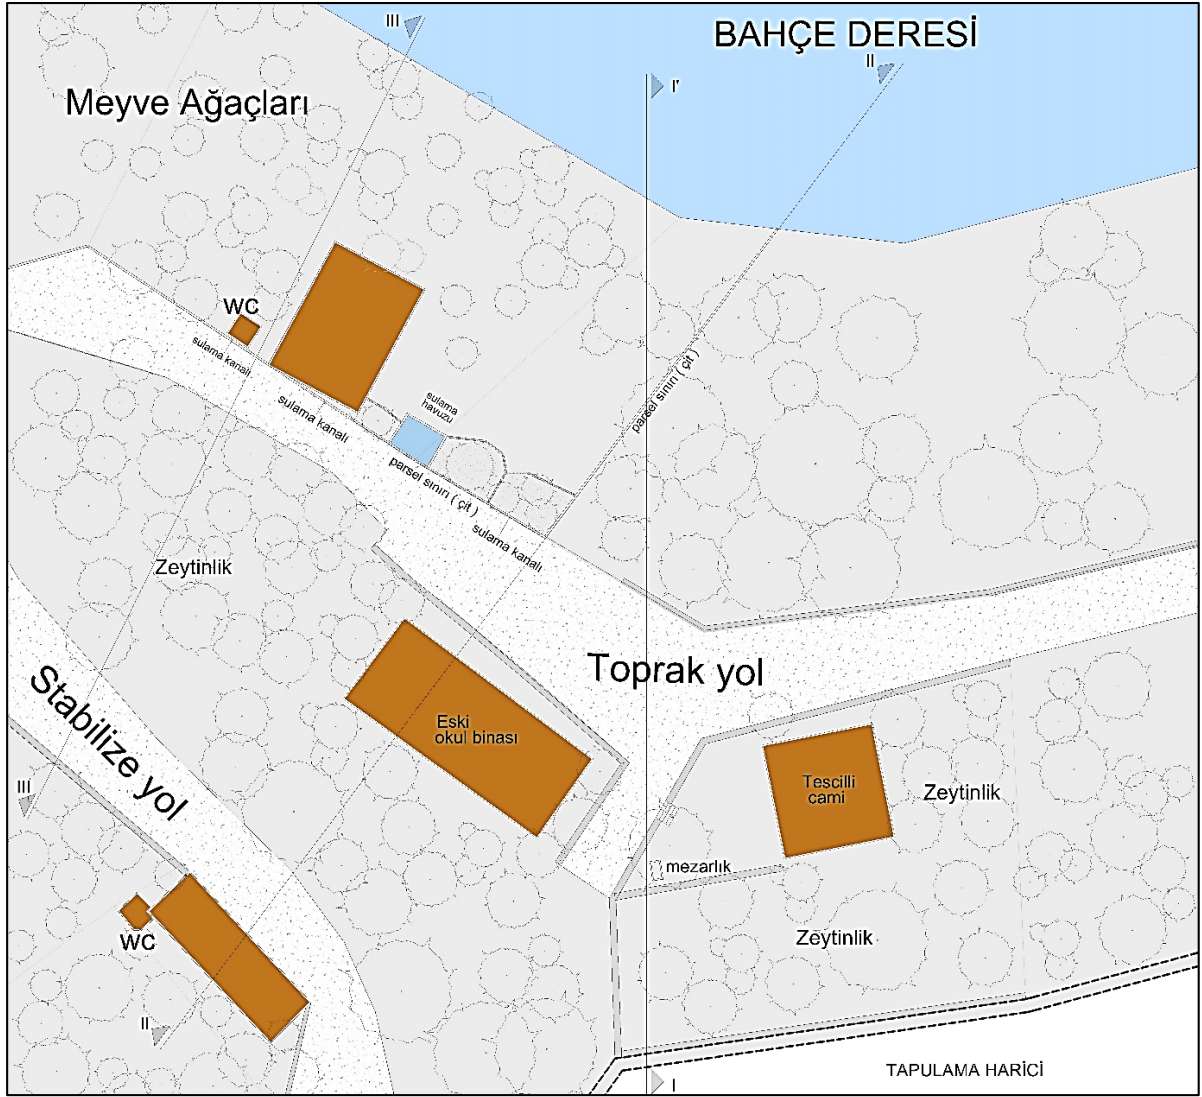
Şekil 4.12 Eski yerleşime ait okul ve cami bölgesi 1/200 vaziyet planı

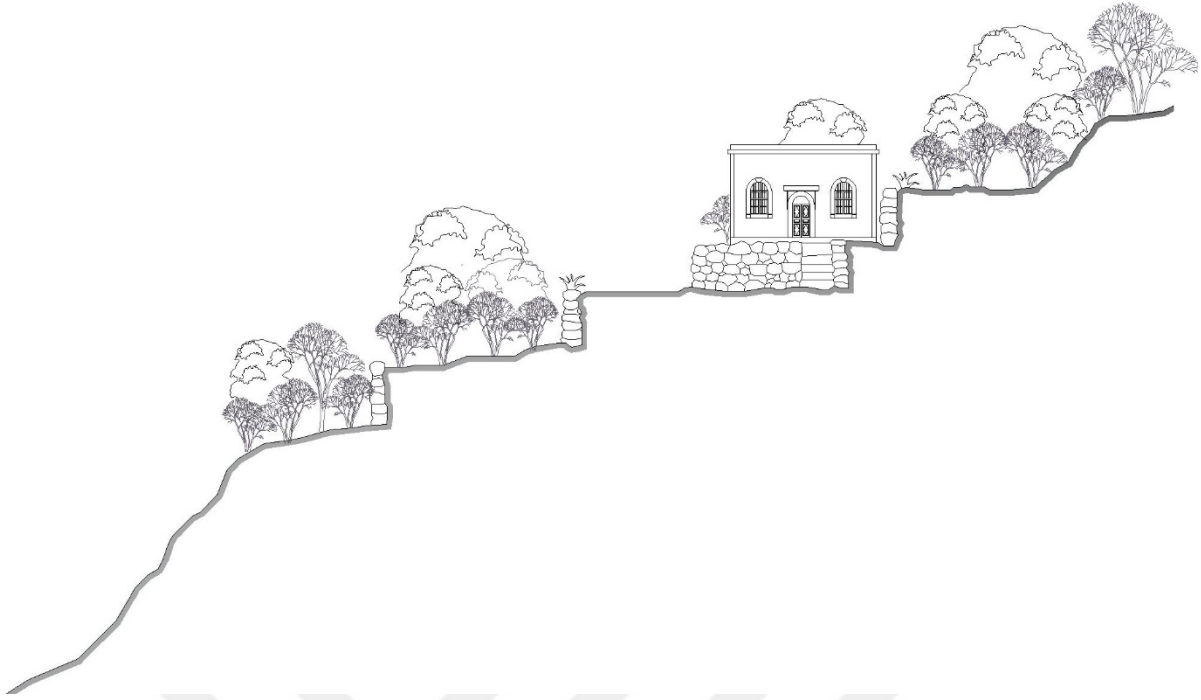
Şekil 4.13 I-I' numaralı arazi kesiti

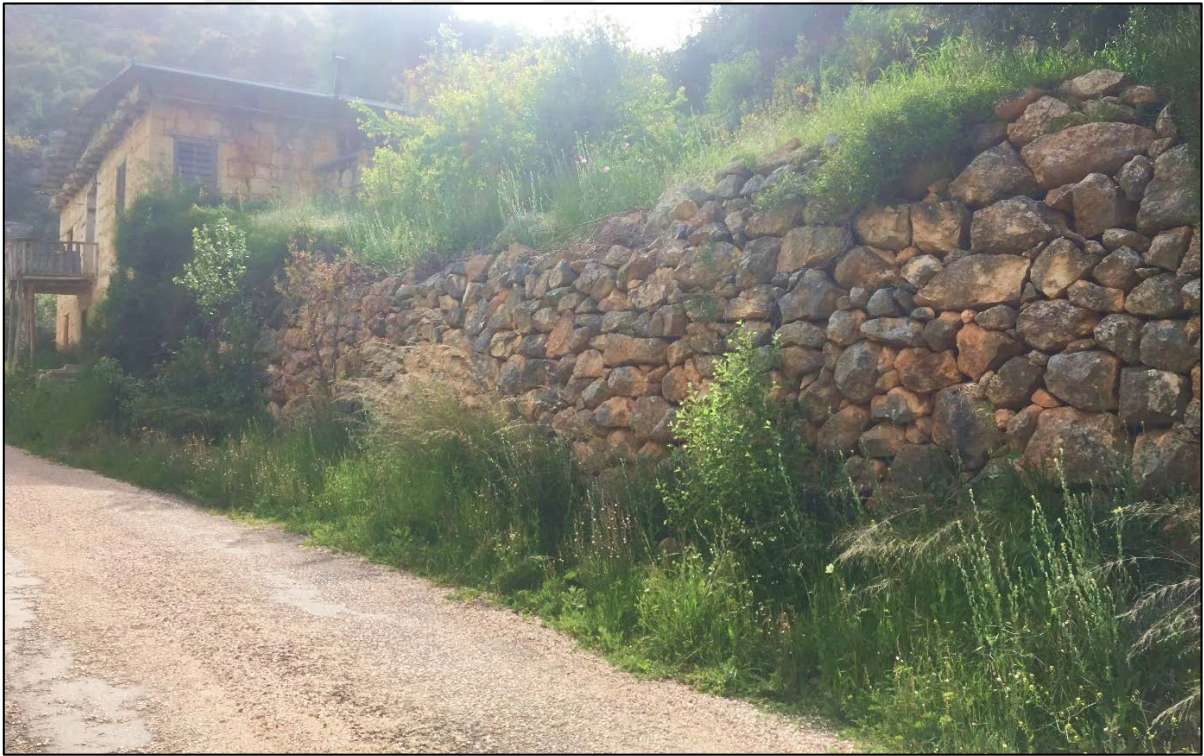
Şekil 4.17 Eski yerleşim yerine ait istinat duvarı örgüsünden örnek

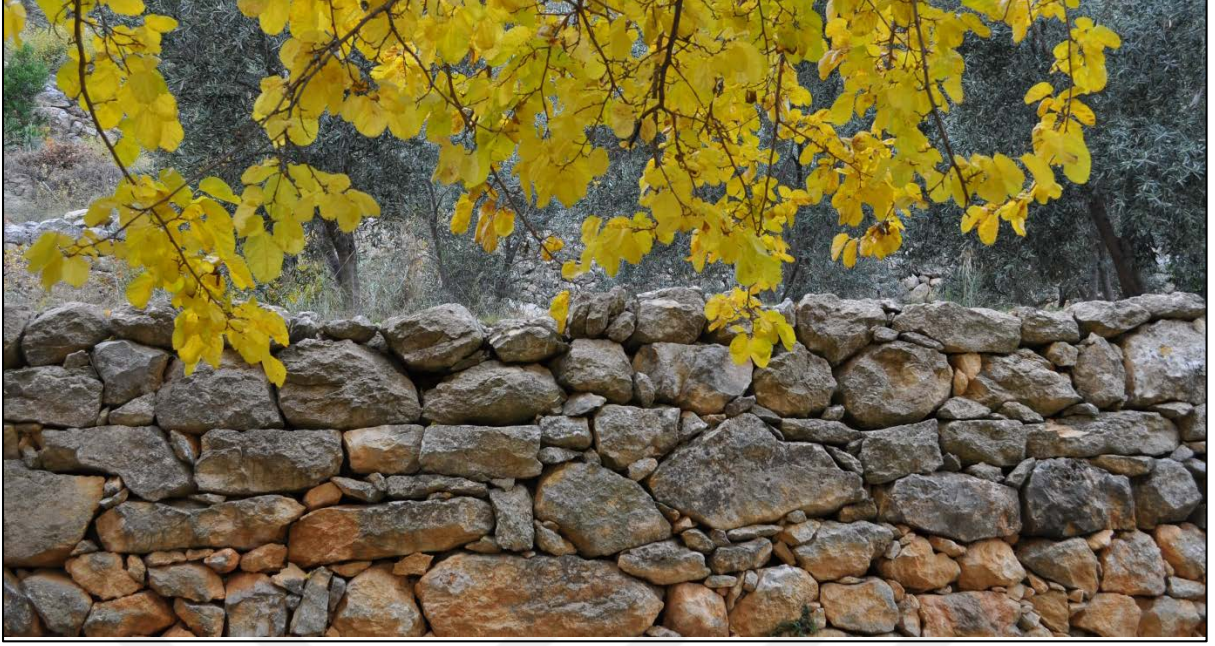
Şekil 4.18 Eski yerleşimin güney bölgesinde bulunan cami önündeki istinat duvarı

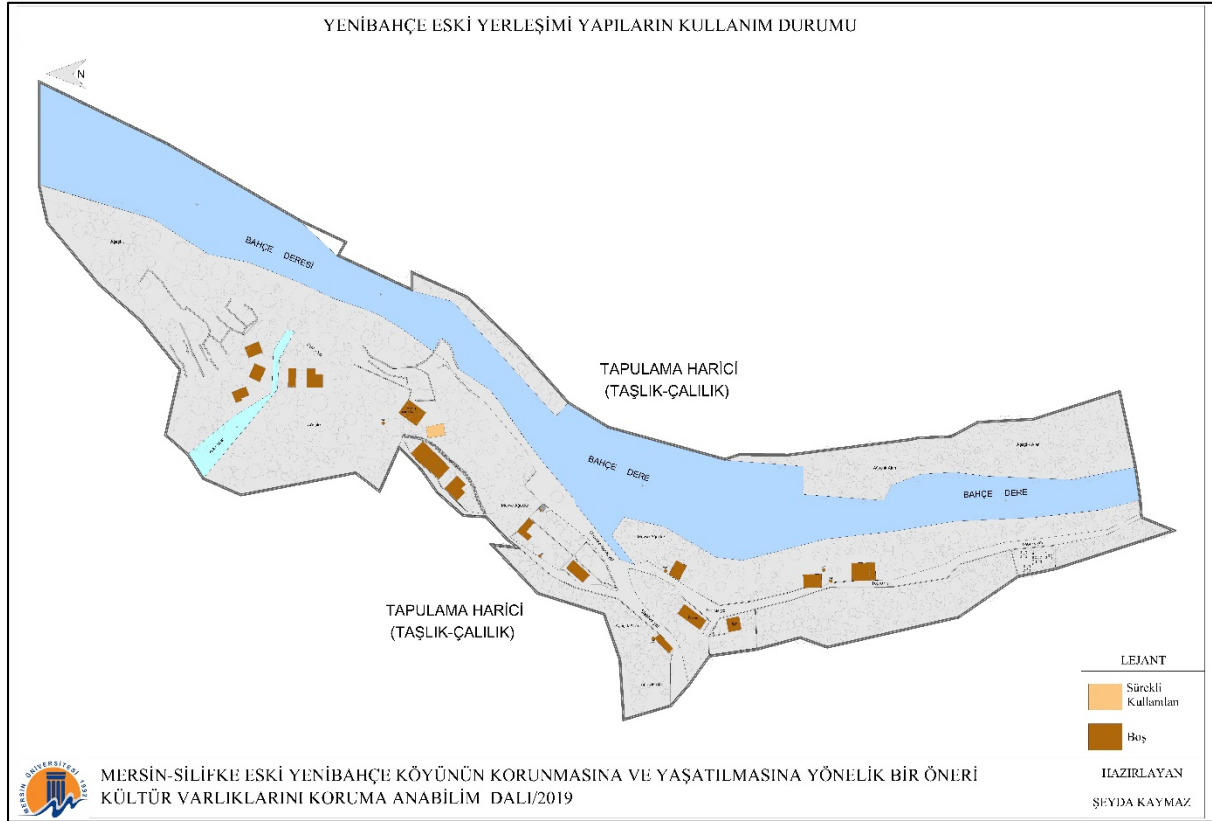
Şekil 4.23 Eski yerleşimde bulunan yapıların kullanım durumu (Ek-10)

Yenibahçe yerleşim yerindeki 2 cami, 1 okul ve 17 konut kullanılmamaktadır. Sürekli kullanılmakta olan sadece bir yapı bulunmaktadır. Bu yapının sahipleri eski yerleşimde bakkal, manav ya da kahvehane gibi günlük ihtiyaçların giderileceği ve sosyalleşebilecekleri mekânlar olmadığından, bu ihtiyaçlarını karşılamak amacıyla sık sık Yenibahçe sınırları içerisindeki yeni yerleşim yerine gitmektedir.

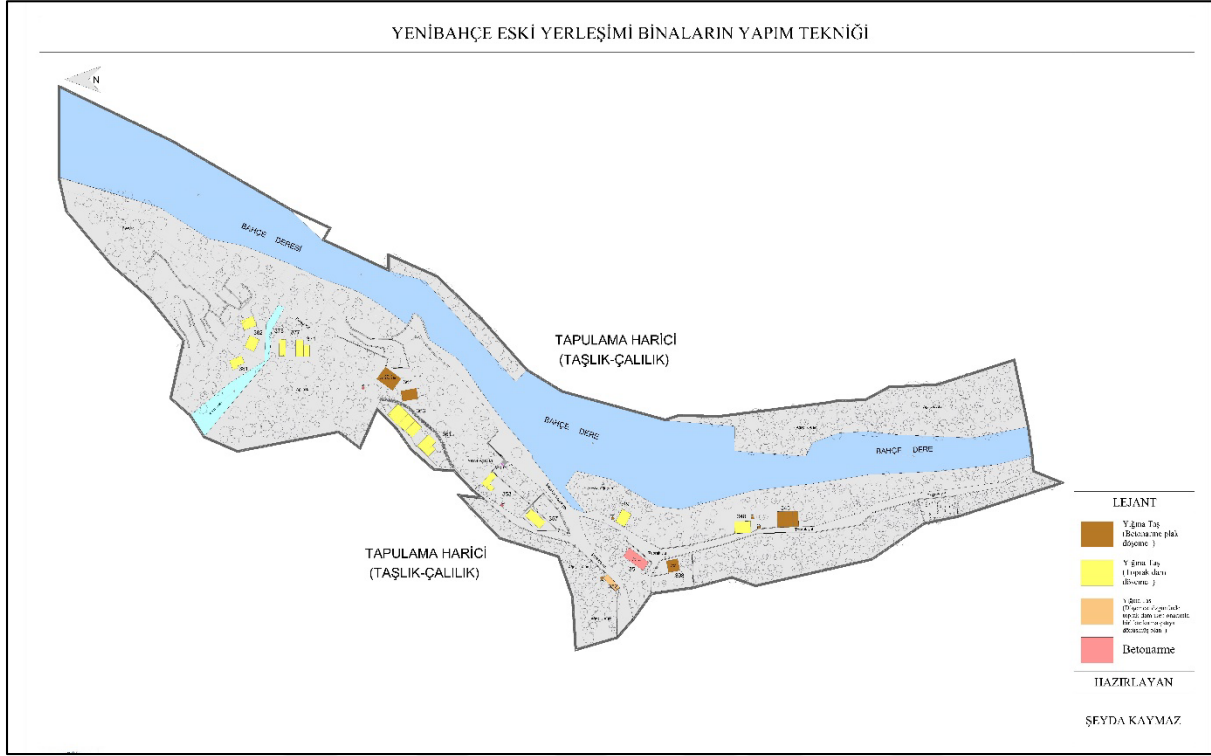
Şekil 4.26 Eski yerleşimde bulunan yapıların yapım tekniğine ait analiz (Ek-12)

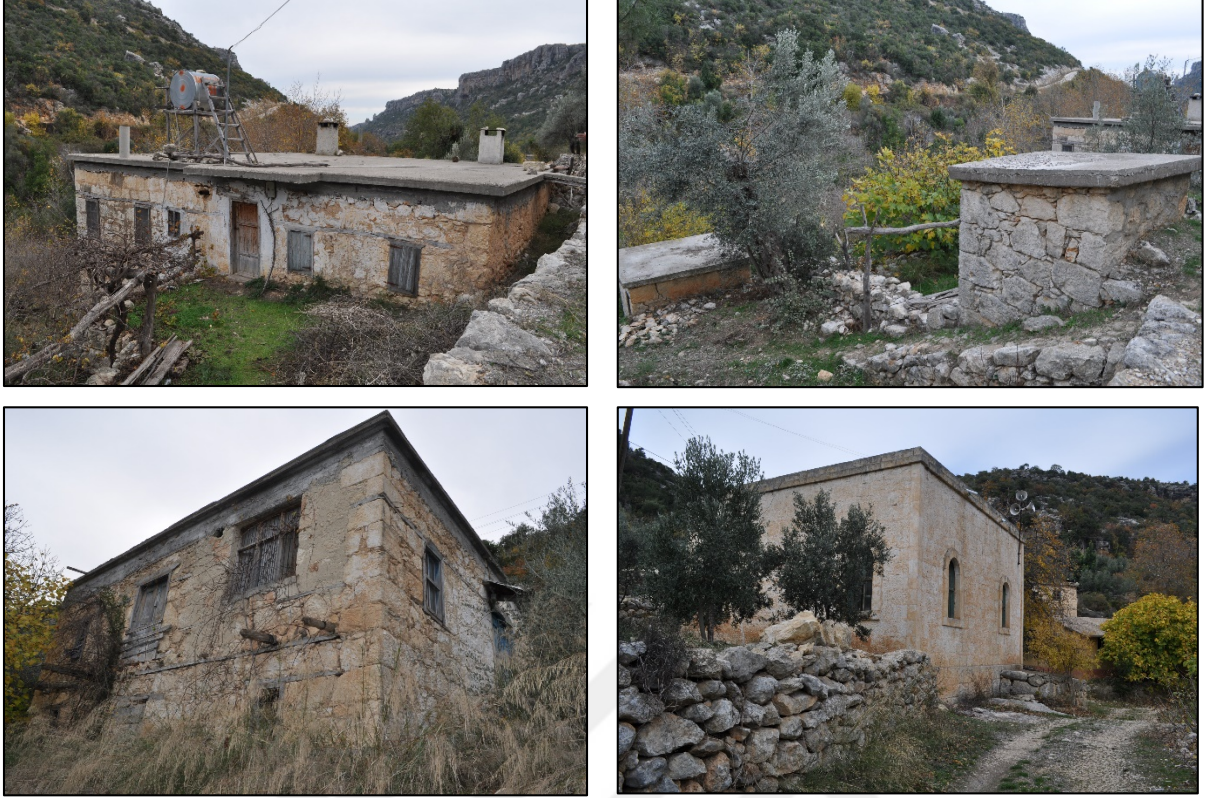
Şekil 4.28 Eski yerleşim yerinde bulunan yığma taş yapılardan örnekler

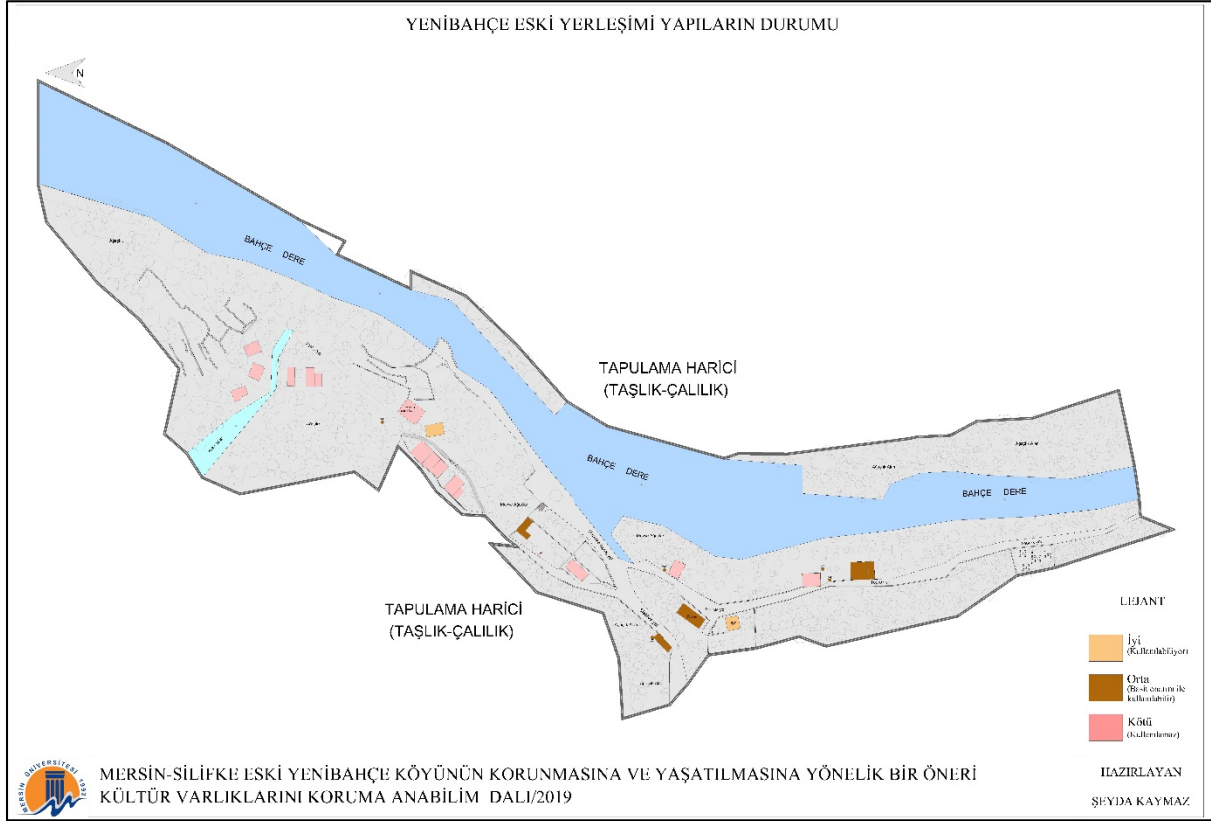
Şekil 4.30 Eski yerleşimdeki yapısal durum (Ek-13)

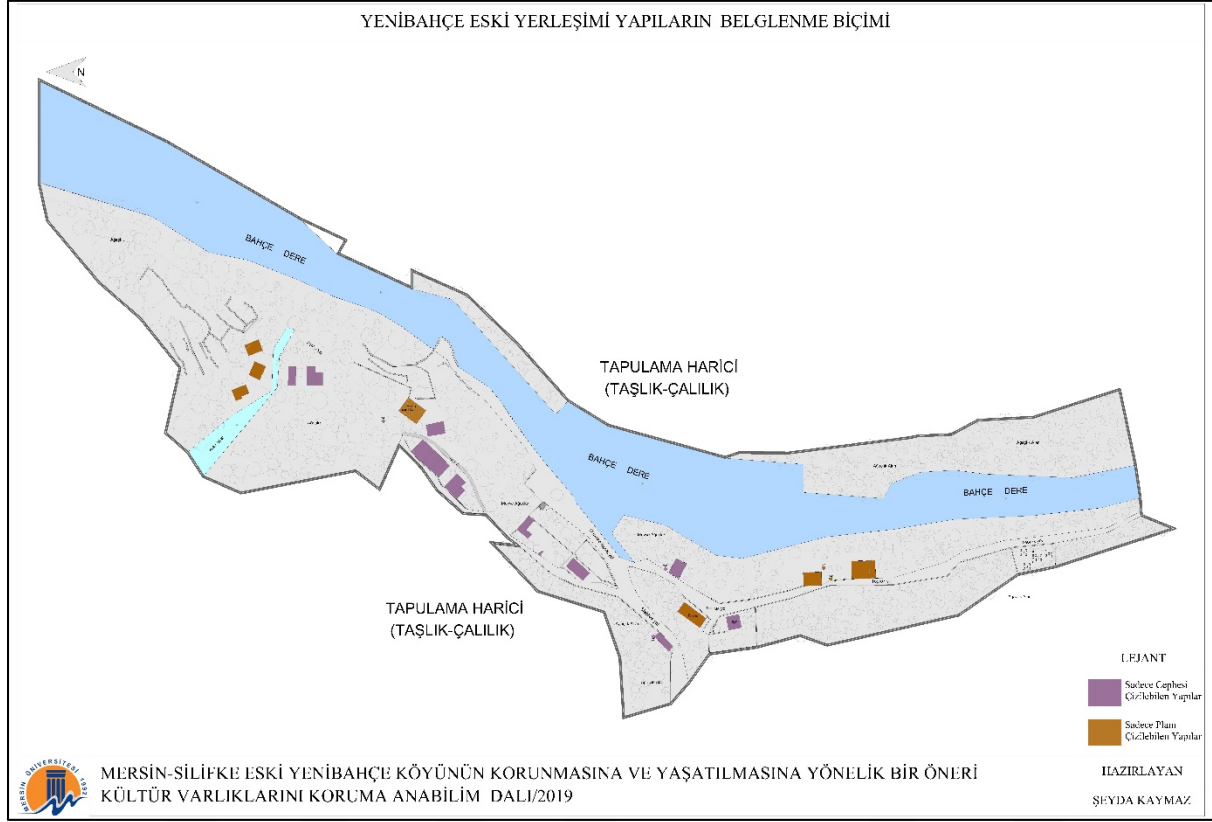
Şekil 4.34 Eski yerleşim yerindeki yapıların belgelenme biçimi (Ek-14)

planı çizilirken, bir kısmının da içine girilemediği için kaba rölöveleri alınarak cepheleri çizilmiştir. Belgeleme biçimi analizi Şekil 4.34'te sunulmuştur.

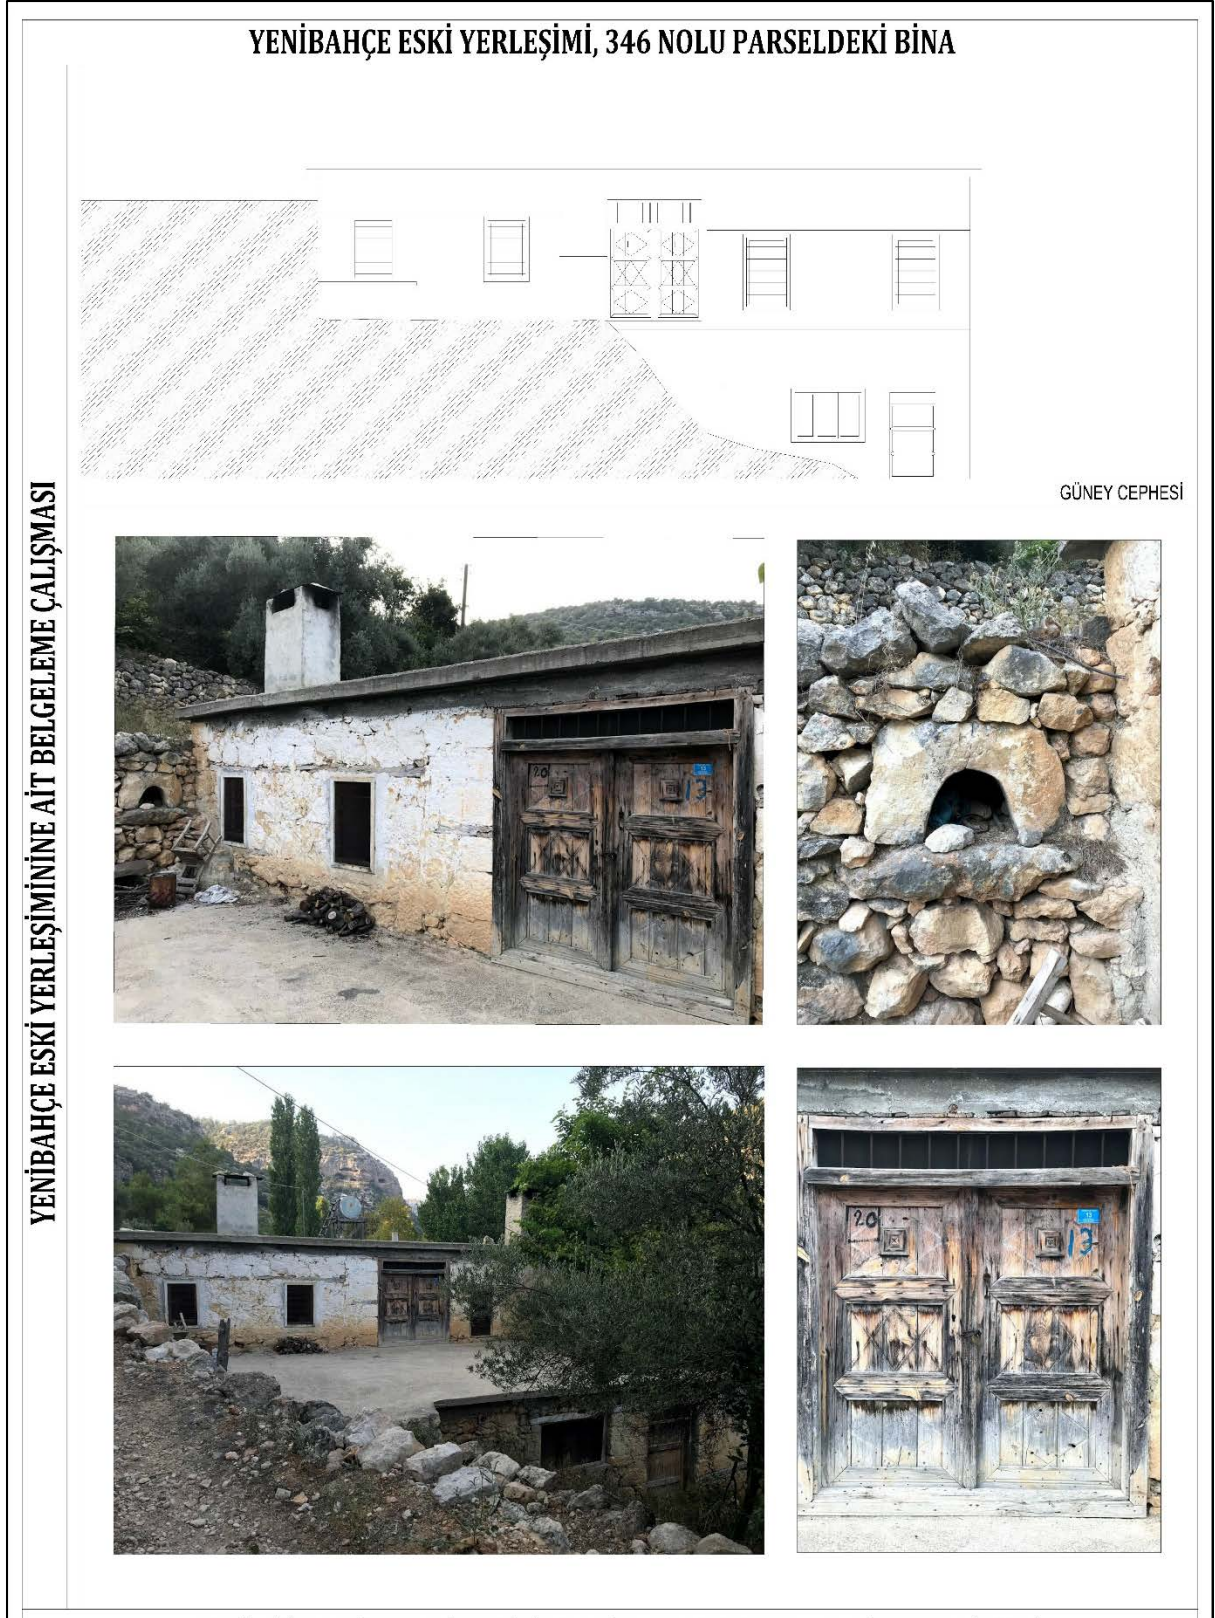
Şekil 4.36 346 numaralı parselde bulunan yapıya ait rölöve çizimleri fotoğraflar

346 numaralı parselde bulunan geleneksel yapı: Yerleşim yerinin güney tarafında bulunan bu yapının orta hasarlı olması nedeniyle basit onarımının ve bakımının yapılması ile yerleşim yerine kazandırılması planlanmaktadır. Özel mülkiyete ait olan bu yapının bakım ve onarımı öncesinde tescillenmesiyle ve mülk sahiplerine kamu desteğiyle teşvik sağlanmasıyla dışarıdan gelecek olan misafirlere yöresel yemekler yiyebilecekleri, çay kahve içerek soluklanabilecekleri, hem konut hem de küçük bir işletme olarak kullanılabilmesi bir planlama yapılması önerilmektedir. Alana ilk zamanlarda ziyaretler yoğun olmayacağı için günün belli zamanlarında yöresel yemek hizmeti verebilecek bu işletmede çay kahve ve aperatif yiyeceklere ulaşmak her zaman mümkün olacaktır. Turizm acenteleri ile doğa kulüpleri tarafından düzenlenecek yürüyüşlerde veya toplu etkinlik organizasyonlarında yemek servisi konusunda hizmet sunacaktır.

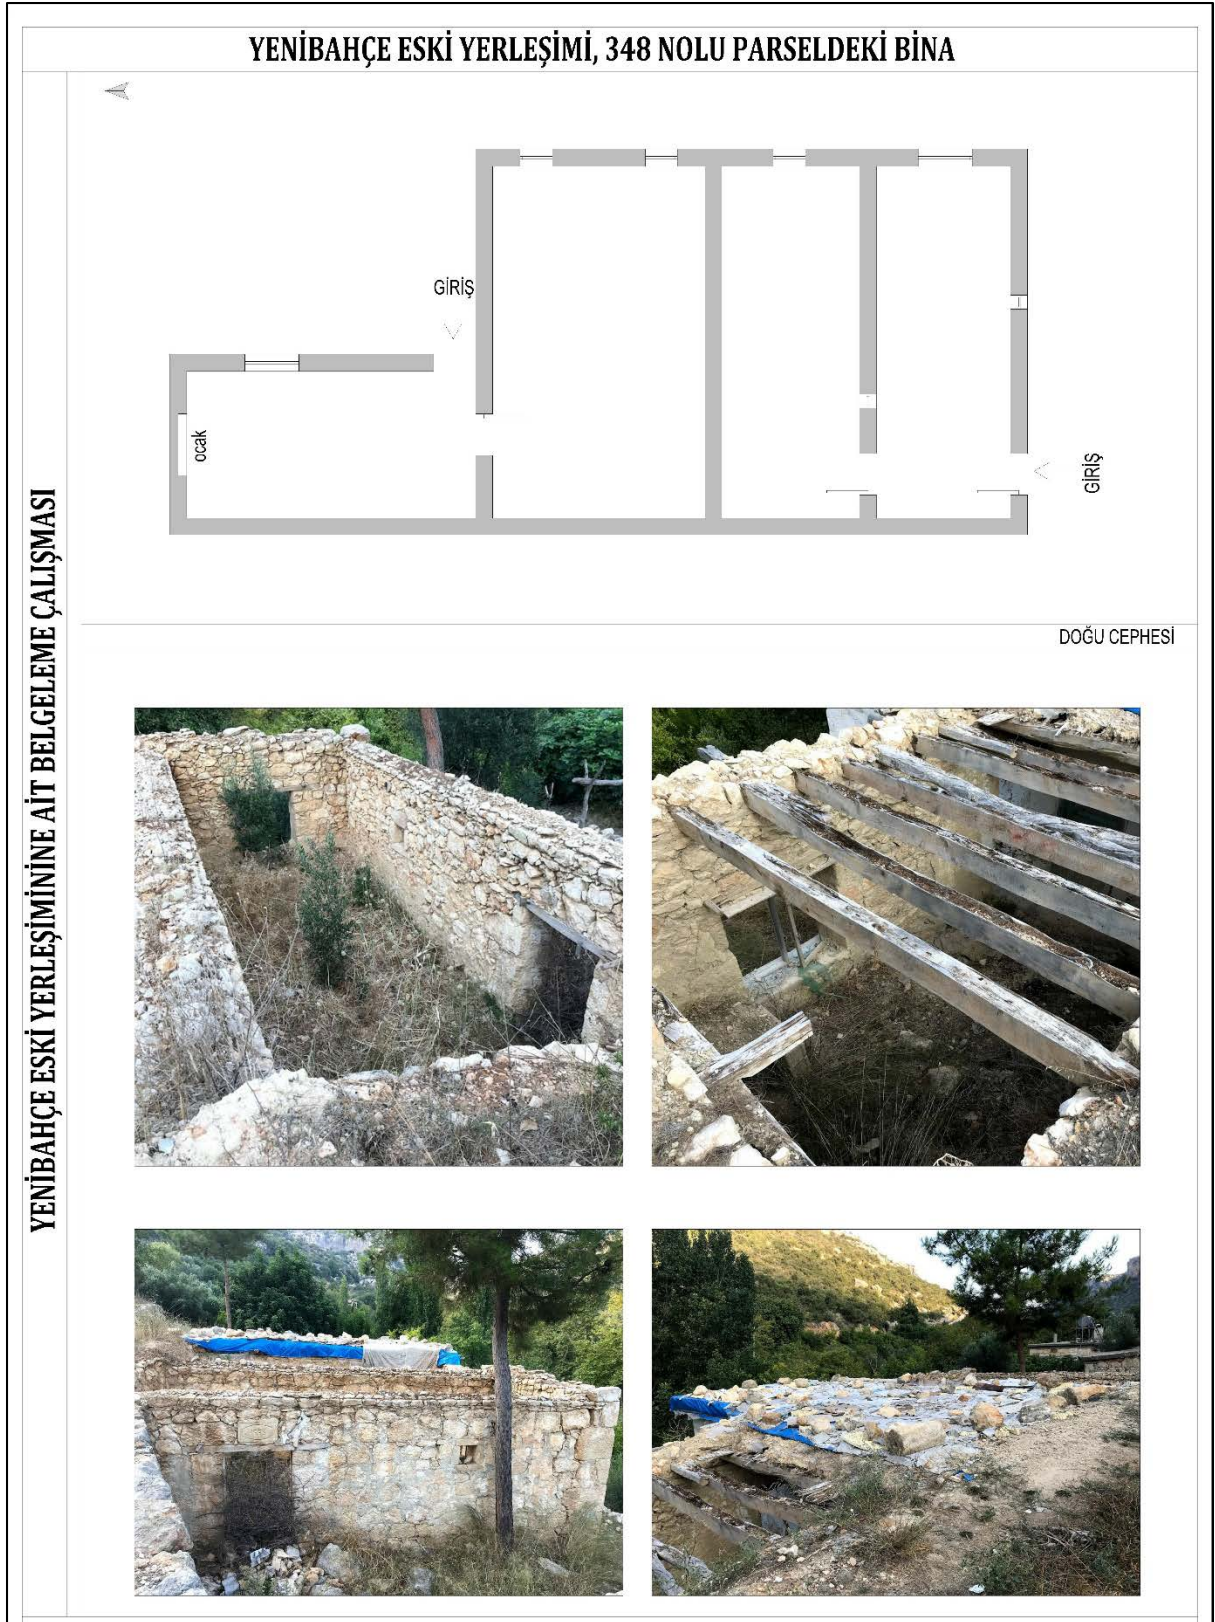
Şekil 4.37 348 numaralı parselde bulunan yapıya ait plan şeması çizimi ve fotoğraflar

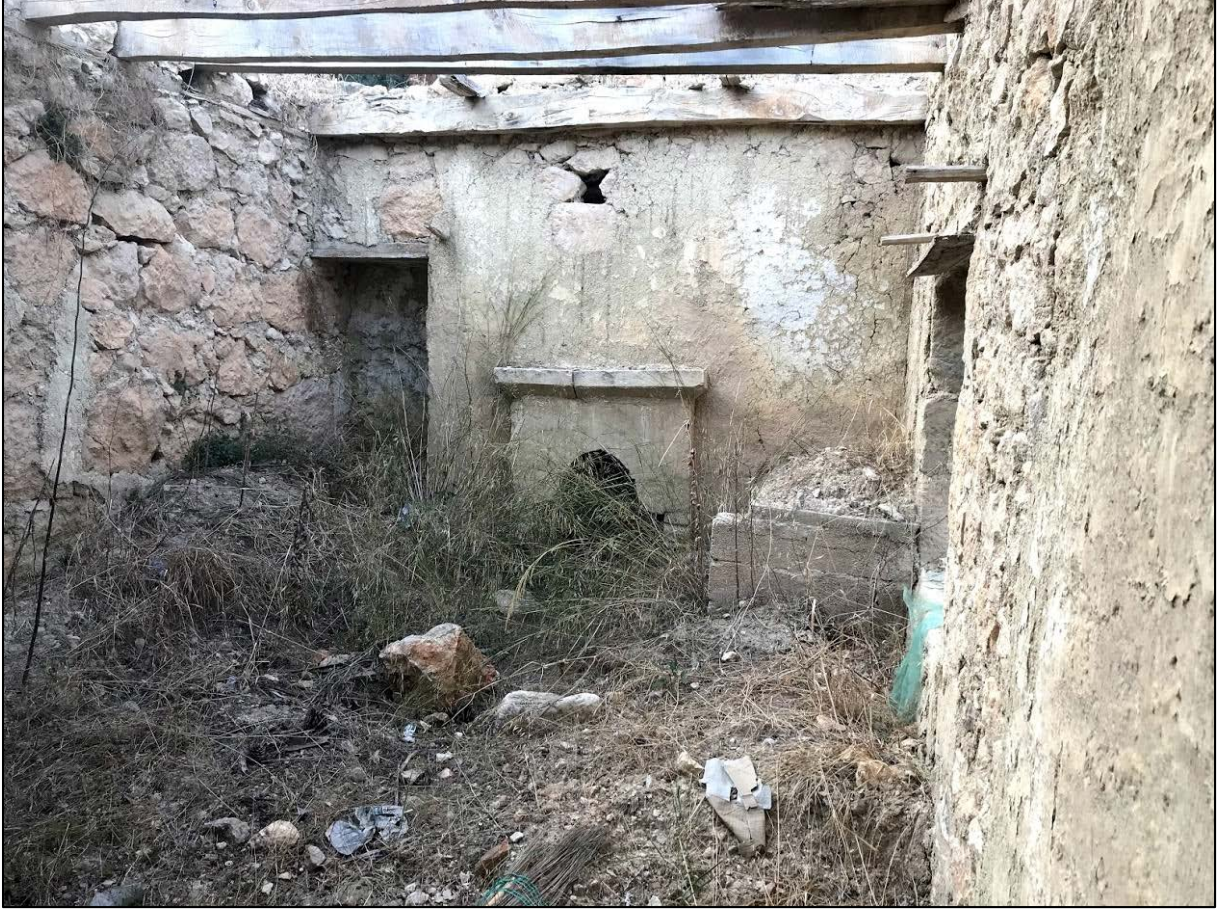
Şekil 4.40 348 numaralı parselde bulunan yapıya ait fotoğraflar

Sivil mimarlık örneği olan yapı, yığma taş sistemi ile inşa edilmiştir. Yapının dış cephe ve iç duvarları 50 cm kalınlıktadır. Çatısı çökmüş olan bu bölümün ahşap döşeme kirişleri gözlenebilmektedir. Ancak yapıya ait hiçbir doğrama gözlenememektedir.

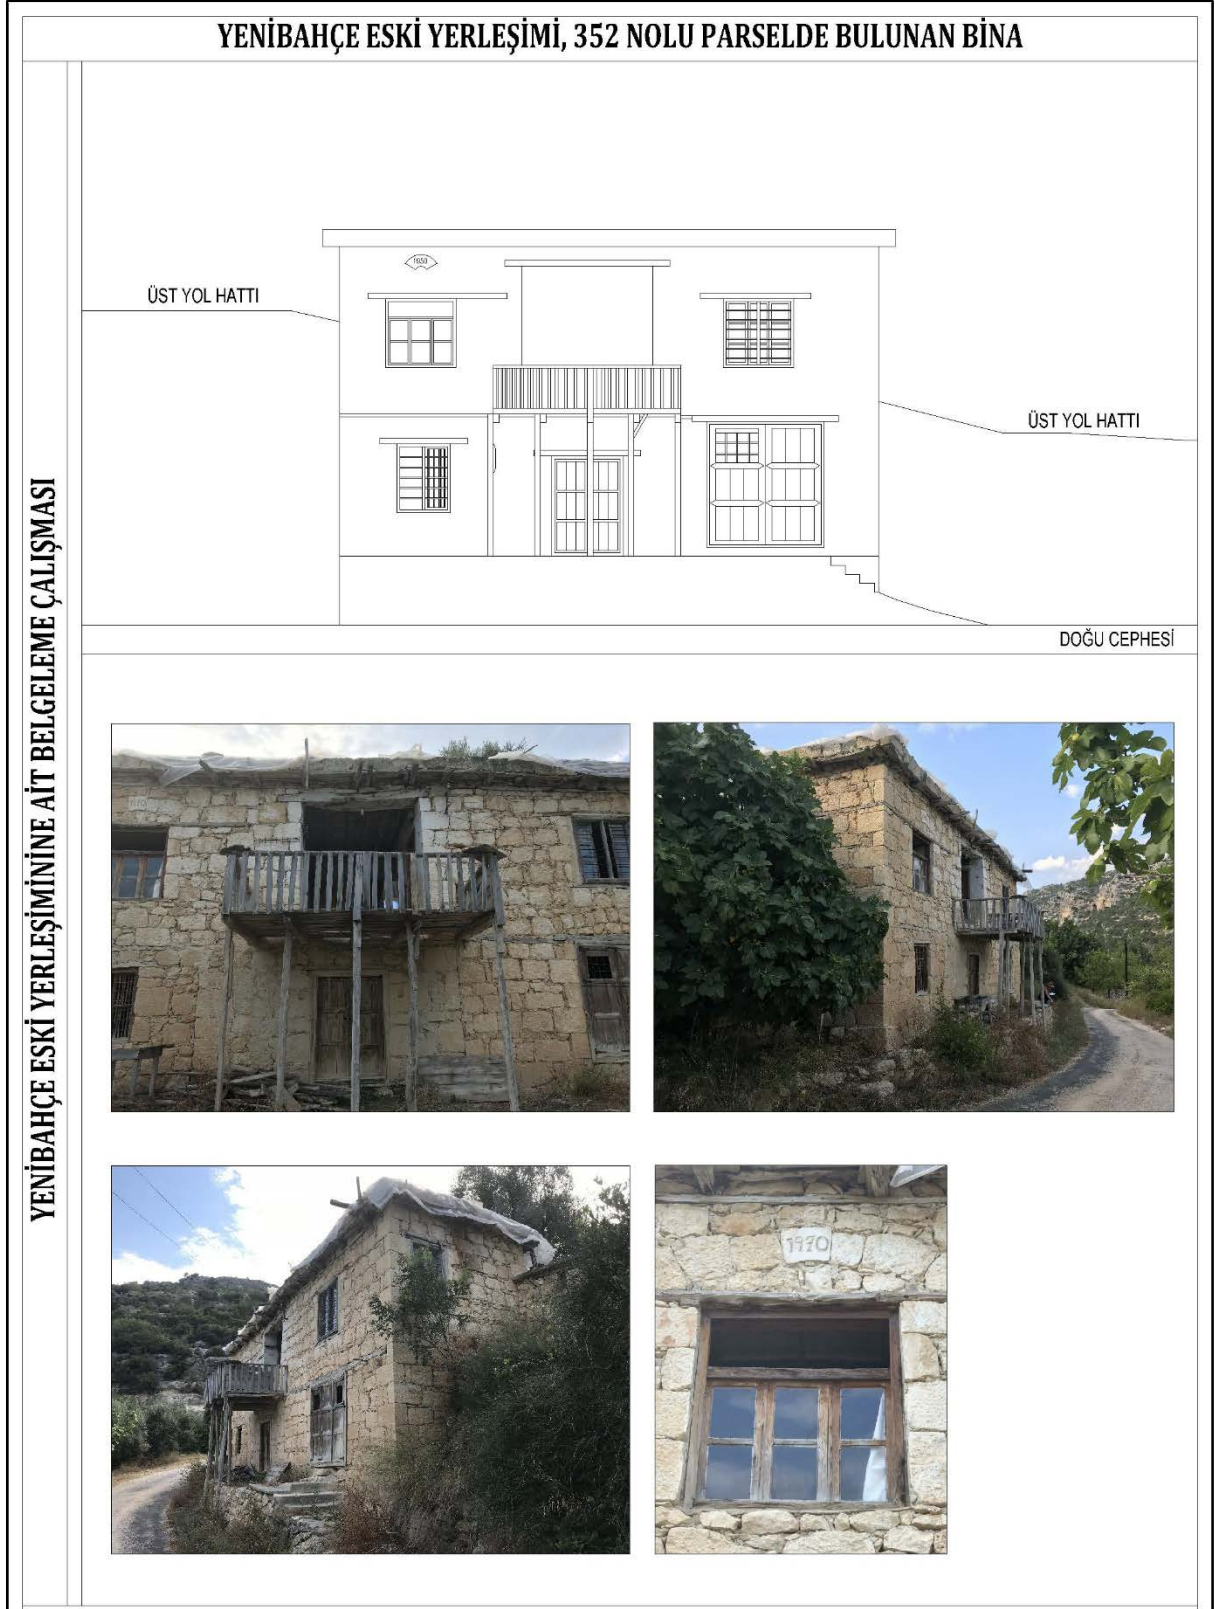
Şekil 4.41 352 numaralı parselde bulunan yapıya ait cephe rölöve çizimi ve cephe fotoğrafları

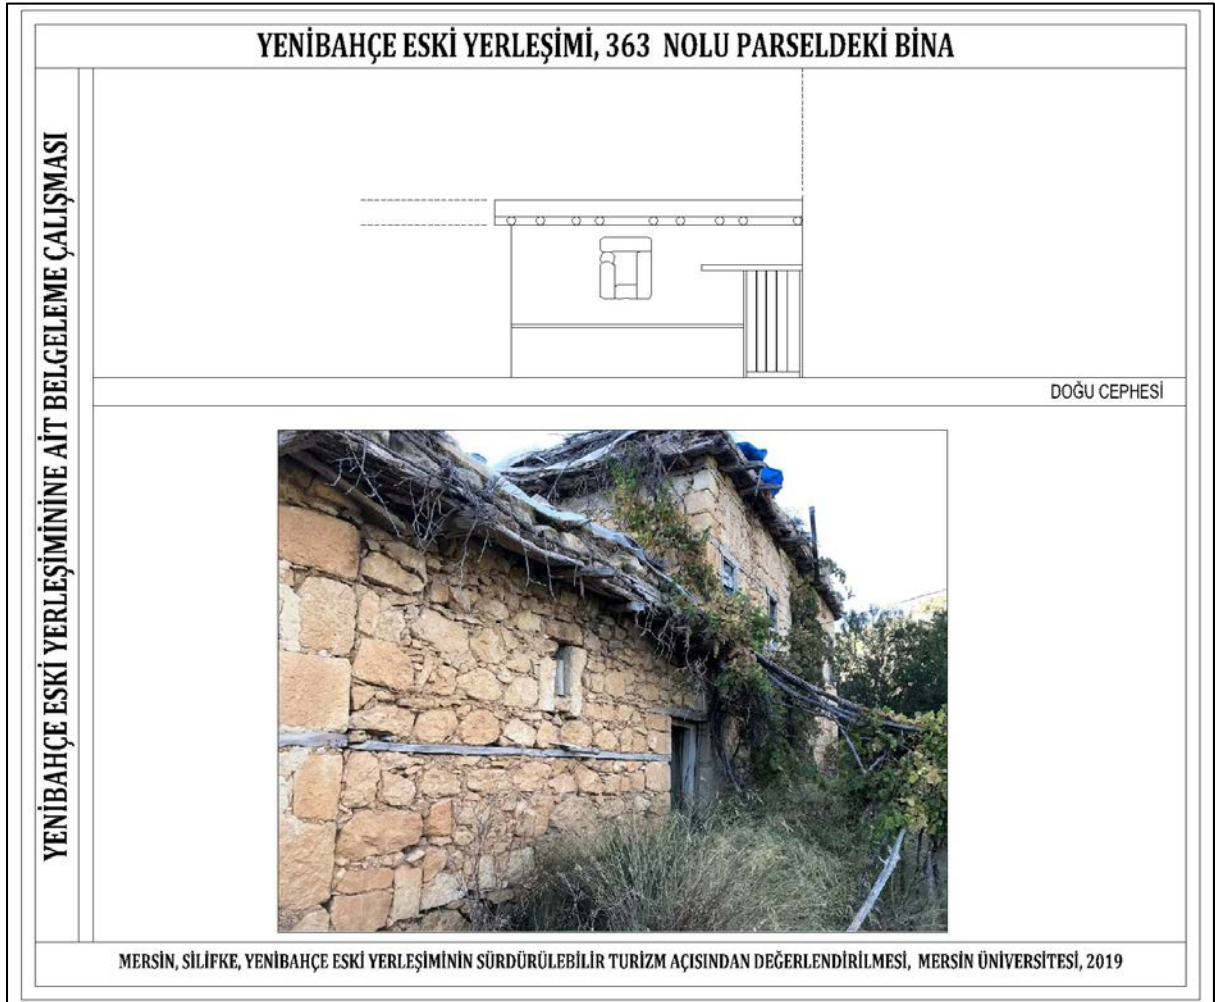
Şekil 4.53 363 numaralı parselde bulunan yapıya ait cephe rölöve çizimi ve fotoğrafları

Binanın yapım biçimi yığma taş sistem olmakla birlikte, malzeme olarak kaba yonu taşlar ve moloz kullanılmıştır. Yapının doğu cephesinde, güneyindeki yapıda mevcut olan ahşap girişin bağımsız olmakla birlikte aynı hizadan devam ettiği gözlenmektedir.

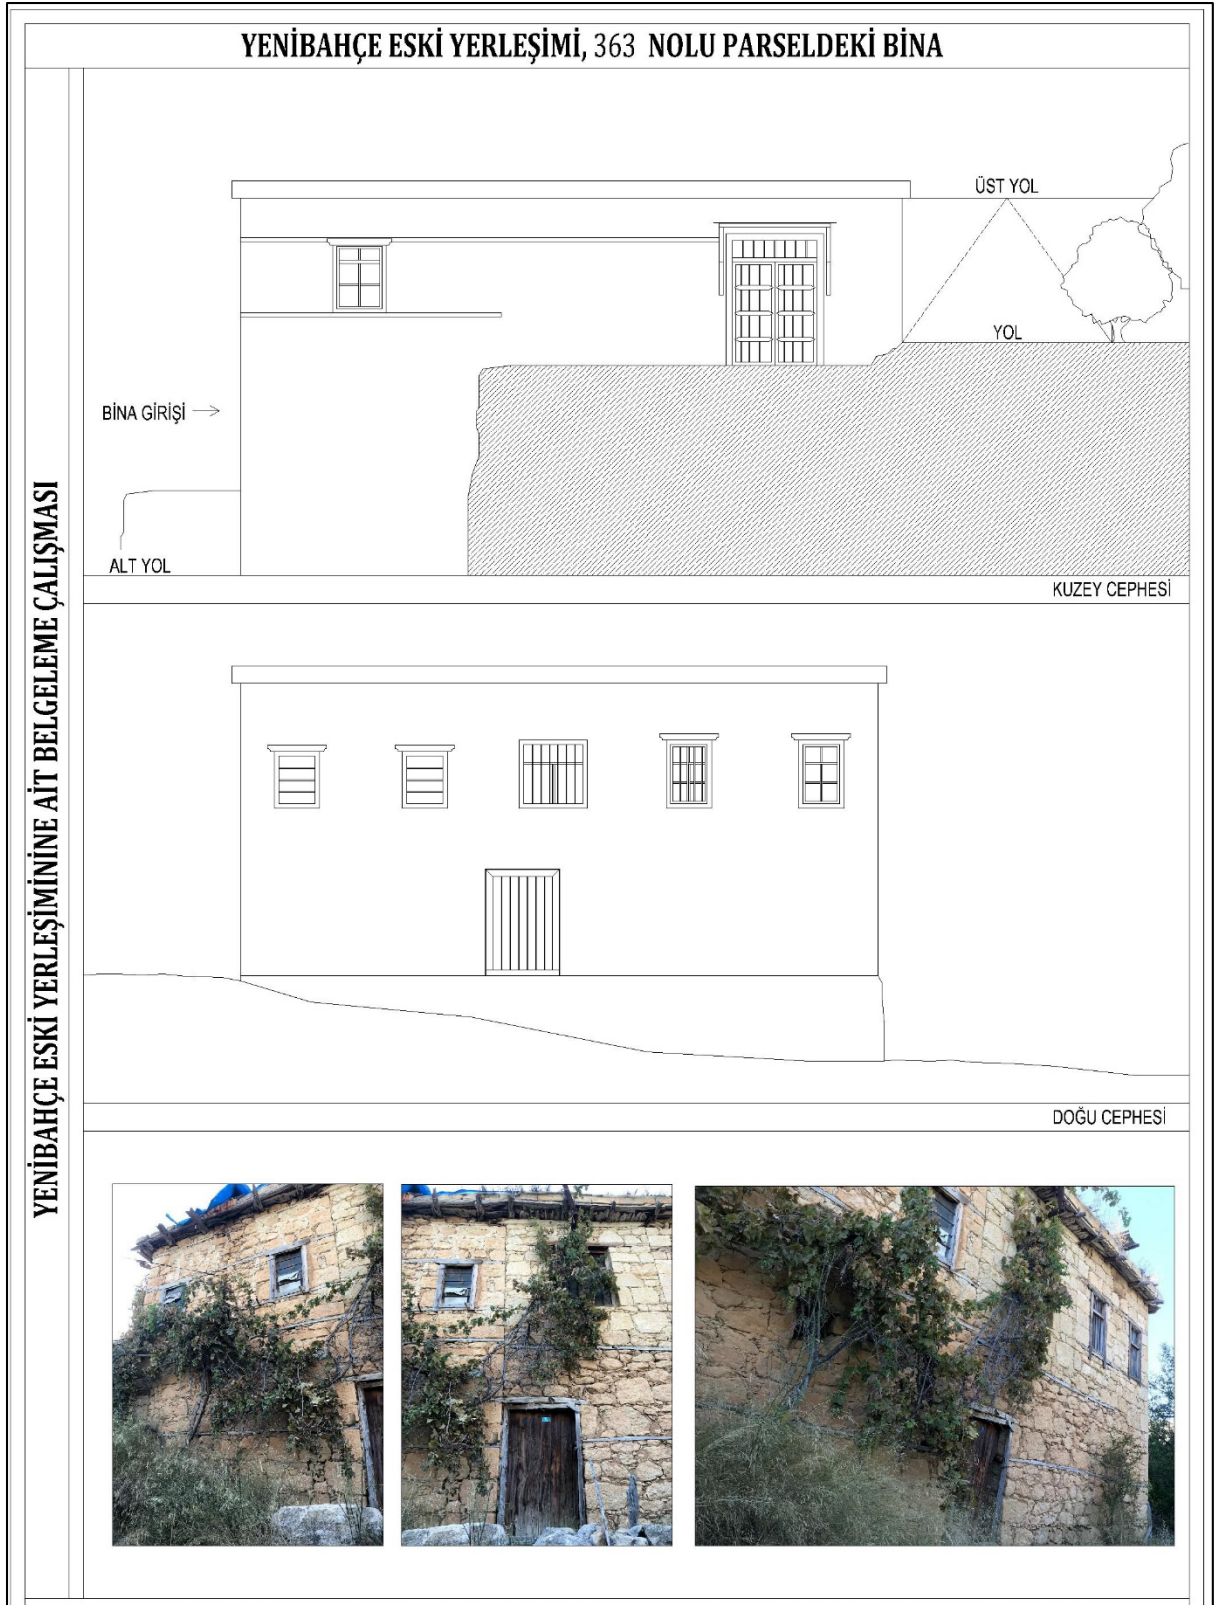
Binanın yapım biçimi yığma taş sistem olmakla birlikte, yapı köşelerinde, kapı ve pencere çevrelerinde iri ve düzgün kesme taşlar kullanılsa da kalan bölgelerde kaba yonu taşlar ve moloz kullanılmıştır. Kısmen yıkılmış durumda olan doğu cephesinde, binanın iki pencerenin lentosu görevini gören ahşap kirişleme bulunmaktadır ve cephede dikkat çeken bir öğedir.

Şekil 4.57 363 numaralı parselde bulunan yapıya ait cephe rölöve çizimi ve fotoğrafları

363 numaralı parselde bulunan geleneksel yapı; Alanda bulunan büyük yapılardan bir tanesi olan ve ağır hasarlı olan bu yapının tescilinin ve kamulaştırılmasının yapılması ile birlikte gerekli belgeleme çalışmalarının yapılarak restore edilmesiyle, eski köy yaşantısının yansıtılması önerilmektedir. İki katlı bu yapı, yeni yerleşimde yaşayan yerel halktan edinilen bilgiye göre yanındaki yapılarla birlikte üç ayrı hane şeklinde inşa edilmiştir. Yanındaki yapıların tek katlı olması nedeniyle iki katlı yapı seçilerek geleneksel köy evini ve yapının iç

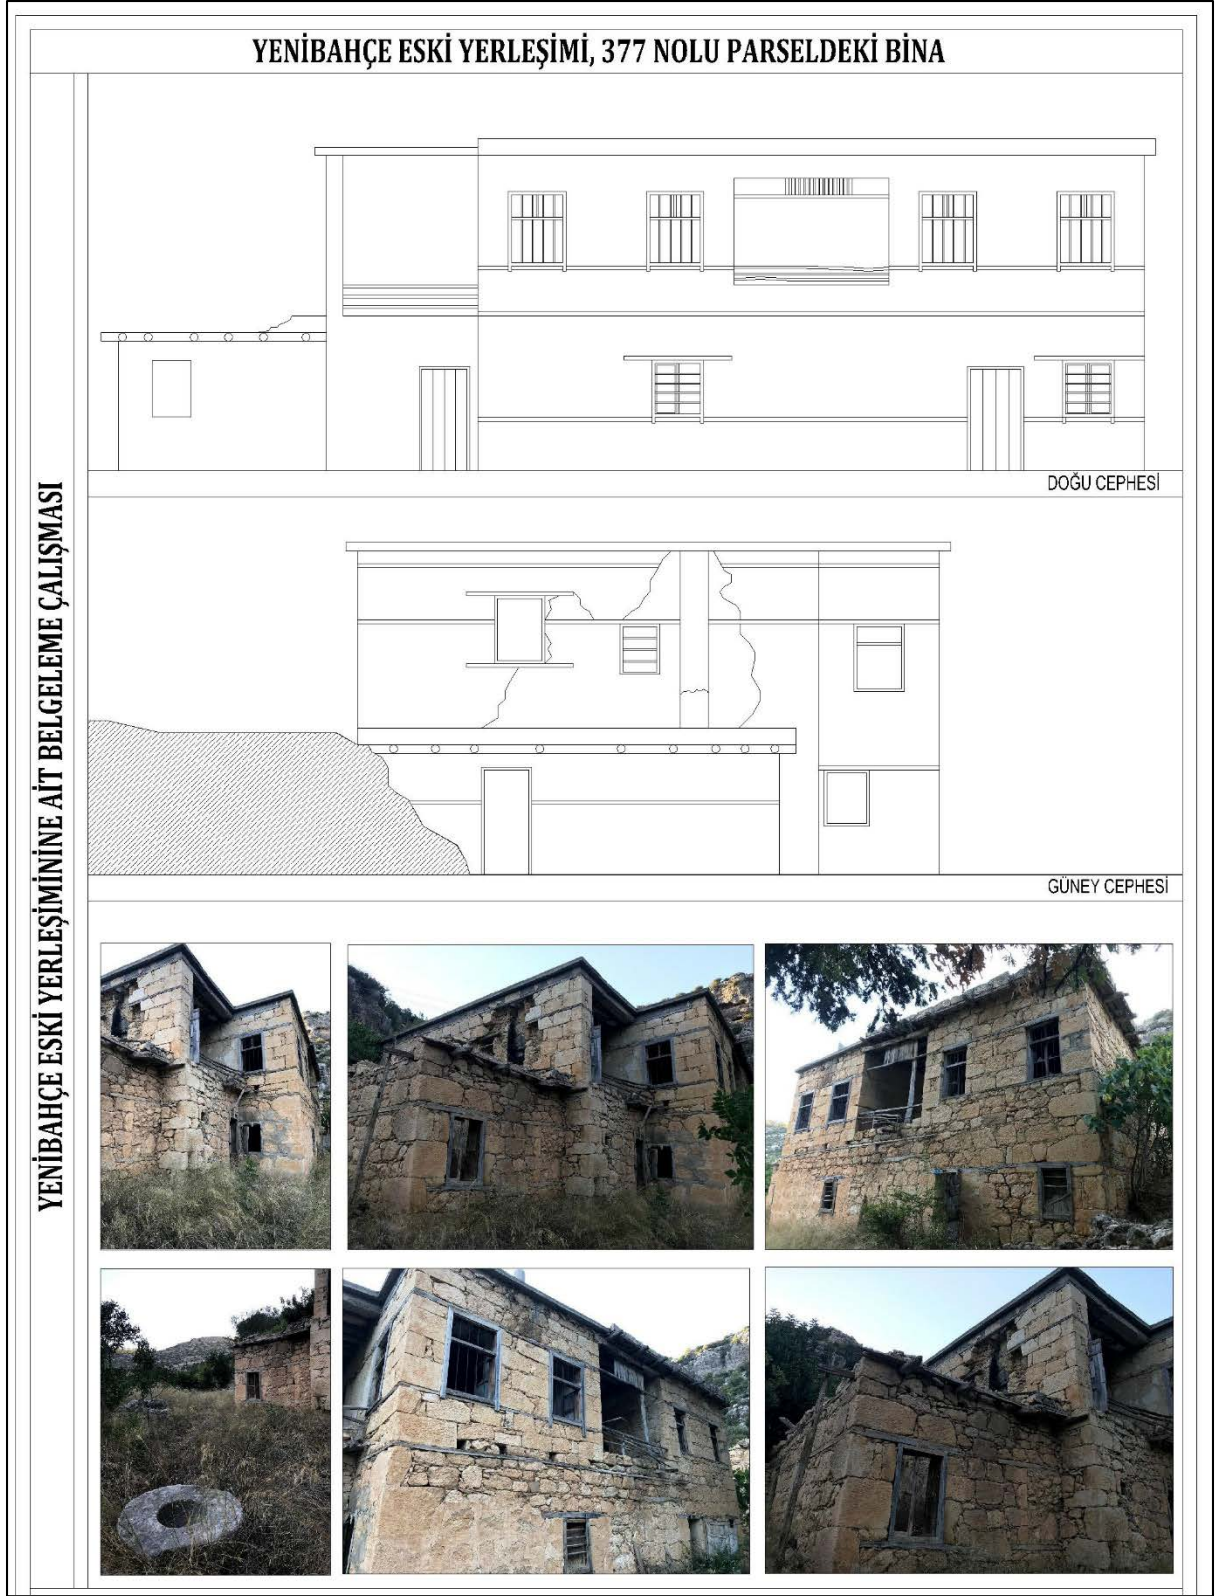
Şekil 4.63 371-377 numaralı parseldeki binalara ait rölöve çizimleri ve fotoğraflar
