**MERSİN-SİLİFKE ESKİ YENİBAHÇE KÖYÜ'NÜN KORUNMASI VE
YAŞATILMASI İÇİN BİR ÖNERİ**

YÜKSEK LİSANS TEZİ

**MERSİN ÜNİVERSİTESİ
FEN BİLİMLERİ ENSTİTÜSÜ**

**KÜLTÜR VARLIKLARINI KORUMA
ANABİLİM DALI**

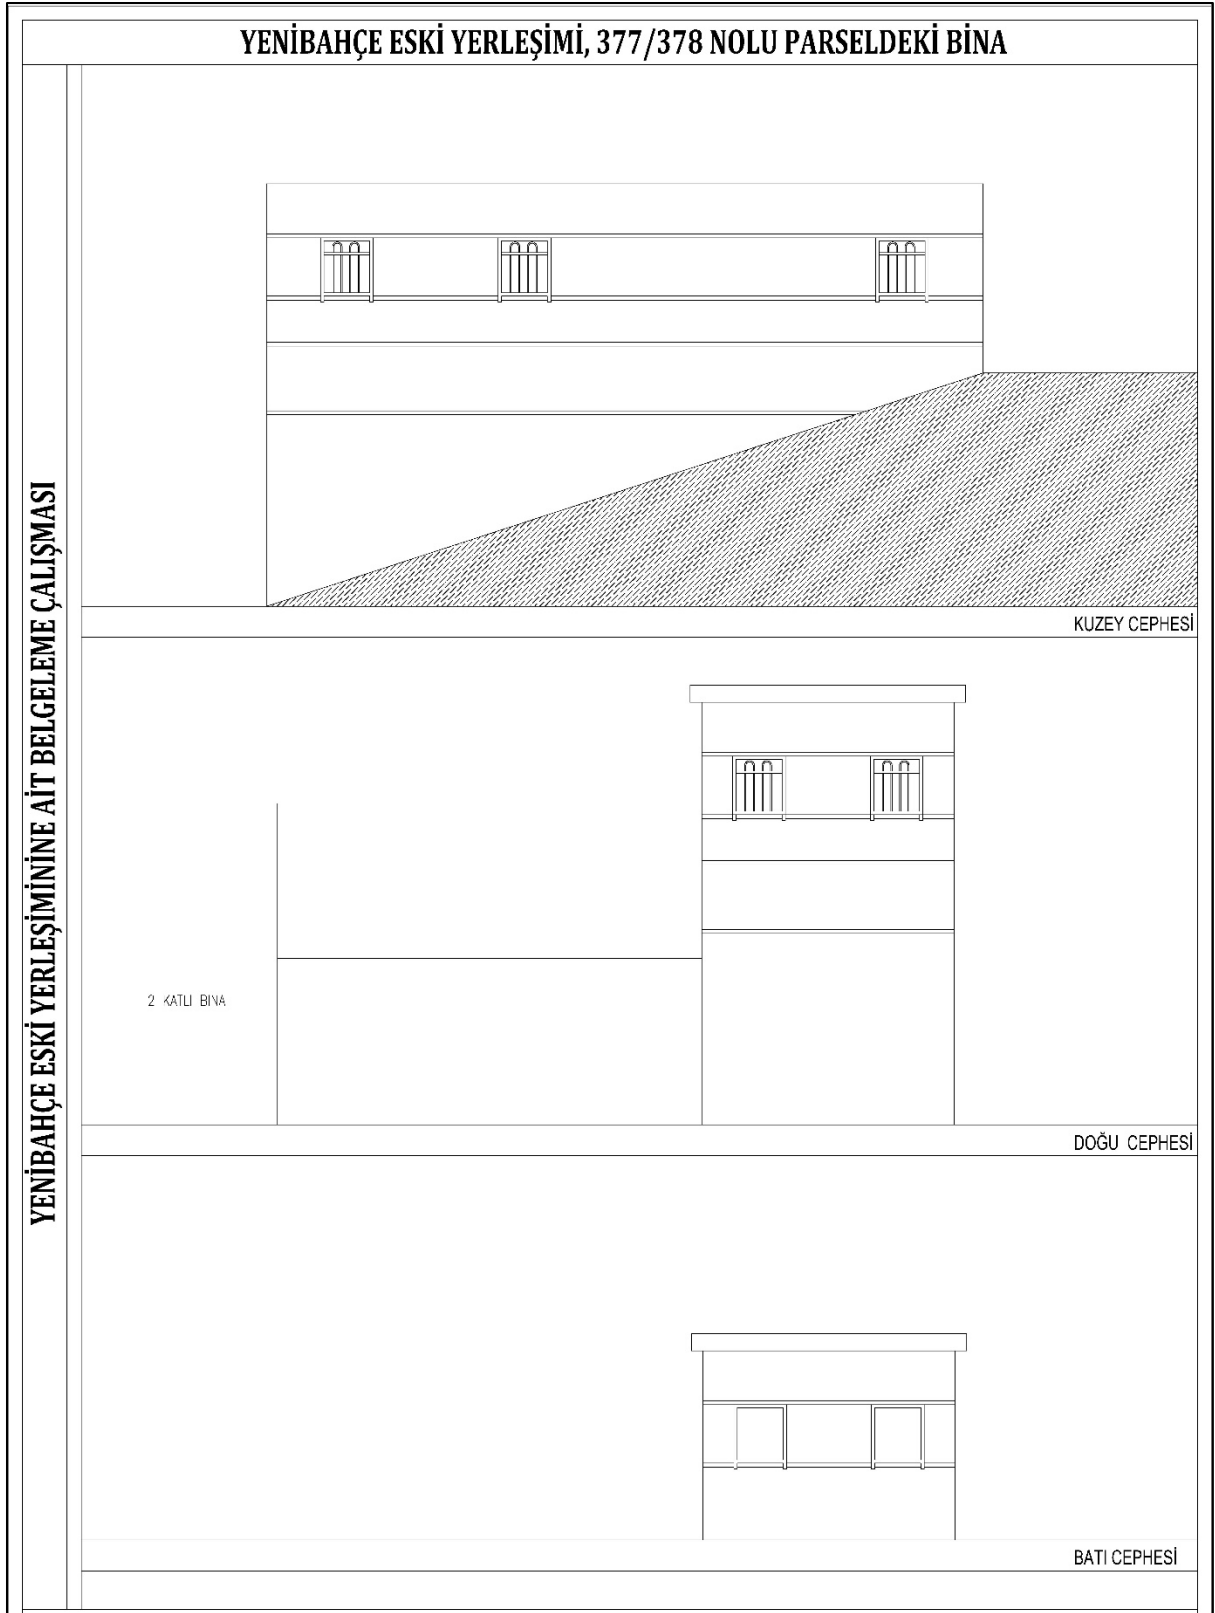
Şekil 4.66 377-378 numaralı parselde bulunan yapıya ait cephe rölöve çizimleri

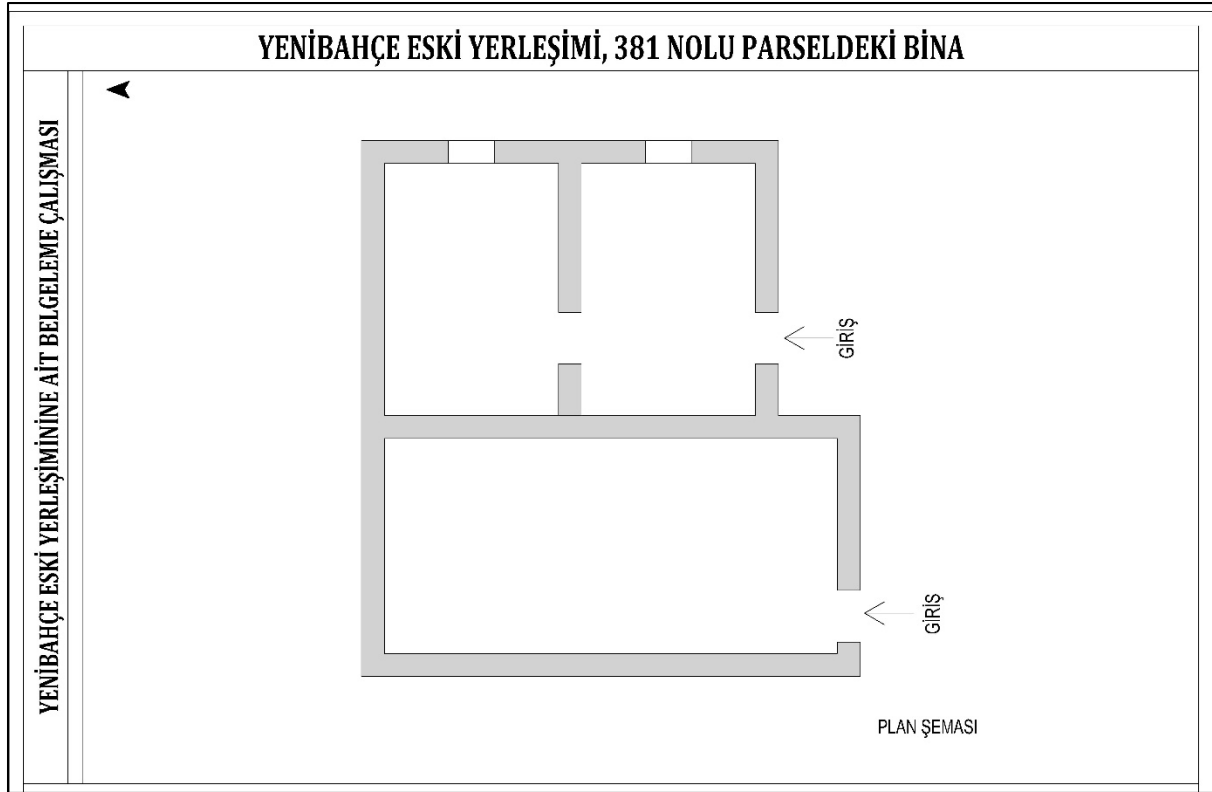
Şekil 4.73 381 numaralı parselde bulunan yapıya ait plan şeması

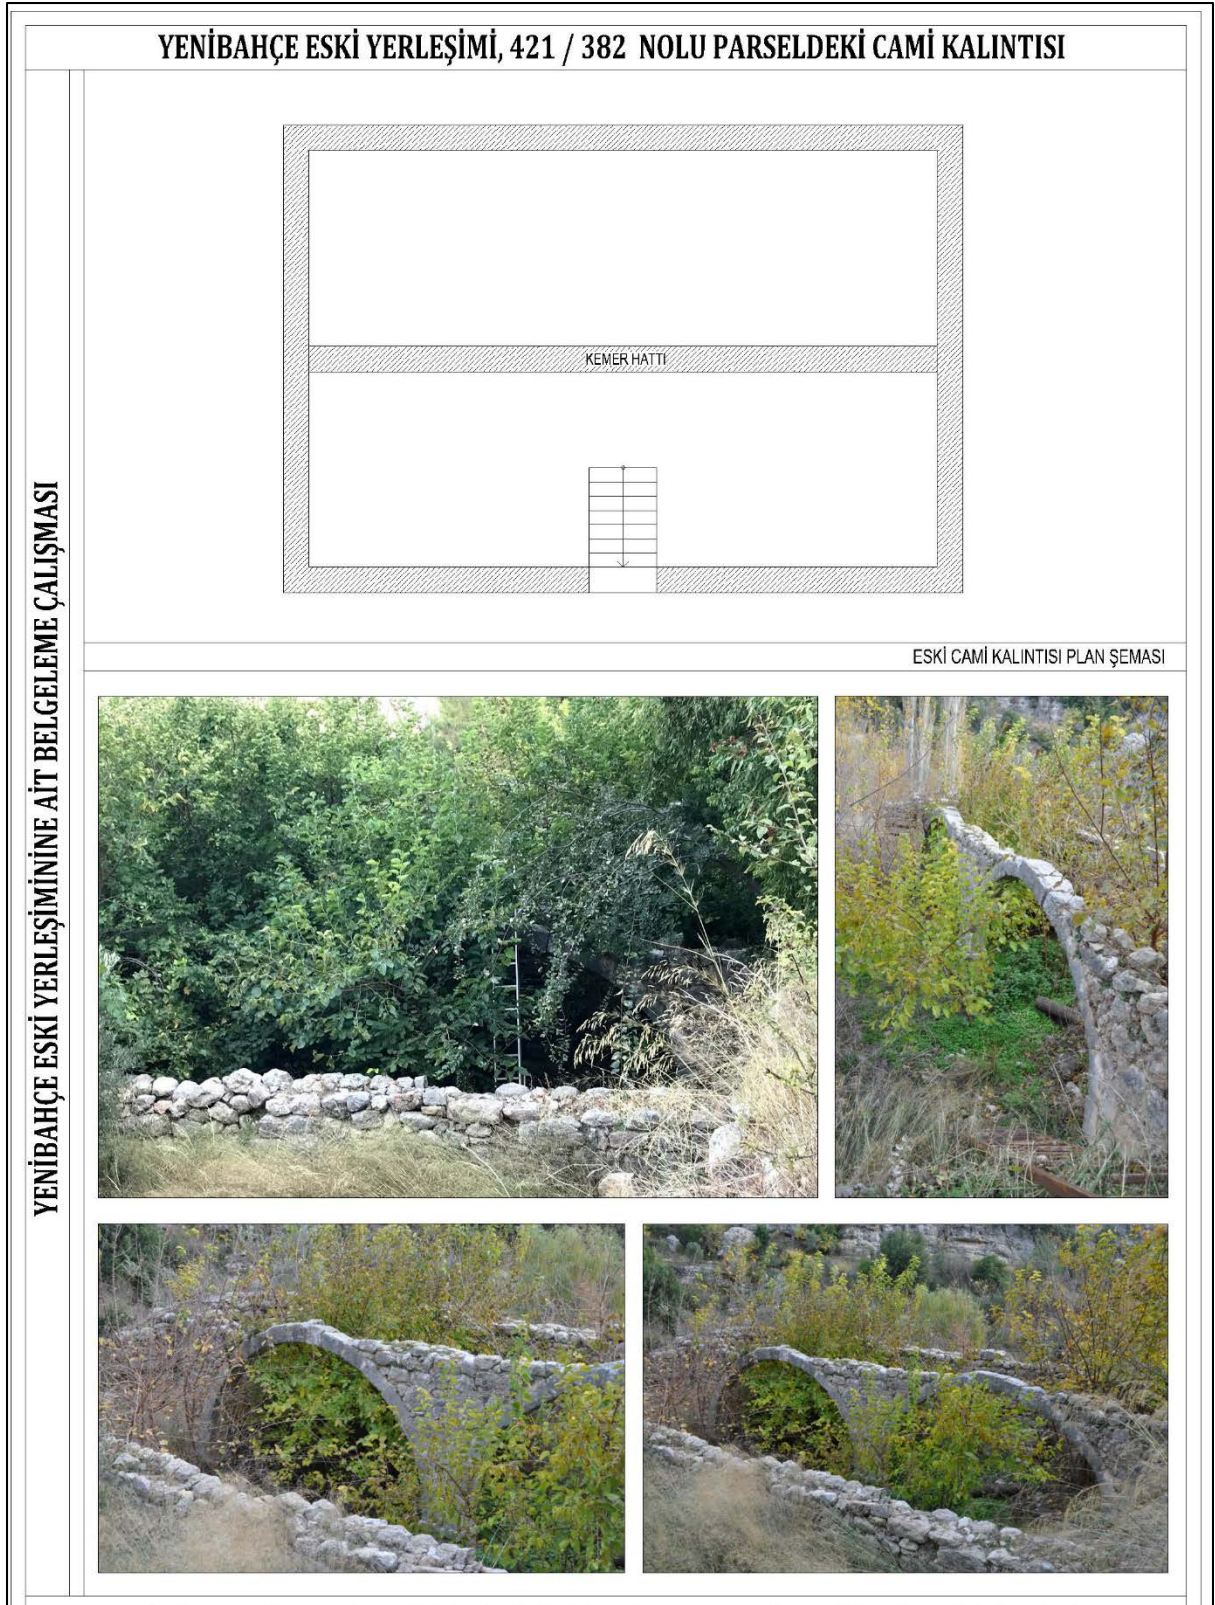
Şekil 4.82 421-382 numaralı parselde bulunan tescilli cami kalıntısına ait plan şeması ve fotoğraflar

Caminin güney duvarında düzgün kesme taştan yapılmış bir mihrabı ve güney duvara bitişik 5 basamaklı, taştan yapılmış mimberi bulunmaktadır. Günümüzde ayakta olan kemer örgüsü düzgün kesme taştan, iç kısmı ise molozlar doldurularak yapılmıştır. Caminin güney ve doğu cephelerinde küçük dikdörtgen pencereler bulunmaktadır. Sözlü görüşmelerden edinilen bilgiye göre köylüler, zamanla eskijen ve yıkılmaya yüz tutan camiyi onarmak yerine 398 parsele yenisini yapmayı tercih etmişlerdir.

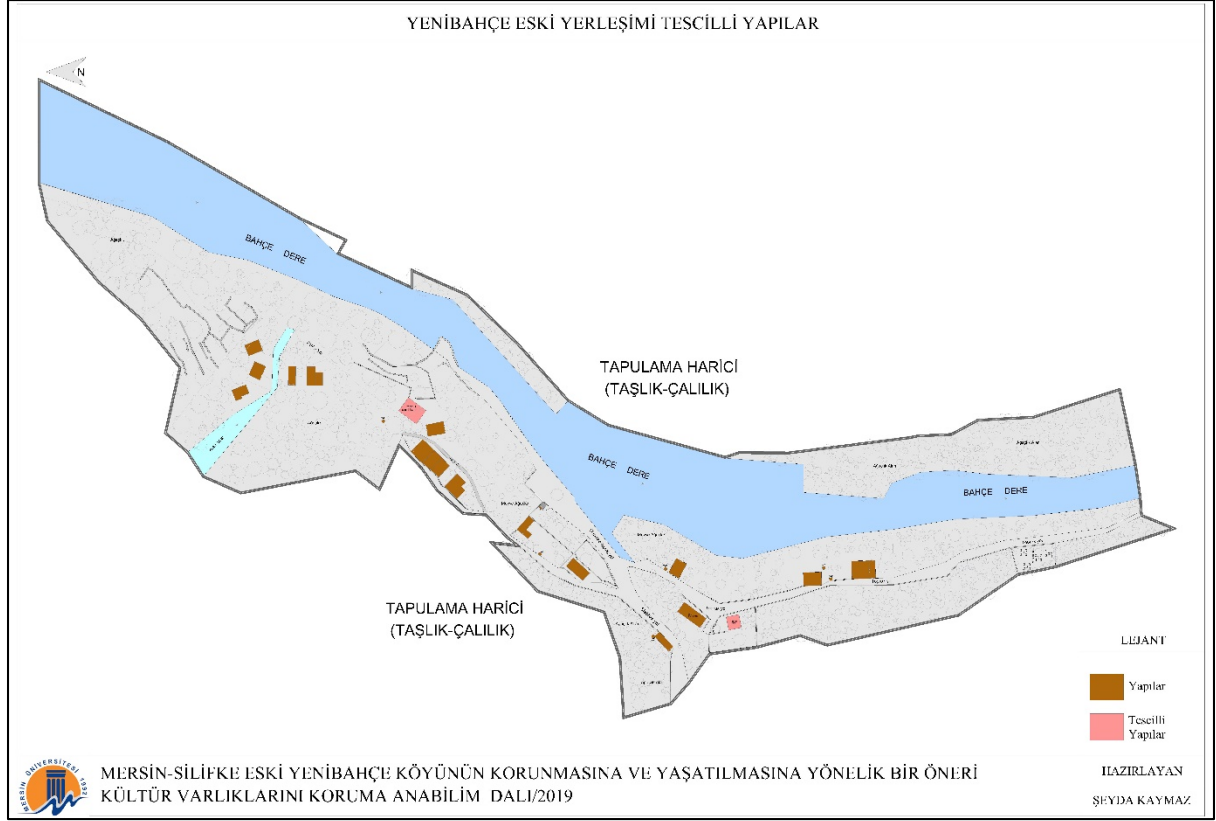
Alanda yalnızca yıkılmış ve ayakta olan camiler olmak üzere iki adet yapı tescillidir (Şekil 4.87, Ek-15).

Şekil 4.87 Tescilli yapılar analizi (Ek- 15)

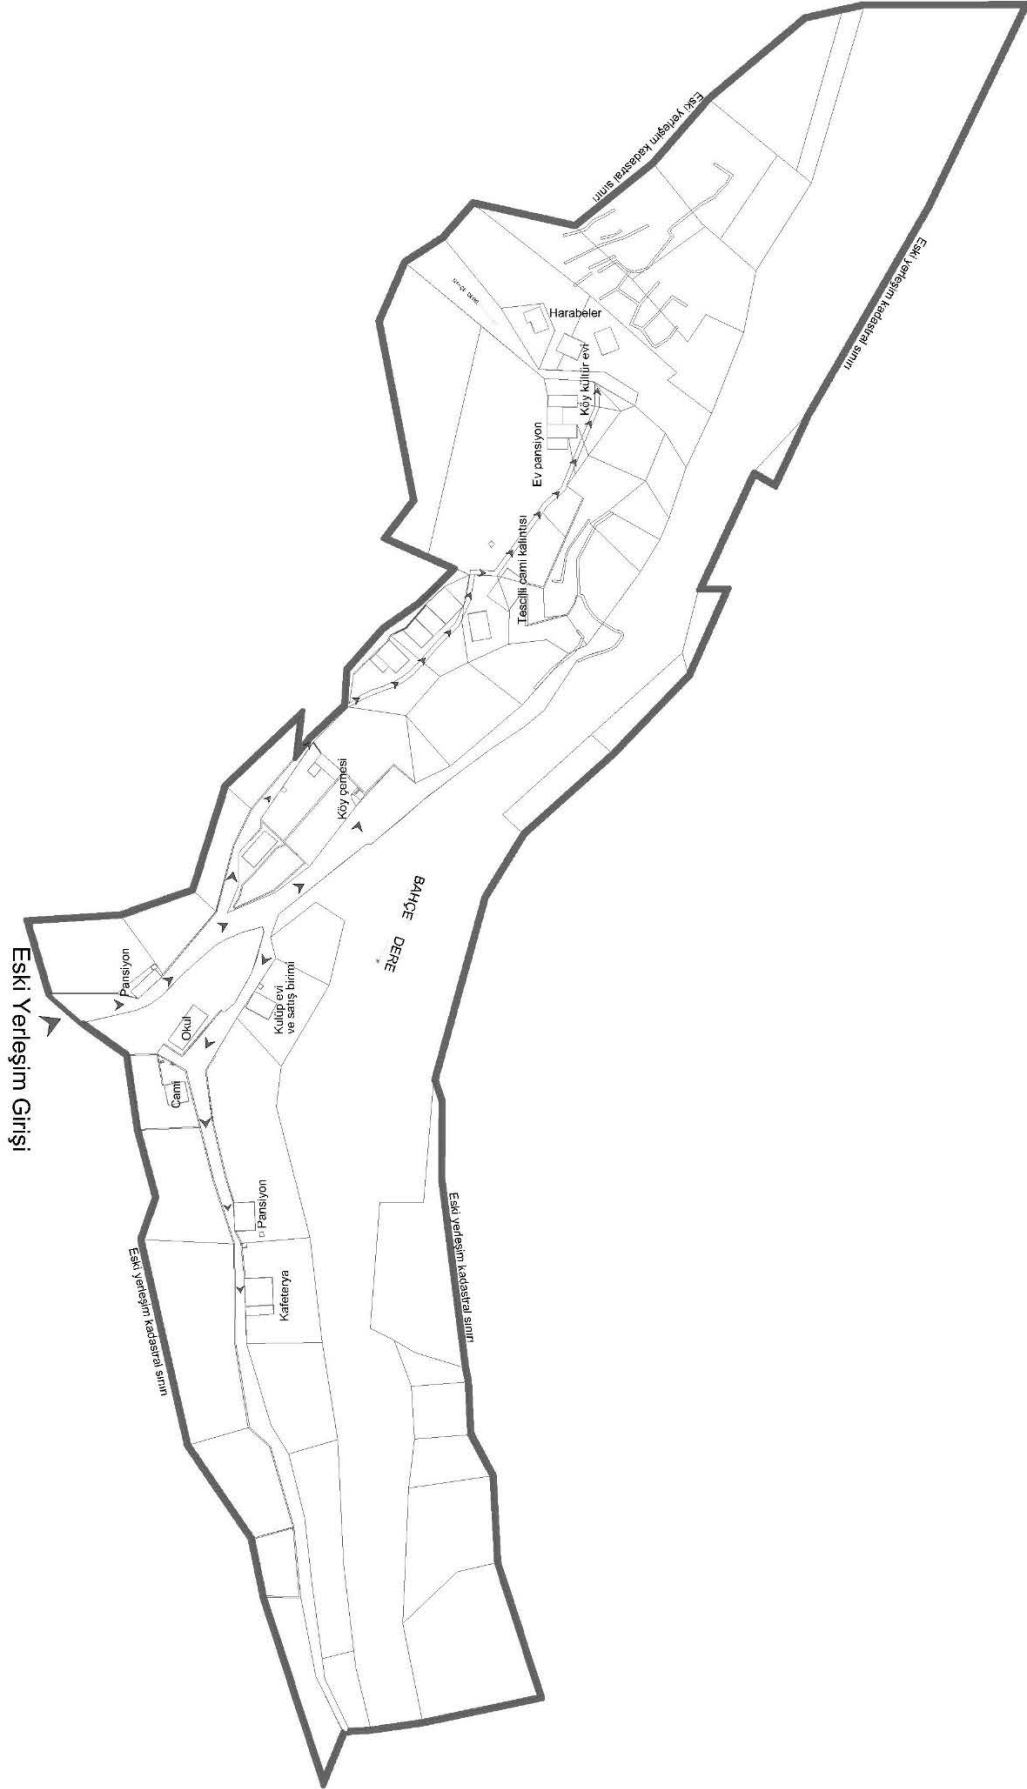
Yenibahçe eski yerleşim yerine kırsal turizm amaçlı gelen ziyaretçilerin alan içinde dolaşım şeması Şekil 4. 92'de işaretlenmiştir. Köy çeşmesinden kuzey ve güney yönündeki istikamete doğru ilerlendiği durumda yapılara ulaşılmaktadır.

Şekil 4.93 Kırsal turizm amaçlı alanı ziyarete gelenlerin yerleşim içi dolaşımı

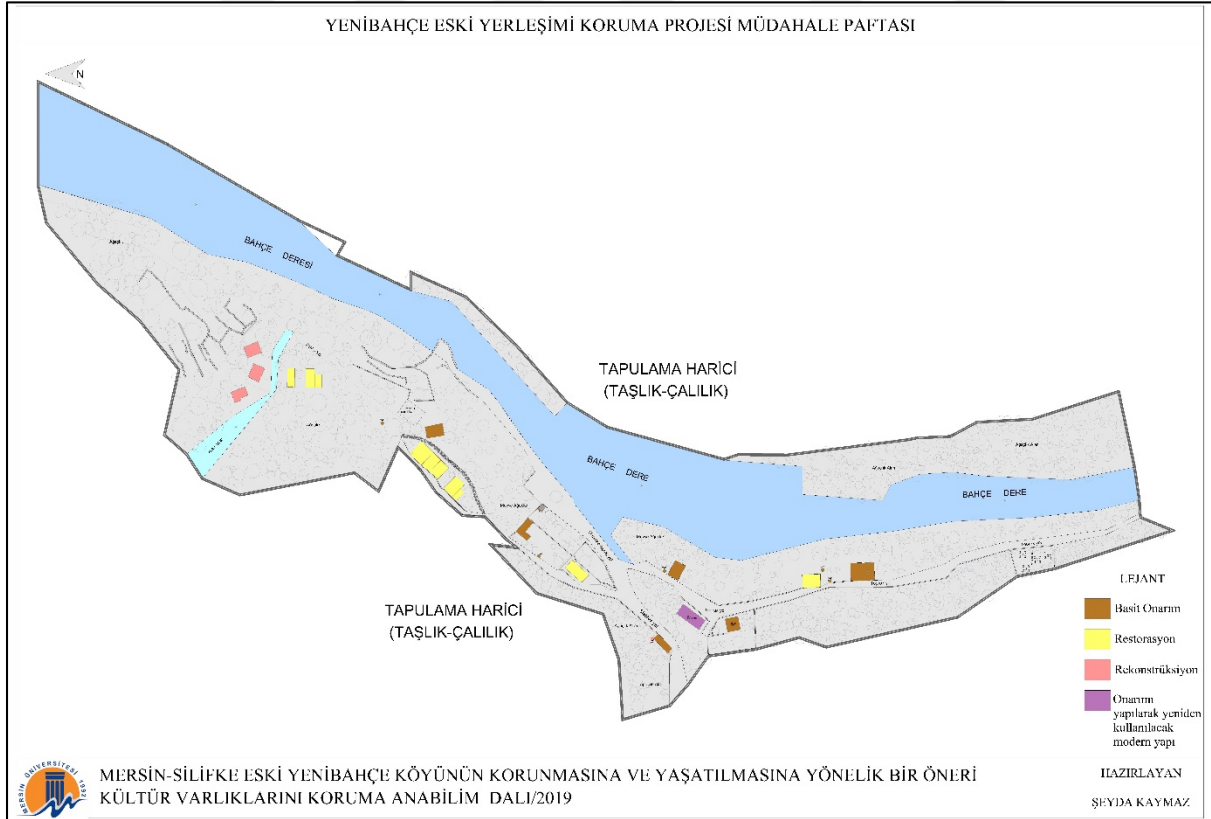
Şekil 4.96 Yenibahçe eski yerleşimi koruma projesi müdahale paftası (Ek-17)
