YEDİTEPE ÜNİVERSİTESİ
SAĞLIK BİLİMLERİ ENSTİTÜSÜ
ÇOCUK DİŞ HEKİMLİĞİ
ANABİLİM DALI

**ICON® MATERYALİ İLE REZİN İNFİLTASYON YÖNTEMİ
SONUCUNDA MATERYALİN MİKROSERTLİĞİ, YAPAY
ÇÜRÜK LEZYONUNA PENETRASYONU VE AFM İLE
YÜZEY KALİTESİNİN İNCELENMESİ**

DOKTORA TEZİ

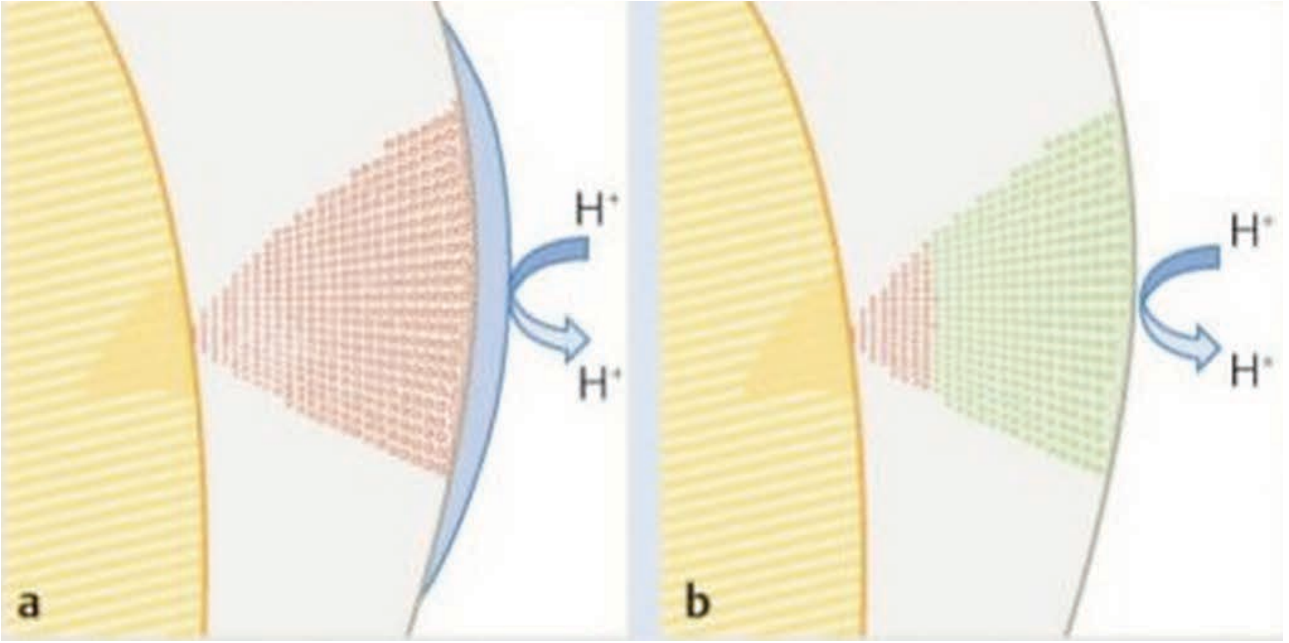
Resim 16. Mine yüzeyinde bulunan başlangıç çürük lezyonun konvansiyonel bir materyal ile kaplanması sonrası yüzeyde oluşan difüzyon bariyeri **(a)**. Resin infiltrasyon tekniğinde, lezyon gövdesinde bulunan mikroporlar düşük viskoziteli resin tarafından penetre edilir ve materyal ışık ile sertleştirilir **(b)** (12).

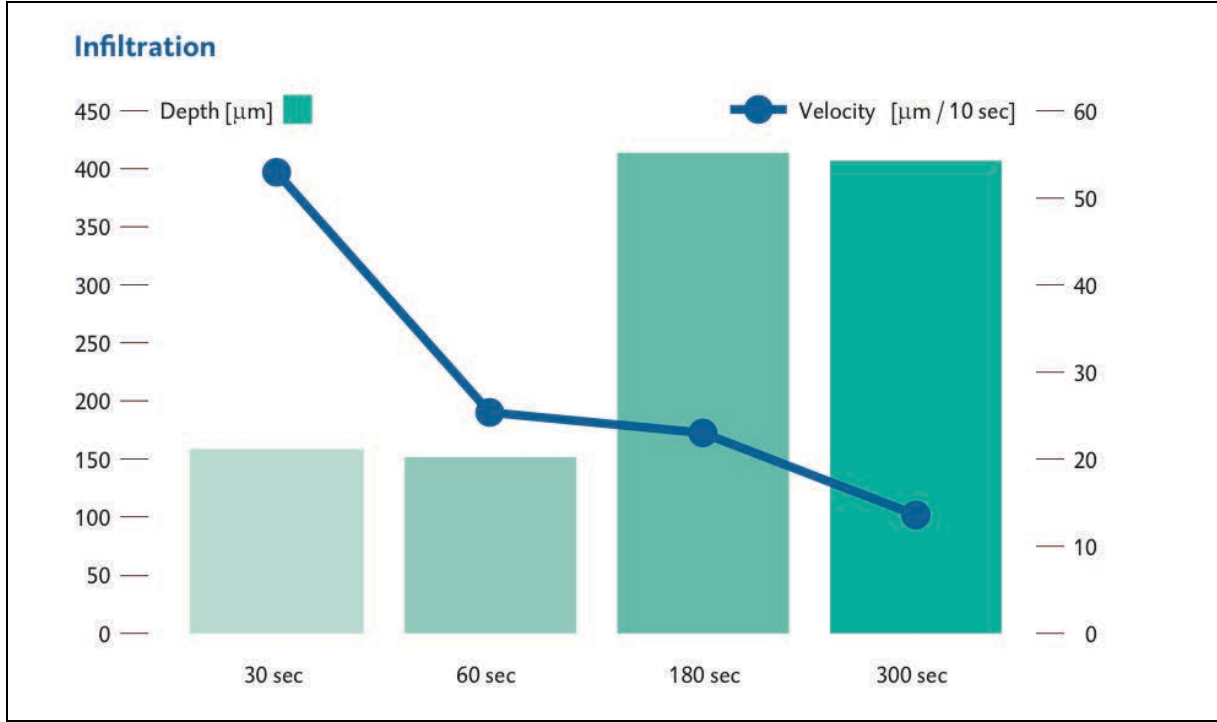
Şekil 7. Icon® infiltranının uygulanma süresine göre ulaşabildiği penetrasyon derinlikleri (107).

Demineralize olmuş dokulara etkin bir destek sağlayabilmek adına, lezyonun dış sınırlarına kadar infiltran tarafından tamamen penetre olması gerekmektedir. Çeşitli infiltran materyallerin yapay ve doğal çürük lezyonlarına penetre olabilme miktarını sayısal olarak araştıran çalışmalar yapılmıştır (82, 84, 85, 100, 102, 103). Yapılan bu araştırmaların sonucunda Icon® materyalinin penetrasyon miktarı veya derinliğinin penetrasyon süresine bağlı olduğu bildirilmiştir (85, 102, 103, 104) (Şekil 7).

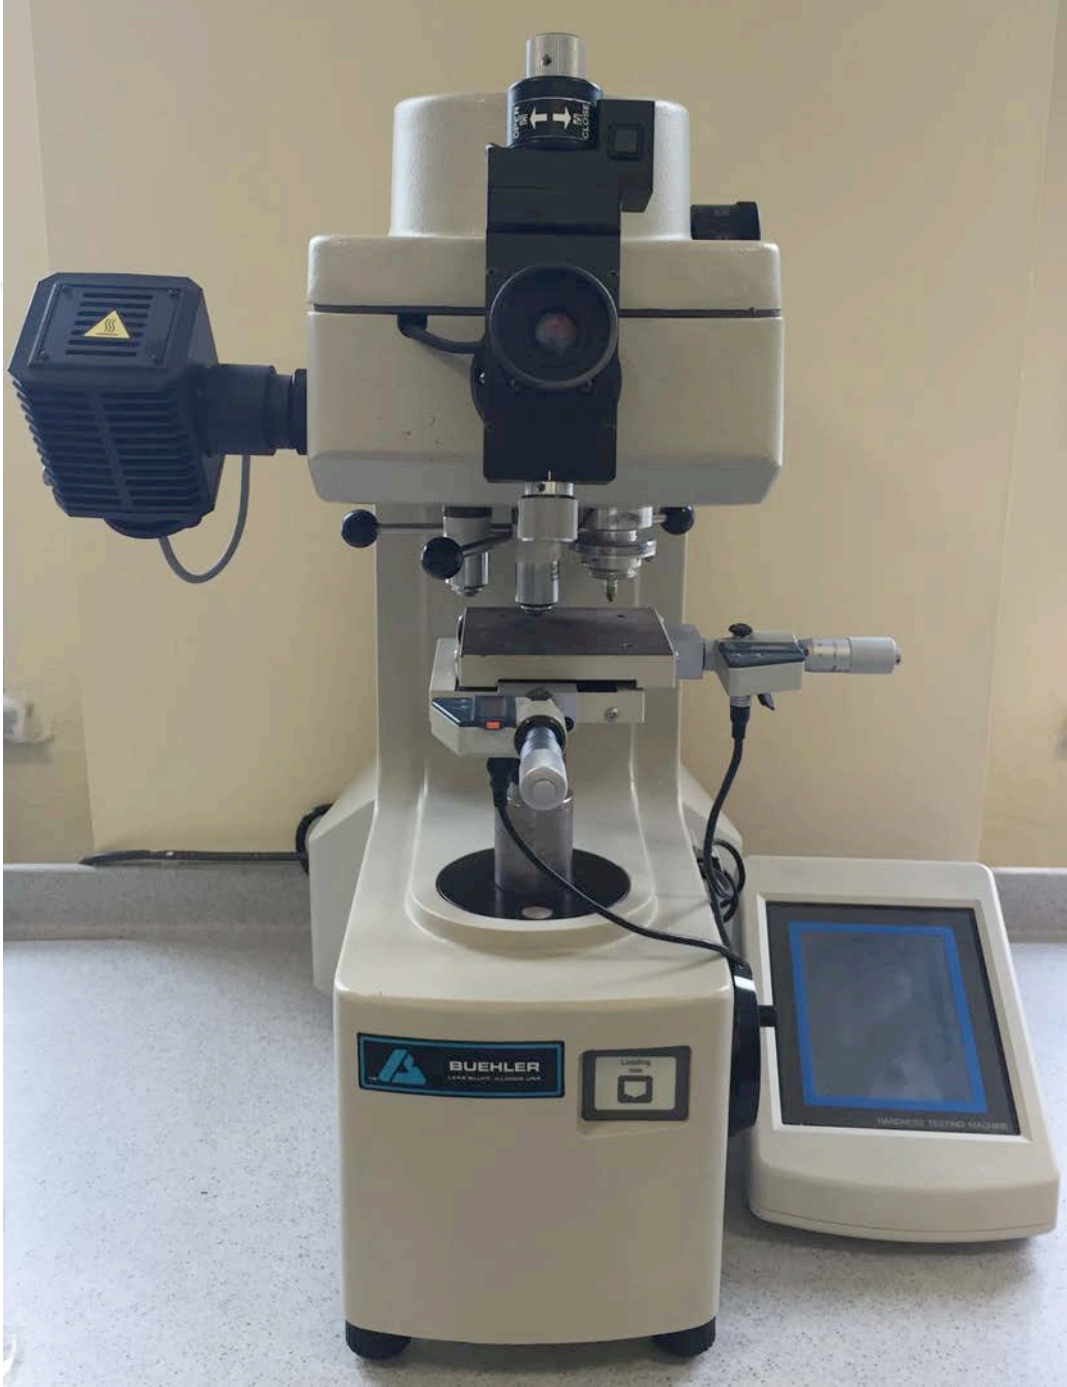
Resim 43. Mikrosertlik ölçme cihazı

60 tane örneğin mikrosertlik değeri analizi bir Vickers ucu bulunan Buehler® Micromet 5114 (Buehler, Lake Bluff, Illinois, USA) cihazı ile belirlendi (Resim 43). Ölçümler 15 saniye boyunca 100 gram (gr.) kuvvet uygulaması ile yapıldı. Her örnek üzerinde 4 farklı nokta ölçülerek her noktadan bir Vickers Sertlik Numarası (VSN) yani yüzey mikrosertlik değeri elde edildi ve kaydedildi.
