AFYONKARAHİSAR'DAKİ AHŞAP DESTEKLİ CAMİLER

YÜKSEK LİSANS TEZİ

İZMİR-2018

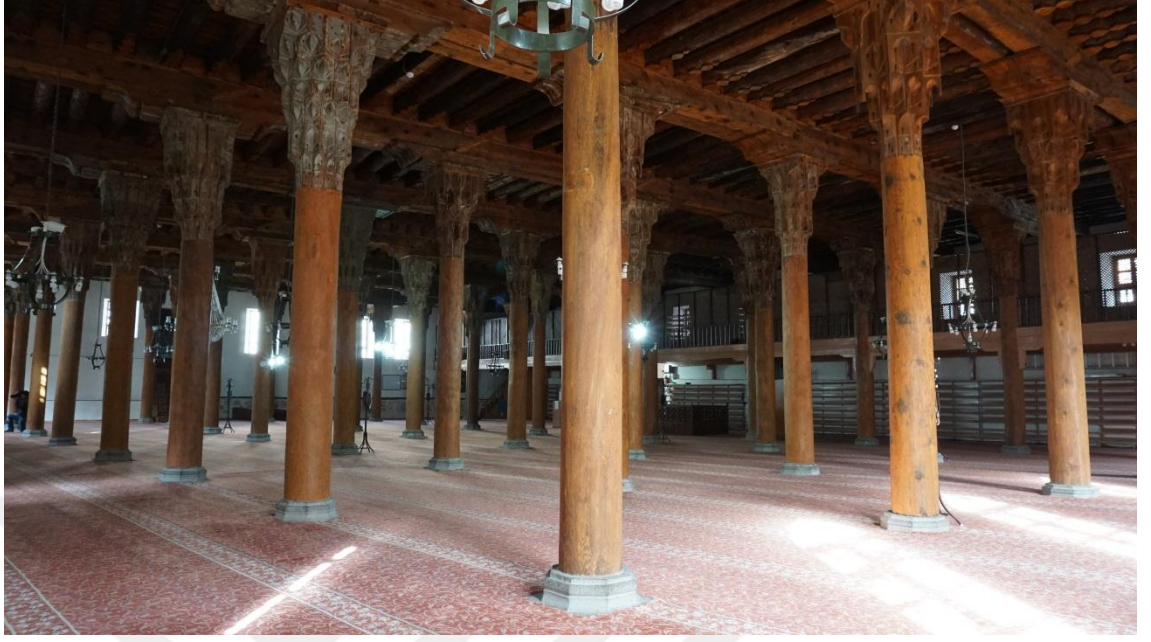
Fot. 15- Ahşap destekler.

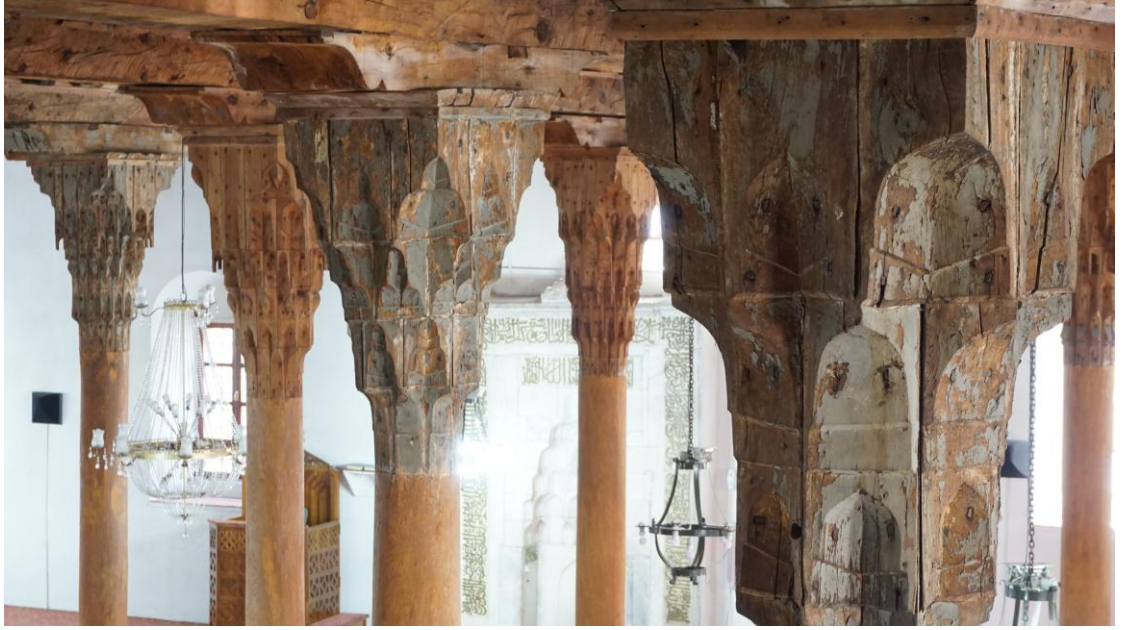
Fot. 16- Mukarnaslı başlıklar.

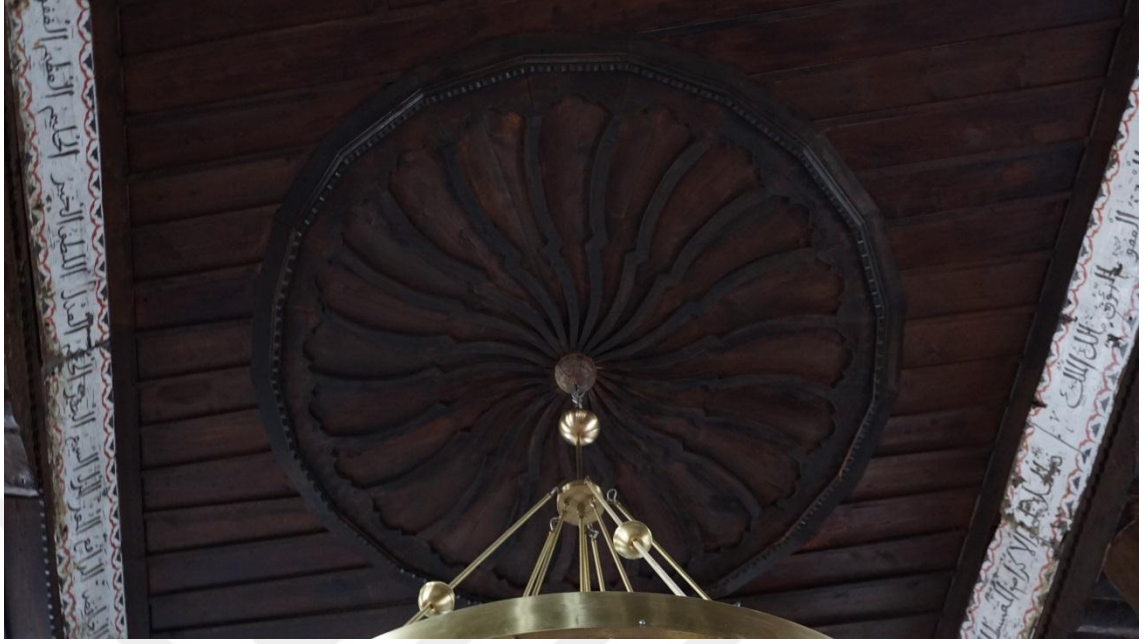
Fot.19- Çarkifelek motifi.

Ahşap tavan üç bölüme ayrılmıştır (Fot.18). Dikdörtgen tavanın yüzeyi çıtalarla oluşturulmuş şeritlerle belirginleştirilmiştir. Tavanın orta bölümünün merkezine bir çarkifelek motifi yerleştirilmiştir (Şek.4, Fot.19).

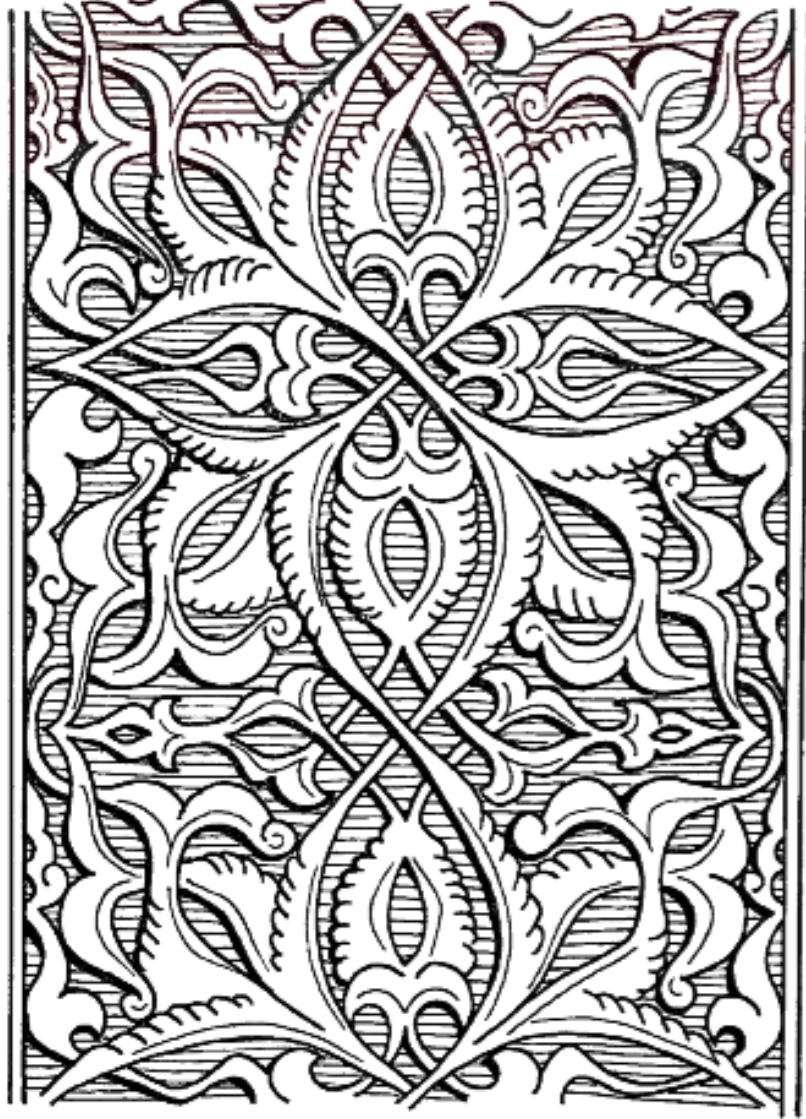
Şek.6- Sol kapı kanadı, üçüncü pano ²⁷⁰.

Her iki kanatta da orta panolar palmet ve rumilerin oluşturduğu grift bir süslemeyle doldurulmuştur (Fot.21). Soldaki panoda, yatay ve dikey ekseninde gelişen palmet ve rumilerin oluşturduğu süsleme, sağdaki panoya göre daha simetrik bir düzene sahiptir (Şek.6, Fot.22).

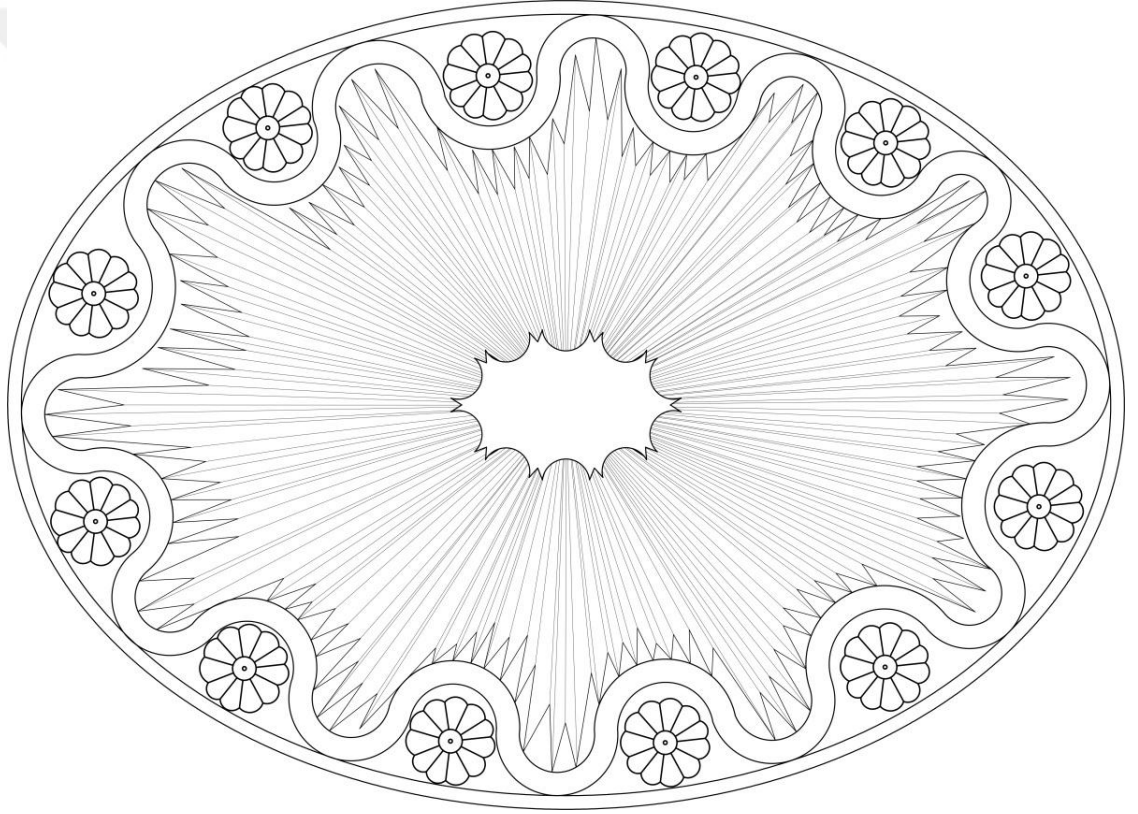
Şek.3- Tavan göbeği.

Orta sahnin mihrapla aynı eksen üzerine yer alan tavanın orta bölümünde, iki daire şekilli birer göbek süsleme bulunmaktadır. Güneydeki göbekte bir merkezden çıkan ahşaptan ışınsal kollar göbeğin ortasını doldurmaktadır. Dalgalı kenarlıklarından her iki dalga arasındaki boşluğa birer kabara yerleştirilmiştir. Kabaralar merkeze yerleştirilen dairenin çevresinde ışınsal kollardan oluşan geometrik bir dolguya sahiptir (Şek.3, Fot.14).

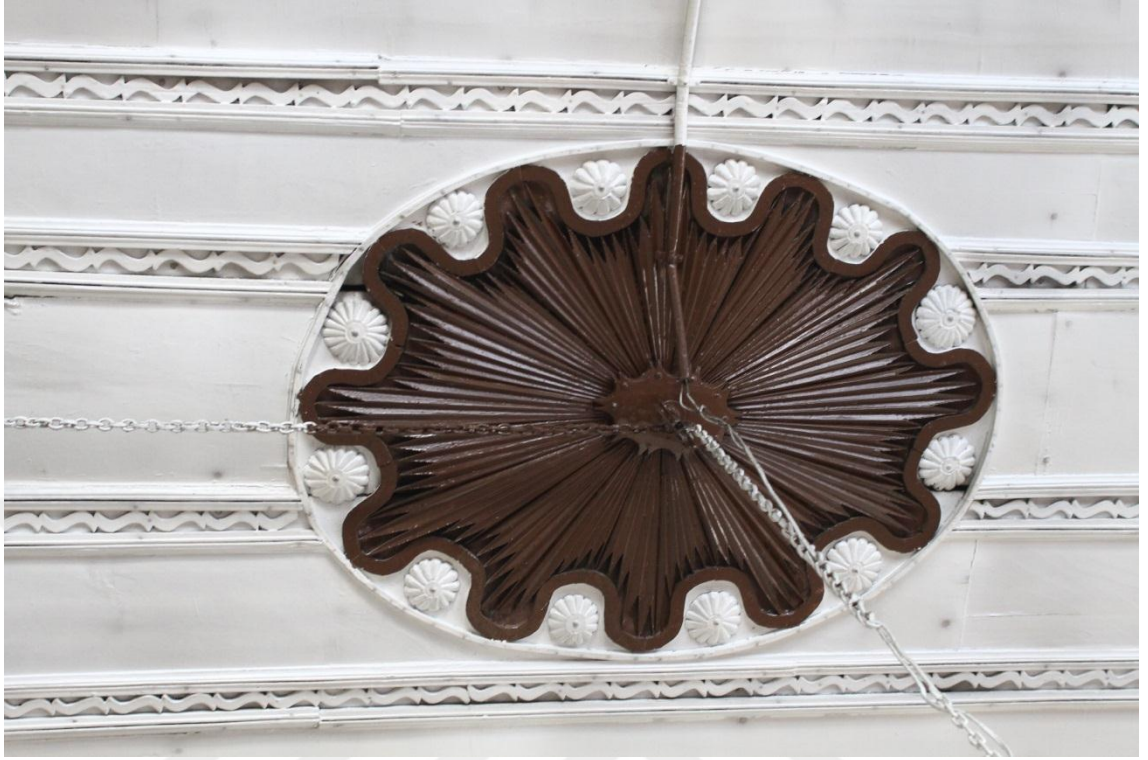
Fot.14- Tavan göbeği.
