GELENEKSEL BERGAMA EVLERİNDE KAPILAR

Yüksek Lisans Tezi

Tezin Türkçe Başlığı : GELENEKSEL BERGAMA EVLERİNDE KAPILAR

Tezin İngilizce Başlığı : THE DOORS OF THE TRADITIONAL BERGAMA HOUSES

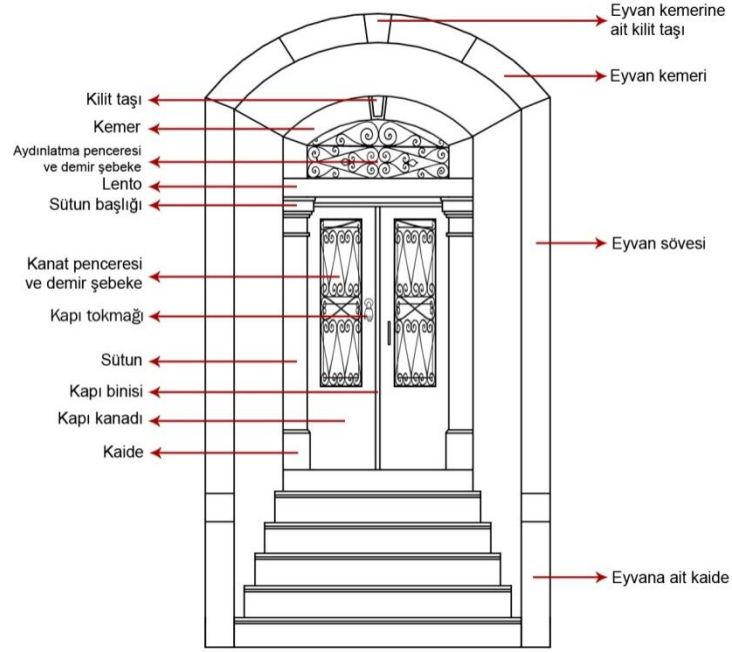
Çizim 1: Kapıyı oluşturan öğeler

Katalogumuzda yer alan kapıları anlatmadan önce özetlemek gerekirse; Bergama kapılarını iki yanda sütun görünümlü taş sövelerle sınırlandırılmış, üzerleri bir kemer ya da lento ile örtülmüş yapı elemanları olarak tanımlamamız mümkündür (Çizim 1). Bu kapılar genel olarak ya cepheyle aynı düzlem üzerinde ya bir niş içinde ya da bir eyvan içinde yer alır. Bu mimari biçimlenişlerden hangisi içinde yer alırsa alsın kapıların aynı kuruluşa sahip olduğu görülmüştür⁸⁶.

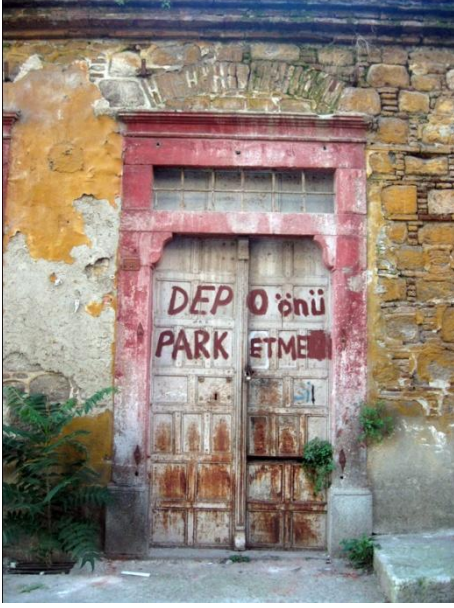
Resim 5: Talatpaşa Mah. Abacıhan Sok. No. 3- Ana giriş kapısı

Kapı, Talatpaşa Mah. Abacıhan Sok. No. 3'te yer alan konutun ana giriş kapısıdır (Resim 5, 6). Yapı bugün metruk durumda ve kullanılmamaktadır.

sade başlıklara sahiptir. Atkı taşının hemen üzerinde enine dikdörtgen biçimli, şebekeyle kapatılmış bir aydınlatma penceresi yer alır. İki kanatlı olan kapı, masif demirden yapılmıştır. Kanatlar üzerlerine çakılan demir şeritlerle birbirine simetrik biçimde yatay ve dikey dikdörtgen panellere ayrılmıştır. Sol kanat üzerinde kapı binisi bulunur.

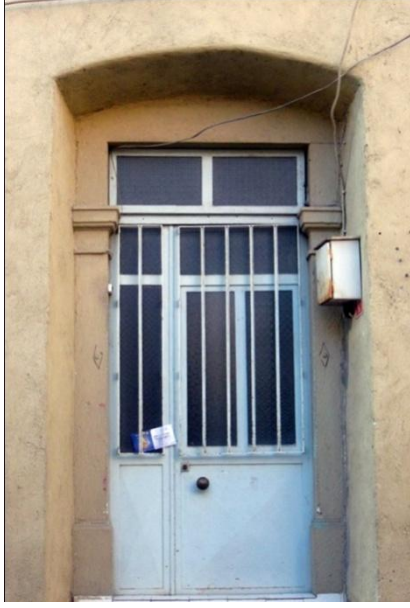
Resim 9: Talatpaşa Mah. Abacıhan Sok. No. 5- Ana giriş kapısı

Kapı, Talatpaşa Mah. Abacıhan Sok. No. 5'te yer alan konutun ana giriş kapısıdır (Resim 9, 10).

Söveler silmelerden meydana gelen sade başlıklara sahiptir. Kapı kanatlarının yenilenmiş olduğu bugünkü görünümünden anlaşılmaktadır.

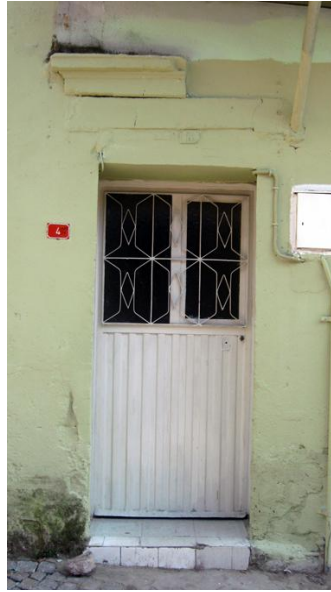
Resim 11: Talatpaşa Mah. Samanpazarı Sok. No. 4'te yer alan tali giriş kapısı

Talatpaşa Mahallesi'nde Samanpazarı Sokak'a bakan kuzeybatı⁹¹ cephede asimetrik bir düzen hakimdir (Resim 12). Zemin kat iki yanda kesme taşlardan oluşan pilasterlerle sınırlı olup, yeşil renkte badanalıdır. Bu katın doğu ucunda bugün deforme olmuş durumda olan lentolu giriş kapısı (Resim 11), batı tarafında ise dikine dikdörtgen biçimli iki pencere yer alır. Burada yer alan tüm açıklıkların üzeri profilli silmeler ile taçlandırılmış olup, kapı ve pencere kanatlarının yenilenmiş olduğu bugünkü görünümünden anlaşılmaktadır. Üst katta ise cephe boyunca uzanan bir balkon ve bu balkona açılan iki pencere ile bir kapı bulunmaktadır. Dikine dikdörtgen biçimli olan bu pencereler demir kepenklere sahiptir.

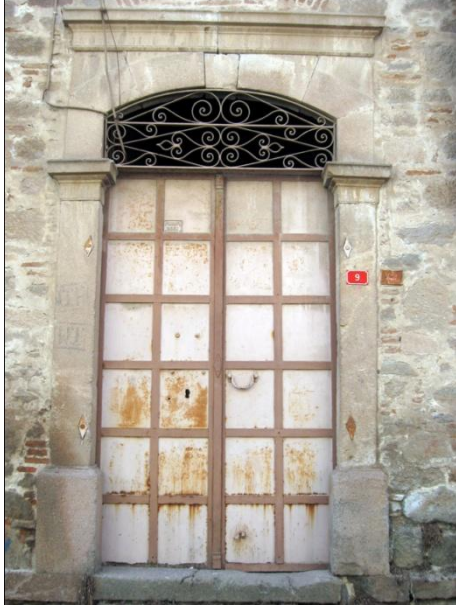
Resim 13: Talatpaşa Mah. Abacıhan Sok. No. 9- Ana giriş kapısı

Kapı, Talatpaşa Mah. Abacıhan Sok. No. 9'da yer alan konutun ana giriş kapısıdır. Konut, eğimli bir arazi üzerinde yer alır. Yapının Abacıhan Sokak'a bakan ana cephesi⁹³ tek katlı, Samanpazarı Sokak'a bakan kuzeybatı cephesi ise iki katlıdır ve burada yer alan kapının numarası 8'dir (Resim 13, 14, 15, 16). Taş ve tuğla malzemeye inşa edilmiş olan kagir yapı, almaşık duvar örgüsüne sahiptir. Simetrik bir düzenlemeye sahip ana cephenin ortasında basık kemerli bir giriş açıklığı, onun iki yanında ise dikine dikdörtgen biçimli birer pencere yer alır (Resim 14). Bu pencereler çift kanatlı demir kepenklere sahiptir. Taş sövelerle çerçevesi olan kapı ve pencereler profilli silmelerle süslenmiştir ve üzerlerinde tuğladan örülmüş hafifletme kemerleri bulunmaktadır.

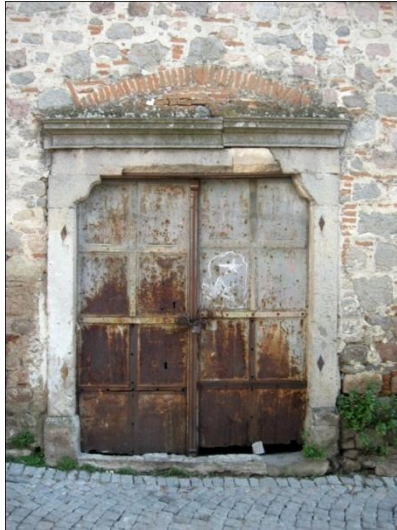
Resim 15: Talatpařa Mah. Samanpazarı Sok. No. 8’de yer alan tali giriř kapısı

Cepheyle aynı dzlem zerinde yer alan lentolu tali giriř kapısı, iki yanda kaidelere oturan stn grnml tař svelerle sınırlıdır (Resim 15). Bu sveler konsol biimli sade bařlıklara sahiptir. Lento ise profilli silmelerle talandırılmıřtır. ift kanatlı olan kapı, masif demirden yapılmıřtır. Birbirine simetrik olarak dzenlenmiř bu kanatlar, zerlerine akılan řeritlerle dikdrtgen biimli panellere ayrılmıřtır. Sol kanat zerine kapı binisi yerleřtirilmiřtir. Bu katta yer alan tm aıklıkların zerinde tuđla dizilerinden meydana gelen hafifletme kemerleri bulunur. st kat ise sađır bırakılmıř bir cephe durumundadır; burada kareye yakın iki adet havalandırma penceresi vardır.

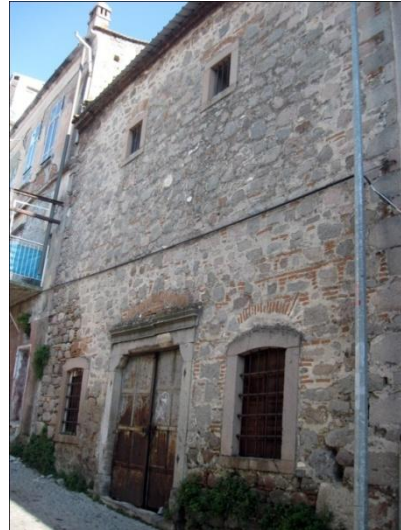
Resim 16: Talatpařa Mah. Samanpazarı Sok. No. 8’de yer alan kuzeybatı cephe

Talatpařa Mahallesi’nde Samanpazarı Sokak’a bakan kuzeybatı cephede, alt katta simetrik bir dzenleme hakimdir (Resim 16). Ortada geniřce bir giriř aıklıđı, onun iki yanında ise dikine dikdrtgen biimli birer pencere bulunmaktadır. Basık kemerli olan bu pencerelerden batıdaki deforme olmuřtur.

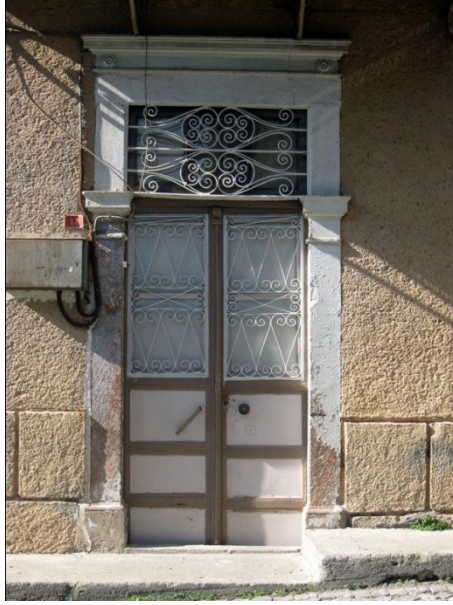
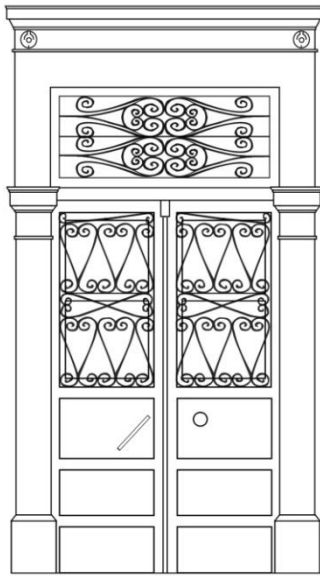
Çizim 5: Abacıhan Sok. No. 11

Evin doğrudan sokağa açılan ana giriş kapısı, yapının cephesiyle aynı düzlem üzerinde yer alır (Resim 17), (Çizim 5). Lentolu olan giriş açıklığı iki yanda kaidelere oturan sütun görünümlü taş sövelerle sınırlıdır. Söveler silmelerden oluşan sade başlıklara sahiptir. Bu başlıklarla lento arasında enine dikdörtgen biçimli bir aydınlatma penceresi yer alır. Bu pencere, “S” ve “C” kıvrımlı bezemelerle süslü demir bir şebekeyle kapatılmıştır.

Çift kanada sahip olan kapı, birbirine simetrik biçimde altta demir, üstte camlı panellerden meydana gelir. Camlı kısım, yatay ve düşey yerleştirilmiş “S” kıvrımlı motiflerle süslü demir bir şebeke ile kapatılmıştır.

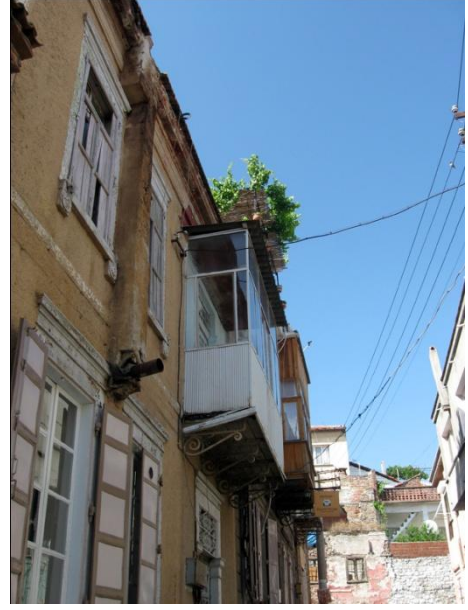
Resim 18: Talatpaşa Mah. Abacıhan Sok. No. 11- Güneydoğu cephe

Alt ve üst katlarda asimetrik bir düzenlemeye sahip olan ana cephenin doğusuna giriş kapısı ve balkon, batısına ise ikişerden toplam dört adet pencere yerleştirilmiştir (Resim 18). Bu pencereler çift kanatlı demir kepenklere sahiptir. Pencere sövelerinin hemen altında bitkisel örnekli ikişer rozet bulunur (Resim 19) . Üst kat pencerelerinin arasındaysa dışa taşkın örülmüş bir baca, kat boyunca yükselmektedir. Taş sövelerle çerçeveli olan kapı ve pencerelerin üzeri profilli silmelerle süslenmiştir. “S” biçimli dört adet demir konsol üzerine oturan balkon, bugün demir konstrüksiyon ve camla kapatılarak yenilenmiş durumdadır (Resim 20).

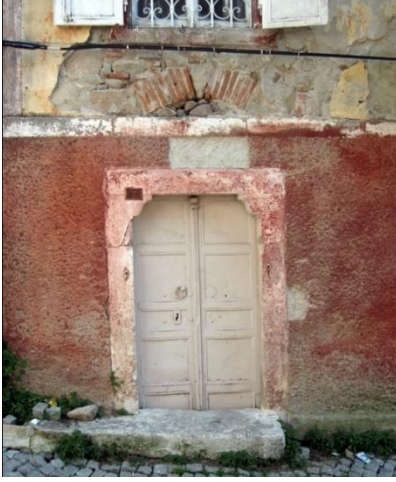
Resim 21: Talatpaşa Mah. Samanpazarı Sok. No. 10-14A'daki tali giriş kapısı

Talatpaşa Mahallesi’nde Samanpazarı Sokak’a bakan kuzeybatı cephede⁹⁷ tüm katlar asimetrik bir düzene sahiptir (Resim 21, 22). Zeminde basık tutulmuş bir bodrum kat yer alır. Burada iki yanda birer giriş açıklığı ve ortada bir pencere vardır. Birinci katta iki pencere, ikinci katta ise iki pencere ile cephenin doğu ucunda yer alan bir balkon bulunur. Birinci kat pencerelerinden batıdakinin hemen önünde demir korkuluklara sahip sonradan inşa edilmiş bir balkon uzanır.

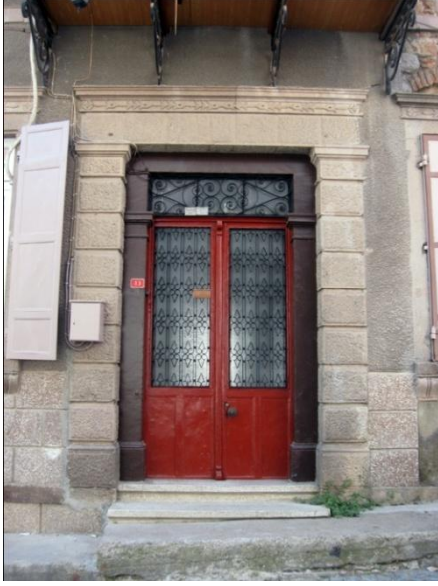
Resim 23: Talatpaşa Mah. Abacıhan Sok. No. 13- Ana giriş Kapısı

Kapı, Talatpaşa Mah. Abacıhan Sok. No. 13'te yer alan konutun ana giriş kapısıdır (Resim 23, 24). Yapı bugün bir butik otel olarak kullanılmaktadır⁹⁸.

Evin birkaç basamakla ulaşılan ana giriş kapısı, doğrudan sokağa açılmaktadır (Resim 23), (Çizim 6). Taş sövelere sahip giriş açıklığı, cephede rüstik sıva kaplı kesme taşlardan meydana gelen bir çerçevenin ardına yerleştirilmiştir. Lentolu olan kapı, iki yanda kaideler üzerine oturan sütun görümlü taş sövelerle sınırlıdır. Söveler silmelerden oluşan sade başlıklara sahiptir. Bu başlıklarla atkı taşı arasına enine dikdörtgen biçimli bir kanat üstü penceresi yerleştirilmiştir. Pencere, “S” ve “C” kıvrımlı motiflerle süslü demir bir şebeke ile kapatılmıştır.

Demirden yapılmış iki kanatlı kapının alt kesimi ikişer tane dikine dikdörtgen biçimli panelden, üst kesimi ise dekoratif demir şebekeyle kapatılmış camdan oluşur.

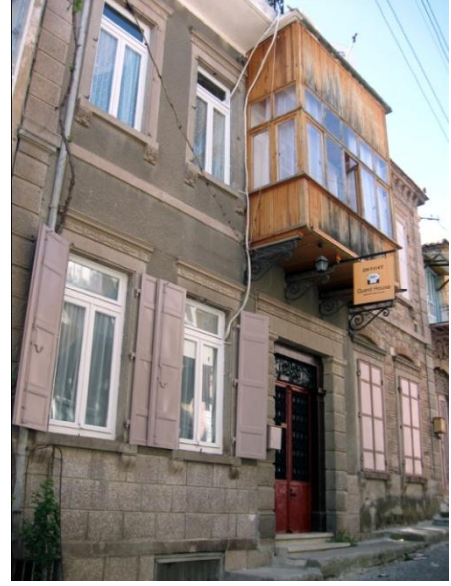
Resim 24: Talatpaşa Mah. Abacıhan Sok. No. 13- Güneydoğu cephe

Simetrik bir düzenlemeye sahip ana cephenin ortasında giriş açıklığı ile onun hemen üzerinde yer alan ve sonradan kapatılmış bir balkon; bunların her iki yanında ise ikişerden toplam sekiz pencere bulunur. Taş sövelerle çerçevesi olan kapı ve pencerelerin üzeri profilli silmeler ve bitkisel bezemelerden oluşan frizler ile süslenmiştir. “S” biçimli dört adet demir konsol üzerine oturan balkon, bugün ahşap malzemeyle kaplanarak kapatılmış ve cumba görünümü kazanmıştır (Resim 24, 26).

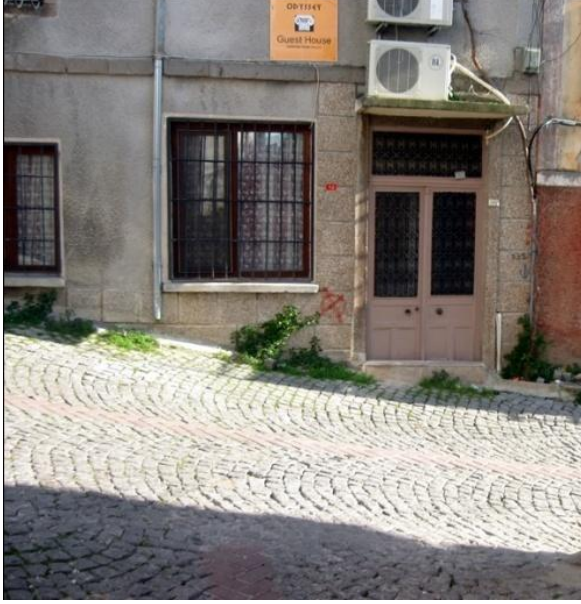
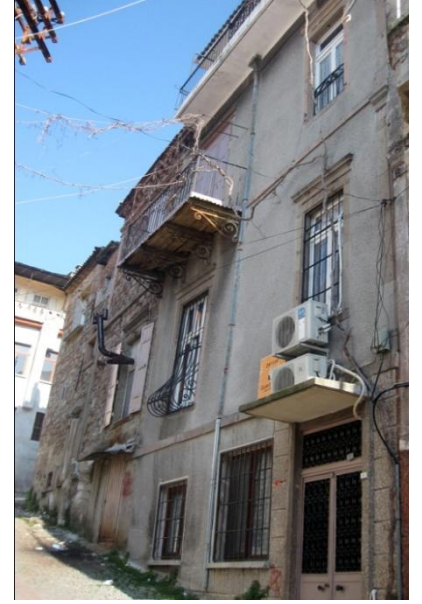
Yapının Talatpaşa Mahallesi'nde Samanpazarı Sokak'a bakan kuzeybatı cephesinde¹⁰⁰ asimetrik bir düzen hakimdir. Zemin kat, kot farkı nedeniyle basık tutulmuştur. Burada iki yanda birer giriş açıklığı, ortadaysa iki pencere yer alır. Birinci katta taş sövelerle çerçevesi dikine dikdörtgen biçimli üç pencere, profilli silmelerle taçlandırılmıştır. İkinci katta ise ortada bir balkon ile onun iki yanında taş sövelerle çerçevesi, dikine dikdörtgen biçimli iki pencere bulunur (Resim 27-28).

Resim 27: Talatpaşa Mah. Samanpazarı Sok. No. 12 – 14'teki tali giriş

Resim 28: Talatpaşa Mah. Samanpazarı Sok. No. 12 – 14'teki kuzeybatı cephe

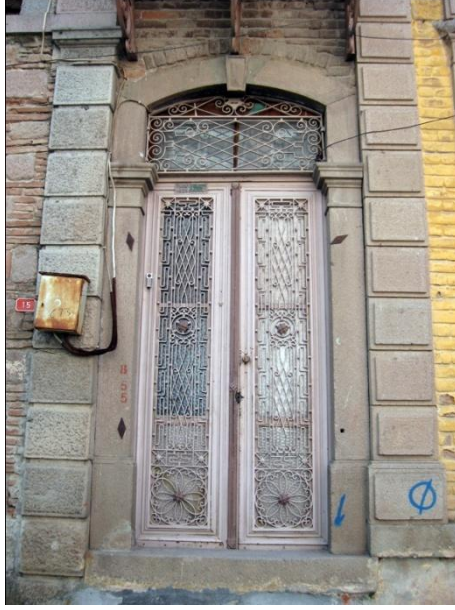
Resim 29: Talatpaşa Mah. Abacıhan Sok. No. 15-17- Ana giriş kapısı

Kapı, Talatpaşa Mahallesi'nde Abacıhan Sokak ile Samanpazarı Sokak'ın kesişiminde yer alan yapıya aittir. Yapının ana giriş kapısı 15, tali giriş kapısı ise 17 olarak ayrı ayrı numaralandırılmıştır (Resim 29,30).

Evin bir basamakla ulaşılan ve doğrudan sokağa açılan ana giriş kapısı, yapının cephesiyle aynı düzlem üzerinde yer alır (Resim 29), (Çizim 7). Basık kemerli olan giriş açıklığı, iki yanda kaidelere oturan sütun görünümlü taş sövelerle sınırlıdır. Söveler silmelerle oluşturulmuş sade başlıklara sahiptir. Bu başlıklarla kemer arasında bir aydınlatma penceresi yer alır. Pencere dekoratif demir bir şebekeyle kapatılmıştır. Şebekede kullanılan süslemenin merkezini

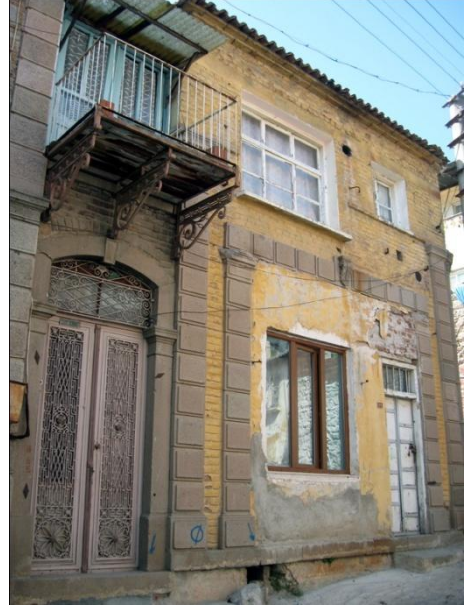
Resim 30: Talatpaşa Mah. Abacıhan Sok. No. 15-17- Güneydoğu cephe

Yapının bugünkü görünümünden orijinal durumunu yitirmiş olduğu anlaşılır. Cephelerdeki açıklıkların farklılaşan formları ve yapının üst kesiminde değişen duvar örgüsü, üst katın sonradan eklendiğini düşündürmektedir (Resim 30, 31).

Ana cephe¹⁰¹ asimetrik bir düzenlemeye sahiptir (Resim 30). Cephenin batısında ana giriş kapısı ve hemen üzerinde bir balkon; doğusunda, alt katta bir pencere ile tali bir giriş, üst katta ise iki pencere yer alır. Balkon, “S” biçimli üç adet demir konsol üzerine oturur. Cephe rustik taşlarla örülü pilasterler ile hareketlendirilmiştir. Bu pilasterlerle alt kattaki pencere ve tali giriş kapısı çerçevelenmektedir. Bu çerçevenin üst kesimindeyse ortada bir akant yaprağı bezemesi bulunmaktadır (Resim 31). Ana cepheden kuzeydoğu cepheye geçiş, köşe sütunçesi ile yuvarlatılarak sağlanmıştır¹⁰² (Resim 32).

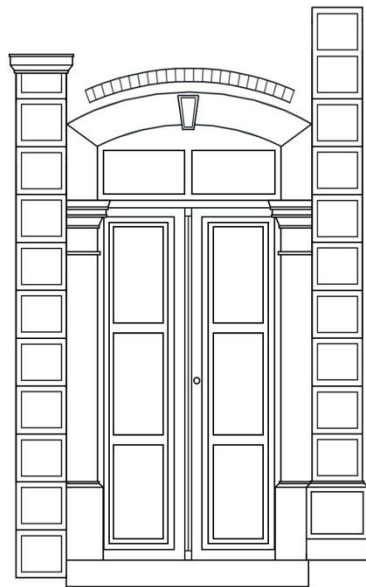
Çizim 7: Abacıhan Sok. No. 15

baklava dilimlerinin meydana getirdiği bir bezeme oluştururken, bu bezemenin etrafı ise “S” ve “C” kıvrımlı motiflerle çevrelenmiştir. Giriş kemerinde kullanılan kilit taşı, yüzeyden daha taşkın tutularak belirgin hale getirilmiştir. Kemerin üst kesiminde ise tuğla dizilerinden meydana gelen hafifletme kemeri kullanılmıştır. İki kanatlı olan kapı, demirden yapılmıştır. Kanatların tüm yüzeyi camdır ve dekoratif demir şebekelerle kapatılmıştır. Şebekeler özenli bir işçiliğe sahiptir. Alt kesimi yaprakları kıvrımlar yapan büyük birer çiçek motifi süsler. Üst kesimde ise meander motiflerinin çerçevelediği bir bezeme hakimdir. Bu bezemede de ortası rozet içine alınmış küçük birer çiçek motifi ile bağlanmış baklava dilimi desenleri kullanılmıştır.

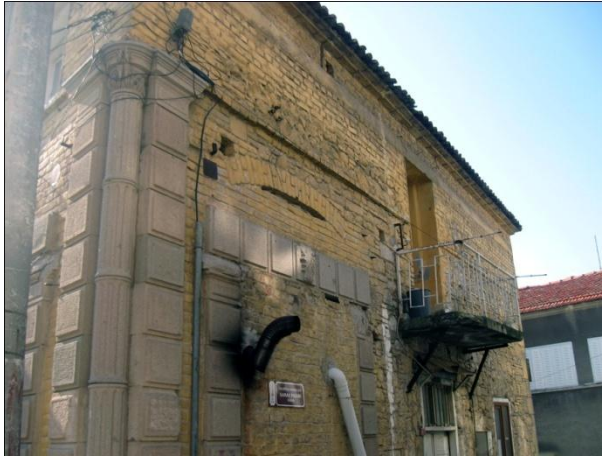
Resim 33: Talatpaşa Mah. Samanpazarı Sok. No. 16'daki kuzeydoğu cephe

Yapının Talatpaşa Mahallesi’nde Samanpazarı Sokak’a bakan kuzeydoğu cephesi¹⁰³ de asimetrik olarak düzenlenmiştir (Resim 33). Ortada bir giriş açıklığı ve hemen üzerinde bir balkon ile batı tarafında sonradan açıldığı anlaşılan bir pencere yer almaktadır. Doğu taraf ise, ana cephedeki gibi rüstik taşlarla örülü pilasterlerden oluşan bir çerçeve ile hareketlendirilmiştir. Bu çerçevenin üst kesimi de ortada bir akant yaprağı bezemesiyle süslenmiştir.

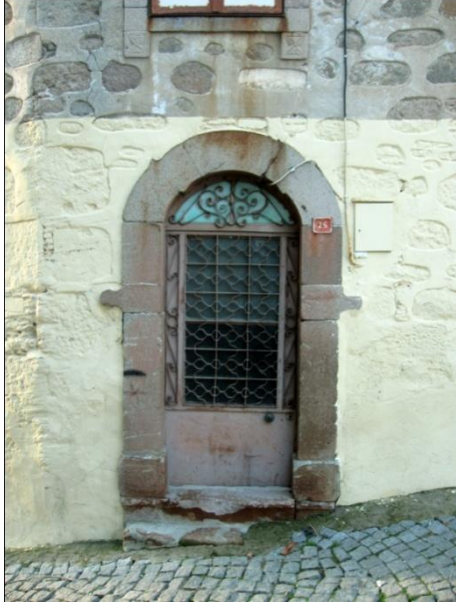
Resim 35: Talatpaşa Mah. Abacıhan Sok. No. 25- Ana giriş kapısı

Evin doğrudan sokağa açılan ana giriş kapısı, cepheyle aynı düzlem üzerinde yer alır (Resim 35), (Çizim 8). Zeminden bir basamak yüksekte bulunan yuvarlak kemerli giriş açıklığı, iki yanda kaidelere oturan taş sövelerle sınırlandırılmıştır. Giriş kemeri üç parça taşla örülmüştür. Bu girişin içinde demir bir kapı yer alır. Tek kanada sahip bu kapının alt kesimi masif, üst kesimi ise dekoratif demir bir şebekeyle kapatılmış camdır. Kapı kanadıyla kemer arasındaki boşluğa bir aydınlatma penceresi yerleştirilmiştir. Bu pencere, “S” kıvrımlarıyla bezeli dekoratif bir demir şebekeyle kapatılmıştır.

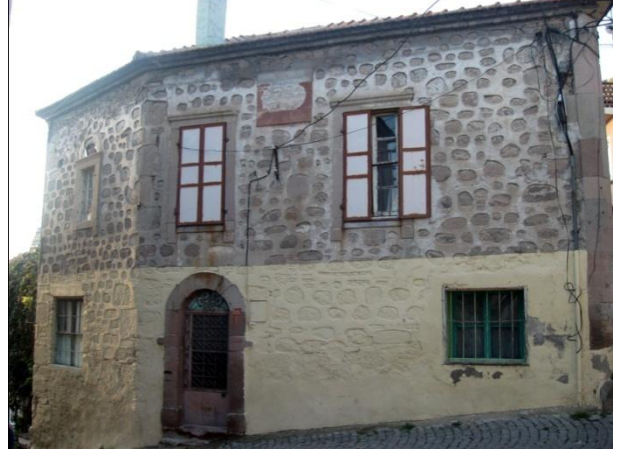
Resim 36: Talatpaşa Mah. Abacıhan Sok. No. 25- Güney ve güneydoğu cephe

Konut, oldukça eğimli bir sokak üzerinde yer almaktadır. İki katlı olan yapı, kabayonu taşlarla inşa edilmiştir. Evin güneydoğu cephesinde yer alan ana giriş kapısı Abacıhan Sokak'a bakmaktadır. Yapının güneye bakan cephesi, bu sokağın güney yönüne doğru uzanan planına göre şekil almıştır. Yapının kuzeydoğu cephesiyse Kadı Sokak'a bakmaktadır. Cepheelerde ince bir harç tabakası ile kabayonu taşların derzleri kapatılmış, yüzleri ise sıvasız bırakılmıştır. Güney ve güneydoğu cepheleer birinci kat seviyesine kadar, kuzeydoğu cephe ise tamamen badanalı durumdadır (Resim 36, 38).

Ana girişin yer aldığı güneydoğu cephesi¹⁰⁴, asimetrik bir düzenlemeye sahiptir (Resim 36). Zemin katta cephenin batısına bir kapı, doğusuna ise kareye yakın dikdörtgen biçimli bir pencere yerleştirilmiştir. Üst katta ise, girişin hemen üzerinde ve cephenin ortasında taş sövelerle çerçevesi ve profilli silmelerle süslenmiş birer pencere yer alır. Bu pencerelerin arasında bugün yüzeyi tahrip olmuş durumda bir pano vardır

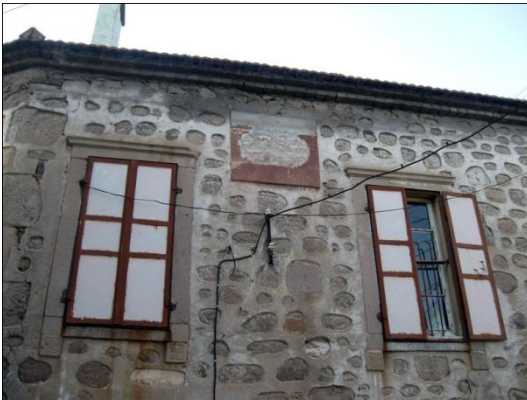
Resim 37: Ana cephedeki pencereler ve bunlar arasında yer alan panodan detay

(Resim 37). Yine bu sokakta yer alan güney cephede ise altta ve üstte birer pencere açıklığı bulunur.

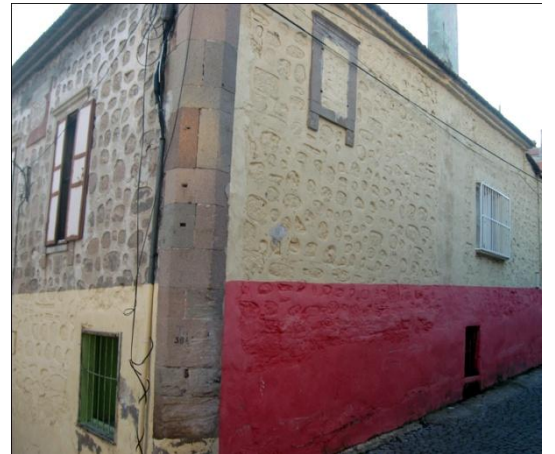
Resim 38: Pahlanmış köşe detayı ve kuzeydoğu cephe

Yapının Kadı Sokak ve Abacıhan Sokak kesişim noktasındaki doğu köşesi, kesme taşlarla örülü bir sütunla pahlanarak yuvarlatılmıştır (Resim 38). Evin Kadı Sokak'a bakan kuzeydoğu cephesi ise sağır bırakılmış durumdadır. Basık tutulmuş bir bodrum üzerinde yükselen bu cephenin zemininde bir havalandırma penceresi, üst katında ise birisi bugün örülerek kapatılmış, iki pencere yer alır.

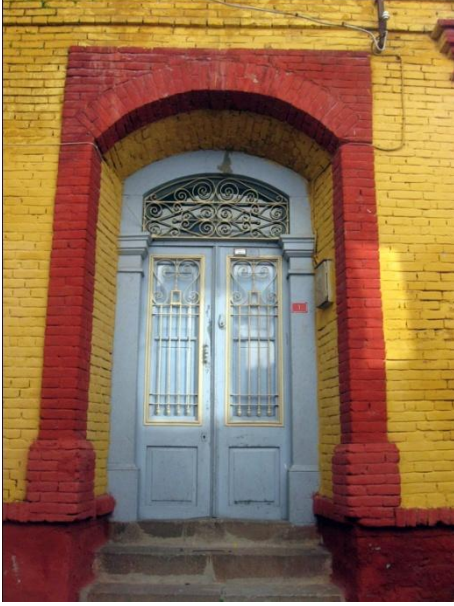
Resim 39: Talatpaşa Mah. Alan Sok. No. 1- Ana giriş kapısı

Asimetrik bir düzenlemeye sahip ana cephenin¹⁰⁵ batısında ana giriş açıklığı, doğusunda ise dikine dikdörtgen biçimli iki pencere yer alır (Resim 40). Basık kemerli olan kapı ve pencereler tuğla dizilerinden oluşan sövelerle çerçeveselmiştir. Evin doğrudan sokağa açılan ana giriş kapısı, basık kemerli derin bir niş içine yerleştirilmiştir (Resim 39), (Çizim 9). Bu niş tuğladan kaideler üzerine oturan sövelerle çerçeveselidir. Sokak seviyesinden dört basamak yüksekte yer alan basık kemerli kapı iki yanda kaideler üzerine oturan sütun görünümlü taş sövelerle sınırlıdır.

Söveler silmelerden oluşan sade başlıklara sahiptir. Bu başlıklarla kemer arasında bir aydınlatma penceresi yer alır. Pencere, “S” kıvrımlarının meydana getirdiği bezemelerden oluşan demir bir şebekeyle kapatılmıştır. Demirden yapılmış kapı iki kanatlıdır. Kanatların alt kesiminde birer tabla, üst kesiminde dekoratif demir bir şebekeyle kapatılmış kanat pencereleri yer alır.

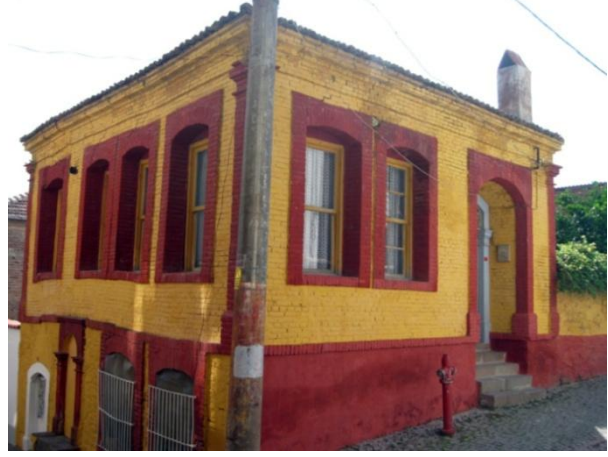
Resim 40: Talatpaşa Mah. Alan Sok. No. 1- Talatpaşa Mah. Samanpazarı Sok. No. 19

Konut, eğimli bir arazi üzerinde yer alır. Bir bodrum kat üzerinde yükselen tek katlı bir yapıdır. Yapının Alan Sokak'a bakan ana cephesi, kuzeydoğuya bakmaktadır (Resim 40). Samanpazarı Sokak'taki güneydoğu cephesinde ise bodrum kat, kot farkı nedeniyle tam bir kat durumundadır (Resim 42). Tuğla malzeme ile inşa edilmiş olan yapıda duvar örgüsü, yatay sıralanan tuğlalarla sağlanmıştır. Cepheleri sarı ve kırmızı renklerle boyalı olan yapının bodrum katı sıvalı durumdadır. Kırmızı renk, yapının cephelerinde yer alan açıklıkları çerçevelemektedir. Bodrum ve birinci kat, bir silmeyle birbirinden ayrılır. Bu silme, dikey sıralanan bir sıra tuğla ile örülmüştür. Yapının cepheleri üst katta iki yandan pilasterlerle sınırlandırılmıştır. Ana cephenin batı ucunda evin avlu duvarları ile kapatılmış bahçesi yer alır.

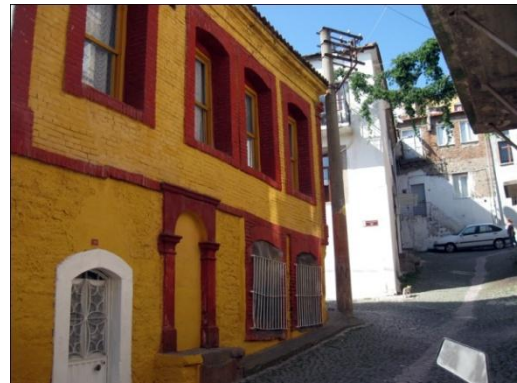
Resim 42: Talatpaşa Mah. Samanpazarı Sok. No. 19’da yer alan güneydoğu cephe

Yapının asimetrik bir düzenlemeye sahip güneydoğu cephesinde¹⁰⁶ zemin katın batısında basık kemerli bir tali giriş açıklığı ve bugün kullanılmayan bir çeşme, doğusunda iki adet pencere yer alır (Resim 41, 42). Üst katta ise dört adet pencere bulunur. Bu cephede yer alan tüm pencereler dikine dikdörtgen biçimli ve basık kemerlidir. Tamamı tuğla dizilerinin meydana getirdiği sövelerle çerçevesi olan bu pencerelerden zemin kattakiler bugün demir parmaklıklarla kapatılmış durumdadır.

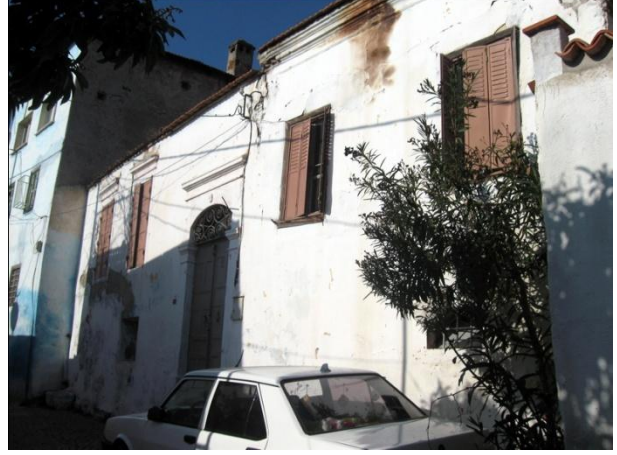
Resim 44: Talatpaşa Mah. Alan Sok. No. 4- Güneybatı cephe

Simetrik bir düzenlemeye sahip cephenin¹⁰⁸ ortasında giriş açıklığı, onun iki yanında ise dikine dikdörtgen biçimli ikişer pencere bulunur (Resim 44). Bu pencerelerin alt kesimlerinde sonradan açılmış olduğu anlaşılan kare biçimli birer havalandırma açıklığı bulunmaktadır. Cephede yer alan açıklıkların üzeri profilli silmelerle süslenmiştir.

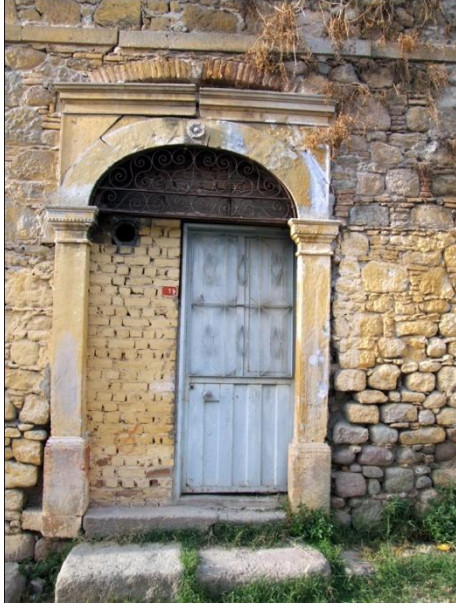
Resim 45: Talatpaşa Mah. Alp Çıkmaşı Sok. No. 1- Ana giriş kapısı

Evin cepheyle aynı düzlemde olan ana giriş kapısına bir basamak ile ulaşılır. Sepetkulpu kemere¹¹⁰ sahip giriş açıklığı, iki yanda taş kaideler üzerine oturan sütun görünümlü taş sövelerle sınırlandırılmıştır (Resim 45), (Çizim 11). Söveler silmelerden oluşan sade başlıklara sahiptir. Bu başlıklarla kemer arasında bir aydınlatma penceresi yer alır. Pencere, dekoratif demir bir şebekeyle kapatılmıştır. Şebeke, yatay ve dikey doğrultuda yerleştirilmiş “S” kıvrımlı bezemelerle süslenmiştir. Giriş kemeri, kilit taşı üzerine işlenen kabartma çiçek motifiyle vurgulanmıştır (Resim 47). Kapı kanatları için

ayrılan açıklığın yarıya yakın kısmı, yakın dönemde tuğla dizileri ile örülerek kapatılmış ve kalan bu boşluğa tek bir kanat yerleştirilmiştir.

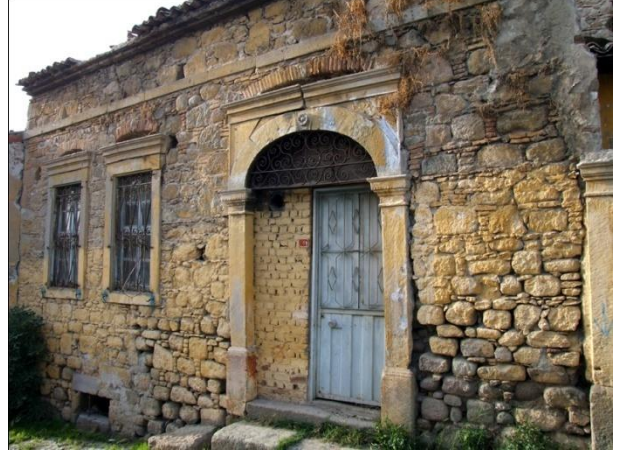
Resim 46: Talatpaşa Mah. Alp Çıkmaşı Sok. No. 1- Güneydoğu cephe

Konut, eğimli bir sokak üzerinde yer almaktadır; eğimden ötürü sokak seviyesinden bir basamak yüksektedir. Tek katlı, taş ve tuğla malzeme ile inşa edilmiş olan kagir yapı, almaşık duvar örgüsüne sahiptir. Bugün sıvalı ve badanalı durumda olan cephenin bir kısmında sıvalar dökülmüş durumdadır.

Asimetrik bir düzenlemeye sahip cephenin¹⁰⁹ doğusunda giriş açıklığı, batısında ise dikine dikdörtgen biçimli iki pencere yer alır (Resim 46). Pencereler “S” kıvrımlı motiflerin oluşturduğu dekoratif bir demir şebekeyle kapatılmıştır (Resim 48). Taş sövelerle çerçeveli olan kapı ve pencereler profilli silmelerle süslenmiştir ve üzerlerinde tuğla hafifletme kemerleri bulunmaktadır.

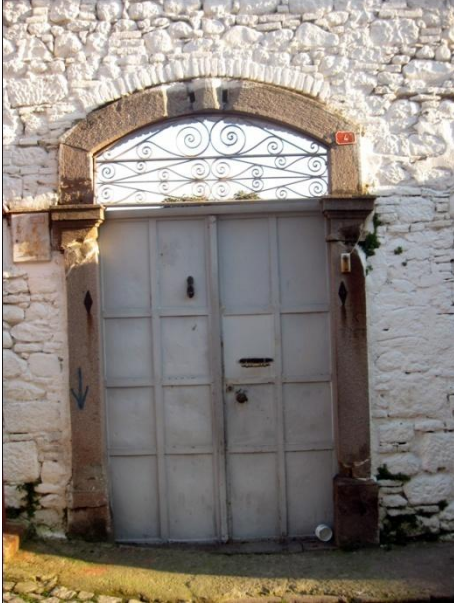
Resim 49: Talatpaşa Mah. Alp ÇıkmaZI Sok. No. 4- Ana giriş kapısı

Evin avlusuna açılan kapı, cepheyle aynı düzlemde yer almaktadır (Resim 49), (Çizim 12). Basık kemerli olan giriş açıklığı, iki yanda kaideler üzerine oturan sütun biçimli taş sövelerle sınırlandırılmıştır. Söveler silmelerden oluşan sade başlıklara sahiptir. Bu başlıklarla kemer arasında bir aydınlatma penceresi yer alır. Pencere, yatay doğrultuda yerleştirilmiş “S” kıvrımlı bezemelerle süslü dekoratif demir bir şebekeyle kapatılmıştır. İki kanatlı olan kapı, masif demirden yapılmıştır. Kanatlar, üzerlerine çakılan demir şeritlerle dikdörtgen biçimli panellere ayrılmıştır. Sol kanat üzerinde kapı binisi ve el biçimli bir tokmak, sağ kanat üzerinde ise sonradan eklenmiş bir kapı kolu bulunmaktadır.

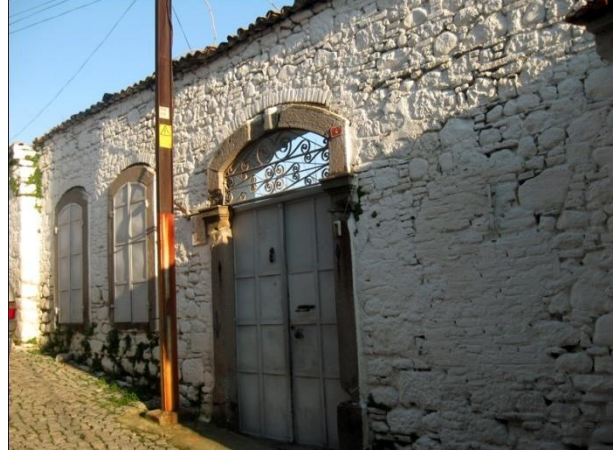
Resim 50: Talatpaşa Mah. Alp ÇıkmaZI Sok. No. 4- Kuzeybatı cephe

Avlu cephesi, eğimli bir sokak üzerinde yer almaktadır. Taş ve tuğla malzemeyle inşa edilmiş olan cephe, bugün badanalı durumdadır. Asimetrik bir düzenlemeye sahip cephenin¹¹¹ ortasında giriş açıklığı, doğu tarafında ise dikine dikdörtgen biçimli iki pencere yer alır (Resim 50). Basık kemerli olan bu pencereler taş sövelerle çerçevesi ve çift kanatlı demir kepenklere sahiptir. Cephede yer alan tüm açıklıkların üzerinde tuğla dizilerinden oluşan hafifletme kemerleri bulunmaktadır.

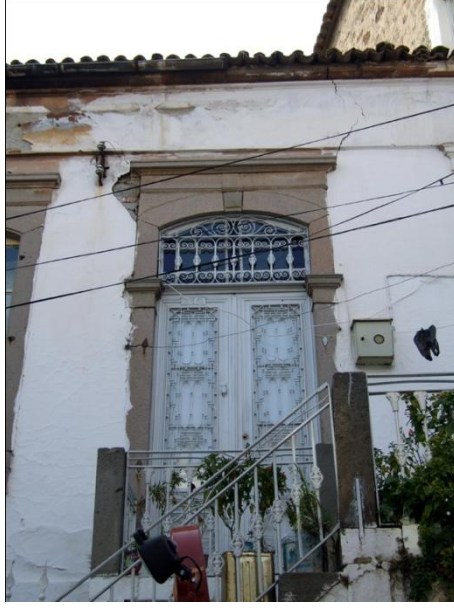
Resim 51: Talatpaşa Mah. Alp Sok. No. 9- Ana giriş kapısı

Yapının bahçeye açılan ana giriş kapısına dekoratif demir korkuluklara sahip bir merdivenle ulaşılır. Önünde bir sahanlık bulunan basık kemerli bu kapı, iki yanda taş kaideler üzerine oturan sütun biçimli taş sövelerle sınırlandırılmıştır (Resim 51, 54), (Çizim 13). Söveler silmelerden oluşan sade başlıklara sahiptir. Bu başlıklarla kemer arasında dekoratif demir şebekeyle kapatılmış bir aydınlatma penceresi yer alır. Parmaklıklara sahip şebeke, “S” ve “C” kıvrımları ile bezenmiştir. İki kanada sahip kapıda, demir kanatların tüm yüzeyi dekoratif demir şebekeyle kapatılmıştır. Şebekenin alt kesimlerine büyük birer çiçek bezemesi yerleştirilmiş, üst kesimlerdeyse silindirik biçimli bezemelere meanderlarla çevrelenmiştir. Sol kapı kanadı üzerinde el biçimli bir kapı tokmağı bulunur.

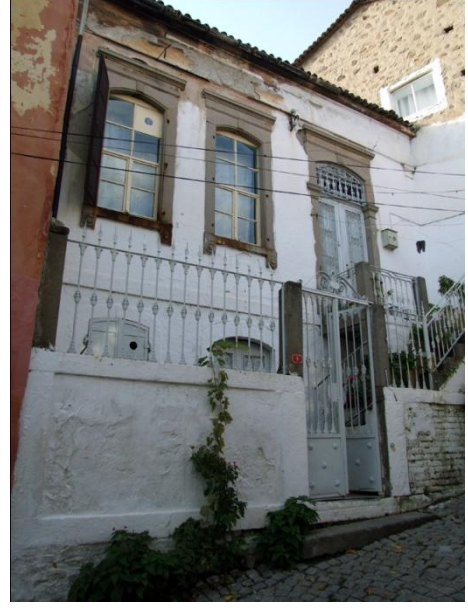
Resim 52: Talatpaşa Mah. Alp Sok. No. 9- Kuzeydoğu cephe

Eğimli bir sokak üzerinde yer alan yapının hemen önünde küçük bir bahçesi vardır. Konut, üst kesiminde demir parmaklıklar bulunan bir bahçe duvarı ile sokaktan ayrılır (Resim 52). Bahçeye giriş çift kanatlı demir bir kapı ile sağlanmaktadır. İki katlı olan konut, bugün sıvalı ve badanalı durumdadır. Cephe, iki yanda pilasterlerle sınırlandırılmıştır.

Asimetrik bir düzenlemeye sahip cephenin¹¹² zemin katında tali bir giriş açıklığı ile dikine dikdörtgen biçimli bir pencere bulunur (Resim 52, 53). Yapının ana girişi üst katta cephenin batı ucuna yerleştirilmiştir. Yüksek bir merdivenle ulaşılan bu kapının önünde bir sahanlık mevcuttur. Cephenin doğusunda dikine dikdörtgen biçimli iki pencere yer alır. Basık kemerli olan bu pencereler taş sövelerle çerçelidir. Pencere sövelerinin hemen alt kesimi bitkisel bezemelerle süslenmiştir. Kemerlerde kullanılan

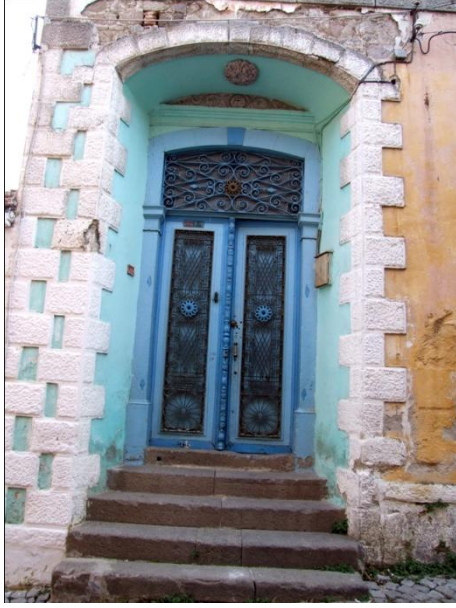
Resim 91: Talatpaşa Mah. Dede Sok. No. 19- Ana giriş kapısı

Kapı, Talatpaşa Mah. Dede Sok. No. 19’da yer alan konutun ana giriş kapısıdır (Resim 91, 92).

Evin doğrudan sokağa açılan ana giriş kapısı, basık kemerli bir niş içine yerleştirilmiştir (Resim 91), (Çizim 17). Niş, yatay ve dikey taş blokların dönüşümlü olarak sıralanmasıyla çerçvelidir. Çerçeve kullanılarak bu sıralama cepheye hareket katmıştır. Niş tavanında ise kabartmadan iri bir bitkisel bezeme yer alır. Dört basamakla ulaşılan basık kemerli giriş açıklığı iki yanda kaideler üzerine oturan sütun görünümü taş sövelerle sınırlıdır. Söveler silmelerden oluşan sade başlıklara sahiptir. Bu başlıklarla kemer arasında bir aydınlatma penceresi yer alır. Pencere dekoratif demir bir şebekeyle kaplıdır. Bu şebeke “S” ve “C” kıvrımlı motiflerle süslenmiş ve merkezinde bir rozetle bezenmiştir. Giriş kemerinin üst kesimi profilli silmelerle taçlandırılmış ve bu silmelerin üzerine yapının inşa tarihinin işlendiği bitkisel öğelerden oluşan bir friz yerleştirilmiştir. Buna göre konut, **1890** tarihinde inşa edilmiştir (Resim 95).

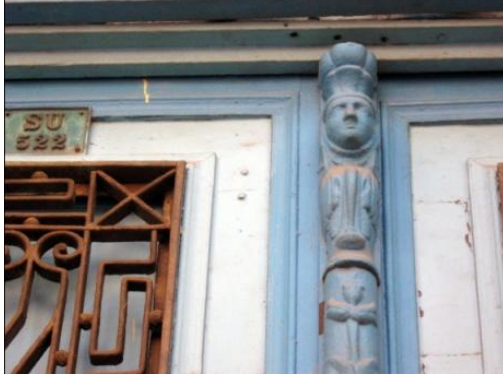
Resim 93: Kapı binisi üzerindeki insan başı figürü

İki kanada sahip demir kapıda kanatların tüm yüzeyi dekoratif demir şebekeyle kaplıdır (Resim 94). Şebekelerin alt kesiminde rozet içine alınmış büyük birer çiçek motifi; üst kesimlerde baklava dilimleri ile onun iki yanında meander motifleri, tam ortasındaysa kanat üstü penceresinde uygulanmış olan rozetler tekrarlanmıştır. Sol kanat üzerinde bitkisel öğelerle bezenmiş ve bir insan başı figürüyle son bulan kapı binisi ve el biçimli bir kapı tokmağı yer almaktadır (Resim 93, 94, 96).

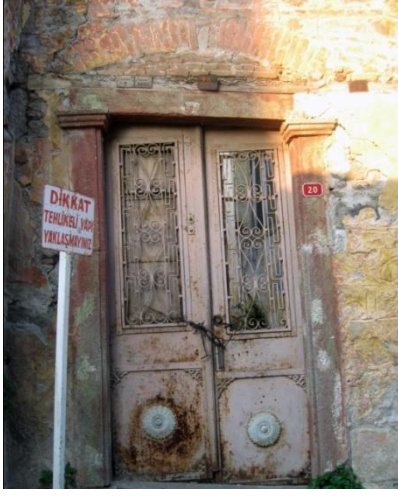
Resim 97: Talatpaşa Mah. Dede Sok. No. 20- Ana giriş kapısı

Kapı, Talatpaşa Mah. Dede Sok. No. 20’de yer alan konutun avlusuna açılan giriş kapısıdır (Resim 97, 98). Yapı, bugün metruk durumda ve kullanılmamaktadır.

Sokak seviyesinden bir basamak yüksekte yer alan kapı, cepheyle aynı düzlem üzerindedir (Resim 97). Lentolu olan giriş açıklığı, iki yanda sütun görümlü taş sövelerle sınırlıdır. Söveler silmelerden oluşan sade başlıklara sahiptir. Kapı, üzerine binen yükten ötürü hafif batıya eğilmiştir. Lentonun hemen üzerinde tuğla dizileri ile örülmüş hafifletme kemeri bulunmaktadır. İki kanada sahip demir kapıda, kanatların alt kesimi masif demirdendir ve üzerlerine dökümden birer ayçiçeği motifi yerleştirilmiştir. Üst kesimdeyse tüm yüzeyi dekoratif demir bir şebekeyle kaplı kanat pencereleri yer alır. Şebeke, “S” ve “C” kıvrımları ve meander motifleriyle bezelidir.

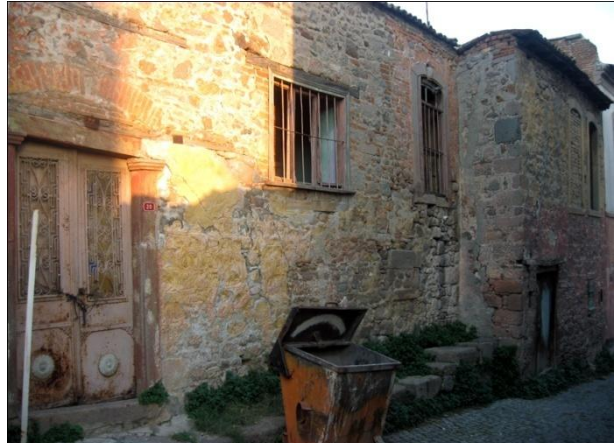
Resim 98: Talatpaşa Mah. Dede Sok. No. 20- Güneybatı cephe

Konut tek katlıdır. Taş ve tuğla malzemeye almalı düzende inşa edilmiş olan yapıda ahşap hatıllar da kullanılmıştır. Cephedeki sıva ve badanaların tamamına yakın kısmı dökülmüş durumdadır.

Asimetrik bir düzenlemeye sahip cephenin¹³¹ doğu kesimi dışa taşkın inşa edilmiştir (Resim 98). Ana giriş kapısının bulunduğu batı tarafta birisi kare, diğeri dikine dikdörtgen biçimli iki pencere daha yer alır. Doğu tarafta ise biri tuğla ile örülerek kapatılmış iki pencere ve bodruma girişi sağlayan tali bir giriş açıklığı bulunur.

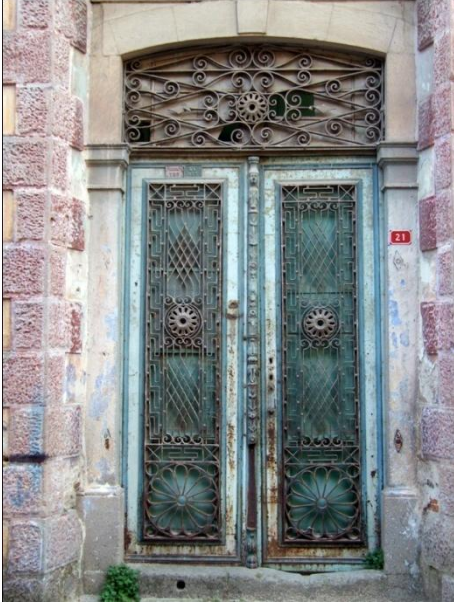
Resim 99: Talatpaşa Mah. Dede Sok. No. 21- Ana giriş kapısı

Kapı, Talatpaşa Mah. Dede Sok. No. 21’de yer alan konutun ana giriş kapısıdır (Resim 99, 100). Yapı bugün kullanılmamaktadır.

Evin doğrudan sokağa açılan ana giriş kapısı, derin olmayan basık kemerli bir niş içine yerleştirilmiştir (Resim 99), (Çizim 18). Bu niş, yatay ve dikey taş blokların dönüşümlü olarak sıralanması ile çerçevelendirilmiştir. Çerçeve kullanılarak bu sıralama cepheye hareket katmıştır. Bir basamakla ulaşılan basık kemerli giriş açıklığı iki yanda kaideler üzerine oturan sütun görünümündeki taş sövelerle sınırlıdır. Söveler silmelerden oluşan sade başlıklara sahiptir. Bu başlıklarla kemer arasında bir aydınlatma penceresi yer alır. Pencere, dekoratif demir bir şebekeyle kapatılmıştır. Şebeke, “S” ve “C”

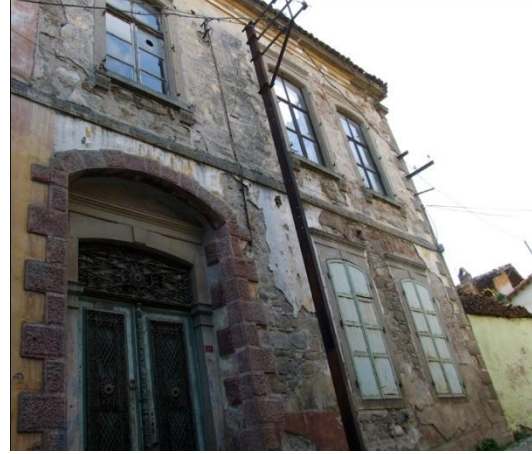
Resim 100: Talatpaşa Mah. Dede Sok. No. 21- Kuzeydoğu cephe

İki katlı olan konut, hafif eğimli bir sokak üzerinde yer almaktadır. Taş ve tuğla malzemeye inşa edilmiş olan kagir yapı, almaşık duvar örgüsüne sahiptir. Bugün sıvalı ve badanalı olan cephede sıvalar büyük ölçüde dökülmüş ve yapı hasar görmüş durumdadır. Cephe, iki yanda pilasterlerle sınırlıdır ve katlarsa bir silmeyle birbirinden ayrılmaktadır.

Asimetrik bir düzenlemeye sahip cephenin¹³² doğu ucunda giriş açıklığı ile hemen üstünde bir pencere, batısında ise alt ve üst katlarda ikişerden toplam dört adet pencere bulunmaktadır (Resim 100). Dikine dikdörtgen biçimli olan bu pencerelerin tamamı taş sövelerle çerçevelenmiş ve silmelerle süslenmiştir. Alt kat pencereleri çift kanatlı demir kepenklere sahiptir.

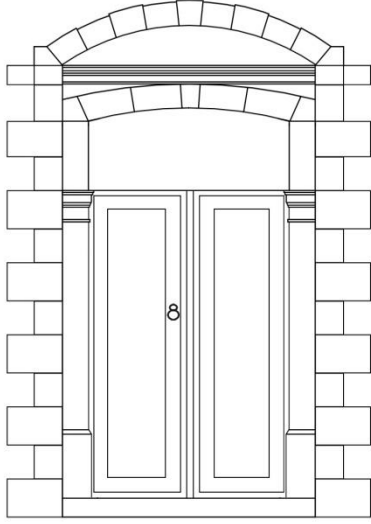
Çizim 18: Dede Sok. No. 21

kıvrımlı motiflerle süslenmiş ve merkezinde bir rozetle bezenmiştir. Giriş kemerinde kullanılan kilit taşı, yüzeyden taşkın tutularak vurgulanmış ve bu kemerin üzeri silmelerle taçlandırılmıştır. İki kanatlı olan demir kapıda kanatların tüm yüzeyi dekoratif demir şebekeyle kapatılmıştır (Resim 101). Şebekelerin alt kesiminde rozet içine alınmış büyük birer çiçek motifi, üst kesimlerde baklava dilimleri ile onun iki yanında meander motifleri, tam ortasında ise kanat üstü penceresinde uygulanmış olan rozet tekrarlanmıştır. Sol kanat üzerinde bitkisel öğelerle bezenmiş ve bir insan başı figürüyle son bulan kapı binisi bulunur (Resim 101, 102). Yine bu kanat üzerindeki kapı tokmağının düşmüş olduğu anlaşılmaktadır.

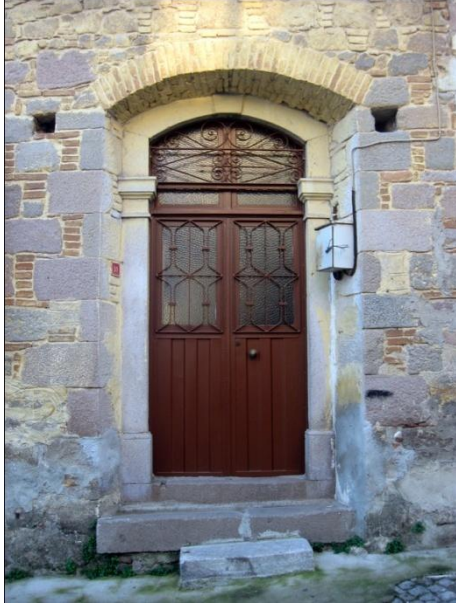
Resim 103: Talatpaşa Mah. Dede Sok. No. 31- Ana giriş kapısı

Evin doğrudan sokağa açılan ana giriş kapısı, basık kemerli bir niş içine yerleştirilmiştir (Resim 103). Bu niş yatay ve dikey taş blokların dönüşümlü olarak kullanılmasıyla sınırlandırılmıştır. Nişin kemeriye tuğla dizilerinin sıralanmasıyla meydana gelmiştir. İki basamakla ulaşılan basık kemerli giriş açıklığı, iki yanda

kaideler üzerine oturan sütun görünümlü taş sövelerle sınırlandırılmıştır. Söveler silmelerden oluşan sade başlıklara sahiptir. Bu başlıklarla kemer arasında bir aydınlatma penceresi bulunmaktadır. Pencere, “S” kıvrımlarıyla bezeli dekoratif demir bir şebekeyle kapatılmıştır. Giriş kemerinde kullanılan kilit taşı, belirgin haldedir. Kapı kanatlarının yenilenmiş olduğu bugünkü görünümünden anlaşılmaktadır.

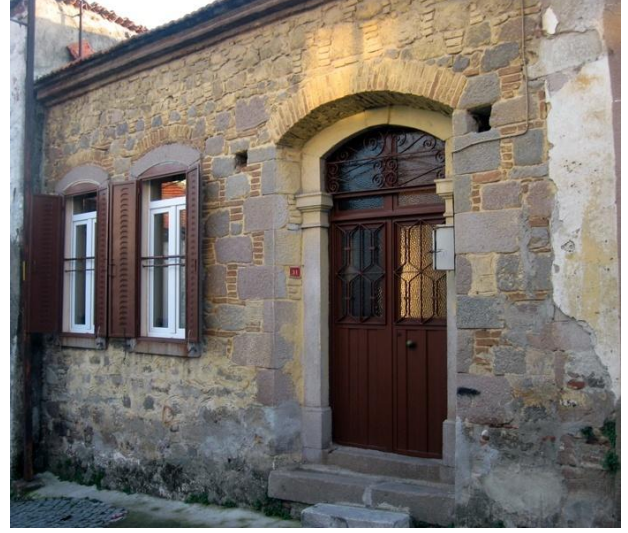
Resim 104: Talatpaşa Mah. Dede Sok. No. 31- Kuzeydoğu cephe

Konut, eğimli bir arazi üzerinde yer alır. Yapının Dede Sokak’a bakan ana cephesi¹³³ tek katlı, Dünder Sokak’a bakan güneybatı cephesi ise iki katlıdır ve burada yer alan kapının numarası 4’tür (Resim 104, 105, 106). Taş ve tuğla malzemeyle inşa edilmiş olan kagir yapı, almaşık duvar örgüsüne sahiptir. Ana cephe, bugün yer yer sıvalı ve badanalı, güneybatı cephedeysse sıva ve badana bulunmamaktadır.

Asimetrik bir düzenlemeye sahip ana cephenin¹³⁴ batı ucuna ana giriş açıklığı, doğusuna ise dikine dikdörtgen biçimli iki pencere yerleştirilmiştir (Resim 104). Basık kemerli olan bu pencereler, taş sövelerle çerçevelenmiş ve çift kanatlı demir kepenklere sahiptir.

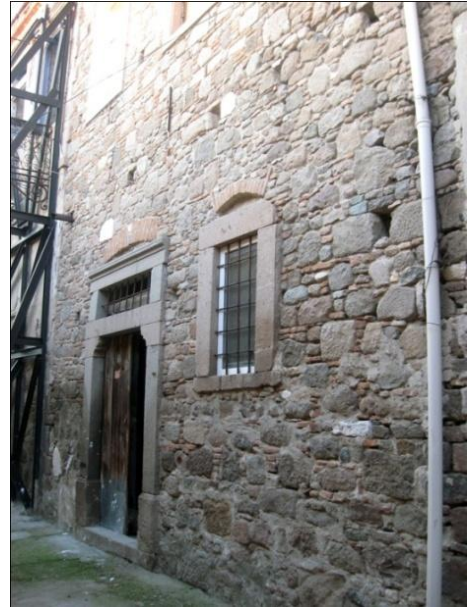
Resim 106: Talatpaşa Mah. Dünder Sok. No. 4- Güneybatı cephe

Yapının Dünder Sokak’a bakan güneybatı cephesinde¹³⁵, asimetrik bir düzenleme hakimdir (Resim 106). Alt katta, cephenin batısında genişçe bir tali giriş ile bu açıklığın doğusunda yer alan dikine dikdörtgen biçimli bir pencere bulunmaktadır. Cepheyle aynı düzlem üzerinde yer alan lentolu kapı, iki yanda kaidelere oturan sütun görünümlü taş sövelerle sınırlıdır (Resim 105). Söveler konsol biçimli sade başlıklara sahiptir. Lentonun hemen üzerinde, enine dikdörtgen biçimli ve parmaklıkla kapatılmış bir aydınlatma penceresi yer alır. Çift kanatlı olan kapı, ahşaptır. Alt kattaki açıklıkları çerçeveleyen söve ve lentolarda kullanılan taş blokların yenilenmiş olduğu anlaşılmaktadır. Üst katta ise dikine dikdörtgen biçimli üç adet pencere bulunur. Basık kemerli olan bu pencereler, taş sövelerle çerçevesizdir. Cepheye yer alan tüm açıklıkların üzerinde tuğla dizilerinden meydana gelen hafifletme kemerleri yer alır.

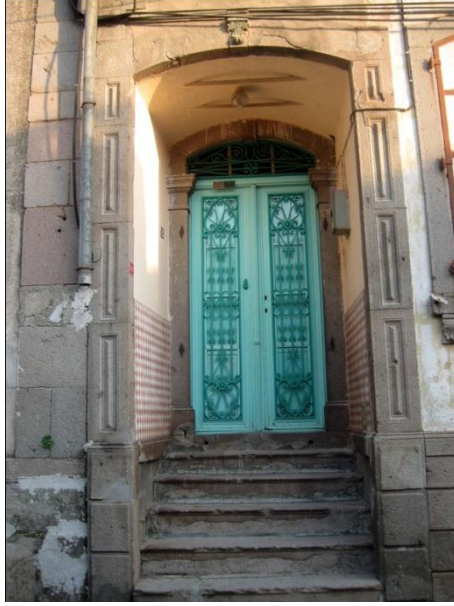
Resim 107: Talatpaşa Mah. Dede Sok. No. 32- Ana giriş kapısı

Evin doğrudan sokağa açılan ana giriş kapısı, basık kemerli bir eyvanın dip duvarına yerleştirilmiştir (Resim 107), (Çizim 19). Bu eyvanı çerçeveleyen söveler yivlendirilerek hareketlendirilmiştir. Eyvanın kemerinde kullanılan kilit taşı ise kabartmadan bir akant yaprağıyla vurgulanmıştır. Eyvanın doğu ve batı duvarlarında alt kısım, baklava dilimleriyle bezenmiş karolarla kaplıdır. (Resim 110) Altı basamakla ulaşılan basık kemerli giriş açıklığı, iki yanda kaideler üzerine oturan sütun görünümlü taş sövelerle sınırlandırılmıştır.

Söveler silmelerden oluşan sade başlıklara sahiptir. Bu başlıklarla kemer arasına bir aydınlatma penceresi yerleştirilmiştir. Pencere, dekoratif demir bir şebekeyle kapatılmıştır. Giriş kemerinde kullanılan kilit taşı, yüzeyden taşkın tutularak belirginleştirilmiştir. İki kanatlı olan demir kapıda kanatların tüm yüzeyi dekoratif demir bir şebekeyle kapatılmıştır (Resim 109). Bu şebekenin alt ve üst kesimlerine stilize edilmiş birer palmet motifi yerleştirilmiştir. Sol kanat üzerinde kapı binisi ve el biçimli bir tokmak bulunmaktadır.

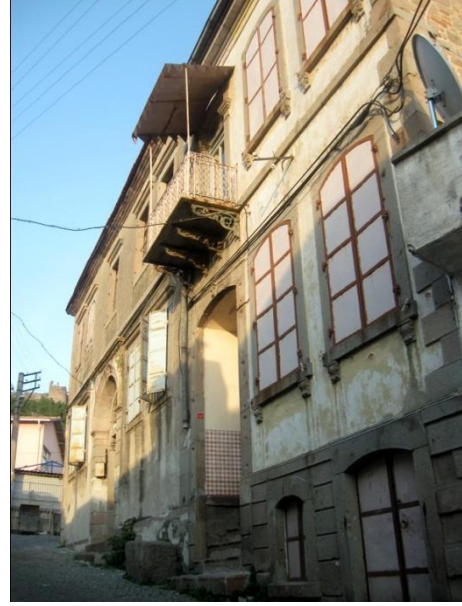
Resim 108: Talatpaşa Mah. Dede Sok. No. 32- Kuzeybatı cephe

Eğimli bir sokak üzerinde yer alan iki katlı konut, basık tutulmuş bir bodrum üzerinde yükselir. Taş ve tuğla malzemeyle inşa edilmiş olan kagir yapı, almaşık duvar örgüsüne sahiptir. Bugün sıvalı ve badanalı durumda olan yapının cephesi, iki yanda pilasterlerle sınırlıdır ve katlar cephede birer silmeyle birbirinden ayrılmıştır.

Asimetrik bir düzenlemeye sahip cephenin¹³⁷ doğusuna basık kemerli bir eyvan içinde yer alan doğu ana giriş açıklığı ile bir balkon, batısına ise her iki katta ikişerden toplam dört adet dikine dikdörtgen biçimli pencere yerleştirilmiştir (Resim 108). Çift kanatlı demir kepenklere sahip ve basık kemerli olan bu pencereler, taş sövelerle çerçevelidir. Pencere sövelerinin altı, iki yanda akant yaprağı bezemeleriyle süslenmiştir. Dört adet demir konsol üzerine oturan balkon, dekoratif demirden

korkuluklara sahiptir. Yapının bodrum katında ise basık kemerli bir tali giriş ve bir pencere bulunmaktadır.

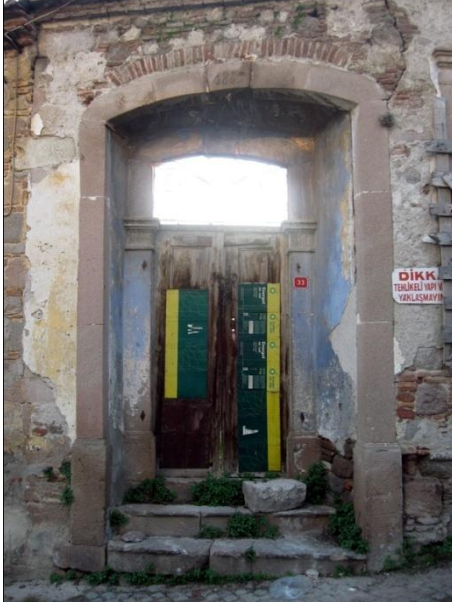
Resim 111: Talatpaşa Mah. Dede Sok. No. 33- Ana giriş kapısı

Kapı, Talatpaşa Mah. Dede Sok. No. 33'te yer alan konutun ana giriş kapısıdır (Resim 111). Oldukça metruk durumda ve yıkılma tehlikesiyle karşı karşıya olan yapı, bugün işlevini yitirmiş durumdadır (Resim 112).

Evin doğrudan sokağa açılan ana giriş kapısı, derin olmayan basık kemerli bir niş içine yerleştirilmiştir (Resim 111). Bu nişin kemerinde kullanılan kilit taşına yapının inşa tarihi işlenmiştir. Buna göre konut, **1889** yılında inşa edilmiştir (Resim 113). İki basamakla ulaşılan basık kemerli giriş açıklığı, iki yanda kaideler üzerine oturan sütun görünümlü taş sövelerle sınırlıdır. Söveler silmelerden oluşan sade başlıklara sahiptir. Bu başlıklar ve kemer arasına bir aydınlatma penceresi yerleştirilmiştir. Pencere, “S” ve “C” kıvrımlarıyla bezenmiş dekoratif demir bir şebekeyle kapatılmıştır. Giriş kemerinin hemen üzerinde tuğla dizilerinden meydana gelen hafifletme kemeri görülmektedir. İki kanatlı olan kapıda ahşap olan kanatların üzerleri birer tenekeyle kapatılmıştır.

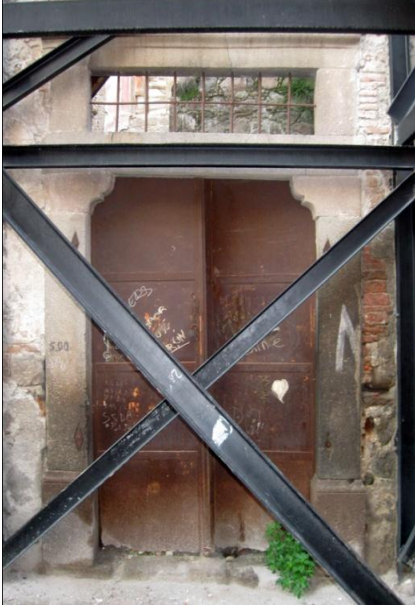
Resim 114: Talatpaşa Mah. Dünder Sok. No. 2- Tali giriş kapısı

Yapının cepheyle aynı düzlem üzerinde yer alan lentolu tali giriş kapısı, iki yanda kaidelere oturan sütun görünümlü taş sövelerle sınırlandırılmıştır (Resim 114). Söveler konsol biçimli sade başlıklara sahiptir. Lentonun hemen üzerinde enine dikdörtgen biçimli ve parmaklıkla kapatılmış bir aydınlatma penceresi yer alır. Çift kanada sahip kapıda kanatlar masif demirden yapılmıştır. Cephede yer alan tüm açıklıkların üzerinde tuğla dizilerinden meydana gelen hafifletme kemerleri yer alır.

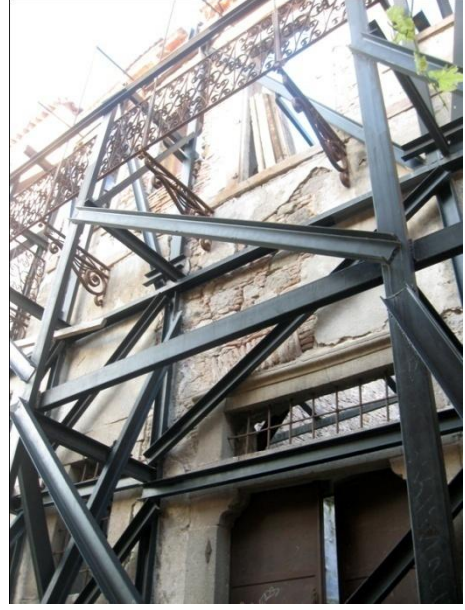
Resim 115: Talatpaşa Mah. Dünder Sok. No. 2- Güneybatı cephe

Yapının Dünder Sokak’a bakan güneybatı cephesinde¹⁴⁰ asimetrik bir düzen hakimdir (Resim 115). Cepheye alt katın doğu ucunda tali bir giriş açıklığı, batısında dikine dikdörtgen biçimli bir pencere yer alır. Yapının üst katında ise dikine dikdörtgen biçimli dört adet pencere bulunur. Bu pencerelerin önünde, konsollar üzerine oturan ve dekoratif demir korkuluklara sahip bir balkon cephe boyunca uzanmaktadır. Tamamı basık kemerli olan üst kat pencereleri, taş sövelerle çerçevelidir.
