GELENEKSEL BERGAMA EVLERİNDE KAPILAR

Yüksek Lisans Tezi

Tezin Türkçe Başlığı : GELENEKSEL BERGAMA EVLERİNDE KAPILAR

Tezin İngilizce Başlığı : THE DOORS OF THE TRADITIONAL BERGAMA HOUSES

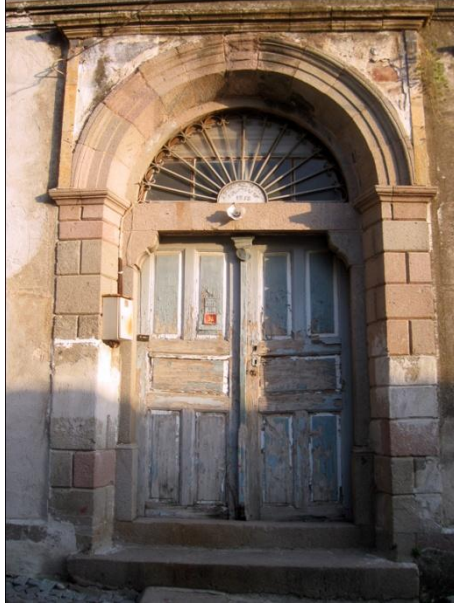
Resim 116: Talatpaşa Mah. Dede Sok. No. 34- Ana giriş kapısı

Evin doğrudan sokağa açılan ana giriş kapısı, basık kemerli yüzeysel bir nişin ardına yerleştirilmiştir (Resim 116, 119), (Çizim 20) Bu nişin kemeri silmelerle kademelendirilmiş, söveleri ise çift sıra yatay ve dikey taş blokların dönüşümlü olarak kullanılmasıyla meydana gelmiştir. Sövelerin silmelerden oluşan sade başlıkları vardır. İki basamakla ulaşılan lentolu giriş açıklığı, iki yanda kaideler üzerine oturan sütun götünümlü taş sövelerle sınırlıdır. Söveler konsol biçimli başlıklara sahiptir. Lento ile niş kemeri arasına bir aydınlatma penceresi açılmıştır. Pencere, ışınsal bir bezemenin hakim olduğu demir bir şebekeyle kapatılmıştır (Resim 118, 119). Bu şebekede demir çubukların arası “C” kıvrımlarıyla bağlanmış ve bezemenin merkezine yapının inşa tarihinin işlendiği bir pano yerleştirilmiştir. Buna göre konut, **1859** tarihinde inşa edilmiştir. İki kanatlı kapıda ahşap olan kanatlar alt, orta ve üst panellerden meydana gelir. Alt ve üst panellerde ikişer adet dikey, orta panelde ise yatay doğrultuda dikdörtgen bir tabla yer alır. Sol kanat üzerinde kapı binisi bulunur.

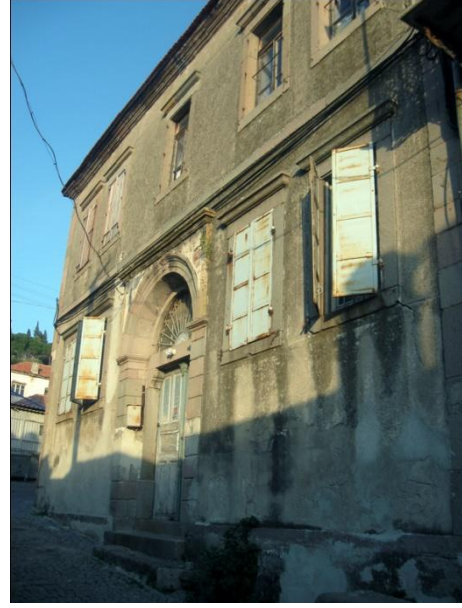
Resim 117: Talatpaşa Mah. Dede Sok. No. 34- Kuzeybatı cephe

İki katlı olan konut, eğimli bir sokak üzerinde yer alır. Yapının Dede Sokak'a bakan iki cephesi bulunur. Bunlardan kapının yer aldığı ana cephe kuzeybatıya, diğer cephe ise kuzeydoğuya bakar¹⁴² (Resim 117, 120, 121).

Simetrik bir düzenlemeye sahip ana cephenin ortasında ana giriş açıklığı ile hemen üzerinde bir pencere, kapının iki yanında ise alt ve üst katlarda ikişerden toplam sekiz adet pencere bulunur (Resim 117). Alt kat pencereleri çift kanatlı demir kepenklere, üst kattakilerdense yalnızca doğudakiler çift kanatlı ahşap kepenklere sahiptir. Cephenin kuzey köşesi pahlanarak yuvarlatılmıştır (Resim 121).

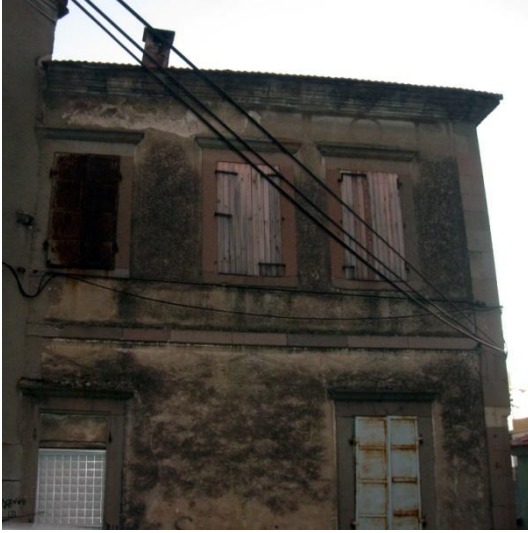
Resim 120: Talatpaşa Mah. Dede Sokak'taki kuzeydoğu cephe

Yapının kuzeydoğu cephesi ise sokağın durumuna göre şekillenmiştir (Resim 120, 121). Bu cephede altta iki, üstteyse üç adet dikine dikdörtgen biçimli pencere yer alır. Bu pencerelerden batı uçtaki bugün bir tali giriş olarak kullanılır. Yapıda yer alan pencerelerin tamamı dikine dikdörtgen biçimli ve taş sövelerle çerçevelidir. Cephede yer alan tüm açıklıklar profilli silmelerle taçlandırılmıştır.

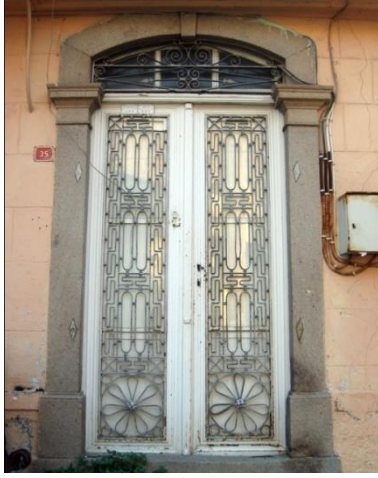
Resim 122: Talatpaşa Mah. Dede Sok. No. 35- Ana giriş kapısı

Evin doğrudan sokağa açılan ana giriş kapısı, cepheyle aynı düzlem üzerindedir (Resim 122). Üç basamakla ulaşılan basık kemerli giriş açıklığı, iki yanda kaideler üzerine oturan sütun görünümlü taş sövelerle sınırlandırılmıştır. Söveler silmelerden oluşan profilli başlıklara sahiptir. Bu başlıklarla kemer arasına bir aydınlatma penceresi yerleştirilmiştir. Pencere, “S” kıvrımlarıyla bezeli dekoratif demir bir şebekeyle kapatılmıştır. Giriş kemerinde kullanılan kilit taşı, yüzeyden daha taşkın tutularak belirginleştirilmiştir. İki kanada sahip kapıda demir olan kanatların tüm yüzeyi dekoratif demir şebekeyle kapatılmıştır. Şebekelerin alt kesimine büyük birer çiçek bezemesi, üst kesimlerineyse meanderlerin çevrelediği silindirler yerleştirilmiştir. Sol kanat üzerinde kapı binisi ve el biçimli bir tokmak bulunur (Resim 124).

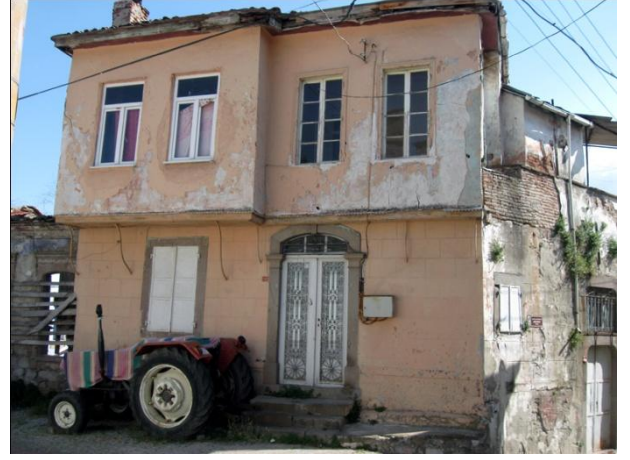
Resim 123: Talatpaşa Mah. Dede Sok. No. 35- Kuzeydoğu cephe

Yapının Dede Sokak'ta yer alan ana cephesi¹⁴³ iki, Abacıhan Sokak'taki kuzeybatı cephesiyse kot farkından dolayı tek katlıdır (Resim 123-126). Taş ve tuğla malzemeyle inşa edilmiş olan kagir yapıda yer yer ahşap hatıllar da kullanılmıştır. Bugün sıvalı ve badanalı durumda olan cephelerde sıvalar büyük ölçüde dökülmüş ve yapı tahrip olmuştur.

Asimetrik bir düzenlemeye sahip ana cephede¹⁴⁴, giriş açıklığı eksenden hafif batıya kaymıştır (Resim 123). Kapının doğusunda ise dikine dikdörtgen biçimli bir pencere bulunmaktadır. Yapının üst katı, kademeli biçimde çıkmalıdır; yani doğu taraf, batı tarafın yüzeyinden taşkın durumdadır. Bu çıkmalar

üzerinde dikine dikdörtgen biçimli ikişer pencere yer alır.

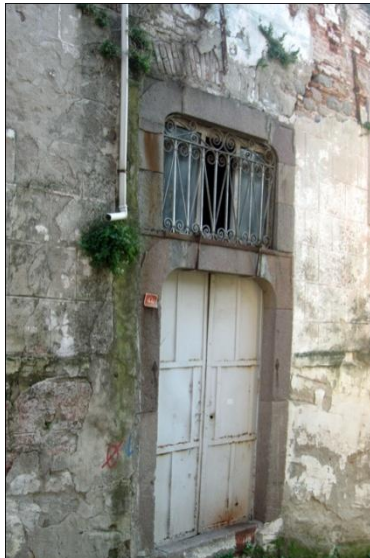
Resim 125: Talatpaşa Mah. Abacıhan Sok. No. 44- Tali giriş kapısı

Yapının Abacıhan Sokak'ta yer alan kuzeybatı cephesi, eğimli bir sokak üzerinde yer alır. Asimetrik bir düzenin hakim olduğu bu cephenin ortasında tali bir giriş açıklığı, bunun iki yanında ise kareye yakın formda birer pencere bulunur (Resim 126). Cepheyle aynı düzlem üzerinde yer alan kapı, iki yanda taş sövelerle sınırlıdır (Resim 125). Sövelerin üzerini örten atkı taşının köşeleri yuvarlatılmış ve üzerine enine dikdörtgen biçimli bir aydınlatma penceresi açılmıştır. Bu pencere, yatay ve dikey doğrultuda yerleştirilmiş “S” kıvrımları ile bezeli dekoratif demir bir şebekeyle kapatılmıştır. Masif demirden çift kanada sahip kapıda kanatlar üzerlerine çakılan demir şeritlerle birbirine simetrik biçimde yatay ve dikey dikdörtgen panellere ayrılmıştır.

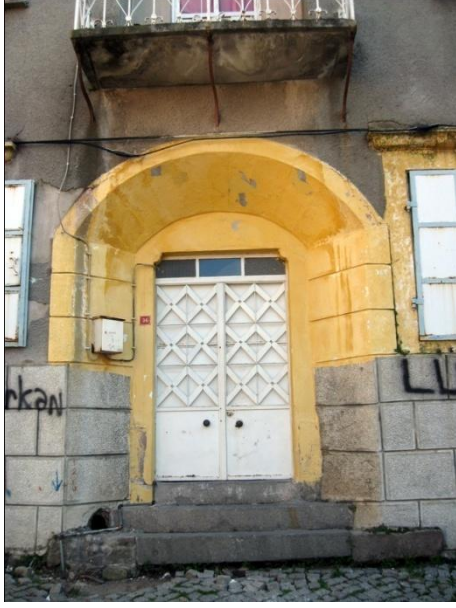
Resim 127: Talatpaşa Mah. Dede Sok. No. 36- Ana giriş kapısı

Evin doğrudan sokağa açılan ana giriş kapısı, geniş ve enlice bir kemere sahip anıtsal bir nişin ardına yerleştirilmiştir (Resim 127), (Çizim 21). İki basamakla ulaşılan lentolu kapı, iki yanda taş sövelerle sınırlandırılmıştır. Bu söveler konsol biçimli başlıklara sahiptir. Kapı kanatlarının yenilenmiş olduğu bugünkü görünümünden anlaşılmaktadır. Kanatların üzerinde enine dikdörtgen biçimli bir aydınlatma penceresi bulunur.

Kapı, Talatpaşa Mah. Dede Sok. No. 36'da yer alan konutun ana giriş kapısıdır (Resim 127, 128).

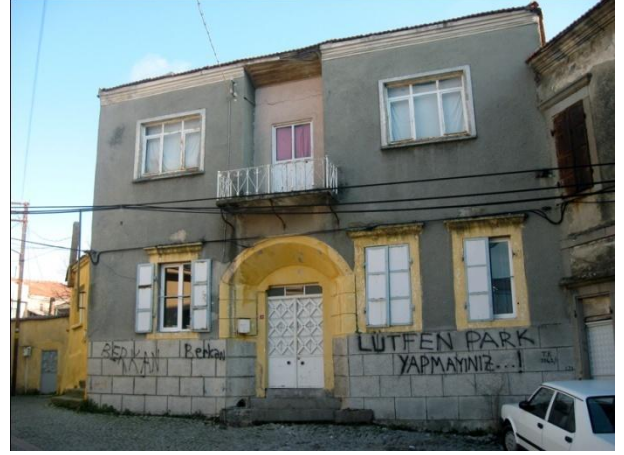
Resim 128: Talatpaşa Mah. Dede Sok. No. 36- Kuzey cephe

Yapının cephesi¹⁴⁵, ortasında yer alan geniş tutulmuş, enlice bir kemerle ikiye ayrılır (Resim 128). Ana giriş açıklığı bu kemerin ardına yerleştirilmiştir. Girişin hemen üzerinde bir balkon yer alır. Cephenin doğusunda, alt ve üst katlarda birer pencere; batısında altta iki, üstte ise bir adet pencere bulunur. Alt kat pencereleri dikine dikdörtgen biçimli ve demir kepenklere sahiptir, üst kat pencereleri ise enine dikdörtgen biçimlidir. Üst kattaki açıklıkların farklılaşan formları bu katın yapıya sonradan eklenmiş

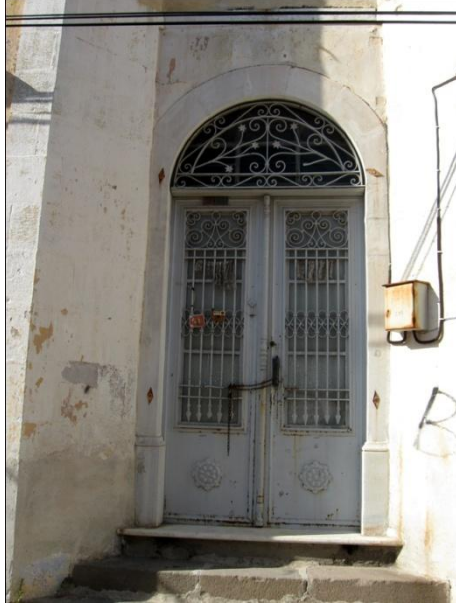
Resim 129: Talatpaşa Mah. Dede Sok. No. 41- Ana giriş kapısı

Evin doğrudan sokağa açılan ana giriş kapısı, cephe yüzeyinden girintili durumdadır ancak bir niş içinde değil, bu girintili yüzeyle aynı düzlem üzerindedir (Resim 129), (Çizim 22). Üç basamakla ulaşılan yuvarlak kemerli giriş açıklığı, iki yanda kaideler üzerine oturan taş sövelerle sınırlandırılmıştır. Dört parça taştan meydana gelen kemerin ortasında geniş tutulmuş bir kilit taşı vardır ve üzeri sıvalı durumdadır. Çift kanada sahip demir kapıda alt kesimi masif olan kanatların üzerlerine dökümden birer kabartma rozet yerleştirilmiştir (Resim 132). Üst kesimdeyse ızgaralı birer

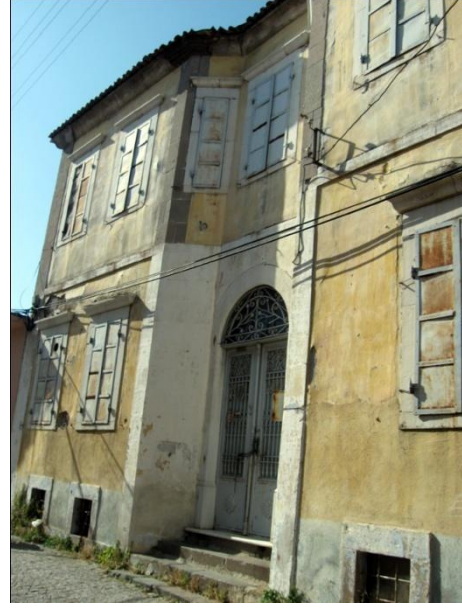
Resim 130: Talatpaşa Mah. Dede Sok. No. 41- Güneydoğu cephe

Simetrik bir düzenlemeye sahip cephenin¹⁴⁷ ortasında bir giriş açıklığı bulunur (Resim 130). Cephede girişin doğu ve batısında kalan kesimler ise dışa taşkın inşa edilmiştir. Kapının hemen üzerinde bir pencere bulunur. Bu pencerenin her iki yanına birer pencere daha açılmıştır. Cephenin batısında alt ve üst katlarda ikişer pencere; doğusunda ise altta bir, üstte iki adet pencere yer alır. Bodrum seviyesindeyse kapının her iki yanına ikişer adet kare biçimli ve parmaklıklara sahip havalandırma açıklığı yerleştirilmiştir. Cephede yer alan pencerelerin tamamı dikine dikdörtgen biçimli ve taş sövelerle çerçvelidir. Demir kepenklere sahip bu pencereler silmelerle taçlandırılmıştır.

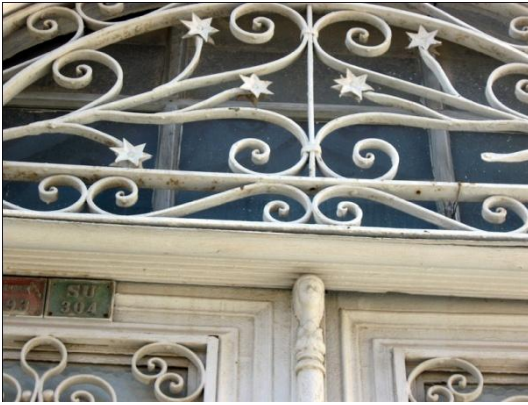
Resim 131: Aydınlatma penceresinin şebekesinden detay

dekoratif demir şebeke ile kapatılmış kanat pencereleri yer alır. Bu şebekelerin üst kesimleri de “S” ve “C” kıvrımları ile dekore edilmiştir. Kapı kanatlarının üzerinde yarım daire biçimli bir aydınlatma penceresi bulunmaktadır (Resim 131). Pencere, “S” kıvrımları ve yıldız motifleri ile dekore edilmiş demir bir şebekeyle kapatılmıştır.

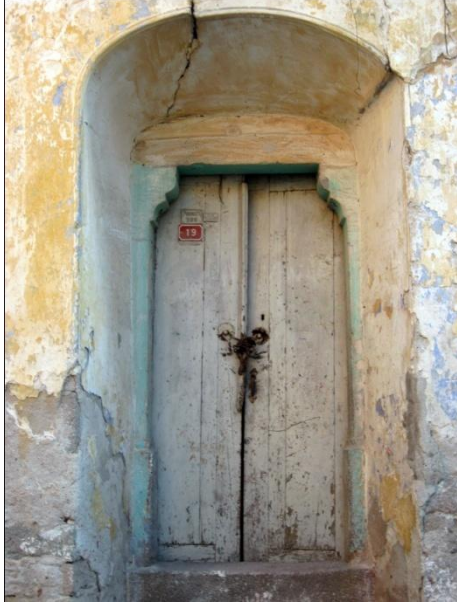
Resim 133: Talatpaşa Mah. DüNDAR Sok. No. 19- Ana giriş kapısı

Evin doğrudan sokağa açılan ana giriş kapısı, basık kemerli bir niş içine yerleştirilmiştir (Resim 133). Dört basamakla ulaşılan lentolu kapı, iki yanda kaideler üzerine oturan sütun görünümlü taş sövelerle sınırlandırılmıştır. Bu söveler konsol biçimli başlıklara sahiptir. Çift kanada sahip kapı, masif ahşaptan yapılmıştır.

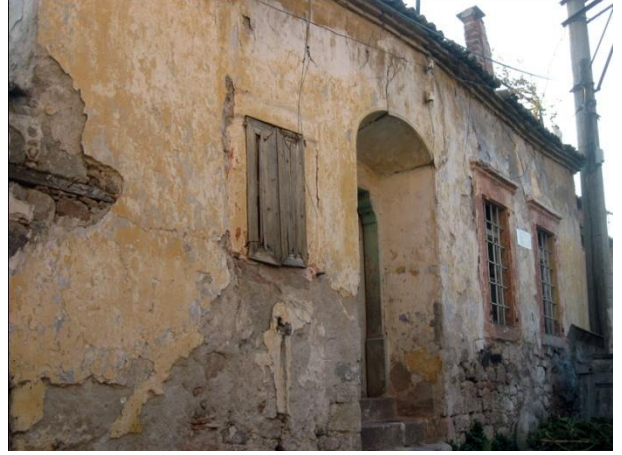
Resim 134: Talatpaşa Mah. DüNDAR Sok. No. 19- Kuzey cephe

Kapı, Talatpaşa Mah. DüNDAR Sok. No. 19'da yer alan konutun ana giriş kapısıdır (Resim 133, 134). Oldukça tahrip olmuş durumda ve yıkılma tehlikesiyle karşı karşıya olan yapı, bugün işlevini yitirmiştir.

Asimetrik bir düzenlemeye sahip cephenin¹⁴⁸ ortasında ana giriş açıklığı, doğusunda bir, batısında ise iki adet dikine dikdörtgen biçimli pencere bulunur. Demir parmaklıklara sahip batı pencereleri taş sövelerle çerçevelenmiş ve silmelerle süslenmiştir (Resim 134).

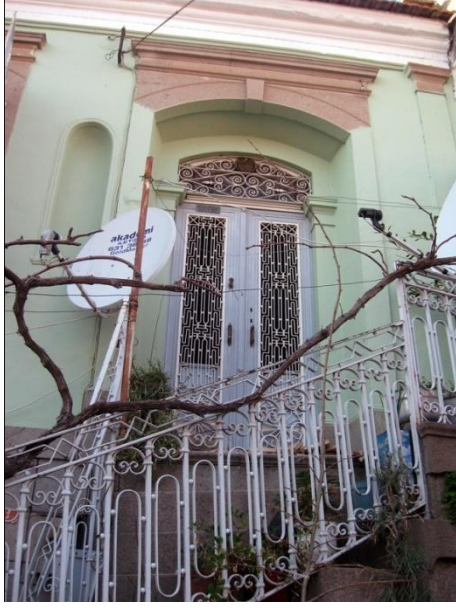
Resim 135: Talatpaşa Mah. Kadı Aralığı Sok. No. 3- Ana giriş kapısı

Yapının bahçeye açılan ana giriş kapısı, dekoratif demir korkuluklu bir merdivenle ulaşılan sahanlığın ardında yer alır (Resim 135). Kapı, derin olmayan basık kemerli bir niş içine yerleştirilmiştir. Basık kemerli olan giriş açıklığı, iki yanda kaideler üzerine oturan sütun görünümlü taş sövelerle sınırlandırılmıştır. Söveler silmelerden oluşan sade başlıklara sahiptir. Bu başlıklarla kemer arasına bir aydınlatma penceresi yerleştirilmiştir. Pencere, “S” kıvrımlarıyla bezeli dekoratif demir bir şebekeyle kapatılmıştır. İki kanatlı olan demir kapıda, kanatların tüm yüzeyi dekoratif demir şebekeyle kapatılmış camdır. Şebekenin alt kesimine büyük birer çiçek bezemesi; üst kesimlereyse meanderlerin çerçevelediği silindirler yerleştirilmiştir. Sol kapı kanadı üzerinde el biçimli bir kapı tokmağı bulunur.

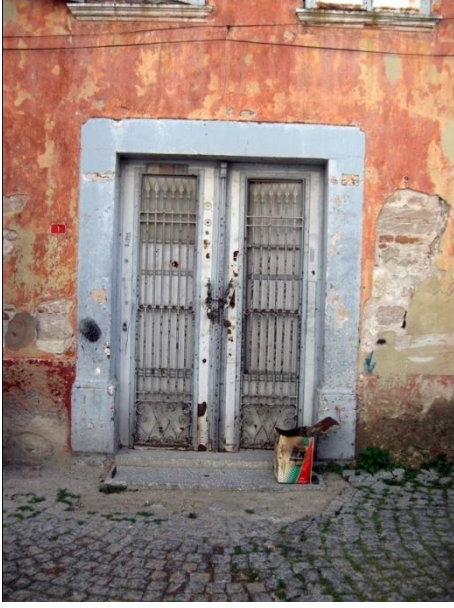
Resim 137: Talatpaşa Mah. Kadı Çıkmaşı Sok. No. 1- Ana giriş kapısı

Evin doğrudan sokağa açılan ana giriş kapısı, cepheyle aynı düzlem üzerinde yer alır (Resim 137). Lentolu olan kapı, iki yanda kaideler üzerine oturan sövelerle çerçevelenmiştir. İki kanada sahip demir kapıda, kanatların tüm yüzeyinde dekoratif demir şebekeyle kapatılmış kanat pencereleri yer almaktadır. Bu şebekede ok uçları ile son bulan demir parmaklıkların alt kesimleri “S” kıvrımları ile dekore edilmiştir.

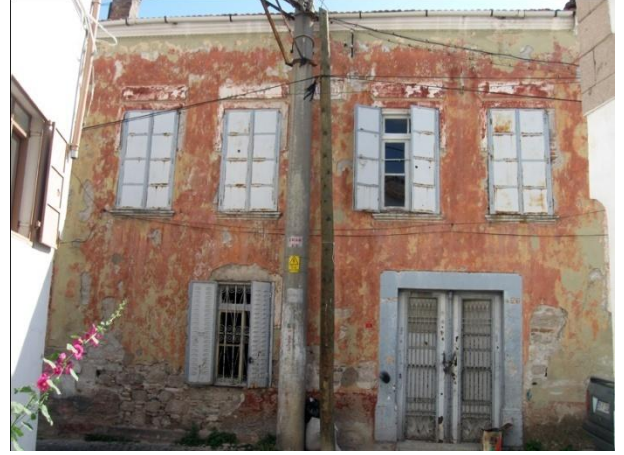
Resim 138: Talatpaşa Mah. Kadı Çıkmaşı Sok. No. 1- Kuzeydoğu cephe

Asimetrik bir düzenlemeye sahip cephenin¹⁵¹ batısında ana giriş açıklığı ile bunun hemen üst kesiminde iki pencere, doğusunda ise altta bir, üst katta iki adet pencere yer alır (Resim 138). Tamamı dikine dikdörtgen biçimli olan bu pencereler, çift kanatlı demir kepenklere sahiptir. Üst kat pencereleri profilli silmeler üzerine oturmaktadır. Doğu ve batı pencereleri arasına yapının inşa tarihinin işlendiği bir pano yerleştirilmiştir ve buna göre konut, **1931** tarihli dir (Resim 139).

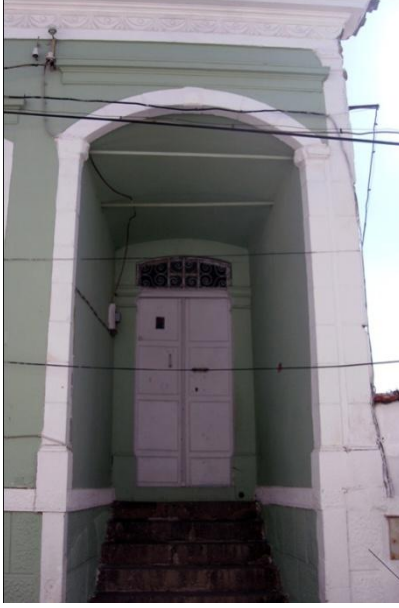
Resim 140: Talatpaşa Mah. Kadı ÇıkmaZI Sok. No. 3- Ana giriş kapısı

Evin doğrudan sokağa açılan ana giriş kapısı, basık kemerli bir eyvanın dip duvarına yerleştirilmiştir (Resim 140). Bu eyvanı çerçeveleyen kemer ve söveler kesme taşlardan meydana gelmiştir. Yüksek bir merdivenle ulaşılan basık kemerli giriş açıklığı, iki yanda kaideler üzerine oturan sütun görünümlü taş sövelerle sınırlandırılmıştır. Söveler silmelerden oluşan sade başlıklara sahiptir. Bu başlıklarla kemer arasına bir aydınlatma penceresi yerleştirilmiştir. Pencere, “S” kıvrımlı motiflerle bezeli dekoratif demir bir şebekeyle kapatılmıştır. İki kanada sahip kapı, masif demirden yapılmış ve demir şeritlerle dikdörtgen panellere ayrılmıştır.

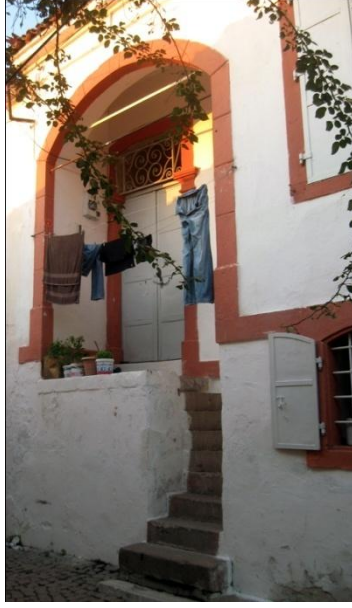
Resim 142: Talatpaşa Mah. Kadı ÇıkmaZI Sok. No. 4- Ana giriş kapısı

Evin doğrudan sokağa açılan ana giriş kapısı, basık kemerli bir eyvan içine yerleştirilmiştir (Resim 142). Bu eyvanı çerçeveleyen kemer ve söveler kesme taşlardan meydana gelir. Kapının önünde sekiz basamakla ulaşılan bir sahanlık bulunur. Lentolu olan kapı, iki yanda kaideler üzerine oturan sütun görünümlü taş sövelerle sınırlandırılmıştır. Söveler silmelerden oluşan sade başlıklara sahiptir. Bu başlıklarla lento arasında bir aydınlatma penceresi yer alır. Bu pencere, “S” kıvrımlı motifler ve volütlerle bezeli dekoratif demir bir şebekeyle kapatılmıştır. İki kanada sahip kapı, masif demirden yapılmış ve üzerine çakılan demir şeritlerle karelere ayrılmıştır.

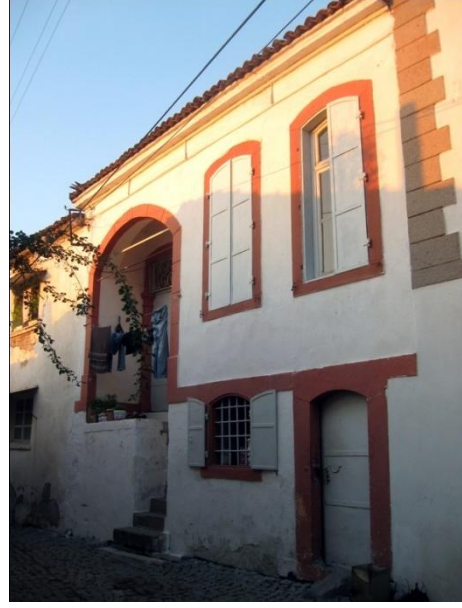
Resim 143: Talatpaşa Mah. Kadı ÇıkmaZI Sok. No. 4- Güneybatı cephe

Asimetrik bir düzenlemeye sahip cephenin¹⁵⁴ batı ucunda basık kemerli bir eyvanın içinde yer alan ana giriş açıklığı ile onun doğusunda bir pencere bulunur (Resim143). Kapının doğusunda kalan bu pencere, basık kemerlidir. Cephenin doğusunda ise zeminde bodruma açılan basık kemerli tali bir giriş ve bir pencere, üst kattaysa dikine dikdörtgen biçimli iki adet pencere bulunur. Basık kemerli olan bu pencereler, çift kanatlı demir kepenklere sahiptir. Cephedeki tüm açıklıklar kırmızı renk boyayla çerçeveslenerek vurgulanmıştır.

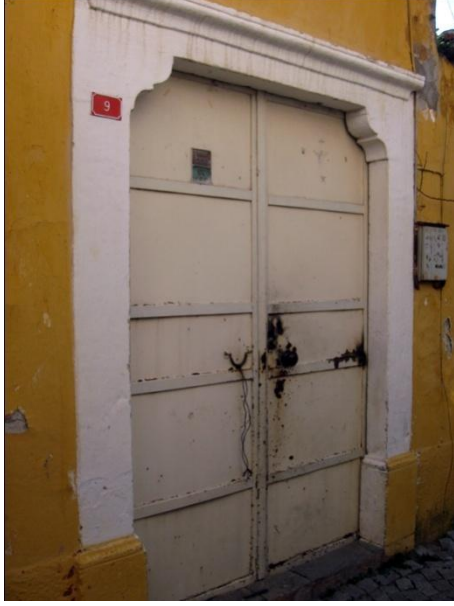
Resim 144: Talatpaşa Mah. Kadı Çıkmaızı Sok. No. 9- Ana giriş kapısı

Yapının avlusuna açılan kapı, cepheyle aynı düzlem üzerinde yer alır (Resim 144). Lentolu olan kapı, iki yanda kaideler üzerine oturan sütun görünümlü taş sövelerle sınırlandırılmıştır. Sövelerin konsol biçimli sade başlıkları vardır. Atkı taşı, profilli silmelerle taçlandırılmıştır. Çift kanatlı olan kapı, masif demirden yapılmıştır. Kanatlar, üzerlerine çakılan demir şeritlerle yatay doğrultuda dikdörtgen panellere ayrılmıştır.

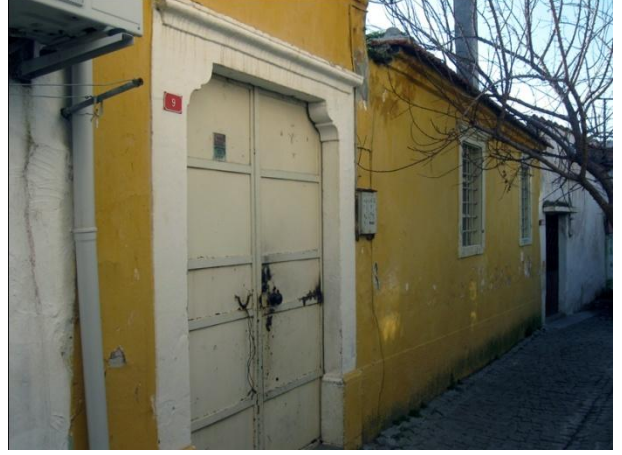
Resim 145: Talatpaşa Mah. Kadı Çıkmaızı Sok. No. 9- Kuzeydoğu cephe

Asimetrik bir düzenlemeye sahip cephenin¹⁵⁵ doğu ucunda ana giriş açıklığı, batısında ise iki adet dikine dikdörtgen biçimli pencere bulunur (Resim 145). Bu pencereler demir parmaklıklarla kapatılmıştır. Cephede yer alan tüm açıklıklar beyaz renk boyayla çerçevelenerek belirginleştirilmiştir.

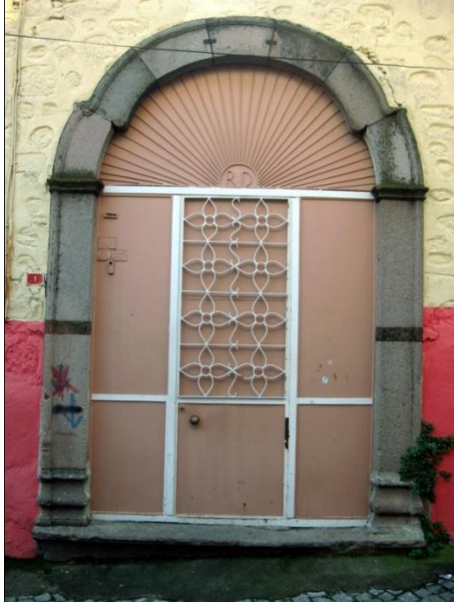
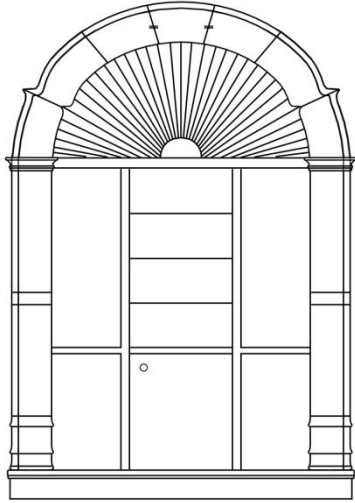
Resim 146: Talatpaşa Mah. Kadı Sok. No. 1- Ana giriş kapısı

Yapının avlusuna açılan kapı, cepheyle aynı düzlem üzerinde yer alır (Resim 146), (Çizim 23). Dilimli, geniş bir kemere sahip giriş açıklığı, iki yanda profilli kaideler üzerine oturan iki parça taştan oluşan sövelerle sınırlandırılmıştır. Üçlü bölümden oluşan kapı kanatları masif demirden yapılmıştır. Giriş-çıkış için kullanılan orta kanadın üst kesimi bitkisel bezemeli dekoratif demir bir şebekeyle kapatılmıştır. Kapı kanatlarının masif olan üst kesiminde demir şeritlerle ışımsal bir bezeme yaratılmıştır.

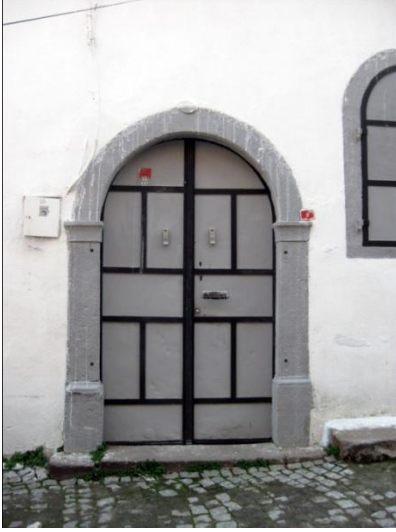
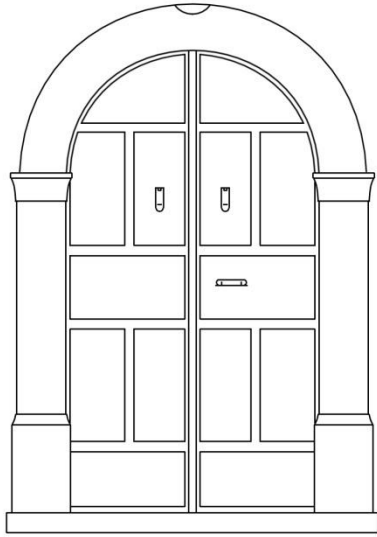
Resim 148: Talatpaşa Mah. Kadı Sok. No. 3- Ana giriş kapısı

Evin doğrudan sokağa açılan ana giriş kapısı, cepheyle aynı düzlem üzerindedir (Resim 148), (Çizim 24). Yuvarlak kemerli olan giriş açıklığı, iki yanda kaideler üzerine oturan sütun görünümlü taş sövelerle sınırlandırılmıştır. Bu söveler sade profilli başlıklara sahiptir. Çift kanatlı olan kapı, masif demirden yapılmıştır. Kanatlar, üzerlerine çakılan demir şeritlerle birbirine simetrik olan yatay ve dikey doğrultuda dikdörtgen panellere ayrılmıştır.

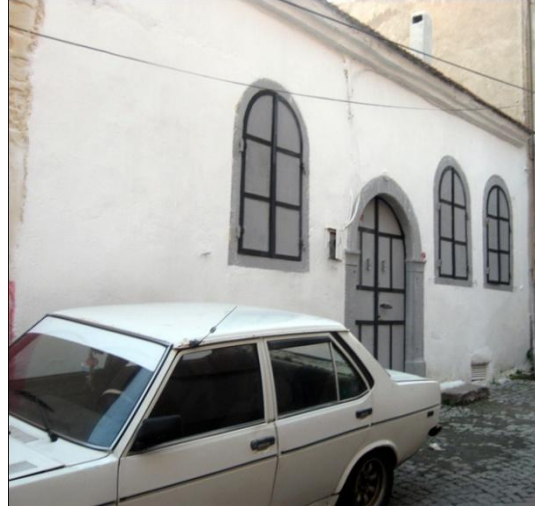
Resim 149: Talatpaşa Mah. Kadı Sok. No. 3- Kuzeydoğu cephe

Simetrik bir düzenlemeye sahip cephenin¹⁶⁰ ortasında ana giriş açıklığı, doğusunda bir, batısında ise iki adet pencere yer alır. Dikine dikdörtgen biçimli ve basık kemerli olan bu pencereler çift kanatlı demir kepenklere sahiptir. Cephede yer alan açıklıklar gri renk boyayla çerçevelenerek belirginleştirilmiştir. (Resim 149)

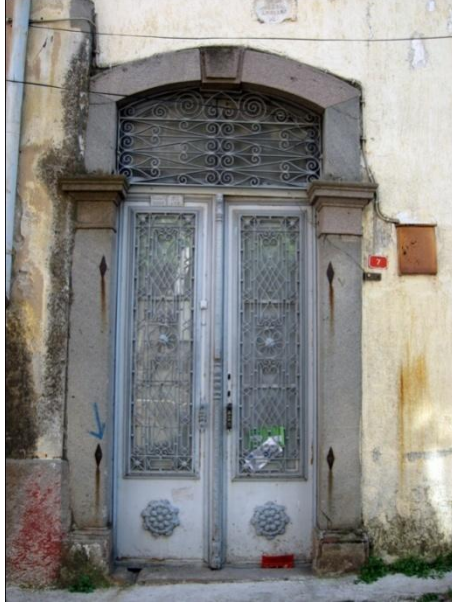
Resim 150: Talatpaşa Mah. Kadı Sok. No. 7- Ana giriş kapısı

Evin doğrudan sokağa açılan ana giriş kapısı, cepheyle aynı düzlem üzerindedir (Resim 150). Basık kemerli olan giriş açıklığı, iki yanda kaideler üzerine oturan sütun görünümlü taş sövelerle sınırlandırılmıştır. Söveler silmelerden oluşan sade başlıklara sahiptir. Bu başlıklarla kemer arasına bir aydınlatma penceresi

yerleştirilmiştir. Pencere, “S” kıvrımlarıyla bezeli dekoratif demir bir şebeke ile kapatılmıştır. Giriş kemerinde kullanılan kilit taşı, yüzeyden daha taşkın tutularak belirginleştirilmiştir. Çift kanada sahip demir kapıda kanatların alt kesimi masiftir ve üzerlerine dökümden birer çiçek bezemesi yerleştirilmiştir. Üst kesimdeyse üzerleri dekoratif demir şebekeyle kapatılmış kanat pencereleri yer alır. Şebekede bitkisel ve geometrik öğeler bir arada kullanılmıştır. Sol kapı kanadı üzerinde bitkisel öğelerle bezenmiş ve bir insan başı figürüyle son bulan kapı binisi bulunur ve her iki kanada birbirinin simetrisinde yer alan kapı kolları yerleştirilmiştir (Resim 152).

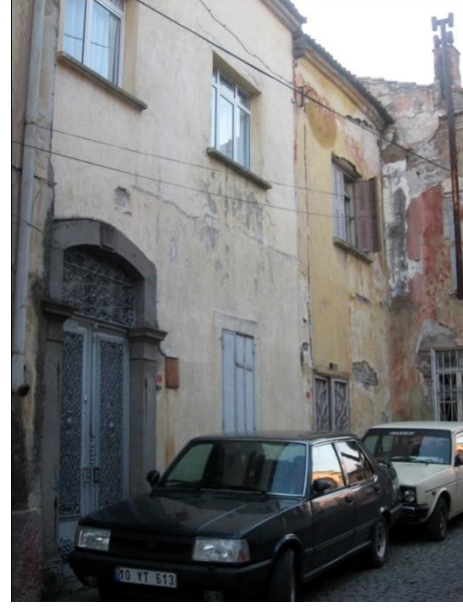
Resim 151: Talatpaşa Mah. Kadı Sok. No. 7- Kuzeydoğu cephe

Asimetrik bir düzenlemeye sahip cephenin¹⁶³ doğu ucunda ana giriş açıklığı ile bunun üst kesiminde bir pencere, batısında ise alt ve üst katlarda birer pencere bulunur (Resim 151). Üst kat pencereleri kareye yakın formda, alt kattakiyse dikine dikdörtgen biçimlidir. Kapının hemen üst kesimine yapının inşa tarihi işlenmiştir. Buna göre konut, **1857** tarihinde inşa edilmiştir (Resim 153).

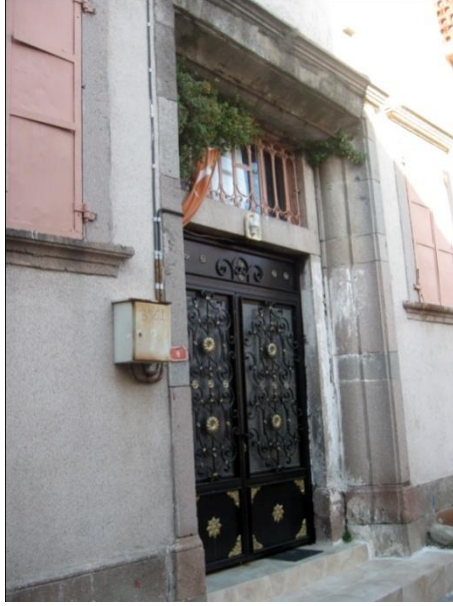
Resim 154: Talatpaşa Mah. Kadı Sok. No. 8- Ana giriş kapısı

Evin doğrudan sokağa açılan ana giriş kapısı, “S” profilli bir nişin ardına yerleştirilmiştir (Resim 154). Lentolu olan kapı, iki yanda kaideler üzerine oturan taş sövelerle çerçevelenmiştir. Lentonun üzerine enine dikdörtgen biçimli bir aydınlatma penceresi yerleştirilmiştir. Bu pencere, dekoratif demir bir parmaklıklarla kapatılmıştır. Kapı kanatlarının yenilenmiş olduğu bugünkü görünümünden anlaşılmaktadır.

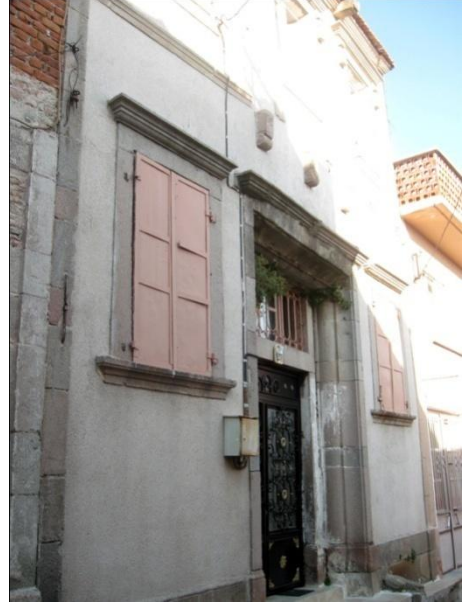
Resim 155: Talatpaşa Mah. Kadı Sok. No. 8- Güneybatı cephe

Simetrik bir düzenlemeye sahip cephede¹⁶⁴, alt katın ortasında giriş açıklığı, onun iki yanında ise birer pencere bulunur (Resim 155). Cephenin üst katında üç adet pencere yer alır. Tamamı dikine dikdörtgen biçimli olan bu pencerelerden alt kattakiler, çift kanatlı demir kepenklere sahiptir. Cephedeki tüm açıklıklar profilli silmelerle taçlandırılmıştır. Kapının üst kesiminde ve üst kat pencere sövelerinin iki yanında devşirme taşlar kullanılmıştır.

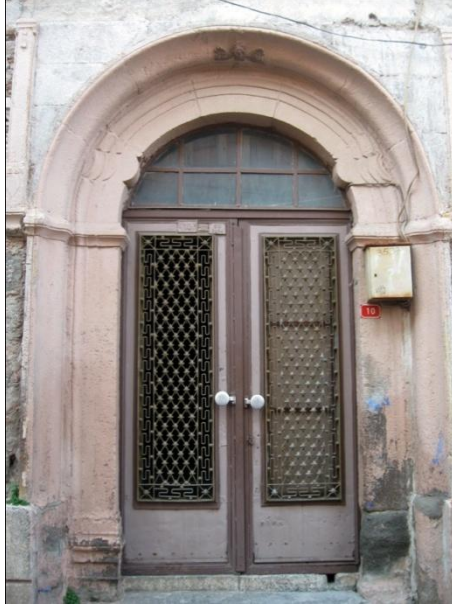
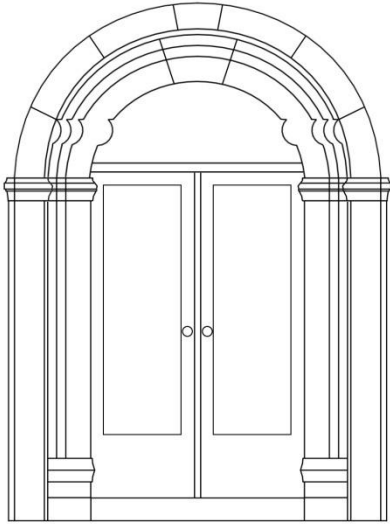
Resim 156: Talatpaşa Mah. Kadı Sok. No. 10- Ana giriş kapısı

Evin doğrudan sokağa açılan ana giriş kapısı, geniş tutulmuş yuvarlak kemerli bir nişin ardında yer alır (Resim 156), (Çizim 25). Bu nişin kemer köşelikleri iki yanda duvara gömülü durumda bulunan sütunçelerle sınırlandırılmıştır (Resim 159). Yuvarlak kemerli bu nişin kilit taşı üzerinde taş kabartmadan bitkisel bir bezemeye yer verilmiştir (Resim 158). Geniş bir kemere sahip olan kapı, iki yanda kaideler üzerine oturan sütun görünümlü taş sövelerle sınırlandırılmıştır. Söveler silmelerden oluşan sade başlıklara sahiptir. Bu başlıklar ve kemer arasında yarım daire biçimli bir aydınlatma penceresi yer alır. Giriş kemeri silmelerle kademelendirilmiştir. Çift kanada sahip demir kapıda kanatların alt kesimi masif, üst kesimindeyse kanat pencereleri bulunur. Bu pencerelerin tüm yüzeyi dekoratif demirden birer şebekeyle kapatılmıştır. Şebekede baklava dilimli bir ızgara sistemi uygulanmış ve bu dilimlerin kesişme noktalarına küçük çiçek motifleri yerleştirilmiştir.

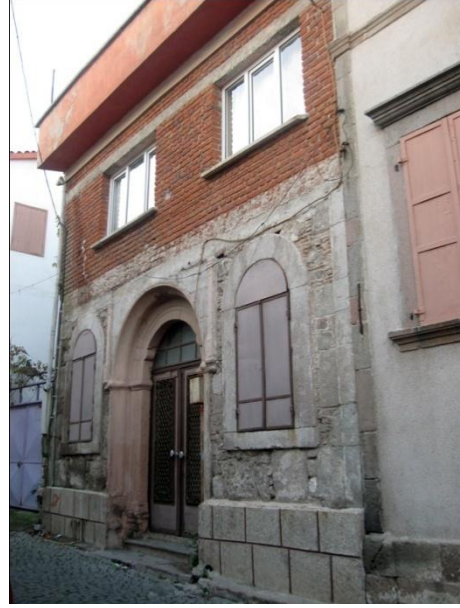
Resim 157: Talatpaşa Mah. Kadı Sok. No. 10- Güneybatı cephe

Simetrik bir düzenlemeye sahip cephede¹⁶⁷ üst katın yenilenmiş ya da yapıya sonradan eklenmiş olduğu; gerek pencerelerin formu gerekse yatay sıralanan tuğlalarla oluşturulmuş duvar örgüsünden anlaşılmaktadır (Resim 157).

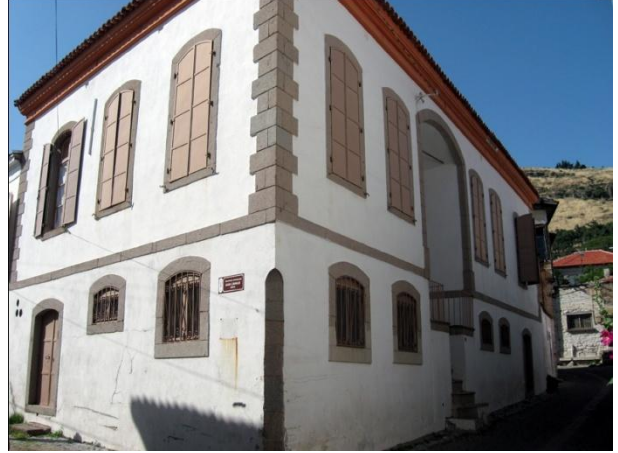
Resim 161: Talatpaşa Mah. Kadı Sokak ve Kadı Çıkmazı Sokak'taki güneydoğu ve güneybatı cepheler

Tek katlı olan konut, bir bodrum kat üzerinde yükselmektedir. Yapıda ana girişin bulunduğu güneydoğu cephe¹⁶⁹, Kadı Sokak'a, tali girişin bulunduğu güneybatı cephe ise Kadı Çıkmazı Sokak'a bakmaktadır (Resim 161, 163). Bugün sıvalı ve badanalı durumda olan yapının üst katında köşeler yatay ve dikey taş blokların dönüşümlü olarak sıralanmasıyla sınırlandırılmıştır. Alt katta ise güney köşe pahlanmıştır. Katlar cephelerde birer silmeyle birbirinden ayrılır (Resim 161).

Yapının Kadı Sokak'a bakan ana cephesinde asimetrik bir düzen hakimdir. Cephenin ortasında tüm cephe boyunca yükselen ve basık kemerli bir eyvan içinde yer alan ana giriş açıklığı, eksenden hafif batıya kaymıştır. Cephenin batısında alt ve üst katlarda ikişerden dört pencere, doğusunda ise altta iki pencere ile basık kemerli bir tali giriş, üst katta ise üç adet pencere bulunur (Resim 161).

Kapı, Talatpaşa Mahallesi'nde Kadı Çıkmazı Sokak ile Kadı Sokak'ın kesiştiği noktada yer alan konutun 11 numaralı ana giriş kapısıdır (Resim 160, 161).

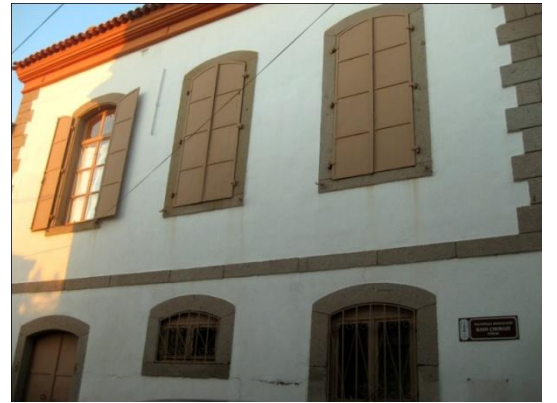
Resim 163: Güneybatı cepheden detay

Yapının Kadı Çıkma Sokak'a bakan güneybatı cephesinde de asimetrik bir düzenleme hakimdir. Zemin katta basık kemerli tali bir giriş açıklığı ile iki pencere, üst kattaysa üç adet pencere yer alır (Resim 163). Yapının alt katında yer alan kapı ve pencerelerin tamamı bodruma açılmaktadır. Cepheleerde bulunan tüm pencerelerse dikine dikdörtgen biçimli ve basık kemerlidir. Bu pencerelerden üst kat pencereleri, çift kanatlı demir kepenklere, alt kat pencereleri ise demir parmaklıklarla sahiptir.

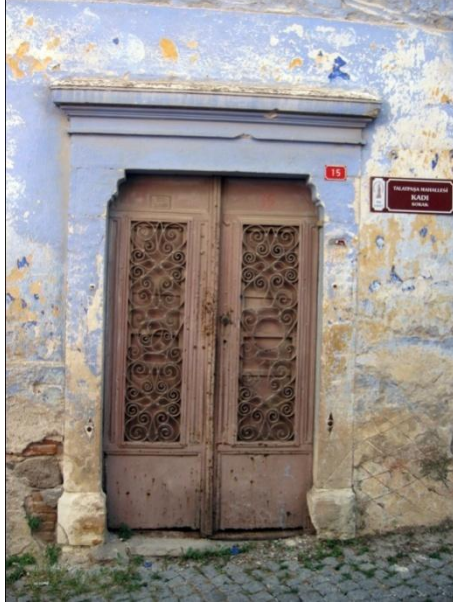
Resim 164: Talatpaşa Mah. Kadı Sok. No. 15- Ana giriş kapısı

Evin doğrudan sokağa açılan ana giriş kapısı, cepheyle aynı düzlem üzerindedir. Lentolu olan giriş açıklığı, iki yanda kaideler üzerine oturan sütun görünümlü taş sövelerle sınırlıdır (Resim 164), (Çizim 26). Söveler konsol biçimli sade başlıklara sahiptir. Atkı taşı profilli silmelerle taçlandırılmıştır. İki kanada sahip demir kapıda kanatların alt kesimi masif, üst kesimlerindeyse tüm yüzeyi dekoratif demir şebekeyle kapatılmış kanat pencereleri bulunmaktadır. Bu şebekeler, “S” kıvrımları ve volütlerle süslenmiştir. Sol kanat üzerine kapı binisi yerleştirilmiştir.

Kapı, Talatpaşa Mahallesi'nde Kadı Sokak ile Arifbey Sokak'ın kesiştiği noktada yer alan konutun 15 numaralı ana giriş kapısıdır (Resim 164).

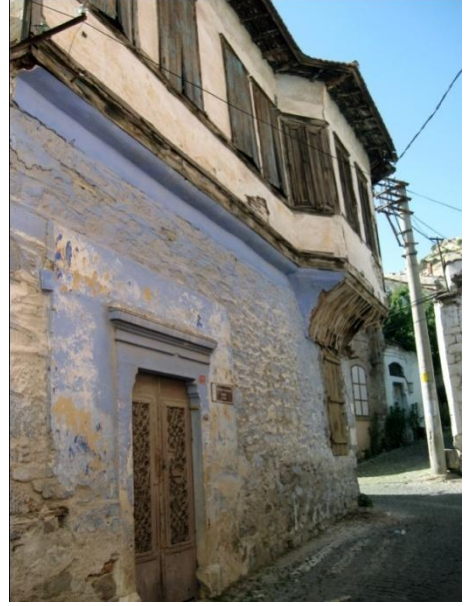
Resim 165: Talatpaşa Mah. Kadı Sok. No. 15- Güneydoğu cephe

İki katlı olan konutun sokağa bakan iki cephesi bulunmaktadır. Evin ana giriş kapısının bulunduğu güneydoğu cephesi, Kadı Sokak'a, kuzeydoğu cephesiyse Arifbey Sokak'a bakmaktadır ve bu cephenin batı kesimi tek katlıdır (Resim 165, 166, 167). Taş, tuğla ve ahşap desteklerle inşa edilmiş yapı, bugün badanalı ve kısmen tahrip olmuş durumdadır.

Yapının Kadı Sokak'a bakan ana cephesinde¹⁷⁰ zemin katın batı ucuna ana giriş açıklığı, doğu ucuna ise sonradan açıldığı anlaşılan dikine dikdörtgen biçimli bir pencere yerleştirilmiştir (Resim 165-166). Hafif dışa taşkın inşa edilmiş olan üst katın doğu köşesi bir çıkmayla son bulur¹⁷¹. Bu kat boyunca toplam on adet dikine dikdörtgen biçimli ahşap pencere yer alır.

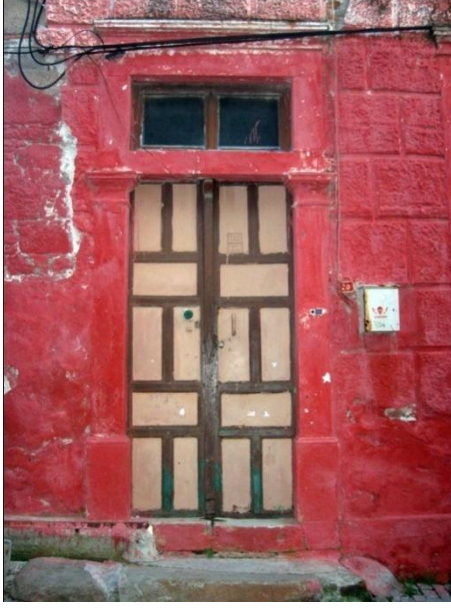
Resim 168: Talatpaşa Mah. Kadı Sok. No. 20- Ana giriş kapısı

Evin doğrudan sokağa açılan ana giriş kapısı, cepheyle aynı düzlem üzerindedir (Resim 168). Lentolu olan kapı, iki yanda kaideler üzerine oturan sütun görünümlü taş sövelerle sınırlandırılmıştır. Söveler silmelerden oluşan sade başlıklara sahiptir. Atkı taşının hemen üzerine enine dikdörtgen biçimli bir pencere yerleştirilmiştir. Çift kanatlı olan kapı, masif demirden yapılmıştır. Kanatlar, üzerlerine çakılan demir şeritlerle yatay ve dikey doğrultuda dikdörtgen panellere ayrılmıştır.

Kapı, Talatpaşa Mah. Kadı Sok. No. 20'de yer alan konutun ana giriş kapısıdır (Resim 168, 169).

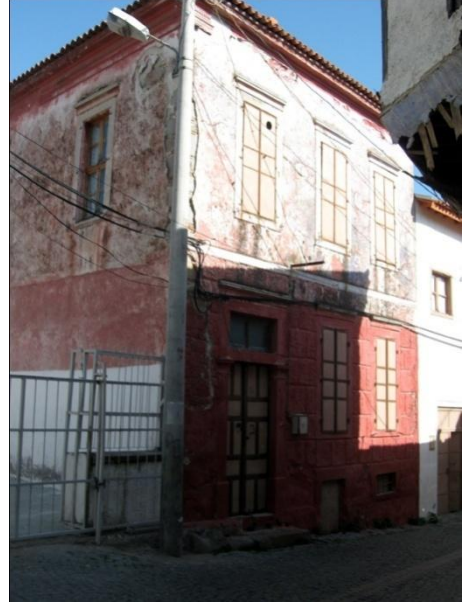
Resim 169: Talatpaşa Mah. Kadı Sok. No. 20- Kuzeybatı cephe

İki katlı olan konut, bugün toprak seviyesinin altında kalmış bir bodrum üzerinde yükselmektedir. Taş ve tuğla malzemeyle inşa edilmiş olan kagir yapı, almaşık duvar örgüsüne sahiptir. Bugün sıvalı ve badanalı durumda olan cephedeki sıvalar yer yer dökülmüştür. Alt kat, rüstik sıvayla kaplıdır. Katlarsa cephede bir silmeyle birbirinden ayrılmıştır.

Asimetrik bir düzenlemeye sahip cephede¹⁷² zemin katın doğu ucunda ana giriş açıklığı, batısında ise dikine dikdörtgen biçimli iki adet pencere bulunur (Resim 169). Bu pencerelerin alt kesiminde oldukça basık tutulmuş, bodruma açılan bir giriş ile bir pencere yer alır. Cephenin üst katına ise dikine dikdörtgen biçimli üç adet pencere yerleştirilmiştir. Yapıda yer alan tüm pencereler, çift kanatlı demir kepenklere sahiptir. Cephedeki tüm açıklıklarsa profilli silmelerle taçlandırılmıştır.

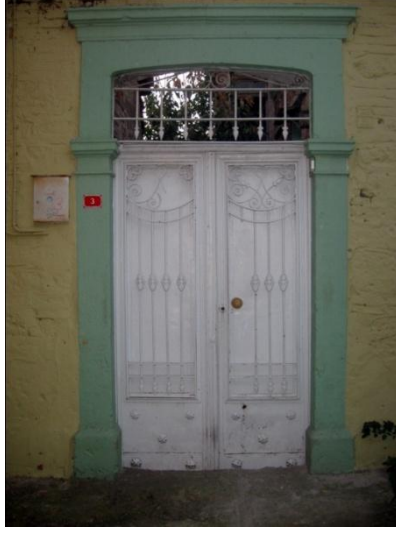
Resim 170: Talatpaşa Mah. Kara Halil Sok. No. 3- Ana giriş kapısı

Yapının avlusuna açılan kapı, cepheyle aynı düzlemedir. Lentolu olan giriş açıklığı, iki yanda kaideler üzerine oturan sütun görünümlü taş sövelerle sınırlandırılmıştır (Resim 170). Söveler silmelerden oluşan sade başlıklara sahiptir. Bu başlıklarla atkı taşı arasına enine dikdörtgen biçimli bir aydınlatma penceresi yerleştirilmiştir. Bu pencere dekoratif demir bir şebekeyle kapatılmıştır. Atkı taşı, profilli silmelerle taçlandırılmıştır. İki kanada sahip demir kapıda kanatların alt kesimi masiftir ve üzerlerine dökümden küçük kabartma rozetler yerleştirilmiştir. Üst kesimlerin ise tüm yüzeyi dekoratif demir parmaklıklarla kapatılmıştır.

Kapı, Talatpaşa Mah. Kara Halil Sok. No. 3'te yer alan konutun avlu kapısıdır (Resim 170, 171).

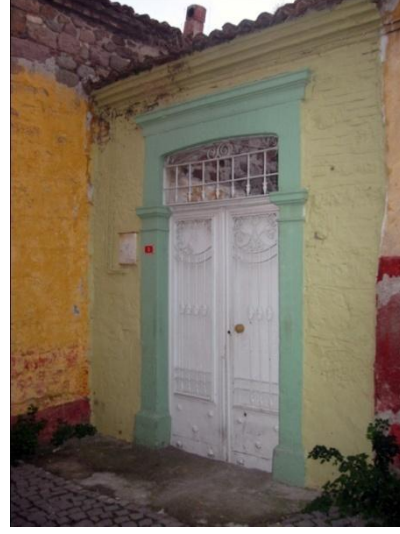
Resim 171: Talatpaşa Mah. Kara Halil Sok. No. 3- Kuzey cephe

Avlu duvarı üzerinde kapı dışında başka bir açıklık bulunmamaktadır. Cephe¹⁷³, bugün sıvalı ve badanalı durumdadır (Resim 171).

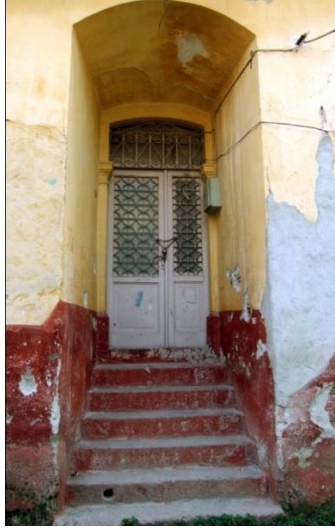
Resim 172: Talatpaşa Mah. Kara Halil Sok. No. 5- Ana giriş kapısı

Evin doğrudan sokağa açılan ana giriş kapısı, basık kemerli bir eyvanın dip duvarına yerleştirilmiştir (Resim 172). Altı basamakla ulaşılan basık kemerli giriş açıklığı, iki yanda kaideler üzerine oturan sütun görünümlü taş sövelerle sınırlıdır. Söveler silmelerden oluşan sade başlıklara sahiptir. Bu başlıklarla kemer arasına bir aydınlatma penceresi yer alır. Bu pencere, yatay ve dikey doğrultuda yerleştirilmiş "S" kıvrımlarıyla bezeli dekoratif demir bir şebekeyle kapatılmıştır. Çift kanada sahip ahşap kapıda kanatların alt kesimine birer tabla yerleştirilmiştir. Cam olan üst kesimse dekoratif demir şebekeyle kapatılmıştır. Bu şebeke, geometrik öğelerle bezenmiştir.

Kapı, Talatpaşa Mah. Kara Halil Sok. No. 5'te yer alan konutun ana giriş kapısıdır (Resim 172, 173).

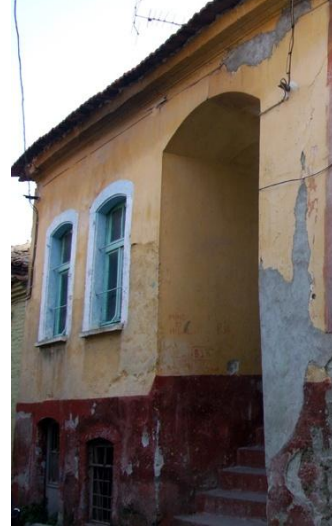
Resim 173: Talatpaşa Mah. Kara Halil Sok. No. 5- Kuzey cephe

Bir bodrum kat üstünde yükselen tek katlı konut, bugün sıvalı ve badanalı durumdadır. Sıvalar yer yer dökülmüş ve yapı kısmen tahrip olmuş durumdadır. Asimetrik bir düzenlemeye sahip cephenin¹⁷⁴ batı ucunda tüm cephe boyunca yükselen ve basık kemerli bir eyvan içinde yer alan ana giriş açıklığı bulunur (Resim 173). Doğusunda ise dikine dikdörtgen biçimli ve basık kemerli iki pencere yer alır. Bu pencerelerin alt kesiminde oldukça basık tutulmuş, bodruma açılan basık kemerli bir giriş ile bir pencere yer alır.

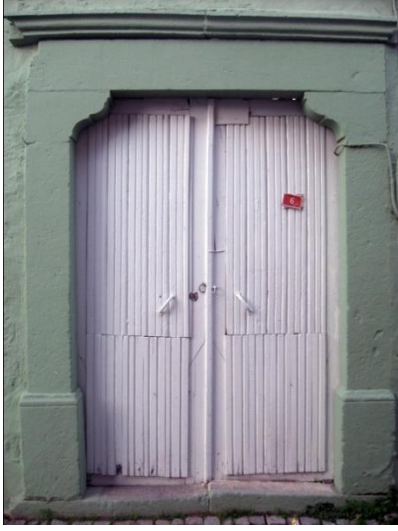
Resim 174: Talatpaşa Mah. Kara Halil Sok. No. 6- Ana giriş kapısı

Yapının avlusuna açılan kapı, cepheyle aynı düzlemedir. Lentolu olan giriş açıklığı, iki yanda kaideler üzerine oturan sütun görünümlü taş sövelerle sınırlandırılmıştır (Resim 174). Söveler konsol biçimli sade başlıklara sahiptir. Atkı taşı, profilli silmelerle taçlandırılmıştır. Kapı, masif ahşap kanatlara sahiptir.

Kapı, Talatpaşa Mahallesi'nde Kara Halil Sokak ile Şazelli Sokak'ın kesiştiği noktada yer alan konutun avlusuna açılan 6 numaralı giriş kapısıdır (Resim 174, 175).

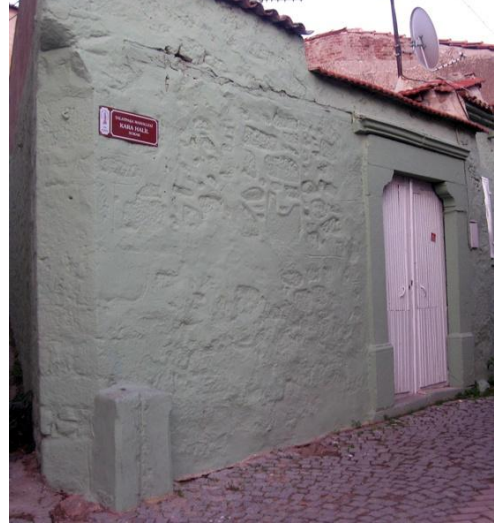
Resim 175: Talatpaşa Mah. Kara Halil Sok. No. 6- Güney cephe

Tek katlı olan konut, oldukça basık tutulmuş bir bodruma sahiptir. Taş ve tuğla malzemeye almaşık düzende inşa edilmiş olan yapı, bugün sıvalı ve badanalı durumdadır.

Asimetrik bir düzenlemeye sahip cephenin¹⁷⁵ doğu tarafında iki adet pencere bulunur (Resim 175). Basık kemerli olan bu pencereler, taş sövelerle çerçevesi ve çift kanatlı demir kepenklere sahiptir. Pencerelerin alt kesimineyse zemin seviyesinde basık kemerli bir giriş açılmıştır. Cephenin ortasına ana giriş açıklığının yer aldığı avlu duvarı eklenmiştir. Cephenin batı tarafıysa sağır bırakılmış durumdadır ve burada hiçbir açıklık bulunmamaktadır.

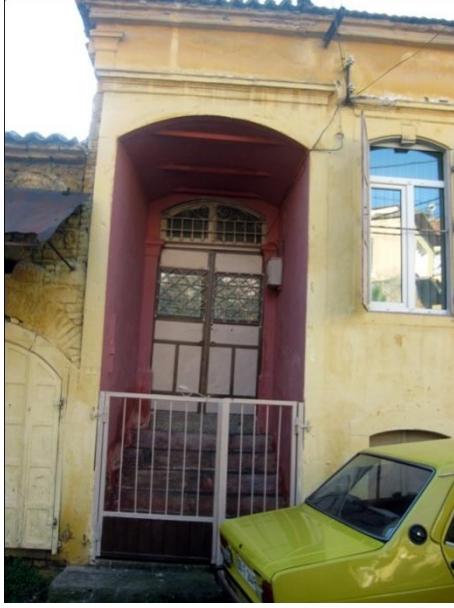
Resim 176: Talatpaşa Mah. Kılıç Ali Sok. No. 1- Ana giriş kapısı

Evin doğrudan sokağa açılan ana giriş kapısı, basık kemerli bir eyvanın dip duvarına yerleştirilmiştir (Resim 176). Bu eyvanın üzeri profilli silmelerle taçlandırılmıştır. Altı basamakla ulaşılan basık kemerli giriş açıklığı, iki yanda kaideler üzerine oturan sütun görünümlü taş sövelerle sınırlandırılmıştır. Söveler silmelerden oluşan sade başlıklara sahiptir. Bu başlıklarla kemer arasına dekoratif demir şebekeyle kapatılmış bir aydınlatma penceresi yerleştirilmiştir. Çift kanada sahip demir kapı, yatay ve dikey dikdörtgen biçimli panellerden meydana gelmektedir. Kanatların üst kesimlerinde ise dekoratif demir parmaklıklarla kapatılmış cam kısımlar bulunmaktadır.

Kapı, Talatpaşa Mah. Kılıç Ali Sok. No. 1’de yer alan konutun ana giriş kapısıdır (Resim 176, 177).

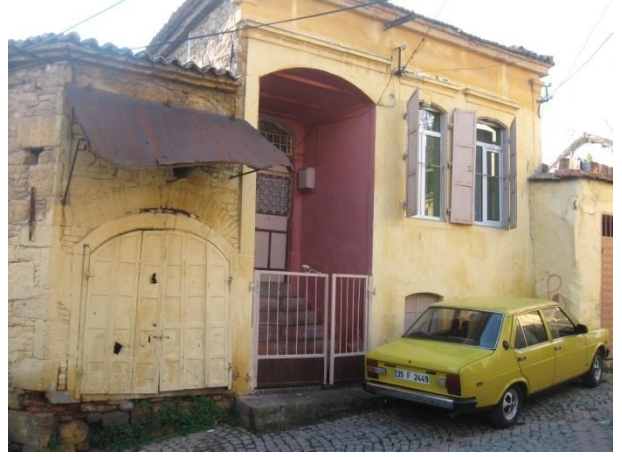
Resim 177: Talatpaşa Mah. Kılıç Ali Sok. No. 1- Kuzeydoğu cephe

Basık tutulmuş bir bodrum kat üstünde yükselen tek katlı konut, taş ve tuğla malzeme ile inşa edilmiştir. Cephe, bugün sıvalı ve badanalı durumdadır.

Asimetrik bir düzenlemeye sahip cephenin¹⁷⁷ doğu ucunda tüm cephe boyunca yükselen ve basık kemerli bir eyvan içinde yer alan ana giriş açıklığı, batı tarafındaysa iki pencere bulunur (Resim 177). Dikine dikdörtgen biçimli olan bu pencereler, basık kemerlidir. Bu pencerelerin alt kesiminde oldukça basık tutulmuş, bodruma açılan basık kemerli bir kapı yer alır. Cephedeki açıklıkların tamamı profilli silmelerle taçlandırılmıştır.

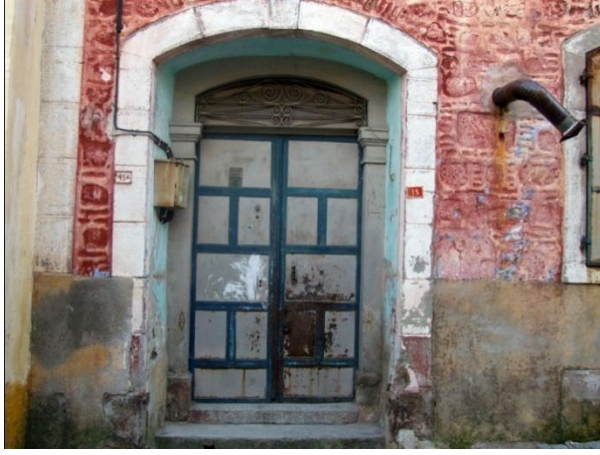
Resim 178: Talatpaşa Mah. Kılıç Ali Sok. No. 15- Ana giriş kapısı

Evin doğrudan sokağa açılan ana giriş kapısı, derin olmayan bir niş içine yerleştirilmiştir (Resim 178). Bu nişi çerçeveleyen kemer ve söveler kesme taşlardan örülmüştür. Niş kemerinin üzerinde tuğla dizilerinden oluşan hafifletme kemeri yer alır. İki basamakla ulaşılan basık kemerli kapı, iki yanda kaideler üzerine oturan sütun görünümlü taş sövelerle sınırlandırılmıştır. Söveler silmelerden oluşan sade başlıklara sahiptir. Bu başlıklarla kemer arasında bir aydınlatma penceresi bulunur. Pencere, yatay biçimde yerleştirilmiş “S” kıvrımlı bezemelerle süslü dekoratif demir bir şebeke ile kapatılmıştır. Çift kanada sahip kapı, masif demirden yapılmıştır. Kanatlar, üzerlerine çakılan şeritlerle yatay ve dikey doğrultuda dikdörtgen panellere ayrılmıştır.

Kapı, Talatpaşa Mah. Kılıç Ali Sok. No. 15'te yer alan konutun ana giriş kapısıdır (Resim 178, 179).

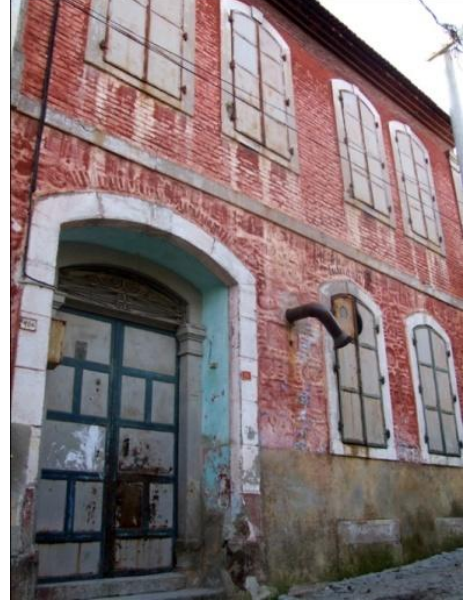
Resim 179: Talatpaşa Mah. Kılıç Ali Sok. No. 15- Kuzeydoğu cephe

Bugün toprak seviyesinin altında kalmış bir bodrum üstünde yükselen konut, iki katlıdır. Taş ve tuğla malzemeyle inşa edilmiş olan kagir yapı, almaşık duvar örgüsüne sahiptir. Bugün badanalı durumda olan cephe, iki yanda kesme taşlardan örülen pilasterlerle sınırlandırılmıştır. Katlarsa cephede bir silmeyle birbirinden ayrılmaktadır.

Asimetrik bir düzenlemeye sahip cephede¹⁷⁸ zemin katın doğu ucunda ana giriş açıklığı, batı tarafında iki pencere, üst katta ise dört adet pencere yer alır (Resim 179). Tamamı dikine dikdörtgen biçimli olan pencereler, basık kemerlidir. Taş sövelerle çerçeveli bu pencereler, çift kanatlı demir kepenklere sahiptir. Cephedeki tüm açıklıkların kemerlerinde kullanılan kilit taşları, yüzeyden taşkın tutularak belirginleştirilmiştir.

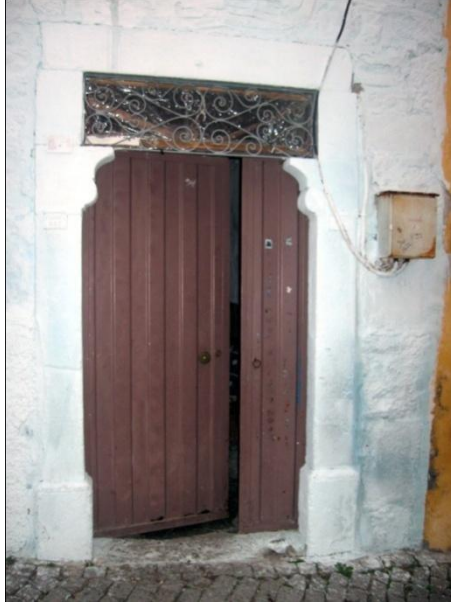
Resim 180: Talatpaşa Mah. Kılıç Ali Sok. No. 16- Ana giriş kapısı

Evin doğrudan sokağa açılan ana giriş kapısı, cepheyle aynı düzlem üzerinde yer alır (Resim 180). Lentolu olan giriş açıklığı, iki yanda kaideler üzerinde oturan sütun görünümlü taş sövelerle sınırlandırılmıştır. Söveler konsol biçimli sade başlıklara sahiptir. Bu başlıklarla atkı taşı arasına enine dikdörtgen biçimli bir aydınlatma penceresi yerleştirilmiştir. Pencere, "S" kıvrımlarıyla bezeli dekoratif demir bir şebeke ile kapatılmıştır. Kapı kanatlarının yenilenmiş olduğu bugünkü görünümünden anlaşılmaktadır.

Kapı, Talatpaşa Mah. Kılıç Ali Sok. No. 16'da yer alan konutun ana giriş kapısıdır (Resim 180, 181).

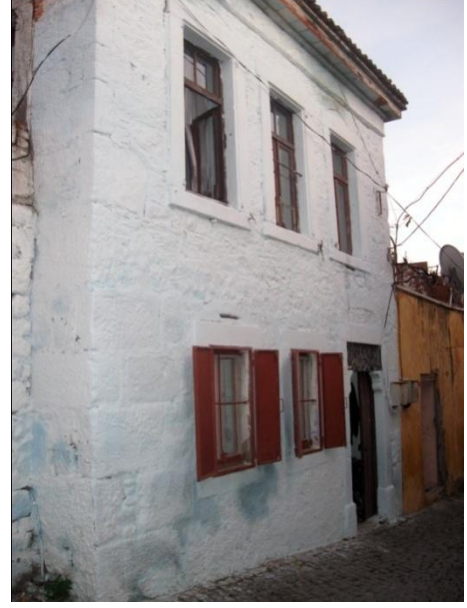
Resim 181: Talatpaşa Mah. Kılıç Ali Sok. No. 16- Güneybatı cephe

İki katlı olan konut, taş ve tuğla malzemeyle inşa edilmiştir. Yapı bugün sıvalı ve badanalı durumdadır.

Asimetrik bir düzenlemeye sahip cephede¹⁷⁹ zemin katın doğu ucunda ana giriş açıklığı ile bunun batısında iki pencere, üst katta ise üç adet pencere bulunur (Resim 181). Tamamı dikine dikdörtgen biçimli olan bu pencereler, taş sövelerle çerçevesidir ve alt kattakiler demir kepenklere sahiptir.
