GELENEKSEL BERGAMA EVLERİNDE KAPILAR

Yüksek Lisans Tezi

Tezin Türkçe Başlığı : GELENEKSEL BERGAMA EVLERİNDE KAPILAR

Tezin İngilizce Başlığı : THE DOORS OF THE TRADITIONAL BERGAMA HOUSES

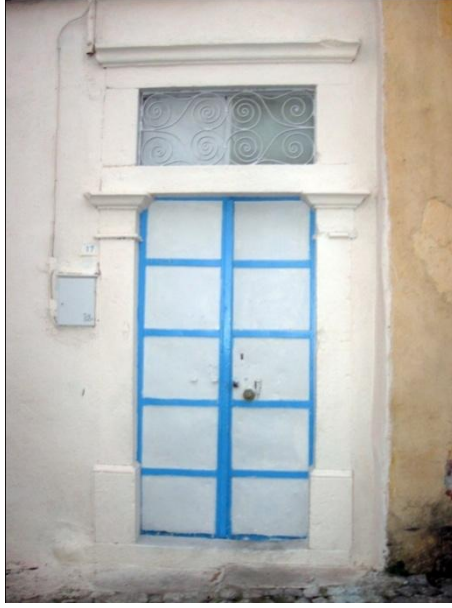
Resim 182: Talatpaşa Mah. Kılıç Ali Sok. No. 17- Ana giriş kapısı

Evin doğrudan sokağa açılan ana giriş kapısı, cepheyle aynı düzlem üzerinde yer alır (Resim 182). Lentolu olan giriş açıklığı, iki yanda kaideler üzerine oturan sütun görünümlü taş sövelerle sınırlandırılmıştır. Atkı taşının hemen üzerine enine dikdörtgen biçimli bir aydınlatma penceresi yerleştirilmiştir. Bu pencere, “S” kıvrımlarıyla bezeli dekoratif demir bir şebekeyle kapatılmıştır. Çift kanatlı olan kapı, masif demirden yapılmıştır. Kanatlar, üzerlerine çakılan demir şeritlerle eşit büyüklükte dikdörtgenlere ayrılmıştır.

Kapı, Talatpaşa Mah. Kılıç Ali Sok. No. 17’de yer alan konutun ana giriş kapısıdır (Resim 182, 183).

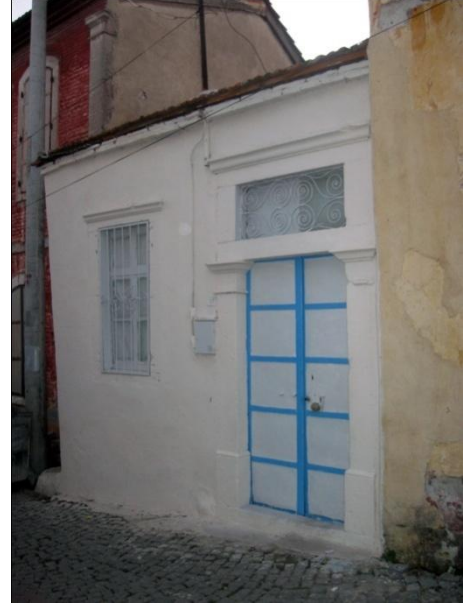
Resim 183: Talatpaşa Mah. Kılıç Ali Sok. No. 17- Kuzeydoğu cephe

Tek katlı olan konut, bugün sıvalı ve badanalı durumdadır.

Asimetrik bir düzenlemeye sahip cephenin¹⁸⁰ batı ucunda giriş açıklığı, doğu ucunda ise dikine dikdörtgen biçimli bir pencere yer alır (Resim 183). Cephedeki bu iki açıklık profilli silmelerle taçlandırılmıştır.

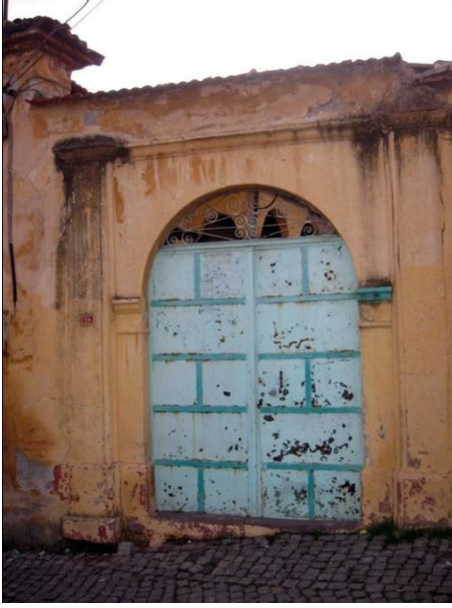
Resim 184: Talatpaşa Mah. Kılıç Ali Sok. No. 19- Ana giriş kapısı

Yapının avlusuna açılan kapı, cepheyle aynı düzlem üzerinde yer alır (Resim 184), (Çizim 27). Geniş tutulmuş olan ve basık kemere sahip giriş açıklığı, iki yanda kaideler üzerine oturan sütun görünümlü taş sövelerle sınırlandırılmıştır. Söveler silmelerden oluşan sade başlıklara sahiptir. Kapı iki yanda pilasterlerle sınırlandırılarak anıtsal bir görünüm kazanmıştır. Çift kanada sahip demir kapıda kanatlar, üzerlerine çakılan demir şeritlerle dikdörtgen ve karelere ayrılmıştır. Kapı kanatlarının üzerine bir aydınlatma penceresi yerleştirilmiştir. Bu pencere “S” kıvrımları ile bezeli dekoratif demir bir şebekeyle kapatılmıştır.

Kapı, Talatpaşa Mah. Kılıç Ali Sok. No. 19'da yer alan konutun avlusuna açılan giriş kapısıdır (Resim 184, 185).

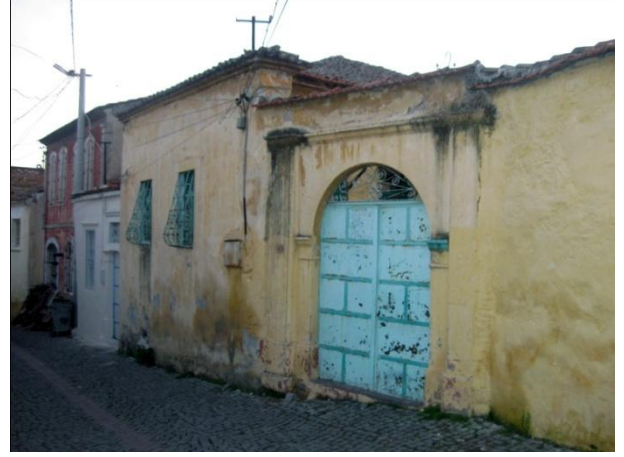
Resim 185: Talatpaşa Mah. Kılıç Ali Sok. No. 19- Kuzeydoğu cephe

Asimetrik bir düzenlemeye sahip cephe¹⁸¹, sağır bırakılmıştır. Burada yalnızca iki pencere açıklığı bulunur (Resim 185). Dikine dikdörtgen biçimli olan bu pencereler, dekoratif demir parmaklıklarla kapatılmıştır. Bu cephenin doğu ucuna ise ana giriş kapısının yer aldığı avlu duvarı eklenmiştir.

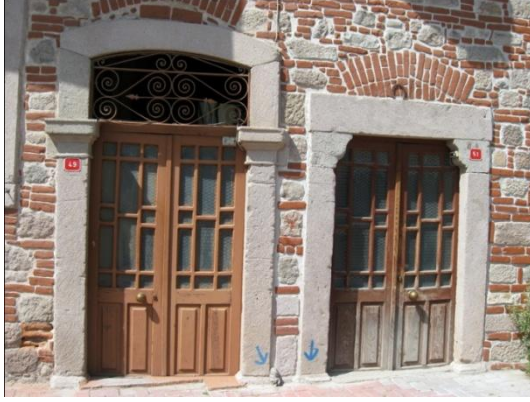
Resim 186: Talatpaşa Mah. Kınık Sok. No. 49-51- Ana giriş kapıları

Evlerin doğrudan sokağa açılan ana giriş kapıları, cepheyle aynı düzlem üzerindedir (Resim 186). Batıdaki 49 numaralı giriş açıklığı, basık kemerli ve iki yanda oldukça alçak kaidelere oturan sütun görünümlü taş sövelerle sınırlıdır. Bu söveler silmelerden oluşan sade başlıklara sahiptir. Başlıklar ve kemer arasına bir aydınlatma penceresi yerleştirilmiştir. Bu pencereyse “S” kıvrımlarıyla bezeli dekoratif demir bir

şebekeyle kapatılmıştır. Doğudaki 51 numaralı kapı ise lentoludur ve iki yanda oldukça alçak kaidelere oturan sütun görünümlü taş sövelerle sınırlandırılmıştır. Söveler konsol biçimli başlıklara sahiptir. Kapıların ahşap olan kanatlarında alt kesim masif, üst kesimse camdır. Masif olan alt kesimlere dikine dikdörtgen biçimli ikişer tabla yerleştirilmiş, cam olan üst kesimlere üzerlerine çakılan ahşap çitalarla dekore edilmiştir.

Talatpaşa Mahallesi, Kınık Sokak'ta 49 ve 51 numaralı konutlara ait kapılar, her iki konutun giriş mekanlarına açılan ana giriş kapılarıdır (Resim 186, 187).

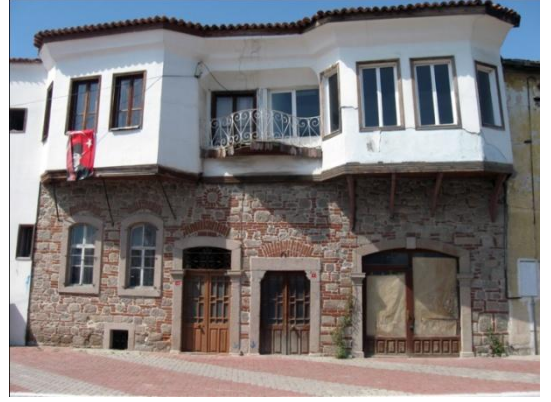
Resim 187: Talatpaşa Mah. Kınık Sok. No. 49-51- Güney cephe

Bitişik düzende inşa edilmiş olan konutlar, ikişer katlıdır. Alt katları taş ve tuğla malzemeye almalı düzende inşa edilmiş olan yapılarda üst katlar, ahşap çıkmalı ve badanalı durumdadır.

Simetrik bir düzenlemeye sahip cephede¹⁸² zemin katın ortasında ana giriş açıklıkları yer alır (Resim 187). Cephenin batı tarafında dikine dikdörtgen biçimli iki adet pencere, doğu tarafında ise basık kemerli bir dükkan girişi bulunur. Batıdaki pencerelerin alt kesimine zemin seviyesinde bir havalandırma açılmıştır. Bu katta dükkan girişi dışında kalan tüm açıklıkların üzerinde tuğla dizilerinden meydana gelen hafifletme kemerleri bulunur. Yapının üst katı ise çıkmalıdır. İki yanda yer alan ahşap cumbaların arasına iki adet kareye yakın formda pencere yerleştirilmiştir. Batıdaki çıkmanın üzerinde üç, doğudakininde ise dört adet dikine dikdörtgen biçimli pencere yer alır. Cephenin batı ucuna sonradan bir ek yapıldığı anlaşılmaktadır.

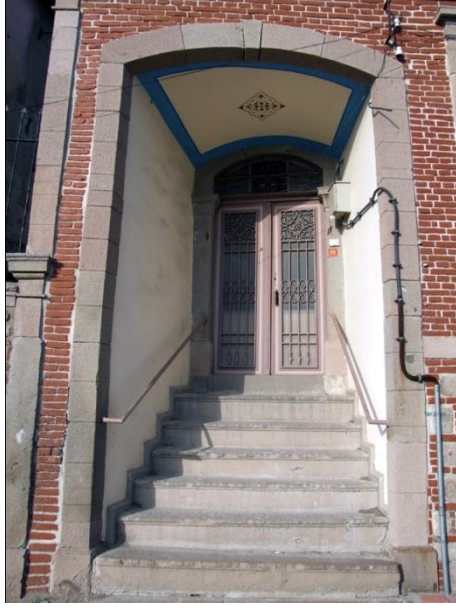
Resim 188: Talatpaşa Mah. Kınık Sok. No. 55- Ana giriş kapısı

Evin doğrudan sokağa açılan ana giriş kapısı, basık kemerli bir eyvanın dip duvarına yerleştirilmiştir (Resim 188), (Çizim 28). Bu eyvanı çerçeveleyen kemer ve söveler rüстик sıva ile kaplıdır. Yenilenmiş olan eyvanın üst örtüsünde kalemişi bir süsleme bulunur. Altı basamakla ulaşılan basık kemerli kapı, iki yanda kaideler üzerine oturan sütun görünümlü taş sövelerle sınırlandırılmıştır. Söveler silmelerden oluşan sade başlıklara sahiptir. Bu başlıklarla kemer arasına bir aydınlatma penceresi yerleştirilmiştir. Pencere, “S” kıvrımlarıyla bezeli dekoratif demir bir şebeke ile kapatılmıştır. Çift kanada sahip demir kapıda cam olan kanatların tüm yüzeyi dekoratif demir şebekeyle kapatılmıştır.

Kapı, Talatpaşa Mah. Kınık Sok. No. 55’de yer alan konutun ana giriş kapısıdır (Resim 188, 189).

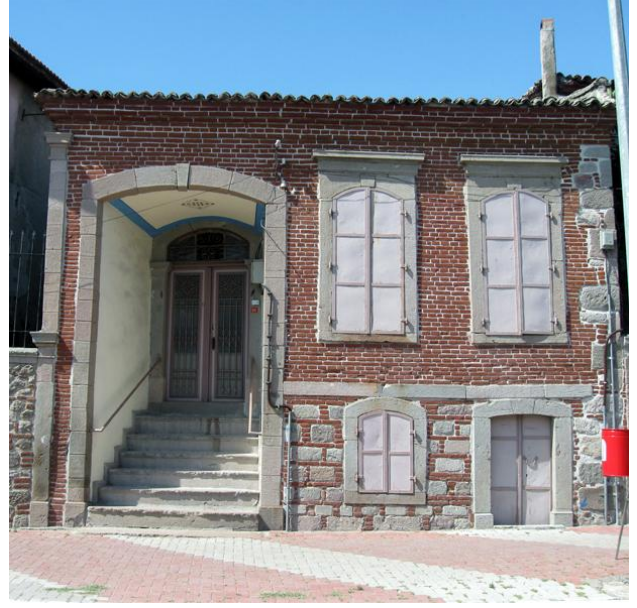
Resim 189: Talatpaşa Mah. Kınık Sok. No. 55- Güney cephe

Basık tutulmuş bir bodrum kat üzerinde yükselen konut, tek katlıdır. Taş ve tuğla malzemeye inşa edilmiş olan yapı, zeminde almaşık duvar örgüsüne sahiptir, üst kat ise tuğlayla kaplıdır. Cephe, iki yanda pilaster ve kaba yonu taşlarla sınırlanmıştır. Katlar, cephede bir silmeyle birbirinden ayrılır.

Asimetrik bir düzenlemeye sahip cephenin¹⁸⁴ batı ucunda, tüm cephe boyunca yükselen ve basık kemerli bir eyvan içinde yer alan ana giriş açıklığı, doğu tarafındaysa dikine dikdörtgen biçimli iki pencere bulunur (Resim 189). Basık kemerli olan bu pencereler, çift kanatlı demir kepenklere sahiptir ve profilli silmelerle taçlandırılmıştır. Pencerelerin alt kesiminde, bodruma açılan basık kemerli bir kapı ile bir pencere yer alır. Cephedeki tüm açıklıkların kemerlerinde kullanılan kilit taşları, yüzeyden daha taşkın tutularak vurgulanmıştır.

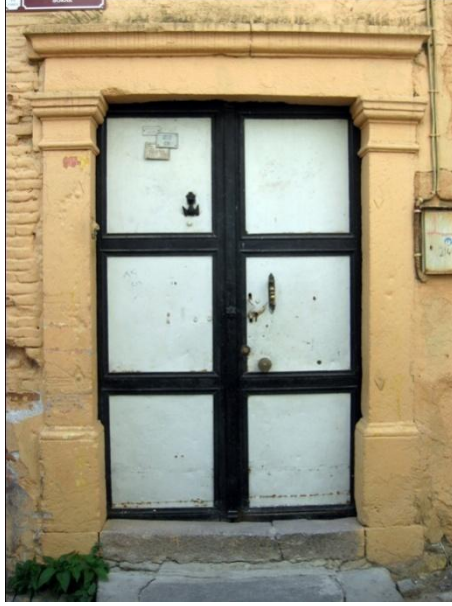
Resim 190: Talatpaşa Mah. Küçük Alan Sok. No. 1- Ana giriş kapısı

Yapının avlusuna açılan kapı, cepheyle aynı düzlem üzerindedir (Resim 190). Lentolu olan giriş açıklığı, iki yanda kaideler üzerine oturan sütun görünümlü taş sövelerle sınırlandırılmıştır. Söveler silmelerden oluşan sade başlıklara sahiptir. Atkı taşının üzeri, profilli bir silmeyle taçlandırılmıştır. Çift kanada sahip kapı, masif demirden yapılmıştır. Kanatlar üzerlerine çakılan demir şeritlerle birbirine eşit dörtgenlere ayrılmıştır. Sol kanat üzerinde kapı binisi ve kuş figürlü bir tokmak bulunmaktadır (Resim 193). Kapının ayrıca aslan başı biçimli biçiminde bir zili bulunmaktadır (Resim 192).

Kapı, Talatpaşa Mah. Küçük Alan Sok. No. 1’de yer alan konutun avlusuna açılan giriş kapısıdır (Resim 190, 191).

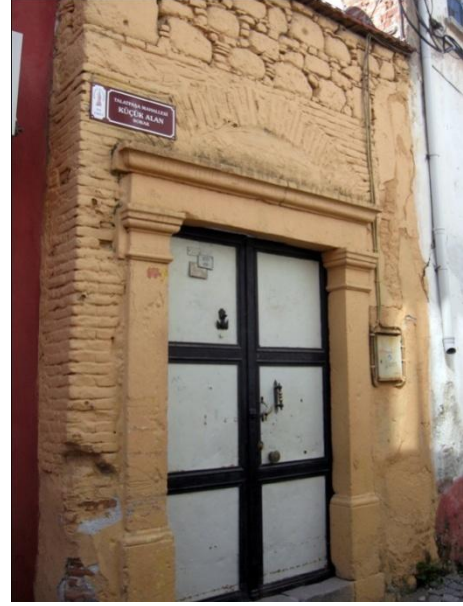
Resim 191: Talatpaşa Mah. Küçük Alan Sok. No. 1- Güneydoğu cephe

Taş ve tuğla malzemeyle inşa edilmiş avlu cephesinde¹⁸⁵, ana giriş kapısı dışında bir açıklık bulunmamaktadır. Cephe, bugün sıvalı ve badanalı durumdadır.

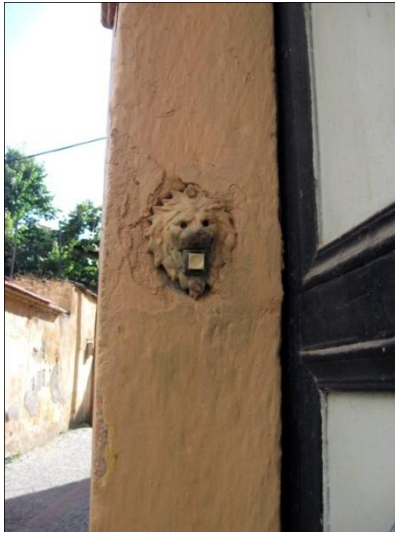
Resim 192: Aslan başı figürlü zil

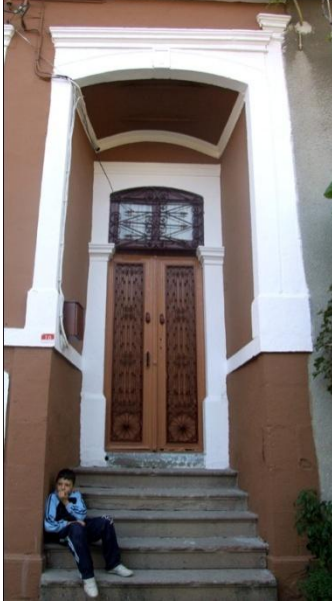
Resim 194: Talatpaşa Mah. Küçük Alan Sok. No. 10- Ana giriş kapısı

Evin doğrudan sokağa açılan ana giriş kapısı, basık kemerli bir eyvanın dip duvarına yerleştirilmiştir (Resim 194), (Çizim 29). Beş basamakla ulaşılan basık kemerli kapı, iki yanda kaideler üzerine oturan sütun görünümlü taş sövelerle sınırlandırılmıştır. Söveler silmelerden oluşan sade başlıklara sahiptir. Bu başlıklarla kemer arasına bir aydınlatma penceresi yerleştirilmiştir. Pencere, “S” kıvrımlarıyla bezeli dekoratif demir bir şebekeyle kapatılmıştır. Çift kanatlı olan demir kapıda kanatların tüm yüzeyi dekoratif demir şebekeyle kapatılmıştır (Resim 196). Bu şebeke, alt kesimde büyük birer bitkisel bezemeye süslenmiştir. Üst kesimler ise iki yanda meander motifleri ile çerçevelenmiş ve bunların ortasında köşeleri yuvarlatılarak dekore edilmiş demir şeritler kullanılmıştır. Kanatlar üzerinde ayrıca birbirinin simetrisinde yer alan el biçimli kapı tokmakları bulunmaktadır.

Kapı, Talatpaşa Mah. Küçük Alan Sok. No. 10'da yer alan konutun ana giriş kapısıdır (Resim 194, 195).

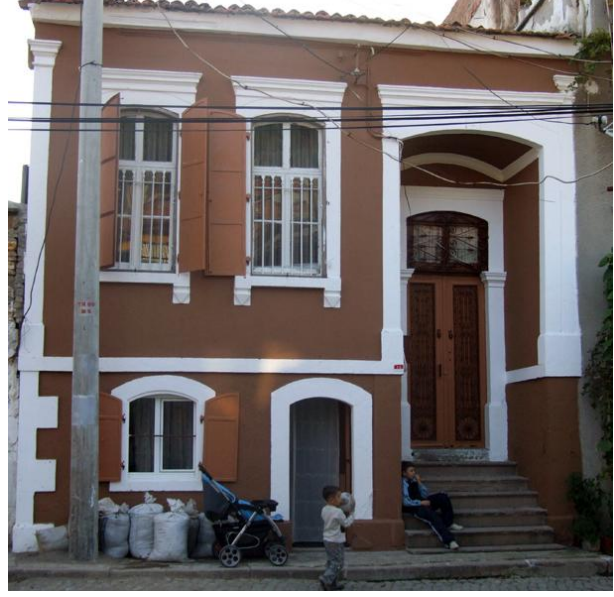
Resim 195: Talatpaşa Mah. Küçük Alan Sok. No. 10- Kuzey cephe

Basık tutulmuş bir bodrum kat üzerinde yükselen konut, tek katlıdır. Yapı, bugün sıvalı ve badanalı durumdadır. Yapının cephesi iki yanda pilasterlerle sınırlandırılmış, katlarsa cephede bir silmeyle birbirinden ayrılmıştır.

Asimetrik bir düzenlemeye sahip cephenin¹⁸⁶ batı ucunda, tüm cephe boyunca yükselen ve basık kemerli bir eyvan içinde yer alan ana giriş açıklığı, doğu tarafındaysa dikine dikdörtgen biçimli iki pencere yer alır (Resim 195). Basık kemerli olan bu pencereler, taş sövelerle çerçevesidir ve çift kanatlı demir kepenklere sahiptir. Pencerelerin alt kesiminde ise bodruma açılan basık kemerli bir giriş ile bir pencere bulunur. Cephedeki tüm açıklıklar, beyaz renk boyayla çerçevelenerek vurgulanmış ve profilli silmelerle taçlandırılmıştır.

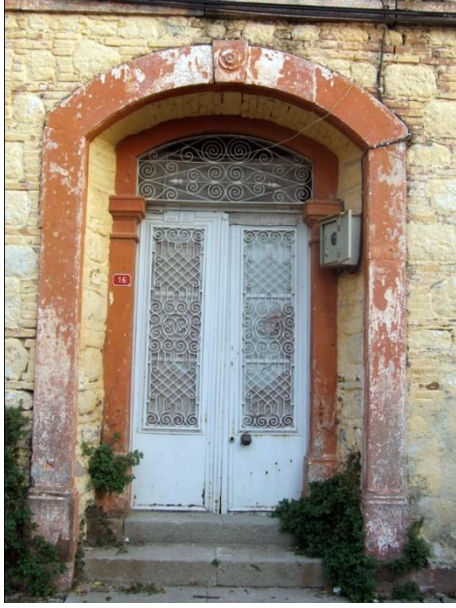
Resim 197: Talatpaşa Mah. Küçük Alan Sok. No. 16- Ana giriş kapısı

Evin doğrudan sokağa açılan ana giriş kapısı, derin olmayan basık kemerli bir nişin ardına yerleştirilmiştir (Resim 197). Bu niş, iki yanda kaideler üzerine oturan sütun görünümlü taş sövelerle sınırlandırılmıştır. Nişin kemerinde kullanılan kilit taşı, yüzeyden taşırılmış ve kabartmadan bir çiçek bezemesi ile süslenmiştir (Resim 199). Bir basamakla ulaşılan basık kemerli giriş açıklığı, iki yanda kaideler üzerine oturan sütun görünümlü taş sövelerle sınırlandırılmıştır. Söveler silmelerden oluşan sade başlıklara sahiptir. Bu başlıklarla kemer arasına bir aydınlatma penceresi yerleştirilmiştir. Pencere, “S” kıvrımlarıyla bezeli dekoratif demir bir şebeke ile kapatılmıştır. Çift kanada sahip demir kapıda kanatların alt kesimi masiftir. Üst kesimin tüm yüzeyi ise dekoratif demir şebekeyle kapatılmıştır. Şebekenin alt ve üst kesimlerinde baklava dilimleri kullanılmış; tam ortasında ise iç içe geçirilmiş “C” kıvrımları rozet içine alınmış ve etrafı volütlerle süslenmiştir.

Kapı, Talatpaşa Mah. Küçük Alan Sok. No. 1'de yer alan konutun ana giriş kapısıdır (Resim 197, 198).

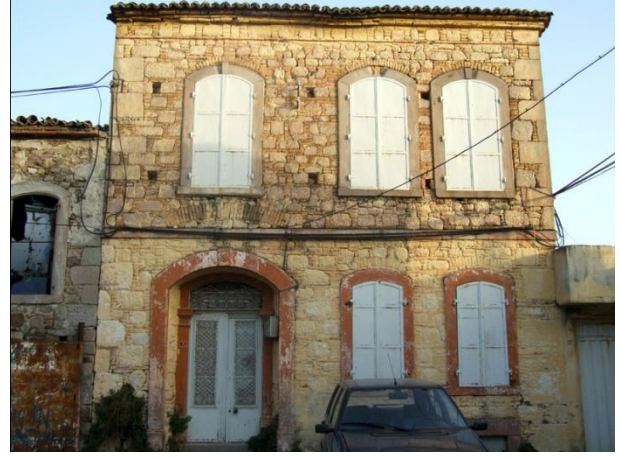
Resim 198: Talatpaşa Mah. Küçük Alan Sok. No. 16- Kuzeybatı cephe

Asimetrik bir düzenlemeye sahip cephenin¹⁸⁷ doğu ucunda ana giriş açıklığı ile bunun hemen üst kesiminde bir pencere, batı tarafında ise ikişerden toplam dört pencere yer alır (Resim 198). Tamamı dikine dikdörtgen biçimli olan bu pencereler, taş sövelerle çerçeveli ve çift kanatlı demir kepenklere sahiptir. Pencere kemerlerinin üzerinde tuğla dizilerinden meydana gelen hafifletme kemerleri bulunur. Cephede pencerelerin alt kesimine, zemin seviyesinde kare biçimli iki adet havalandırma açıklığı yerleştirilmiştir.

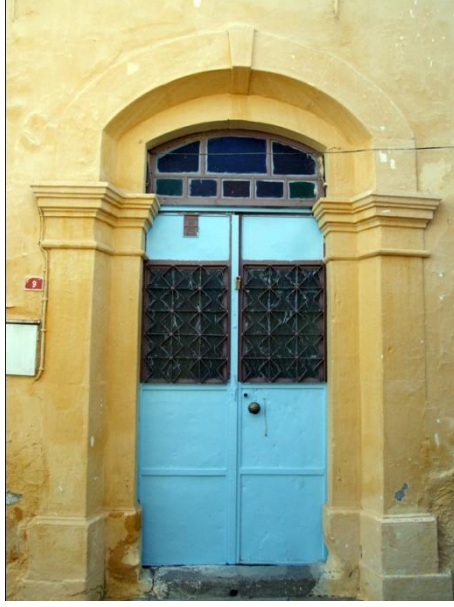
Resim 200: Talatpaşa Mah. Mahmut Paşa ÇıkmaZI Sok. No. 9- Ana giriş kapısı

Evin doğrudan sokağa açılan ana giriş kapısı, basık kemerli yüzeysel bir nişin ardında yerleştirilmiştir (Resim 200), (Çizim 30). Bu nişin biçimlenişi içteki kapıyla aynıdır. Niş ve giriş kapısı, iki yanda kaideler üzerine oturan sütun görünümlü taş sövelerle sınırlıdır. Sövelerde profilli silmelerden meydana gelen başlıklara sahiptir. Çift kanada sahip demir kapıda kanatların alt kesimi masiftir. Üst kesimde ise cam kısımlar dekoratif demir şebeke ile kapatılmıştır. Kanatların üzerinde bir aydınlatma penceresi yer alır.

Kapı, Talatpaşa Mah. Mahmut Paşa ÇıkmaZI Sok. No. 9'da yer alan konutun ana giriş kapısıdır (Resim 200, 201).

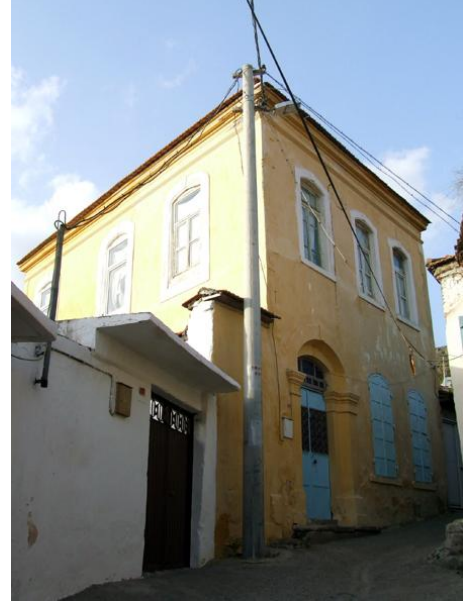
Resim 201: Talatpaşa Mah. Mahmut Paşa ÇıkmaZI Sok. No. 9- Doğu cephe

Asimetrik bir düzenlemeye sahip cephenin¹⁸⁸ güney ucunda ana giriş açıklığı ile hemen üzerinde bir pencere, kuzeyindeyse alt ve üst katlarda ikişerden toplam dört adet pencere yer alır (Resim 201). Tamamı dikine dikdörtgen biçimli olan bu pencereler basık kemerli ve taş sövelerle çerçevelidir (Resim 202). Alt kat pencereleri çift kanatlı demir kepenklere sahiptir. Üst kat pencerelerinin arasında yapının inşa tarihini gösteren bir pano bulunur. Buna göre konut, **1934** tarihli'dir (Resim 203). Cephede yer alan tüm açıklıkların kemerlerinde kullanılan kilit taşları, yüzeyden taşırılarak belirginleştirilmiştir.

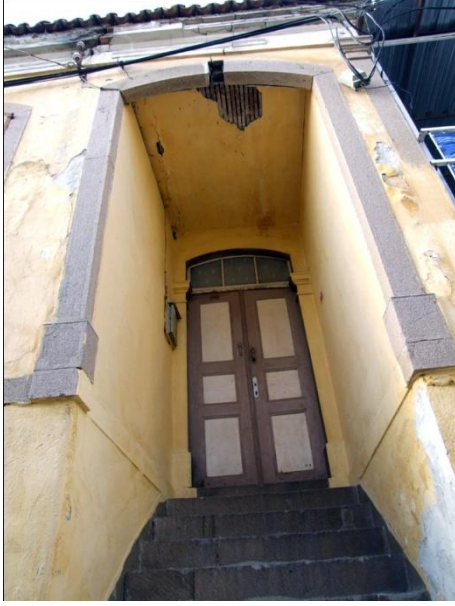
Resim 204: Talatpaşa Mah. Mahmut Şevket Paşa Sok. No. 7- Ana giriş kapısı

Yapının doğrudan sokağa açılan ana giriş kapısı, basık kemerli bir eyvanın dip duvarına yerleştirilmiştir (Resim 204), (Çizim 31). Bu eyvan, iki yanda kaideler üzerine oturan sütun görünümlü taş sövelerle sınırlıdır. Eyvanın kemerinde kullanılmış olan kilit taşının düşmüş olduğu görülür. Sekiz basamakla ulaşılan basık kemerli giriş açıklığı, iki yanda kaideler üzerine oturan sütun görünümlü taş sövelerle sınırlandırılmıştır. Söveler silmelerden oluşan sade başlıklara sahiptir. Bu başlıklarla kemer arasında bir aydınlatma penceresi yer alır. Çift kanada sahip ahşap kapıda kanatlar alt, orta ve üst tablalardan meydana gelir. Alt ve üst tablalar dikine dikdörtgen, orta tabla ise kare biçimlidir. Kapının her iki kanadında birer kapı kolu yer alır.

Konut, Talatpaşa Mahallesi'nde Mahmut Şevket Paşa Sokak ile Mahmut Paşa Çıkma Sokak'ın kesiştiği köşede yer alır. Evin Mahmut Şevket Paşa Sokak'ta yer alan ana giriş kapısı 7 (Resim 204), Mahmut Paşa Çıkma Sokak'taki tali giriş kapısı ise 2 olarak numaralandırılmıştır (Resim 205, 206). Bugün konutun tali giriş kapısı kullanılmaktadır (Resim 207).

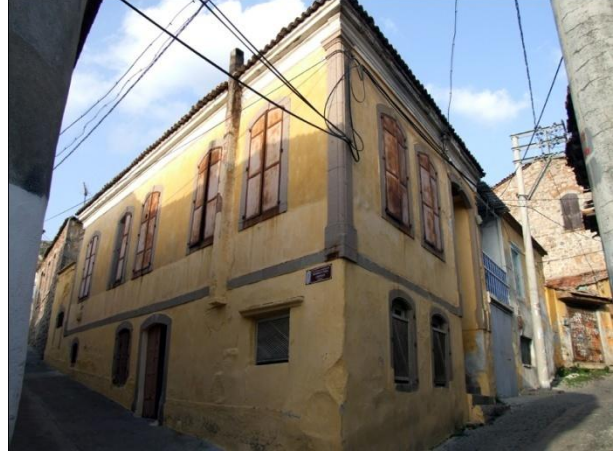
Resim 205: Talatpaşa Mah. Mahmut Şevket Paşa Sok. No. 7 - Mahmut Paşa Çıkma Sok. No. 2- Güneydoğu ve güneybatı cepheler

Evin Mahmut Şevket Paşa Sokak'ta yer alan ana cephesinde¹⁸⁹ asimetrik bir düzenleme hakimdir (Resim 205). Bu cephenin doğu ucunda tüm cephe boyunca uzanan ve basık kemerli bir eyvan içinde yer alan ana giriş açıklığı, batı tarafındaysa alt ve üst katlarda ikişerden toplam dört pencere yer alır. Alt kat pencereleri ahşap konstrüksiyon ile kapatılmıştır. Yapının Mahmut Paşa Çıkma Sokak'taki güneybatı cephesi¹⁹⁰ kot farkı nedeniyle batı uca basık kalmıştır (Resim 206).

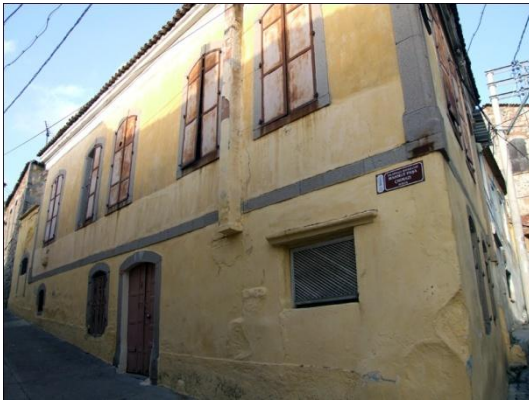
Resim 206: Güneybatı cephe

Asimetrik bir düzenlemeye sahip bu cephede, alt katın ortasında basık kemerli tali bir giriş kapısı ile bir pencere, doğu ve batı uçlarında ise birer havalandırma açıklığı bulunur. Cephenin üst katında toplam beş adet pencere yer alır. Tamamı dikine dikdörtgen biçimli olan bu pencereler, basık kemerli ve taş sövelerle çerçevesidir. Çift kanatlı demir kepenklere sahip bu pencerelerden doğu uçtakiler arasında, dışa taşkın örülmüş bir baca, kat boyunca yükselir. Pencere kemerlerinde kullanılan kilit taşları, dışa taşkın tutularak belirginleştirilmiştir. Bu cephenin batı ucuna sonradan bir avlu duvarı eklendiği anlaşılır. Bu duvar üzerinde yer alan giriş kapısı örülerek bir havalandırma açıklığına dönüştürülmüştür. Evin doğrudan sokağa açılan tali giriş kapısı ise cepheyle aynı düzlem üzerinde yer alır (Resim 207). Basık kemerli olan bu kapı, iki yanda taş sövelerle sınılıdır. Çift kanada sahip kapıda kanatlar, masif demirden yapılmıştır. Üzerlerine çakılan demir şeritlerle dikdörtgen panellere ayrılmış olan bu kanatlarda asimetrik bir düzenleme hakimdir.

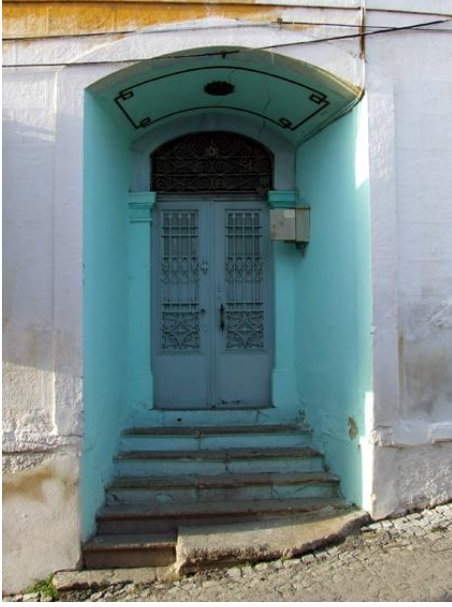
Resim 208: Talatpaşa Mah. Mahmut Şevket Paşa Sok. No. 13- Ana giriş kapısı

Evin doğrudan sokağa açılan ana giriş kapısı, basık kemerli bir eyvanın dip duvarına yerleştirilmiştir (Resim 208), (Çizim 32). Taş sövelerle çerçevesi bu eyvanın üst örtüsü alçı süslemeye sahiptir (Resim 210). Köşeleri düğümlü bir dikdörtgenle çerçevesi üst örtünün merkezinde bir çiçek motifi yer alır. Beş basamakla ulaşılan basık kemerli giriş açıklığı, iki yanda kaideler üzerine oturan sütun görünümlü taş sövelerle sınırlandırılmıştır. Söveler silmelerden oluşan sade başlıklara sahiptir. Bu başlıklarla kemer arasına bir aydınlatma penceresi yerleştirilmiştir. Pencere, “S” kıvrımlarıyla bezeli dekoratif demir bir şebeke ile kapatılmıştır. Çift kanada sahip demir kapıda kanatların alt kesimi masiftir. Üst kesimlerinse tüm yüzeyi dekoratif demir parmaklıklarla kapatılmıştır. Sol kanat üzerinde baş aşağı yerleştirilmiş kuş figürlü bir kapı tokmağı bulunmaktadır (Resim 211).

Kapı, Talatpaşa Mah. Talatpaşa Mah. Mahmut Şevket Paşa Sok. No. 13'te yer alan konutun ana giriş kapısıdır (Resim 208, 209).

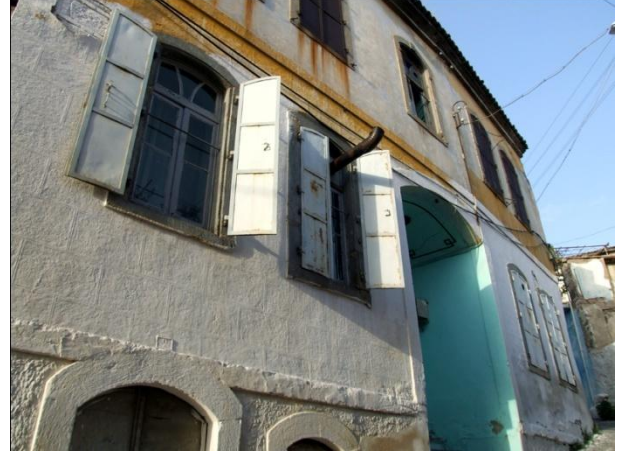
Resim 209: Talatpaşa Mah. Mahmut Şevket Paşa Sok. No. 13- Güneydoğu cephe

Simetrik bir düzenlemeye sahip cephenin¹⁹¹ ortasında giriş açıklığı ile hemen üzerinde bir pencere, kapının her iki yanında ise alt ve üst katlarda ikişerden toplam sekiz adet pencere bulunur (Resim 209). Yapıda yer alan pencerelerin tamamı dikine dikdörtgen biçimlidir. Basık kemerli olan bu pencereler, taş sövelerle çerçevesi ve kapının üzerindeki hariç çift kanatlı demir kepenklere sahiptir. Pencere kemerlerinde kullanılan kilit taşları, dışa taşkın tutularak belirginleştirilmiştir. Cephenin batı tarafına, zemin seviyesinde bodruma açılan oldukça basık bir kapı ile bir havalandırma açıklığı yerleştirilmiştir. Doğu tarafındaki açıklıklarsa zemin seviyesinin altında kalmıştır.

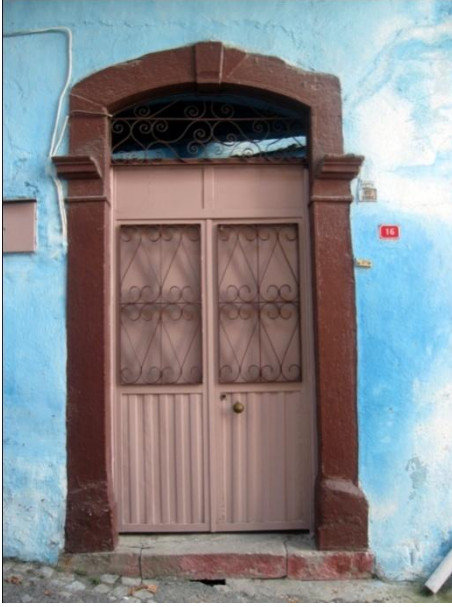
Resim 212: Talatpaşa Mah. Mahmut Şevket Paşa Sok. No. 16- Ana giriş kapısı

Yapının avlusuna açılan kapı, cepheyle aynı düzlem üzerinde yer alır (Resim 212). Basık kemerli olan giriş açıklığı, iki yanda kaideler üzerine oturan sütun görünümlü taş sövelerle sınırlandırılmıştır. Söveler silmelerden oluşan sade başlıklara sahiptir. Bu başlıklarla kemer arasına bir aydınlatma penceresi yerleştirilmiştir. Pencere, “S” kıvrımlarıyla bezeli dekoratif demir bir şebeke ile kapatılmıştır. Giriş kemerinde kullanılan kilit taşı, yüzeyden taşkın tutularak belirginleştirilmiştir. Kapı kanatlarının yenilenmiş olduğu bugünkü görünümünden anlaşılmaktadır.

Kapı, Talatpaşa Mah. Mahmut Şevket Paşa Sok. No. 16’da yer alan konutun avlusuna açılan giriş kapısıdır (Resim 212, 213).

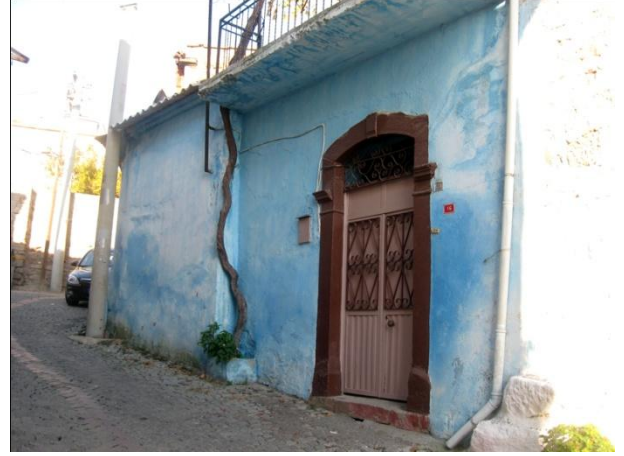
Resim 213: Talatpaşa Mah. Mahmut Şevket Paşa Sok. No. 16- Kuzeybatı cephe

Eğimli bir sokak üzerinde yer alan avlu cephesi¹⁹², bugün sıvalı ve badanalı durumdadır (Resim 213). Sağır bırakılmış olan bu cephede, batı uçta yer alan kapı dışında başka bir açıklık bulunmamaktadır.

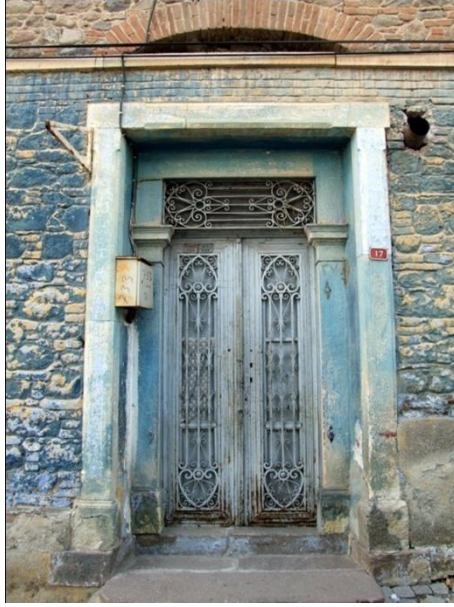
Resim 214: Talatpaşa Mah. Mahmut Şevket Paşa Sok. No. 17- Ana giriş kapısı

Evin doğrudan sokağa açılan ana giriş kapısı, derin olmayan dikdörtgen biçimli bir nişin ardına yerleştirilmiştir (Resim 214), (Çizim 33). Bir basamakla ulaşılan lentolu giriş açıklığı, iki yanda kaideler üzerine oturan sütun görünümlü taş sövelerle sınırlandırılmıştır. Söveler silmelerden oluşan sade başlıklara sahiptir. Bu başlıklarla lento arasına enine dikdörtgen biçimli bir aydınlatma penceresi yerleştirilmiştir. Pencere, stilize edilmiş palmet motifleriyle bezeli dekoratif demir bir şebeke ile kapatılmıştır. Çift kanada sahip demir kapıda kanatların tüm yüzeyi dekoratif demir şebeke ile kapatılmıştır. Bu şebeke de aydınlatma penceresindeki gibi stilize edilmiş palmet motifleriyle bezenerek süslenmiştir.

Kapı, Talatpaşa Mah. Mahmut Şevket Paşa Sok. No. 17'de yer alan konutun ana giriş kapısıdır (Resim 214, 215).

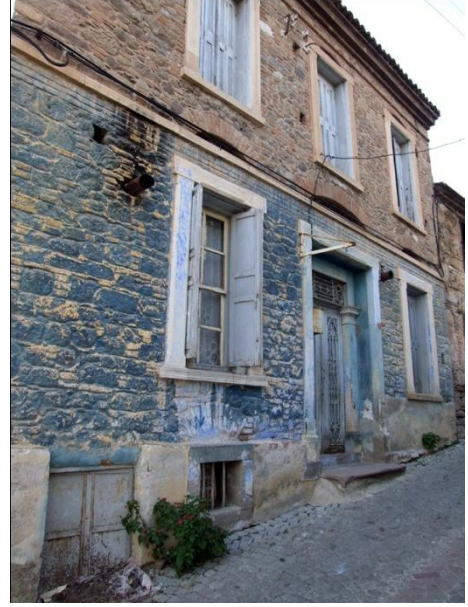
Resim 215: Talatpaşa Mah. Mahmut Şevket Paşa Sok. No. 17- Doğu cephe

Simetrik bir düzenlemeye sahip cephenin¹⁹³ ortasında giriş açıklığı ile hemen üzerinde bir pencere, kapının her iki yanında ise alt ve üst katlarda birerden toplam dört adet pencere bulunur (Resim 215). Yapıda yer alan pencerelerin tamamı dikine dikdörtgen biçimlidir. Taş sövelerle çerçelenmiş olan bu pencereler, ahşap kepenklere sahiptir. Cephenin güney tarafına, zemin seviyesinde bodruma açılan oldukça basık iki adet havalandırma açıklığı yerleştirilmiştir. Cephedeki tüm açıklıkların üzerinde tuğla dizileri ile örülmüş hafifletme kemerleri yer alır.

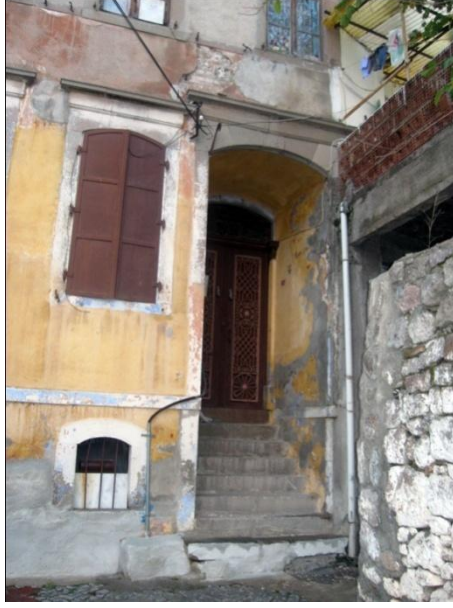
Resim 216: Talatpaşa Mah. Şark ÇıkmaZI Sok. No. 2A- Ana giriş kapısı

Yapının doğrudan sokağa açılan ana giriş kapısı, basık kemerli bir eyvanın dip duvarına yerleştirilmiştir (Resim 216). Yedi basamakla ulaşılan basık kemerli giriş açıklığı, iki yanda kaideler üzerine oturan sütun görünümlü taş sövelerle sınırlandırılmıştır. Söveler silmelerden oluşan sade başlıklara sahiptir. Söve ve başlıklar büyük oranda duvara gömülmüş haldedir. Başlıklarla kemer arasına bir aydınlatma penceresi yerleştirilmiştir. Pencere, “S” kıvrımlarıyla bezeli dekoratif demir bir şebeke ile kapatılmıştır. Çift kanada sahip demir kapıda kanatların tüm yüzeyi dekoratif demir şebekeler ile kapatılmıştır. Bu şebekeler altta kare, üstte ise dikine dikdörtgen iki panoya ayrılmıştır. Altta yer alan kare panolar stilize edilmiş birer bitki motifi ile süslenmiştir. Üstteki panolarda ise altta ve üstte içi baklava dilimlerine ayrılmış birer eşkenar dörtgenin ortası volütlerle çevrili bitkisel birer bezeme ile doldurulmuştur. Sağ ve sol kanatlar üzerinde el biçimli birer kapı tokmağı bulunur (Resim 218).

Kapı, Talatpaşa Mah. Şark ÇıkmaZI Sok. No. 2A'da yer alan konutun ana giriş kapısıdır (Resim 216, 217).

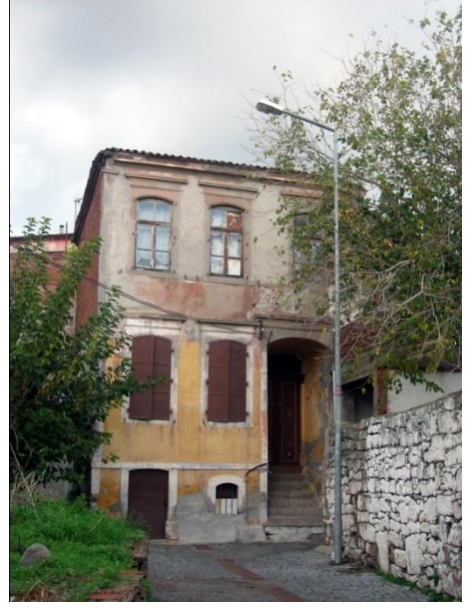
Resim 217: Talatpaşa Mah. Şark ÇıkmaZI Sok. No. 2A- Güney cephe

Asimetrik bir düzenlemeye sahip cephenin¹⁹⁴ doğu ucunda basık kemerli bir eyvan içinde yer alan ana giriş açıklığı ile hemen üzerinde bir pencere, batı tarafındaysa alt ve üst katlarda ikişerden toplam dört adet pencere bulunur (Resim 217). Cephede yer alan pencerelerin tamamı dikine dikdörtgen biçimli ve basık kemerlidir. Taş sövelerle çerçeveli olan bu pencereler, profilli silmelerle taçlandırılmıştır. Alt kat pencereleri çift kanatlı demir kepenklere sahiptir ve bunların altına zemin seviyesinde bodruma açılan basık kemerli bir giriş ile bir havalandırma açıklığı yerleştirilmiştir.

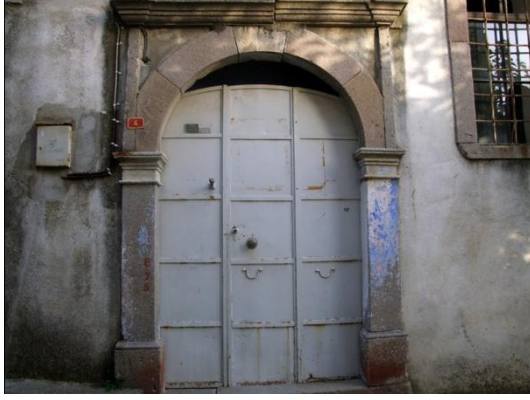
Resim 219: Talatpaşa Mah. Şazelli Sok. No. 4- Ana giriş kapısı

Evin doğrudan sokağa açılan ana giriş kapısı, cepheyle aynı düzlem üzerinde yer alır (Resim 219), (Çizim 34). Bir basamakla ulaşılan yuvarlak kemerli giriş açıklığı, iki yanda kaideler üzerine oturan sütun görünümlü taş sövelerle sınırlandırılmıştır. Söveler silmelerden oluşan sade başlıklara sahiptir. Giriş kimeri ise kesme taşlardan örülmüştür ve iki yanda ince birer taş blokla sınırlıdır. Üç bölümden oluşan demir kapı kanatları üzerlerine çakılan demir şeritlerle eşit büyüklükte dörtgenlere ayrılmıştır. Sol kanat üzerinde el biçimli bir kapı tokmağı bulunur (Resim 222).

Kapı, Talatpaşa Mah. Şazelli Sok. No. 4'te yer alan konutun giriş mekanına açılan ana giriş kapısıdır (Resim 219, 220).

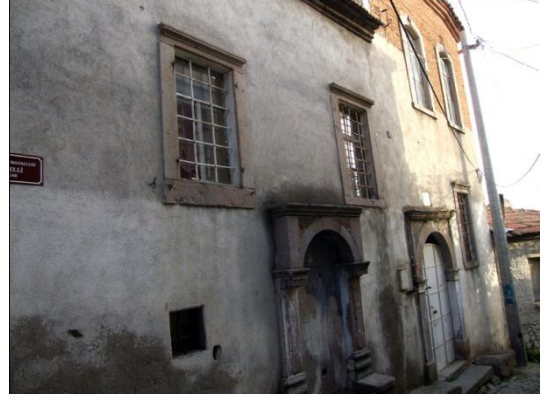
Resim 220: Talatpaşa Mah. Şazelli Sok. No. 4- Kuzeybatı cephesi

Asimetrik bir düzenlemeye sahip cephede doğu tarafın ortasında bugün kullanılmayan bir çeşme ile bunun iki yanında -üst kesimde birer pencere yer alır (Resim 220). Cephenin batı tarafında ise alt katta ana giriş açıklığı ile bir pencere, üst katta ise iki adet pencere bulunur. Cephede yer alan pencerelerin tamamı dikine dikdörtgen biçimli ve taş sövelerle çerçvelidir. Bunlardan üst kat pencereleri basık kemerli, alt kattakilerse düz atkılı ve demir parmaklıklara sahiptir. Alt katta yer alan açıklıkların tümü silmelerle taçlandırılmıştır. Yapının ana giriş kapısının üzerine aşağıda görülen inşa kitabesi yerleştirilmiştir.

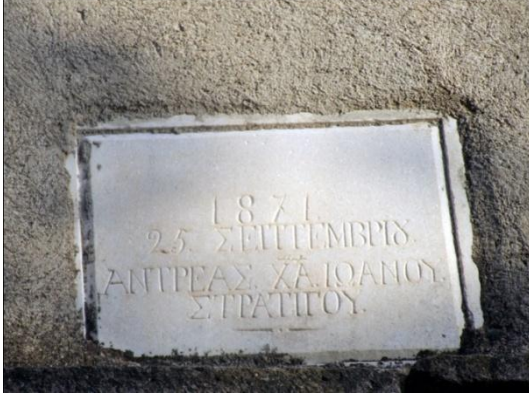
Resim 221: İnşa kitabesi

Kitabede 25 Eylül 1871 tarihi ve Andreas HA.¹⁹⁶ Ioannu Stratigu¹⁹⁷ ismi okunmaktadır (Resim 221).

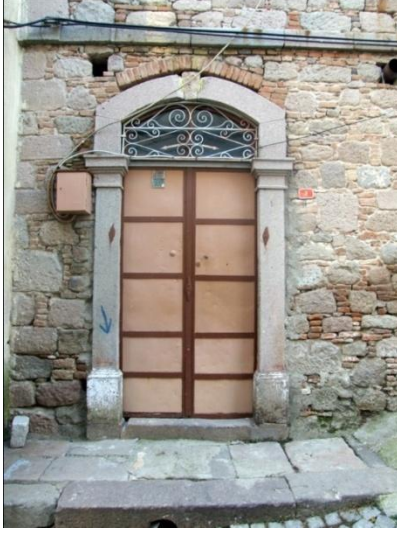
Resim 223: Talatpaşa Mah. Şazelli Sok. No. 7- Ana giriş kapısı

Evin doğrudan sokağa açılan ana giriş kapısı, cepheyle aynı düzlem üzerinde yer alır (Resim 223). Basık kemerli olan giriş açıklığı, iki yanda kaideler üzerine oturan sütun görümlü taş sövelerle sınırlandırılmıştır. Söveler silmelerden oluşan sade başlıklara sahiptir. Bu başlıklarla kemer arasına bir aydınlatma penceresi yerleştirilmiştir. Pencere, “S” kıvrımlarıyla bezeli dekoratif demir bir şebeke ile kapatılmıştır. Çift kanada sahip kapı, masif demirden yapılmıştır. Kanatlar, üzerlerine çakılan demir şeritlerle dikdörtgenlere ayrılmıştır.

Kapı, Talatpaşa Mah. Şazelli Sok. No. 7’de yer alan konutun ana giriş kapısıdır (Resim 223, 224).

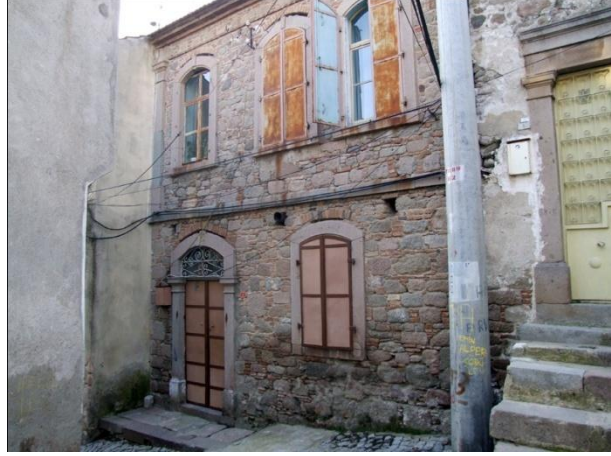
Resim 224: Talatpaşa Mah. Şazelli Sok. No. 7- Güneydoğu cephe

Asimetrik bir düzenlemeye sahip cephenin¹⁹⁸ batı tarafında ana giriş açıklığı ile hemen üzerinde bir pencere, doğu tarafında ise altta bir, üst katta iki pencere bulunur (Resim 224). Tamamı basık kemerli olan pencereler, taş sövelerle çerçevesidir. Batıdaki hariç çift kanatlı demir kepenklere sahip bu pencerelerin üzerinde tuğla dizilerinden meydana gelen hafifletme kemerleri bulunur.

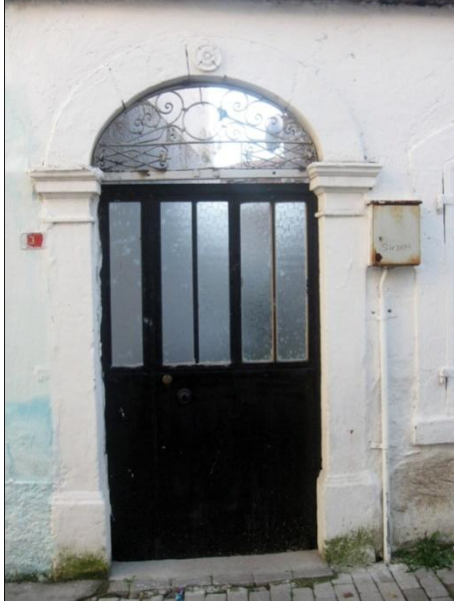
Resim 225: Talatpaşa Mah. Tabak ÇıkmaZI Sok. No. 3- Ana giriş kapısı

Yapının avlusuna açılan kapı, cepheyle aynı düzlem üzerindedir (Resim 225). Basık kemerli olan giriş açıklığı, iki yanda kaideler üzerine oturan sütun biçimli taş sövelerle sınırlandırılmıştır. Söveler silmelerden oluşan sade başlıklara sahiptir. Bu başlıklarla kemer arasında bir aydınlatma penceresi yer alır. Pencere, baklava dilimleri ve "C" kıvrımlı bezemelerle süslü dekoratif demir bir şebekeyle kapatılmıştır. Giriş kemeri, kilit taşı üzerine işlenen kabartma çiçek motifıyla vurgulanmıştır. Kapı kanatlarının yenilenmiş olduğu bugünkü görünümünden anlaşılmaktadır.

Kapı, Talatpaşa Mah. Tabak ÇıkmaZI Sok. No. 3'te yer alan konutun avlusuna açılan giriş kapısıdır (Resim 225, 226).

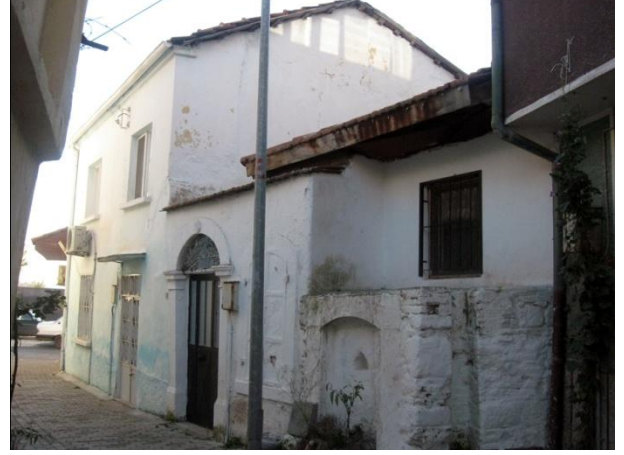
Resim 226: Talatpaşa Mah. Tabak ÇıkmaZI Sok. No. 3- Kuzeydoğu cephe

Tek katlı olan konut, bugün sıvalı ve badanalıdır. Asimetrik bir düzenlemeye sahip avlu cephesi¹⁹⁹ üzerinde giriş açıklığı ile dikine dikdörtgen biçimli bir pencere bulunur (Resim 226). Basık kemerli olan bu pencere, taş sövelerle çerçeveli ve çift kanatlı demir kepenklere sahiptir. Cephenin batı ucunda bugün kullanılmayan bir çeşme yer alır.

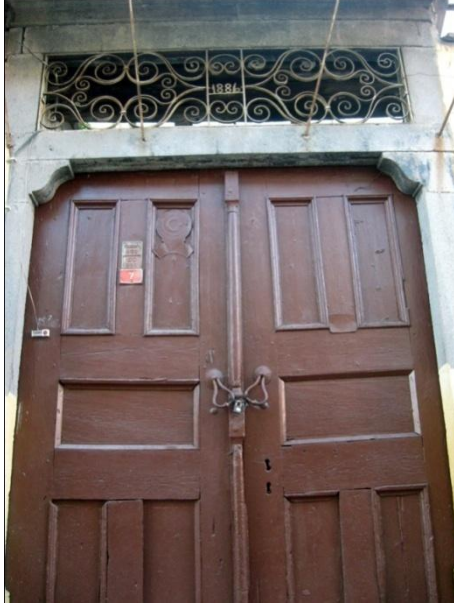
Resim 227: Talatpaşa Mah. Tabak ÇıkmaZI Sok. No. 7- Ana giriş kapısı

Evin avlusuna açılan lentolu kapı, iki yanda kaideler üzerine oturan sütun görünümü taşı sövelerle sınırlandırılmıştır (Resim 227). Söveler konsol biçimli sade başlıklara sahiptir. Atkı taşının hemen üzerine enine dikdörtgen biçimli bir aydınlatma penceresi yerleştirilmiştir. Bu pencere, “S” ve “C” kıvrımlı bezemelerle süslü dekoratif demir bir şebekeyle kapatılmıştır. Bu şebekenin ortasına yapının **1886** tarihli inşa tarihi işlenmiştir (Resim 229). Giriş açıklığının üzeri profilli silmelerle taçlandırılmıştır. Çift kanada sahip ahşap kapıda kanatların alt ve üst kesimlerinde ikişerden dört adet dikine dikdörtgen biçimli, ortada ise enine dikdörtgen biçimli birer tabla bulunur. Sağ ve sol kanatlar üzerinde demirden damla biçimli kapı tokmakları yer alır (Resim 230).

Kapı, Talatpaşa Mah. Tabak ÇıkmaZI Sok. No. 7’de yer alan konutun avlusuna açılan giriş kapısıdır (Resim 227, 228).

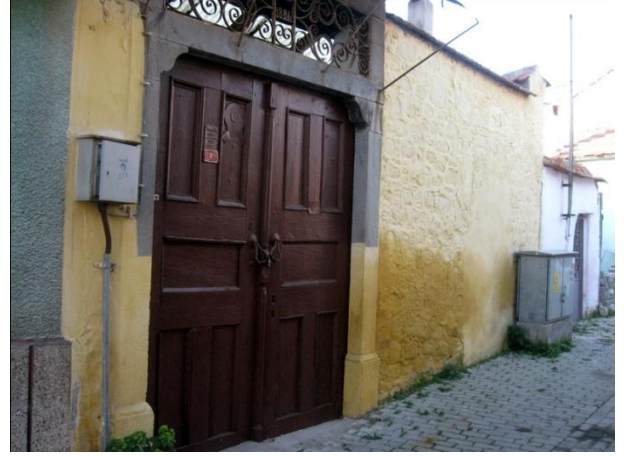
Resim 228: Talatpaşa Mah. Tabak ÇıkmaZI Sok. No. 7- Kuzeydoğu cephe

Taş malzemeyle inşa edilmiş olan avlu cephesi²⁰⁰, sağır bırakılmış durumdadır (Resim 228). Burada avluya açılan ana giriş açıklığı dışında bir açıklık bulunmamaktadır. Cephe, bugün sıvalı ve badanalı durumdadır.

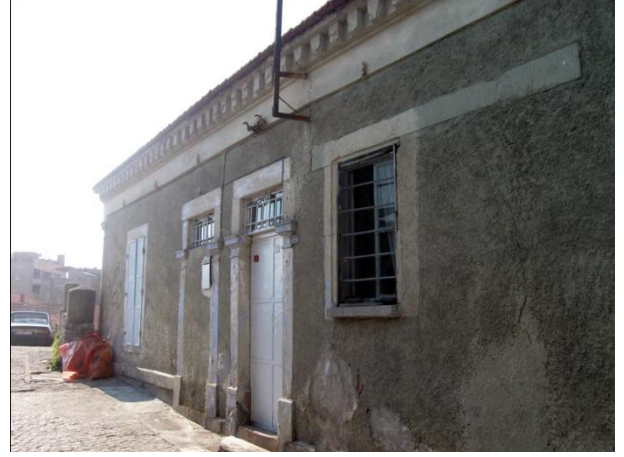
Resim 232: Talatpaşa Mah. Tabak Köprü Cad. No. 1- Güneydoğu cephe

Asimetrik bir düzenlemeye sahip ana cephenin²⁰¹ ortasında birisi örülerek kapatılmış iki adet kapı yer alır (Resim 232). Bu kapıların iki yanında dikine dikdörtgen biçimli birer pencere bulunur. Batıda yer alan pencere çift kanatlı demir kepenklere, doğudakiyse demir parmaklıklara sahiptir.

Kapı, Talatpaşa Mahallesi'nde Tabak Köprü Caddesi ile Eski Tabak Aralığı Sokak'ın kesiştiği köşede yer alan bitişik nizamda inşa edilmiş konutların 1 numaralı ana giriş kapısıdır (Resim 231, 232). Konutların örülerek kapatılmış bir kapısı daha bulunmaktadır.

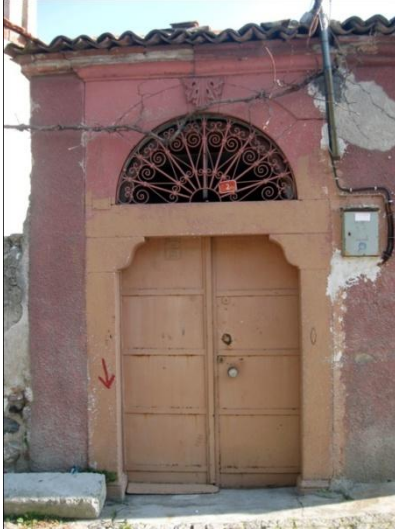
Resim 233: Talatpaşa Mah. Tabak Köprü Cad. No. 2- Ana giriş kapısı

Evin doğrudan sokağa açılan ana giriş kapısı, cepheyle aynı düzlem üzerinde yer alır (Resim 233). Lentolu olan giriş açıklığı, iki yanda kaideler üzerine oturan sütun görümlü taş sövelerle sınırlıdır. Söveler konsol biçimli başlıklara sahiptir. Lentonun hemen üzerine yuvarlak kemerli bir aydınlatma penceresi yerleştirilmiştir. Bu pencere dekoratif demir bir şebekeyle kapatılmıştır. Şebeke, “S” ve “C” kıvrımlarından meydana gelen ışınsal bir bezeme ile süslenmiştir. Bu kemerin kilit taşı, iri bir kenger yaprağı ile vurgulanmıştır. Çift kanada sahip kapı, masif demirden yapılmıştır. Kanatlar, üzerlerine çakılan demir şeritlerle dikdörtgenlere ayrılmıştır.

Kapı, Talatpaşa Mah. Tabak Köprü Cad. No. 2’de yer alan konutun ana giriş kapısıdır (Resim 233, 234).

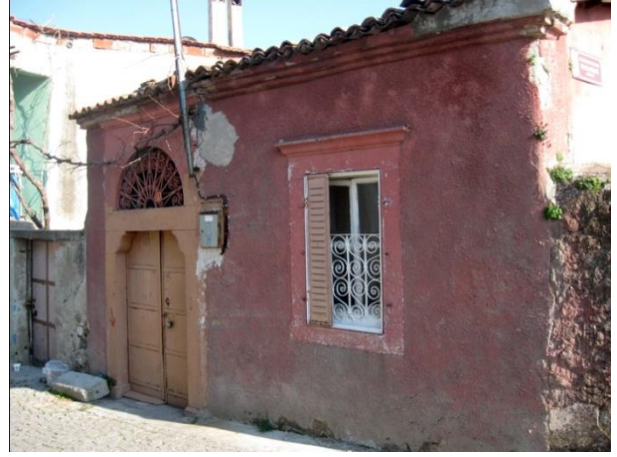
Resim 234: Talatpaşa Mah. Tabak Köprü Cad. No. 2- Kuzeybatı cephe

Asimetrik bir düzenlemeye sahip ana cephenin²⁰² doğu ucunda ana giriş açıklığı, batı tarafında ise dikine dikdörtgen biçimli bir pencere bulunur (Resim 234). Cephedeki açıklıklar birer silmeyle taçlandırılmıştır.

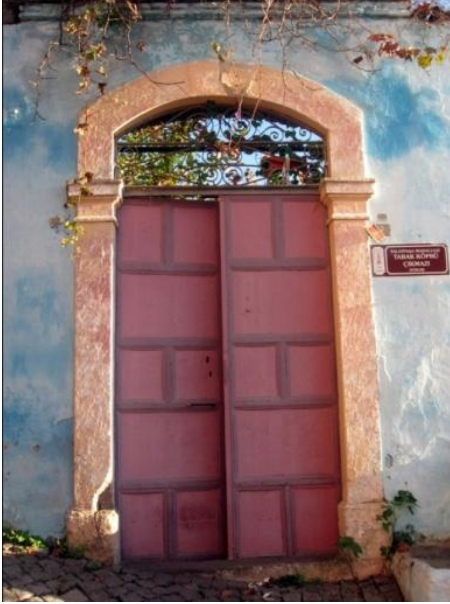
Resim 235: Talatpaşa Mah. Tabak Köprü ÇıkmaZI Sok. No. 2- Ana giriş kapısı

Cepheyle aynı düzlem üzerinde yer alan basık kemerli ana giriş açıklığı, iki yanda kaideler üzerine oturan sütun biçimli taş sövelerle sınırlandırılmıştır (Resim 235). Söveler silmelerden oluşan sade başlıklara sahiptir. Bu başlıklarla kemer arasına bir aydınlatma penceresi yerleştirilmiştir. Pencere, “S” kıvrımlı bezemelerle süslenmiş dekoratif demir bir şebekeyle kapatılmıştır. Çift kanada sahip kapı, masif demirden yapılmıştır. Kanatlar, üzerlerine çakılan demir şeritlerle dikdörtgenlere ayrılmıştır.

Kapı, Talatpaşa Mah. Tabak Köprü ÇıkmaZI Sok. No. 2’de yer alan konutun avlusuna açılan giriş kapısıdır (Resim 235, 236).

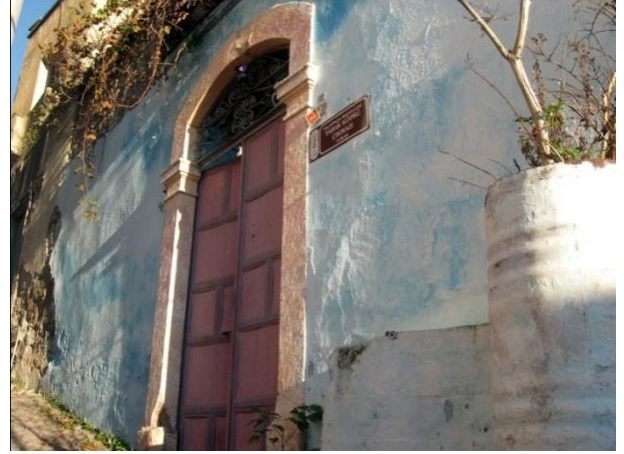
Resim 236: Talatpaşa Mah. Tabak Köprü ÇıkmaZI Sok. No. 2- Kuzeybatı cephe

Eğimli bir sokak üzerinde yer alan avlu cephesi²⁰³, taş ve tuğla malzemeye almalı düzende inşa edilmiştir. Cephe, bugün sıvalı ve badanalı durumdadır. Avlu cephesinde, ortada yer alan ana giriş kapısı dışında bir açıklık bulunmamaktadır (Resim 236).

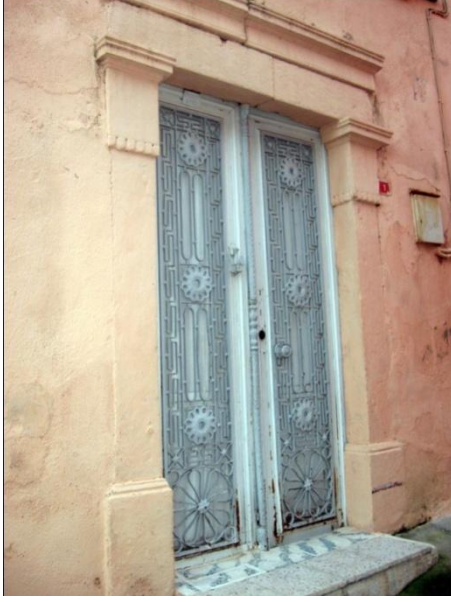
Resim 237: Talatpaşa Mah. Talatpaşa Ertuğrul ÇıkmaZI Sok. No. 1- Ana giriş kapısı

Yapının avlusuna açılan kapı, cepheyle aynı düzlemde yer alır (Resim 237). Zeminden bir basamak yüksekte olan lentolu giriş açıklığı, iki yanda kaideler üzerine oturan sütun görünümlü taş sövelerle sınırlandırılmıştır. Söveler silmelerden oluşan sade başlıklara sahiptir. bu başlıklar dış kesimi dizisiyle süslenmiştir. Lentonun üzeri profilli silmelerle taçlandırılmıştır. Çift kanada sahip demir kapıda kanatların tüm yüzeyi dekoratif demir şebekelerle kapatılmıştır. Bu şebekelerin alt kesimlerine büyük birer çiçek bezemesi yerleştirilmiş, üst kesimlere iki yanda meander motifleri ile çerçeveselendirilmiş ve ortalarına köşeleri yuvarlatılarak birleştirilmiş demir şeritler yerleştirilmiştir. Şebekelerin üzerlerine ayrıca alt orta ve üst kesimlerde olmak üzere üçer adet dökümden çiçek bezemesi yerleştirilmiştir.

Kapı, Talatpaşa Mahallesi'nde Talatpaşa Ertuğrul Sokak ile Talatpaşa Ertuğrul ÇıkmaZI Sokak'ın kesişiminde yer alan konutun avlusuna açılan 1 numaralı giriş kapısıdır (Resim 237, 238).

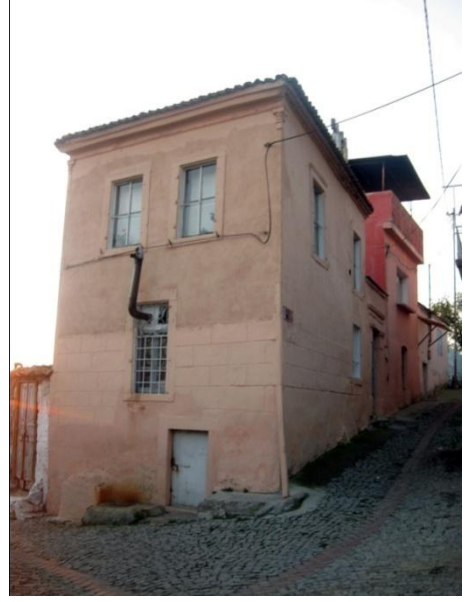
Resim 238: Talatpaşa Mah. Talatpaşa Ertuğrul ÇıkmaZI Sok. No. 1- Kuzey cephe

Asimetrik bir düzenlemeye sahip ana cephede, altta bir, üst kattaysa iki adet pencere bulunur (Resim 238). Tamamı dikine dikdörtgen biçimli olan bu pencereler, taş sövelerle çerçeveslidir. Cephenin batı ucuna avlu duvarı eklenmiştir ve bu duvar üzerinde avluya açılan ana giriş kapısı dışında başka bir açıklık bulunmamaktadır.

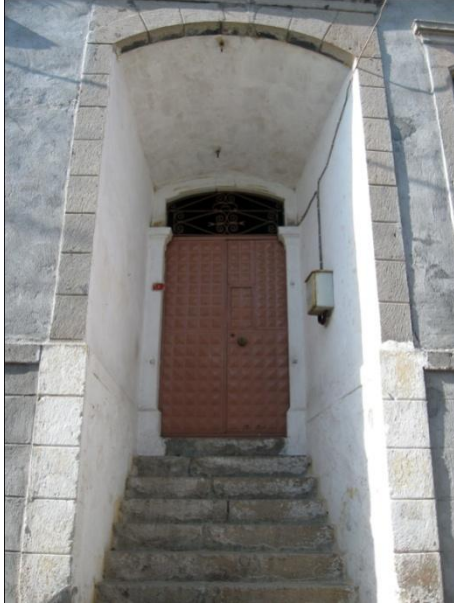
Resim 239: Talatpaşa Mah. Talatpaşa Ertuğrul Sok. No. 3- Ana giriş kapısı

Evin doğrudan sokağa açılan ana giriş kapısı, basık kemerli bir eyvanın dip duvarına yerleştirilmiştir (Resim 239). Bu eyvanı çerçeveleyen kemer ve söveler rüстик sıva ile kaplıdır. On basamakla ulaşılan basık kemerli giriş açıklığı, iki yanda kaideler üzerine oturan sütun görünümlü taş sövelerle sınırlandırılmıştır. Söveler silmelerden oluşan sade başlıklara sahiptir. Bu başlıklarla kemer arasına bir aydınlatma penceresi yerleştirilmiştir. Pencere, yatay doğrultuda yerleştirilmiş “S” kıvrımlarıyla bezeli dekoratif demir bir şebekeyle kapatılmıştır. Kapı kanatlarının yenilenmiş olduğu bugünkü görünümünden anlaşılmaktadır.

Kapı, Talatpaşa Mah. Talatpaşa Ertuğrul Çıkmazı Sok. No. 3'te yer alan konutun ana giriş kapısıdır (Resim 239, 240).

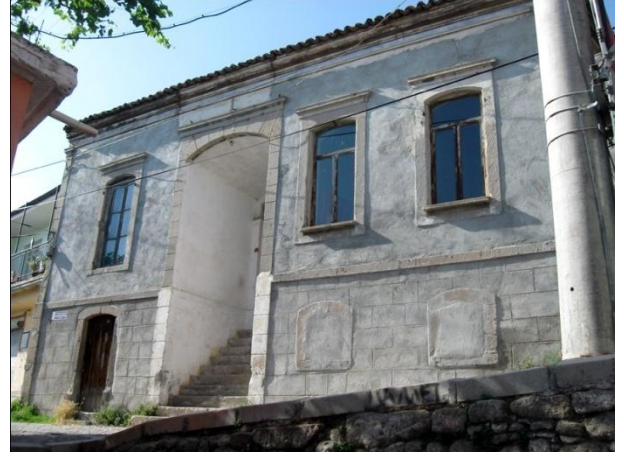
Resim 240: Talatpaşa Mah. Talatpaşa Ertuğrul Sok. No. 3- Güney cephe

Asimetrik bir düzenlemeye sahip cephenin²⁰⁵ batı tarafında bir pencere ile tüm cephe boyunca yükselen ve basık kemerli bir eyvan içinde yer alan ana giriş açıklığı, doğu tarafında ise iki adet pencere bulunur (Resim 240). Tamamı dikine dikdörtgen biçimli olan bu pencereler, basık kemerli ve taş sövelerle çerçevelidir. Yapıda yer alan açıklıkların tamamı profilli silmelerle taçlandırılmıştır. Yapının bodrum kat seviyesinde ise batıda basık kemerli tali bir giriş, doğuda örülerek kapatılmış iki havalandırma penceresi yer alır.

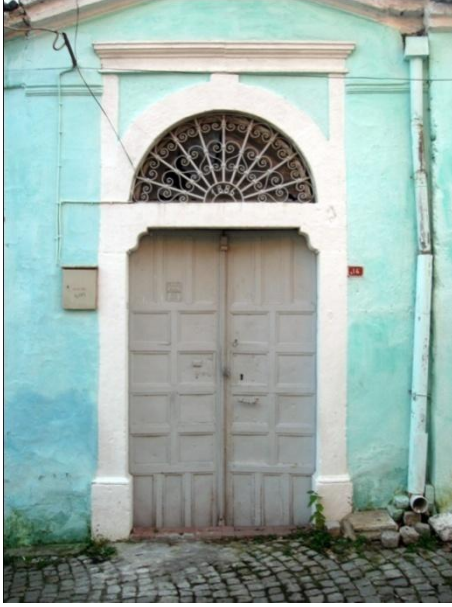
Resim 241: Talatpaşa Mah. Talatpaşa Ertuğrul Sok. No. 16- Ana giriş kapısı

Doğrudan sokağa açılan kapı, cepheyle aynı düzlemde yer alır. Lentolu olan giriş açıklığı, iki yanda kaideler üzerine oturan sütun görünümlü taş sövelerle sınırlandırılmıştır (Resim 241), (Çizim 35). Bu söveler konsol biçimli başlıklara sahiptir. Lentonun üzerine yuvarlak kemerli bir aydınlatma penceresi yerleştirilmiştir. Bu pencere, dekoratif demir bir şebekeyle kapatılmıştır. Şebeke ise “S” ve “C” kıvrımlarından meydana gelen işinsal bir bezeme ile süslenmiştir. Şebekenin merkezine yapının inşa tarihi işlenmiştir. Buna göre konut, **1886** tarihlidir (Resim 243). Çift kanada sahip masif demirden kapının kanatları, üzerlerine çakılan şeritlerle birbirine simetrik dörtgenlere ayrılmıştır.

Kapı, Talatpaşa Mah. Talatpaşa Ertuğrul Sok. No. 16'da yer alan konutun ana giriş kapısıdır (Resim 241, 242).

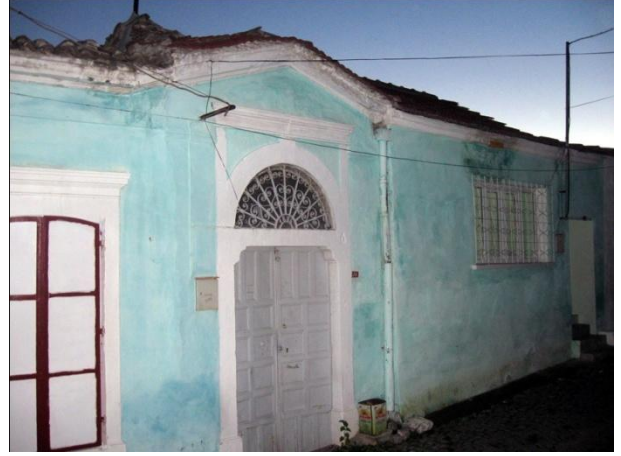
Resim 242: Talatpaşa Mah. Talatpaşa Ertuğrul Sok. No. 16- Kuzey cephe

Tek katlı olan konut, bugün sıvalı ve badanalı durumdadır (Resim 242). Bugün evin ana giriş kapısı olarak kullanılan bu girişin, yapının ilk inşasında avlu girişi ya da iki konut arasındaki geçişi sağlayan bir kapı olarak tasarlanmış olduğunu düşünmekteyiz. Oldukça dar tutulmuş cephede²⁰⁷ ana giriş kapısı dışında başka bir açıklık bulunmamaktadır.
