GELENEKSEL BERGAMA EVLERİNDE KAPILAR

Yüksek Lisans Tezi

Tezin Türkçe Başlığı : GELENEKSEL BERGAMA EVLERİNDE KAPILAR

Tezin İngilizce Başlığı : THE DOORS OF THE TRADITIONAL BERGAMA HOUSES

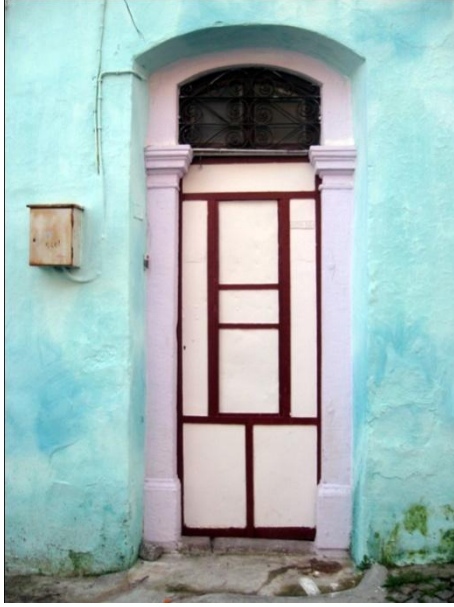
Resim 244: Talatpaşa Mah. Talatpaşa Ertuğrul Sok. No. 18- Ana giriş kapısı

Evin doğrudan sokağa açılan ana giriş kapısı, basık kemerli yüzeysel bir nişin ardına yerleştirilmiştir (Resim 244). Basık kemerli olan giriş açıklığı, iki yanda kaideler üzerine oturan sütun görünümlü taş sövelerle sınırlandırılmıştır. Söveler silmelerden oluşan sade başlıklara sahiptir. Bu başlıklarla kemer arasına bir aydınlatma penceresi yerleştirilmiştir. Pencere, “S” kıvrımlarıyla bezenmiş dekoratif demir bir şebeke ile kapatılmıştır. Kapı, masif demirden bir kanada sahiptir. Bu kanat, üzerine çakılan demir şeritlerle yatay ve dikey doğrultulu dörtgenlere ayrılmıştır.

Kapı, Talatpaşa Mah. Talatpaşa Ertuğrul Sok. No. 18’de yer alan konutun ana giriş kapısıdır (Resim 244, 245)

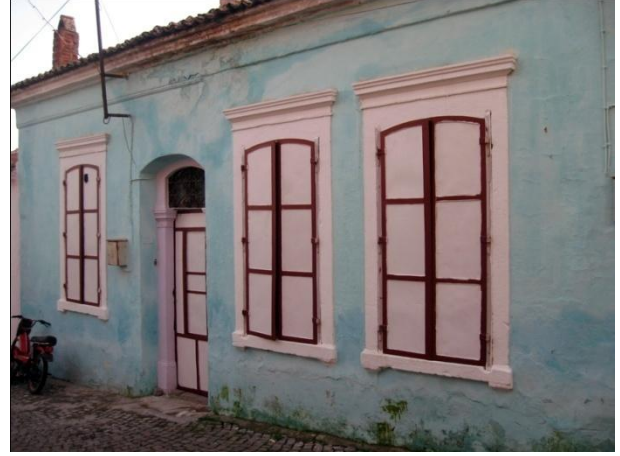
Resim 245: Talatpaşa Mah. Talatpaşa Ertuğrul Sok. No. 18- Kuzey cephe

Asimetrik bir düzenlemeye sahip cephenin²⁰⁸ doğusunda bir pencere ile ana giriş açıklığı, batısında ise iki adet pencere bulunur (Resim 245). Tamamı dikine dikdörtgen biçimli olan bu pencereler, basık kemerli ve taş sövelerle çerçvelidir. Çift kanatlı demir kepenklere sahip pencereler, profilli silmelerle taçlandırılmıştır.

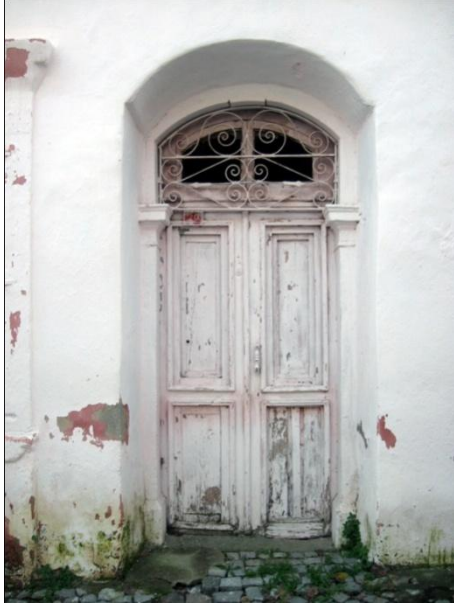
Resim 246: Talatpaşa Mah. Talatpaşa Ertuğrul Sok. No. 20- Ana giriş kapısı

Evin doğrudan sokağa açılan ana giriş kapısı, basık kemerli yüzeysel bir nişin ardına yerleştirilmiştir (Resim 246). Basık kemerli olan giriş açıklığı, iki yanda kaideler üzerine oturan sütun görünümlü taş sövelerle sınırlandırılmıştır. Söveler silmelerden oluşan sade başlıklara sahiptir. Bu başlıklarla kemer arasına bir aydınlatma penceresi yerleştirilmiştir. Pencere, yatay doğrultuda yerleştirilmiş “S” kıvrımlarıyla bezeli dekoratif demir bir şebekeyle kapatılmıştır. Kapıyı oluşturan kemer ve sövelerin bir kısmı içinde yer aldığı nişe gömülü durumdadır. Çift kanada sahip kapı, masif ahşaptan yapılmıştır. Kanatların alt ve üst kesimlerine içe doğru kademelenen birer tabla yerleştirilmiştir. Sağ kanat üzerinde bir kapı kolu bulunur.

Kapı, Talatpaşa Mah. Talatpaşa Ertuğrul Sok. No. 20’de yer alan konutun ana giriş kapısıdır (Resim 246, 247).

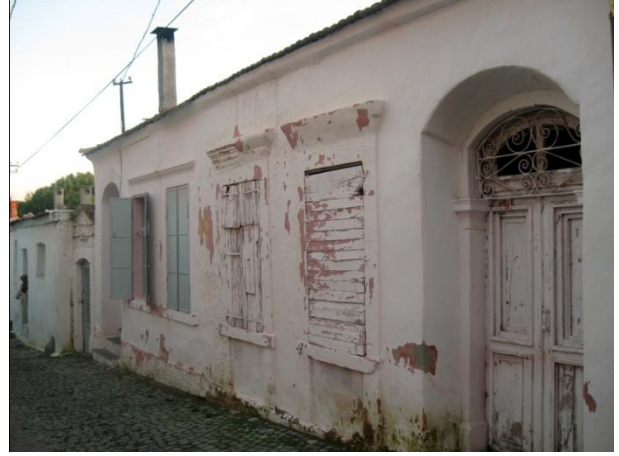
Resim 247: Talatpaşa Mah. Talatpaşa Ertuğrul Sok. No. 20- Kuzey cephe

Asimetrik bir düzenlemeye sahip cephenin²⁰⁹ batı ucunda ana giriş açıklığı, doğu tarafında ise dikine dikdörtgen biçimli iki pencere bulunur (Resim 247). Basık kemerli olan bu pencereler, taş sövelerle çerçevelenmiştir. Ahşap birer kepenkle kapatılmış olan pencerelerin üzeri silmelerle taçlandırılmıştır.

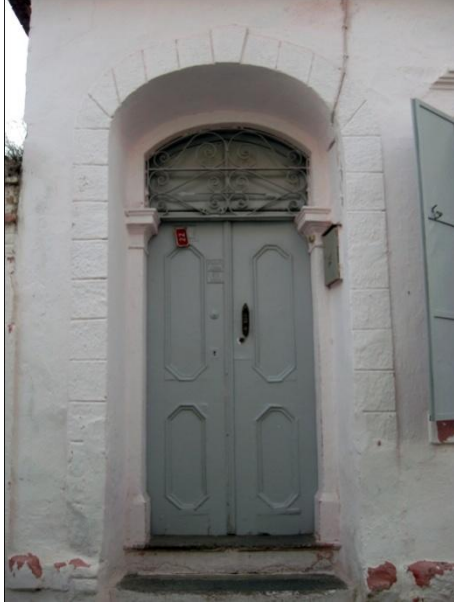
Resim 248: Talatpaşa Mah. Talatpaşa Ertuğrul Sok. No. 22- Ana giriş kapısı

Evin doğrudan sokağa açılan ana giriş kapısı, basık kemerli bir nişin ardına yerleştirilmiştir (Resim 248). Bu nişi çerçeveleyen kemer ve söveler rüстик sıvayla kaplıdır. Basık kemerli olan giriş açıklığı, iki yanda kaideler üzerine oturan sütun görünümlü taş sövelerle sınırlandırılmıştır. Söveler silmelerden oluşan sade başlıklara sahiptir. Bu başlıklarla kemer arasına bir aydınlatma penceresi yerleştirilmiştir. Pencere, yatay doğrultuda yerleştirilmiş “S” kıvrımlarıyla bezeli dekoratif demir bir şebekeyle

kapatılmıştır. Kapıyı oluşturan kemer ve sövelerin bir kısmı içinde yer aldığı nişe gömülü durumdadır. Çift kanada sahip kapı, masif ahşaptır. Kanatların alt ve üst kesimlerine içe doğru kademelenen birer sekizgen yerleştirilmiştir. Sağ kanat üzerinde kapıya sonradan eklendiği anlaşılan bir kapı kolu bulunur.

Kapı, Talatpaşa Mah. Talatpaşa Ertuğrul Sok. No. 22’de yer alan konutun ana giriş kapısıdır (Resim 248, 249).

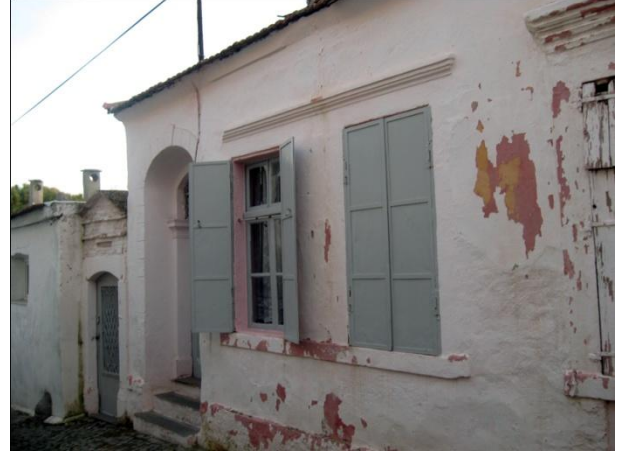
Resim 249: Talatpaşa Mah. Talatpaşa Ertuğrul Sok. No. 22- Kuzey cephe

Asimetrik bir düzenlemeye sahip cephenin²¹⁰ doğu ucunda ana giriş açıklığı, batı tarafında ise dikine dikdörtgen biçimli iki pencere bulunur (Resim 249). Çift kanatlı demir kepenklere sahip bu pencereler, altta bir silme üzerine oturmakta, üst kesimde ise profilli silmelerle taçlandırılmıştır. Cephenin doğu ucuna evin arkasında yer alan bahçesine açılan bir bahçe kapısı eklenmiştir (Resim 250, 251). Basık kemerli olan bu kapıya sonradan üçgen bir alınlık ilave edildiği anlaşılmaktadır.

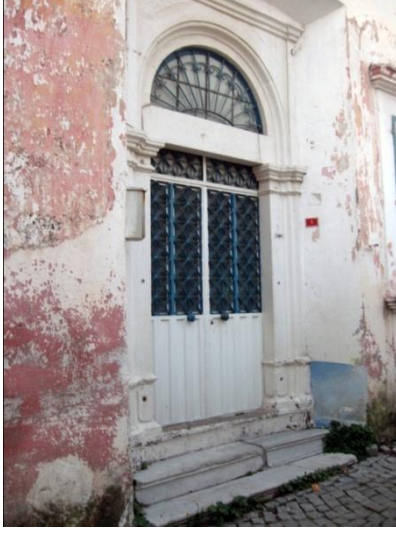
Resim 252: Talatpaşa Mah. Zafer Sok. No. 1- Ana giriş kapısı

Doğrudan sokağa açılan kapı, oldukça geniş ve yüksek tutulmuştur. Basık kemerli yüzeysel bir nişin ardına yerleştirilmiş olan bu lentolu giriş açıklığı, iki yanda kaideler üzerine oturan sütun görünümlü taş sövelerle sınırlandırılmıştır (Resim 252). Silmelerle kademelendirilmiş olan sövelerse profilli başlıklara sahiptir. Lentonun hemen üzerine profilli silmelere sahip bir aydınlatma penceresi yerleştirilmiştir. Üzeri bir kemerle geçilmiş olan bu pencere ışınsal bir bezemenin hakim olduğu demir bir şebekeyle kapatılmıştır. Şebekede demir çubukların arası “C” kıvrımlarıyla bağlanmıştır. Kapı kanatlarının yenilenmiş olduğu bugünkü görünümünden anlaşılmaktadır.

Kapı, Talatpaşa Mah. Zafer Sok. No. 1’de yer alan konutun ana giriş kapısıdır (Resim 252, 253).

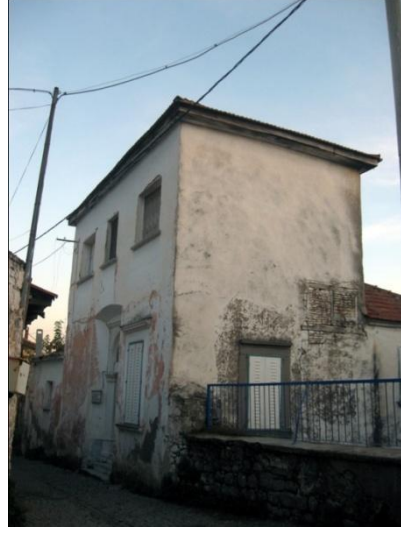
Resim 253: Talatpaşa Mah. Zafer Sok. No. 1- Kuzey cephe

Asimetrik bir düzenlemeye sahip cephenin²¹¹ alt katında, ortada ana giriş açıklığı, onun batısında dikine dikdörtgen biçimli bir pencere; üst kattaysa üç pencere bulunur (Resim 253). Farklı formdaki üst kat pencereleri; bu katın yenilenmiş ya da yapıya sonradan eklenmiş olduğunu düşündürmektedir. Profilli silmelerle süslenmiş olan alt kattaki pencereyse taş sövelerle çerçevelenmiş ve demir kepenklere sahiptir.

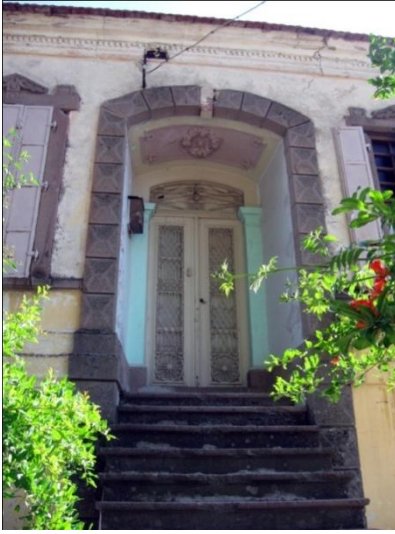
Resim 254: Ulucami Mah. İttihat-ı Terakki Cad. No. 41- Ana giriş kapısı

Evin doğrudan sokağa açılan ana giriş kapısı, basık kemerli bir eyvanın dip duvarına yerleştirilmiştir (Resim 254, 256), (Çizim 36). Bu eyvanı çerçeveyen kemer ve söveler kesme taşlarla örülmüştür. Eyvanın üst örtüsü alçıdan köşeleri düğümlü dikdörtgen bir çerçeve içinde yer alan kıvrık dallardan oluşan bir çelenkle süslenmiştir. Yüksek bir merdivenle ulaşılan basık kemerli giriş açıklığı, iki yanda kaideler üzerine oturan sütun görünümü taş sövelerle sınırlıdır. Söveler silmelerden oluşan sade başlıklara sahiptir. Bu başlıklarla kemer arasına bir aydınlatma penceresi yerleştirilmiştir. Pencere, “S” kıvrımlarıyla bezeli dekoratif demir bir şebekeyle kapatılmıştır.

İki kanatlı olan demir kapıda kanatların tüm yüzeyi dekoratif demir şebekeyle kapatılmıştır. Bu şebekeler altta kare, üstte ise dikine dikdörtgen iki panoya ayrılmıştır. Altta yer alan kare panolarda stilize edilmiş birer erbitki motifi bulunur. Üstteki panoların ortasına volütler, bunun altına ve üzerine ise içi baklava dilimlerine ayrılmış birer eşkenar dörtgen yerleştirilmiştir. Sol kanat üzerinde kapı binisi ve el biçimli bir tokmak yer alır.

Kapı, Ulucami Mah. İttihat-ı Terakki Cad. No. 41'de yer alan konutun ana giriş kapısıdır (Resim 254, 255).

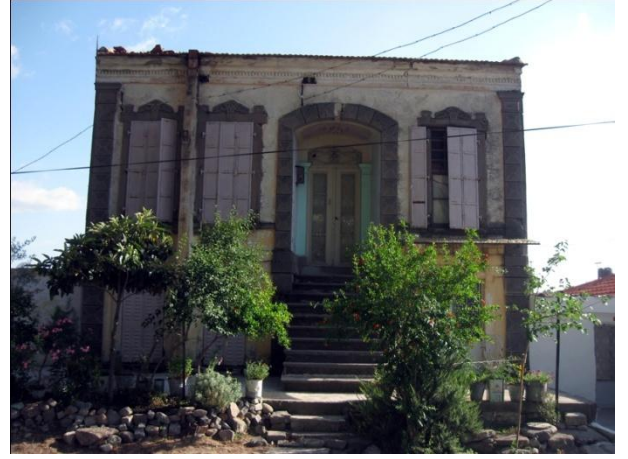
Resim 255: Ulucami Mah. İttihat-ı Terakki Cad. No. 41- Kuzeydoğu cephe

Asimetrik bir düzenlemeye sahip cephenin²¹⁴ ortasında, tüm cephe boyunca yükselen ve basık kemerli bir eyvan içinde yer alan ana giriş açıklığı bulunur (Resim 255). Bu kapı, eksenden

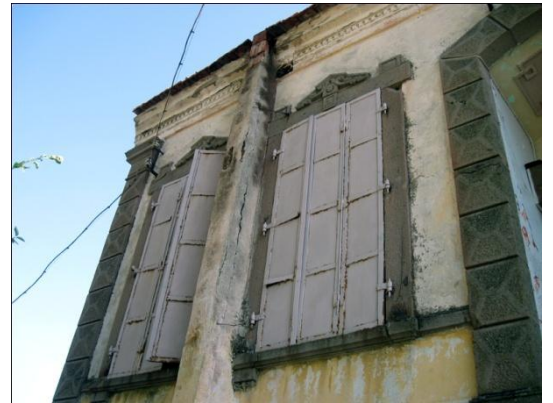
Resim 257: Pencere ve bacadan detay

batıya kaymıştır. Cephenin doğusunda iki, batısında bir adet pencere bulunur (Resim 257). Tamamı dikine dikdörtgen biçimli olan bu pencereler taş sövelerle çerçevelenmiştir. Üç kanatlı demir kepenklere sahip pencereler, “S” ve “C” kıvrımlarıyla taçlandırılmış alınlıklara sahiptir. Doğu pencereleri arasında dışa taşkın örülmüş bir baca, cephe boyunca yükselmektedir. Cepheye zemin seviyesinde doğuda iki pencere, batıdaysa bodruma açılan tali bir giriş açılmıştır. Basık kemerli olan bu pencereler, demir kepenklere sahiptir.

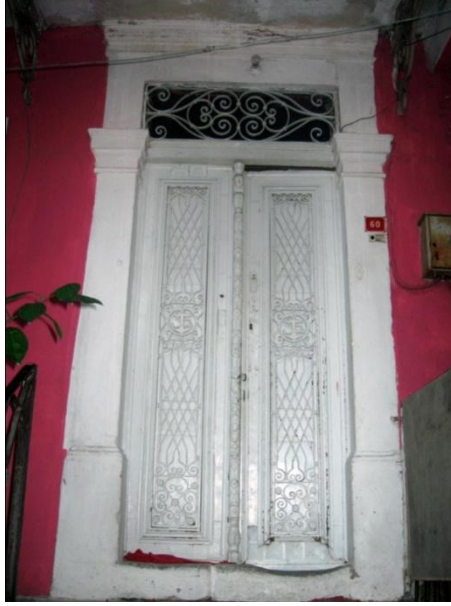
**Resim 258: Ulucami Mah. İttihat-ı
Terakki Cad. No. 60- Ana giriş kapısı**

Evin doğrudan sokağa açılan ana giriş kapısı, cepheyle aynı düzlem üzerinde yer alır (Resim 258, 260). Beş basamakla ulaşılan bir sahanlığın ardında yer alan ve lentolu olan giriş açıklığı, iki yanda kaideler üzerine oturan sütun görünümlü taş sövelerle sınırlandırılmıştır. Söveler silmelerden oluşan sade başlıklara sahiptir. Bu başlıklarla kemer arasına bir aydınlatma penceresi yerleştirilmiştir (Resim 260). Pencere, “S” ve “C” kıvrımlarıyla bezeli dekoratif demir bir şebekeyle kapatılmıştır. İki kanatlı olan kapıda kanatların tüm yüzeyi dekoratif demir şebekeyle kapatılmıştır. Bu şebekeler altta kare, üstte ise dikine dikdörtgen iki panoya ayrılmıştır. Altta yer alan kare panoda stilize edilmiş bitki motifleri bulunur. Üstteki panonun ortasına daire içinde yer alan birer çipa bezemesi yerleştirilmiştir (Resim 261). Bunun altında ve üzerindeki panolar içi baklava dilimlerine ayrılmış birer eşkenar dörtgenle süslüdür. Sol kanat üzerinde bitkisel motiflerle bezenmiş ve bir insan başı figürü ile son bulan kapı binisi bulunur (Resim 260, 261).

Kapı, Ulucami Mah. İttihat-ı Terakki Cad. No. 60'ta yer alan konutun ana giriş kapısıdır (Resim 258, 259).

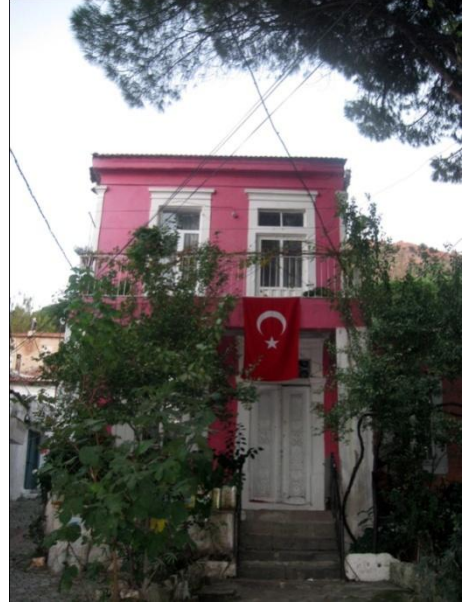
**Resim 259: Ulucami Mah. İttihat-ı
Terakki Cad. No. 60- Güneybatı cephe**

Asimetrik bir düzenlemeye sahip cephede²¹⁶ alt katın batısında dikine dikdörtgen biçimli bir pencere, doğusundaysa ana giriş açıklığı bulunur (Resim 259). Yapının üst katında cephe boyunca uzanan balkona açılan iki adet kapı yer alır. Üç adet dekoratif demir konsol üzerine oturan bu balkon, alt katta iki yanda kare kesitli birer sütunla taşınır. Evin önünde bu sütunlarla sınırlı bir veranda bulunur. Cephede yer alan tüm açıklıklar profilli silmelerle taçlandırılmıştır.

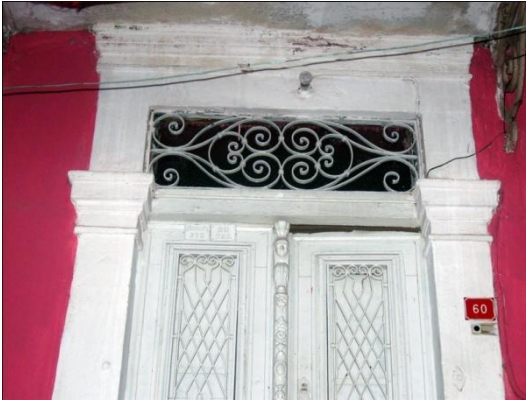
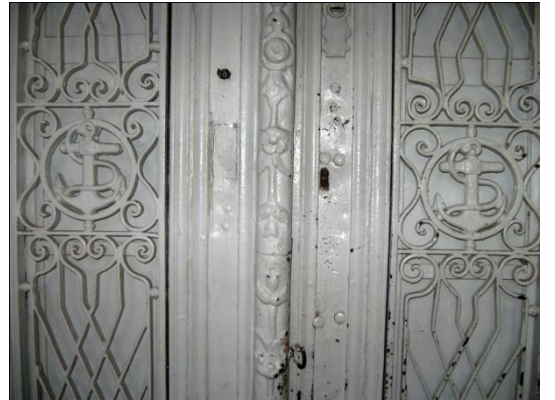
Resim 260: Kapıdan detay

Resim 261: Kapı kanatlarından detay

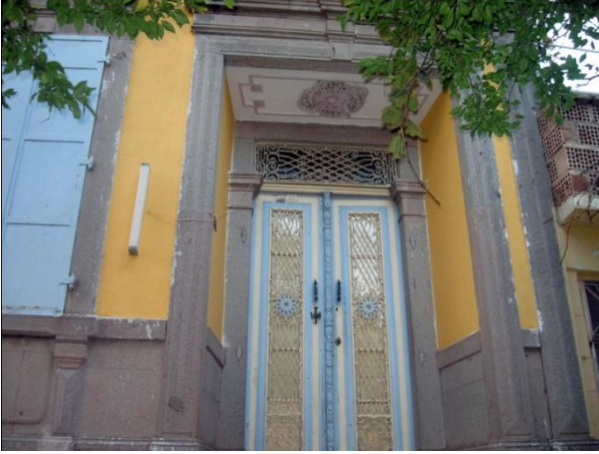
Resim 262: Ulucami Mah. İttihat-ı Terakki Cad. No. 63- Ana giriş kapısı

Evin doğrudan sokağa açılan ana giriş kapısı, dikdörtgen biçimli bir nişin içine yerleştirilmiştir (Resim 262), (Çizim 37). Bu nişin yüzeyden taşırılarak vurgulanmış olan kilit taşı, lento tacına kadar kademelenerek yükselmektedir. Nişin tavanıysa kabartmadan bir çelenkle süslenmiştir (Resim 265). Beş basamakla ulaşılan lentolu giriş açıklığı, iki yanda kaideler üzerine oturan sütun görünümü taş söveler ile sınırlandırılmıştır. Söveler silmelerden oluşan sade başlıklara sahiptir. Bu başlıklarla kemer arasına bir aydınlatma penceresi yerleştirilmiştir. Pencere, ortada baklava dilimleri, iki yandaysa volütler ve meander motifleriyle çerçevesi dekoratif demir bir şebekeyle kapatılmıştır. İki kanatlı olan demir kapıda kanatların tüm yüzeyi dekoratif demir şebekeyle kapatılmıştır (Resim 264). Bu şebekeler altta kare, üstteyse dikine dikdörtgen iki panoya ayrılmıştır. Altta yer alan kare panolar stilize edilmiş birer bitki motifi ile süslenmiştir. Üstteki panoların ortasına etrafı volütlerle çevrelenmiş dökümden birer bitkisel bezeme yerleştirilmiştir. Bunun altında ve üzerindeyse içi baklava dilimlerine ayrılmış birer eşkenar dörtgen yer alır. Sol kanat üzerinde bitkisel motiflerle bezenmiş ve bir insan başı figürüyle son bulan kapı binisi ile kuş figürlü bir kapı tokmağı vardır (Resim 264).

Kapı, Ulucami Mah. İttihat-ı Terakki Cad. No. 63'te yer alan konutun ana giriş kapısıdır (Resim 262, 263).

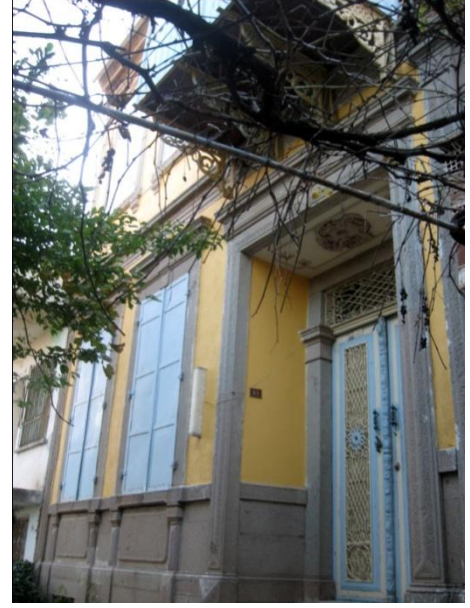
Resim 263: Ulucami Mah. İttihat-ı Terakki Cad. No. 63- Güneydoğu cephe

Asimetrik bir düzenlemeye sahip cephenin²¹⁸ doğu tarafında ana giriş açıklığı ile hemen üzerinde bir cumba, batı tarafında ise alt ve üst katlarda ikişer adet pencere bulunur (Resim 263).

Tamamı dikine dikdörtgen biçimli olan bu pencereler, taş sövelerle çerçevesi ve çift kanatlı demir kepenklere sahiptir. Bugün yenilenmiş olduğu anlaşılan cumba ise dört adet dekoratif demir konsol üzerine oturmaktadır. Cephede yer alan tüm açıklıklar profilli silmelerle taçlandırılmıştır.

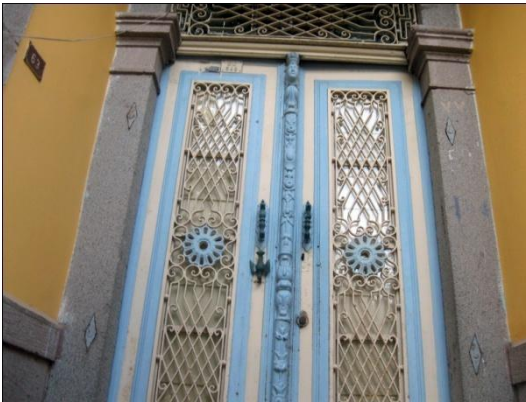
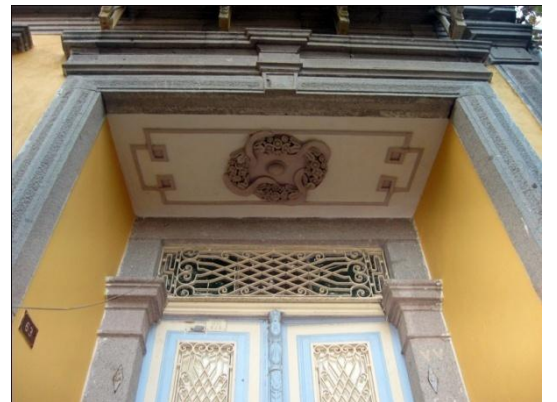
Resim 264: Kapı kanatlarından detay

Resim 265: Kapıdan detay

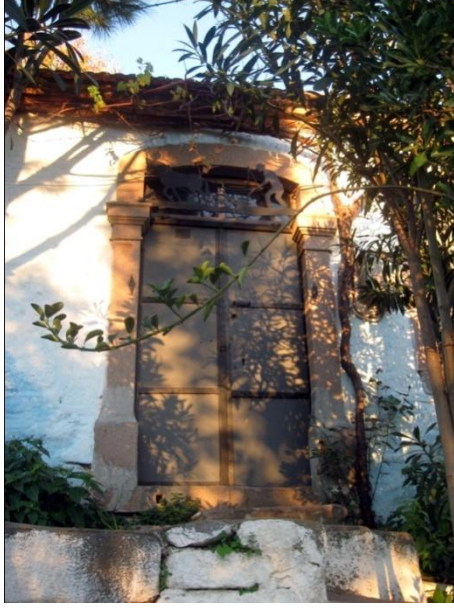
Resim 266: Ulucami Mah. İttihat-ı Terakki Cad. No. 84- Ana giriş kapısı

Kapı, Ulucami Mah. İttihat-ı Terakki Cad. No. 84'te yer alan konutun ana giriş kapısıdır (Resim 266, 267).

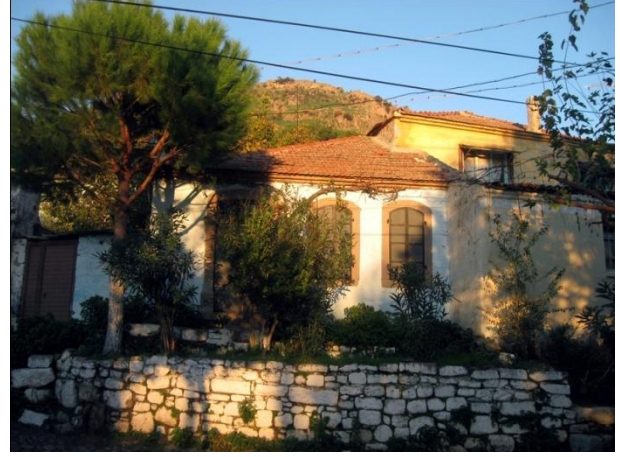
Resim 267: Ulucami Mah. İttihat-ı Terakki Cad. No. 84- Güneybatı cephe

Asimetrik bir düzenlemeye sahip cephenin²¹⁹ batı ucunda ana giriş açıklığı, doğu tarafında ise dikine dikdörtgen biçimli iki pencere yer alır (Resim 267). Basık kemerli olan bu pencereler, taş sövelerle çerçevesidir. Çift kanatlı demir kepenklere sahip olan pencereler farklı renkte boyanarak cephede belirgin hale getirilmiştir.

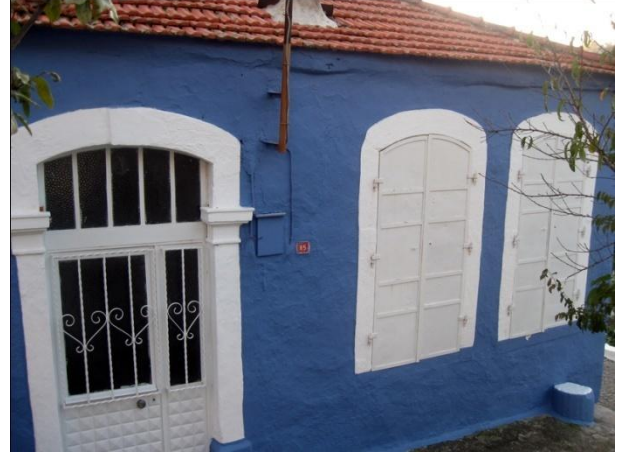
Resim 269: Ulucami Mah. İttihat-ı Terakki Cad. No. 85- Kuzey cephe

Asimetrik bir düzenlemeye sahip ana cephenin doğu ucunda ana giriş açıklığı, batı tarafında ise dikine dikdörtgen biçimli iki pencere yer alır (Resim 269). Basık kemerli olan bu pencereler, çift kanatlı demir kepenklere sahiptir. Cephedeki tüm açıklıklar beyaz renk boyayla çerçevelenerek vurgulanmıştır.

Kapı, Ulucami Mahallesi'nde İttihat-ı Terakki Caddesi ile Ulucamii 2 Sokak'ın keşiştiği köşede yer alan konutun 85 numaralı ana giriş kapısıdır (Resim 268, 269).

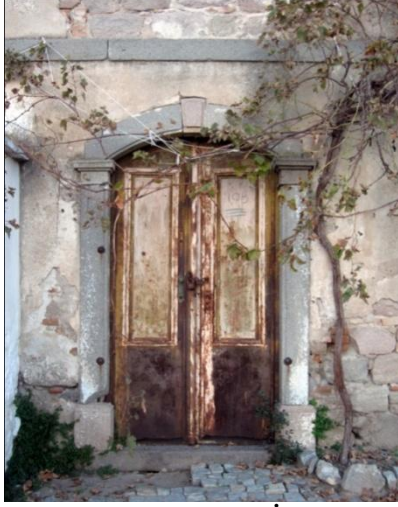
Resim 270: Ulucami Mah. İttihat-ı Terakki Cad. No. 108- Ana giriş kapısı

Yapının avlusuna açılan kapı, cepheyle aynı düzlemde yer alır (Resim 270). Basık kemerli olan giriş açıklığı, iki yanda kaideler üzerine oturan sütun görünümlü taş sövelerle sınırlandırılmıştır. Söveler silmelerden oluşan sade başlıklara sahiptir. Giriş kemerinde kullanılan kilit taşı, belirgin haldedir. Çift kanada sahip kapı, masif demirden yapılmıştır.

Kapı, Ulucami Mahallesi'nde İttihat-ı Terakki Caddesi ile Halil Okka Sokak'ın kesişiminde yer alan evin avlusuna açılan 108 numaralı giriş kapısıdır (Resim 270, 271).

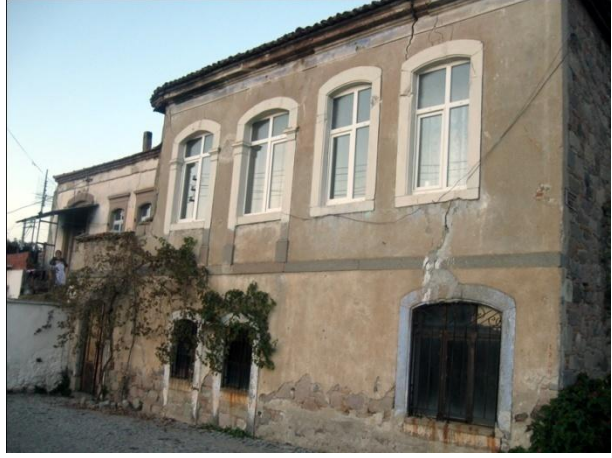
Resim 271: Ulucami Mah. İttihat-ı Terakki Cad. No. 108- Güneybatı cephe

Asimetrik bir düzenlemeye sahip ana cephenin²²⁰ batı ucuna ana giriş kapısının yer aldığı avlu duvarı eklenmiştir (Resim 271). Bu cephede alt katın batı tarafında iki pencere, doğu ucunda ise geniş tutulmuş bir pencere bulunur. Yapının üst katında tüm cephe boyunca dört adet dikine dikdörtgen biçimli pencere yer alır. Basık kemerli olan bu pencereler taş sövelerle çerçeveslidir.

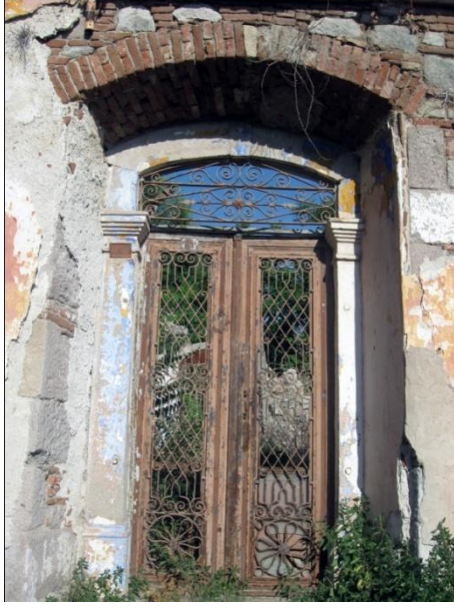
Resim 272: Ulucami Mah. Koca Alan Sok. No. 4- Ana giriş kapısı

Doğrudan sokağa açılan kapı, basık kemerli bir nişin ardına yerleştirilmiştir (Resim 272). Basık kemerli olan giriş açıklığı, iki yanda kaideler üzerine oturan sütun görünümlü taş sövelerle sınırlandırılmıştır. Söveler silmelerden oluşan sade başlıklara sahiptir. Bu başlıklarla kemer arasına bir aydınlatma penceresi yerleştirilmiştir. Pencere, yatay doğrultuda yerleştirilmiş "S" kıvrımlarıyla bezenmiş dekoratif demir bir şebeke ile kapatılmıştır.

İki kanatlı olan demir kapıda kanatların tüm yüzeyi dekoratif demir şebekeyle kapatılmıştır. Bu şebekeler altta kare, üstte ise dikine dikdörtgen iki panoya ayrılmıştır. Altta yer alan kare panolar stilize edilmiş birer bitki motifi ile süslenmiştir. Üstteki panolarda ise altta ve üstte içi baklava dilimlerine ayrılmış birer eşkenar dörtgenin ortası volütlerle bağlanmıştır.

Kapı, Ulucami Mah. Koca Alan Sok. No. 4'te yer alan konutun ana giriş kapısıdır (Resim 272, 273).

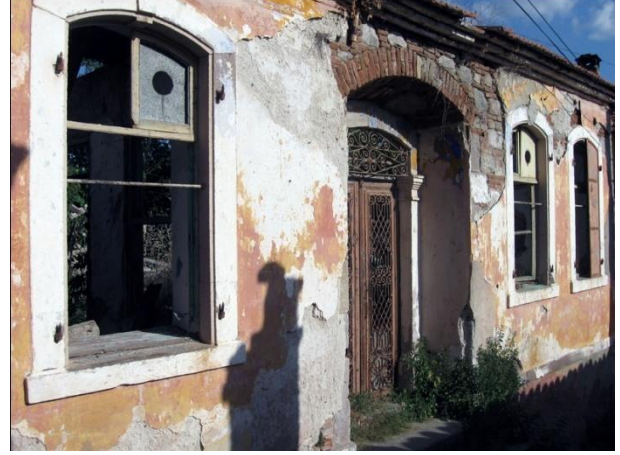
Resim 273: Ulucami Mah. Koca Alan Sok. No. 4- Kuzey cephe

Asimetrik bir düzenlemeye sahip cephenin²²¹ ortasında giriş açıklığı, doğusunda bir, batısında ise iki adet pencere bulunmaktadır (Resim 273). Tamamı dikine dikdörtgen biçimli olan pencereler, basık kemerli ve taş sövelerle çerçevelidir. Pencerelerin kemerlerinde kullanılan kilit taşları, belirgin haldedir.

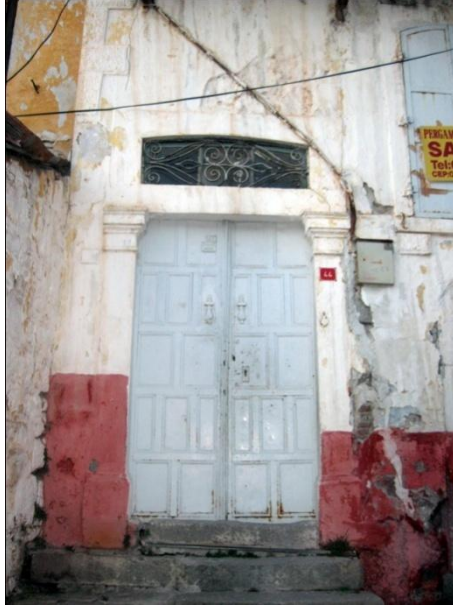
Resim 274: Ulucami Mah. Sitkiye Sok. No. 44- Ana giriş kapısı

Evin doğrudan sokağa açılan ana giriş kapısı, cepheyle aynı düzlem üzerinde yer alır (Resim 274). Beş basamakla ulaşılan lentolu giriş açıklığı, iki yanda kaideler üzerine oturan sütun görünümlü taş sövelerle sınırlandırılmıştır. Söveler silmelerden oluşan sade başlıklara sahiptir. Lentonun üzerine enine dikdörtgen biçimli bir aydınlatma penceresi yerleştirilmiştir. Bu pencere, “S” kıvrımlarıyla bezeli dekoratif demir bir şebekeyle kapatılmıştır. Çift kanada sahip kapıda kanatlar, üzerlerine çakılan demir şeritlerle birbirine eşit dörtgenlere ayrılmıştır. Her iki kanat üzerineyse birbirinin simetrisinde yer alan kapı tokmakları yerleştirilmiştir.

Kapı, Ulucami Mah. Sitkiye Sok. No. 44'te yer alan konutun ana giriş kapısıdır (Resim 274, 275).

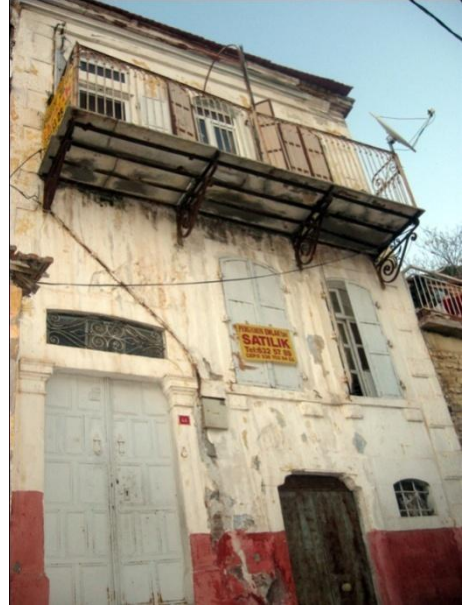
Resim 275: Ulucami Mah. Sitkiye Sok. No. 44- Güney cephe

Asimetrik bir düzenlemeye sahip cephede²²² alt katın batı ucunda ana giriş açıklığı, doğu tarafında ise dikine dikdörtgen biçimli iki pencere bulunur (Resim 275). Taş sövelerle çerçevesi olan bu pencereler, çift kanatlı demir kepenklere sahiptir. Pencerelerin hemen alt kesiminde bodruma açılan tali bir giriş ile bir havalandırma açıklığı yer alır. Bodruma açılan ve lentolu olan tali giriş, iki yanda kaideler üzerine oturan sütun görünümüne taş sövelerle sınırlandırılmıştır. Bu sövelerin konsol biçimli başlıkları vardır. Kapı kanatları ise masif demirden yapılmıştır. Yapının üst katında ise basık kemerli bir giriş ile iki pencere yer alır. Dikine dikdörtgen biçimli ve basık kemerli olan bu pencereler, taş sövelerle çerçevesi ve çift kanatlı demir kepenklere sahiptir. Üst kat açıklıklarının önünde, tüm cephe boyunca bir balkon uzanır. Bu balkon, dört adet "S" biçimli dekoratif demirden konsol üzerine oturmaktadır.

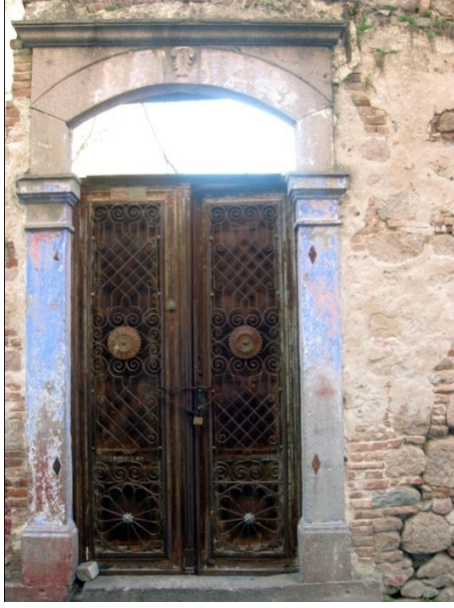
Resim 276: Ulucami Mah. Soğandere Sok. No. 1- Ana giriş kapısı

Yapının avlusuna açılan kapı, cepheyle aynı düzlem üzerinde yer alır. Basık kemerli olan bu kapı, iki yanda kaideler üzerine oturan sütun görünümlü taş sövelerle sınırlandırılmıştır (Resim 276). Söveler silmelerden oluşan sade başlıklara sahiptir. Bu başlıklarla kemer arasına bir aydınlatma penceresi yerleştirilmiştir. Giriş kemerinde kullanılan kilit taşı, kabartmadan bir kenger yaprağı bezemesiyle süslenmiştir.

Çift kanada sahip demir kapıda kanatların tüm yüzeyi dekoratif demir şebekelerle kapatılmıştır. Bu şebekeler altta kare, üstte ise dikine dikdörtgen iki panoya ayrılmıştır. Altta yer alan kare panolar stilize edilmiş birer bitki motifi ile süslenmiştir. Üstteki panolarda ise altta ve üstte içi baklava dilimlerine ayrılmış birer eşkenar dörtgenin ortası volütlerle çevrili bitkisel birer bezeme ile doldurulmuştur.

Kapı, Ulucami Mah. Soğandere Sok. No. 1’de yer alan konutun avlusuna açılan giriş kapısıdır (Resim 276, 277).

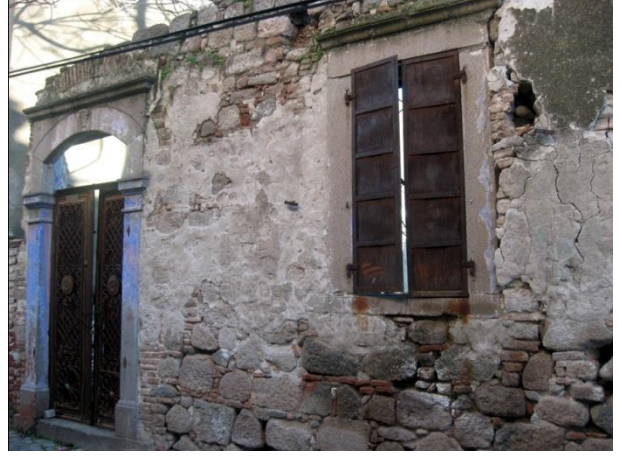
Resim 277: Ulucami Mah. Soğandere Sok. No. 1- Kuzey cephe

Asimetrik bir düzenlemeye sahip cephenin²²³ doğu ucunda ana giriş açıklığı, batı tarafında ise dikine dikdörtgen biçimli bir pencere yer alır (Resim 277). Taş sövelerle çerçeveli olan bu pencere, çift kanatlı demir kepenklere sahiptir. Cephede yer alan açıklıklar profilli birer silme ile taçlandırılmıştır.

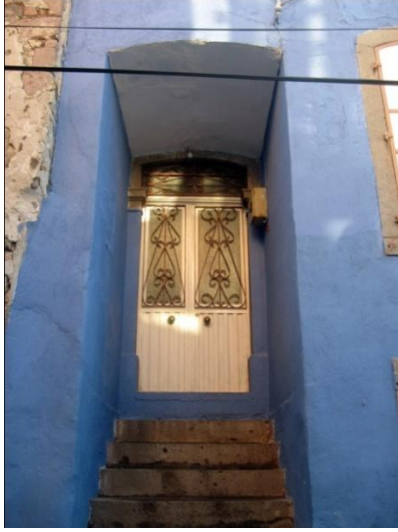
Resim 278: Ulucami Mah. Soğandere Sok. No. 3- Ana giriş kapısı

Evin doğrudan sokağa açılan ana giriş kapısı, basık kemerli bir eyvanın dip duvarına yerleştirilmiştir (Resim 278). Altı basamakla ulaşılan basık kemerli giriş açıklığı, iki yanda kaideler üzerine oturan sütun görünümlü taş sövelerle sınırlandırılmıştır. Söveler silmelerden oluşan sade başlıklara sahiptir. Bu başlıklarla kemer arasına bir aydınlatma penceresi yerleştirilmiştir. Pencere, "S" kıvrımları ile bezenmiş dekoratif demir bir şebekeyle kapatılmıştır. Kapı kanatlarının yenilenmiş olduğu bugünkü görünümünden anlaşılmaktadır.

Kapı, Ulucami Mah. Soğandere Sok. No. 3'te yer alan konutun ana giriş kapısıdır (Resim 278, 279).

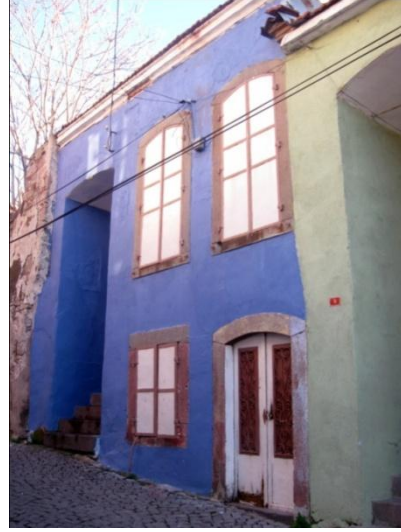
Resim 279: Ulucami Mah. Soğandere Sok. No. 3- Kuzey cephe

Asimetrik bir düzenlemeye sahip cephenin²²⁴ doğu ucunda tüm cephe boyunca yükselen ve basık kemerli bir eyvan içinde yer alan ana giriş açıklığı, batı tarafında ise zeminde bodruma açılan basık kemerli tali bir giriş ile kareye yakın bir pencere, bunların üst kesimindeyse dikine dikdörtgen biçimli iki pencere bulunur (Resim 279). Basık kemerli olan bu pencereler, taş sövelerle çerçevesi ve çift kanatlı demir kanatlara sahiptir.

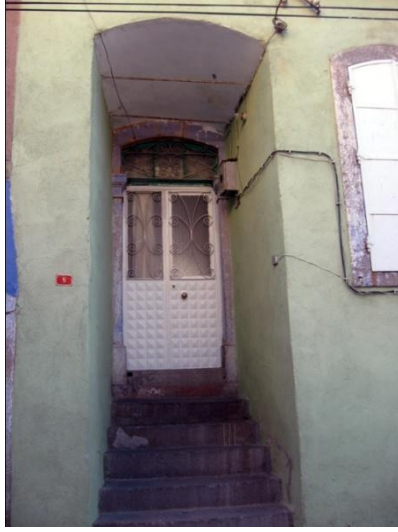
Resim 280: Ulucami Mah. Soğandere Sok. No. 5- Ana giriş kapısı

Evin doğrudan sokağa açılan ana giriş kapısı, basık kemerli bir eyvanın dip duvarına yerleştirilmiştir (Resim 280). Altı basamakla ulaşılan basık kemerli giriş açıklığı, iki yanda kaideler üzerine oturan sütun görünümlü taş sövelerle sınırlandırılmıştır. Söveler silmelerden oluşan sade başlıklara sahiptir. Bu başlıklarla kemer arasına bir aydınlatma penceresi yerleştirilmiştir. Pencere, "S" kıvrımları ile bezenmiş dekoratif demir bir şebekeyle kapatılmıştır. Kapı kanatlarının yenilenmiş olduğu bugünkü görünümünden anlaşılmaktadır.

Kapı, Ulucami Mah. Soğandere Sok. No. 5'te yer alan konutun ana giriş kapısıdır (Resim 280, 281).

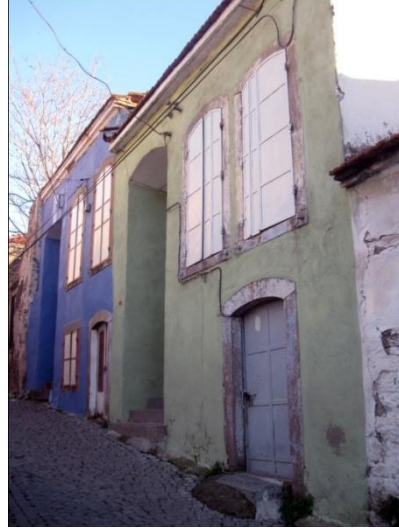
Resim 281: Ulucami Mah. Soğandere Sok. No. 5- Kuzey cephe

Asimetrik bir düzenlemeye sahip cephenin²²⁵ doğu ucunda tüm cephe boyunca yükselen ve basık kemerli bir eyvan içinde yer alan ana giriş açıklığı, batı tarafındaysa zeminde bodruma açılan basık kemerli tali bir giriş ile bunun üst kesiminde dikine dikdörtgen biçimli iki pencere bulunur (Resim 281). Basık kemerli olan bu pencereler, taş sövelerle çerçeveli ve demir kanatlara sahiptir.

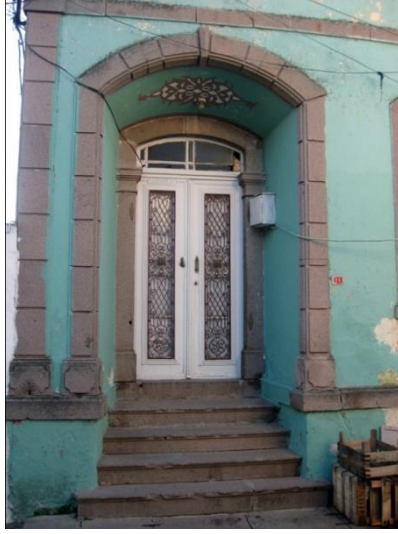
Resim 282: Ulucami Mah. Soğandere Sok. No. 11- Ana giriş kapısı

Evin doğrudan sokağa açılan ana giriş kapısı, basık kemerli bir eyvanın dip duvarına yerleştirilmiştir (Resim 282), (Çizim 38). Bu eyvanı çerçeveleyen kemer ve söveler rüstik sıva ile kaplıdır. Eyvanın üst örtüsü bitkisel örneklerin yer aldığı kalem işi bezemelerle süslenmiştir. Beş basamakla ulaşılan basık kemerli giriş açıklığı iki yanda kaideler üzerine oturan sütun görünümlü taş sövelerle sınırlandırılmıştır. Söveler silmelerden oluşan sade başlıklara sahiptir. Bu başlıklarla kemer arasına bir aydınlatma penceresi yerleştirilmiştir. İki kanatlı olan demir kapıda kanatların tüm yüzeyi dekoratif demir şebekeyle kapatılmıştır (Resim 284). Bu şebekeler altta kare, üstte ise dikine dikdörtgen iki panoya ayrılmıştır. Altta yer alan kare panolar stilize edilmiş birer bitki motifi ile süslenmiştir. Üstteki panoların ortasına etrafı volütlerle çevrelenmiş dökümden birer bitkisel bezeme yerleştirilmiştir. Bunun altında ve üzerinde ise içi baklava dilimlerine ayrılmış birer eşkenar dörtgen yer alır. Sol kanat üzerinde el biçimli bir kapı tokmağı vardır.

Kapı, Ulucami Mah. Soğandere Sok. No.11'de yer alan konutun ana giriş kapısıdır (Resim 282, 283).

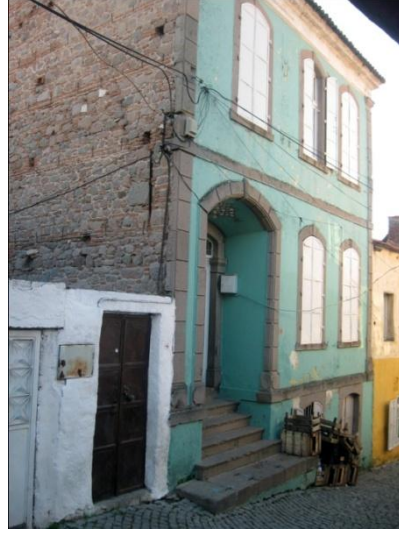
Resim 283: Ulucami Mah. Soğandere Sok. No. 11- Kuzey cephe

Asimetrik bir düzenlemeye sahip cephenin²²⁷ doğu ucunda basık kemerli bir eyvan içinde yer alan ana giriş açıklığı ile hemen üzerinde bir pencere, batı tarafında ise alt ve üst katlarda ikişerden toplam dört adet pencere bulunur (Resim 283, 285).

Cephede yer alan pencerelerin tamamı dikine dikdörtgen biçimli ve basık kemerlidir. Taş sövelerle çerçevesi olan bu pencereler, çift kanatlı demir kepenklere sahiptir. Cephedeki tüm açıklıkların kemerlerinde kullanılan kilit taşları belirgin haldedir. Birinci kat pencerelerinin alt kesiminde bodruma açılan basık kemerli bir havalandırma ile bir kapı yer alır.

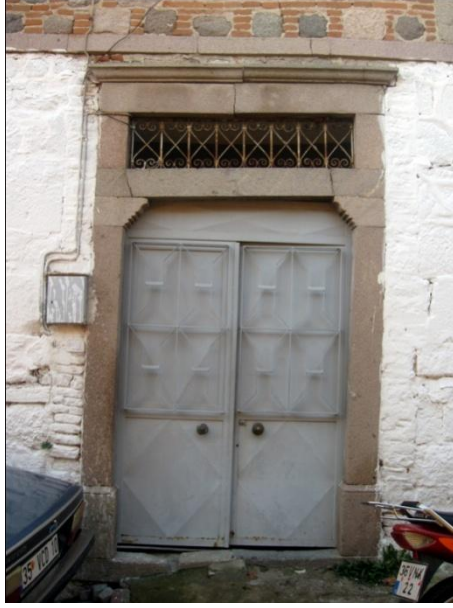
Resim 286: Ulucami Mah. Soğandere Sok. No. 28- Ana giriş kapısı

Evin doğrudan sokağa açılan ana giriş kapısı, cepheyle aynı düzlem üzerindedir (Resim 286). Lentolu olan giriş açıklığı, iki yanda kaideler üzerine oturan sütun görünümlü taş sövelerle sınırlıdır. Söveler konsol biçimli başlıklara sahiptir. Atkı taşının hemen üzerine enine dikdörtgen biçimli bir pencere yerleştirilmiştir. Pencere, “S” kıvrımlarıyla bezeli dekoratif demir bir şebeke ile kapatılmıştır. Kapı kanatlarının yenilenmiş olduğu bugünkü görünümünden anlaşılmaktadır.

Kapı, Ulucami Mah. Soğandere Sok. No. 28’de yer alan konutun ana giriş kapısıdır (Resim 286, 287).

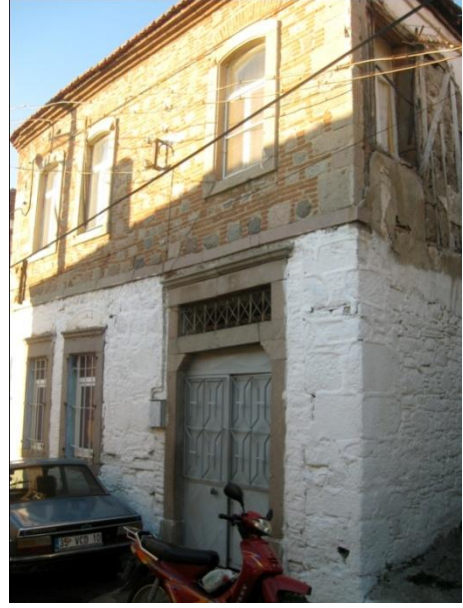
Resim 287: Ulucami Mah. Soğandere Sok. No. 28- Güney cephe

Asimetrik bir düzenlemeye sahip cephenin²²⁸ doğu ucunda ana giriş açıklığı ile hemen üzerinde bir pencere, batı tarafında ise alt ve üst katlarda ikişerden toplam dört adet pencere yer alır (Resim 287). Tamamı dikine dikdörtgen biçimli olan bu pencereler, taş sövelerle çerçevelidir. Üst kat pencereleriye basık kemerlidir. Alt katta yer alan tüm açıklıklar profilli silmelerle süslenmiştir.

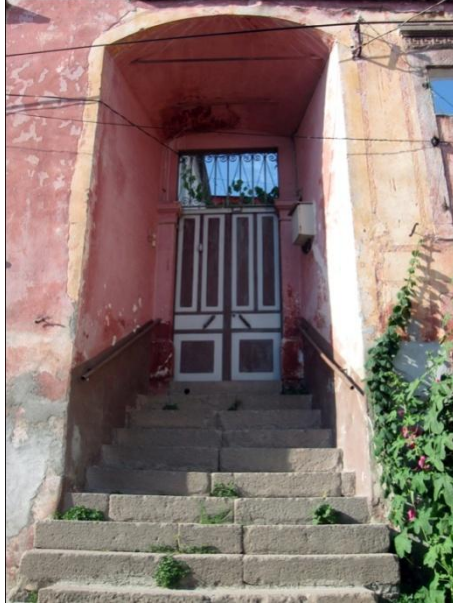
Resim 288: Ulucami Mah. Soğandere Sok. No. 30- Ana giriş kapısı

Bugün yapının avlusuna açılan kapı, basık kemerli bir eyvanın dip duvarına yerleştirilmiştir (Resim 288). Yüksek bir merdivenle ulaşılan lentolu giriş açıklığı, iki yanda kaideler üzerine oturan sütun görünümlü taş sövelerle sınırlandırılmıştır. Söveler silmelerden oluşan sade başlıklara sahiptir. Bu başlıklarla atkı taşı arasında enine dikdörtgen biçimli bir aydınlatma penceresi yer alır (Resim 291). Pencere, dikey doğrultuda yerleştirilmiş “S” kıvrımlarıyla bezeli dekoratif demir bir şebekeyle kapatılmıştır. Kapı kanatlarının yenilenmiş olduğu bugünkü görünümünden anlaşılmaktadır.

Kapı, Ulucami Mah. Soğandere Sok. No. 30'da yer alan konutun bugün avlu olarak kullanılan alanına açılan ana giriş kapısıdır²²⁹ (Resim 288, 289).

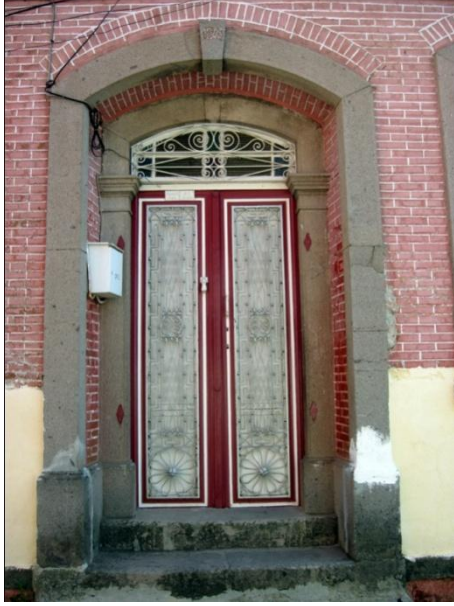
Resim 292: Ulucami Mah. Soğandere Sok. No. 33-35- Ana giriş kapısı

Evin doğrudan sokağa açılan ana giriş kapısı, basık kemerli bir niş içine yerleştirilmiştir (Resim 292), (Çizim 39). Bu nişin kemerinde kullanılan kilit taşı üzerine yapının inşa tarihi işlenmiştir. Buna göre konut, **1905** tarihlidir (Resim 295). Üç basamakla ulaşılan basık kemerli giriş açıklığı, iki yanda kaideler üzerine oturan sütun görünümlü taş sövelerle sınırlandırılmıştır. Söveler silmelerden oluşan sade başlıklara sahiptir. Bu başlıklarla kemer arasına bir aydınlatma penceresi yerleştirilmiştir. Pencere, “S” kıvrımlarıyla bezenmiş dekoratif demir bir şebekeyle kapatılmıştır. İki kanatlı olan demir kapıda kanatların tüm yüzeyi dekoratif demir şebekelerle kapatılmıştır (Resim 294). Şebekelerin alt kesiminde rozet içine alınmış büyük birer çiçek bezemesi, üst kesiminde ise meander motiflerinin çerçevelediği birer pano yer alır. “C” kıvrımları ile ikiye ayrılan panoların alt ve üst kesimleri baklava dilimleri ile doldurulmuştur. Sol kanat üzerinde kapı binisi ve el biçimli bir tokmak yer alır.

Kapı, Ulucami Mah. Soğandere Sok. No. 33'te yer alan evin ana giriş kapısıdır. Yapının bahçe kapısı 35 olarak ayrıca numaralandırılmıştır²³² (Resim 292, 293)

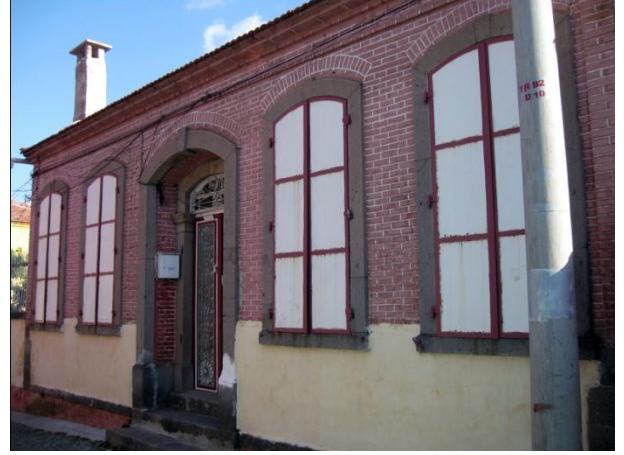
Resim 293: Ulucami Mah. Soğandere Sok. No. 33-35- Kuzey cephe

Simetrik bir düzenlemeye sahip cephede²³³ ortada giriş açıklığı, bunun iki yanında ise ikişer adet pencere yer alır (Resim 293). Dikine dikdörtgen biçimli olan pencerelerin tamamı basık kemerlidir. Taş sövelerle çerçeveli olan bu pencereler, çift kanatlı demir kepenklere sahiptir.

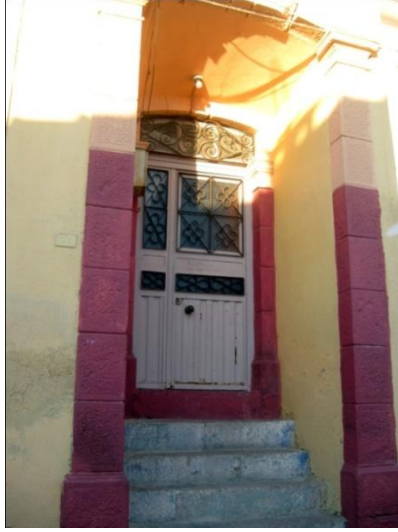
Resim 296: Ulucami Mah. Soğandere Sok. No. 76- Ana giriş kapısı

Evin doğrudan sokağa açılan kapısı, basık kemerli bir eyvanın dip duvarına yerleştirilmiştir (Resim 296). Bu eyvanı çerçeveleyen kemer ve söveler rüstik sıvayla kaplıdır. Altı basamakla ulaşılan basık kemerli giriş açıklığı, iki yanda kaideler üzerine oturan sütun görünümlü taş sövelerle sınırlıdır. Söveler kesme taşlardan meydana gelmiş ve silmelerden oluşan sade başlıklara sahiptir. Bu başlıklarla kemer arasında bir aydınlatma penceresi yer alır. Pencere, “S” ve “C” kıvrımlarıyla bezeli dekoratif demir bir şebekeyle kapatılmıştır. Kapı kanatlarının yenilenmiş olduğu görülür.

Kapı, Ulucami Mah. Soğandere Sok. No. 76'da yer alan konutun ana giriş kapısıdır (Resim 296, 297).

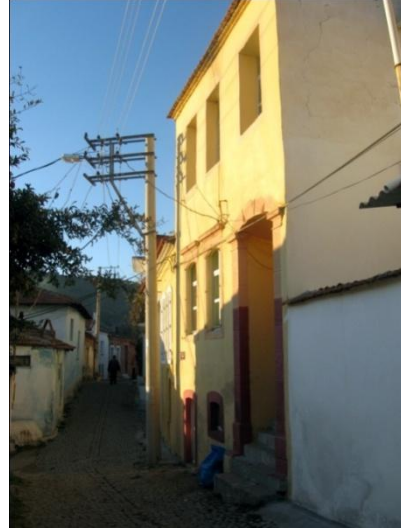
Resim 297: Ulucami Mah. Soğandere Sok. No. 76- Güney cephe

İki katlı olan evin üst kat pencerelerinin formlarında görülen değişiklik bu katın yapıya ya sonradan eklendiği ya da yenilenmiş olduğunu düşündürmektedir.

Asimetrik bir düzenlemeye sahip cephenin²³⁴ doğu tarafında basık kemerli bir eyvan içinde yer alan ana giriş açıklığı ile hemen üzerinde bir pencere, batı tarafındaysa alt ve üst katlarda ikişerden toplam dört pencere bulunur (Resim 297). Dikine dikdörtgen biçimli olan alt kat pencereleri, taş sövelerle çerçevelidir ve birer silmeyle taçlandırılmıştır. Bu pencerelerin altına zemin seviyesinde bodruma açılan basık kemerli bir giriş ile bir havalandırma açıklığı yer alır.

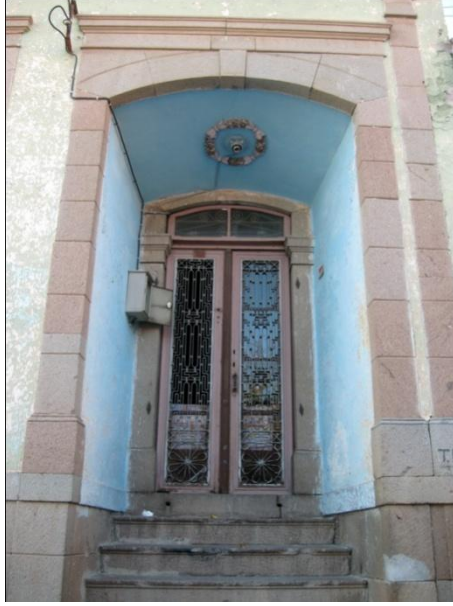
Resim 298: Ulucami Mah. Tabak Köprü Cad. No. 49- Ana giriş kapısı

Evin doğrudan sokağa açılan ana giriş kapısı, basık kemerli bir eyvanın dip duvarına yerleştirilmiştir (Resim 298, 300), (Çizim 40). Bu eyvanı çerçeveleyen kemer ve söveler rüstik sıvayla kaplıdır. Üst örtüsü bir çelenkle süslenmiş olan bu eyvan, profilli silmelerle taçlandırılmıştır. Sekiz basamakla ulaşılan basık kemerli giriş açıklığı, iki yanda kaideler üzerine oturan sütun görünümlü taş sövelerle sınırlandırılmıştır. Söveler silmelerden oluşan sade başlıklara sahiptir. Bu başlıklar ve kemer arasında bir aydınlatma penceresi yer alır.

Kapı, Ulucami Mahallesi'nde Tabak Köprü Caddesi ile Soğandere Sokak'ın kesiştiği köşede yer alan konutun 49 numaralı ana giriş kapısıdır (Resim 298, 299).

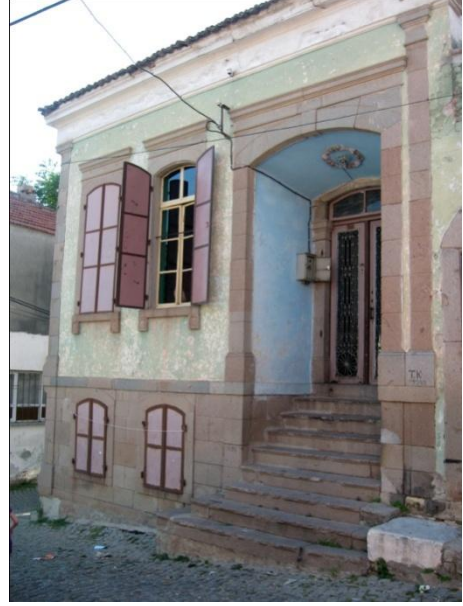
Resim 299: Ulucami Mah. Tabak Köprü Cad. No. 49- Doğu cephe

Asimetrik bir düzenlemeye sahip ana cephenin kuzey ucunda tüm cephe boyunca yükselen ve basık kemerli bir eyvan içinde yer alan ana giriş açıklığı, güney tarafında ise iki adet pencere bulunur (Resim 299). Bu pencerelerin alt kesimine zeminde bodruma açılan iki pencere yerleştirilmiştir. Yapının güney cephesindeyse dört adet pencere bulunur (Resim 301). Bu cephenin zemininde bodruma açılan üç pencere ile batı uçta basık kemerli tali bir giriş yer alır. Yapıda yer alan tüm pencereler, dikine dikdörtgen biçimli ve basık kemerlidir. Taş sövelerle çerçevesi olan bu pencereler, çift

kanatlı demir kepenklere sahiptir. Yapının ana katında yer alan tüm açıklıklar profilli silmelerle taçlandırılmıştır.

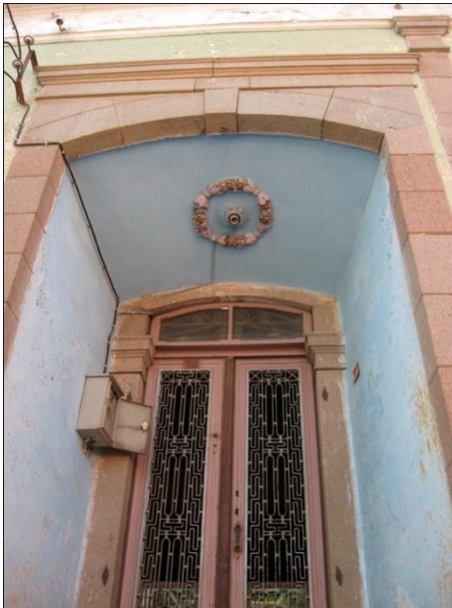
Resim 300: Kapı kanatlarından detay

kapatılmıştır. Çift kanada sahip demir kapıda kanatların tüm yüzeyi dekoratif demir şebekelerle kapatılmıştır. Bu şebekelerin alt kesimi bitkisel birer bezemeye süslenmiştir. Üst kesimlerse meander motiflerinin çerçevelediği silindir motifleri ile doldurulmuştur.

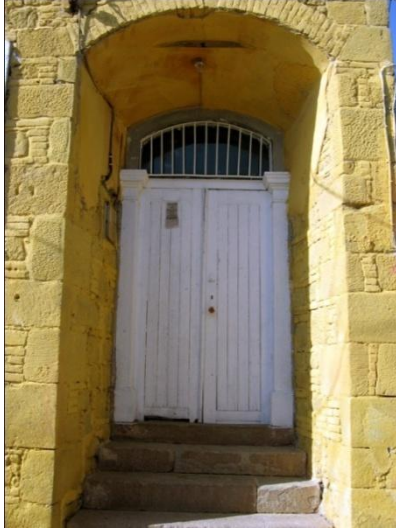
Resim 302: Ulucami Mah. Turan Sok. No. 13- Ana giriş kapısı

Evin doğrudan sokağa açılan ana giriş kapısı, basık kemerli bir niş içine yerleştirilmiştir (Resim 302). Dört basamakla ulaşılan basık kemerli giriş açıklığı, iki yanda kaideler üzerine oturan sütun görünümlü taş sövelerle sınırlıdır. Söveler silmelerden oluşan sade başlıklara sahiptir. Bu başlıklarla kemer arasında bir aydınlatma penceresi yer alır. Bu pencere demir bir parmaklıkla kapatılmıştır. Çift kanada sahip kapının masif ahşap kanatları bulunmaktadır.

Kapı, Ulucami Mah. Turan Sok. No. 13'te yer alan konutun ana giriş kapısıdır (Resim 302, 303).

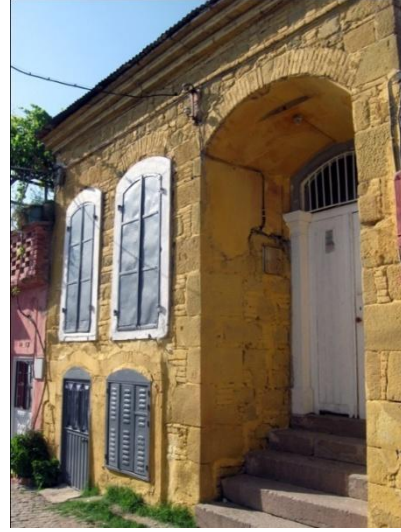
Resim 303: Ulucami Mah. Turan Sok. No. 13- Güney cephe

Basık tutulmuş bir bodrum üstünde yükselen konut, tek katlıdır. Taş ve tuğla malzemeyle inşa edilmiş olan kagir yapı, almaşık duvar örgüsüne sahiptir.

Asimetrik bir düzenlemeye sahip cephenin²³⁶ doğu tarafında tüm cephe boyunca yükselen ve basık kemerli bir eyvan içinde yer alan ana giriş açıklığı, batı tarafında ise dikine dikdörtgen biçimli iki adet pencere bulunur (Resim 303). Basık kemerli olan bu pencereler taş sövelerle çerçeveselidir. Çift kanatlı demir kepenklere sahip pencerelerin üzerinde tuğla dizilerinden meydana gelen hafifletme kemerleri yer alır. Bu pencerelerin alt kesimine zeminde bodruma açılan basık kemerli tali bir giriş ve bir pencere açılmıştır.

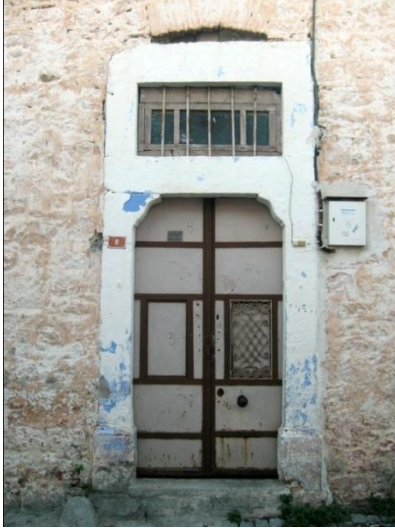
Resim 306: Ulucami Mah. Vakıfbahçe Sok. No. 8- Ana giriş kapısı

Evin doğrudan sokağa açılan ana giriş kapısı, cepheyle aynı düzlem üzerindedir (Resim 306). Lentolu olan giriş açıklığı, iki yanda kaideler üzerine oturan sütun görünümlü taş sövelerle sınırlandırılmıştır. Söveler konsol biçimli başlıklara sahiptir. Atkı taşının üzerine enine dikdörtgen biçimli bir aydınlatma penceresi yerleştirilmiştir. Giriş açıklığının üzerinde tuğla dizilerinden oluşan hafifletme kemeri bulunur. Kapı kanatlarının yenilenmiş olduğu bugünkü görünümünden anlaşılmaktadır.

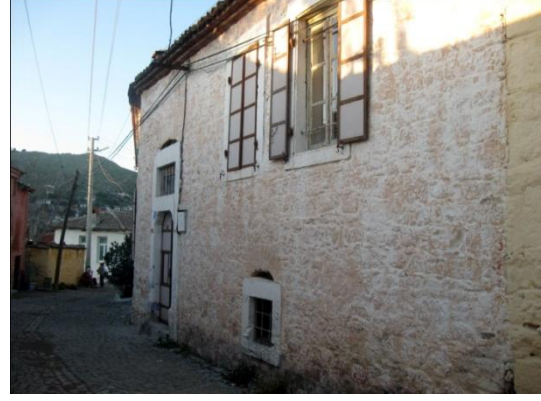
Resim 307: Ulucami Mah. Vakıfbahçe Sok. No. 8- Güneybatı cephe

Asimetrik bir düzenlemeye sahip cephenin²³⁹ batı ucunda ana giriş açıklığı, doğu tarafında ise dikine dikdörtgen biçimli iki pencere yer alır (Resim 307). Taş sövelerle çerçevesi olan bu pencereler, çift kanatlı demir kepenklere sahiptir. Cephenin ortasına zemin seviyesinde bir havalandırma açıklığı yerleştirilmiştir.

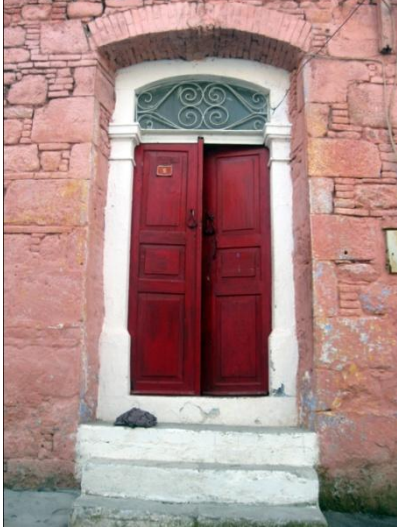
Resim 308: Ulucami Mah. Vakıfbahçe Sok. No. 9- Ana giriş kapısı

Evin doğrudan sokağa açılan ana giriş kapısı, basık kemerli bir nişin ardına yerleştirilmiştir (Resim 308). Üç basamakla ulaşılan basık kemerli giriş açıklığı, iki yanda kaideler üzerine oturan sütun görünümlü taş sövelerle sınırlıdır. Söveler silmelerden oluşan sade başlıklara sahiptir. Bu başlıklarla kemer arasına dekoratif demir şebekeyle kapatılmış bir aydınlatma penceresi yerleştirilmiştir. Çift kanada sahip ahşap kapıda kanatlar alt, orta ve üst kesime yerleştirilmiş tablalardan meydana gelmiştir.

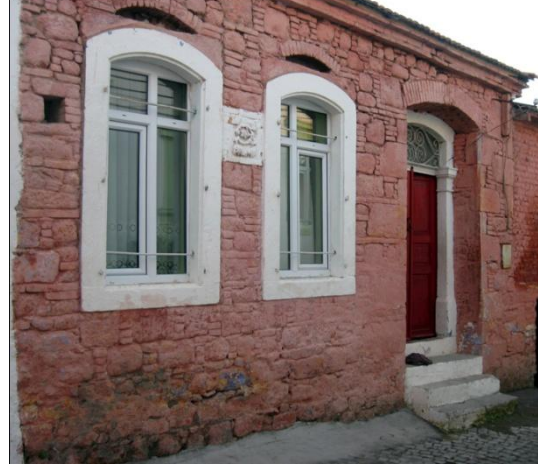
Resim 309: Ulucami Mah. Vakıfbahçe Sok. No. 9- Kuzeydoğu cephe

Asimetrik bir düzenlemeye sahip cephenin²⁴⁰ batı ucunda ana giriş açıklığı, doğu tarafında ise dikine dikdörtgen biçimli iki adet pencere yer alır (Resim 309, 310). Basık kemerli olan bu pencereler, taş sövelerle çerçelidir. Pencerelerin arasında devşirme malzemedan bitkisel bir bezeme görülür. Cephede yer alan tüm açıklıkların üzerinde tuğla dizilerinden meydana gelen hafifletme kemerleri bulunur.
