GELENEKSEL BERGAMA EVLERİNDE KAPILAR

Yüksek Lisans Tezi

Tezin Türkçe Başlığı : GELENEKSEL BERGAMA EVLERİNDE KAPILAR

Tezin İngilizce Başlığı : THE DOORS OF THE TRADITIONAL BERGAMA HOUSES

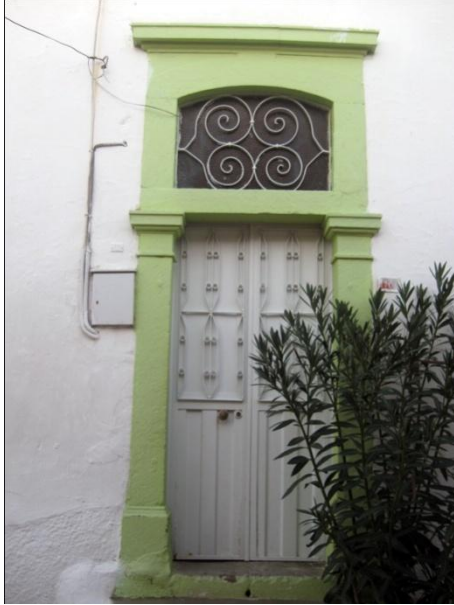
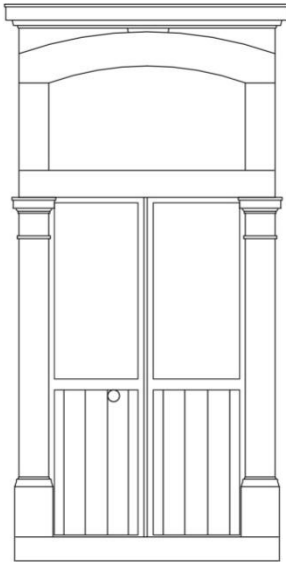
Resim 311: Ulucami Mah. Vakıfbahçe Sok. No. 10- Ana giriş kapısı

Evin doğrudan sokağa açılan ana giriş kapısı, cepheyle aynı düzlemde (Resim 311), (Çizim 41). İki basamakla ulaşılan lentolu giriş açıklığı, iki yanda kaideler üzerine oturan sütun görünümlü taş sövelerle sınırlandırılmıştır. Söveler silmelerden oluşan sade başlıklara sahiptir. Atkı taşının üzerine bir aydınlatma penceresi açılmıştır. Bu pencerenin üzeri ise basık bir kemer ile geçilmiştir. Kapı kanatlarının yenilenmiş olduğu bugünkü görünümünden anlaşılmaktadır.

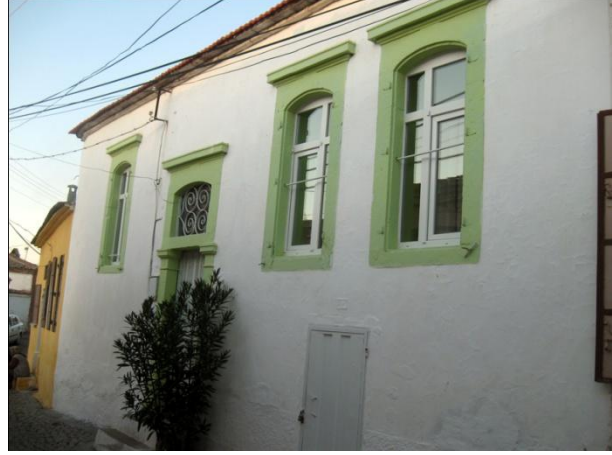
Resim 312: Ulucami Mah. Vakıfbahçe Sok. No. 10- Güneybatı cephe

Asimetrik bir düzenlemeye sahip cephede²⁴¹ batı tarafta ana giriş açıklığı ile bir pencere, doğu tarafta ise iki adet pencere bulunur (Resim 312). Dikine dikdörtgen biçimli olan bu pencereler, basık kemerli ve taş sövelerle çerçevelidir.

Cephede yer alan tüm açıklıklar yeşil renk boyayla çerçevelenerek vurgulanmış ve profilli silmelerle taçlandırılmıştır.

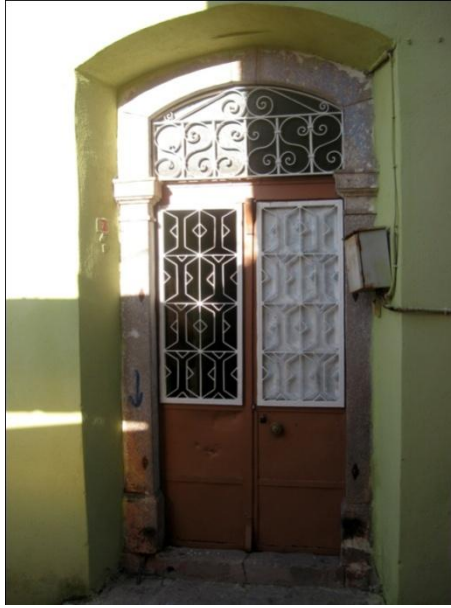
Resim 313: Kurtuluş Mah. Kalaycı Sok. No. 7- Ana giriş kapısı

Evin doğrudan sokağa açılan ana giriş kapısı, basık kemerli bir nişin içine yerleştirilmiştir (Resim 313). Bir basamakla ulaşılan basık kemerli ana giriş açıklığı, iki yanda kaideler üzerine oturan sütun görünümlü taş sövelerle sınırlandırılmıştır. Söveler silmelerden oluşan sade başlıklara sahiptir. Bu başlıklarla kemer arasına dekoratif demir pencereyle kapatılmış bir aydınlatma penceresi yerleştirilmiştir. Kapı kanatlarının yenilenmiş olduğu bugünkü görünümünden anlaşılmaktadır.

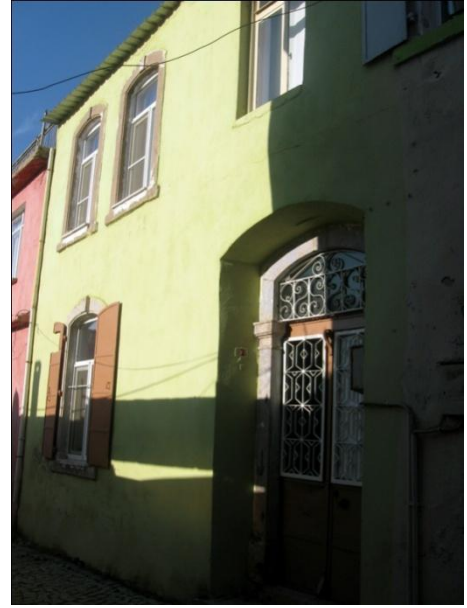
Resim 314: Kurtuluş Mah. Kalaycı Sok. No. 7- Güney cephe

Asimetrik bir düzenlemeye sahip cephenin²⁴³ doğu ucunda ana giriş açıklığı ile hemen üzerinde kareye yakın formda bir pencere, batı tarafında ise altta bir, üst katta iki pencere bulunur (Resim 314). Bu pencereler dikine dikdörtgen biçimli ve basık kemerlidir. Taş sövelerle çerçevesi olan bu pencerelerden alt kattaki demir kepenklere sahiptir.

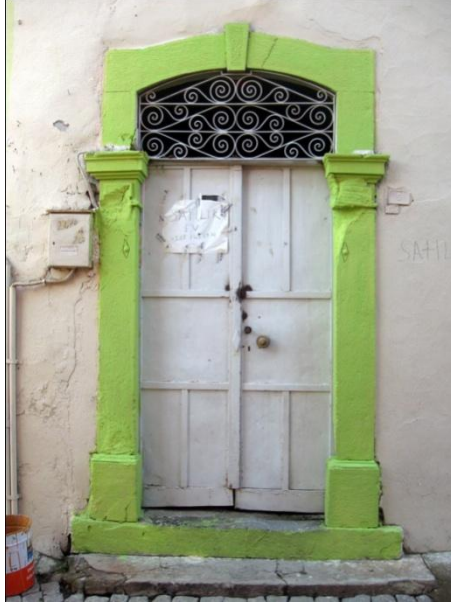
Resim 315: Kurtuluş Mah. Kalaycı Sok. No. 9- Ana giriş kapısı

Evin doğrudan sokağa açılan ana giriş kapısı, cepheyle aynı düzlem üzerinde yer alır (Resim 315). Basık kemerli olan ana giriş açıklığı, iki yanda kaideler üzerine oturan sütun görünümlü taş sövelerle sınırlandırılmıştır. Söveler silmelerden oluşan sade başlıklara sahiptir. Bu başlıklarla kemer arasına bir aydınlatma penceresi yerleştirilmiştir. Pencere, “S” kıvrımlarıyla bezeli dekoratif demir bir şebekeyle kapatılmıştır. Kapı kanatlarının yenilenmiş olduğu bugünkü görünümünden anlaşılmaktadır.

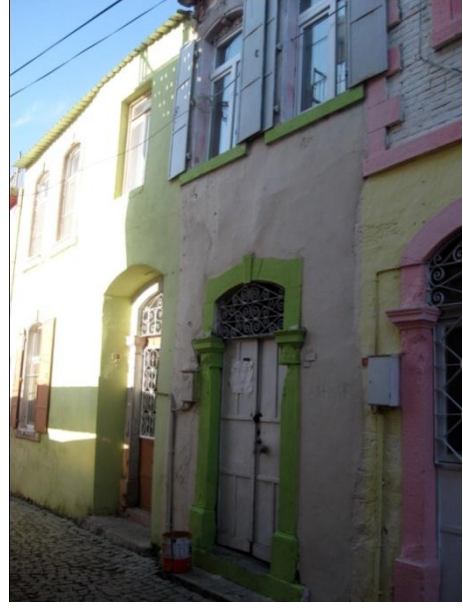
Resim 316: Kurtuluş Mah. Kalaycı Sok. No. 9- Güney cephe

Simetrik bir düzenlemeye sahip cephede²⁴⁴ alt katta ana giriş açıklığı, üst katta ise iki adet dikine dikdörtgen biçimli pencere bulunur (Resim 316). Basık kemerli olan bu pencereler, taş sövelerle çerçevesi ve çift kanatlı demir kepenklere sahiptir. Cephede yer alan tüm açıklıklarda kullanılan kilit taşları belirgin haldedir.

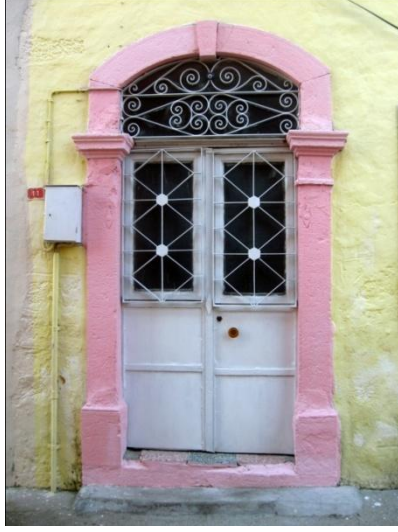
Resim 317: Kurtuluş Mah. Kalaycı Sok. No. 11- Ana giriş kapısı

Evin doğrudan sokağa açılan ana giriş kapısı, basık kemerli bir nişin içine yerleştirilmiştir (Resim 317). Basık kemerli olan ana giriş açıklığı, iki yanda kaideler üzerine oturan sütun görünümlü taş sövelerle sınırlandırılmıştır. Söveler silmelerden oluşan sade başlıklara sahiptir. Bu başlıklarla kemer arasına bir aydınlatma penceresi yerleştirilmiştir. Pencere, “S” ve “C” kıvrımlarıyla bezeli dekoratif demir bir şebekeyle kapatılmıştır. Kapı kanatlarının yenilenmiş olduğu bugünkü görünümünden anlaşılır.

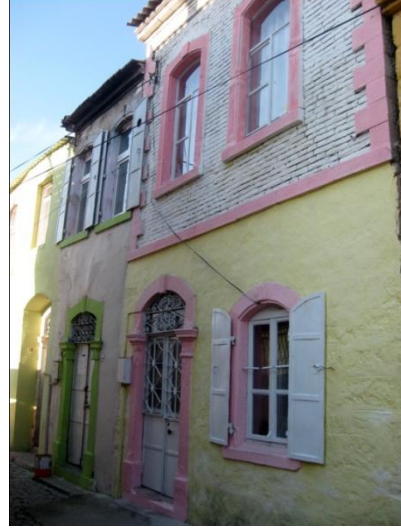
Resim 318: Kurtuluş Mah. Kalaycı Sok. No. 11- Güney cephe

Asimetrik bir düzenlemeye sahip cephede²⁴⁵ alt katın doğu ucunda ana giriş açıklığı, batısında bir pencere, üst katta ise iki adet pencere bulunur (Resim 318). Tamamı dikine dikdörtgen biçimli olan pencereler, basık kemerli ve taş sövelerle çerçevelidir. Cephede yer alan tüm açıklıklar pembe renkle boyanarak vurgulanmıştır.

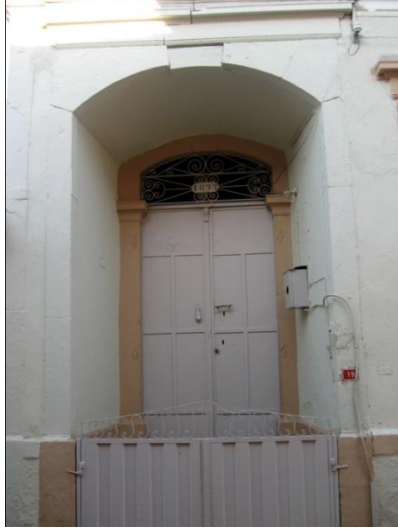
Resim 319: Kurtuluş Mah. Kalaycı Sok. No. 19- Ana giriş kapısı

Evin doğrudan sokağa açılan ana giriş kapısı, basık kemerli bir eyvanın dip duvarına yerleştirilmiştir (Resim 319). Bu eyvanın kemerinde kullanılan kilit taşı, belirgin haldedir. Birkaç basamakla ulaşılan basık kemerli giriş açıklığı, iki yanda kaideler üzerine oturan sütun görünümlü taş sövelerle sınırlandırılmıştır. Söveler silmelerden oluşan sade başlıklara sahiptir. Bu başlıklarla kemer arasına bir aydınlatma penceresi yerleştirilmiştir. Bu pencere, “S” ve “C” kıvrımlarıyla bezeli dekoratif demir bir şebekeyle kapatılmıştır. Bu şebekenin merkezine konutun inşa tarihi işlenmiştir.

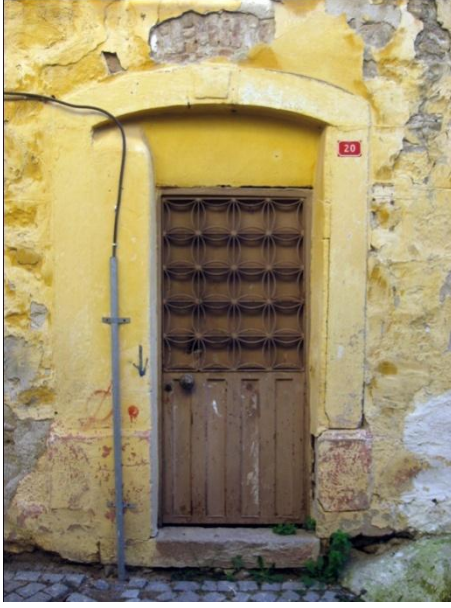
Resim 322: Kurtuluş Mah. Kalaycı Sok. No. 20- Ana giriş kapısı

Yapının avlusuna açılan kapı, bugün orijinal halini yitirmiş haldedir (Resim 322). Basık kemerli olan bu kapı, iki yanda kaideler üzerine oturan sütun görünümlü taş sövelerle sınırlıdır. Bu giriş açıklığında kapı kanatları için ayrılan kısım, yakın dönemde örülerek kapatılmış ve bu kısma tek bir kanat yerleştirilmiştir.

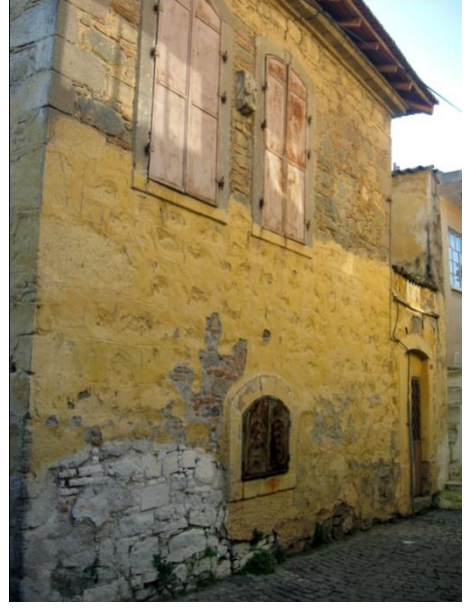
Resim 323: Kurtuluş Mah. Kalaycı Sok. No. 20- Kuzey cephe

İki katlı olan konut taş ve tuğla malzemeye almaşık düzende inşa edilmiştir. Sokağın köşesinde yer alan yapının bu sokağa bakan iki cephesi bulunur (Resim 323). Kuzeyde yer alan ana cephenin doğu ucuna ana giriş kapısının bulunduğu avlu duvarı eklenmiştir. Bu cephenin üst katında dikine dikdörtgen biçimli iki pencere bulunur. Bu pencerelerin arası üzeri akant yaprağı bezemeli devşirme bir taş yerleştirilerek süslenmiştir. Cephenin alt kesimine ise bir havalandırma penceresi açılmıştır. Basık kemere sahip bu pencerelerin tamamı çift kanatlı demir kepenklere sahiptir.

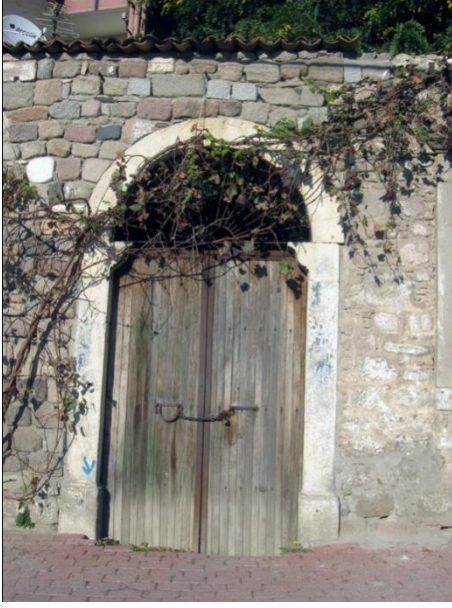
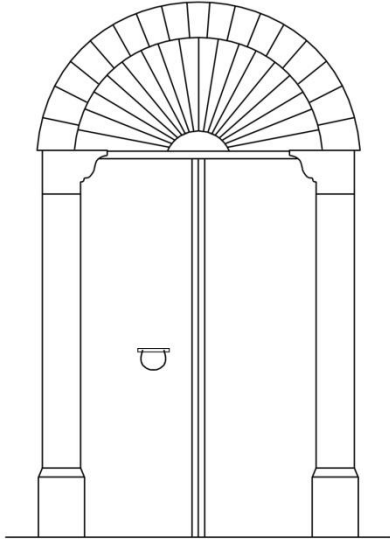
Resim 324: Kurtuluş Mah. Kınık Cad. No. 79- Ana giriş kapısı

Yapının avlusuna açılan kapı, yuvarlak kemerli ve iki yanda kaidelere oturan sütun görünümlü taş sövelerle çerçevesidir (Resim 324), (Çizim 42). Söveler konsol biçimli başlıklara sahiptir. Bu başlıklarla kemer arasına bir aydınlatma penceresi yerleştirilmiştir. Pencere, demir çubuklardan meydana gelmiş ışınsal bir bezeme ile süslü dekoratif demir bir şebekeyle kapatılmıştır. Kapı, masif ahşap kanatlara sahiptir.

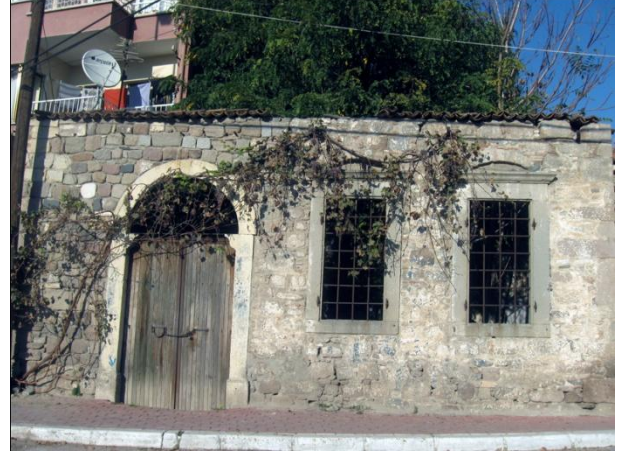
Resim 325: Kurtuluş Mah. Kınık Cad. No. 79- Güney cephe

Asimetrik düzenlemeye sahip cephenin²⁴⁷ batı ucunda giriş açıklığı, doğu tarafında ise dikine dikdörtgen biçimli iki adet pencere bulunur (Resim 325). Taş sövelerle çerçevesi olan bu pencereler, demir parmaklıklara sahip ve silmeler ile taçlandırılmıştır. Pencerelerin üzerindeyse tuğla dizilerinden oluşan hafifletme kemerleri yer alır.

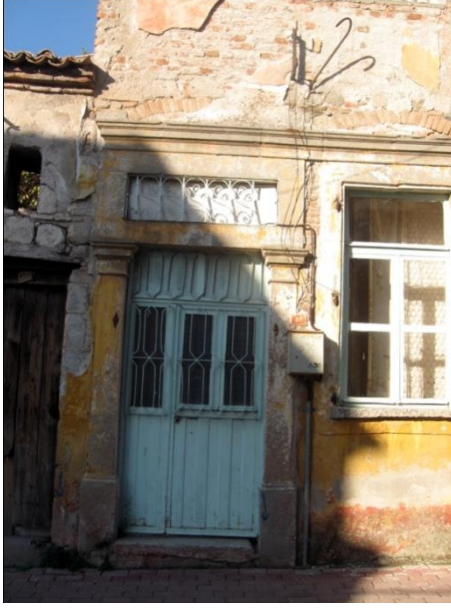
Resim 326: Kurtuluş Mah. Kınık Cad. No. 87- Ana giriş kapısı

Evin doğrudan sokağa açılan ana giriş kapısı, cepheyle aynı düzlem üzerinde yer alır (Resim 326). Lentolu olan ana giriş açıklığı, iki yanda kaideler üzerine oturan sütun görümlü taş sövelerle sınırlandırılmıştır. Söveler silmelerden oluşan sade başlıklara sahiptir. Atkı taşının üzerine enine dikdörtgen biçimli bir aydınlatma penceresi yerleştirilmiştir. Kapı kanatlarının yenilenmiş olduğu bugünkü görünümünden anlaşılmaktadır.

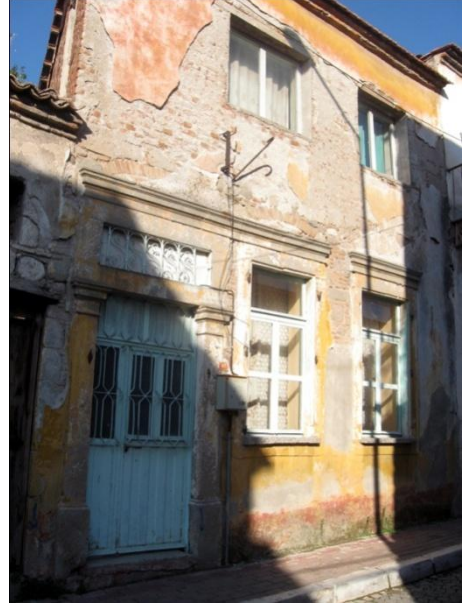
Resim 327: Kurtuluş Mah. Kınık Cad. No. 87- Güney cephe

Taş ve tuğla malzemeye almalı düzende inşa edilmiş olan konut, iki katlıdır. Cephede üst kattaki açıklıklarının farklılaşan formları ve değişen duvar örgüsü, bu katın yapıya sonradan eklendiğini düşündürmektedir.

Asimetrik bir düzenlemeye sahip cephede²⁴⁸ alt katın batı ucunda ana giriş açıklığı, doğu tarafındaysa iki adet dikine dikdörtgen pencere bulunur (Resim 327). Bu pencereler, taş sövelerle çerçvelidir. Üst katta ise kareye yakın formda iki pencere yer alır. Alt kattaki tüm açıklıklar profilli silmelerle taçlandırılmıştır.

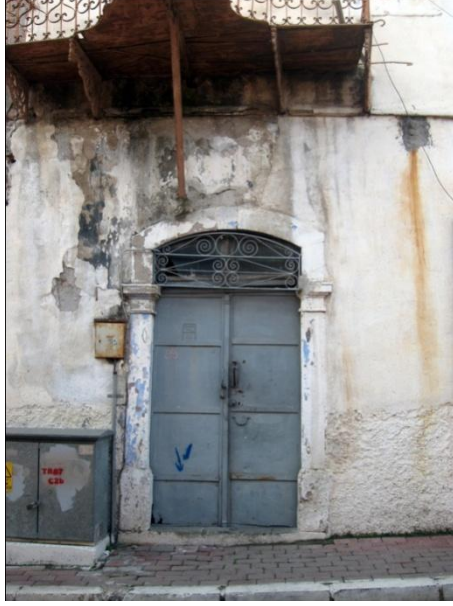
Resim 328: Kurtuluş Mah. Kınık Cad. No. 89- Ana giriş kapısı

Evin doğrudan sokağa açılan ana giriş kapısı, cepheyle aynı düzlem üzerinde yer alır (Resim 328). Basık kemerli olan ana giriş açıklığı, iki yanda kaideler üzerine oturan sütun görünümlü taş sövelerle sınırlandırılmıştır. Söveler silmelerden oluşan sade başlıklara sahiptir. Bu başlıklarla kemer arasına bir aydınlatma penceresi yerleştirilmiştir. Pencere, "S" kıvrımlarıyla bezeli dekoratif demir bir şebekeyle kapatılmıştır. Çift kanada sahip kapı, masif demirden yapılmıştır. Kanatlar, üzerlerine çakılan demir şeritlerle dörtgenlere ayrılmıştır.

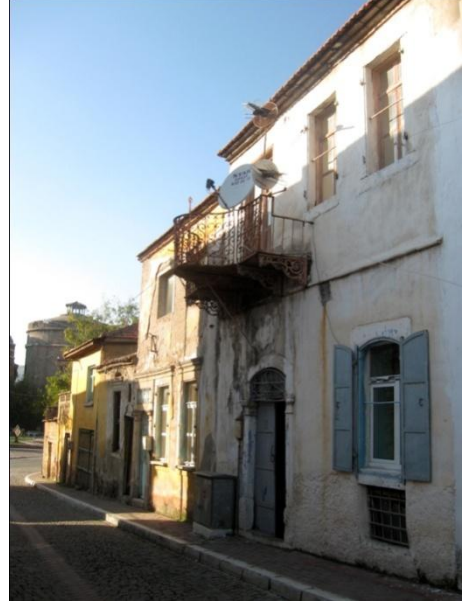
Resim 329: Kurtuluş Mah. Kınık Cad. No. 89- Güney cephe

Asimetrik bir düzenlemeye sahip cephede²⁴⁹ batı tarafta ana giriş açıklığı ile hemen üzerinde bir balkon, doğu tarafta ise altta bir, üst katta iki adet dikine dikdörtgen biçimli bir pencere bulunur (Resim 329). Üst katta yer alan balkon dekoratif demirden korkuluklara sahiptir. Çift kanatlı demir kepenklere sahip alt kattaki pencerenin hemen alt kesimine kare biçimli bir havalandırma açılmıştır.

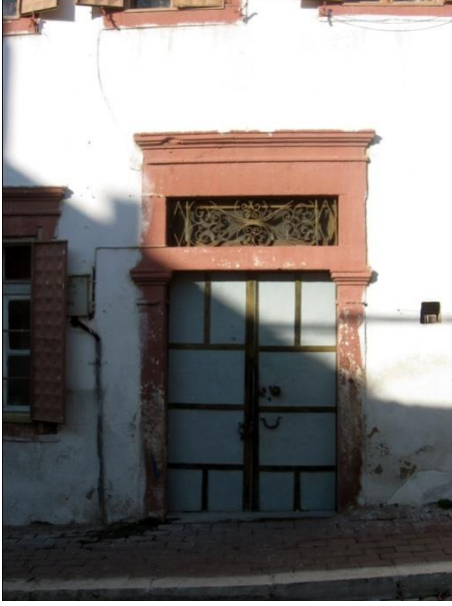
Resim 330: Kurtuluş Mah. Kınık Cad. No. 91- Ana giriş kapısı

Evin doğrudan sokağa açılan ana giriş kapısı, cepheyle aynı düzlem üzerinde yer alır (Resim 330). Lentolu olan ana giriş açıklığı, iki yanda sütun görünümlü taş sövelerle sınırlandırılmıştır. Söveler silmelerden oluşan sade başlıklara sahiptir. Atkı taşının hemen üzerine enine dikdörtgen biçimli bir aydınlatma penceresi yerleştirilmiştir. Pencere, “S” ve “C” kıvrımlarıyla bezeli dekoratif demir bir şebekeyle kapatılmıştır. Kapı kanatlarının yenilenmiş olduğu bugünkü görünümünden anlaşılmaktadır.

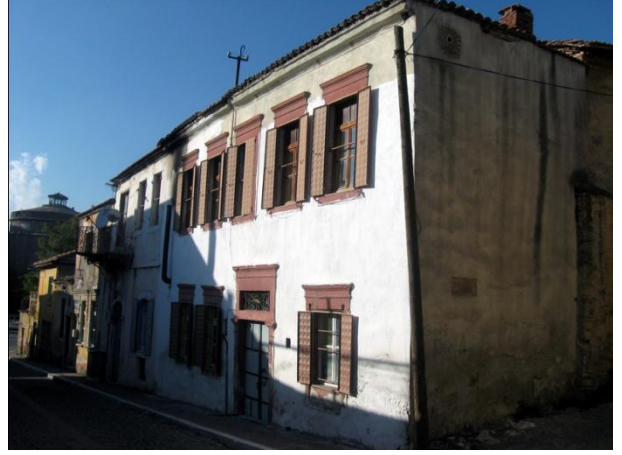
Resim 331: Kurtuluş Mah. Kınık Cad. No. 91- Güney cephe

Asimetrik bir düzenlemeye sahip cephede²⁵⁰ alt katın batı tarafında iki pencere, doğu tarafında ise ana giriş açıklığı ile bir pencere yer alır (Resim 331). Yapının üst katında ise beş adet pencere bulunur. Tamamı dikine dikdörtgen biçimli olan bu pencereler taş sövelerle çerçvelidir. Çift kanatlı demir kepenklere sahip pencereler, profilli silmelerle taçlandırılmıştır.

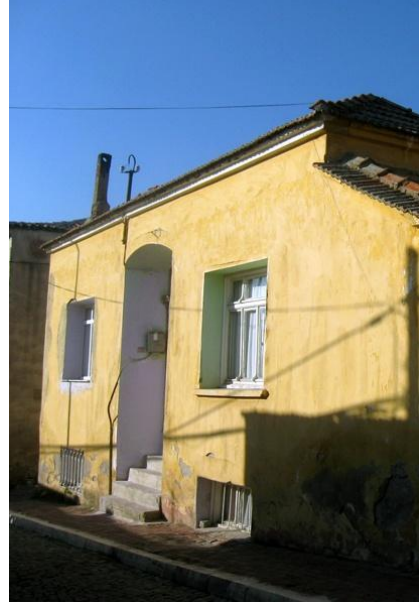
Resim 333: Kurtuluş Mah. Kınık Cad. No. 93- Güney cephe

Simetrik bir düzenlemeye sahip cephenin²⁵¹ ortasında tüm cephe boyunca yükselen ve basık kemerli bir eyvan içinde yer alan ana giriş açıklığı, iki yanında ise kareye yakın formda iki pencere bulunur (Resim 333). Bu pencerelerin alt kesimlerine zemin seviyesinde birer havalandırma açılmıştır.

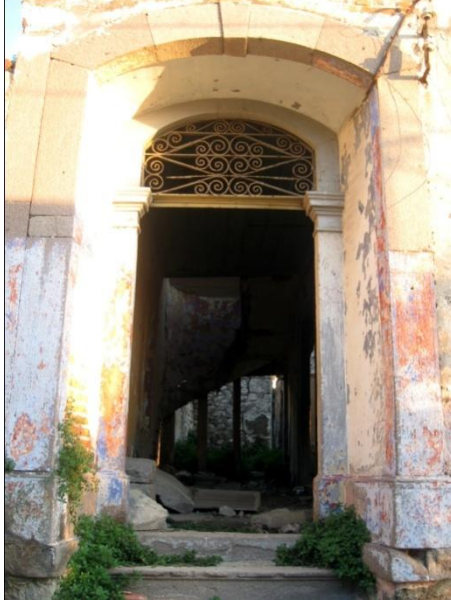
Resim 334: Kurtuluş Mah. Mahmut Şevket Paşa Cad. No. ?- Ana giriş kapısı

Evin doğrudan sokağa açılan ana giriş kapısı, basık kemerli bir nişin içine yerleştirilmiştir (Resim 334). Üç basamakla ulaşılan basık kemerli ana giriş açıklığı, iki yanda kaideler üzerine oturan sütun görünümlü taş sövelerle sınırlandırılmıştır. Söveler silmelerden oluşan sade başlıklara sahiptir. Bu başlıklarla kemer arasına bir aydınlatma penceresi yerleştirilmiştir. Pencere, “S” kıvrımlarıyla bezeli dekoratif demir bir şebekeyle kapatılmıştır. Kapı kanatlarının günümüze kadar gelemediği gözlenmektedir.

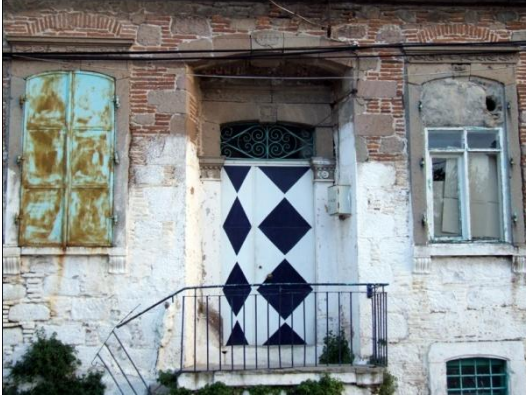
Resim 336: Kurtuluş Mah. Parmakbatıran Cad. No. 2- Ana giriş kapısı

Evin doğrudan sokağa açılan ana giriş kapısı, basık kemerli bir nişin içine yerleştirilmiştir (Resim 336). Bu nişin kimeri kesme taşlardan örülmüş ve kilit taşına yapının inşa tarihi işlenmiştir (Resim 339). Buna göre konut, **1888** tarihli²⁵⁴. Lentolu olan ana giriş açıklığı, cepheye paralel yerleştirilmiş bir merdivenle ulaşılan sahanlığın ardında yer alır. Kapı, iki yanda kaideler üzerine oturan sütun görünümlü taş sövelerle sınırlandırılmıştır. Söveler silmelerden oluşan sade başlıklara sahiptir. Bu başlıklar dış kesimi dizileri ve bitkisel bezemelerle süslenmiştir (Resim 338). Lento üzerinde bir çelenk bezeme yer alır. Başlıklar ve lento arasına enine dikdörtgen biçimli bir aydınlatma penceresi yerleştirilmiştir. Pencere, “S” ve “C” kıvrımlarıyla bezeli dekoratif demir bir şebekeyle kapatılmıştır. Kapı kanatlarının yenilenmiş olduğu bugünkü görünümünden anlaşılmaktadır.

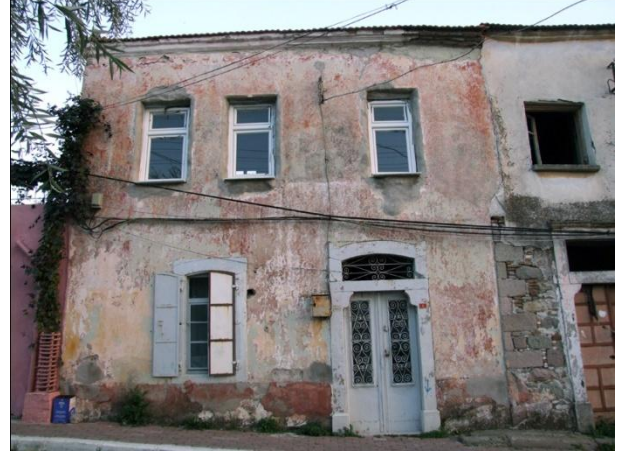
Resim 344: Kurtuluş Mah. Parmakbatıran Cad. No. 6- Kuzeybatı cephe

Asimetrik bir düzenlemeye sahip cephenin²⁵⁶ batı ucunda ana giriş açıklığı ile üst kesiminde bir pencere; doğu tarafında ise altta bir, üst katta iki adet pencere bulunur (Resim 344). Pencerelerin tamamı dikine dikdörtgen biçimlidir. Basık kemerli ve taş sövelerle çerçeveli olan alt kat penceresi çift kanatlı demir kepenklere sahiptir.

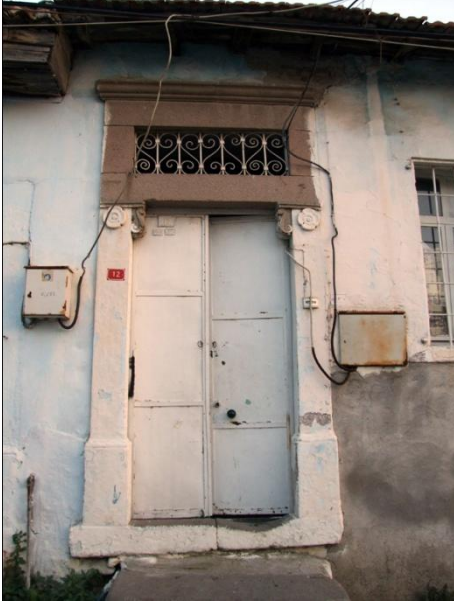
Resim 345: Kurtuluş Mah. Parmakbatıran Cad. No. 12- Ana giriş kapısı

Evin doğrudan sokağa açılan ana giriş kapısı, cepheyle aynı düzlem üzerinde yer alır (Resim 345). Lentolu olan giriş açıklığı, iki yanda kaideler üzerine oturan sütun görünümlü taş sövelerle sınırlandırılmıştır. Söveler konsol biçimli başlıklara sahiptir ve kabartmadan birer çiçek bezemesi ile süslenmiştir. Atkı taşının üzerine enine dikdörtgen biçimli bir aydınlatma penceresi açılmıştır. Bu pencere, “S” kıvrımlarıyla bezeli dekoratif demir bir şebekeyle kapatılmıştır. Giriş açıklığının üzeri profilli silmelerle taçlandırılmıştır. Çift kanada sahip kapı masif demirden yapılmıştır.

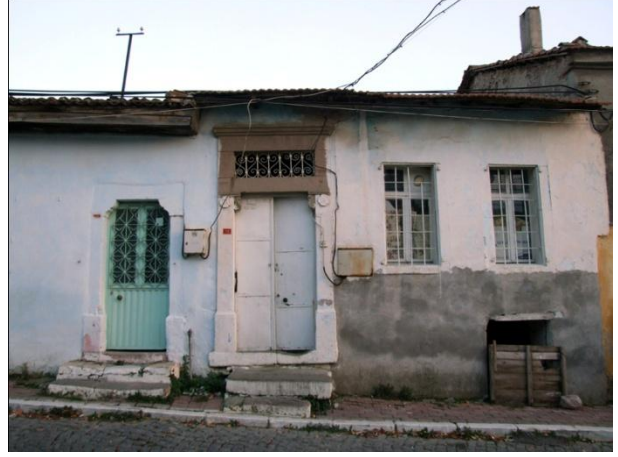
Resim 346: Kurtuluş Mah. Parmakbatıran Cad. No. 12- Kuzeybatı cephe

Asimetrik bir düzenlemeye sahip cephenin²⁵⁷ doğu ucunda ana giriş açıklığı, batı tarafında ise iki adet dikine dikdörtgen biçimli pencere bulunur (Resim 346).

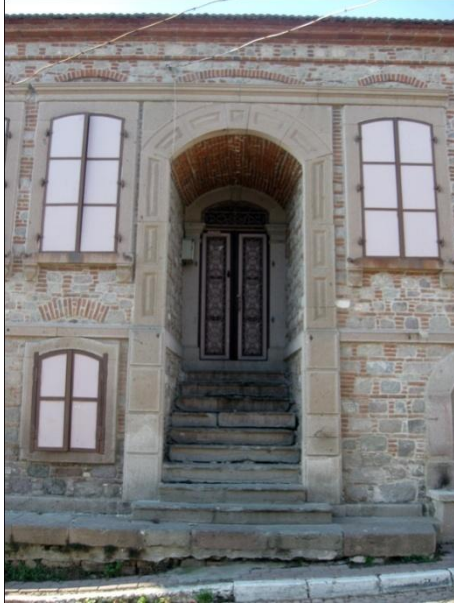
Resim 347: Kurtuluş Mah. Parmakbatıran Cad. No. 17- Ana giriş kapısı

Evin doğrudan sokağa açılan ana giriş kapısı, basık kemerli derin bir eyvanın dip duvarına yerleştirilmiştir (Resim 347), (Çizim 43). Bu eyvanı çerçeveleyen kemer ve sövelerse rüstik sıva ile kaplıdır ve yüzeylerine yivler açılarak hareketlendirilmiştir. On basamakla ulaşılan basık kemerli ana giriş açıklığı, iki yanda kaideler üzerine oturan sütun görünümlü taş sövelerle sınırlandırılmıştır. Söveler silmelerden oluşan sade başlıklara sahiptir. Bu başlıklar ve kemer arasına bir aydınlatma penceresi açılmıştır. Pencere, stilize edilmiş bitki motifleri ve geometrik öğelerle bezeli dekoratif demir bir şebeke ile kapatılmıştır. Giriş kemerinde kullanılan kilit taşı, belirgin haldedir. Çift kanada sahip demir kapıda kanatların tüm yüzeyi dekoratif demir şebekeyle kapatılmıştır (Resim 349). Bu şebeke, “S” ve “C” kıvrımlarıyla stilize edilmiş bitkisel bezemelerle süslenmiştir. Sol kanat üzerine bitkisel öğelerle bezeli bir kapı binisi ve el biçimli bir kapı tokmağı yerleştirilmiştir (Resim 350).

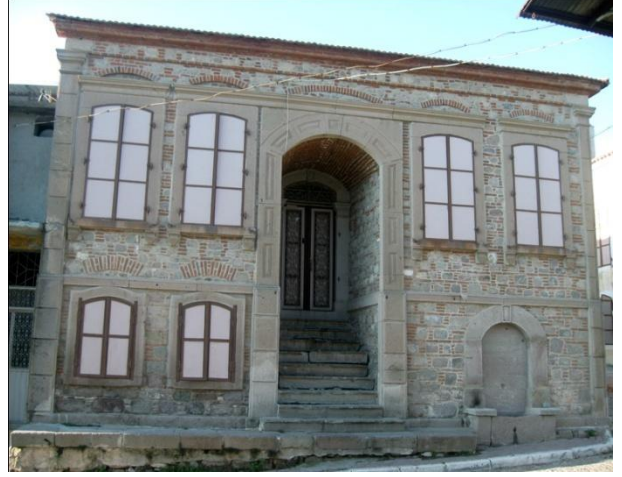
Resim 348: Kurtuluş Mah. Parmakbatıran Cad. No. 17- Güneydoğu cephe

Simetrik bir düzenlemeye sahip cephenin²⁵⁸ ortasında tüm cephe boyunca yükselen ve basık kemerli bir eyvanın içinde yer alan ana giriş açıklığı, batısında bodrum ve üst katlarda ikişerden toplam dört adet pencere, doğusunda ise altta bugün kullanılmayan bir çeşme, üstte iki adet pencere bulunur (Resim 348). Cephede yer alan pencerelerin tamamı dikine dikdörtgen biçimli ve basık kemerlidir. Taş sövelerle çerçeveli olan bu pencereler, çift kanatlı demir kepenklere sahiptir ve profilli silmelerle taçlandırılmıştır. Cephedeki tüm açıklıkların üzerinde tuğla dizilerinden meydana gelen hafifletme kemerleri yer alır.

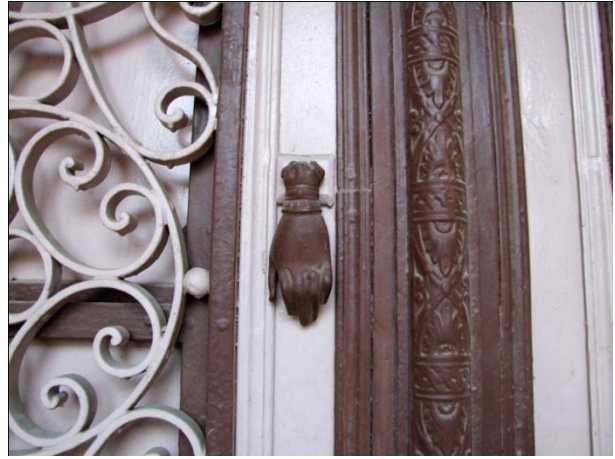
Resim 350: Kapı kanatlarından detay, el biçimli kapı tokmağı

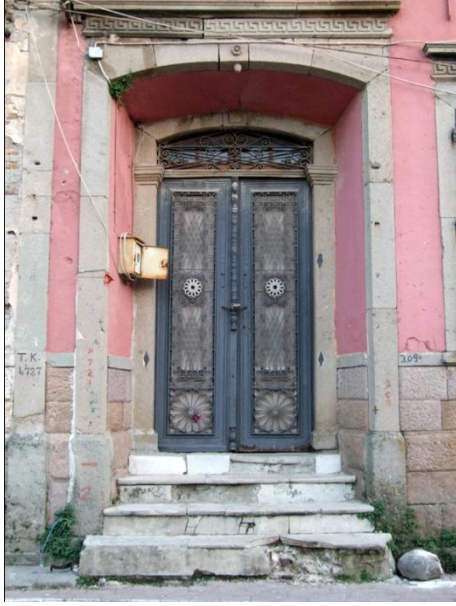
Resim 351: Kurtuluş Mah. Parmakbatıran Cad. No. 30- Ana giriş kapısı

Evin doğrudan sokağa açılan ana giriş kapısı, basık kemerli bir nişin ardında yer alır (Resim 351), (Çizim 44). Bu nişi çerçeveleyen kemer ve söveler kesme taşlarla örülmüştür. Niş kemerinde kullanılan kilit taşı ise bir çiçek ve bir kabartma rozet ile süslenmiştir (Resim 353). Dört basamakla ulaşılan basık kemerli ana giriş açıklığı, iki yanda kaideler üzerine oturan sütun görünümlü taş sövelerle sınırlandırılmıştır. Söveler silmelerden oluşan sade başlıklara sahiptir. Bu başlıklarla kemer arasına bir aydınlatma penceresi yerleştirilmiştir. Pencere, “S” kıvrımlarıyla bezeli dekoratif demir bir şebekeyle kapatılmıştır. Çift kanada sahip demir kapıda kanatların tüm yüzeyi dekoratif demir şebeke ile kapatılmıştır. Bu şebekeler altta kare, üstte ise dikine dikdörtgen iki panoya ayrılmıştır. Altta yer alan kare panolar stilize edilmiş birer bitki motifi ile süslenmiştir. Üst kesimdeki panolar ise meander motifleri ile çerçevelenmiştir. Bitkisel birer rozetle ikiye ayrılan bu üstteki panoların alt ve üst kesimlerine içi baklava dilimlerine ayrılmış birer eşkenar dörtgen yerleştirilmiştir. Sol kanat üzerinde bitkisel motiflerle bezenmiş ve bir insan başı figürü ile son bulan kapı binisi bulunur (Resim 354). Yine bu kanat üzerindeki kapı tokmağının düşmüş olduğu anlaşılmaktadır.

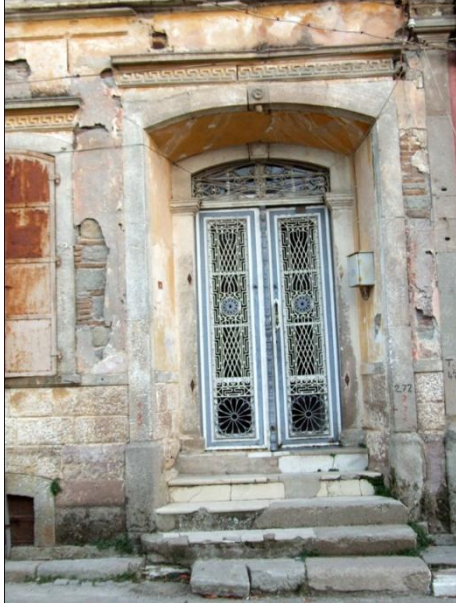
Resim 355: Kurtuluş Mah. Parmakbatıran Cad. No. 32- Ana giriş kapısı

Evin doğrudan sokağa açılan ana giriş kapısı, basık kemerli bir nişin ardında yer alır (Resim 355, 357), (Çizim 45). Bu nişin kemerinde kullanılan kilit taşı, bir çiçek ve bir kabartma rozet ile süslenmiştir. Dört basamakla ulaşılan basık kemerli ana giriş açıklığı, iki yanda kaideler üzerine oturan sütun görünümlü taş sövelerle sınırlandırılmıştır. Söveler silmelerden oluşan sade başlıklara sahiptir. Bu başlıklarla kemer arasına bir aydınlatma penceresi yerleştirilmiştir. Pencere, "S" kıvrımlarıyla bezeli dekoratif demir bir şebekeyle kapatılmıştır. Çift kanada sahip demir kapıda kanatların tüm yüzeyi dekoratif demir şebeke ile kapatılmıştır. Bu şebekeler altta kare, üstte ise dikine dikdörtgen iki panoya ayrılmıştır. Altta yer alan kare panolar stilize edilmiş birer bitki motifi ile süslenmiştir. Üst kesimdeki panolar ise meander motifleri ile çerçevelenmiştir. Bitkisel birer rozetle ikiye ayrılan bu üstteki panoların alt ve üst kesimlerine içi baklava dilimlerine ayrılmış birer eşkenar dörtgen yerleştirilmiştir. Sol kanat üzerinde bitkisel motiflerle bezenmiş ve bir insan başı figürü ile son bulan kapı binisi bulunur. Yine bu kanat üzerindeki kapı tokmağının düşmüş olduğu anlaşılmaktadır.

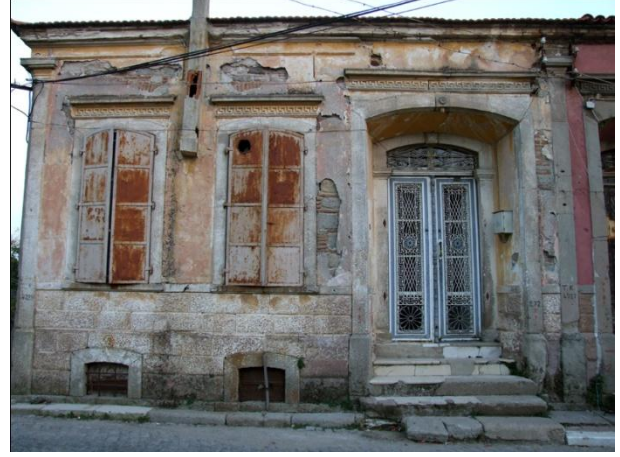
Resim 356: Kurtuluş Mah. Parmakbatıran Cad. No. 32- Kuzeybatı cephe

Yapının Parmakbatıran Caddesi'ne bakan ana cephesi kuzeybatı yönüne, Tefikiye Sokak'a bakan cephesi ise kuzeydoğu yönüne bakmaktadır (Resim 356, 359). Oldukça eğimli bir arazi üzerinde yer alan tek katlı konut, basık tutulmuş bir bodrum üzerinde yükselmektedir. Bu bodrum kat, kot farkından dolayı kuzeydoğu cephede tam bir kat durumunu almıştır. Taş ve tuğla malzemeye inşa edilmiş olan kagir yapı, almaşık duvar örgüsüne sahiptir.

Asimetrik bir düzenlemeye sahip ana cephede²⁶⁰ batı uçta basık kemerli bir niş içinde yer alan ana giriş açıklığı, doğu tarafta ise iki adet dikine dikdörtgen biçimli pencere bulunur (Resim 356). Basık kemerli olan bu pencereler, taş sövelerle çerçevesi ve çift kanatlı demir kepenklere sahiptir (Resim 358). Bu pencerelerin arasında dışa taşkın örülmüş bir baca yükselmektedir. Pencerelerin alt kesimineyse zemin seviyesinde bodruma açılan iki adet havalandırma penceresi yerleştirilmiştir. Cephedeki tüm açıklıkların üzeri meander motifleriyle bezeli birer frizle süslenmiştir. Evin Tevfikiye Sokak'ta yer alan kuzeydoğu cephesindeyse beş adet dikine dikdörtgen biçimli pencere bulunur. Bu pencereler de ana cephedekiler gibi basık kemerli, taş söveli ve çift kanatlı demir kepenklere sahiptir. Yapıda yer alan açıklıkların tamamı profilli silmelerle taçlandırılmıştır.

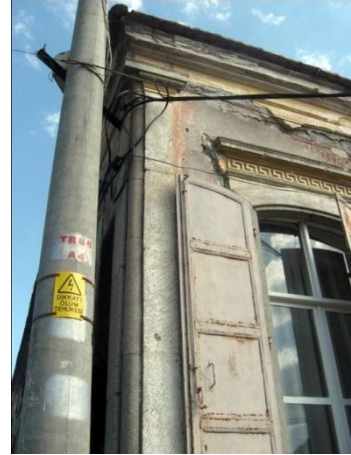
Resim 360: Kuzey köşeden detay

Bugün sıvalı ve badanalı durumda olan ana cephe, zemin seviyesinde rüstik sıvayla kaplıdır. Ancak üst kat sıvaları yer yer dökülmüş haldedir. İki yanda pilasterlerle sınırlı olan bu cephede katlar bir silmeyle birbirinden ayrılmıştır. Evin kuzey köşesi pahlanarak yuvarlatılmıştır (Resim 360).

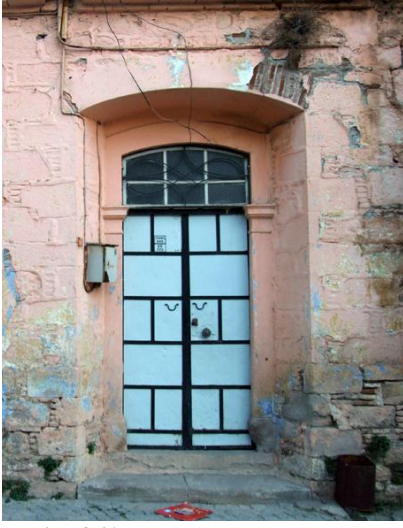
Resim 361: Kurtuluş Mah. Parmakbatıran Cad. No. 34- Ana giriş kapısı

Evin doğrudan sokağa açılan ana giriş kapısı basık kemerli bir nişin ardında yer alır (Resim 361). Bir basamakla ulaşılan basık kemerli ana giriş açıklığı, iki yanda kaideler üzerine oturan sütun görünümlü taş sövelerle sınırlıdır. Söveler silmelerden oluşan sade başlıklara sahiptir. Bu başlıklarla kemer arasında bir aydınlatma penceresi yer alır. Çift kanada sahip kapı, masif demirden yapılmıştır. Kanatlar, üzerlerine çakılan demir şeritlerle dikdörtgenlere ayrılmıştır.

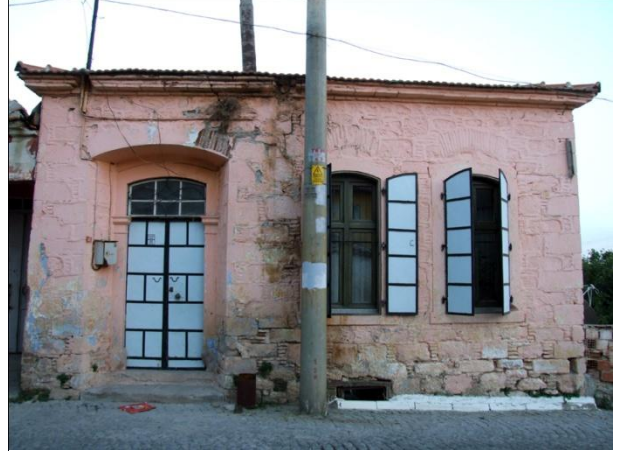
Resim 362: Kurtuluş Mah. Parmakbatıran Cad. No. 34- Kuzeybatı cephe

Asimetrik bir düzenlemeye sahip cephede doğu uçta basık kemerli bir niş içinde yer alan ana giriş açıklığı, batı tarafta ise dikine dikdörtgen biçimli iki adet pencere bulunur (Resim 362). Basık kemerli olan bu pencereler taş sövelerle çerçevelidir. Çift kanatlı demir kepenklere sahip olan pencerelerin üzerinde tuğla dizilerinden meydana gelen hafifletme kemerleri yer alır.

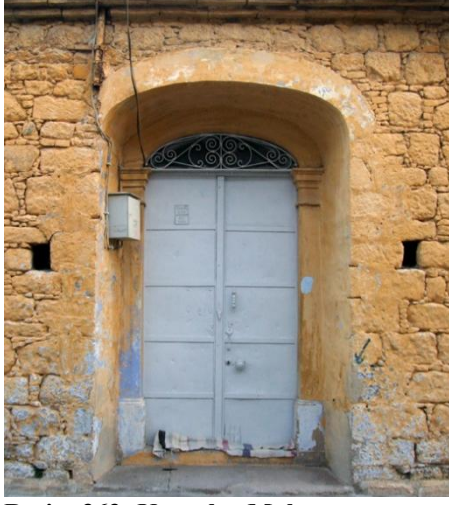
Resim 363: Kurtuluş Mah. Parmakbatıran Cad. No. 38- Ana giriş kapısı

Evin doğrudan sokağa açılan giriş kapısı, basık kemerli bir nişin ardında yer alır (Resim 363). Basık kemerli olan kapı, iki yanda kaideler üzerine oturan sütun görünümlü taş sövelerle sınırlıdır. Söveler silmelerden oluşan sade başlıklara sahiptir. Bu başlıklarla kemer arasında bir aydınlatma penceresi yer alır. Pencere volütler ve “C” kıvrımlarıyla bezeli dekoratif demir bir şebekeyle kaplıdır. Kapı kanatlarının yenilenmiş olduğu bugünkü görünümünden anlaşılmaktadır.

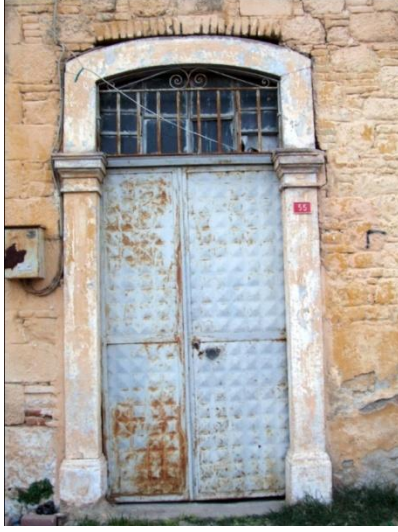
**Resim 365: Kurtuluş Mah.
Parmakbatıran Cad. No. 55- Ana giriş
kapısı**

Evin doğrudan sokağa açılan ana giriş kapısı, cepheyle aynı düzlemde yer alır (Resim 365). Basık kemerli olan ana giriş açıklığı, iki yanda kaideler üzerine oturan sütun görünümlü taş sövelerle sınırlandırılmıştır. Söveler silmelerden oluşan sade başlıklara sahiptir. Bu başlıklarla kemer arasına bir aydınlatma penceresi yerleştirilmiştir. Pencere, dekoratif demir bir şebekeyle kapatılmıştır. Kapı kanatlarının yenilenmiş olduğu bugünkü görünümünden anlaşılmaktadır.

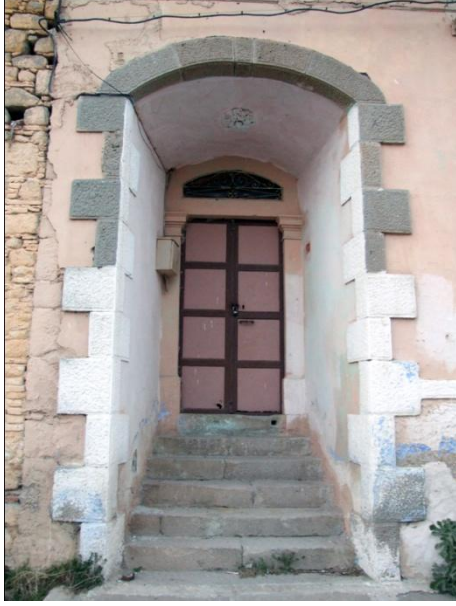
Resim 367: Kurtuluş Mah. Parmakbatıran Cad. No. 57- Ana giriş kapısı

Evin doğrudan sokağa açılan ana giriş kapısı, basık kemerli bir eyvanın dip duvarına yerleştirilmiştir (Resim 367), (Çizim 46). Bu eyvan, yatay ve dikey taş blokların dönüşümlü olarak sıralanmasıyla çerçevesiyle çevrilmiştir. Eyvanın üst örtüsüyle kabartmadan bitkisel bir bezeme ile süslüdür. Altı basamakla ulaşılan lentolu giriş açıklığı, iki yanda kaideler üzerine oturan sütun görünümlü taş sövelerle sınırlandırılmıştır. Söveler silmelerden oluşan sade başlıklara sahiptir. Atkı taşının üzerinde bir aydınlatma penceresi yer alır. Bu pencere, “S” kıvrımlarıyla bezeli dekoratif demir bir şebekeyle kapatılmıştır. Pencerenin üzeriyse basık bir kemerle geçilmiştir. Çift kanada sahip kapı, masif demirden yapılmıştır. Kanatlar, üzerlerine çakılan demir şeritlerle karelere ayrılmıştır.

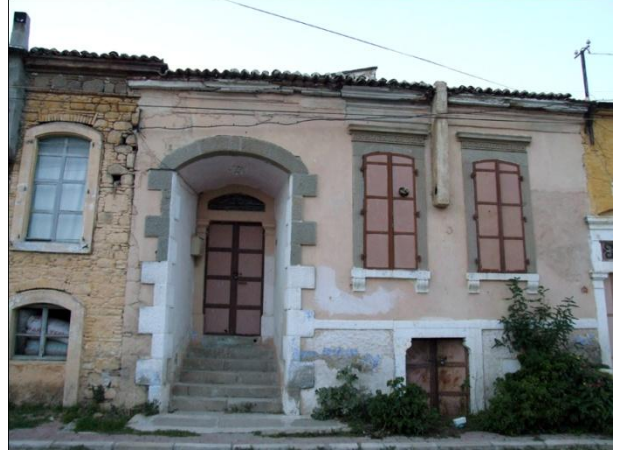
Resim 368: Kurtuluş Mah. Parmakbatıran Cad. No. 57- Güneydoğu cephe

Asimetrik bir düzenlemeye sahip cephede²⁶⁵ batı uçta tüm cephe boyunca yükselen ve basık kemerli bir eyvan içinde yer alan ana giriş açıklığı, doğu tarafta ise iki adet dikine dikdörtgen biçimli pencere bulunur (Resim 368). Basık kemerli olan bu pencereler, taş sövelerle çerçevesidir. Sövelerin hemen altına iki yanda birer konsol yerleştirilmiştir. Çift kanatlı demir kepenklere sahip bu pencerelerin üzeri meander motifleriyle bezeli birer friz ile süslenmiş ve profilli silmelerle taçlandırılmıştır. Bu pencerelerin alt kesimine zeminde bodruma açılan lentolu bir kapı yerleştirilmiştir.

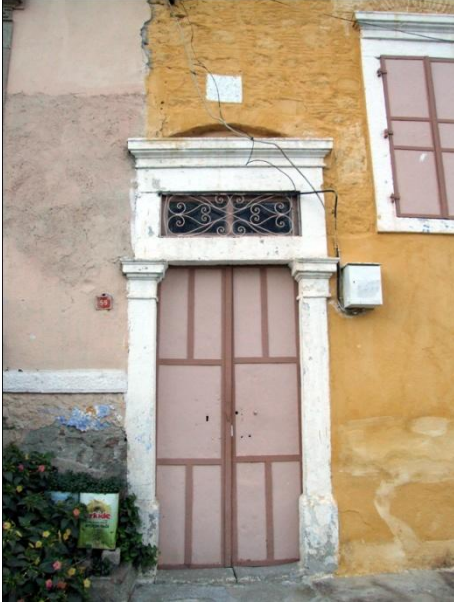
Resim 369: Kurtuluş Mah.
Parmakbatıran Cad. No. 59- Ana giriş
kapısı

Evin doğrudan sokağa açılan ana giriş kapısı, cepheyle aynı düzlemde yer alır (Resim 369). Lentolu olan giriş açıklığı, iki yanda kaideler üzerine oturan sütun görünümlü taş sövelerle sınırlandırılmıştır. Söveler silmelerden oluşan sade başlıklara sahiptir. Atkı taşının hemen üzerine enine dikdörtgen biçimli bir aydınlatma penceresi yerleştirilmiştir. Pencere, “S” kıvrımlarıyla bezeli dekoratif demir bir şebekeyle kapatılmıştır. Çift kanada sahip kapı, masif demirden yapılmıştır. Kanatlar, üzerlerine çakılan demir şeritlerle dikdörtgenlere ayrılmıştır.

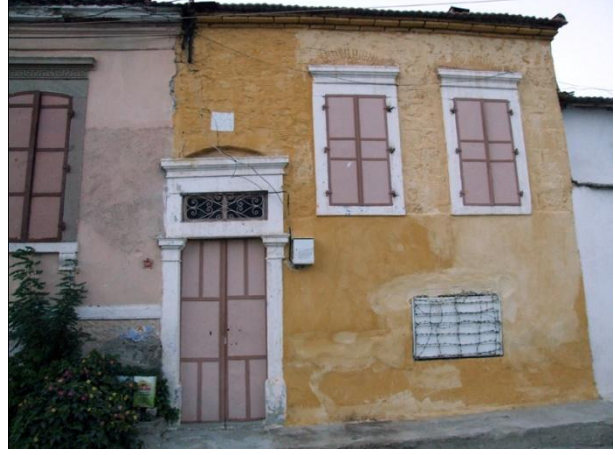
Resim 370: Kurtuluş Mah. Parmakbatıran Cad. No.
59- Güneydoğu cephe

Asimetrik bir düzenlemeye sahip cephede²⁶⁶ batı uçta ana giriş açıklığı, doğu tarafta ise dikine dikdörtgen biçimli iki adet pencere bulunur (Resim 370). Taş sövelerle çerçeveli olan bu pencereler çift kanatlı demir kepenklere sahiptir. Bu pencerelerin alt kesimineyse bugün üzeri kapatılmış durumda olan bir havalandırma penceresi açılmıştır. Cephede yer alan tüm açıklıkların üzerinde profilli silmeler ve tuğla dizilerinden meydana gelen hafifletme kemerleri yer alır. Yapının hemen üst kesiminde duvara yapının inşa tarihi işlenmiştir. Buna göre konut **1889** tarihli dir.

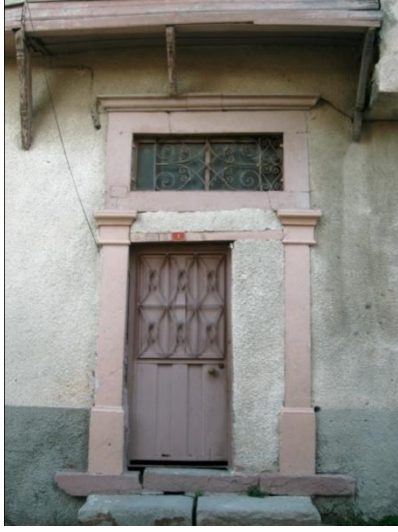
Resim 371: Kurtuluş Mah. Paşa Çıkmazi Sok. No. 1- Ana giriş kapısı

Evin doğrudan sokağa açılan ve cepheyle aynı düzlem üzerinde yer alan ana giriş kapısı, bugün orijinal durumunu yitirmiş haldedir (Resim 371). İki basamakla ulaşılan lentolu giriş açıklığı, iki yanda kaideler üzerine oturan sütun görünümlü taş sövelerle sınırlıdır. Söveler silmelerden oluşan sade başlıklara sahiptir. Atkı taşının hemen üzerine enine dikdörtgen biçimli bir aydınlatma penceresi yerleştirilmiştir. Bu pencere, “S” ve “C” kıvrımlarıyla bezeli dekoratif demir bir şebekeyle kapatılmıştır. Kapı kanatları için ayrılan açıklığın bir bölümü yakın dönemde örülerek kapatılmıştır.

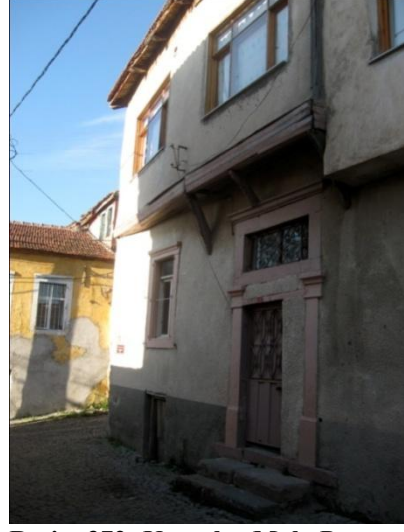
Resim 372: Kurtuluş Mah. Paşa Çıkmazi Sok. No. 1- Güneybatı cephe

Üst katında ahşap bir çıkma bulunan ev, asimetrik bir cephe²⁶⁷ düzenlemesine sahiptir (Resim 372). Alt katın doğu ucunda ana giriş açıklığı, batı tarafında ise dikine dikdörtgen biçimli bir pencere bulunur. Taş sövelerle çerçeveli olan bu pencerenin alt kesimine, zemin seviyesinde bodruma açılan bir kapı yerleştirilmiştir. Üst katta ise çıkmanın üzerine kareye yakın formda iki pencere açılmıştır. Alt katta yer alan açıklıklar, profilli silmelerle süslenmiştir.

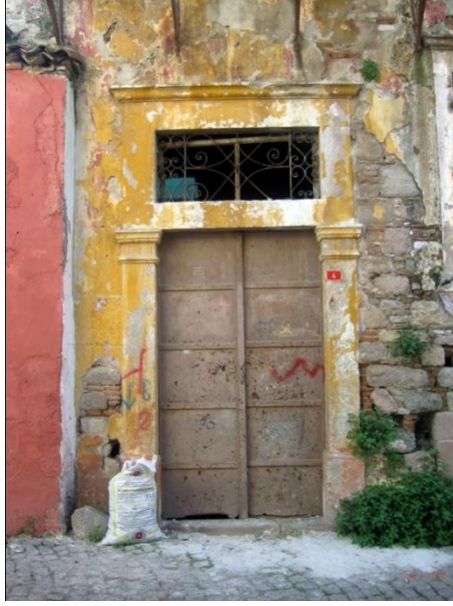
Resim 373: Kurtuluş Mah. Paşa ÇıkmaZI Sok. No. 4- Ana giriş kapısı

Evin doğrudan sokağa açılan ana giriş kapısı, cepheyle aynı düzlem üzerinde yer alır (Resim 373). Lentolu olan giriş açıklığı, iki yanda kaideler üzerine oturan sütun görünümlü taş sövelerle sınırlandırılmıştır. Söveler silmelerden oluşan sade başlıklara sahiptir. Atkı taşının üzerine enine dikdörtgen biçimli bir aydınlatma penceresi yerleştirilmiştir. Bu pencere, dekoratif demir bir şebekeyle kapatılmıştır. Çift kanada sahip kapı, masif demirden yapılmıştır. Kanatlar, üzerlerine çakılan demir şeritlerle dikdörtgenlere ayrılmıştır.

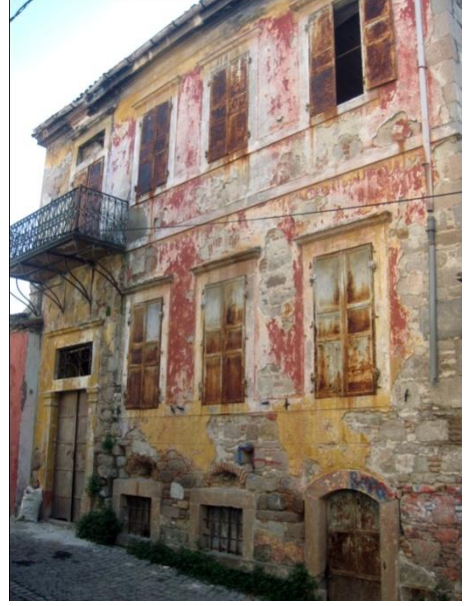
Resim 374: Kurtuluş Mah. Paşa ÇıkmaZI Sok. No. 4- Kuzeydoğu cephe

Asimetrik bir düzenlemeye sahip cephenin²⁶⁸ doğu ucunda ana giriş açıklığı ile hemen üzerinde bir kapı bulunur (Resim 374). Üst kattaki bu kapının önünde dekoratif demir korkuluklu bir balkon uzanır. Cephenin geri kalan kısmında ise alt ve üst katlarda üçerden toplam altı adet dikine dikdörtgen biçimli pencere yer alır. Tamamı taş sövelerle çerçeveli olan bu pencereler, çift kanatlı demir kepenklere sahiptir. Cephede yer alan tüm açıklıklar profilli silmelerle taçlandırılmıştır ve üzerlerinde tuğla dizilerinden meydana gelen hafifletme kemerleri bulunur. Cephede zemin seviyesine

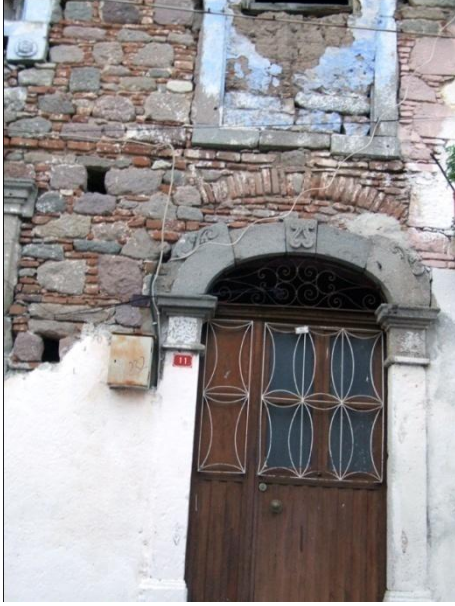
Resim 375: Kurtuluş Mah. Sipahi Sok. No. 11- Ana giriş kapısı

Evin doğrudan sokağa açılan ana giriş kapısı, cepheyle aynı düzlemedir (Resim 375). Kapı, cepheye paralel uzanan beş basamaklı bir merdivenle ulaşılan sahanlığın ardında yer alır. Basık kemerli olan giriş açıklığı, iki yanda kaideler üzerine oturan sütun görünümlü taş sövelerle sınırlandırılmıştır. Söveler silmelerden oluşan sade başlıklara sahiptir. Bu başlıklarla kemer arasına bir aydınlatma penceresi yerleştirilmiştir. Pencere, “S” ve “C” kıvrımlarıyla bezeli dekoratif demir bir şebekeyle kapatılmıştır. Kapı kanatlarının yenilenmiş olduğu bugünkü görünümünden anlaşılmaktadır.

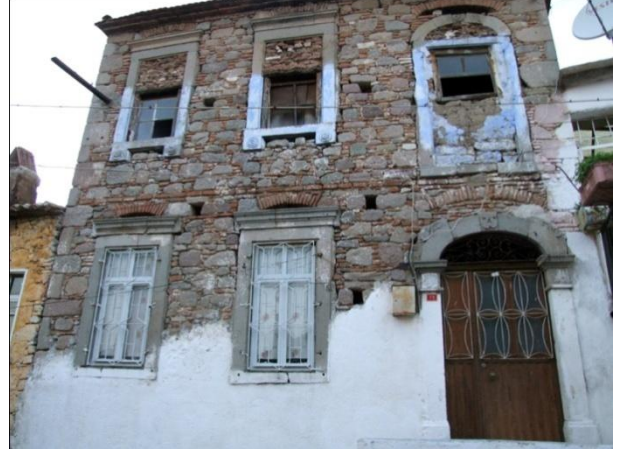
Resim 376: Kurtuluş Mah. Sipahi Sok. No. 11- Doğu cephe

Asimetrik bir düzenlemeye sahip cephenin²⁶⁹ kuzey ucunda ana giriş kapısı ile hemen üzerinde bugün örülerek pencereye dönüştürülmüş bir giriş açıklığı bulunur (Resim 376). Güney tarafta ise alt ve üst katlarda ikişerden toplam dört adet dikine dikdörtgen biçimli pencere yer alır. Cephede yer alan pencerelerin tamamı taş sövelerle çerçevesi ve profilli silmelerle taçlandırılmıştır. Üst kat pencerelerinin yarıya yakın kısmı tuğlayla örülerek kapatılmıştır. Oldukça tahrip olmuş durumda olan bu pencerelere ait sövelerin hemen altına iki yanına birer rozet çiçek yerleştirilmiştir. Cephedeki tüm açıklıkların üzerlerinde tuğla dizilerinden oluşan hafifletme kemerleri bulunur.

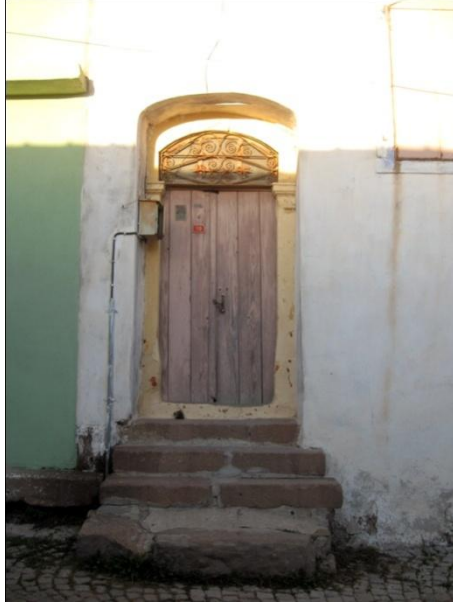
Resim 377: Kurtuluş Mah. Taksim Cad. No. 10- Ana giriş kapısı

Evin doğrudan sokağa açılan ana giriş kapısı, basık kemerli bir nişin içine yerleştirilmiştir (Resim 377). Dört basamakla ulaşılan basık kemerli giriş açıklığı, iki yanda taş sövelerle sınırlandırılmıştır. Söveler silmelerden oluşan sade başlıklara sahiptir. Bu başlıklarla kemer arasına bir aydınlatma penceresi yerleştirilmiştir. Pencere, "S" kıvrımlarıyla bezeli dekoratif demir bir şebekeyle kapatılmıştır. Bu şebekenin

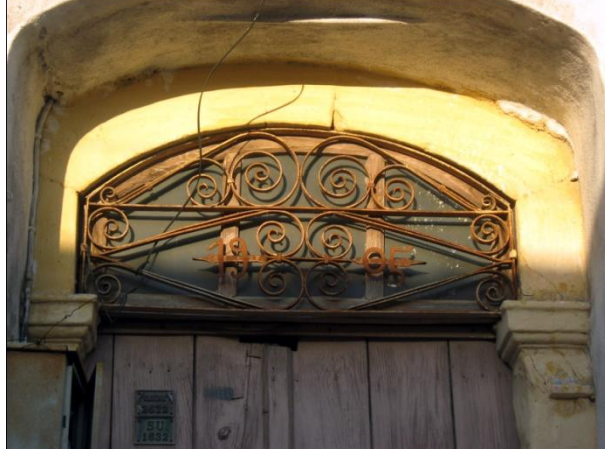
ortasına yapının inşa tarihi işlenmiştir. Buna göre konut, **1905** tarihli dir (Resim 379). Kapı, masif ahşap kanatlara sahiptir.

Resim 379: Aydınlatma penceresi ve üzerine işlenen inşa tarihinden detay

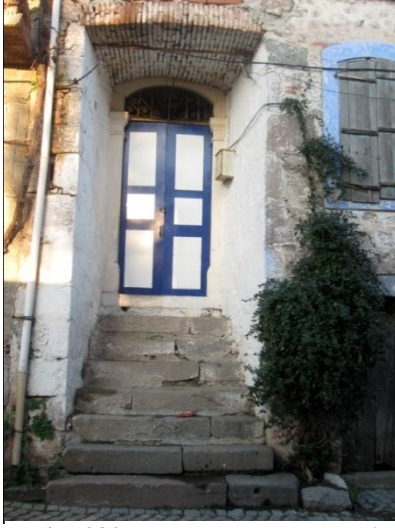
Resim 382: Kurtuluş Mah. Taksim Cad. No. 26- Ana giriş kapısı

Evin doğrudan sokağa açılan kapısı, basık kemerli bir eyvanın dip duvarında yer alır (Resim 382). Yedi basamakla ulaşılan basık kemerli giriş açıklığı, iki yanda kaideler üzerine oturan sütun görünümlü taş sövelerle sınırlıdır. Söveler silmelerden oluşan sade başlıklara sahiptir. Bu başlıklarla kemer arasında bir aydınlatma penceresi yer alır. Pencere "S" kıvrımlarıyla bezeli dekoratif demir bir şebekeyle kaplıdır. Kapı kanatlarının yenilenmiş olduğu bugünkü görünümünden anlaşılmaktadır.

Kapı, Kurtuluş Mah. Taksim Cad. No. 26'da yer alan konutun ana giriş kapısıdır (Resim 382, 383).

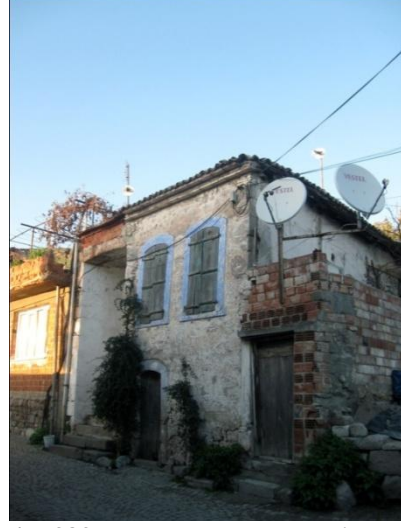
Resim 383: Kurtuluş Mah. Taksim Cad. No. 26- Güneybatı cephe

Tek katlı olan konut, oldukça basık tutulmuş bir bodrum üzerinde yükselmektedir. Taş ve tuğla malzemeye inşa edilmiş olan kagir yapı, almaşık duvar örgüsüne sahiptir. Cephe, bugün sıvalı ve badanalı durumdadır.

Asimetrik bir düzenlemeye sahip cephede²⁷³ batı uçta tüm cephe boyunca yükselen ve basık kemerli bir eyvan içinde yer alan ana giriş açıklığı, doğu tarafta ise iki adet dikine dikdörtgen biçimli pencere bulunur (Resim 383). Basık kemerli olan bu pencereler, taş sövelerle çerçeveli ve çift kanatlı ahşap kepenklere sahiptir. Pencerelerin alt kesiminde ise bodruma açılan basık kemerli tali bir giriş yer alır.

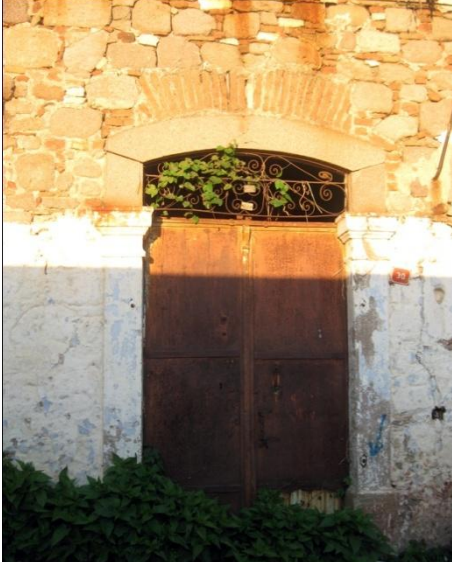
Resim 384: Kurtuluş Mah. Taksim Cad. No. 30- Ana giriş kapısı

Evin doğrudan sokağa açılan ana giriş kapısı cepheyle aynı düzlem üzerindedir. Basık kemerli olan giriş açıklığı iki yanda kaideler üzerine oturan sütun görünümlü sövelerle sınırlıdır (Resim 384). Sövelerse silmelerden oluşan sade başlıklara sahiptir. Bu başlıklarla kemer arasında bir aydınlatma penceresi yer alır. Pencere dekoratif demir bir şebekeyle kaplıdır. Çift kanada sahip kapı masif demirden yapılmıştır.

Kapı, Kurtuluş Mah. Taksim Cad. No. 30'da yer alan konutun ana giriş kapısıdır (Resim 384, 385).
