GELENEKSEL BERGAMA EVLERİNDE KAPILAR

Yüksek Lisans Tezi

Tezin Türkçe Başlığı : GELENEKSEL BERGAMA EVLERİNDE KAPILAR

Tezin İngilizce Başlığı : THE DOORS OF THE TRADITIONAL BERGAMA HOUSES

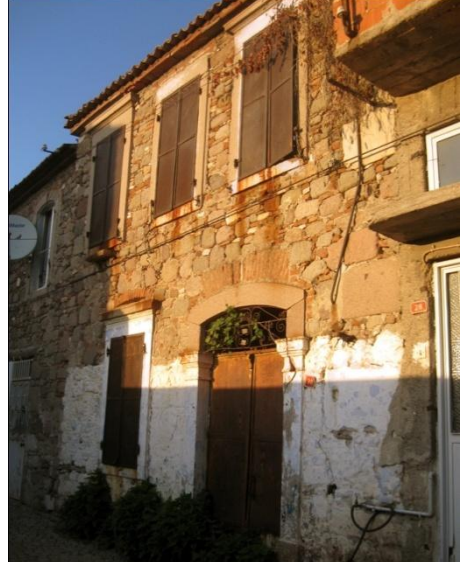
Resim 385: Kurtuluş Mah. Taksim Cad. No. 30- Güneybatı cephe

İki katlı olan konut, taş ve tuğla malzemeyle almaşık düzende inşa edilmiştir. Cephe bugün alt katta orantısız biçimde sıvalıdır.

Asimetrik bir düzenlemeye sahip cephede²⁷⁴ alt katın doğu ucuna ana giriş açıklığı, batı tarafınaysa bir pencere yerleştirilmiştir (Resim 385). Bu açıklıkların üzerinde tuğla dizilerinden meydana gelen hafifletme kemerleri yer alır. Cephenin üst katında dikine dikdörtgen biçimli üç adet pencere bulunur. Taş sövelerle çerçeveli olan bu pencereler çift kanatlı demir kepenklere sahiptir.

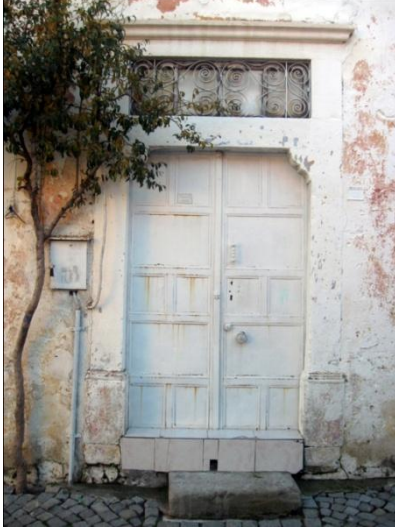
Resim 386: Kurtuluş Mah. Taksim Cad. No. 31- Ana giriş kapısı

Evin doğrudan sokağa açılan ana giriş kapısı, cepheyle aynı düzlemde yer alır (Resim 386). Bir basamakla ulaşılan ana giriş açıklığı, iki yanda kaideler üzerine oturan sütun görünümlü taş sövelerle sınırlandırılmıştır. Söveler konsol biçimli başlıklara sahiptir. Atkı taşının hemen üzerinde enine dikdörtgen biçimli bir aydınlatma penceresi yerleştirilmiştir. Pencere, volütler ve “S” kıvrımlarıyla bezeli dekoratif demir bir şebekeyle kapatılmıştır. Çift kanada sahip kapı, masif demirden yapılmıştır. Kanatlar, üzerlerine çakılan demir şeritlerle dikdörtgenlere ayrılmıştır.

Kapı, Kurtuluş Mah. Taksim Cad. No. 31’de yer alan konutun ana giriş kapısıdır (Resim 386, 387).

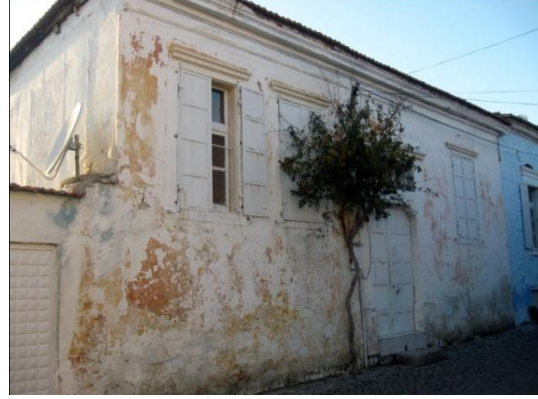
Resim 387: Kurtuluş Mah. Taksim Cad. No. 31- Kuzeydoğu cephe

Konut, tek katlıdır. Taş ve tuğla malzemeyle inşa edilmiş olan kagir yapı, almaşık duvar örgüsüne sahiptir. Cephe, bugün sıvalı ve badanalı durumdadır.

Asimetrik bir düzenlemeye sahip cephenin²⁷⁵ ortasında ana giriş açıklığı, batısında bir, doğusundaysa dikine dikdörtgen biçimli iki adet pencere bulunur (Resim 387). Taş sövelerle çerçeveli olan bu pencereler, çift kanatlı demir kepenklere sahiptir. Cephedeki tüm açıklıklar profilli silmelerle taçlandırılmıştır.

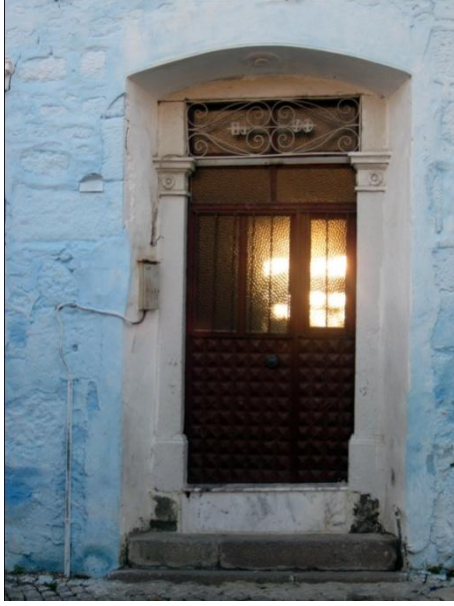
Resim 388: Kurtuluş Mah. Taksim Cad. No. 33- Ana giriş kapısı

Evin doğrudan sokağa açılan ana giriş kapısı, basık kemerli bir nişin ardında yer almaktadır (Resim 388). Bir basamakla ulaşılan lentolu giriş açıklığı, iki yanda kaideler üzerine oturan sütun görünümlü taş sövelerle sınırlıdır. Söveler silmelerden oluşan sade başlıklara sahiptir ve bitkisel birer bezemeye süslenmiştir. Bu başlıklarla atkı taşı arasına enine dikdörtgen biçimli bir aydınlatma penceresi yerleştirilmiştir.

Kapı, Kurtuluş Mah. Taksim Cad. No. 33'te yer alan konutun ana giriş kapısıdır (Resim 388, 389).

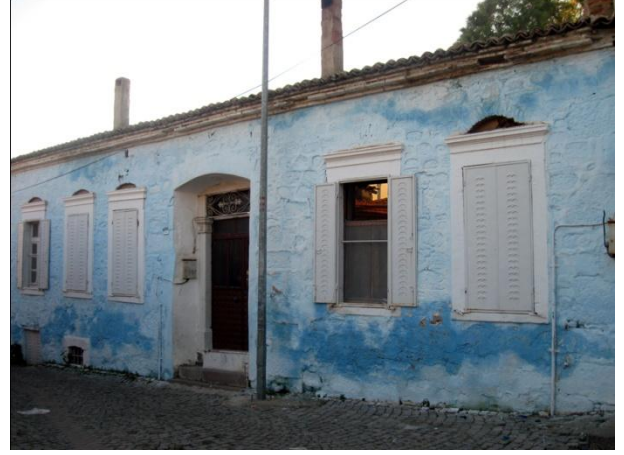
Resim 389: Kurtuluş Mah. Taksim Cad. No. 33- Kuzeydoğu cephe

Tek katlı olan konut, oldukça basık tutulmuş bir bodrum üzerinde yükselmektedir. Taş ve tuğla malzemeyle inşa edilmiş olan kagir yapı, almaşık duvar örgüsüne sahiptir. Cephe, bugün sıvalı ve badanalı durumdadır.

Asimetrik bir düzenlemeye sahip cephenin²⁷⁶ ortasında basık kemerli bir niş içinde yer alan ana giriş açıklığı, doğusunda üç, batısında ise iki adet dikine dikdörtgen biçimli pencere bulunur (Resim 389). Taş sövelerle çerçeveli olan bu pencereler çift kanatlı demir kepenklere sahiptir. Cephedeki tüm açıklıklar profilli silmelerle taçlandırılmıştır.

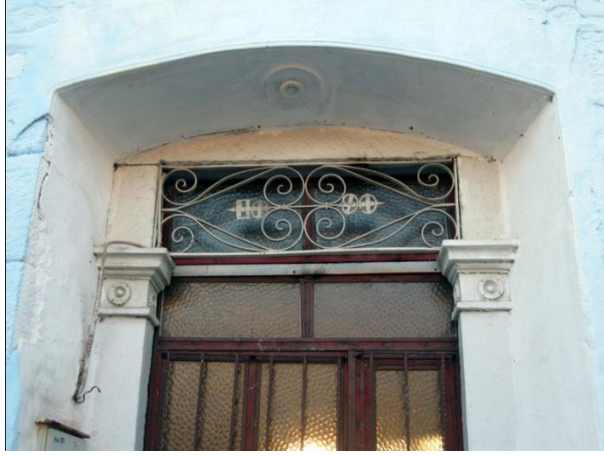
Resim 390: Aydınlatma penceresi ve inşa tarihinden detay

Pencere, “S” kıvrımlarıyla bezeli dekoratif demir bir şebekeyle kapatılmıştır. Bu şebekenin merkezine yapının inşa tarihi işlenmiştir. Buna göre konut, **1890** tarihlidir (Resim 390). Kapı kanatlarının yenilenmiş olduğu bugünkü görünümünden anlaşılmaktadır.

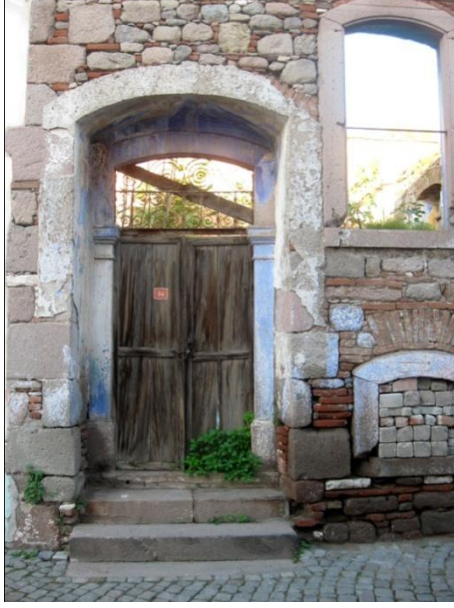
Resim 391: Kurtuluş Mah. Taksim Cad. No. 34- Ana giriş kapısı

Evin doğrudan sokağa açılan ana giriş kapısı, basık kemerli bir nişin ardında yer alır (Resim 391). İki basamakla ulaşılan basık kemerli ana giriş açıklığı, iki yanda kaideler üzerine oturan sütun görünümlü taş sövelerle sınırlandırılmıştır. Söveler silmelerden oluşan sade başlıklara sahiptir. Bu başlıklarla kemer arasına bir aydınlatma penceresi yerleştirilmiştir. Pencere volütler ve "S" kıvrımlarıyla bezeli dekoratif demir bir şebekeyle kapatılmıştır. Kapı masif ahşap kanatlara sahiptir.

Kapı, Kurtuluş Mahallesi'nde Taksim Caddesi ile Kurtuluş Çıkmazı Sokak'ın kesiştiği köşede yer alan konutun 34 numaralı ana giriş kapısıdır (Resim 391, 392). Kapının Kurtuluş Çıkmazı Sokak'ta yer alan tali giriş kapısına ayrı olarak 1 numara verilmiştir.

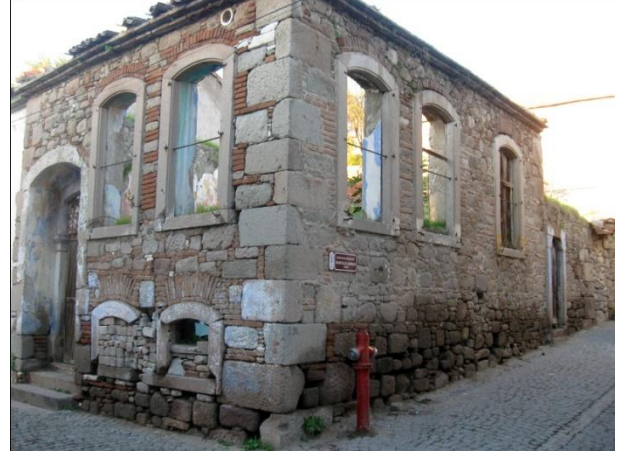
Resim 392: Kurtuluş Mah. Taksim Cad. No. 34- Güneybatı cephe

Eğimli bir arazi üzerinde yer alan tek katlı konut, basık tutulmuş bir bodrum üzerinde yükselmektedir. Taş ve tuğla malzemeyle inşa edilmiş olan kagir yapı almaşık duvar örgüsüne sahiptir. Bugün oldukça tahrip olmuş durumdaki konut, işlevini yitirmiş durumdadır. Konutun güney köşesinde, yatay ve dikey taş bloklar dönüşümlü olarak sıralanmıştır.

Yapının Taksim Caddesi'ne bakan ana cephesi²⁷⁷ asimetrik bir düzene sahiptir (Resim 392). Bu cephenin batı ucunda ana giriş açıklığı, doğu tarafında ise dikine dikdörtgen biçimli iki adet pencere bulunur. Bu pencerelerin alt kesimine zemin seviyesinde bugün örülerek kapatılmış olan iki havalandırma açıklığı yerleştirilmiştir.

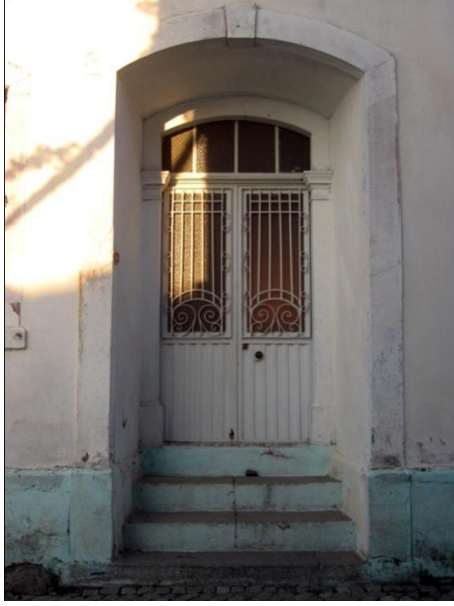
Resim 393: Kurtuluş Mah. Taksim Cad. No. 36- Ana giriş kapısı

Evin doğrudan sokağa açılan ana giriş kapısı basık kemerli bir nişin ardında yer alır (Resim 393). Üç basamakla ulaşılan basık kemerli giriş açıklığı iki yanda kaideler üzerine oturan sütun görünümlü taş sövelerle sınırlıdır. Söveler silmelerden oluşan sade başlıklara sahiptir. Bu başlıklarla kemer arasında bir aydınlatma penceresi bulunur. Kapı kanatlarının yenilenmiş olduğu bugünkü görünümünden anlaşılmaktadır.

Kapı, Kurtuluş Mah. Taksim Cad. No. 36'da yer alan konutun ana giriş kapısıdır (Resim 393, 394).

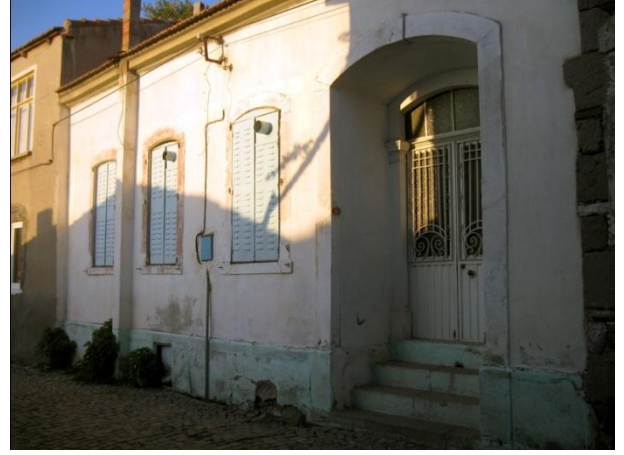
Resim 394: Kurtuluş Mah. Taksim Cad. No. 36- Güneybatı cephe

Tek katlı olan konut, oldukça basık tutulmuş bir bodrum üzerinde yükselmektedir. Taş ve tuğla malzemeyle inşa edilmiş olan kagir yapı, almaşık duvar örgüsüne sahiptir. Cephe, bugün sıvalı ve badanalı durumdadır.

Asimetrik bir düzenlemeye sahip cephede²⁷⁹ doğu uçta basık kemerli bir niş içinde yer alan ana giriş açıklığı, batı tarafta ise dikine dikdörtgen biçimli üç adet pencere bulunur (Resim 394). Basık kemerli olan bu pencereler, taş sövelerle çerçevesi ve çift kanatlı demir kepenklere sahiptir.

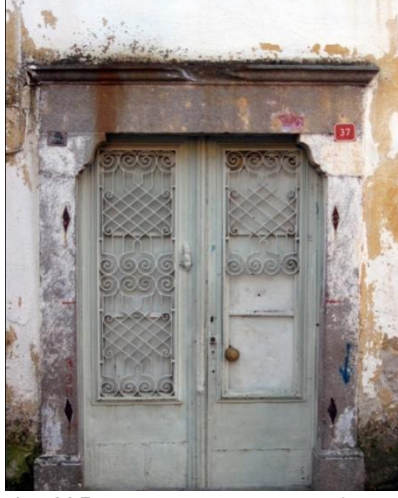
Resim 395: Kurtuluş Mah. Taksim Cad. No. 37- Ana giriş kapısı

Evin doğrudan sokağa açılan ana giriş kapısı, cepheyle aynı düzlem üzerinde yer alır ve oldukça basık tutulmuştur (Resim 395). Lentolu olan giriş açıklığı, iki yanda kaideler üzerine oturan sütun görünümlü taş sövelerle sınırlıdır. Söveler konsol biçimli başlıklara sahiptir. Çift kanada sahip demir kapıda kanatların alt kesimi masif, üst kesimin tüm yüzeyi ise dekoratif demir şebekeyle kapatılmıştır. Şebekeler altta ve üstte dikdörtgen biçimli iki panoya ayrılmıştır. Ortası volütlerle bağlanan bu panolara içi baklava dilimleriyle doldurulmuş birer eşkenar dörtgen yerleştirilmiştir. Sağ kanatta yer alan şebekedeki alt panonun düşmüş olduğu gözlenmektedir. Sol kanat üzerinde ise el biçimli bir kapı tokmağı bulunur.

Kapı, Kurtuluş Mah. Taksim Cad. No. 37'de yer alan konutun ana giriş kapısıdır (Resim 395, 396).

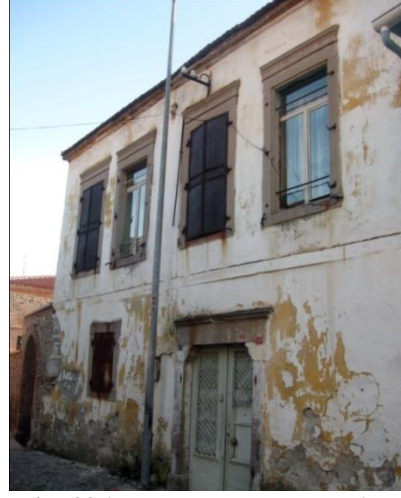
Resim 396: Kurtuluş Mah. Taksim Cad. No. 37- Kuzeydoğu cephe

İki katlı olan konut, bugün sıvalı ve badanalı durumdadır.

Asimetrik bir düzenlemeye sahip cephede²⁸⁰ kapı eksenden doğuya kaymıştır ve cephenin doğusunda bir pencere yer alır (Resim 396). Yapının üst katında dikine dikdörtgen biçimli dört adet pencere bulunur. Taş sövelerle çerçevesi olan bu pencerelerden alt kattaki ve üst kattakilerden ikisi çift kanatlı demir kepenklere sahiptir. Yapıda alt kat penceresi dışında kalan tüm açıklıklar profilli silmelerle taçlandırılmıştır.

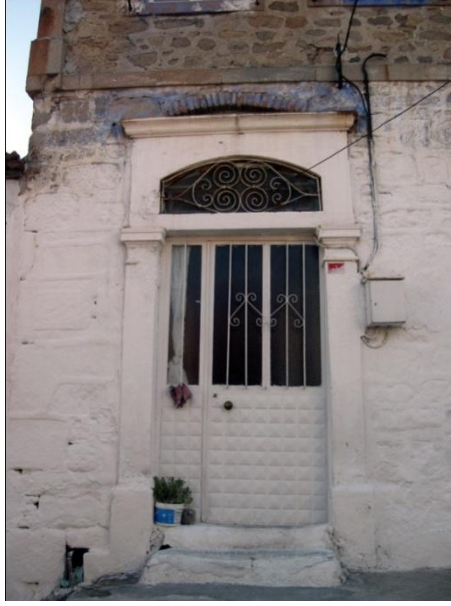
Resim 397: Kurtuluş Mah. Taksim ÇıkmaZI Sok. No. 3- Ana giriş kapısı

Evin doğrudan sokağa açılan ana giriş kapısı, cepheyle aynı düzlem üzerinde yer alır (Resim 397). Üzerinde bulunduğu rampadan bir basamak yüksekte olan lentolu giriş açıklığı, iki yanda kaideler üzerine oturan sütun görünümlü taş sövelerle sınırlandırılmıştır. Söveler silmelerden oluşan sade başlıklara sahiptir. Atkı taşının üzerine bir aydınlatma penceresi yerleştirilmiştir. Pencere, volütler ve “C” kıvrımlarıyla bezeli dekoratif demir bir şebekeyle kapatılmıştır. Bu pencerenin üzeri basık bir kemerle geçilmiştir. Kapı kanatlarının yenilenmiş olduğu bugünkü görünümünden anlaşılır.

Kapı, Kurtuluş Mah. Taksim ÇıkmaZI Sok. No. 3'te yer alan konutun ana giriş kapısıdır (Resim 397, 398).

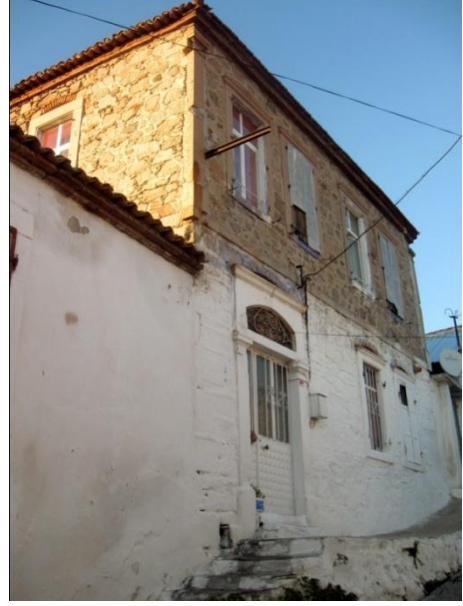
Resim 398: Kurtuluş Mah. Taksim ÇıkmaZI Sok. No. 3- Doğu cephe

Oldukça eğimli bir sokak üzerinde yer alan konut, iki katlıdır. Taş ve tuğla malzemeyle inşa edilmiş olan kagir yapı, almaşık duvar örgüsüne sahiptir. Cephenin alt katı badanalı durumdadır. Evin zemin seviyesinde cepheye paralel uzanan ve birkaç basamakla ulaşılan betondan bir rampa bulunur. Üst katta iki yandan pilasterlerle sınırlı olan cephede katlarsa bir silme ile birbirinden ayrılır.

Asimetrik bir düzenlemeye sahip cephede²⁸¹ alt katın güney ucuna ana giriş açıklığı, kuzey tarafınaysa iki pencere yerleştirilmiştir (Resim 398). Yapının üst katında dört adet pencere bulunur. Cephede yer alan pencerelerin tamamı dikine dikdörtgen biçimli ve taş sövelerle çerçevelidir. Cephedeki tüm açıklıkların üzerinde profilli silmeler ve tuğla dizilerinden meydana gelen hafifletme kemerleri yer alır.

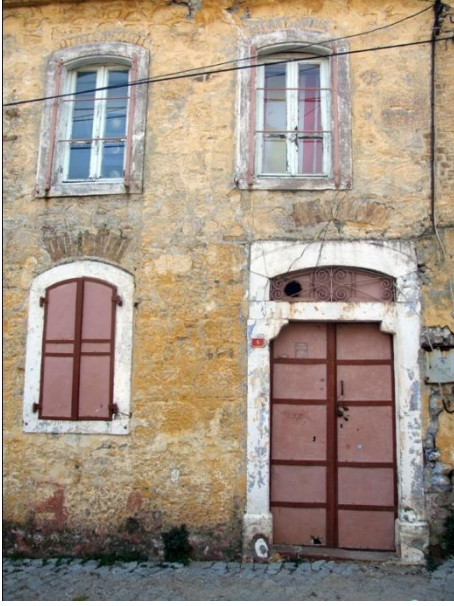
Resim 399: Kurtuluş Mah. Turgut Sok. No. 5- Ana giriş kapısı

Evin doğrudan sokağa açılan ana giriş kapısı, cepheyle aynı düzlem üzerinde yer alır (Resim 399). Lentolu olan giriş açıklığı, iki yanda kaideler üzerine oturan sütun görünümlü taş sövelerle sınırlandırılmıştır. Söveler konsol biçimli başlıklara sahiptir. Atkı taşının üzerine bir aydınlatma penceresi yerleştirilmiştir. Pencere, "S" kıvrımlarıyla bezeli dekoratif demir bir şebekeyle kapatılmıştır. Bu pencerenin üzeri basık bir kemerle geçilmiştir. Çift kanada sahip kapı, masif demirden yapılmıştır. Kanatlar, üzerlerine çakılan demir şeritlerle dikdörtgenlere ayrılmıştır.

Kapı, Kurtuluş Mah. Turgut Sok. No. 5'te yer alan konutun ana giriş kapısıdır (Resim 399, 400).

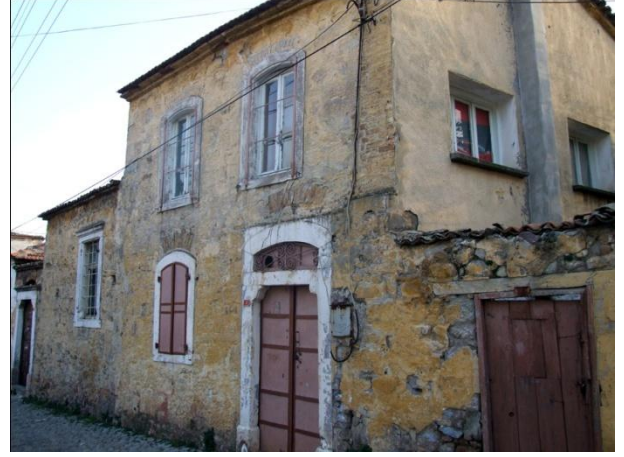
Resim 400: Kurtuluş Mah. Turgut Sok. No. 5- Kuzey cephe

İki katlı olan konut, taş ve tuğla malzemeyle almaşık düzende inşa edilmiştir. Cephe, bugün sıvalı ve badanalı durumdadır.

Asimetrik bir düzenlemeye sahip cephede²⁸² batı tarafta ana giriş açıklığı ile üst kesiminde bir pencere, doğu tarafta ise altlı üstlü birer pencere bulunur (Resim 400). Tamamı dikine dikdörtgen biçimli olan bu pencereler, basık kemerli ve taş sövelerle çerçevesidir. Alt kat penceresi çift kanatlı demir kepenklere sahiptir. Cephedeki tüm açıklıkların üzerinde tuğla dizilerinden meydana gelen hafifletme kemerleri yer alır.

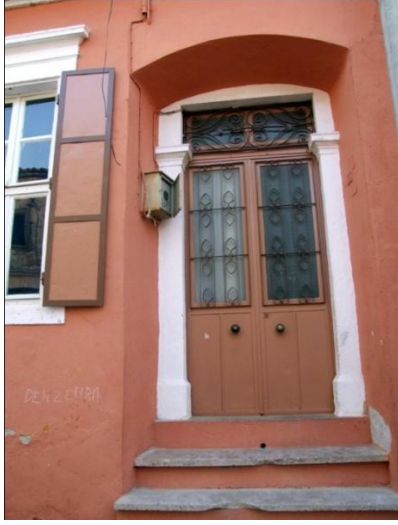
Resim 401: Kurtuluş Mah. Turgut Sok. No. 11- Ana giriş kapısı

Evin doğrudan sokağa açılan kapısı, basık kemerli bir niş içinde yer alır (Resim 401). Dört basamakla ulaşılan lentolu giriş açıklığı, iki yanda kaideler üzerine oturan taş sövelerle çerçevelidir. Söveler silmelerden oluşan sade başlıklara sahiptir. Bu başlıklarla atkı taşı arasında enine dikdörtgen biçimli bir aydınlatma penceresi yer alır. Pencere, “S” kıvrımlarıyla bezeli dekoratif demir bir şebekeyle kapatılmıştır. Kapı kanatlarının yenilenmiş olduğu bugünkü görünümünden anlaşılmaktadır.

Kapı, Kurtuluş Mah. Turgut Sok. No. 11’de yer alan konutun ana giriş kapısıdır (Resim 401, 402).

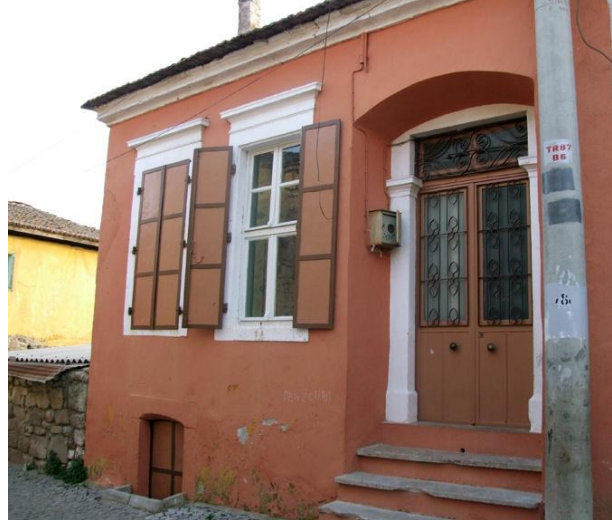
Resim 402: Kurtuluş Mah. Turgut Sok. No. 11- Kuzeydoğu cephe

Tek katlı olan konut, oldukça basık tutulmuş bir bodrum üzerinde yükselmektedir. Taş ve tuğla malzemeye inşa edilmiş olan kagir yapı, almaşık duvar örgüsüne sahiptir. Cephe, bugün sıvalı ve badanalı durumdadır.

Asimetrik bir düzenlemeye sahip cephenin²⁸³ batı ucunda ana giriş açıklığı, doğu tarafındaysa dikine dikdörtgen biçimli iki adet pencere bulunur (Resim 402). Taş sövelerle çerçeveli olan bu pencereler, çift kanatlı demir kepenklere sahiptir ve profilli silmelerle taçlandırılmıştır. Pencerelerin alt kesimineyse zemin seviyesinde bodruma açılan basık kemerli bir giriş açılmıştır.

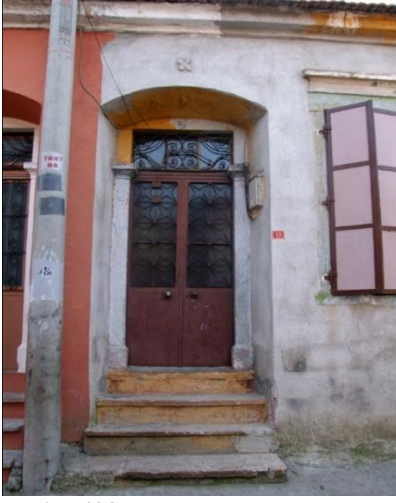
Resim 403: Kurtuluş Mah. Turgut Sok. No. 13- Ana giriş kapısı

Evin doğrudan sokağa açılan kapısı, basık kemerli bir niş içinde yer alır (Resim 403). Dört basamakla ulaşılan lentolu giriş açıklığı, iki yanda kaideler üzerine oturan taş sövelerle çerçevesidir. Söveler silmelerden oluşan sade başlıklara sahiptir. Bu başlıklarla lento arasında enine dikdörtgen biçimli bir aydınlatma penceresi yer alır. Pencere, "S" kıvrımlarıyla bezeli dekoratif demir bir şebekeyle kapatılmıştır. Kapı kanatlarının yenilenmiş olduğu bugünkü görünümünden anlaşılmaktadır.

Kapı, Kurtuluş Mah. Turgut Sok. No. 13'te yer alan konutun ana giriş kapısıdır (Resim 403, 404).

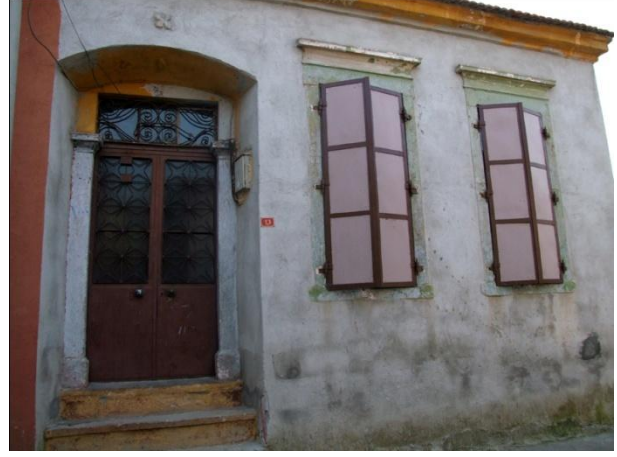
Resim 404: Kurtuluş Mah. Turgut Sok. No. 13- Kuzeydoğu cephe

Tek katlı olan konut, oldukça basık tutulmuş bir bodrum üzerinde yükselmektedir. Taş ve tuğla malzemeyle inşa edilmiş olan kagir yapı, almaşık duvar örgüsüne sahiptir. Cephe, bugün sıvalı durumdadır.

Asimetrik bir düzenlemeye sahip cephenin²⁸⁴ doğu ucunda ana giriş açıklığı, batı tarafında ise dikine dikdörtgen biçimli iki adet pencere bulunur (Resim 404). Taş sövelerle çerçevesi olan bu pencereler çift kanatlı demir kepenklere sahiptir ve profilli silmelerle taçlandırılmıştır. Kapının üst kesimi kabartmadan bir çiçek bezemesi ile süslenmiştir.

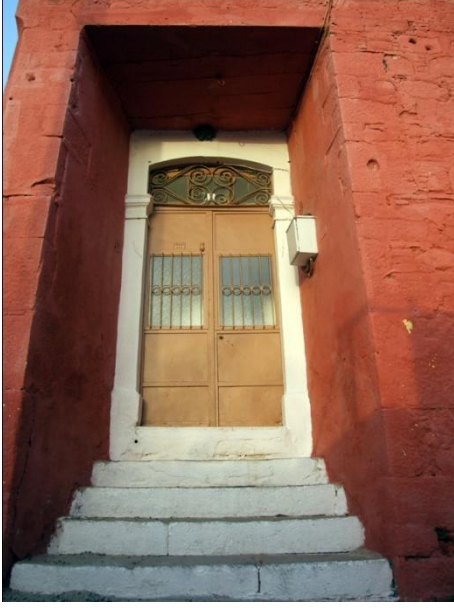
Resim 405: Kurtuluş Mah. Turgut Sok. No. 14- Ana giriş kapısı

Evin doğrudan sokağa açılan ana giriş kapısı, dikdörtgen biçimli bir eyvanın dip duvarına yerleştirilmiştir (Resim 405). Dört basamakla ulaşılan basık kemerli giriş açıklığı, iki yanda kaideler üzerine oturan taş sövelerle çerçevesidir. Söveler silmelerden oluşan sade başlıklara sahiptir. Bu başlıklarla atkı taşı arasına enine dikdörtgen biçimli bir aydınlatma penceresi yerleştirilmiştir. Pencere, “S” kıvrımlarıyla bezeli dekoratif demir bir şebekeyle kapatılmıştır. Kapı kanatlarının yenilenmiş olduğu bugünkü görünümünden anlaşılmaktadır.

Kapı, Kurtuluş Mah. Turgut Sok. No. 14'te yer alan konutun ana giriş kapısıdır (Resim 405, 406).

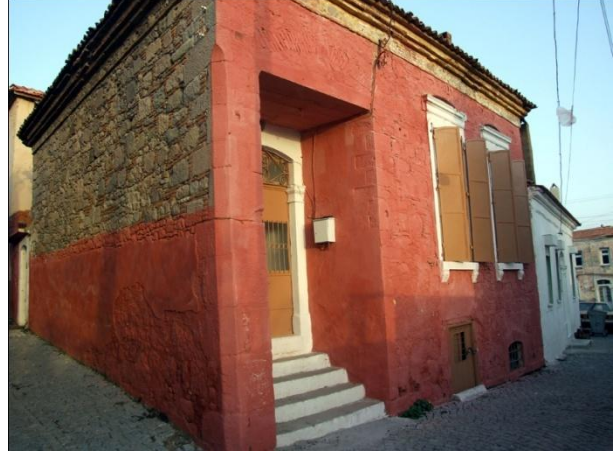
Resim 406: Kurtuluş Mah. Turgut Sok. No. 14- Güneybatı cephe

Tek katlı olan konut, oldukça basık tutulmuş bir bodrum üzerinde yükselmektedir. Taş ve tuğla malzemeyle inşa edilmiş olan kagir yapı, almaşık duvar örgüsüne sahiptir. Cephe, bugün sıvalı ve badanalı durumdadır.

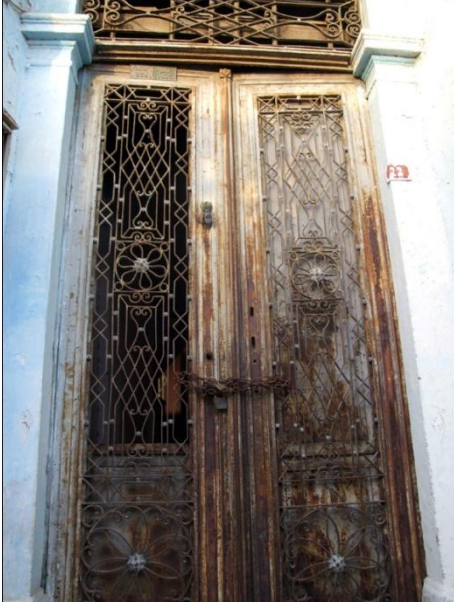
Resim 413: Kapıdan detay

sahiptir. Bu başlıklarla kemer arasına bir aydınlatma penceresi yerleştirilmiştir. Pencere, merkezini içi baklava dilimleriyle doldurulmuş bir eşkenar dörtgenin oluşturduğu dekoratif demir bir şebekeyle kapatılmıştır. Çift kanada sahip kapıda kanatların tüm yüzeyi dekoratif demir şebekelerle kapatılmıştır (Resim 413). Bu şebekeler altta kare, üstte ise dikine dikdörtgen iki panoya ayrılmıştır. Altta yer alan kare panolar stilize edilmiş birer bitki motifi ile süslenmiştir. Üstteki panolarda ise altta ve üstte içi baklava dilimlerine ayrılmış birer eşkenar dörtgenin ortası bitkisel birer bezeme ile doldurulmuştur. Sol kanat üzerine el biçimli bir kapı tokmağı yerleştirilmiştir (Resim 414).

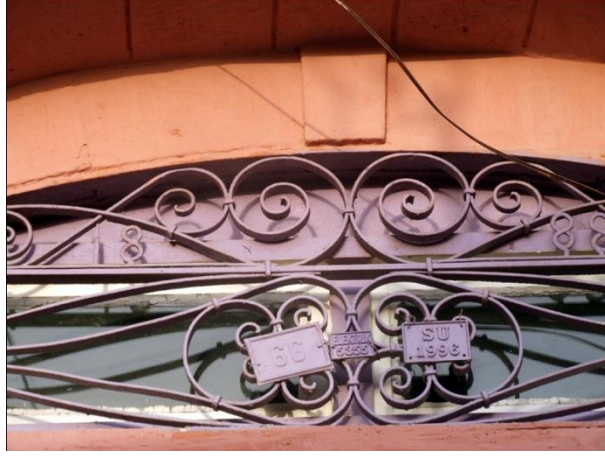
Resim 419: Yapının inşa tarihinin işlendiği şebekeden detay

Pencerenin üzeri ise basık bir kemerle geçilmiş ve bu kemerin kilit taşı belirgin tutulmuştur. Çift kanada sahip kapı, masif demirden yapılmıştır. Kanatlar, üzerlerine çakılan demir şeritlerle birbirine eşit karelere ayrılmıştır.

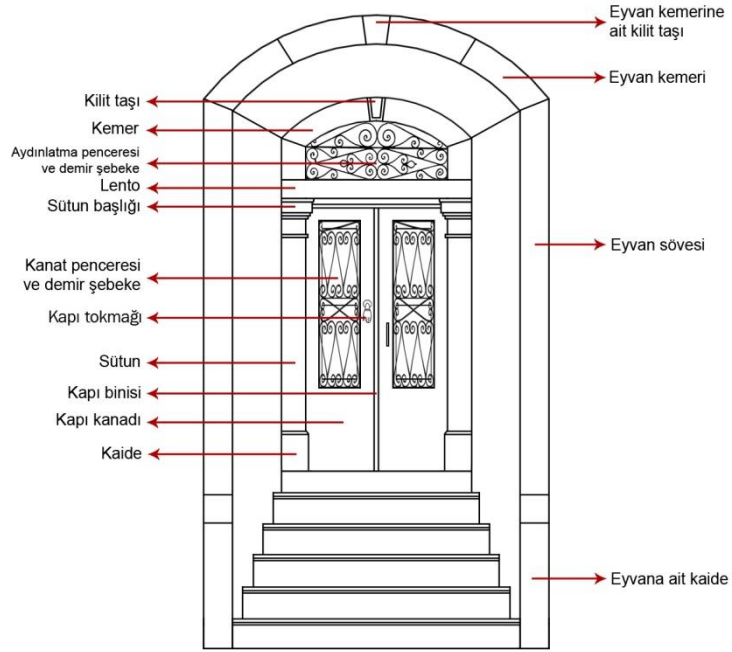
Çizim 47: Kapı Elemanları

Bergama evlerinde incelediğimiz kapılar, iki yanda sütun görünümlü taş sövelerle sınırlandırılmış ve üzerleri lento ya da kemerle geçilmiş yapı elemanları olarak karşımıza çıkmaktadır. Bu kapıları meydana getiren öğeleri şu şekilde ele alabiliriz (Çizim 47):

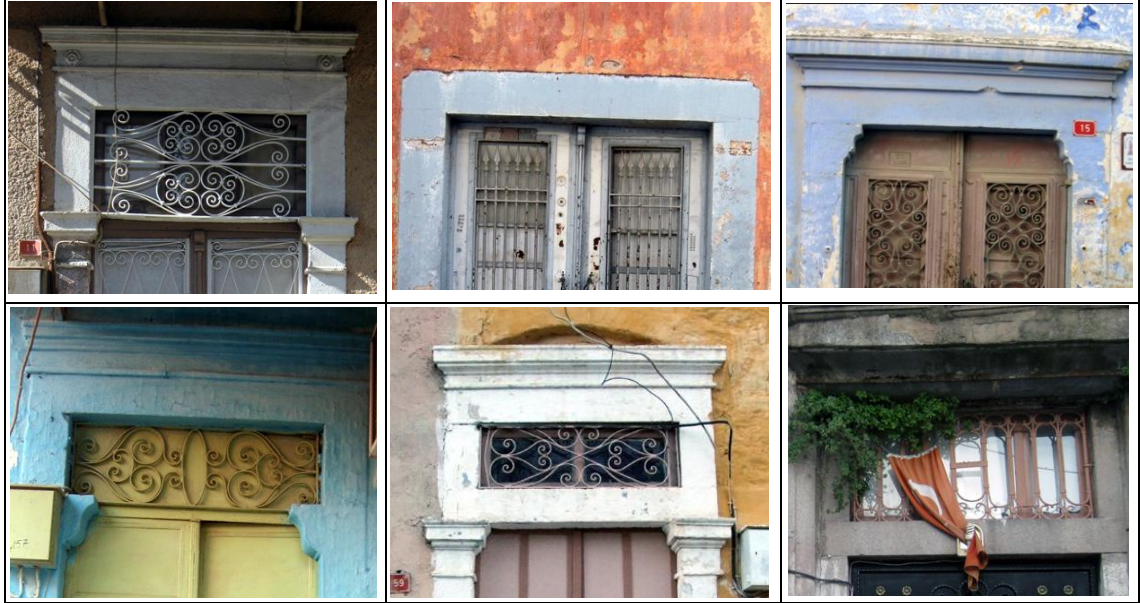
Tablo 7: Lento örnekleri

Kapıda sövelerin üzerini veya kapı kanatları üzerinde yer alan aydınlatma penceresini örten ve ana çerçeveyi meydana getiren bir diğer öge de lentodur.

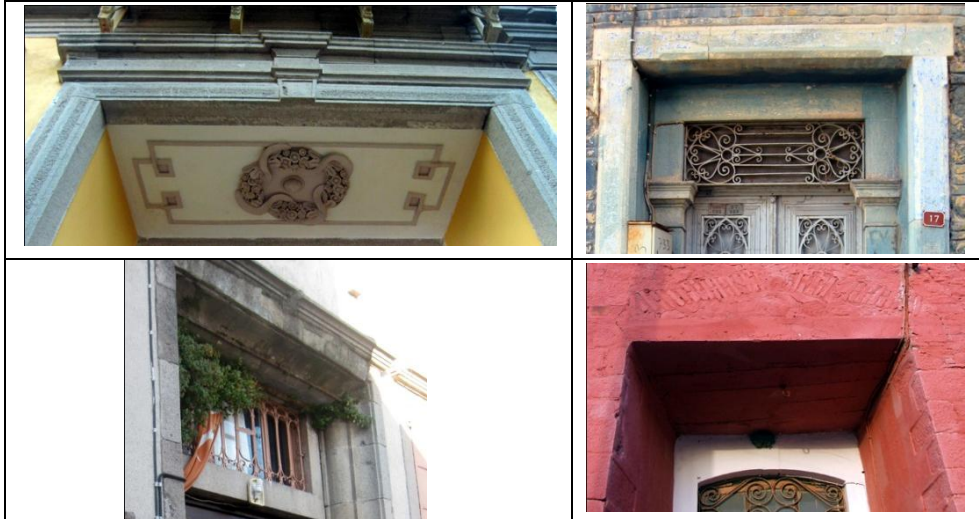
Tablo 8: Niş ya da eyvanı lentolu örnekler

Kapının ana çerçevesinde olduğu gibi içinde yer aldığı niş ya da eyvanı lentoyla örtülmüş örnekler de bulunur. Bunlardan sadece 4 örnekte niş ya da eyvanın lentolu olması dikkat çeker³⁰⁰ (Tablo 8).

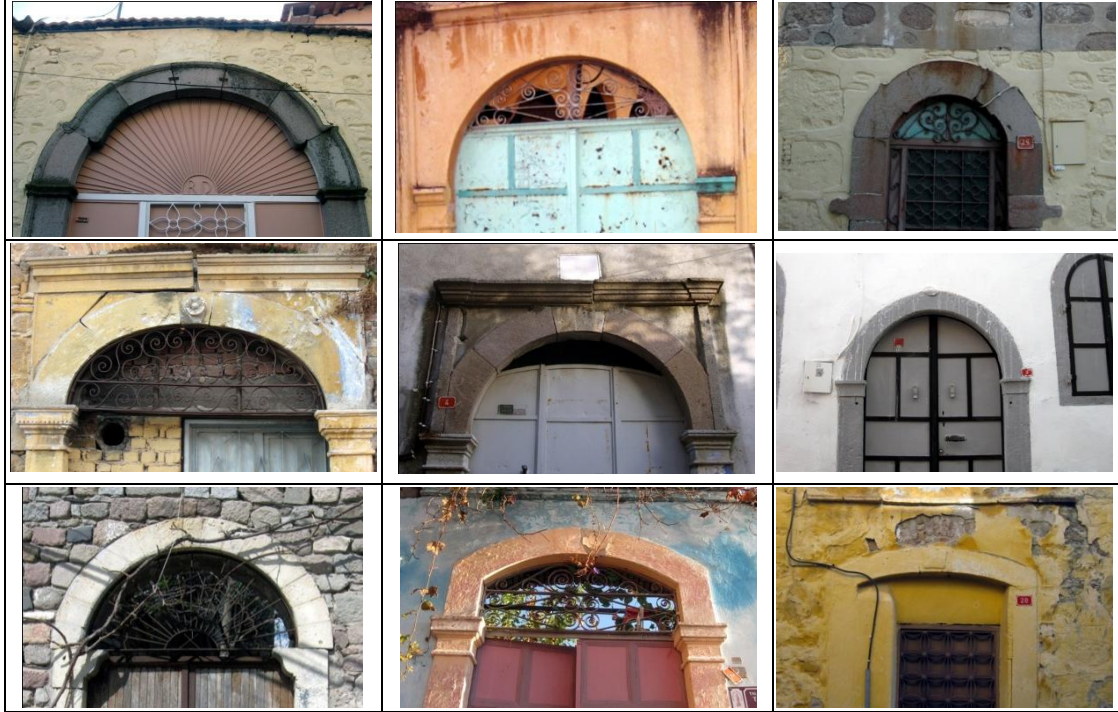
Tablo 9: Kemer formlarından örnekler

Bergama evlerinde incelediğimiz kapılarda basık, yuvarlak, dilimli ve sepet kulpu kemer formları kullanılmıştır³⁰¹ (Tablo 9). Bunlar içinde büyük çoğunluğu basık kemerler oluşturmaktadır.

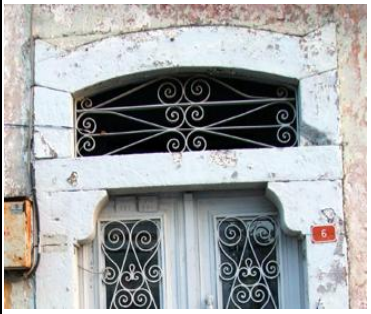
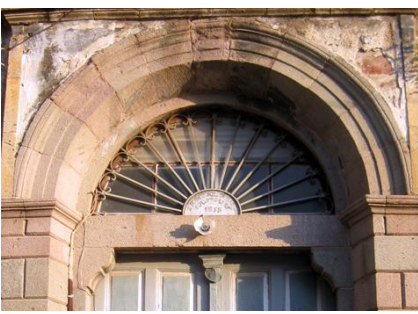
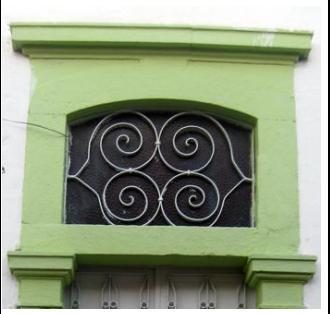
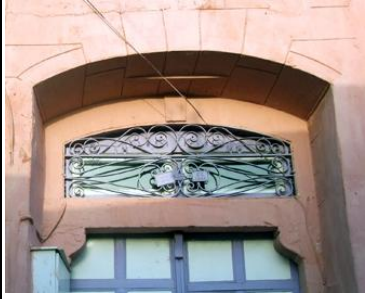
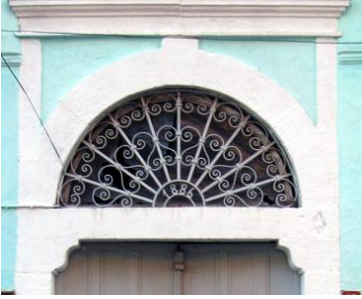
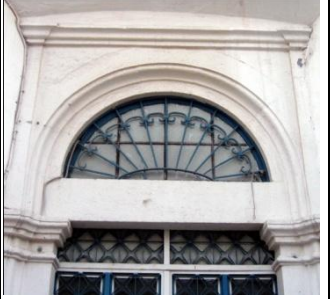
Kemerin lentouzerindeki aydınlatma penceresini örttüğü örnekler

İncelediğimiz 164 adet kapı örneğinden 102'sinde kemer kullanıldığı görülmektedir. Bu kemerlerin 4'ü doğrudan söveler üzerine oturmakta³⁰²; diğerleri ise aydınlatma penceresi üzerinde yer almaktadır. Aydınlatma penceresi üzerinde yer alan kemerlerden 10 tanesi lentoyu³⁰³, diğerleri ise kapı kanatlarının üzerini örtmektedir (Tablo 10).

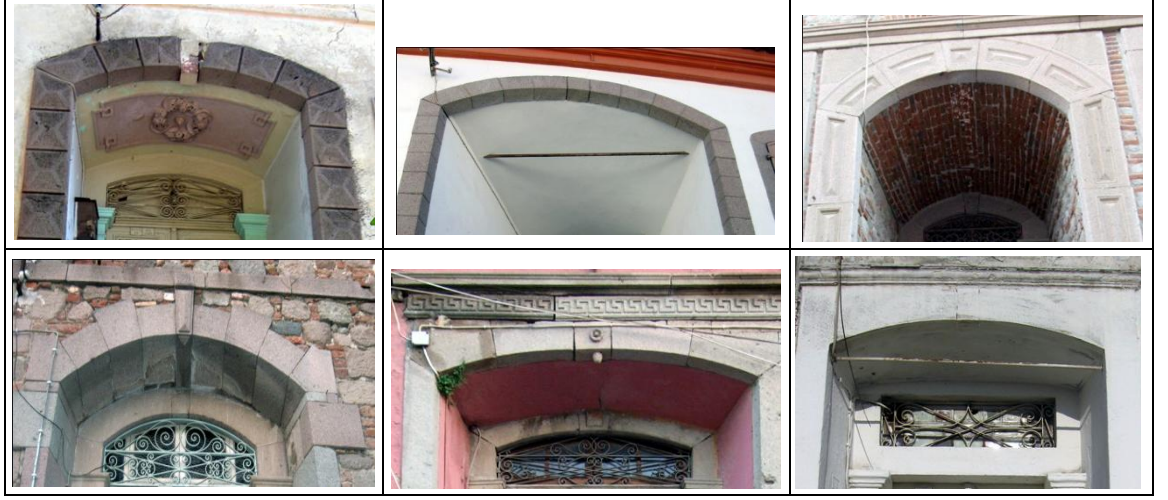
Tablo 11: Niş ya da eyvan kemerle örtülmüş kapılardan örnekler

Kemer ayrıca kapıların içinde yer aldığı niş ve eyvanları da kuşatmaktadır³⁰⁴. İncelediğimiz örneklerin 71 tanesinde niş ya da eyvan kemerle örtülmüştür (Tablo 11).

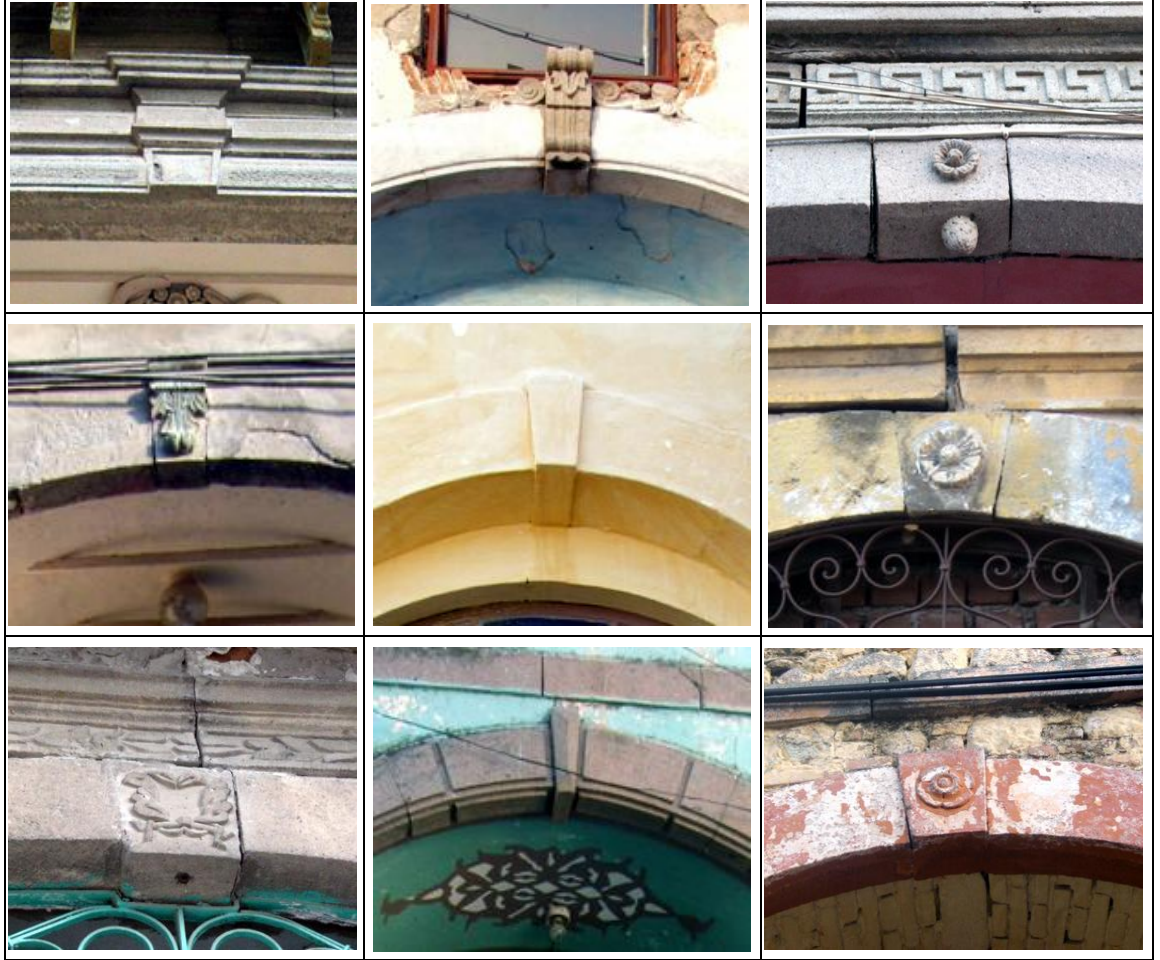
Tablo 12: Kilit taşı örnekleri

Kilit taşı; kapı, niş ya da eyvan kemerinin tepe noktasında yer alır. Çoğunda yüzeyden taşırılarak belirginleştirilmiş ve vurgulanmış olan kilit taşları arasında bazı örneklerin akant yaprağı veya diğer bitkisel motiflerle süslenmiş olduğu da görülmektedir³⁰⁵ (Tablo 12).

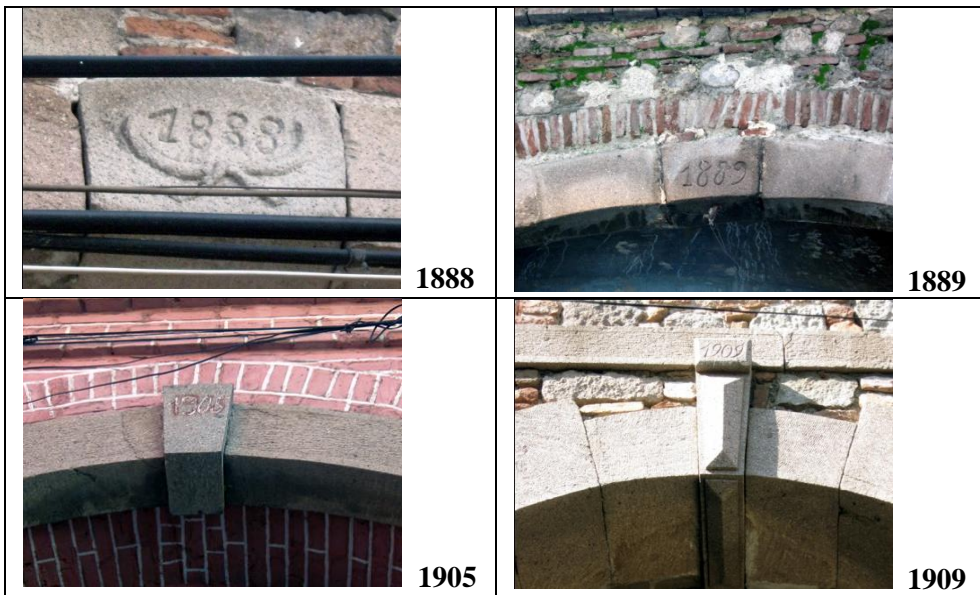
Tablo 13: Kilit taşına işlenmiş inşa tarihleri

Süslemenin yanı sıra bazı örneklerde kilit taşı üzerine inşa tarihlerinin işlendiği de görülmektedir. Bu örnekler, aşağıda inşa tarihleri ve adresleri ile birlikte verilmiştir (Tablo 13).

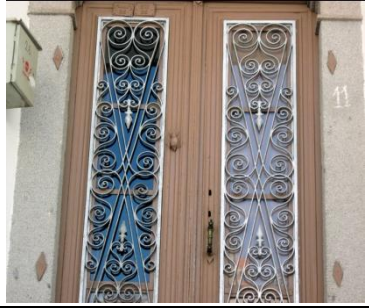
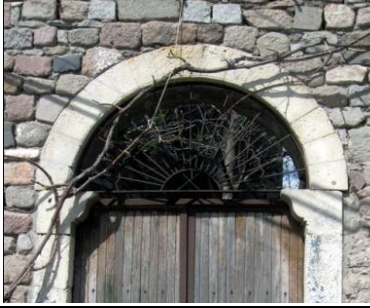
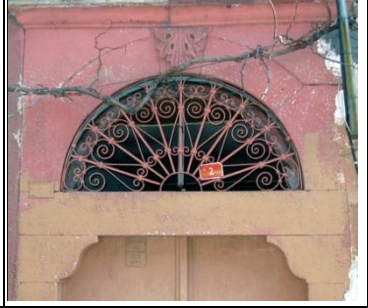
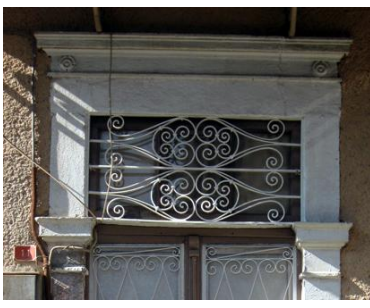
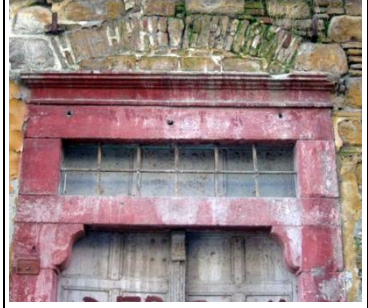
Tablo 14:Aydınlatma pencerelelerinden örnekleler

Kataloğumuzu oluşturan örneklelerde karşımıza çıkan pencereleleri kapı üzerinde yer alışlarına göre ‘kanat penceresi’, ‘kanat üstü penceresi’ ve ‘lento üstü penceresi’ olarak 3’e ayırmak mümkündür³⁰⁶ (Tablo 14).

Kapı kanatlarına açılan ve üzerleleri dekoratif demir şebekelerle kapatılan, cam ya da demir malzemedan yapılmış pencereleler “kanat penceresi”, bu kapı kanatlarının hemen üzerinde yer alanlar “kanat üstü penceresi”, kapıyı örten lento üzerinde yer alanlar ise “lento üstü penceresi” olarak adlandırılmaktadır. Kanat üstü ve lento üstü pencereleleri aynı kanat pencerelelerinde olduğu gibi dekoratif demir şebekelerle kapatılmış halledir³⁰⁷.

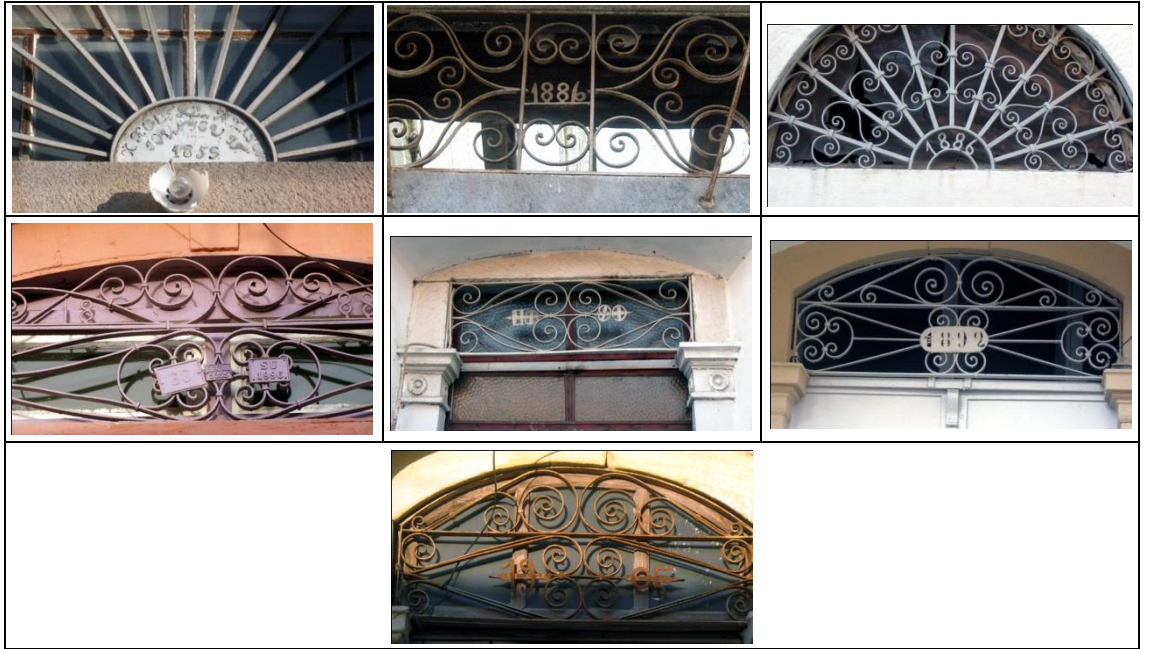
Tablo 15: Aydınlatma pencerelerine işlenmiş inşa tarihleri

İncelediğimiz örnekler arasında dekoratif demirden şebekere sahip durumda olan kanat üstü ve lento üstü pencerelerden bir kısmına yapıların inşa tarihlerinin işlenmiş olduğu tespit edilmiştir. Bu örnekler, aşağıda inşa tarihleri ve adresleri ile birlikte verilmiştir (Tablo 15).

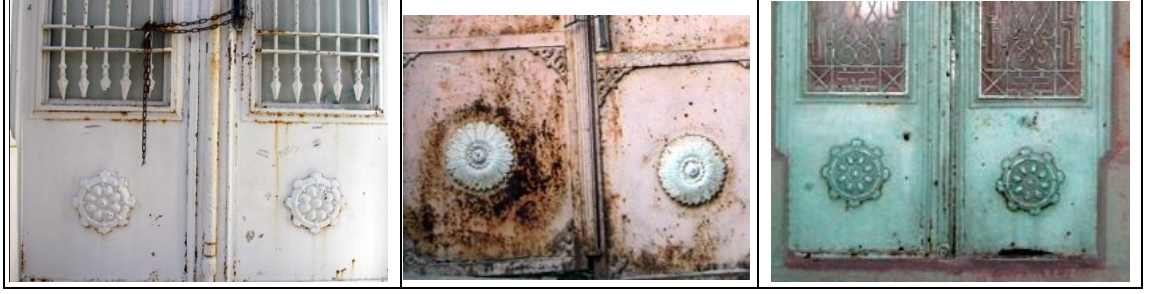
Tablo 17: Kapı kanatlarında masif olan alt kesimin süslediği örnekler

Çoğu masif olan kapı kanatlarının panellere ayrılmış olduğu görülür. Demir malzemedeki olanlar üzerlerine çakılan demir şeritlerle; ahşap olanlar, birbirine geçen parçalarla dörtgenlere ayrılmış durumdadır. Masif olmayan kanatlar üzerine ise ya tüm kanatlar boyunca ya da alt kesimleri masif bırakılarak cam veya masif demirden kanat pencereleri açılmıştır. Pencerelerden demir olanlar açılıp kapanabilir şekilde düzenlenmiştir. Bu kanat pencerelerinin üzerleri ayrıca dekoratif demir şebekelerle kaplanmıştır. Kanat pencerelerinin kanatların tüm yüzeyini kaplamadığı bazı örneklerde masif olan alt kesimlere döküm demirden kabartma rozetler yerleştirilmiştir³⁰⁹ (Tablo 17). Ayrıca bazı kapı kanatları üzerinde demir biniler, çeşitli formlarda kapı kolları ve figürlü kapı tokmakları bulunmaktadır.

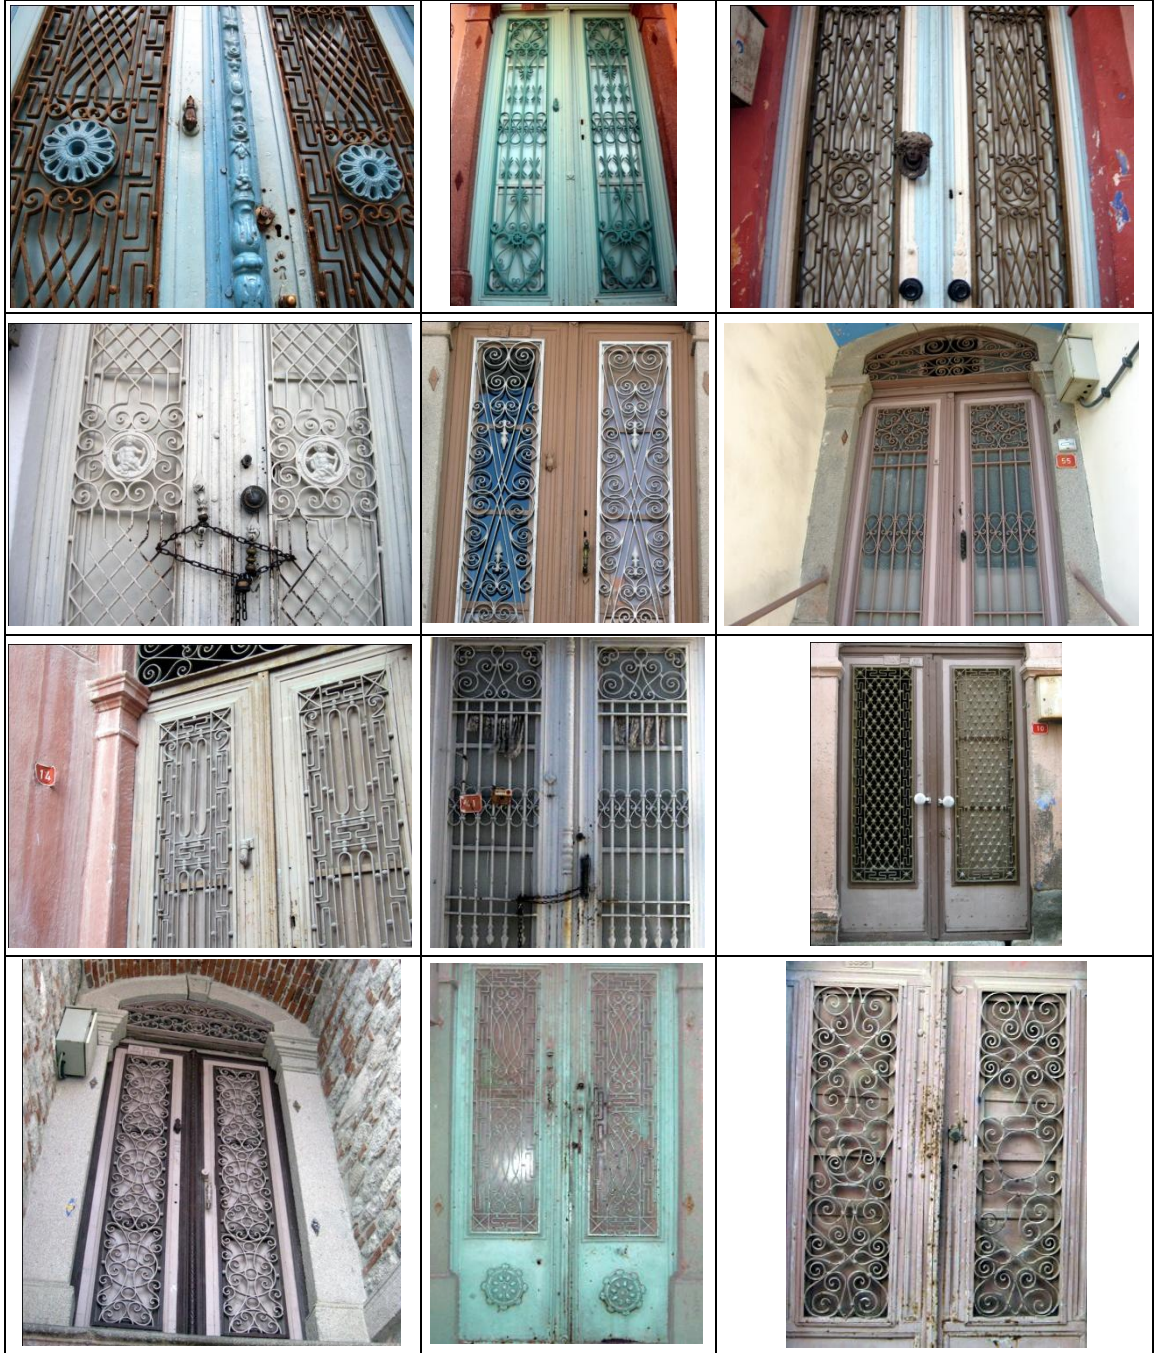
Tablo 18: Demir Őebekeyle kaplanmış kanat pencerelerinden 6rnekler

Demir şebekeler, Bergama konutlarının kapılarında; kanat pencereleri³¹⁰ (Tablo 18) ile neredeyse tüm kapıların sahip olduğu aydınlatma penceresi olarak tanımladığımız kanat üstü ve lento üstü pencerelerde bulunmaktadır (Tablo 19).

Panolar halinde tasarlanmış olan bu şebekelerde bitkisel ve geometrik motifler ayrı ayrı ya da bir arada kullanılmıştır. Aynı kapı üstündeki kanat pencereleri ile aydınlatma pencerelerinin demir şebekelerinde farklı kompozisyonlar uygulandığı gibi aynı kompozisyonların tekrarlandığı da görülür.

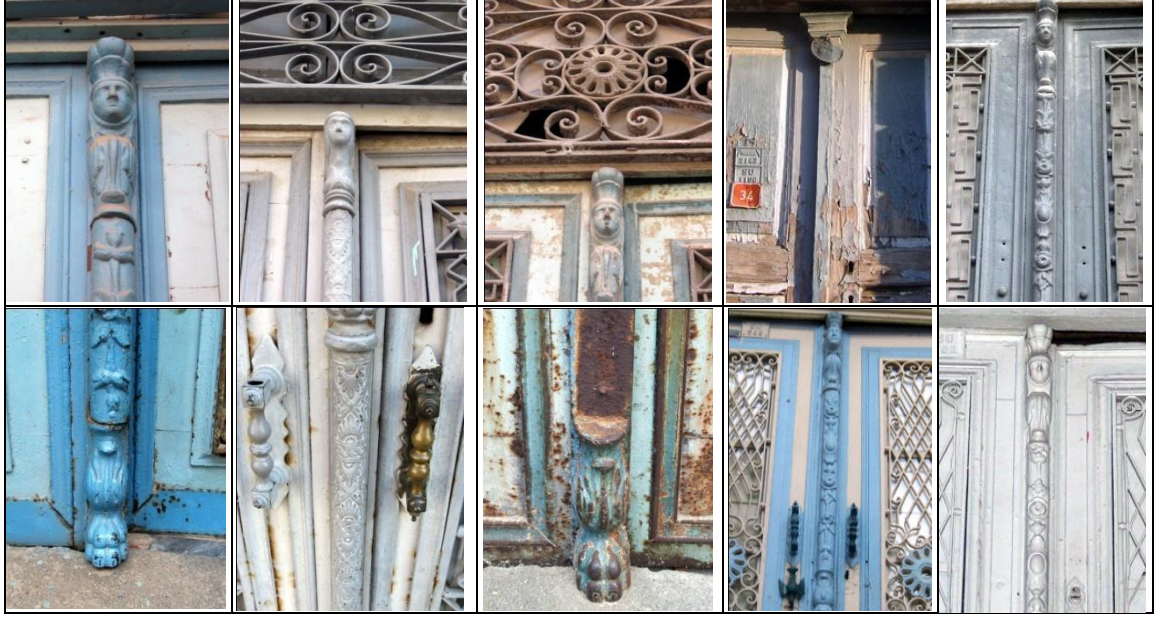
Tablo 20: Bini örnekleri

Kapı kanatları kapatıldığında arada kalan açıklığı örtmek için kullanılan çıkıntılı kısma bini adı verilmektedir. Bergama kapılarına ait incelediğimiz binilerin tamamı sol kapı kanadı üzerinde yer almaktadır. Çoğunlukla sade demir bir şeritten meydana gelen biniler arasında yivli ya da bitkisel öğelerle bezenmiş, tepe noktasında bir insan başı figürüyle başlayan ve zeminde aslan ayağı bezemesiyle son bulan kapı binilerine de rastlanmıştır³¹² (Tablo 20).
