GELENEKSEL BERGAMA EVLERİNDE KAPILAR

Yüksek Lisans Tezi

Tezin Türkçe Başlığı : GELENEKSEL BERGAMA EVLERİNDE KAPILAR

Tezin İngilizce Başlığı : THE DOORS OF THE TRADITIONAL BERGAMA HOUSES

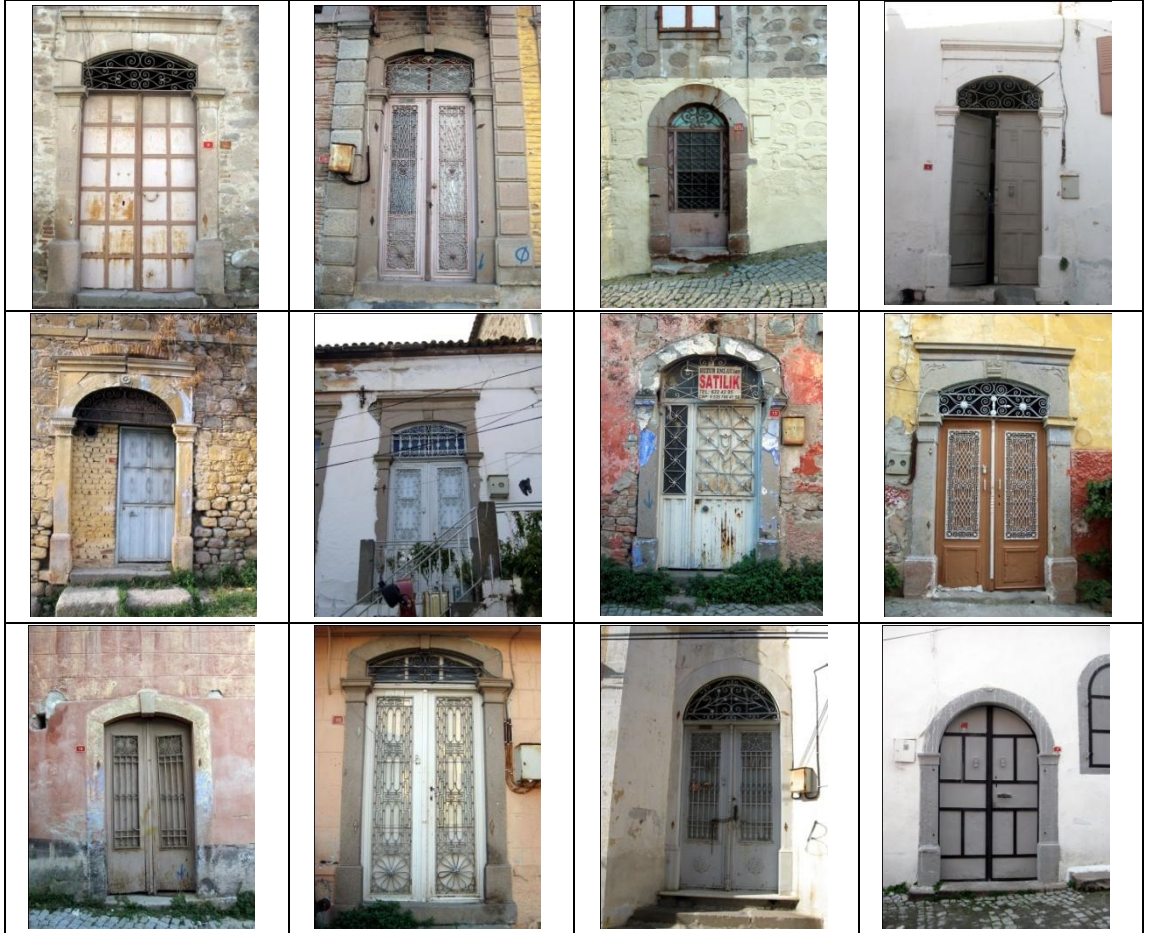
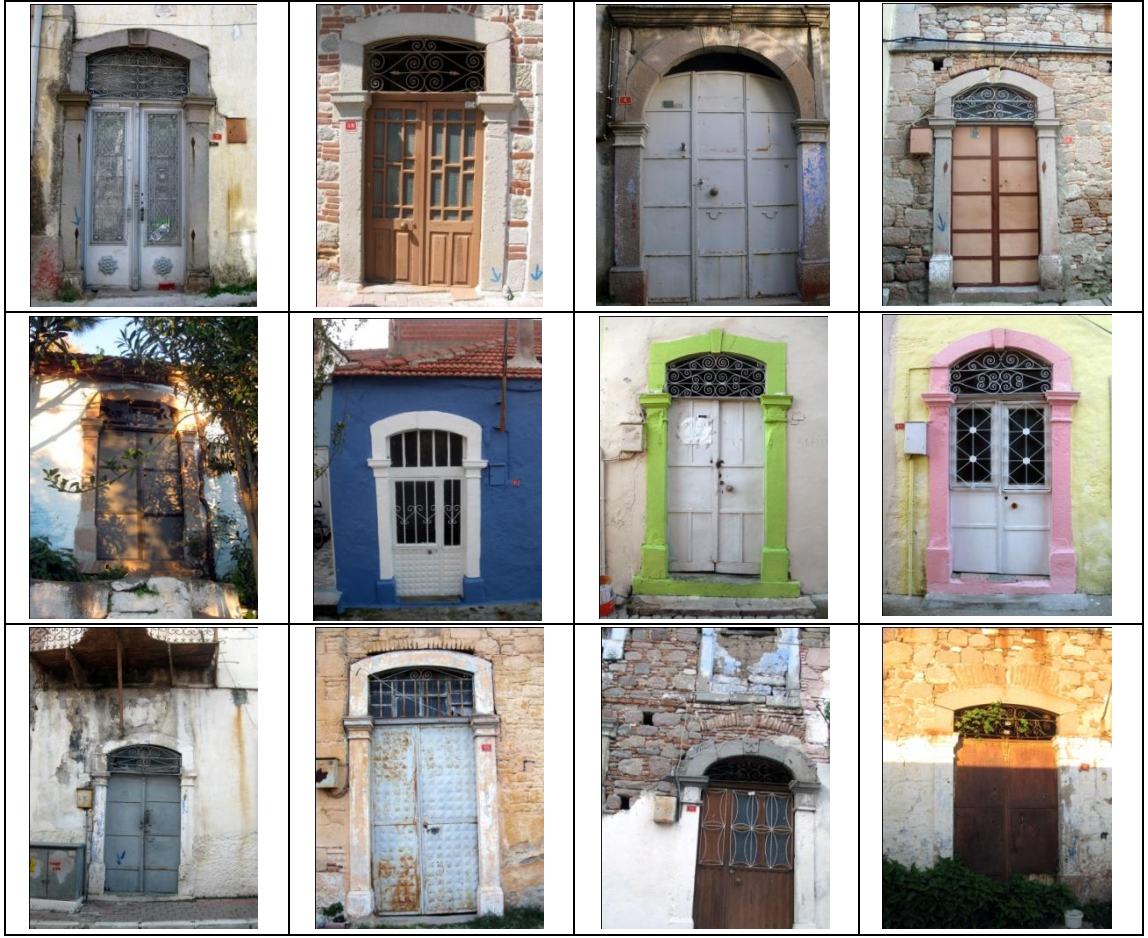
Tablo 22: Cepheyle aynı düzlem üzerinde yer alan kemerli kapılar

Cepheyle aynı düzlem üzerinde yer alan 57 adet ana giriş kapısından 24 adetinin kemerli olduğu belirlenmiştir³¹⁶ (Tablo 22). Bu kapıların kemerleri ya doğrudan söve üzerine oturmakta, ya da kanat üstü veya lento üzerindeki aydınlatma penceresini örtmektedir. Büyük çoğunluğunu basık kemerin oluşturduğu bu grupta yuvarlak ve sepet kulpu kemerli birkaç örnek de göze çarpmaktadır. Bir kısmı profilli silmelerle taçlandırılmış olan kemerli kapıların çoğunda kilit taşı vurgulanmış durumdadır.

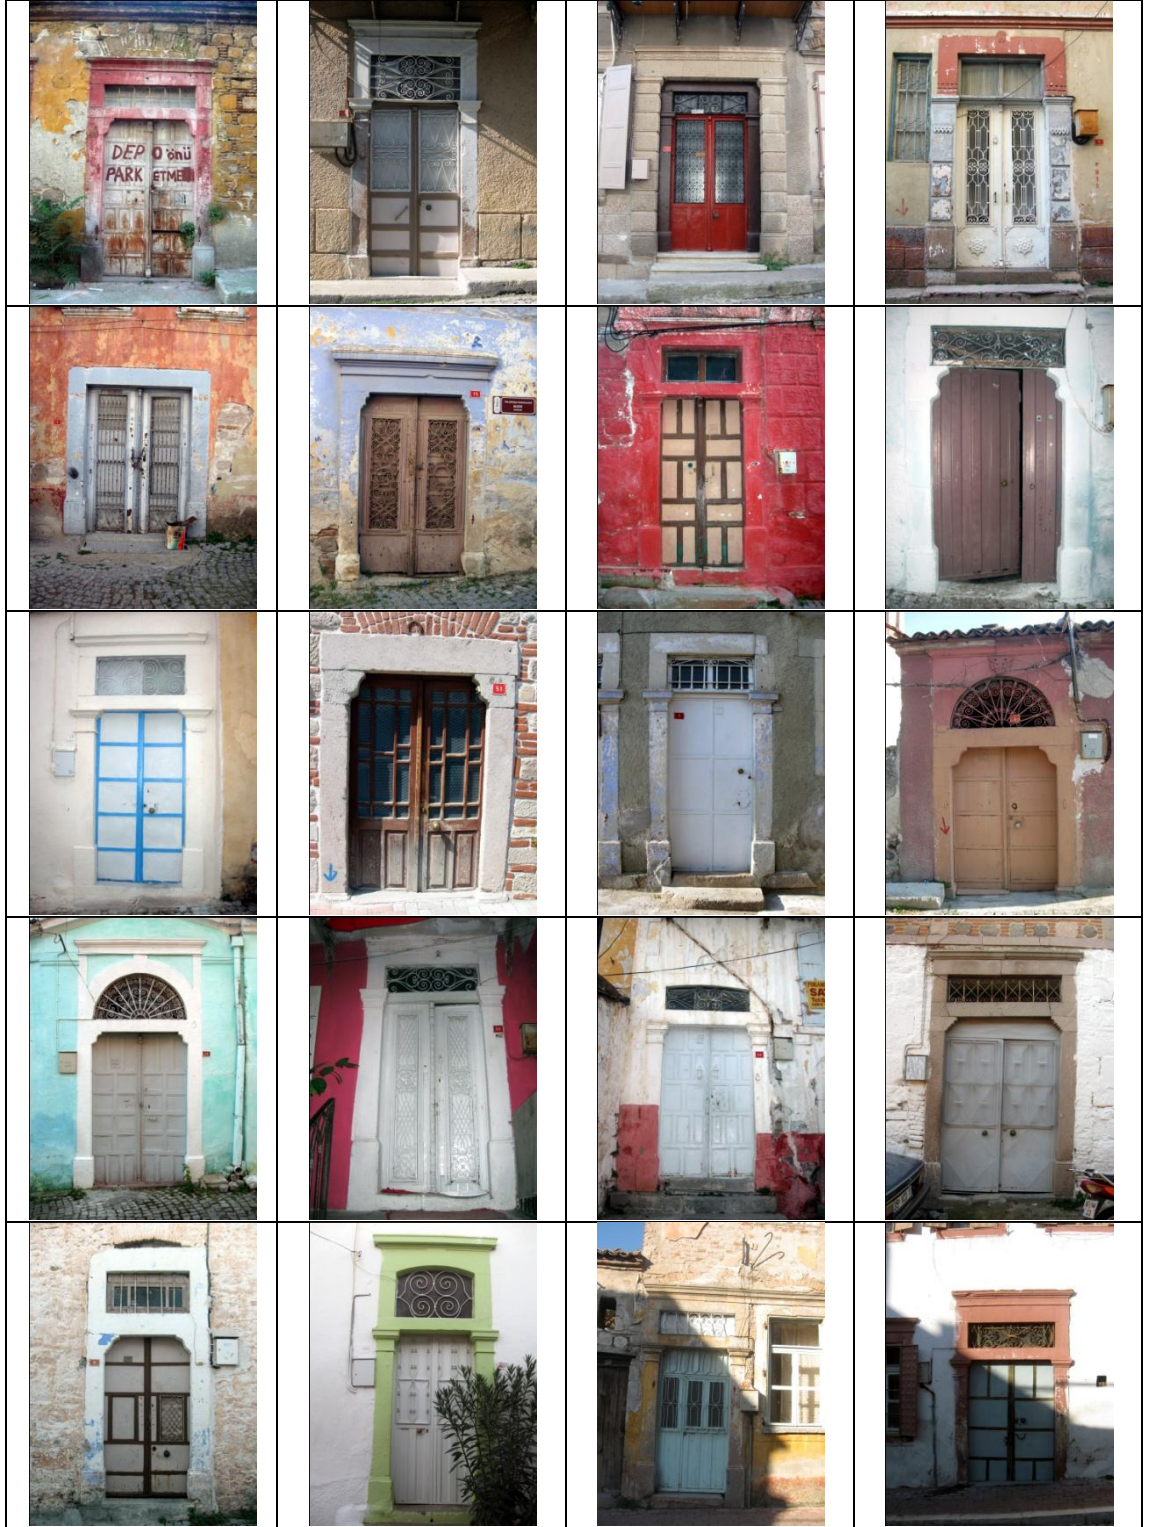
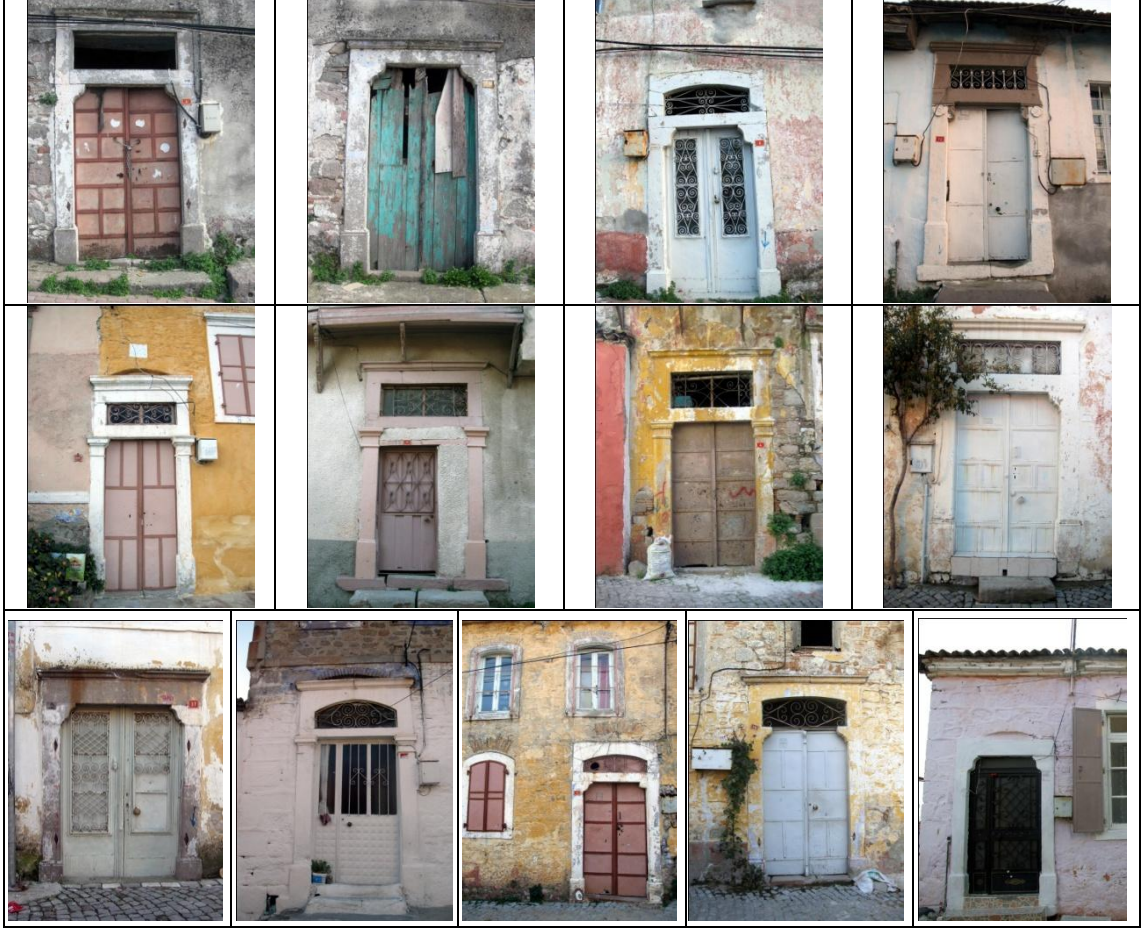
Tablo 23: Cepheyle aynı düzlem üzerinde yer alan lentolu kapılar

Ana giriş kapıları içinde cepheyle aynı düzlem üzerinde yer alan 33 adet lentolu kapı tespit edilmiştir³¹⁷ (Tablo 23). Kemerli kapılarda olduğu gibi lentolar da doğrudan söveleri ya da kanat üstü veya lento üzerindeki aydınlatma pencerelerini örtmektedir.

Bu kapılarda lentolardan bir kısmının profilli silmelerle taçlandırılmış olduğu dikkat çekmektedir.

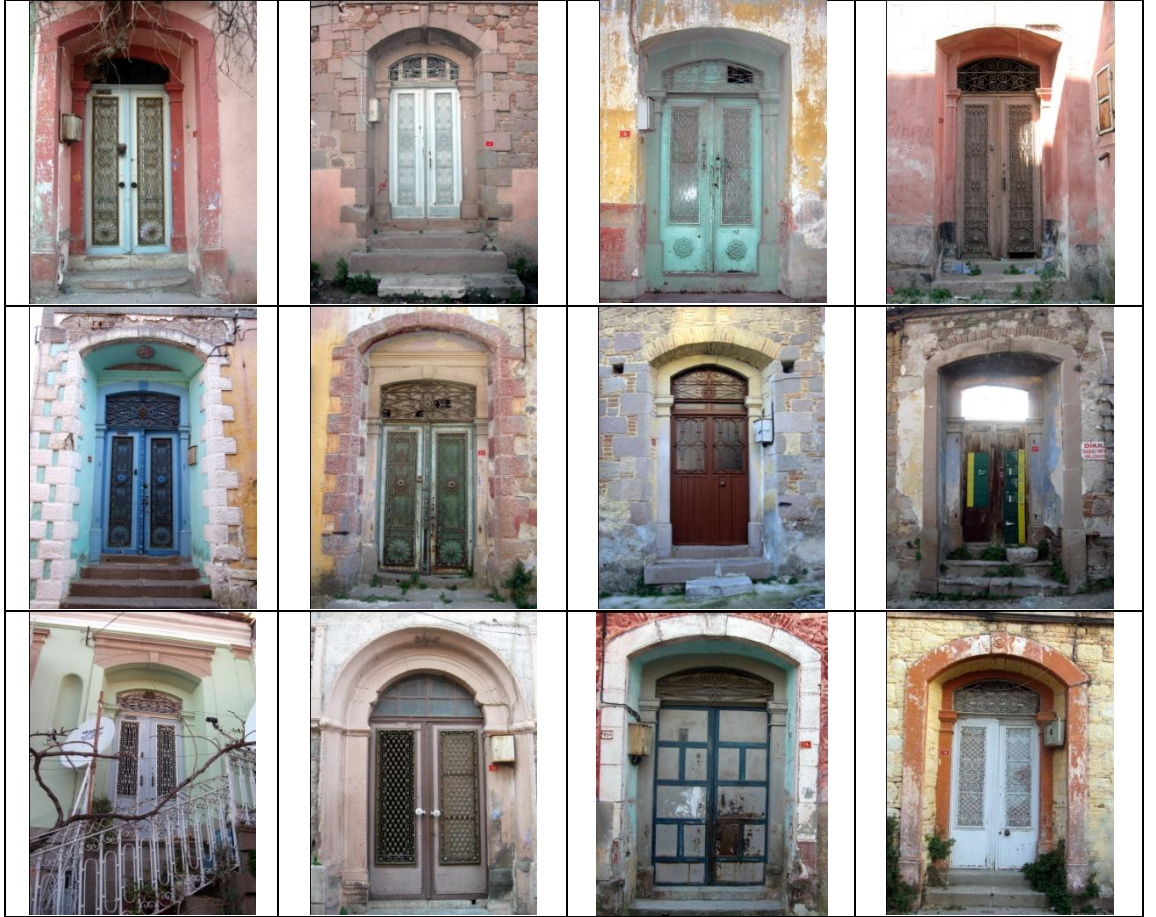
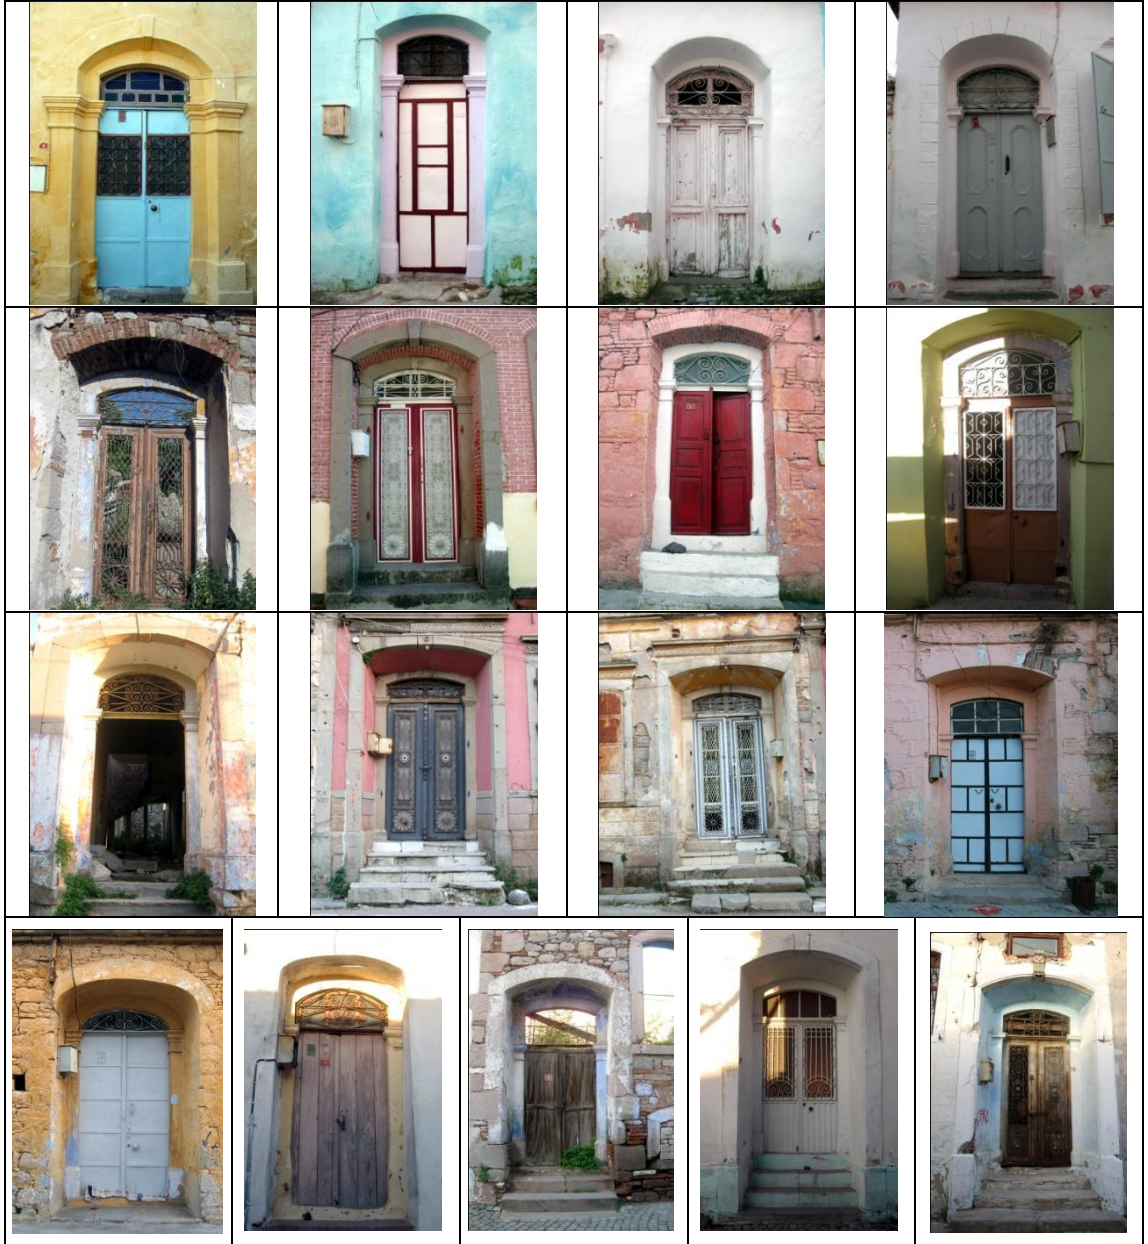
Tablo 24: Niş içinde yer alan kemerli kapılar

Niş içinde yer alan ana giriş kapılarında büyük çoğunluğu kemerli kapılar meydana getirmektedir. Bu grupta 29 adet kapı tespit edilmiştir³¹⁸ (Tablo 24). Niş içinde yer alan kemerli bu grupta tüm kapıların basık kemere sahip olması dikkat çekicidir. Kemerli olan bu kapılar arasında aydınlatma penceresi olmayan kapı tespit edilememiştir. Tamamına yakınının demir kanatlara sahip olduğu kapılar arasında kanatların ahşap olduğu birkaç örnek de göze çarpmaktadır.

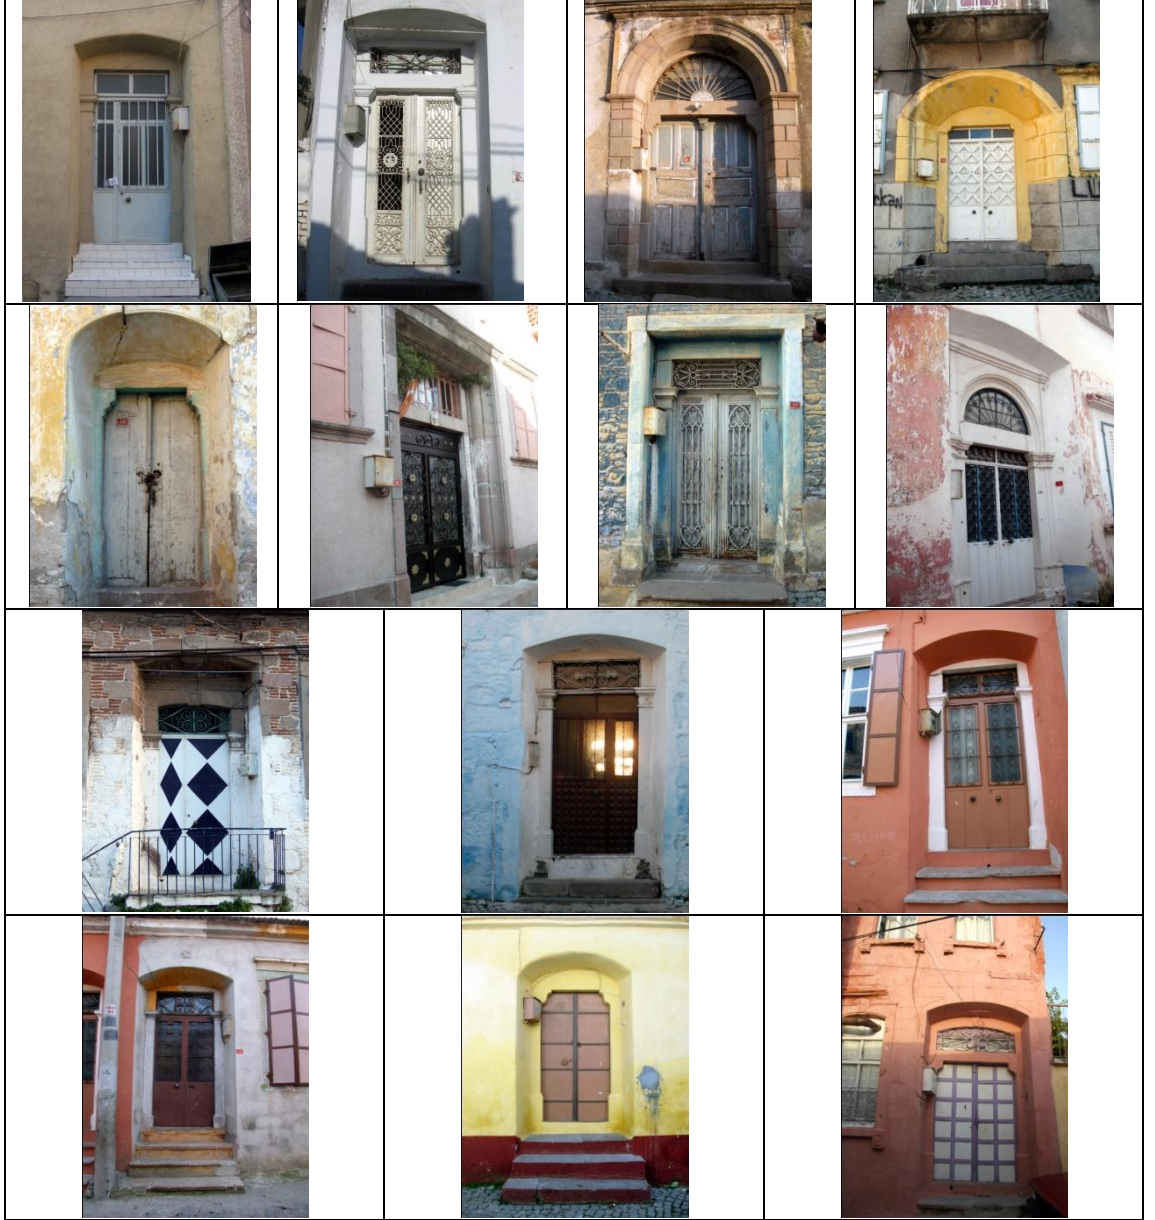
Tablo 25: Niş içinde yer alan lentolu kapılar

Çalışmamızda niş içinde yer alan **14** adet lentolu kapı tespit edilmiştir³¹⁹ (Tablo 25). Bu grubun hemen hemen bütün örneklerinde niş basık kemerle örtülmüştür. Ancak nişi yuvarlak kemere sahip 1³²⁰, enlice geniş bir kemere sahip 1³²¹, dikdörtgen

biçimli olan 2³²² örnek de bulunmaktadır. Bu gruba ait örneklerin çoğunluğu demir kapı kanatlarına sahipken 2 örneğin ahşap kanatlara sahip olması dikkat çekicidir³²³. Ayrıca 2 örnekte de aydınlatma penceresi bulunmamaktadır³²⁴.

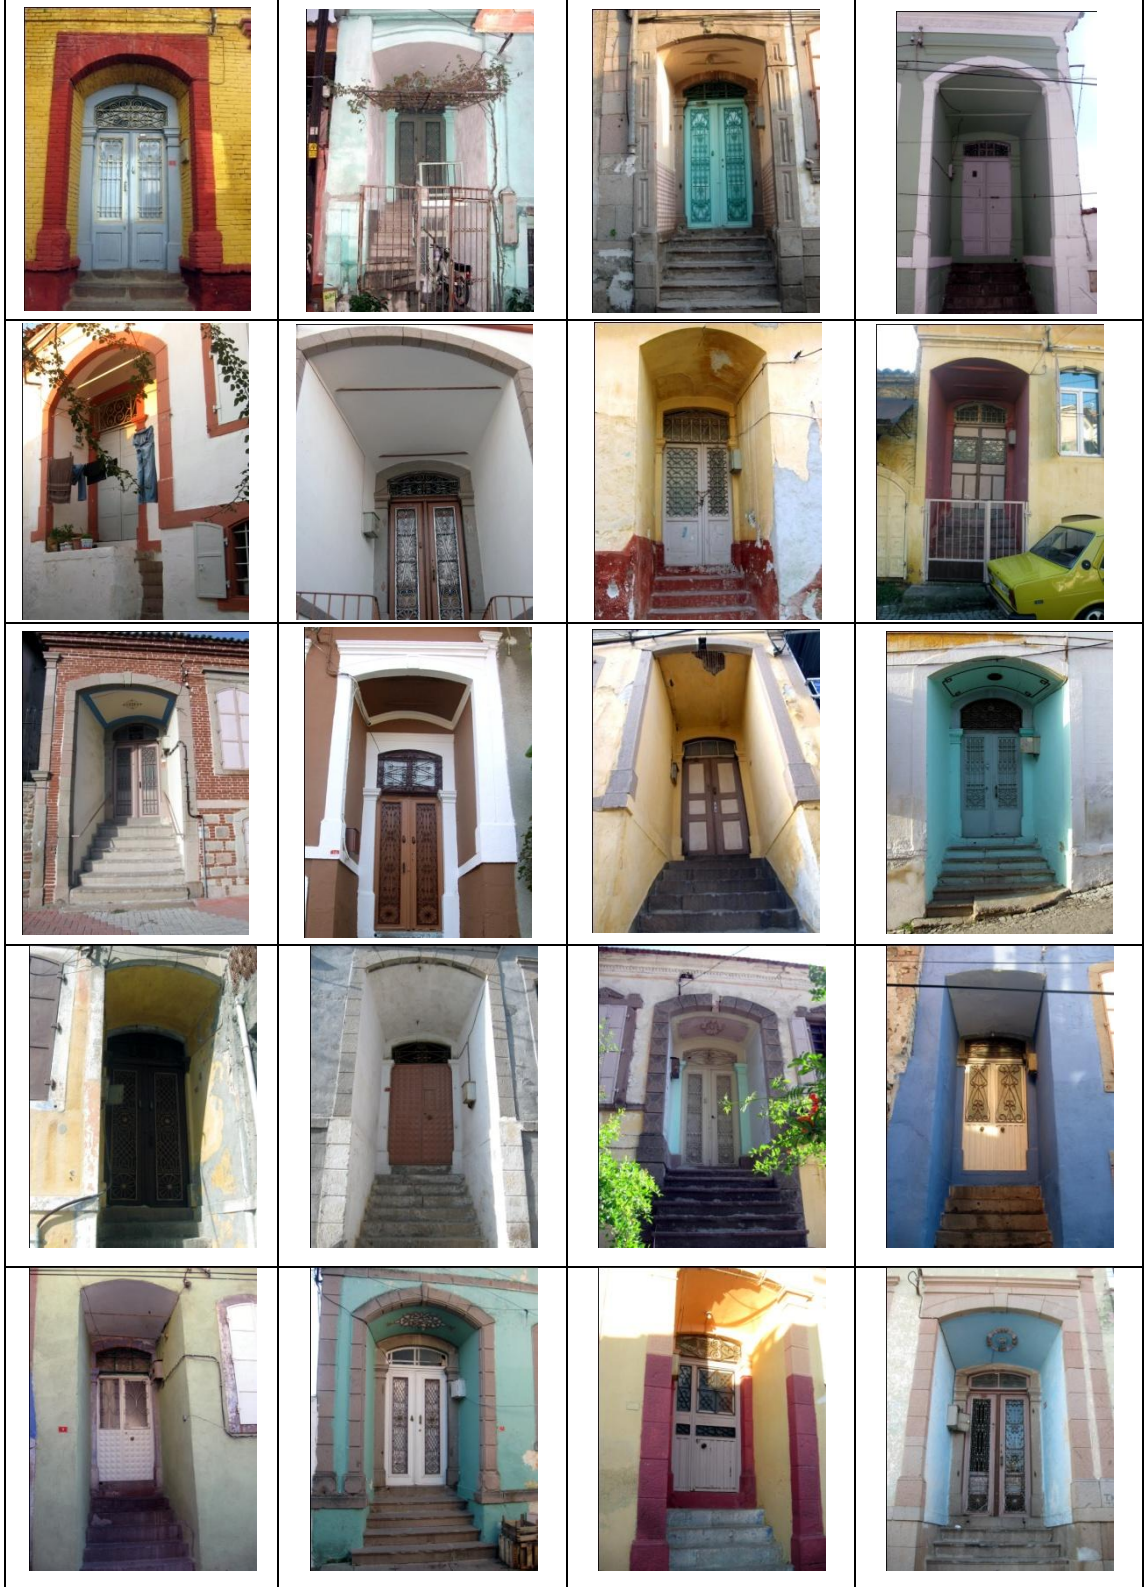
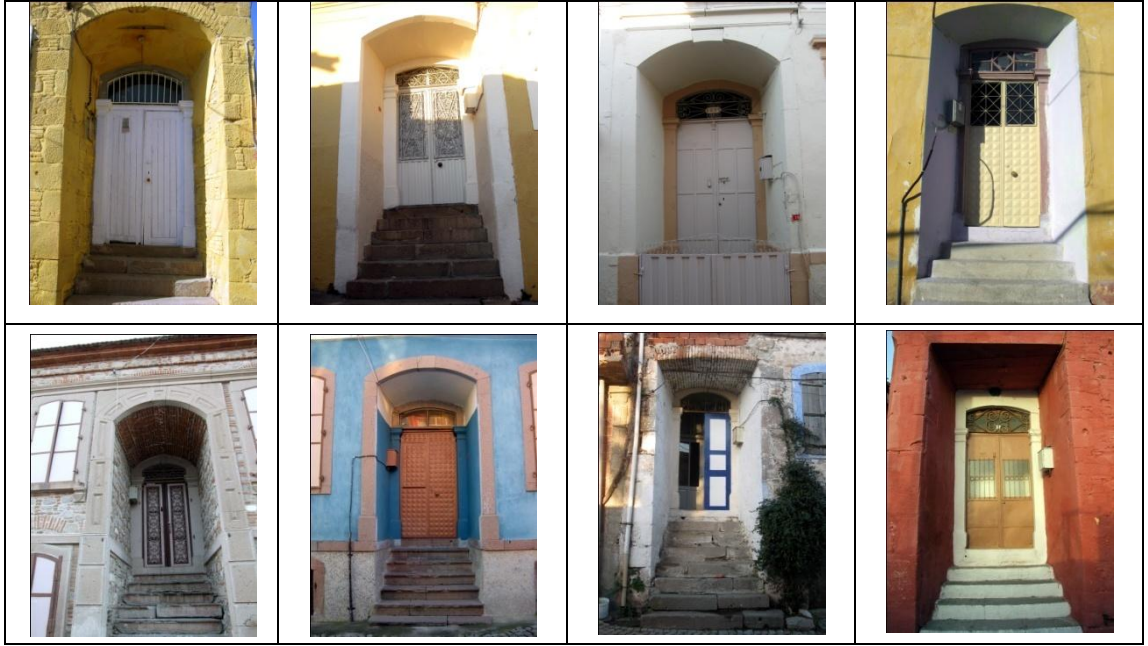
Tablo 26: Eyvan içinde yer alan kemerli kapılar

Bu gruba ait 2 örnek³²⁵ dışında kalan kapıların tümünde eyvan basık kemerlidir. Bu eyvanların da bazıları içinde yer alan kapılarda olduğu gibi kaide, söve, sütun başlığı, lento ve kemer gibi unsurlara sahiptir. Eyvan içinde yer alan bu kapılarda gerek derinlik, gerekse bodrum katın yüksekliği merdivenlerdeki basamak sayısını belirlemektedir.

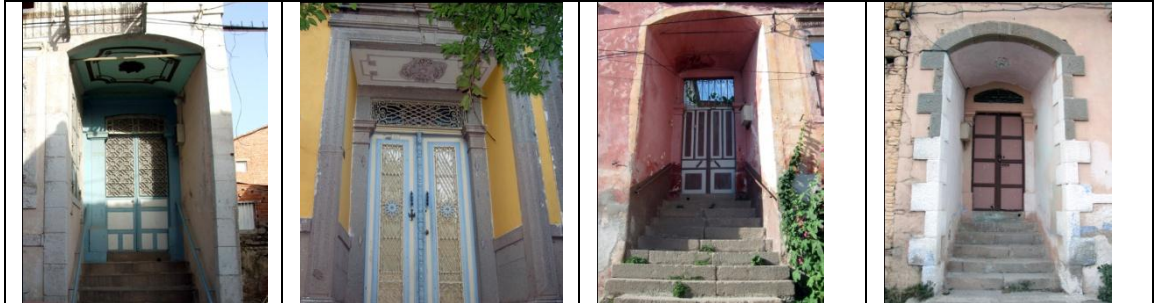
Tablo 27: Eyvan içinde yer alan lentolu kapılar

Eyvan içinde yer alan yalnızca **4** adet lentolu kapı tespit edilmiştir³²⁷ (Tablo 27).

Bir eyvanın dip duvarına yerleştirilmiş olan bu kapılar, cepheyle aynı düzlem üzerinde ve niş içinde yer alan lentolu kapılarla aynı özellikleri göstermektedir. Tamamı aydınlatma penceresine sahip bu örneklerin 1'inde lento üstü pencere³²⁸; diğerlerinde kanat üstü pencere bulunmaktadır.

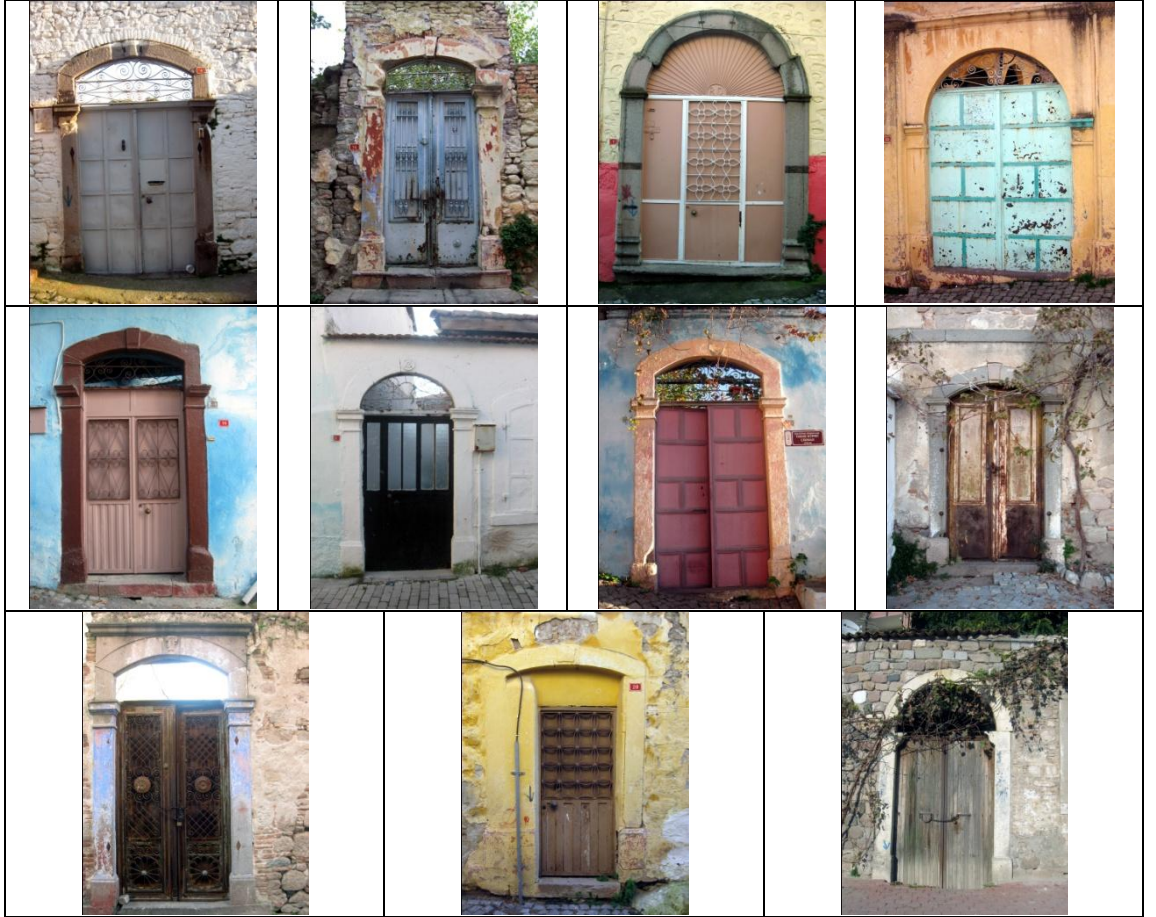
Tablo 28: Kemerli avlu kapıları

Bergama evlerine ait incelenen toplam 18 adet avlu kapısından **11** tanesi kemerlidir³²⁹ (Tablo 28). Bu kapılarda yuvarlak, dilimli ve basık kemer formları kullanılmıştır. Çoğunluğu basık kemere sahip bu grupta 2 adet yuvarlak³³⁰, 1 adet ise dilimli kemerli³³¹ kapı bulunmaktadır. Bu örneklerden 1'i doğrudan sövelere³³², 1'i konsol biçimli³³³ ve diğerleri ise profilli silmelere sahip söve başlıkları³³⁴ üzerine oturmaktadır.

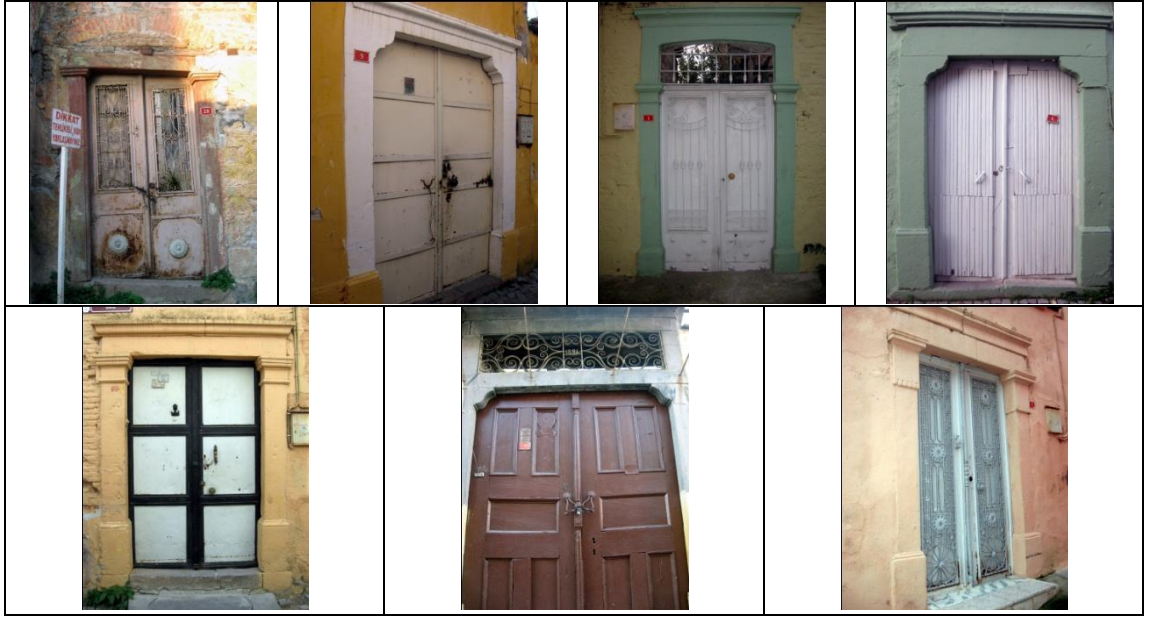
Tablo 29: Lentolu avlu kapıları

İncelenen 18 adet avlu kapısından 7'sinin lentolu olduğu tespit edilmiştir³³⁵ (Tablo 29). Bu kapılar da lento ya konsol biçimli ya da profilli silmelere sahip söve başlıkları üzerine oturmaktadır. Bunlardan 3'ü konsol biçimli³³⁶, diğerleri ise profilli silmelere sahip başlıklara³³⁷ oturmaktadır.

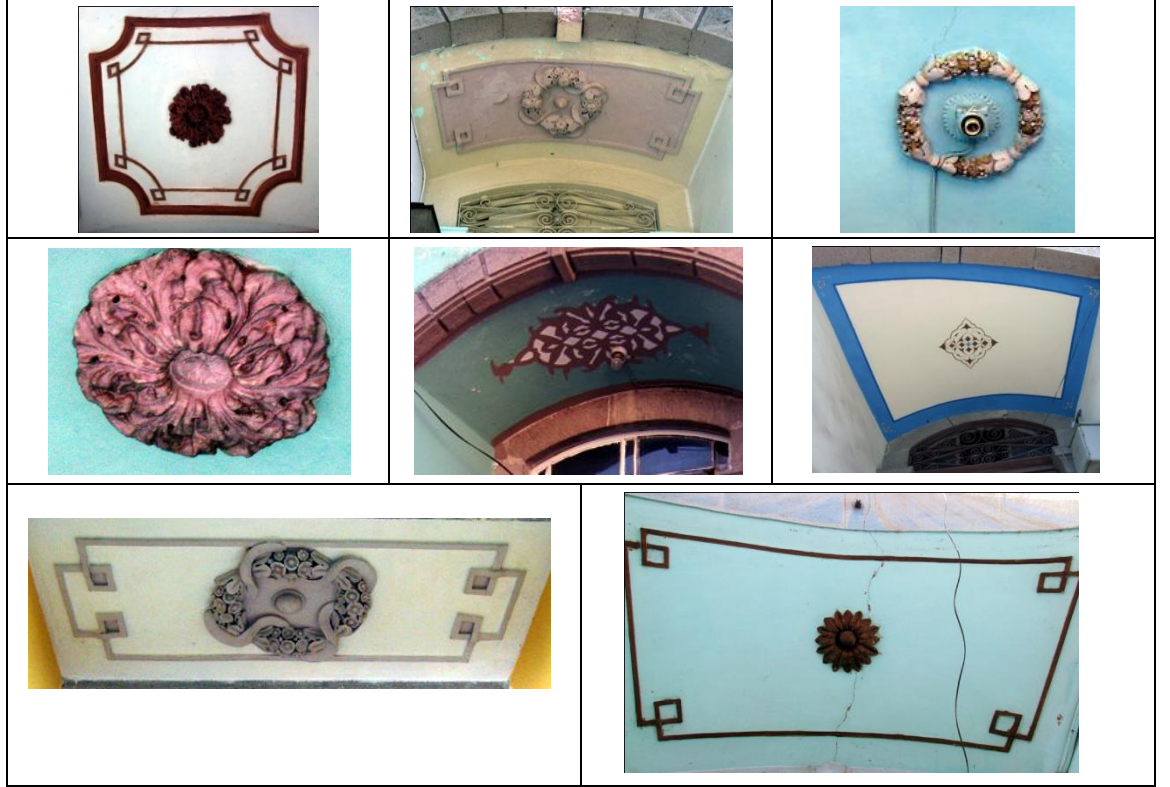
Tablo 30: Niş ve eyvan üst örtülerinde görülen süsleme örnekleri

Kapıların niş ve eyvanlarının üst örtülerinin çoğunlukla merkezinde görülen kalemişi ve alçı bezemeler, bitkisel örneklerle sağlanmıştır. Alçı bezemelerde kıvrık dallarla oluşturulmuş çelenk ve çiçek motifleri kullanılmıştır. Bu çiçek ve çelenk motifleri tek başına ya da köşeleri düğümlü kartuşlar içinde bulunmaktadır (Tablo 30).
