**Haymana ve Çevresindeki Türk İslam Yapıları**

**YÜKSEK LİSANS TEZİ**

**KONYA-2019**

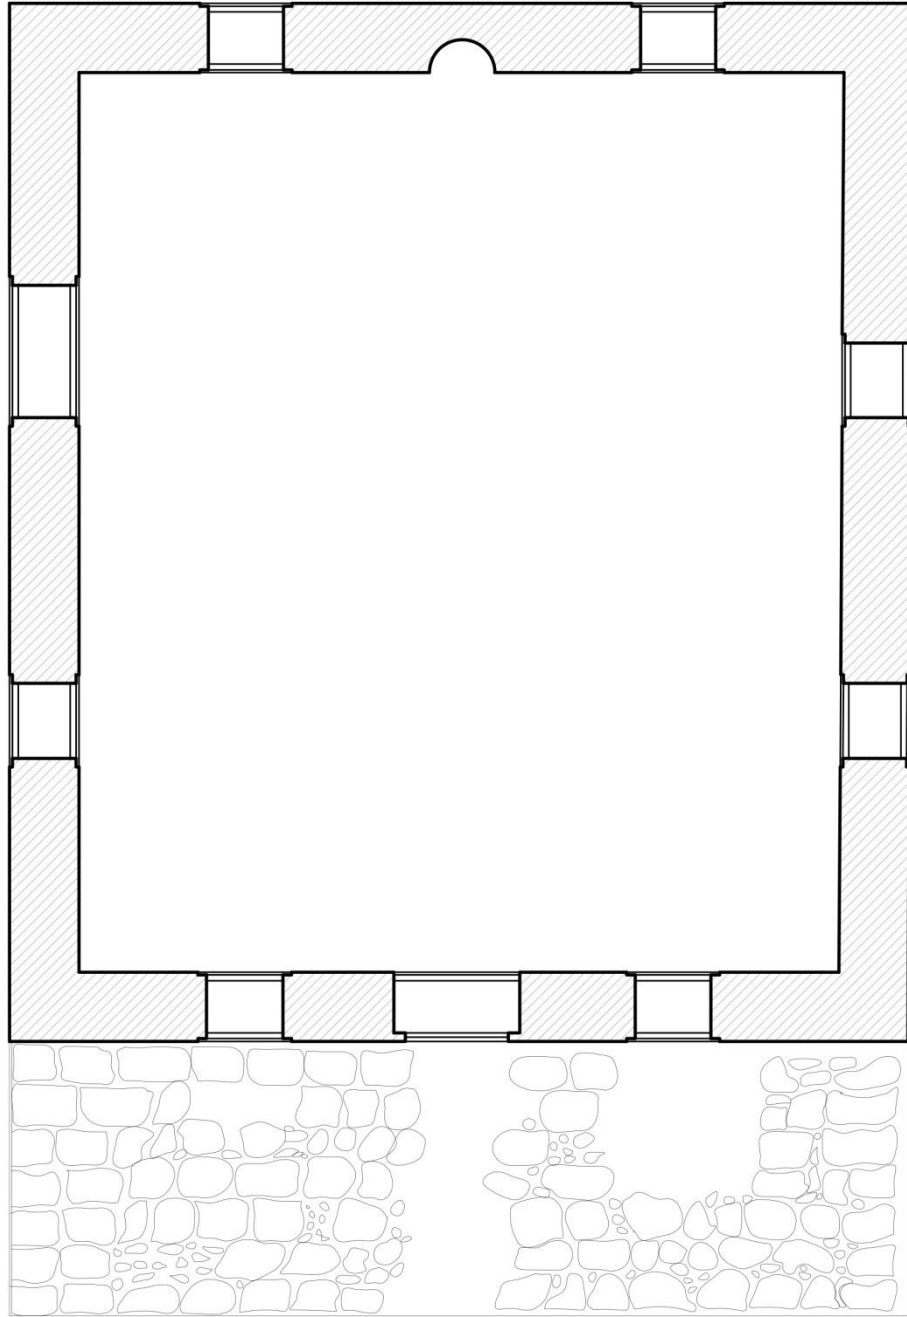
**Çizim 2:** Hüsameddin-i Ankarav-i Camii planı

Kutluhan Mahallesi Hüsameddin-i Ankarav-i  
Camii Planı

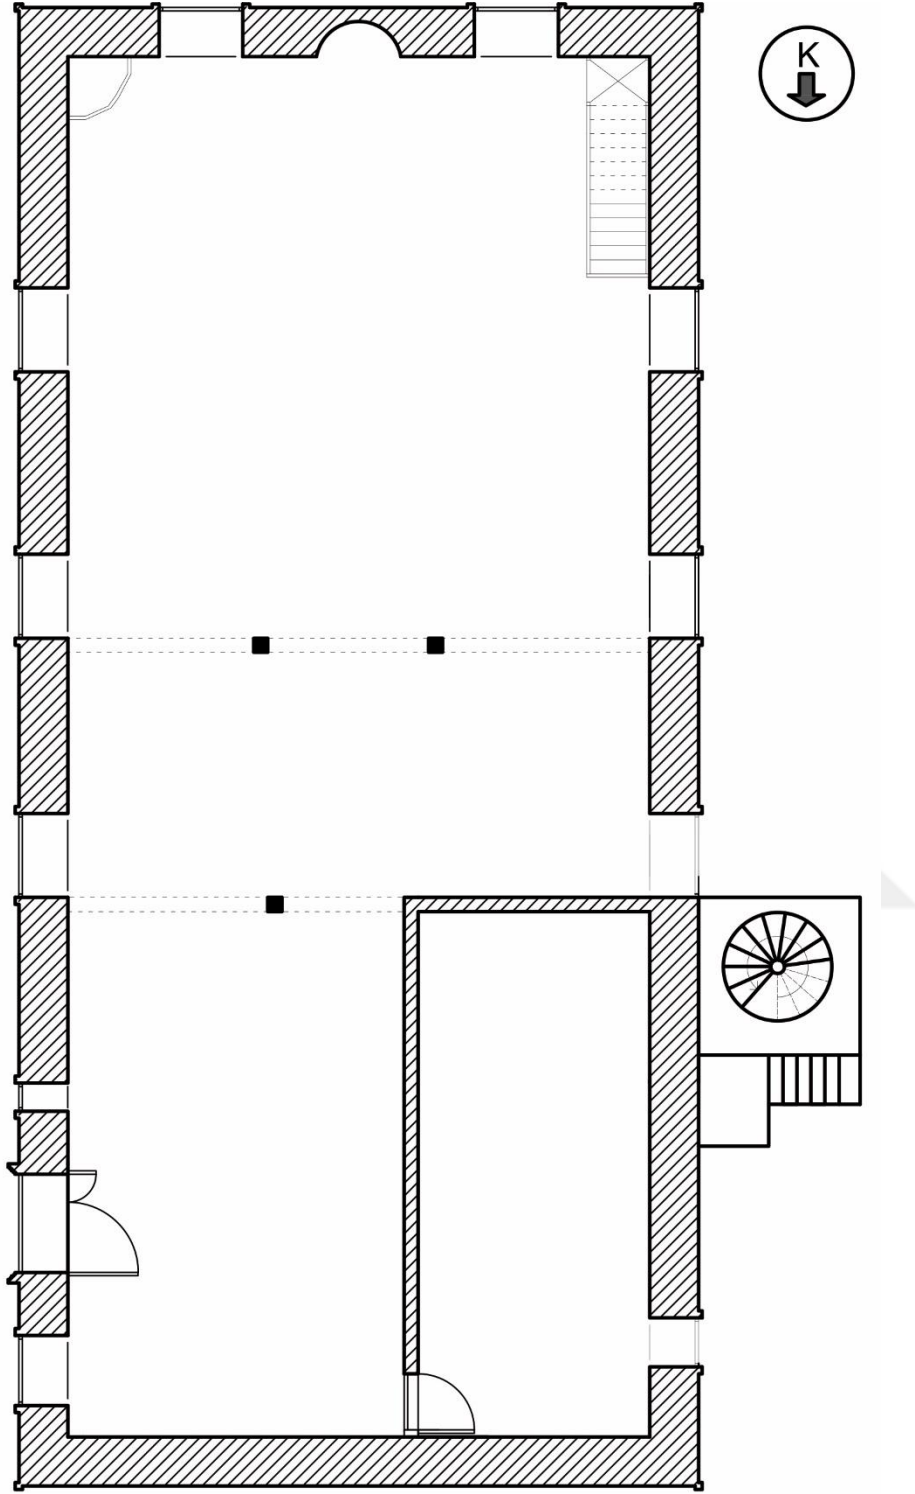
Çizim 3: Culuk Camii Planı

Culuk Mahallesi Camii Planı

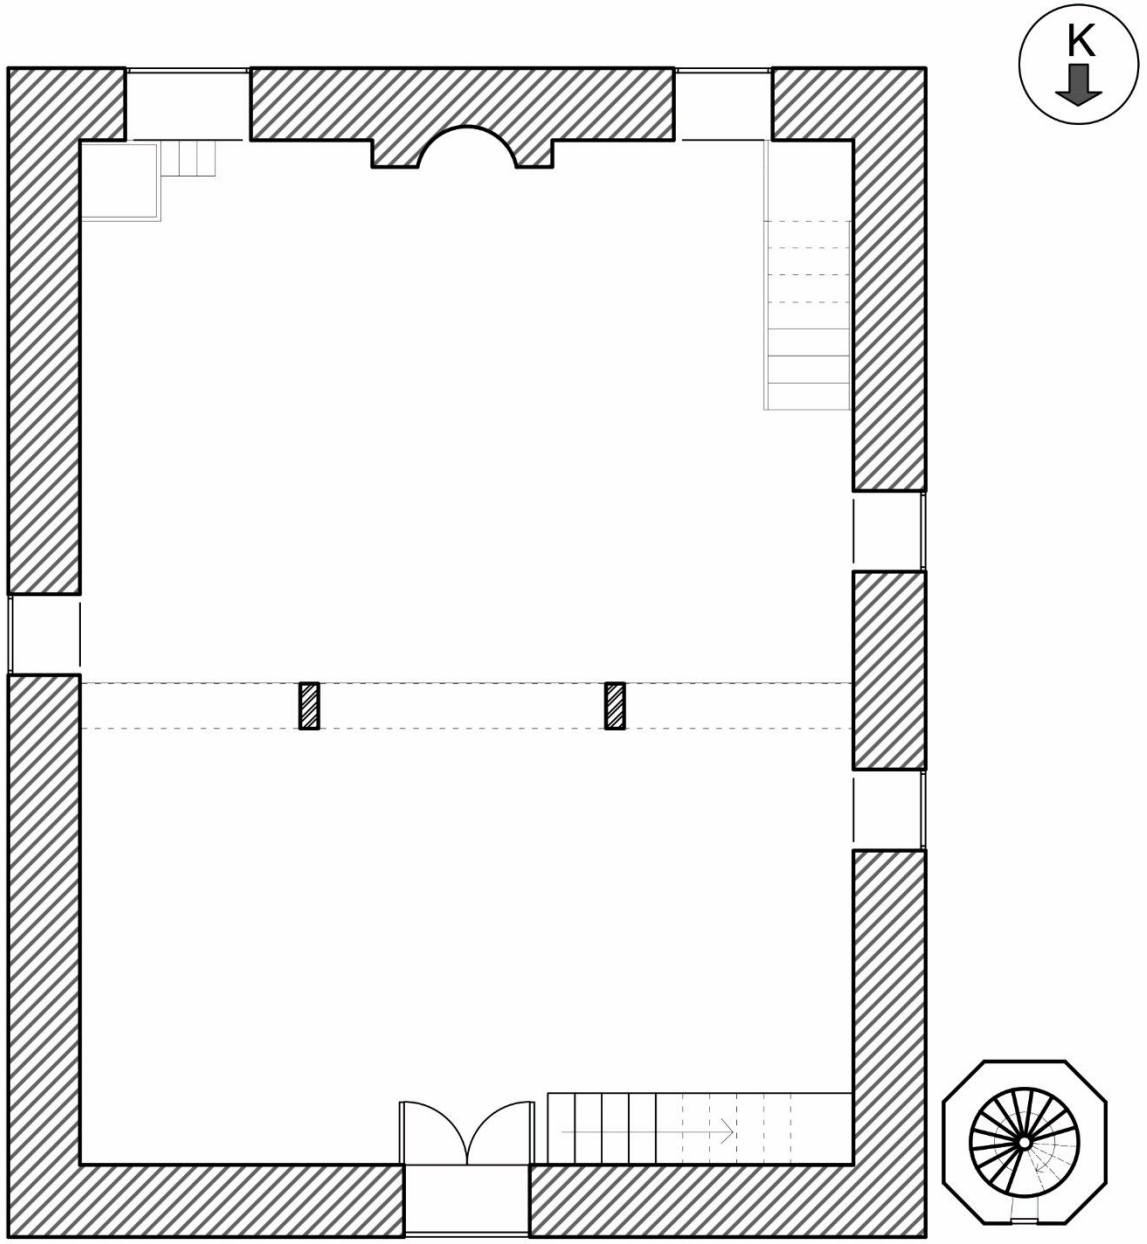
Çizim 6: Kadıköy Camii planı

Kadıköy Mahallesi Camii Planı

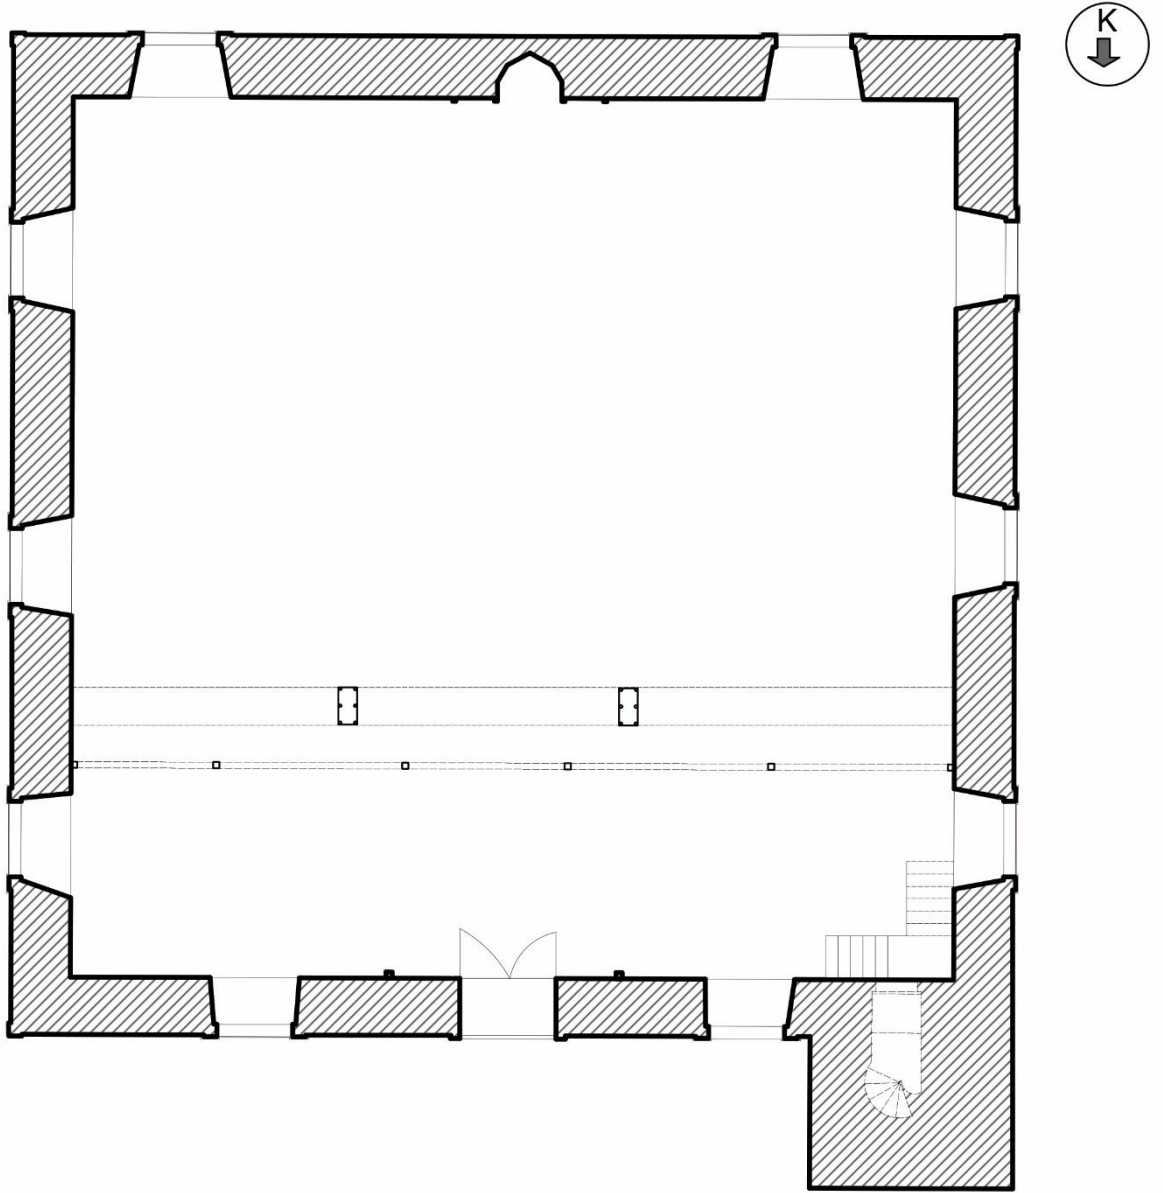
Çizim 7: Haymana Merkez Camii planı

Haymana Merkez Cami

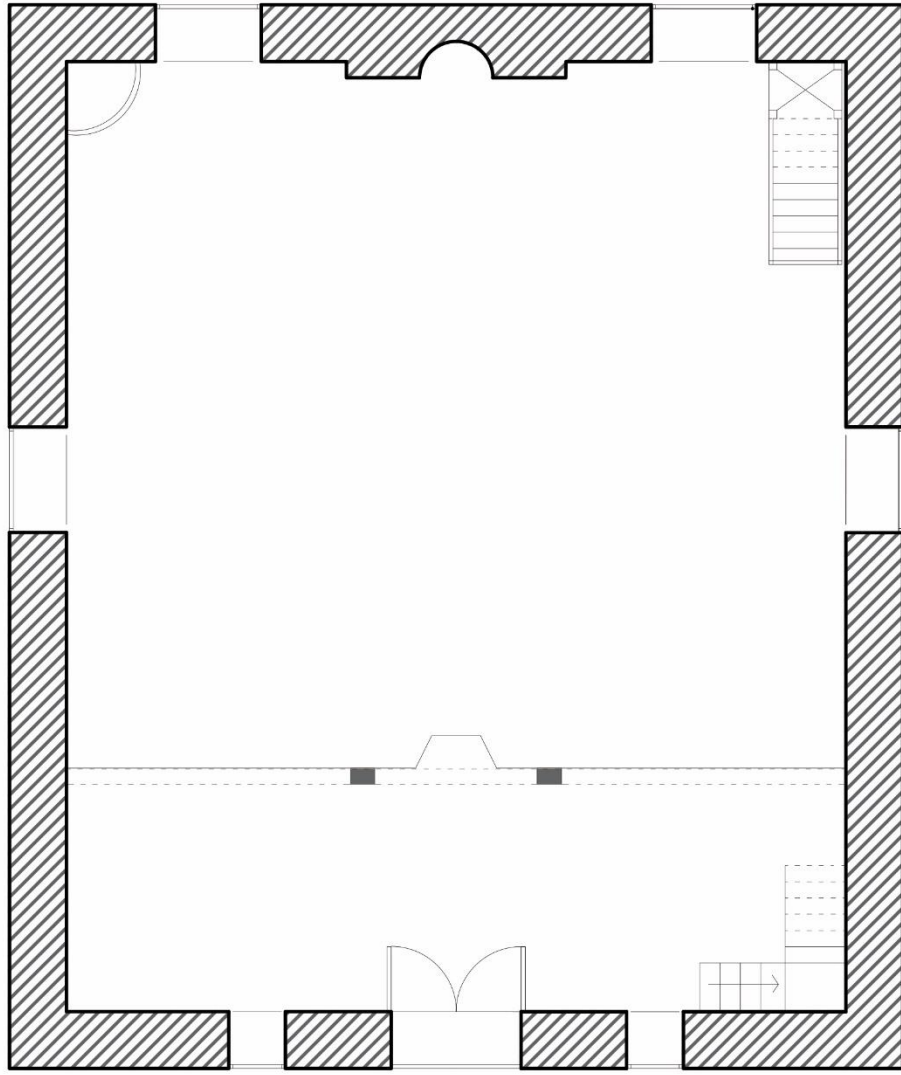
Çizim 8: Ahırlıkuyu Camii planı

Ahırlıkuyu Mahallesi Camii Planı

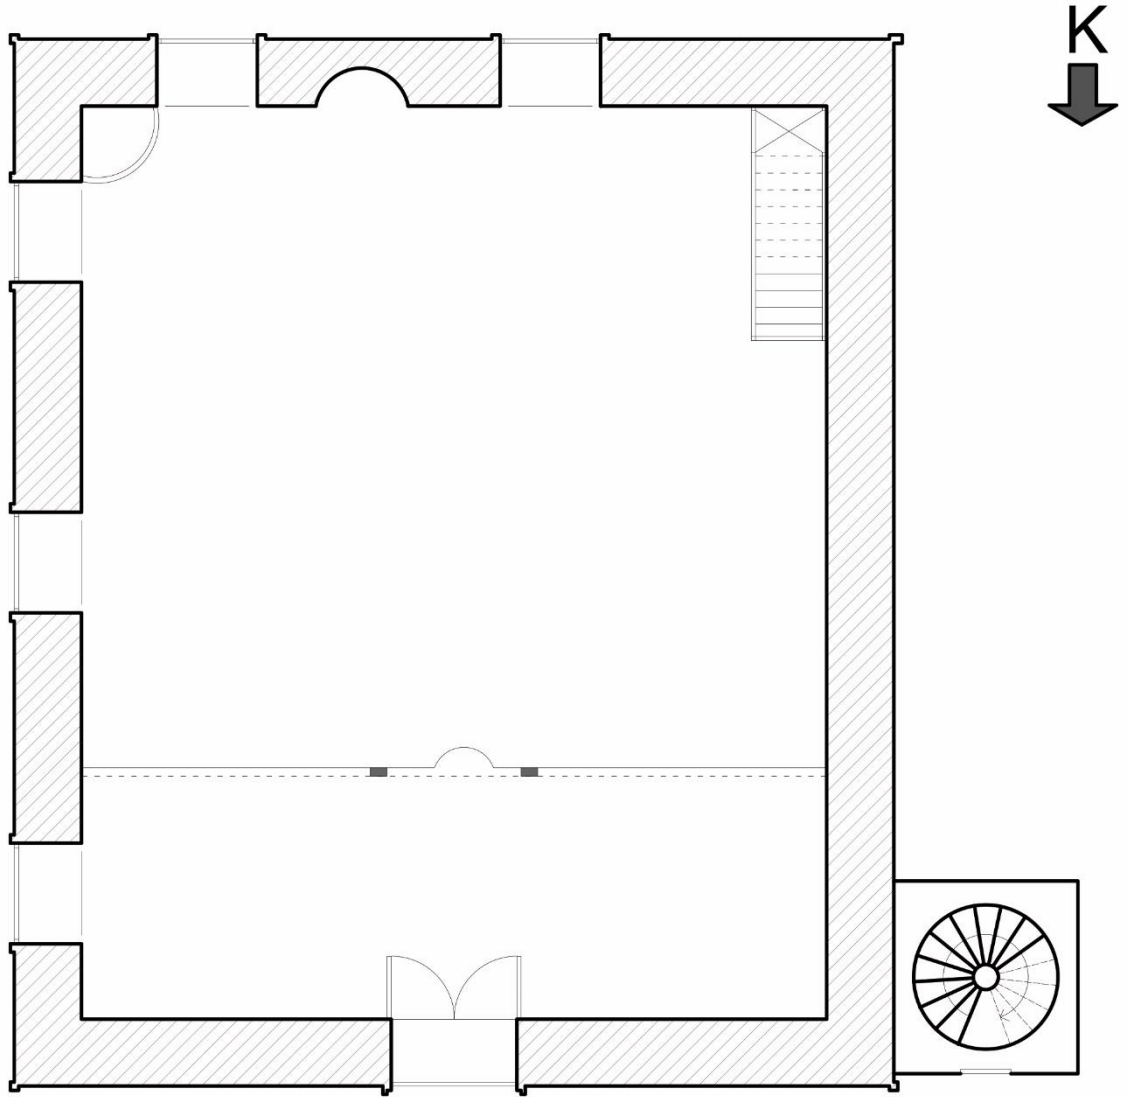
Çizim 9: Karahoca Camii planı

Karahoca Mahallesi Cami Planı

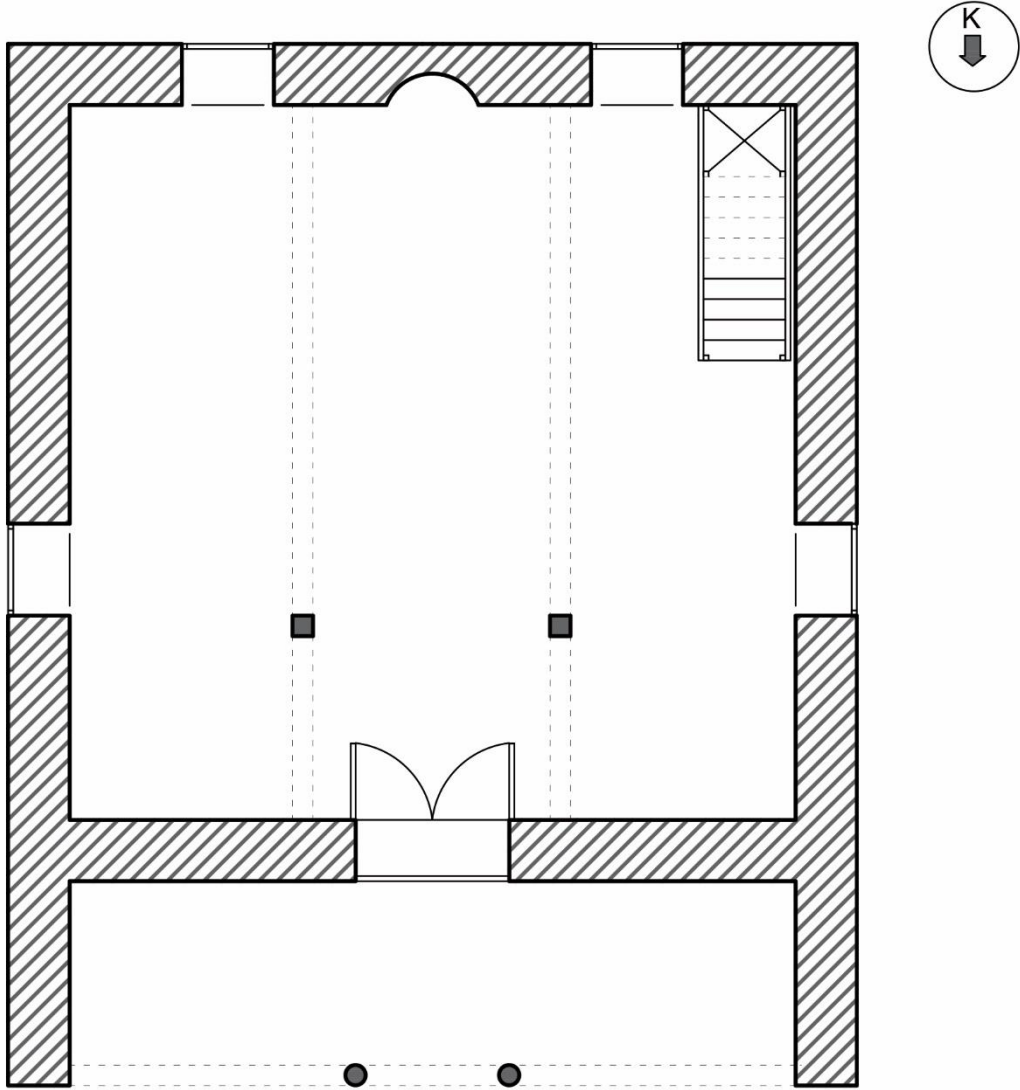
Çizim 10: Küçükkonak Cami planı

Küçükkonak Mahallesi  
Camii Planı

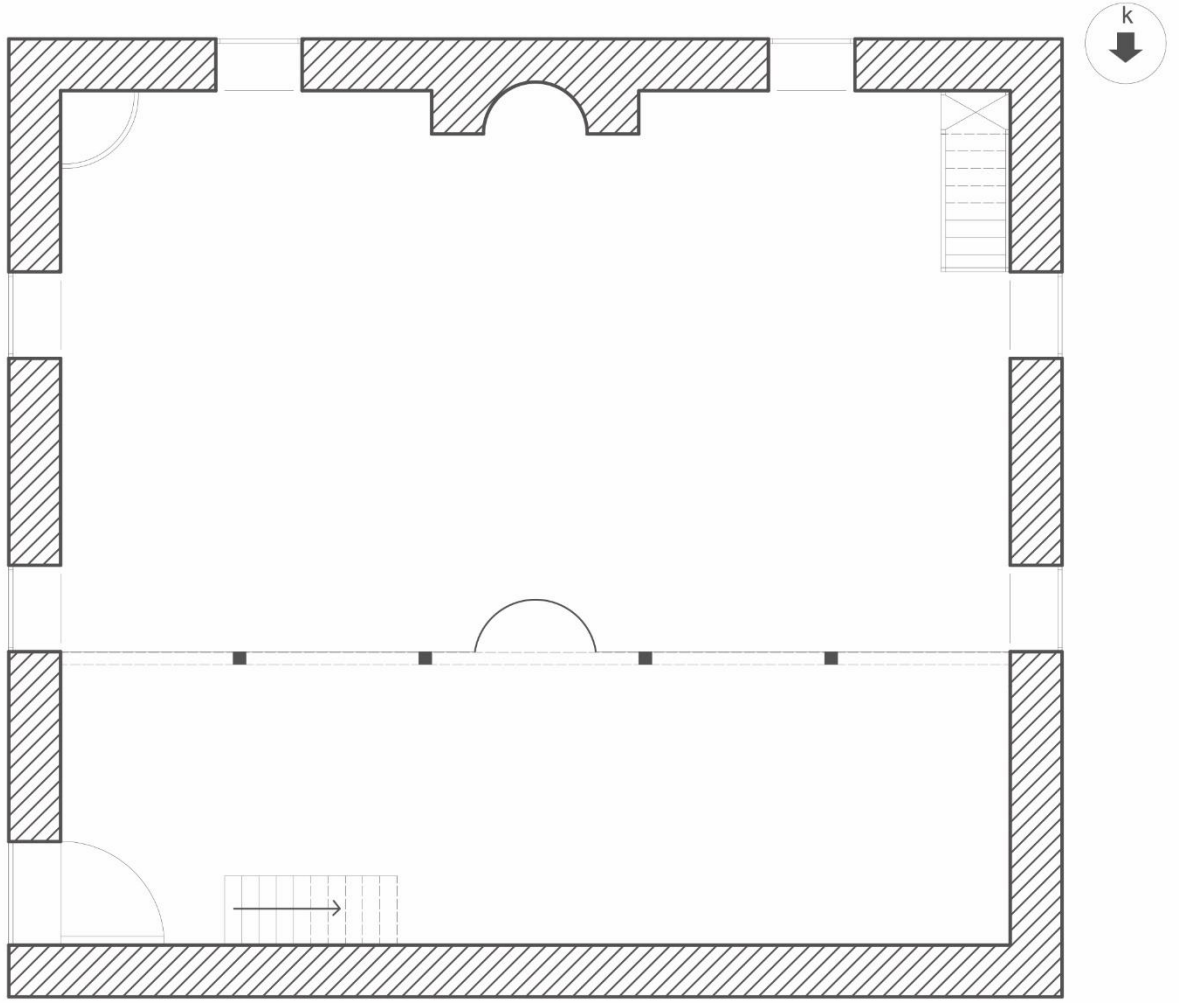
**Çizim 11:** Ataköy Cami planı

Ataköy Mahallesi Camii Planı

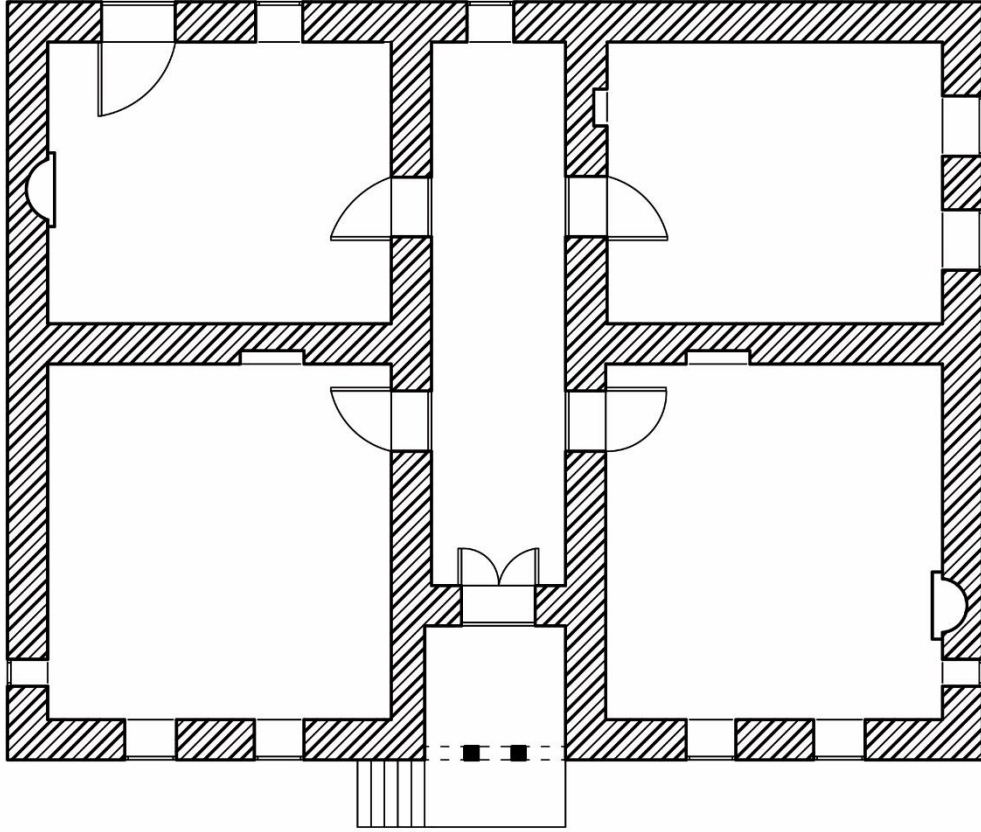
Çizim 19: Beyazıt Ağa Evi Planı

Altınpınar Mahallesi Beyazıt Ağanın Evi Planı

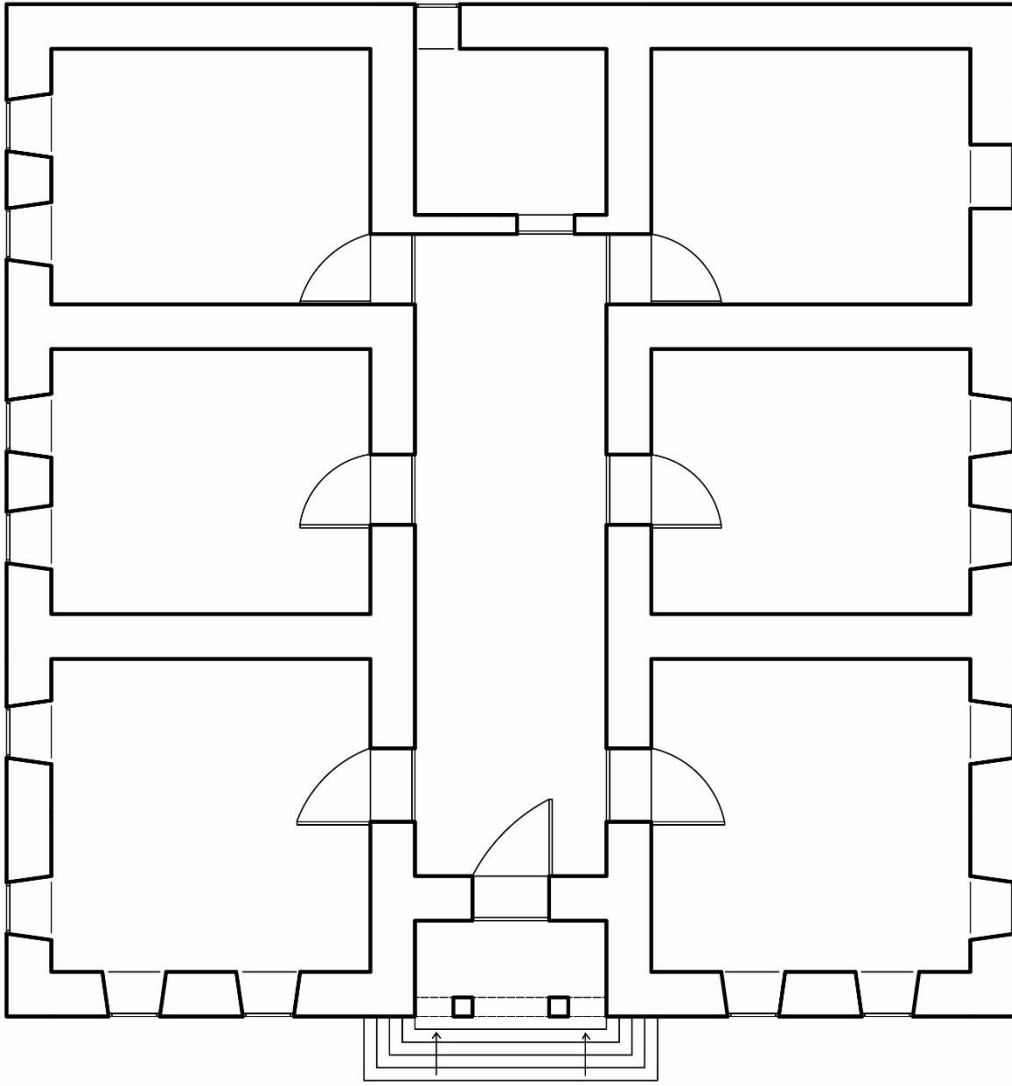
Çizim 20: Özkanlar Evi Planı

Balcıkhisar Köyü Özkanlar Evi

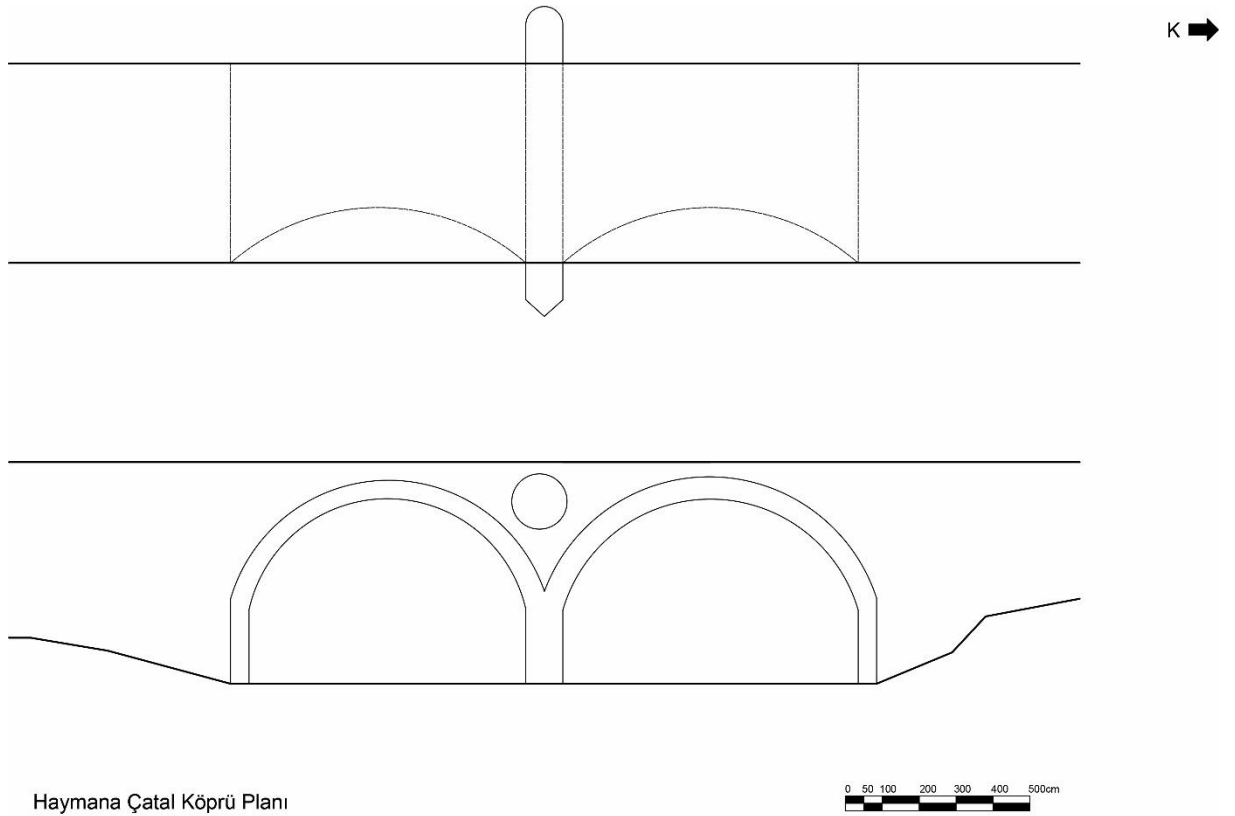
Haymana Çatal Köprü Planı

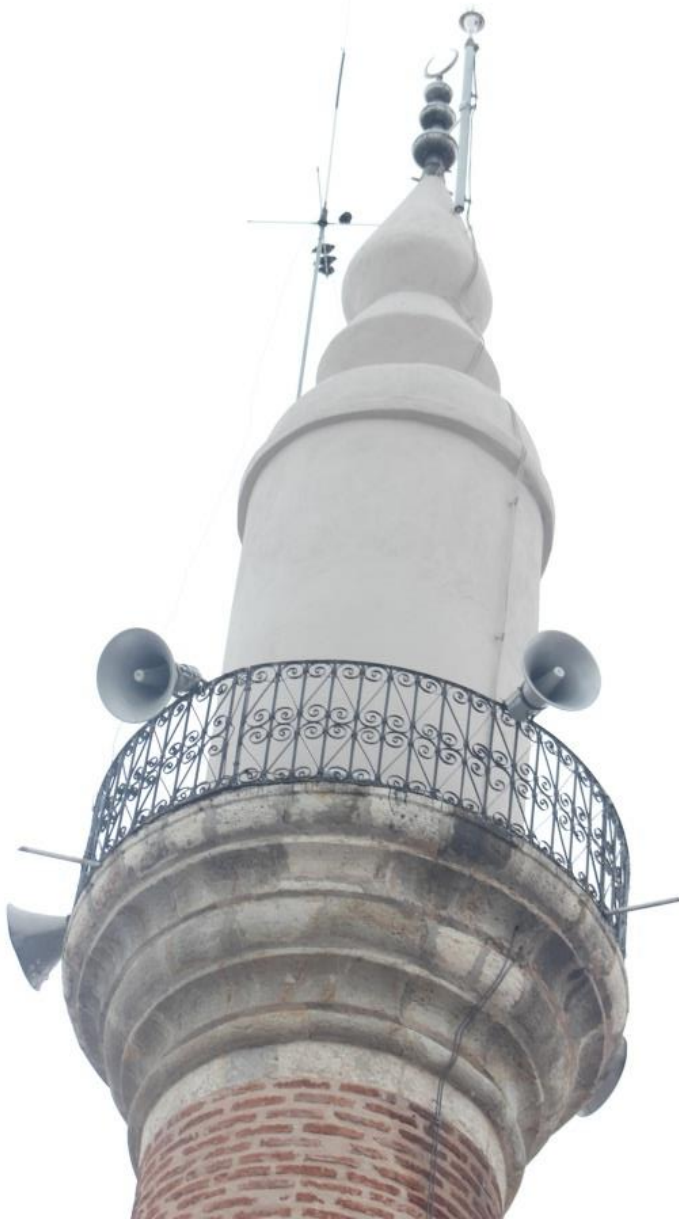
**Fotoğraf 42:** Haymana Merkez Cami minare şerefesi

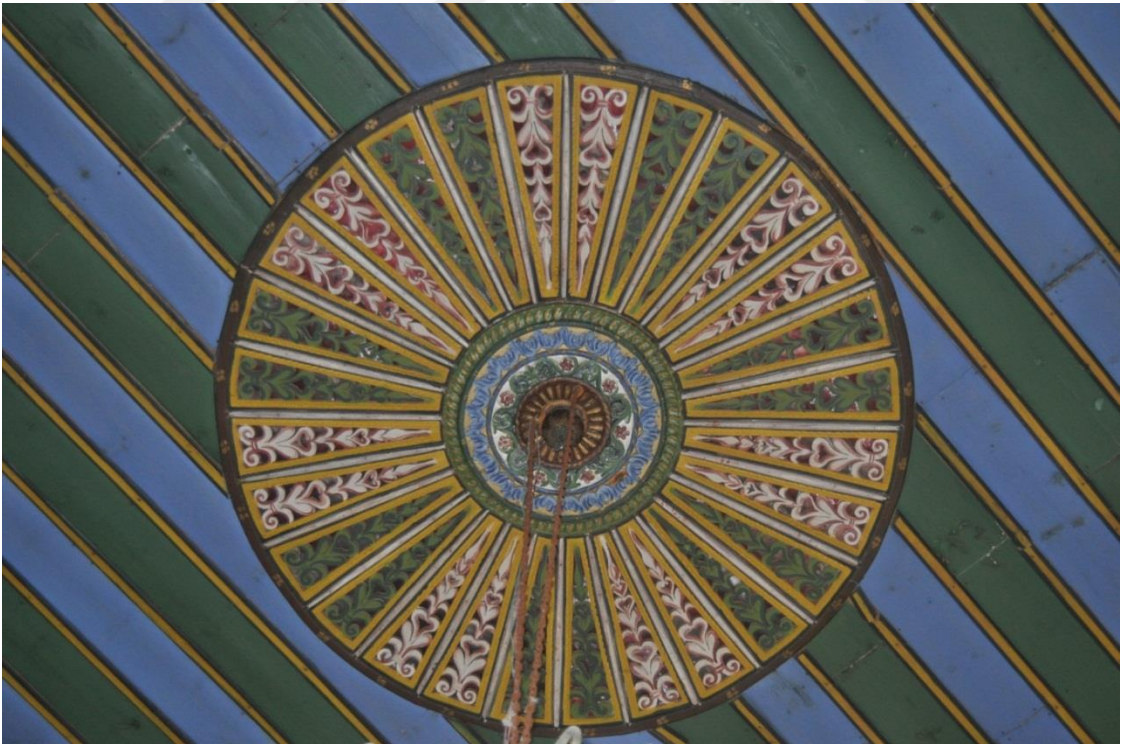
**Fotoğraf 68:** Karahoca Cami tavan göbeği

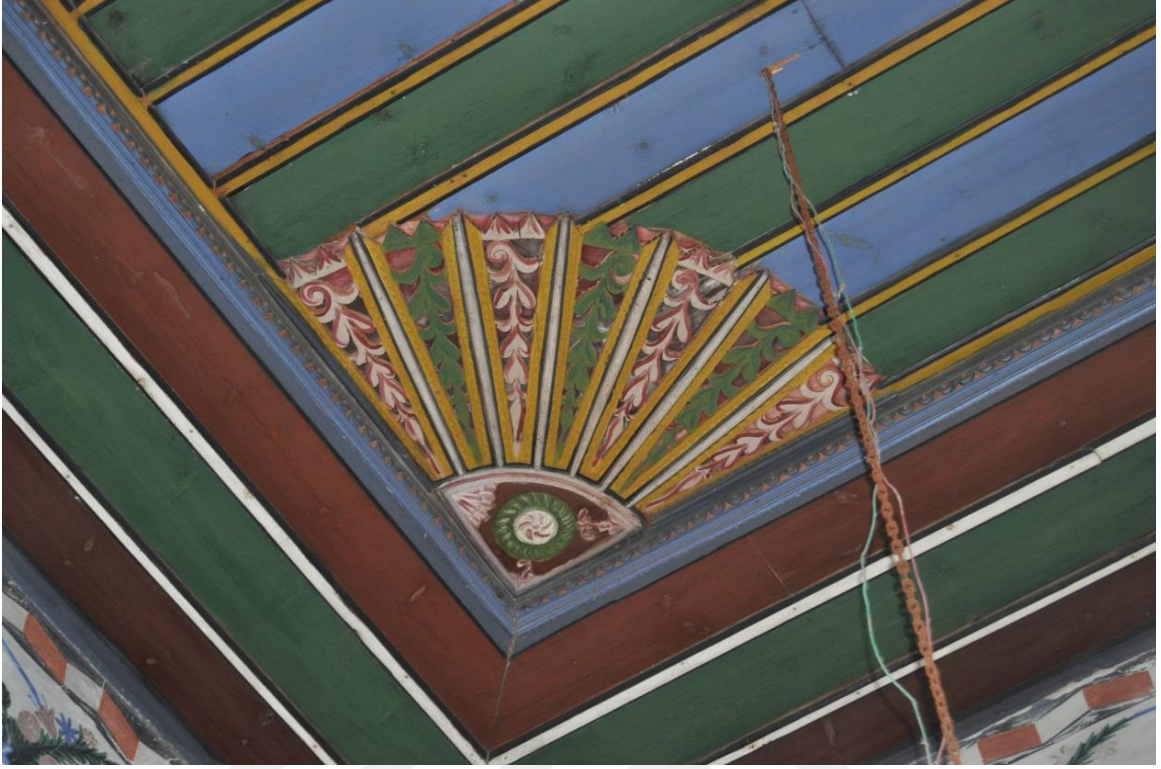
**Fotoğraf 69:** Karahoca Cami tavan köşe yelpazesi

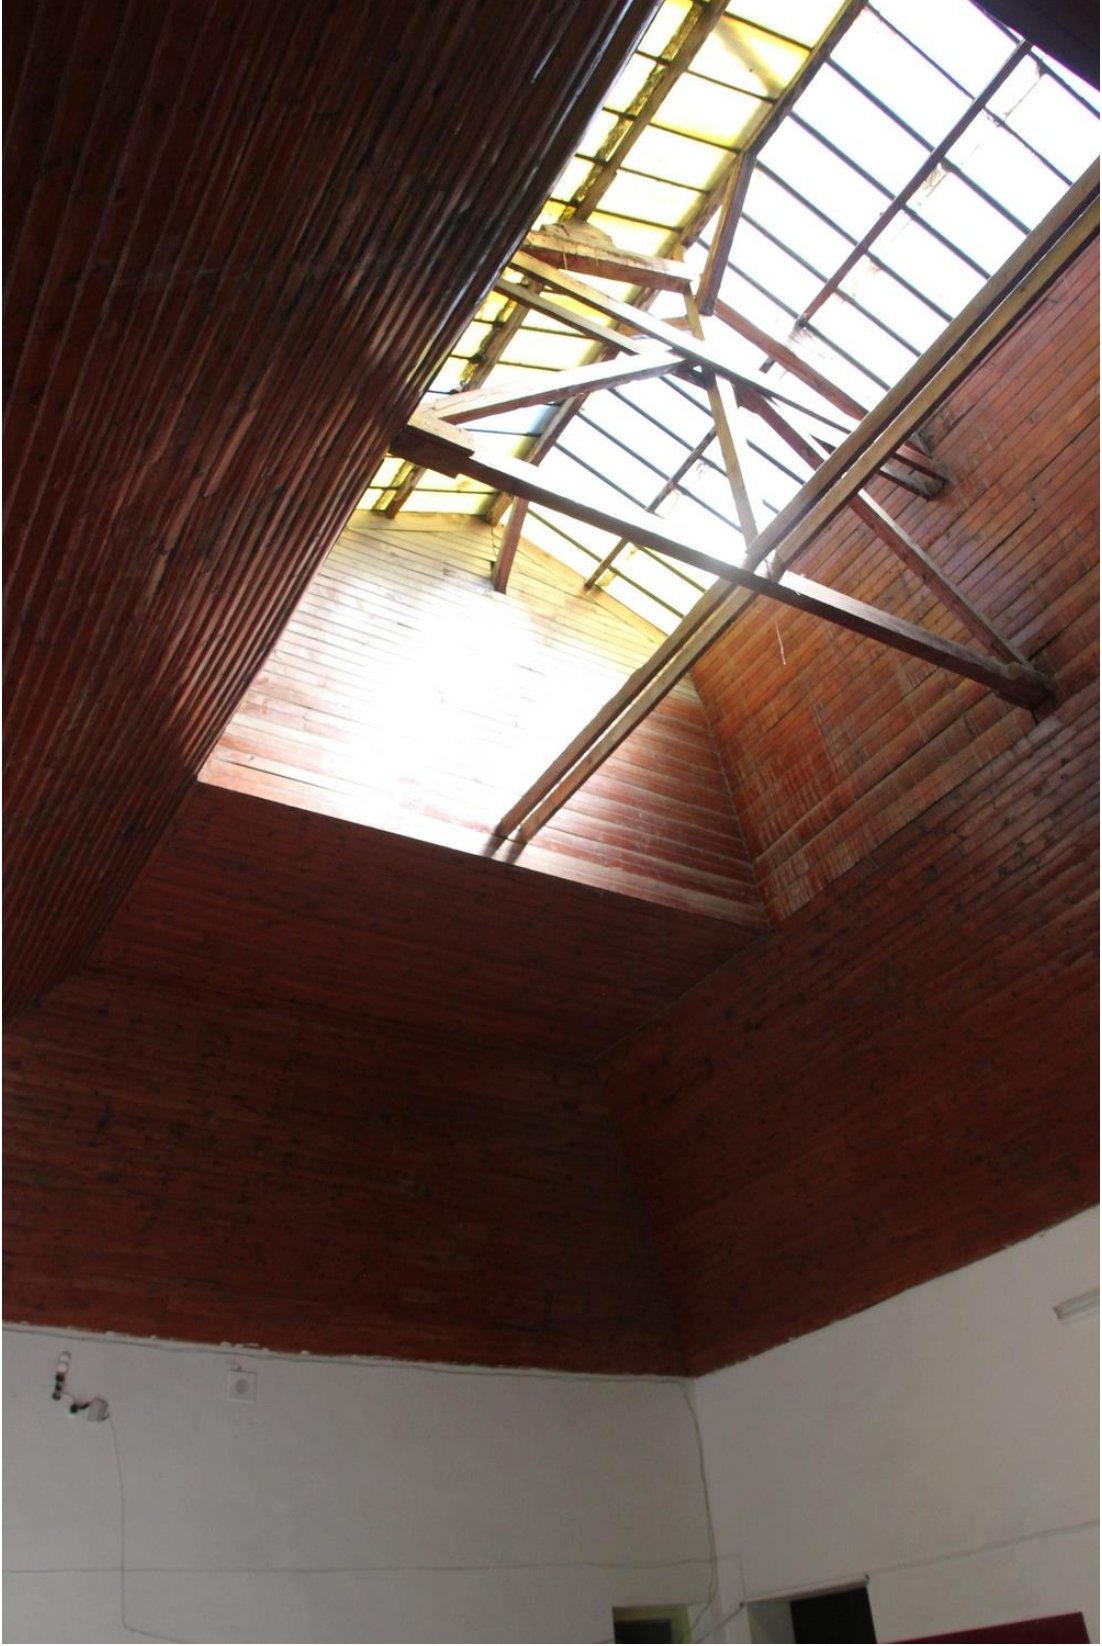
**Fotoğraf 163:** Çaldağ İlk Öğretim Okulu tavan detayı

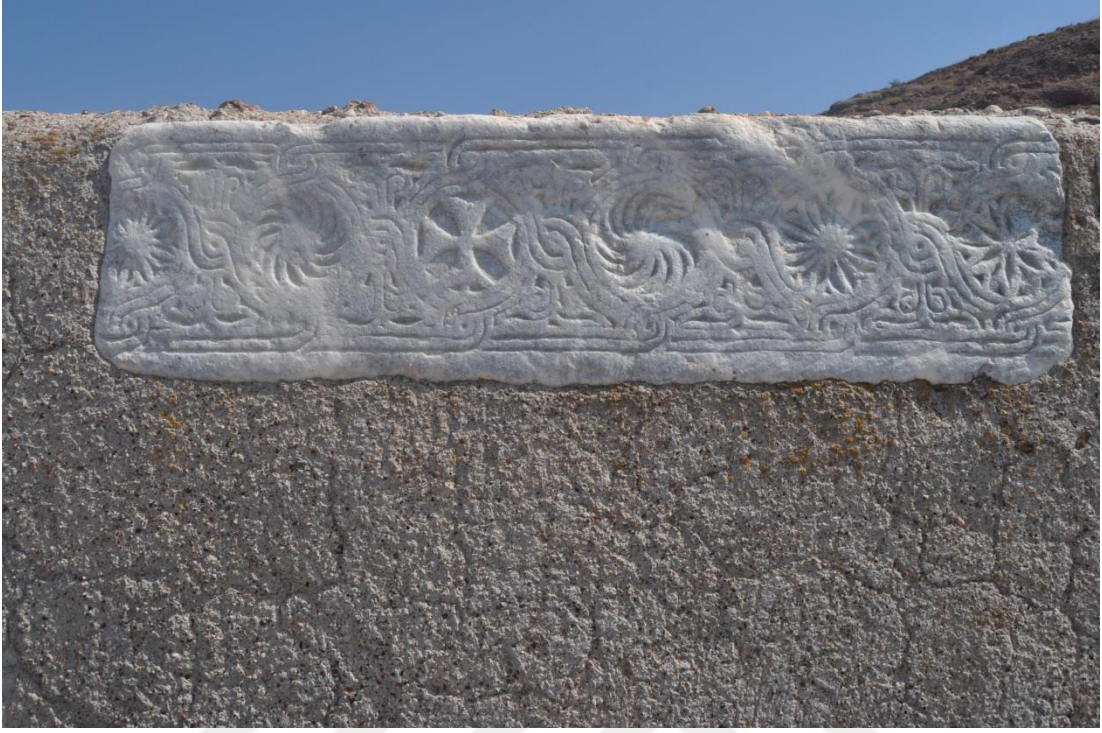
**Fotoğraf 175:** Saatli Mahalle Çeşmesi kullanılan devşirme malzeme
