**T.C.
NECMETTİN ERBAKAN ÜNİVERSİTESİ
SOSYAL BİLİMLER ENSTİTÜSÜ
SANAT TARİHİ ANABİLİM DALI**

**MANİSA HAMAMLARI
(MERKEZ)**

YÜKSEK LİSANS TEZİ

KONYA-2015

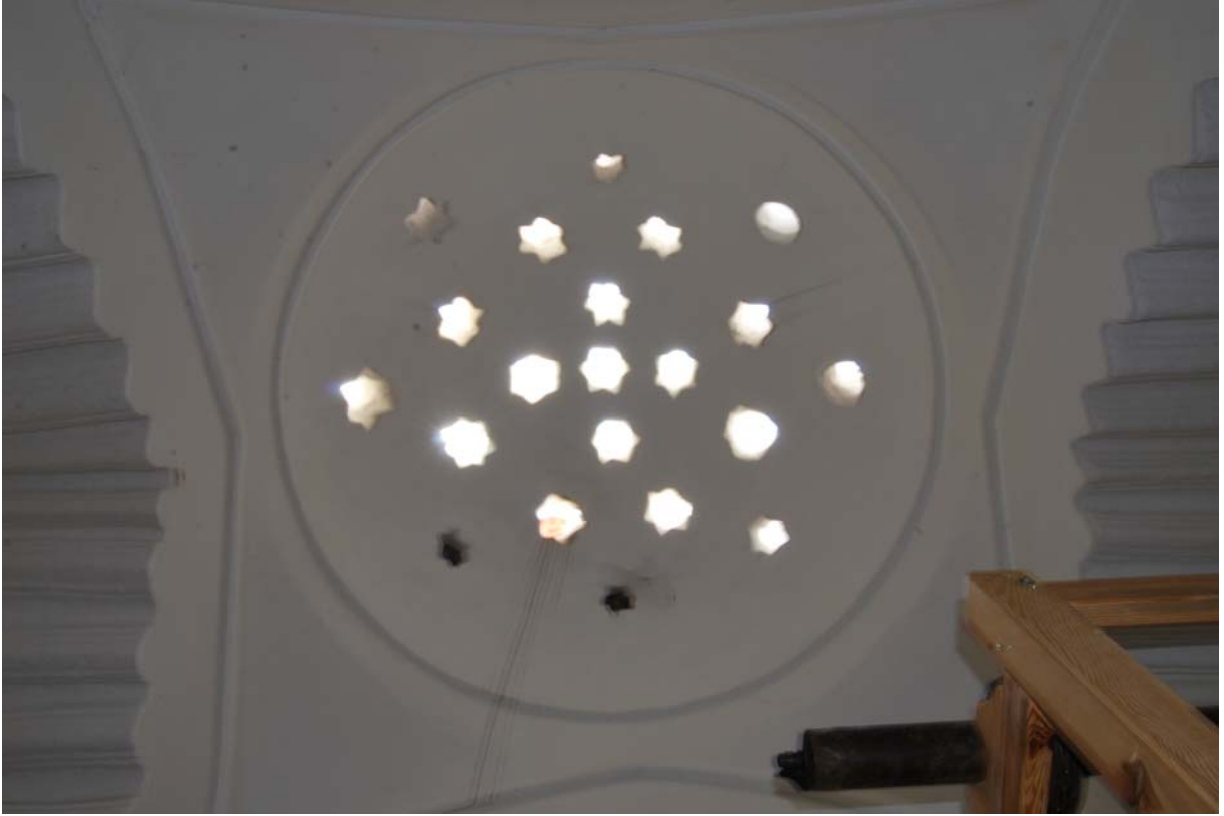
Fotoğraf 21: Hüsrev Ağa Hamamı ılıklik orta mekân kubbesi

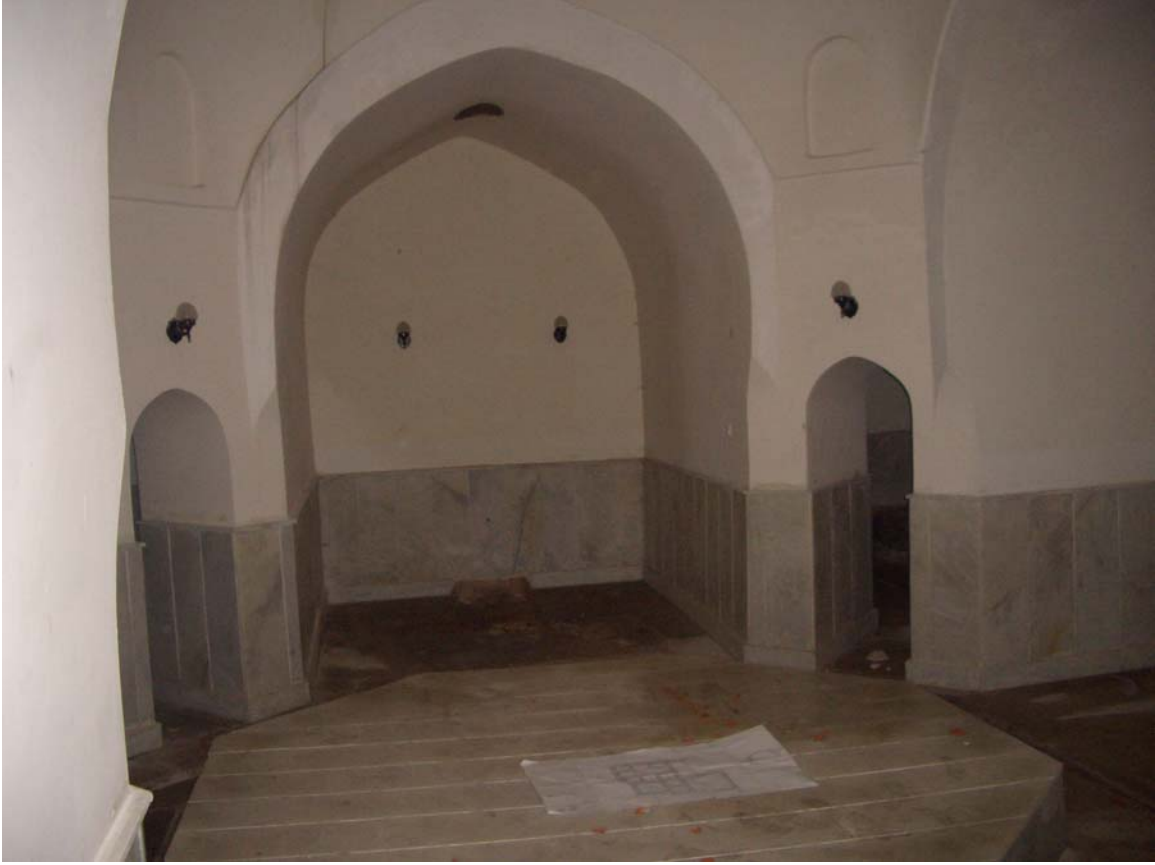
Fotoğraf 43: Çukur Hamam sıcaklık mekanı

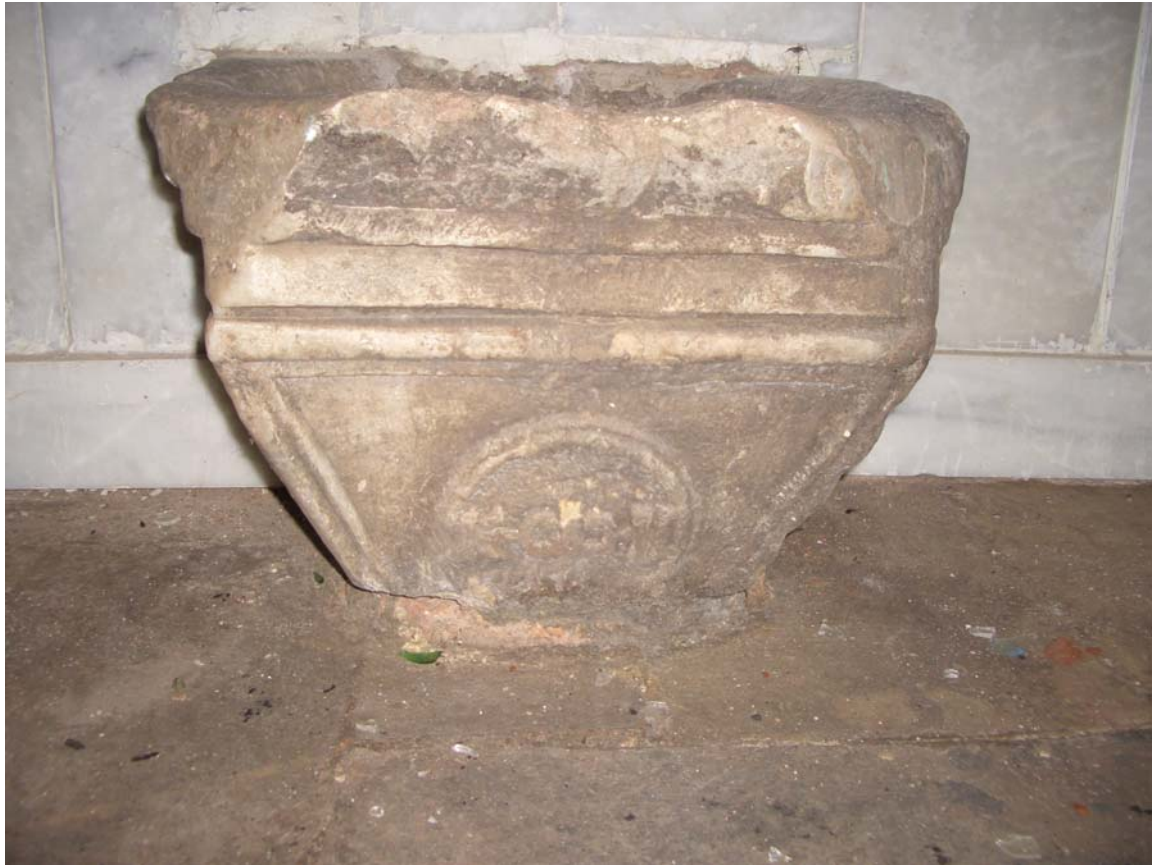
Fotoğraf 44: Çukur Hamam kurna

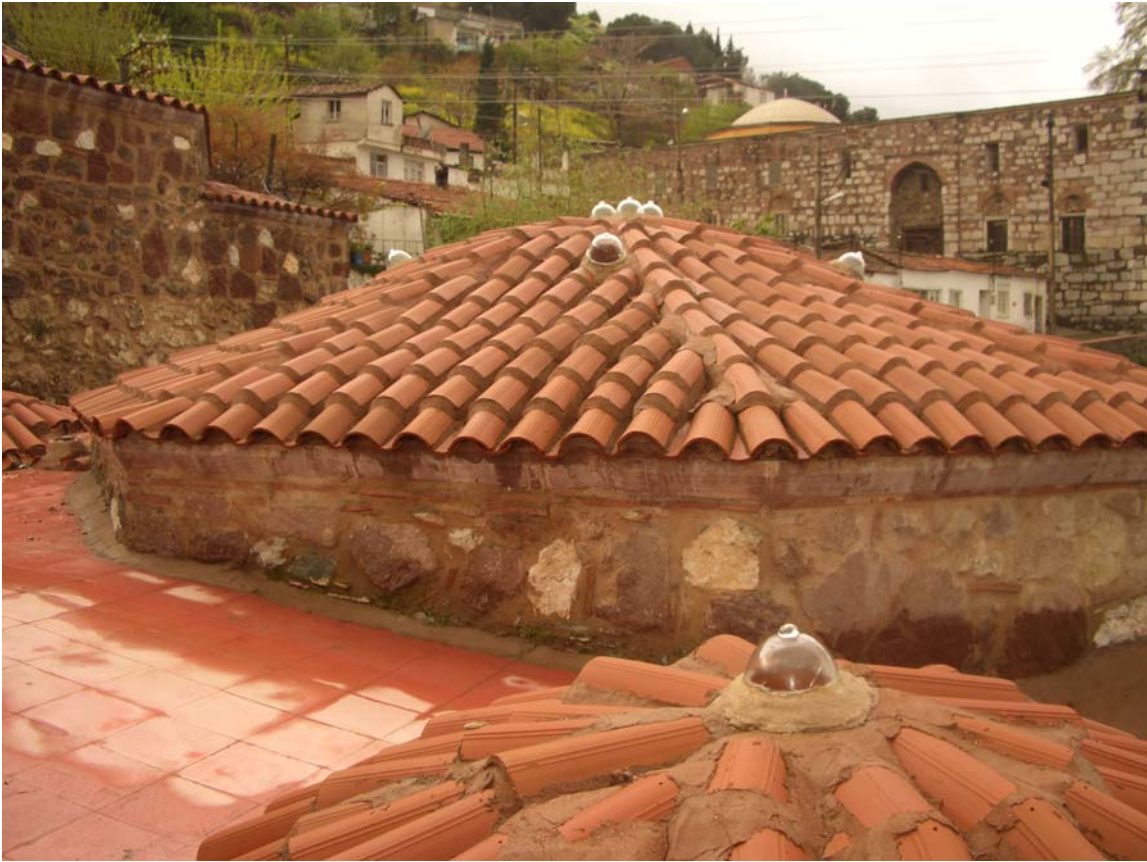
Fotoğraf 48: Çukur Hamam Üst Örtü

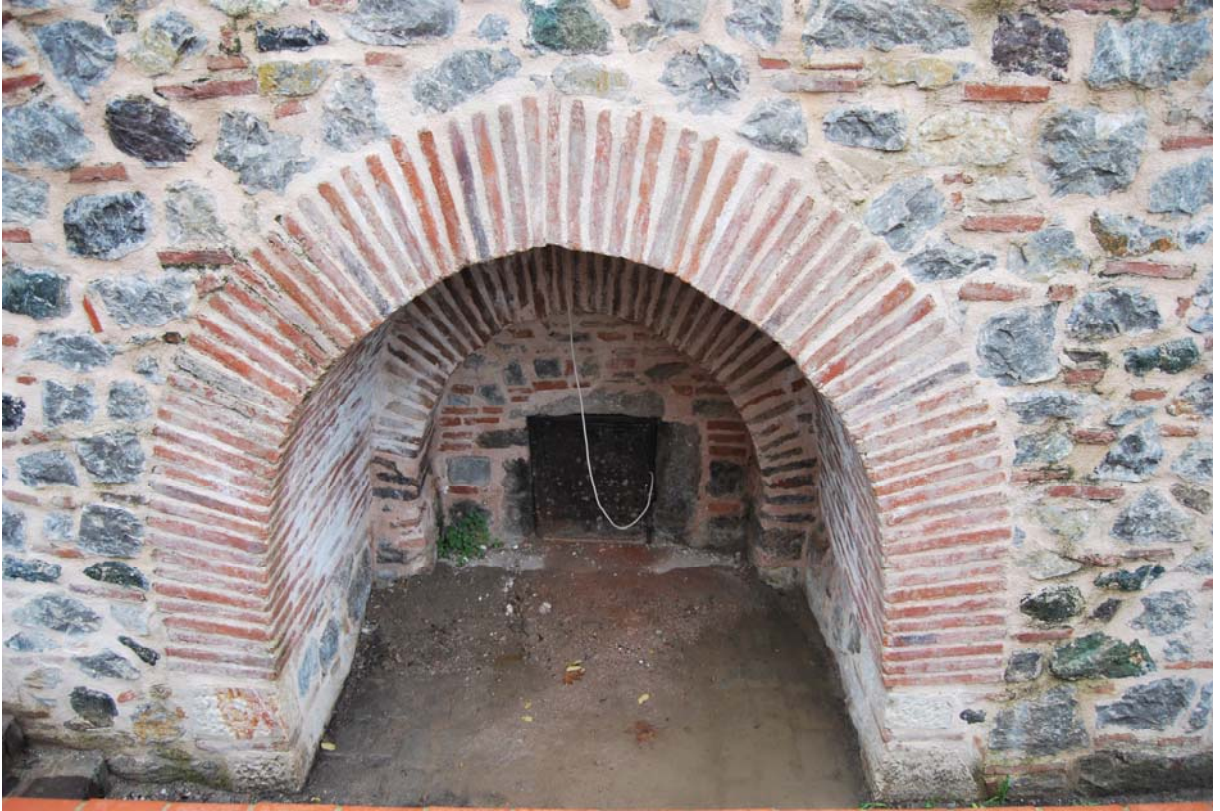
Fotoğraf 58 Gülgün Hatun Hamamı külhan

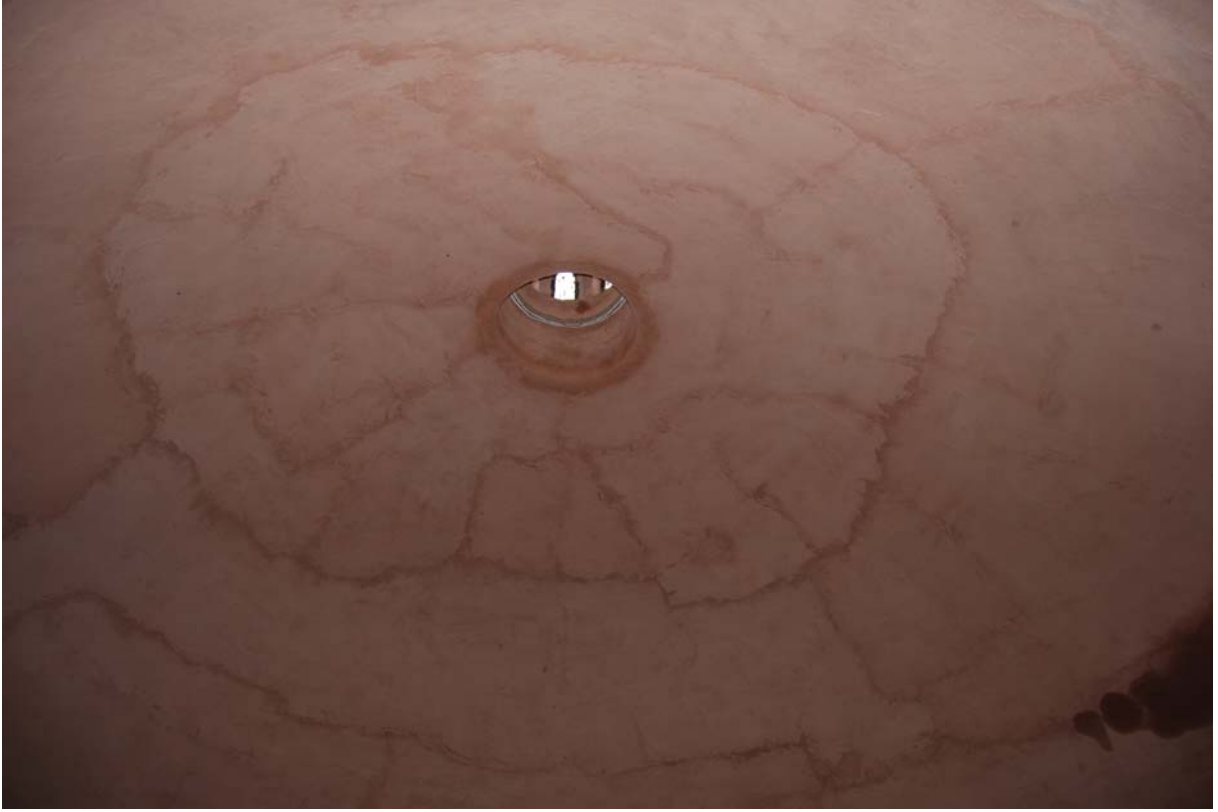
Fotoğraf 59: Gülgün Hatun Hamamı soyunmalık aydınlatma feneri

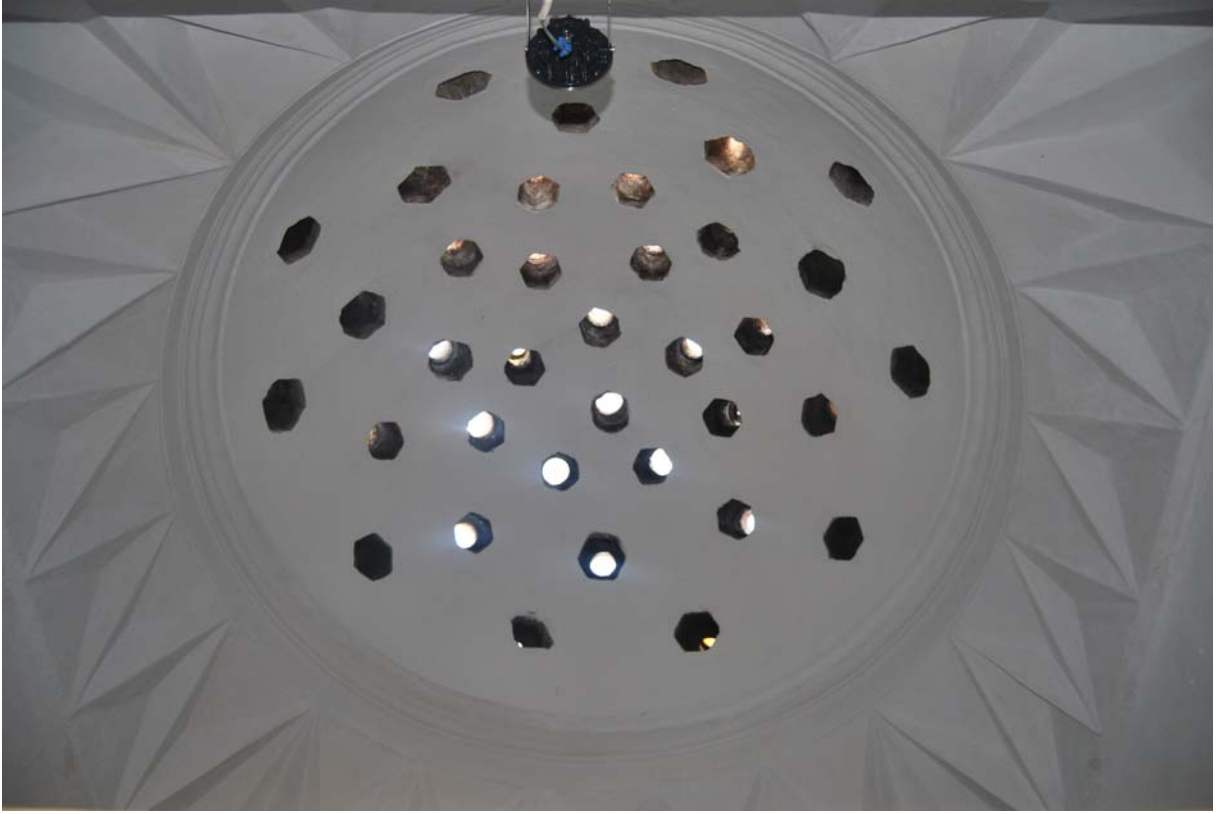
Fotoğraf 119: Hafsa Sultan Hamamı Erkekler Kısmı Ilıklık Orta Mekan Kubbesi

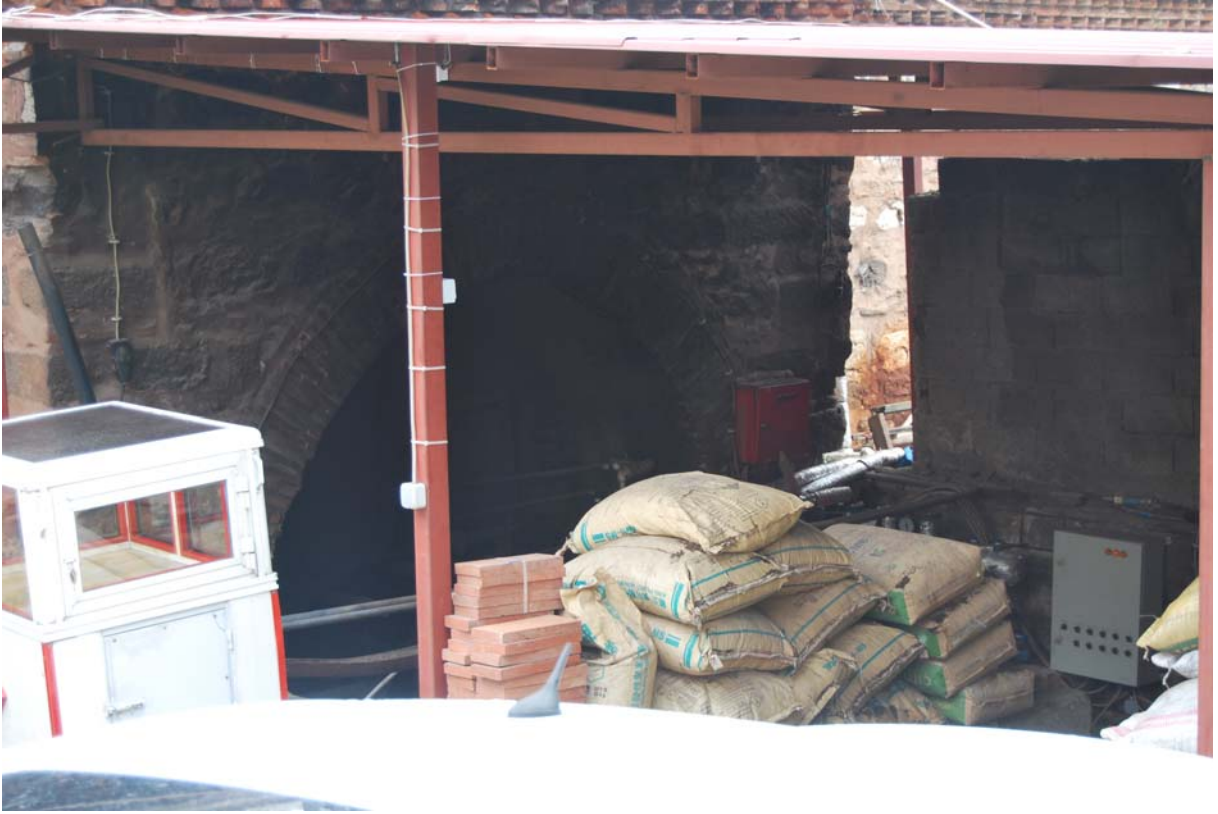
Fotoğraf 129: Hafsa Sultan Hamamı Külhan

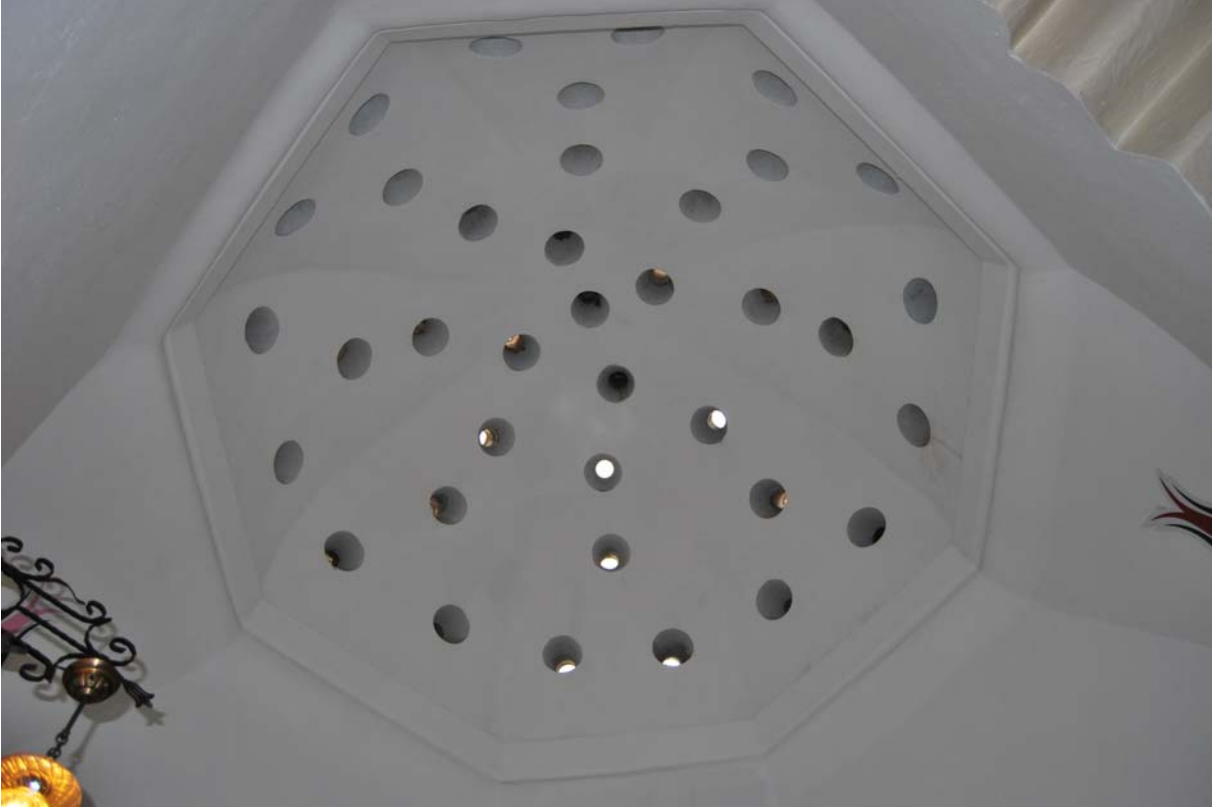
Fotoğraf 147: Karaköy Hamamı Eyvan Üst Örtüsü

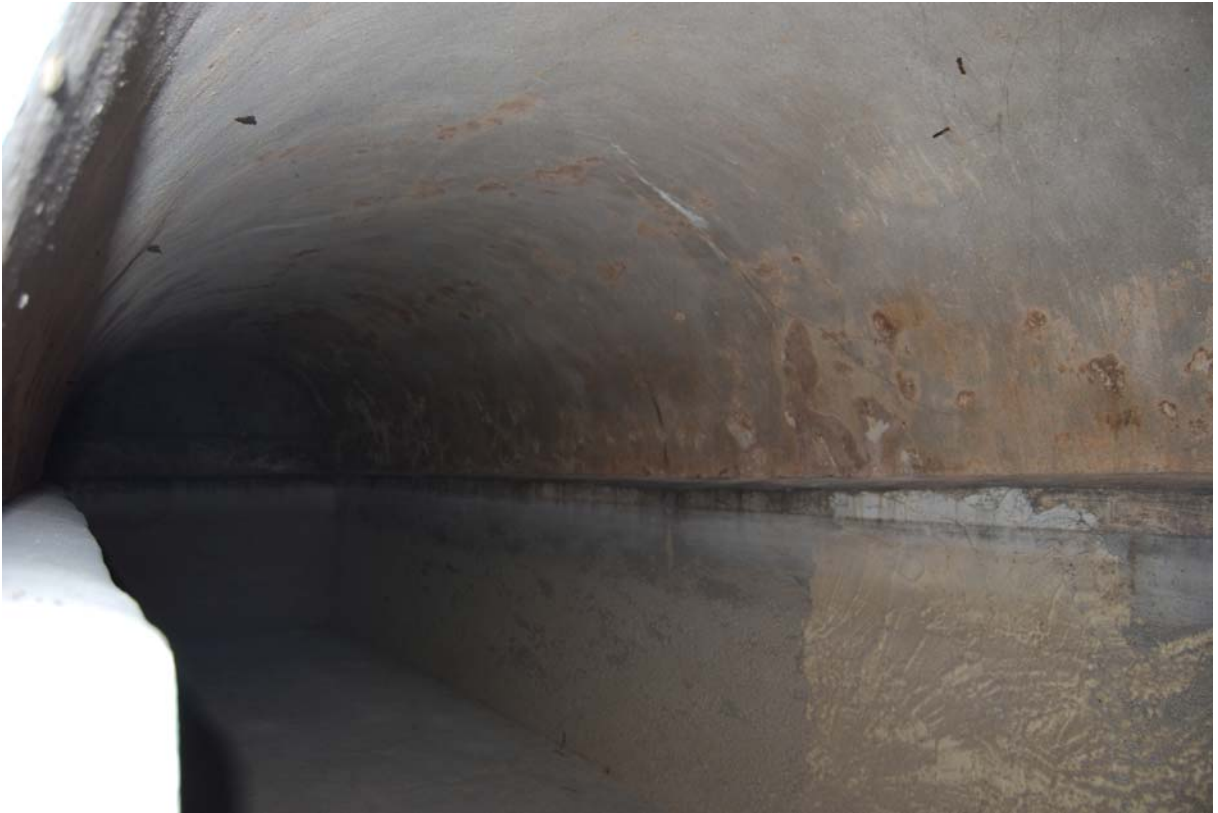
Fotoğraf 154: Karaköy Hamamı Su Deposu

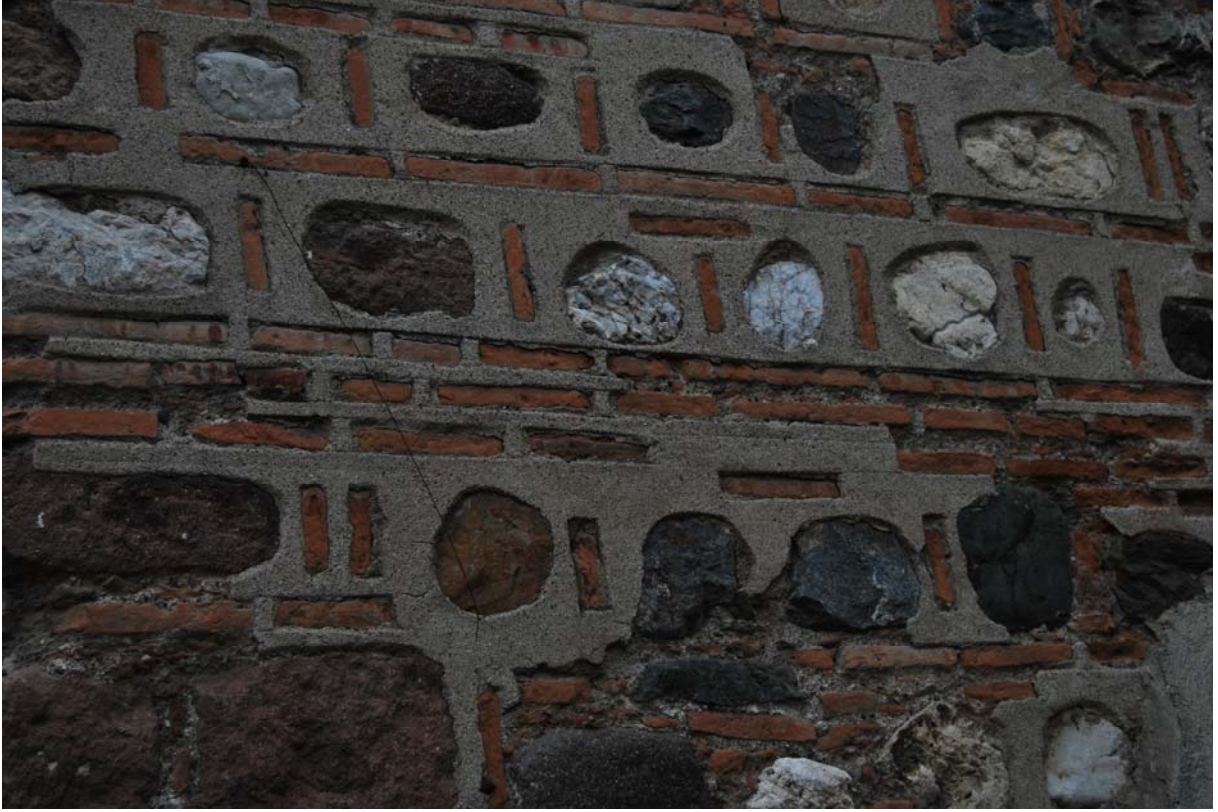
Fotoğraf 155: Karaköy Hamamı Batı Cephe Duvar Örgüsü

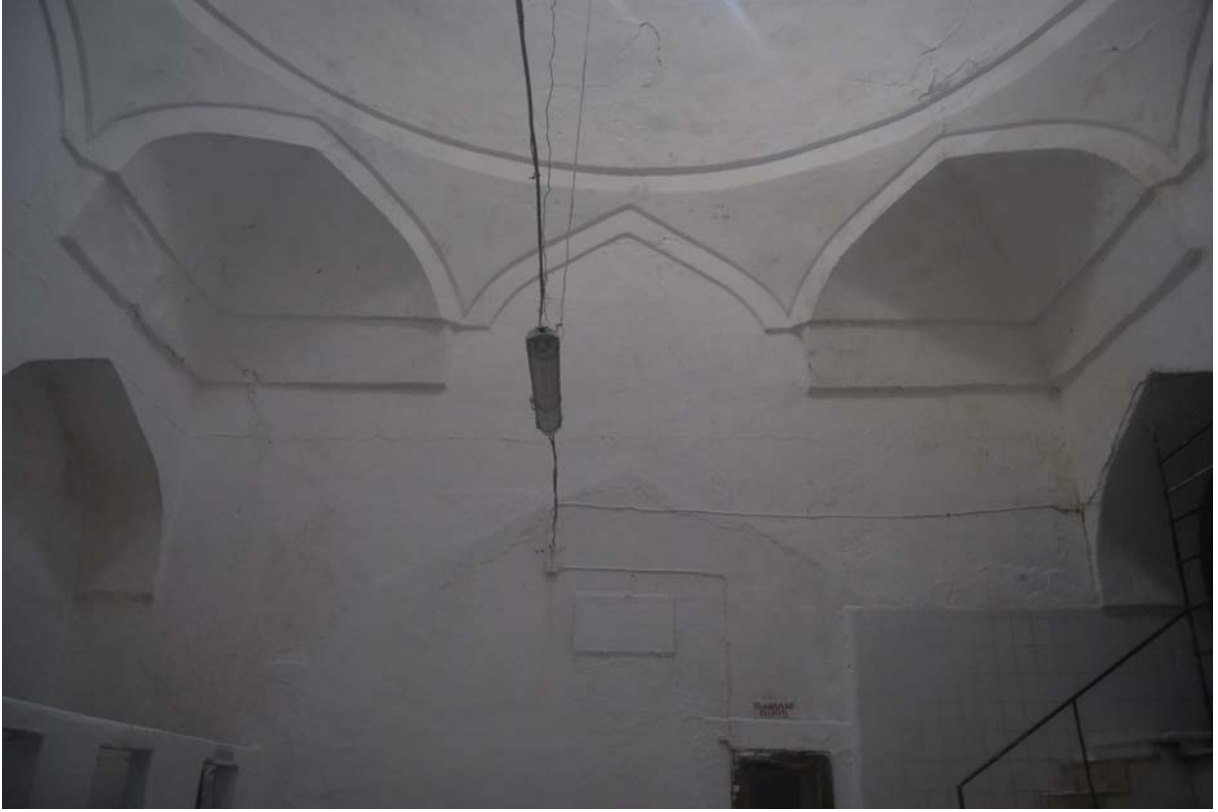
Fotoğraf 177: Cumhuriyet (Yakut Ağa) Hamamı Sıcaklık Kubbe Geçişleri

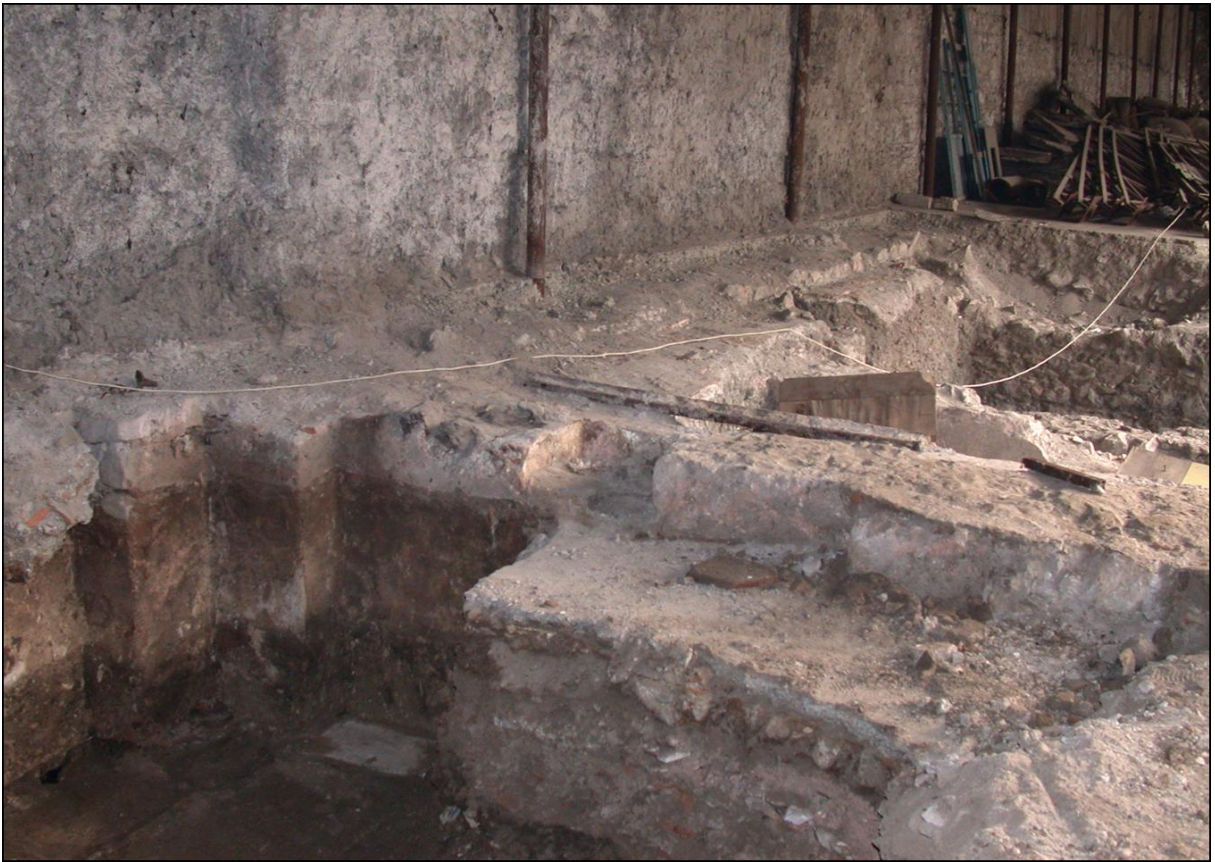
Fotoğraf 186: Manisa Saray (Yaralı Han) Hamamı Beton Dolgu
