EGE ÜNİVERSİTESİ
SOSYAL BİLİMLER ENSTİTÜSÜ
ARKEOLOJİ VE SANAT TARİHİ ANABİLİM DALI

BUHARA CAMİLERİ (12. - 18. YÜZYIL)

YÜKSEK LİSANS TEZİ

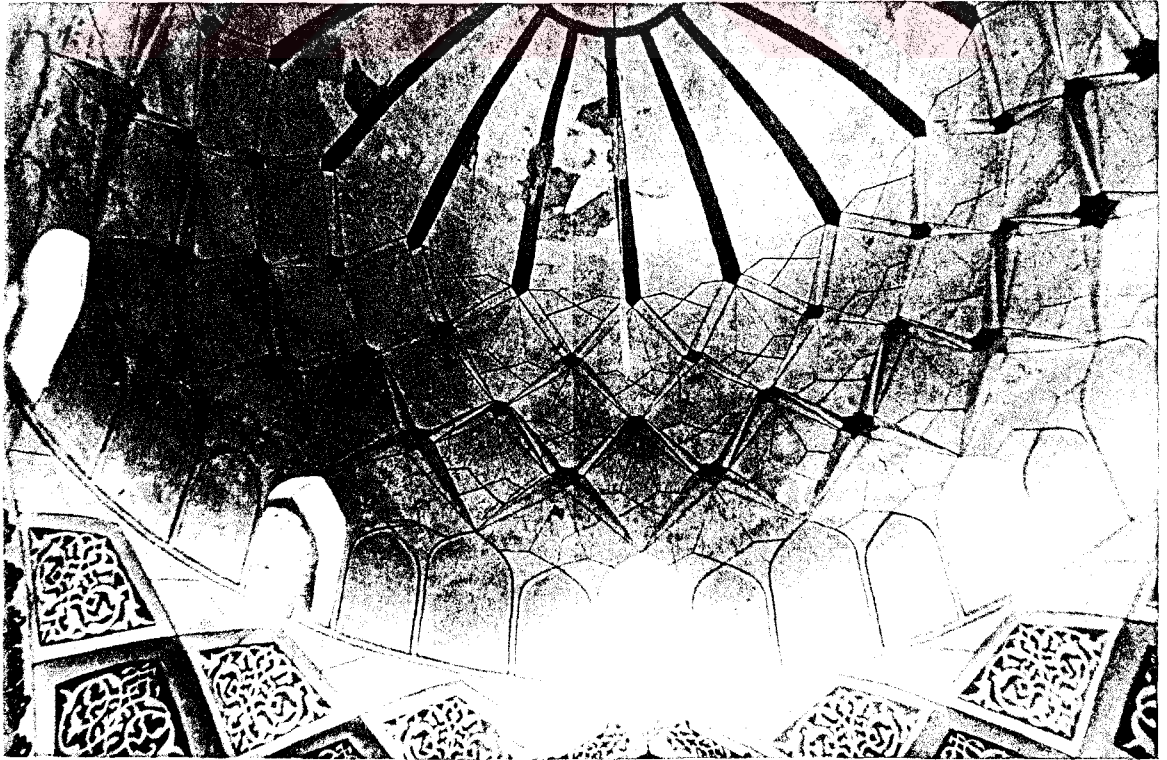
Fot. 68- Bolo Hauz Camii. Harim kubbesi.

Fot. 69- Bolo Hauz Camii. Harim kubbesi.
