T. C.
EGE ÜNİVERSİTESİ
SOSYAL BİLİMLER ENSTİTÜSÜ
Arkeoloji ve Sanat Tarihi Anabilim Dalı

Denizli İli'ndeki Türk Anıtları (Camiler)

YÜKSEK LİSANS TEZİ

Şakir ÇAKMAK

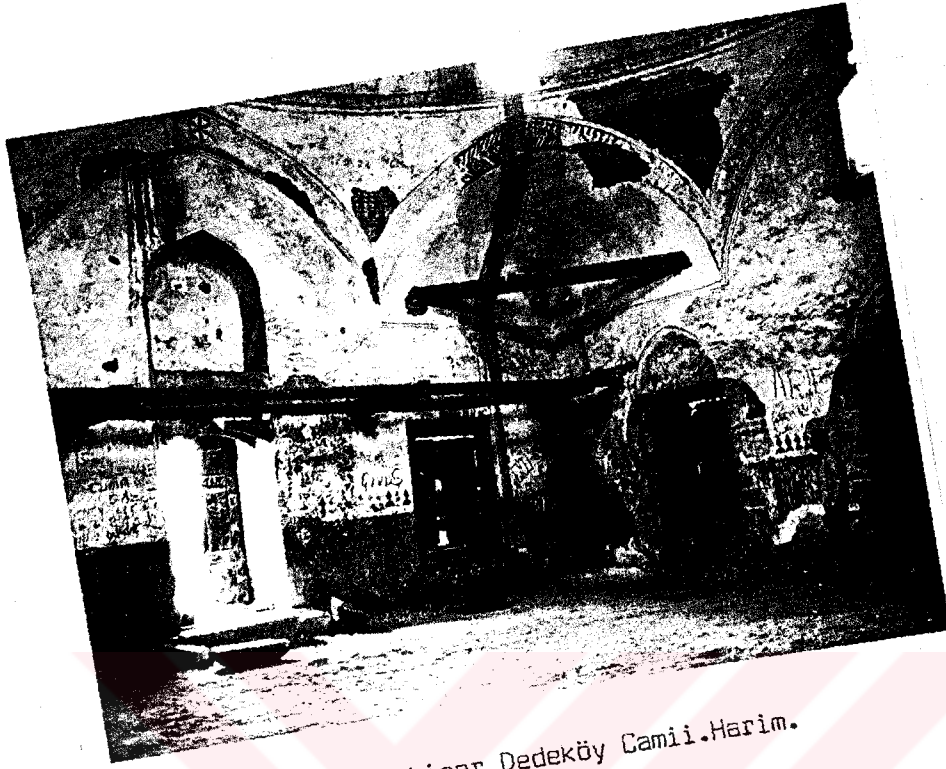
Resim 9- Çivril-Emirhisar, Dedeköy Camii. Harim.

Harim duvarları sıvalı ve beyaz badanalıdır (Resim-8,9). Sıvalarda yer yer dökülmeler meydana gelmiştir. Duvarların alt kesimlerinde yer alan pencereler, dışta olduğu gibi sivri kemer şekilli birer alınlığa sahiptir. Batı duvarının kuzey ucunda minareye girişi sağlayan, düz atkı taşlı, dikdörtgen bir açıklık vardır (Resim-10). Güney duvarının batı

Harimi örten kubbeye iri tromplarla geçilmiştir. Trompların içlerine ahşap birer gergi yerleştirilmiştir (Resim-9). Tromplar arasında kalan üçgen kesimlerden sıvaları dökülmüş olanlarında, duvara gömülü pişmiş toprak parçaları görülmektedir. Bu uygulamanın amacı akustik sağlamak olmalıdır. Kubbe eteği ve göbeği kalemîşi süslemelerle bezenmiştir.

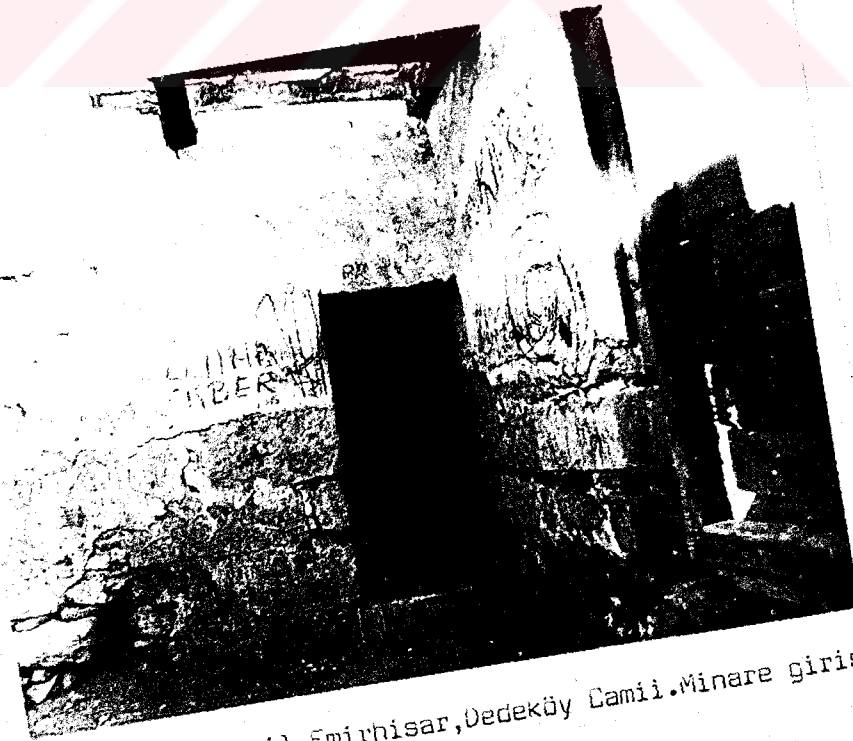
Resim 10- Çivril-Emirhisar, Dedeköy Camii. Minare girişi.

Harim duvarlarının alt kesimleriyle kubbe eteğini,kalemişi tekniği ile yapılmış ters-düz palmet motifleri dolanmaktadır (Resim-10, 17)(Şekil-8).Kubbe göbeğinde ise yine aynı teknikle yapılmış bir on kollu yıldız motifi vardır (Resim-18).
