FARKLI YÖNTEMLERLE ÜST YAPILARI HAZIRLANAN ZİRKONYA
DESTEKLİ KRON RESTORASYONLARININ
KIRILMA DAYANIMLARININ ARAŞTIRILMASI

Protetik Diş Tedavisi Anabilim Dalı
Doktora Tezi

İZMİR
2013

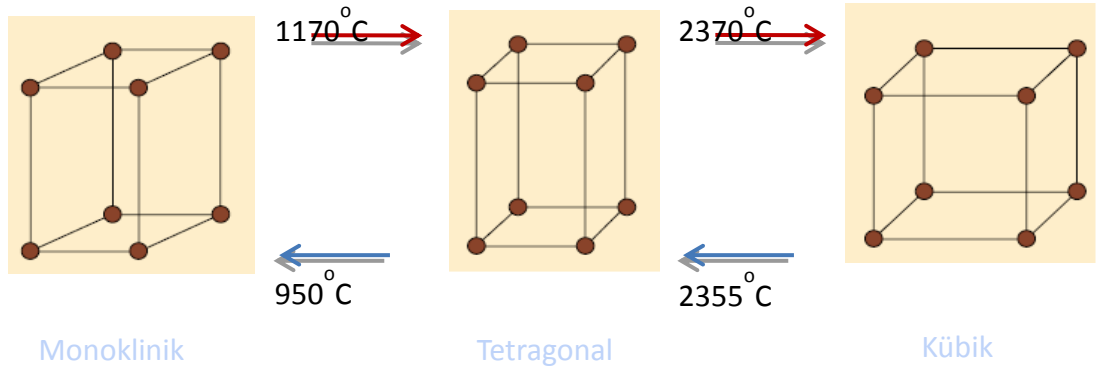
Şekil 2: Zirkonyanın kristal fazları ve dönüşüm sıcaklıkları

Soğuma sırasında ise, tetragonal fazda stabil olan zirkonya, yaklaşık 950 °C'de faz dönüşümü gerçekleştirir ve hacim olarak % 3-4 oranında artarak monoklinik faza dönüşür. Bu faz dönüşümü sırasında oluşan hacim artışı, çatlakların başlangıcında sıkıştırıcı stresler ortaya çıkararak dış streslerin nötralize edilmesini sağlamak ve dolayısıyla çatlakların ilerlemesi önlenmektedir. Bu fiziksel özellik 'dönüşüm sertleşmesi' olarak tanımlanmaktadır (Şekil 3) (37, 115, 164).

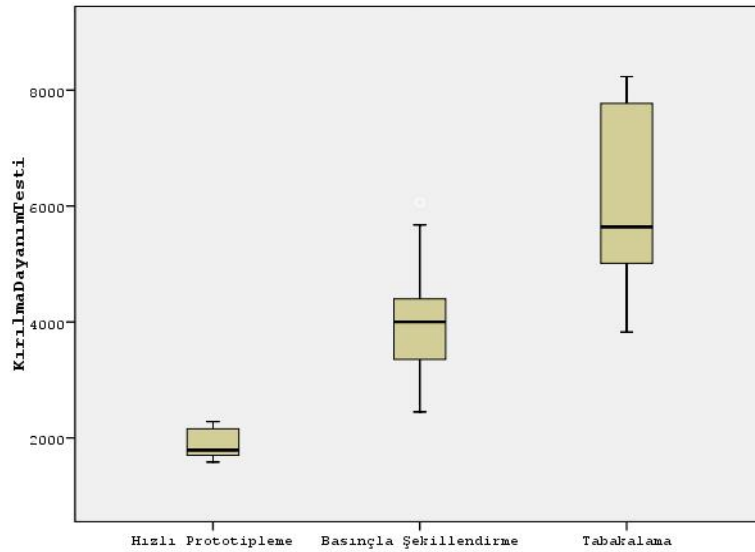
Grafik 2: V grubu için KD test değerlerinin box plot grafiği ile gösterimi

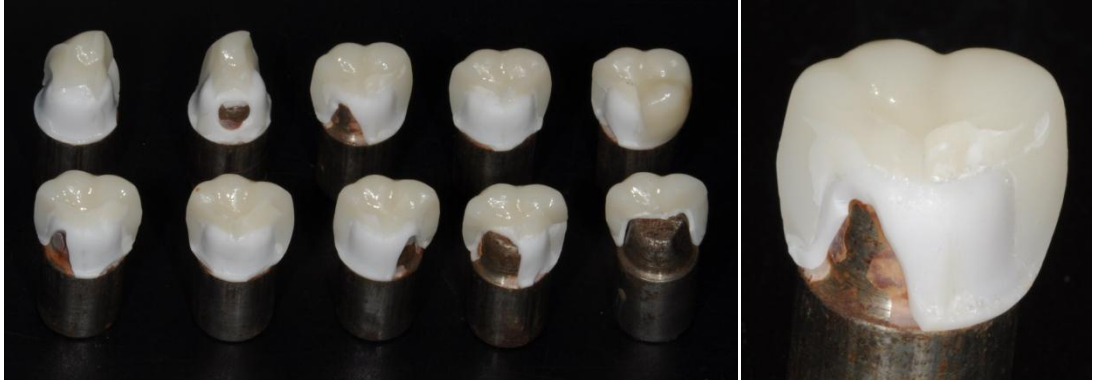
Resim 99: I-HP grubunda gözlenen kırık şekilleri.

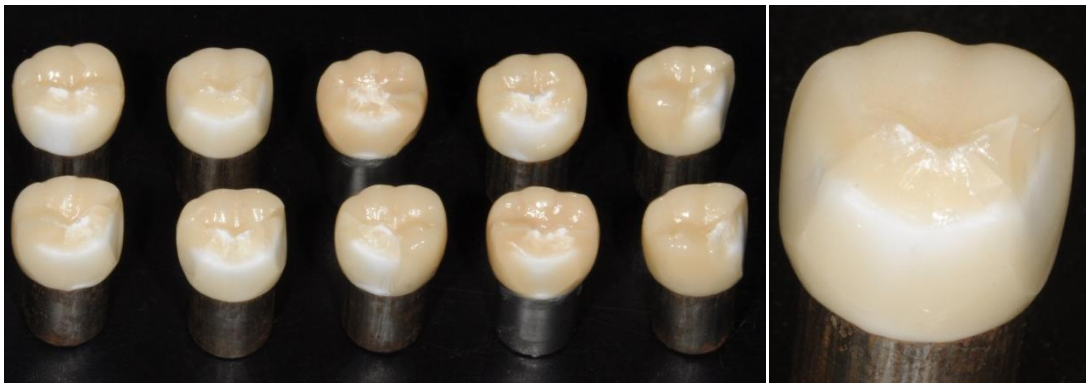
Resim 100: I-T grubunda gözlenen kırık şekilleri.

I-T grubundaki örneklerin hepsinde seramik içinde koheziv kırık görüldü. Kırılma üstyapı seramiğinin kendi içinde gerçekleştiği için, zirkonya yüzeyinde üstyapı seramiği görülmektedir (Resim 100). I-P grubunda da örneklerin hepsinde seramik içinde koheziv kırığa rastlanıldı. Fakat mekanik test yönteminin uygulanması sırasında kuvvet artışı ile birlikte üstyapı seramiğinin parçalı kırıldığı gözlemlendi. Bu nedenle zirkonya üzerinde tutunan üstyapı seramiği içinde görülen lateral çatlaklardan biri ok ile gösterilmektedir (Resim 101).

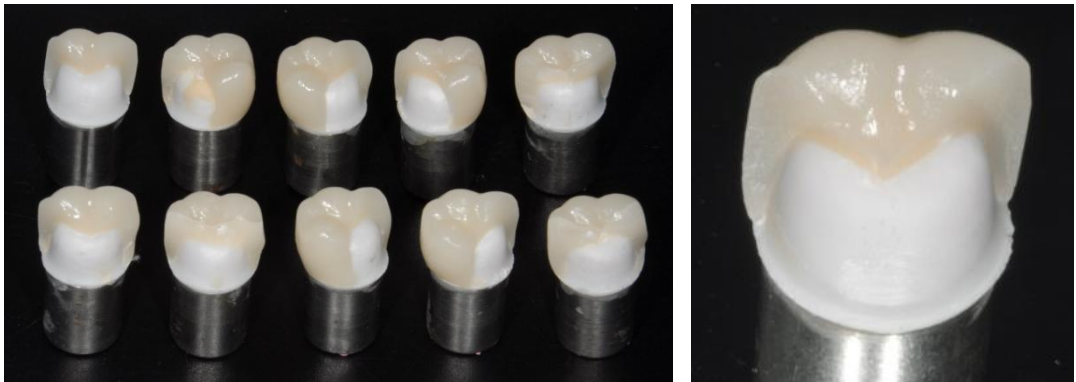
Resim 102: V-HP grubunda gözlenen kırık şekilleri.

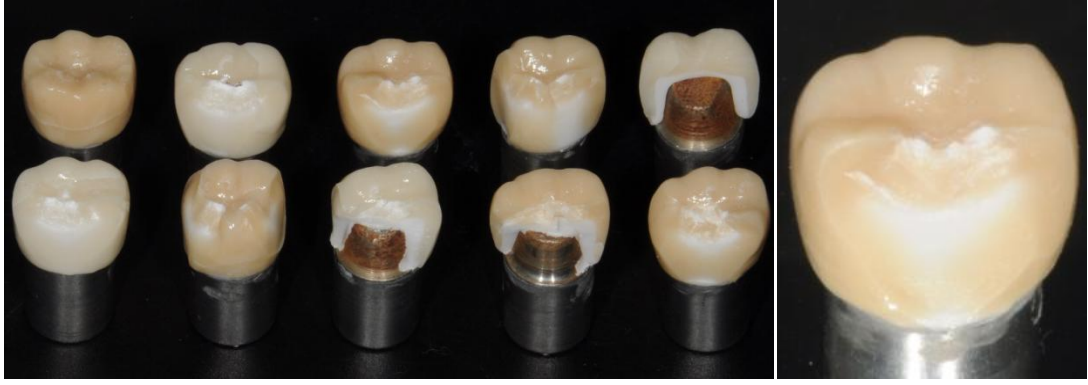
Resim 103: V-T grubunda gözlenen kırık şekilleri.

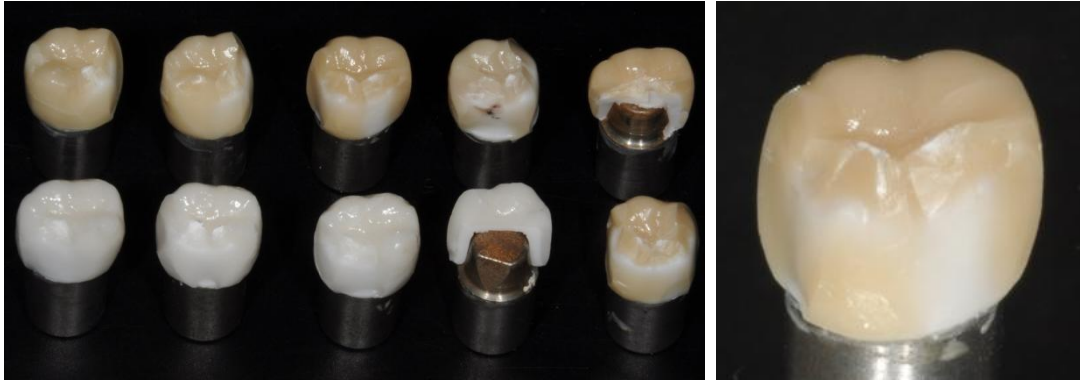
Resim 104: V-P grubunda gözlenen kırık şekilleri.
