T.C.  
EGE ÜNİVERSİTESİ  
SAĞLIK BİLİMLERİ ENSTİTÜSÜ

**FARKLI RESTORATİF MATERYALLERE KARŞI  
MİNEDE VEYA RESTORATİF MATERYALLERDE  
OLUŞAN AŞINMANIN DEĞERLENDİRİLMESİ**

Protetik Diş Tedavisi Anabilim Dalı Programı

Doktora Tezi

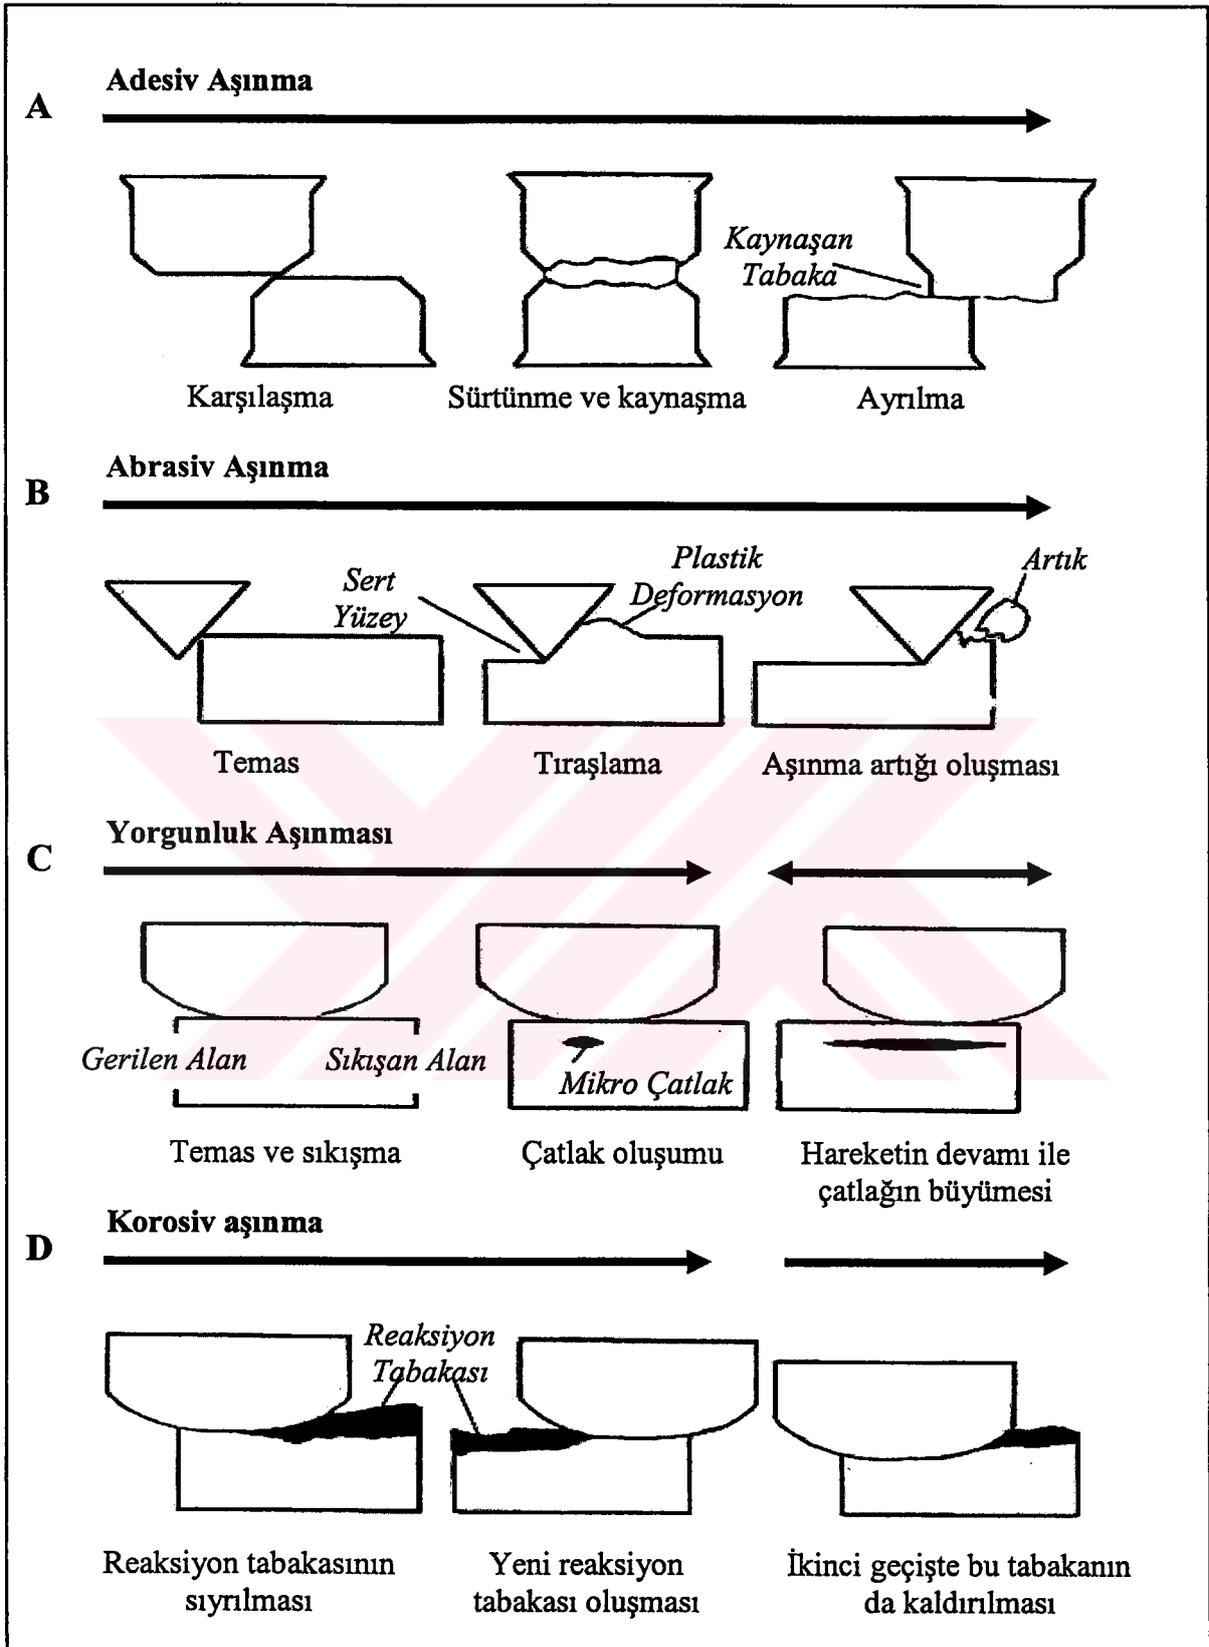
Şekil 1: Temel aşınma mekanizmaları (25).

Bir yüzey diğeri üzerinde kaydığında hareketin önünde bir sıkışma alanı oluşur (Şekil 1C). Materyalin plastik deformasyonu nedeniyle hareketin arkasında da bir gerilme alanı meydana gelir. Sürekli stres sikluslarından etkilenen yüzeyin hemen altında mikro çatlaklar belirir ve tekrar edilen her hareket çatlığın daha da büyümesine neden olur. Zamanla çatlaklar yüzeye uzanır ve bu çatlakların birleşmesi sonucu yüzeyden madde ayrılmasına yorgunluk aşınması denir (25) (Şekil 1-C). Yorgunluk aşınması, diğeri bir deyişle “*yıpranma*” ile adesiv aşınma arasında bir etkileşim vardır, çünkü yıpranma sırasında oluşan yüzey altı çatlaklar ile zayıflayan materyal adesiv kuvvetlerin etkisiyle yüzeyinden kolayca madde kaybeder (26).

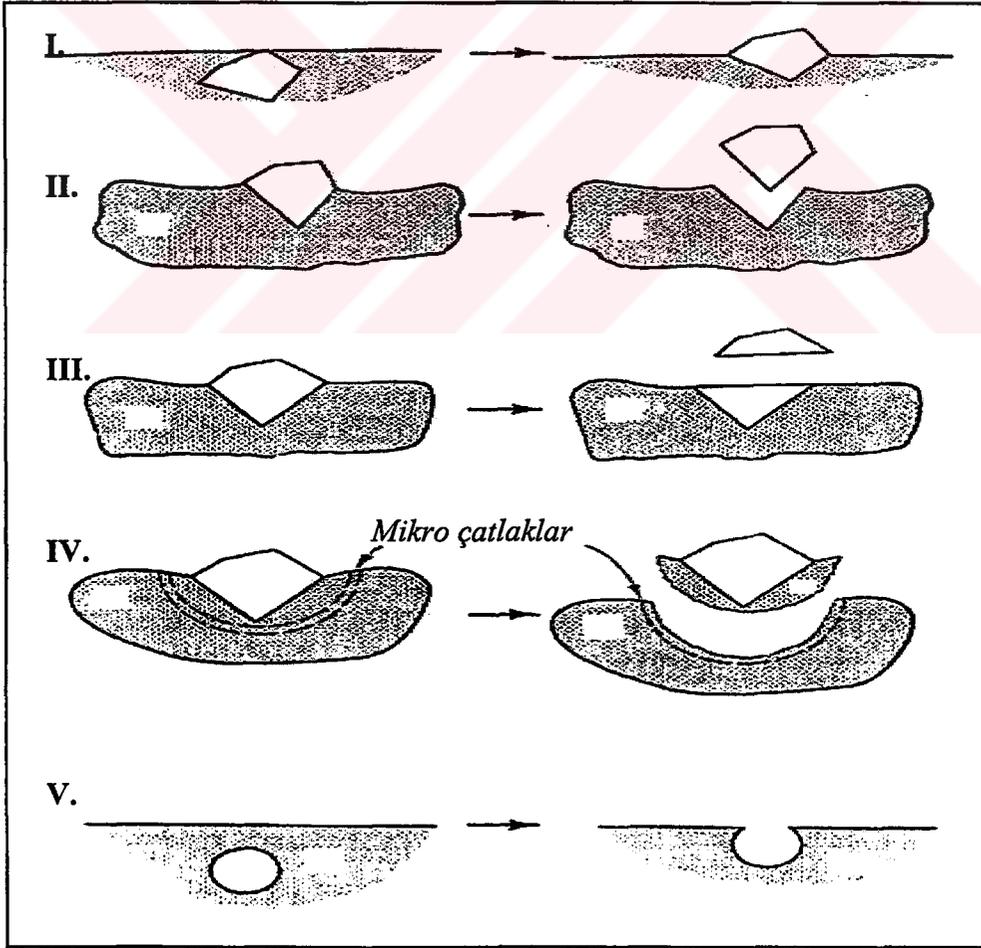
1. Organik matriksin aşınması,
2. Doldurucu partiküllerin organik matriksten ayrılması,
3. Organik matriksin aşınması sonucu ortaya çıkan doldurucu taneciklerin kendi bünyesinde kırılmalar oluşması,
4. Organik matrikste ortaya çıkan mikro çatlakların neden olduğu ayrılmalar sonucu, doldurucu partiküllerin kaybı,
5. Restorasyonun hazırlanması sırasındaki hatalar nedeniyle oluşan hava boşluklarının yüzeydeki aşınma sonucunda ortaya çıkması (48).

Şekil 2: Kompozitlerde aşınma şekilleri (48)

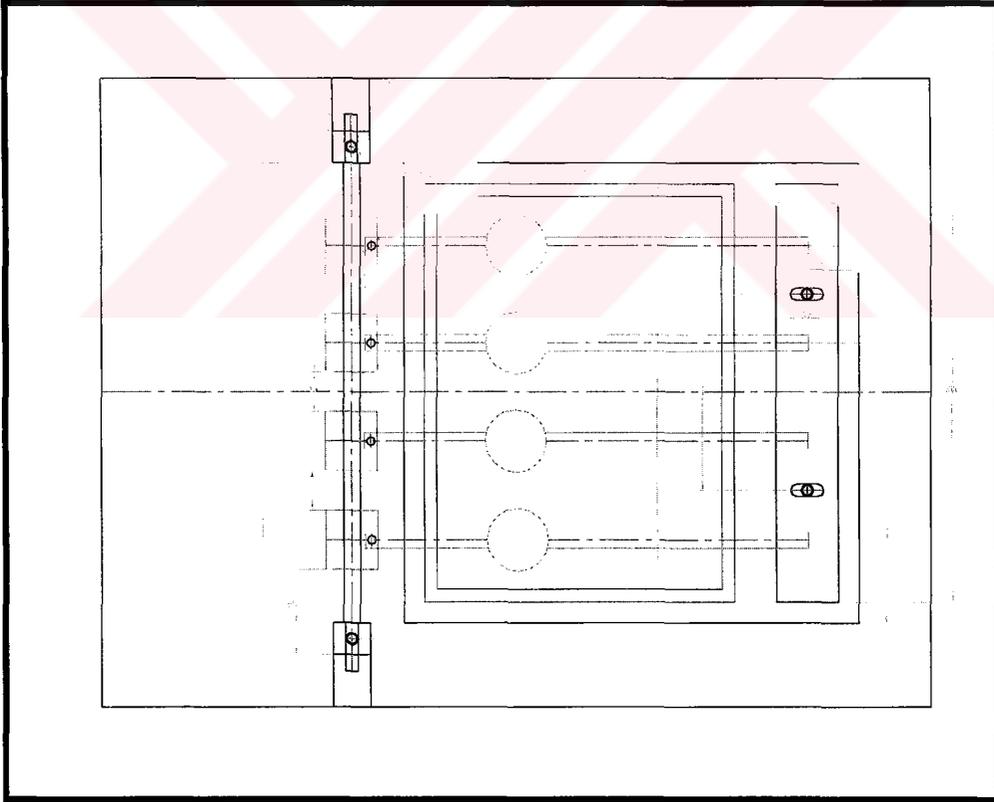
**Şekil 4: Aşınma cihazı auto-cad projeleri 2.**

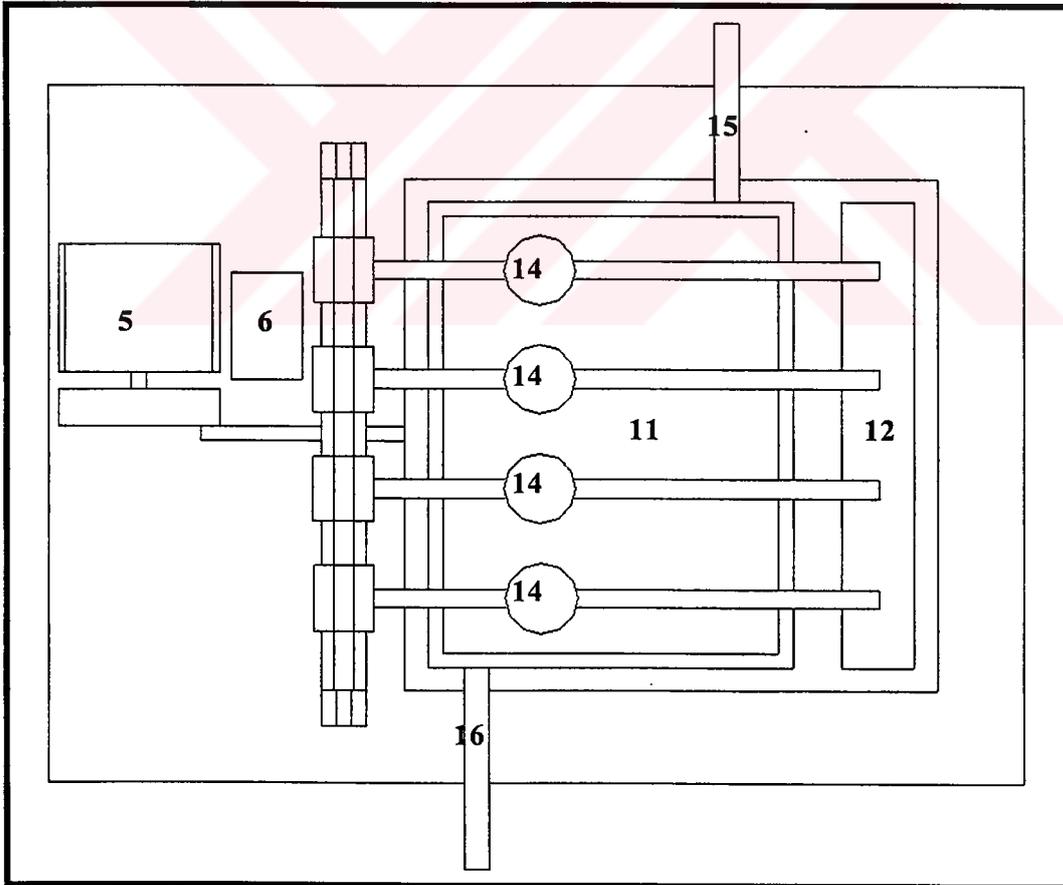
Şekil 6: Aşınma cihazının üstten görünümü.

Sistemde 12V'luk bir düz akım motoru kullanıldı. Bu nedenle motor direk olarak elektrik şebekesine bağlanmadı ve araya 220V'u 12V'a çeviren bir doğru akım transformatörü yerleştirildi. Ayrıca, deney sırasında istenilen devri elde etmek için sisteme birde motor devrini ayarlayan bir potansiyometre eklendi. Potansiyometre yardımıyla, deney sırasında motor devri olarak, 80 dev./dak. kullanıldı.

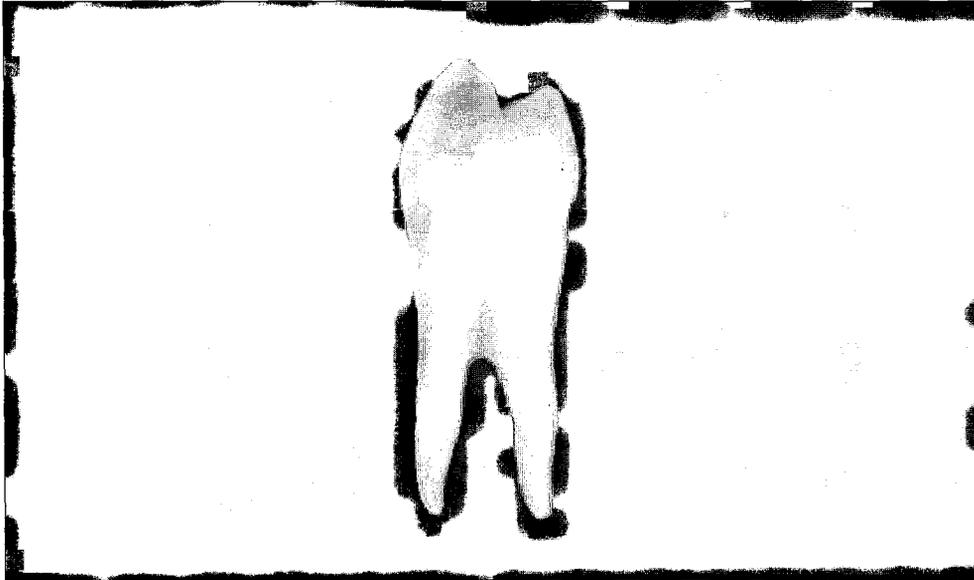
Resim 3: Çalışmada kullanılan bir üst birinci premolar.

Dişler, çevrelerindeki periodontal artıklar temizlendikten sonra (Resim 3), çalışma için hazırlanıncaya kadar % 0,12'lik timol solüsyonunda saklandı. Çalışma öncesi dişlerin kökleri, mine sement birleşiminden elmas disk frezle air-rotor kullanılarak su altında kesildi (Resim 4). 1 mm çapında fissür elmas frez kullanılarak kronların pulparı uzaklaştırıldı ve dişlerin kron pulpa odalarında, ortalama 4 mm uzunluğunda, 1 mm genişliğinde ve 3 mm derinliğinde prizmatik boşluklar hazırlandı.

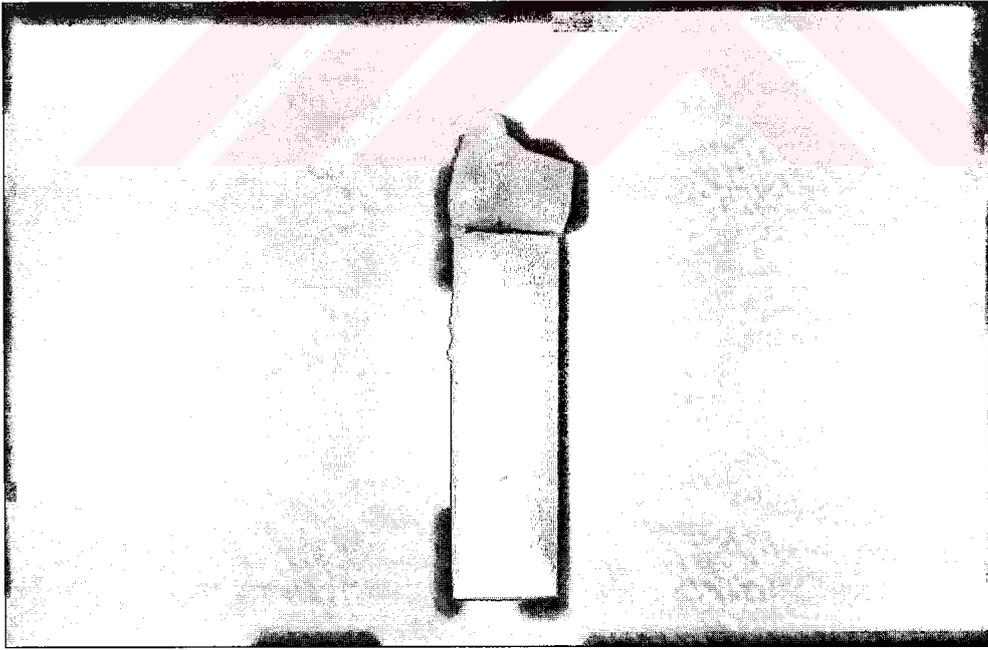
**Resim 7: Delrin çubuğa yapıştırılmış ve palatinal tüberkülü kesilmiş bir mine örneği .**

Dişlerin kronları yapıştırılacakları delrin çubuklara uyumlandı ve dolgu niteliği olan, su absorbe etmeyen çok güçlü bir yapıştırıcı madde (Bison Epoksi Metal, Perfekta Chemie BV) kullanılarak mine örnekler derlin çubukların uçlarında hazırlanan prizmatik çıkıntılara yapıştırıldı. Aşınma testi sırasında premolar dişlerin sadece bukkal tüberküleri kullanılacağından, palatinal tüberküleri air-rotor yardımıyla elmas frez kullanılarak su altında kesilip uzaklaştırıldı (Resim 7). Tüm bu işlemler sonucunda mine örnekler, yapıştırıcı bir ara madde kullanılmaksızın mekanik yolla aşınma cihazına sabitlenmeye uygun hale getirildiler, ayrıca organik kısımları azaltıldığından ve akril gibi su emme özelliği yüksek olan maddeler kullanılmadan hazırlandıklarından su absorpsiyonları minimum seviyeye indirilmiş oldu (Resim 8). Mine örnekler aşınma testi öncesi tartıma kadar üç hafta süreyle deiyonize su içinde saklandılar.

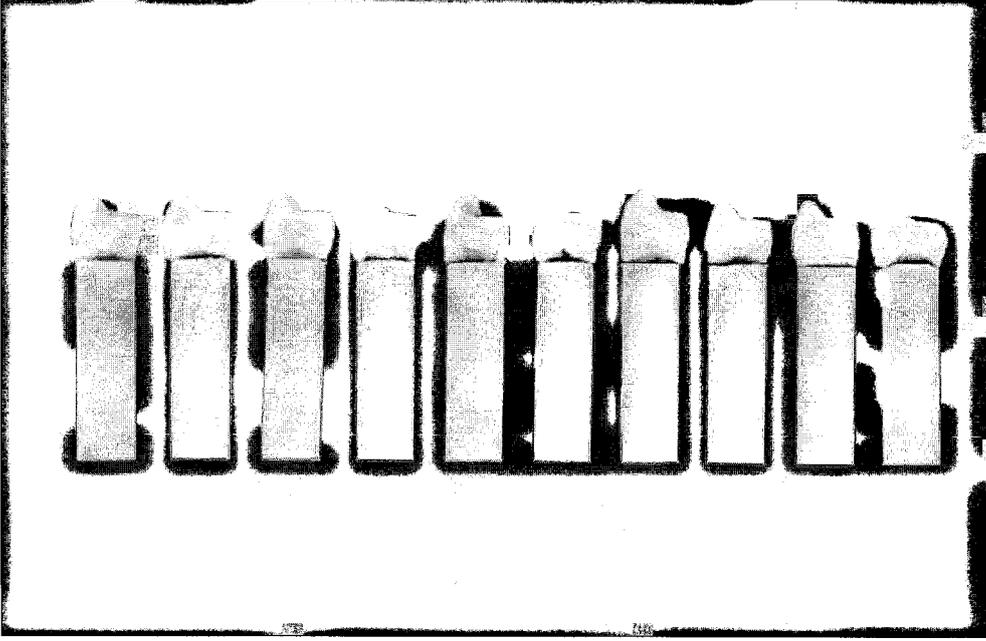
**Resim 8: Aşınma cihazına yerleştirmeye hazır mine örnekler.**

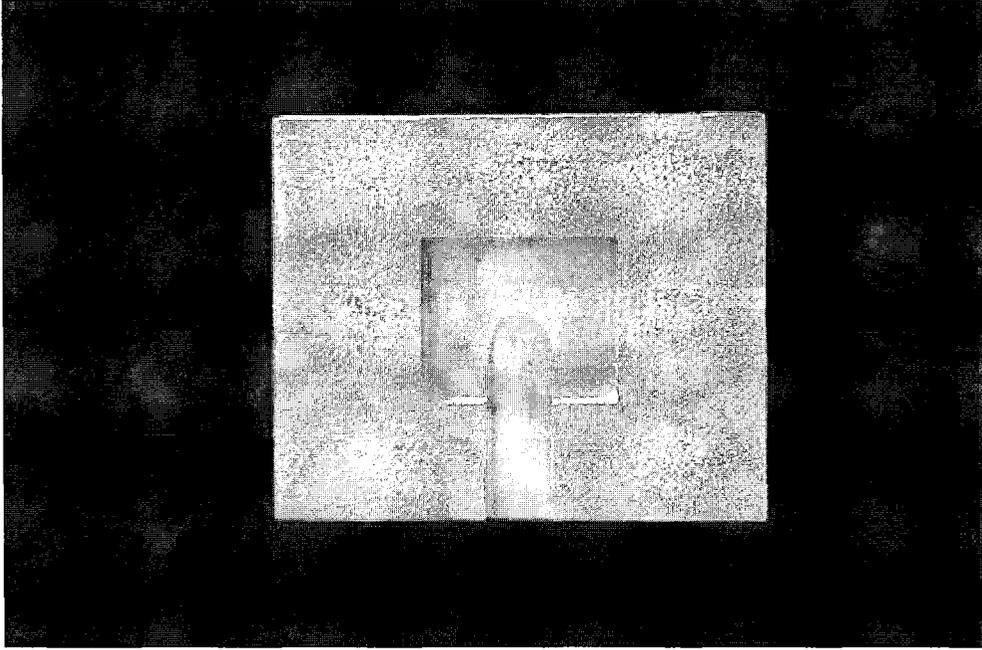
**Resim 10: Aşınma cihazındaki restoratif materyal örnek tutucu parçalardan biri.**

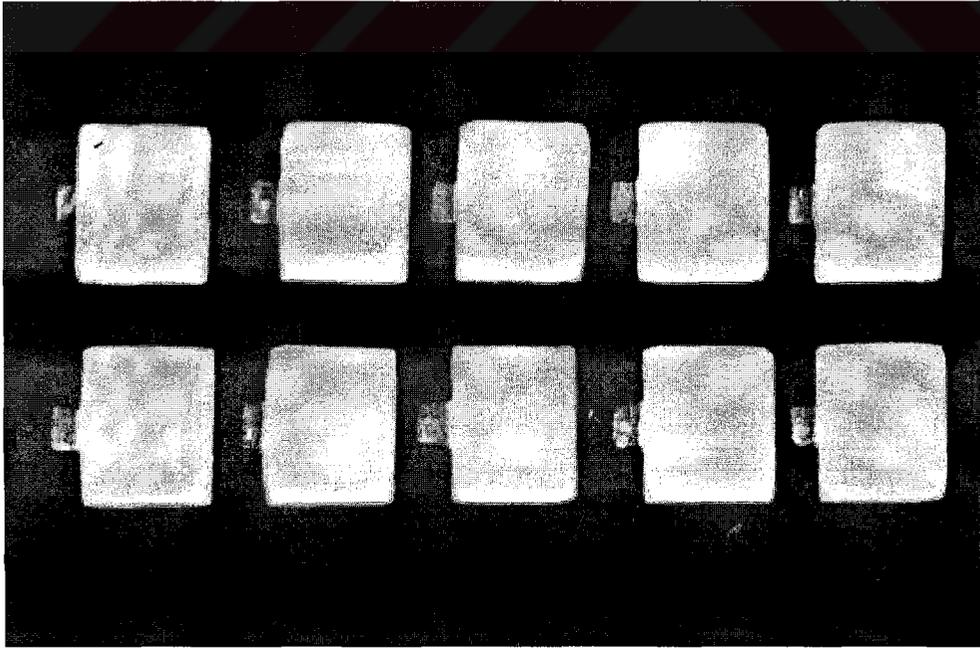
**Resim 11: Vita VMK 95 metal destekli seramik örnekler.**

Aşınma cihazındaki örnek tutuculara alıştırılan konvansiyonel metal destekli seramik örneklere ince bir tabaka glazür uygulandı (Resim 11).

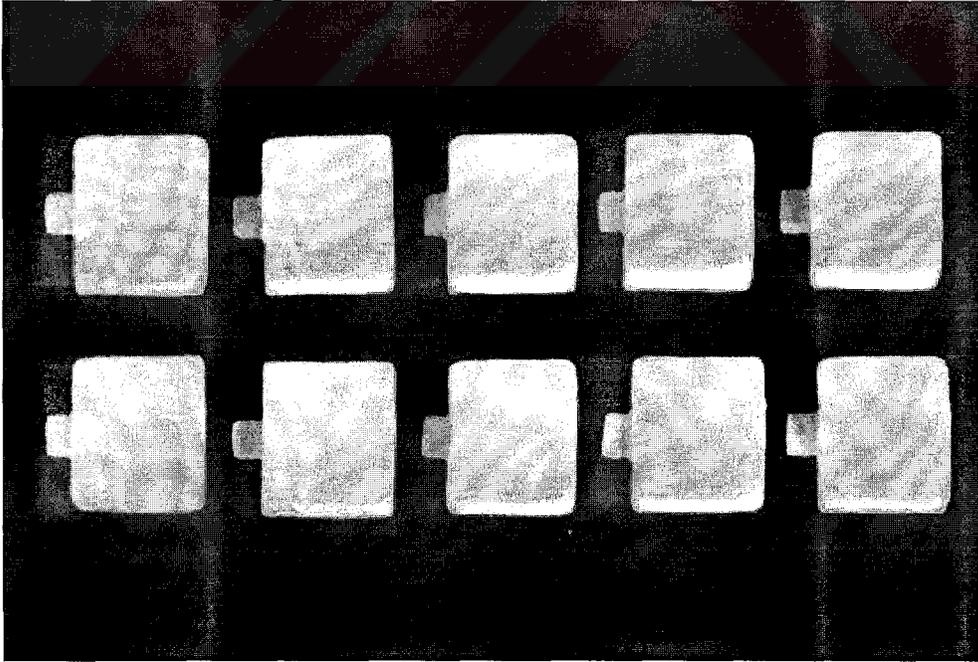
**Resim 12: IPS Empress II tüm seramik örnekler.**

Tüm seramik örneklerin hazırlanması için, aşınma cihazındaki restoratif materyal örnek tutuculardan biri kalıp olarak kullanılarak 12 x 10 x 1 mm boyutlarında mum plakalar modele edildi. Mum plakalar revetmana alınarak, tabakalama yöntemi için kullanılan IPS Empress II ingot materyalinden (Ivoclar, Liechtenstein) üretici firmanın direktifleri doğrultusunda ısı ve basınç altında, bu işlem için özel olarak üretilmiş seramik fırınında (EP 500, Ivoclar, Liechtenstein) döküldü. Elde edilen plaka şeklindeki seramik altyapıların üzerine tabakalama tekniği için kullanılan IPS Empress II dentini uygulanarak birinci ve ikinci dentin pişirmesi standart bir seramik fırınında (Programat P 100, Ivoclar, Liechtenstein) yapıldı.

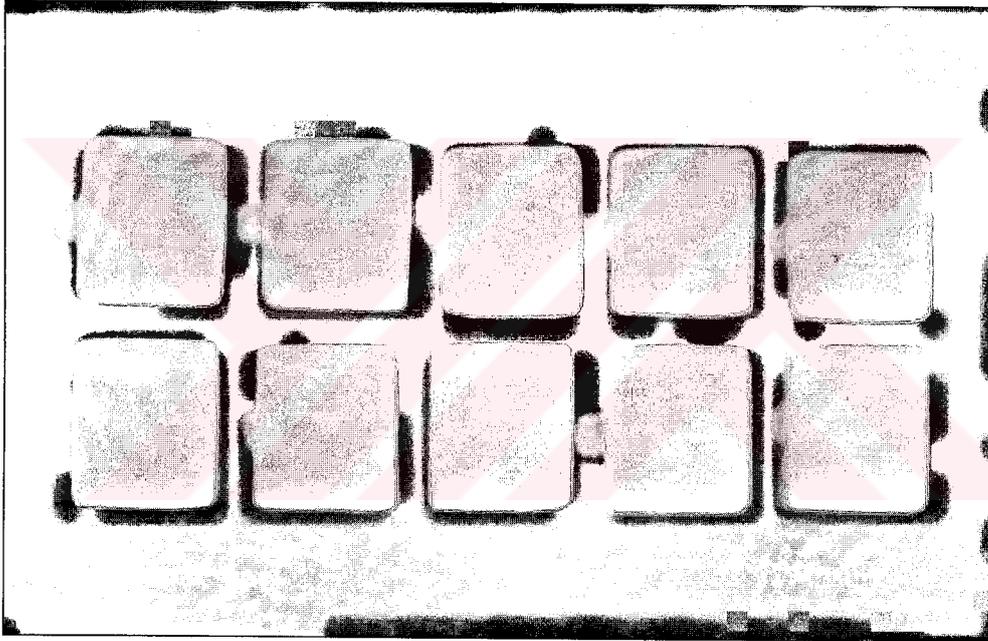
**Resim 13: Finesse All-Ceramic tüm seramik örnekler.**

Yine bir tüm seramik olan Finesse All-Ceramic (Ceramco, England) örnekler, IPS Empress II örneklerin elde edilmesine benzer yöntemlerle üretici firmanın önerileri doğrultusunda hazırlandılar (Resim 13).

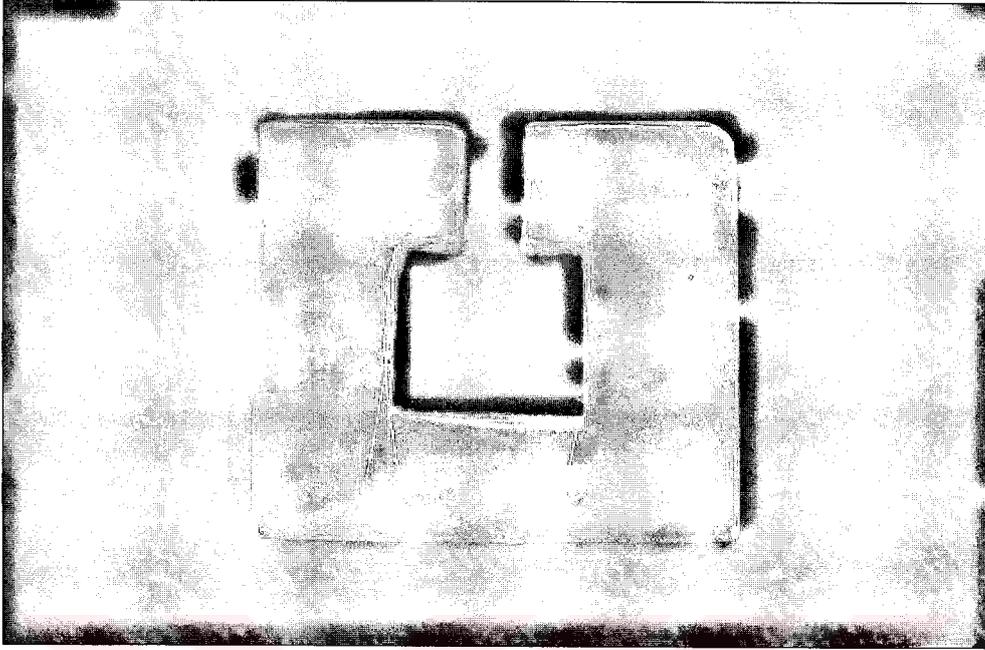
**Resim 14: Kompozit örneklerin hazırlandığı şeffaf akril çerçeve.**

Araştırmada kullanılan kompozit örneklerin hazırlanabilmesi için aşınma cihazındaki restoratif materyal örnek tutuculardan birinin silikon kalıbı elde edildi ve bu kalıp yardımıyla örnek tutucunun şeffaf akrilden modeli yapıldı (Resim 14). Bu şeffaf çerçevenin yapılmasında amaç, kompozit örneklerin hazırlanması sırasında kalıp olarak kullanmak ve materyalin polimerizasyonunu sağlayan mavi ışığın kompozitin her tarafına ulaşabilmesini sağlamaktır.

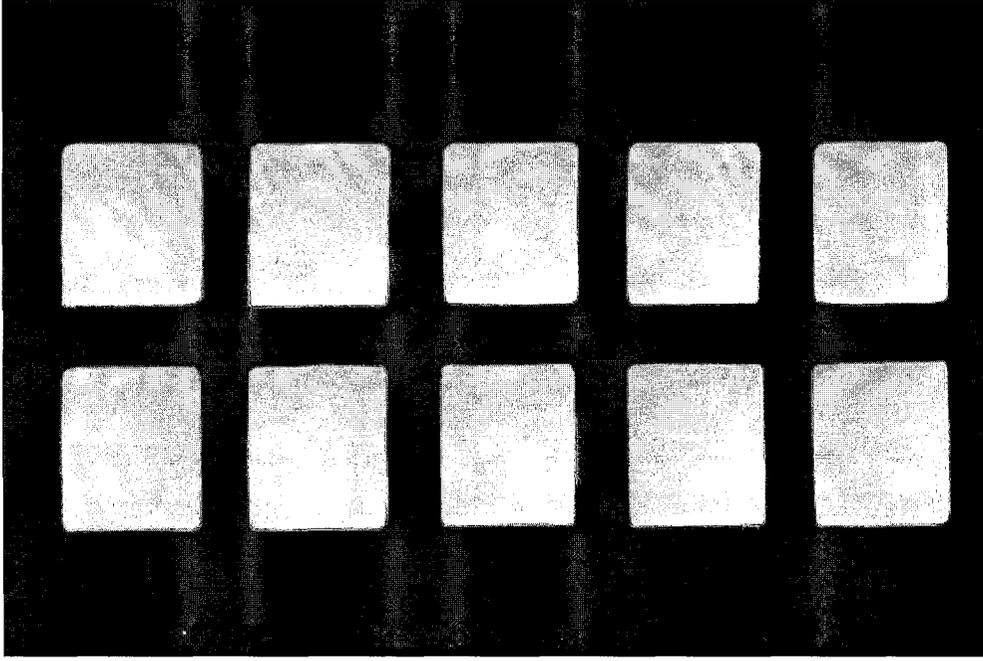
**Resim 15: Tetric Ceram HB posterior kompozit örnekler.**

Akril çerçeve bir cam yüzey üzerine geçici olarak sabitlendikten sonra ortadaki boşluğa Tetric Ceram HB (Ivoclar Vivadent, Liechtenstein) posterior kompozit materyali 1 mm'lik bir tabaka oluşturacak şekilde yerleştirildi. Astralis III (Ivoclar Vivadent, Liechtenstein) ışın kaynağı kullanılarak kompozit tabakasına her biri 20'şer saniye olmak üzere dört bölgeden ışın uygulandı ve tüm tabakanın sertleşmesi sağlandı. Bu işlem, 3 mm örnek kalınlığı elde etmek için iki kez daha tekrar edildi ve ışınlama her kat için aynı şekilde tekrarlandı. Daha sonra, seramik örneklerde olduğu gibi, örneklerin aşınma yapılacak yüzeyleri farklı grenlerde zımparalar kullanılarak polisaj cihazında düzeltildi (Resim 15). Örnekler, aşınma cihazındaki örnek tutuculara alıştırıldıktan sonra üç hafta deiyonize suda saklandılar.

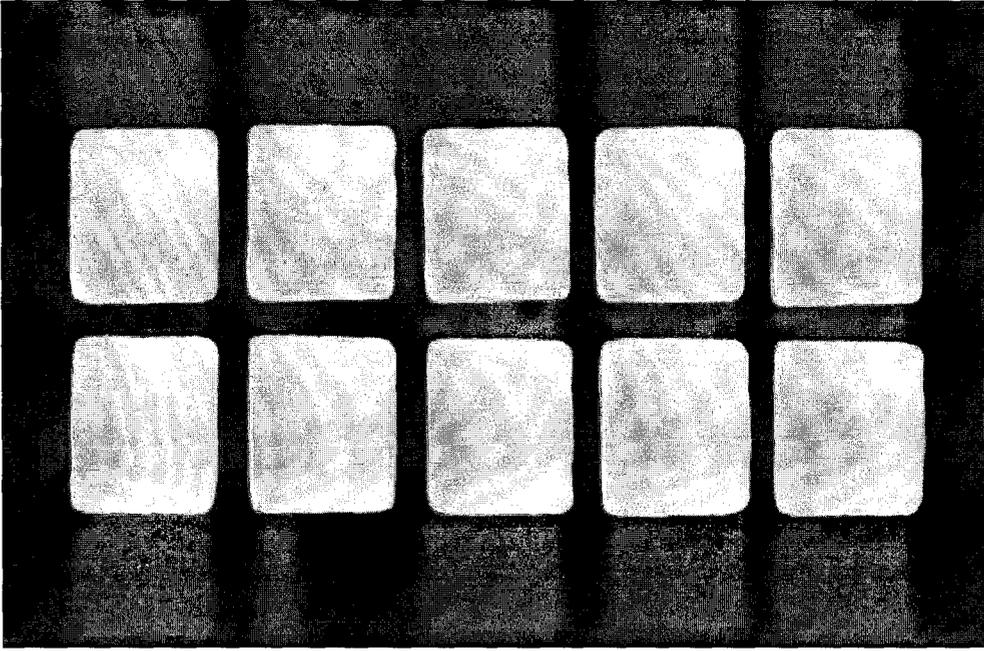
**Resim 16: Targis indirek kompozit örnekler.**

Laboratuar ortamında hazırlanan indirek kompozit örnekler için posterior kompozit örneklerin hazırlanması sırasında kullanılan yöntem benzer bir yol izlendi. Akril çerçeve bir cam yüzey üzerine geçici olarak sabitlendikten sonra ortadaki boşluğa Targis dentin (Ivoclar, Liechtenstein) materyali 1 mm'lik bir tabaka oluşturacak şekilde yerleştirildi ve Targis Quick (Ivoclar, Liechtenstein) ışın kaynağı altında 10 saniye süreyle ilk tabakanın ön sertleşmesi yapıldı. Bu işlem, 3 mm örnek kalınlığı sağlayacak şekilde iki kez daha tekrar edildi ve örnek akril çerçeveden çıkarılarak Targis Power (Ivoclar, Liechtenstein) ışınla sertleştirme ünitesine yerleştirildi. Örneğin sertleşmesi üretici firmanın direktiflerine uygun şekilde tamamlandıktan sonra, aşınma yapılacak yüzeyler polisaj cihazında düzeltildi (Resim 16). Bu örnekler de diğer restoratif materyal örneklerde olduğu gibi, aşınma cihazındaki örnek tutuculara alıştırıldıktan sonra, üç hafta deiyonize suda saklandılar.

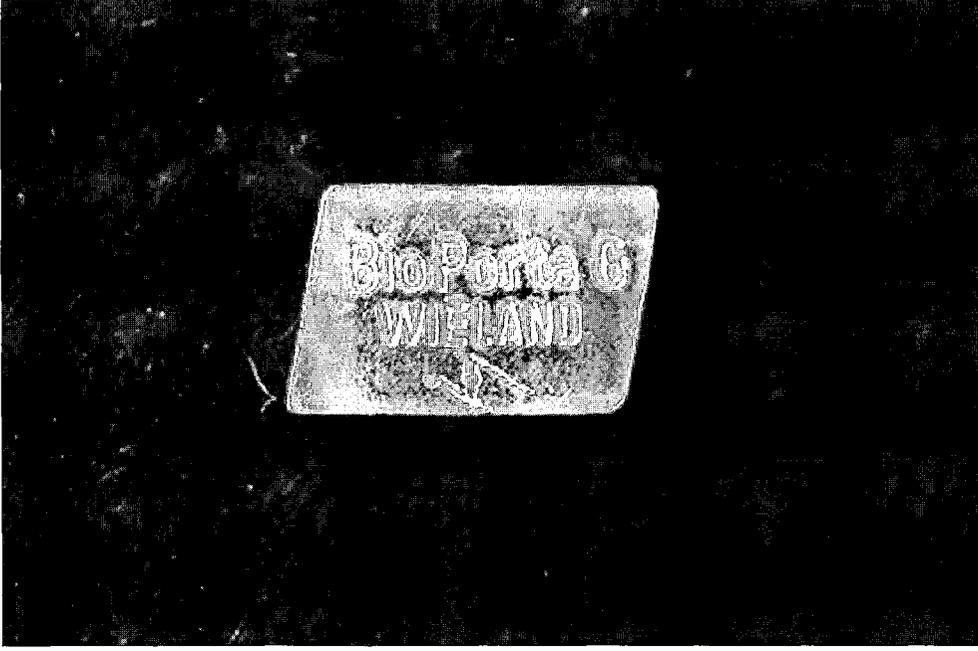
**Resim 17: Plaka şeklindeki tip IV altın alaşımı**

Bio Porta G (Weiland, Germany) tip IV altın alaşımı, üretici firma tarafından plakalar halinde üretilerek satışa sunulduğundan, bu örneklere polisaj dışında herhangi bir laboratuvar işlemi yapılmasına gerek duyulmadı (Resim 17 ve 18). Aşınma cihazındaki dört adet restoratif materyal örnek tutucudan bir tanesi altın alaşım plakaların yerleşebileceği şekil ve büyüklükte hazırlandı ve altın örnekler test sırasında bu şekilde aşınma cihazına sabitlendi (Resim 20).

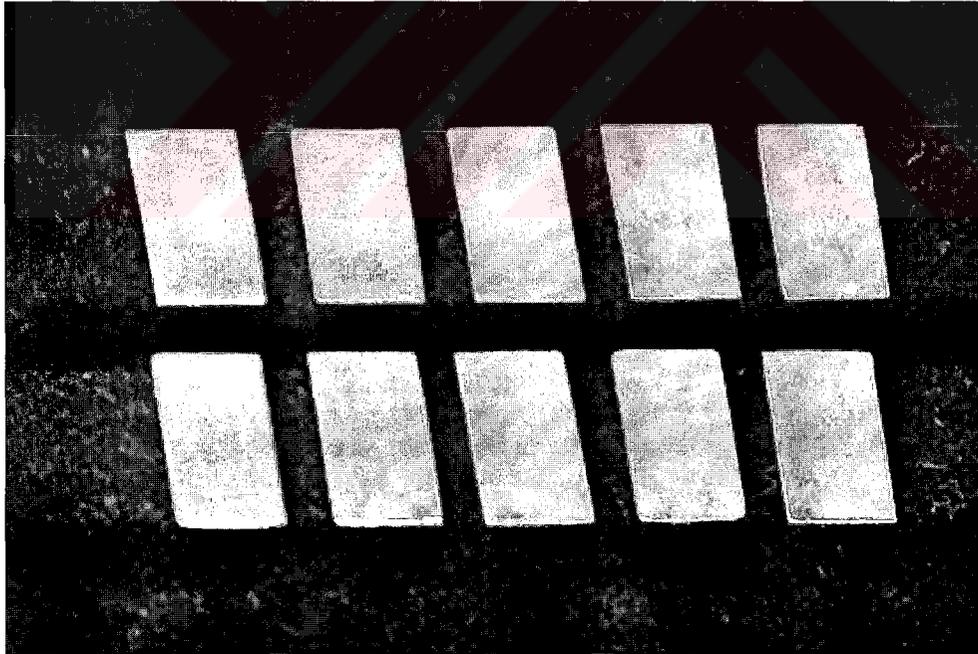
**Resim 18: Bio Porta G tip IV altın alaşım örnekler.**

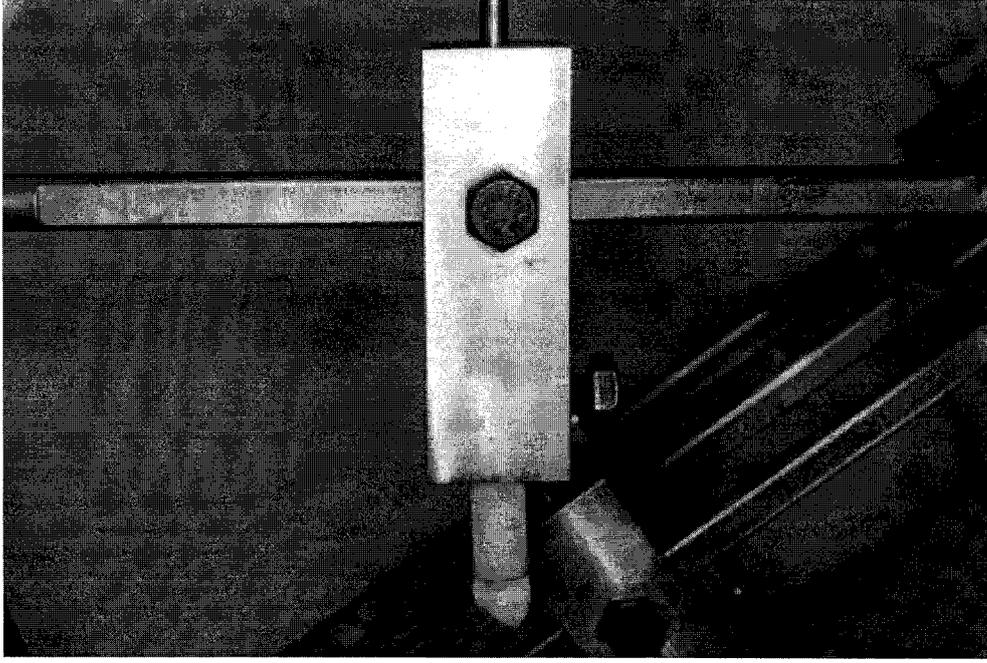
**Resim 19: Aşınma cihazında mine örneklerin sabitlendiği örnek tutucu parçalardan biri.**

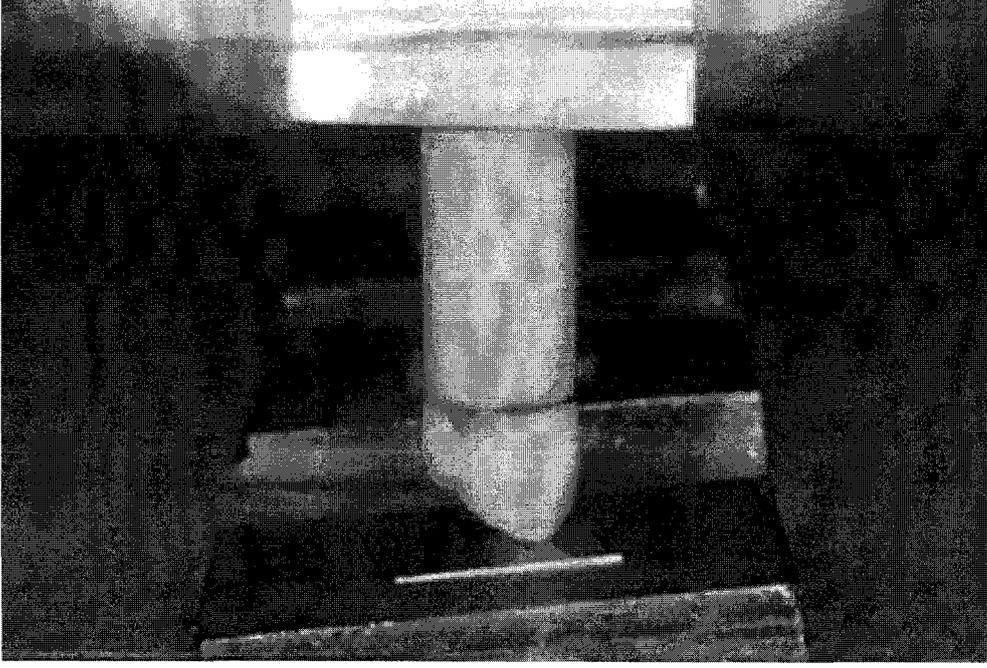
**Resim 21: Mine ve restoratif materyal örneklerin deiyonize su içinde karşılıklı aşındırılması.**

Çalışmada, örneklere yaptırılan hareket sayısı 25000, doğrusal aşınma hareketinin uzunluğu 6mm, çiğneme basıncına karşılık gelen yük 1.5 kg olarak belirlendi. Çiğneme basıncını oluşturacak ağırlıklar birbirlerinden bağımsız olarak diş örneklerin sabitlendiği örnek tutucuların üzerindeki pinlere yerleştirildi (Şekil 5). Bu kriterler belirlenirken literatürde konuyla ilgili daha önce yapılmış çalışmalarda kullanılan değerler göz önünde bulunduruldu.

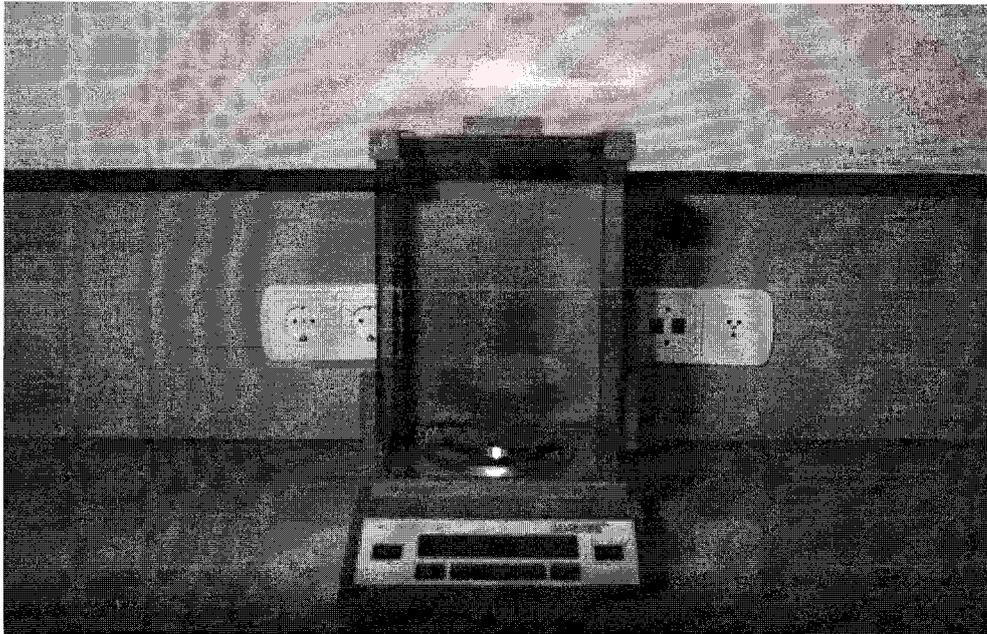
**Resim 22: Dijital hassas terazi.**

Örneklerin aşınma öncesi ve sonrası ağırlıkları, Ege Üniversitesi Tıp Fakültesi Biyokimya Anabilim Dalı Araştırma Laboratuvarında bulunan ve 0,1 mgr hassasiyetinde ağırlık ölçümü yapabilen, dijital bir hassas terazide (Scaltec SBC 31, Scaltec Instruments GmbH, Germany) ölçüldü (Resim 22).

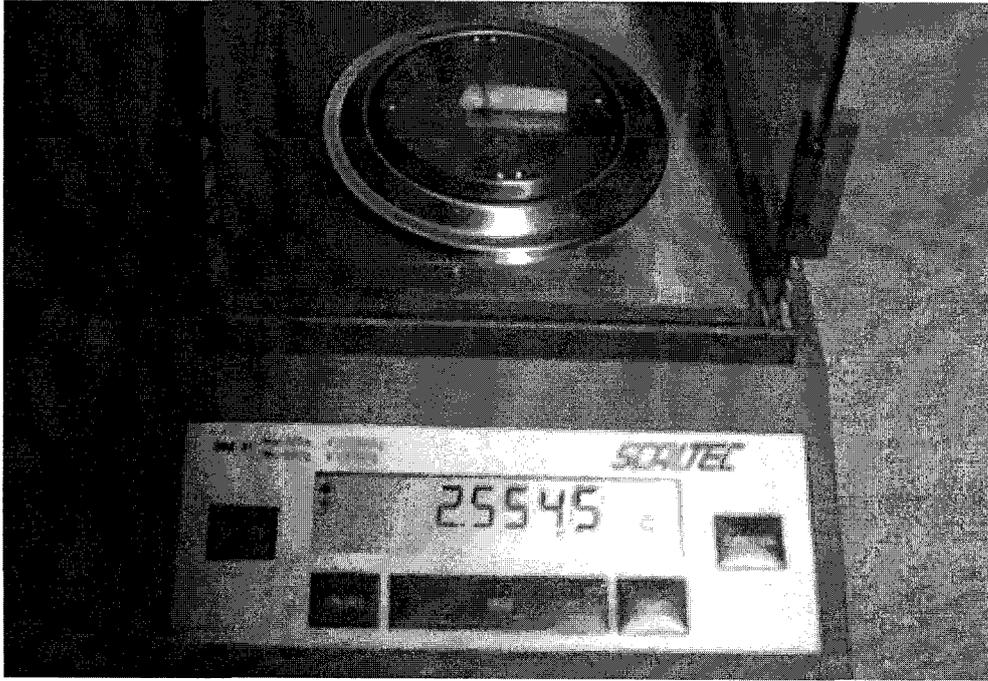
**Resim 23: Örnek ağırlıklarının belirlenmesi.**

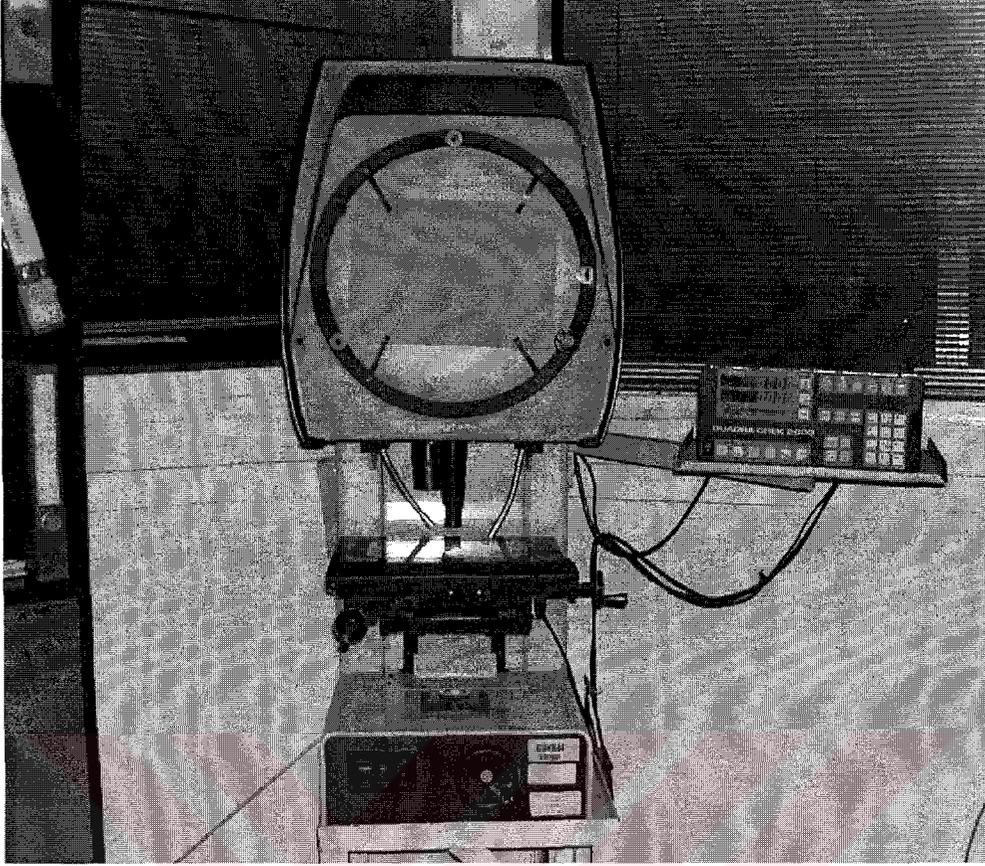
**Resim 24: Profil projeksiyon cihazı.**

Aşınma testi öncesi profil projeksiyon cihazında aydınlatma kağıtlarına mine örneklerin 20 defa büyütülmüş profil çizimleri yapıldı. Test sonrası örnekler tekrar profil projeksiyon cihazına yerleştirildiler (Resim 25) ve ilk durumlarının çizimleri ile yeni profilleri arasındaki madde kaybı profil projeksiyon cihazında bulunan dijital mesafe ölçüm ünitesi (Quadra Check 2000, Metronics, New Hampshire, USA) yardımıyla 0,001 mm hassasiyetinde ölçüldü (Resim 26).

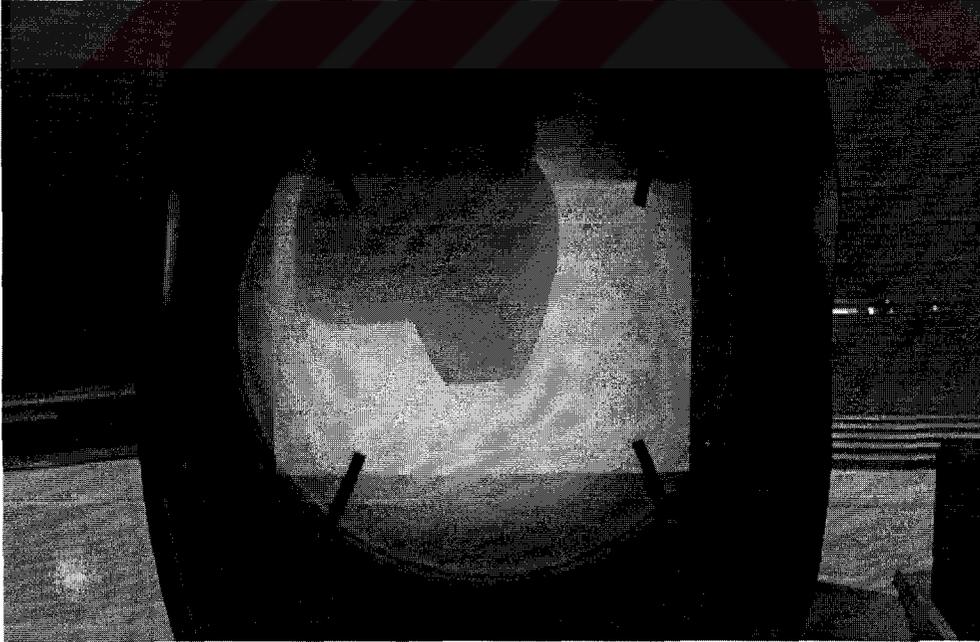
**Resim 25: Bir mine örneğin aşınma testi sonrası profil projeksiyon cihazında incelenmesi.**

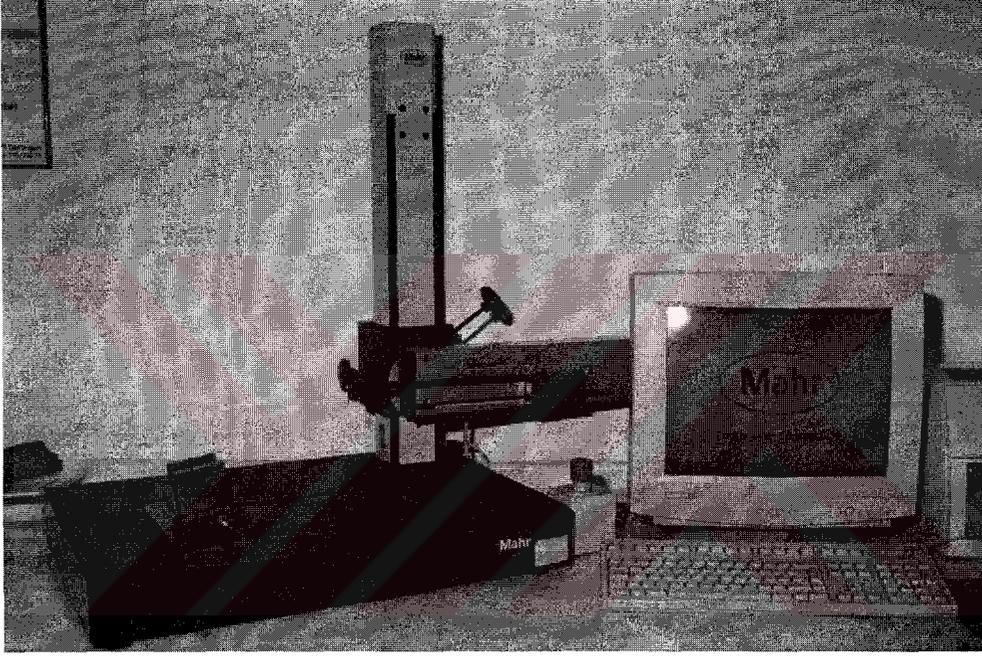
**Resim 28: Profilometre cihazı.**

Aşınma testi sonrası restoratif materyal örneklerde oluşan aşınma kanalları Totomak A.Ş. Kalite Kontrol Laboratuvarlarında bulunan profilometre cihazında (Perthometer PCV 200, Mahr GmbH, Germany) incelendi (Resim 28).

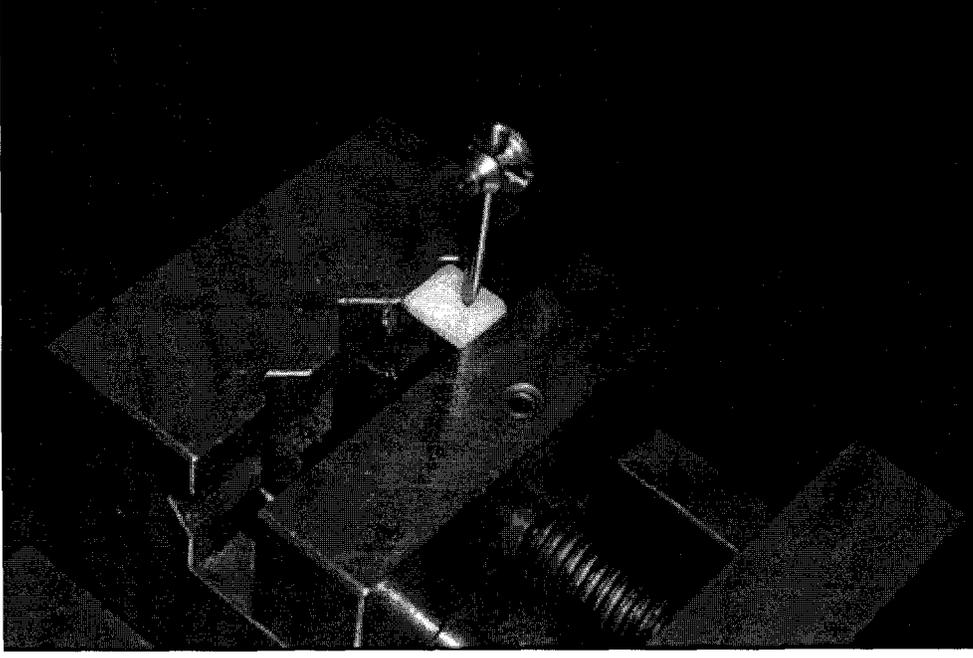
**Resim 29: Restoratif materyal örneklerde oluşan aşınma kanalının profilometre cihazında taranması.**

Her restoratif materyal örnek, cihazdaki örnek tutucu aperiye yardımıyla sabitlendikten sonra, örneğin yüzeyinde bulunan 6 mm uzunluğundaki aşınma kanalı 1,5 mm arayla kanalın aksına dik olacak şekilde üç noktadan tarandı (Resim 29). Bu taramaların yapıldığı bölgelerdeki aşınma kanalı genişliği, aşınma kanalının derinliği ve resim 27’de “F” ile gösterilen, aşınma kanalının “*tarama kesit alanı*”, cihazın bilgisayarındaki yazılım programı yardımıyla 0,0001 mm hassasiyetinde belirlendi (Resim 30).

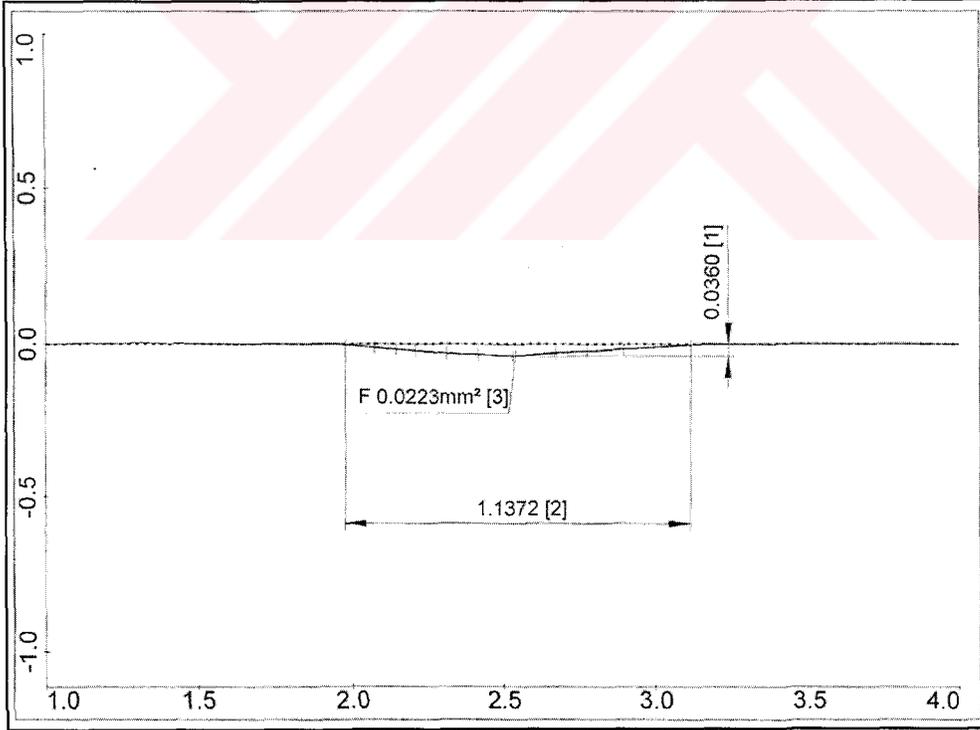
**Resim 30: Bir restoratif materyal örneğinin profilometre taraması.**

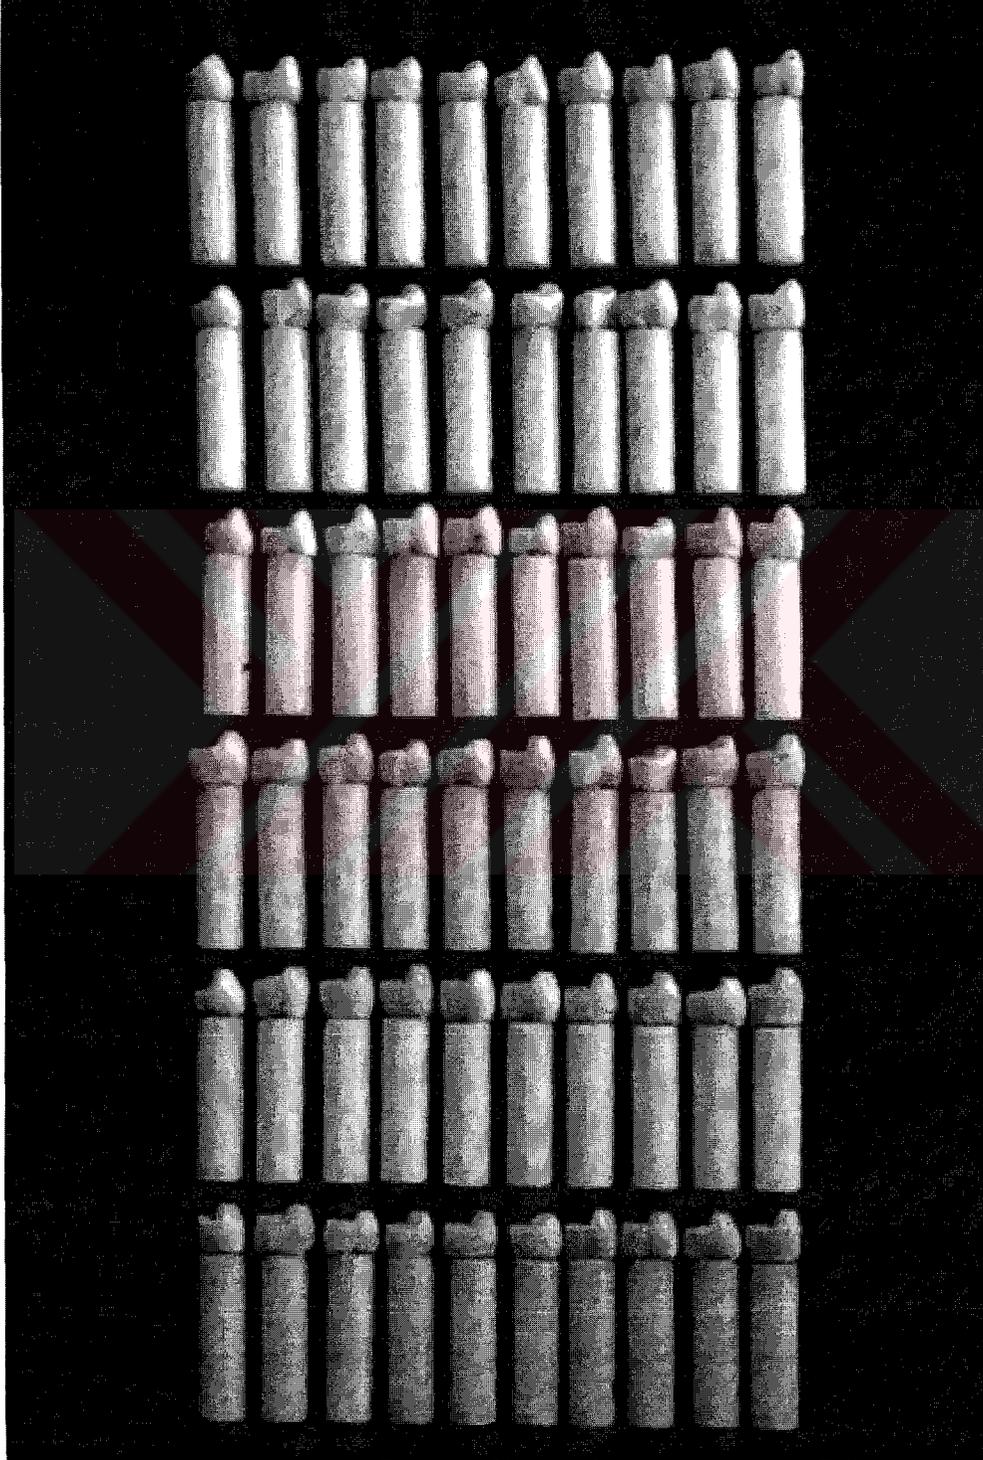
**Resim 31:Ařınma testi uygulanmıř tm mine rnekleri.**

Çalıřmada kullanılmak amacıyla hazırlanmıř ve ařınma iřlemi tamamlanmıř tm mine rnekler resim 31’de grlmektedir.
