T.C.  
EGE ÜNİVERSİTESİ  
SAĞLIK BİLİMLERİ ENSTİTÜSÜ

**FARKLI RESTORATİF MATERYALLERE KARŞI  
MİNEDE VEYA RESTORATİF MATERYALLERDE  
OLUŞAN AŞINMANIN DEĞERLENDİRİLMESİ**

Protetik Diş Tedavisi Anabilim Dalı Programı

Doktora Tezi

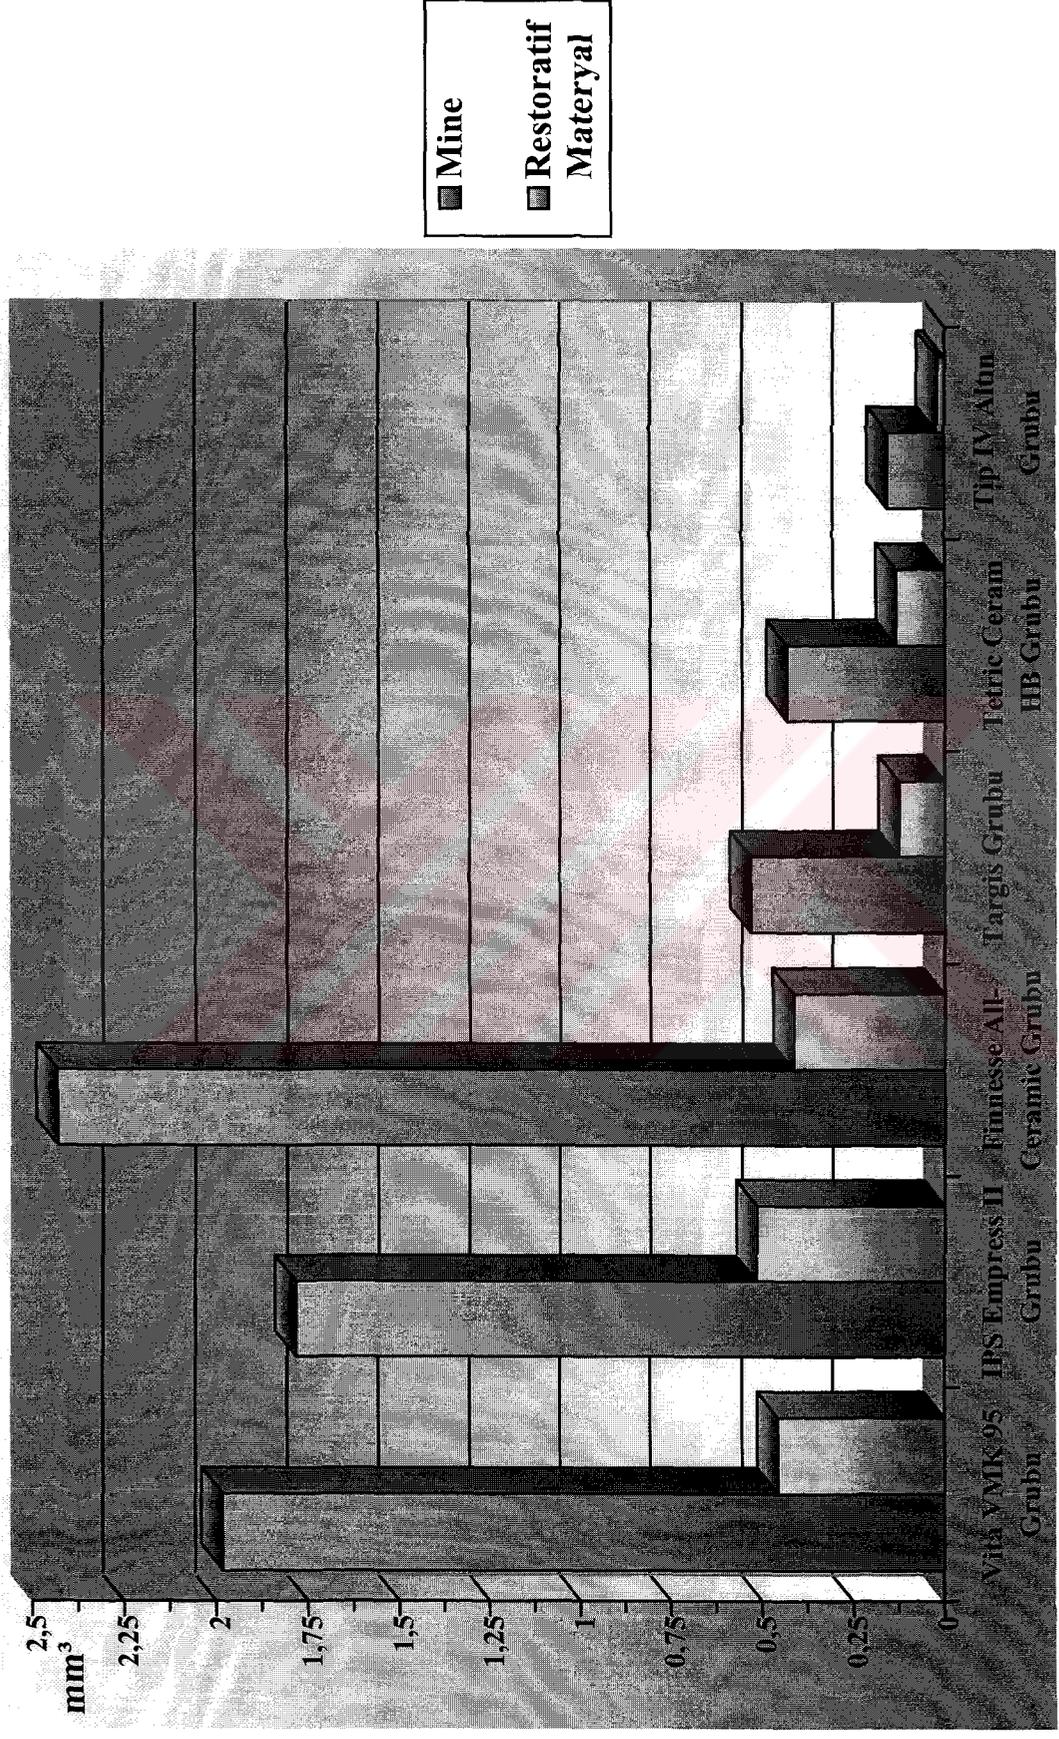
Grafik 1: Mine ve restoratif materyal örneklerdeki hacim kaybı.

According to the results obtained, it was observed that Finesse All-Ceramic caused the highest volume loss on the enamel, and the least volume loss was caused by Bio Porta G Type IV gold alloy. The highest volume loss among all restorative materials was determined to be in IPS Empress II full ceramic material, while the least volume loss was again in Bio Porta G Type IV gold alloy.

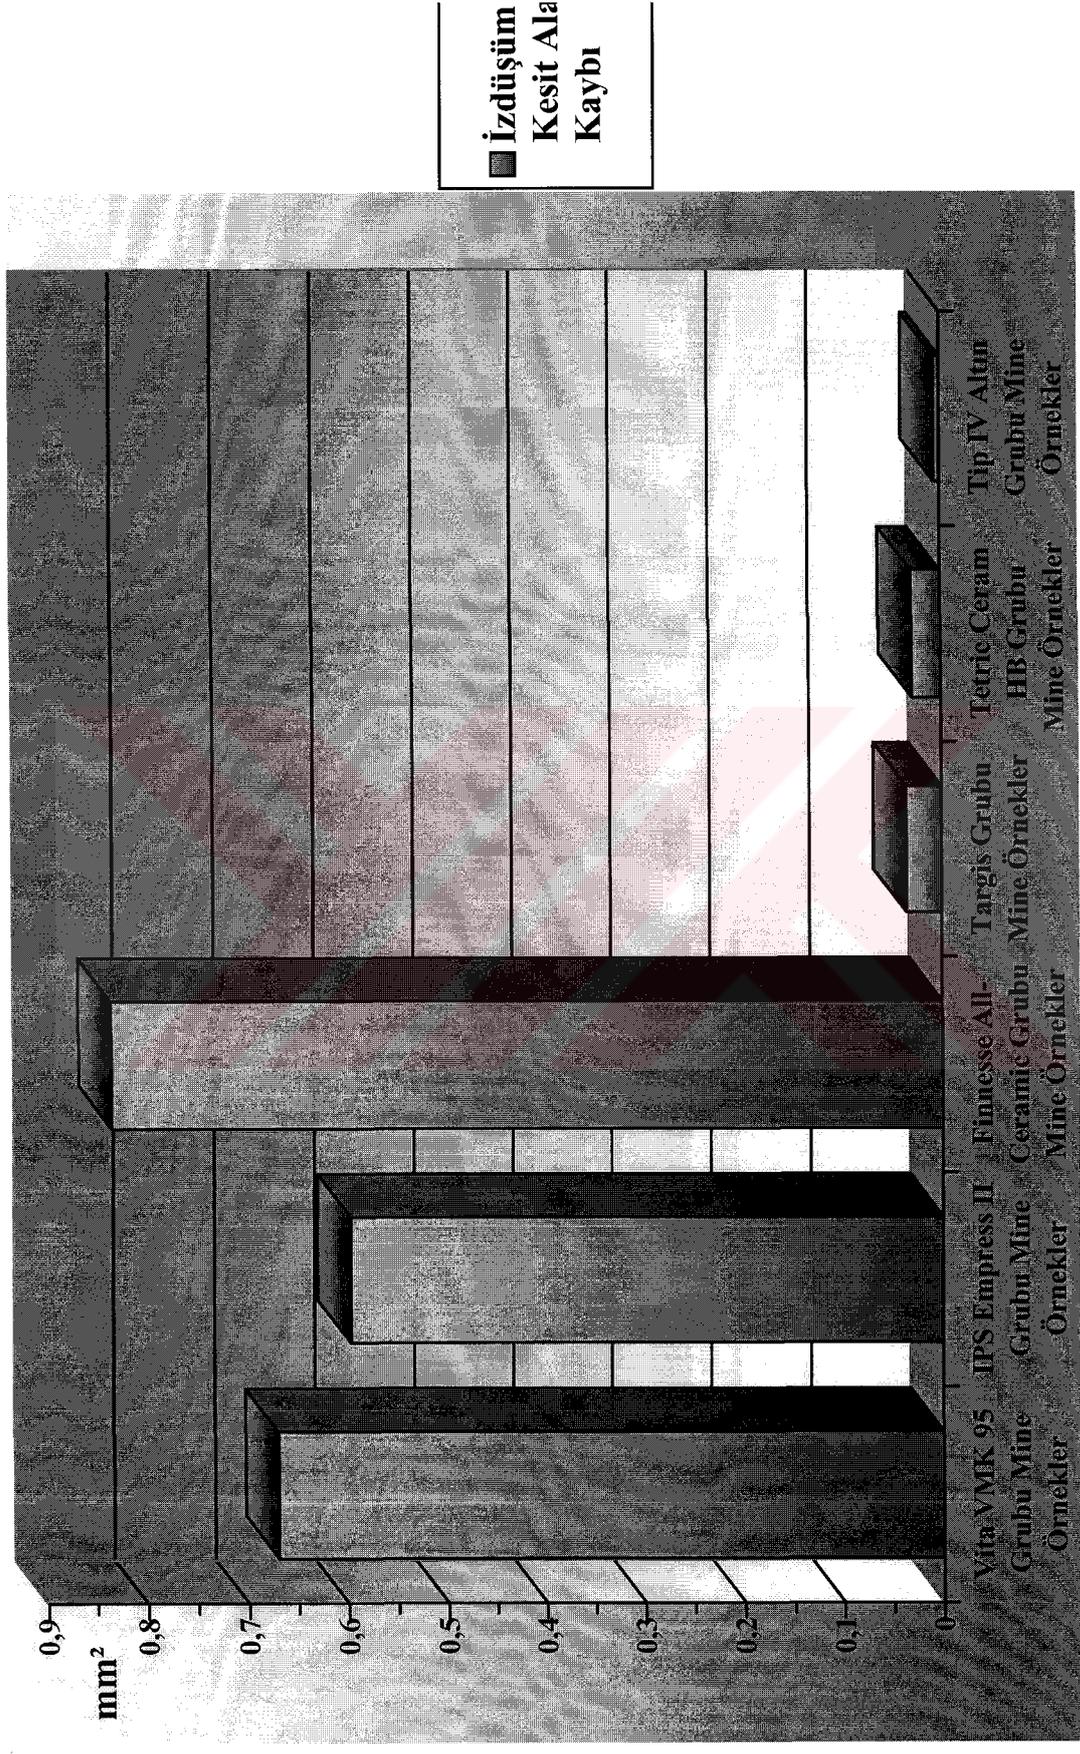
Grafik 2: Mine örneklerdeki profil projeksiyonu izdüşümü kesit alanı kaybı.

It was observed that profile area loss findings for enamel specimens were consistent with the volumetric findings obtained from gravimetric results. The scanning area loss findings were also parallel to the volumetric

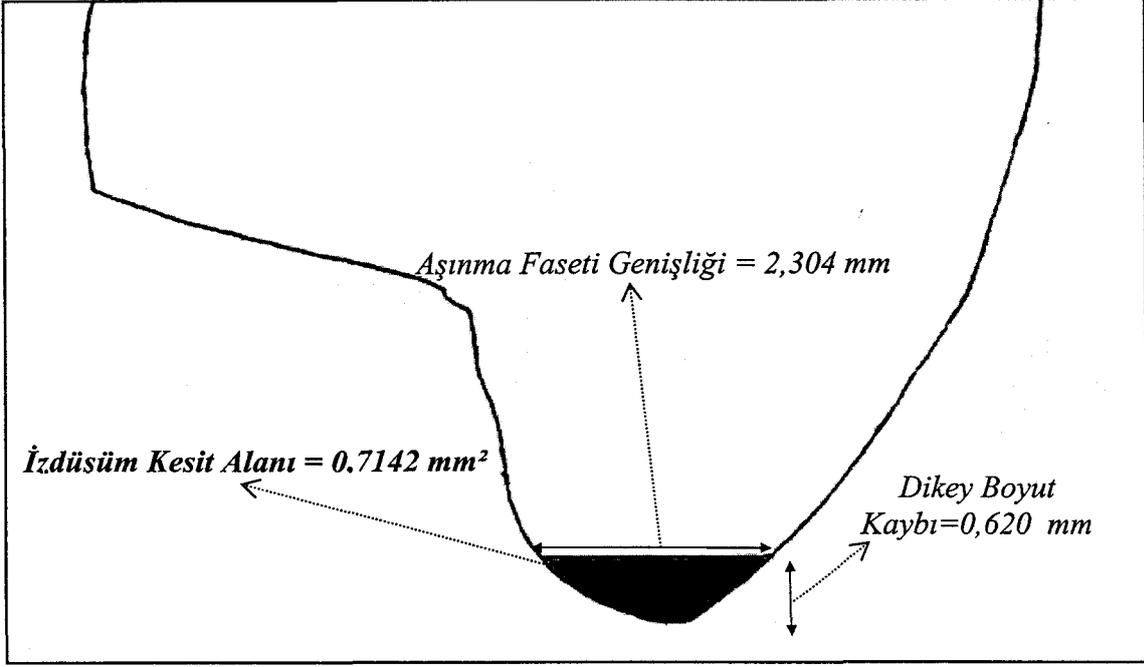
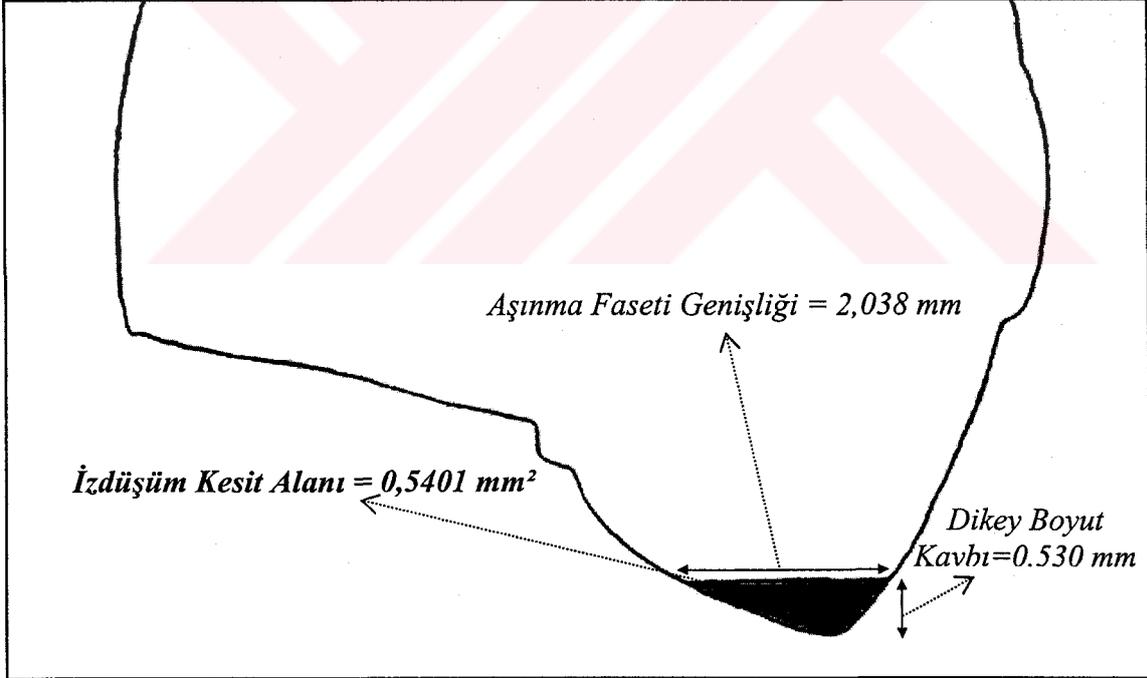
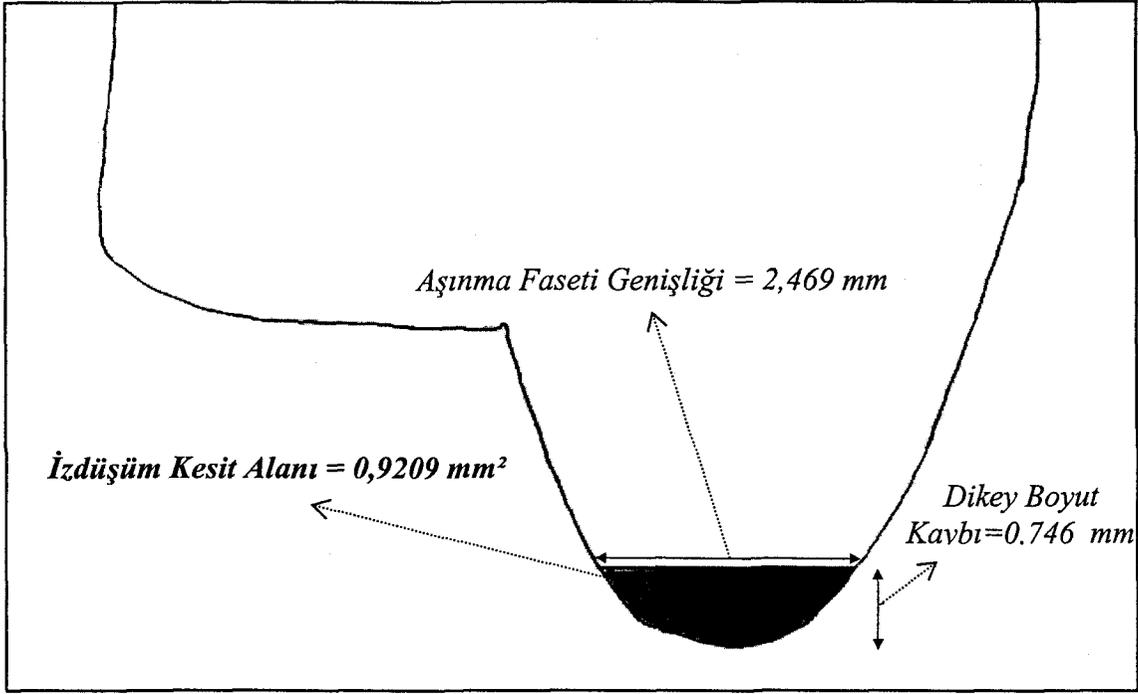
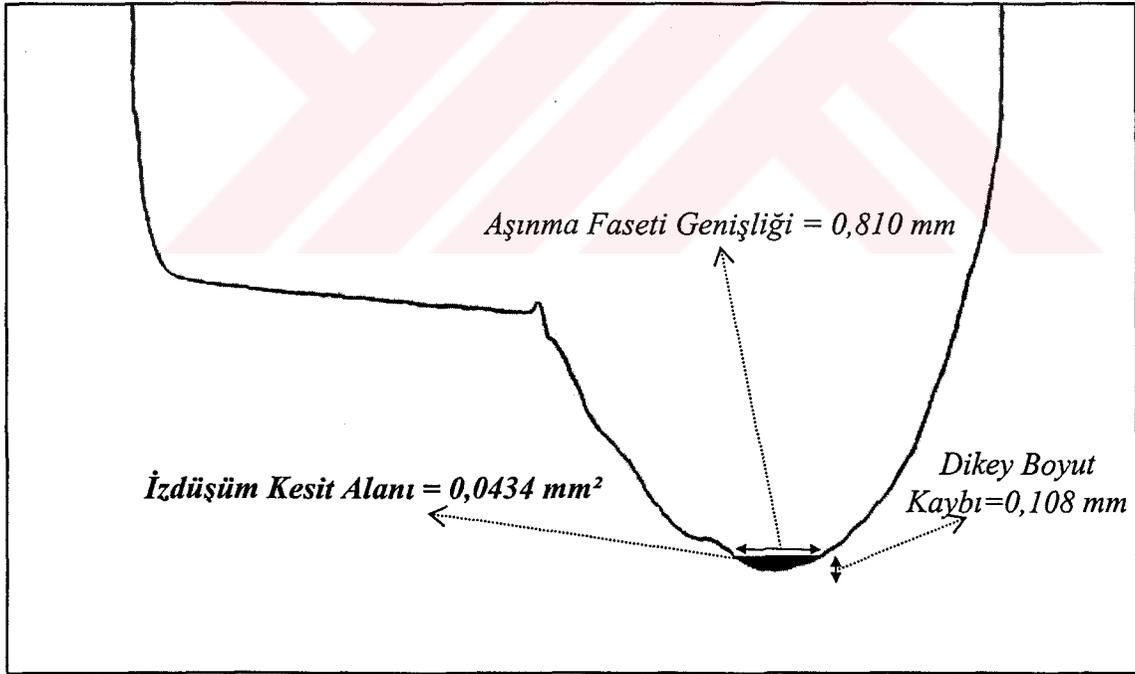
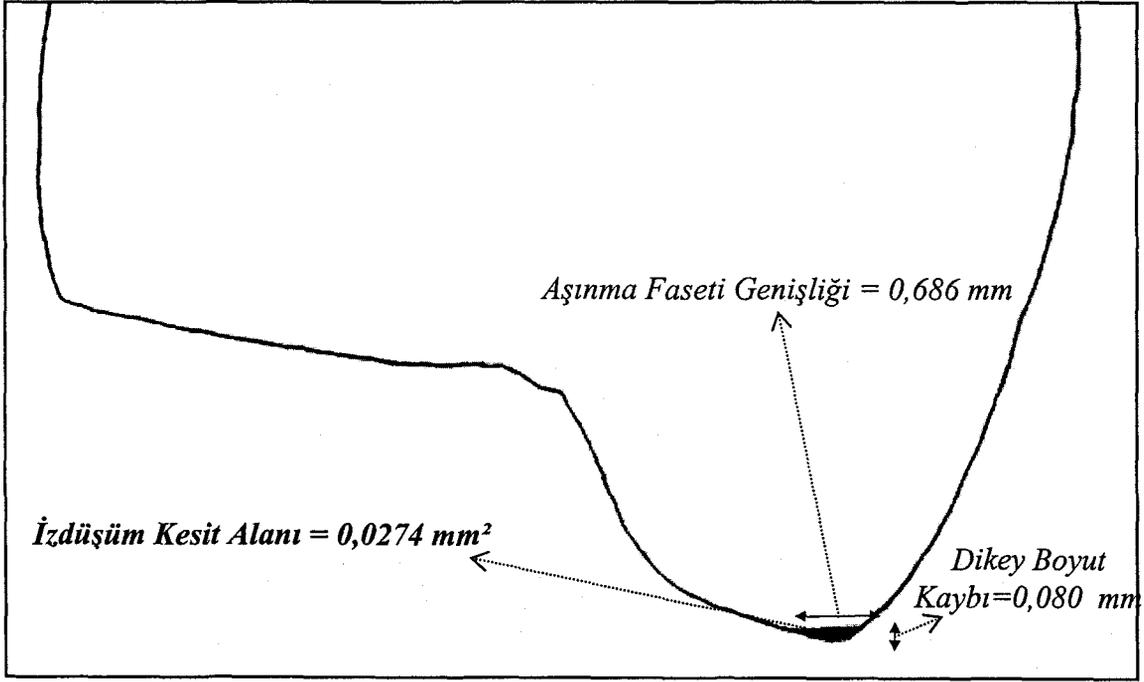
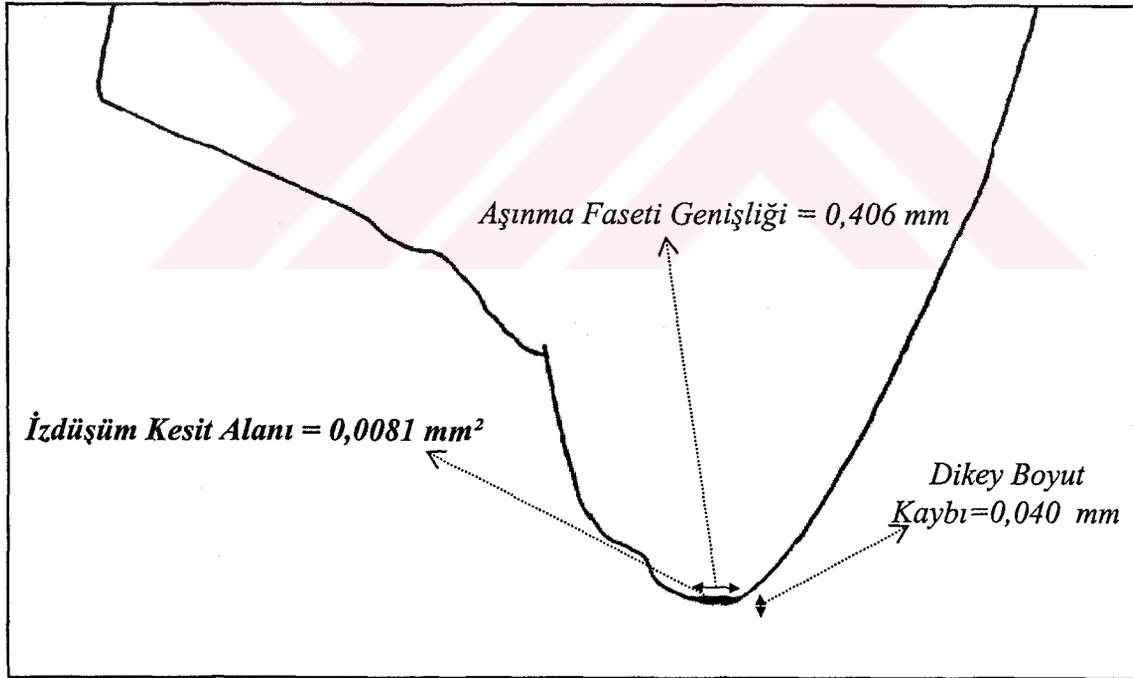
Resim 32: Vita VMK 95 Grubu 1 numaralı mine örneğinin profil projeksiyonu.

Resim 33: IPS Empress II Grubu 16 numaralı mine örneğinin profil projeksiyonu.

Resim 34: Finesse All-Cer. Grubu 53 numaralı mine örneğın profil projeksiyonu.

Resim 35: Targis Grubu 41 numaralı mine örneğın profil projeksiyonu.

Resim 36: Tetric Ceram HB Grubu 24 numaralı mine örneğinin profil projeksiyonu.

Resim 37: Tip IV Altın Alaş. Grubu 39 numaralı mine örneğinin profil projeksiyonu.

Her gruptan bir mine örneğin profil projeksiyonuna ait çizimler Resim 32-37'da ve her gruptan bir mine örneğin aşınma sonrası görüntüleri Resim 38-44'de gösterilmiştir.

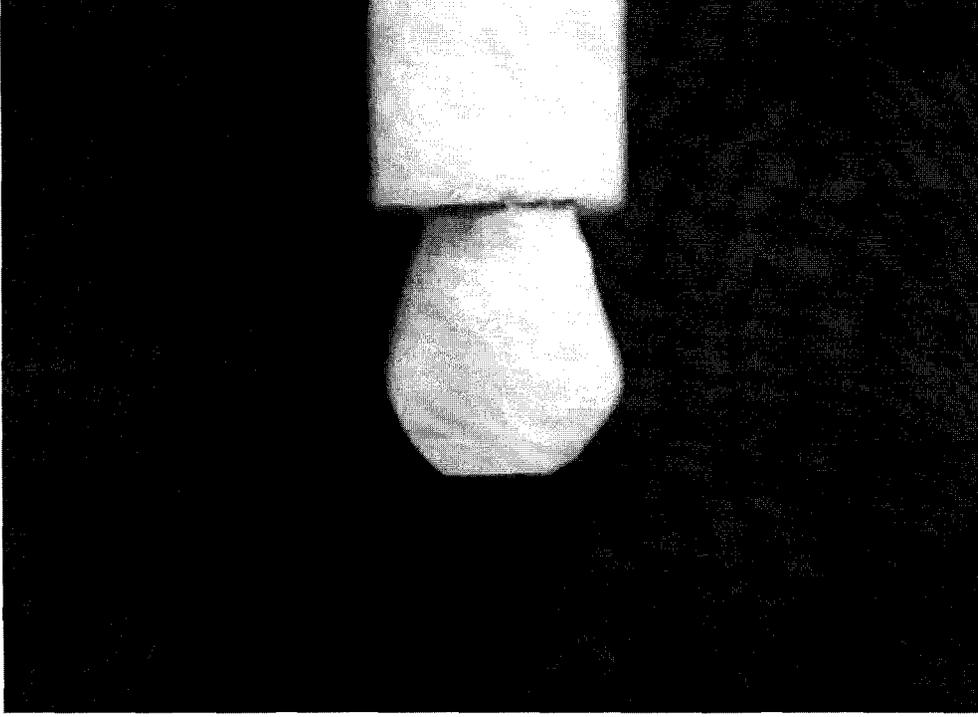
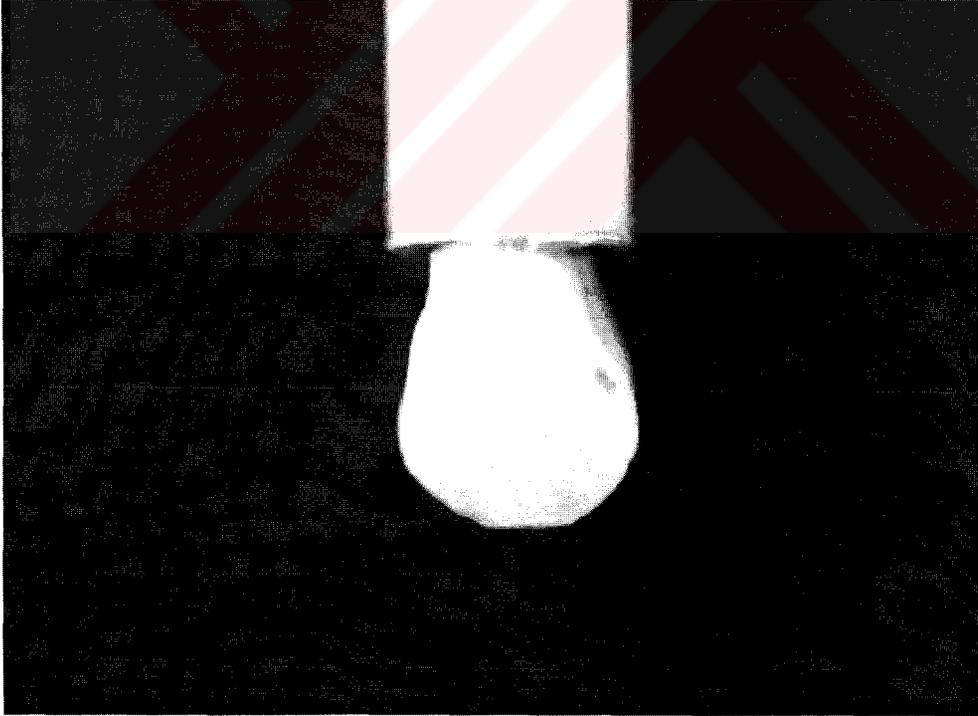
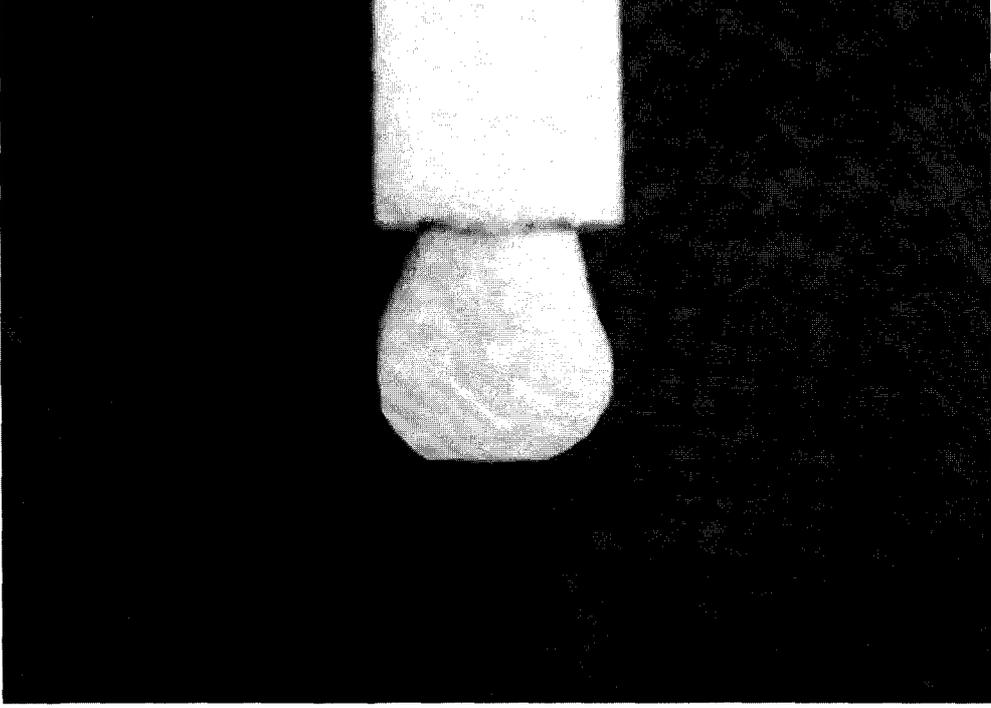
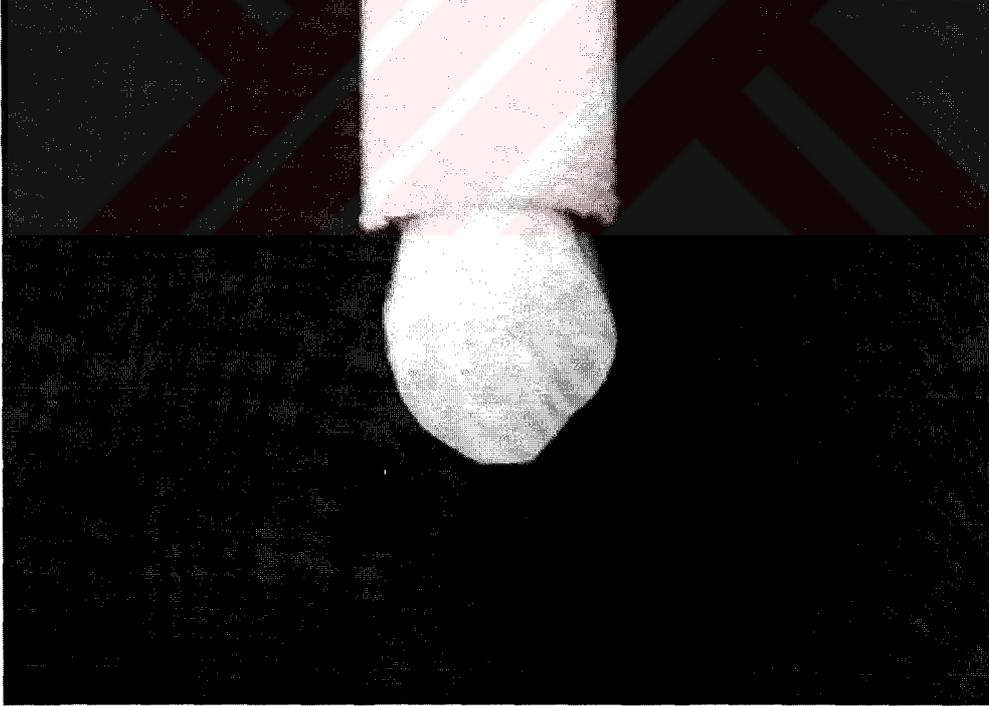
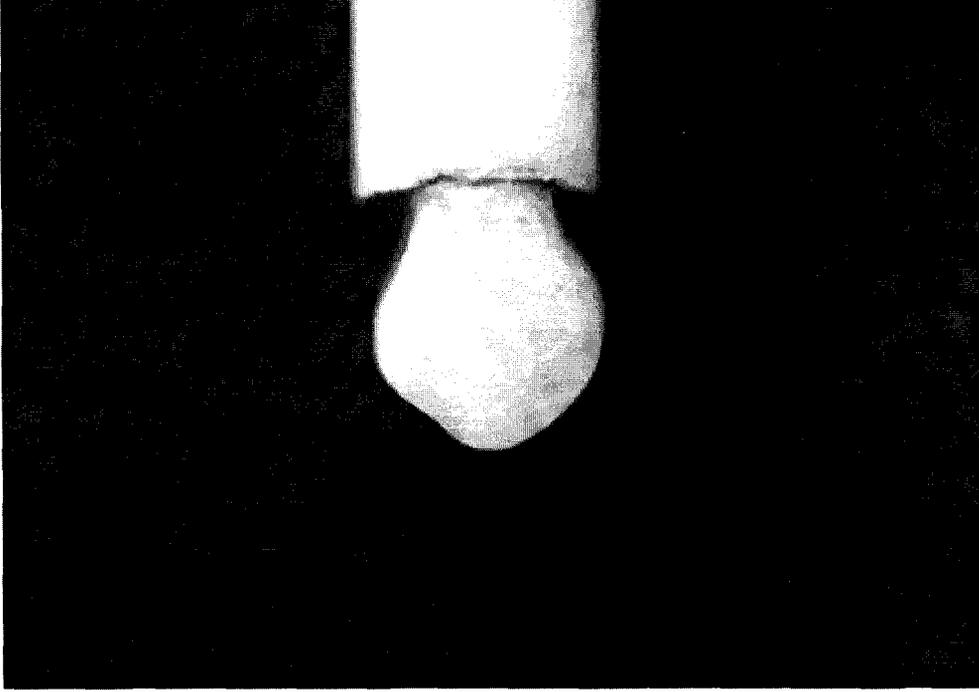
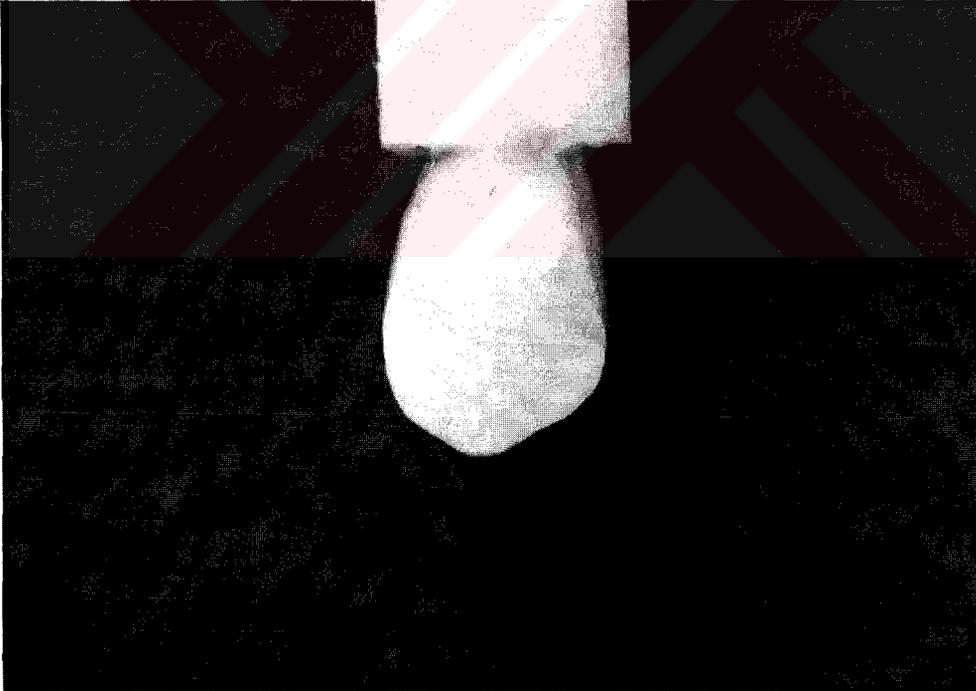
**Resim 38: Vita VMK 95 Grubu bir mine örneđi.**

**Resim 39: IPS Empress II Grubu bir mine örneđi.**

**Resim 40: Finesse All-Ceramic Grubu bir mine örneđi.**

**Resim 41: Targis Grubu bir mine örneđi.**

**Resim 42: Tetric Ceram HB Grubu bir mine örneği.**

**Resim 43: Tip IV Altın Alaşım Grubu bir mine örneği.**

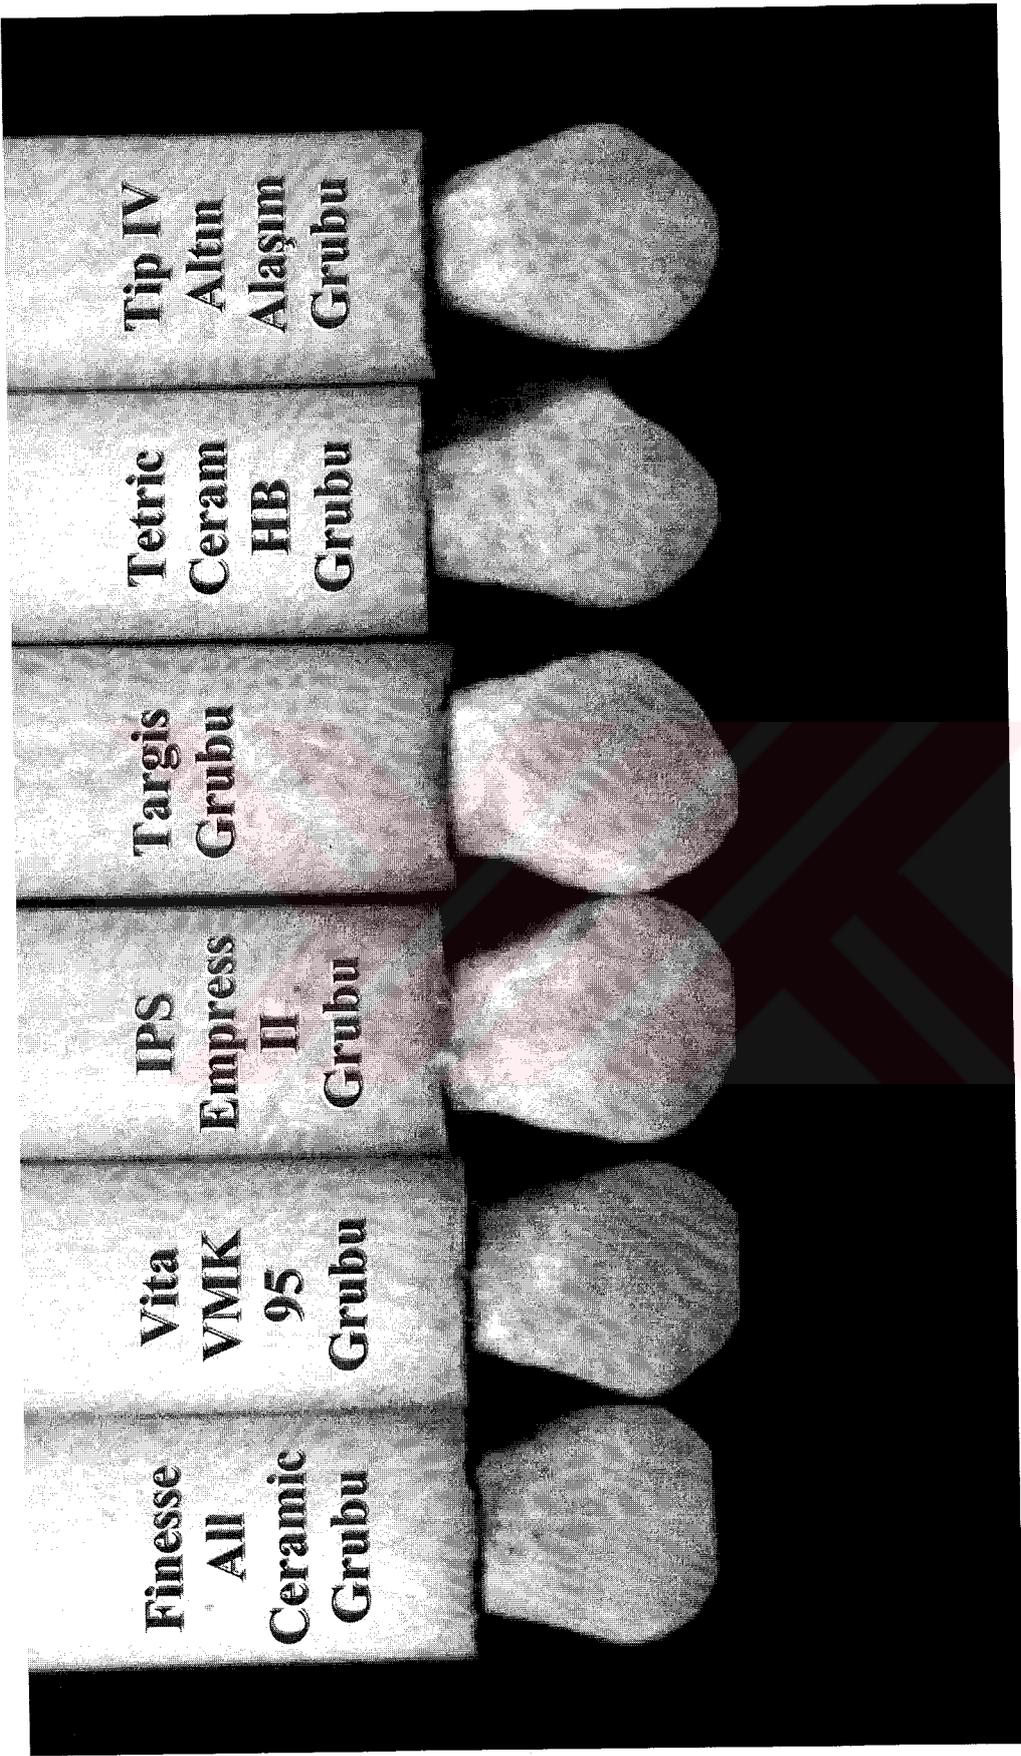
Resim 44: En solda en fazla aşınandan en sağda en az aşınana doğru farklı restoratif materyal gruplarına ait mine örneklerin görüntüsü.

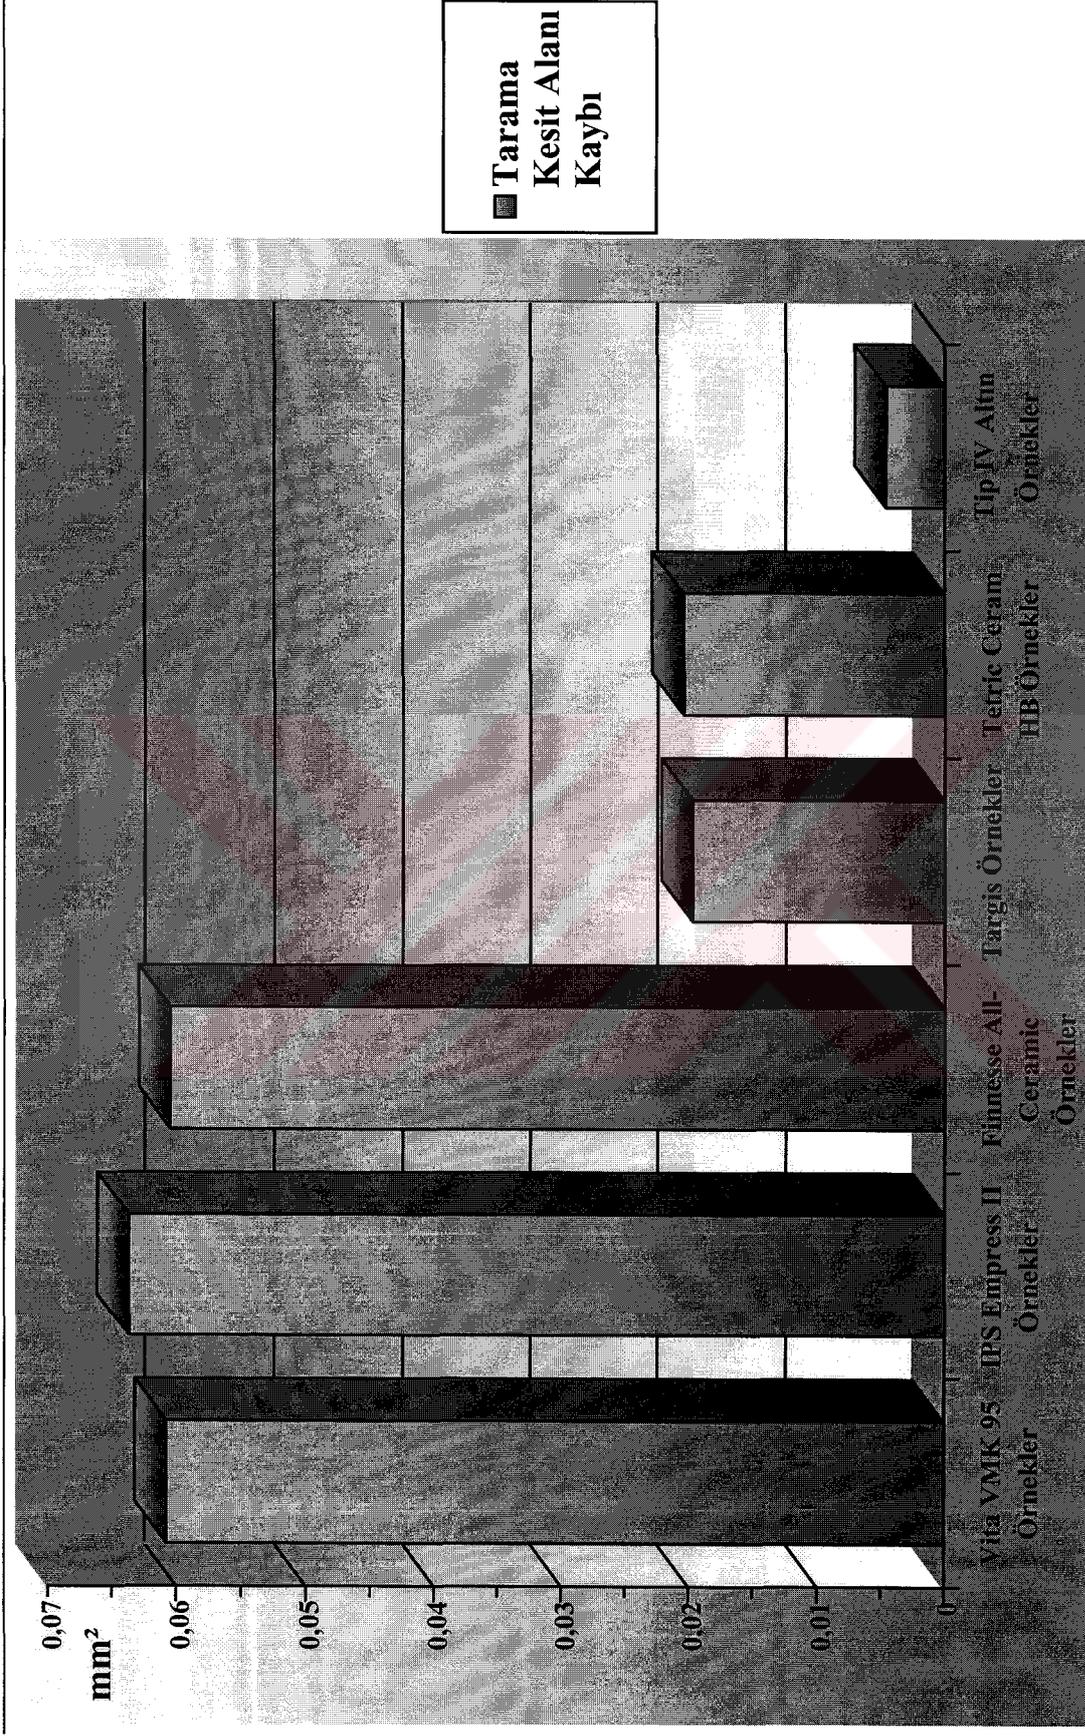
**Grafik 3: Restoratif materyal örneklerdeki profilometrik tarama kesit alanı kaybı.**

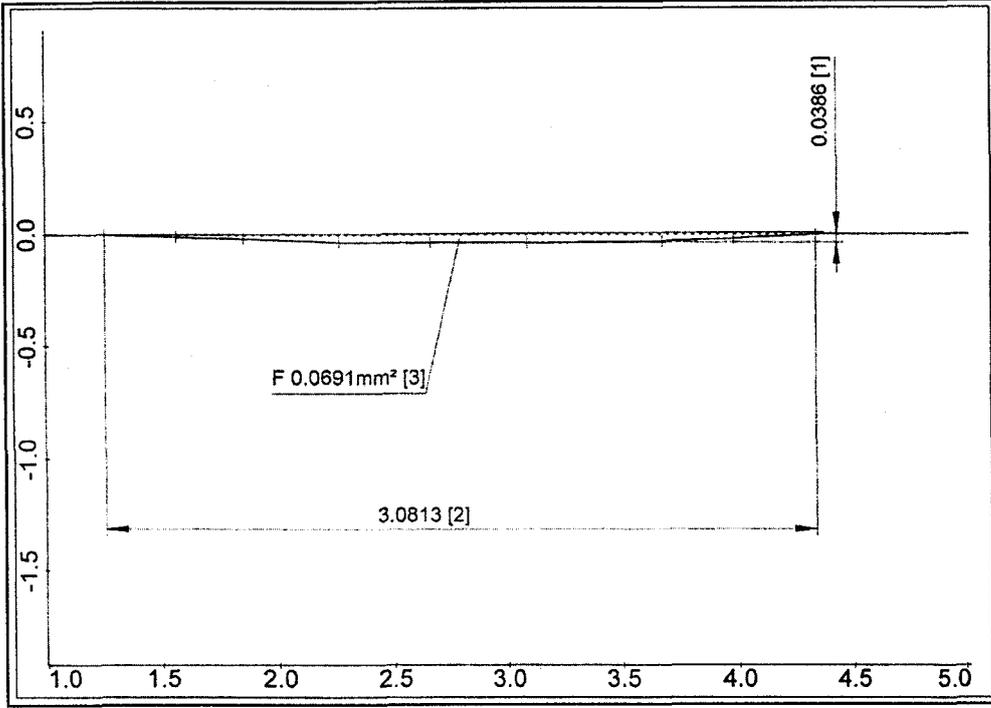
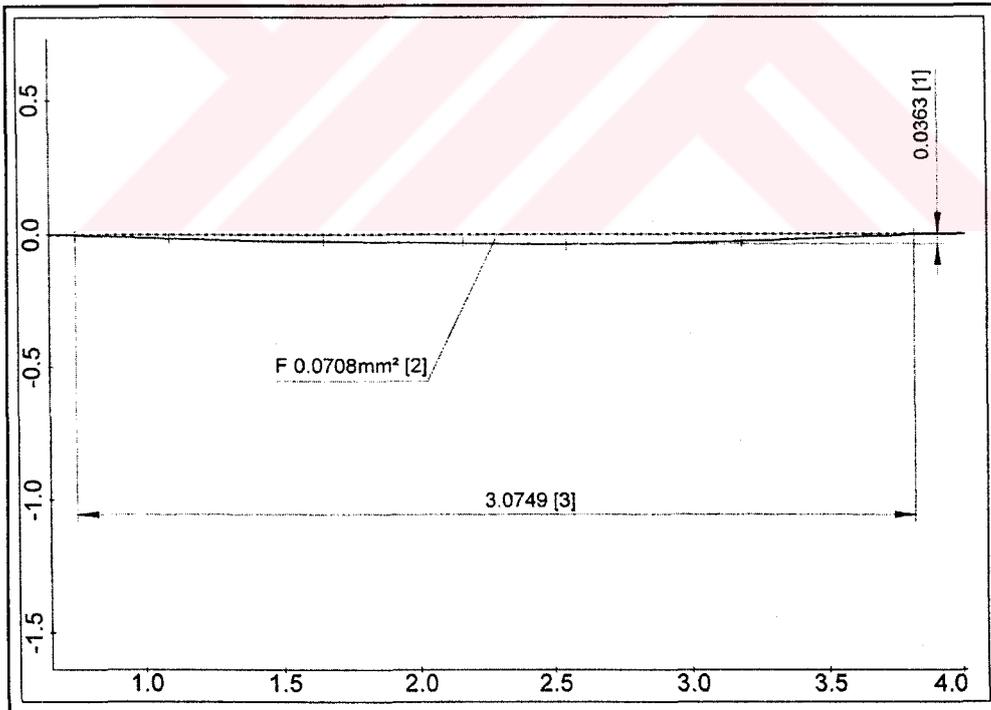
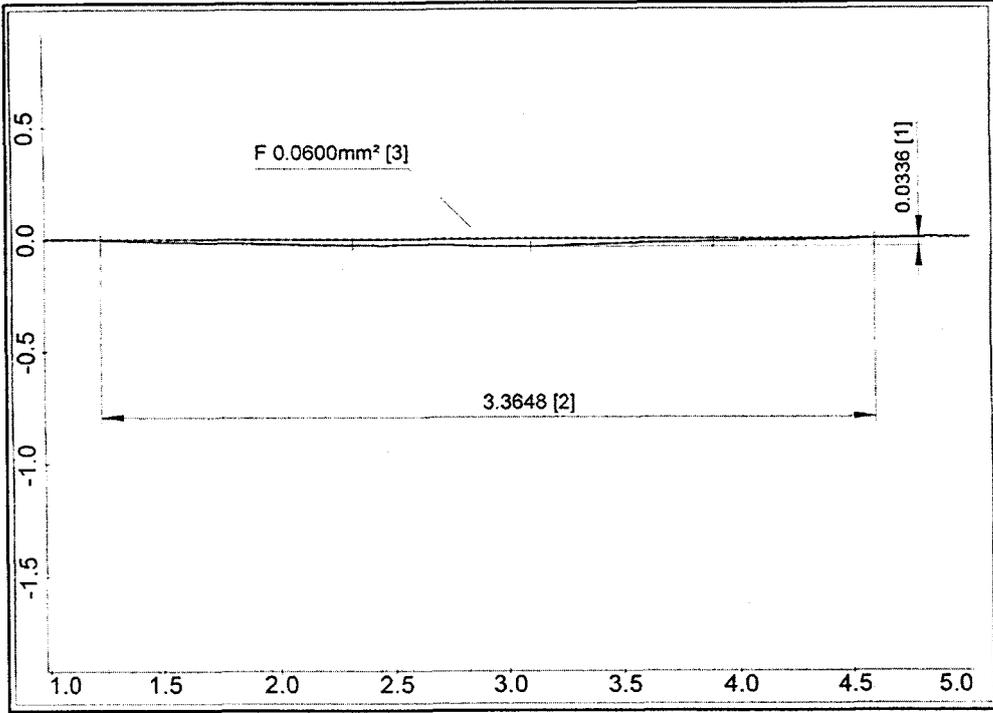
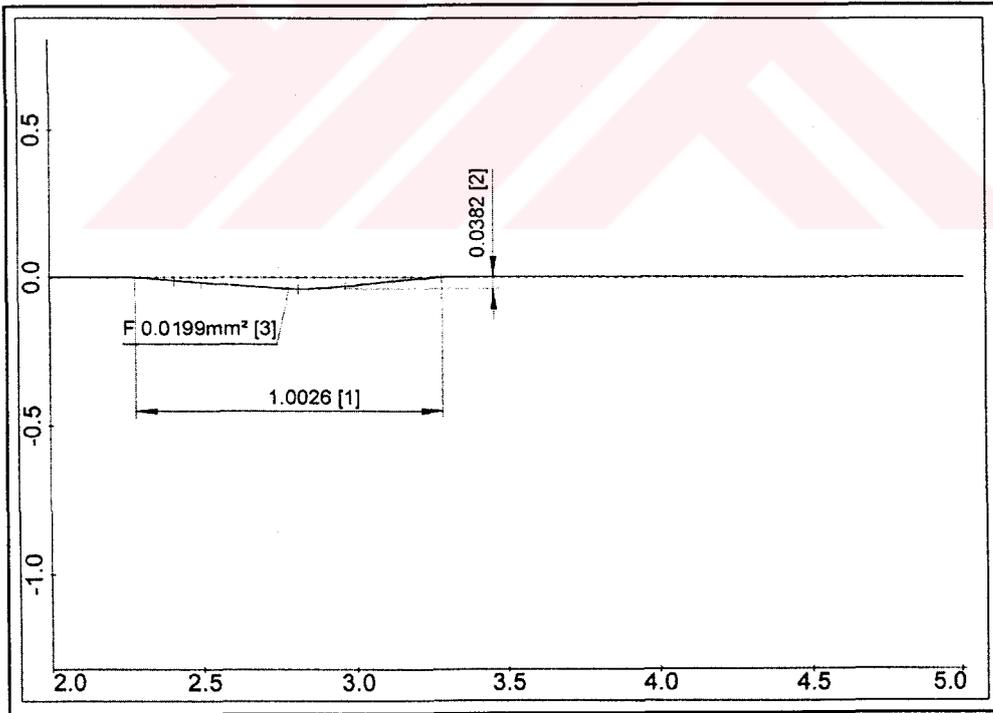
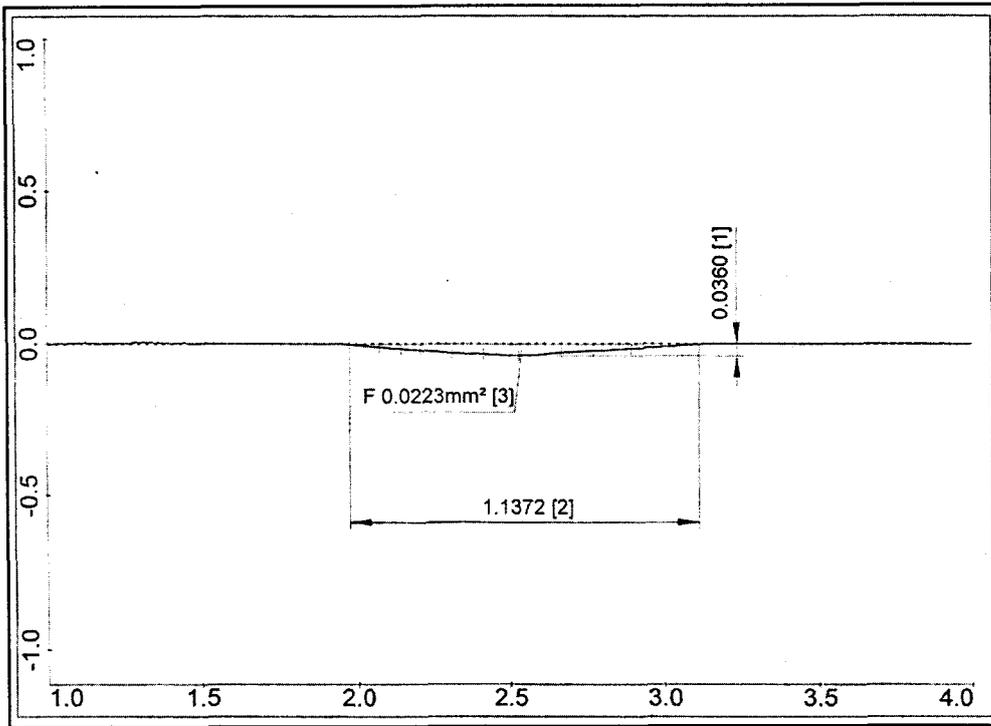
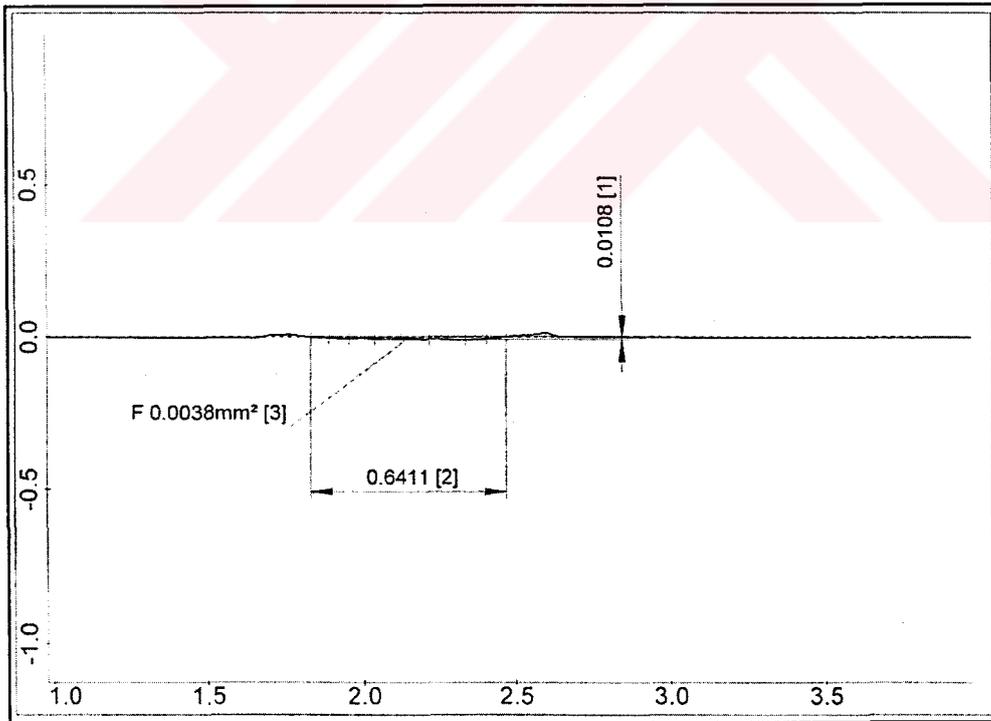
**Resim 45: Vita VMK 95 örneklerine ait bir profilometre taraması.  
(Örnek No:3 Tarama No:2)**

**Resim 46: IPS Empress II örneklerine ait bir profilometre taraması.  
(Örnek No:1 Tarama No:2)**

**Resim 47: Finesse All-Ceramic örneklere ait bir profilometre taraması.  
(Örnek No:10 Tarama No:3)**

**Resim 48: Targis örneklere ait bir profilometre taraması.  
(Örnek No:9 Tarama No:1)**

**Resim 49: Tetric Ceram HB örneklerine ait bir profilometre taraması.  
(Örnek No:3 Tarama No:2)**

**Resim 50: Tip IV altın alaşım örneklerine ait bir profilometre taraması.  
(Örnek No:9 Tarama No:1)**

Resim 45-50'de restoratif materyallerin profilometrik taramalarına ait bilgisayar çıktıları ve Resim 51-56'da farklı restoratif materyal gruplarına ait örneklerde oluşan aşınma kanalları görülmektedir. Resim 51-56'da aşınma kanallarının daha iyi görülebilmesi amacıyla, taramalı elektron mikroskopunda incelenmek üzere altın kaplanmış örneklerin görüntüleri alındığından, resimlerdeki örneklerin hepsi altın rengindedir. Resim 45-50'de "F" ile gösterilen değer, tarama kesit alanıdır.

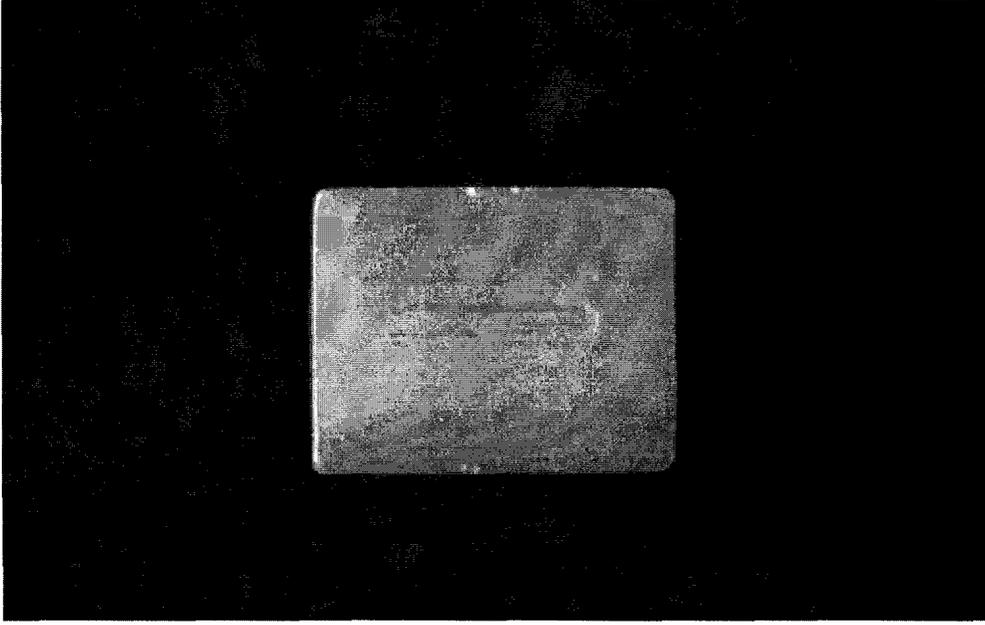
**Resim 55: Tetric Ceram HB örneklerde oluşan bir aşınma kanalı.**
