T.C.  
EGE ÜNİVERSİTESİ  
SAĞLIK BİLİMLERİ ENSTİTÜSÜ

**FARKLI RESTORATİF MATERYALLERE KARŞI  
MİNEDE VEYA RESTORATİF MATERYALLERDE  
OLUŞAN AŞINMANIN DEĞERLENDİRİLMESİ**

Protetik Diş Tedavisi Anabilim Dalı Programı

Doktora Tezi

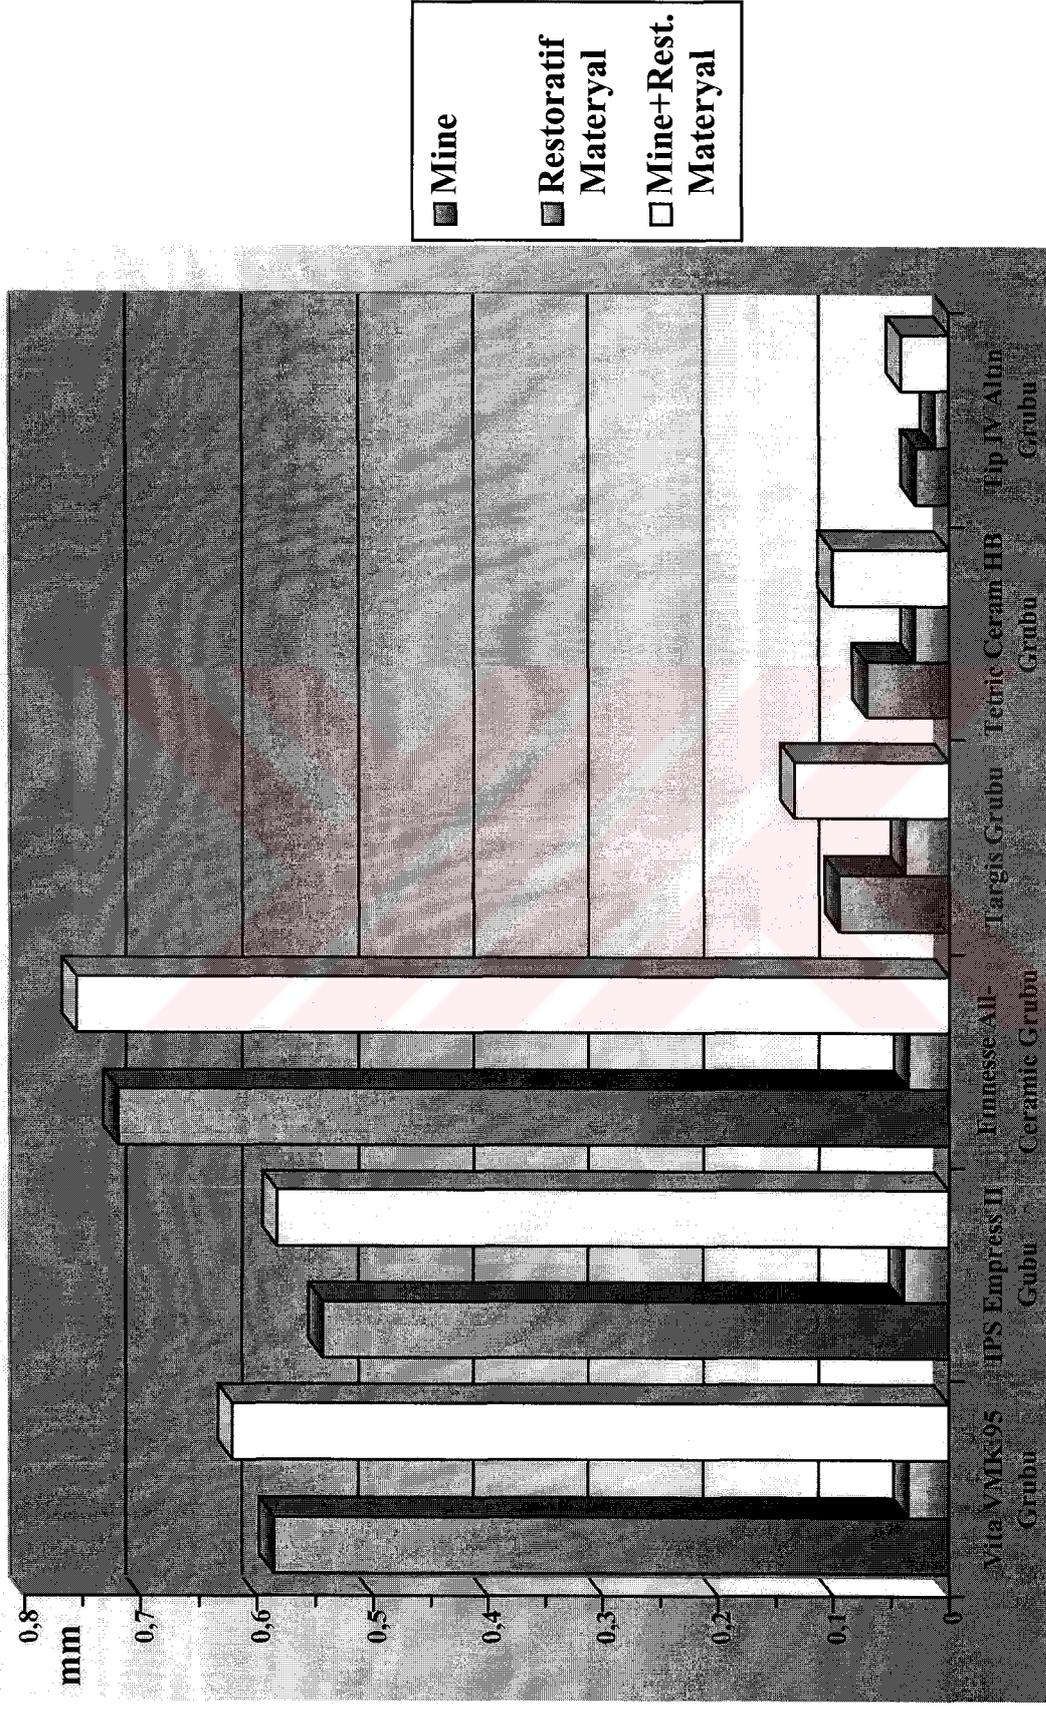
Grafik 4: Mine ve restoratif materyal örneklerdeki dikey boyut kaybı.

Among the restorative materials, Finesse All-Ceramic caused maximum loss in vertical height of the enamel specimens. The minimum vertical height loss was seen on enamel specimens opposing Type IV gold alloy. While similar vertical height loss values were obtained in all of the restorative materials after wear test, the minimal vertical height loss was in Type IV gold alloy.

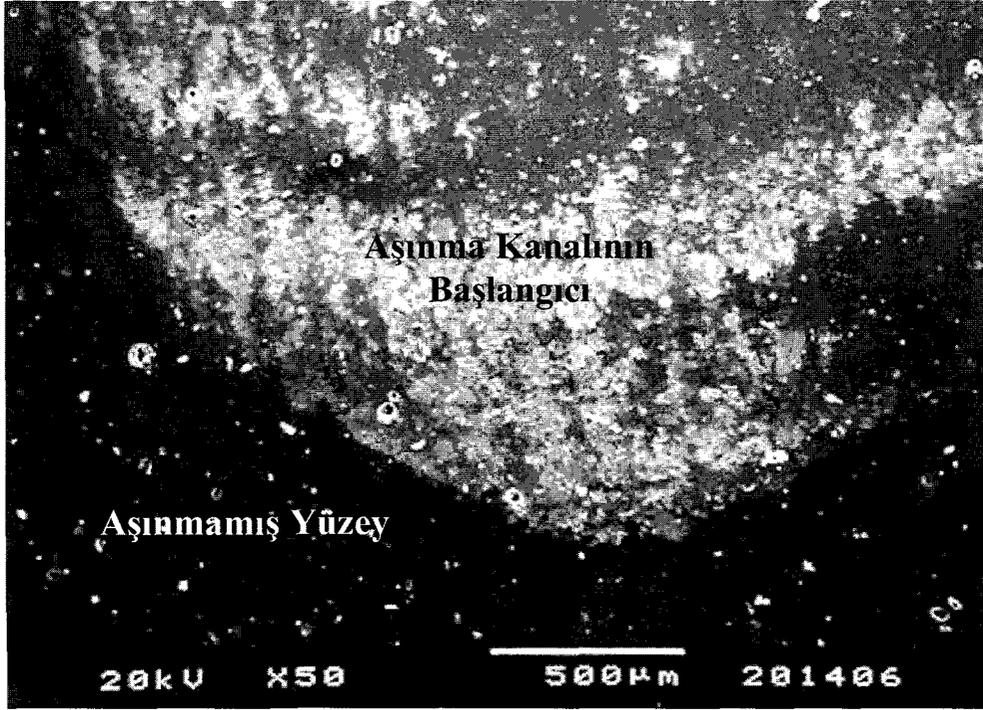
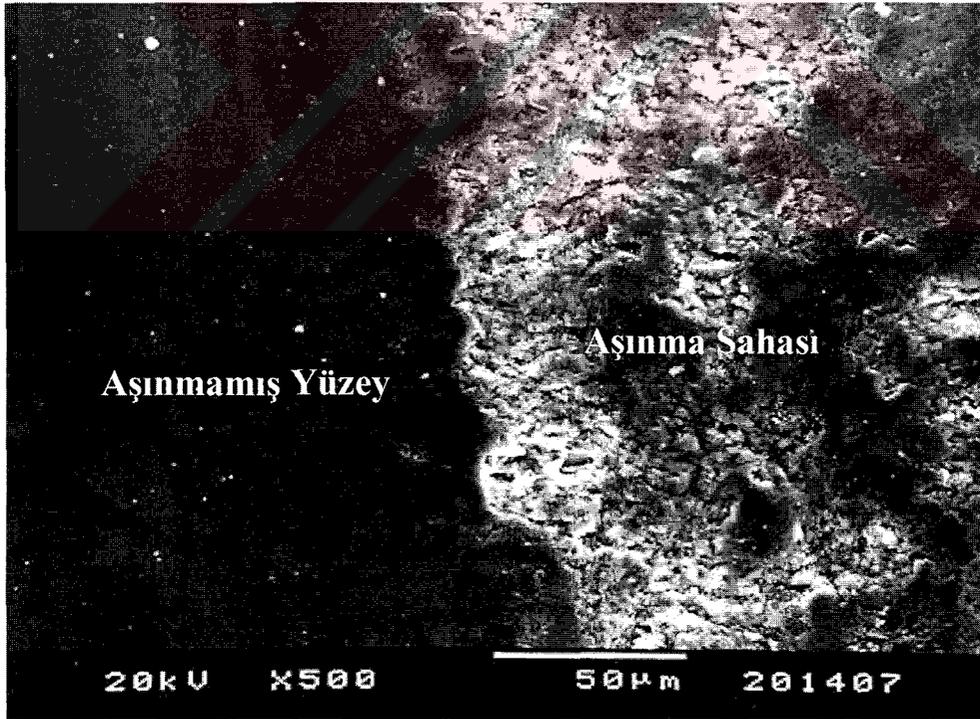
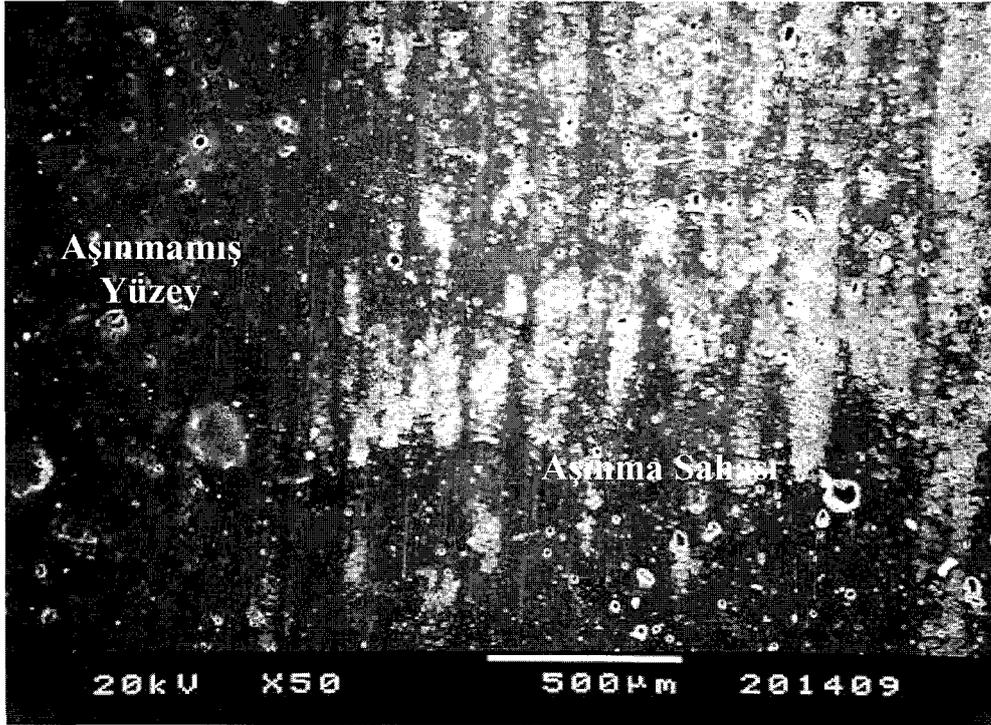
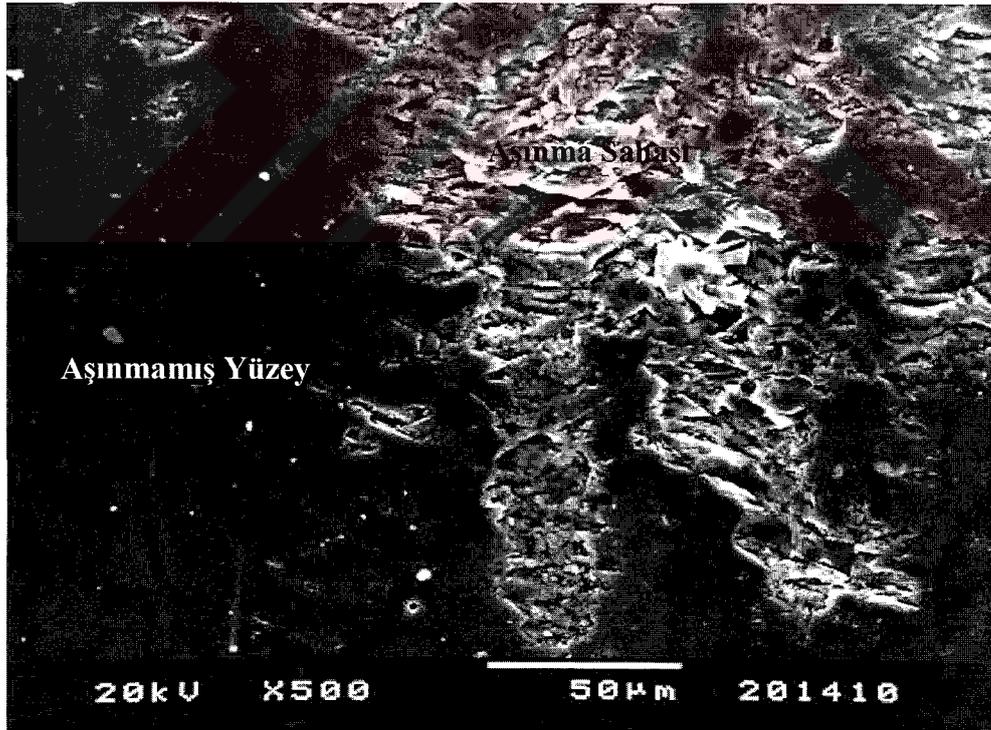
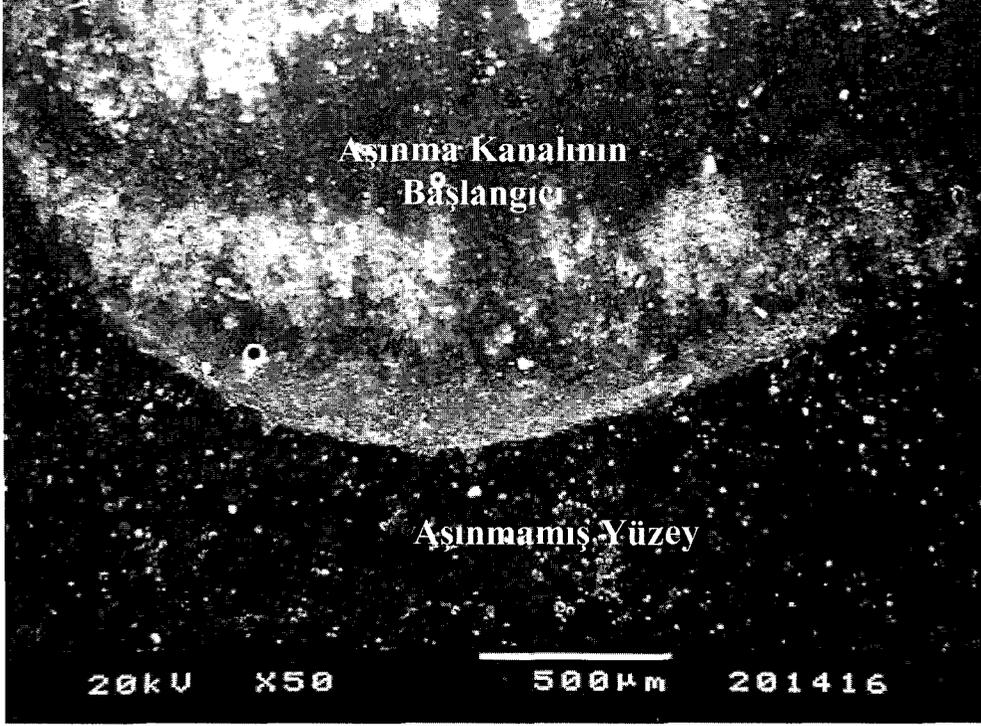
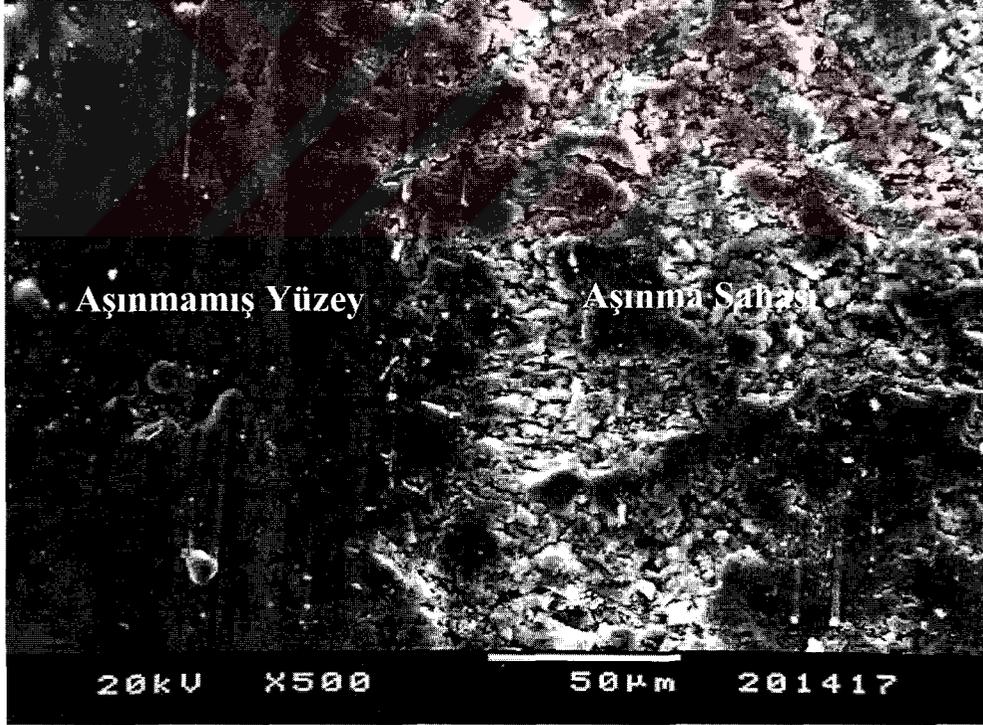
Resim 57: Bir Vita VMK 95 örnekteki aşınma kanalının başlangıcı.

Resim 58: Bir Vita VMK 95 örnekte aşınmış ve aşınmamış alanlar.

Resim 59: Bir IPS Empress II örnekteki aşınma kanalı.

Resim 60: Bir IPS Empress II örnekte aşınmış ve aşınmamış alanlar.

Resim 61: Bir Finesse All-Ceramic örnekteki aşınma kanalının başlangıcı.

Resim 62: Bir Finesse All-Ceramic örnekte aşınmış ve aşınmamış alanlar.

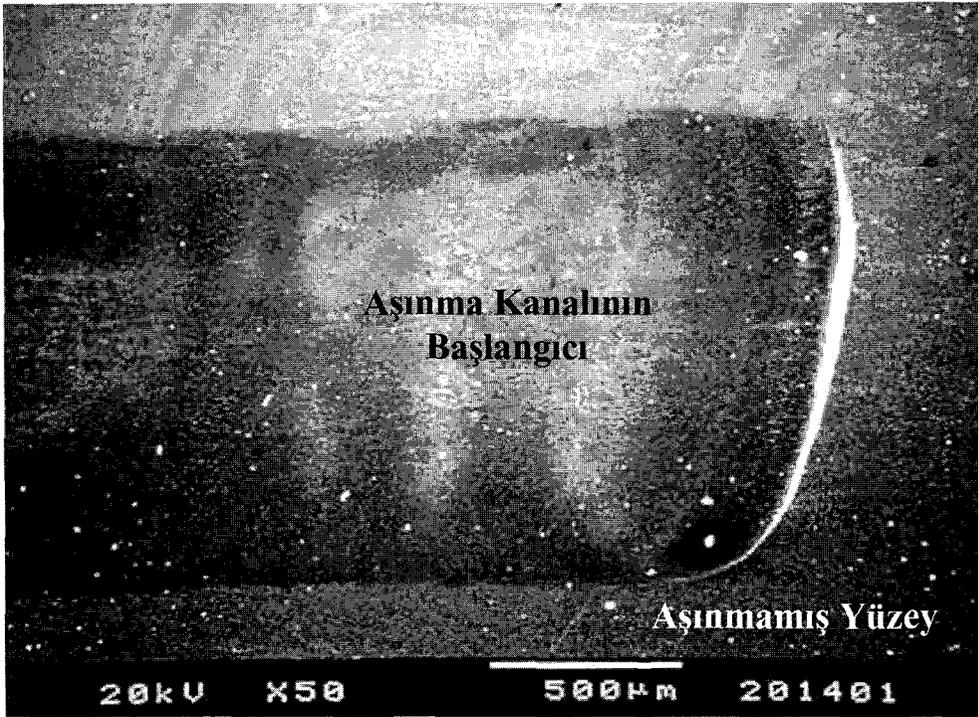
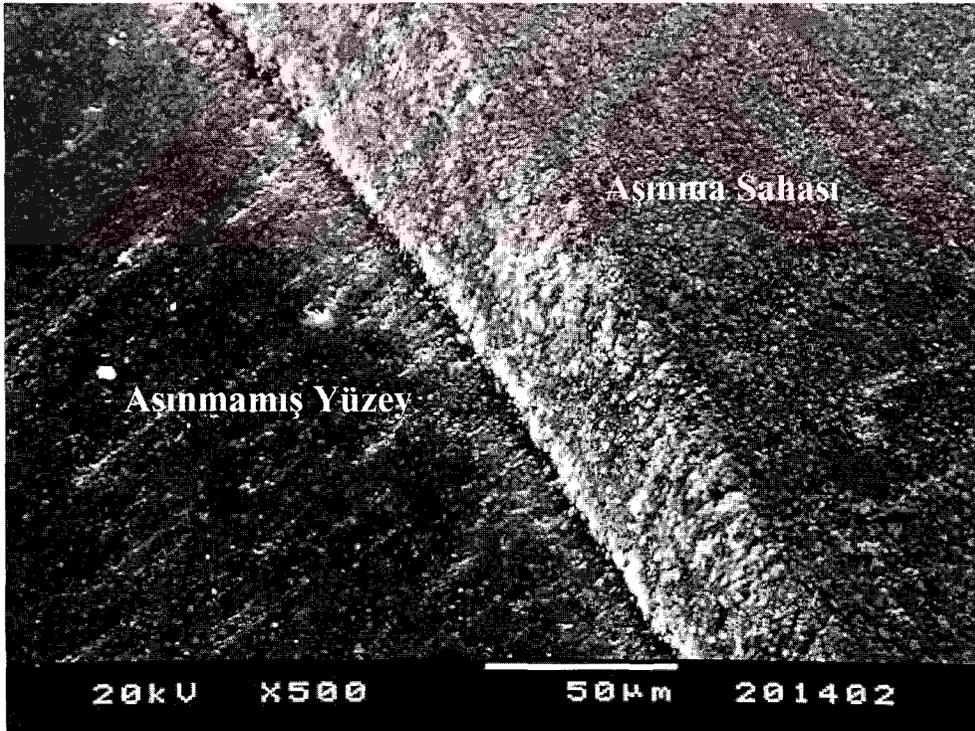
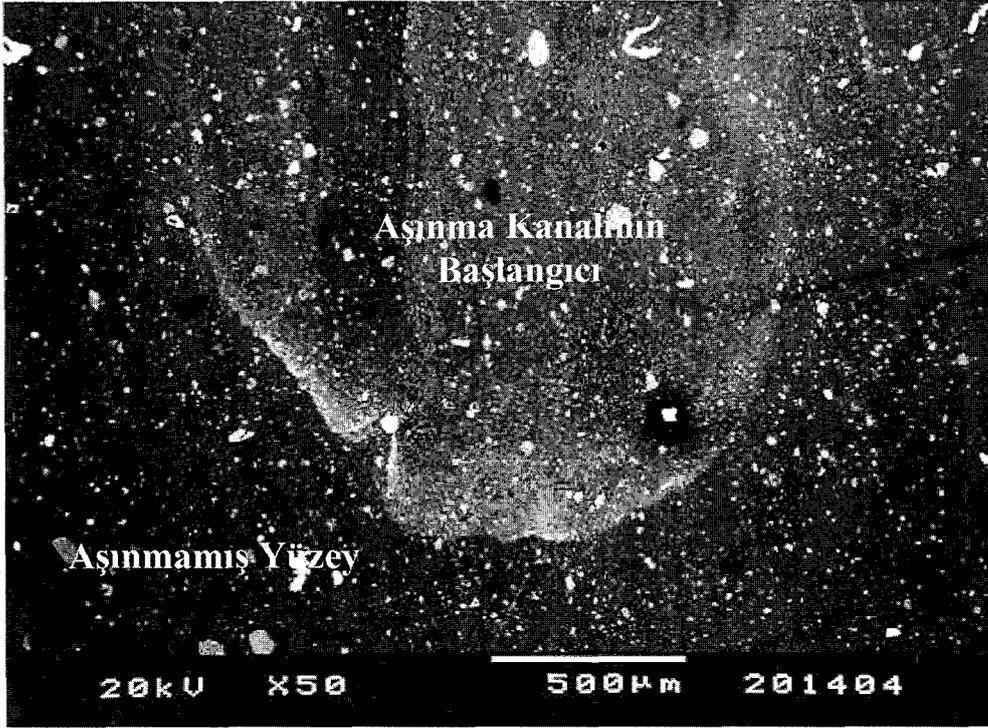
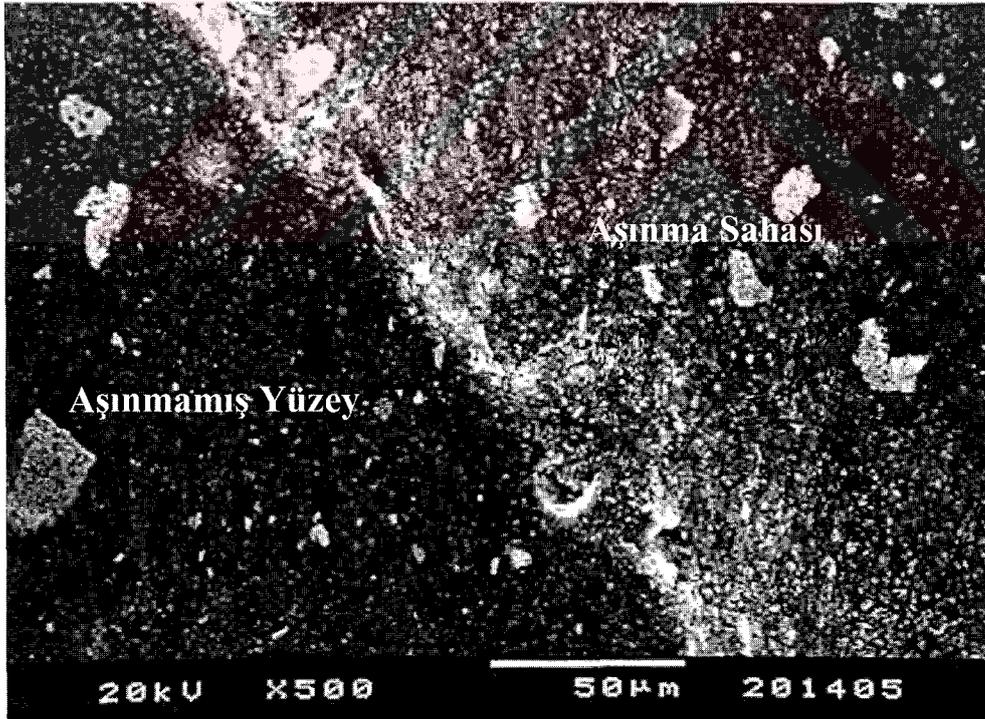
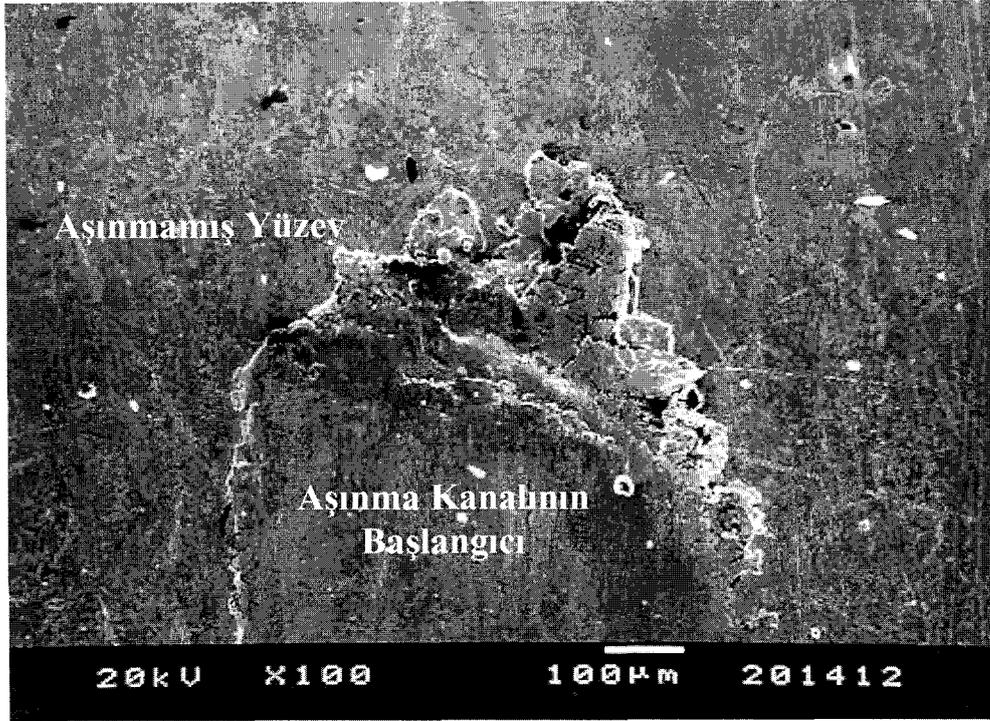
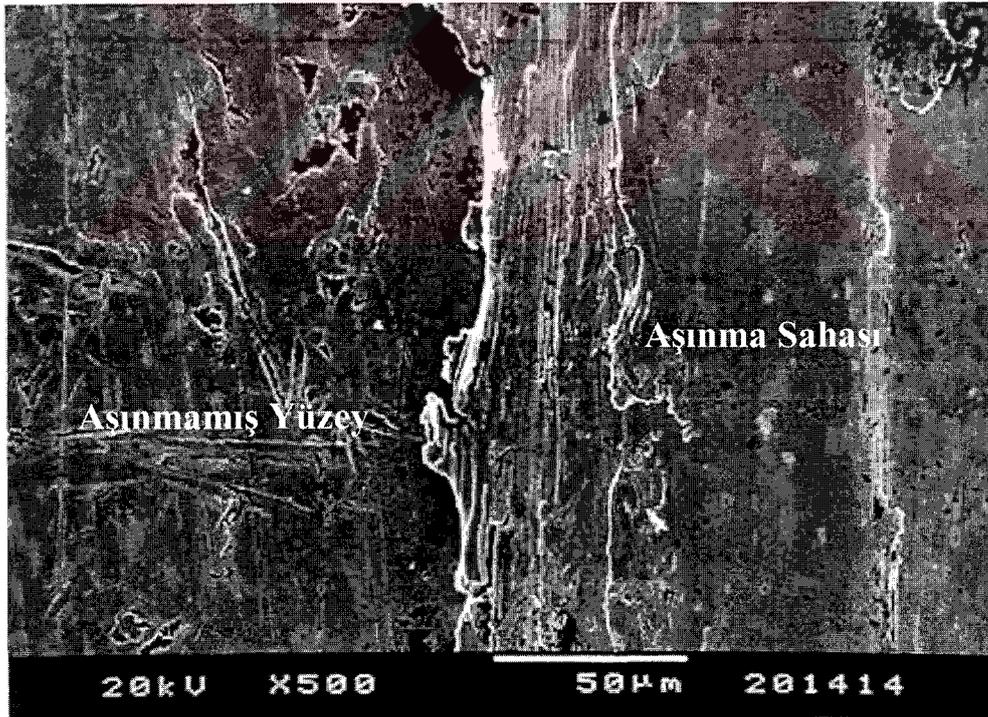
Resim 63: Bir Targis örnekteki aşınma kanalının başlangıcı.

Resim 64: Bir Targis örnekte aşınmış ve aşınmamış alanlar .

Resim 65: Bir Tetric Ceram HB örnekteki aşınma kanalının başlangıcı.

Resim 66: Bir Tetric Ceram HB örnekte aşınmış ve aşınmamış alanlar.

Resim 67: Bir tip IV altın alaşım örnekte aşınma kanalının başlangıcı.

Resim 68: Bir tip IV altın alaşım örnekte aşınmış ve aşınmamış alanlar.

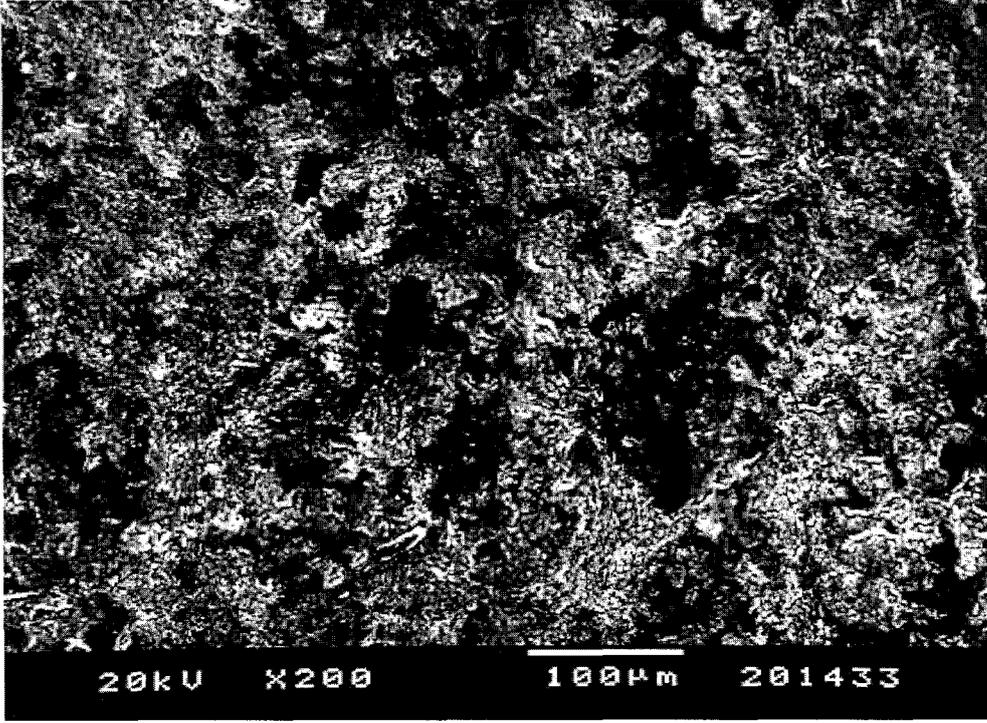
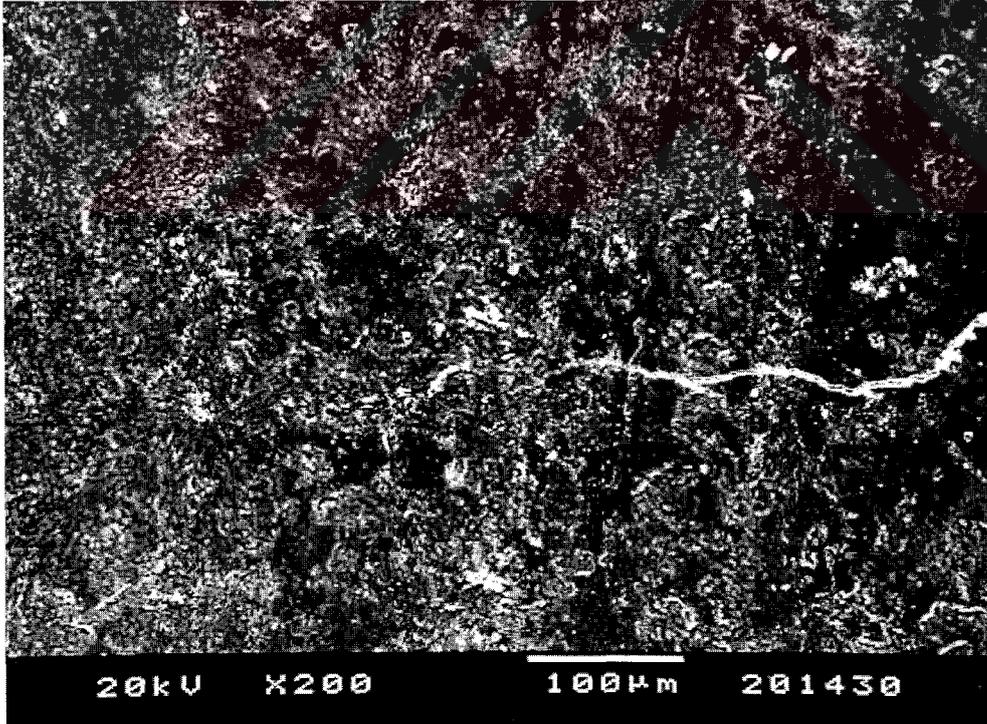
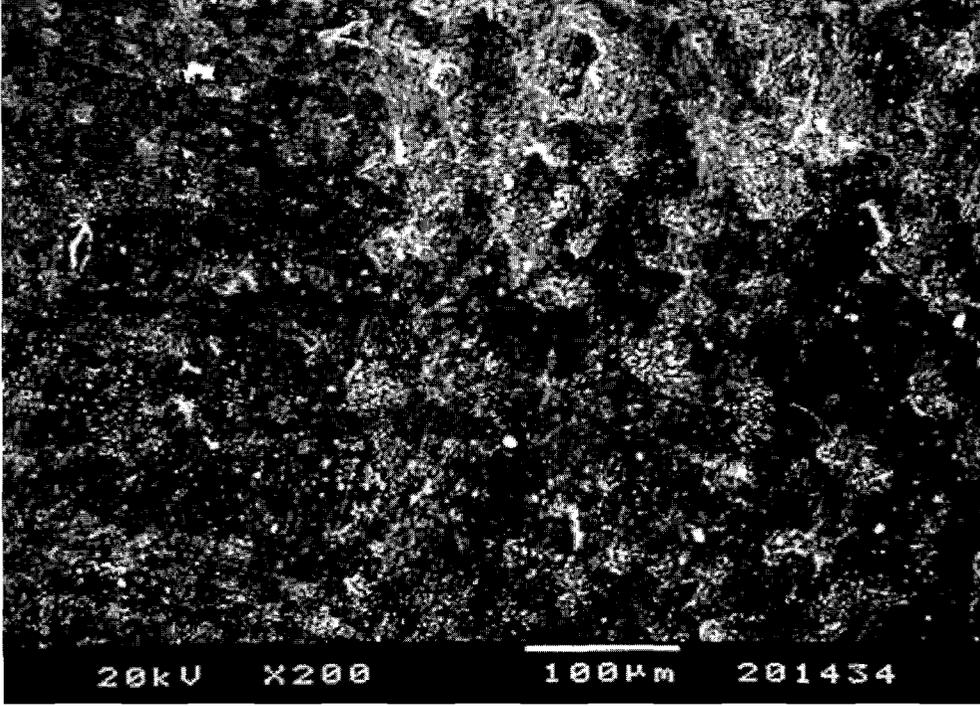
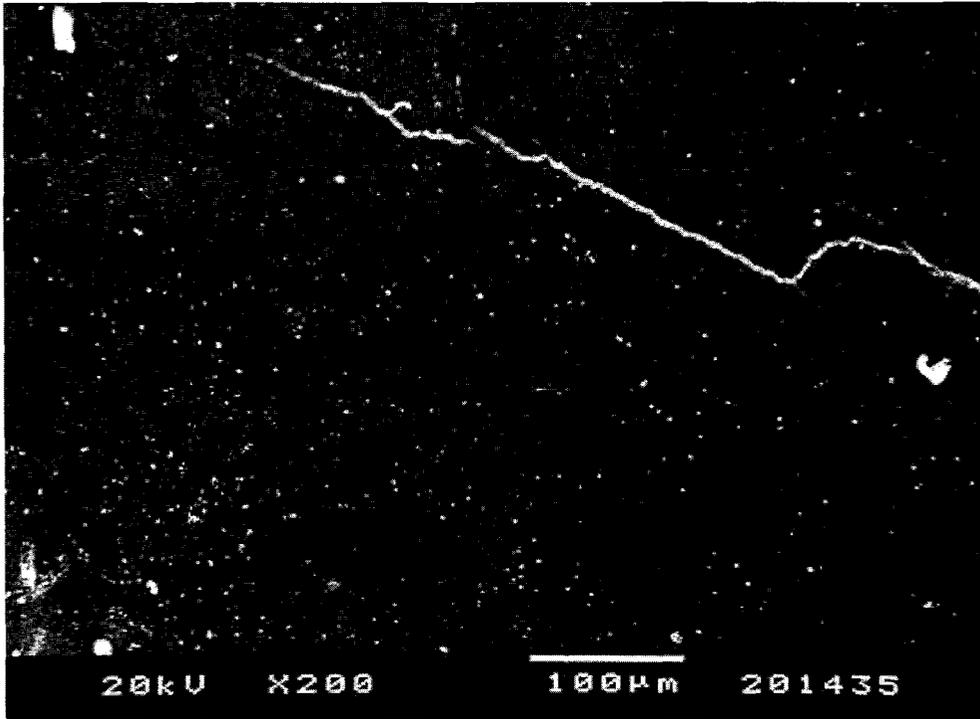
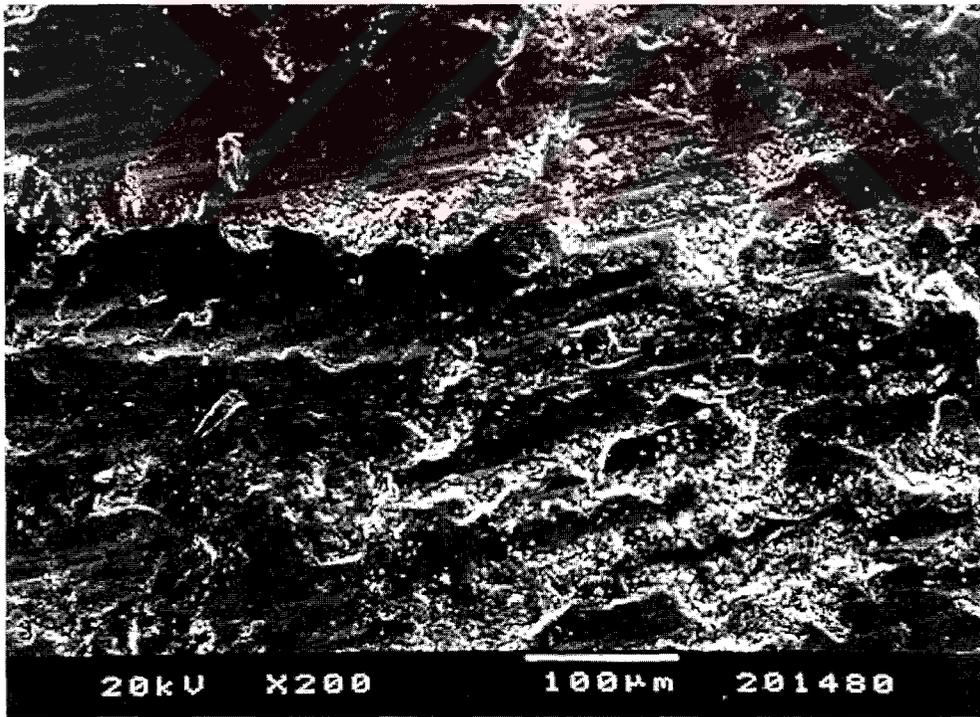
**Resim 69: Bir Vita VMK 95 Grubu mine örnekteki aşınma sahası.**

**Resim 70: Bir IPS Empress II Grubu mine örnekteki aşınma sahası.**

**Resim 71: Bir Finesse All-Ceramic Grubu mine örnekteki aşınma sahası.**

**Resim 72: Bir Targis Grubu mine örnekteki aşınma sahası.**

**Resim 73: Bir Tetra Ceram HB Grubu mine örnekteki aşınma sahası.**

**Resim 74: Bir Tip IV Altın Alaşım Grubu mine örnekteki aşınma sahası.**

Mine örneklerde yapılan incelemede ise, seramik restorasyon materyalleri karşısında aşınan örneklerdeki aşınma sahalarında, seramiklerin abrazyon etkilerinden dolayı yüzeylerin oldukça düzensiz olduğu ve oluşan tahribatın bir işareti olan yoğun bir smear tabakasının izlendiği belirlenmiştir. (Resim 69-71) Kompozitler ve altın alaşımı karşısında aşınan mine örneklerde ise yüzeylerin daha düzenli olduğu ve daha ince bir smear tabakasının bulunduğu görülmektedir. (Resim 72,73) Altın örneklerde oluşan aşınma kanalı, genel olarak oldukça düzgün bir yüzeye sahip olmakla birlikte kanal içinde bazı bölgelerde kanalın aksına paralel olacak şekilde yer yer oluşan keskin sırt yapısındaki çıkıntılar aşınan mine yüzeyinde bazı bölgelerde çok hafif yüzey düzensizlikleri oluşturmuştur. (Resim 74)
