# GÜÇLENDİRİLMİŞ BETONARME KİRİŞ-KOLON BİRLEŞİMLERİNİN MEKANİK DAVRANIŞLARININ İNCELENMESİ

Yüksek Lisans Tezi

İnşaat Mühendisliği Anabilim Dalı

İzmir  
2019

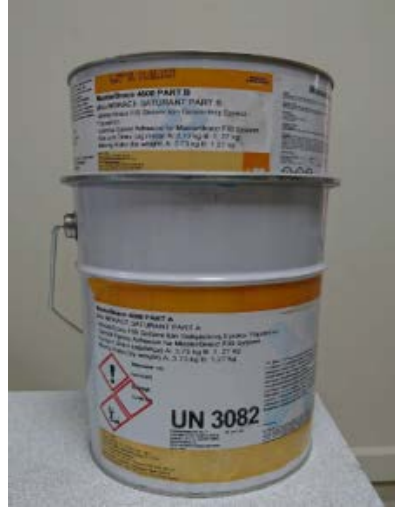
Şekil 3.10. MasterBrace SAT 4500 (Epoksi)

CFRP şeritlerin deney elemanlarına yapıştırılmasında MasterBrace SAT 4500 (Epoksi) (Şekil 3.10) yapıştırıcı kullanılmıştır. MasterBrace SAT 4500, MasterBrace FIB sistemi için özel olarak geliştirilmiş, iki bileşenli, solventsiz, yüksek dayanımlı, epoksi esaslı özel yapıştırıcıdır. Güçlendirilecek elemanlarda, karbon/cam fiber (lifli polimer) malzemenin yüzeye yapıştırılması amacıyla kullanılır. Epoksi malzemesinin teknik özellikleri Tablo 3.5 ve Tablo 3.6'da gösterilmiştir.

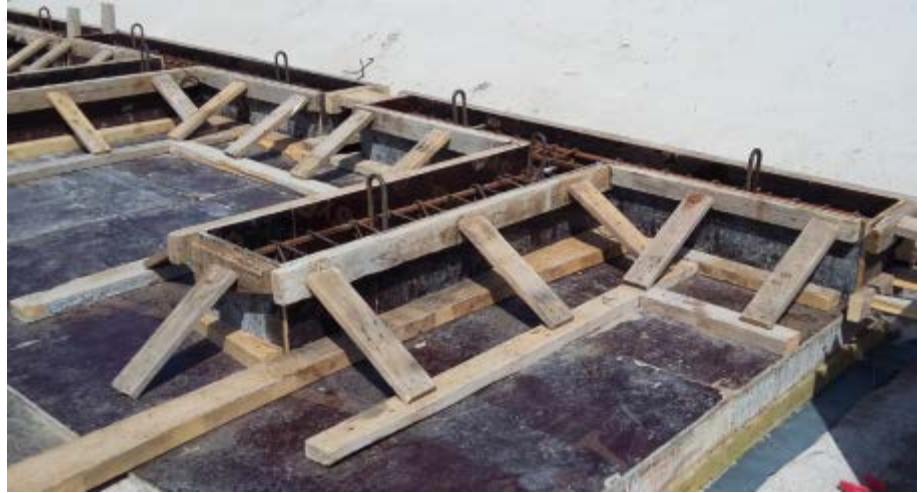
Şekil 3.11. Donatı ve kalıpların hazırlanması

Hazırlanan beton, vibratör yardımıyla yerleştirilmiştir. Deney elemanlarının beton dökümü sırasında üç adet standart küp numunesi alınmıştır. Deney elemanları ve küp numuneler aynı şartlarda 28 gün kür ortamında tutulmuştur. Deney elemanlarının hazırlanışına ait fotoğraflar aşağıda verilmiştir. (Şekil 3.11-3.15)

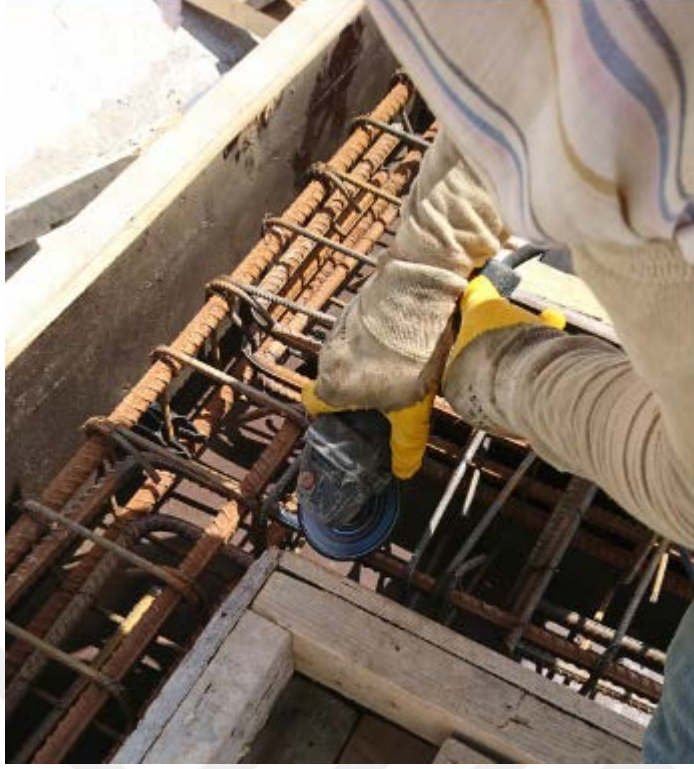
Şekil 3.12. Birim deformasyon ölçerlerin yapıştırılacağı bölgeye zımpara uygulanması

Donatı kafesi kalıplara yerleştirildikten sonra, birleşim bölgesindeki kiriş alt ve üst boyuna donatıların üzeri zımpara ile taşlanarak önceden hazırlanan deformasyon ölçerler yapıştırılmıştır.

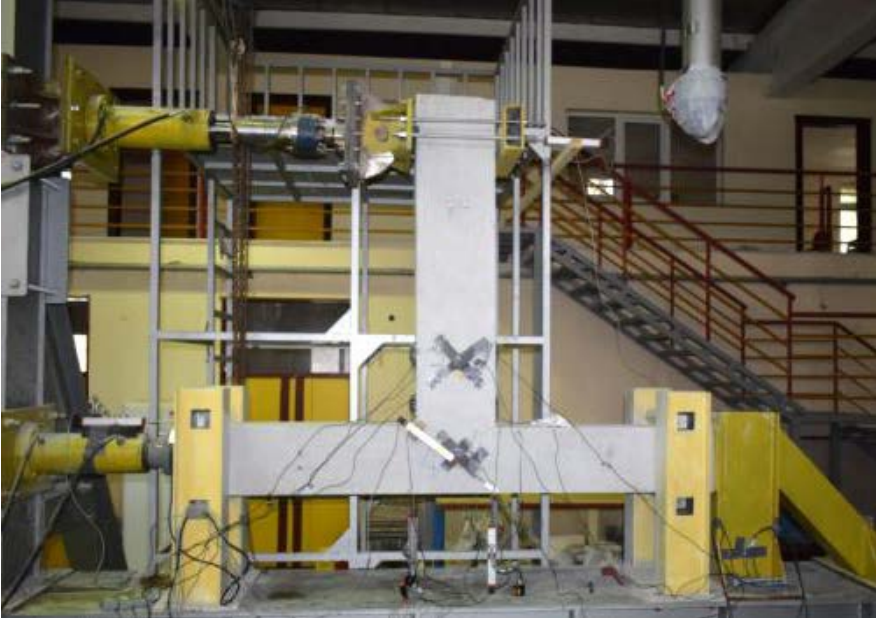
Laboratuvarda deney süresince kullanılan yükleme çerçevesi, S235JR (St37) kalitesindeki çelikten imal yapma kutu profillerden oluşan ve ayrıca yapma dolu gövdeli I kesitli diyagonal kirişlerle desteklenmiş rijit bir çerçeve sisteminden oluşmaktadır. Deney düzenegi Şekil 3.16'da gösterilmiştir.

Şekil 3.16.Deney düzenegi (yükleme çerçevesi)

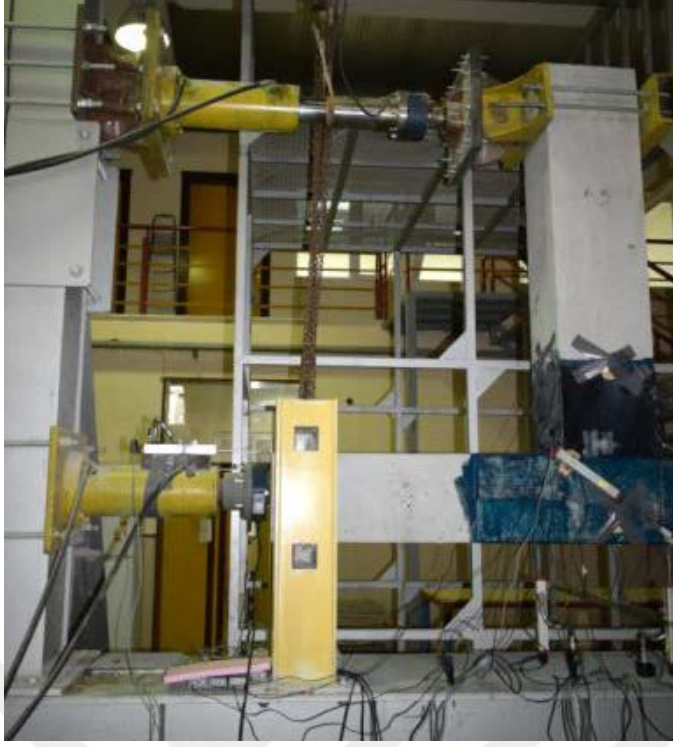
Şekil 3.18. Yatay pistonlar

Yükleme düzeneği 500kN kapasiteli iki adet 30cm stroklu yatayda çalışan ve bir adet 50 cm stroklu düşeyde çalışan pistonlar ile iki adet 200 bar kapasiteli manuel hidrolik güç ünitesinden ve ek yük piston aktüvatörden oluşmaktadır. Yatay pistonlar Şekil 3.18’de, hidrolik güç ünitesi ve ek yük piston aktüvatör Şekil 3.19’da gösterilmiştir.

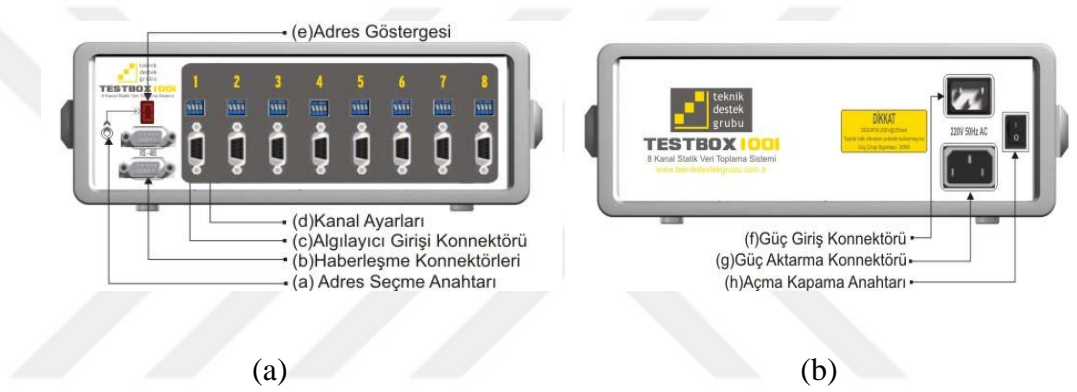
Test edilen yapı modelinin deneysel davranışını elde etmek amacıyla model yapıların farklı noktalarından deplasman ölçümleri alınmıştır. Bunların bazıları doğrusal sistem deplasmanları için kullanılmış bazıları da elemanların deformasyonlarının hesaplanabilmesi amacıyla kullanılmışlardır. Deneylerde, deplasmanların ölçümü için doğrusal potansiyometrik cetveller (PC) kullanılmıştır. Deplasman ve yük ölçümlerinin toplanmasında TDG firması tarafından üretilen 8 kanallı TestBOX1001 statik veri toplama sistemi ve TestLAB-BASIC veri toplama yazılımı kullanılmıştır. Çalışmalarımızda toplamda 3 adet TestBOX1001 kullanarak 24 kanallı sistem elde edilmiştir. Veri toplama sistemi ve veri toplama yazılımı Şekil 3.20 ve Şekil 3.21’de gösterilmiştir.

Şekil 3.20. Veri toplama sistemi (a) ön panel görünümü ve (b) arka panel görünümü

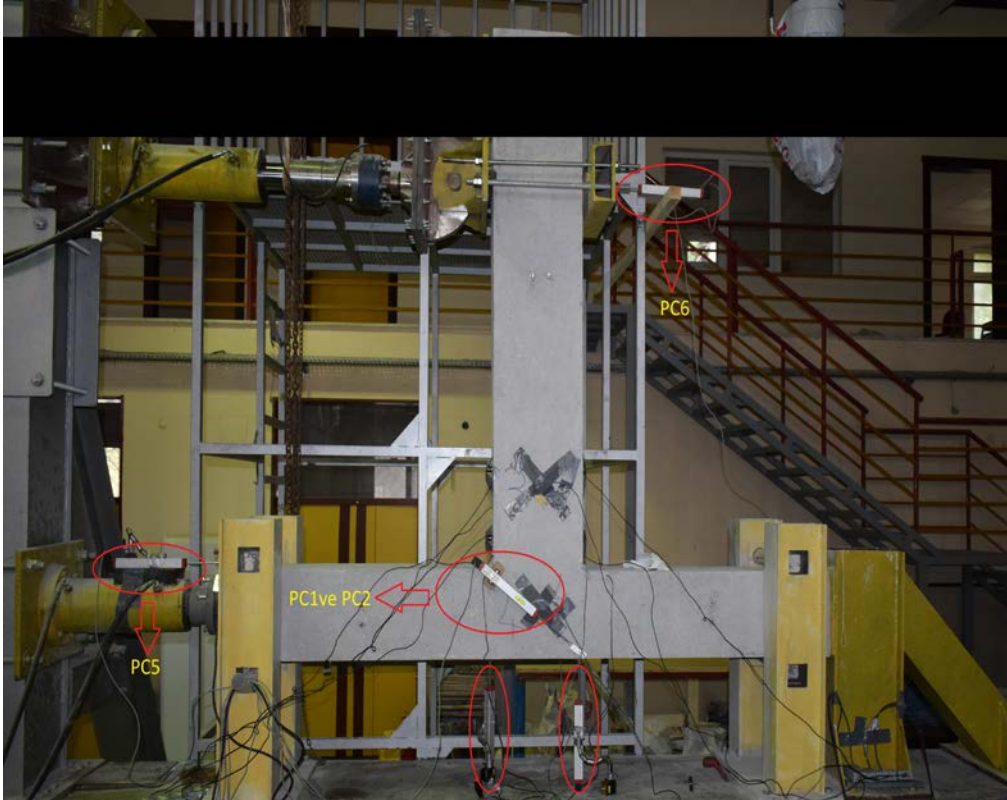
Yerleşim bölgeleri ve isimleri; arka yüz diyagonal deplasman (PC1), ön yüz diyagonal deplasman (PC2), sol düğüm düşey deplasman (PC3), sağ düğüm düşey deplasman (PC4), sol yan sabitliği (PC5), tepe deplasman (PC6)'dır. Potansiyometrik cetveller ve yerleşimleri Şekil 3.22'de gösterilmiştir.

Şekil 3.22.Potansiyometrik Cetveller ve Yerleşimi

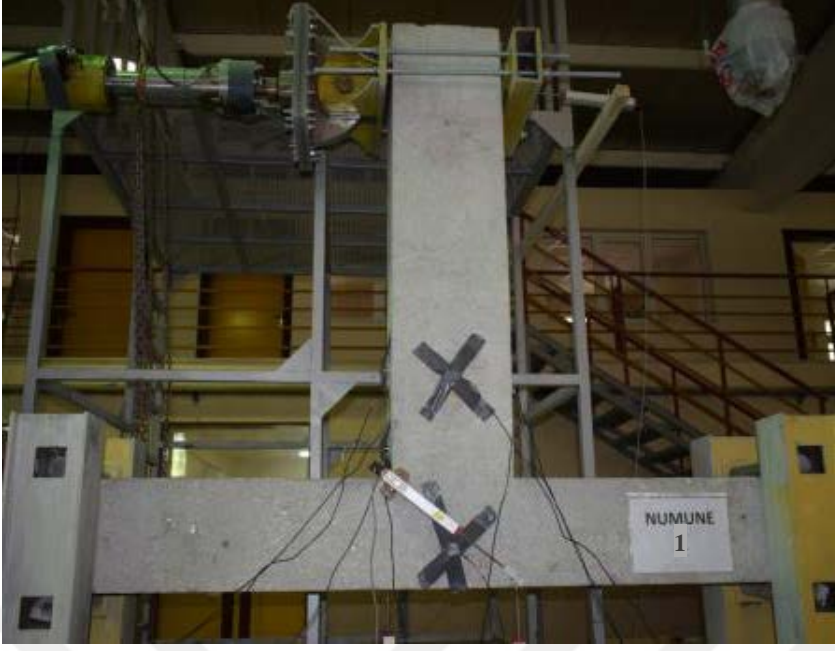
Şekil 4.1. Deney Elemanı-1 (a) donatı detayı (b) fotoğraf görünümü

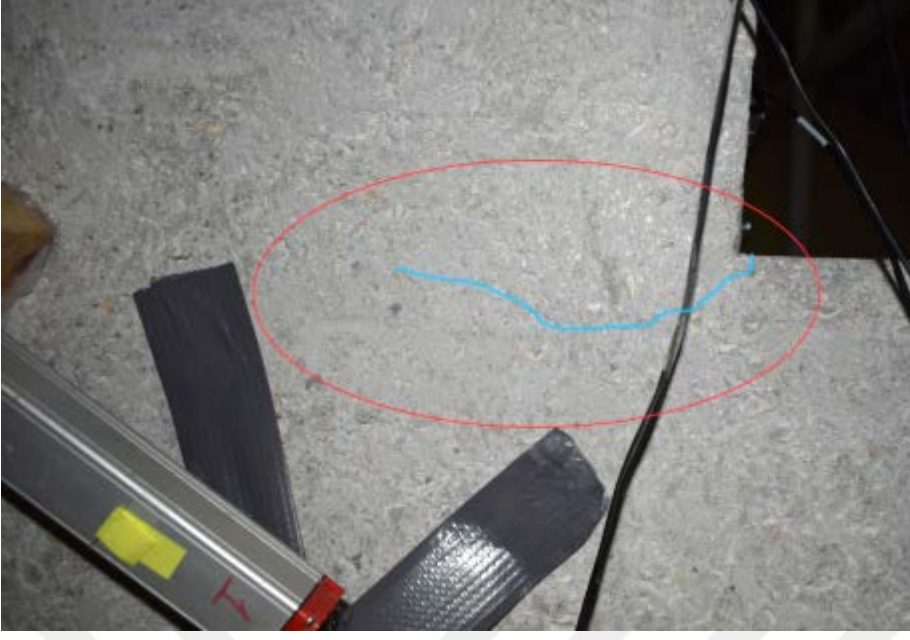
Çevrimin geri yükleme adımında, ön yüz sağ birleşim noktasında ilk eğilme çatlağı oluşumu gözlenmiştir. Eğilme çatlağı, kiriş ön yüzüne doğru ilerlemiştir. Arka yüz düğüm ve birleşim noktalarında herhangi bir çatlak oluşumu gözlenmemiştir. Eğilme çatlağı oluşumu ve ilerlemesi Şekil 4.3'de gösterilmiştir.

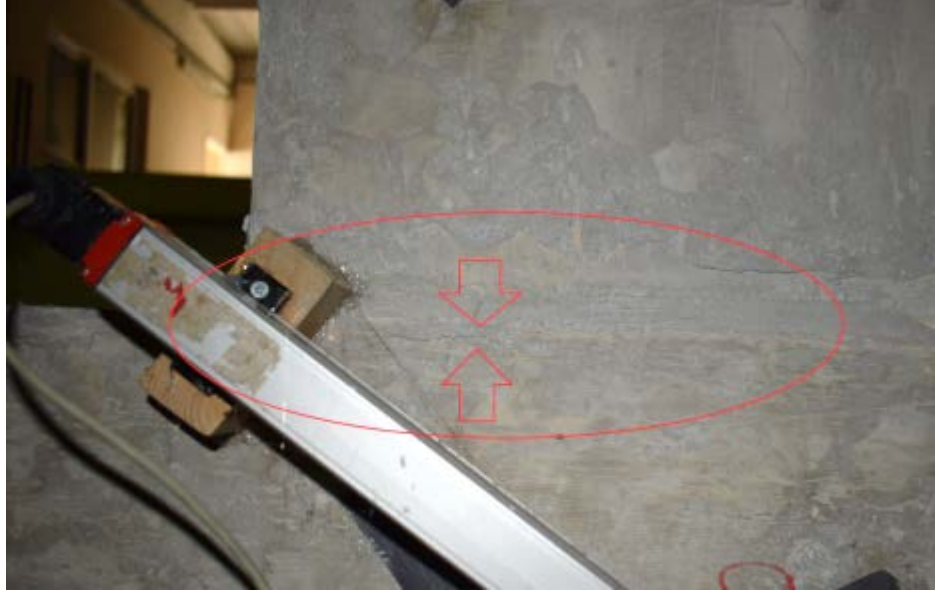
Çevrimin geri yükleme adımında, ön yüz diyagonal çatlak yatay duruma gelmiş ve çatallaşarak 5 cm kadar aşağı doğru ilerlemiştir. Arka yüzdeki çatlak yatayda ilerleyerek kirişin tarafsız ekseninden aşağı doğru ilerlemiştir. Kolon alt yüzünde herhangi bir çatlak oluşumu gözlenmemiştir. Arka yüz çatlak durumu Şekil 4.4'de gösterilmiştir.

Şekil 4.4.Arka yüz çatlak durumu

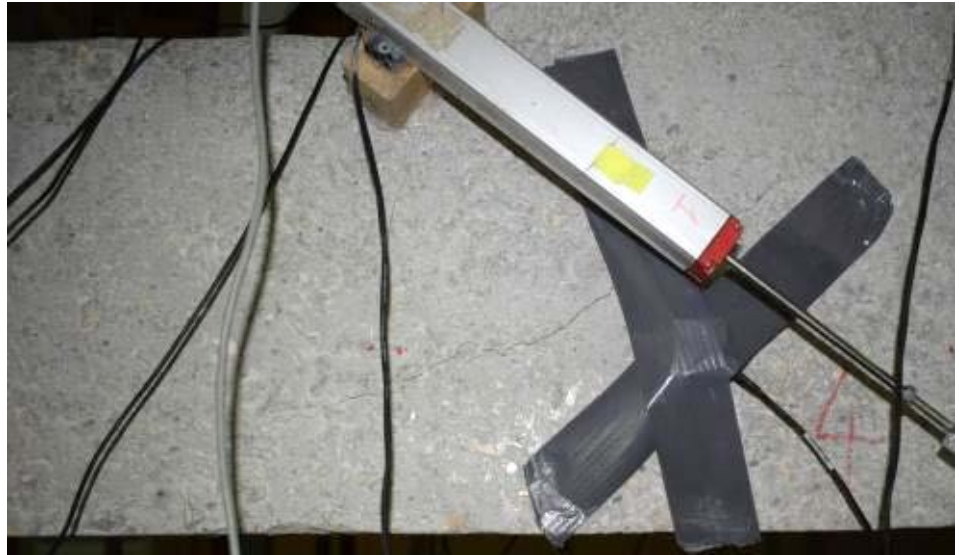
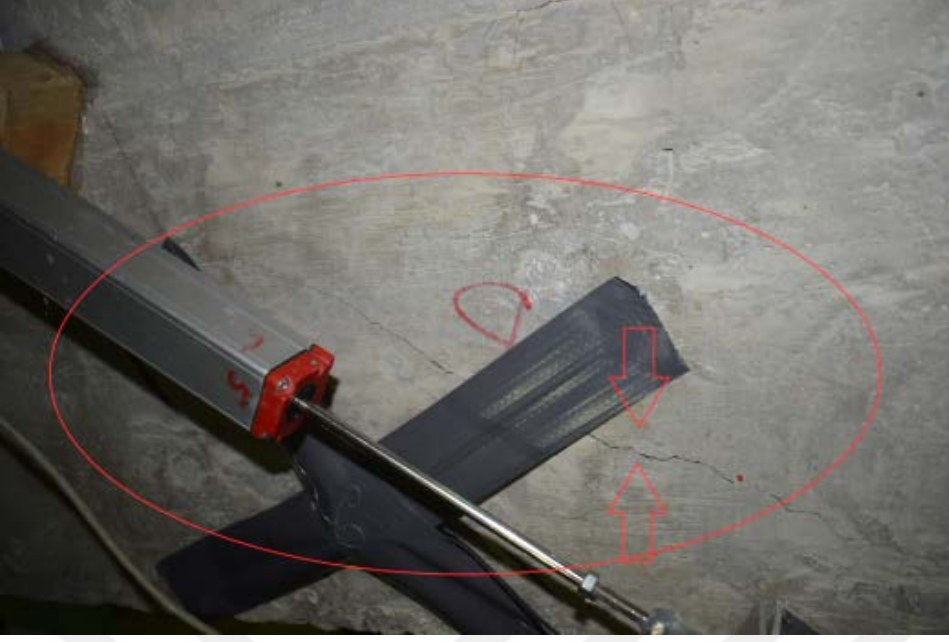
Çevrimin ileri yükleme adımında, ön ve arka düğüm noktasında diyagonal çatlaklar oluşmuştur. Ön ve arka diyagonal çatlak oluşumu Şekil 4.5’de gösterilmiştir.

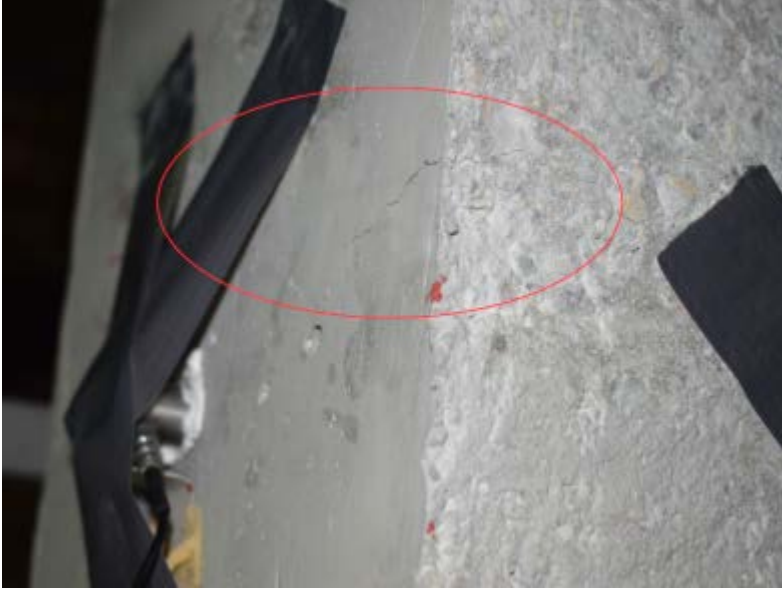
Çevrimin ileri yükleme adımında, ön yüz sol birleşim noktasının yaklaşık 35 cm üzerinde eğilme çatlağı oluşmuştur. Mevcut diğer çatlaklar genişlemeye devam etmiştir. Eğilme çatlağı görünümü Şekil 4.7'de gösterilmiştir.

Şekil 4.7.Eğilme çatlağı görünümü

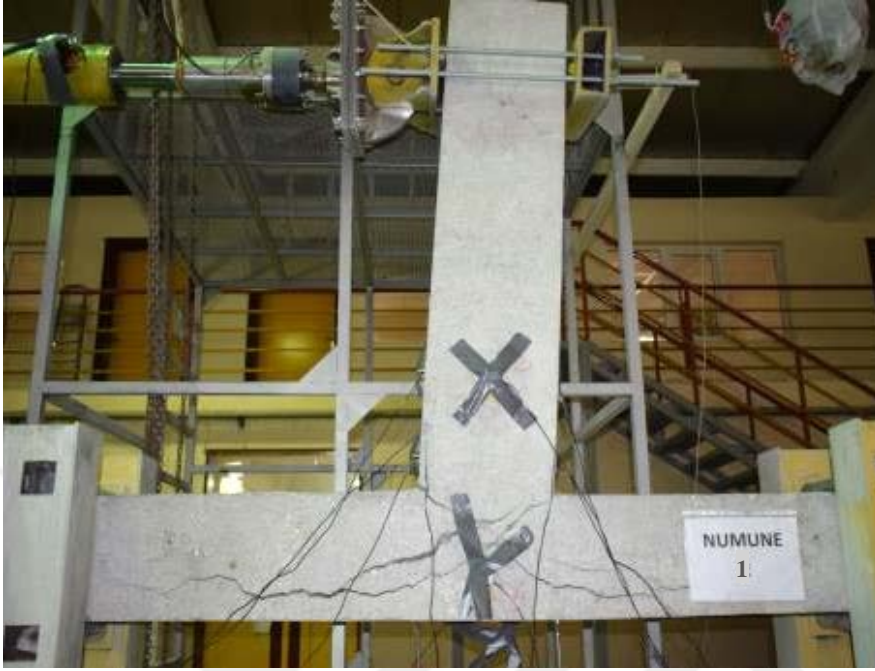
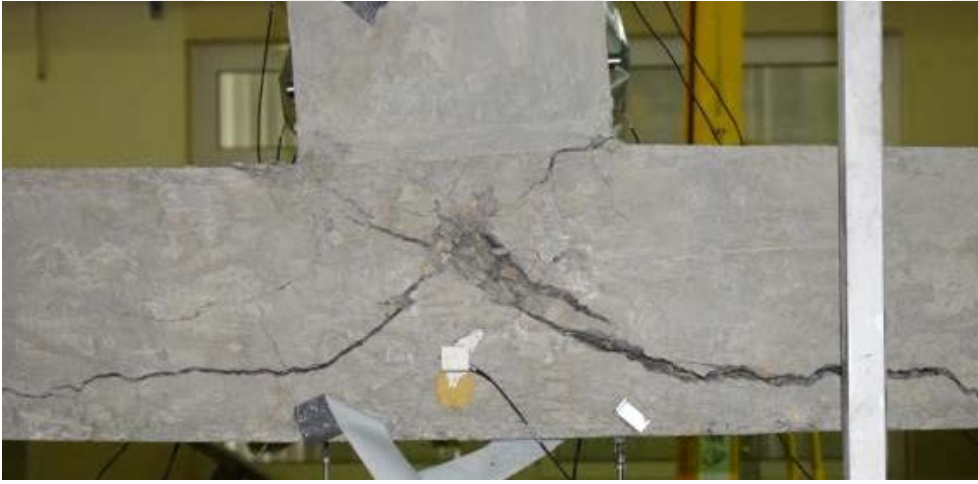
Bu aşamadan sonra maksimum tepe deplasmanı kontrolü için 2 tam ve 1 yarım yük çevrimi daha uygulanmıştır. Son yükleme sonucunda 90 mm tepe deplasman ölçülmüştür. Yükleme sonucunda elemanın düğüm noktası göçmesinden gittiği görülmüştür. Yükleme sonunda eleman büyük bir hasara

maruz kalmıştır. Ön ve arka düğüm noktası görünümü Şekil 4.10'da gösterilmiştir.

Şekil 4.10.(a) Ön ve (b) arka düğüm noktası görünümü

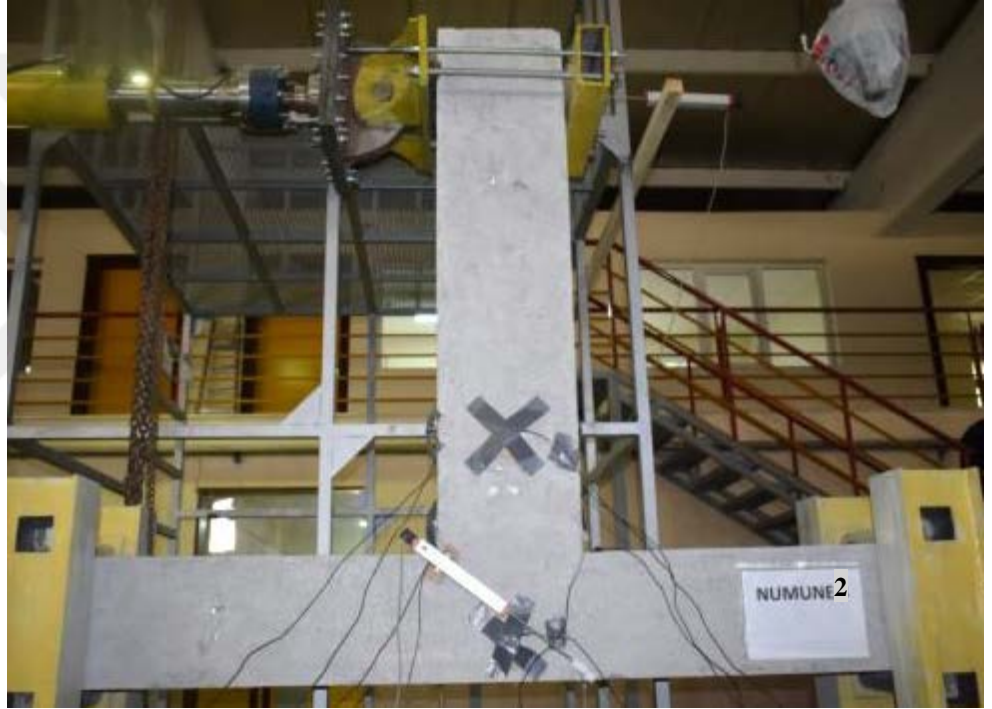
Şekil 4.15. Deney Elemanı-2 (a) donatı detayı (b) fotoğraf görünümü

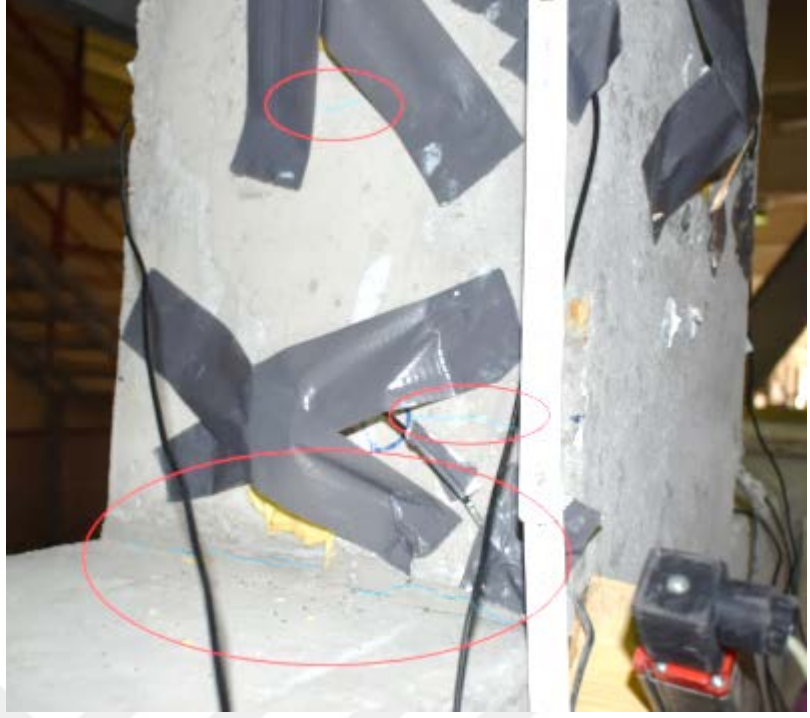
Çevrimin ileri yükleme adımında, düğüm noktasının ön yüz sol tarafındaki birleşim bölgesinde, kolon yüzünden itibaren kirişin 10 cm ve 23 cm yukarısında ilk eğilme çatlakları oluşmaya başlamıştır. Ön yüz düğüm noktasında yatay eğilme çatlakları oluşmuştur. Arka yüz düğüm noktasında kılcal düzeyde kesme ve eğilme çatlakları meydana gelmiştir. İlk eğilme çatlakları oluşumu Şekil 4.17'de gösterilmiştir.

Şekil 4.17. İlk eğilme çatlakları oluşumu

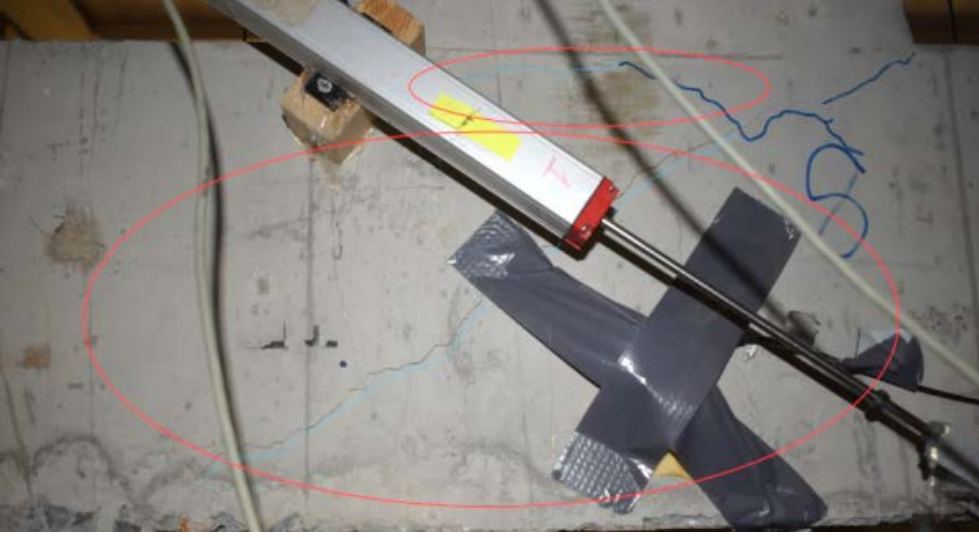
Çevrimin geri yükleme adımında, ön yüz düğüm noktasında eğilme çatlakları daha da açılmış ve eğilme çatlaklarından aşağıya doğru düşey çatlak oluşmuştur. Arka yüz düğüm noktasındaki diyagonal çatlak iyice belirginleşmiş ve eğilme çatlakları kolon-kiriş birleşimine doğru ilerlemiştir. Ara yüz diyagonal ve eğilme çatlakları görünümü Şekil 4.20’de gösterilmiştir.

Şekil 4.20. Arka yüz diyagonal ve eğilme çatlakları görünümü

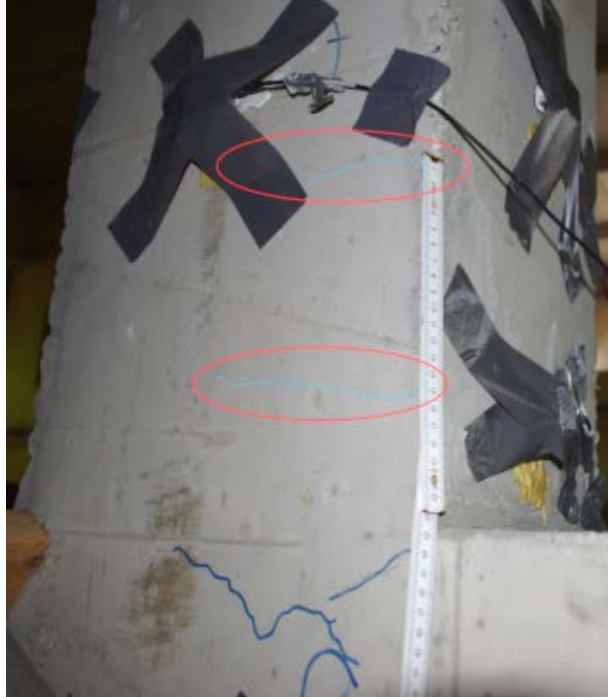
Şekil 4.21. Eğilme çatlakları görünümü

Çevrimin ileri yükleme adımında, düğüm noktası ön ve arka yüzünde yeni diyagonal çatlaklar görülmüştür. Arka yüz, kirişin sağ yüzeyinde, kiriş ön yüzünde düğüm noktasının 10 cm ve 24 cm yukarısındaki eğilme çatlakları kiriş arka yüzüne doğru ilerlemiştir. Eğilme çatlakları görünümü Şekil 4.21’de verilmiştir.

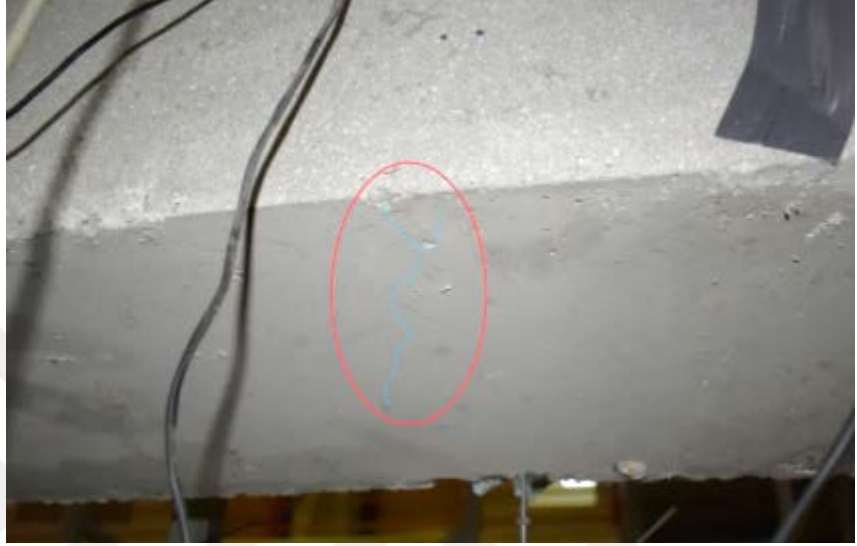
Çevrimin geri yükleme adımında, ön ve arka düğüm noktası diyagonal çatlakları belirginleşmiştir. Kolon alt yüzündeki eğilme çatlağı büyümüştür. Düğüm noktasının ön yüz sağ tarafında kirişteki eğilme çatlağı, kiriş ön yüzüne doğru ilerlemiştir. Kolon alt yüz eğilme çatlağı Şekil 4.22’de gösterilmiştir.

Şekil 4.22.Kolon alt yüz eğilme çatlağı görünümü

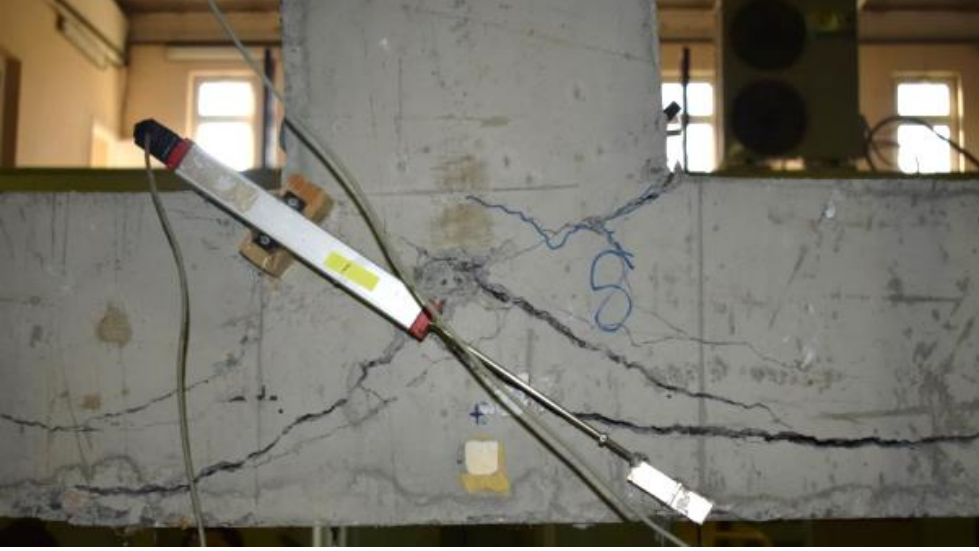
Şekil 4.23. Yükleme sonrası nihai durum düğüm noktası (a) ön ve (b) arka genel görünümü

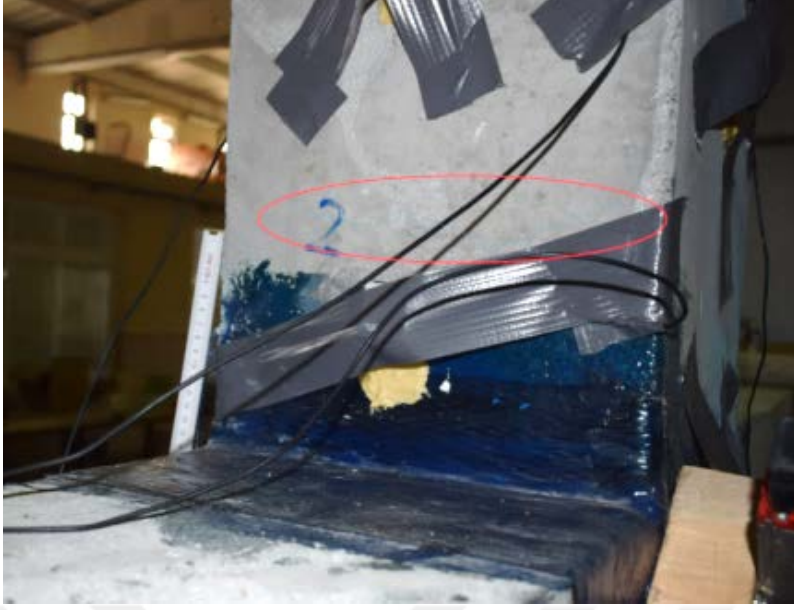
Çevrimin geri yükleme adımında, ön yüz kiriş sağ yüzeyinde ilk eğilme çatlakları gözlemlenmiştir. İlk eğilme çatlakları Şekil 4.30'da gösterilmiştir.

Şekil 4.30. İlk eğilme çatlaklı görünümü

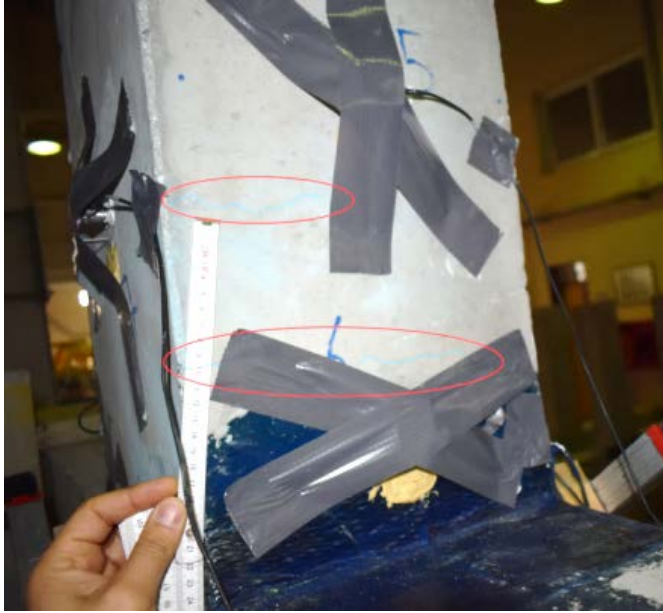
Çevrimin ileri yükleme adımında, ön yüz kiriş sol yüzeyinde düğüm noktasının 15 ve 26 cm yukarısında eğilme çatlaklı gözlemlenmiştir. 15 cm'deki eğilme çatlaklı kiriş arka yüzünde yatayda 14 cm ilerlemiştir. Eğilme çatlaklı görünümü ve eğilme çatlaklı'nın kiriş arka yüzündeki ilerlemesi Şekil 4.31'de gösterilmiştir.

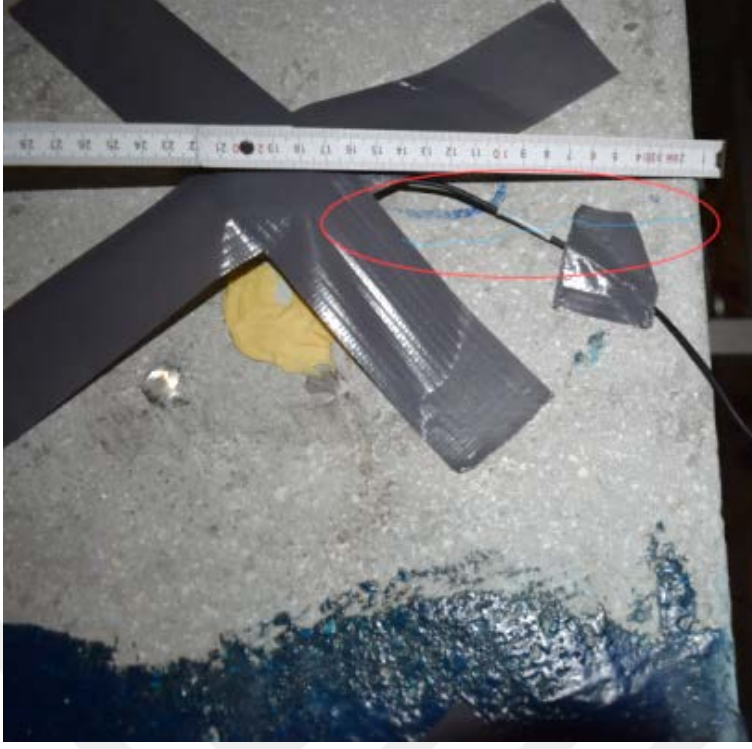
Çevrimin geri yükleme adımında, arka yüz kiriş sol yüzeyinin 28 cm yukarıdaki eğilme çatlağı, kiriş ön yüzünde sola doğru yaklaşık 14 cm ilerlemiştir. Eğilme çatlağı ilerlemesi Şekil 4.32'de gösterilmiştir.

Şekil 4.32.Eğilme çatlağı ilerlemesi

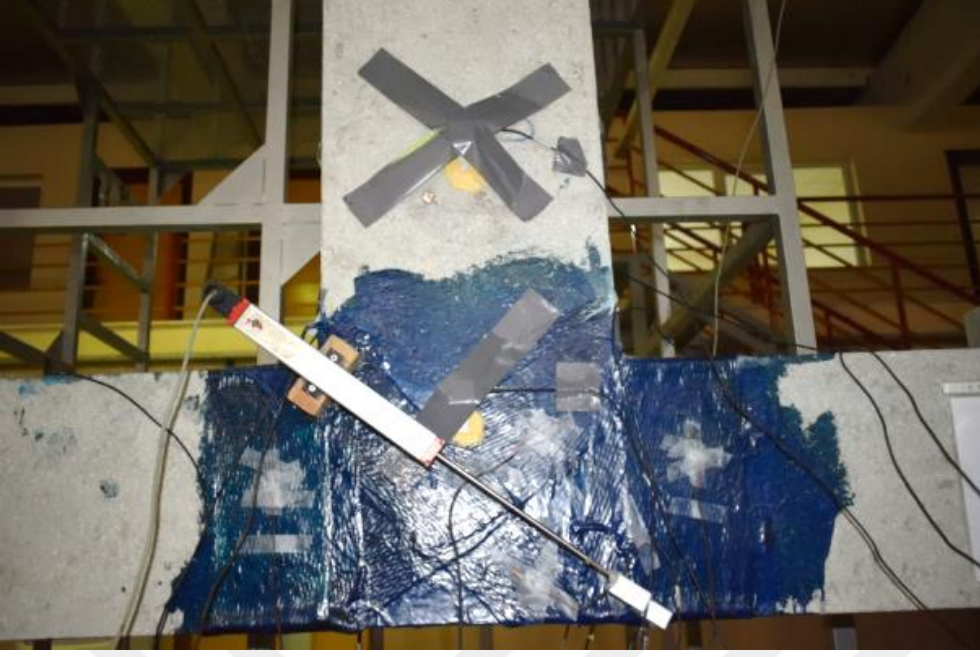
Çevrimin geri yükleme adımında, kiriş düşey donatısında 2800 micro-strain kalıcı birim deformasyon ölçülmüştür. Mevcut çatlaklar durumunu korumuştur. Ön yüz düğüm noktası genel görünümü Şekil 4.34'de gösterilmiştir.

Şekil 4.34.Ön yüz düğüm noktası genel görünümü

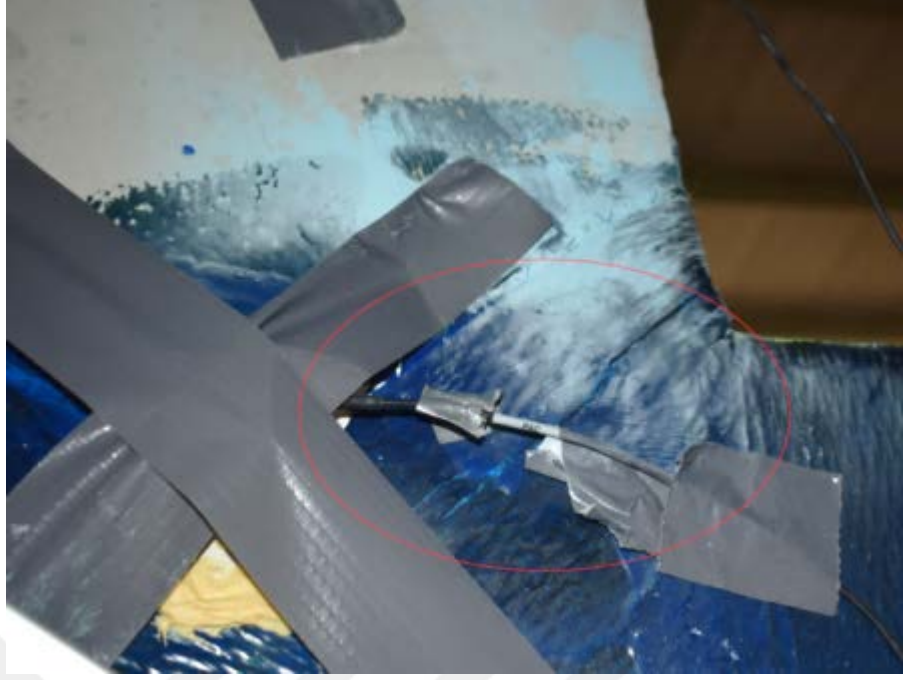
Çevrimin ileri yükleme adımımda, kiriş düşey donatısında 3920 micro-strain birim deformasyon ölçülmüştür. Ön yüz kiriş sol yüzeyindeki eğilme çatlakları genişlemiştir. Arka yüz düğüm noktasının sağ üst köşesinden sol alt köşesine doğru CFRP liflerinin zayıf eksenini doğrultusunda ayrışma görülmüştür. CFRP'nin ayrışması Şekil 4.35'de gösterilmiştir.

Şekil 4.35.CFRP'nin ayrışması

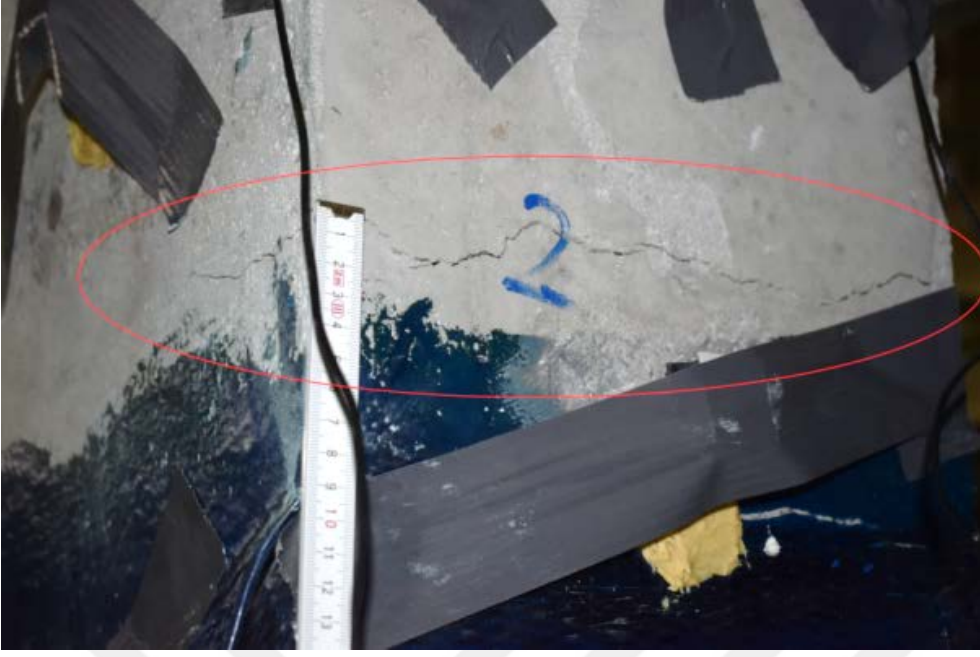
Çevrimin geri yükleme adımında, 52 kN'dan itibaren şiddetli ayrışma sesleri duyulmuştur. 59 kN'da numunede akma meydana gelmiştir ve 35 mm deplasman ölçülmüştür. Numunede bir yönde eğilme göçme durumu meydana gelmiştir. Eğilme çatlakları, CFRP bitiminde meydana gelmiştir (Şekil 4.36). Diğer yönde kiriş eğilmeye gitmeden CFRP'lerin kopması sebebiyle düğüm noktası göçmesi ile rijitlik kaybı yaşamıştır ancak sistemde ani güç tükenmesi meydana gelmemiştir.

Şekil 4.36.CFRP bitiminde eğilme çatlağı oluşumu

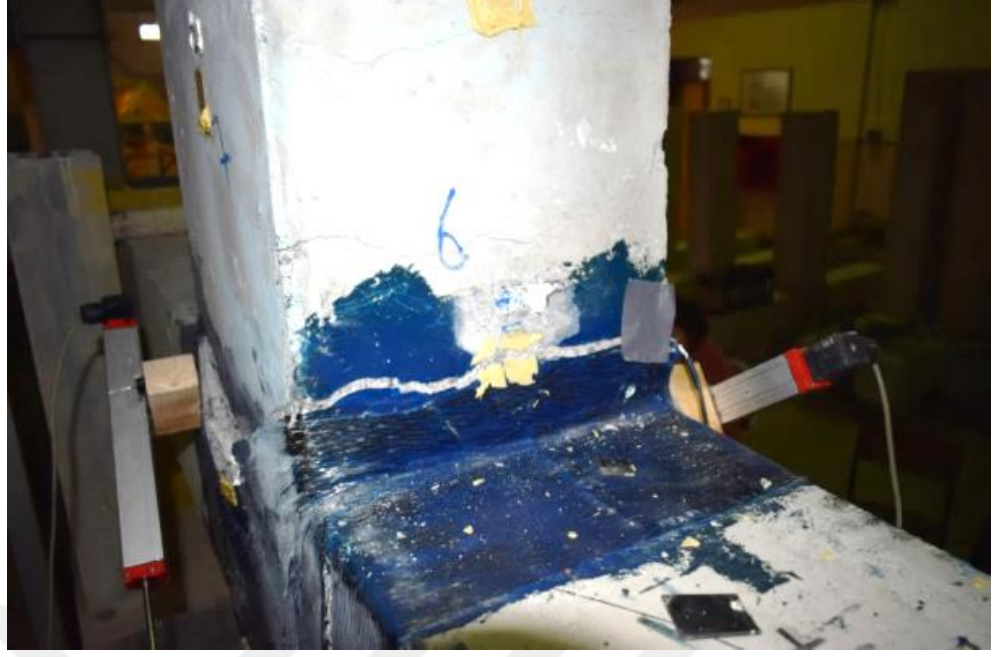
Şekil 4.40.Kiriş sol yüz eğilme çatlakları

Çevrimin geri yükleme adımında, çapraz CFRP’de 4600 micro-strain birim deformasyon ölçülmüştür. Deplasman 55 mm olduğunda yükleme 60 kN’da durdurulmuştur. Bu yüklemeden sonra 2 tam ve 1 yarım çevrim daha yapılmış ve numunenin yapacağı maksimum deplasman ölçülmüştür. Deney sonunda numunede meydana gelen hasarlar Şekil 4.38, 4.39 ve 4.40’da gösterilmiştir.

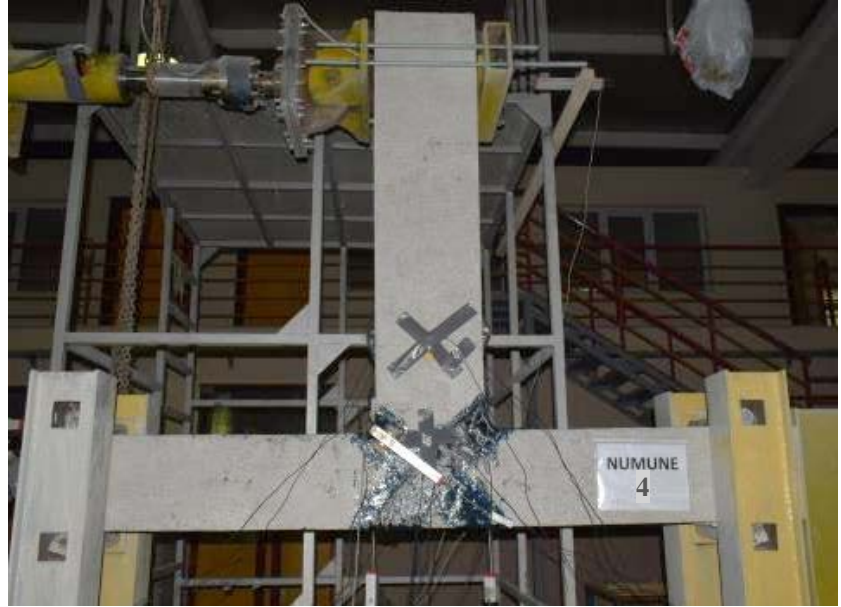
Şekil 4.50.Deney Elemanı-4 genel görünümü

Deney Elemanı-2 ile aynı donatı detayına sahiptir. Numune düğüm noktasında 45<sup>o</sup>lik açıyla çapraz olarak sarılmış 150 mm genişliğinde CFRP şeritlerle güçlendirilmiştir. Bu numune bir önceki kolonda sargının devam ettirilmesi durumu ile kıyaslanmak üzere yapılmıştır. Deney Elemanı-4 Şekil 4.50'de gösterilmiştir.

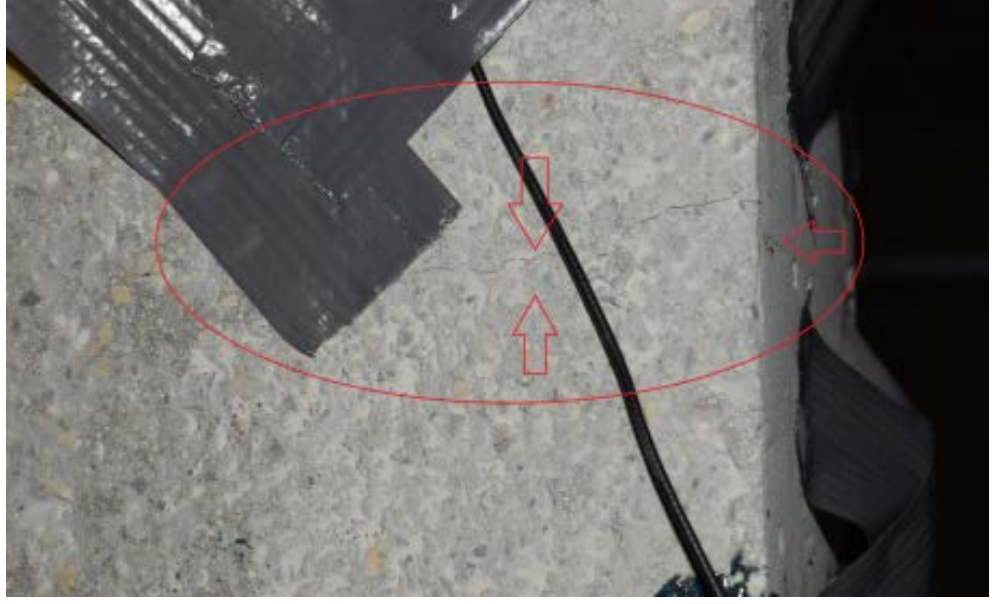
Çevrimin geri yükleme adımında, kiriş sağ yüzünde oluşan 19 cm'deki eğilme çatlak ilerleyerek kiriş ön yüzüne ulaşmış ve 13 cm ilerlemiştir. Eğilme çatlakının kiriş ön yüzündeki ilerlemesi Şekil 4.52'de gösterilmiştir.

Şekil 4.52.Eğilme çatlağının kiriş ön yüzünde ilerlemesi

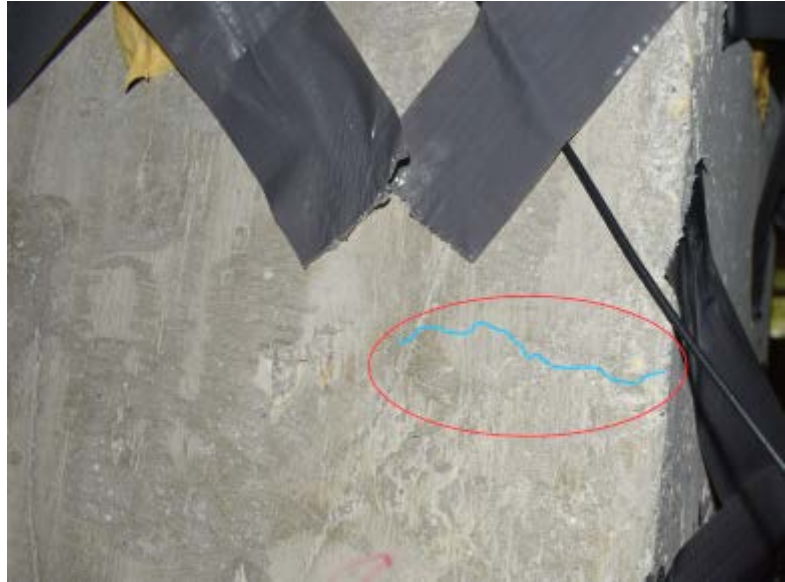
Çevrimin ileri yükleme adımında, kiriş sol yüzünde oluşan 17 cm'deki eğilme çatlağı kiriş arka yüzünde ilerlemiştir. Eğilme çatlağının kiriş arka yüzünde ilerlemesi Şekil 4.53'de gösterilmiştir.

Şekil 4.53.Eğilme çatlağının kiriş arka yüzünde ilerlemesi

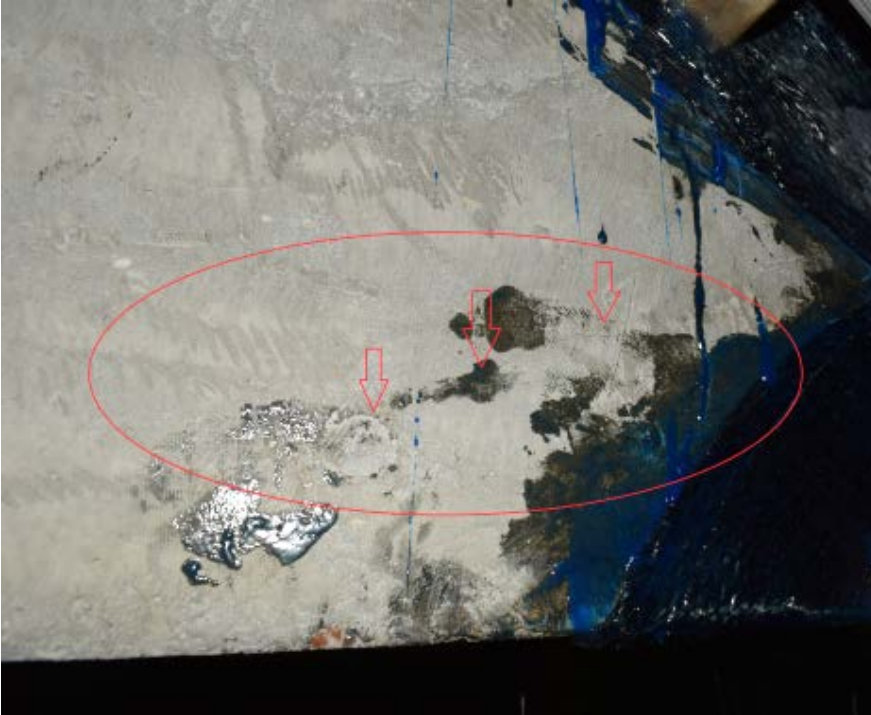
Çevrimin geri yükleme adımında, CFRP'den sesler gelmeye devam etmiştir. Ön yüz kolon sol alt yüzünde eğilme çatlak oluşumu gözlenmiştir. Arka yüz sol tarafta düğüm noktasından çıkıp kolona paralel giden diyagonal çatlak oluşumu gözlenmiştir. Diyagonal çatlak görünümü Şekil 4.54'de gösterilmiştir.

Şekil 4.54. Diyagonal çatlak görünümü

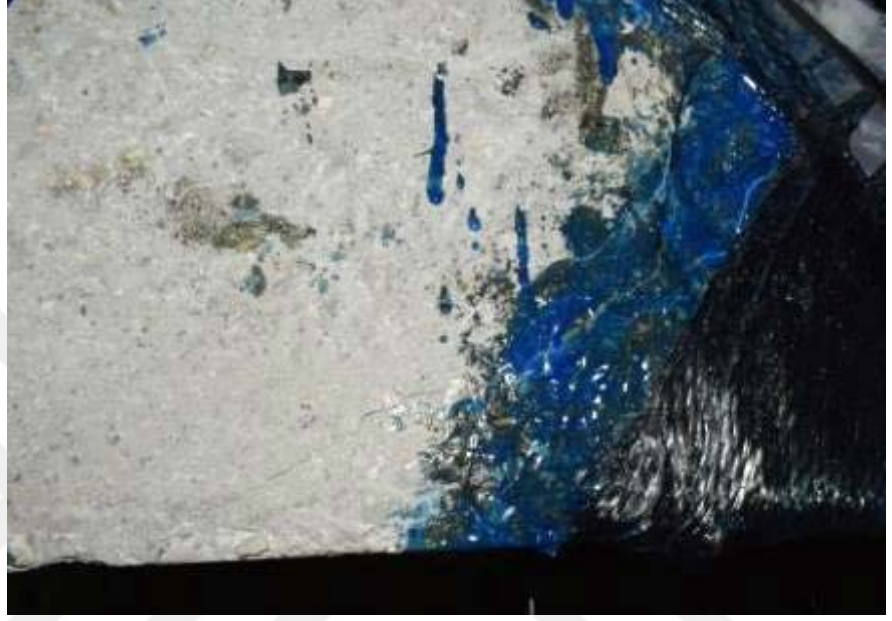
Çevrimin ileri yükleme adımında, ön yüz sol tarafta düğüm noktasından çıkıp kolona paralel giden diyagonal çatlak oluşumu gözlenmiştir. Ön yüz kolon sağ alt yüzündeki eğilme çatlağı kolon yüzüne ulaşmıştır. Diyagonal çatlak görünümü Şekil 4.55’de gösterilmiştir.

Şekil 4.55.Diyagonal çatlak görünümü

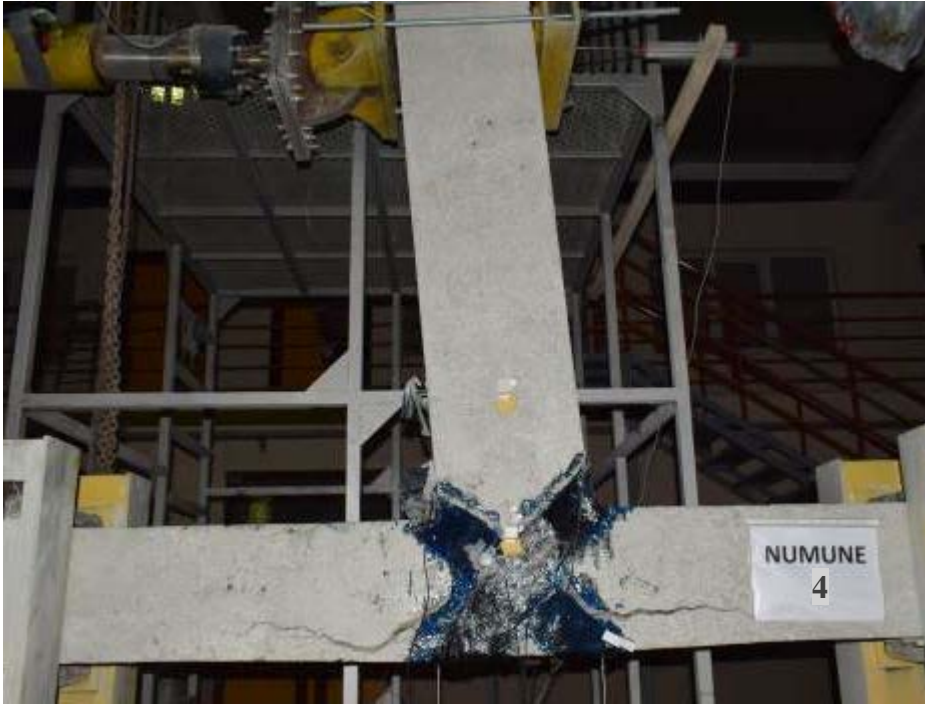
Çevrimin geri yükleme adımında, 45 mm tepe deplasman ölçülmüştür. Mevcut çatlaklar genişlemeye ve CFRP betondan ayrılma devam etmiştir. Kiriş düşey donatısında 4275 micro-strain birim deformasyon ölçülmüştür. Histerezis eğrisinde rijitlik kaybı görülmüştür. Bu çevrimden sonra maksimum tepe deplasmanı kontrolü için 2 tam ve 1 yarım çevrim daha yapılmış ve numunenin yapacağı maksimum deplasman ölçülmüştür. Son yükleme sonucunda 95 mm tepe deplasman ölçülmüştür. Deney Elemanı-4 yükleme sonrası genel görünümü ile ön ve arka düğüm noktası görünümü Şekil 4.56 ve 4.57'de gösterilmiştir.

Şekil 4.56. Deney Elemanı-4 hasar durumu

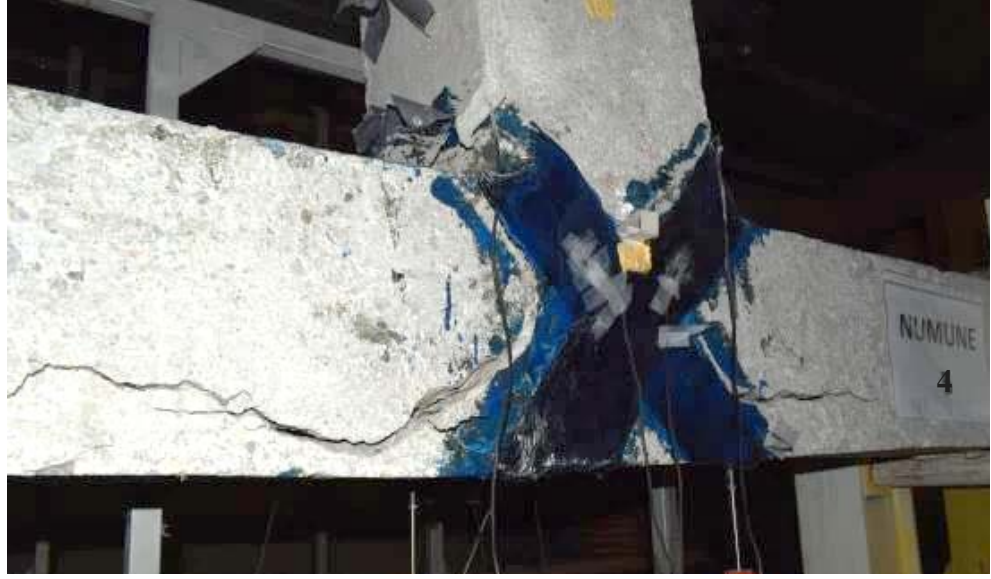
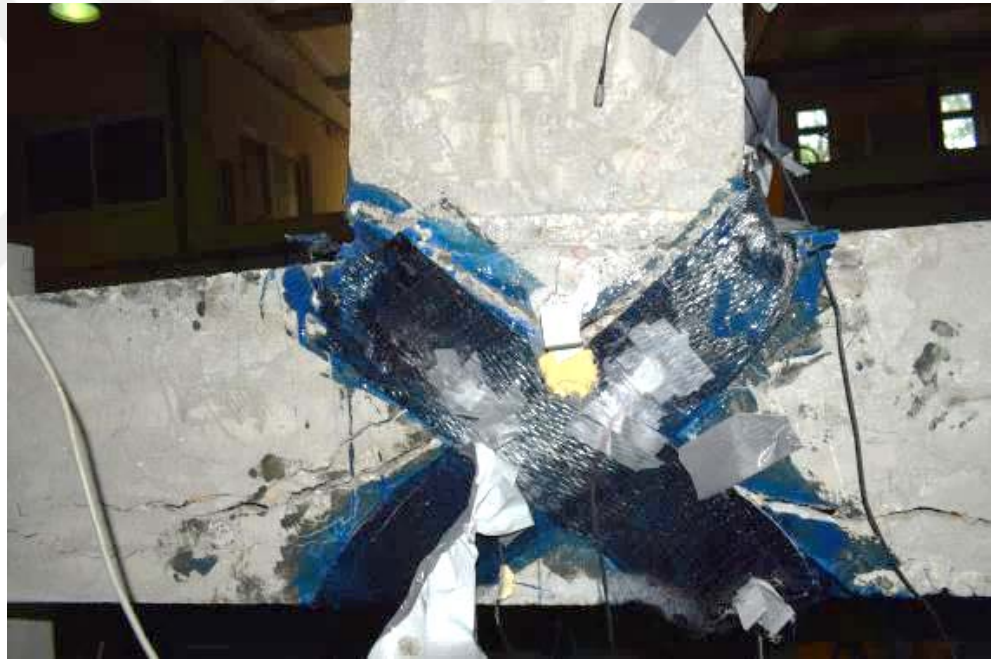
Şekil 4.57.(a) ön ve (b) arka yüz düğüm noktaları hasar durumu
