# GÜÇLENDİRİLMİŞ BETONARME KİRİŞ-KOLON BİRLEŞİMLERİNİN MEKANİK DAVRANIŞLARININ İNCELENMESİ

Yüksek Lisans Tezi

İnşaat Mühendisliği Anabilim Dalı

İzmir  
2019

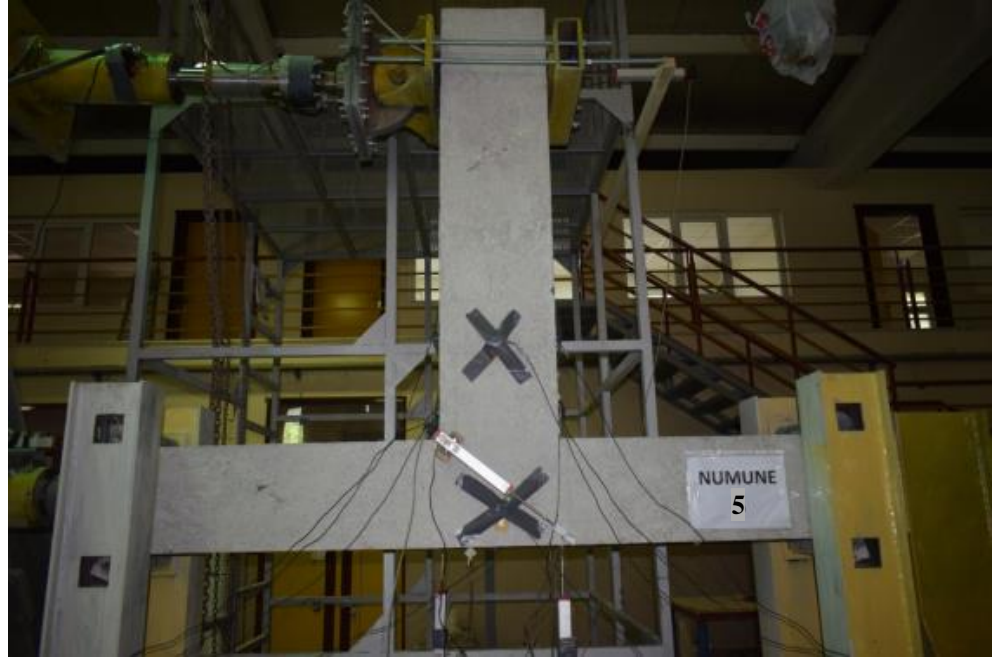
Şekil 4.66.Deney Elemanı-5 genel görünümü

Deney Elemanı-2 ile aynı donatı detayına sahiptir. Numune, 2 adet Ø12'lik çapraz donatılarla dıştan güçlendirilmiştir. Güçlendirme elemanları üzerine birim deformasyon ölçerler yerleştirilmiş ve göçmeye neden olan faktörler araştırılmıştır. Deney Elemanı-5 Şekil 4.66'da gösterilmiştir.

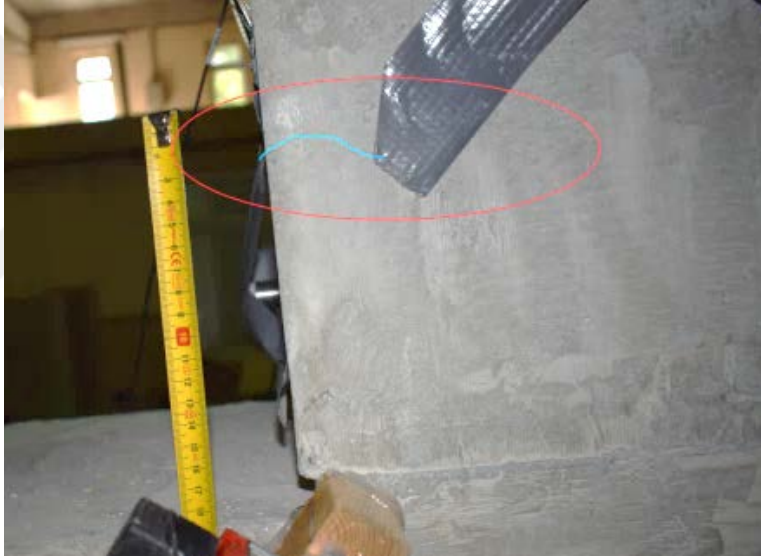
Şekil 4.68.(a) İlk eğilme ve (b) kiriş yüzeyi eğilme çatlakları

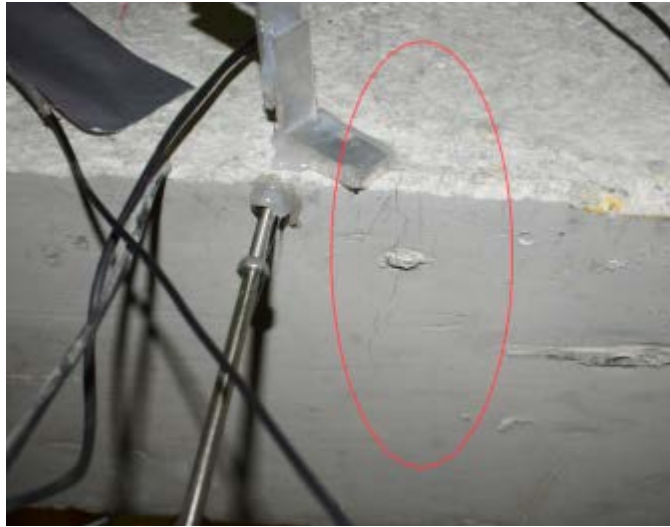
Şekil 4.71. Kolon alt yüz eğilme çatlakları görünümü

Çevrimin ileri yükleme adımında, arka düğüm diyagonal çatlaklar belirginleşmiştir. Ön yüz kolon sağ alt yüzündeki eğilme çatlakları belirginleşerek kolon yüzüne doğru ilerlemiştir. Düğüm noktasında kullanılan güçlendirme donatısında 1430 micro-strain birim deformasyon ölçülmüştür. Kolon alt yüz eğilme çatlakları görünümü Şekil 4.71’de gösterilmiştir.

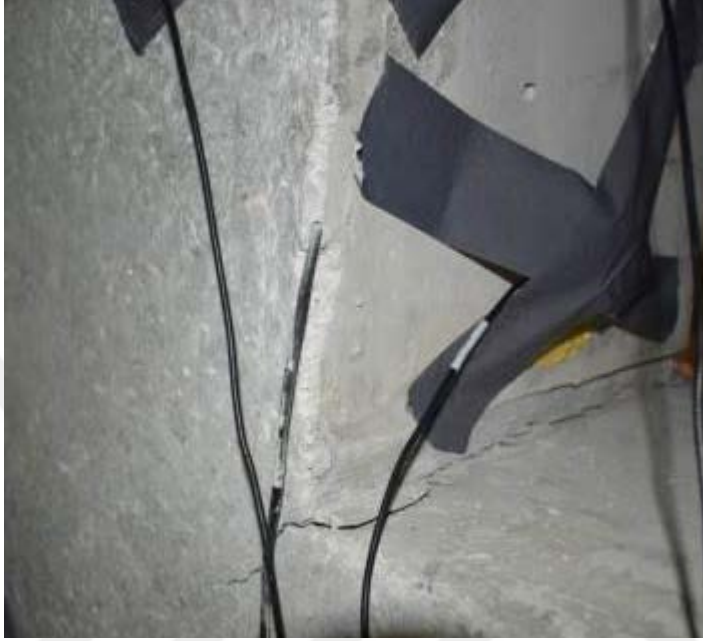
Çevrimin geri yükleme adımında, mevcut çatlaklar daha da genişlemiştir. Ön yüz sağ birleşim noktasındaki eğilme çatlakları iyice belirginleşmiştir. Birleşim noktası çatlak görünümü Şekil 4.72’de gösterilmiştir.

Şekil 4.72. Birleşim noktası çatlak görünümü

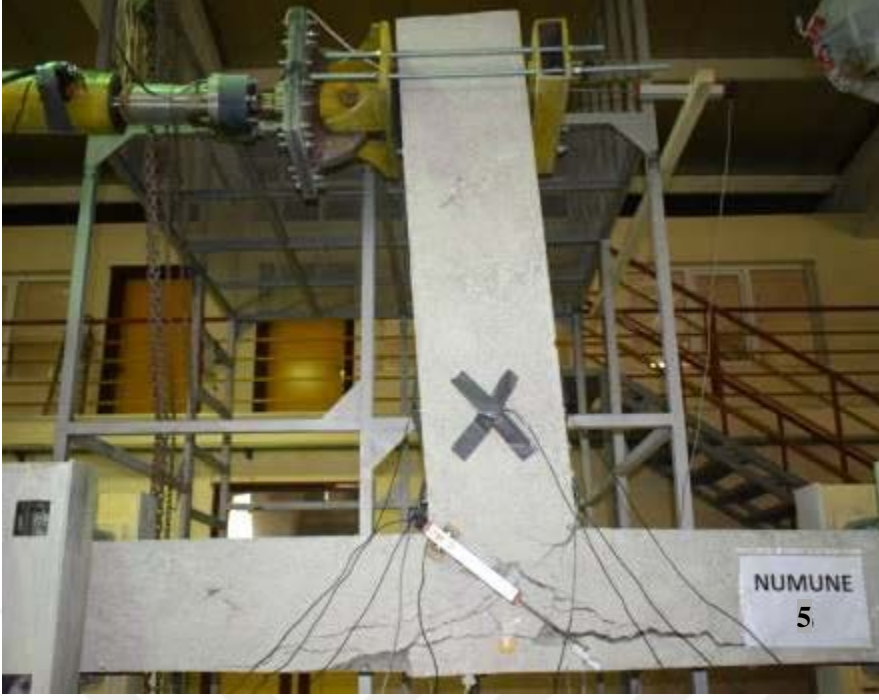
Sünek davranış sergileyen numune, eğilme kapasitesine ulaştığı için daha fazla yük taşımamıştır. Bu aşamadan sonra maksimum tepe deplasmanı kontrolü için 3 tam ve 1 yarım yük çevrimi daha uygulanmıştır. Son yükleme sonucunda 90 mm tepe deplasman ölçülmüştür. Yükleme sonunda eleman büyük bir hasara maruz kalmıştır. Deney Elemanı-5 yükleme sonrası genel görünümü ile ön ve arka düğüm noktası görüntüleri Şekil 4.74 ve 4.75'de gösterilmiştir.

Şekil 4.74.Deney Elemanı-5 genel hasar görünümü

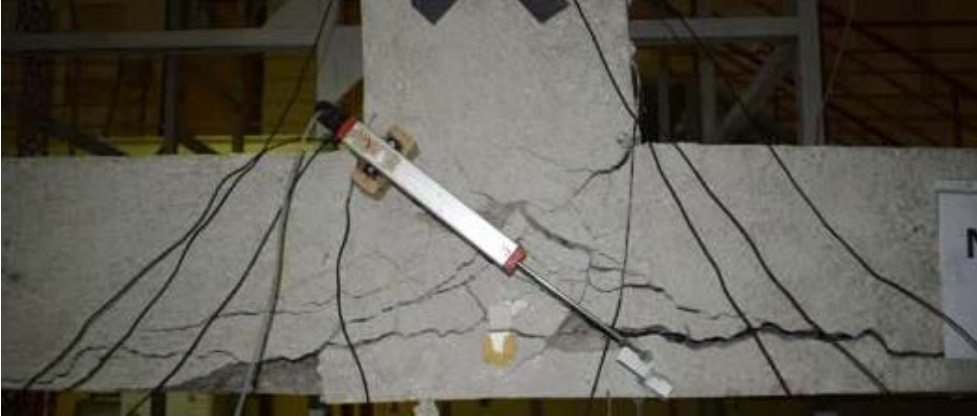
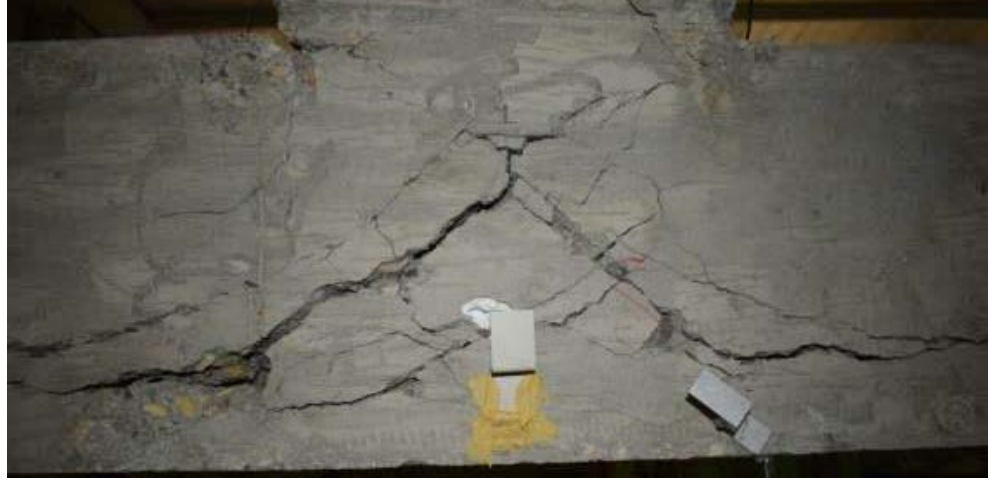
Şekil 4.75.(a) ön ve (b) arka düğüm noktası hasar durumu

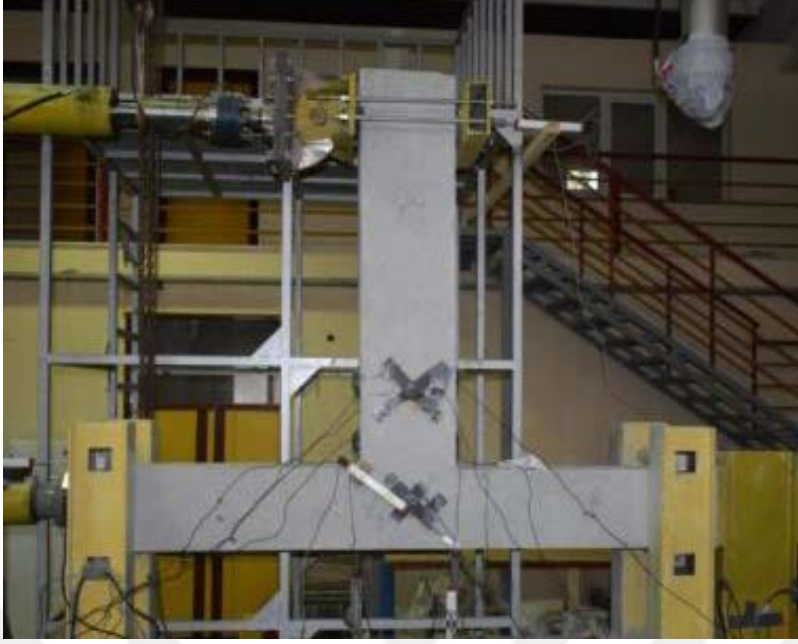
Şekil 4.82. Deney Elemanı-6 yüklemeye öncesi genel görünümü

Deney Elemanı-2 ile aynı donatı detayına sahiptir. Deney elemanının düğüm noktasına 6 adet Ø12'lik ankrajlar yerleştirilerek içten güçlendirilmiştir. Deney Elemanı-6 Şekil 4.82'de gösterilmiştir.

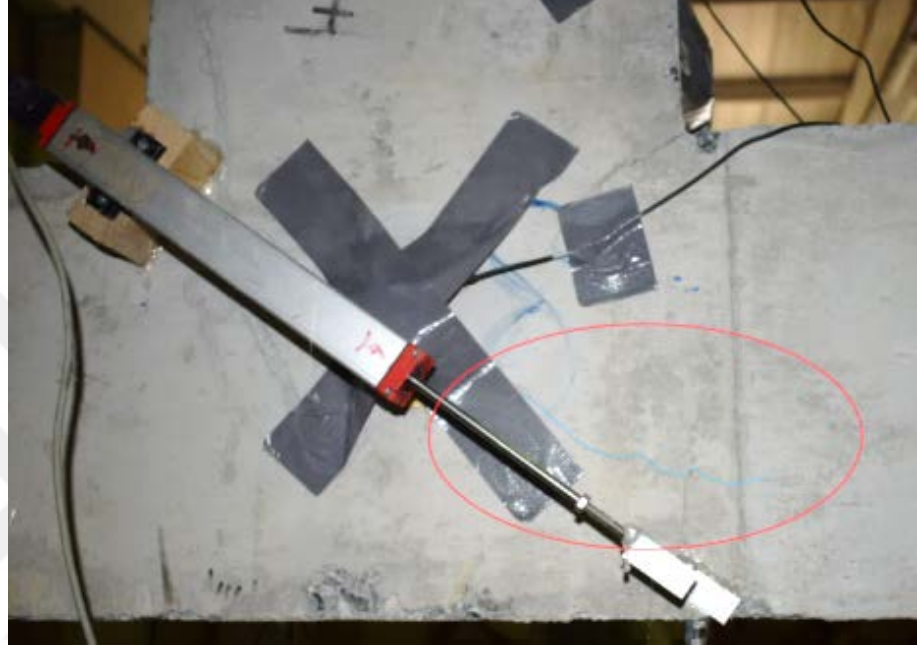
Çevrimin ileri yükleme adımında, 34 kN düzeyinde, arka yüz birleşim noktasının sağ alt köşesinden sol üst köşesine doğru ve ön yüz birleşim noktasında, sağ üst köşede diyagonal çatlak oluşumları gözlemlenmiştir. Çatlak görünümü Şekil 4.84’de gösterilmiştir.

Şekil 4.84.Arka yüzeyde diyagonal çatlak görünümü

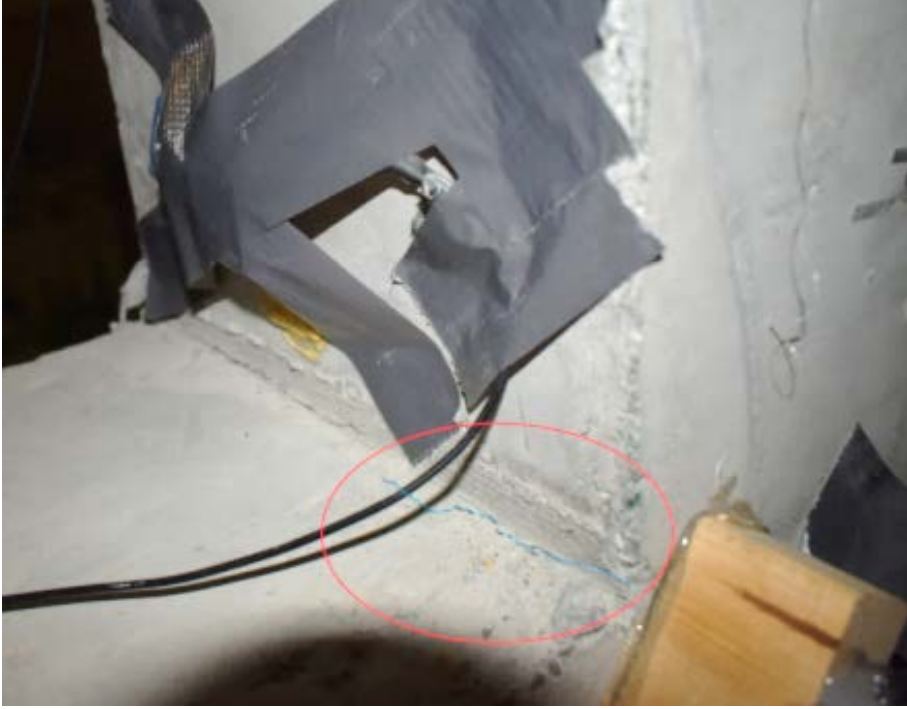
Çevrimin geri yükleme adımında, ön yüz birleşim noktasının sağ üst köşesindeki diyagonal çatlak büyümüştür. Ayrıca birleşim bölgesinde ilk eğilme çatlağı bu yükleme adımında gözlenmiştir. Çatlak büyümesi ve gözlenen ilk eğilme çatlağı Şekil 4.85’de gösterilmiştir.

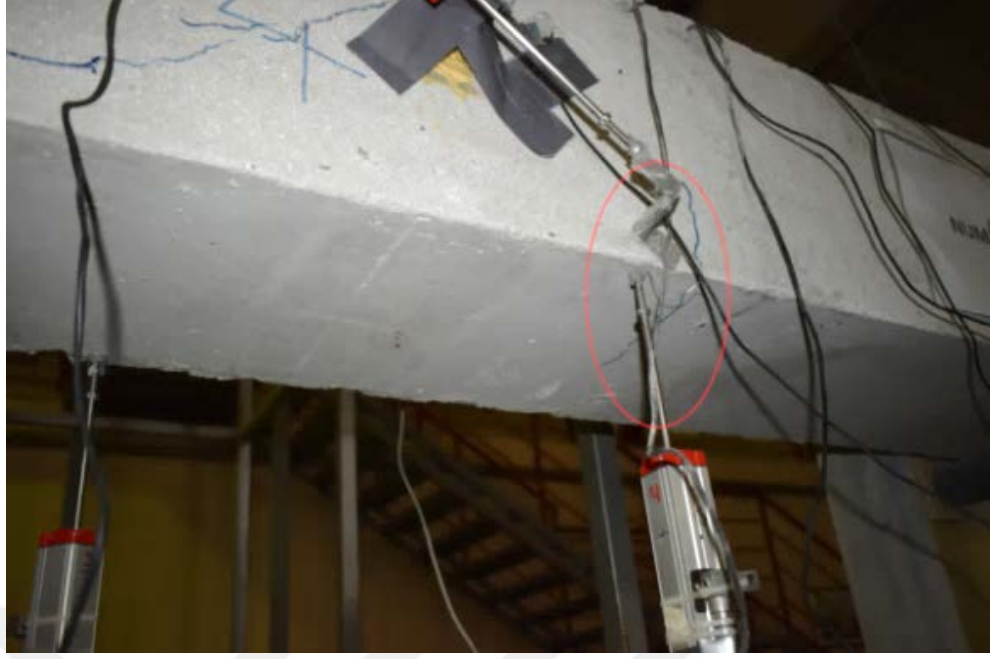
Çevrimin ileri yükleme adımında, birleşim noktasının ön ve arka yüzeylerinden kolon alt kısmına uzanan çatlaklar gözlenmiştir. Ön yüz birleşim noktasından kolon alt yüzüne ulaşan çatlaklar Şekil 4.88’de gösterilmiştir.

Şekil 4.88.Ön yüz birleşim noktasından kolon alt yüzüne ulaşan çatlaklar

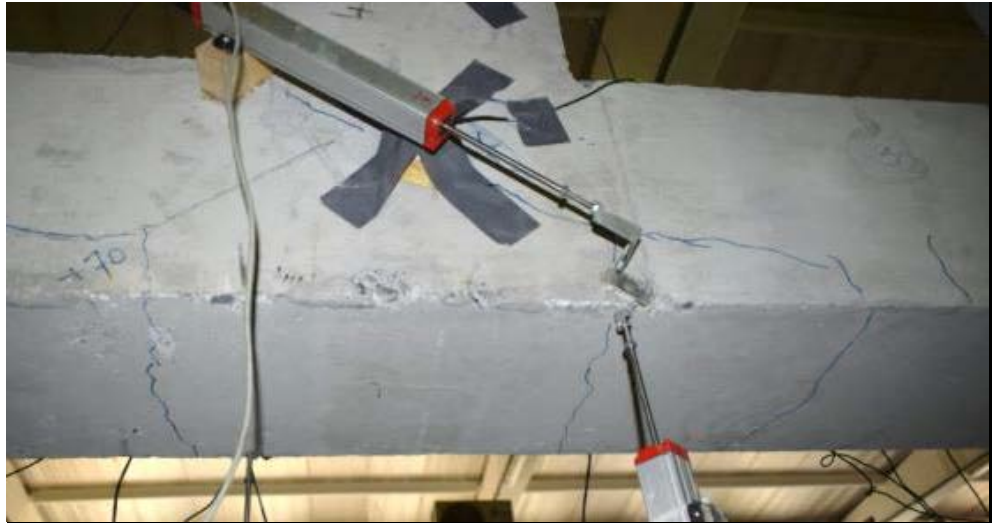
Çevrimin geri yükleme adımında, birleşim noktasının ön yüzeyinde yeni çatlaklar oluşmuştur. Ayrıca, kolon alt yüzeyindeki çatlaklar birleşmiştir. Çatlak görünümleri Şekil 4.89’da verilmiştir.

Şekil 4.89.Kolon alt yüzeyindeki çatlaklar

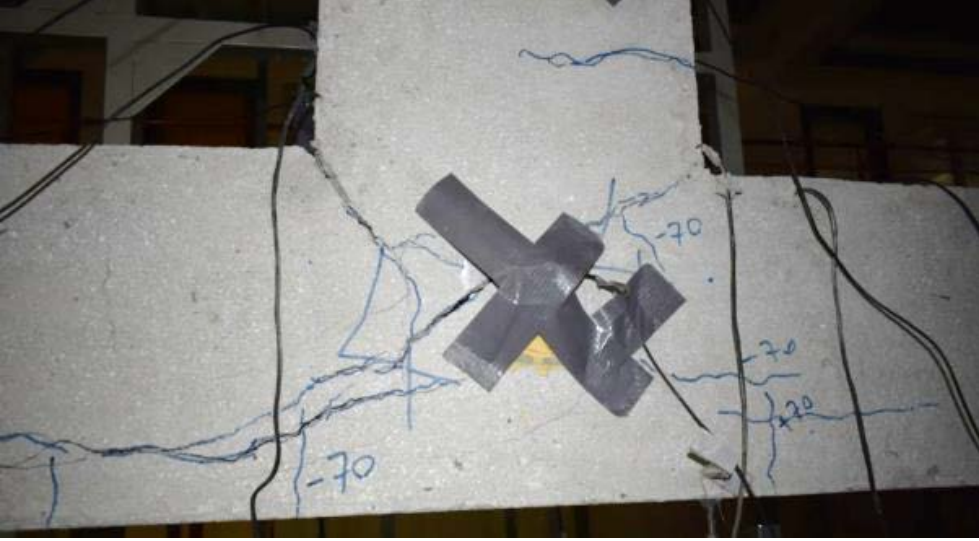
Çevrimin ileri yükleme adımında, 70 kN yük altında elemanda akma meydana gelmiştir. Mevcut çatlaklar tamamen açılmıştır. Çatlak açılmaları Şekil 4.90'da gösterilmiştir.

Şekil 4.90.Çatlakların açılması

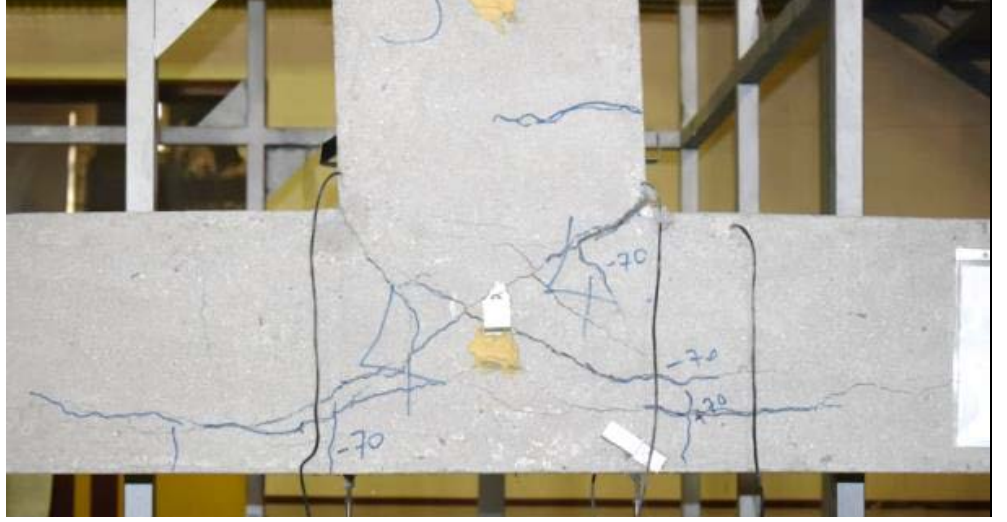
Çevrimin geri yükleme adımında, numuneye yük uygulanmaya devam edilmiştir ve 68 kN yük değerinde yükleme durdurulmuştur. Son yükleme ile birlikte numune oldukça büyük bir hasara maruz kalmıştır ancak ani güç tükenmesi gözlenmemiştir. Ön ve arka yüzeylerdeki son çatlak durumları Şekil 4.91'de gösterilmiştir.

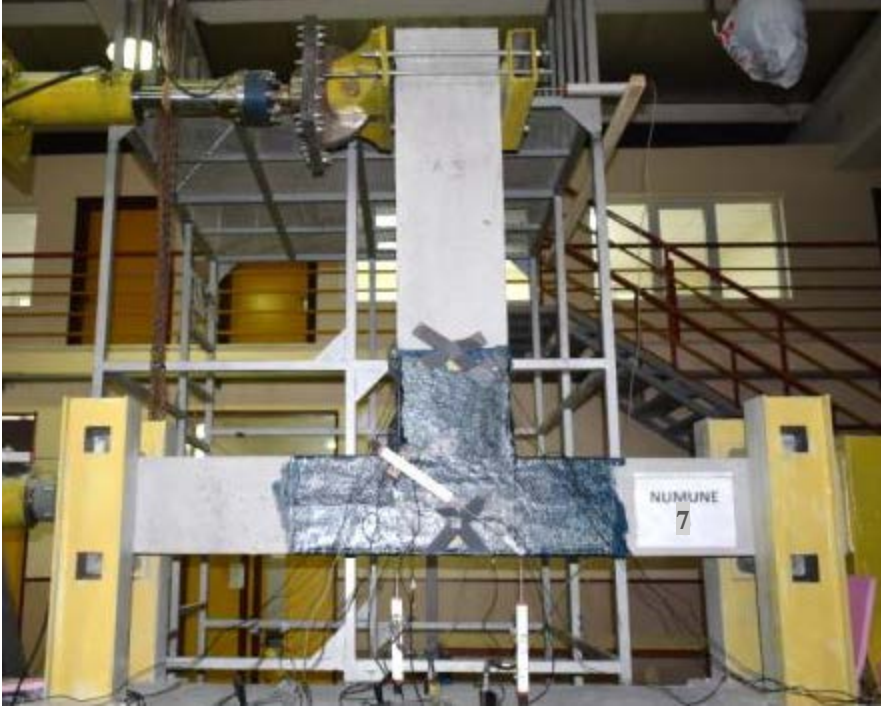
Şekil 4.97.Deney Elemanı-7 yüklemesi öncesi genel görünümü

Deney Elemanı-2 ile aynı donatı detayına sahiptir. Deney elemanının düğüm noktası etriyesizdir ve CFRP ile güçlendirilmiştir. CFRP ile güçlendirme işlemi, düğüm noktası ile kolon ve kiriş bölgesinin 30 cm'lik kısmına bütün bölgeye CFRP sarılarak uygulanmıştır. Deney Elemanı-7 Şekil 4.97'de gösterilmiştir.

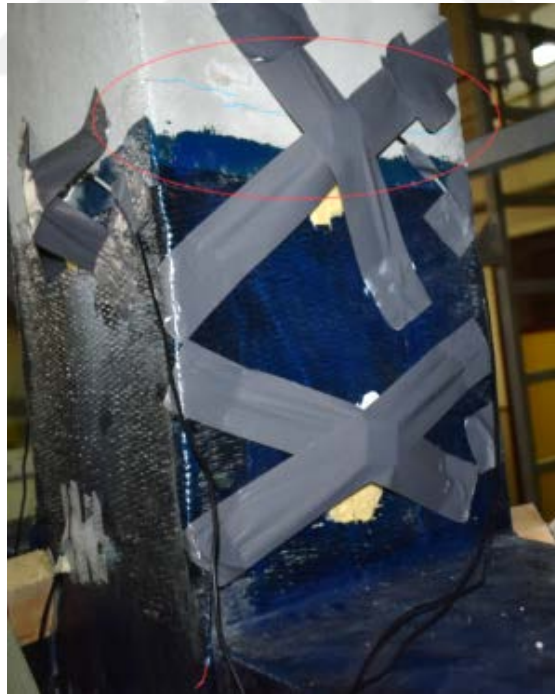
Şekil 4.101.Kiriş sağ yüzeyindeki eğilme çatlakları

Çevrimin geri yükleme adımında, 35 kN düzeyinde CFRP'nin betondan ayrılma sesleri duyulmuştur. Ön yüzdeki eğilme çatlakları kiriş sağ yüzeyine doğru ilerlemiştir. Kiriş sağ yüzeyindeki eğilme çatlakları Şekil 4.101'de gösterilmiştir.

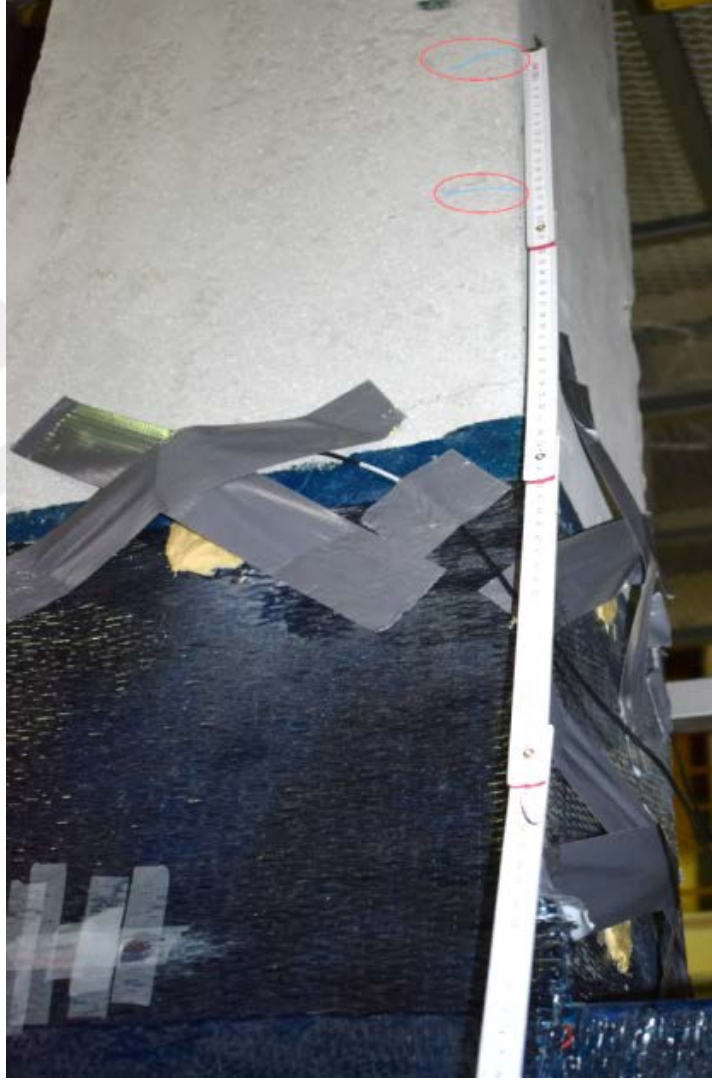
Şekil 4.103. Yeni oluşan eğilme çatlakları

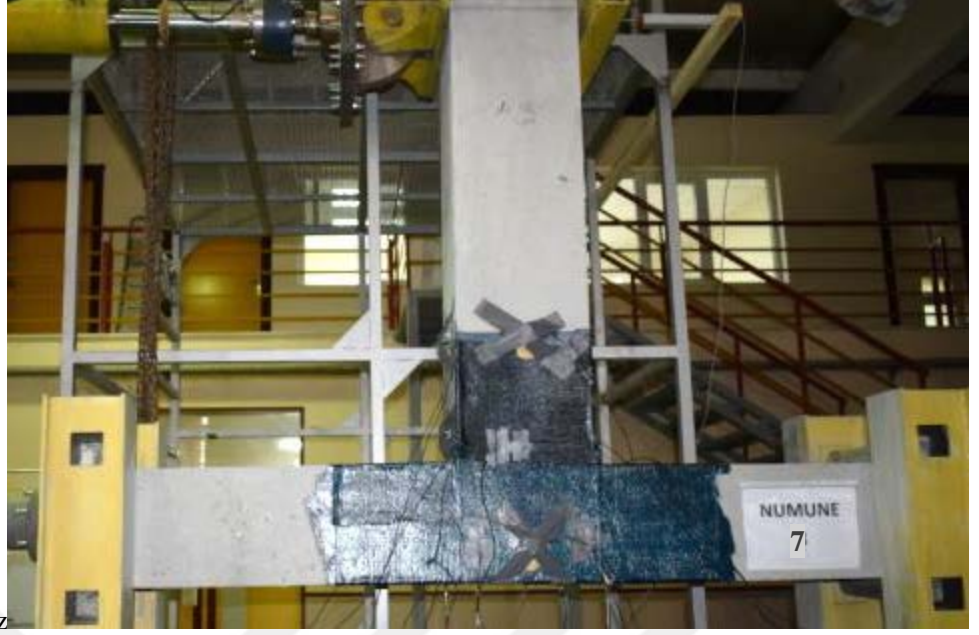
Şekil 4.105.Kolonun yaptığı schim

Çevrimin ileri yükleme adımında, 77 kN değerinde akma meydana gelmiştir ve 30 mm tepe deplasmanı oluşmuştur. Kolonda gözle görülür bir sehim meydana gelmiştir. Ön yüzde, 4 numaralı sensör çevresinde, CFRP kopmaları görülmüştür. Arka yüz düğüm noktasında CFRP kopmaları görülmüştür. Kolonun yaptığı sehimin görünümü Şekil 4.105’de, CFRP kopmalarının görünümü Şekil 4.106’da verilmiştir.

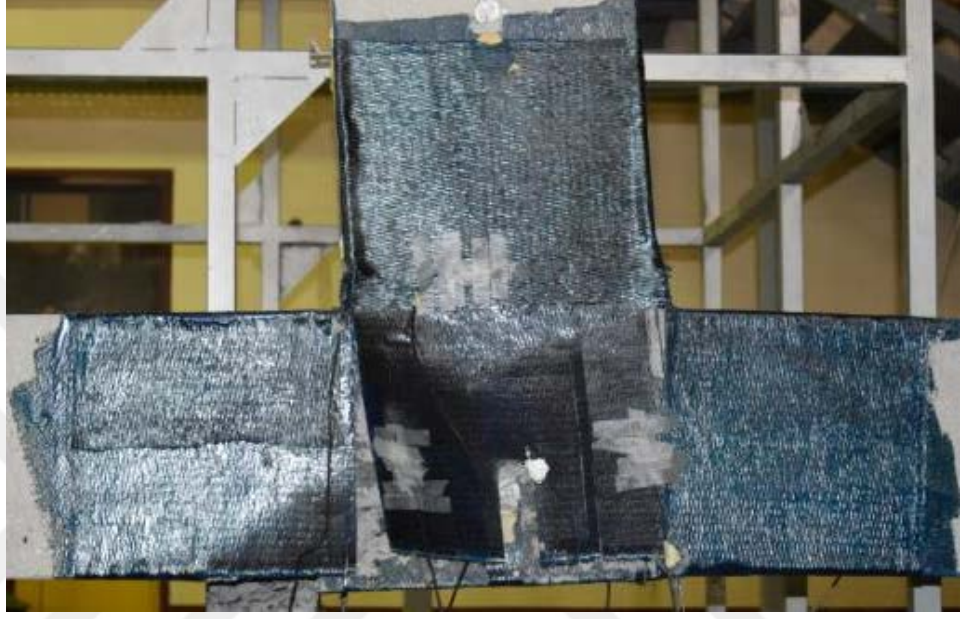
Şekil 4.108. Düğüm noktası ön yüzü

Bu çevrimden sonra, ileri ve geri yükleme adımlarındaki tepe deplasmanı değerleri 15'er mm artırılarak 4 tam çevrim daha yapılmıştır. Son çevrimin ileri yükleme adımında, 90 mm tepe deplasmanı 53 kN yükleme değerinde oluşmuştur. Son çevrimin geri yükleme adımında, 100 mm tepe deplasmanı 51 kN değerinde oluşmuştur. Son çevrimden sonra düğüm noktası ön yüz görünümü Şekil 4.108'de, arka yüz görünümü ise Şekil 4.109'da verilmiştir.

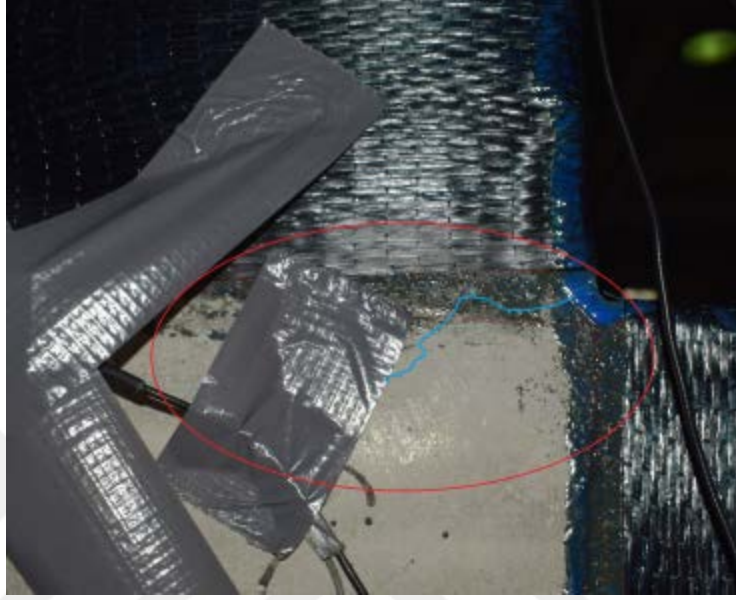
Şekil 4.120.İlk diyagonal çatlak

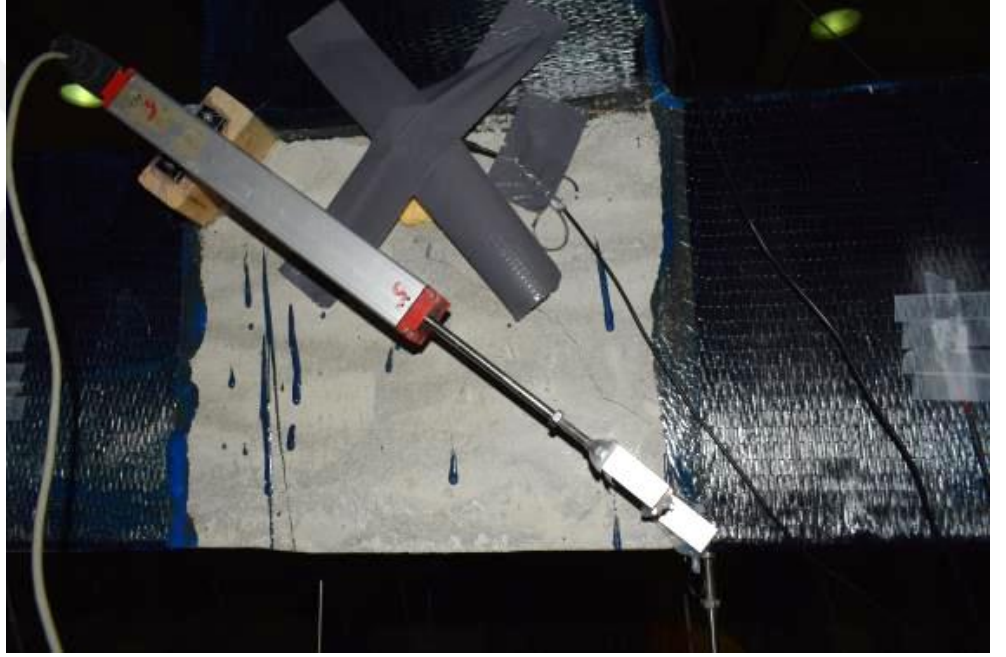
Şekil 4.122.Kolon pas payına doğru ilerleyen diyagonal çatlak görünümü

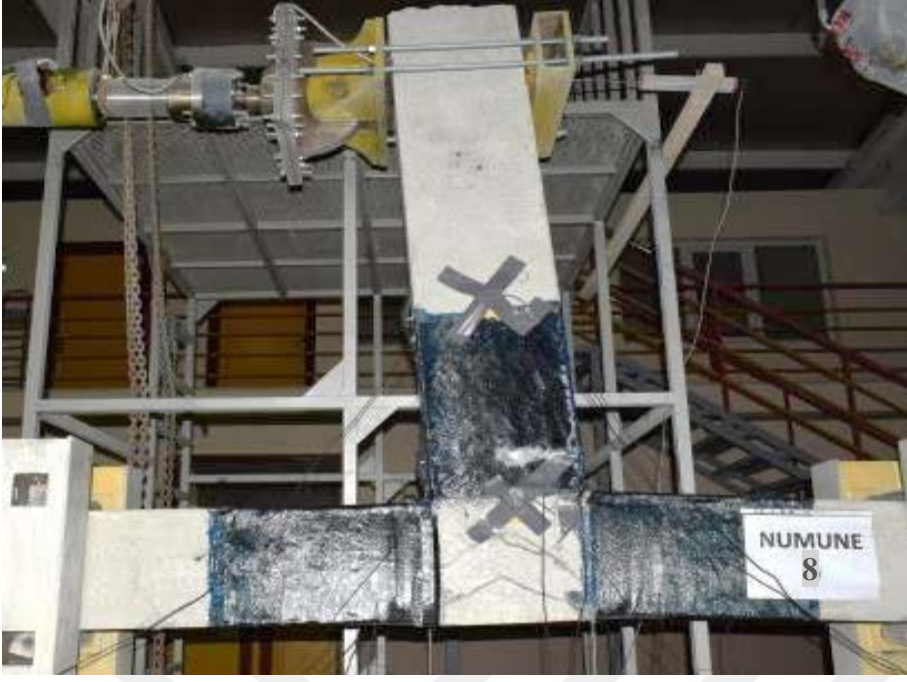
Şekil 4.125.Ön yüz genel görünümü

Bu çevrimden sonra, ileri ve geri yükleme adımlarındaki tepe deplasmanı değerleri artırılarak 3 tam çevrim daha yapılmıştır. Son çevrimin ileri ve geri yükleme adımında 95 mm tepe deplasman ve 46 kN yük değeri görülmüştür. Son çevrimden sonra ön yüz genel görünümü ile ön ve arka yüz düğüm noktaları görünümü Şekil 4.125 ve 4.126'da gösterilmiştir.

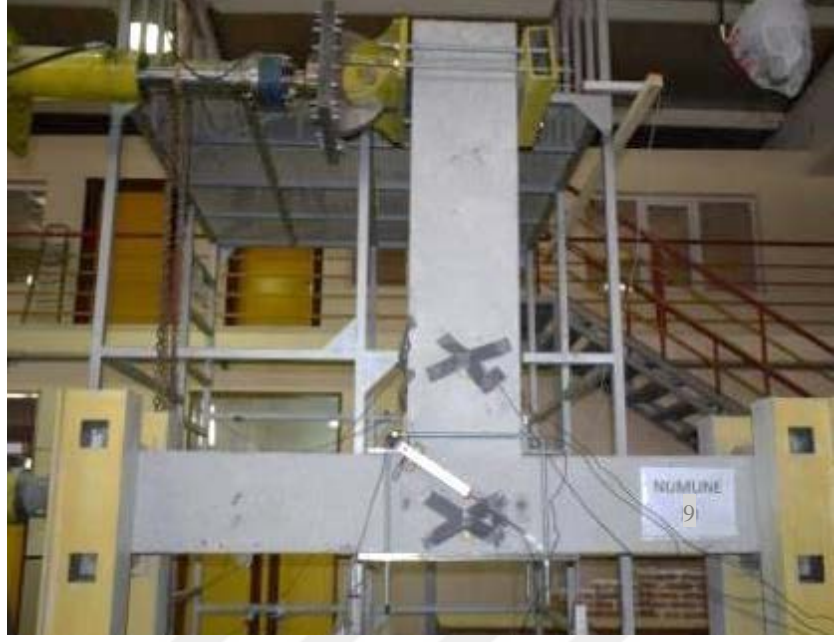
Şekil 4.135. Deney Elemanı-9 genel görünümü

Deney Elemanı-2 ile aynı donatı detayına sahiptir. Deney elemanı, düğüm noktasından 2 adet 120x120x15 mm boyutlarında L köşebent ve 1 adet 660x378x20 mm boyutlarında çelik levha ile güçlendirilmiştir. Deney Elemanı-9 Şekil 4.135'de gösterilmiştir.

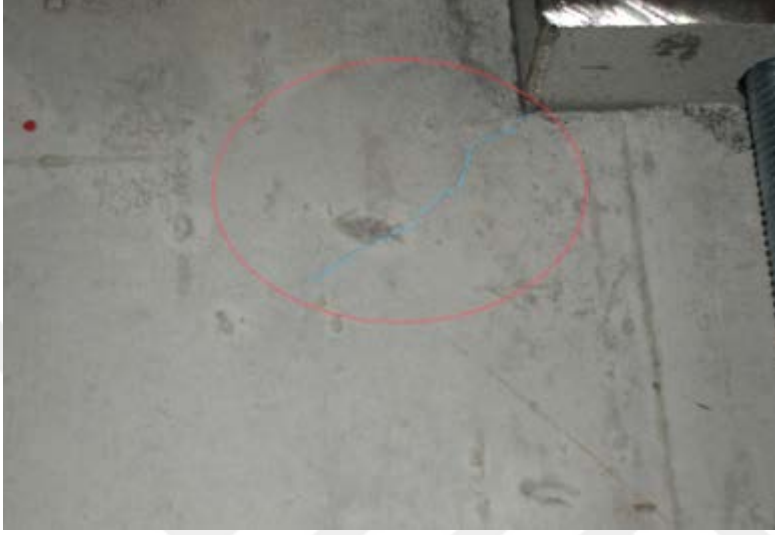
Şekil 4.137.Arka yüzeyde diyagonal çatlak oluşumu

Çevrimin ileri yükleme adımında, arka yüz birleşim bölgesinin sağ üst köşesinden ortaya doğru 8 cm boyunda diyagonal çatlak oluşumu gözlenmiştir. Çatlak oluşumu Şekil 4.137’de gösterilmiştir.

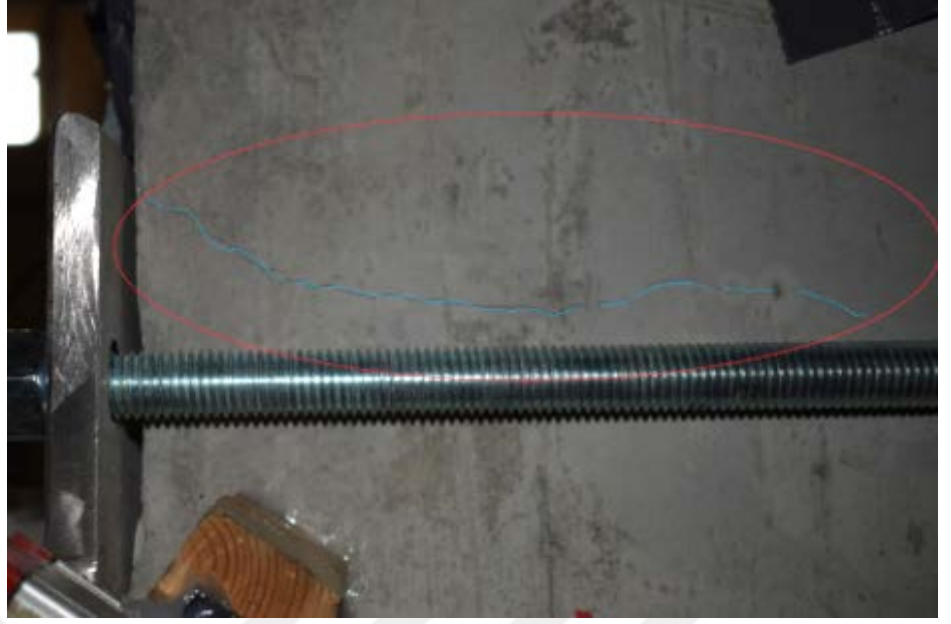
Şekil 4.138.Arka yüz 12 cm'deki eğilme çatlağı görünümü

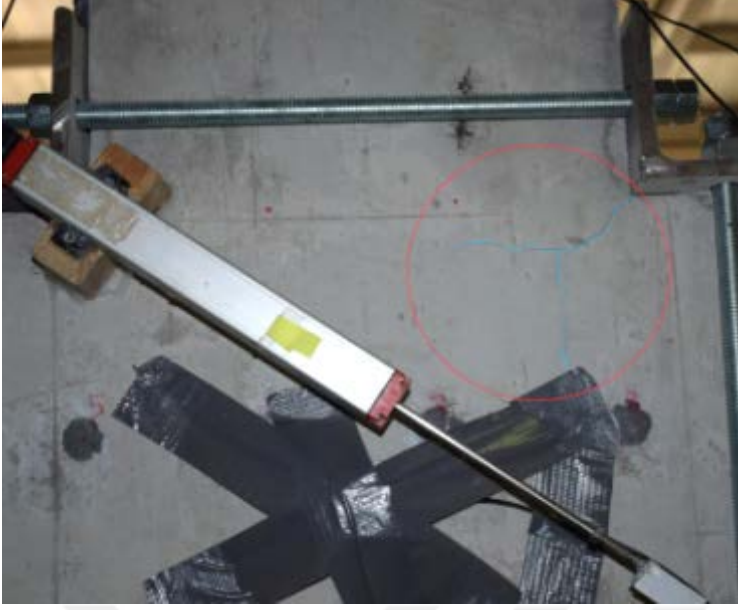
Şekil 4.139.(a) Ön yüz 40 cm'deki eğilme çatlağı ve (b) arka yüz diyagonal çatlak

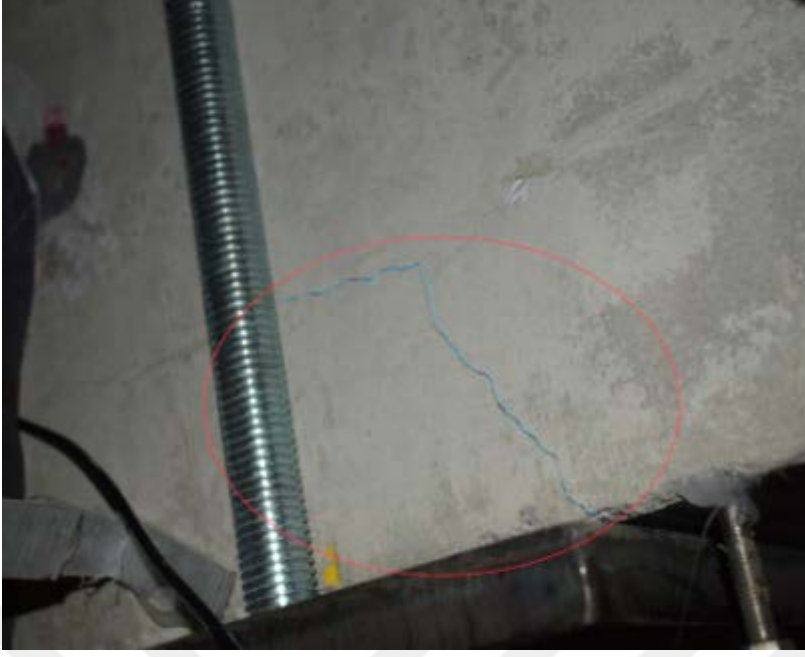
Şekil 4.140.Plaka üzerindeki çatlak

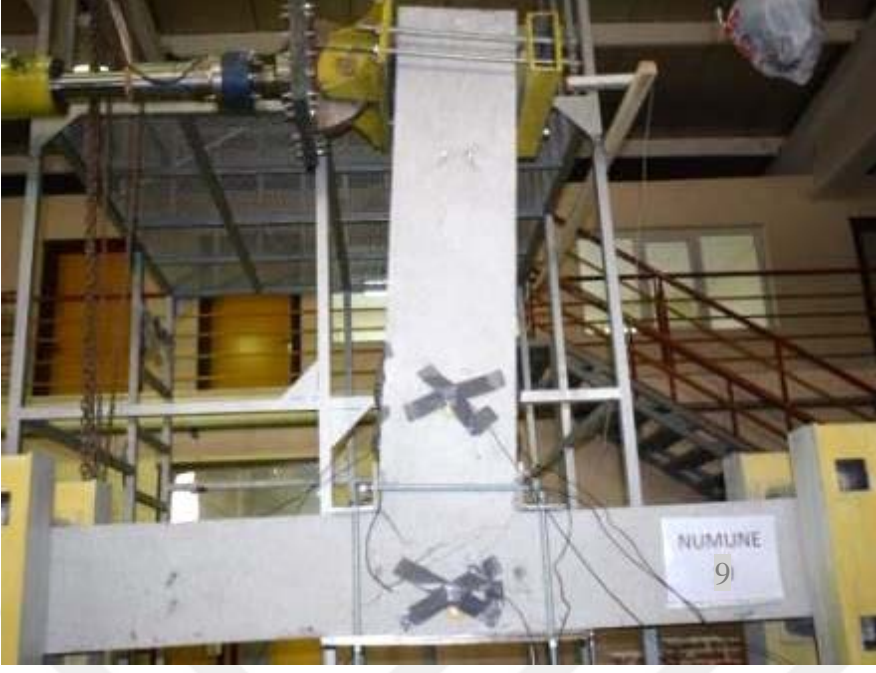
Şekil 4.141.Ön yüz genel görünümü

Çevrimin ileri yükleme adımında, 78 kN'da numunede akma meydana gelmiştir ve 90 mm deplasman ölçülmüştür. Deney sonunda numunede meydana gelen hasarlar Şekil 4.141, 4.142 ve 4.143'de gösterilmiştir.

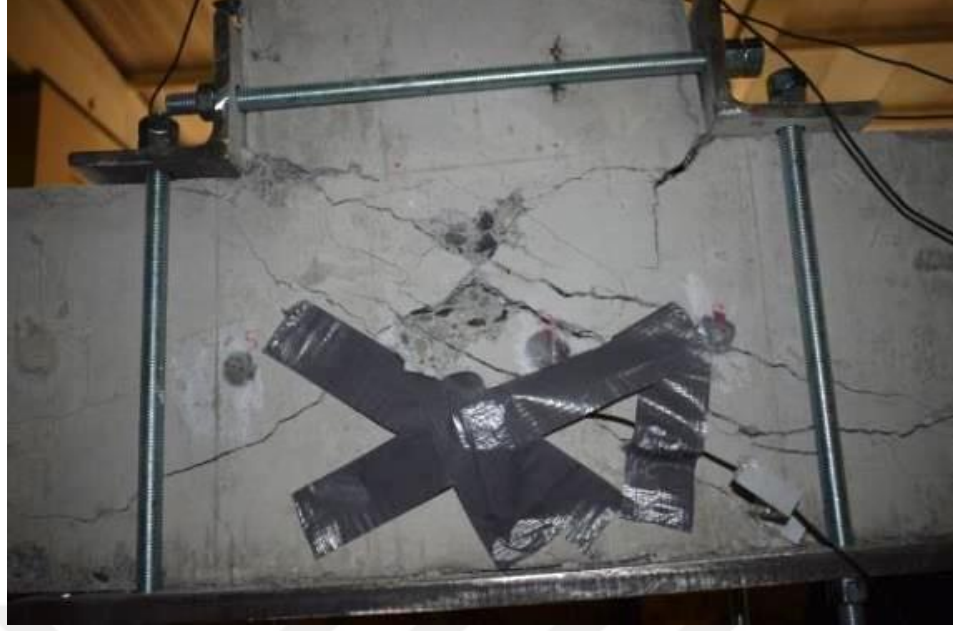
Şekil 4.143.Düğüm noktası arka yüz hasar durumu
