**KIRIKKALE KESKİN İLÇESİNDEKİ TÜRK MİMARİ  
ESERLERİ**

**Elif TOSUN**

**YÜKSEK LİSANS TEZİ  
SANAT TARİHİ ANABİLİM DALI  
SANAT TARİHİ BİLİM DALI**

**EYLÜL 2019**

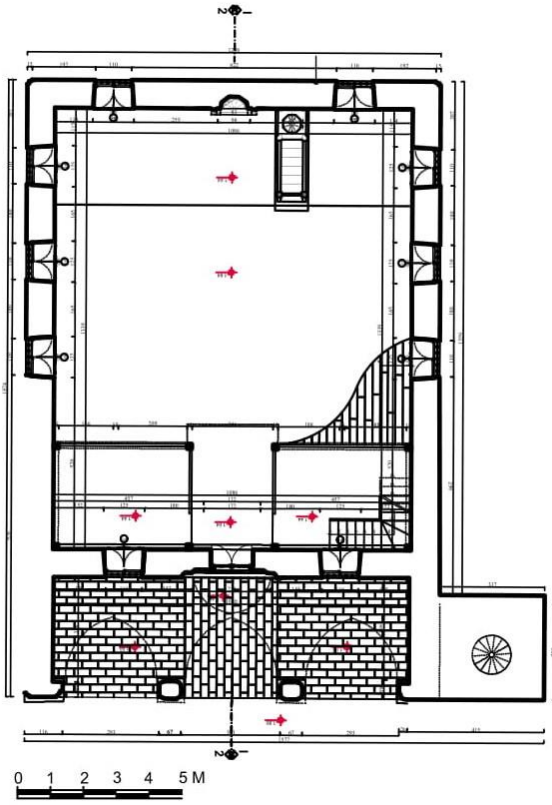
Çizim 3.1. Keskin Çarşı camii planı (VGM arşivinden işlenerek, Elif Tosun)

Batıya doğru yükselen eğimli bir arazi üzerine inşa edilen ve kuzey- güney yönde uzanan camii, 24.87x19.80 ölçülerinde dikdörtgen planlıdır. Son cemaat yeri ve ana ibadet mekânı olmak üzere iki bölümden oluşmaktadır. Ana ibadet mekanına giriş kuzey cephesindeki çift kanatlı kapıdan sağlanmaktadır. Mihrap güney duvarında orta ekseninde yer alır. Minber güneybatı köşesinde yer alır. Kuzey duvarında mahfil katı bulunur. Son cemaat yeri üç bölümlü olup yanları kapalıdır. Minaresi, son cemaat yerine bitişik batı cephesinin kuzey köşesinde yer alır. (Çizim 3.1) Yapı içten düz ahşap tavan, dıştan kırma çatı ile örtülüdür. (Foto. 3.2)

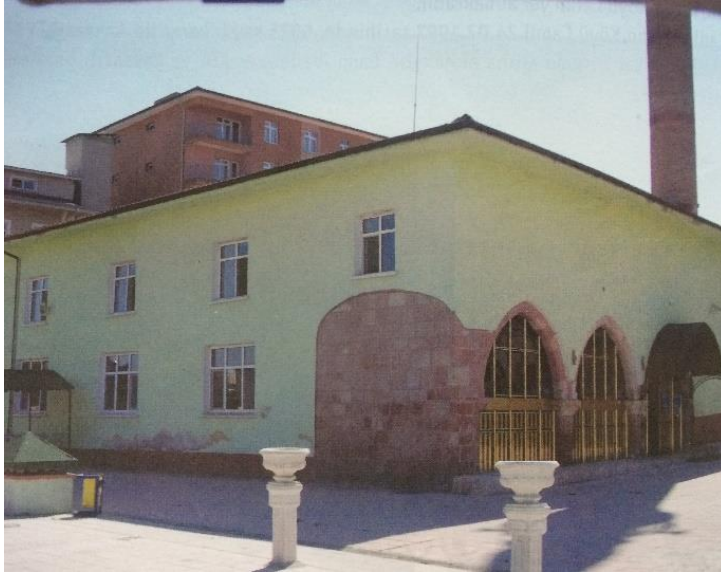
Foto. 3.3. Çarşı camii onarım öncesi kuzey cephesi (Y. Saluk’dan 2014)

Yapılan onarımlarla cephelerdeki sıva ve boyalar kaldırılmış ve günümüzdeki sade taş duvar görünümüne kavuşturulmuştur. 2014 yılında yapılan “Kırıkkale ve Keskin’deki Kültür Varlıklarının Belgelenmesi, Koruma Önerilerinin Geliştirilmesi ve Fişekhane Binası Restorasyon Projesi” adlı yüksek lisans tezinde, Çarşı Camisi’nin kuzey cephesinde bulunan son cemaat yerindeki kemerlerin arasının kapalı olduğu, batı ve güney cephelerinde genişletilen bölümlerin durduğu görülmektedir. (Foto. 3.3)

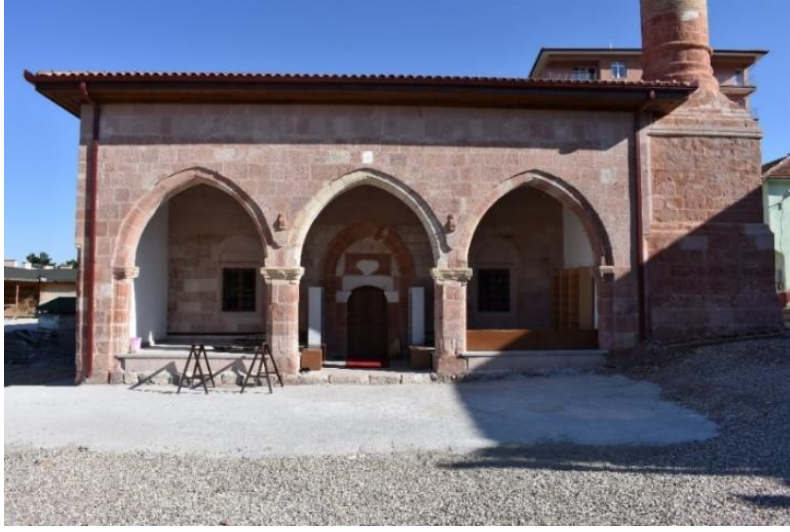
Foto. 3.4. Keskin çarşı camii kuzey cephesinden görünüm

Fakat günümüzde son cemaat yeri yenilenmiş ve kapalı olan bölümler açılarak değişikliğe uğramıştır. Kuzey cephesi; üç bölümlü ve sivri kemerli son cemaat yeri, sivri kemerle çevrilmiş harim giriş kapısı ve minare kaidesinin yer aldığı bölümdür (Foto. 3.4), (Çizim 3.2).

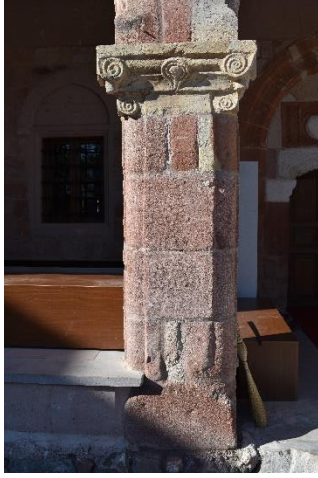
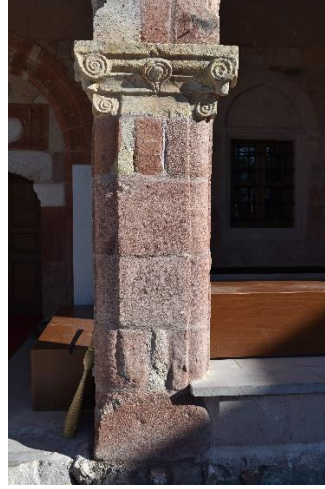
Foto. 3.5. Keskin çarşı camii son cemaat yerindeki kemer ayakları

Kemerler ikisi duvara gömülü ikisi orta eksende yer alan dört ayak üzerine oturmaktadır. Kare ayakların köşeleri oval biçimdedir. Duvara gömülü olan ayakların başlıkları iyon başlık düzeninde yapılmıştır. Orta eksendeki bağımsız ayakların başlıkları da iyon düzeninde, üzerindeki şekiller birbirinden farklıdır (Foto. 3.5).

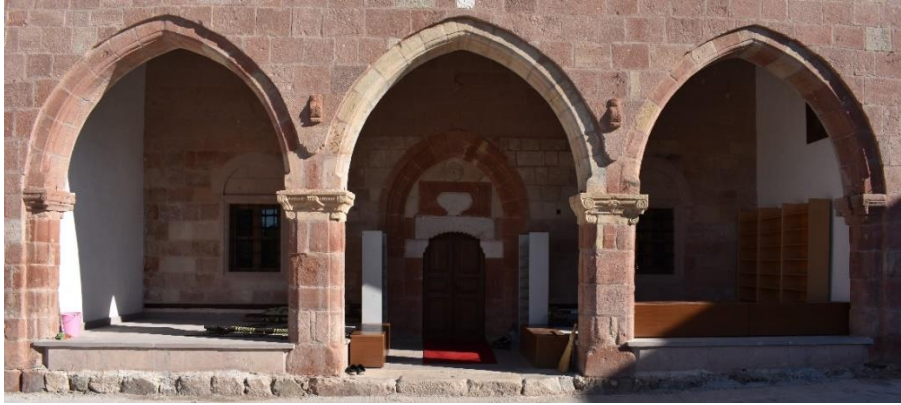
Foto. 3.6. Keskin çarşı camii son cemaat yerinden görünüm

Harime girilen çift kanatlı kapının sağ ve sol tarafında birer pencere bulunmaktadır. Pencerelelerin alınlık kısımları sivri kemerle çevrelenerek hareketlilik kazandırılmış. Giriş kapısının üstündeki dikdörtgen panonun içinde yapının kitabesi yer alır. (Foto. 3.6) Kare formlu taş ayaklara oturan sivri kemerler arasında, üzerinde bitkisel süslemenin bulunduğu iki adet küçük dikdörtgen taş konsol bulunmaktadır (Foto. 3.7).

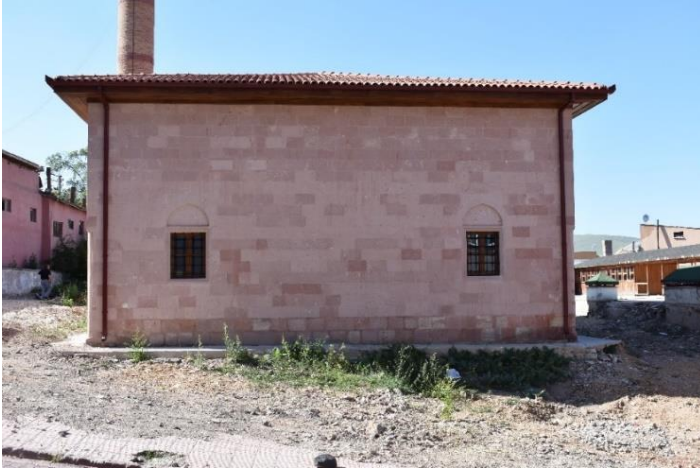
Foto. 3.8. Keskin çarşı camii güney cephesinden görünüm

Güney cephesi; sade bir görünümde olan cephede dikdörtgen planlı iki adet pencere yer almaktadır. Pencerelemlerin alınlık kısımları sivri kemerle çevrelenmiştir (Foto. 3.8), (Çizim 3.3).

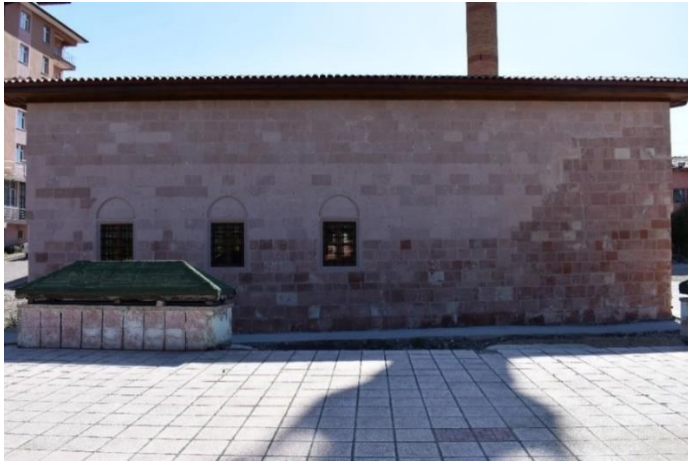
Foto. 3.9. Keskin çarşı camii doğu cephesinden görünüm

Doğu cephesi; bu bölümde de diğer cephelerde olduğu gibi aynı düzen devam etmektedir. Sade bırakılan cephede dikdörtgen planlı, sivri kemerli pencere düzeni görülmektedir. Pencereleer cephenin güneyine yakın, belirli aralıklarla yapılmıştır. Cephenin kuzeyindeki kısmı sade bırakılmıştır (Foto. 3.9), (Çizim 3.4).

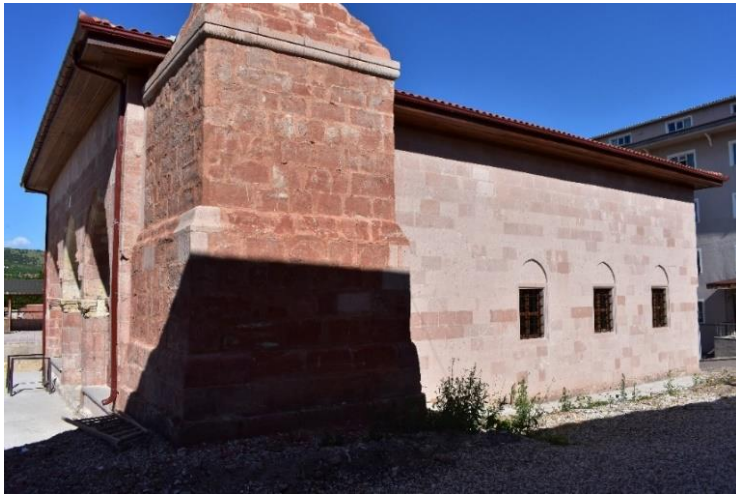
Foto. 3.10. Keskin Çarşı Camii Batı Cephesinden Görünüm

Batı cephesi; cephenin güneyine yakın kısmında dikdörtgen planlı, sivri kemerli pencereler vardır. Pencerelerin alınlık kısımları sivri kemerlidir. Kuzeybatı köşesinde kare formlu kaide minaresi yer alır (Foto. 3.10), (Çizim 3.5).

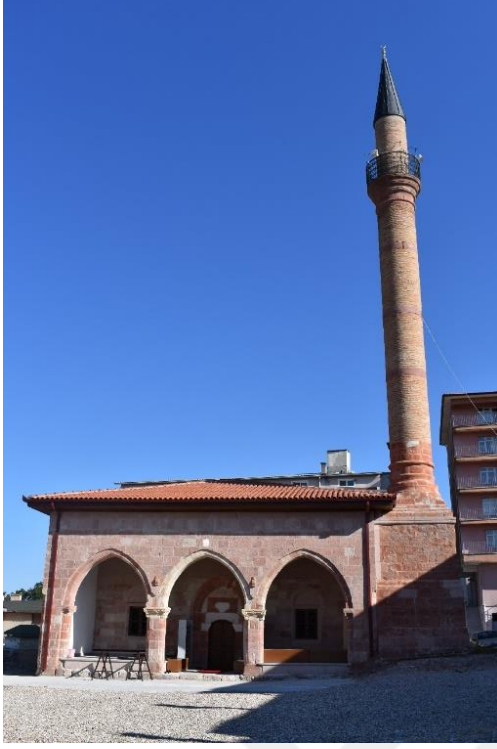
Foto. 3.11. Keskin Çarşı Camii Minaresi

Günümüzde ise, caminin kuzeybatı köşesinde yer alan minare kare formlu kaide ve iki kademeli bir silme ile beden duvarı yüksekliğinde olup taş malzemeden yapılmıştır. Gövde ve petek bölümü tuğla malzemeden olup silindirik formdadır. Külâh bölümünde metal malzeme kullanılmıştır. Tek şerefeli minarenin gövdesinde belirli aralıklarla yapılmış bir sıra taş malzemeden silmeler görülür. Şerefe, demir korkuluklar ile çevrilmiş alt kısmında ise taş malzemeden üç sıra bilezik uygulaması olduğu görülmektedir. (Foto. 3.11)

Minare VGM arşivinden edindiğimiz bilgilere göre ilk olarak ahşap malzemeden ve dama oturtulmuş şekilde yapılmış fakat yapılan onarımlar sonrasında değişikliğe uğramıştır. Onarımın tam olarak ne zaman yapıldığını bilmemekteyiz. Arşiv fotoğraflarına göre 1965'te taş kaide üzerine bugün ki minare görülmektedir. Bu bilgiye göre ahşap minare daha önceki yıllarda yıkılmıştır diyebiliriz.

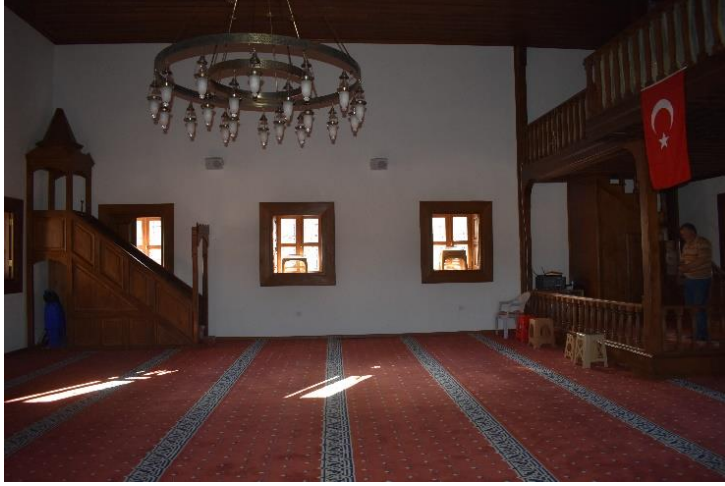
Foto. 3.12. Keskin çarşı camii iç mekân batı duvarı

Son cemaat yerinde bulunan harim kapısından girdiğimizde batı duvarında, kadınlar mahfil katına çıkışı sağlayan ahşap merdivenler ve yanında camiye ait ses sistemlerinin bulunduğu küçük bir bölüm yer almaktadır. Bu bölümde yan yana devam eden ahşap çerçeveli üç pencere görülür. Pencereleri örten ahşap kanatlar vardır (Foto. 3.12). Güney duvarına geldiğimizde ise; orta ekseninde yer alan mihrap nişi, iki yanında bulunan pencereler, güneybatı köşesinde minber ve güneydoğu köşesinde vaaz kürsüsü yer alır (Foto. 3.13). Doğu duvarında; üç pencere ve ahşap pencere kapakları bulunmaktadır (Foto. 3.14).

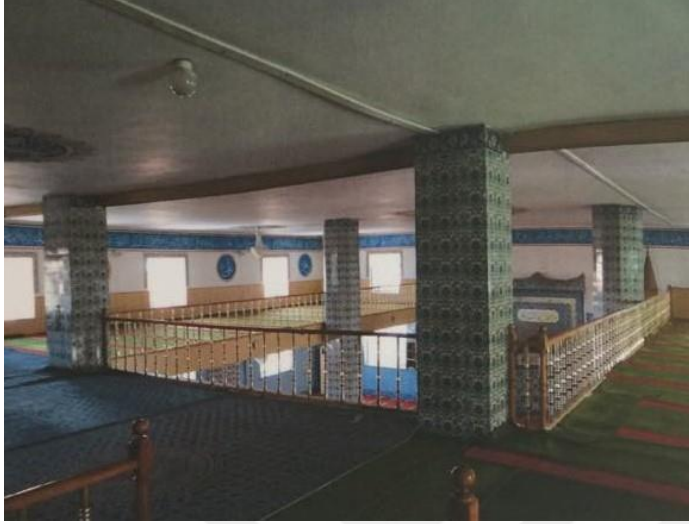
Foto. 3.15. Keskin çarşı camii kadınlar mahfil katı (VGM arşivinden 2014)

Kuzey duvarından başlayıp doğu ve batı duvarı boyunca devam eden “U” biçiminde kadınlar mahfil katı yer alırken 1966 yılında yapılan onarımlar ile bu bölüm kaldırılmıştır<sup>36</sup> (Foto. 3.15).

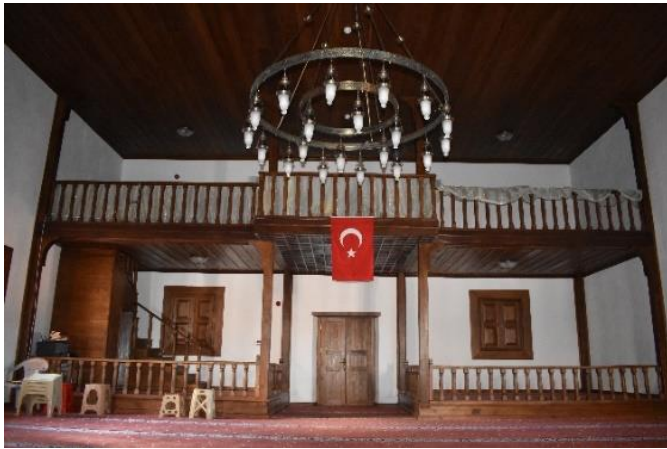
Foto. 3.16. Keskin çarşı camii iç mekân kuzey duvarı

Kuzey duvarının günümüzdeki durumu ise; ahşap malzemedeki özgün olmayan mahfil katı yer almaktadır. Alt ve üst mahfil katının etrafı açık bırakılmıştır. Mahfil katı; altısı duvara bitişik, ikisi bağımsız orta ekseninde yer alan sekiz ayakla taşınmaktadır. Orta ekseninde küçük kare bölüm balkon biçiminde yapılmıştır. Foto. 3.16) Harim üzerini ahşap düz bir tavan örtmektedir. Tavanın ortasında içeriği aydınlatma amaçlı avize bulunmaktadır (Foto. 3.17).

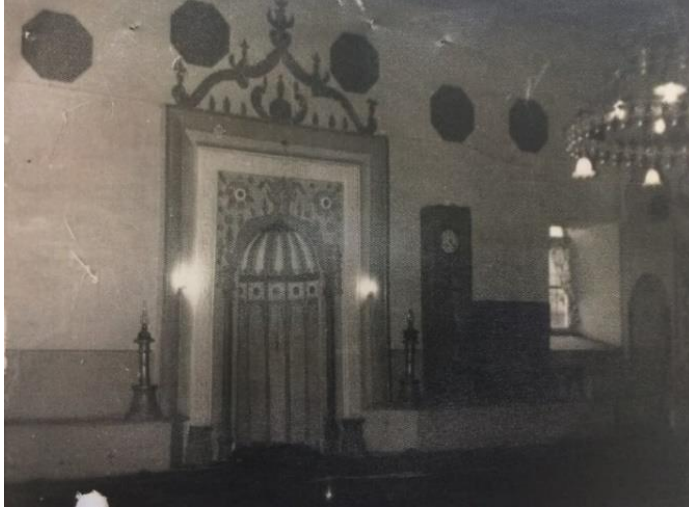
Foto. 3.18. Genişletme çalışmaları sırasında tahrip olan mihrap (VGM arşivinden 1965)

İç mekân ise günümüzde tamamen yenilenmiş yapı elemanlarından oluşmaktadır. (Foto. 3.18)

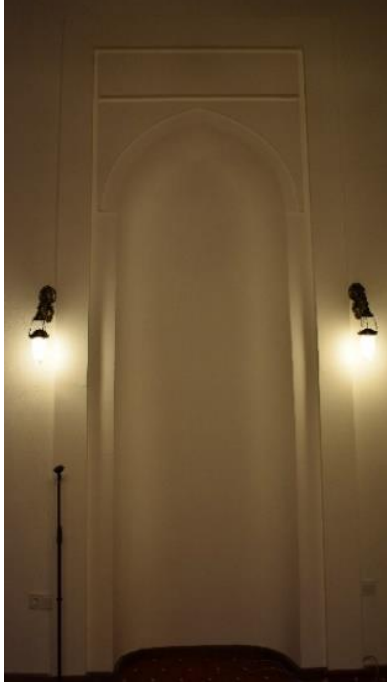
Foto. 3.19. Keskin çarşı camii mihrabı

Mihrap; güney duvarının orta ekseninde yer alır. Alçı malzemedeki yarım daire niş şeklinde, sivri kemerlidir. Alınlık kısmında dikdörtgen formda boş bırakılmış alçı pano yer almaktadır. (Foto. 19)

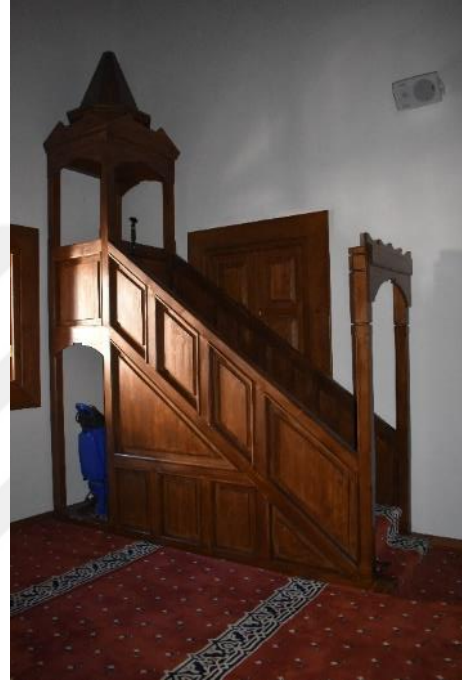
Foto. 3.20. Keskin çarşı camii minber

taşınmaktadır. Üstünü örten külah kare kasnak üzerine oturmaktadır. Alem bulunmamaktadır (Foto. 3.20).

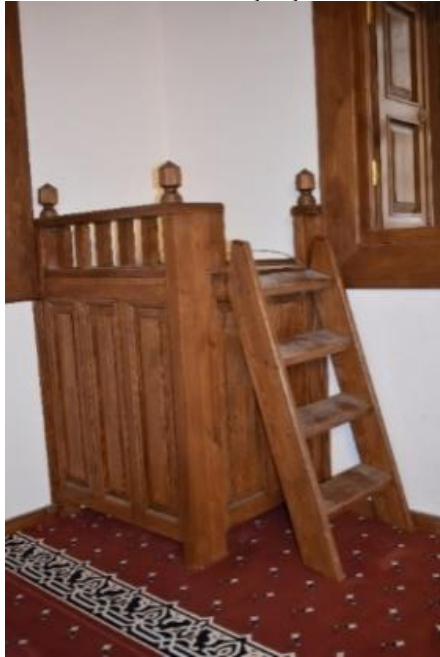
Foto. 3.21. Keskin çarşı camii vaaz kürsüsü

Vaaz kürsüsü; mihrabın güneydoğu kısmında yer alır. Vaaz kürsüsü de ahşap malzemeden, dört basamaklı küçük bir merdivenle çıkılan kare formda yapılmıştır. Geç dönem ürünüdür (Foto. 3.21).

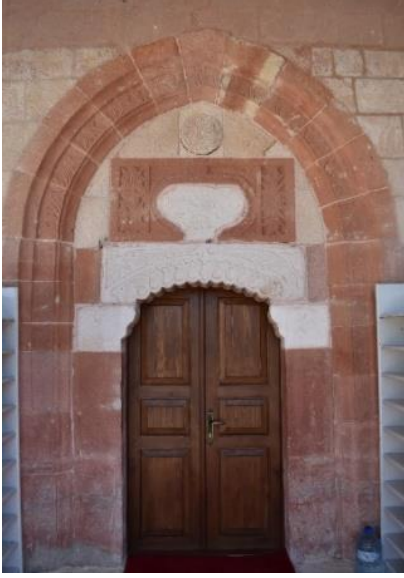
Foto. 3.22. Keskin çarşı camii harim giriş kapısı

Taş Süsleme: Harim kapısı üzerinde görülmektedir (Foto. 3.22).

Bitkisel Süsleme: Kapıyı çevreleyen sivri kemerde ters biçimde yapılmış lale ve iki yanında kıvrım dal motifi görülür. Kemer içinde yer alan kitabenin sağ tarafında, dikdörtgen pano içerisine lale ve dallar yer alırken sol tarafındaki dikdörtgen pano da birbirine geçmiş üçgen geometrik şekiller içerisinde kıvrım dallar görülür. Kapının üzerindeki basık kemer içerisinde beş dallı yaprak motifi dizisi bulunmaktadır.

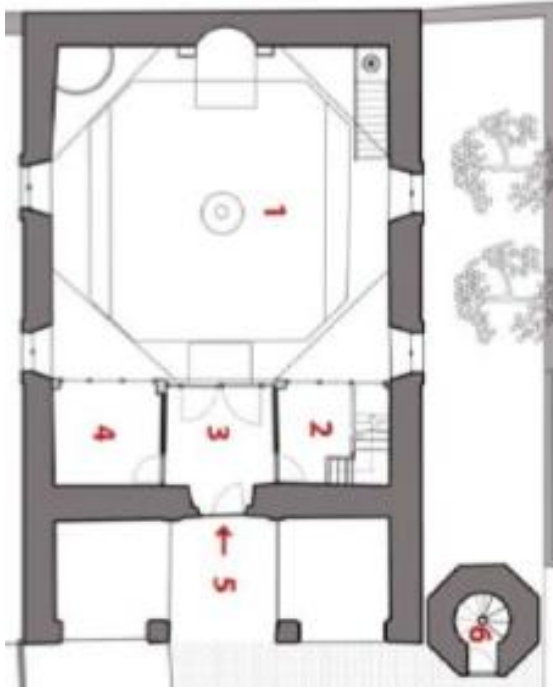
Çizim 3.7. Cankurtaran köyü camii planı (S. N. Akgün'den)

Avlu içerisinde yer alan dikdörtgen planlı cami son cemaat yeri ve harimden meydana gelmektedir. Harime son cemaat yerindeki tek kanatlı kapıdan giriş yapılmaktadır. Mihrap güney duvarında orta ekseninde yer alır. Güneybatı köşesinde minber, güneydoğu köşesinde vaaz kürsüsü bulunur. Kuzey duvarında mahfil katı vardır. Son cemaat yeri üç bölümlü ve yan kısımları kapalıdır. Minaresi son cemaat yerine bitişik batı cephesinin kuzey köşesinde yer almaktadır (Çizim 3.7). Yapı içten düz ahşap tavan, dıştan kırma çatı ile örtülüdür (Foto. 3.23).

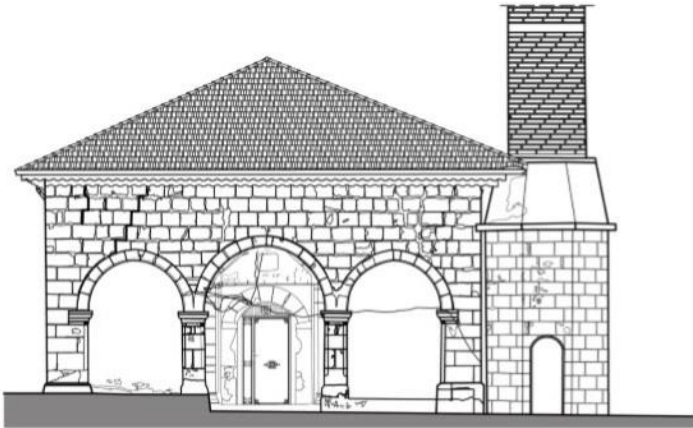
Çizim 3.8. Cankurtaran köyü camii kuzey cephesi (S. N. Akgün'den)

Kuzey cephesi; üç adet yarım daire kemerli son cemaat yeri ve giriş kapısının ve yer aldığı bölümdür (Çizim 3.8). Kemerler kare formlu taş ayaklara oturmaktadır. Ayakların ikisi duvara gömülü, ikisi orta ekseninde yer alır. Ayakların hepsi iyon başlık düzeninde yapılmıştır. Harime girilen kapının üstünde beyaz ve bordo renklerle yarım daire kemer uygulamasına gidilmiştir. Kemer bölümünün üst kısmı ise üçgen alınlık ile kapatılmış. Cephe sıvanarak beyaz boya ile boyanarak duvarlar sade bırakılmıştır (Foto. 3.24).

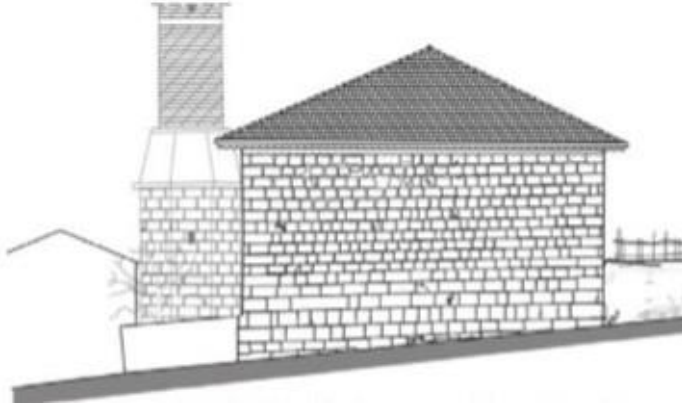
Çizim 3.9. Cankurtaran köyü camii güney cephesi (S. N. Akgün'den)

Güney cephesi; bu bölüm tamamen boş bırakılmıştır. Pencere açıklığı ya da herhangi bir süsleme unsuru görülmemektedir (Çizim 3.9), (Foto. 3.25).

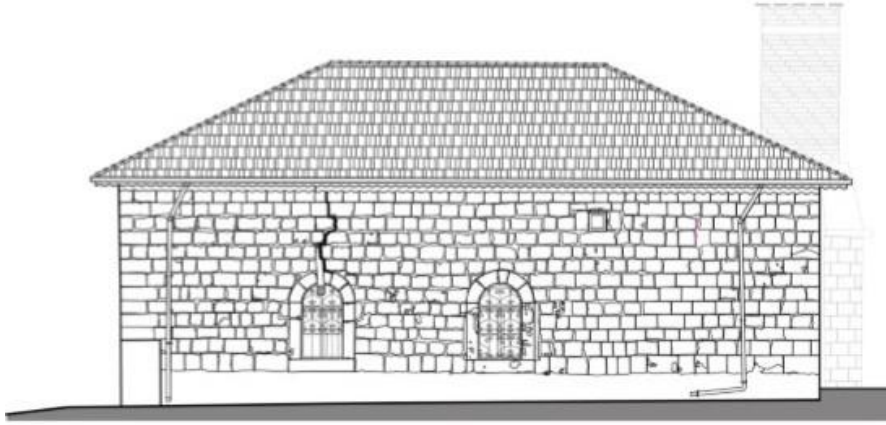
Çizim 3.10. Cankurtaran köyü camii doğu cephesi (S. N. Akgün'den)

Doğu cephesi; sade görünümde olan bu cephede, güney kısmına daha yakın iki adet pencere görülmektedir. Pencere araları yarım daire taş kemerli görünüme sahiptir (Çizim 3.10), (Foto. 3.26).

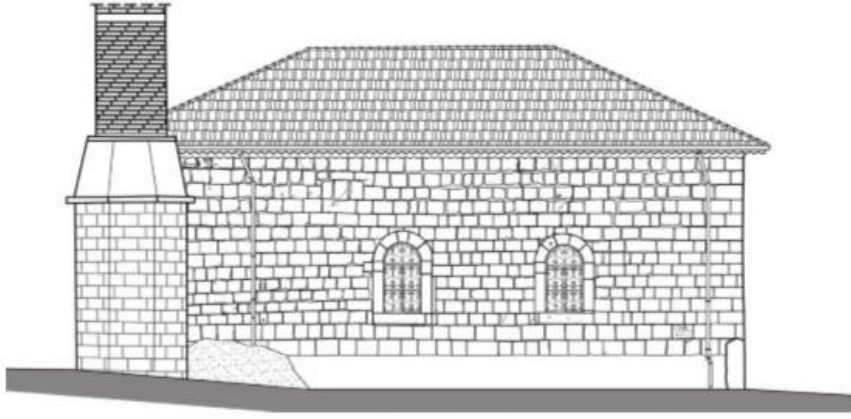
Çizim 3.11. Cankurtaran köyü camii batı cephesi (S. N. Akgün'den)

Batı cephesi; bu bölüm bahçedeki ağaçların büyük olması ve arazinin çekim için uygun olmaması nedeniyle tam görülememektedir. Fakat doğu cephesi ile aynı özellikleri yansıtmaktadır. Güneye yakın kısmında iki adet yarım daire kemerli pencere bulunmaktadır. Kuzeye yakın kısmında ise minare kaidesi bulunmaktadır. (Çizim 3.11), (Foto. 3.27)

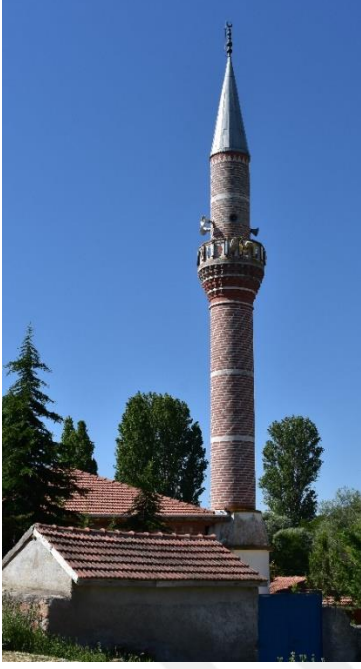
Foto. 3.28. Keskin- Cankurtaran köyü camii minareden görünüm

Caminin batı cephesinin kuzey köşesinde yer alır. Sekizgen kaidesi ve pabuç bölümü taş malzemedен yapılmıştır. Gövdesi ve petek kısmı tuğla malzemedен ve yuvarlak formda yapılmıştır. Tek şerefeli minarenin gövdesinde belirli aralıklarla bir sıra taş malzeme ile iki adet silme yapılmıştır. Şerefenin etrafı demir korkuluklar ile çevrilmiş, alt kısmında ise tuğla malzemedен beş sıra kirpi saçak uygulaması görülmektedir. Külâh bölümünde metal malzeme kullanılmıştır (Foto. 3.28).

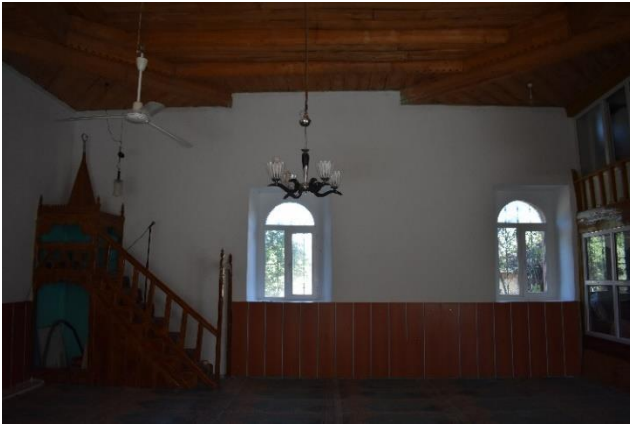
Foto. 3.29. Keskin-Cankurtaran köyü camii iç mekân batı duvarı

Son cemaat yerinde bulunan harim kapısından girdiğimizde batı duvarında PVC malzeme ile kapatılmış küçük bir oda ve içerisinde kadınlar mahfiline çıkan küçük ahşap bir merdiven bulunmaktadır. Odanın bulunduğu batı duvarının devamında ise yarım daire kemerli pencereler yer almaktadır (Foto. 3.29). Güney duvarının orta ekseninde mihrap nişi yer almaktadır. Mihrabın batı köşesinde minber, doğu köşesinde ise vaaz kürsüsü yer alır (Foto. 3.30).

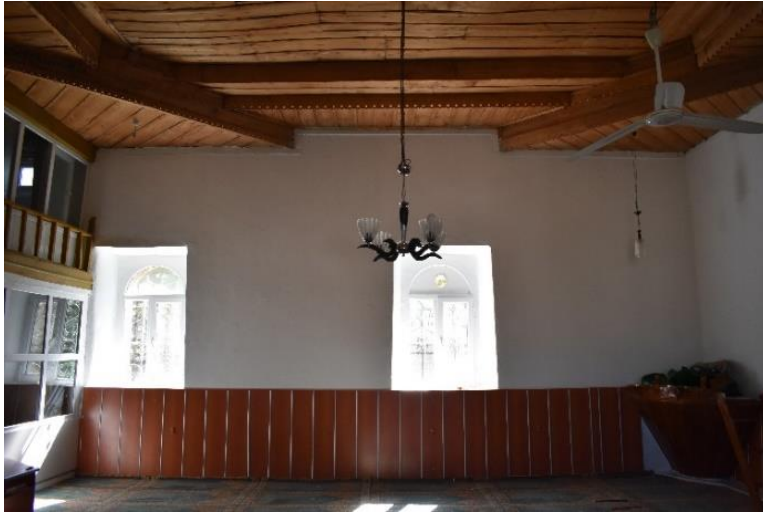
Foto. 4.31. Keskin-Cankurtaran köyü camii iç mekân doğu duvarı

Doğu duvarında, yarım daire kemerli pencereler görülmektedir. Devamında ise kadınlar mahfil katının altında yer alan müezzin odası bulunur (Foto. 31). Kuzey duvarında ise; ahşap malzemedен üst katta kadınlar mahfili, alt katta küçük oda ve müezzin odası yer almaktadır. Özgün halinde yalnızca ahşap malzeme ile yapılan ve etrafı açık bırakılan bölümün sonradan açık kısımları pimapen ile kapatılmıştır. Kadınlar mahfilinin orta ekseninde küçük kare formda balkon yapılmıştır (Foto. 32).

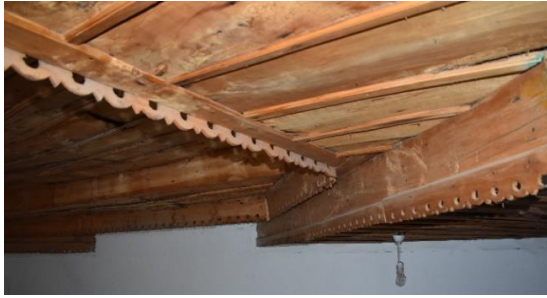
Foto. 3.33. Cankurtaran köyü camii tavan detayı

Harim üzerini ahşap iki kademeli bindirme bir tavan örtmektedir. Kademeli bölümler tavanda hareketliliği sağlayan unsurlar olarak görülür. İç içe yapılan iki katlı tavanın dört köşesine yapılan üçgen biçiminde bölümler vardır (Foto. 33-34).

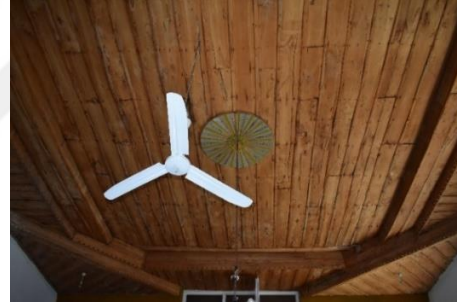
Foto. 3.34. harim tavanı genel görünüm

Üçgen bölmelerin kenarları oyularak delikler oluşturulmuş ve süsleme özelliği ortaya çıkarılmıştır. Tavanın ortasında göbek ve göbekten asılan lamba bulunmaktadır. Büyük bir daire içerisinde iki küçük daireden meydana gelen göbekte; sarı, pembe ve mavi renkleri sırasıyla kullanılarak süsleme yapılmıştır. Göbekte yan yana olan birde havalandırma aracı pervane olduğu görülmektedir.

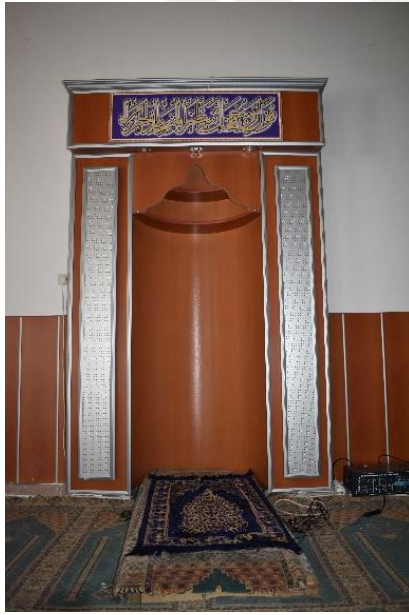
Foto. 3.35. Cankurtaran köyü camii mihrap

Mihrap; güney duvarının orta ekseninde yer alır. Ahşap malzemedeki yarım daire niş şeklinde, sivri kemerlidir. Nişin iki yanında gri renkte boyuna dikdörtgen pano yer almaktadır. Alınlık kısmındaki dikdörtgen panonun içerisinde ise ayet yazılıdır. (Foto. 3.35)

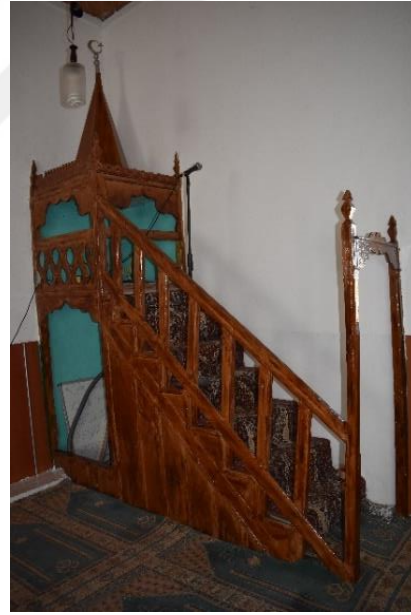
Foto. 3.36. Cankurtaran köyü camii minber

Minber; mihrabın batı köşesinde yer almaktadır. Ahşap malzemedan yapılan minber sade bir şekilde görülmektedir. Kaide ve süpürgelik bölümü olmayan minberin aynalık bölümü ahşap panolardan oluşur. Aynalık kısmının hemen üzerinde belirli aralıklarla dizilmiş ahşap direklerin oluşturduğu korkuluk bulunur. Geçit bölümü açık bırakılmış kademeli bir sivri kemerle alınlık oluşturulmuş. Köşk bölümü dört ahşap ayakla taşınmaktadır. Ayakların etrafındaki ahşaplar oyularak daireler oluşturulmuştur. Küçük boyutlu külah köşkün hemen ortasında kasnaksız yer almaktadır. Külahın üzerinde metal malzemedan küçük bir alem görülmektedir (Foto. 3.36)

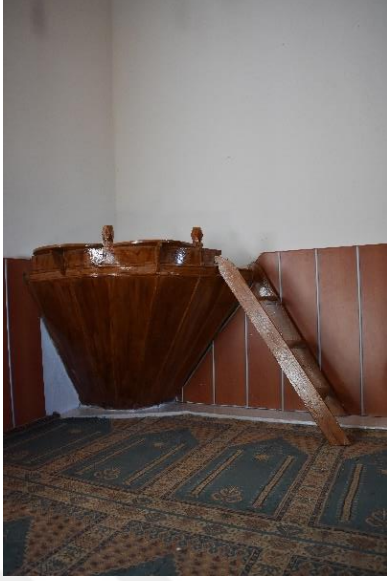
Foto. 3.37. Cankurtaran köyü camii vaaz kürsüsü

Vaaz kürsüsü; mihrabın doğu köşesinde yer almaktadır. Ahşap malzeme kullanılarak yukarıdan aşağıya daralan ters külahta diyebileceğimiz biçimde yapılmıştır. Üç basamaklı küçük bir merdivenle çıkılan kürsünün üzerinde süsleme görülmemektedir (Foto. 3.37).

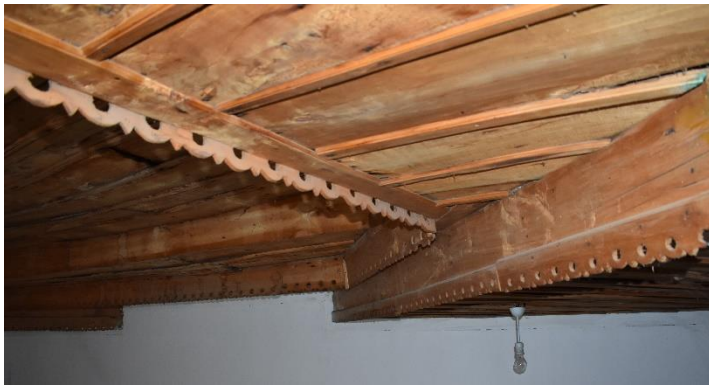
Foto. 3.38. Keskin- Cankurtaran köyü camii tavan köşe süslemeleri

Geometrik Süsleme: Tavanda köşelere yapılan üçgen uygulamaların kenarlarında görülür. Kenarları oyularak sıralı biçimde küçük daireler oluşturulmuştur (Foto. 3.38).

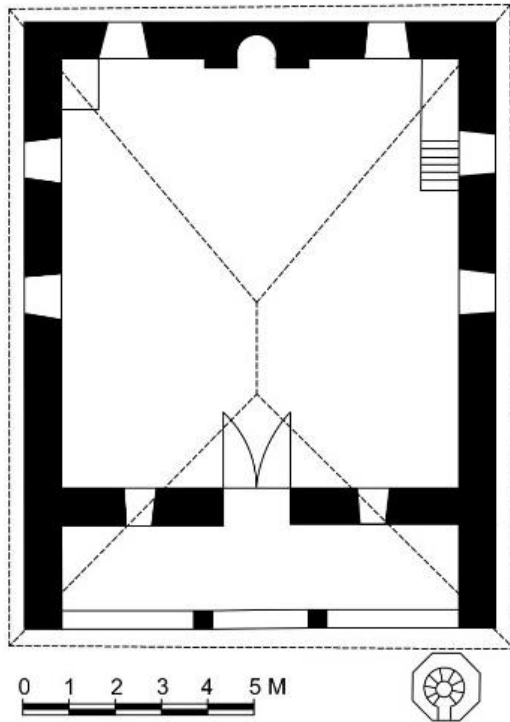
Çizim 3.12. Cabatobası köyü camii plan çizimi (Elif Tosun)

Cabatobası Köyü camii, son cemaat yeri ve harim olmak üzere iki bölümden oluşmaktadır. Yapı 9.30x8.60 ölçülerinde kareye yakın dikdörtgen planlıdır. Harim bölümüne giriş son cemaat yerindeki çift kanatlı kapıdan sağlanmaktadır. Mihrap güney duvarının orta ekseninde yer alır. Güneybatı köşesinde minber, güneydoğu köşesinde vaaz kürsüsü bulunur. Son cemaat yeri iki ayakla taşınmakta ve yan kısımları kapalıdır. Minaresi son cemaat yerinin batı köşesinde yer almaktadır. Camii, içten düz tavan, dıştan kırma çatı ile örtülüdür (Çizim 3.12), (Foto. 3.39).

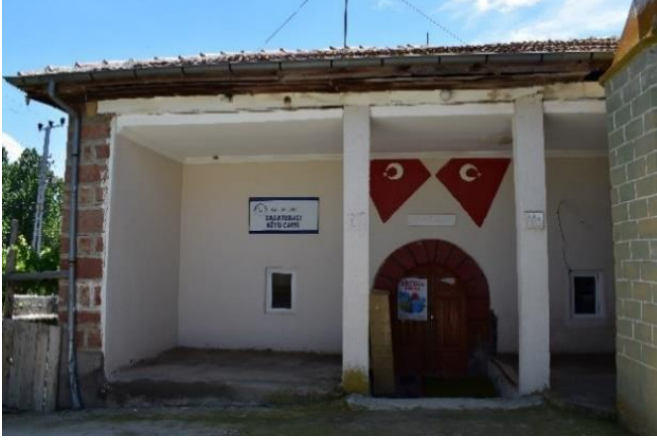
Foto. 3.40. Keskin-Cabatobası köyü camii kuzey cephesinden görünüm

Kuzey cephesi; son cemaat yeri, harim giriş kapısı ve minarenin yer aldığı bölümdür. Giriş kapısının olduğu ekseninde iki kolon bulunmaktadır. Harime girilen kapının üzeri yarım daire kemerlidir. Kapının her iki yanında penceresi bulunur. Pencere boyutları küçük dikdörtgen formdadır. Kapının üzerinde denk gelecek şekilde cephenin ortasında Türk bayrağı resmi yapılmıştır. Cephenin batı kısmında minare kaidesi yer almaktadır. (Foto. 3.40)

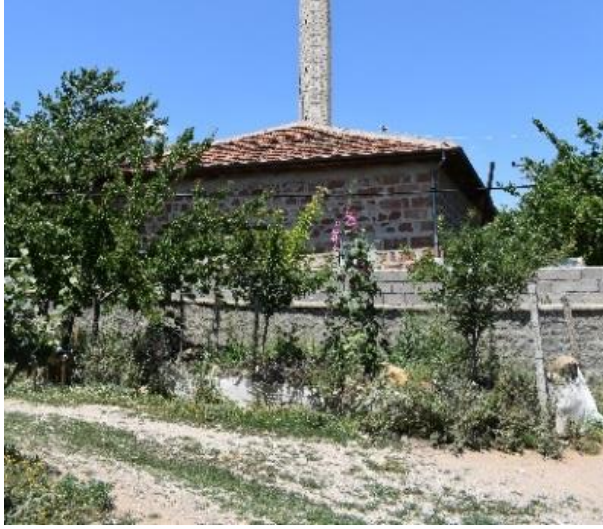
Foto. 3.41. Keskin-Cabatobası köyü camii güney cephesinden görünüm

Güney cephesi; bu bölümde iki adet dikdörtgen pencere görülmektedir. (Foto. 3.41)

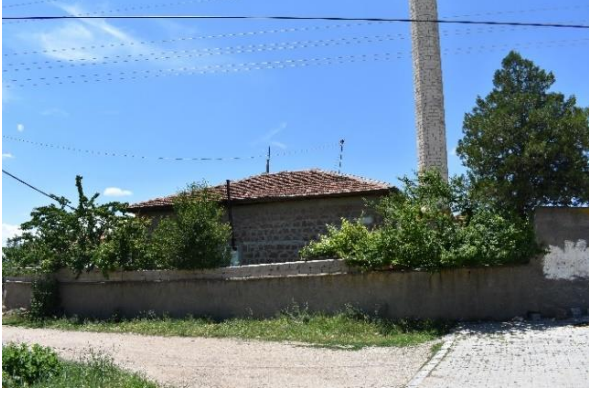
Foto. 3.42. Keskin-Cabatobası köyü camii doğu cephesinden görünüm

Doğu cephesi; güneye yakın kısmında dikdörtgen formda pencereler yer alır. Pencerenin birinden içerideki sobanın borusu çıkmaktadır (Foto. 3.42)

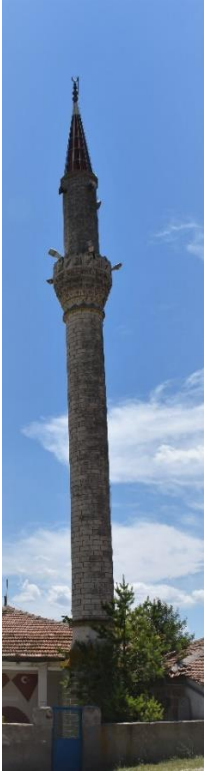
Foto. 3.43. Keskin-Cabatobası köyü camii minaresi

Caminin kuzey cephesinde yer alır. Sekizgen taş kaideli minarenin, gövdesi ve petek kısmı da kesme taş malzeme kullanılarak yuvarlak formda inşa edilmiştir. Tek şerefesi vardır. Şerefe bölümü de taş malzemedan yapılmış ve korkuluk duvarının üzerinde Arapça olarak Allah ve Muhammed yazılıdır. Şerefenin alt kısmında beş sıra kirpi saçak uygulaması görülür. Külah bölümü metal malzeme ile kapatılmış durumdadır (Foto. 3.43).

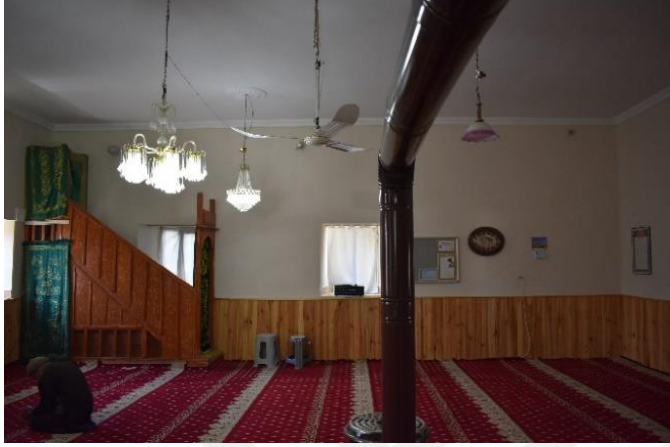
Foto. 3.44. Keskin-Cabatobası köyü camii iç mekân batı duvarı

Son cemaat yerindeki harim kapısından girdiğimizde batı duvarında pencereler yer almaktadır. Boş bırakılan duvarda tablolar haricinde bir şey görülmemektedir (Foto. 3.44).

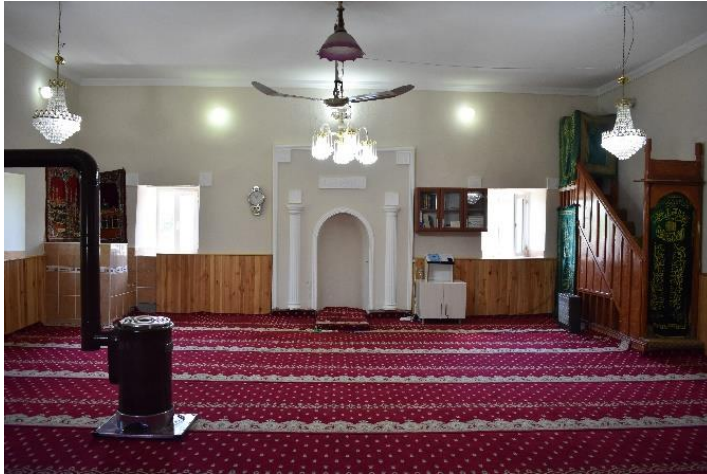
Foto. 3.45. Keskin-Cabatobası köyü camii iç mekân güney duvarı

Güney duvarında ise, orta ekseninde mihrap yer alır. Mihrabın batı köşesinde minber, doğu köşesinde ise vaaz kürsüsü görülmektedir. Mihrabın güneybatı tarafındaki pencere ile arasında ahşap malzemeden yapılmış küçük bir kitaplık yer alır. Diğer tarafındaki duvarda ise saat bulunmaktadır (Foto. 3.45).

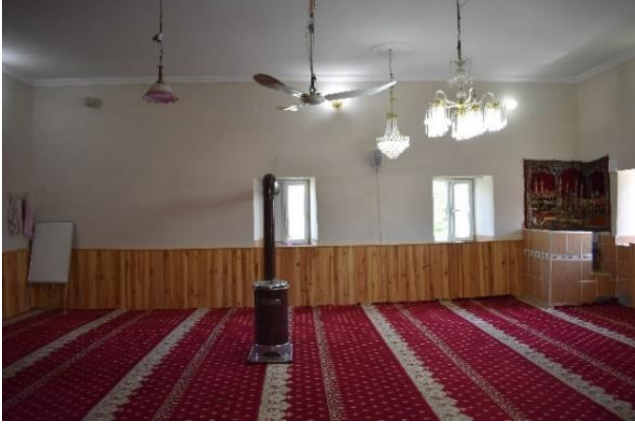
Foto. 3.46. Cabatobası köyü camii iç mekân doğu duvarı

Doğu duvarında, pencereler ve soba borusu bulunmaktadır. (Foto. 3.46).

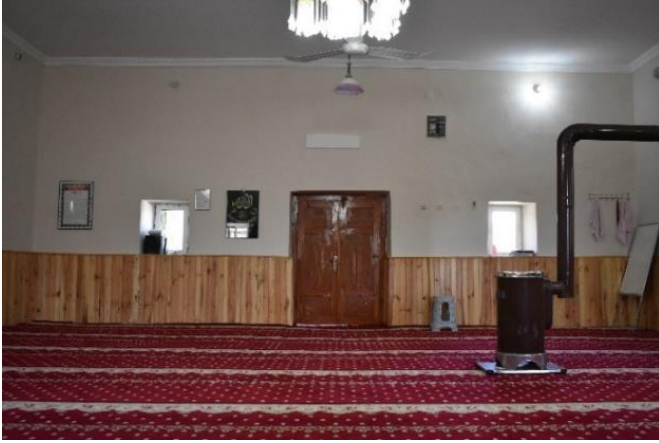
Foto. 3.47. Keskin-Cabatobası köyü camii iç mekân kuzey duvarı

Kuzey duvarı, harim giriş kapısının yer aldığı bölümdür. Tamamen sade bırakılmış, mahfil katı yoktur (Foto. 3.47).

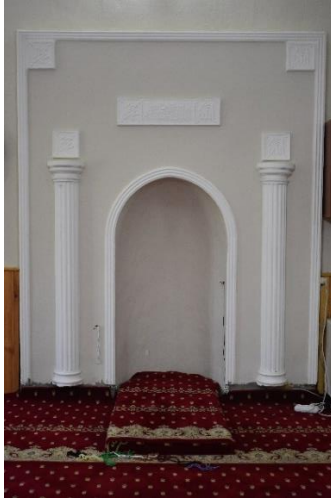
Mihrap, yarım daire niş şeklinde sıva üzerine boyalıdır. Etrafı alçı malzemedden sivri kemerle çevrilmiştir. Dikdörtgen bir panonun içerisinde yer alan mihrap nişinin iki yanında alçı malzemedden sütunçeler bulunmaktadır. Sütunçelerin üzerinde kare pano içerisinde Arapça “Allah” ve “Muhammed” yazılıdır. Aynı panolardan dikdörtgen panonun üst köşelerinde olduğu da görülmektedir. Nişin tam üzerine denk gelen yerde ise

dikdörtgen pano içerisinde Arapça “Allah”, “Muhammed” ve “Kelime-i Tevhid” yazılı olduğu görülür (Foto. 3.48).

Foto. 3.48. Cabatobası köyü camii mihrabı Foto. 3.49. Cabatobası köyü camii minberi

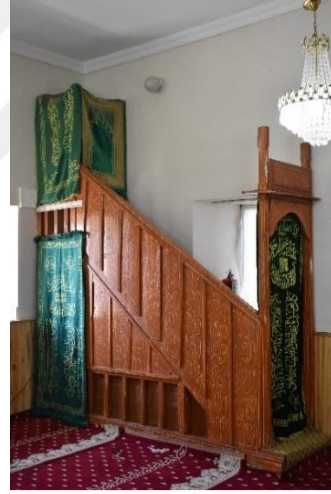
Minber, mihrabın batı köşesinde yer almaktadır. Ahşap malzemedен, sade bir şekilde günümüz koşullarına göre yapılmıştır. Ahşap ince bir kaide üzerine olan minberin, süpürgelik kısmı içi boş panolardan oluşmaktadır. Üstündeki aynalık bölümünde de dikdörtgen panolar görülmektedir. Korkuluk bölümü de aynı şekilde dikdörtgen panolardan yapılmıştır. Geçit kısmı açık bırakılmış, önü bir örtü ile kapalı durumdadır. Köşk bölümü kare şeklinde düz yapılarak bırakılmış ve üzeri örtü ile kapatılmıştır. Külâh ve alem bulunmamaktadır (Foto. 3.49).

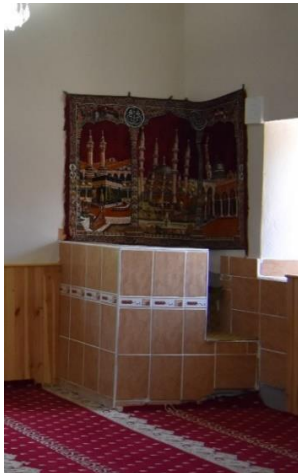
Foto. 3.50. Cabatobası köyü camii vaaz kürsüsü

Vaaz kürsüsü; mihrabın doğusunda yer alır. Günümüz koşullarına göre yapılmış özgün değildir. Küçük kare formda olan kürsü, üç sıra fayansla kaplanmış durumdadır. (Foto. 3.50)

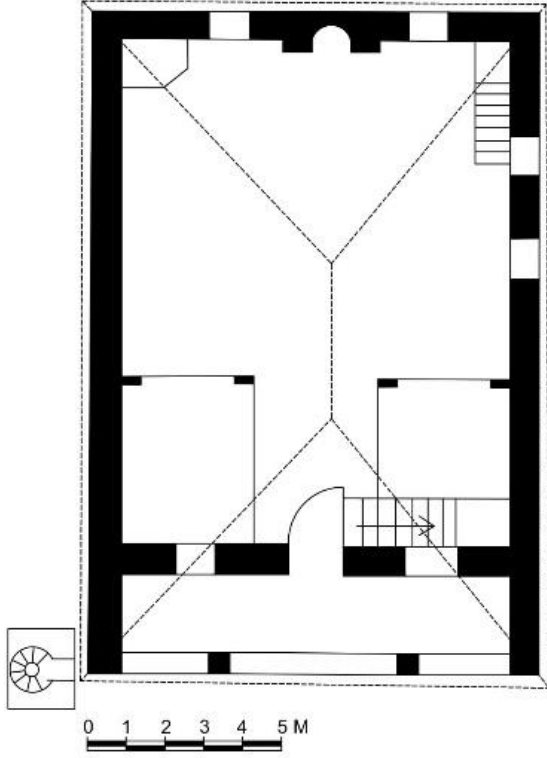
Çizim 3.13. Ceritkale köyü camii plan çizimi (Elif Tosun)

Ceritkale Köyü Camii, son cemaat yeri ve harim olmak üzere iki bölümden oluşmaktadır. 13.00x10.00 ölçülerinde dikdörtgen planlıdır. Son cemaat bölümünde harime giriş kapısı yer almaktadır. Harimin güney duvarında orta ekseninde mihrap yer alır. Güneybatı köşesinde minber, güneydoğu köşesinde ise vaaz kürsüsü bulunur. Kuzey duvarında mahfil katı vardır. Son cemaat yeri iki ayakla taşınmakta ve yan kısımları kapalıdır. Minare son cemaat duvarına yakın doğu duvarının kuzey köşesinde yer alır. Camii, içten düz tavan, dıştan kırma çatı ile örtülüdür. Dođu duvarı birinci kat seviyesinde pencere bulunmadığı için çizimde de belirtilmemiştir (Çizim 3.13).

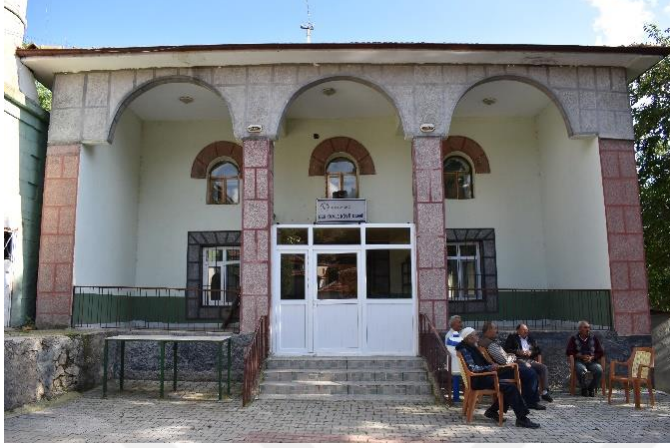
Foto. 3.51. Keskin- Ceritkale köyü camii kuzey cephesinden görünüm

Kuzey cephesi; yarım daire kemerli son cemaat yerinin olduğu bölüm zeminden dört basamak yükseklikte yapılmıştır. Kemerler kare formlu ayaklara oturmaktadır. Bu cephede yer alan kapıdan ayakkabılık bölümüne geçilmektedir. Kapının iki yanında dikdörtgen formlu pencereler, üzerinde ise yarım daire kemerli pencereler görülmektedir.

Pencerelerin etrafına renkli taşlarla çerçeve yapılmıştır. Alttaki dikdörtgen formlu pencerelere demir şebeke korkuluğu yapılmıştır. (Foto. 3.51)

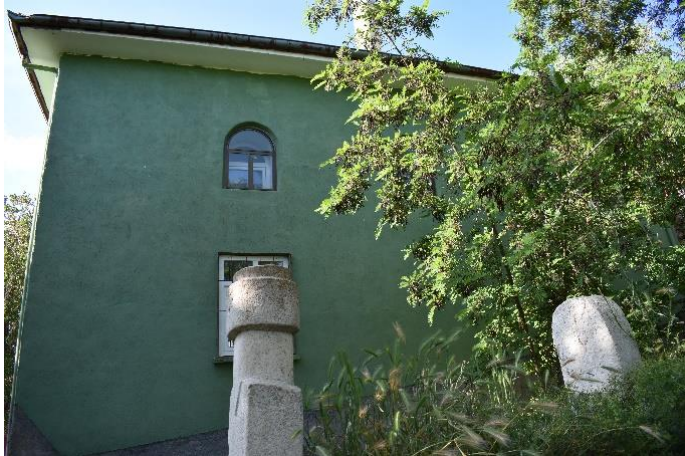
Foto. 3.52. Keskin-Ceritkale köyü camii güney cephesinden görünüm

Güney cephesi; bahçe içerisinde kalmaktadır. Sade bırakılan cephede mihrap seviyesinde ve cephenin üst kısmına yakın yerde pencereler olduğu görülmektedir. (Foto. 3.52)

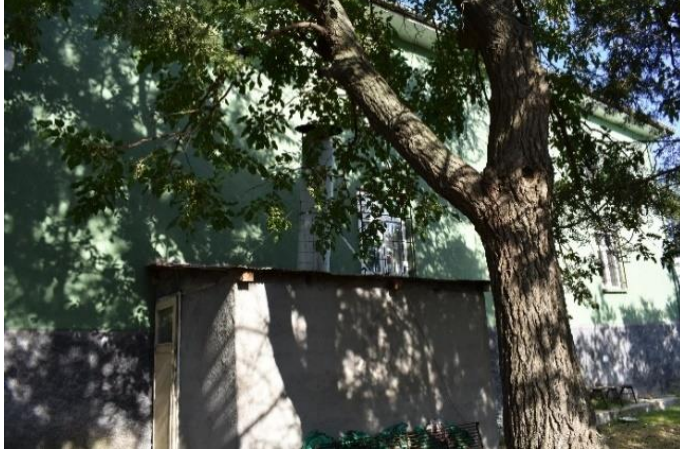
Foto. 3.53. Keskin- Ceritkale köyü camii batı cephesinden görünüm

Batı cephesi; güney cephesi gibi bahçe içinde kalan bir bölümdür. Çekim alanı oldukça dar olduğu için net bir şekilde çekim yapılamamıştır. Sade olan cephenin alt ve üst kısmında pencere düzeni olduğu görülmektedir. Cepheye bitişik olarak küçük bir tuvalet yeri yapılmıştır. (Foto. 3.53)

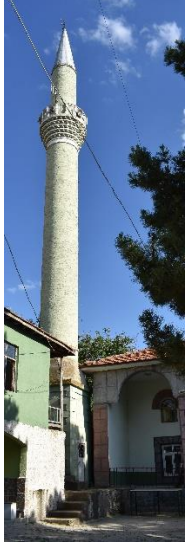
Foto. 3.54. Keskin- Ceritkale köyü camii minaresi

Caminin doğu cephesinin kuzey köşesinde yer almaktadır. Kare formlu kaide ve pabuç kısmı taş malzemedden yapılmıştır. Gövde ve petek bölümü yuvarlak formda taş malzeme kullanılarak yapılmıştır. Tek şerefelidir. Şerefe korkulukları taş malzeme ile yapılmış olup şerefe altında beş sıra kirpi saçak uygulamasına gidilmiştir. Kûlah bölümü metal malzeme ile kapatılmıştır (Foto. 3.54).

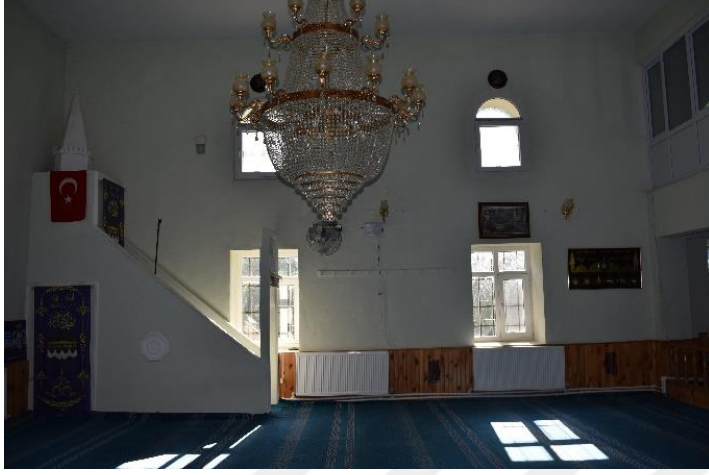
Foto. 3.55. Keskin-Ceritkale köyü camii iç mekân batı duvarı

Harim kapısından girdiğimizde batı duvarında mahfil katına çıkışı sağlayan merdiven ve ahşap korkuluklarla çevrilmiş alt mahfil katı görülmektedir. Bu bölümde kitaplık yer alır. Batı duvarında yer alan bu bölümlerin devamında altta ve üstte olmak üzere iki katlı pencere sırası görülmektedir (Foto. 3.55).

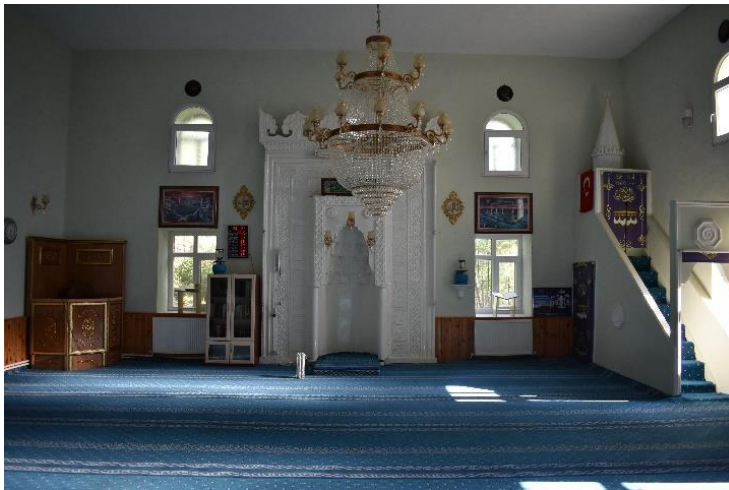
Foto. 3.56. Keskin- Ceritkale köyü camii iç mekân güney duvarı

Güney duvarında, orta ekseninde yer alan mihrap nişi ve iki yanında yer alan iki sıra pencere düzeni görülür. Mihrabın batı köşesinde minber, doğu köşesinde ise vaaz kürsüsü yer alır (Foto. 3.56).

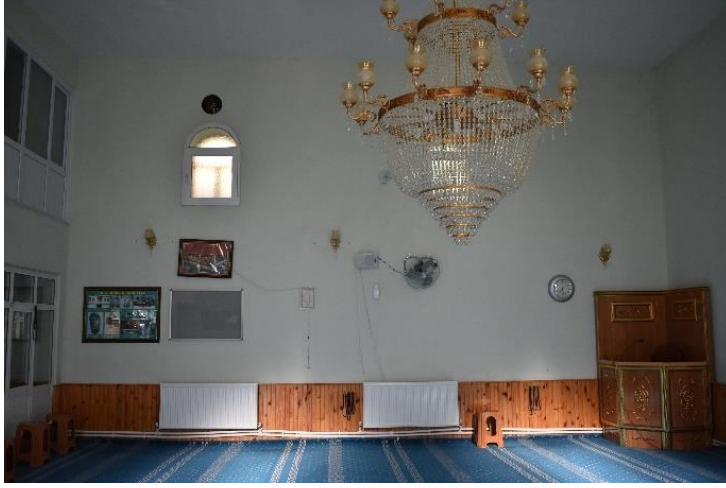
Foto. 3.57. Keskin- Ceritkale köyü camii iç mekân doğu duvarı

Doğu duvarında, alt kısımda pencere düzeni yoktur. Yalnızca duvarın üst kısmındaki pencereler görülmektedir (Foto. 3.57).

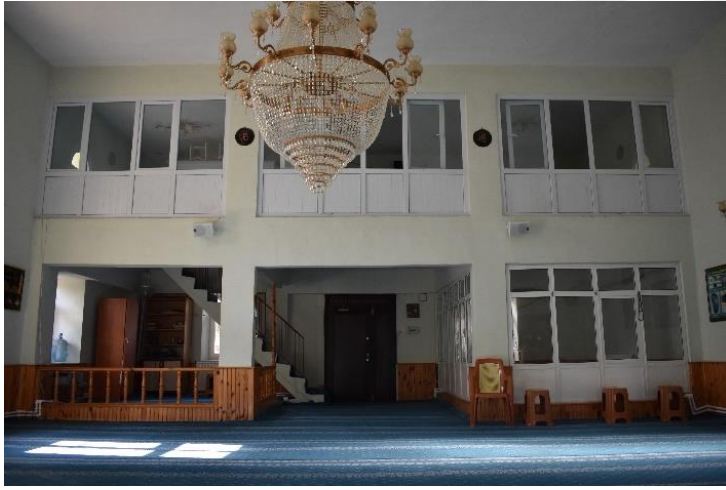
Foto. 3.58. Keskin-Ceritkale köyü camii iç mekân kuzey duvarı

Kuzey duvarında, pimapen ile kapatılmış mahfil katı olduğu görülmektedir. Doğu duvarının devamı niteliğinde olan bölüm oda şeklinde tamamen kapatılmıştır (Foto. 3.58).

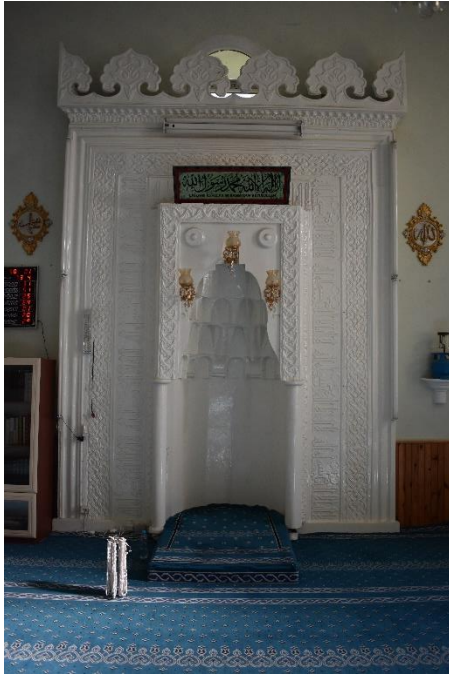
Foto. 3.59. Keskin- Ceritkale köyü camii mihrabı

Mihrap; güney duvarının orta ekseninde yer alır. Alçı malzeme ile yapılmıştır. Mihrabın tepelik bölümü; palmet ve köşelerde kalan yarım palmet dizisinden oluşmaktadır. Tepeliğin altında yer alan bordür bölümünde yaprak motifi dizisi sıralanmıştır.

Nişin etrafını çevreleyen dıştan içe doğru üç adet bordür sırası görülmektedir. En dışta yer alan birinci bordür tamamen sade bırakılmıştır. İkinci bordür sırasını birbirinin

içinden geçen bitkisel motif dizisi oluşturmaktadır. Üçüncü bordürde ise, kufi yazı ile “Kelime-i Tevhid” yazılıdır.

Yarım daire formlu nişin içerisi sade bırakılmıştır. Kenarlarına küçük boyutta sütunçeler yapılmış. Sütunçelerin devamı yarım bordür ile çevrelenmiştir. Nişin dört sıra mukarnaslı kavsarası bulunmaktadır. Kavsaranın üzerinde kalan köşelik kısımlarında ise kabara şeklinde dışarı çıkıntılı daire detayı görülmektedir. Kavsaranın iki yanına ve tepesine aydınlatma amaçlı şamdan konulmuştur (Foto. 3.59).

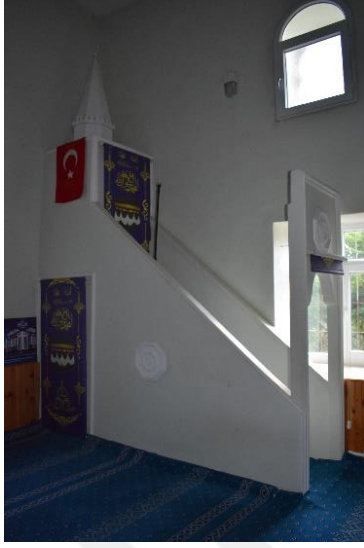
Foto. 3.60. Ceritkale köyü camii minberi

Minber; mihrabın batı köşesinde yer alır. Alçı malzeme ile kaplanan minber günümüz koşullarına göre tamamen yenilenmiş durumdadır. Süpürgelik, aynalık ve trabzan bölümü bir bütün halinde yapılmıştır. Köşk bölümü de bu bölümün devamı niteliğinde kare formda yapılmıştır. Külah sekizgen kaide üzerine oturmaktadır. Sembolik anlamda küçük bir alemi de bulunmaktadır. Kapı alınlığında ve aynalık gövdesinde iç içe geçmiş iki adet sekizgen ve bir adet daire geometrik motif görülmektedir. Geçit bölümünde, köşkte ve kapı da aynı desene sahip örtü bulunmaktadır (Foto. 3.60).

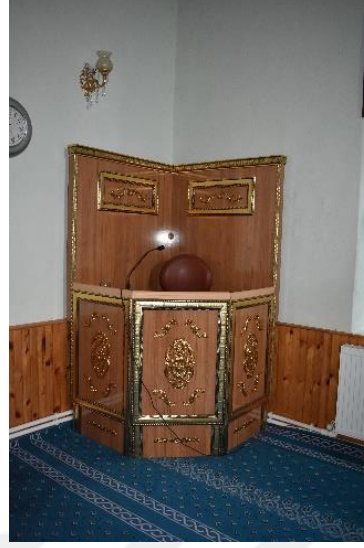
Foto. 3.61. Ceritkale köyü camii vaaz kürsüsü

Vaaz kürsüsü; mihrabın güneydoğu köşesinde yer alır. Ahşap malzemedan olan kürsü doğu ve güney duvarının köşesine çapraz vaziyette yapılmıştır. Üç adet dikdörtgen panonun birleşimiyle oluşmaktadır. Duvar kısmında ise belli bir yüksekliğe kadar çıkan ahşap pano bulunmaktadır. (Foto. 3.61).
