**KIRIKKALE KESKİN İLÇESİNDEKİ TÜRK MİMARİ  
ESERLERİ**

**Elif TOSUN**

**YÜKSEK LİSANS TEZİ  
SANAT TARİHİ ANABİLİM DALI  
SANAT TARİHİ BİLİM DALI**

**EYLÜL 2019**

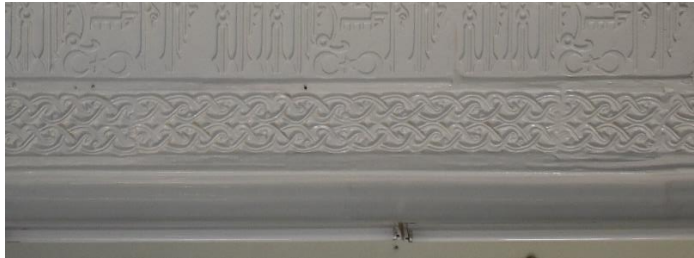
Foto. 3.62. Keskin-Ceritkale köyü camii mihrap süsleme detayı

Bitkisel Süsleme: Mihrabı çevreleyen bordür sırasında iç içe geçmiş kıvrım dallar (Foto. 3.62) ve mihrabın tepelik kısmında palmet olduğunu görmekteyiz (Foto. 3.63).

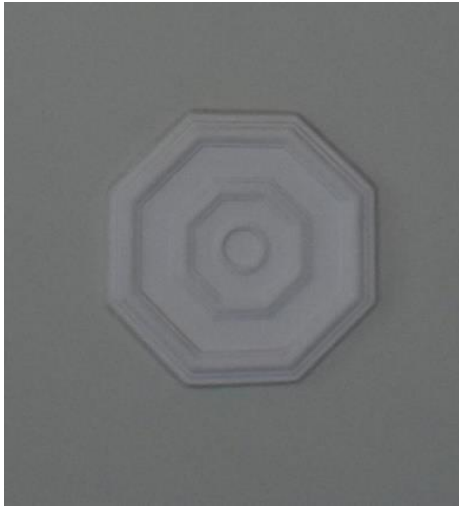
Foto. 3.64. Keskin-Ceritkale köyü camii minber süsleme detayı

Geometrik Süsleme: Minberin aynalık kısmında ve kapı alınlığında iç içe yapılmış sekizgen ve küçük bir daire olduğu görülmektedir (Foto. 3.64).

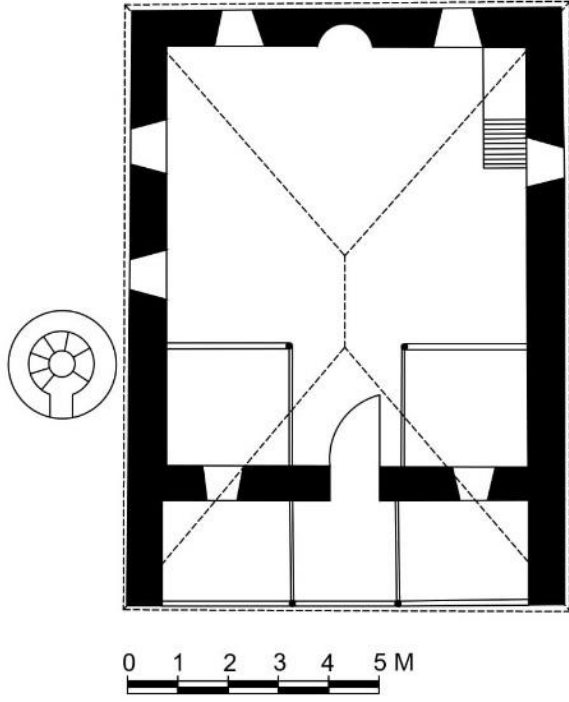
Çizim 3.14. Cinali köyü camii plan çizimi (Elif Tosun)

Cinali Köyü Camii, küçük ölçekli bir yapıdır. 7.15x8x35 ölçülerinde kareye yakın dikdörtgen planlıdır. Son cemaat yerinin günümüzde camiye ait eşyaların konulduğu bir yer olarak kullanıldığı görülmektedir. Harim bölümüne giriş küçük bir kapıdan sağlanmaktadır. Harimin güney duvarı orta ekseninde mihrap yer alır. Güneybatı köşesinde minber bulunmaktadır. Minaresi doğu duvarının yanına yapılmıştır. Camii, içten düz ahşap tavan, dıştan kırma çatı ile örtülüdür (Çizim 3.14), (Foto. 3.65).

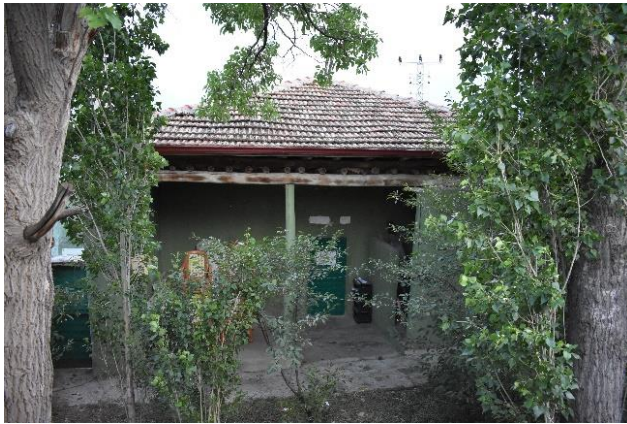
Foto. 3.66. Keskin- Cinali köyü camii kuzey cephesinden görünüm

Kuzey cephe; harim giriş kapısının bulunduğu yerdir. Küçük bir bahçe içerisinde kalan bu bölümde son cemaat yeri bulunmaktadır. Fakat sandalye ve camiye ait eşyaların bu bölümde muhafaza edilmesinden dolayı kendi işlevini yitirmiştir. Harim kapısının her iki yanında da küçük ölçekli birer penceresi vardır. Doğu tarafında iki adet ahşap ayak, batısında duvar örgüsü olduğu görülmektedir. Son cemaat yerinin tavanı da ahşap direklerle kapatılmıştır. Harim kapısının üzerinde bitkisel bir motif bulunmaktadır (Foto. 3.66).

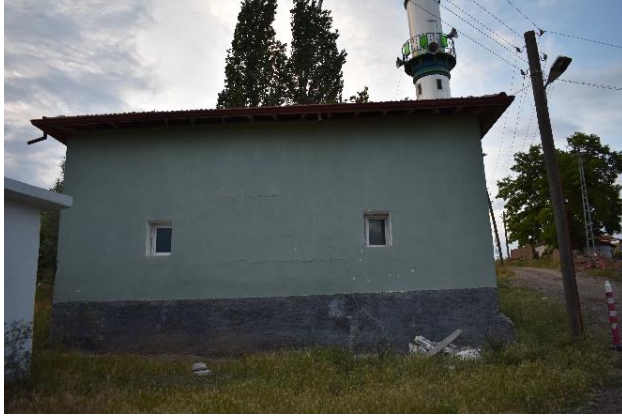
Foto. 3.67. Keskin-Cinali köyü camii güney cephesinden görünüm

Güney cephesi; dikdörtgen pencereler bulunmaktadır. Sade duvar görünümündedir. (Foto. 3.67)

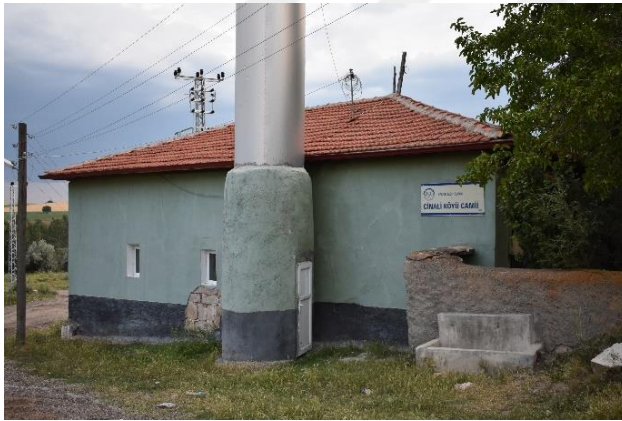
Foto. 3.68. Keskin-Cinali köyü camii doğu cephesinden görünüm

Doğu cephesi; minarenin bulunduğu yerdir. Cephenin güneyine yakın kısmında pencereler yer almaktadır. Pencerenin bitiminde minare kaidesi bulunur. Cephenin kuzeyine yakın kısımda ise bahçeye giriş kapısı yer almaktadır. Bahçe duvarına bitişik yapılmış kullanılmayan eski bir çeşme bulunmaktadır (Foto. 3.68).

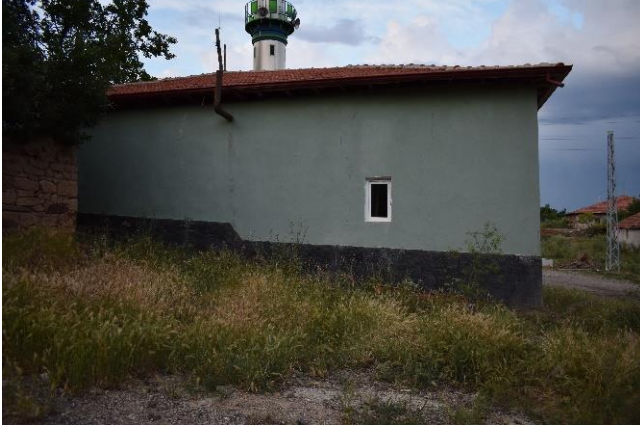
Foto. 3.69. Keskin-Cinali köyü camii batı cephesinden görünüm

Batı cephesi; bir adet pencere bulunmaktadır. Harim kısmında yer alan sobanın borusu için bu cephede çıkış noktası yapılmıştır (Foto. 3.69).

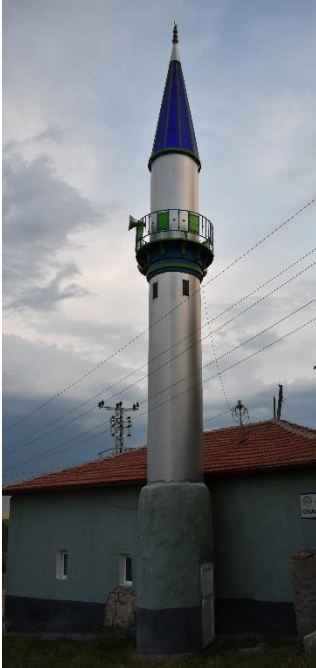
Foto. 3.70. Keskin-Cinali köyü camii minaresi

Caminin doğu cephesinde yer alır. Yuvarlak formda kaidesi taş malzemeden yapılmış, üzerine sıvanıp boyanmıştır. Kuzeye bakan kısmında minarenin kapısı yer almaktadır. Gövde, petek ve külâh tamamen yeni malzeme ile yapılmıştır. Üzerinde herhangi bir süsleme unsuru görülmemektedir (Foto. 3.70).

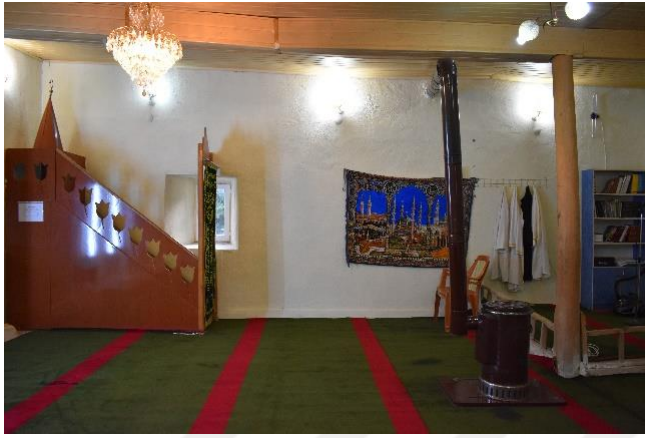
Foto. 3.71. Keskin- Cinali köyü camii iç mekân batı duvarı

Harim kapısından girdiğimizde batı duvarında camiye ait ses sistemleri ve kitaplık yer almaktadır. Batı duvarı boyunca imamın eşyalarını asmak için kullandığı duvar askılığı onun yanında ise duvar halısı asılıdır. Devamında bir pencere bulunur. Duvarın üst kısmında belirli aralıklarla ön yüzünde “Allah” yazılı aydınlatmalar vardır. Bunların arasından içerideki sobanın borusu dışarı çıkmaktadır (Foto. 3.71).

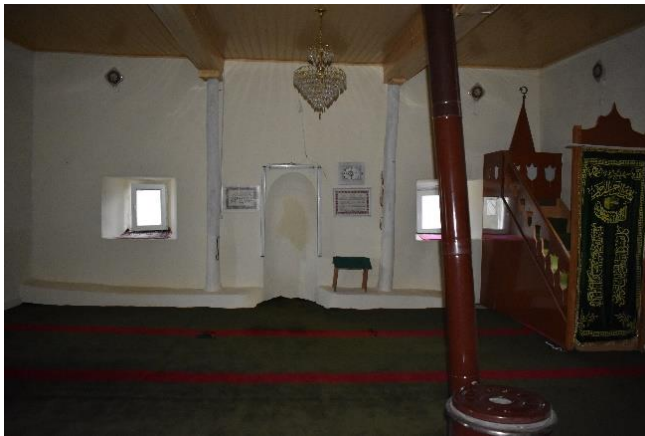
Foto. 3.72. Keskin- Cinali köyü camii iç mekân güney duvarı

Güney duvarında, orta ekseninde mihrap nişi yer alır. Nişin iki yanında küçük ölçekli mazgal pencereler bulunur. Bu duvarın alt kısmında belli bir yükseklik dışarı çıkıntılı bir şekilde yapılmıştır. Bu bölüme oturan iki ahşap ayak tavana kadar yükselmektedir. Mihrabın batı köşesinde minber yer almaktadır. Batı duvarında yer alan küçük aydınlatmalar burada da görülür (Foto. 3.72).

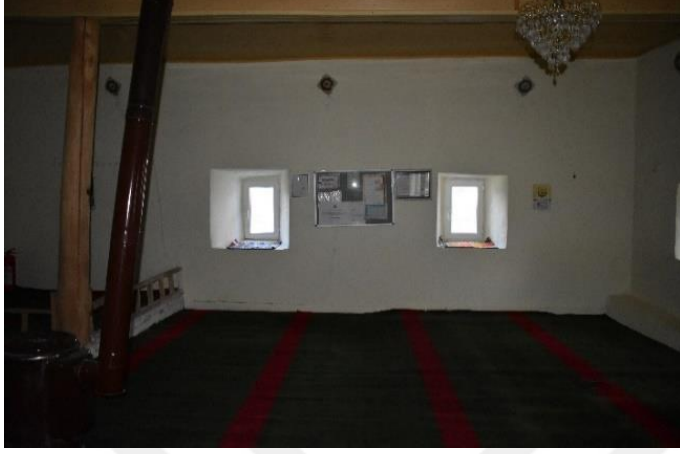
Foto. 3.73. Keskin- Cinali köyü camii iç mekân dođu duvarı

Dođu duvarı, pencereler ve tablolar yer alır. Bu bölümün de üst kısmında üç adet aydınlatma bulunur (Foto. 3.73).

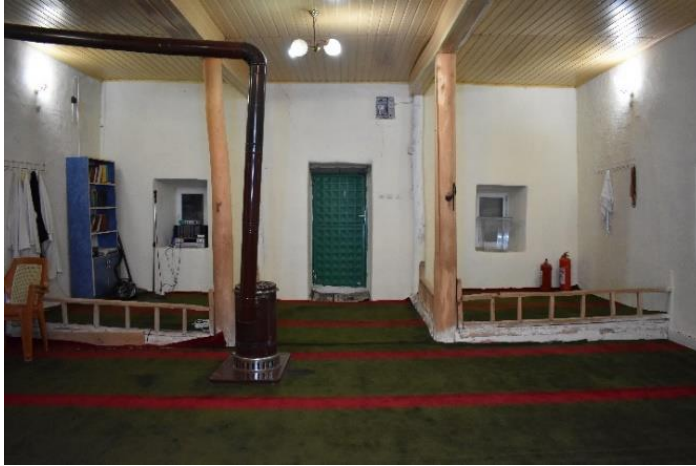
Foto. 3.74. Keskin- Cinali köyü camii iç mekân kuzey duvarı

Kuzey duvarı, orta ekseninde iki ahşap direk bulunmaktadır. Batı duvarı ve dođu duvarı iki ayrı bölme şeklinde ayrılmıştır. Ahşap direklerden duvarlara uzanan küçük ahşap korkuluk vardır. Camiyi ısıtma amaçlı soba bu bölümün ortasına yakın yerde bulunmaktadır. (Foto. 3.74).

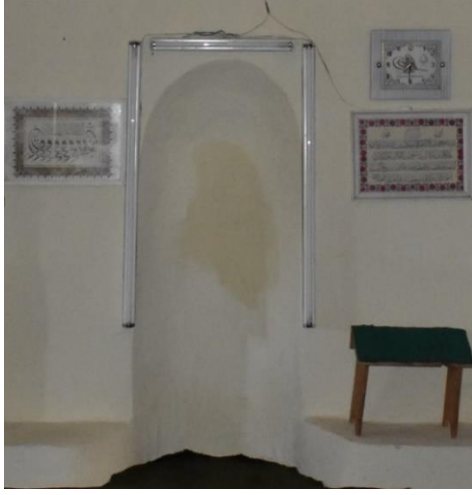
Foto. 3.75. Cinali köyü camii mihrabı

Mihrap; yarım daire niş şeklinde duvara oyularak yapılmıştır. Oldukça sade bırakılan mihrabın etrafında aydınlatma amaçlı floresan bulunmaktadır (Foto. 3.75).

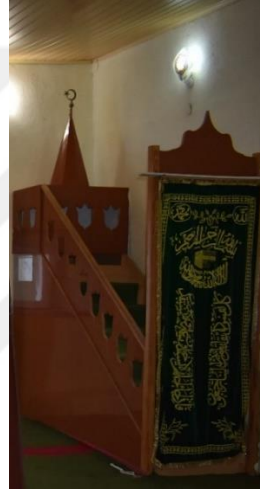
Foto. 3.76. Cinali köyü camii minberi

Minber; günümüz koşullarına göre yeni yapılmıştır. Kaide, süpürgelik, aynalık ve geçit bölümü bütün şekilde düz yapılmıştır. Köşk ve tırabzan bölümünde içi boşaltılarak yapılmış lale motifi yer almaktadır. Külâh sade ve küçük boyutludur. Üzerinde küçük bir alem vardır. Kapı alınlığı kıvrımlı bir şekilde kemer düzeninde yapılmıştır (Foto. 3.76). Vaaz kürsüsü yoktur.

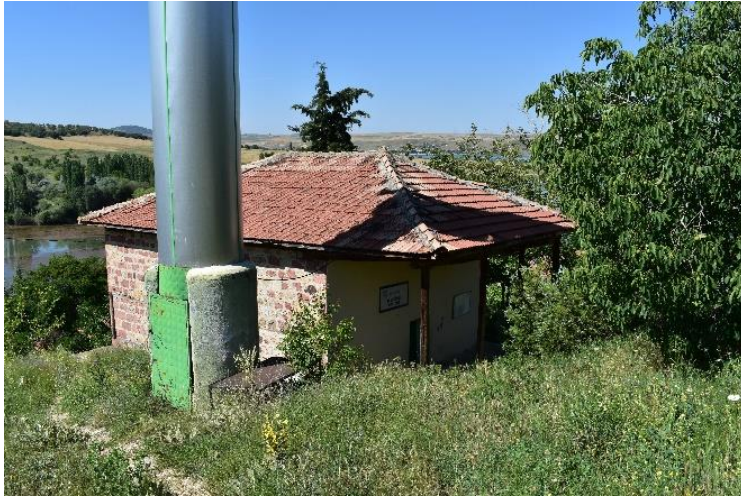
Foto. 3.77. Keskin-Esatmüminli köyü camii genel görünüm

Esatmüminli Köyü Camii, meyilli bir arazi üzerinde yer almaktadır. Yapı bulunduğu araziden dolayı bahçe duvarı içerisinde kalmaktadır. Son cemaat yeri ve harim olmak üzere iki bölümden oluşmaktadır. 6.95x6.00 ölçülerinde kare planlıdır. Harim giriş kapısı son cemaat yerinde, orta ekseninde tek kanatlıdır. Harim güney duvarında orta ekseninde mihrap bulunur. Güneybatı köşesinde minber yer alır. Kuzey duvarında ise mahfil katı yer alır. Son cemaat yeri ahşap iki direk ile taşınmakta ve yan kısımları açık bırakılmıştır. Minaresi de kuzeydoğu tarafına bahçe duvarının üstüne yapıdan ayrı bir

şekilde yapılmıştır. Camii, içten düz düz tavan dıştan kırma çatı ile örtülüdür (Çizim 3.15), (Foto. 3.77).

Caminin beden duvarları yığma tekniğinde moloz taş malzeme kullanılarak yapılmıştır. Taş malzemede yeni derz dolgularla düzeltmeler yapıldığını görüyoruz. Son cemaat yerinin üst örtüsü ve taşıyıcı direklerinde ahşap kullanılmıştır. Harimde duvarlar ve tavan sıva üzerine boyalı durumdadır. Mihrabın etrafında fayans malzeme, minberde ve mahfil katında ahşap malzeme kullanılmıştır. Harim giriş kapısı metal malzeme, pencereler pimapedir. Minare metal malzemedен yapılmıştır. Minare kaidesinin etrafına yuvarlak formda duvar örülmüştür. Kıırma çatının üzeri kiremit örtüldür.

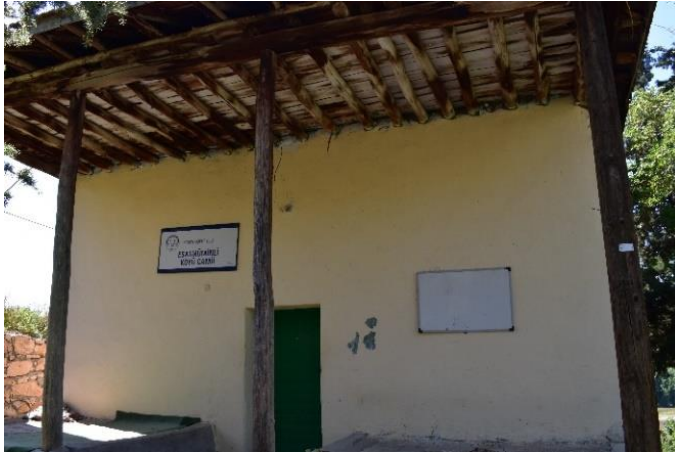
Foto. 3.78. Keskin- Esatmüminli köyü camii kuzey cephesinden görünüm

Kuzey cephesi; son cemaat yeri ve harim giriş kapısının yer aldığı bölümdür. Bu bölüm bahçe duvarının hemen önünde kaldığı için alanı oldukça dardır. Etrafı açık olan son cemaat yerinde dört ahşap direk bulunmaktadır. Tavanı da ahşap direklerin yatay bir şekilde dizilmesiyle kapatılmıştır. Kullanılan ahşap direk ve tavandaki ahşap malzeme özgünlüğünü korumaktadır. Harime orta ekseninde yer alan kapısından girilmektedir (Foto. 3. 78).

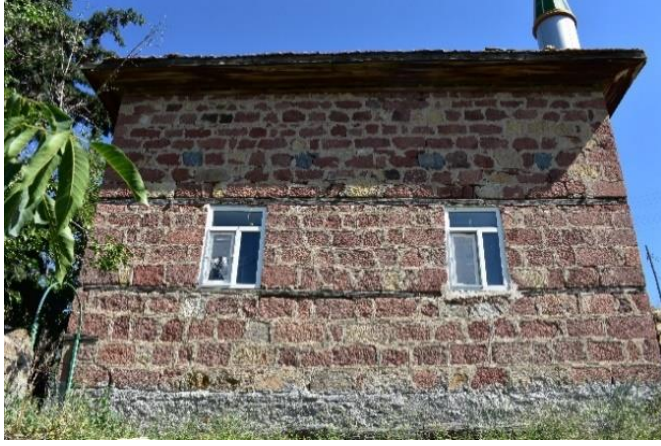
Foto. 3.79. Keskin-Esatmüminli köyü camii güney cephesinden görünüm

Güney cephesi; arazinin meyilli olan kısmında kalmaktadır. Cephe sade bırakılmıştır. Pencere düzeni ve pencerelerin alt ve üst seviyesine denk gelecek şekilde yapılmış ahşap hatıllar görülmektedir (Foto. 3.79).

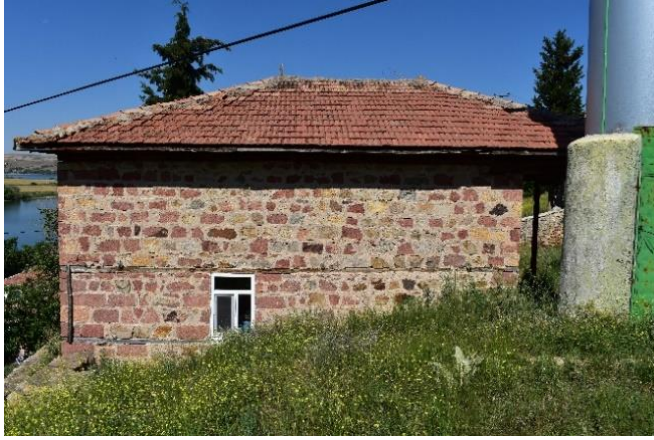
Foto. 3.80. Keskin- Esatmüminli köyü camii doğu cephesinden görünüm

Doğu cephesi; diğer cephelerle aynı düzende giden bölümde bir pencere düzeni vardır. Ahşap hatıllar bu cepheden başlayarak diğer cephelere devam etmiştir. Minare kaidesi de bu cephe ile kuzey cephesinin köşesine denk gelecek şekilde yapılmıştır (Foto. 3.80).

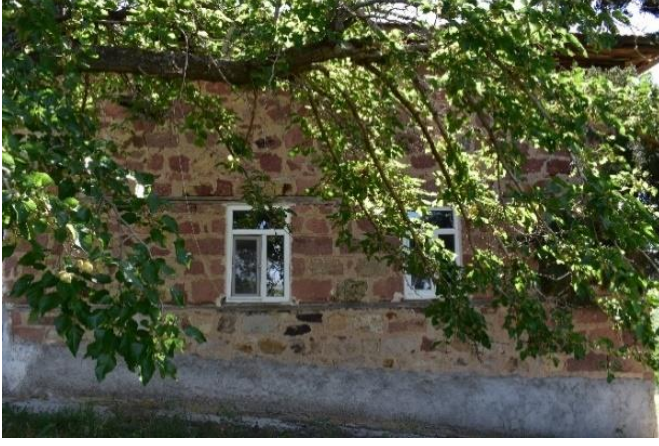
Foto. 3.81. Keskin- Esatmüminli köyü camii batı cephesinden görünüm

Batı cephesi; içinde bulunduğu bahçeden dolayı net bir şekilde görülememektedir. Aynı özelliklere sahip olan cephede de pencere düzeni ve güney cephesinden devam ederek gelen ahşap hatıllar vardır (Foto. 3.81).

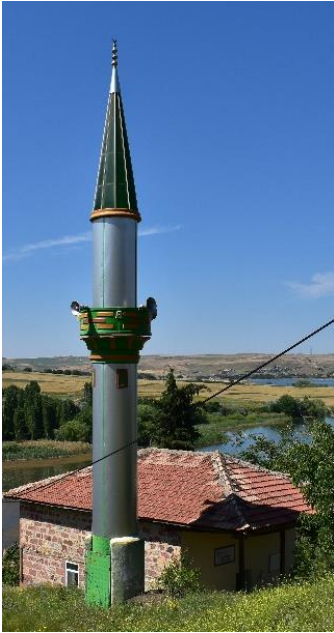
Foto. 3.82. Keskin- Esatmüminli köyü camii minaresi

Caminin doğu cephesinin kuzey köşesinde yer alır. Silindirik kaide, gövde, petek, sivri külah ve alemden oluşmaktadır. Yeni malzemeler ile yapılan minarenin kaide etrafında duvar örgüsü vardır. Kapısı duvar örgüsüne bitişik bir şekilde yapılmıştır. Metal malzeme kullanılarak yapılan minarenin gövde ve petek kısmı yeşil renkte çizgilerle dört bölüme ayrılmış şekildedir. Bu bölümlere şerefe altına denk gelecek şekilde dört adet dikdörtgen panolar yerleştirilmiştir (Foto. 3.82).

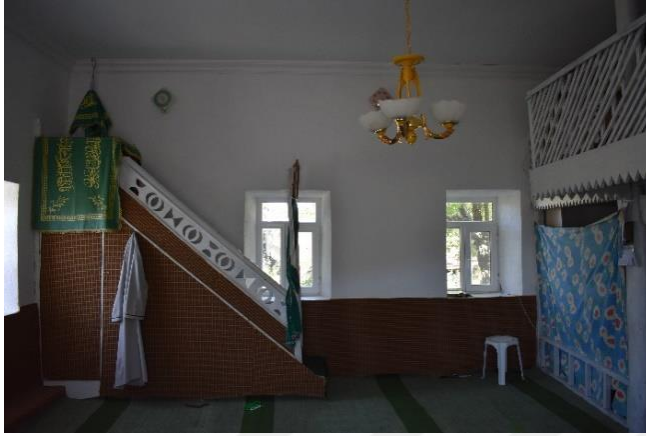
Foto. 3.83. Keskin- Esatmüminli köyü camii iç mekân batı duvarı

Harim kapısından girdiğimizde batı duvarında sırasıyla kitaplık ve ses sistemlerinin bulunduğu ahşap korkulukla çevrilmiş küçük bir bölüm bulunmaktadır. Bu bölümün önü perde ile kapatılmıştır. Hemen devamında pencere olduğu görülmektedir. İç mekân duvarları pencerelerin başlama seviyesine kadar halıfleks ile kaplanmıştır (Foto. 3.83).

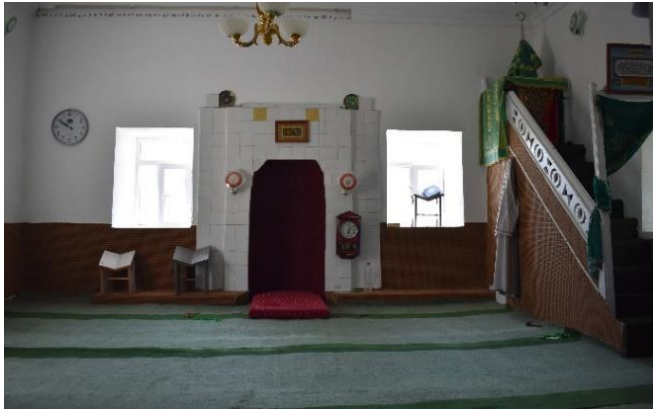
Foto. 3.84. Keskin- Esatmüminli köyü camii iç mekân güney duvarı

Güney duvarında, orta ekseninde duvara oyularak yapılmış yarım daire niş şeklindeki mihrap bulunmaktadır. Mihrabın iki yanında pencereler, küçük tablolar, duvar saati ve aydınlatma araçları yer almaktadır. Mihrabın batı köşesinde minber olduğu görülmektedir (Foto. 3.84).

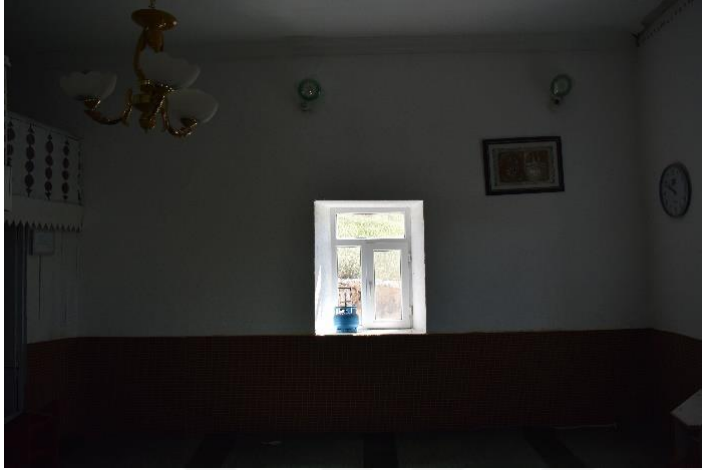
Foto. 3.85. Keskin-Esatmüminli köyü camii iç mekân doğu duvarı

Doğu duvarında bir pencere, yanında Kâbe resminin ve “Allah” adının yazılı olduğu tablo bulunmaktadır. Devamında ise giriş kapısının doğusuna düşen ahşap korkulukla ayrılmış ikinci bölüm bulunmaktadır (Foto. 3.85).

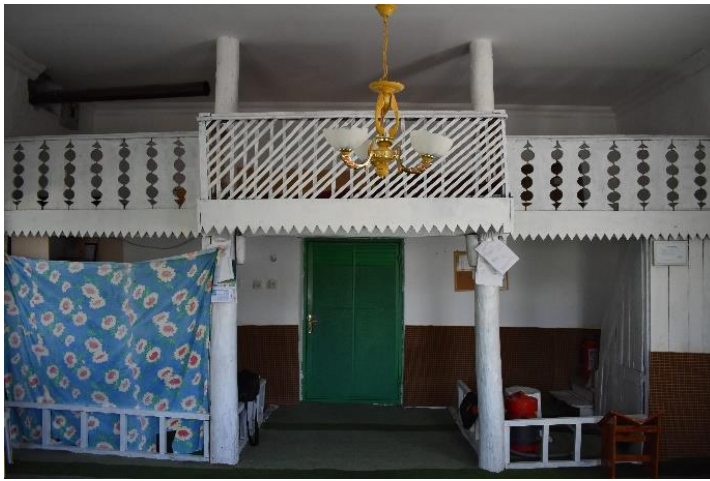
Foto. 3.86. Keskin- Esatmüminli köyü camii iç mekân kuzey duvarından görünüm

Kuzey duvarı, mahfil katı ve altında yer alan iki bölümden oluşmaktadır. Orta ekseninde iki ahşap direk taşıyan mahfil katının küçük bir balkon çıkıntısı da bulunmaktadır. Mahfil katına çıkış alt kattaki bölmenin içerisinde kalan ahşap merdivenle sağlanmaktadır. Merdiven doğu duvarına bitişik bir şekilde yapılmıştır. Mahfil katında batı duvarından uzanan soba borası olduğu görülmektedir. Kış mevsiminde bu kata soba kurularak ısıtma işleminin sağlandığını düşünüyoruz (Foto. 3.86).

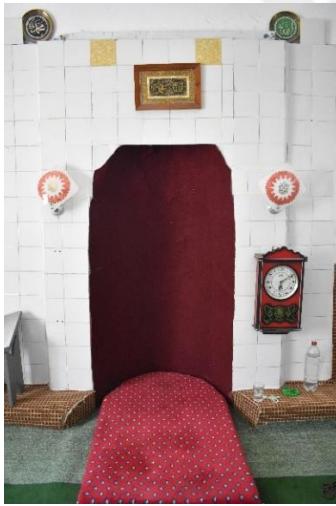
Mihrap, yarım daire niş şeklinde yapılmıştır. Mihrap nişine bordo renkte halıfleks gerilmiştir. Mihrabın etrafına fayans kullanılarak kademeli dikdörtgen bir pano yapılmıştır. Mihrap nişinin iki yanına aydınlatma araçları asılmıştır. Dikdörtgen panonun üzerinde ise “Allah” ve “Muhammed” yazılı iki küçük tablo bulunmaktadır. (Foto. 3.87)

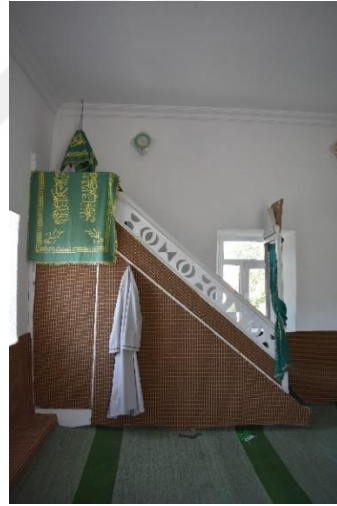
Minber, mihrabın batı köşesinde yer alır. Ahşaptan yapılan minberin kaide, süpürgelik, aynalık ve geçit bölümü duvarda kullanılan halıfleks malzeme ile kapatılmış durumdadır. Tırabzan beyaz boya ile boyanmış, içerisi boşaltılarak yapılan geometrik motiflerle süslenmiştir. Köşk bölümü de aynı düzende yapılmış, üzerinde ayet yazılı olan bir örtü ile kapatılmıştır. Kapısının üzerinde üçgen ahşap bir alınlık vardır. Alınlığın önünde ayet yazılı bir tablo bulunmaktadır. (Foto. 3.88)

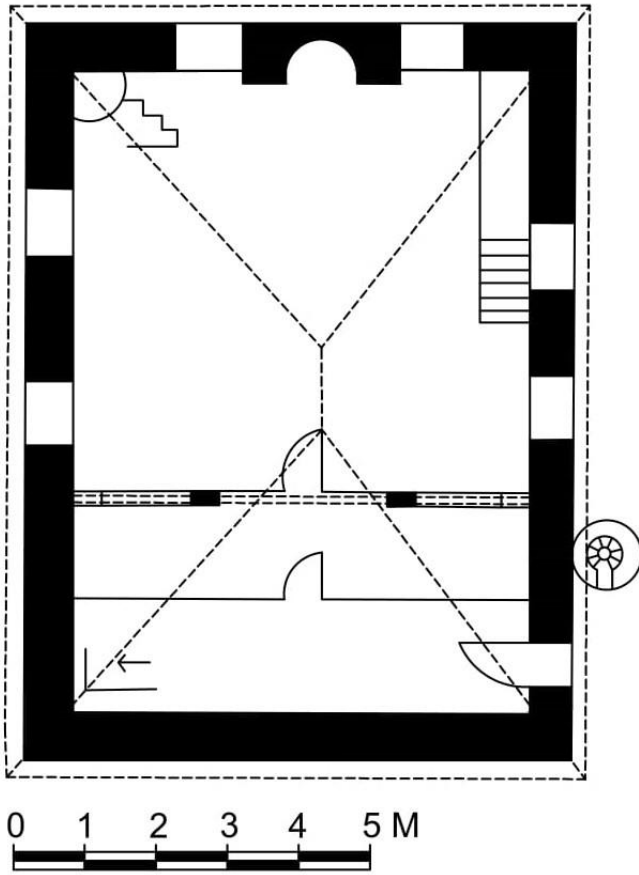
Çizim 3.16. Eskialibudak köyü camii plan çizimi (Elif Tosun)

Eskialibudak Köyü Camii, kuzey-güney doğrultuda meyilli bir arazi üzerinde yer almaktadır. Camii, bahçe duvarı ile çevrelenmiştir. Ayakkabılık bölümü ve harimden meydana gelmektedir. 9.05x6.40 ölçülerinde dikdörtgen planlıdır. Yapıya giriş batı duvarında bulunan küçük ölçekli tek kanatlı kapıdan sağlanmaktadır. Bu kapıdan ayakkabılık bölümüne girildikten sonra kuzey duvarının orta ekseninde yer alan kapıdan harime giriş sağlanır. Harim güney duvarının orta ekseninde mihrap, güneybatı köşesinde ise minber yer alır. Güneydoğu köşesinde vaaz kürsüsü, kuzey duvarında ise mahfil katı bulunmaktadır. Minaresi batı cephesinde kapıya yakın bir şekilde yapılmıştır. Yapı içten düz tavan, dıştan kırma çatı ile örtülüdür (Çizim 3.16), (Foto. 3.89).

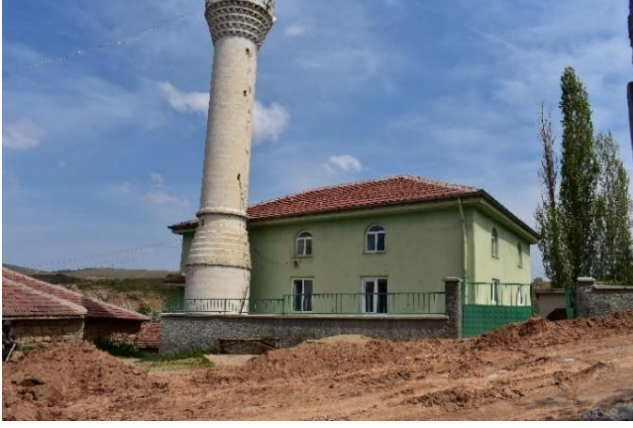
Foto. 3.89. Keskin- Eskialibudak köyü camii genel görünüm

Caminin beden duvarları taş malzeme kullanılarak yığma tekniğinde yapılmıştır. Günümüzdeki durumu cephelerin sıva üzerine boyanmış olduğunu göstermektedir. Caminin giriş kapısı metal malzemedendir yapılmıştır. Ayakkabılık bölümünde ve harimde duvarların alt seviyesinde 1 m uzunluğunda ahşap lambri kullanılmıştır. Mihrap, minber ve vaaz kürsüsünde seramik, pencerelerde ise pimapen kullanıldığını görüyoruz. Minare de kesme taş ve metal malzeme kullanılmıştır.

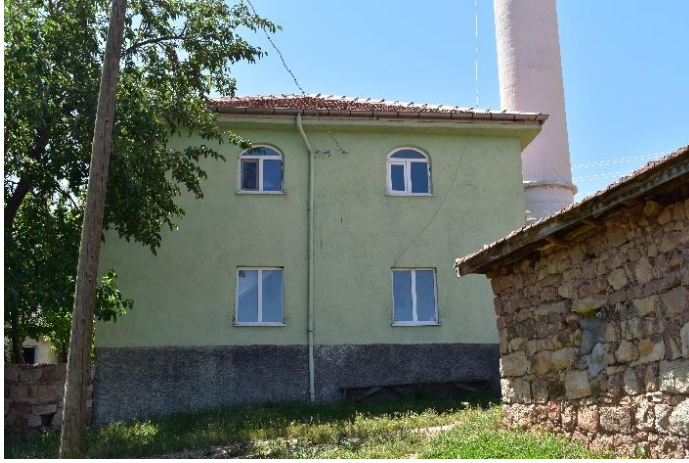
Foto. 3.90. Keskin-Eskialibudak köyü camii kuzey cephesinden görünüm

Kuzey cephesi; konutların olduğu tarafa bakmaktadır. Cephenin taban seviyesindeki meyilli bölümün bir kısmı sıvalı bırakılmıştır. Geriye kalan kısım boyalıdır. Alt ve üst olmak üzere iki katlı pencere düzeni vardır. Alt kattaki pencereler dikdörtgen formlu, üst kattaki pencereler yarım daire kemerlidir. (Foto. 3.90)

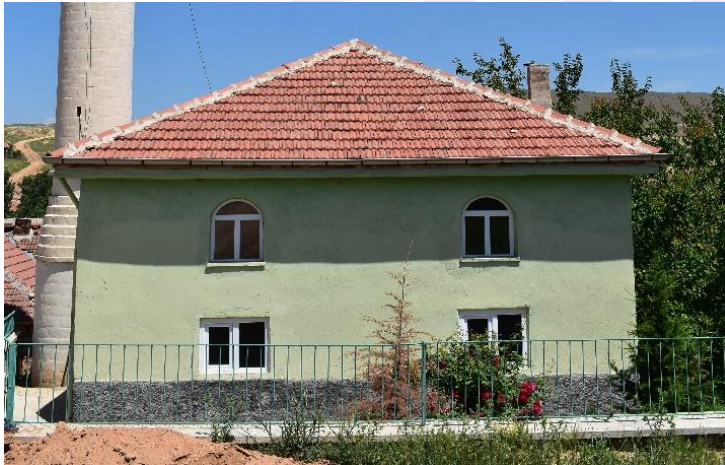
Foto. 3.91. Keskin-Eskialibudak köyü camii güney cephesinden görünüm

Güney cephesi; boş bir araziye bakmaktadır. Aynı düzen bu cephede de devam etmektedir. Cephenin alt katında dikdörtgen formlu pencereler, üst katında yarım daire kemerli pencereler vardır. (Foto. 3.91)

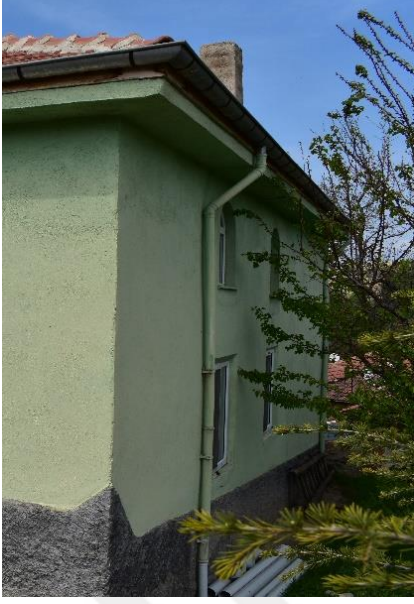
Foto. 3.92. Keskin-Eskialibudak köyü camii doğu cephesinden görünüm

Doğu cephesi; bahçe içerisinde kalmaktadır. Pencere düzeni diğer cephelerle aynı olup, güneye daha yakın yapılmıştır (Foto. 3.92).

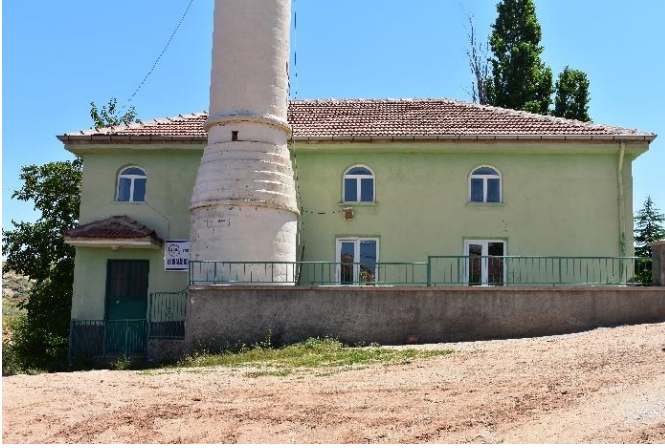
Foto. 3.93. Keskin- Eskialibudak köyü camii batı cephesinden görünüm

Batı cephesi; yola tarafına bakmaktadır. Giriş kapısının ve minarenin olduğu cephedir. Kapı kuzeye yakın bir şekilde yapılmıştır. Kapının üzerinde çatı görünümüne sahip saçak bulunmaktadır. Bunun hemen üzerinde ise yarım daire kemerli pencere görülmektedir. Kapının hemen yanında ise minare kaidesi yer alır. Cephenin güneyine yakın kısmına da harime bakan pencereler yapılmıştır. Alt kattaki pencereler dikdörtgen, üst kattakiler yarım daire kemerlidir. (Foto. 3.93).

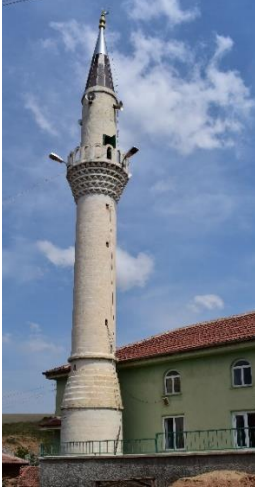
Foto. 3.94. Keskin-Eskialibudak köyü camii minaresi

Caminin batı cephesinde yer alır. Silindirik formulu taş kaide, gövde, petek, külah ve tek şerefeden oluşmaktadır. Kaidesinin üzerindeki pabuç bölümü üst üste kademeli bölümden oluşmaktadır. Bu bölüm aşağıdan yukarıya doğru küçülen altı tane kademedan meydana gelir. Gövdeye geçişte bir tane bilezik olup, gövde üzerinde belirli aralıklar küçük pencereler açılmıştır. Şerefenin etrafına içi boş yuvarlak kemer formulu panolar yapılmıştır. Şerefenin altında ise beş sıra kirpi saçak vardır. Petek bölümünde şerefeye çıkışı sağlayan metal bir kapı vardır. Külah ve alem metal malzeme ile yapılmıştır (Foto. 3.94).

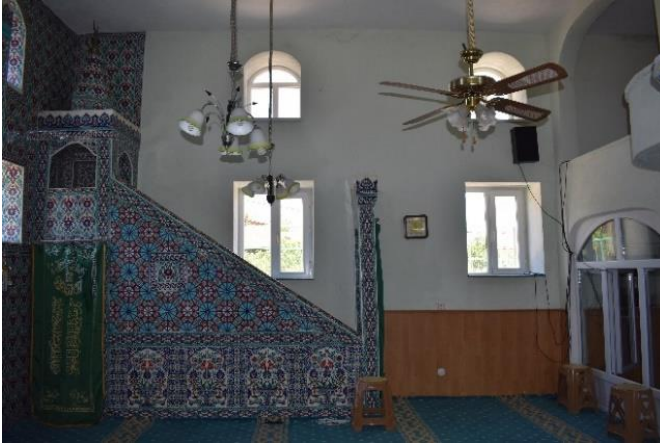
Foto. 3.95. Keskin-Eskialibudak köyü camii iç mekân batı duvarı

Batı cephesinden bulunan kapıdan ilk olarak ayakkabılık bölümüne giriyoruz. Kuzeyde duvar boyunca uzanan ahşaptan yapılmış ayakkabılık vardır. Mahfil katına çıkışı sağlayan merdiven bu bölümdedir. Sağımızda kalan küçük kapıdan girdiğimizde PVC ile kapatılmış doğuda, batıda ve ortada olmak üzere üçe ayrılmış bölüme girilmektedir. İlk olarak batı duvarı kısmında kalan odada camiye ait ses sistemleri ve kitaplık bulunmaktadır. Devamında ise pencere düzenini görmekteyiz (Foto. 3.95).

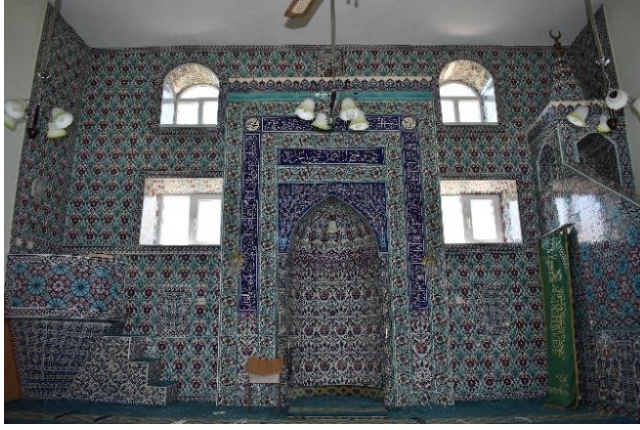
Foto. 3.96. Keskin-Eskialibudak köyü camii iç mekân güney duvarı

Güney duvarı, oldukça hareketli olan bölümdür. Orta ekseninde mihrap yer almaktadır. Mihrabın batı köşesinde minber, doğu köşesinde ise vaaz kürsüsü yer alır. Mihrabın yanında altlı üstlü pencere düzeni görülür. Alt kattaki pencereler dikdörtgen, üst kattaki pencereler yarım daire kemerlidir. (Foto. 3.96).

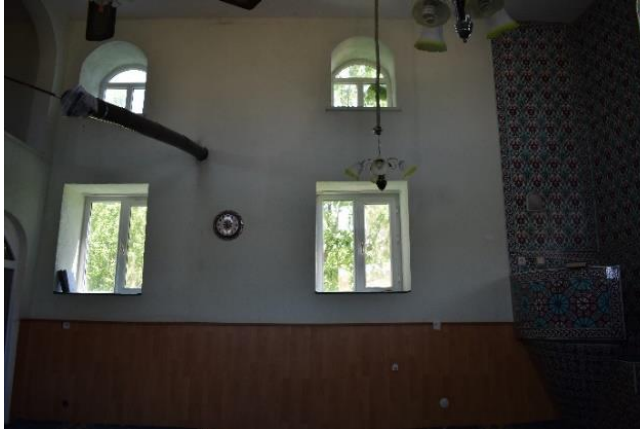
Foto. 3.97. Keskin-Eskialibudak köyü camii iç mekân doğu duvarı

Doğu duvarı, batı duvarı ile aynı özellikleri yansıtır. Pencere düzeninin devamında, son cemaat yerinin kapalı olan diğer odası yer alır. Bu bölüm boş bırakılmıştır. İçeriği ısıtma amaçlı kullanılan sobanın borusu bu duvardan dışarı çıkmaktadır (Foto. 3.97).

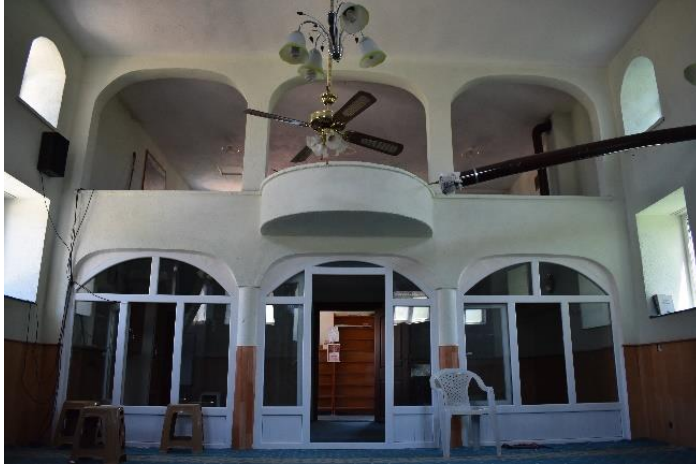
Foto. 3.98. Keskin-Eskialibudak köyü camii iç mekân kuzey duvarı

Kuzey duvarı, mahfil katı ve altındaki odaların yer aldığı bölümdür. Üst kat kemerle üç ayrı bölüme ayrılmış görünümündedir. Bu bölümlerin önü açık bırakılmıştır. Enine dikdörtgen olan bölümde de doğu duvarından açılmış ayrı bir soba borusu vardır. Orta eksendeki kemer açıklığının önünde yarım daire şeklinde balkon çıkıntısı bulunur.

Alt kattaki bölümler de üç kemerle ayrılmıştır. Üst kattaki düzenin aynı şekilde devam ettiğini görmekteyiz. Fakat bu bölümler pimapen ile kapatılarak oda görünümü almıştır. Orta eksende kalan bölümde harime bakan kısmına iki sütüncü yerleştirilmiştir (Foto. 3.98, 3.99).

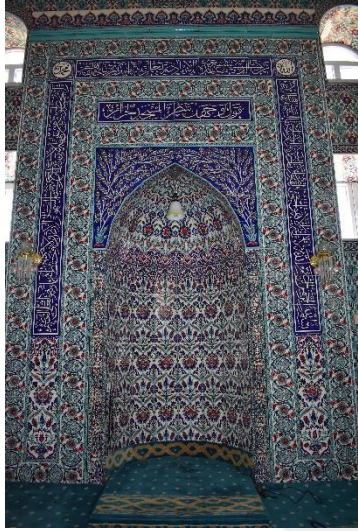
Foto. 3.100. Eskialibudak köyü camii mihrabı

Mihrap, güney duvarında orta ekseninde yer alır. Günümüz koşullarına göre yeni yapılmış bir mihraptır. Kırmızı, yeşil, lacivert ve turkuaz renklerinin hâkim olduğunu görüyoruz. Yarım daire şeklindeki niş, sivri kemerlidir. Nişin iki yanında sütunçeler bulunur. Bordürlerde ve alınlık kısmında ise sülüs yazı tekniğinde ayet yazılıdır. (Foto. 3.100).

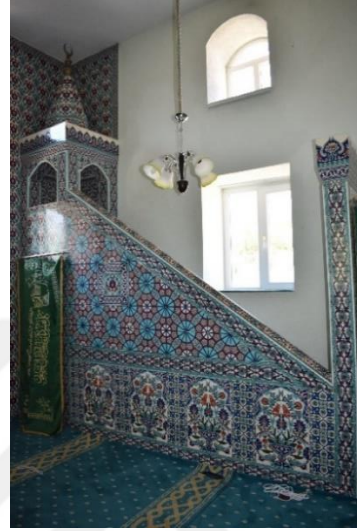
Foto. 3.101. Eskialibudak köyü camii minber

Minber, harimin güneybatı köşesinde yer alır. Minber de mihrap ile özellikleri taşımaktadır. Tamamen yenilenmiş minber, seramikle kaplanmış durumdadır. Kırmızı, yeşil, lacivert, turkuaz ve beyaz renkleri hakimdir. (Foto. 3.101).

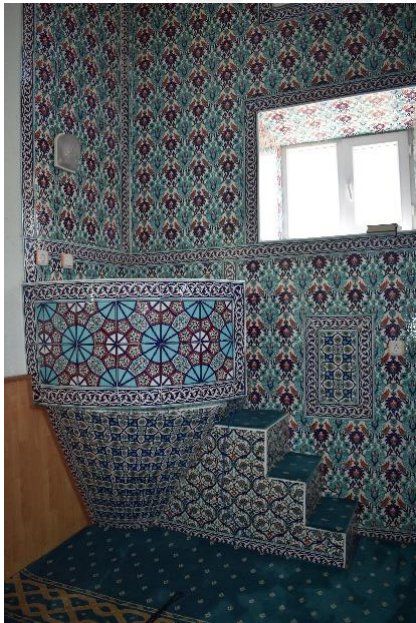
Foto. 3.102. Keskin- Eskialibudak köyü camii vaaz kürsüsü

Vaaz kürsüsü, harimin güneydoğu köşesinde yer alır. Yarım daire formda doğu ve güney duvarının kesişme noktasına yapılmıştır. Alt kısmı ters külah şeklindedir. Üç küçük basamakla çıkılmaktadır. Hem güney duvarı ile hem de mihrap ve minber ile bütünlük içerisindedir. (Foto. 3.102).

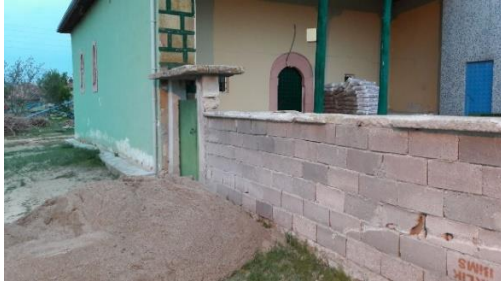
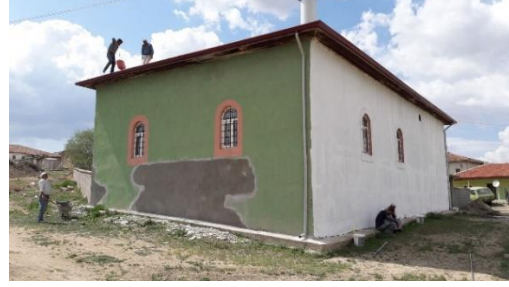
Foto. 3.103. Keskin-Kevenli köyü onarım çalışmaları 2017

Yapılan incelemelere göre caminin dış cephelerinde ve iç mekânın da yeniliklerin olduğu görülmektedir. Köyde görev yapan imamdan edindiğimiz bilgiler ve eski tadilat fotoğrafları caminin geçirdiği değişimler hakkında bize yardımcı olmuştur. İlk inşasına dair bilginin olmadığı cami, daha sonra köy halkı tarafından günümüz koşullarına göre yenilikler geçirmiştir. Dış cephelerde sıva üzerine boyama işlemleri, son cemaat yerinin tavanındaki ahşap malzemenin cilalanması işlemleri, iç mekandaki mihrap, minber, mahfil katı ve vaaz kürsüsünün görünümünde değişiklikler yapıldığı görülmektedir (Foto. 3.103, 3.104).

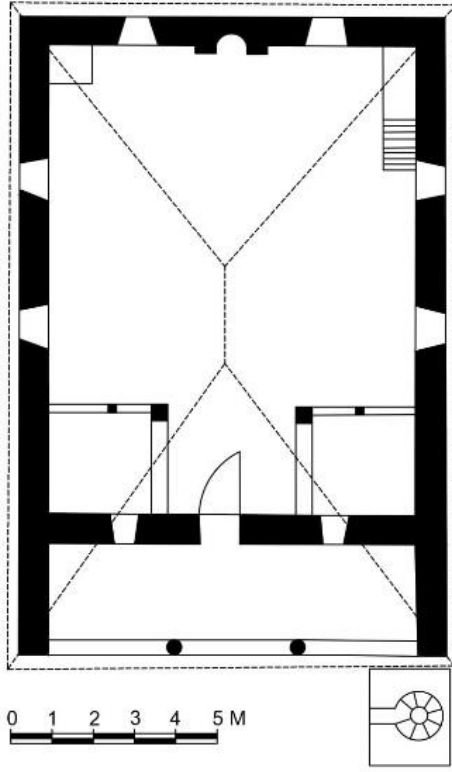
Çizim 3.17. Kevenli köyü camii plan çizimi (Elif Tosun)

Kevenli Köyü Camii, kuzey- güney yönünde uzanan 11.40x8.90 ölçülerinde dikdörtgen planlı bir yapıdır. Son cemaat yeri ve harimden oluşmaktadır. Son cemaat yerinden harime giriş tek kanatlı kapıdan sağlanmaktadır. Harim güney duvarında orta ekseninde mihrap, güneybatı köşesinde ise minber yer alır. Son cemaat yeri iki ahşap direkle taşınmakta ve yan kısımları kapalıdır. Daha sonra yapılan onarımlarla son cemaat erindeki direklerin arası kapatılmıştır. Minare, kuzey cephesinin batı köşesine son cemaat yerinin önüne yapılmıştır. Yapı içten düz tavan, dıştan kırma çatı ile örtülüdür (Çizim 3.17), (Foto. 3.105).

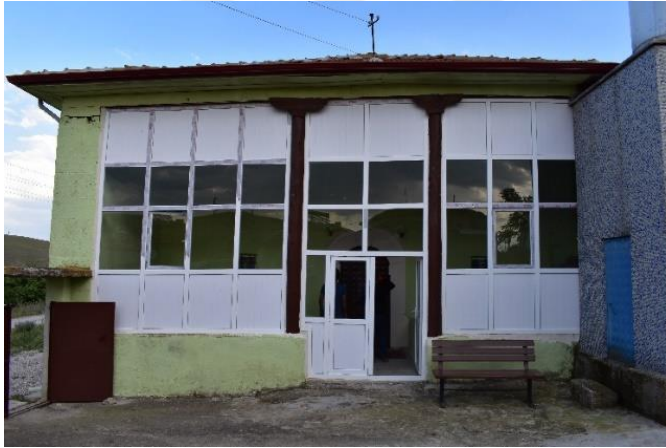
Foto. 3.106. Keskin-Kevenli köyü camii kuzey cephesinden görünüm

Kuzey cephesi; önündeki bahçe boşluğuna bakmaktadır. Onarımdan önce açık olan son cemaat yeri şu an PVC ile kapalı durumdadır. PVC bölümün tam ortasında iki ahşap direk yer almaktadır. Bu direklerin caminin ilk yapımından olduğu kanısındayız. Aynı şekilde son cemaat yerinin tavan örtüsü de ahşap direklerle sağlanmıştır. Harime giriş kapısı cephenin ortasında yer almaktadır. Kapı yarım daire kemer ile çevrelenmiştir. Kemer kilit taşı dışarı çıkıntılı bir şekilde olup, beyaz boya ile boyalıdır. Kapının her iki yanında bir pencere vardır. Son cemaat yerinin doğu ve batı kısımları zeminden 90 cm yüksektir. Cephenin batısına yakın yerde minare kaidesi yer almaktadır (Foto. 3.106).

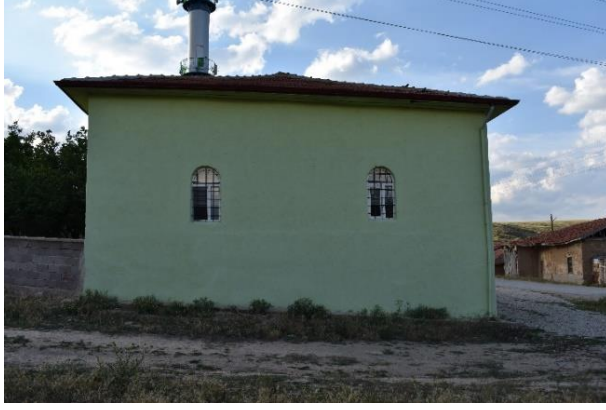
Foto. 3.107. Keskin-Kevenli köyü camii güney cephesinden görünüm

Güney cephesi; boş araziye bakmaktadır. Cepheyi ortalayacak şekilde yapılmış iki pencere bulunmaktadır. Pencereler yarım daire kemerlidir. (Foto. 3.107).

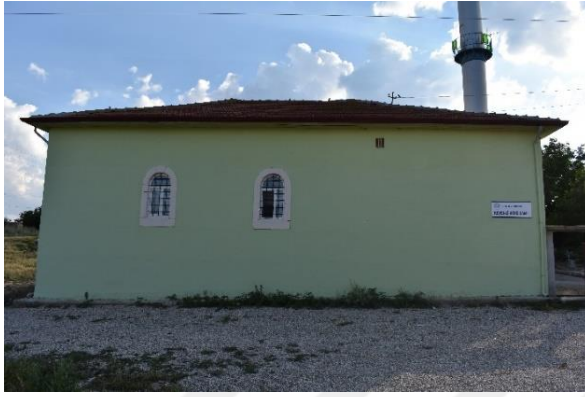
Foto. 3.108. Keskin-Kevenli köyü camii doğu cephesinden görünüm

Doğu cephesi; yola bakan bölümdür. Cephenin güneyine yakın kısımda yarım daire kemerli iki pencere bulunmaktadır. Pencerelerin etrafı taş malzeme ile çevrelenmiştir. Cephenin kuzeyine yakın üst kısmında küçük kare formlu pencere açıklığı vardır (Foto. 3.108).

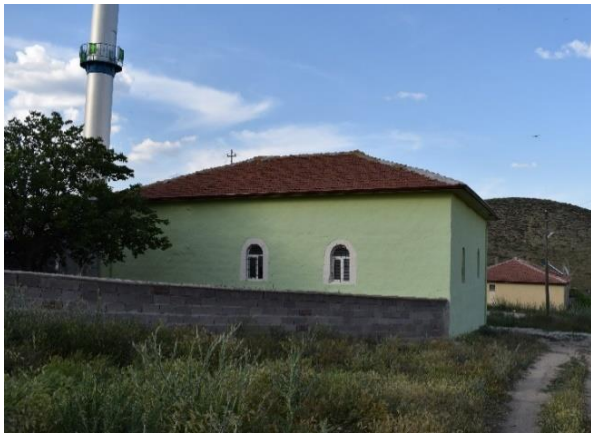
Foto. 3.109. Keskin-Kevenli köyü camii batı cephesinden görünüm

Batı cephesi; bahçe içerisindeki mezar taşlarının olduğu bölüme bakmaktadır. Güneye yakın kısmında iki pencere bulunur. Pencerelelerin etrafı taş malzeme ile değil de boya ile belirginleştirilerek çerçeve görünümü verilmiştir (Foto. 3.109).

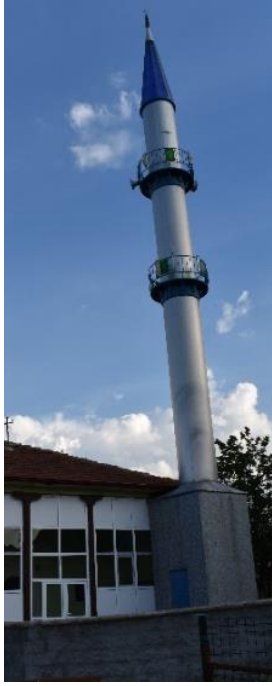
Foto. 3.110. Keskin-Kevenli köyü camii minaresi

Caminin kuzey cephesinde, son cemaat yerine bitişik bir şekilde yapılmıştır. Kare kaidenin üzerine, metal malzemeden gövde, petek ve külâh yerleştirilmiştir. Kaidenin dışı mozaik taşlarla bezenmiştir. Pabuç kısmı yukarıya doğru meyilli metal malzeme ile gövdeye bağlanmıştır. İki şerefesi bulunmaktadır. Minareye giriş kapısı doğuya bakan kısımda bulunmaktadır (Foto. 3.110).

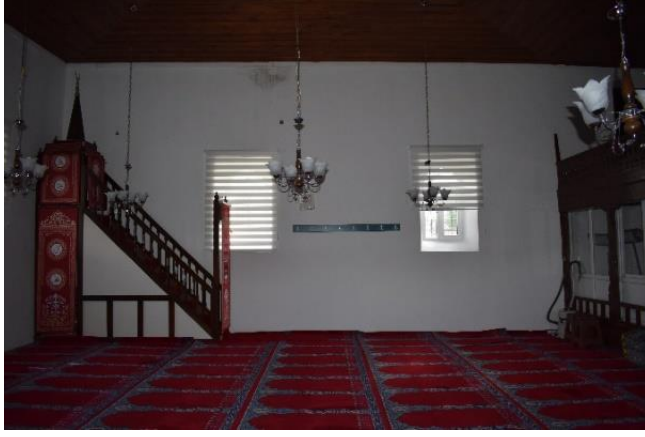
Foto. 3.111. Keskin-Kevenli köyü camii iç mekân batı duvarı

Harim kapısından girdiğimizde batı duvarında, PVC ile kapatılmış bölüm yer almaktadır. Etrafi açık olan bu bölüm daha sonra kapatılarak oda şeklini almıştır. Devamında ise iki pencere sırası ve aralarında kalan askılık görülmektedir (Foto. 3.111).

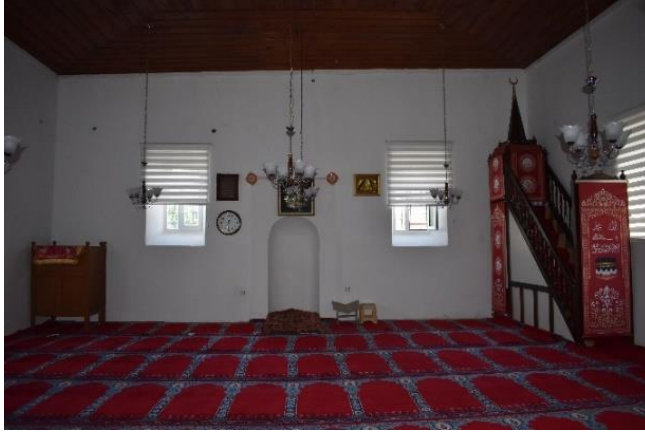
Foto. 3.112. Keskin-Kevenli köyü camii iç mekân güney duvarı

Güney duvarında ise, orta ekseninde mihrap yer alır. Mihrabın batı köşesinde minber, doğu köşesinde ise vaaz kürsüsü yer alır. Mihrap nişinin iki yanında ise pencere düzeni ve tablolar görülmektedir (Foto. 3.112).

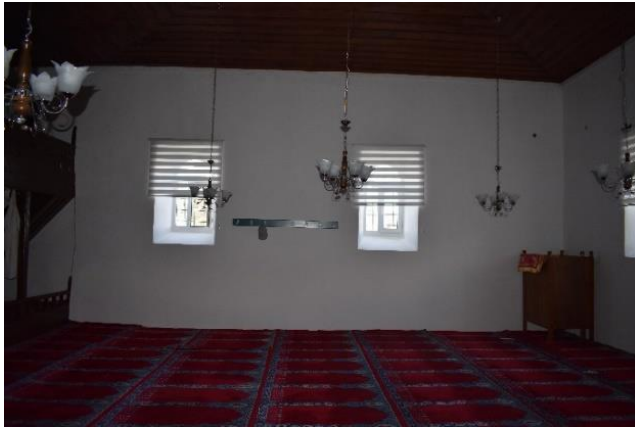
Foto. 3.113. Keskin-Kevenli köyü camii iç mekân doğu duvarı

Doğu duvarında, iki pencere ve aralarında askılık düzeni bulunmaktadır. Devamında ise ahşap bölmenin diğer kısmı görülmektedir. Bu bölümün etrafı açık olup, cami imamına ait eşyalar ve camiye ait ses sistemleri bulunmaktadır (Foto. 3.113).

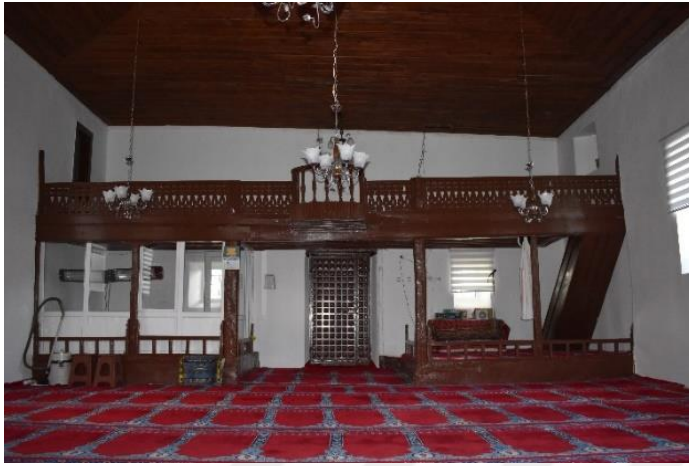
Foto. 3.114. Keskin-Kevenli köyü camii iç mekân kuzey duvarı

Kuzey duvarı, mahfil katı ve altındaki ahşap bölmelerin bulunduğu yerdir. Doğu duvarına bitişik bir merdiven ile çıkılan mahfil katı, ahşap malzeme ile yapılmıştır. Orta ekseninde yarım daire formulu balkon çıkıntısı görülür. İki duvara gömülü, dördü bağımsız olmak üzere toplam altı ayak ile taşınmaktadır (Foto. 3.114).

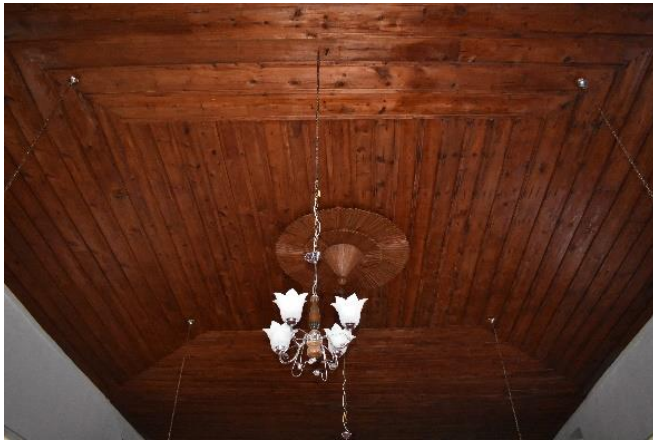
Foto. 3.115. Keskin-Kevenli köyü camii iç mekân harim tavanı

Harim tavanı ahşap malzemedен düz tavan ile örtülüdür. Tavanın ortasında göbek ve göbekten asılan içeriği aydınlatma amaçlı avize bulunmaktadır (Foto. 3.115).

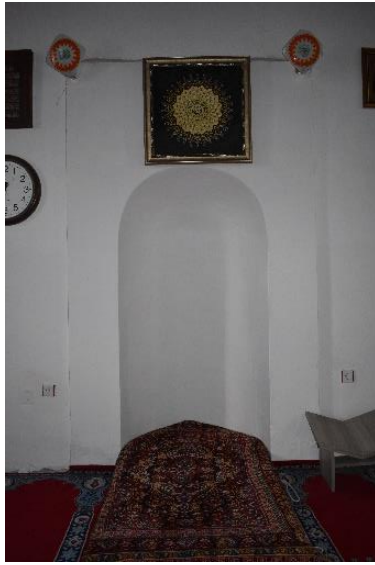
Foto. 3.116. Kevenli köyü camii mihrabı

Mihrap; güney duvarının orta ekseninde yer alır. Duvara oyulmuş yarım daire niş, yarım daire kemerlidir. İçi sıva üzerine boyalıdır. Etrafı dikdörtgen bir pano ile çevrelenmiştir. Mihrap nişinin üstünde “Allah” yazılı bir tablo ve iki yanında çeşitli ayetlerin yazılı olduğu tablolar yer almaktadır (Foto. 3.116).

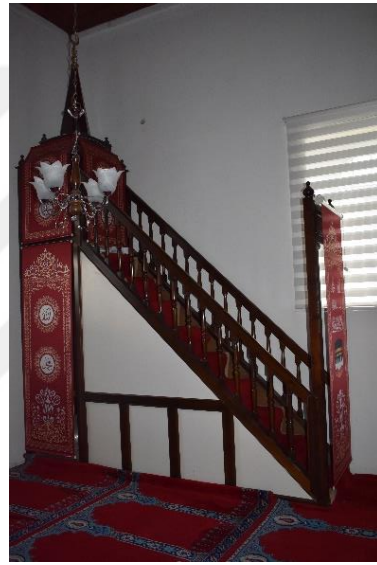
Foto. 3.117. Kevenli köyü camii minberi

Minber; mihrabın batı köşesinde yer alır. Özgün olmayan minber ahşap malzemeden yapılmıştır. Süpürgelik kısmı ile aynalık kısmında dikdörtgen ve üçgen panolar yer alır. Bu panoların içi beyaz renktedir. Geçit bölümünün önünde, kapısında ve köşk etrafında aynı renk ve desende yapılmış örtüler asılıdır. Köşkün üzerinde külah ve küçük alem bulunmaktadır (Foto. 3.117).

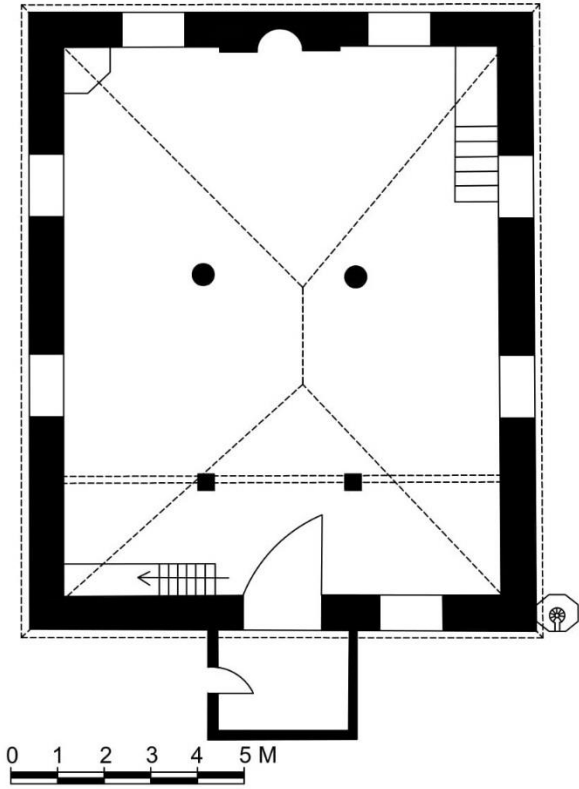
Çizim 3.18. Müsellim köyü camii plan çizimi (Elif Tosun)

Müsellim Köyü camii, kuzey- güney yönünde uzanan 11.80x9.30 ölçülerinde dikdörtgen planlıdır. Yapı doğu duvarından başlayıp kuzey duvarını da içine alan bir bahçe duvarı ile çevrelenmiştir. Harim ve ayakkabılık olmak üzere iki bölümden oluşmaktadır. Harime giriş ayakkabılık bölümünde yer alan tek kanatlı bir kapıdan sağlanmaktadır. Harimin güney duvarında orta ekseninde mihrap, güneybatı köşesinde minber yer alır. Güneydoğu köşesinde vaaz kürsüsü, kuzey duvarında ise mahfil katı bulunmaktadır. Minaresi yapının kuzeybatı köşesinde yer almaktadır. Camii, içten ve dıştan düz bir tavan şeklinde örtülüdür (Çizim 3.18), (Foto. 3.119).

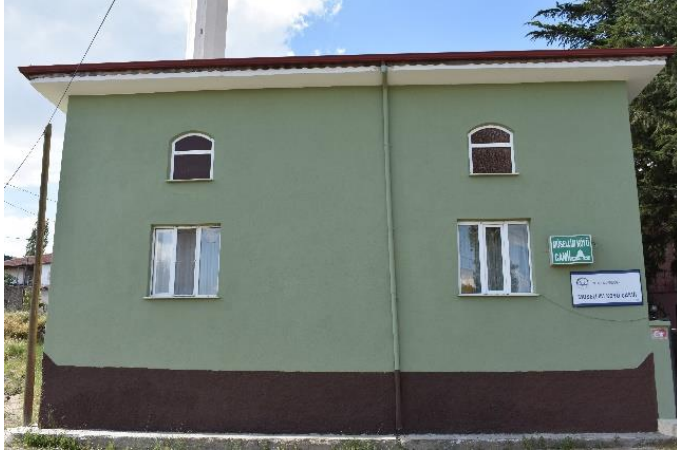
Foto. 3.120. Keskin-Müsellim köyü camii güney cephesinden görünüm

Güney cephesi; köy içerisindeki yola bakmaktadır. Cephede iki katlı pencere düzeni ve iki renkli boyama yapıldığı görülmektedir. Alt kattaki pencereler kare formlu, üst kattaki pencereler yarım daire kemerlidir. Zeminden 1 m kadar yükseklikte koyu renkte boyama görülürken, bunun devamında ise yeşil renkte boyama yapılmıştır (Foto. 3.120).

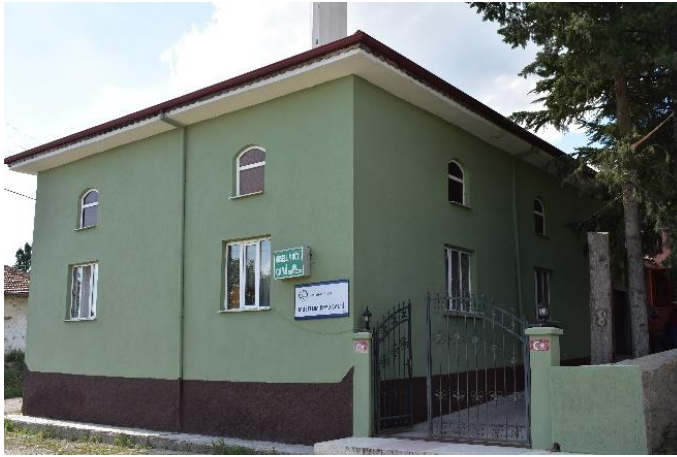
Foto. 3.121. Keskin-Müsellim köyü camii doğu ve güney cephesinden görünüm

Doğu cephesi; bahçe duvarı ile çevrelenen bölümdür. Boyama işlemleri ve pencere düzeni aynı şekilde devam etmektedir. Pencereler güneye daha yakın yapılmıştır. Kuzeye yakın kısmında ise ayakkabılık bölümüne açılan kapı yer almaktadır (Foto. 3.121).
