**KIRIKKALE KESKİN İLÇESİNDEKİ TÜRK MİMARİ  
ESERLERİ**

**Elif TOSUN**

**YÜKSEK LİSANS TEZİ  
SANAT TARİHİ ANABİLİM DALI  
SANAT TARİHİ BİLİM DALI**

**EYLÜL 2019**

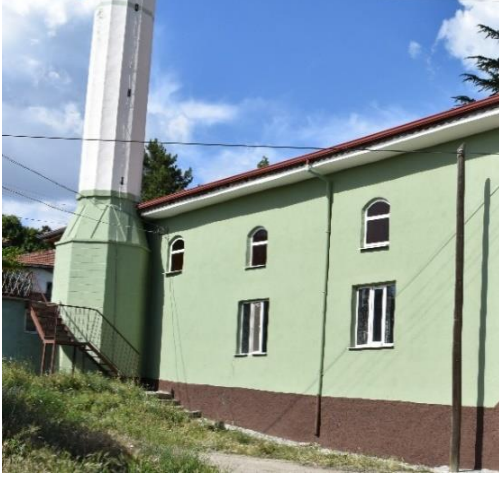
Foto. 3.122. Keskin-Müsellim köyü camii batı cephesinden görünüm

Batı cephesi; boş bir araziye bakmaktadır. Diğer cephelerle aynı özelliklere sahiptir. Mahfil katına açılan bir pencere bulunmaktadır. Bu pencere kuzeybatı köşesinde yapıya bitişik bir şekilde yapılan minare kaidesine yakın yapılmıştır (Foto. 3.122).

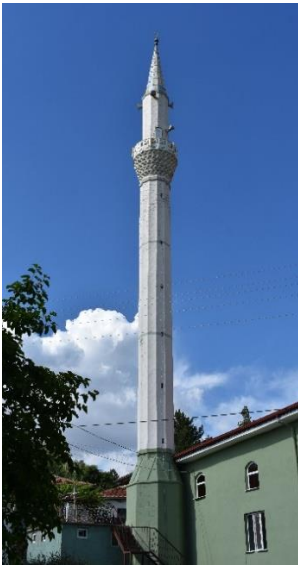
Foto. 3.123. Keskin-Müsellim köyü camii minaresi

Caminin batı cephesinin kuzey köşesinde yer almaktadır. Sekizgen formlu, kesme taş kaide üzerine, yine taş malzeme ile devam gövde, petek ve tek şerefesi vardır. Kaidenin pabuç kısmı da sekizgen formdadır. Beyaz boya ile boyanmış gövde üzerinde belirli aralıklarla yapılmış renkli silmeler görülür. Gövde üzerinde çok küçük boyutta açılmış pencereler vardır. Şerefenin etrafı taş korkulukla çevrelenmiş ve üzerine Arapça olarak “Allah” lafzı yazılmıştır. Şerefe altında ise beş sıra kirpi saçak uygulaması bulunmaktadır. Kûlah ve alem metal malzemedden yapılmıştır. Minareye girilen kapı ise yanında yer alan metal merdivenlerden çıkıldıktan sonra kuzey tarafında yer almaktadır (Foto. 3.123).

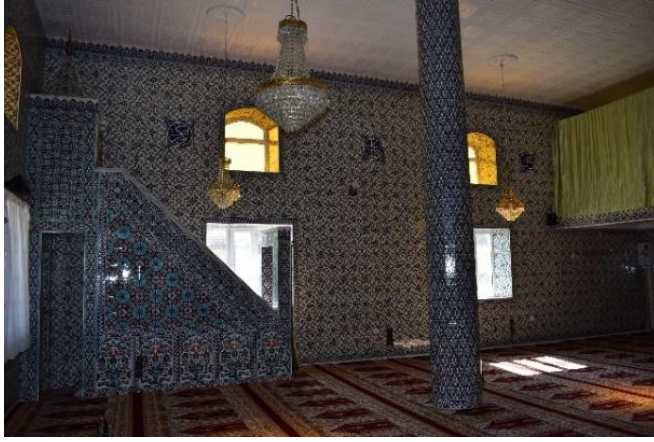
Foto. 3.124. Keskin-Müsellim köyü camii iç mekân batı duvarı

Doğu cephesinde yer alan kapıdan ayakkabılık bölümüne giriyoruz. Duvar boyunca ahşap ayakkabılıklar yer almaktadır. Solumuzda kalan duvarın tam ortasında ise harime açılan kapı bulunmaktadır. Harime girdiğimizde batı duvarında, alt ve üst kat pencere düzenini ve zemine yakın bir şekilde belirli aralıklarla yapılmış tesbih asılan küçük askılıkları görüyoruz. Üst kat pencerelerinin aralarında ise Arapça yazılı tablo asılıdır. Duvar boydan boya seramik ile kaplıdır (Foto. 3.124).

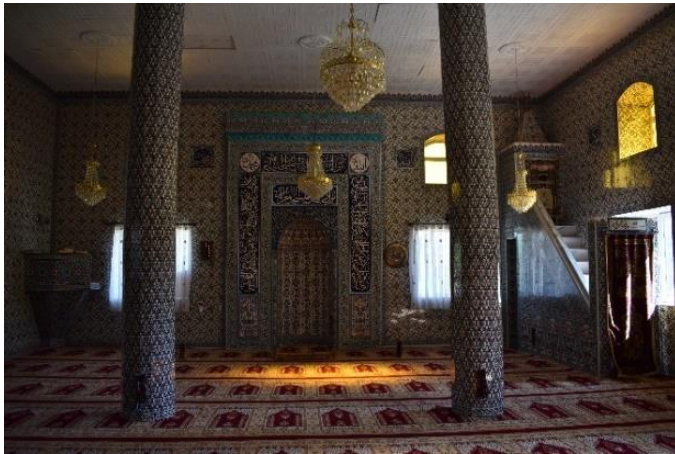
Foto. 3.125. Keskin-Müsellim köyü camii iç mekân güney duvarı

Güney duvarının, orta ekseninde mihrap yer almaktadır. Mihrabın batı köşesinde minber, doğu köşesinde vaaz kürsüsü bulunmaktadır. Pencere düzeni ve seramik kaplama bu duvarda da aynı düzendedir (Foto. 3.125).

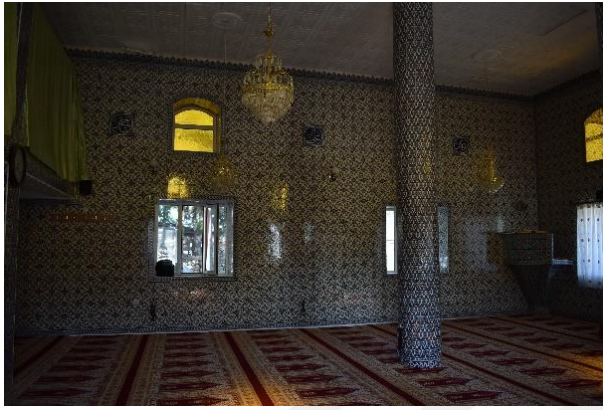
Foto. 3.126. Keskin- Müsellim köyü camii iç mekân dođu duvarı

Dođu duvarı, batı duvarı ile aynı özelliklere sahiptir. Pencere düzeni, tesbih askılıkları ve duvardaki aydınlatmalar bu kısımda da aynı şekilde bulunmaktadır (Foto. 3.126).

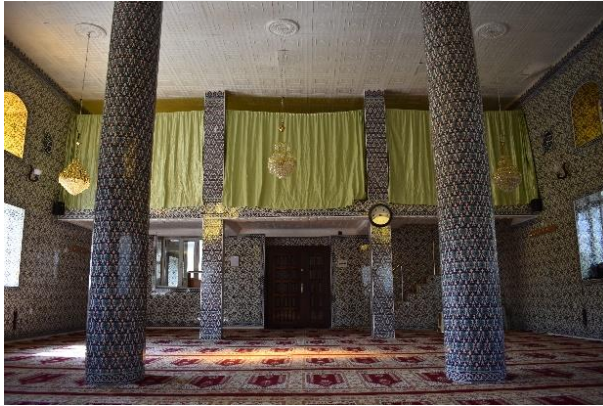
Foto. 3.127. Keskin-Müsellim köyü camii iç mekân kuzey duvarı

Kuzey duvarında ise, mahfil katı yer almaktadır. Mahfil katına çıkışı sağlayan merdiven dođu duvarına bitişik bir şekilde yapılmıştır. Orta ekseninde yer alan iki direk ile taşınmaktadır. (Foto. 3.127).

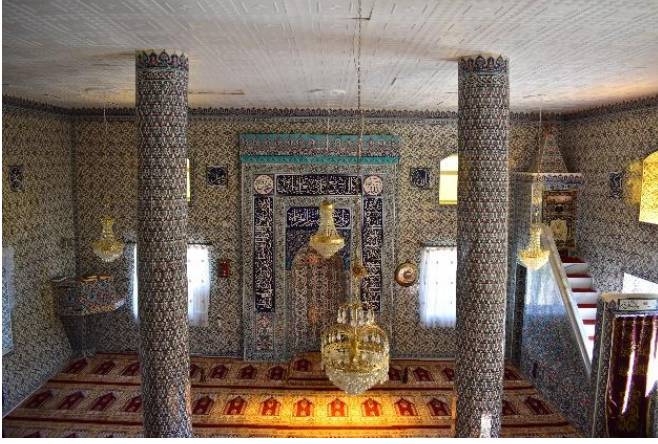
Foto. 3.128. Keskin-Müsellim köyü camii harim tavanı

Harim üzerini örten düz tavan strafor ile kaplanmıştır. Tavan da içeriği aydınlatma amaçlı avizeler bulunmaktadır. Mahfil katını taşıyan direklerin hizasında, harimin ortasına gelecek şekilde bulunan iki sütun yer almaktadır (Foto. 3.128).

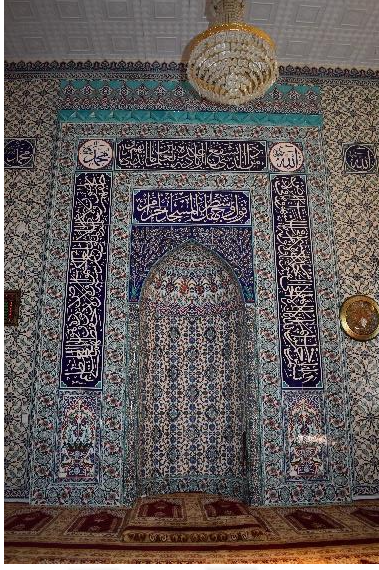
Foto. 3.129. Müsellim köyü camii mihrabı

Mihrap; güney duvarında orta ekseninde yer alır. Özgün değildir. Eskialibudak Köyü Camii mihrabı ile benzerlik göstermektedir. Aynı renkler ve desenler ile yapılmış seramik kaplamanın olduğunu görüyoruz. Kırmızı, yeşil, turkuaz ve lacivert renklerinin hâkim olduğu, yarım daire niş şeklinde sivri kemerlidir. Nişin her iki yanında ve alınlığında yer alan yazı kuşağında Arapça ile yazılmış ayetler bulunmaktadır. (Foto. 3.129).

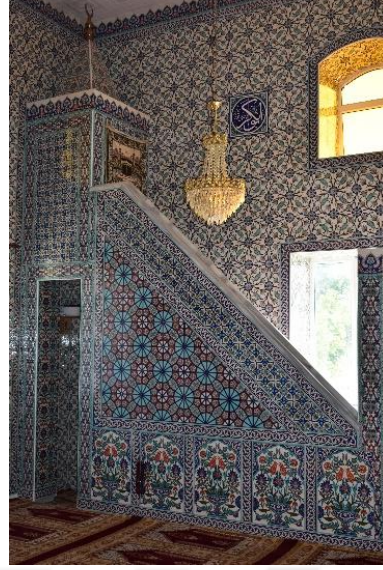
Foto. 3.130. Müsellim köyü camii minberi

Minber; harimin güneybatı köşesinde yer alır. Minber de mihrap ile aynı özelliklere sahiptir. Seramik ile kaplanmış minber, üzerinde kırmızı, yeşil, lacivert ve turkuaz renklerinin oluşturduğu çeşitli desenler görülmektedir. (Foto. 3.130).

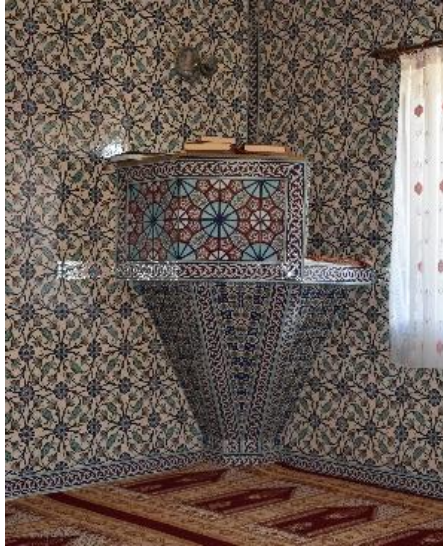
Foto. 3.131. Keskin-Müsellim köyü camii vaaz kürsüsü

Vaaz kürsüsü; harimin güneydoğu köşesinde yer alır. Yarım daire form şeklinde doğu ve güney duvarının birleştiği noktaya yapılmıştır. Alt kısmı ters külah, üst kısmı yarım daire şeklindedir. Bu vaaz kürsüsünün bir örneğini de Eskialibudak Köyü Camisinde görmüştük. Yapım şekli ve uygulanan seramik aynı özelliklere sahiptir. Minber de gördüğümüz renk ve desenler vaaz kürsüsünde aynı şekilde uygulanmıştır (Foto. 3.131).

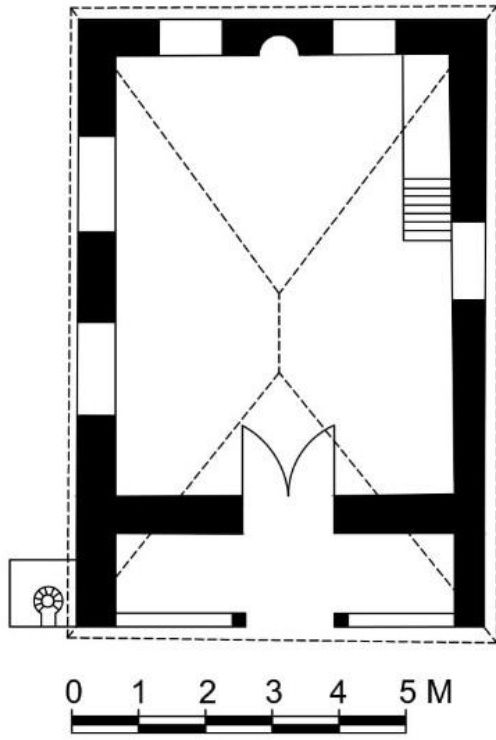
Çizim 3.19. Ortasöken köyü camii plan çizimi (Elif Tosun)

Ortasöken Köyü Camii, son cemaat yeri ve harim olmak üzere iki bölümden oluşmaktadır. 6.60x5.00 ölçülerinde dikdörtgen planlı bir yapıdır. Bahçe içerisinde yer alan caminin harim bölümüne giriş son cemaat yerindeki çift kanatlı bir kapıdan sağlanmaktadır. Harimin güney duvarında orta ekseninde mihrap yer alır. Güneybatı köşesinde minber bulunmaktadır. Son cemaat yeri üç bölümlü olup, yan kısımları kapalıdır. Minaresi, yapının doğu cephesinin kuzey köşesinde yer almaktadır. Camii, içten düz tavan, dıştan kırma çatı ile örtülüdür (Çizim 3.19).

Caminin beden duvarları taş malzeme kullanılarak, yığma tekniğinde yapılmıştır. Günümüzde sıva üzerine boyalı vaziyettedir. Son cemaat yerinde ahşap direk ve ahşap tavan örtüsü görülmektedir. Harime girildiğinde, duvarlar boyalı ve yerden 1 m yüksekliğe kadar ahşap malzemenen lambri kaplıdır. Mihrap içinde boya ve lambri kullanıldığı görülür. Minberde ahşap malzeme ile yapılmıştır. Pencerelem pimapen malzeme ile yenilenmiştir. Tavan lambri görünümü plastik kaplamadır. Minare kaidesi taş malzemenen, gövde ve petek kısımları metal malzemenen yapılmıştır. Kıрма çatının üzerinde ise kiremit kaplama bulunmaktadır.

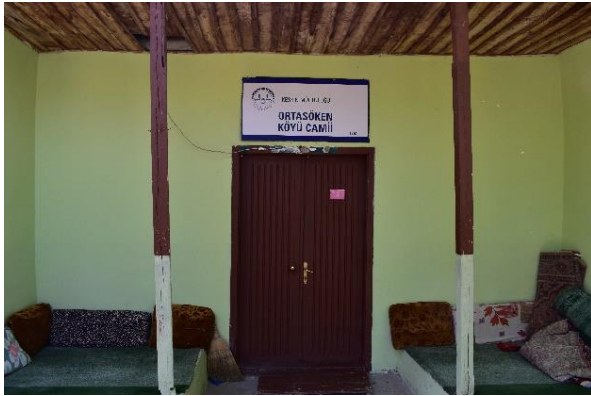
Foto. 3.132. Keskin-Ortasöken köyü camii kuzey cephesinden görünüm

Kuzey cephesi; son cemaat yeri ve harim giriş kapısının yer aldığı bölümdür. Camii bahçe içerisinde yer aldığı için bu bölüm dar bir alanda kalmıştır. Harim giriş kapısı cephenin orta ekseninde yer alır. Kapı ile aynı doğrultuda yapılmış iki ahşap direk görülmektedir. Kapının sağ ve sol tarafı zeminden yüksekçe yapılmıştır. Bu bölümleri köy halkı halı ve minderle düzenleyerek oturma yerine çevirmiştir. Son cemaat yerinin tavanı ahşap direklerin yatay biçimde konulması ile yapılarak kapatılmıştır. Bu bölüm özgünlüğünü korumaktadır (Foto. 3.132).

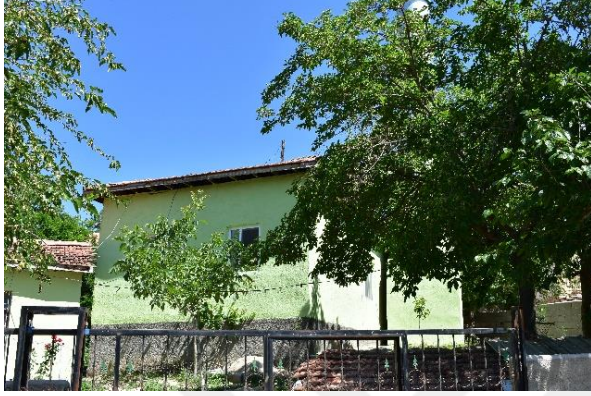
Foto. 3.133. Keskin-Ortasöken köyü camii güney cephesinden görünüm

Güney cephesi; yola bakan bölümdür. Dikdörtgen pencere açıklığı görülmektedir (Foto. 3.133).

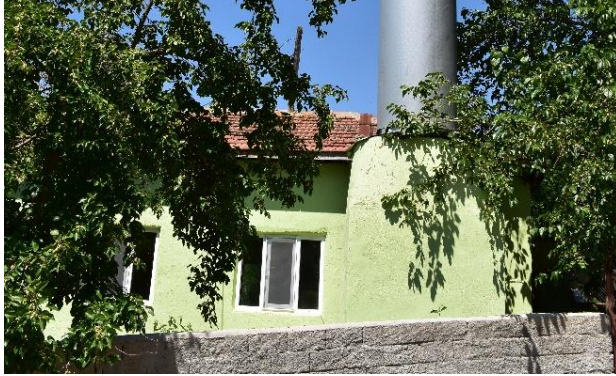
Foto. 3.134. Keskin-Ortasöken köyü camii doğu cephesinden görünüm

Dođu cephesi; minare kaidesi ve dikdörtgen pencere açıklığı bulunmaktadır (Foto. 3.134).

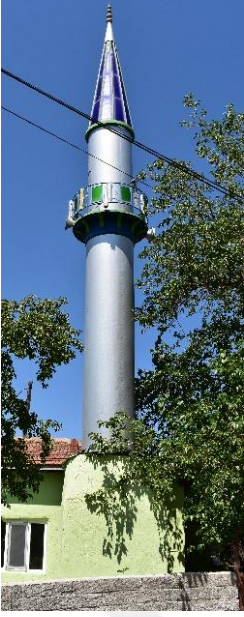
Foto. 3.135. Keskin Ortasöken köyü camii minaresi

Caminin doğu cephesinin kuzey köşesinde yer alır. Duvara bitişik bir şekilde yapılmıştır. Taş malzemedeki kare kaideli minarenin gövdesi ve petek kısmı yenilenmiştir. Kaidenin dışı da sıva üzerine boyalıdır. Gövde, petek ve külah metal malzeme ile yapılmıştır (Foto. 3.135).

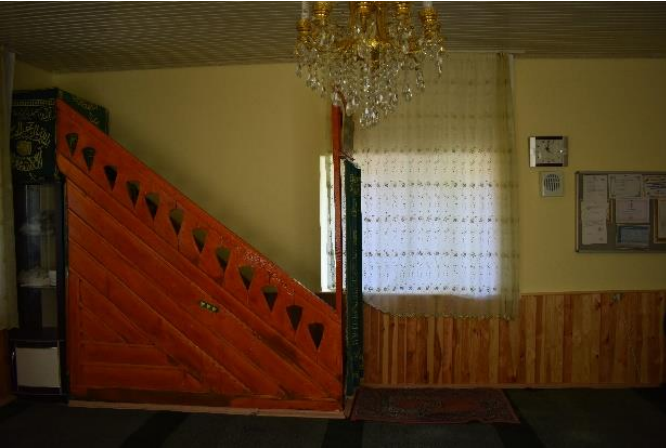
Foto. 3.136. Keskin-Ortasöken köyü camii iç mekân batı duvarı

Son cemaat yerinde bulunan harim kapısından girdiğimizde batı duvarında, kitaplık, askılık, cami ile ilgili kağıtların asılı olduğu tablo ve camiye ait eşyalar olduğu görülmektedir. Bu duvarda bir pencere yer alır (Foto. 3.136).

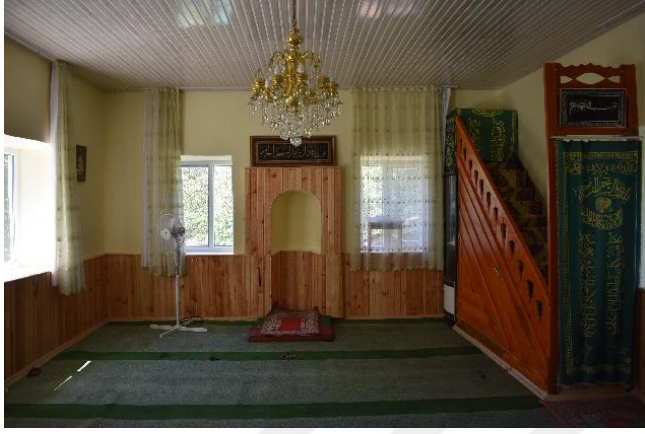
Foto. 3.137. Keskin-Ortasöken köyü camii iç mekân güney duvarı

Güney duvarı, orta ekseninde mihrap yer alır. Mihrabın batı köşesinde minber bulunmaktadır. Mihrabın üzerinde ayet yazılı bir tablo ve mihrap nişinin iki yanında pencere vardır (Foto. 3.137).

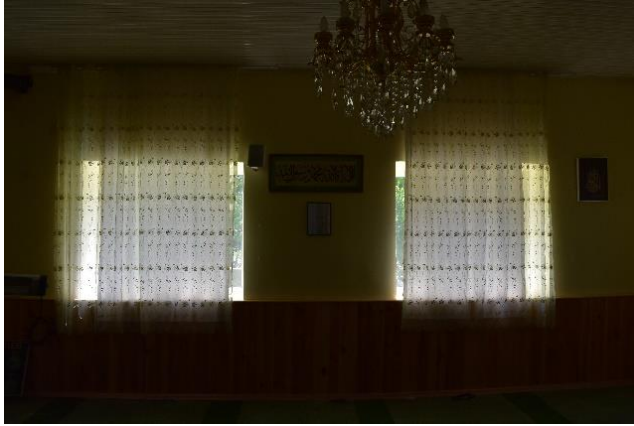
Foto. 3.138. Keskin-Ortasöken köyü camii iç mekân doğu duvarı

Doğu duvarında ise, iki pencere düzeni ve ayet yazılı tablolar yer almaktadır. İçeriği ısıtmak amaçlı kullanılan sobanın borusu da bu duvardan dışarıya çıkmaktadır (Foto. 3.138).

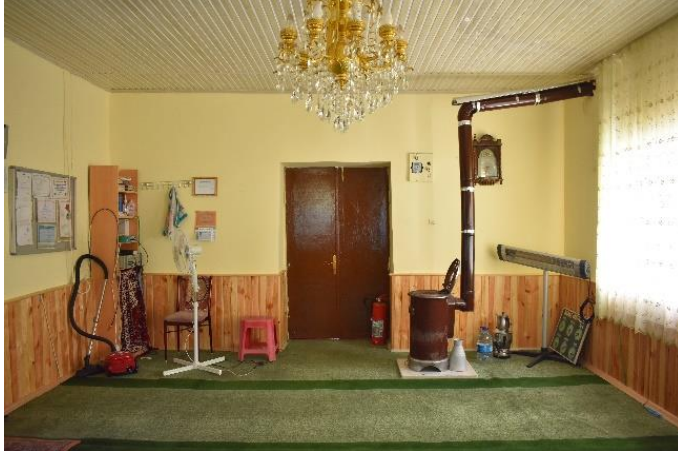
Foto. 3.139. Keskin-Ortasöken köyü camii iç mekân kuzey duvarı

Kuzey duvarında, harim kapısı ve yanlarında asılı olan tablolar görülmektedir. Soba bu duvarın hemen önüne kurulmuştur (Foto. 3.139). Harim tavanı düz dam şeklinde örtülmüştür. Lambri görünümlü plastik tavanda, içeriği aydınlatma amaçlı kullanılan bir adet avize yer almaktadır.

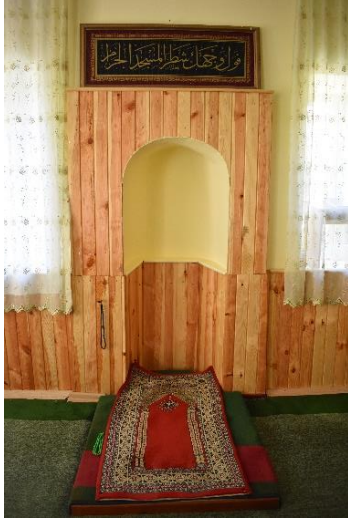
Foto. 3.140. Ortasöken köyü camii mihrabı

Mihrap, yarım daire niş şeklinde duvara oyularak yapılmıştır. Sade bir görünümde olan mihrap nişinin içi, yerden 1 m kadar yükseklikte lambri ile kaplıdır. Geriye kalan kısım ise sıva üzerine boyanmıştır. Mihraba çerçeve görünümü verecek şekilde etrafına da lambri ile kaplama yapılmıştır (Foto. 3.140).

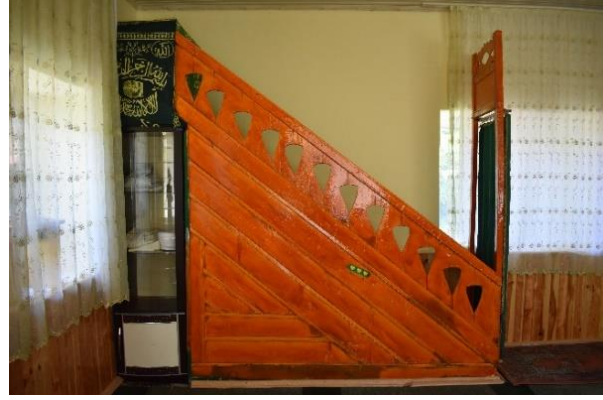
Foto. 3.141. Ortasöken köyü camii minberi

Minber, mihrabın batı köşesinde yer almaktadır. Ahşap malzemedendir yapılmıştır. Süpürgelik ve aynalık kısmı bütün bir şekilde yapılmıştır. Yatay ve çapraz biçimde yerleştirilen ahşap bölmelerin meydana getirdiği bölüm üzerinde herhangi bir süsleme görülmemektedir. Korkuluk ise, yatay şekilde uzanan ahşap bölmenin üzerinde içi boşaltılmış üçgen boşluklardan oluşmaktadır. Geçit bölümü yeni malzeme ile kapatılmıştır. Ahşap ve cam malzeme kullanılarak yapılmış dolap bulunmaktadır. Kapı ayet yazılı yeşil bir örtü ile kapatılmıştır. Kapı alınlığında Besmele yazılı bir tablo asılıdır (Foto. 3.141). Vaaz kürsüsü yoktur.

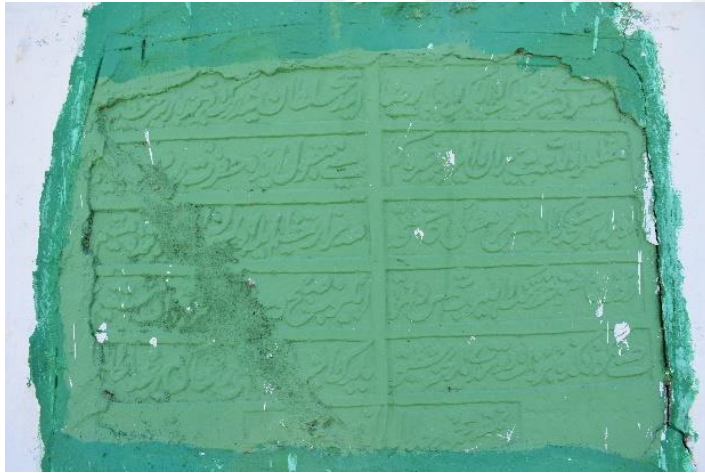
Foto. 3.142. Keskin-Haydar Sultan tekkesi birinci kitabe

Maksudi Mir Halim'in eyleki celb-i rıza  
İtdi Sultan Haydarab kurbünde bir hayr-ı gadir  
Mazhar oldı himmet-i piran ile bu hayra kim  
Ya'ni makbul ide Hazret-i Rabbul-alemin  
Öyle bir mescit ki olmuş her musalli aşıkı  
Sad hezar ta'zim ile olanlar anında mukim  
Revzen-i meftuha reşk eyleyüb şems ü kamer  
Eyleyüp subh u mesa ... .. müstakim  
Seni gördü de bir zat düşdi tarihine şefik  
Yaptın iş bu ..... Abdulhalim  
Nemkahu Mahmud Celaledin (Foto. 3.142)<sup>43</sup>

Kitabeler harap durumda olduğu için okunamayan bölümleri bulunmaktadır. Tarih kısımları belirgin değildir. Kitabede Haydar Sultan'ın burada olduğunu ve tekke içerisinde bir mescit olup orada namaz kılanların âşık olduğu gibi anlamlar yer almaktadır. Tarih yazıldığı belirtilen bölümler olduğu yazı içerisinde belirtilmiş fakat tahrip olmasından dolayı okunamamıştır.

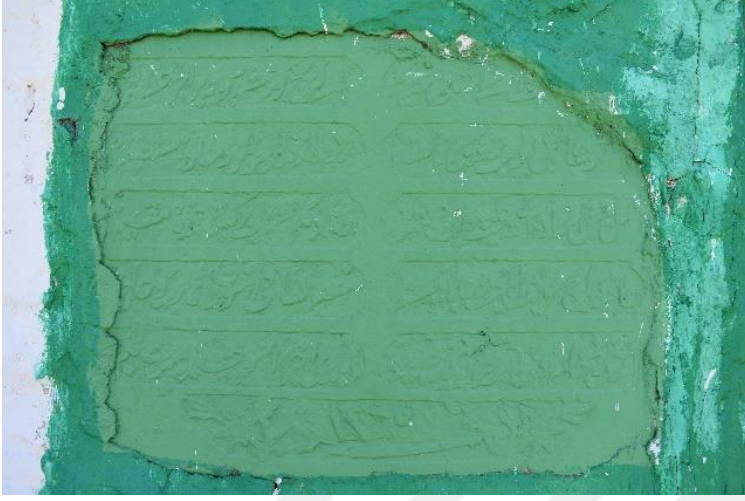
Foto. 3.143. Keskin-Haydar Sultan tekkesi ikinci kitabe

İkinci kitabe ise burada inşa edilen çeşmeye aittir. Kitabe metni ise;

Oldı gönlüm taşının bir ... gamda mukim  
Afiyetle iç suyundan it dua banisine  
Mazhar-ı eltafi itsün daima Rabb-ı ...  
Kadri tarih-i hameden  
Eyledi icra işbu çeşmeyi mir ... (Foto. 3.143)<sup>44</sup>

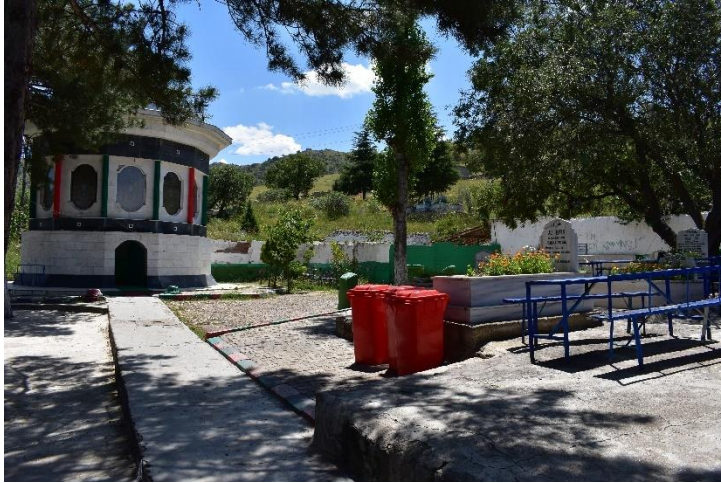
Foto. 3.144. Haydar Sultan tekkesi genel görünüm

Günümüzdeki tekkeye kuzeyde bulunan bahçe kapısından girilmektedir. Bahçe kapısından girdiğimizde sağ (batı) tarafta oturma sıraları, abdest çeşmesi ve orta alanda mezarlar bulunur. Bu bölümler sonradan yapılmış ve yenilenmiştir. Sol (doğu) tarafımızda ise küçük bir oda vardır. Bahçe kapısından girildiğinde karşımızda türbe ve türbenin batısında deliler kuyusunun yer aldığını görmekteyiz. (Foto. 3.144).

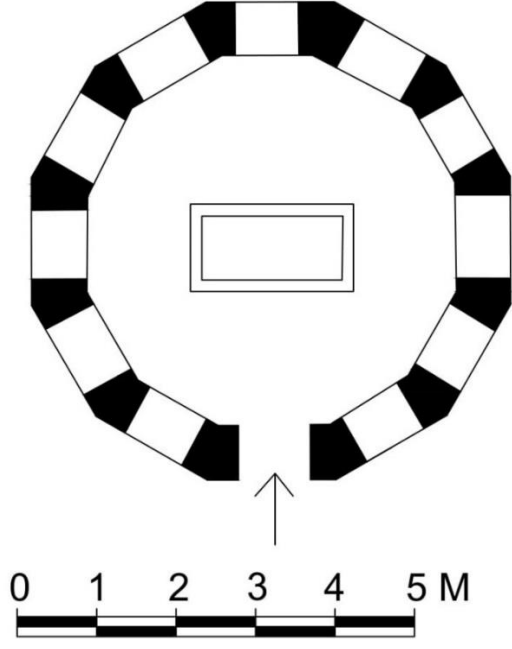
Çizim 3.20. Haydar Sultan türbesi plan çizimi (Elif Tosun)

Türbe günümüz koşullarına göre tamamen yenilenmiş durumdadır. Ongen bir plana sahiptir. Her cephesinde pencere açıklığı bulunmaktadır. Türbe içten ve dıştan basık bir

kubbe ile örtülüdür. Üst örtünün etrafı kademeli saçak şeklinde yapılmıştır (Çizim 3.20), (Foto. 3.145).

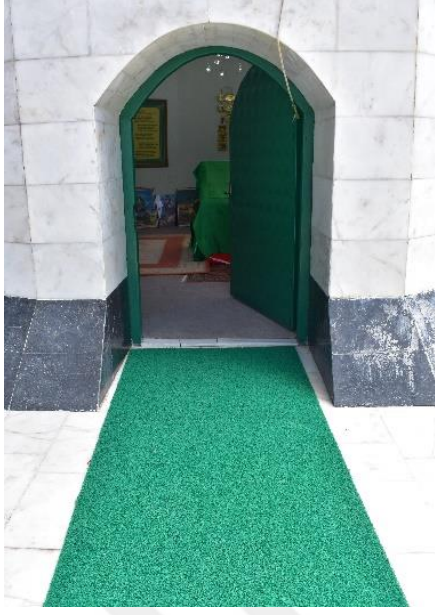
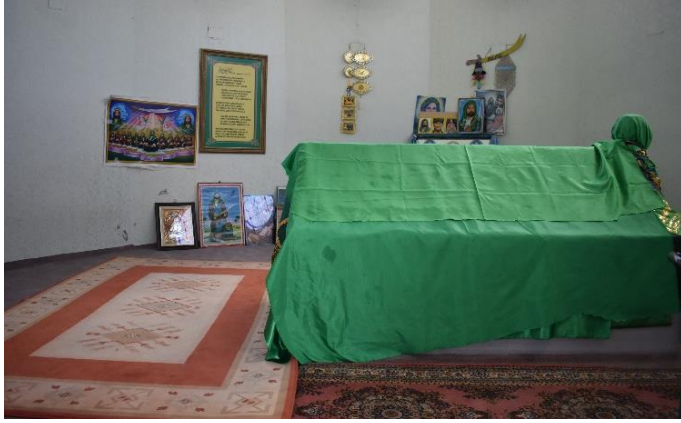
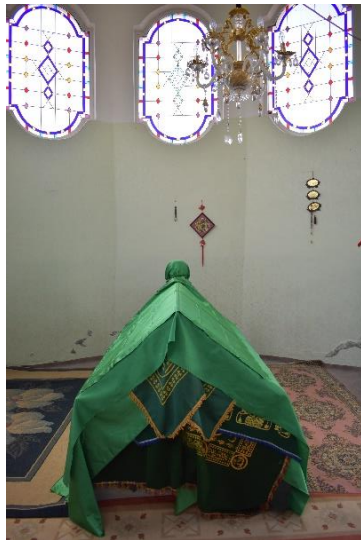
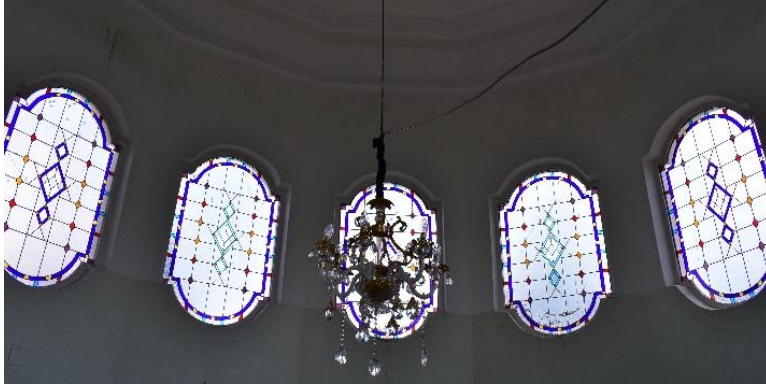
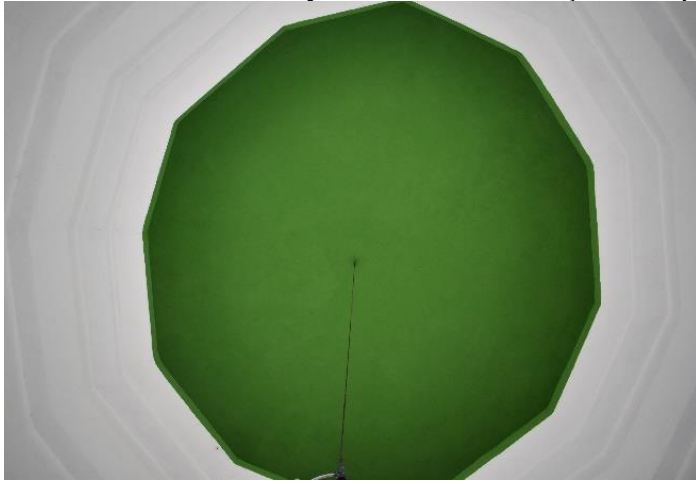
Tek kanatlı kapıdan sandukanın olduğu bölüme girilmektedir. Sandukanın etrafında Hz. Ali'nin kılıcı ve fotoğraflarının olduğu tablolar ve kitaplar yer almaktadır. Sanduka önceleri ahşap iken, yapılan onarımlarla dışı betonarme malzeme ile kaplanmıştır. İç mekân beden duvarları beyaz renkte, kubbe içi ise yeşil renkte boyalıdır. Kubbe ortasında bir avize yer alır. Zeminde halıfleks üzerinde halılar serilidir (Foto. 3.146, 3.147, 3.148, 3.149, 3.150).

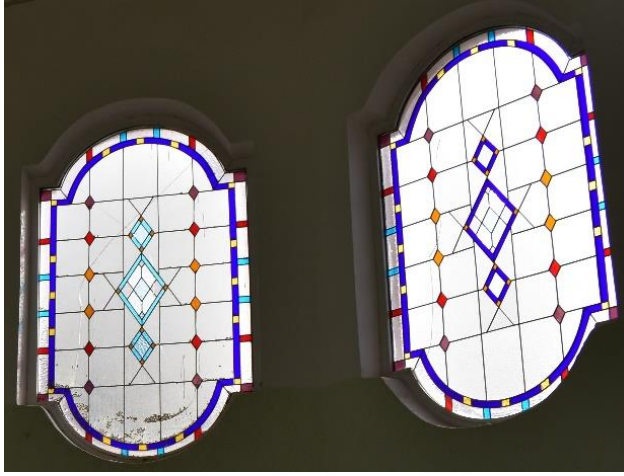
Foto. 3.151. Keskin-Haydar Sultan türbesi vitray süslemelerden detay

Cam Süsleme: Türbe camları üzerine uygulanmıştır. Turkuaz, mavi, kırmızı, sarı, yeşil ve mor renkleri kullanılarak süslemeler yapılmıştır (Foto. 3.151).

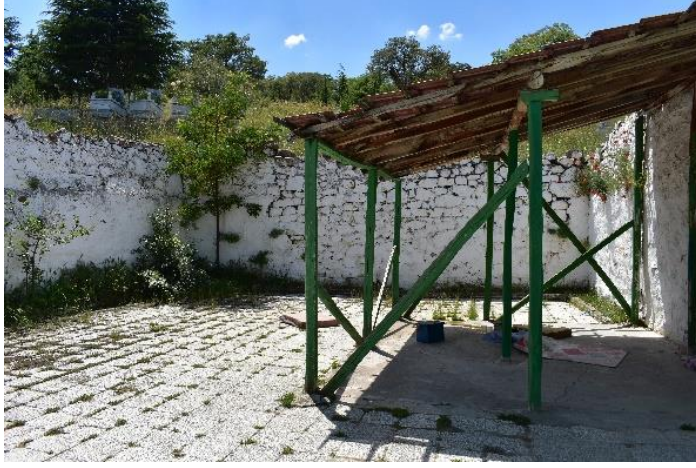
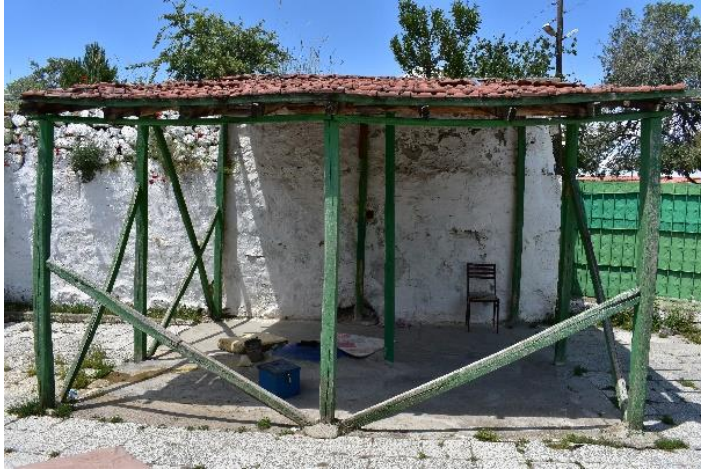
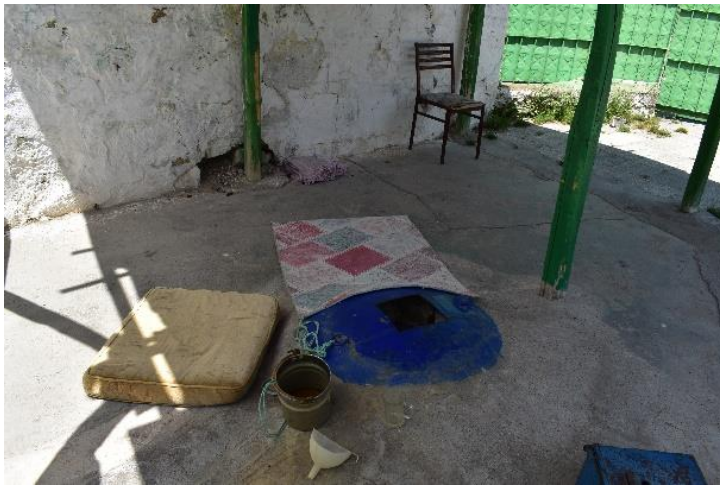
Deliler Kuyusu; türbenin batısında yer alan avlunun içerisinde yer almaktadır. Etrafı duvarlarla çevrili 50 cm. çapında bir kuyu bileziği onun altında ise 60\*60 cm lik kare bir kuyudur.<sup>50</sup> Kuyu ağzı beton kaplamalarla yükseltilmiş ve derinliği 1,5 m kadardır. Kuyu içerisindeki su devamlı kaynar durumdadır. Tedavi amaçlı gelen hastalar önce türbeyi ziyaret edip daha sonra kuyunun kokusunu içlerine çekmektedir (Foto. 3.152, 3.153, 3.154).

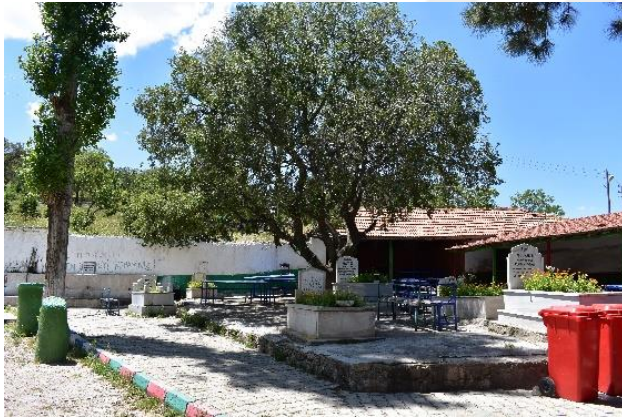
Foto. 3.155. Keskin-Haydar Sultan türbesi hazireden görünüm

Hazirede birçok mezar taşı vardır. Üzerlerindeki 19. yy. ve 20. yy. a ait tarihler bulunmaktadır. En erken tarihli mezar taşı 19. yy. a aittir (Foto. 3.155).

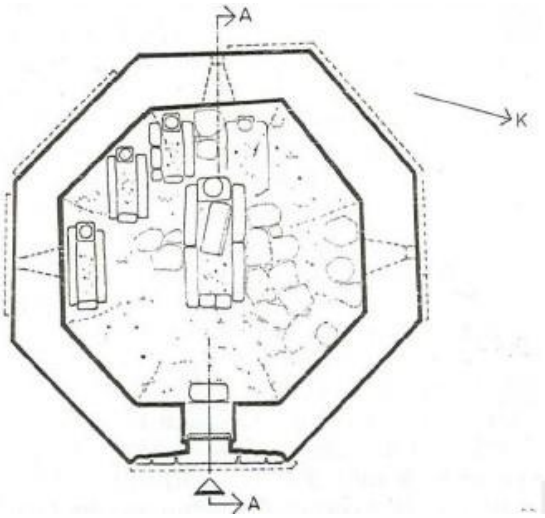
Çizim 3.21. Cinali köyü Himmet Dede kümbeti planı O.C. Tuncer'den<sup>52</sup>

Sekizgen planda yapılan kümbetin duvarları özensiz biçimde, birbirinden farklı ölçülerde yapılmıştır. Giriş kapısı üç dilimli bir şekilde yapılmış olup doğuda yer alır. Kümbet içten kubbe, dıştan ise sekiz dilimli piramidal çatı ile örtülüdür (Çizim 3.21), (Foto. 3.156).

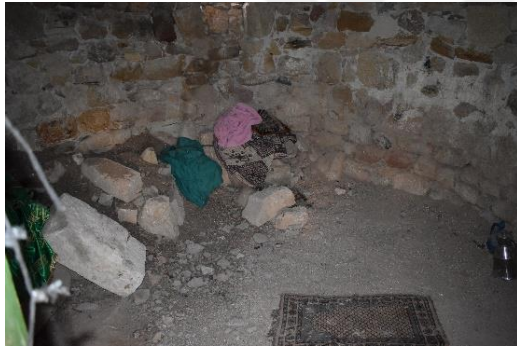
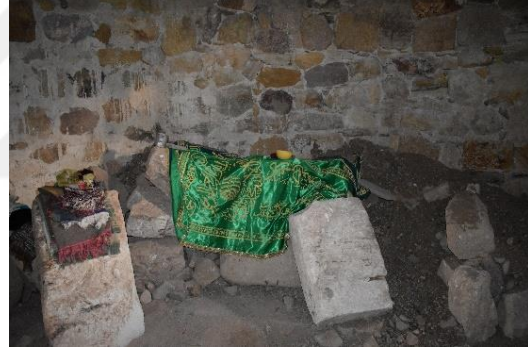
Foto. 3.157. Keskin-Cinali köyü Himmet Dede kümbeti iç mekân mezar bölümü

Mezar kısmı girişten 50 cm aşağıda kalmaktadır. İç kısımda Himmet Dede'nin haricinde üç ayrı mezar daha olduğu bilinmektedir. Fakat bu mezarların yerleri belli değildir. Bunun sebebi de herhangi bir onarım yapılmayıp harap bir şekilde bırakılmasından kaynaklanmaktadır (Foto. 3.157).

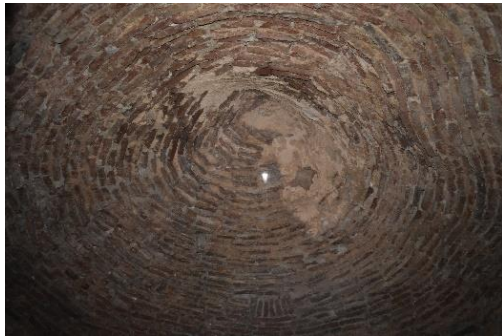
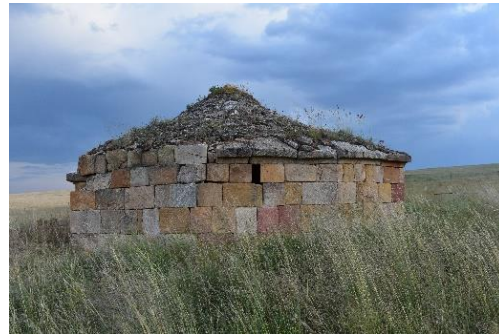
Foto. 3.158. Keskin-Cinali köyü Himmet Dede kümbeti içten ve dıştan örtü düzeni

Kubbe beden duvarlarına oturmaktadır. Günümüzde konik külah ve beden duvarlarının bir kısmı yıkılmış durumdadır (Foto. 3.158).

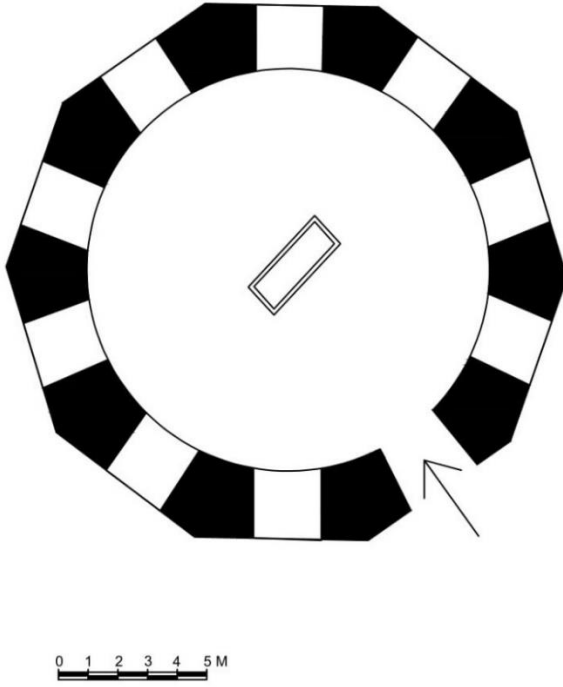
Çizim 3.22. Konur Ali Dede türbesi planı (Elif Tosun)

Konur Köyü mezarlığının içinde yer alan türbe, ongen bir plana sahiptir. Her cephesinde pencere açıklığı bulunmaktadır. Kubbe ile örtülüdür (Çizim 3.22), (Foto. 3.159).

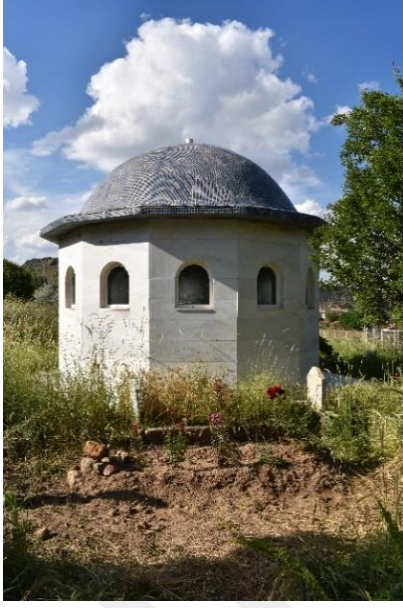
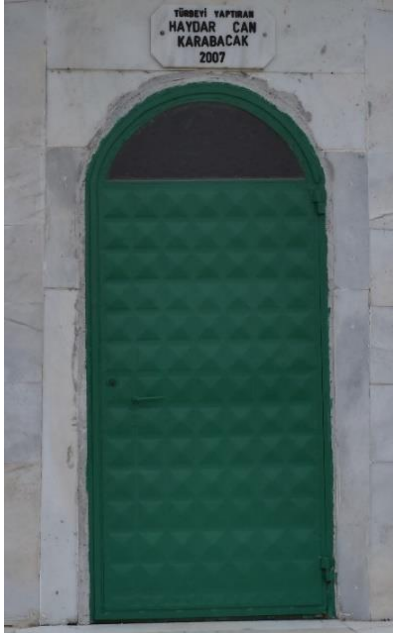
Cepheler sade bir şekilde karşımıza çıkmaktadır. Beyaz renkte mermer işçiliğinin devam ettiği cephenin üst kısmında lacivert renkte mozaikle kaplanmış saçak kısmı bulunmaktadır. Saçağın üstünde yer alan kubbe de bu kısım ile bütünleşerek aynı renkte mozaik kaplama ile görülmektedir. Saçağın alt kısmında ise yuvarlak kemerli pencere sırası yer alır. Giriş kapısı üzerinde kimin yaptırdığını yazan dikdörtgen bir levha bulunmaktadır (Foto. 3.160, 3.161).

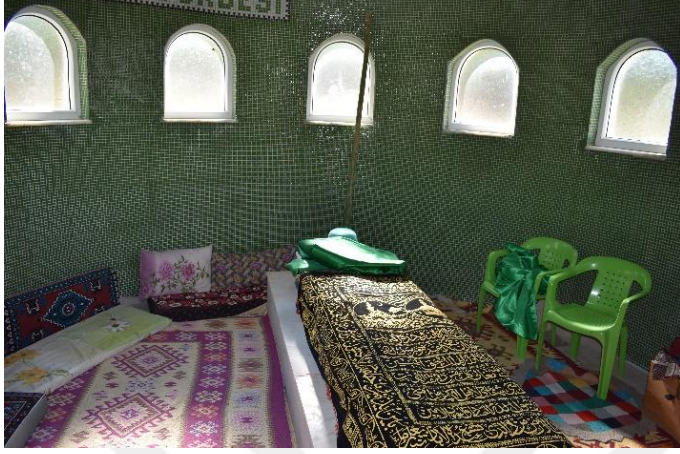
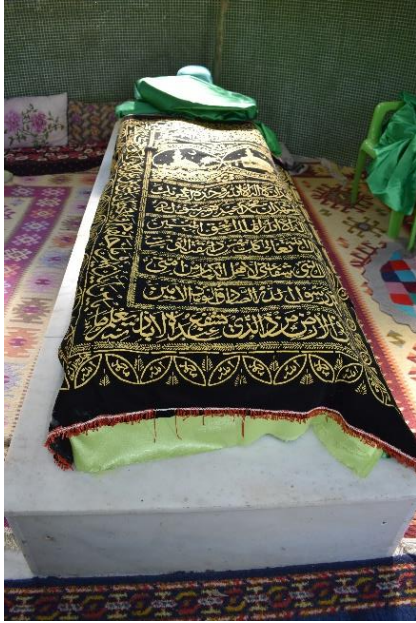
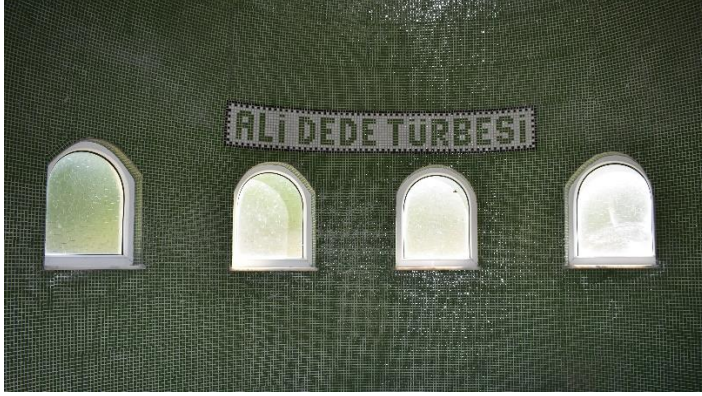
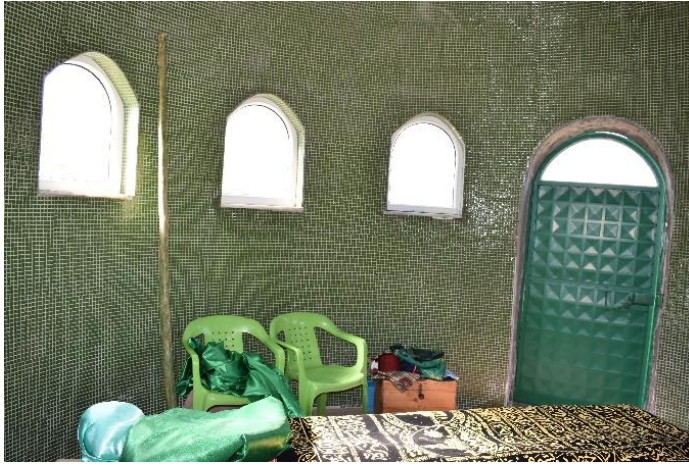
Yeşil renkte metal kapı, sandukalı bölüme açılmaktadır. Oldukça küçük ölçekli bir iç mekânı bulunmaktadır. Beden duvarları ve kubbe içi yeşil renkte mozaikler ile kaplanmıştır. Pencere sırasının üst kısmında beyaz zemin üzerine yeşil renkte mozaik ile Ali Dede Türbesi yazmaktadır. Yazının etrafında lacivert renkte mozaik ile çerçeve bulunmaktadır. Kubbe beden duvarına oturmaktadır. Zemin halı ile kaplanmıştır.

Sandukanın dışı ise mermer ile çevrilmiştir. Sandukanın etrafında sandalye ve oturma minderleri yer alır (Foto. 3.162, 3.163, 3.164, 3.165).

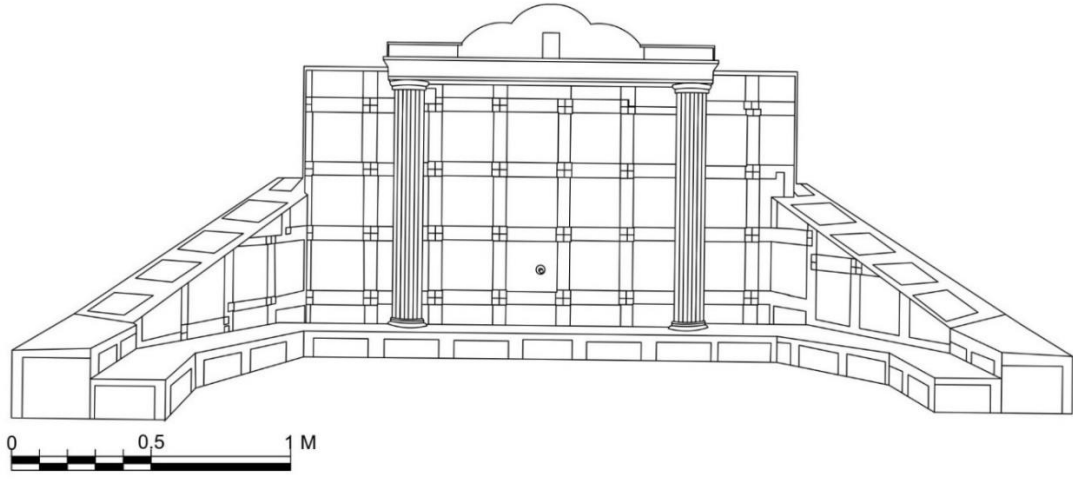
Çizim 3.23. At çeşmesi cephesi (Elif Tosun)

Anayol üzerinde bulunan eşmenin ayna taşı dikdörtgen formdadır. Musluğun takılı olduğu ayna taşının her iki yanında da birbirine simetrik bir şekilde yapılmış olan aşağı doğru meyilli yan duvarlar bulunmaktadır. Yan duvarların önünü evreleyen oturma sekileri vardır. eşme duvarının tam ortasında sundurma şeklinde bir bölüm yer almaktadır. Sundurmanın kademeli bir alınlığı bulunmaktadır. Sundurmayı tutan iki sütun vardır (Foto. 3.167, 3.168), (Çizim 3.23).

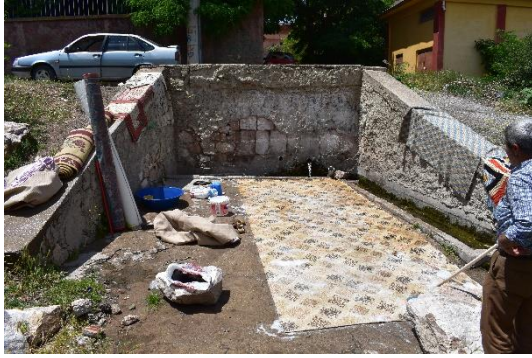
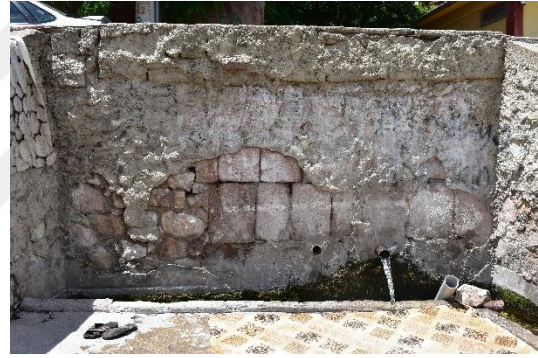
Foto. 3.168. Keskin Gümüşgen çeşmesi

İsmi eski dönemlerde çıkarılın simli kurşun madeninden almaktadır.<sup>55</sup> Anayolun alt kısmında kalan çeşmenin ayna taşı toprağa gömülü bir şekilde yapılmış dikdörtgen formdadır. Çeşmenin iki yanında da yol hizasından başlayıp aşağıya doğru inen meyilli duvar örgüsü bulunmaktadır (Foto. 3.168), (Çizim 3.24).

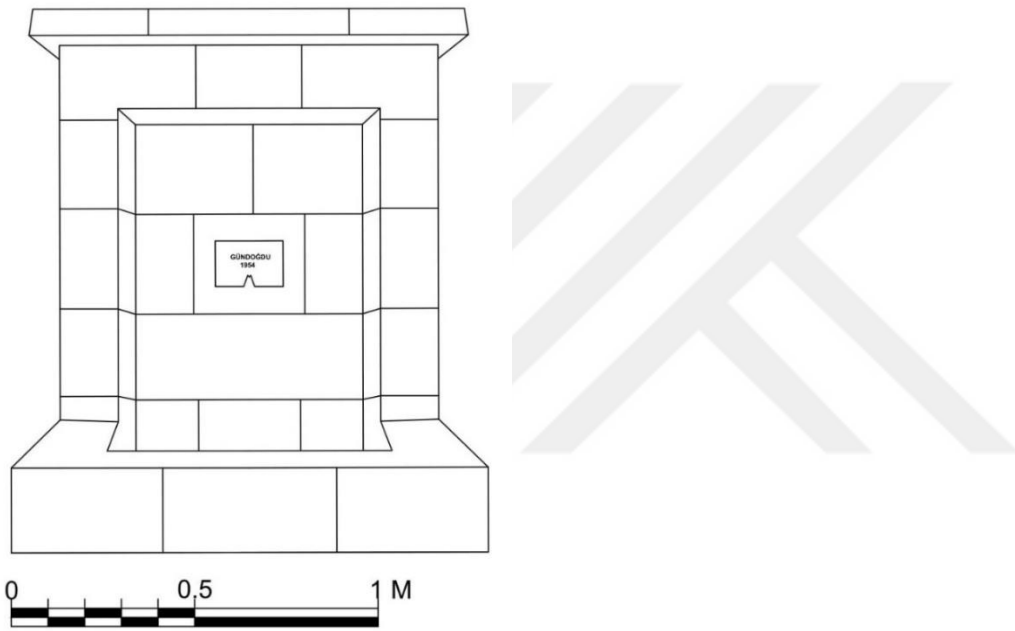
Çizim 3.25. Gündoğdu çeşmesi cephesi (Elif Tosun)

Yol kenarında inşa edilmiş olan çeşmenin ön yüzü yola bakmaktadır. Boyuna dikdörtgen formda olan çeşmenin ayna taşının ortasında dikdörtgen bir pano ve panonun hemen altında musluk yer almaktadır. Dikdörtgen panonun içerisinde ise “Gündoğdu 1954” yazmaktadır. Üzerindeki tarihten dolayı çeşmenin bu yılda yapılmış olabileceğini düşünmekteyiz. Su yalağının etrafı da bir sıra kesme taş ile çevrilmiştir. Çeşmenin üst kısmı ise dışarıya taşırılmış bir şekilde yapılmıştır (Çizim 3.25), (Foto. 3.169).

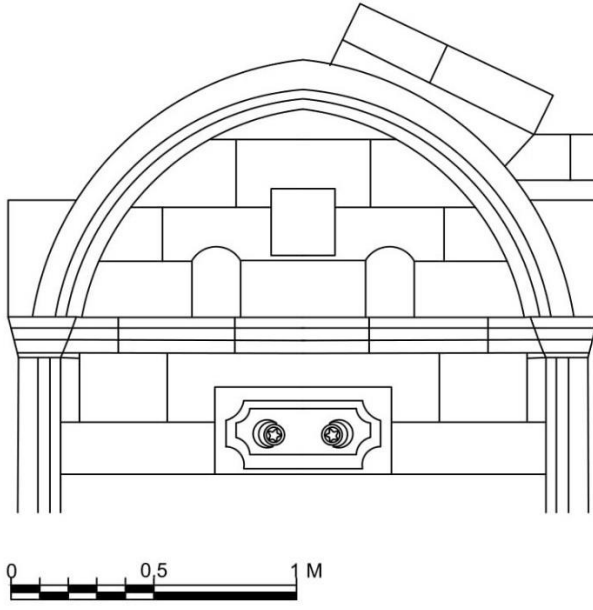
Çizim 3.26. İki yüzlü çeşme cephesi (Elif Tosun)

Yol kenarında oldukça harap bir durumda olan çeşmenin bir kısmı toprak altında kalmıştır. Ana yola bakan bölümünde sivri kemerli bir niş içerisinde yer alan ayna taşını ve üç adet bardaklık olduğunu görmekteyiz. Sivri kemerin üst kısmının üçgen alınlıklı olduğu anlaşılmaktadır. Fakat bu bölümler bozulmuş durumdadır (Foto. 3.170), (Çizim 3.26).

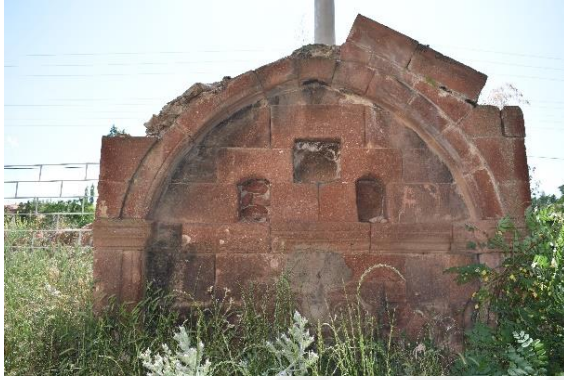
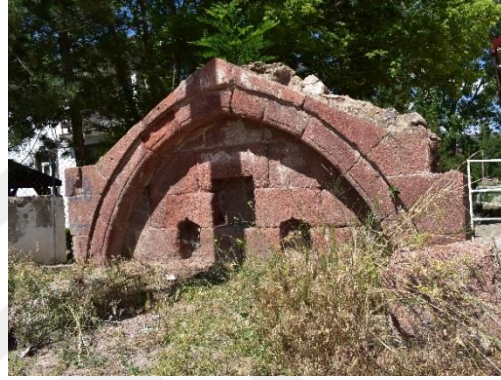
Foto. 3.171. Keskin iki yüzlü çeşme her iki cepheden görünüm

Çeşmenin arka yüzü de aynı özelliklere sahiptir. Bu bölümün büyük bir kısmı açıktır. Fakat etrafındaki otlar ve ağaçlar önünü nerdeyse kapatmış durumdadır. Yol üstünde kalan bölümler ön cephe ile benzerlik içerisindedir. Sivri kemerli niş içerisindeki ayna taşı ve bardaklık bölümleri ile alt kısım arasında bir silme bulunmaktadır. Sivri kemerin devamı şeklinde yapılmış olan sütunçeler vardır. Silmenin ayırdığı alt kısımda ise musluk ve su yalağı bölümünün olduğunu düşünmekteyiz. Günümüzde bu bölümler yıkılmış durumdadır (Foto. 3.171).

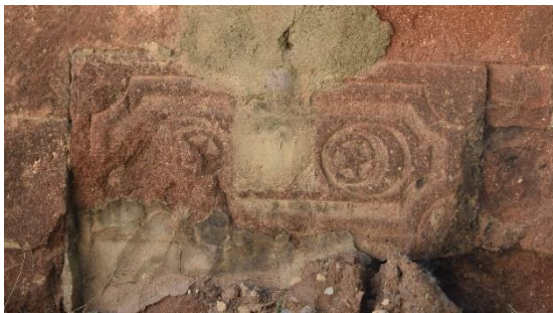
Foto. 3.172. Keskin iki yüzlü çeşme süsleme detayı

Çeşmenin arka yüzünün alt kısmında süsleme formu görülmektedir. Dikdörtgen bir panonun içerisinde iki adet ay yıldız motifi vardır (Foto. 3.172).

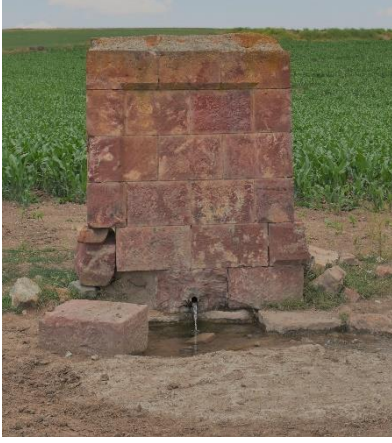
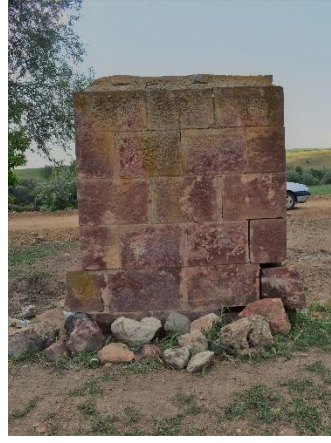
Foto. 3.173. Keskin kirmızı çeşme

Yol kenarında yapılmış olan çeşme dikdörtgen formda yapılmıştır. Yola bakan bölümünde ayna taşının alt kısmında bir musluk yer almaktadır. Su yalağının kenarlarındaki taşlar dökülmüş toprak kısım kalmıştır. Çeşmenin arka yüzü ise tarlaya bakan bölümdür. Bu bölümde farklı bir detay görülmemektedir (Foto. 3.173), (Çizim 3.27).

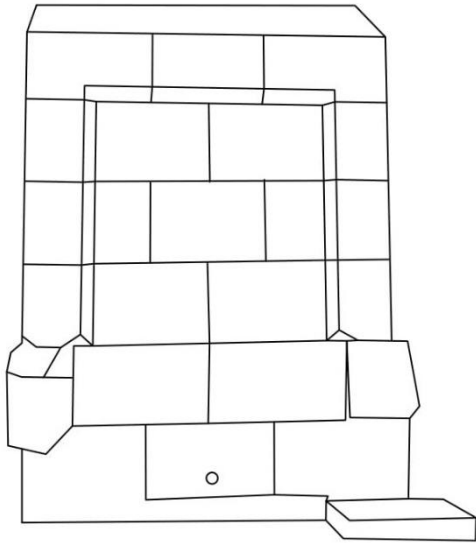
Çizim 3.27. Kirmızı çeşme cephesi (Elif Tosun)

Kirmızı Ankara taşı kullanılarak, yığma tekniğinde yapılmıştır.

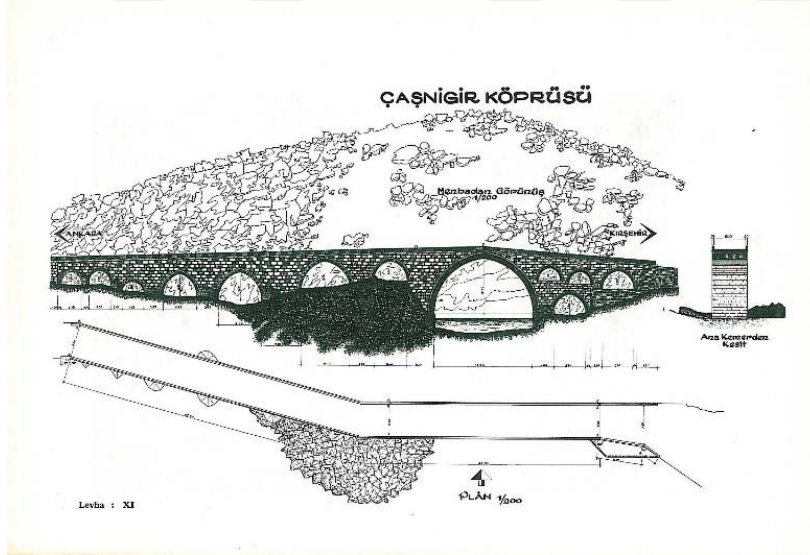
Çizim 3.28. Çeşnigir köprüsü planı (F. İltter'den 1978)<sup>60</sup>

Kızılırmak nehri üzerinde bulunan Çeşnigir Köprüsü uzun yıllar boyunca kullanılmış ve zaman içerisinde bozulan kısımları onarım yaparak bugüne kadar ayakta kalması sağlanmıştır (Çizim 3.28, 3.29, 3.30, 3.31) (Foto. 3.174).

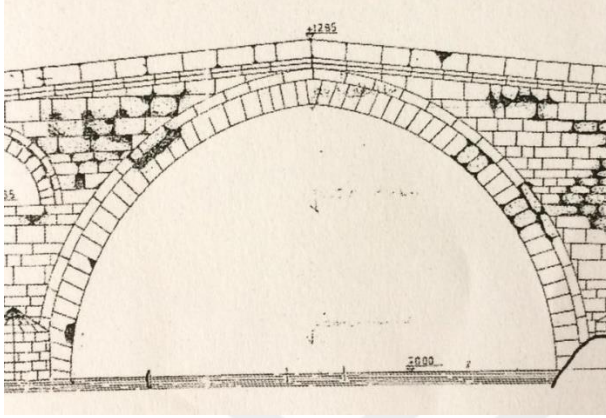
Çizim 3.31. Çeşnigir köprüsü sivri kemer detay (VGM Arşivinden)

Çeşnigir Köprüsü; iki yana eğimli bir şekilde inşa edilmiştir. Köprü'nün büyük bir sivri kemerli gözü ve iki yanında yer alan küçük boşaltma gözleri bulunmaktadır. Büyük sivri kemerin bir tarafında dört adet, diğer tarafında yedi adet küçük gözler vardır. Küçük boşaltma gözlerinden üç tanesi köprü'nün üst kısmına yakın bir şekilde pencere şeklinde yapılmıştır (Foto. 3.176).

Köprünün boyu 110 m, genişliği 6 m, büyük boşaltma gözünün yüksekliği ise 12 m dir. Kemer gözü ve boşaltma gözleri sivri kemerlidir. Günümüzde küçük gözlerin hepsi net bir şekilde görülememektedir. Bunun sebebi yükselen suların gözleri kapatmasıdır (Foto. 3.177) Büyük kemer gözü de dik bir şekilde yapılmış olup bu bölüm köprünün en yüksek kısmıdır (Foto. 3.178).

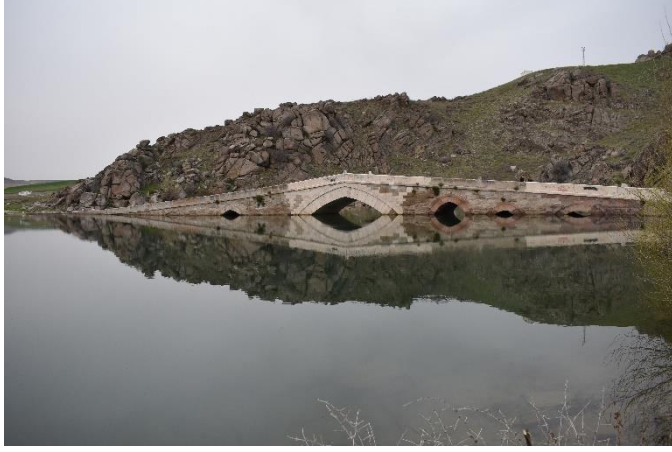
Foto. 3.175. Keskin- Köprüköyü Çeşnigir köprüsü

Günümüzde ise, Kapulukaya Barajının yapımından dolayı yükselen suların köprü'nün kullanımını engellemesinden dolayı geçişlere kapalı durumda bırakılmıştır (Foto. 3.175).

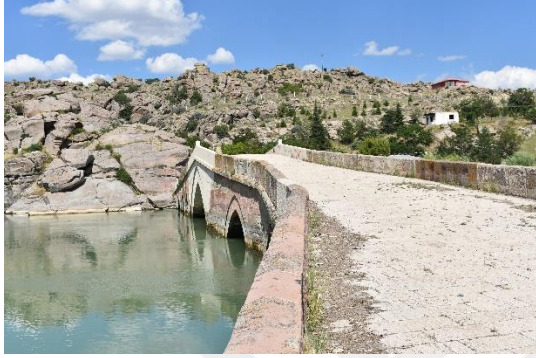
Foto. 3.179. Keskin-Köprüküyü Çeşnigir köprüsü detay görünüm

Köprü ayaklarında ve korkulukların bir kısmında moloz taş ve yapılan onarımlarla kemerlerde, kemer aralarında ve korkulukların bozulan kısımlarında kesme taş malzeme kullanılmıştır (Foto. 3.179, 3.180).

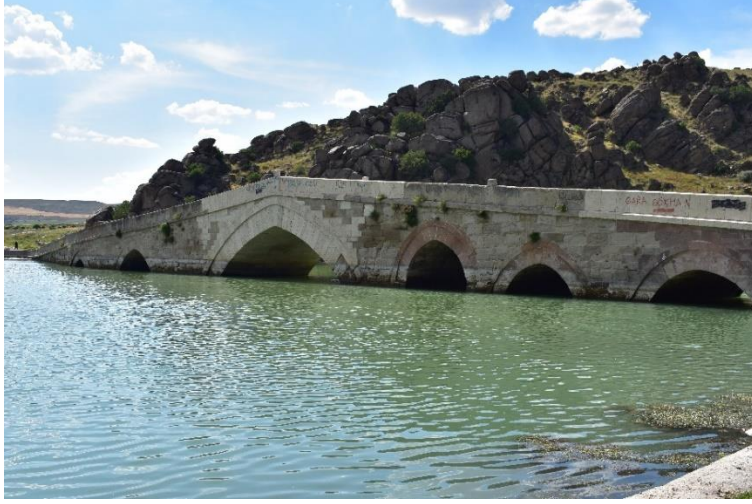
Foto. 3.181. Keskin-Köprüköyü Çeşnigir köprüsü

Selçuklu döneminde inşa edildiği bilinen köprü ilk haliyle günümüze gelememiş, sonradan yapılan onarımlarla bugünkü halini almıştır. Üzerinde herhangi bir süsleme bulunmamaktadır (Foto. 3.181).
