**KIRIKKALE KESKİN İLÇESİNDEKİ TÜRK MİMARİ  
ESERLERİ**

**Elif TOSUN**

**YÜKSEK LİSANS TEZİ  
SANAT TARİHİ ANABİLİM DALI  
SANAT TARİHİ BİLİM DALI**

**EYLÜL 2019**

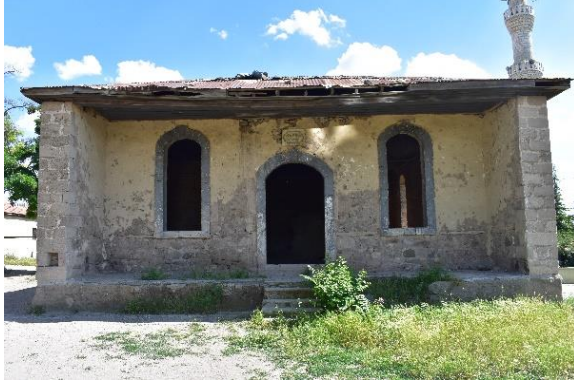
Foto. 3.182. Keskin- Köprüköyü okulu güney cephesinden görünüm

Güney cephesi; yapının giriş kapısının bulunduğu bölümdür. Giriş kapısı cephenin orta ekseninde yer almaktadır. Kapının her iki tarafında da birer pencere bulunmaktadır. Cephenin önü doğu ve batı yönünden duvar ile kapalı durumda olup yerden yüksek bir şekilde yapılmıştır. Balkon açıklığı şeklinde olan bu bölüme beş basamak ile çıkılmaktadır (Foto. 3.182).

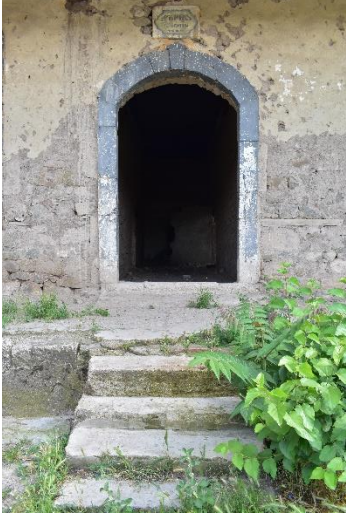
Foto. 3.183. Keskin- Köprüköyü okulu giriş kapısından detay

Giriş kapısı, kesme taş malzeme kullanılarak yarım daire kemerlidir. Kemer kilit taşı dışarı çıkıntılı bir şekilde, üzerine lale motifi işlenerek yapılmıştır. Kapının hemen üzerinde ise, “Köprü Okulu 1938” yazılı dikdörtgen bir levha bulunmaktadır. Kaynaklara göre burada Sanat Okulu yazısı bulunmakta iken daha sonra değiştirilmiştir.<sup>63</sup>

Kapının her iki yanında bulunan pencerelerde aynı düzende karşımıza çıkmaktadır. Kesme taş ile yarım daire kemerli bir şekilde yapılmıştır. Kemer kilit taşları dışarı çıkıntılı bir şekildedir. Bu bölümün üst tavan örtüsü ahşap ile örtülüdür (Foto. 3.183, 3.184).

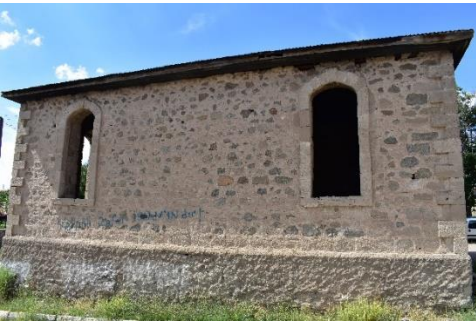
Foto. 3.185. Keskin-Köprüköyü okulu kuzey cephesinden görünüm

Kuzey cephesi; yola ve konutlara bakan bölümdür. Cephenin doğu ve batı cephesine yakın kısımlarında birer pencere bulunmaktadır. Pencere boyuna dikdörtgen formda, kesme taş ile yapılmış ve yarım daire kemerlidir. Cephenin köşeleri kesme taş ile belirginleştirilmiştir (Foto. 3.185).

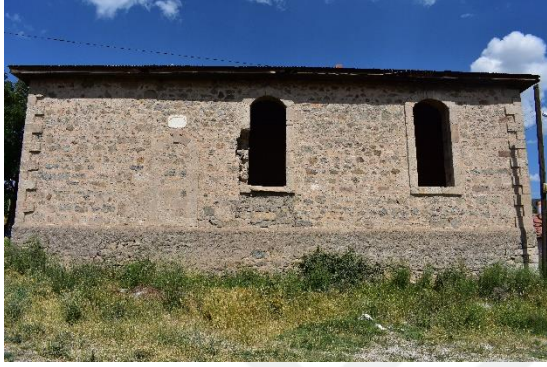
Foto. 3.186. Keskin- Köprüköyü okulu doğu cephesinden görünüm

Doğu cephesi; boş araziye bakmaktadır. Cephede iki pencere ve içi dolu olan bir pencere kemeri yer almaktadır. Pencereler cephenin kuzey tarafına yakın bir şekilde yapılmıştır. Boyuna dikdörtgen formda, yarım daire kemerli olup kesme taş ile yapılmıştır. İçi dolu olan pencere kemeri ise, diğer pencerelere göre cephenin alt kısmına yakın bir şekilde yapılmıştır. Bu pencerenin hemen üzerinde içi boş bırakılmış dikdörtgen bir levha bulunmaktadır (Foto. 3.186, 3.187).

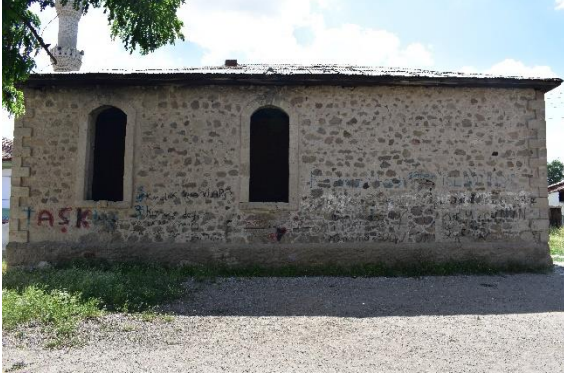
Foto. 3.188. Keskin- Köprüköyü okulu batı cephesinden görünüm

Batı cephesi; içinde bulunduğu araziye bakmaktadır. Doğu cephesi ile benzerlik göstermektedir. Cephedeki pencereler kuzey tarafına yakın dikdörtgen formda, yarım daire kemerlidir. Bu cephede de aynı şekilde içi kapatılmış bir pencere kemeri bulunmaktadır. Fakat cephe üzerinde bulunan yazılardan dolayı net bir şekilde görülememektedir (Foto. 3.188, 3.189).

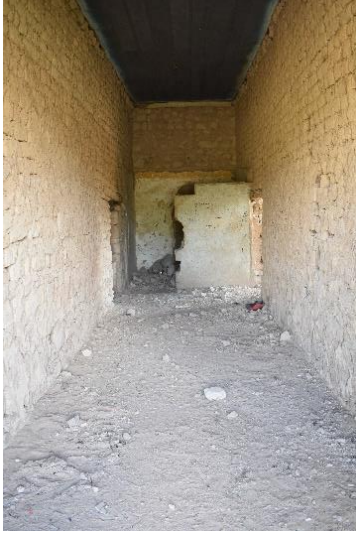
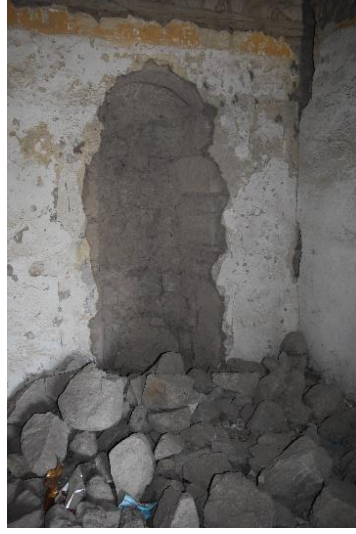
Foto. 3.190. Keskin-Köprüküyü okulu giriş koridoru

Giriş kapısı, uzunca dikdörtgen bir koridora açılmaktadır. Koridorun sonunda yarım daire şeklinde bir niş bulunmaktadır (Foto. 3.190). Giriş kapısının koridora bakan kısmında kitabe bulunmaktadır (Foto. 3.191).

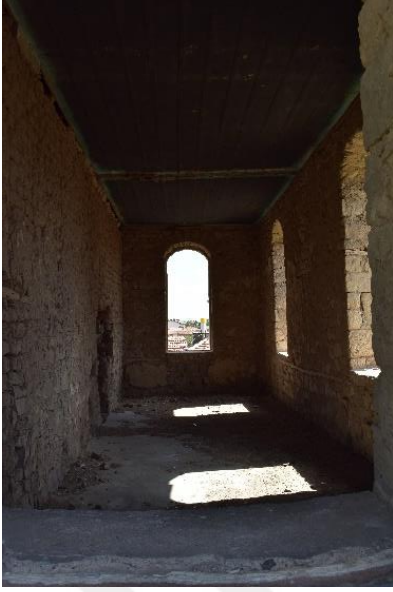
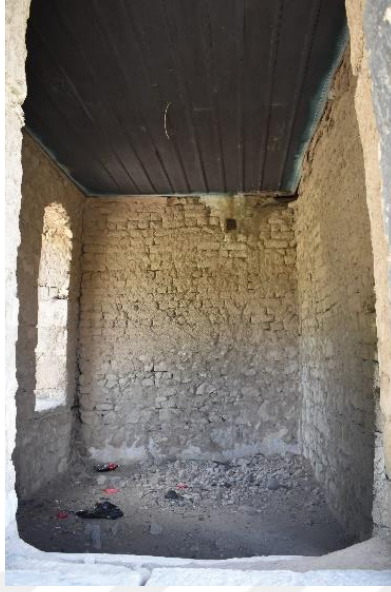
Foto. 3.192. Keskin-Köprüköyü okulu doğu ve batıdaki odalardan görünüm

Giriş koridorunun her iki tarafında da odalar bulunmaktadır. Doğu tarafında uzunca tek bir oda, batı tarafında ise iki oda yer almaktadır. Kaynaklara göre giriş koridoru toplamda dört adet odaya açıldığı belirtilmiştir.<sup>64</sup> Fakat günümüzde doğu tarafındaki odalar arasındaki duvarın yıkılıp tek bir odaya çevrildiğini görmekteyiz. Bundan dolayı oda sayısı üçtür. Odaların içi boş bırakılmış harap durumdadır. Giriş koridorunun tavanı ve odaların tavanı ahşap ile örtülüdür (Foto. 3.192).

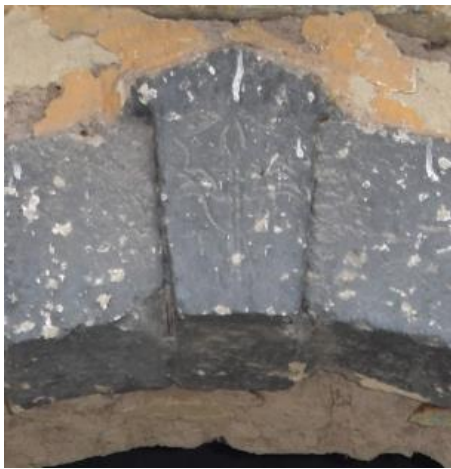
Foto. 3.193. Keskin-Köprüköyü okulu bitkisel süsleme detayı

Bitkisel Süsleme: Giriş kapısının kemer kilit taşı üzerine yapılmıştır. Kilit taşının zaman içerisinde hasar görmesinden dolayı motif net bir şekilde görülmemektedir. (Foto. 193)

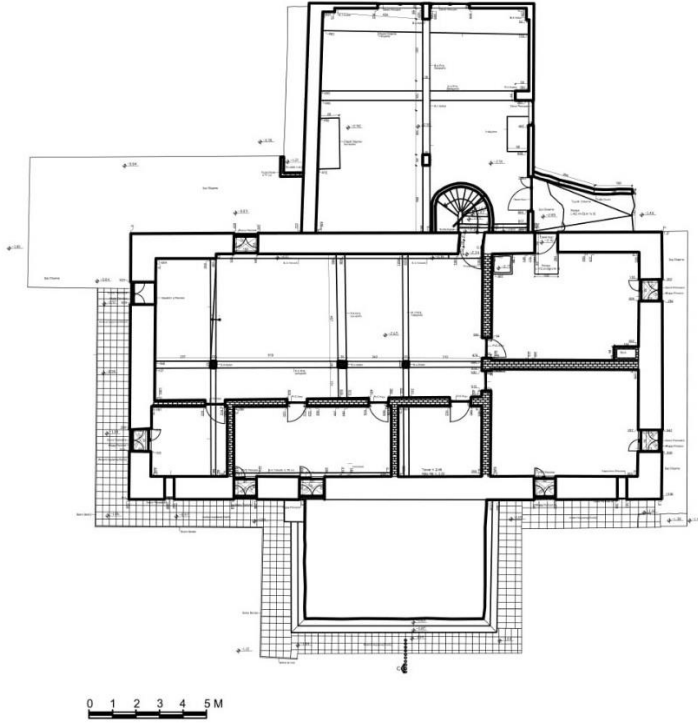
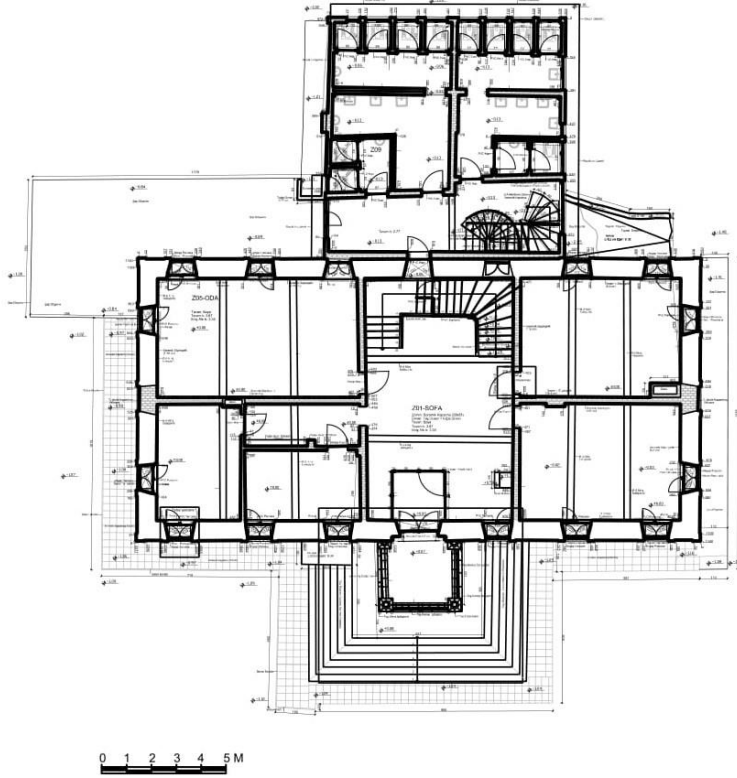
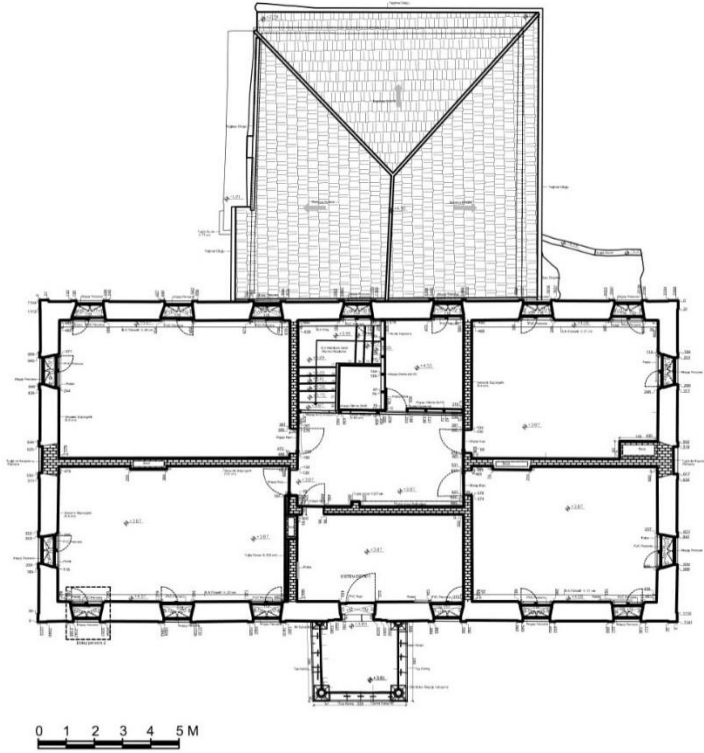
Dikdörtgen planlı yapı kuzey- güney doğrultuda uzanmaktadır. Bodrum kat üzerine iki katlı olarak inşa edilmiştir. Giriş kapısı batı cephesinin ortasında, dikdörtgen planlıdır. Bu bölüm yapıdan dışarıya taşırılmış vaziyette inşa edilmiştir. Kapı, zeminden yedi basamak yükseklikte yapılmış olup, dört sütun üzerine taşınan balkon ile kapatılmıştır. İki yana kırma çatı ile örtülüdür (Çizim 3.32, 3.33, 3.34), (Foto. 3.195).

Çizim 3.32. Fişekhane binası bodrum kat planı (Arveo mimarlıktan işlenerek, Elif Tosun)

Çizim 3.33. Fişekhane binası zemin kat planı (Arveo mimarlıktan işlenerek, Elif Tosun)

Çizim 3.34. Fişekhane binası birinci kat planı (Arveo mimarlıktan işlenerek, Elif Tosun)

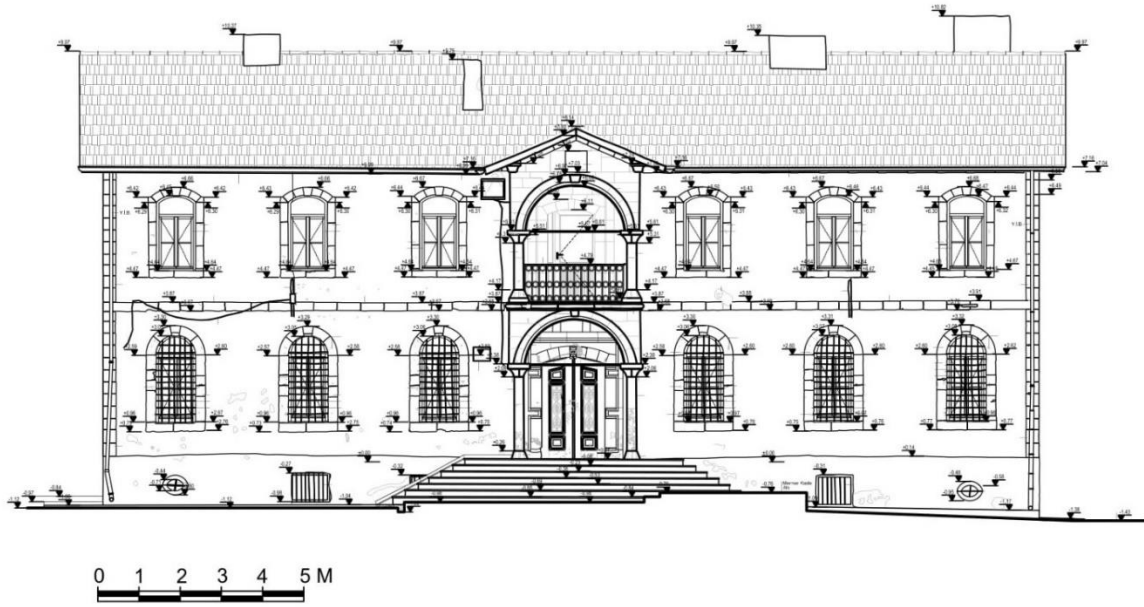
Çizim 3.35. Fişekhane binası batı cephesi (Arveo mimarlıktan işlenerek, Elif Tosun)

Batı cephesi; yapının giriş kapısının bulunduğu bölümdür. İçinde bulunduğu bahçeye ve anayola bakmaktadır. Giriş kapısı cephenin tam ortasında bulunmaktadır. Kapının her iki tarafında da cephe düzeni birbirine simetrik bir şekilde yapılmıştır (Çizim 3.35) (Foto. 3.196).

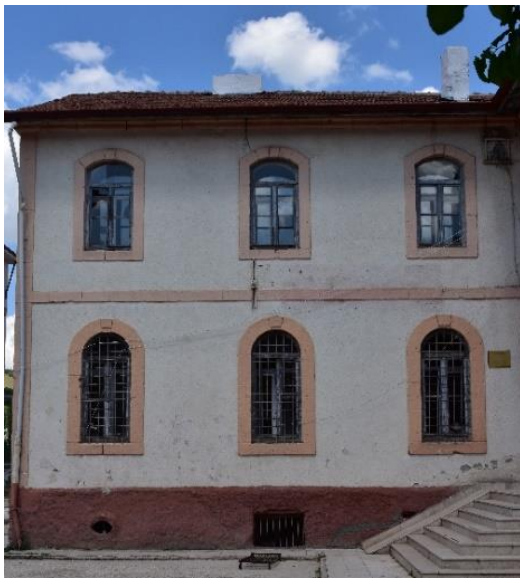
Foto. 3.197. Keskin- Fişekhane binası batı cephesi pencere düzeni

Bodrum kat seviyesinde küçük boyutta açılmış pencerelerin dışı demir şebeke korkulukları ile kapatılmıştır. Cephede alt ve üst katlarda üçer pencere olup toplam da on iki pencere bulunmaktadır. Birinci kat seviyesindeki pencere düzeni boyuna dikdörtgen formlu PVC olup etrafına kırmızı taşlarla yarım daire kemerli çerçeve ile birlikte demir şebeke korkuluk yapılmıştır. İkinci kat pencere düzeni de dikdörtgen formlu içte PVC olup etrafına kırmızı taşlarla basık kemerli çerçeve yapılmıştır. Pencere kemerlerindeki kilit taşları dışarı taşırılmış bir şekildedir. İkinci kattaki pencerelerin korkulukları bulunmamaktadır. Cephede yine kırmızı taş malzeme ile kat ayrımını belirten silme yapılıp, cephe köşeleri de bir sıra kırmızı taş ile belirginleştirilmiştir (Foto. 3.197).

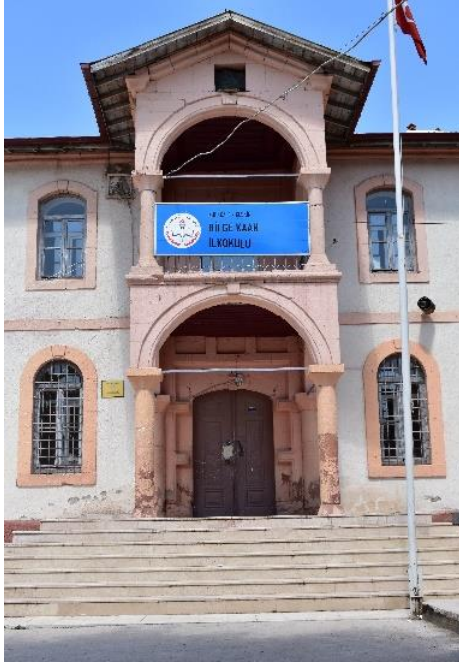
Foto. 3.198. Keskin-Fişekhane binası batı cephesi giriş kapısından görünüm

Cephenin tam ortasında bulunan giriş, dışarıya taşırılmış ayrı bir bölüm olarak görülmektedir. Yapının girişi yerden yükseltilmiş birinci kat seviyesinde olup üç yönden basamaklarla çevrilmiştir. Üç tarafı açık olan kapının etrafı yarım daire kemerlerle çevrilmiştir. Kemerler, ikisi duvara gömülü ikisi bağımsız dört silindirik formlu sütunlara oturmaktadır. Kemerler arasında demir malzemedeki gergiler bulunmaktadır. İkinci kat seviyesindeki bölüm ise balkon şeklinde tasarlanmıştır. Aynı düzene sahip olan bu bölümde, üç tarafı açık yarım daire formlu kemerle çevrilmiş ve kemerler dört sütuna oturmaktadır. Sütunlar arası demir korkuluk ile kapatılmıştır. Bu bölüme açılan basık kemerli, PVC malzeme ile yapılmış bir kapı bulunmaktadır. Balkon içten ahşap tavan ile dıştan kırma çatı ile örtülmüştür (Foto. 4.198).

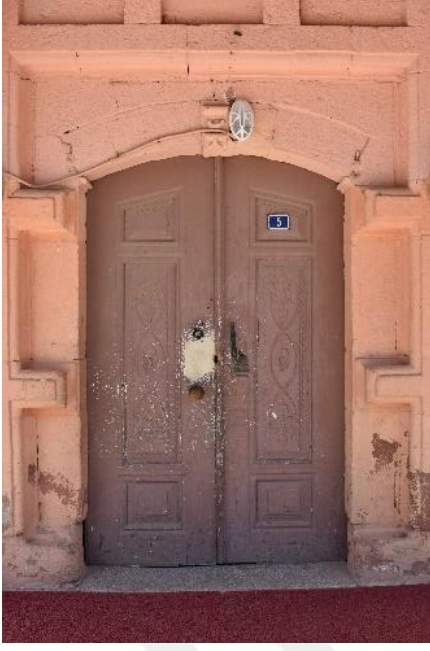
Foto. 3.199. Keskin-Fişekhane binası giriş kapısından detay

Giriş kapısı ahşap çift kanatlı yapılmıştır. Kapının etrafı kırmızı taş malzeme ile çevrilmiş ve basık kemerlidir. Kemerin ortasındaki kilit taşının üzerinde kuş figürü bulunmaktadır (Foto. 3.199).

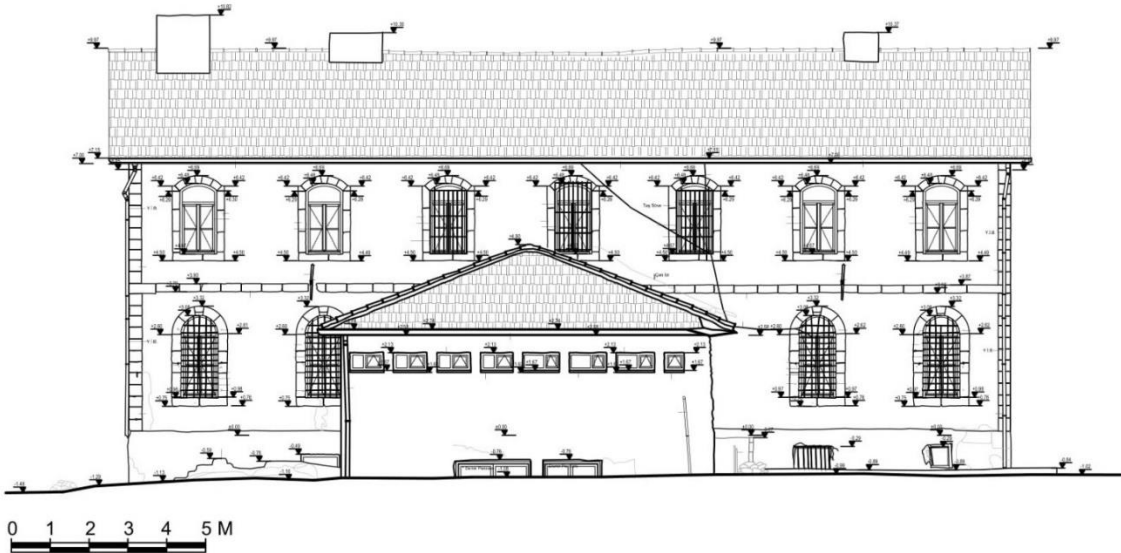
Çizim 3.36. Fişekhane binası doğu cephesi (Arveo mimarlıktan işlenerek, Elif Tosun)

Doğu cephesi; arka bahçe kısmına bakan bölümdür. Sonradan bu bölüme eklenen ek yapıdan dolayı cephe net bir şekilde görülememektedir. Fakat cephe düzeni aynı şekilde devam etmiş bir değişiklik yapılmamıştır. Eklenen bölüm günümüz koşullarına göre yapılmış yeni bir yapıdır. Yapının bir kısmı sıva üzerine boyalı bir kısmı ise tuğla örgü olarak bırakılmış ve üzeri kırma çatı ile örtülmüştür. Bodrum kat seviyesinde küçük pencereler vardır. Birinci kat seviyesinde yarım daire kemer ile çevrilmiş dikdörtgen formlu pencereler, ikinci kat seviyesinde basık kemer ile çevrilmiş dikdörtgen formlu pencereler yer alır. Cephede toplamda on dört pencere vardır. Kat silmesi ve köşelerdeki detaylar bu bölümde de devam etmektedir (Çizim 3.36), (Foto. 3.200).

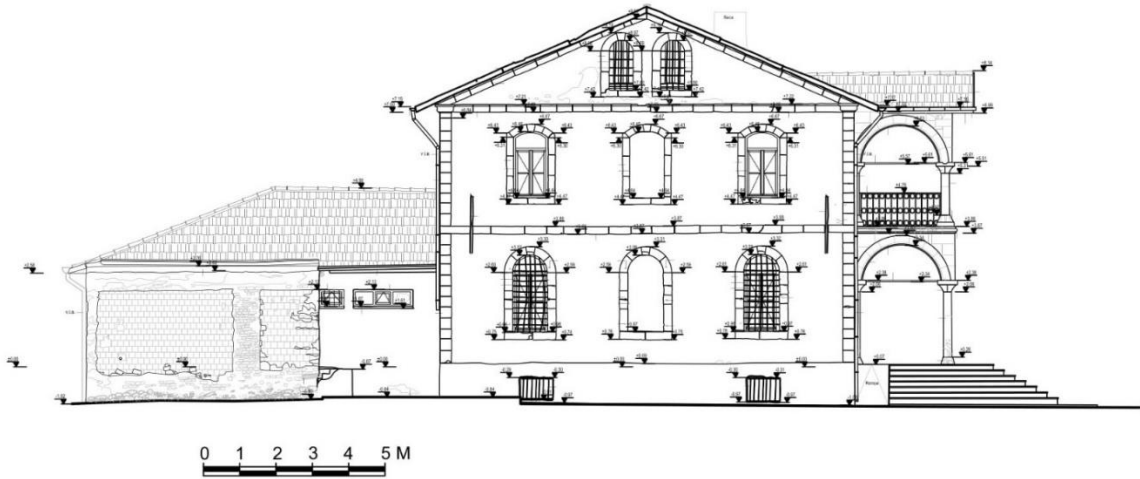
Çizim 3.37. Fişekhane binası kuzey cephesi (Arveo mimarlıktan işlenerek, Elif Tosun)

Kuzey cephesi, bahçe içerisinde bulunan diğer okula bakmaktadır. Bodrum kat seviyesinde iki küçük pencere vardır. Birinci kat seviyesinde yarım daire kemerli dikdörtgen formlu pencere düzeni bulunmaktadır. Fakat ortada kalan bölüm içi kapalı bir şekilde bırakılmıştır. Aynı düzen ikinci kat seviyesinde de uygulanmıştır. Bu cephede çatı katı seviyesinde de iki pencere bulunmaktadır. Bu pencereler daha küçük boyutlu ve yarım daire kemerlidir. Cephedeki birinci kat seviyesindeki silme düz bir şekilde, ikinci kat seviyesindeki silme ise kademeli bir şekilde yapılmıştır (Çizim 3.37), (Foto. 3.201).

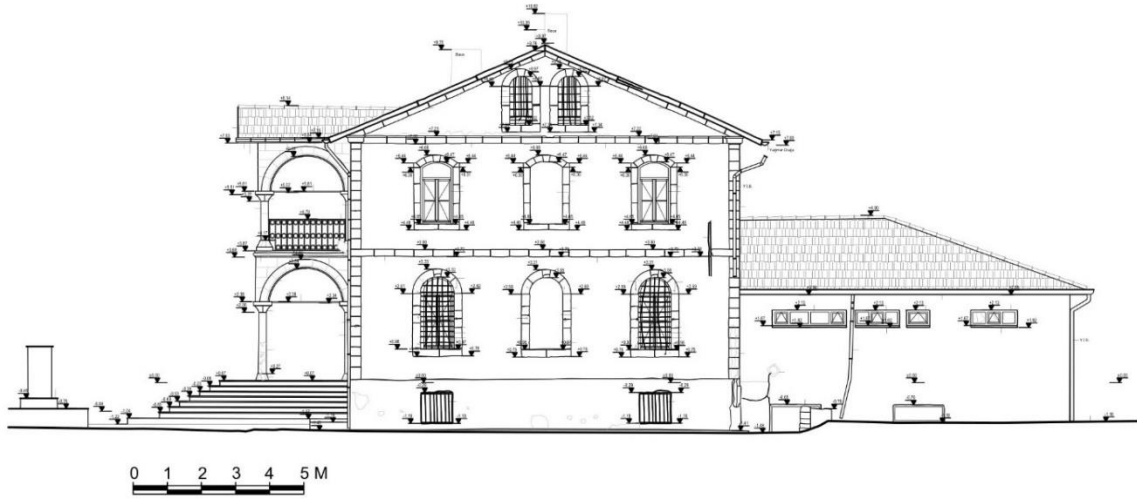
Çizim 3.38. Fişekhane binası güney cephesi (Arveo mimarlıktan işlenerek, Elif Tosun)

Güney cephesi; bahçeye bakmaktadır. Kuzey cephesi ile aynı özelliklere sahiptir. Bodrum kat seviyesinde iki küçük pencere vardır. Birinci kat seviyesinde yarım daire kemerli dikdörtgen formlu üç pencere, ikinci kat seviyesinde de basık kemerli pencereler bulunmaktadır. Ortada kalan pencere bölümleri bu cephede de içi kapalı bir şekilde yapılmıştır. Çatı katı seviyesinde yarım daire kemerli, dikdörtgen formlu pencere bulunmaktadır. Kat silmeleri birinci kat seviyesinde düz bir şekilde, ikinci kat seviyesinde ise kademeli bir şekilde yapılmıştır (Çizim 3.38), (Foto. 3.202).

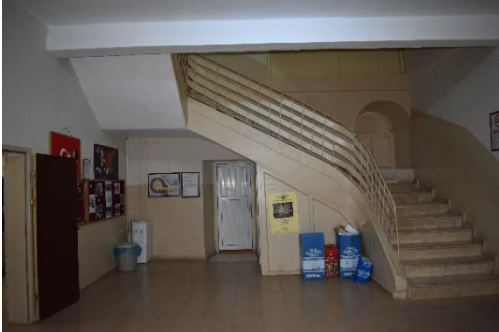
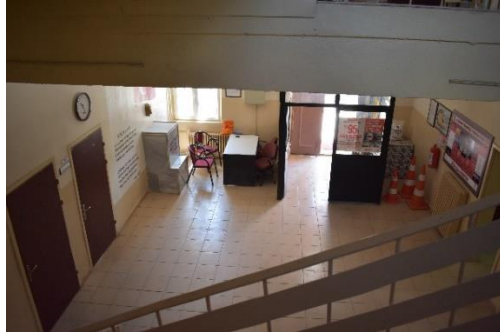
Foto. 3.203. Keskin- Fişekhane binası birinci kat giriş bölümü

Kapıdan girdiğimizde kare planlı bir hol bölüme geçilmektedir. Bu bölümde güney tarafta bir danışma ofisi ve iki tane sınıf bulunmaktadır. Sınıfın yanında hemen yukarıya çıkışı sağlayan merdiven yer alır. Merdiven altında ise PVC kapı ile geçiş sağlanan lavabo bölümü vardır. Kuzey tarafında küçük dar bir koridordan geçip müdür ve idare odalarına gidilir. Bu bölümde de bir adet sınıf bulunmaktadır. Bu kattaki bölümlerin tavanı düz dam şeklinde sıva üzerine boyalıdır (Foto. 3.203, 3.204).

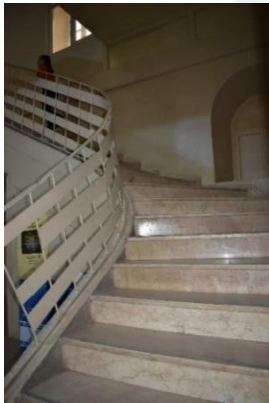
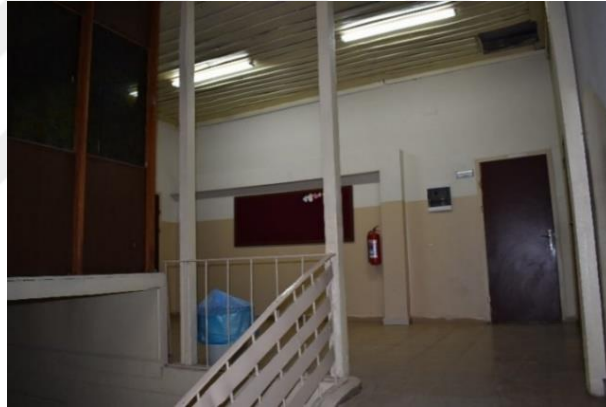
Foto. 3.205. Keskin- Fişekhane binası ikinci kata çıkışı sağlayan merdiven ve bölümler

Merdivenle çıkılan ikinci kat bölümünde ise, kuzey tarafında bir sınıf batı tarafında öğretmenler odası ve güney tarafında iki sınıf bulunmaktadır. Doğu bölümünde ise ahşap malzeme ile çevrilmiş küçük bir görevli odası bulunmaktadır. Bu kattaki sınıfların, öğretmen odasının ve koridor bölümünün tavanı ahşaptır (Foto. 3.205, 3.206, 3.207).

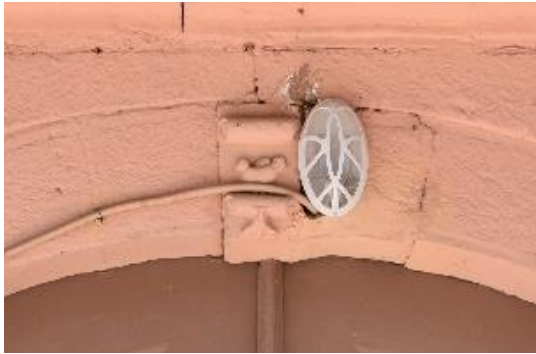
Foto. 3.208. Keskin- Fişekhane binası süsleme detayı

Figürlü Süsleme: Giriş kapısını çevreleyen basık kemerin kilit taşı üzerinde görülmektedir. Küçük boyutlu kabartma şeklinde kuş figürü yapılmıştır (Foto. 3.208).

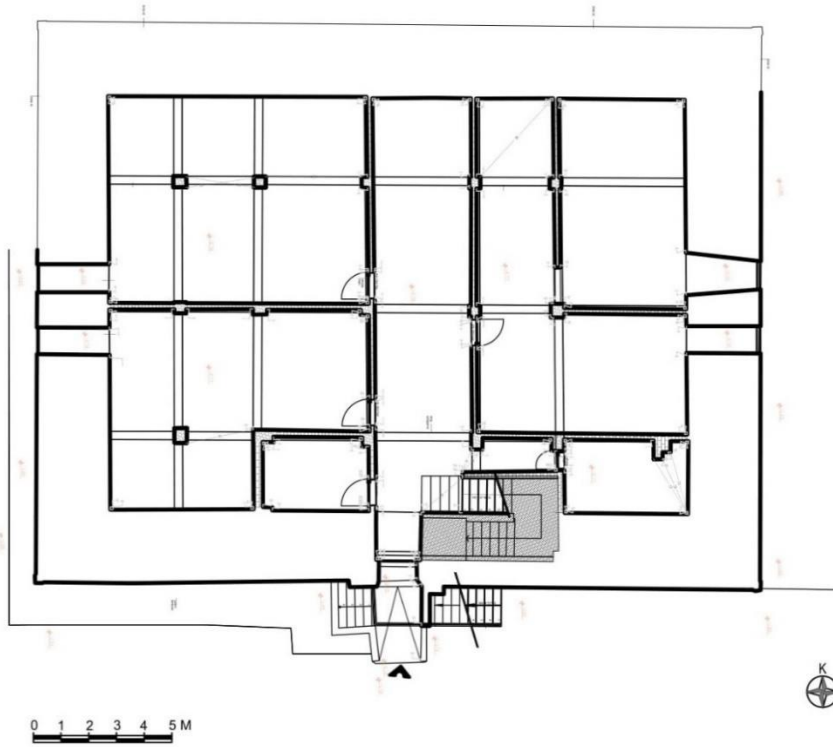
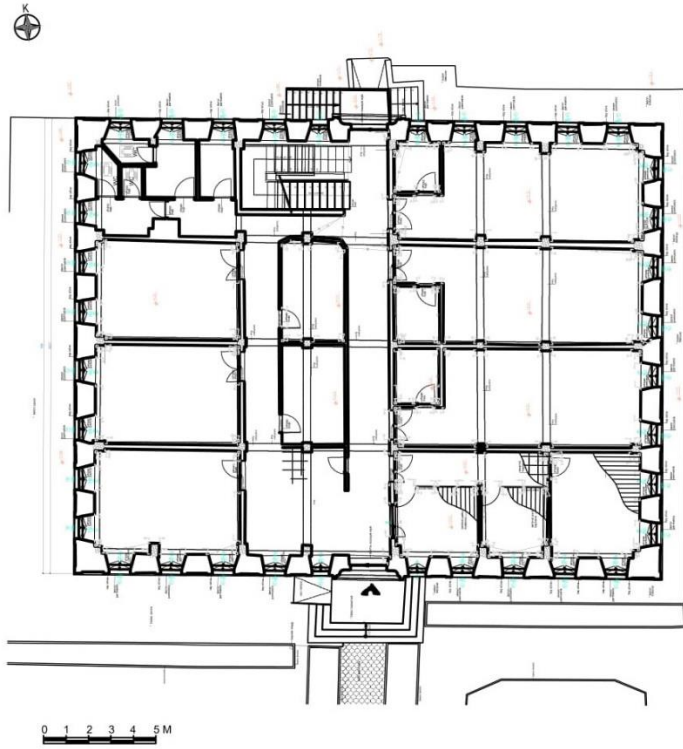
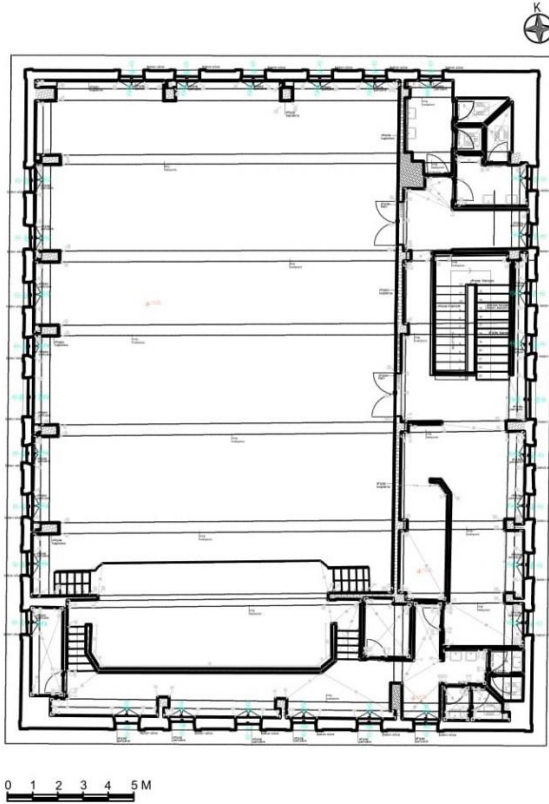
Ankara Koruma Kurulu'nun düzenlediđi tescil fişine göre yapı ilk olarak bodrum kat üzerine tek katlı inşa edilmiş ve kibrit üretimi için kullanılmıştır (Çizim 3.39, 3.40, 3.41) (Foto. 3.209).

Çizim 3.39. Kibritthane binası bodrum kat planı (Arveo mimarlıktan işlenerek, Elif Tosun)

Çizim 3.40. Kibrithane binası zemin kat planı (Arveo mimarlıktan işlenerek, Elif Tosun)

Çizim 3.41. Kibrithane binası birinci kat planı (Arveo mimarlıktan işlenerek, Elif Tosun)

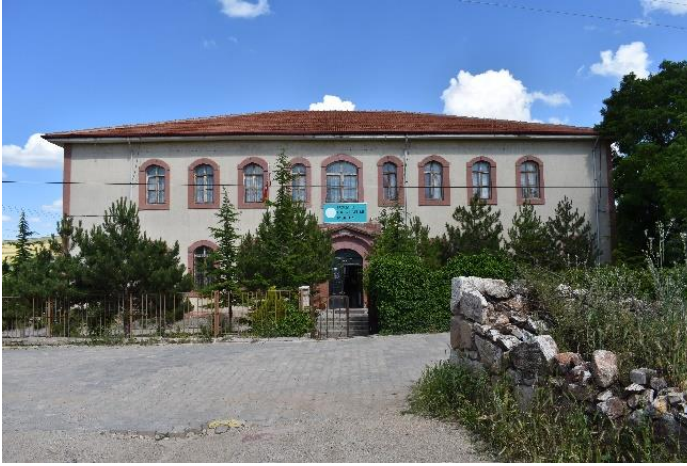
Foto. 3.210. Keskin-Kibrithane binası genel görünüm

Günümüzde ise dikdörtgen planlı yapı kuzey- güney doğrultuda uzanmaktadır. Yapılan onarımlar sonucunda tek katlı olan yapı bodrum kat üzerine iki katlı olarak yeniden inşa edilmiştir. Giriş kapısı batı cephesinin ortasında yer almaktadır. Üst örtüsü dört tarafa kırma çatı ile örtülüdür (Foto 3.210).

Ankara çevresinden çıkarılan kırmızı taş malzeme kullanılarak yığma tekniğinde inşa edilmiştir. Bodrum kat ve birinci kat seviyesinde moloz taş malzeme kullanılmıştır. İkinci kat ve çatı yapımında betonarme malzeme kullanılmıştır. Dış cepheler ve iç mekân beden duvarları sıva üzerine boyalıdır. Pencerelerde eski ahşap söveler ve iç tarafta yeni

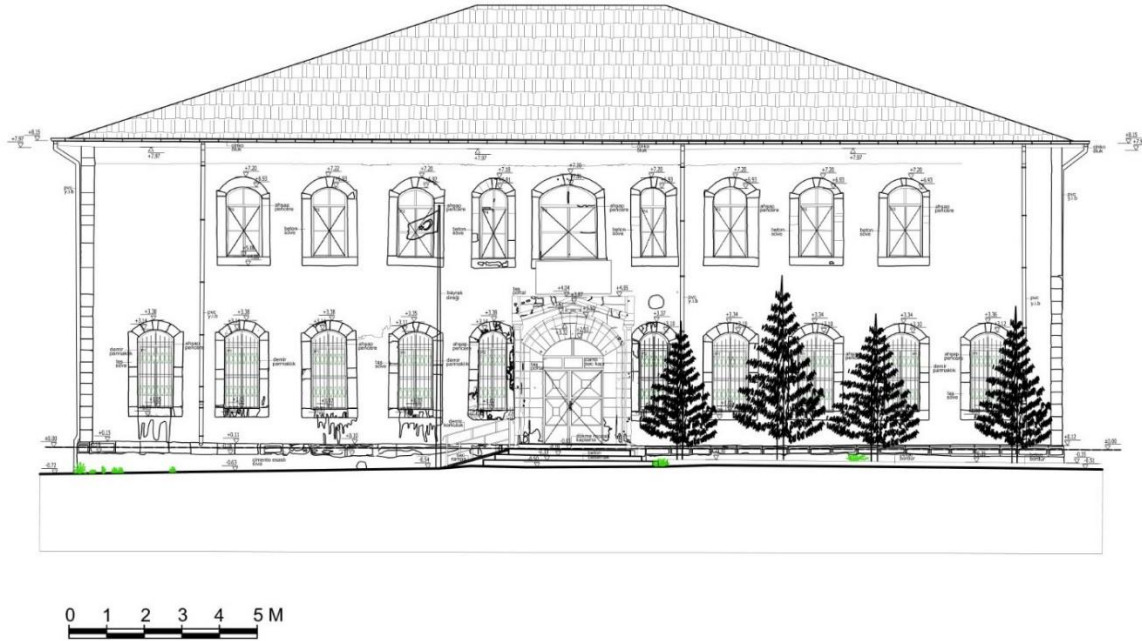
Çizim 3.42. Kibritthane binası batı cephesi (Arveo mimarlıktan işlenerek, Elif Tosun)

Batı cephesi; yapının giriş kapısının bulunduğu bölümdür. Bahçeye ve anayola bakmaktadır. Giriş kapısı cephenin tam ortasında yer almaktadır. Kapının her iki yanında da sıralanmış pencere sırası bulunmaktadır. En alt bodrum kat seviyesi moloz taş örgü şeklinde bırakılmıştır. Bu bölümde pencere açıklığı yoktur. Birinci kat seviyede ise kapının her iki yanında da pencereler vardır. Birinci kat seviyesindeki pencerelerin demir şebeke korkuluğu vardır. İkinci kat seviyede de pencereler bulunmaktadır. Pencereler boyuna dikdörtgen formda ve etrafında kırmızı taştan çerçeve olup yarım daire kemerlidir. İkinci katta kapının üzerine denk gelen pencere diğerlerine göre daha geniş tutularak yapılmıştır. Bu da giriş kapısı ile birlikte görsel bir simetri oluşturmuştur. Pencere kemerlerindeki kilit taşları dışarı taşırılarak belirgin bir şekilde görülmektedir (Çizim 3.42) (Foto. 3.211).

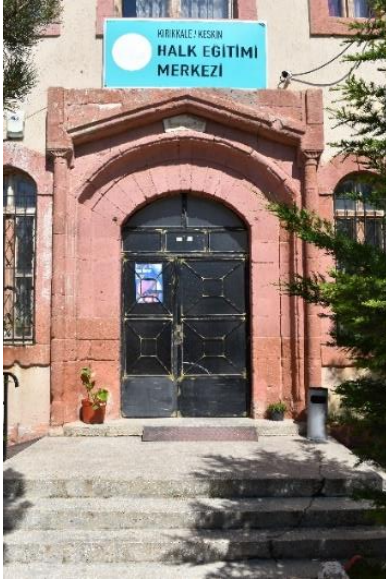
Foto. 3.212. Keskin-Kibrithane binası giriş kapısından görünüm

Giriş kapısı, yerden yüksek bir şekilde yapılmıştır. Üç basamak ile çıkılan giriş, demir malzeme kullanılarak çift kanatlı bir şekilde yapılmıştır. Kapı etrafında kırmızı taş kullanılmış ve yarım daire kemer uygulaması yapıldığı görülmektedir. İç içe iki kademeli bir kemer sistemi uygulanmış ve üst kısmına üçgen bir alınlık yapılmıştır. Üçgen alınlık kapının iki yanında bulunan sütüncelere oturmaktadır. Kemer ve üçgen alınlık arasındaki boşlukta ise inşa kitabesi bulunmaktadır (Foto. 3.212, 3.213).

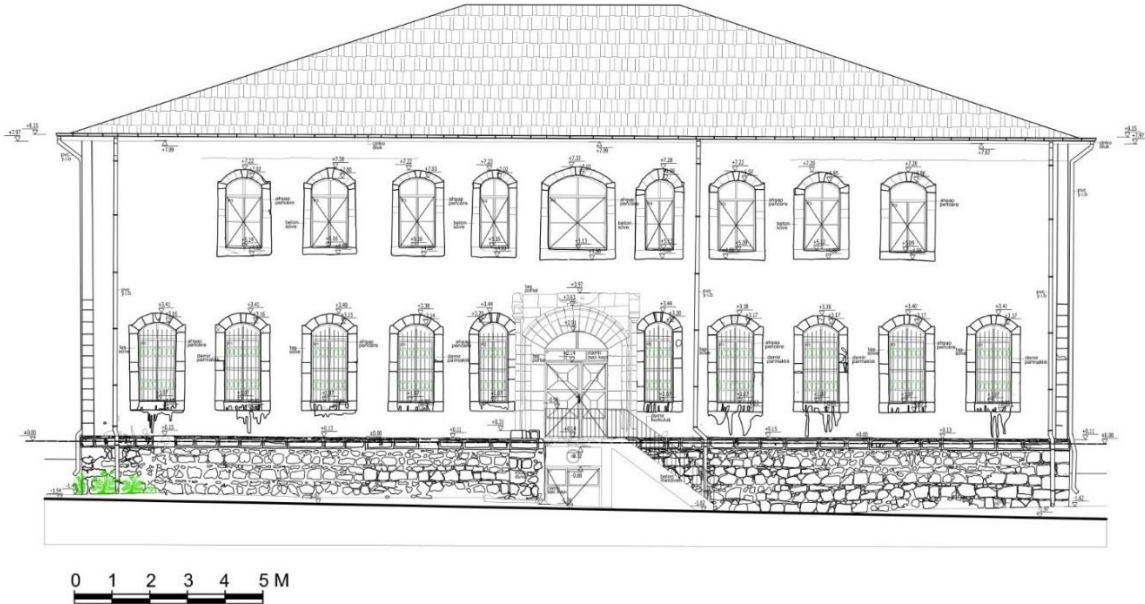
Çizim 3.43. Kibrithane binası doğu cephesi (Arveo mimarlıktan işlenerek, Elif Tosun)

Doğu cephesi; arka bahçe kısmına ve konutlara bakan bölümdür. Bu cephede de arkaya çıkışı sağlayan bir kapı bulunmaktadır. Eğimli bir arazide yer alan yapının bu cephesinde bodrum kat seviyesindeki duvar örgüsü daha yüksek bir şekilde görülmektedir. Bodrum katında pencere düzeni olmayıp bu bölüme girişi sağlayan küçük bir kapı yer almaktadır. Birinci kat seviyesinde iç mekâna girişi sağlayan diğer kapının her iki yanında da pencereler bulunmaktadır. Pencerelerin demir şebeke korkuluğu vardır. İkinci kat seviyesinde de pencereler de batı cephesiyle benzerlik göstermektedir. Pencereler boyuna dikdörtgen olup, kırmızı taş ile çerçevenilmiş ve yarım daire kemerlidir (Çizim 3.43), (Foto. 3.214).

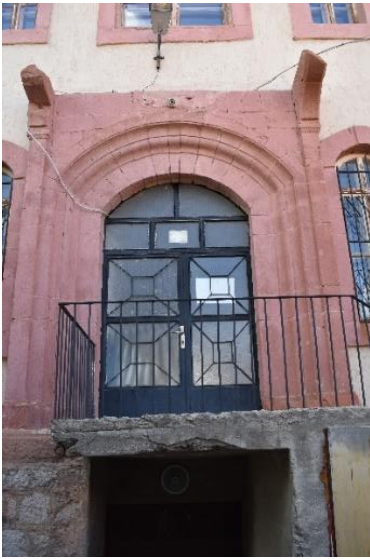
Foto. 3.215. Keskin-Kibrithane binası doğu cephesindeki kapıdan görünüm

Doğu cephesindeki kapı birinci kat seviyesinde olup yerden yüksek bir şekilde yapılmıştır. Sekiz basamakla çıkılmaktadır. Basamakların etrafı demir korkulukla çevrilmiştir. Kapı, demir malzemedendir çift kanatlıdır. Kapının etrafı kırmızı taş ile örülmüş ve yarım daire kemer uygulaması bulunmaktadır. İki kademeli ve silmeli kemer uygulamasının etrafı ise dikdörtgen bir şekilde sonlandırılmıştır. Dikdörtgen kenarların üst kısmında dışarı çıkıntı yapan taş sırası vardır. Kapının merdiven altında kalan bölümünde bodruma girişi sağlayan küçük kapı bulunmaktadır (Foto. 3.215).

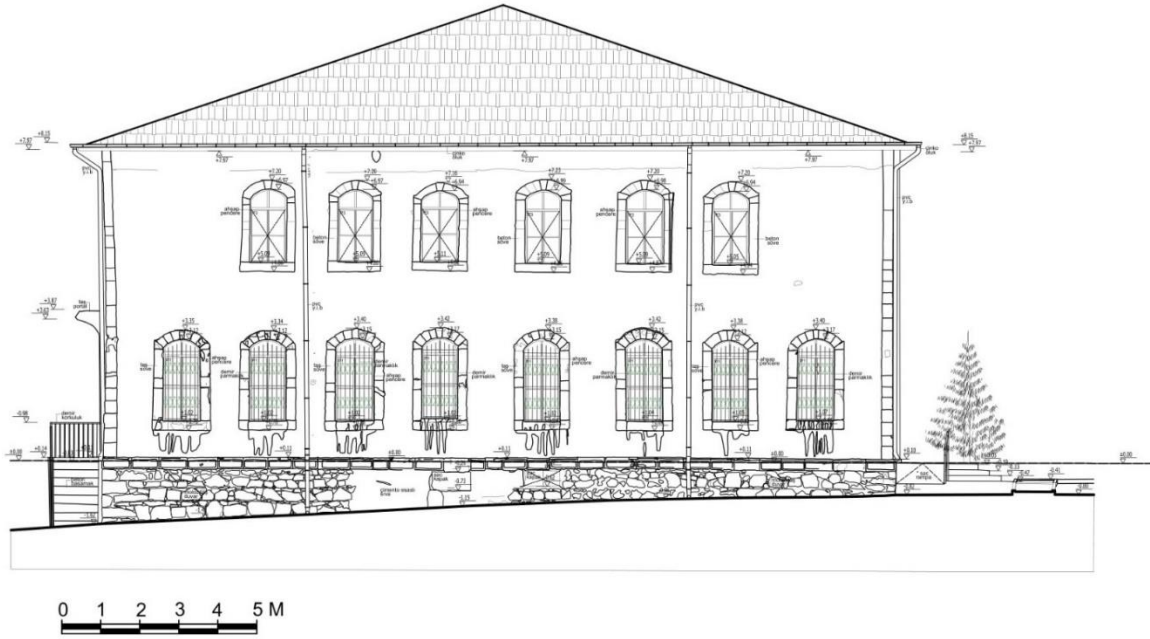
Çizim 3.44. Kibritthane binası kuzey cephesi (Arveo mimarlıktan işlenerek, Elif Tosun)

Kuzey cephesi; bahçeye ve yola bakan bölümdür. Bodrum kat seviyesinde demir malzeme ile kapatılmış küçük bir açıklık bulunmaktadır. Birinci ve ikinci kat seviyesinde pencere sırası yer alır. Pencere çerçeveleri dikdörtgen planlı ve kırmızı taş çerçeveye sahiptir. Yarım daire kemerlidir. Birinci kat pencerelerinde demir şebeke korkuluk bulunmaktadır (Çizim 43.4) (Foto. 3.216).

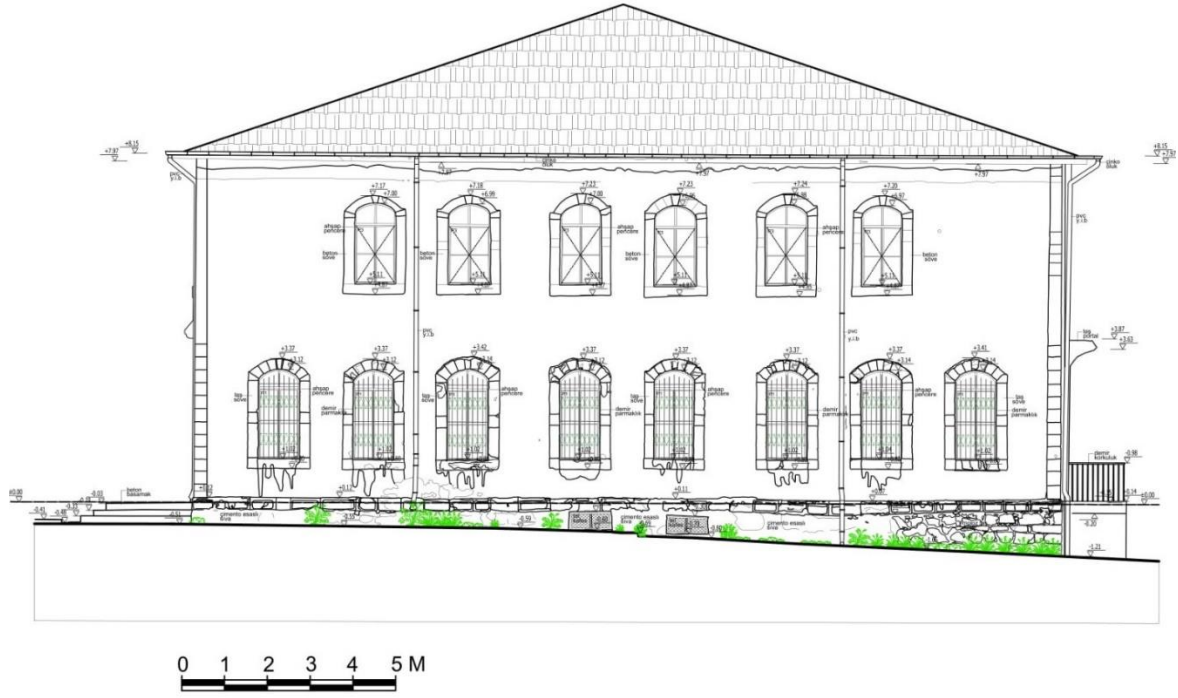
Çizim 3.45. Kibrithane binası güney cephesi (Arveo mimarlıktan işlenerek, Elif Tosun)

kırmızı taş çerçevesi ve yarım daire kemerlidir. Birinci kat seviyesindeki pencerelerin demir şebeke korkuluğu vardır (Çizim 3.45), (Foto. 3.217).

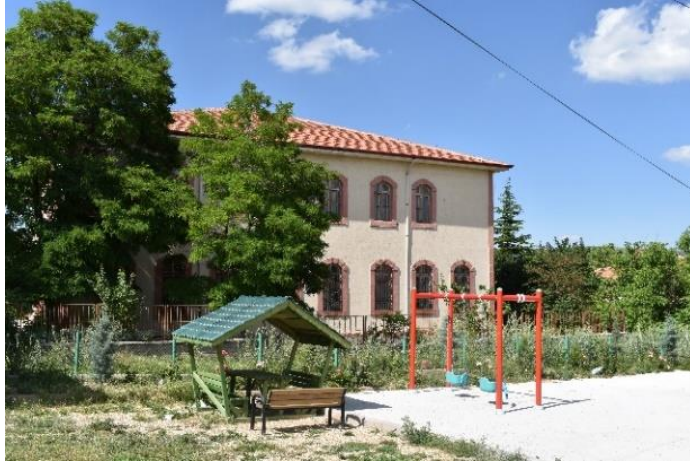
Foto. 3.217. Keskin-Kibrithane binası güney cephesinden görünüm

Güney cephesi; bahçeye bakan dar bir bölümdür. Bu cephede de pencere düzeni diğerleri ile benzerlik göstermektedir. Bodrum kat seviyesinde küçük bir pencere vardır. Birinci ve ikinci kat seviyesinde pencere sırası vardır. Pencere çerçeveleri boyuna dikdörtgen olup,

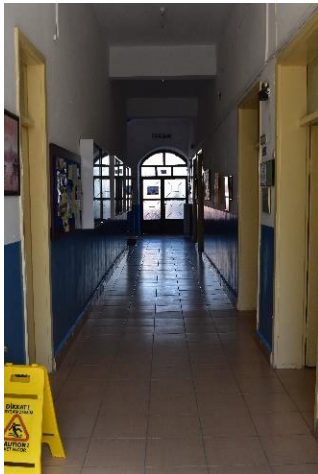
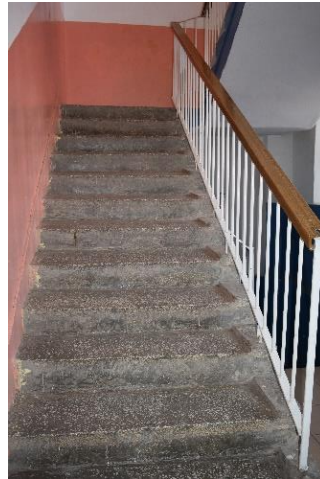
Foto. 3.219. Keskin-Kibrithane binası koridor ve merdivenden detay

Diğer uzun dar koridorda ise karşılıklı olmak üzere el sanatları eğitimi verilen sınıflar bulunur. Koridorun sonunda ise doğu cephesine çıkışı sağlayan kapı ve kuzey tarafta ikinci kata çıkışı sağlayan merdiven vardır. Zeminde fayans kaplama, tavan betonarmedir. (Foto. 3.219, 3.220).

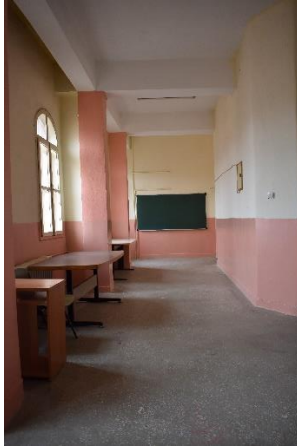
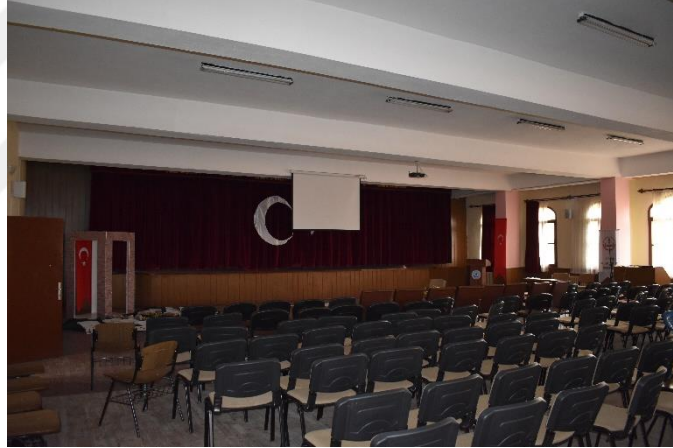
Foto. 3.221. Keskin- Kibrithane İkinci Kat Koridor ve Konferans Salonu

İkinci katta, kuzey tarafa doğru bir koridor ve doğu tarafta konferans salonu bulunmaktadır. Zeminde taş malzeme ve tavanda sıva üzerine boyalıdır (Foto. 3.221, 3.222).

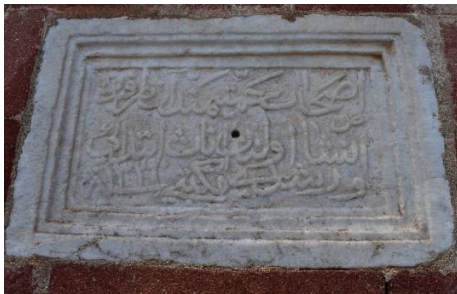
Foto. 3.223. Keskin-Taş Mektep kitabesi

Kitabesi: Giriş kapısının üzerinde inşa kitabesi yer alır. Mermer levha üzerinde şöyle yazmaktadır.

“Ashab-ı hamiyetmendan (hamiyet sahibi) tarafından inşa olunan İnâs-ı İbtidai ve Rüştîye mektebi. (İlk ve orta kız) Sene M. (Muharrem) 1329” / 1911 (Foto. 3.223).

Giriş kapısı üzerinde bulunan kitabesine göre de 1911 (H. 1329) yılında yapıldığı bilinmektedir. Göstermiş olduğu mimari ve üslup özellikleri ile de yapının 20. yy. da yapıldığı anlaşılmaktadır.

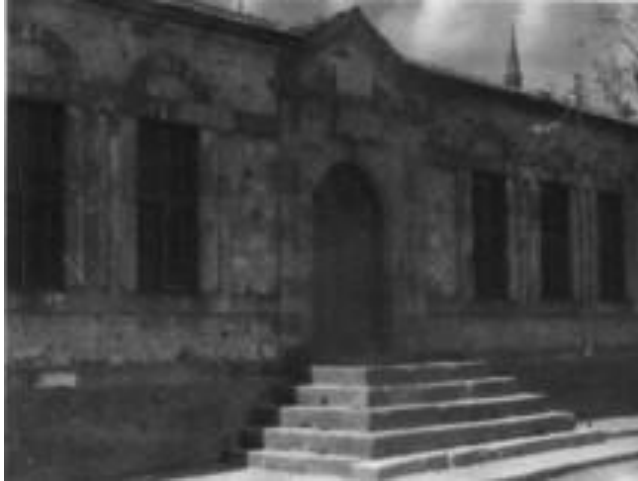
Foto. 3,224. Keskin-Taş Mektep (AKTVKK Arşivinden)

Dış cephelerde ve iç mekanlarda hasar gören kısımlarda onarımların yanı sıra kullanım amacına yönelik düzenlemeler de yapılmıştır (Foto. 3.224). Arşiv fotoğraflarına göre yapının dış cepheleri özgünlüğünü koruyabilmiştir.

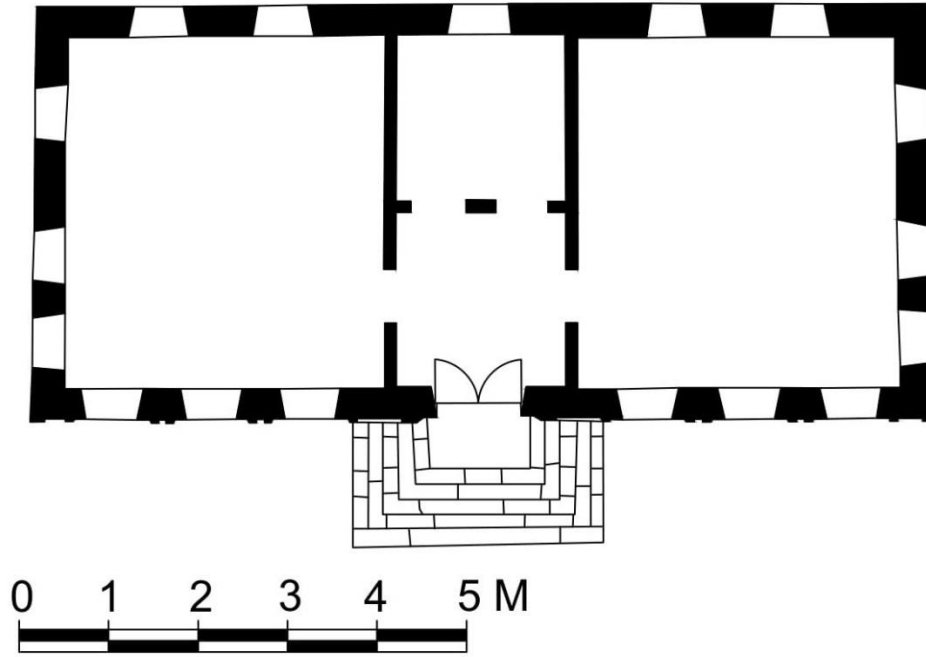
Çizim 3.46. Taş Mektep planı (VGM arşivinden işlenerek, Elif Tosun)

batı yönünde uzanan bir koridora geçilir. Koridorun kuzey ve güneyinde kare planlı odalar yer almaktadır. Üst örtüsü dört tarafa kırma çatı ile örtülüdür (Çizim 3.46), (Foto. 3.225).

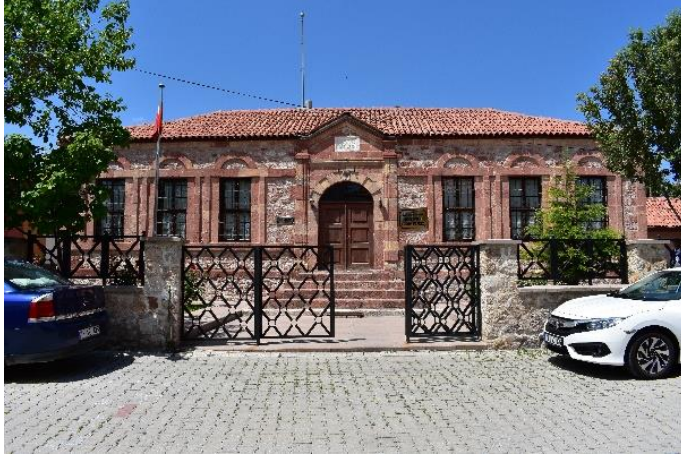
Foto. 3.225. Keskin-Taş Mektep genel görünüm

Dikdörtgen planlı yapı kuzey- güney doğrultuda uzanmaktadır. Tek katlı olarak inşa edilmiştir. Giriş kapısı doğu cephesinde yer almaktadır. Kapıdan girdiğimizde doğu-

Moloz taş malzeme ve kırmızı renkte kesme taş malzeme kullanılarak yığma tekniğinde inşa edilmiştir. İç mekânda beden duvarları sıva üzerine boyalıdır. Zeminde, iç tavan örtüsünde, kapılarda ve pencere sövelerinde ahşap malzeme kullanılmıştır. Giriş kapısı üzerindeki kitabe mermer malzeme üzerinedir. Pencere korkuluklarında ve bahçe

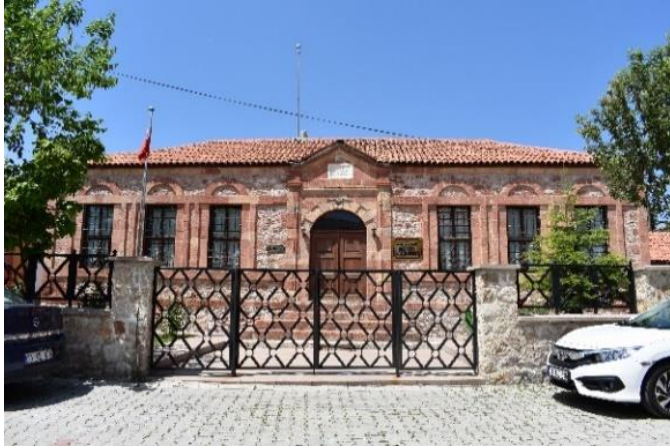
Foto. 3.226. Keskin-Taş Mektep doğu cephesinden görünüm

Doğu cephesi; yapının giriş kapısının bulunduğu bölümdür. Bahçe giriş kapısına ve anayola bakmaktadır. Moloz taş duvar örgüsü üzerinde kırmızı taş malzemedeki silme ve pencere kenarlarındaki detaylar dikkat çekici özelliktedir. Giriş kapısı cephenin orta ekseninde yer almaktadır. Kapının her iki tarafında da üçer sıra pencere bulunmaktadır. Toplamda altı adet pencere görülmektedir (Foto. 3.226).

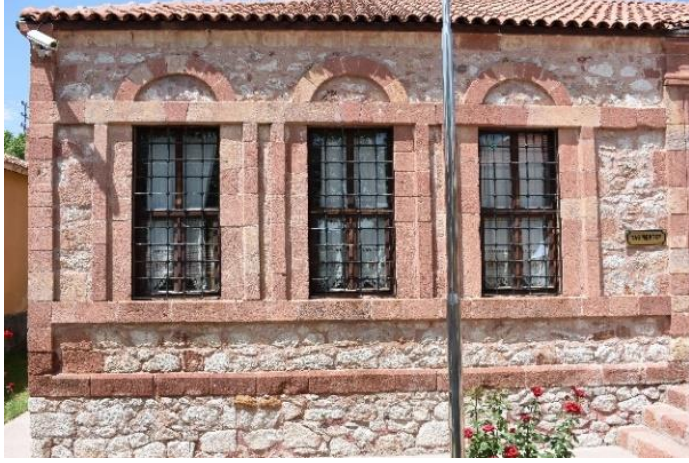
Foto. 3.227. Keskin-Taş Mektep doğu cephesi pencere detayı

Kırmızı kesme taştan kullanılarak, pencere kenarlarına çerçeve ve alınlık kısmına yarım daire kemer uygulaması yapılmıştır. Pencereler boyuna dikdörtgen formdadır. Ahşap söveli pencerelerin demir şebeke korkulukları vardır (Foto. 3.227).

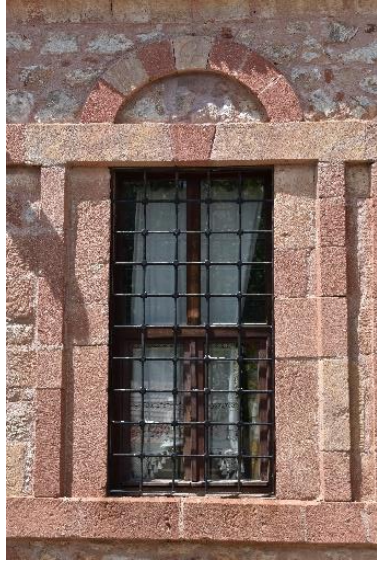
Foto. 3.228. Keskin-Taş Mektep doğu cephesi pencere kemerindeki süsleme

Cephenin güney tarafına yakın pencere sırasının ilk örneğinde süsleme detayı görülmektedir. Pencere kemerindeki kilit taşının üzerinde geometrik yıldız süsleme bulunmaktadır (Foto. 3.228).

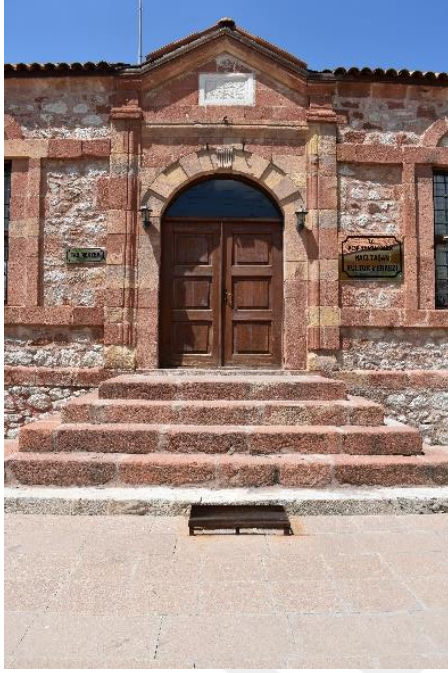
Foto. 3.229. Keskin-Taş Mektep giriş kapısı

Giriş kapısı, yerden yüksek bir şekilde yapılmıştır. Dört basamak ile çıkılan giriş, ahşap çift kanatlıdır. Ahşap kapının kemer kısmı cam malzeme ile kapatılmıştır. Yarım daire kemerli girişin etrafına kırmızı taş ile silmeli dikdörtgen bir çerçeve yapılmıştır. Kemerin kilit taşı dışarı taşırılarak yapılmış ve üzerinde geometrik çizgiler bulunmaktadır. Kapının üst kısmında ise çatı hizasında olan üçgen alınlık vardır. Alınlık kısmı iki adet küçük boyutlu ayaklara oturmaktadır. Alınlık bölümü ile kapının arasındaki boşlukta yapının kitabesi bulunmaktadır (Foto. 3.229).

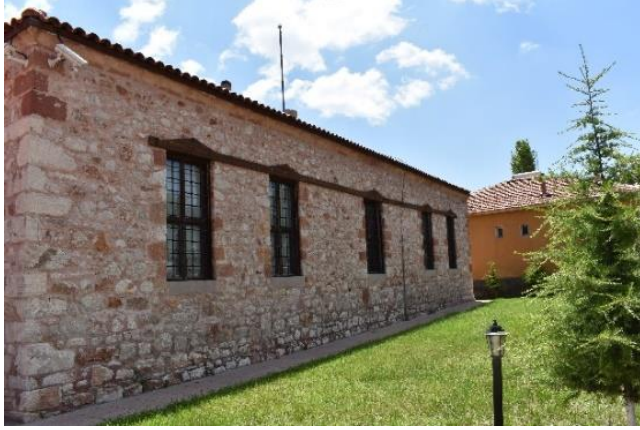
Foto. 3.231. Keskin-Taş Mektep batı cephesinden görünüm

Batı cephesi; arka bahçeye ve konutlara bakan bölümdür. Sade bir görünümde olan cephede belirli aralıklarla yapılmış pencereler bulunmaktadır. Pencereler boyuna dikdörtgen formda ve ahşap sövelidir. Ahşap malzemedен sivri formda alınlıkları vardır. Ahşap malzeme pencere aralarındaki boşluklarda da devam edip bir bütün halinde yapılmıştır. Pencerelerde demir şebeke korkuluk vardır (Foto. 3.231).
