**KIRIKKALE KESKİN İLÇESİNDEKİ TÜRK MİMARİ  
ESERLERİ**

**Elif TOSUN**

**YÜKSEK LİSANS TEZİ  
SANAT TARİHİ ANABİLİM DALI  
SANAT TARİHİ BİLİM DALI**

**EYLÜL 2019**

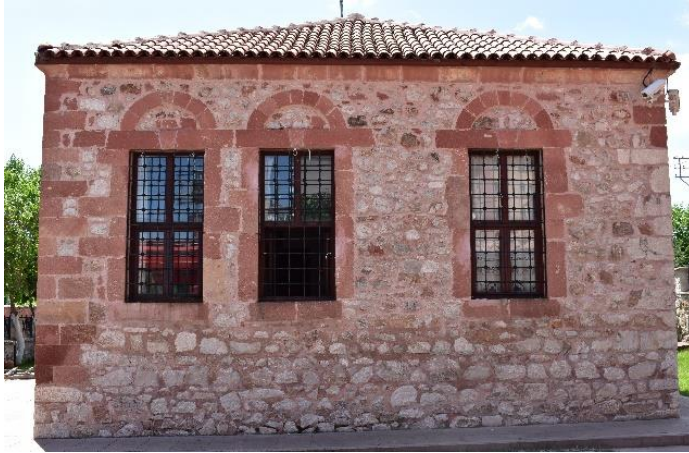
Foto. 3.232. Keskin-Taş Mektep kuzey cephesinden görünüm

Kuzey cephesi; bahçe içerisindeki boş alana bakmaktadır. Bu cephede pencere sayısı daha azdır. Cephede üç adet pencere bulunmaktadır. Bunlardan iki tanesi doğu tarafında birbirine yakın bir şekilde yapılmıştır. Diğer ise batı tarafında yakın ayrı bir şekilde olduğu görülmektedir. Pencereler boyuna dikdörtgen formda ve ahşap sövelidir. Pencere kenarlarında kırmızı kesme taş ile çerçeve yapılıp, dış kısmına demir şebeke korkuluğu yerleştirilmiştir. Pencere alınlıkları yarım daire kemerlidir. (Foto. 3.232).

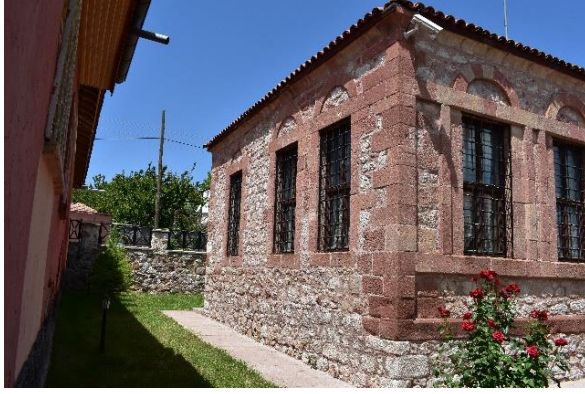
Foto. 3.233. Keskin-Taş Mektep güney cephesinden görünüm

Güney cephesi; bahçeye ve konutlara bakmaktadır. Kuzey cephesi ile benzerlik göstermektedir. Bu cephede de üç pencere yer alır. Pencerelerden iki tanesi doğu tarafına ve birbirine yakın bir şekilde yapılmıştır. Diğer ise batıya yakın ayrı bir şekilde yapılmıştır. Dikdörtgen formdaki pencerelerin, söveleri ahşap ve dış kısmında demir şebeke korkulukları vardır. Pencere kenarlarında kırmızı kesme taş ile yapılmış çerçeveler ve alınlık kısımları yarım daire kemerlidir. (Foto. 3.233).

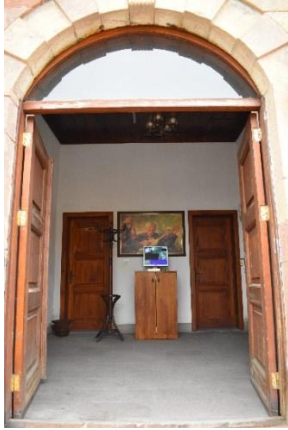
Foto. 3.234. Keskin-Taş Mektep giriş koridoru

Kapı, kare planlı bir koridor bölümüne açılmaktadır. Koridora girdiğimizde kuzey ve güney taraflarda birer kare planlı büyük ölçekli odalar yer almaktadır. Batı kısmında ise lavabo ve çay ocağı odası yer alır. Giriş koridorunun zemini taş malzemedir, tavanı ise ahşap ile örtülüdür (Foto. 3.234).

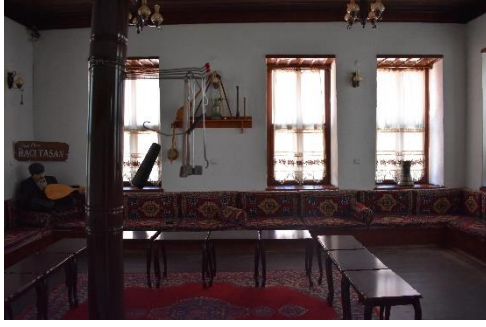
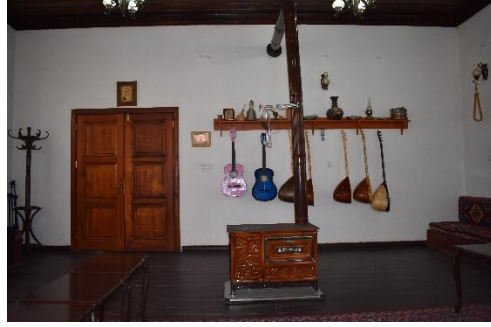
Foto. 3.235. Keskin-Taş Mektep iç mekân kuzey yönündeki oda

Koridorun kuzey yönündeki oda, kare planlıdır. Odaya çift kanatlı ahşap kapıdan girdiğimizde doğu, kuzey ve batı duvarı boyunca sedir döşeli olduğunu görmekteyiz. Orta alanda soba ve etrafında sehpa bulunmektedir. Kapının bulunduğu duvarda ise saz ve gitar gibi enstrüman aletleri asılıdır. Zeminde, pencerelerde ve tavanda ahşap malzeme kullanılmıştır. Duvarlarda ve tavanda aydınlatma araçları vardır. (Foto. 235-236)

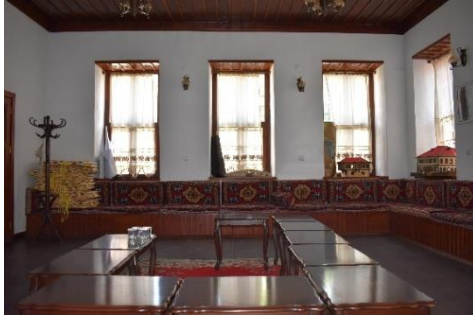
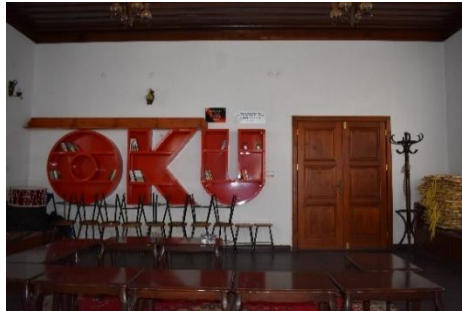
Foto. 3.237. Keskin-Taş Mektep iç mekân güney yönündeki oda

Giriş koridorunun güney tarafındaki oda da kare planlıdır. Bu odaya da giriş çift kanatlı ahşap kapıdan sağlanmaktadır. Oda içerisinde doğu, güney ve batı duvarı boyunca sedir döşelidir. Orta alanda sehpa vardır. Kapının bulunduğu duvarda kitaplık bölümü yer alır. Odanın zemini, pencereleri ve tavanı ahşaptır. Duvarlarda ve tavanda aydınlatma araçları bulunur (Foto. 3.237, 3.238).

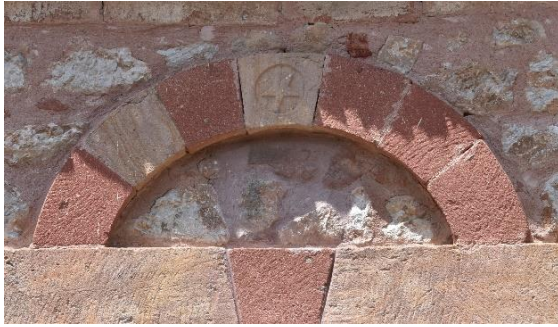
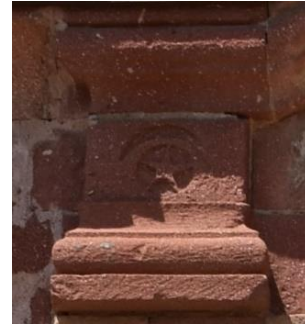
Foto. 3.239. Keskin-Taş Mektep geometrik süsleme detayı  
Tarihlendirme

Geometrik Süsleme: Doğu cephesindeki pencere kemerinde ve giriş kapısının alınlık ayaklarında daire içerisinde yıldız süsleme görülmektedir (Foto. 3.239).

Taş Süsleme: Pencere kemerinde ve giriş kapısının alınlık ayaklarında görülür.

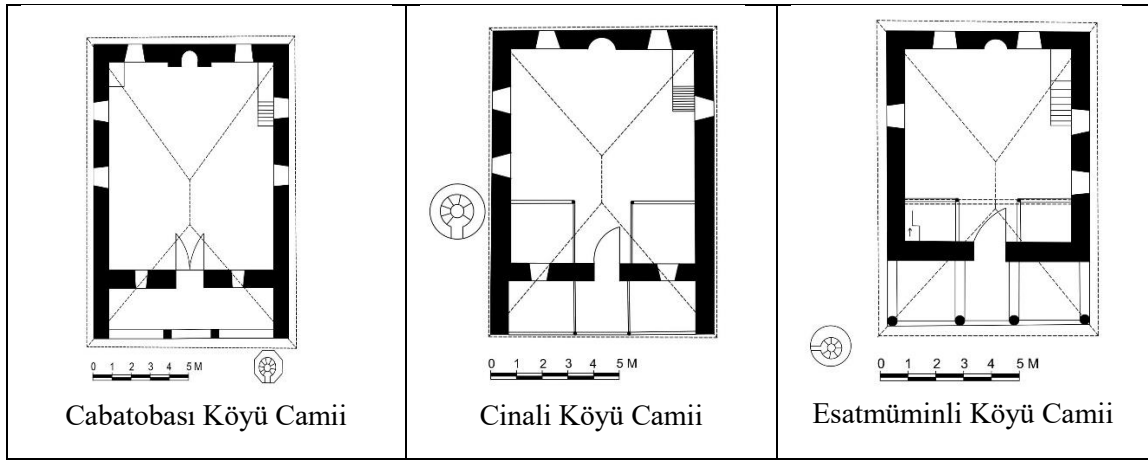
Çizim 4.2. Keskin kare ve kareye yakın planlı camiler

Keskin'deki kare planlı ve kareye yakın dikdörtgen planlı camiler ise;

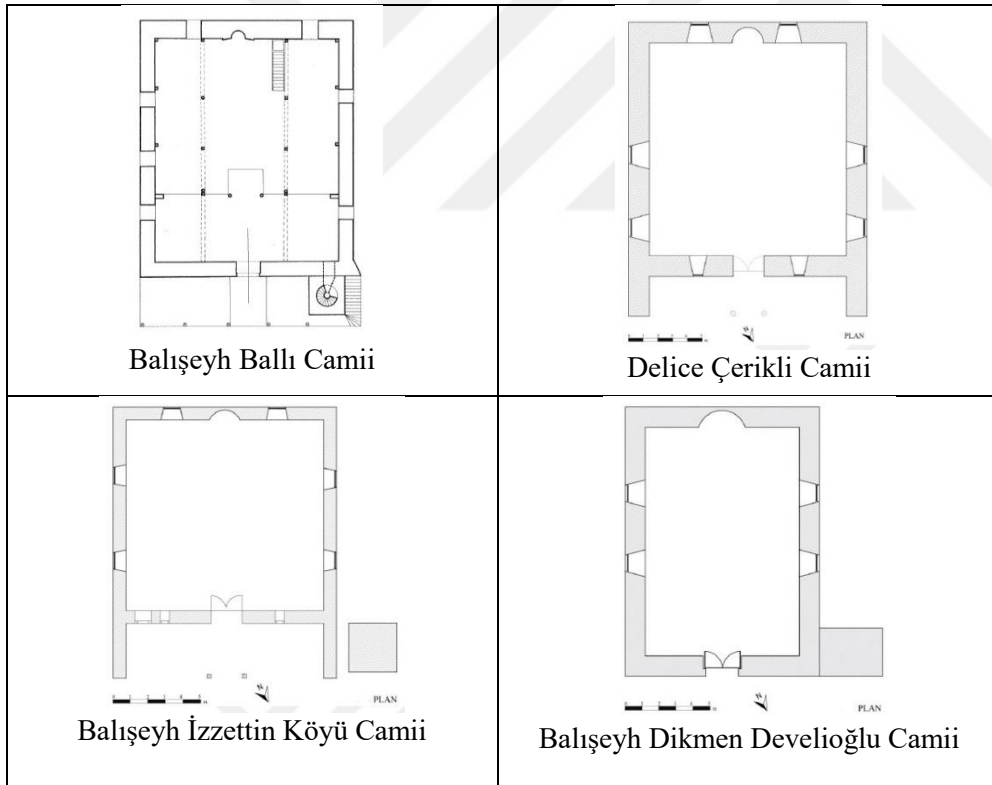
Çizim 4.3. Kırıkkale çevresi dikdörtgen planlı camiler

Kırıkkale iline bağlı diğer ilçe ve köylerdeki dikdörtgen planlı camiler;

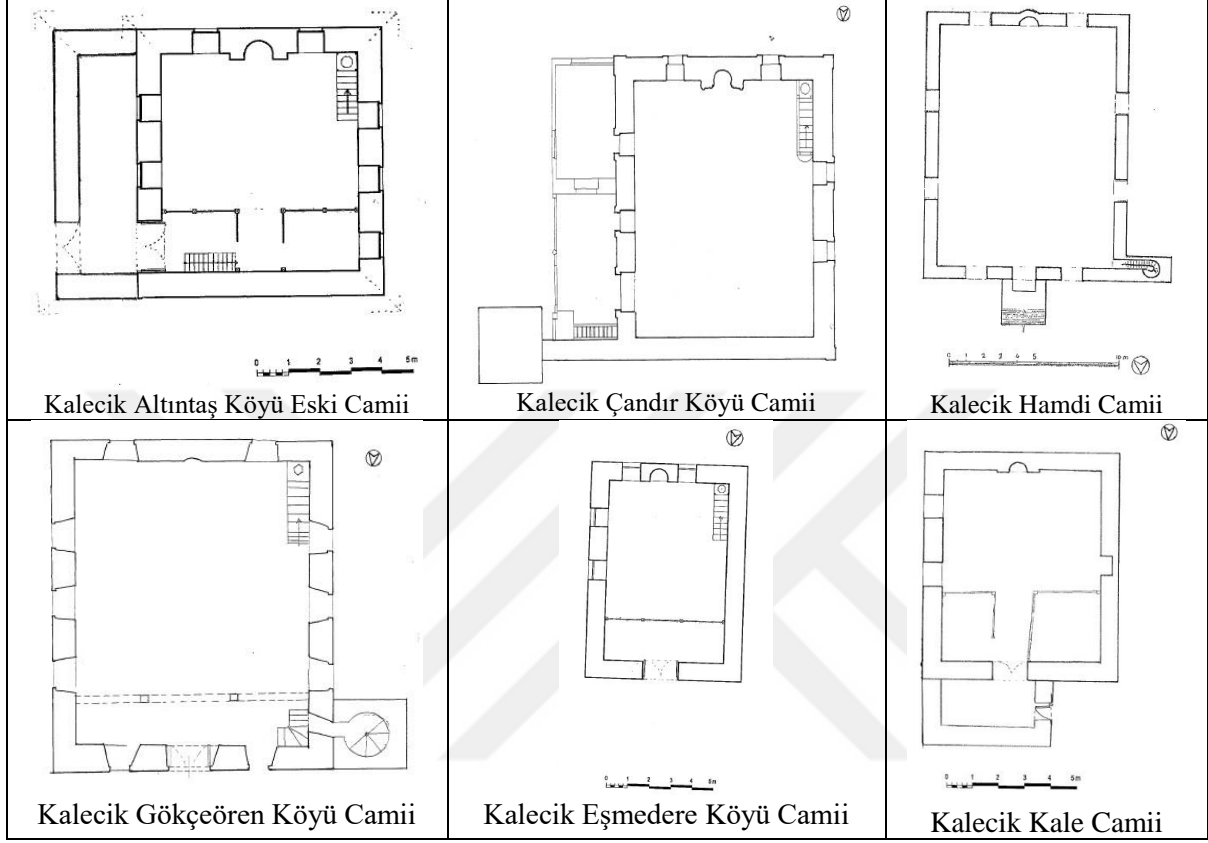
Çizim 4.4. Kalecik'teki dikdörtgen ve kare planlı camiler

Kalecik'teki<sup>74</sup> yapılarımızla plan ve üst örtü açısından benzerlik gösteren örnekler bulunmaktadır. Dikdörtgen ve kareye yakın dikdörtgen planlı olup kırma çatılı olan camiler;

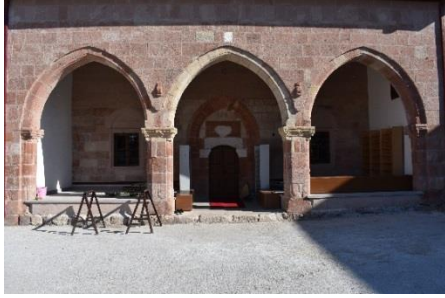
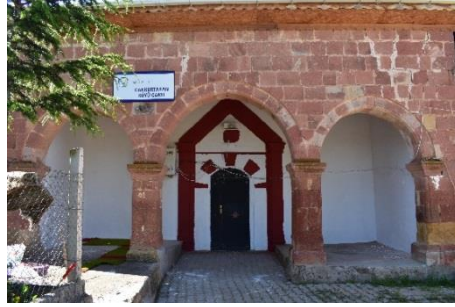
Foto. 4.1. Keskin taş ayakla taşınan son cemaat örnekleri

Son cemaat yeri ise; özgünlüğünü koruyan iki yapı karşımıza çıkmaktadır. Çarşı Camii ve Cankurtaran Köyü Camii'nin son cemaat yerleri hem özgün olmaları hem de birbirine benzerliği açısından önemlidir. Her iki yapıda da yanları kapalı olup, üç kemer

düzeni, dört kare ayaklar ile taşınmaktadır. Ayaklardan ikisi duvara gömülü, ikisi bağımsız şekildedir. Çarşı Camii de sivri kemer, Cankurtaran Köyü Camii de yarım daire kemer uygulaması görülür.

Son cemaat yerinin taş ayaklarla taşındığı örnekler Kırıkkale çevresinde yalnızca Keskin’de bulunan Çarşı Camii ve Cankurtaran Köyü Camii de görülmektedir. Ahşap direklerle taşınan diğer örnekler arasında Koçubaba Camisi, İzzettin Şeyh Şami Camii, Ballı Camii ve Çerikli Camisi bulunmaktadır.<sup>75</sup>

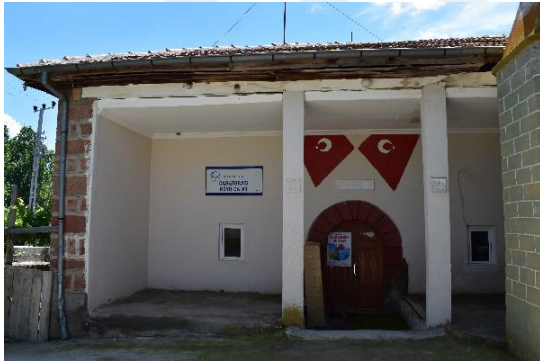
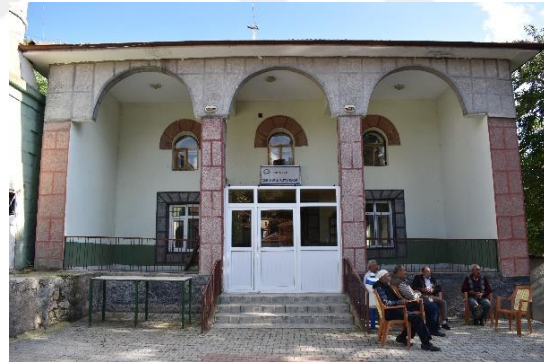
Foto. 4.2. Keskin camilerinde kolonla taşınan son cemaat yeri örnekleri

Diğer köy camileri ise kendi içlerinde farklılıklar göstermektedir. Cabatobası Köyü Camii iki adet kolonla taşınan yanları kapalı son cemaat yerine sahiptir. Ceritkale Köyü Camii de iki adet kolonla taşınan yanları kapalı ve üç adet yuvarlak kemerlidir.

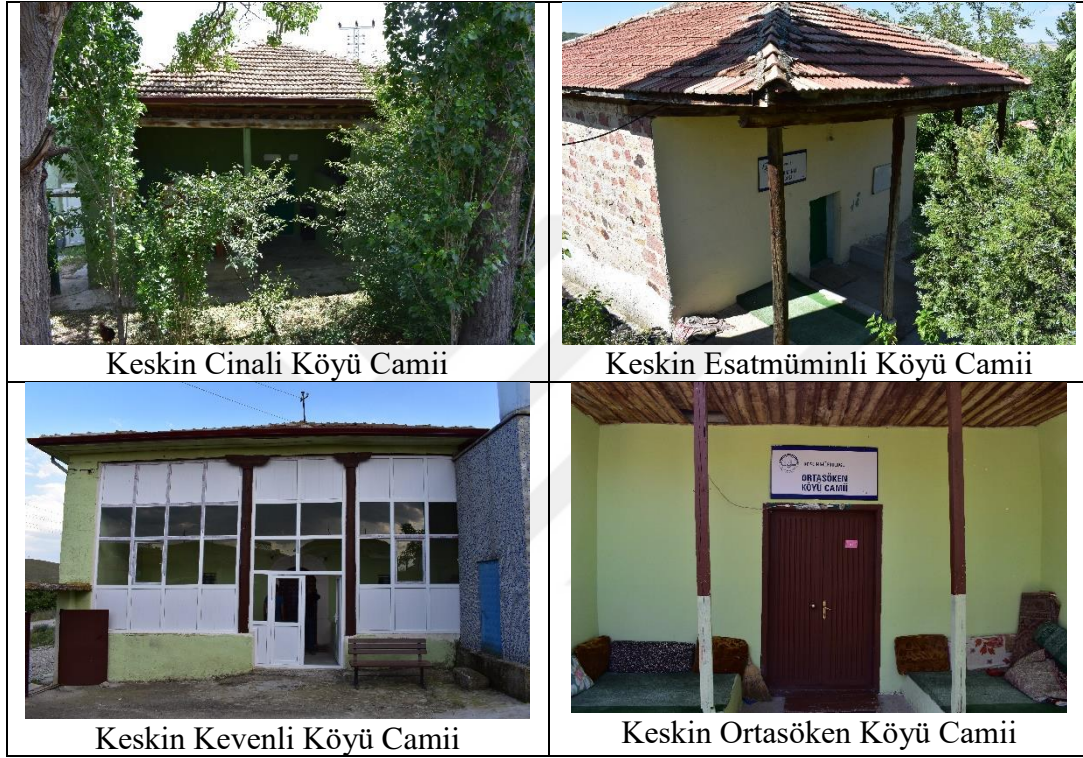
Foto. 4.3. Keskin camilerinde ahşap ayakla taşınan son cemaat yeri örnekleri

Ahşap direklerle taşınan son cemaat yeri Cinali Köyü Camii, Esatmüminli Köyü Camii, Ortasöken Köyü Camii ve Kevenli Köyü Camii'dir. Fakat Kevenli Köyü Camii'nin son cemaat yeri günümüzde PVC ile tamamen kapatılmış durumdadır.

Son cemaat yeri ahşap ayakla taşınan, yan kısımları kapalı ve açık olan örnekler;

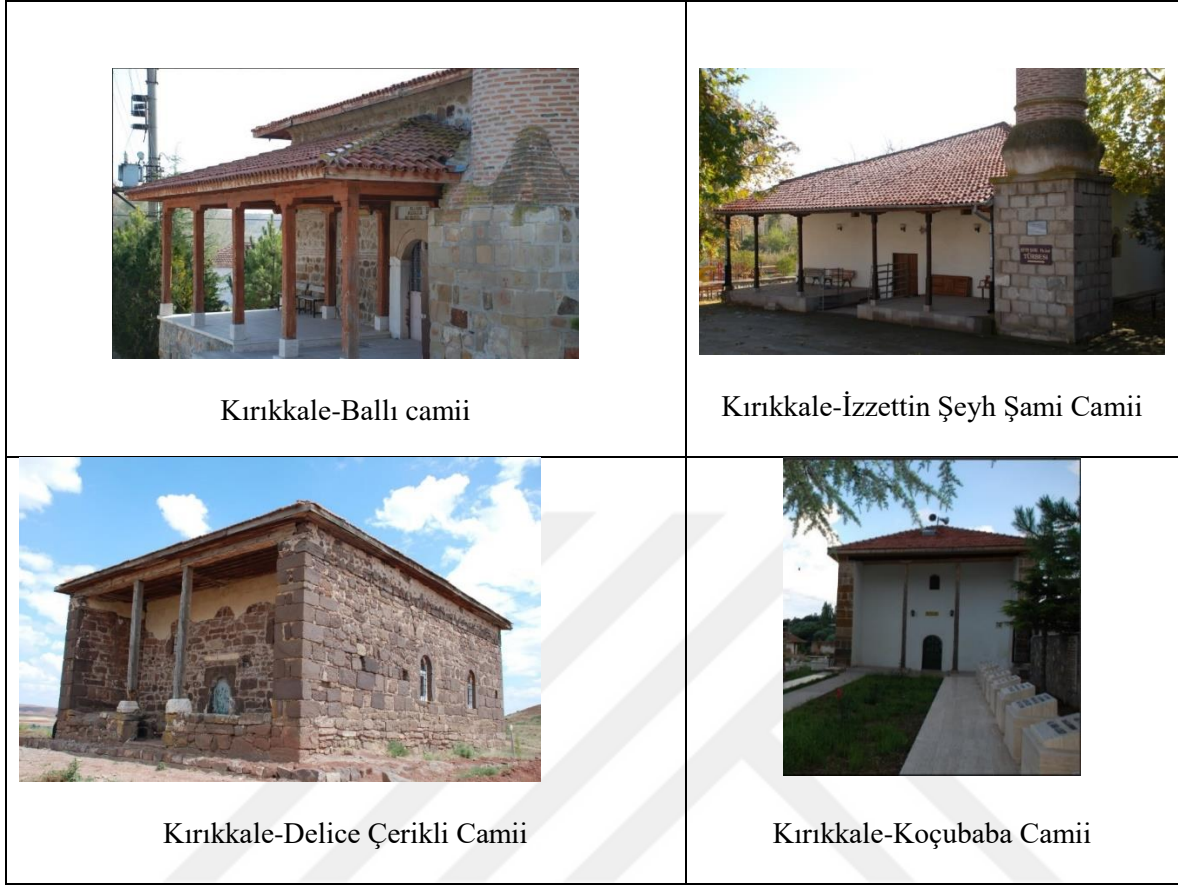
Foto. 4.4. Kırıkkale çevresindeki camilerin son cemaat yerlerinden örnekler

Kırıkkale çevresinde görülen camilerin son cemaat yerleri ile benzerlik gösteren örnekler;

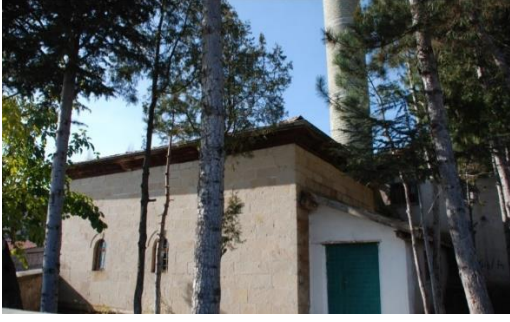
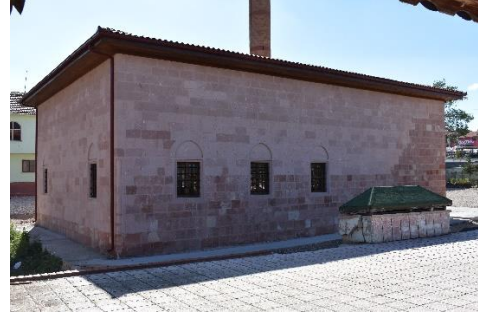
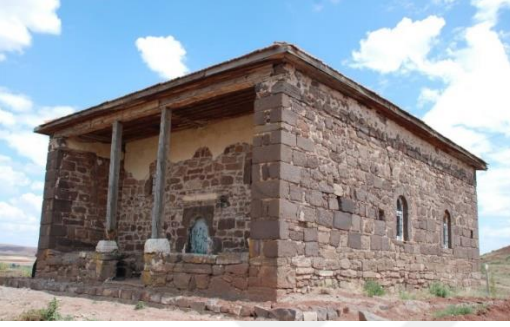
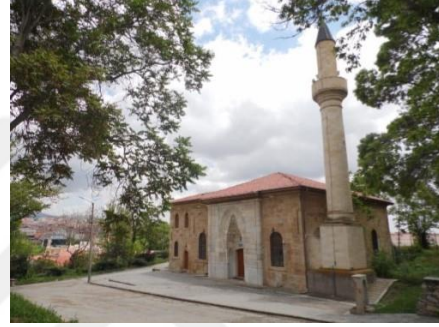
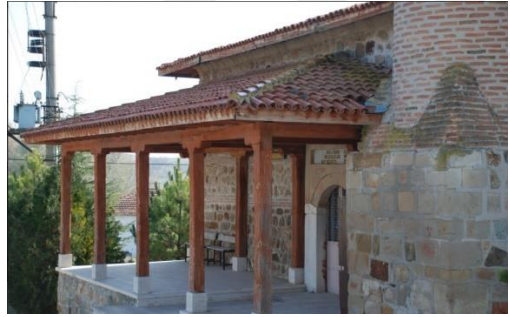
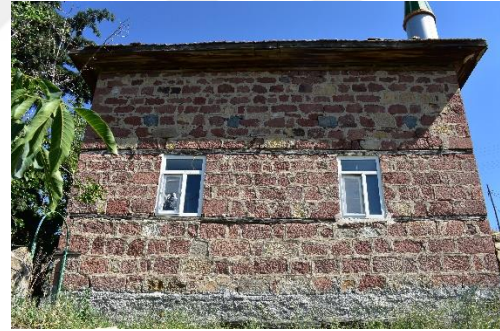
Foto. 4.5. Malzeme ve teknik bakımından örnekler

İlçe merkezindeki Çarşı Camii ve köylerde yer alan camilerinin beden duvarlarında kesme taş ve moloz taş kullanılarak yığma tekniğinde inşa edilmiştir. Sıvalı ve boyanmış cephelerin dökülen kısımlarından da kullanılan malzemeler anlaşılmaktadır. Köy camilerinden yalnızca Esatmüminli Köyü Camii'nin beden duvarlarında ahşap hatıl kullanılmıştır.

Keskin'deki yapılar gibi kesme taş ve moloz taş ile inşa edilmiş yapılar arasında; Koçubaba Camii, Şeyh Şami Camii, Sulakyurt Yeşilyazı Köyü Camii, Balıseyh Ballı Camii, Balıseyh Dikmen Köyü Develioğlu Camii, Balıseyh İzzettin Köyü Camii, Kalecik Çandır Köyü Camii ve Kalecik Gökçeören Köyü Camii<sup>76</sup>, Ankara-Beypazarı Akşemseddin Camii, Baloğlu Camii, İmaret Camii, İncili Camii, Tabakhane Camii<sup>77</sup>, Çankırı Alacamescit, Çankırı Yeni Camii, Çankırı Ovacık Köyü Eski Camii<sup>78</sup> bulunmaktadır. Malzeme ve teknik bakımından benzer yapıların örnekleri ise şu şekildedir;

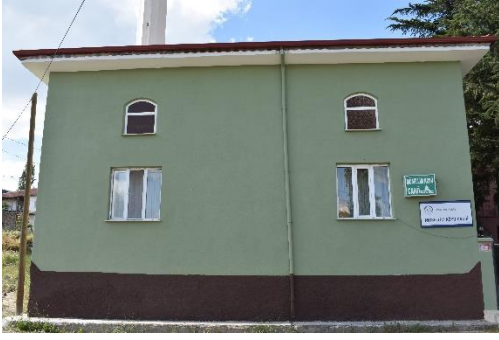
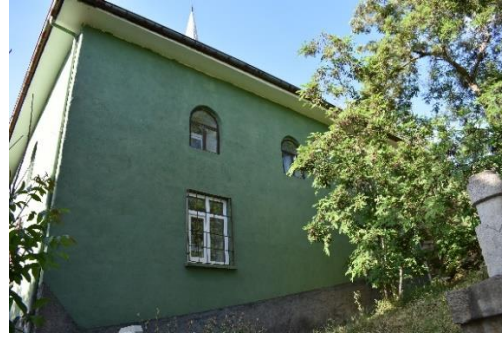
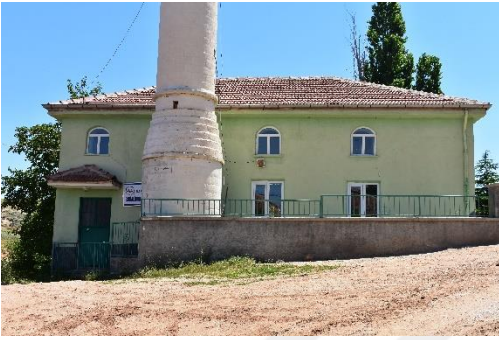
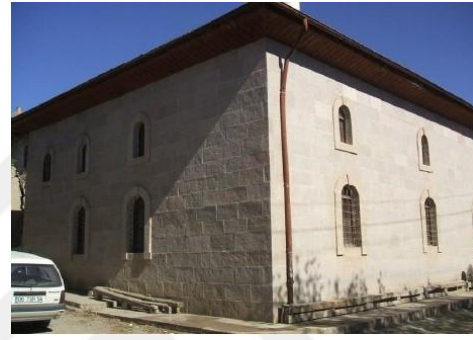
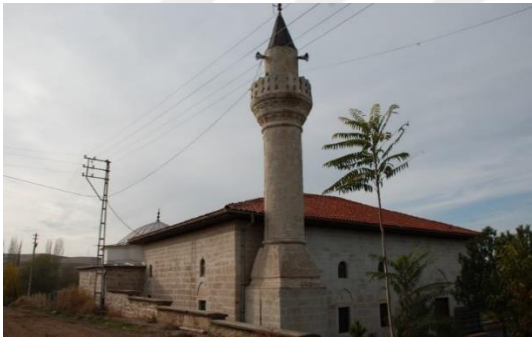
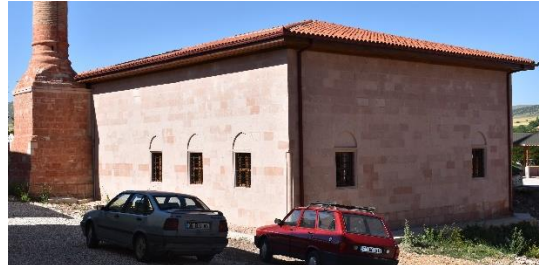
Foto. 4.6. Cephelerden Genel Görünüm

Cephelerdeki pencere düzeni; Ortasöken Köyü Camii, Çarşı Camii, Cankurtaran Köyü Camii, Cabatobası Köyü Camii, Esatmüminli Köyü Camii, Kevenli Köyü Camii ve Cinali Köyü Camii de tek kat olarak görülürken, Müsellim Köyü Camii, Eskialibudak Köyü Camii ve Ceritkale Köyü Camii de iki katlı pencere düzeni görülür. İki kat pencere düzeninin görüldüğü diğer örnekler ise; Koçubaba Camisi, Şeyh Şami Camii ve Yeşilyazı Köyü Camii'dir.

Pencere alınlığında kemer uygulaması yalnızca Çarşı Camii'nin cephelerinde görülmektedir. Benzer diğer örnekler ise, Hasandede Camii, Yeşilyazı Köyü Camii ve Balıseyh Ballı Camii'dir. Kırşehir Alâeddin Camii'nin pencere kenarlarına taş malzeme ile çerçeve uygulaması yapıldığı görülmektedir.

Cephelerdeki pencere düzeninden örnekler;

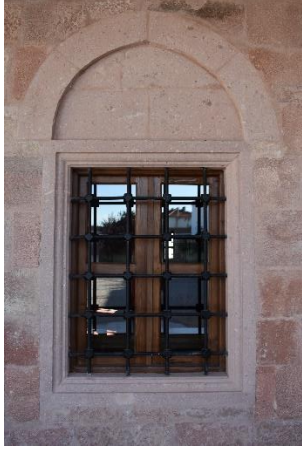
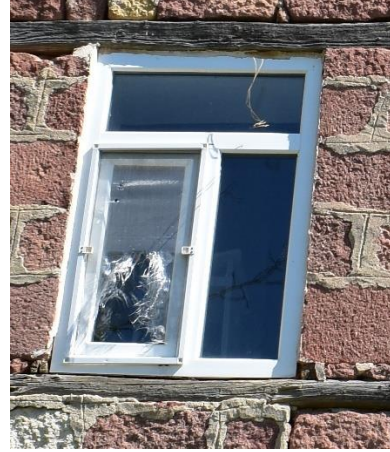
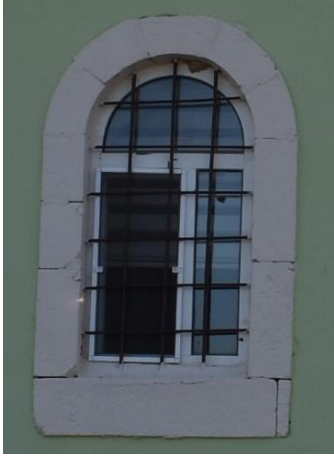
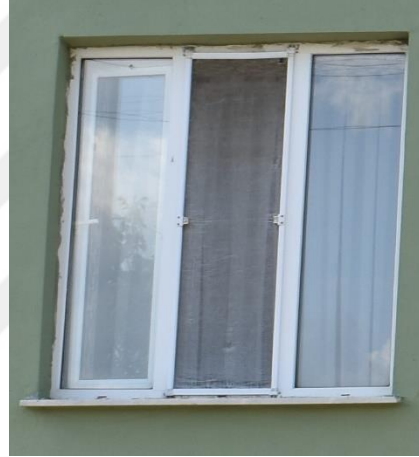
Foto. 4.7. Keskin camilerinden bazı pencere örnekleri

Söveler de ahşap ve PVC kullanıldığı görülmektedir. Ahşap söveli tek yapı Çarşı Camii'dir. Köy camilerinden Ortasöken Köyü Camii, Müsellim Köyü Camii, Kevenli Köyü Camii, Eskialibudak Köyü Camii, Esatmüminli Köyü Camii, Cinali Köyü Camii, Ceritkale Köyü Camii, Cabatobası Köyü Camii ve Cankurtaran Köyü Camii'nin pencere sövelerinde PVC kullanılmıştır.

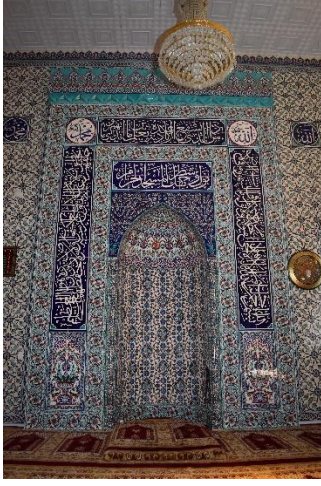
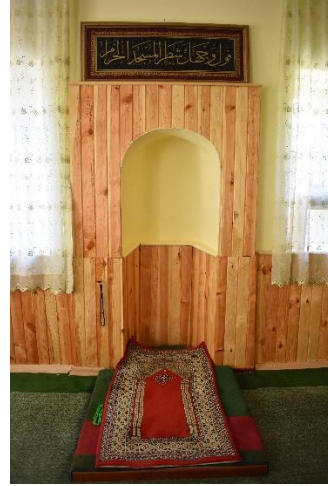
Ahşap mihraplar; Ortasöken Köyü Camii ve Cankurtaran Köyü Camii de görülür.

Seramik ile kaplanmış olan mihraplar; Müsellim Köyü Camii ve Eskialibudak Köyü Camii de bulunmaktadır.

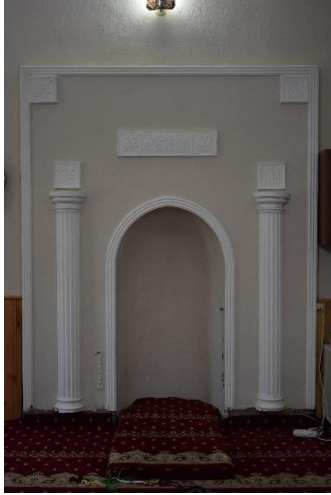
Keskin Cabatobası Köyü Camii Mihrabı

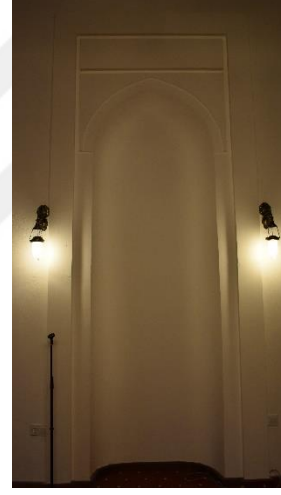
Keskin Çarşı Camii Mihrabı

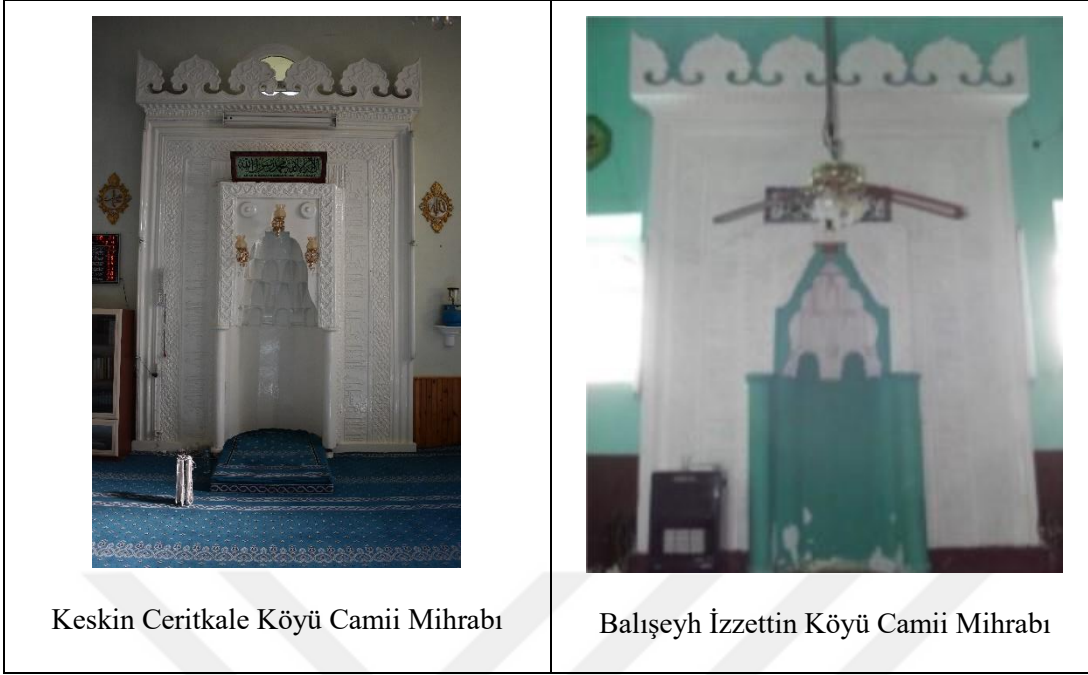
Foto. 4.9. Alçı mihrap örnekleri

Alçı örnek yalnızca Ceritkale Köyü Camii de vardır. Kırıkkale'ye bağlı olan Hasandede Köyü Camii, Yeşilyazı Köyü Camii, Balışeyh Ballı Camii, Balışeyh Dikmen Köyü Develioğlu Camii, Balışeyh İzzettin Köyü Camii ve Şeyh Şami Caminin de alçı mihrap örnekleri bulunmaktadır. Alçı mihraplara örnek verecek olursak;

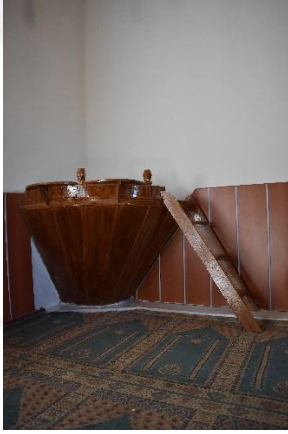
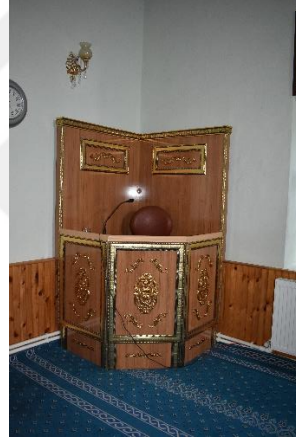
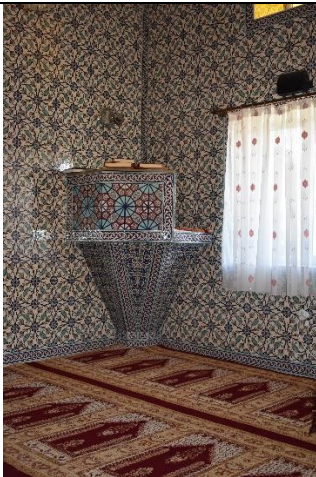
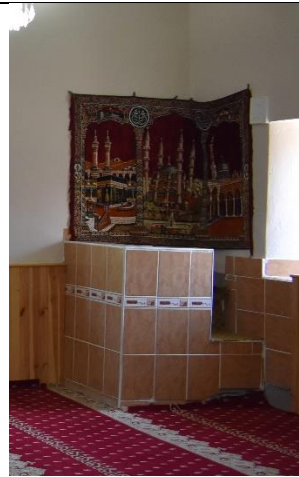
Foto. 4.10. Keskin camilerinden bazı vaaz kürsüsü örnekleri

Ahşap, fayans kaplamalı ve seramik görünümde olmak üzere üç çeşit vaaz kürsüsü örnekleri görülmektedir.

Keskin Cankurtaran Köyü Camii Vaaz Kürsüsü

Keskin Ceritkale Köyü Camii Vaaz Kürsüsü

Keskin Müsellim Köyü Camii Vaaz Kürsüsü

Keskin Cabatobası Köyü Camii Vaaz Kürsüsü

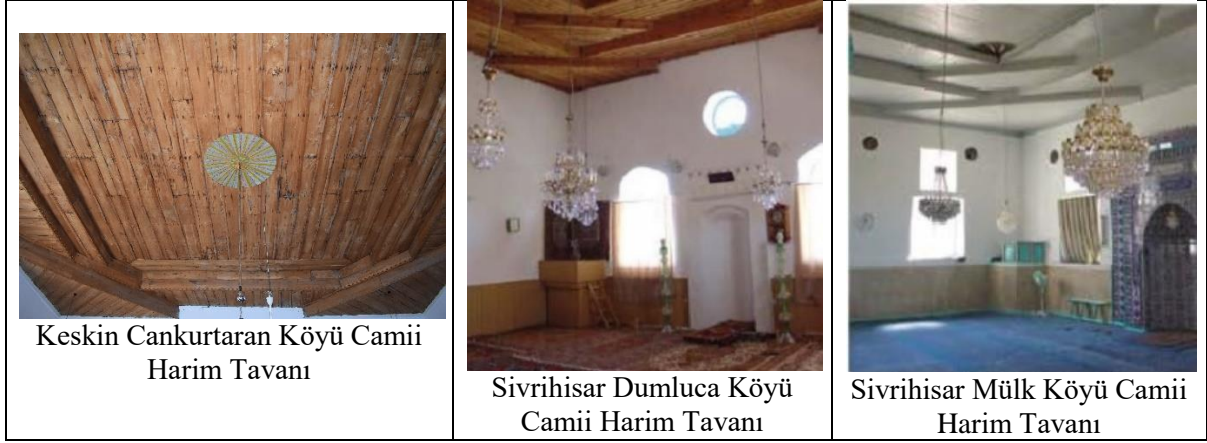
Foto. 4.11. Bindirme tavan örnekleri

Fakat Cankurtaran Köyü Camii'nin bindirme tavan örtüsü yapılar arasındaki en farklı özelliğe sahip olanıdır. Ahşap bindirme tavan uygulamasının diğer örnekleri ise; Eskişehir-Sivrihisar Memik Köyü Camii (1950), Çandır Köyü Camii (1963), Mülk Köyü Camii (1952), Karacakaya Köyü Camii (1906), Karkın Köyü Camii (1931) ve Dumluca Köyü Camii (1965)'leridir.<sup>81</sup> Bunlara örnek verecek olursak;

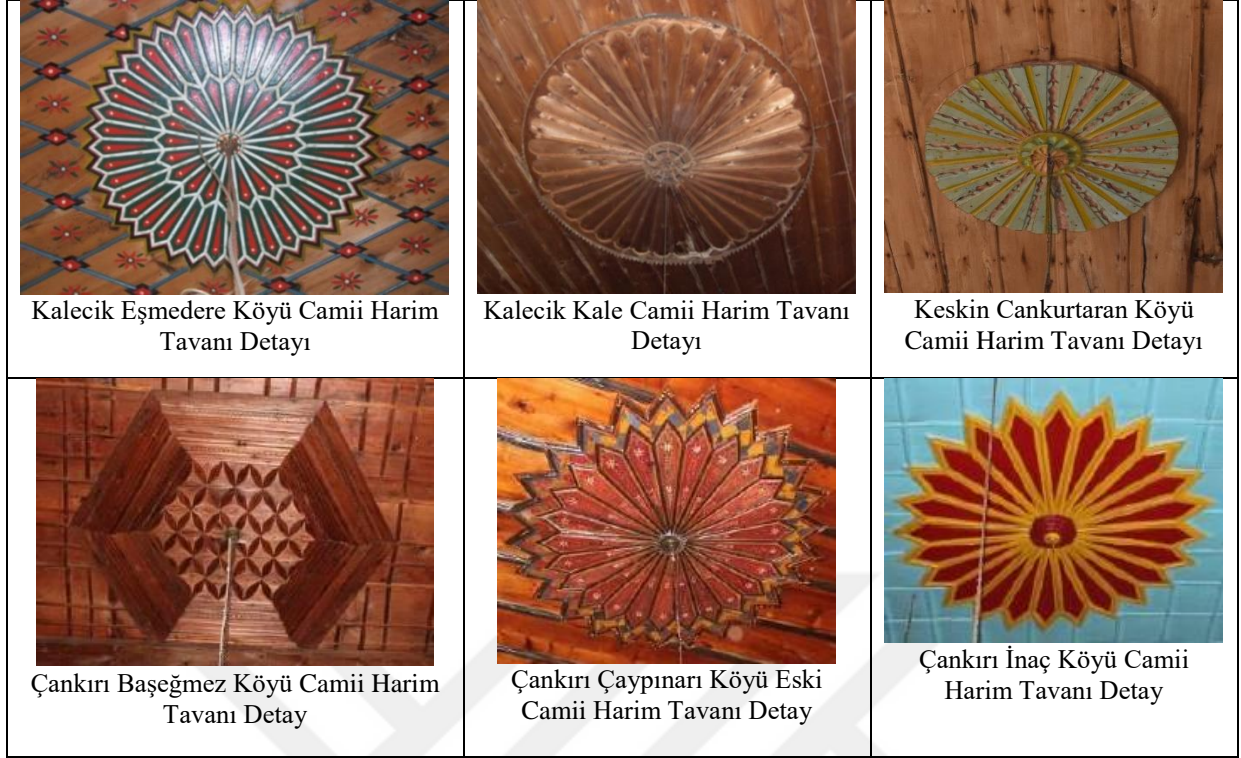
Foto. 4.12. Harim tavanı detaylarından bazı örnekler

Kırşehir'deki Alâeddin Cami<sup>82</sup> (1230), Ankara-Kalecik Gökçeören Köyü Camii (1891), Eşmedere Köyü Camii (20 yy.), Çandır Köyü Camii (1902), Hamdi Camii (1941) ve Kale Camii'nde<sup>83</sup>(19 yy.) de ahşap tavan uygulamasının örnekleri görülmektedir. Bu örnekler arasında renkli boyama uygulaması olan tavanlarda bulunmaktadır. Örnek verecek olursak;

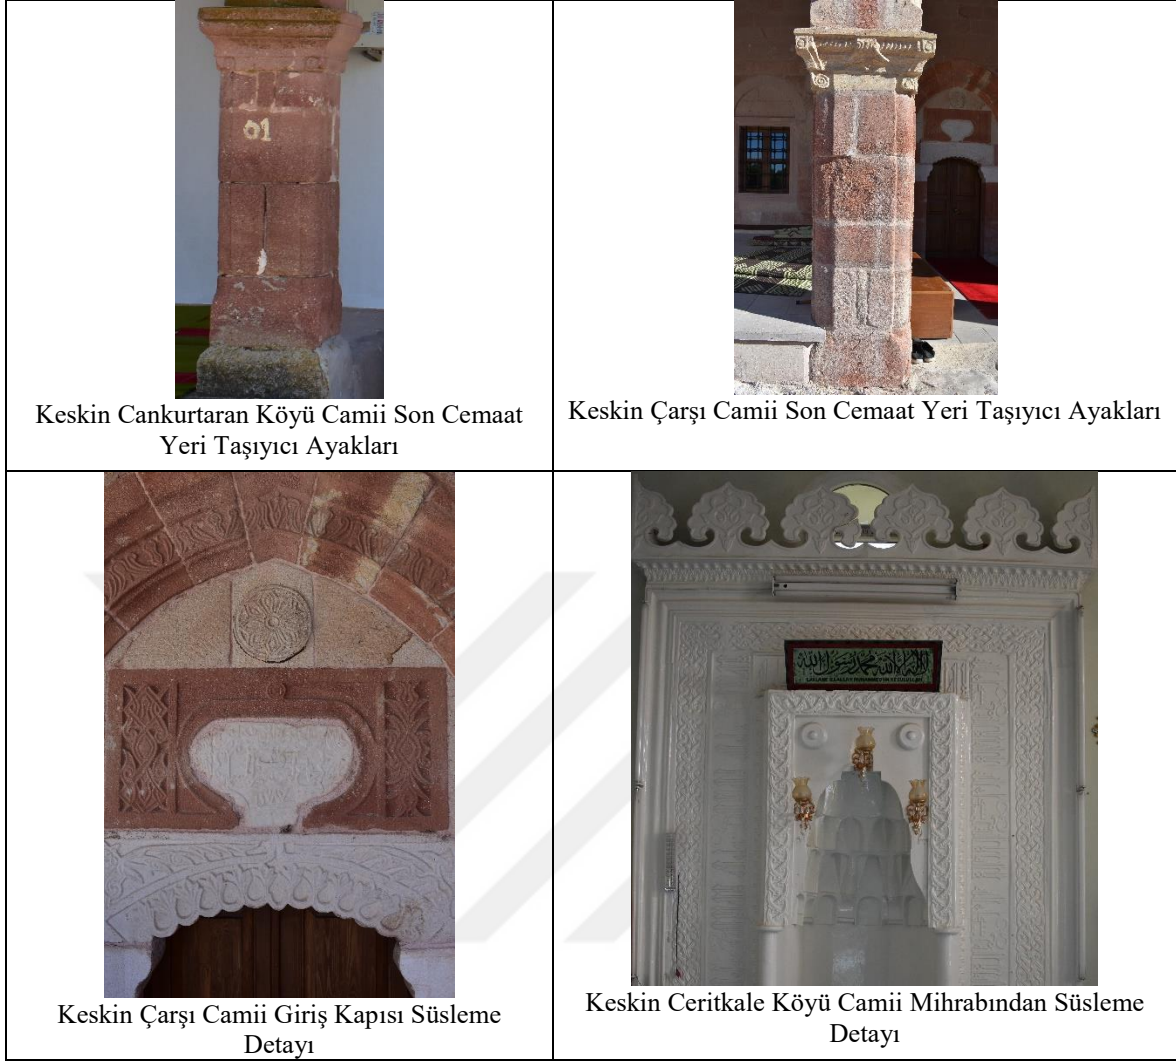
Foto. 4.13. Süsleme özelliklerinin görüldüğü kısımlardan bazı örnekler

Bitkisel süsleme örneği yalnızca iki camii de karşımıza çıkmaktadır. Diğer camilerde süsleme bulunmamaktadır. Çarşı Camii'nin son cemaat yerindeki bitkisel süslemeler diğer camilerden ayrılan önemli bir özelliktir.

Çarşı Camii'nin giriş kapısı kemerinde ve alınlığında bitkisel süslemeler görülürken, Ceritkale Köyü Camii'nin alçı mihrabında palmet ve kıvrım dalların oluşturmuş olduğu süsleme örneği görülmektedir.

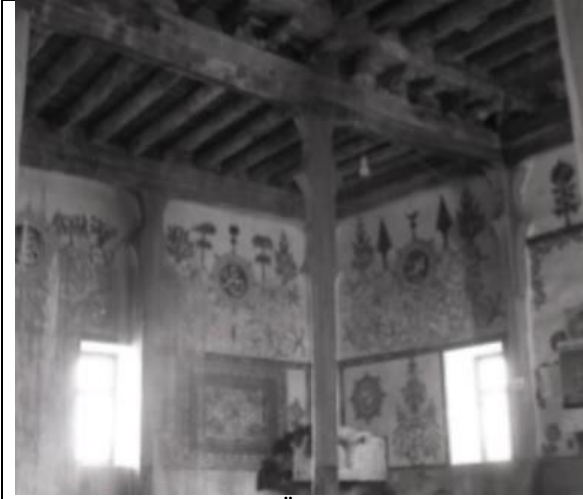
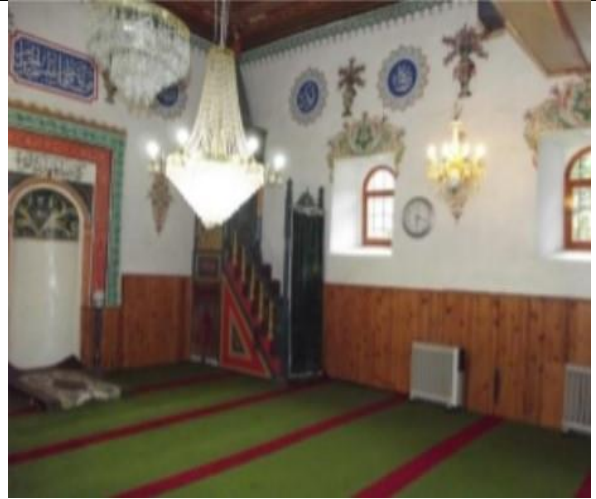
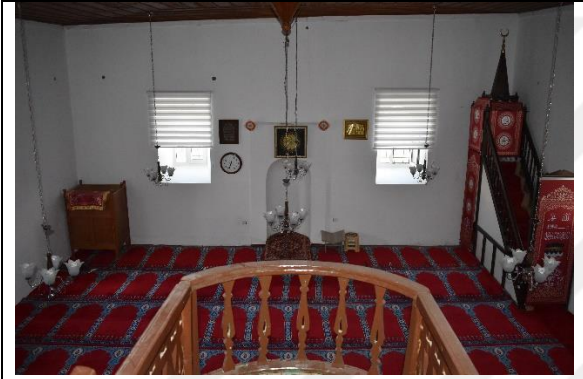
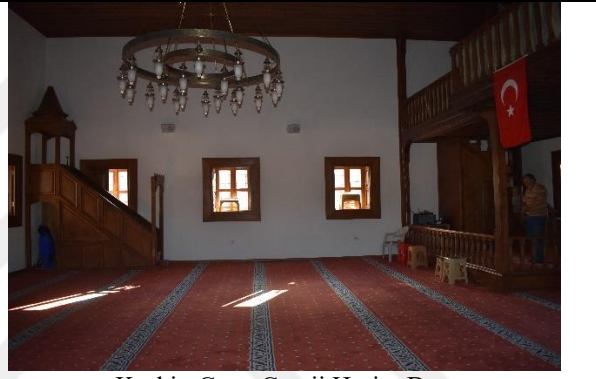
#### Çizim 4.14. Harim duvarları süsleme örnekleri

Kırıkkale’de bulunan Ballı Camii ve Develioğlu Camii harim kısmında bulunan bitkisel süslemeler ile dikkat çekmektedir. Ankara Kalecik’te bulunan Kargın Köyü Camii (1930) ve Gökçeören Köyü Camii de harim süslemesi açısından bunlara örnek gösterilebilir.<sup>84</sup>

Ballı Camii Onarım Öncesi Harim Duvarları  
Süsleme Detayı

Develioğlu Camii Harim İçinden Süsleme Detayı

Keskin Kevenli Köyü Camii Harim Detayı

Keskin Çarşı Camii Harim Detayı

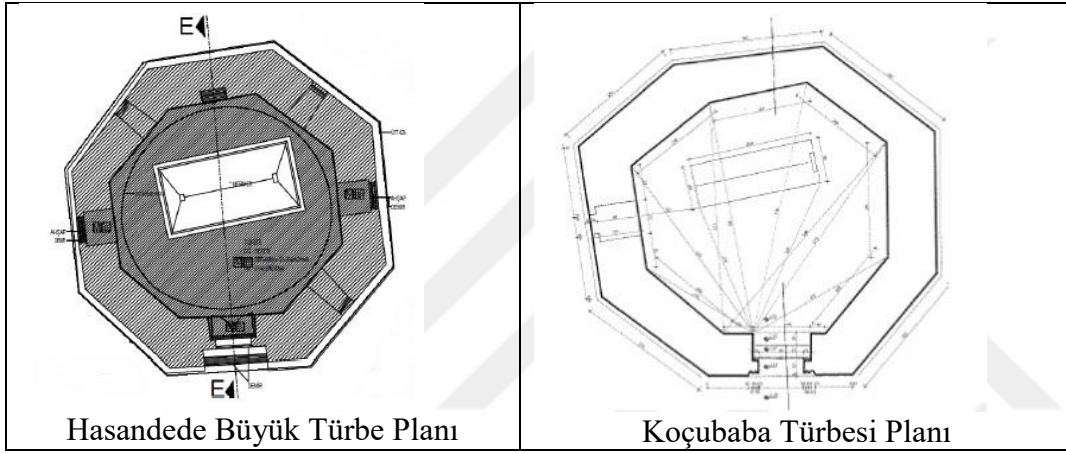
Çizim 4.8. Sekizgen plana sahip bazı türbe örnekleri

Keskin de yer alan üç türbeden bir tanesi oldukça harap durumda iken, diğer ikisi tamamen yenilenmiş durumdadır. Bunlardan Cinali Köyü'nde bulunan Himmet Dede Kümbeti sekizgen planda olup üzeri içten kubbe dıştan sekiz dilimli piramidal çatı ile örtülüdür. Kırıkkale'de görülen sekizgen planlı diğer türbe örnekleri ise; Koçubaba Türbesi, Hasandede Büyük Türbe ve Hasan Dede Küçük Türbe 'dir.

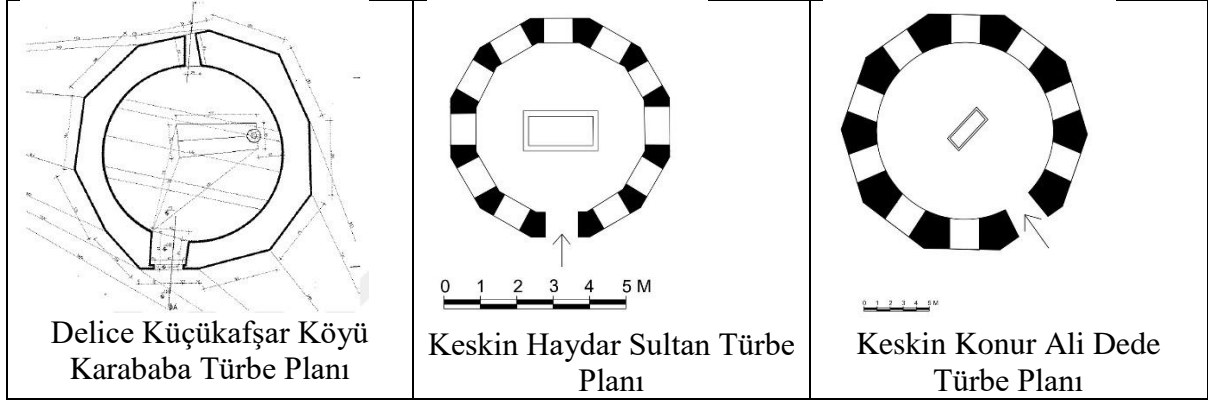
Çizim 4.9. Çokgen planlı türbe planına sahip bazı örnekler

Haydar Sultan Köyünde tekke içerisinde bulunan türbe ve Konur Köyü Ali Dede Türbesi ise yeni yapılmış ongen planlıdır. Bu iki türbede içten ve dıştan kubbe ile örtülüdür. Kırıkkale Delice Küçükafşar Köyü Karababa (Seyit Şeyh Mustafa) Türbesi de on bir kenarlı olması ile farklı bir örnek olarak görülmektedir.<sup>85</sup> Cinali Köyü Himmet Dede Kümbetinde iç mekân yıkık olduğu için sandukanın yeri belirgin değildir. Haydar Sultan Türbesi ve Ali Dede Türbesinin sandukaları bulunmaktadır.

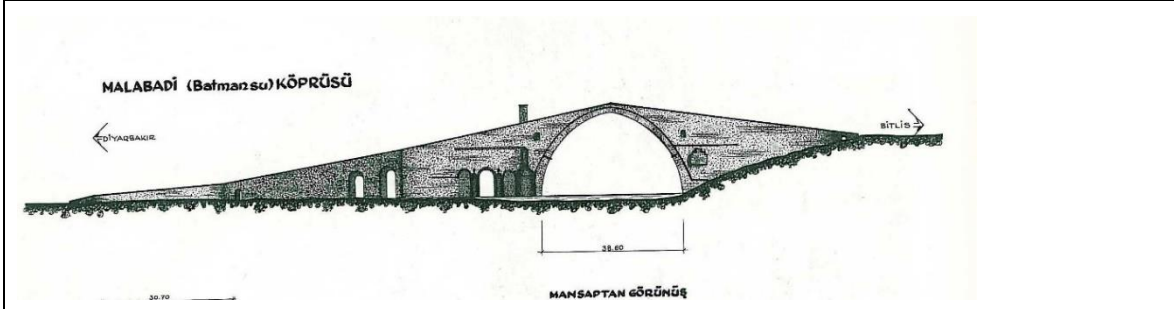
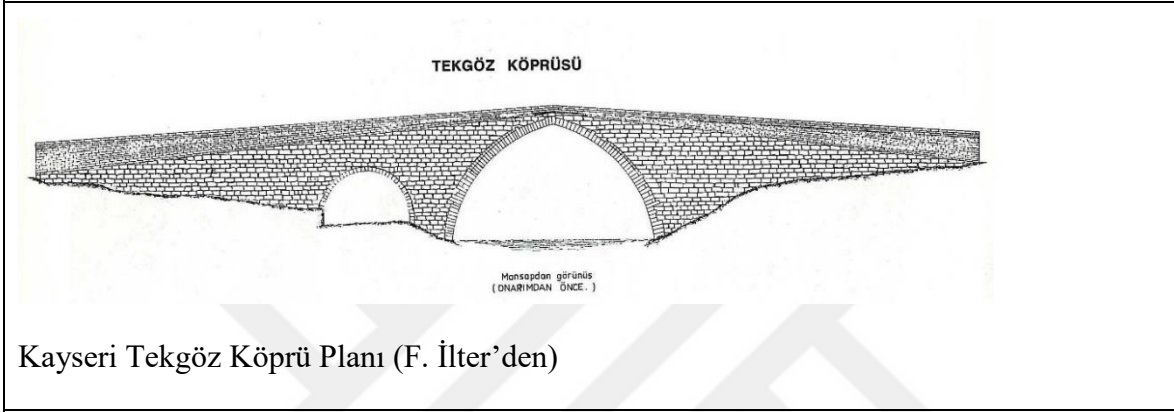
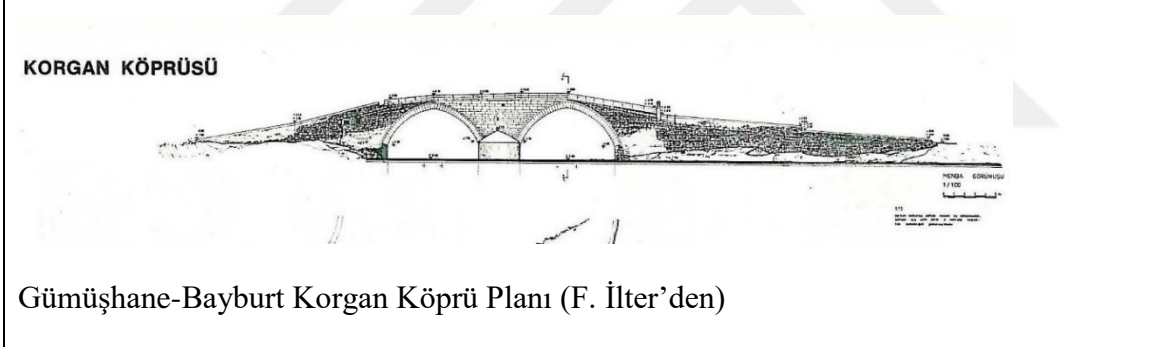
Çizim 4.10. Köprü planlarından örnekler

Anadolu'daki diğer benzer köprü örnekleri ise, Diyarbakır-Silvan'da bulunan Malabadi Köprüsü (1145-1154) dik köprü olup, büyük sivri kemerli boşaltma gözü bulunmaktadır.<sup>86</sup> Kayseri'de inşa edilen Tekgöz Köprü (1205-Kızılırmak üzerinde) ve Diyarbakır- Eğil'de bulunan Devegeçidi Köprüsü (1219-1220) de sivri kemerli büyük boşaltma gözü olan taş köprülerdendir.<sup>87</sup>

Diyarbakir-Silvan Malabadi Köprüsü Planı (F. İlter'den)<sup>88</sup>

Kayseri Tekgöz Köprü Planı (F. İlter'den)

Gümüşhane-Bayburt Korgan Köprü Planı (F. İlter'den)

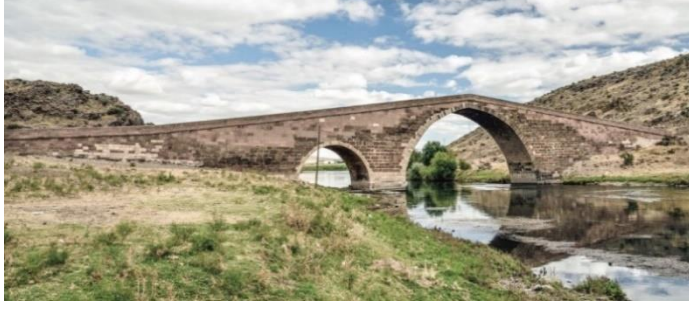
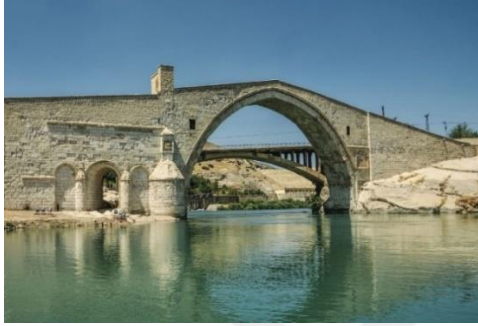
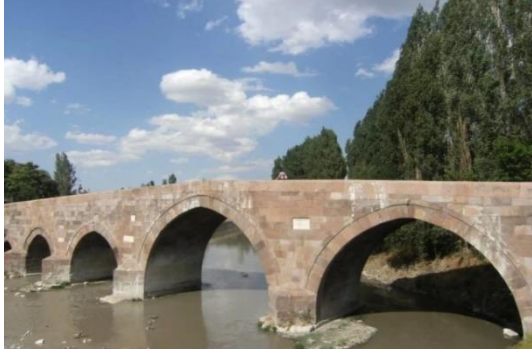
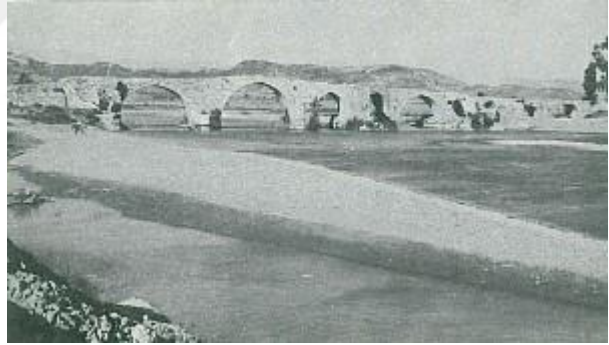
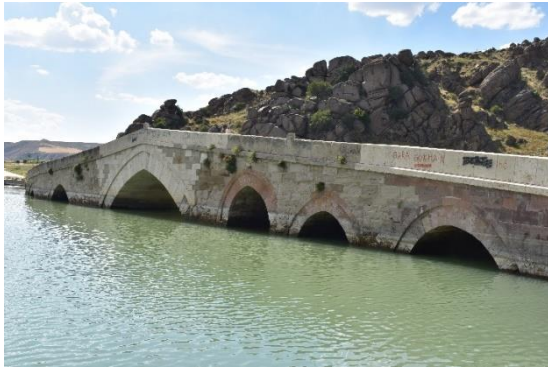
Foto. 4.15. Selçuklu dönemi köprülerinden bazı örnekler

Selçuklu köprülerini incelediğimizde yoğun olarak taş malzeme kullanıldığını görmekteyiz. Çeşnigir Köprüsü de taş malzeme ile yapılan köprü örneklerinden biridir. Moloz taş ve kesme taş birlikte kullanılmıştır.

Kayseri Tekgöz Köprü (1203)

Diyarbakır-Silvan Malabadi Köprüsü (1145-1154)

Ankara Akköprü (1222)

Köprüpazar (Belkıs) Köprüsü (1219-1236)

Keskin Çeşnigir Köprüsü 13.yy

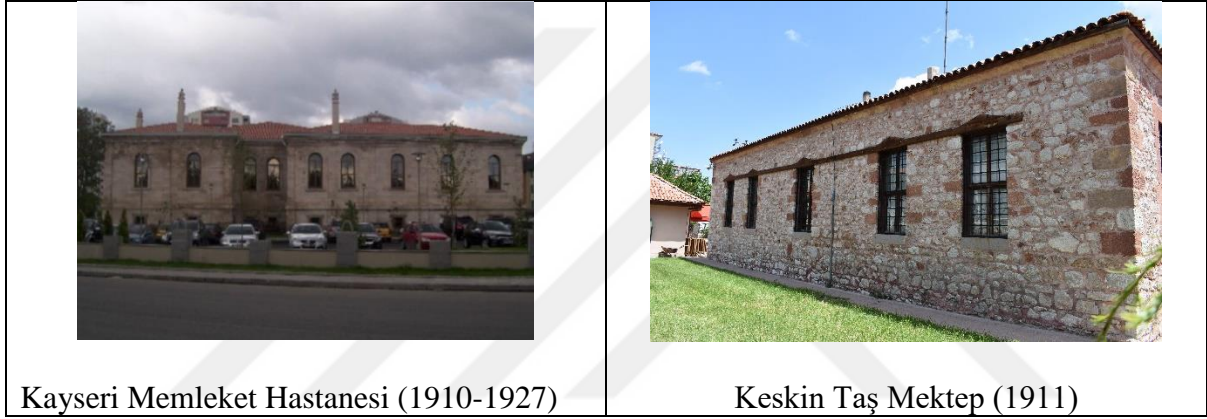
Foto. 4.16. Malzeme ve teknik açısından bazı kamu yapılarından örnekler

İlköğretim Okulu, Kayseri Lisesi<sup>100</sup>(1904), Kayseri Memleket (Gültepe) Hastanesi<sup>101</sup>, Yozgat Eski Askerlik Şubesi (19. yy.), Yozgat Eski Hapishane Binası (1898-1899), Yozgat Eski Ortaokul Binası (1902-1903), Yozgat Halk Eğitimi Merkezi (1850-1860)<sup>102</sup> gibi yapılarında kesme taş malzeme kullanılarak inşa edildiklerini görmekteyiz. Keskin kamu yapılarında olduğu gibi pencere kenarlarında taş çerçeve uygulaması bulunmaktadır.

Üst örtünün de aynı şekilde kiremit kaplama olduğunu, iç mekân beden duvarların sıva üzerine boya olması ya da sade bırakılmasının yoğun olarak kullanıldığını görmekteyiz.
