**KIRIKKALE KESKİN İLÇESİNDEKİ TÜRK MİMARİ  
ESERLERİ**

**Elif TOSUN**

**YÜKSEK LİSANS TEZİ  
SANAT TARİHİ ANABİLİM DALI  
SANAT TARİHİ BİLİM DALI**

**EYLÜL 2019**

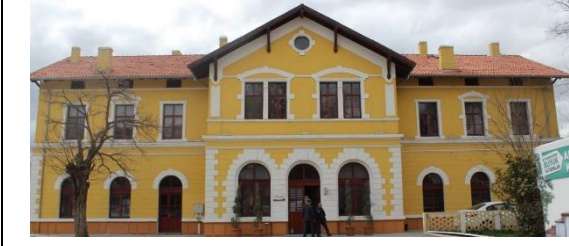
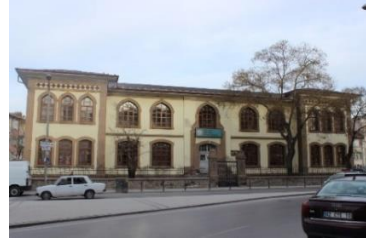
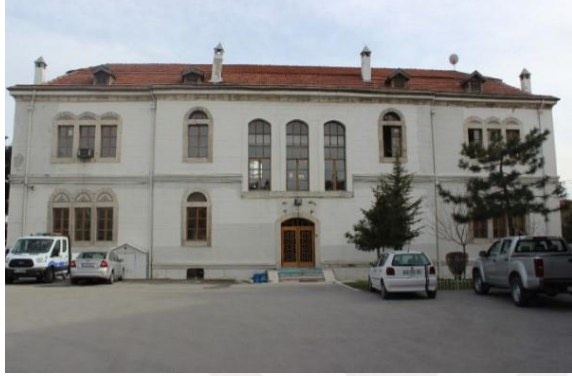
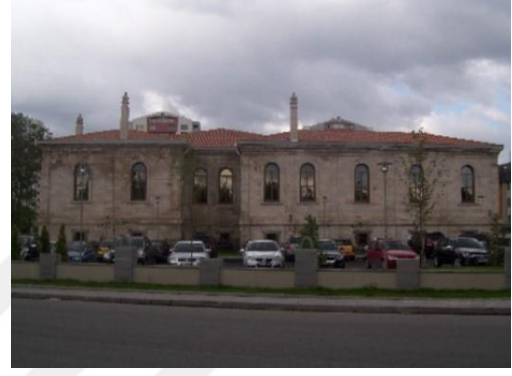
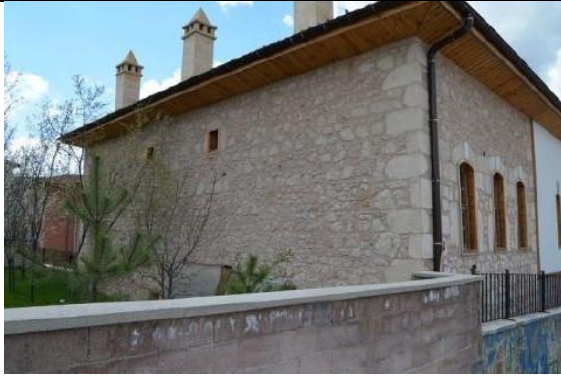
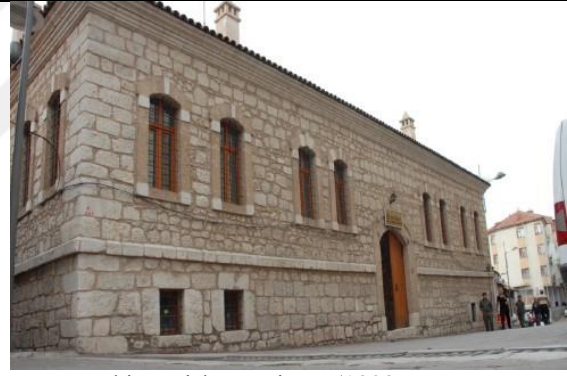
Foto. 4.17. Kamu yapılarının cephe görünümlerine örnekler

Konya Gar Binası Cephe Görünümü (1896)

Konya İsmetpaşa İlköğretim Okulu cephe Görünümü (1927)

Konya Sanayi Mektebi Cephe Görünümü (1900-1901)

Kayseri Memleket Hastanesi (1910-1927)

Yozgat Eski Askerlik Şubesi (19. yy.)

Yozgat Eski Hapishane Binası (1898-1899)

Kibrithane Binası'nın kemerli pencere uygulaması Konya İsmetpaşa İlköğretim Okulu'nun (1927) pencere düzeni ile benzerlik göstermektedir.

Taş Mektep 'in pencere düzeni ve kemer formları Konya Sanayi Mektebi'nin yan yana üçerli grup şeklinde yarım daire kemerli pencere düzeni ile benzerlik içerisindedir.

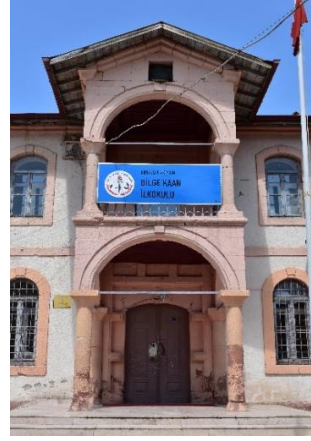
Keskin Fişekhane Binası Giriş Kapısından Detay

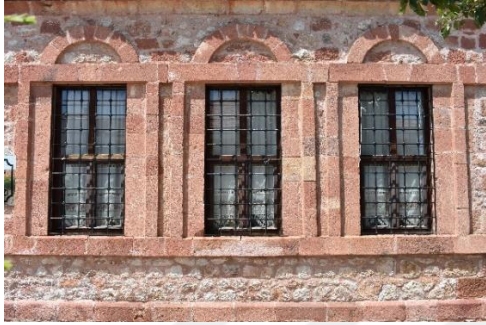
Keskin Taş Mektep Pencere Düzeni

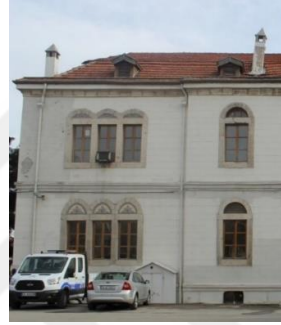
Konya Sanayi Mektebi Pencere Düzeni

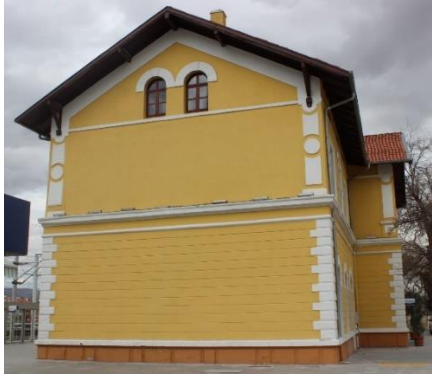
Konya Gar Binası Güney Cephesi

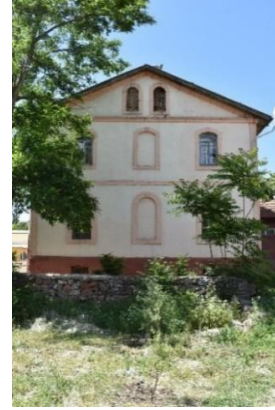
Keskin Fişekhane Binası Güney Cephesi
