## **YANYA MERKEZ OSMANLI MİMARİSİ**

**YÜKSEK LİSANS TEZİ  
SANAT TARİHİ ANA BİLİM DALI**

# CENTRAL OTTOMAN ARCHITECTURE OF IOANNINA

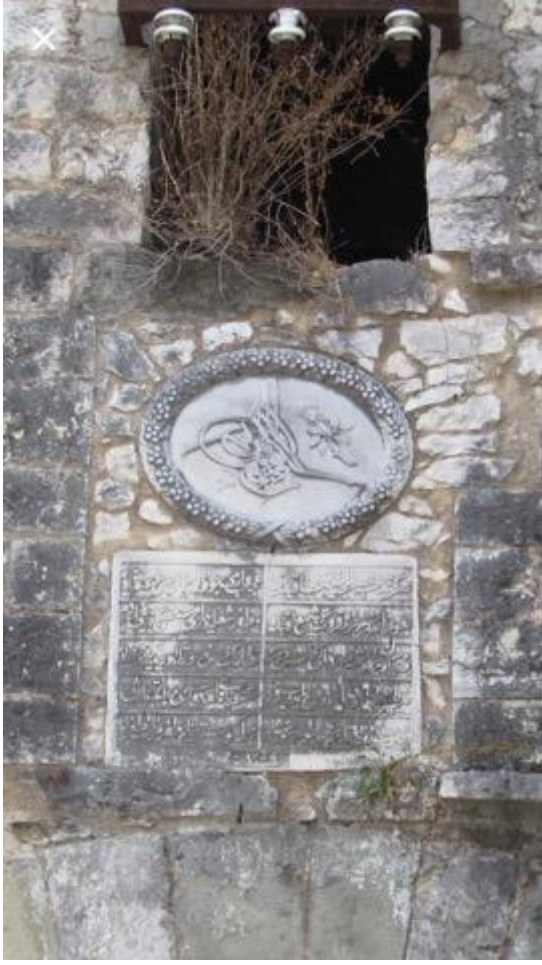
Foto 3.1. Kuzeydođu Akropol ana giriř kapısı kitabesi ve tuđra

İnşa Kitabesi: Kitabesinde, 1843 yılında Osman Nuri Paşa tarafından onarım yaptırıldığı belirtilmiştir (Foto.3.1).

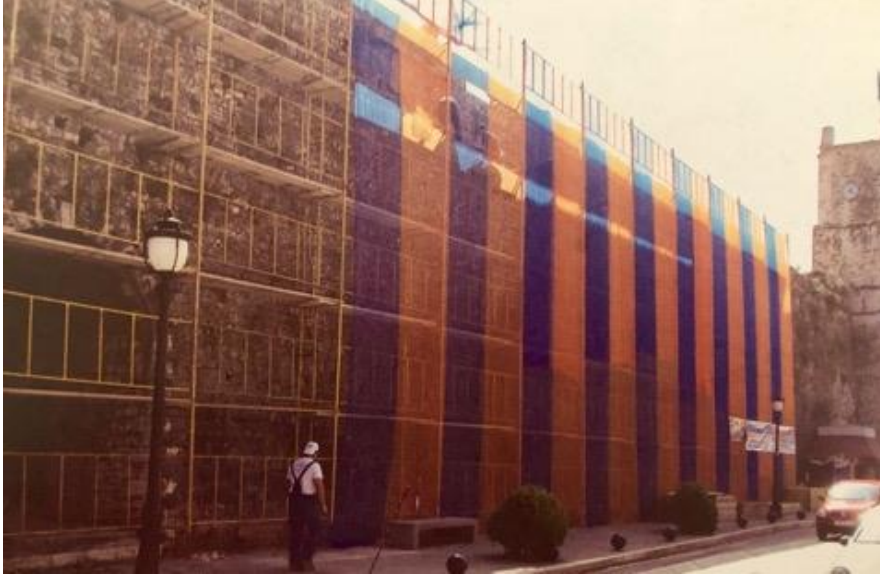
Foto 3.2. Kuzeydođu Akropol sur duvarı restorasyonu 2006 (Παπαδοπούλου,2012a:243)

Geçirdiđi Onarımlar: Kale ierisinde 1960 yılından itibaren art arda onarımlar yapılmıřtır (Παπαδοπούλου,2012a:219). En son ve geniř aplı restorasyon 2006-2014 yıllarıarasında gerekleřmiřtir (Foto.3.2,3) (Brouskarı,2008:168,169). Bu onarımlar sırasında sur duvarları temizlenmiř ve kale etrafında yayaların yurmesi iin alan aılmıřtır.

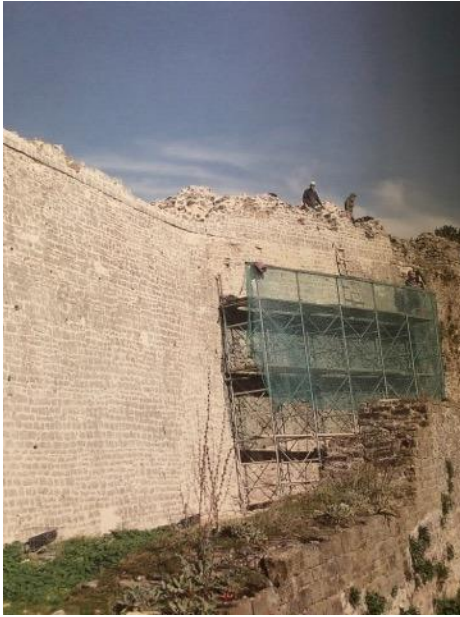
Foto 3.3. Güneydođu Akropol sur duvarı restorasyonu 2007 (Παπαδοπούλου,2012a:219)

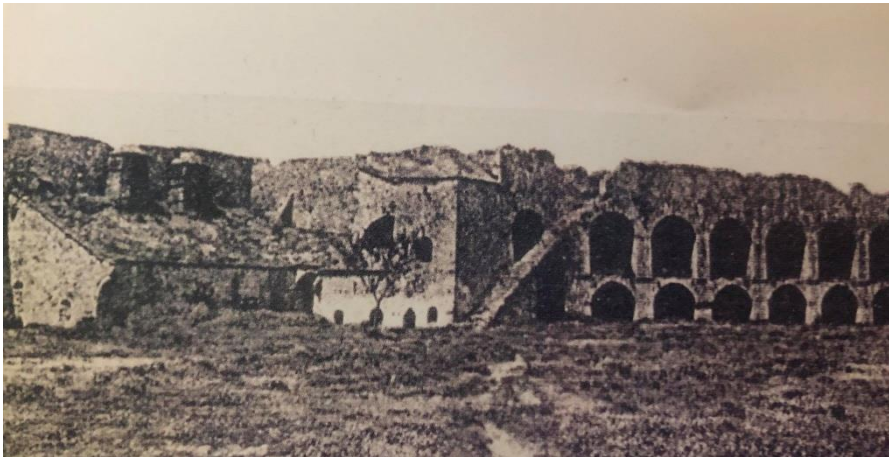
Foto 3.6. Güneydoğu Akropolünün batı kolu (Παπαδοπούλου,2012:88).

Akropolün batı kanadında ise sarayla bağlantılı olduğu düşünülen mutfak ve muhafız askerlerin konakladığı yapı mevcuttur (Foto.3.6,7). Mutfak, sadece saray çalışanları ve askerler için yapılmış ve saray erzaklarında saklandığı depo olarak kullanılmaktadır. Mutfak; kuzey- güney yönünde dikdörtgen planlı ve kemerler ile sütunlar aracılığıyla iki alana ayrılmıştır. İçten tonoz ile örtülü, dıştan çatı ile kaplıdır. Çatısında iki bacası bulunur. Hemen yanında ise dikdörtgen planlı, kemerler aracılığıyla bölünmüş, tonoz ile örtülü derin nişler vardır. Bu yapı iki katlıdır. Yapının muhafızların konaklaması için yapıldığı bilinmektedir. Nitekim nişler içerisinde ocaklar vardır (Çizim.3.4).

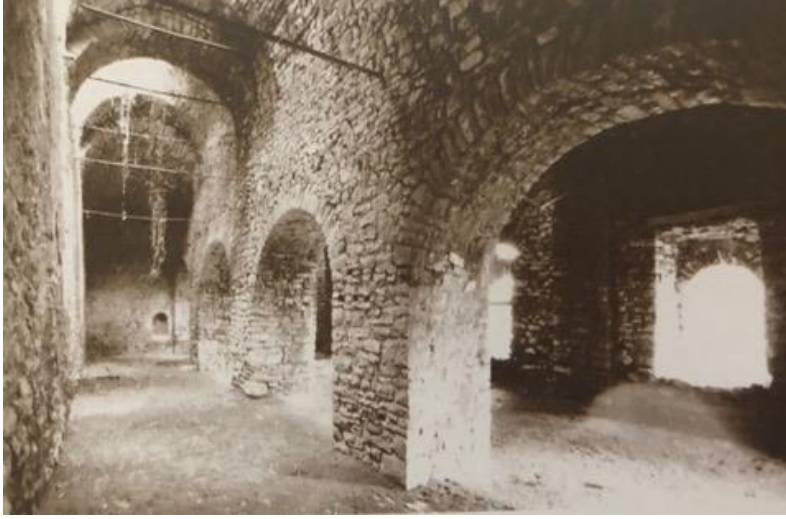
Foto 3.7. Güneydoğu Akropolünün batı kolu – mutfağın içi (Παπαδοπούλου,2012:86).

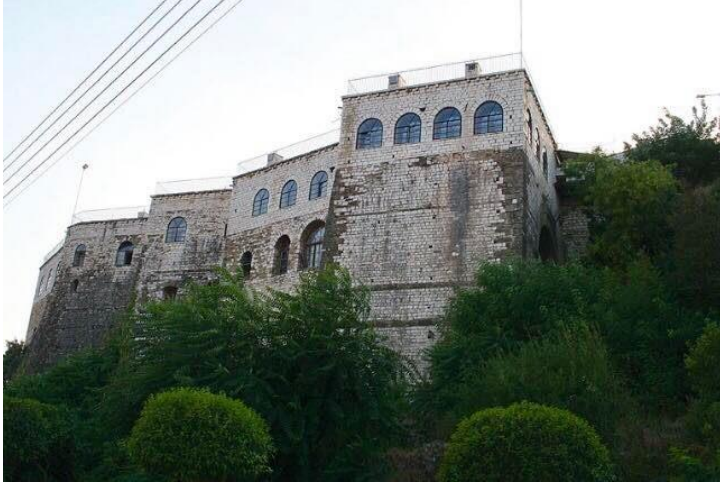
Foto 3.8. Türk Kalesi

Kuzeydoğu ve Güneydoğu Akropolleri'nden ayrı yapılmış bir kale daha vardır. Türk Kalesi adıyla bilenen ve Ali Paşa tarafından kaya üzerine inşa edilen kale, savunma amaçlı yapılmıştır (Foto.3.8). Yanya'nın Litharitsia bölgesinde bulunmaktadır. Labirent plana sahip kale dört katlıdır. İki katında Ali Paşa hem kendisi hemde oğulları için savunma binası inşa ettirmiştir. Kale, bir dönem kışla olarak kullanılmıştır. Günümüzde ise kalenin üstü kafe olarak kullanılmaktadır.

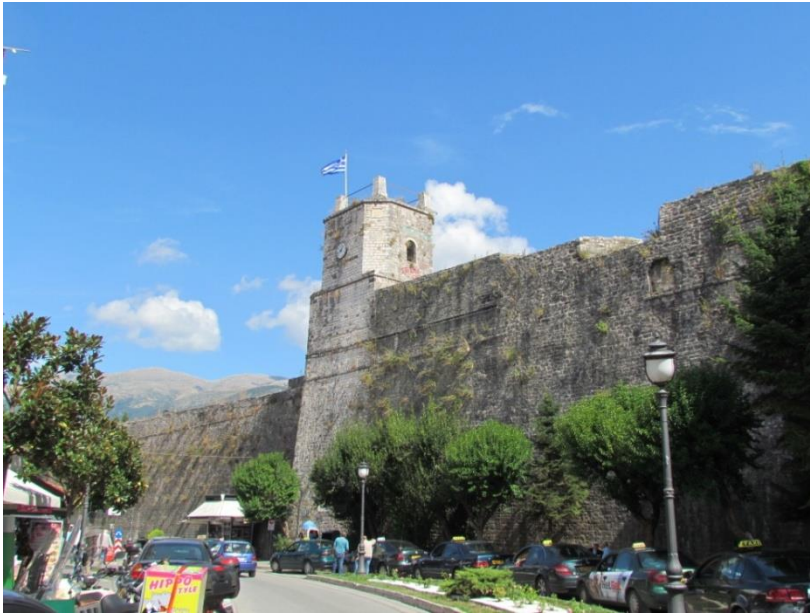
Foto 3.9. Kuzeydoğu Akropolü'nün kent merkezine bakan sur duvarları

Kuzeydoğu Akropol surları çok geniş bir alana yayılmaktadır. Sur duvarları, oldukça yüksek ve geniştir. Şehir merkezine bakan sur duvarlarında ana giriş kapısı vardır. Kapının hemen yanındaki burçta şehrin merkezine bakan saat kadranı yerleştirilmiştir. Burcun üzerinde ise saat köşkü yer alır (Foto.3.9,10). Ana giriş kapısı yarım daire kemerli büyük açıklığa sahiptir. Kapı açıklığı, yarım daire kemerli yüzeysel bir nişle kuşatılmıştır. Açıklığın köşeliklerinde simetrik konumlu birer kare biçimli pano yer almaktadır. Kemerin yukarısında oval pano, içinde tuğra bulunmaktadır. Hemen yukarısında ise boyuna dikdörtgen pencere açıklığı görülmektedir (Çizim.3.5) (Foto.3.11).

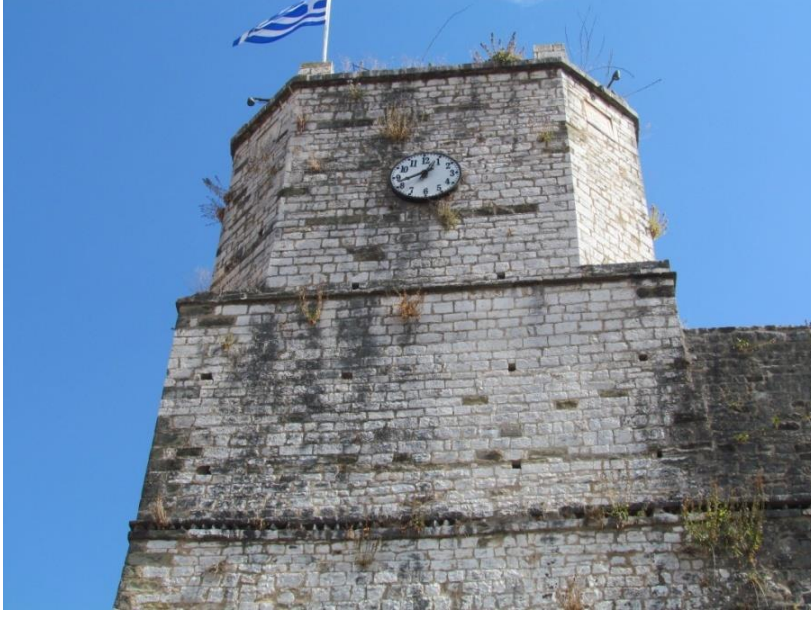
Foto 3.10. Kuzeydođu Akropolü – saat kulesi

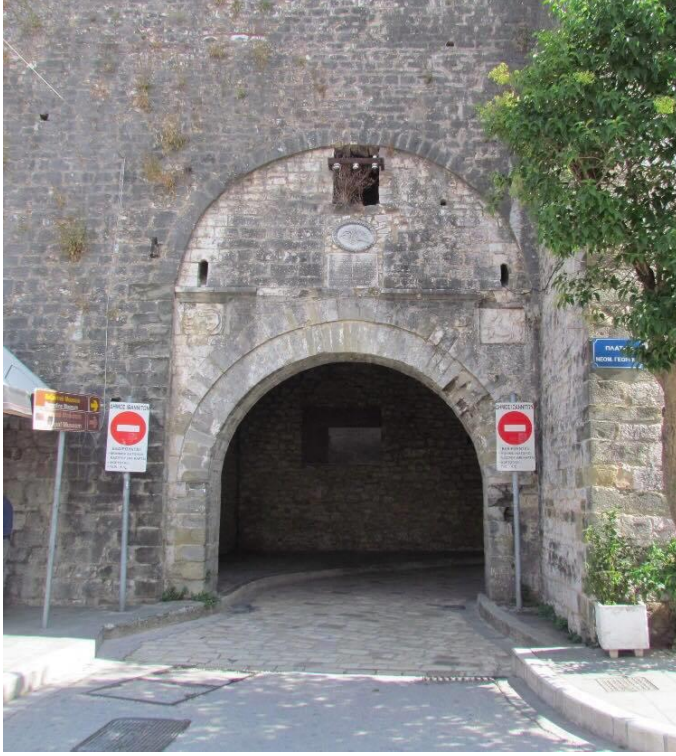
Foto 3.11. Kuzeydoğu Akropolü ana giriş kapısı

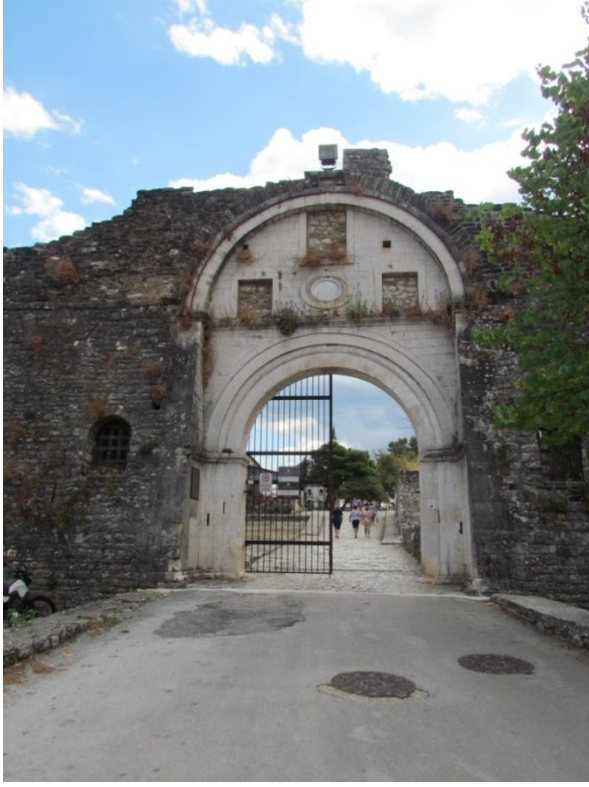
Foto 3.12. Güneydoğu Akropolü'nün ana giriş kapısı

Güneydoğu Akropol sur duvarları, kuzeydoğu ile aynıdır. Geniş ve oldukça yüksektir. İç Kale'nin ana giriş kapısı kuzeydoğu giriş kapısına biçim olarak benzemektedir. Kapı yarım daire kemerli büyük açıklıktan ibarettir (Foto.3.12). Kemer üzengileri profilli silmelerle vurgulanmıştır. Kemer kavsiayını şekilde biçimlendirilmiş iki sıra düz silme ile çevrelenmiştir. Kapı açıklığı yarım daire kemerli büyük bir niş içerisine yerleştirilmiştir. Kemer açıklığının yukarısında dairevi pano yer almaktadır. Panonun iki yanında ve hemen yukarısında yüzeyleri boş bırakılmış boyuna dikdörtgen birer pano bulunmaktadır. Tahminimizce panolarda kitabe ve kabartmalar bulunmaktaydı. Fakat günümüze kadar gelememiştir. Kapı açıklığına çubuk demirlerden yapılmış bir çift kanat yerleştirilmiştir.

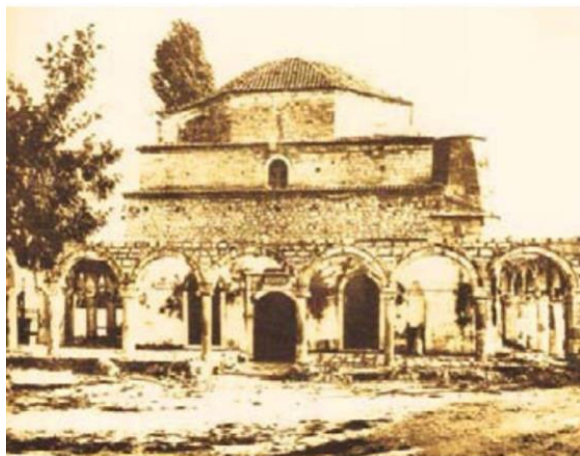
Foto 3.17. Arslan Paşa Camisi 1800'lü yıllar – restorasyon öncesi (ESCUTIS,2008:348).

Geçirdiği Onarımlar: Yapının minaresi, yıldırım düşmesi sonucu üç kez yeniden inşa edilmiştir. İlk yıkılma; 1841, ikincisi 1873 ve üçüncüsü 1875 yıllarında gerçekleşmiştir (Αγγελικη- Γεωργιος,2003:27). Elimizdeki fotoğraf, tahminimizce yıldırım düştükten sonra çekilmiştir. Kesin bir tarih yoktur. Bu yıllarda yapılan restorasyonda son cemaat yerinini çatısı tekrar yapılmıştır. Kaynaklar, 1800'lü yıllarda yapılan restorasyon hakkında kesin bilgi vermezken biz bu yıllarda açık olan son cemaat yerinin kapatıldığını ve çift revaklı hale getirildiğini düşünmekteyiz (Foto.3.17).

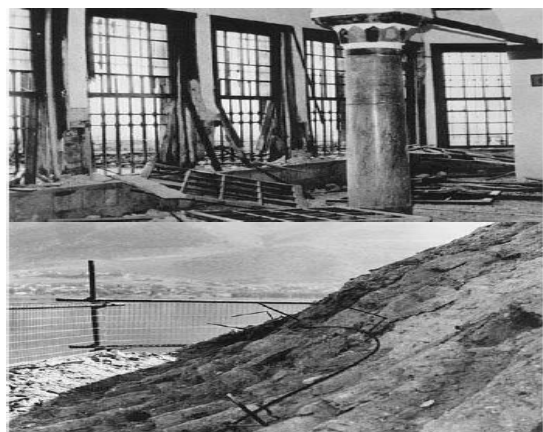
Foto 3.18. 1985 Yıldırım düşmesi sonucu son cemaat yerinin durumu (Στεφανίδου,2009:230).

1985 yılının kış aylarında yine yıldırım düşmesi sonucu yapının bütününe yansıyan hasar görülmüştür (Foto.3.18). Hasarlar sonrasında son cemaat yerinin zemini ve pencereleri düzeltilmiştir. Çatısı ve harim kubbeside uzun restorasyon sürecine girmiştir. (Foto.3.19). Çalışmalar 1985 yılından 1991 yılına kadar sürmüş ve hepsi Yanya Belediyesi tarafından gerçekleştirilmiştir.

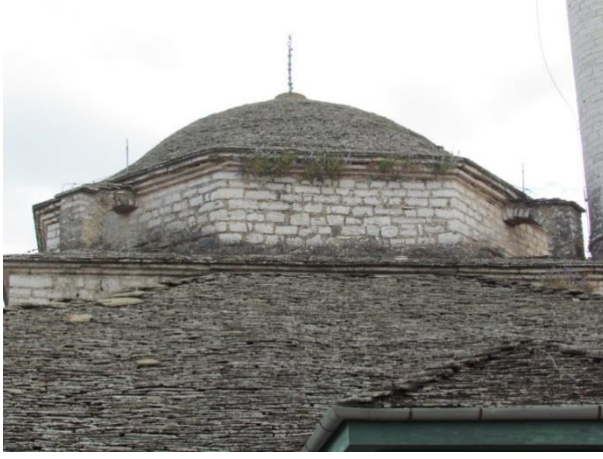
Foto 3.20. Kubbede yer alan kemerli payandalar

Konik külahla örtülü kubbenin kasnağında yük taşıma ve itki gücünü yitirmiş kemerli payandalar bulunur (Foto.3.20). Sadece kasnağın güney, batı ve doğu cephesinde boyuna dikdörtgen, demir şebekeli birer pencere yer almaktadır. Ayrıca hem beden duvarları hemde kubbe kasnağının üst kenarları silmeli saçaklar ile sınırlandırılmıştır.

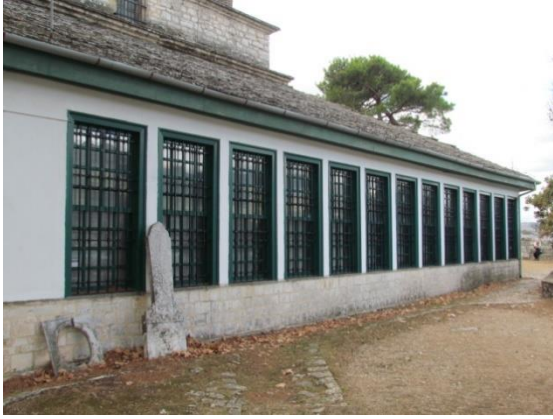
Foto 3.21. Doğu cephesi

Doğu cephesi restorasyonla birlikte yenilenmiş, sıva üzerine boya yapıldığı için duvar örgüsü görülememektedir. Sadece pencerelerin alt sırasında kaba yonu taş örgüsü vardır. Cephede 14 pencere bulunur. Pencereler, boyuna dikdörtgen biçimli ve demir şebekelidir (Foto.3.21) (Çizim.3.8). Pencereler ahşap sövelerle çerçevelenmektedir. Şebekeler ise yatay ve düşey sıralı çubuk demirlerin kare biçimli gözler oluşturacak şekilde yerleştirilmesiyle oluşturulmuştur. Çubuklar birbirine eşit aralıklarla yerleştirilmiş ve düğüm noktaları ise prizmatik lokmalarla bağlanmıştır.

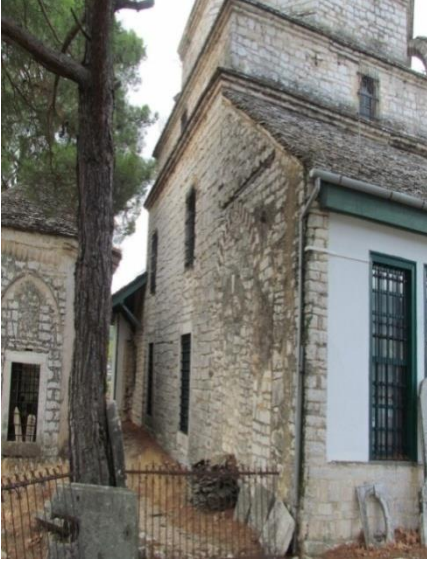
Foto 3.22. Güney cephesi

Güney cephesi, doğu cephesinden farklı olarak moloz taş ve kaba yonu taş örgüsüne sahiptir. Cephede eskiden var olan son cemaat yerinin izleri görülmektedir. Güney cephesinde dışarıya açılan eş boyutlara sahip beş pencere bulunmaktadır. Dördü, beden duvarının alt ve üst sırasında olmak üzere simetrik konumlanmıştır (Foto.3.22) (Çizim.3.9). Diğer pencere ise güneybatı cephesinde bulunur. Pencereler boyuna dikdörtgen biçimli ve demir şebekelidir. Beden duvarının alt sırasındaki pencereler yarım daire kemerli alınlığa sahiptir ve söveleri yekpare taş bloklardan oluşmaktadır. Pencerelerin demir şebekeleri, doğu cephe pencere şebekelerinin tekrarı niteliğindedir. Üst sıra pencereleri, alt sıra pencereleri ile biçim olarak aynı olmakla birlikte, sadece sivri kemere sahiptir. Ayrıca şebekeler alt sıra pencere şebekesinden ayrılarak, düşey demir çubuklar üzerine dört yatay çubuğun atılmasıyla kare biçimli göz görüntüsünden çıkmış ve çubuklar sövelere değil beden duvarına saplanmıştır.

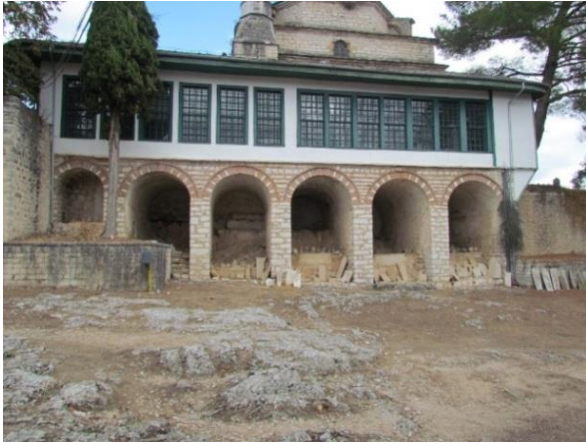
Foto 3.23. Batı cephesi

Batı cephesi diğer üç cepheye oranla hareketli ve iki katlı düzenlenmiştir (Foto.3.23) (Çizim.3.10). Bunun sebebidir arazinin meyillenmesinden kaynaklıdır. Böylelikle cephe, fevkani kuruluş sergileyerek tonozların taşıdığı simetrik ve eşit aralıklarla yerleştirilen altı kemer gözüne oturmaktadır. Bu kısmın duvar örgüsünde moloz taş kullanılmış,

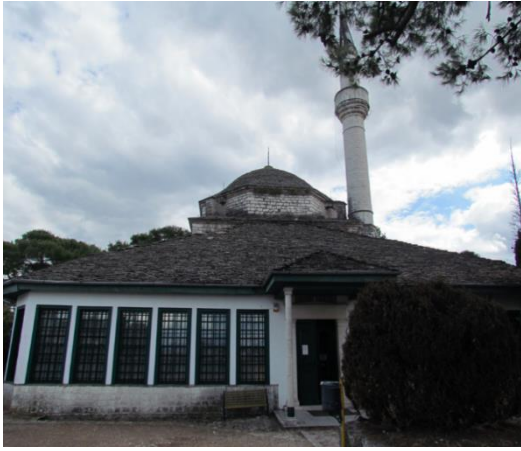
Foto 3.26. Kuzey cephesi

Kuzey cephesi doğu ve batı cephesinde olduğu gibi restorasyonla yenilenmiş ve sıva üzerine boya yapılmıştır. Cephede 12 pencere vardır (Foto.3.26) (Çizim.3.11). Pencere düzeni ve biçimi doğu ile batı cephelerinin aynısıdır. Cephenin orta merkezinde son cemaat yerine girişi sağlayan kapının üzerinde, iki sütun üzerine oturan içten ahşap dıştan taş plakalar ile kaplı sundurma yer almaktadır. Kapı, boyuna dikdörtgen biçimli açıklığa sahiptir. Kapının lentosu iki ayak üzerine oturmuştur. Ahşap malzemeli çift kapı kanatlarının yüzeyinde boyuna dikdörtgen biçimli panolar bulunmaktadır (Foto.3.27).

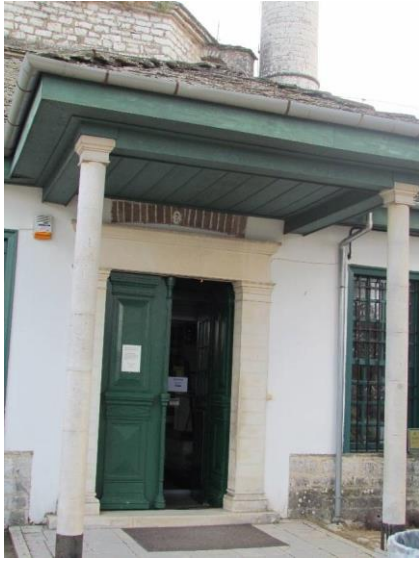
Foto 3. 27. Son cemaat yeri kapısı

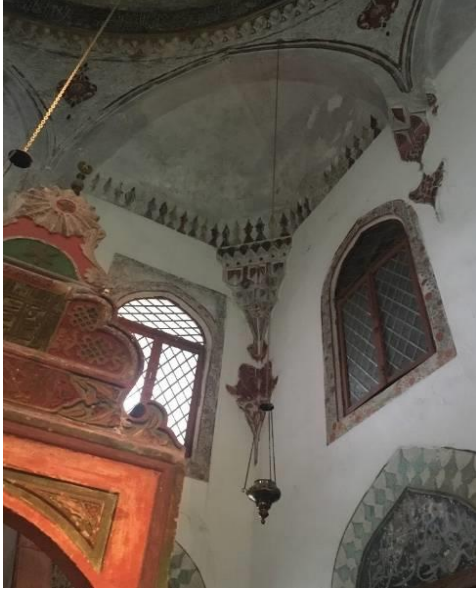
Foto 3.31. Tromp ve mukarnas sıralar

Harim mekânı kübik ve kubbeye örtülmüş bir hacimden oluşmaktadır. Köşe geçişlerinde tromp kullanılmıştır. Duvar yüzeylerine tromplarla aynı görünümü yansıtan birer sivri kemer yerleştirilmiş, böylece kubbe için sekizgen geçiş sistemi oluşturulmuştur. Tromp köşeliklerinde mukarnas sıralar bulunmaktadır (Foto.3.31). Harim duvarları sıvalı ve badanalı olup kalem işi ile bezelidir. Burada Müslümanlara ait eserler sergilenmektedir. Harim pencereleri dış kütledeki görünüşü ve düzeni yansıtmamaktadır. Pencerelerin hepsi boyuna dikdörtgen biçimli ve duvarların alt ile üst sırasında ikişer olmak üzere dörder adettir. Duvarların alt seviyesindeki pencerelerin üst pencerelerden farkı; nişler içerisinde yer alıp celi sülüsle yazılan renkli kaş kemerli alınlıklara sahip olmasıdır. Üst seviyedeki pencereler ise niş içerisinde yer almayıp, sadece sivri kemerli açıklıktan meydana gelmektedir (Foto.3.32,33).

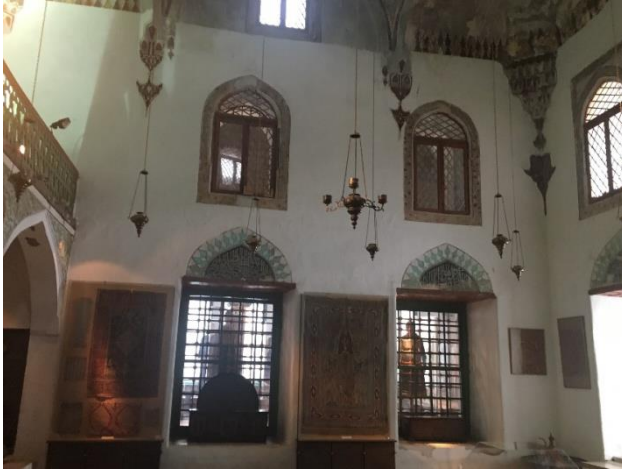
Foto 3.32. Doğu duvarı pencereleri

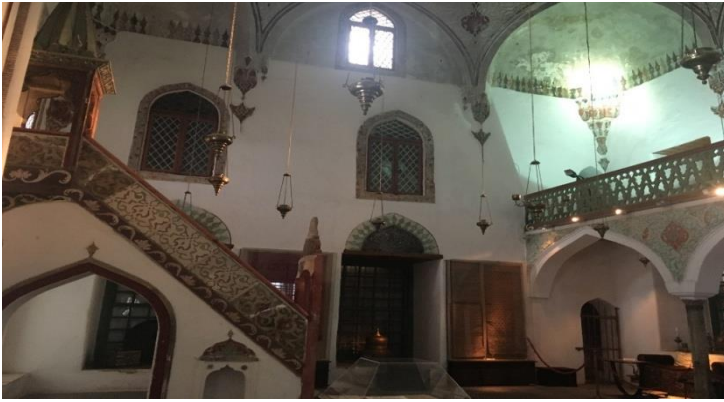
Foto 3.33. Batı duvarı pencereleri

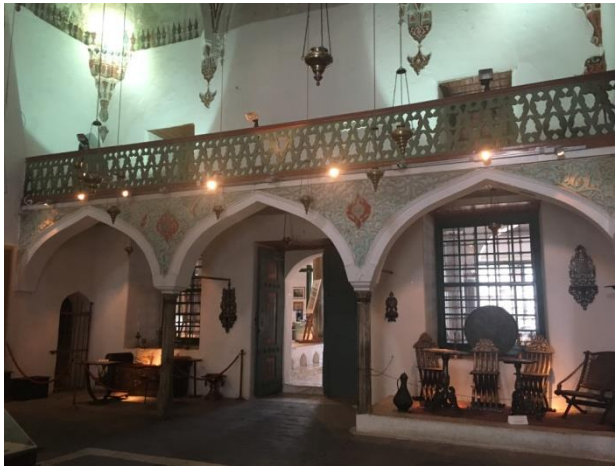
Foto 3.34. Arslan Paşa Cami kadınlar mahfili

Harimin kuzey duvarında, iki mermer sütunun taşıdığı üç kaş kemer üzerine oturan ahşap korkuluklara sahip, kadınlar mahfili yer almaktadır (Foto 3.34.) Batı duvarının kuzey köşesine yerleştirilmiş döner merdivenler ile mahfil katına çıkılmaktadır.

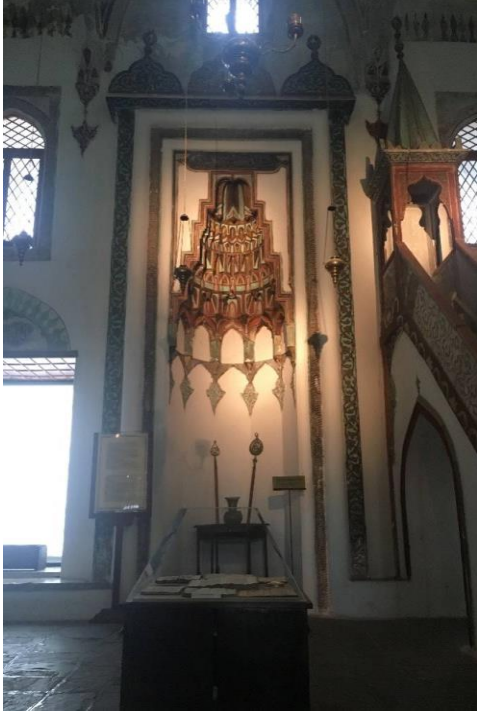
Foto 3.35. Arslan Paşa Cami mihrabı

Mihrap: Güney duvar eksenine yerleştirilmiş, beş kenarla girinti yapan ve boyuna dikdörtgen kütleyle sahip bir unsurdur (Foto.3.35). Alçı üzerine kalem işi bezemeli mihrap, mukarnas kavsaralı ve çokgen gövdelidir. Mihrap iki sıra bordür tarafından çevrelenmiş, alınlık ve taç kısmı ile sonlanmıştır.

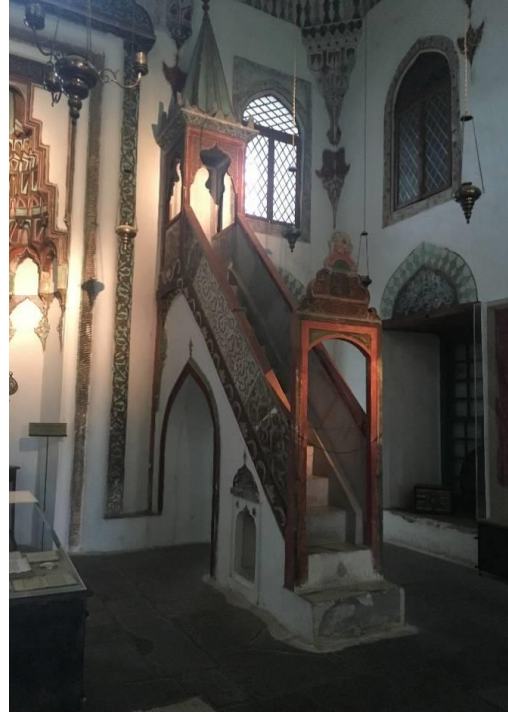
Foto 3.36. Arslan Paşa Cami minberi

Minber: Mihrabın batısında yer almaktadır (Foto.3.36). Yanya'daki günümüze ulaşan iki minberden biridir. Taş malzeme ile yapılan minber tıpkı mihrap gibi kalme işi ile bezelidir. Korkuluk kenarları, köşk ve külah kısmı ahşaptandır. Geçit sivri kemerli açıklıktan meydana gelmiştir. Kaş kemerli süpürgelik kısmı niş içerisine yerleştirilmiştir. Dört ayak üzerine oturan kaş kemerli köşk bölümünün külahı pramidaldır. Minberin taç kısmı ise 19. yy'da eklenmiştir.

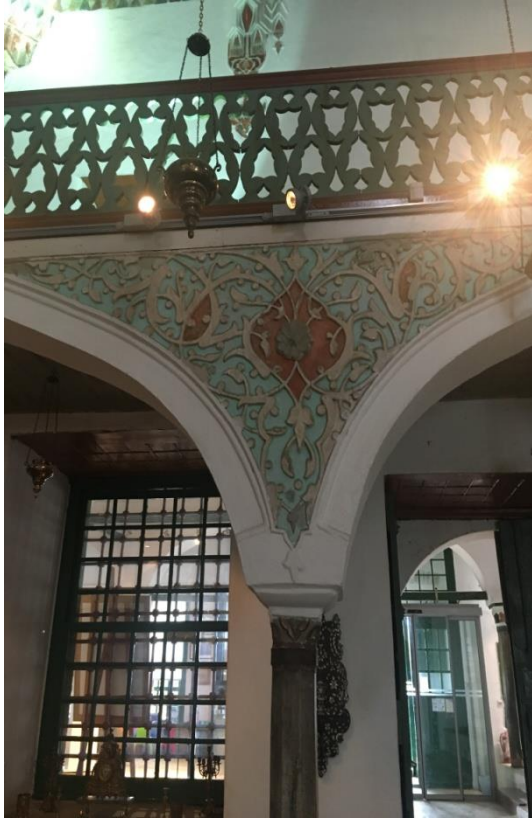
Foto 3.40. Kadınlar mahfili alçı bezeme

Mihrap ve mihrabiye alçıdan yapılmıştır. Hem mihrapta hem de mihrabiye bordürlerinde palmet ve rumiler karşımıza çıkar. Caminin diğer alçı süslemesi ise tromp kemerleri arasında kalan kısımlar ile kadınlar mahfilinde görülür (Foto.3.40). Buradaki kabartmalar 17. yy'da İstanbul'da karşımıza çıkmayan sadece rumilerle yapılan kompozisyonudur.

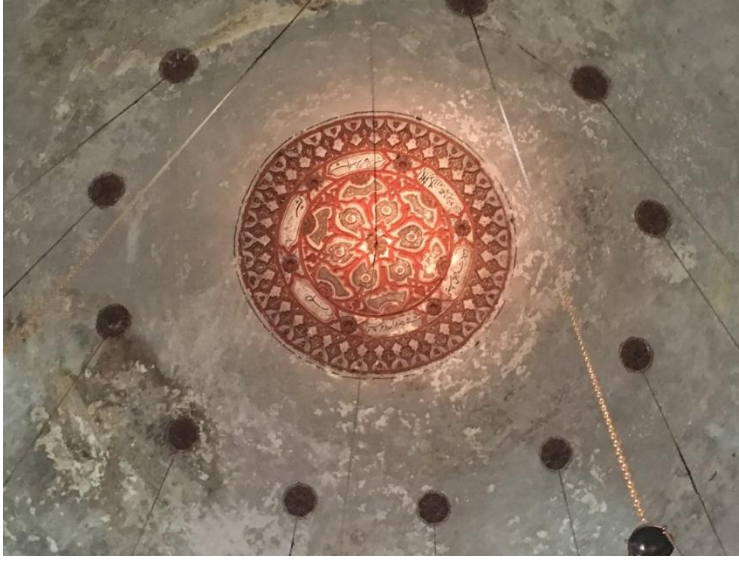
Foto 3.41. Kubbe bezemeleri

Harim taçkapısında, kubbede, minber aynalıklarında, mihrap kavsarasında, son cemaat yerindeki mihrabiyede; palmet-lotus, rumi motifleri ve geometrik motifler yer alır (Foto.3.41,45). Çevreleyen bordürde de yine rumi motifleri görülmektedir.

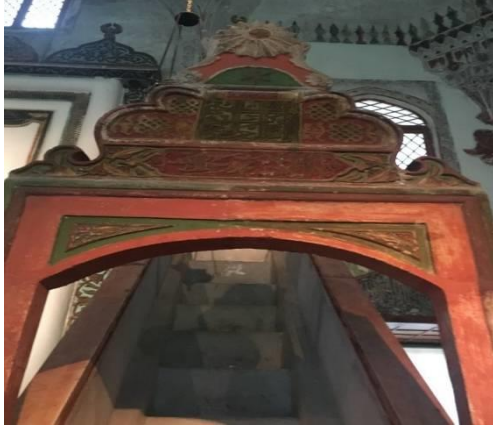
Foto 3.45. Minber alınlığı

Minber alınlığında çarkıfelek ve yıldız motifleri bulunur (Foto.3.44).

Minber alınlığında, kubbe eteğinde ve pencere alınlıklarında mevcuttur. Minber alınlığında kare biçimli pano içerisinde besmele, hemen altındaki dikdörtgen panoda kelime-i tevhid yazılıdır. Kubbe eteğinde; besmele, ayete'l-kürsi, kelime-i tevhid, Muhammed, Ebubekir, Osman, Ali, Hasan ve Hüseyin yazılarının hemen ardından “Allahüveliyü't-tevfikve'l-hidaye, Ve vemâ tevfiği illâ billâh aleyh ve tevekkeltü” yazıları ile şerit tamamlanmıştır (Foto.3.46). Pencere alınlıkları almaşık taş tekniğinde boyanmıştır. Burada hatayi üslubunda çiçekler ile bunların arasında kalan ayetler yer almaktadır (Foto.3.47). Özellikle duvarların üst kısmında kalan pencerelerin kenarları 17. yy İstanbul Sultan Ahmet Cami çinilerindeki bitkisel kompozisyonları andırır (Foto.3.48). Motiflerin işlenişineve fırça darbelerine baktığımız zaman üslupsal farklılıkları görmekteyiz. Bu da bize Başkent örneklerinden ayrıldığının kanıtıdır. Bahsettiğimiz bezeme örnekleri sadece Yanya Arslan Paşa Camisi'nde karşımıza çıkar.

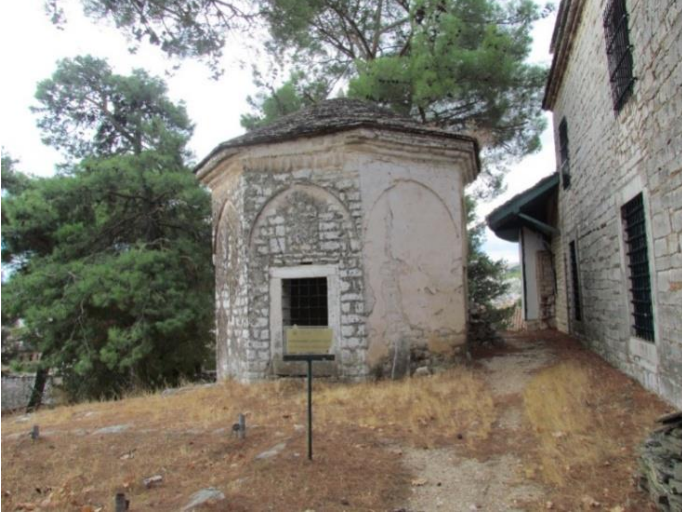
Foto 3.49. Arslan Paşa Türbesi genel görünüş

Plan ve Örtü Düzeni: Türbe; sekizgen planlı, prizmal gövdeli ve tek katlıdır.<sup>36</sup>Sekizgen kasnağa oturan konik kubbe tarafından örtülmüştür (Foto.3.49) (Çizim.3.13,14).

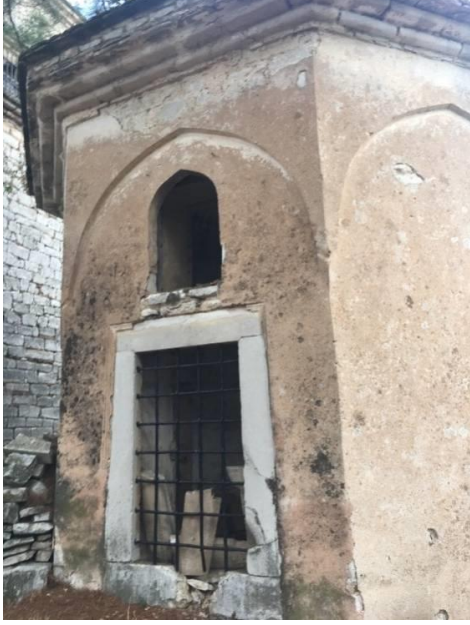
Foto 3. 50. Dođu cephesi

Doğu cephesinin, sıva üzerine sarımsak renge boyanması sonucunda eski duvar örgüsüne ait izleri silinmiştir. Cephede alta bir, üstte bir olmak üzere simetrik konumlanmış, boyuna dikdörtgen biçimli iki açıklık vardır (Foto.3.50) (Çizim.3.15). Alt seviyedeki pencere yekpare kesme taşlı söveler ile kuşatılmıştır. Pencerenin demir şebekesi bulunmaktadır. Şebeke yatay ve düşey sıralı çubuk demirlerin kare biçimli gözler oluşturacak şekilde yerleştirilmesiyle oluşturulmuş ve söveye saplanmıştır. Çubuklar birbirine eşit aralıklarla yerleştirilmiş ve düğüm noktalarında prizmatik lokmalarla bağlanmıştır. Üst seviyedeki açıklık alt seviyedeki pencereye oranla daha küçük ve sivri kemerlidir.

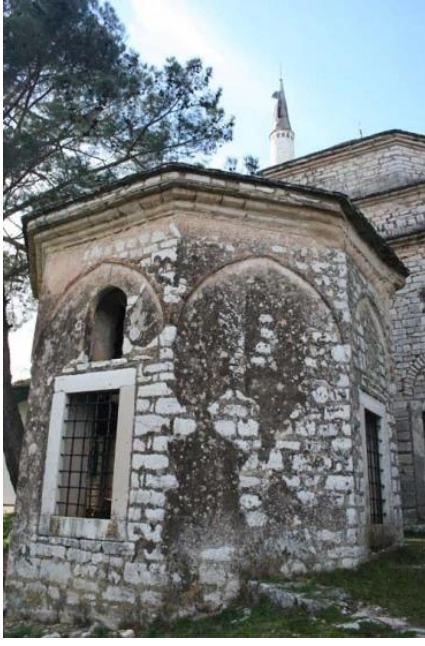
Foto 3. 51. Güney cephesi

Güney cephenin doğu cepheden farkı kaba yonu taş örgüye sahip olmasıdır. Ayrıca duvar yüzeyi yer aşınmış ve dökülmüştür. Cephenin pencere düzeni doğu cephe ile birebir aynıdır (Foto.3.51) (Çizim.3.16).

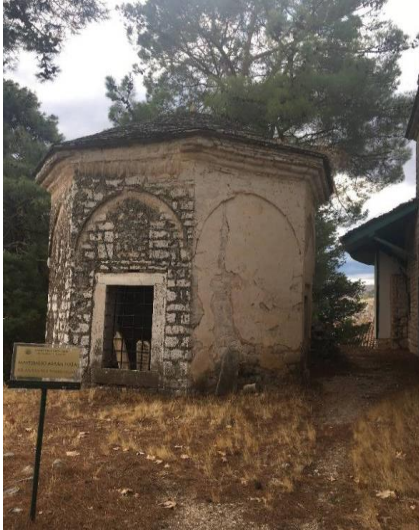
Foto 3.52. Batı cephesi

Batı cephesinin bir bölümü kaba yonu taş örgüye sahip, bir bölümünde sıva üzerine boya yapılmıştır. Cephenin sadece alt duvar seviyesinde bir pencere bulunmakta ve pencere düzeni doğu ile güney cephe pencere düzeni ile aynıdır (Foto.3.52) (Çizim.3.17).

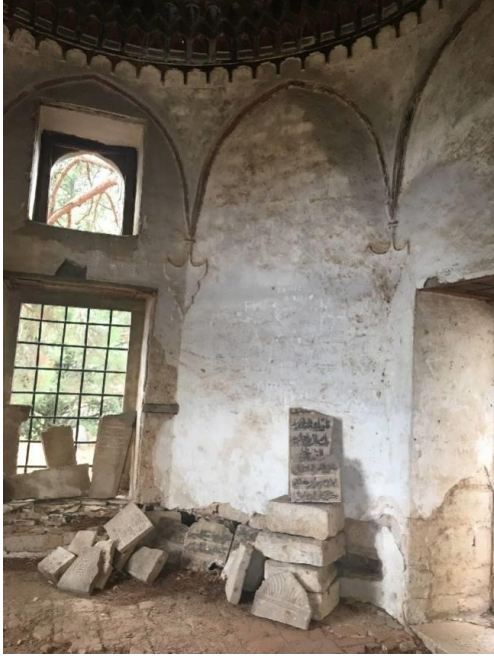
Foto 3.54. Kemer bitişlerinde yer alan kaba palmet motifleri

Kubbe eteğinde ve duvar yüzeylerine atılan sivri kemerlerin bitiminde görülmektedir. Kubbe eteğinde mukarnasa benzetilmeye çalışılan prizmatik sıra bulunur. Sivri kemerlerin bitiminde ise kaba palmet motifleri görülmektedir (Foto.3.54).

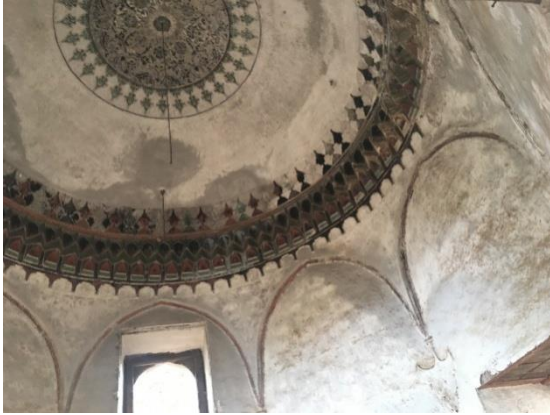
Foto 3.55. Kubbe içi bezemeleri

Kubbe göbeğinde bitkisel süslemenin yanı sıra mızrak ucu motifide yer almaktadır. Ayrıca kubbe kavrçasında ve kubbe göbeğinde görülen mızrak ucu motifi yapı içinde kendini tekrarlamaktadır (Foto.3.55).

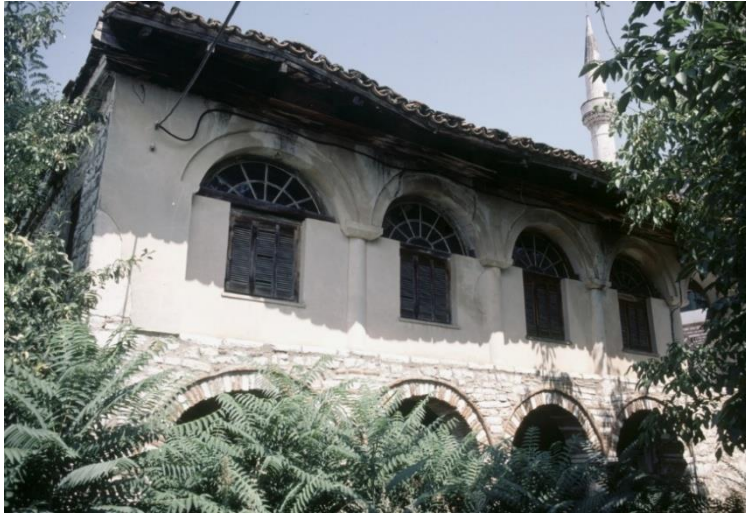
Foto 3.56. 1985 Restorasyon öncesi doğu cephesi (<https://archnet.org/sites/9160> sitesinden alınmıştır)

Geçirdiği Onarımlar:1986-1987 yıllarında Yanya Belediyesi tarafından restorasyon geçirmiştir. Yapılan onarımda; iki katlı doğu cephesinin üst katı yarım daire kemerli geniş pencereler ile kapalı iken, pencereler kaldırılmış ve revaklı alana çevrilmiştir (Foto.3.56).

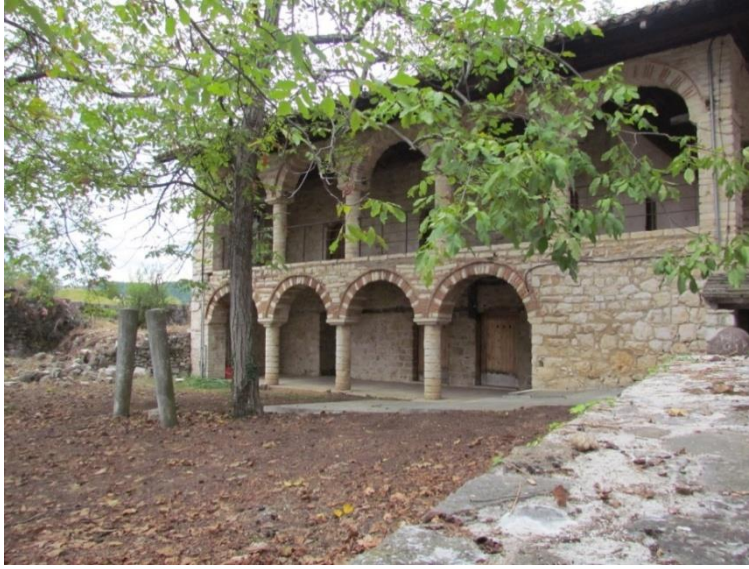
Foto 3.58. Doğu Cephesi

Doğu cephe iki katlıdır. Restorasyon öncesinde pencereler ile kapalı olan cephe sonrasında

revaklı alana dönüştürülmüştür (Foto.3.58). Her iki katında cephe yüzeyi moloz taş ve kaba yonu taş örgüye sahiptir. Üst kat kuzey cephe revaklarının devamı niteliğinde ve taş-tuğla almaşıklıkıyla yapılmış beş yarım daire revak kemerine sahiptir. Bu katta herhangi bir pencere yer almayıp sadece üç hücre kapısı bulunur. Kapılar, boyuna dikdörtgen biçimli, cephe yüzeyine göre biraz içerlek yapılmış ve ahşap kapı kanadına sahiptir. Alt kat eskiden bodrum olarak kullanılırken günümüzde helâ olarak kullanılmaktadır. Alt katta dört revak kemeri ve üç kapı açıklığı bulunmaktadır. Kapılardan sadece ikisinin ahşap kapı kanatları mevcuttur.

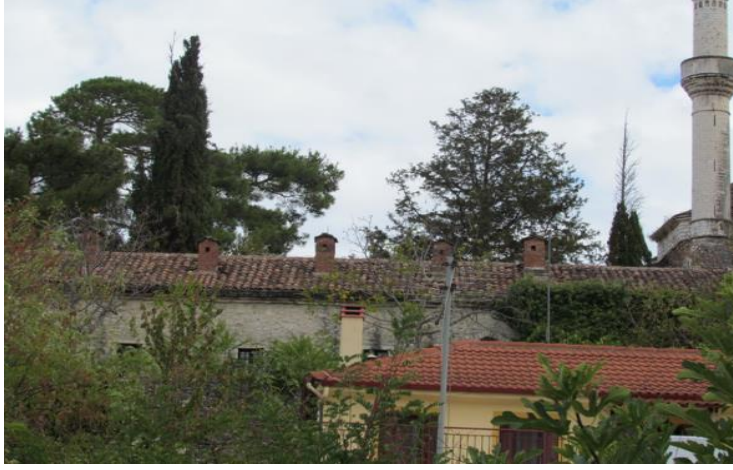
Foto 3.59. Güney Cephesi

Güney cephesi çevredeki diğer yapılar ve ağaçlardan ötürü görüş alanına pek girmemektedir (Foto.3.59). Görebildiğimiz kadarıyla çatı üzerinde bacalar yükselmektedir. Bacalar, kare kesitli ve tuğla ile örgülüdür. Üzerileri taş plaklar ile kaplıdır. Bacaların her bir yüzeyinde dikdörtgen biçimli birer açıklık bulunmaktadır. Cephe yüzeyi moloz taş örgüye sahiptir. Sayısını tam olarak belirleyemediğimiz boyuna dikdörtgen biçimli, demir şebekeli pencereler bulunmaktadır. Şebekeler yatay ve düşey sıralı çubuk demirlerin kare biçimli gözler oluşturacak şekilde yerleştirilmesiyle oluşturulmuş ve duvara saplanmıştır. Çubuklar ise birbirine eşit aralıklarla yerleştirilmiş ve düğüm noktaları ise prizmatik lokmalarla bağlanmıştır.

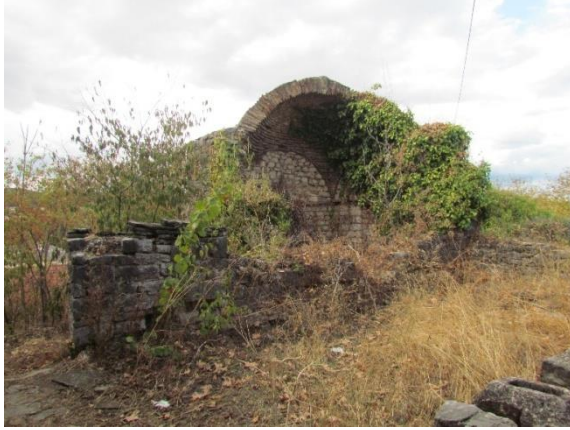
Foto 3. 60.Darülhadis

Batı cephesi moloz ve kaba yonu taş örgüye sahiptir. Cephede herhangi bir pencere ve kapı açıklığı yoktur. Cepheye bitişik, ayrı bir kapı ile girilen avlulu tek mekânlı darülhadis yer almaktadır (Foto.3.60). Yapının neredeyse çoğu yıkılmış ve harap haldedir.

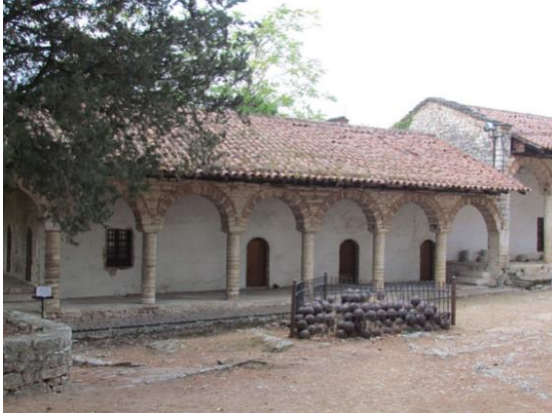
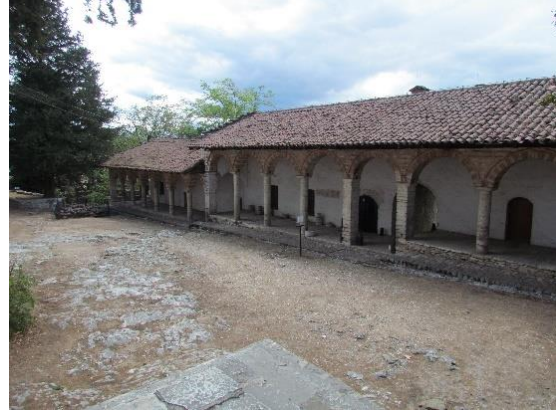
Kuzey cephesi diğer cephelerden farklı olarak iki kısımdan oluşmaktadır. Bunun sebebi birbirine bitişik iki binanın yan yana gelmesinden kaynaklıdır. Böylece cephede iki ayrı kütle görüntüsü oluşmuştur (Foto.3.61,62). Her iki kısmın cephe yüzeyleride sıva üzerine beyaz boya yapıldığından duvar örgüsü belli olmamaktadır. Revaklara sahip kuzey cephesi; silindirik sütunlar üzerinde sade sütun başlıklarına oturan, 20 revak kemeri taş- tuğla almaşıklığıyla yapılmış yarım daire kemerlerden oluşmaktadır (Foto.3.63,64). Cephenin ilk kısmında alt seviyeye yakın bir pencere ve üç hücre kapısı yer almaktadır. Pencere niş içerisine yerleştirilmiş, boyuna dikdörtgen biçimli ve demir şebekelidir. Şebeke düzeni güney cephe pencere şebekeleri ile aynıdır. Kapılar ise boyuna dikdörtgen biçimli ve cephe yüzeyine göre biraz içerlekli ve ahşap kapı kanatlıdır. İkinci kısımda ise iki pencere ve beş

kapı vardır. Pencerelerin ve kapıların biçim ve düzeni ilk kısım ile aynıdır. Sadece bir kapı çift demir kapı kanadına sahiptir.

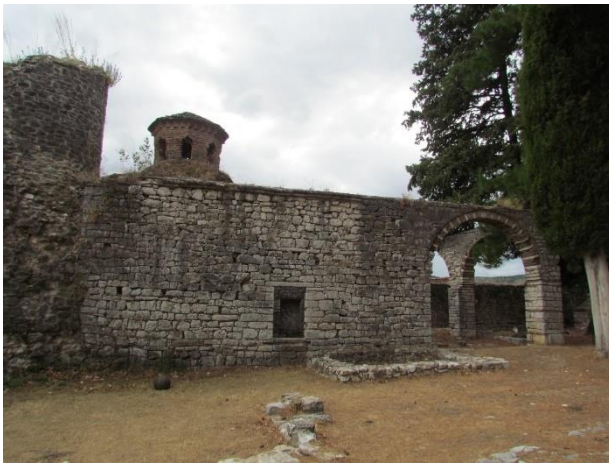
Foto 3.68. Arslan Paşa İmaret

Plan ve Örtü Düzeni: Kuzey-güney yönündedikdörtgen plana sahip imaret, yarım daire kemerler aracılığıyla üç bölüme ayrılmıştır (Çizim.3.19). Revaklı giriş alanı, hazırlık bölümü ve mutfak alanından oluşan imaretin örtü sistemi günümüze kadar gelememiş, sadece bir bacası bulunmaktadır (Foto.3.68).

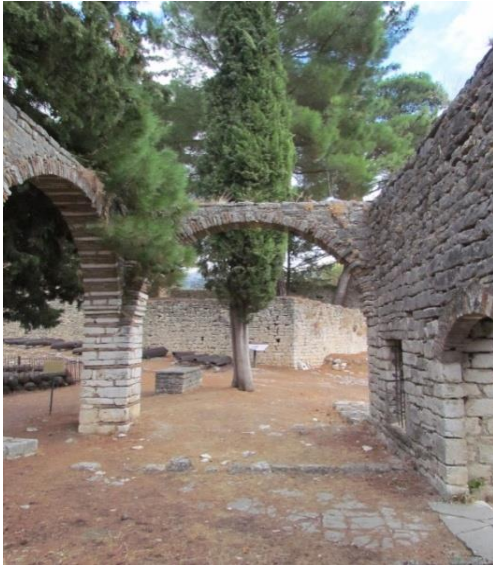
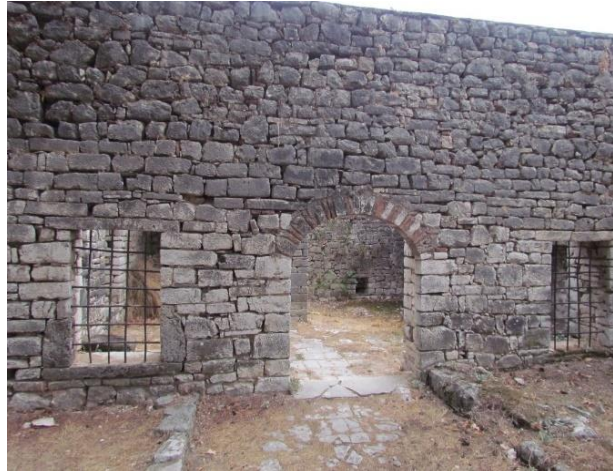
Kuzey cephenin duvar örgüsü kaba yonu taştır. Cephe, taş-tuğla almaşıklığına sahip üç yarım daire kemerli revaklı girişten oluşmaktadır (Çizim.3.21) (Foto.3.70,71). Revak alanının örtü sistemi günümüze kadar gelememiştir.\*<sup>38</sup> Kuzey cephe duvarında giriş açıklığının her iki yanında boyuna dikdörtgen biçimli, demir şebekeli açıklık yer almaktadır. Şebekeler düşey ve yatay sıralı çubuk demirlerin kare biçimli gözler oluşturacak biçimde yerleştirilmesiyle oluşturulmuş ve duvara saplanmışır. Çubuklar ise birbirine eşit aralıklarla yerleştirilmiş, düğüm noktalarında prizmatik lokmalarla bağlanmışır. Cephenin orta aksında boyuna dikdörtgen biçimli, taş- tuğla almaşıklığına sahip yuvarlak kemerli ve kapı kanatları olmayan giriş açıklığı bulunmaktadır.

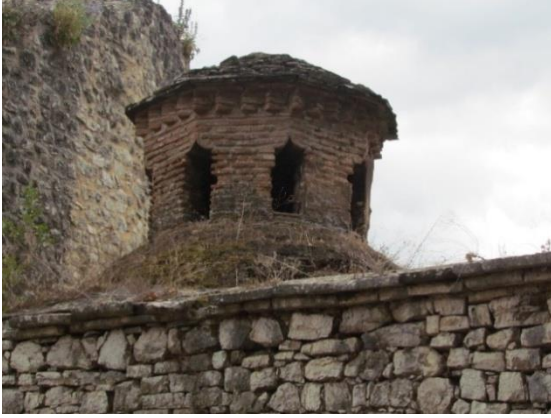
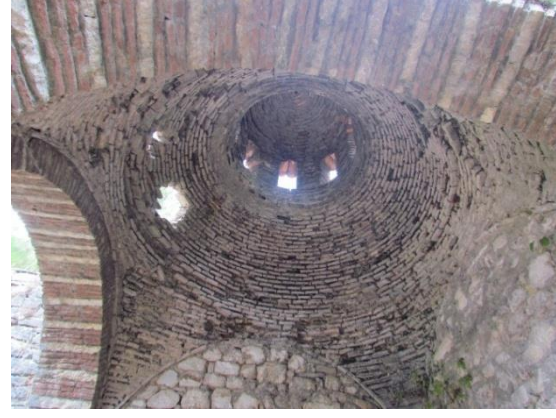
Güney cepheninde duvar örgüsü doğu cephe ile aynıdır. Cephede herhangi bir pencere açıklığı yer almamaktadır. İmaretin sadece bu cephesinde baca bulunmaktadır. Çokgen kesitli, tamamı tuğladan yapılmış bacanın üzeri taş plaklar ile kaplıdır. Her yüzeyinde dikdörtgen açıklıklar yer almaktadır. Yapının batı cephesinin duvar örgüsü diğer cephelerin örgüsü ile aynıdır. Cephede pencere açıklığı bulunmamaktadır.

Yığma yapım tekniğiyle inşa edilen imarette kaba yonu taş kullanılmıştır. Bacası tuğla sıraları ile örülmüş, üzeri ince taş plakalarla kaplıdır (Foto.3.72,73). Yapının kemerleri taş-tuğla almaşıklığına sahiptir. Pencere açıklıklarında ise demir şebekeler kullanılmıştır.

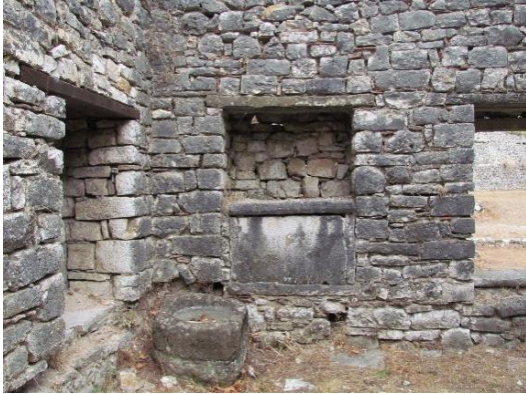
Foto 3. 74. Doğu duvarı dolap nişleri

İmaret revaklı alan ile birlikte yarım daire kemerler aracılığıyla üç ayrı mekâna ayrılmıştır. Doğu duvarı dış cephe ile aynı görünüşe sahip, enine dikdörtgen dolap nişi bulunmaktadır (Foto.3.74). Güney duvarının olduğu alan mutfak mekânıdır. Mekân; taş- tuğla almaşıklığına sahip iki yarım daire kemer aracılığıyla hazırlık bölümünden ayrılmaktadır (Foto.3.75). Batı duvarında üç adet boyuna dikdörtgen biçimli dolap nişi vardır (Foto.3.76). Kuzey duvarındaki pencere açıklıkları dış cepheyle benzerlik göstermeyip, nişler içerisine yerleştirilmiştir. Yapının giriş açıklığıda, duvar yüzeyinden biraz içerlek yapılmıştır.

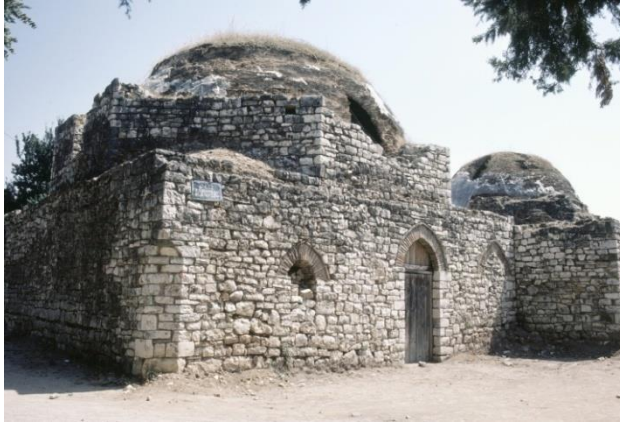
Foto 3.81. Kuzey cephesi (<https://archnet.org/sites/9160> sitesinden alınmıştır)<sup>44\*</sup>

açıklıkları bulunmaktadır. Fakat günümüzde açıklıklar duvar örülerek kapatılmıştır. Soyunmalık mekânının girişi açıklığı; boyuna dikdörtgen biçimli, sivri kemerli alınlığa sahiptir (Çizim.3.25) (Foto.3.81). Kapı açıklığına ahşap kapı kanadı yerleştirilmiştir.

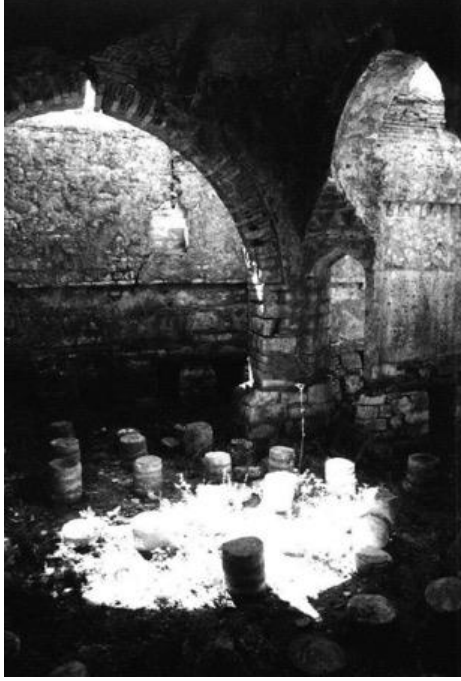
Foto 3.82. Sıcaklık bölümü (<http://gap180.com> sitesinden alınmıştır)

oluşturulmuştur.<sup>45</sup> Sıcaklık mekânındaki eyvanlar taş-tuğla almaşıklığına sahip yarım daire kemerlere sahiptir. Göbek taşı ise günümüze kadar gelememiştir (Foto.3.82). Eyvanın köşesinde ise boyuna dikdörtgen biçimli, sivri kemerli halvet giriş açıklığı bulunmaktadır.

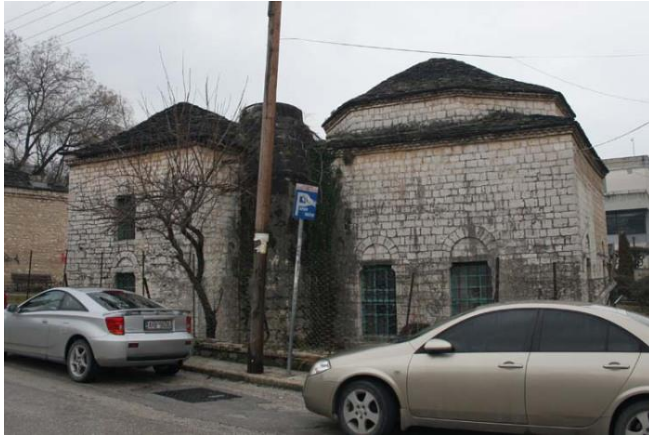
Foto 3.86. Batı cephesi

Batı cephesininde duvar örgüsü diğer cepheler ile aynıdır (Foto.3.86). Cephenin pencere düzeni ve biçimi doğu cephenin pencere düzeni tekrar etmektedir. Harim beden duvarının alt seviyesinde iki pencere yer alırken, son cemaat yerinin alt ve üst duvar seviyesinde iki pencere daha bulunmaktadır. Kesme taştan inşa edilen minare; batı cephesinin kuzey kenarında, son cemaat yeri ile harim beden duvarının arasına kaynaşmışır. Minare, 1930 yılında Yunan devletinin aldığı karar ile bomba kullanılarak yıktırılmışır (Foto.3.87,88). Geriye sadece yıkılan minareden silindirik gövdesi kalmışır.

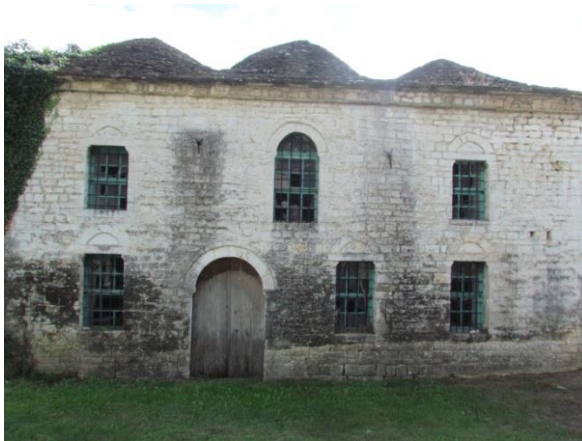
Foto 3.89. Kuzey cephesi

Kuzey cephesi; doğu, güney ve batı cepheleri ile aynı duvar örgüsüne sahiptir. Cephe yüzeyinde nemden ve bakımsızlıktan kaynaklı kararmalar görülmektedir. Cephede iki katlı pencere düzeni bulunmaktadır (Foto.3.89). Beden duvarının üst seviyesinde üç, alt seviyesinde üç olmak üzere altı pencere bulunmaktadır. Pencerelelerin hepsi boyuna dikdörtgen biçimli, demir şebekelidir. Beş pencere yuvarlak kemerli yüzeysel derinlikte alınlığa sahip iken üst orta sıradaki pencerenin sadece yuvarlak kemeri mevcuttur. Son cemaat yeri giriş açıklığı boyuna dikdörtgen biçimli ve yarım daire kemerlidir. Çift ahşap kapı kanadına sahip açıklık oldukça sade düzenlenmiştir.

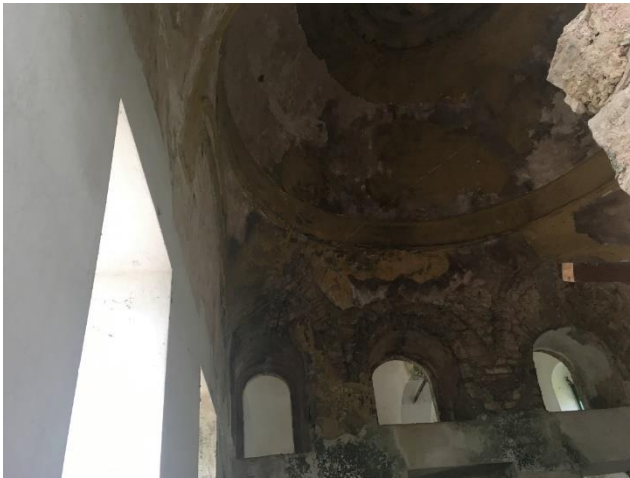
Foto 3.93. Kuzey duvarı pencereleri

Caminin iç mekânı harap vaziyettedir. Uzun süredir onarım geçirmediği için adeta depo olarak kullanılmaktadır. Dikdörtgen planlı son cemaat yerinin her iki yanı yarım metre yükseltiye sahiptir. Zeminin belli yerleri parçalanmıştır. Harim giriş kapısının batısında boyuna dikdörtgen, küçük, yarım daire nişe sahip basit taş mihrabiye vardır (Foto.3.90). Harim giriş açıklığı; boyuna dikdörtgen biçimli, iki ayak üzerine oturan yarım daire kemere sahiptir. Harim mekânı kübik ve kubbeyle örtülmüş hacimden oluşmaktadır. Köşe geçişlerinde tromp kullanılmıştır. Duvar yüzeylerine tromplarla aynı görünümü yansıtan birer yarım daire kemer yerleştirilmiş, böylece kubbe için sekizgen geçiş sistemi oluşturulmuştur. Kubbe eteği ve yarım daire kemerlere sarı renkli yağlı boya yapılmıştır. Tromp içleride dâhil olmak üzere duvar yüzeyleri pencere hizasına kadar sıvalıdır. Pencereden itibaren ise beyaz boya ile badana yapılmıştır. Fakat günümüzde duvar yüzeylerinde bakımsızlıktan dolayı kararmalar meydana gelmiştir. Harim zemini son cemaat yerinin zemini gibi yer yer aşınıp, parçalanmıştır. Harim pencereleri dış kütle ile aynı görünüşü tam yansıtmamaktadır. Doğu, batı ve güney duvar pencereleri boyuna dikdörtgen biçimli, nişler içerisine yerleştirilmiştir (Foto.3.91). Batı duvarının kuzey kenarında, duvar yüzeyindeki yarım daire kemerin hemen altında, boyuna dikdörtgen biçimli açıklıktan minareye çıkılmaktadır (Foto.3.92). Kuzey duvarı, son cemaat yerinin dış kütlelerinin pencere düzenine benzemektedir. Duvarın üst seviyesinde üç, alt seviyesinde iki boyuna dikdörtgen biçimli açıklık mevcuttur (Foto.3.93). Üst seviyedeki açıklıklar alt seviyeye oranla daha küçük boyutludur.
