## **YANYA MERKEZ OSMANLI MİMARİSİ**

**YÜKSEK LİSANS TEZİ  
SANAT TARİHİ ANA BİLİM DALI**

# CENTRAL OTTOMAN ARCHITECTURE OF IOANNINA

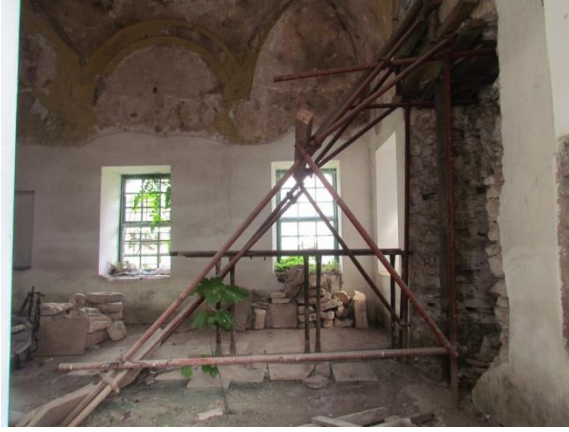
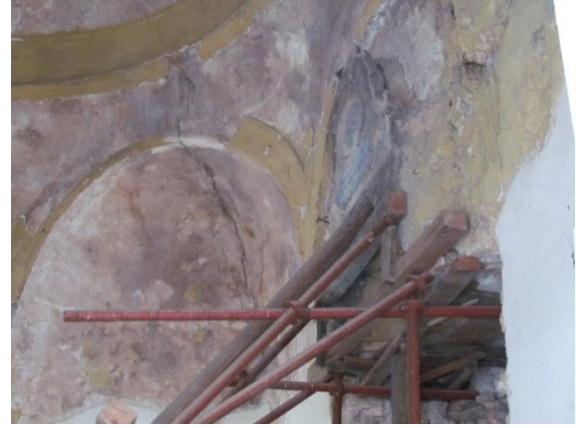
Foto 3.94. Mihrap

Mihrap; güney duvar eksenine yerleştirilmiş, boyuna dikdörtgen kütleyle sahip bir unsurdur. Taş malzeme ile yapıldığını düşündüğümüz mihraptan günümüze sadece alınlık kısmı gelebilmiştir (Foto.3.94,95).

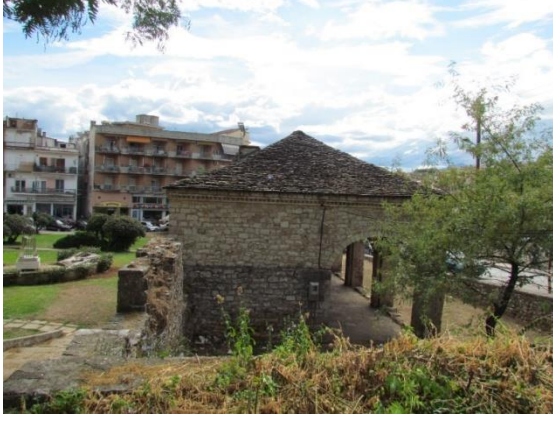
Foto 3.97. Doğu cephesi

Doğu cephe moloz taş duvar örgüsüne sahiptir. Cephe yüzeyinde pencere ve kapı açıklığı yer almayıp sadece revağın yarım daire kemeri mevcuttur (Foto.3.97).

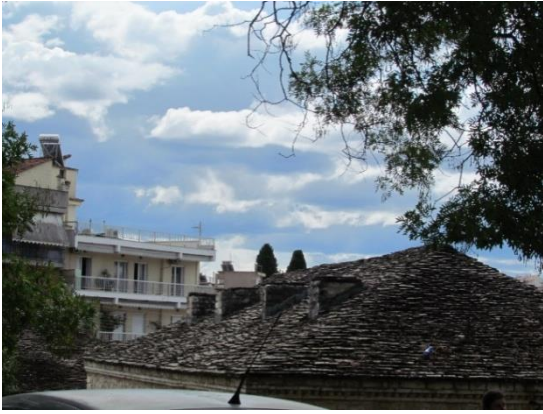
Foto 3.98. Güney cephesi- bacalar

Güney cephede kare kesitli, külah kısımları günümüze kadar gelemeyen dört baca vardır (Foto.3.98). Cephe, doğu cephesi gibi moloz taş örgüye sahiptir. Cephenin alt seviyesine yakın birbirine simetrik olarak konumlanmış, boyuna dikdörtgen biçimli beş pencere açıklığı bulunmaktadır (Foto.3.99,100). Demir şebekeleri bulunan pencerelerin hepsi yekpare kesme taşlı sövelerle kuşatılmıştır. Şebekeler düşey ve yatay sıralı çubuk demirlerin kare biçimli gözler oluşturacak biçimde yerleştirilmesiyle oluşturulmuş ve sövelere saplanmış. Çubuklar ise birbirine eşit aralıklarla yerleştirilmiş, düğüm noktalarında prizmatik lokmalarla bağlanmış.

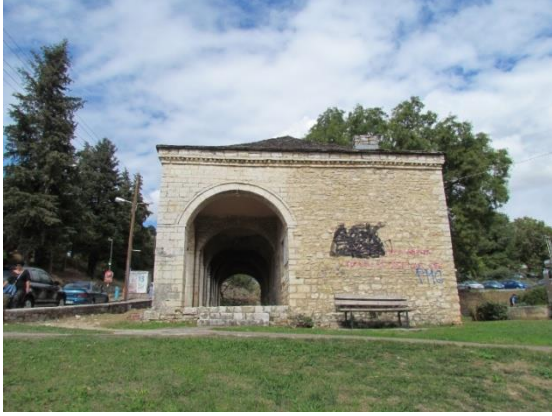
Foto 3.101. Batı cephesi

Batı cephesi, doğu cephesinin tekrarı niteliğindedir. Cephede herhangi bir açıklık yer almayıp sadece revak kemeri bulunmaktadır (Foto.3.101).

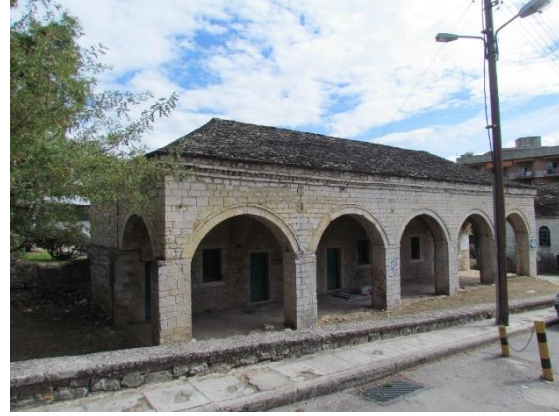
Foto 3.102. Kuzey cephesi

Kuzey cephe kaba yonu ve moloz taş örgüye sahiptir. Cephede kare kesitli sütunlar üzerine oturan yarım daire kemerli beş revak kemeri mevcuttur (Foto.3.102).Cephede boyuna dikdörtgen biçimli beş kapı, beş pencere vardır. Pencerelerin demir şebekeleri güney cephe ile aynı biçimdedir. Kapıların her biri beden duvarından biraz içerlek yapılmış, yarım daire kemerli ve yüzeysel derinlikte alınlıklara sahip oldukça sade düzenlenmiş açıklıklardan ibarettir. Hepsinin kapı kanadı ahşaptandır.

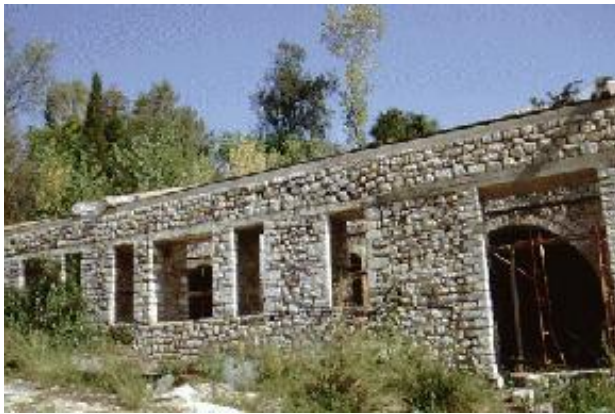
Foto 3.103. Restorasyon öncesi 1983 yılı (Economidou'nun Arşivi'nden)

Geçirdiği Onarımlar: İlk onarım 1983 yılında gerçekleşmiştir (Foto.3.103). Bu yıllarda imaretin yıkılan örtü sistemi yeniden inşa edilmiş ve bacalar eklenmiştir. Cephelerde yer alan pencereler yeniden düzenlenmiş, giriş kapısına üç basamak ve sundurma eklenmiştir. Ayrıca iç mekânına sıva ve badana yapılmıştır.

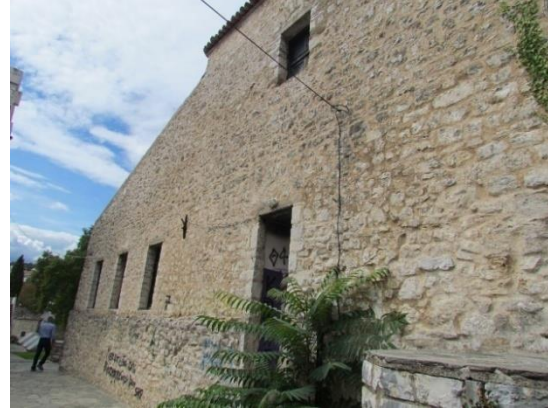
Foto 3.105. Batı cephesi

Batı cephesi moloz taş duvar örgüsüne sahiptir. Cephede boyuna dikdörtgen biçimli dört pencere ve bir kapı açıklığı mevcuttur (Foto.3.105). Pencerelerden üçü cephe duvarının alt seviyesinde ve demir şebekelere sahiptir. Diğer pencere ise kapı açıklığının üzerinde yer alıp şebekesi yoktur. Kapı açıklığının, yuvarlak kemerli yüzeysel derinliğe sahip alınlığı bulunmaktadır. Kapı, ahşap plakalarla kapatılarak günümüzde kullanılmamaktadır.

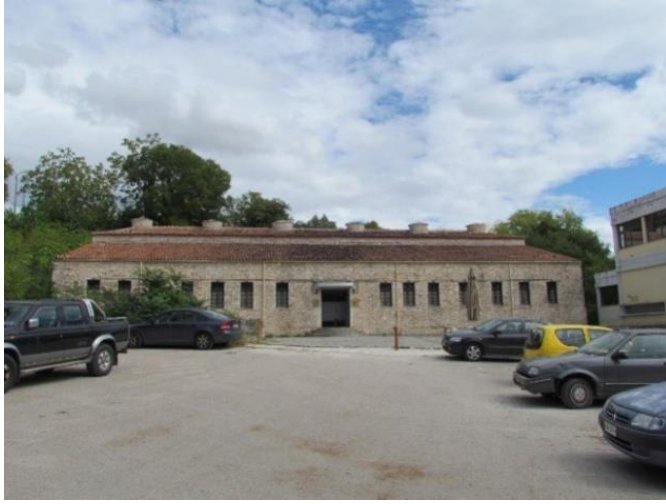
Foto 3.106. Kuzey cephesi

Kuzey cephede diğer cepheler gibi moloz taş duvar örgüsüne sahiptir. Cephede boyuna dikdörtgen biçimli, demir şebekeli 12 pencere bulunmaktadır (Foto.3.106). Şebekeler diğer pencere şebekelerinden farklı olarak; yatay çubukların ortasına üç düşey çubuk atılarak ortada dikdörtgen gözler oluşturulmuştur. Cephenin orta ekseninde art arda yapılan iki giriş açıklığı vardır (Foto.3.107). İlk açıklıklık boyuna dikdörtgen biçimli, yatay ve düşey demir çubukların birleşiminden meydana gelen çift kapı kanatlarına sahiptir. Hemen önünde yarım daire biçimli üç basamak bulunmaktadır. Esas yapıya giriş kapısı ise boyuna dikdörtgen biçimli çift cam kanatlı kapıdır.

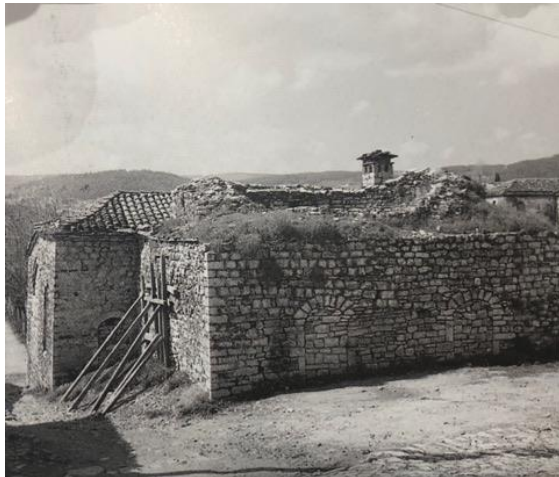
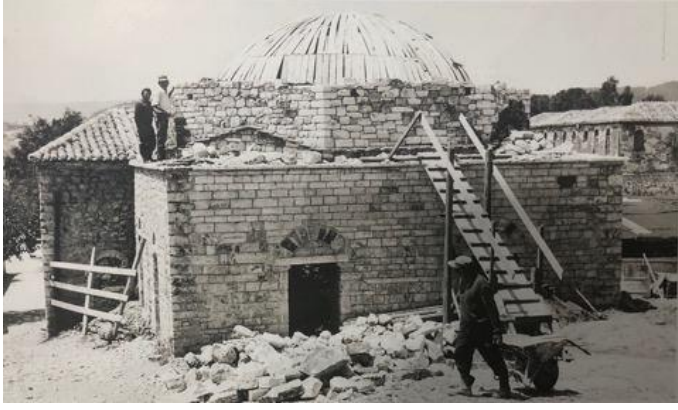
Geçirdiği Onarımlar: Kütüphane, 1969-1972 yıllarında kentteki arkeoloji servisi tarafından restore edilen ilk yapılardan biridir (ESCUTIS,2008:374). Onarımda ayakta olmayan ana okuma salonunun (kitaplık) kubbesi yeniden inşa edilmiştir (Foto.3.108,109). Güney cephede, duvarla örülerek kapatılan iki pencere ise orijinal haline geri döndürülmüştür. Ayrıca revaklı girişin batı cephesi önceden kapalı iken restorasyon sırasında açılmıştır. Yapının fotoğraflarını incelediğimizde restorasyon öncesinde çatıda ikibaca bulunurken onarım sonrasında bir baca kaldırılmıştır. 2006-2009 yıllarına gelindiğinde ise İç Kale’nin restorasyonu sırasında kütüphaneye yeniden onarım çalışmaları yapılmıştır.

Foto 3.108. Restorasyon öncesi kubbenin durumu 1969 yılı (Παπαδοπούλου, 2012b:229).

Foto 3.109. Kubbenin onarım çalışmaları 1972 yılı (Παπαδοπούλου, 2012b:229).

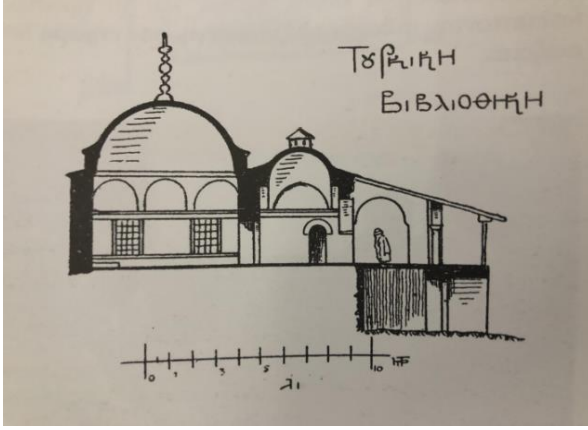
Çizim 3.29. Veli Paşa Kütüphane kesiti  
(Economidou'nun Arşivi'nden)

Plan ve Örtü Düzeni: Kütüphane, kuzey- güney doğrultusunda üç bölümden oluşmaktadır. İlk bölüm revak alanıdır. Revak alanı, arazinin eğiliminden dolayı iki katlıdır. Diğer bölümler tek katlı olarak devam etmektedir. İkinci bölüm, birinci okuma salonudur (Çizim.3.28,29) (Foto.3.110). Revaklar ve birinci okuma salonu dikdörtgen planlıdır. Revak bölümünün zemin katında kütüphane görevlisi için yapılmış küçük bir oda vardır. Birinci okuma salonunda iki oda bulunmaktadır. Ana okuma salonu (kitaplık) ise kare planlı, kübik gövdelidir. Revakların üzeri sundurma ile birinci okuma alanının üzeri ise sekizgen kasağa oturan üç konik kubbe ile örtülüdür. Ana okuma salonu (kitaplık) sekizgen kasağa oturan tek kubbeyle örtülmüştür. Köşe geçişlerinde tromp kullanılmıştır.

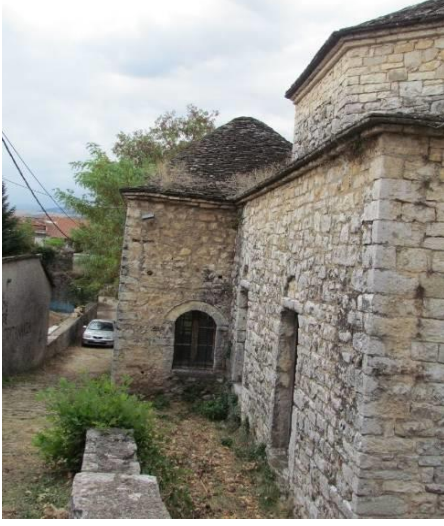
Foto 3. 111. Doğu cephesi

Doğu cephesi moloz taş duvar örgüsüne sahiptir. Cephede boyuna dikdörtgen biçimli dört pencere açıklığı ve bir yarım daire revak kemeri yer almaktadır (Foto.3.111). Ana okuma salonuna (kitaplık) ait iki pencere birbirine simetrik olarak konumlanmış, yarım daire kemerli yüzeysel derinlikte alınlığa sahip ve demir şebekelidir (Foto.3.112). Şebekeler düşey ve yatay sıralı çubuk demirlerin kare biçimli gözler oluşturacak biçimde yerleştirilmesiyle oluşturulmuş ve duvara saplanmış. Çubuklar ise eşit aralıklarla

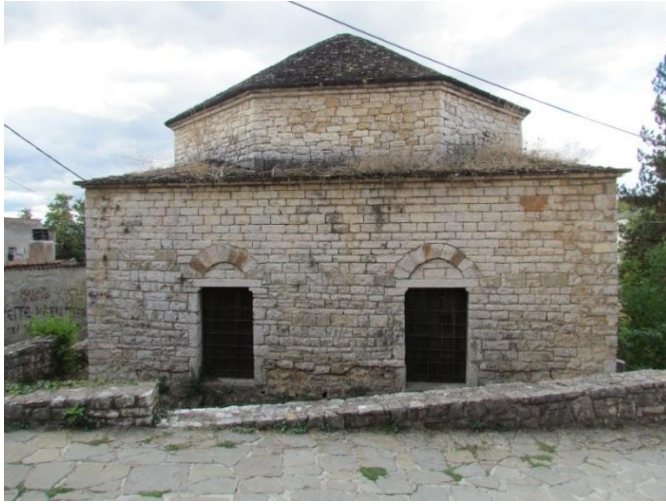
Foto 3.113. Güney cephesi

Güney cephesi yenilendiği için kaba yonu taş duvar örgüsüne sahiptir. Cephede eş boyutlarda, birbirine simetrik konumlanan, boyuna dikdörtgen biçimli, yarım daire kemerli yüzeysel derinlikte alınlığa sahip iki pencere açıklığı vardır (Foto.3.113). Pencereler demir şebekelidir. Şebekeler, doğu cephe şebekelerinin aynısıdır.

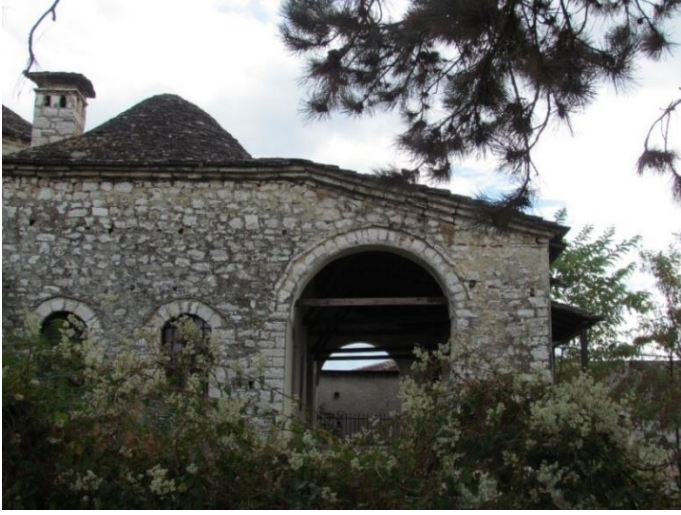
Foto 3.115. Batı Cephesi - Birinci okuma alanı

Batı cephesi çevredeki ağaçlardan ötürü görüş alanına pek girmemektedir. Birinci okuma alanının kubbeleleri ile ana okuma salonun (kitaplık) kubbesi arasında kare kesitli, üzeri taş plakalar ile kaplı baca bulunmaktadır. Bacaların her bir yüzeyinde dikdörtgen biçimli ikişer açıklık vardır. Cephe moloz taş duvar örgüsüne sahiptir. Doğu cephesi gibi boyuna dikdörtgen biçimli dört pencere açıklığı ve bir yarım daire revak kemeri bulunur. Ana okuma salon (kitaplık) pencereleri birbirine simetrik olarak konumlanmış, yarım daire kemerli yüzeysel derinlikte alınlığa sahip ve demir şebekelidir (Foto.3.114). Birinci okuma salonunun pencerelerinin tek farkı ise alınlığı olmayıp sadece yuvarlak kemere sahip olmasıdır (Foto.3.115).

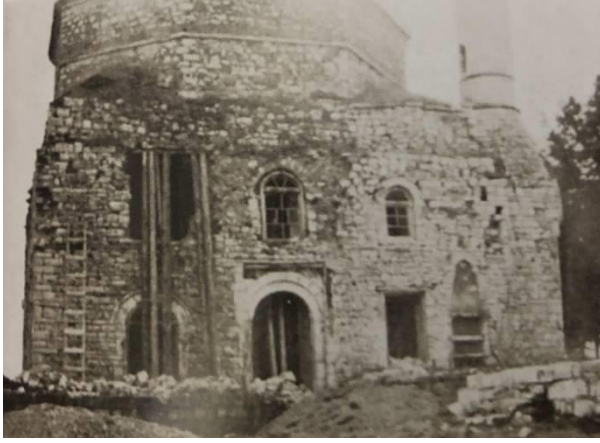
Foto 3.117. Restorasyon alıřması 1961 yılı (Παπαδοπούλου,2012a:47).

Geçirdiği Onarımlar: Yapı, 1961 yılında İç Kale'nin restorasyonu sırasında onarım görmüştür (Foto.3.117) (Παπαδοπούλου, 2012b:227). Onarımda yer yer dökülen kuzey cephe duvar örgüsü yeniden doldurulmuş ve cephe yüzeyinde raspalama işlemi yapılmıştır.

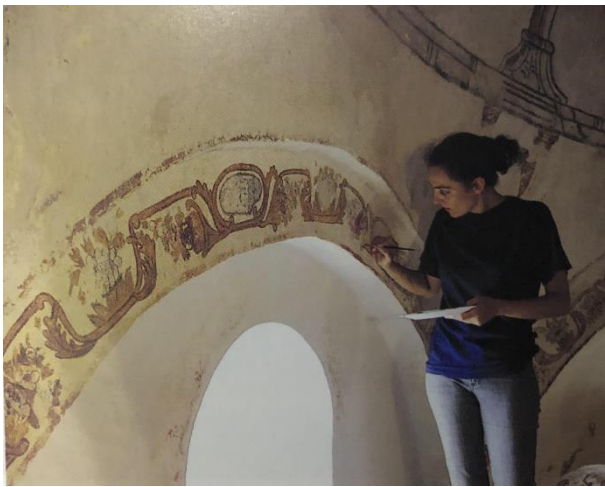
Foto 3.119. Duvar resimlerinin restorasyonu 2006-2008 yılları  
(Economidou'nunArřivi'nden)

1970 yılında yapının batı cephesi onarım geçirmiştir (Brouskarı,2008:162). Ayrıca minare yenilenmiş ve yıkılan külahın yerinede yeni külah eklenmiştir (Foto.3.118).1980 yılının sonlarına doğru kubbe, kadınlar mahfili ve zemin yenilenmiştir. En son restorasyon ise 2006-2008 yılları arasında 8. Bizans Eski Eserler Birliği tarafından gerçekleştirilmiştir (Παπαδοπούλου,2012a:47). Bu yıllar içerisinde camideki duvar resimleri aslına uygun olarak yenilenmiştir (Foto.3.119).

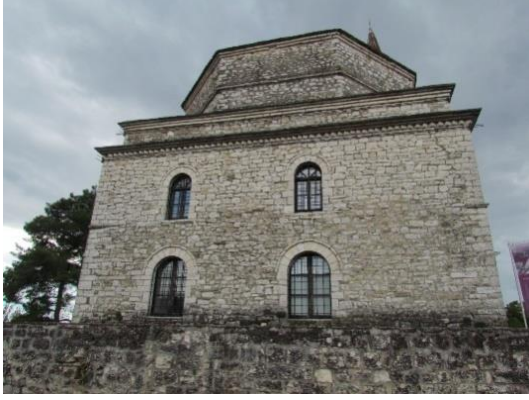
Foto 3.120. Doğu cephesi

Doğu cephe moloz taş duvar örgüsüne sahiptir. Cephenin ikinci kademesinde küçük pencere açıklığı görülmektedir. Beden duvarının alt ve üst seviyesinde birbirlerine simetrik olarak konumlanmış dört pencere açıklığı bulunmaktadır (Foto.3.120). Alt duvar seviyesinde, enine dikdörtgen biçimli, yarım daire kemerli iki pencere açıklığı bulunmaktadır. Pencereler demir şebekelidir. Şebekeler; düşey ve yatay sıralı çubuk demirlerin kare biçimli gözler oluşturacak biçimde yerleştirilmesiyle oluşturulmuş ve duvara saplanmıştır. Çubuklar ise birbirine eşit aralıklarla yerleştirilmiş, düğüm noktalarında prizmatik lokmalarla bağlanmıştır. Üst duvar seviyesindeki iki pencere açıklığı boyuna dikdörtgen biçimli, yarım daire kemerlidir. Alt pencereler gibi demir şebekelidir.

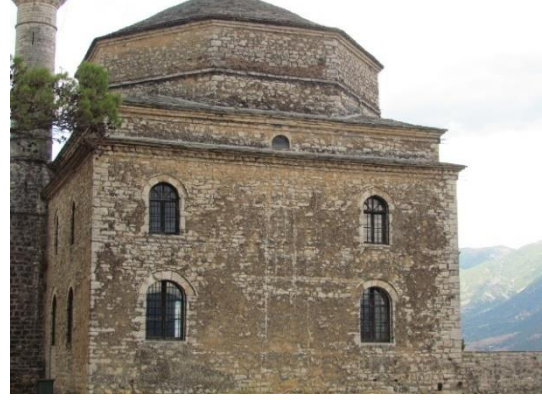
Foto 3.121. Güney cephesi

Güney cephesi moloz taş duvar örgüsüne sahiptir. Cephe yüzeyi doğu cepheye oranla yer yer aşınıp dökülmüştür. Beden duvarlarının alt ve üst seviyesinde birbirine simetrik olarak konumlanmış dört pencere açıklığı bulunmaktadır (Foto.3.121). Pencerelerin düzeni ve biçimi doğu cephesinin tekrarı niteliğindedir.

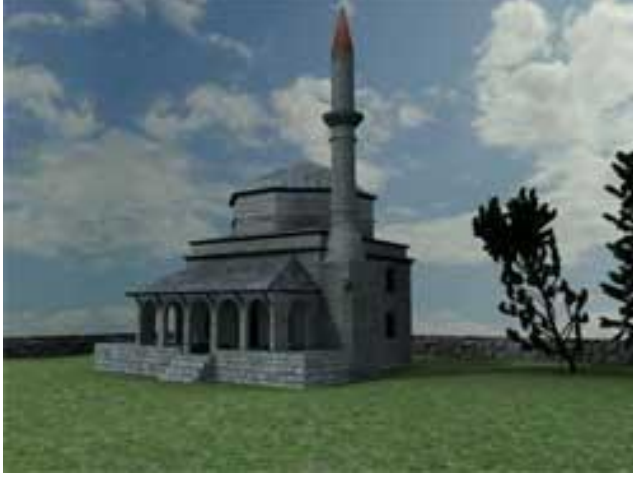
Kuzey cephe kaba yonu ve moloz taş duvar örgüsüne sahiptir. Cephede önceden son cemaat yeri mevcut iken, savaşlar sebebi ile yıkılmıştır. Yıkılmadan önceki son cemaat yeri beş revak kemerine sahip ve üzeri sundurma ile örtülüydü (Foto.3.123). Son cemaat yeri günümüze kadar gelemese de harim giriş kapısının batısında boyuna dikdörtgen, küçük, yarım daire nişe sahip basit taş mihrabiye yer almaktadır (Foto.3.124). Cephenin alt beden duvarı seviyesinde harim giriş kapısının her iki yanında, enine dikdörtgen biçimli, yarım daire kemerli iki pencere açıklığı bulunmaktadır. Pencereler demir şebekelidir. Şebekeler; düşey ve yatay sıralı çubuk demirlerin kare biçimli gözler oluşturacak biçimde yerleştirilmesiyle oluşturulmuş ve duvara saplanmıştır. Çubuklar ise birbirine eşit aralıklarla yerleştirilmiş, düğüm noktalarında prizmatik lokmalarla bağlanmıştır. Üst duvar seviyesinde boyuna dikdörtgen biçimli, yarım daire kemerli üç pencere açıklığı vardır (Foto.3.125). Pencerelerin demir şebekeleri alt pencereler ile aynıdır. Cephenin orta ekseindedey alan taş kapı boyuna dikdörtgen bir küleden oluşmaktadır ve cephe yüzeyine göre biraz içerlek yapılmıştır (Foto.3.126). Kapı açıklığı iki ayaküstüne oturan yarım daire kemerden oluşmaktadır. Kapı üzerinde camdan yapılmış sundurma bulunmaktadır. Kapı; ahşap malzemeli çift kapı kanatlarına sahiptir.

Foto 3.123. Son cemaat yeri (yıkılmadan önceki hali) <sup>56</sup>

<sup>56</sup>Yanya Üniversitesi'nin mimarlık bölümünün yaptığı çalışmalar sonucunda cami ve son cemaat yerinin yıkılmadan önceki halini 3 boyutlu tasarlamışlardır.

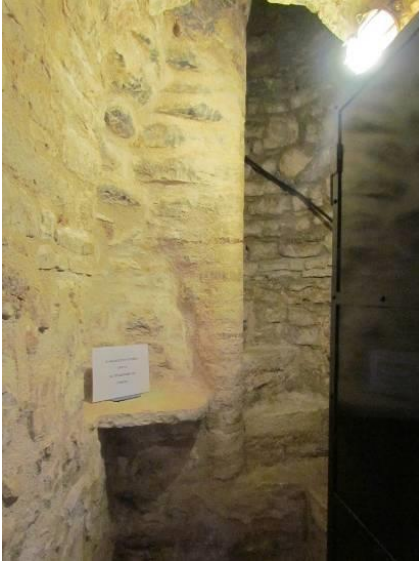
Foto 3.128. Kadınlar mahfiline ve minareye çıkış merdiveni

Harim mekânı, kübik ve kubbeyle örtülmüş bir hacimden oluşmaktadır. Köşe geçişlerinde tromp kullanılmıştır. Duvar yüzeylerine tromplarla aynı görünümü yansıtan birer sivri kemer yerleştirilmiş, böylece kubbe için sekizgen geçiş sistemi oluşturulmuştur. Harim duvarlarına sıva üzerine beyaz badana yapılmıştır. Caminin dört cephesinde de pencere açıklığı olduğu için iç mekân oldukça aydınlıktır. Harim pencere açıklıklarının dış kütledeki görünüşünden tek farkı nişler içerisinde yer almalarıdır. Yapının kubbesinde, kasnağında, tromp içlerinde, kemerlerde ve mihrapta kalem işi görülmektedir. Harimin kuzey duvarında; iki taş sütunun taşıdığı, üç yarım daire kemer üzerine oturan ahşap korkuluklara sahip, kadınlar mahfili yer almaktadır (Foto 3.127.). Batı duvarının kuzey köşesine yerleştirilmiş döner merdivenler ile hem mahfil katına hemde minareye çıkılmaktadır (Foto 3.128.) Mahfil döşemesi ahşaptan yapılmıştır (Foto 3.129.).

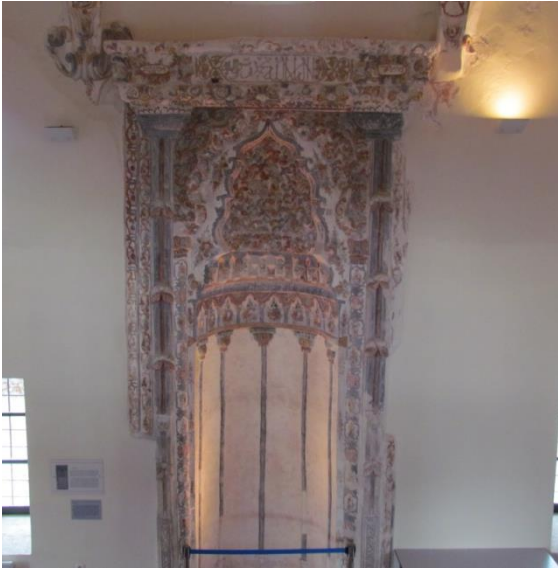
Foto 3.130. Mihrap

Mihrap; güney duvarının orta eksenine yerleştirilmiş, boyuna dikdörtgen kütleyle sahiptir (Foto.3.130). Alçı üzerine kalem işi bezemeli mihrap yarım daire nişe sahiptir. Niş üzerine kalem işi ile ince profiller yapılmıştır. Böylece mihrap nişi dışarıdan çokgen olarak algılanmaktadır. Kavsara kısmı mukarnas görüntüsü veren ‘C’ ve ‘S’ kıvrımlarıyla oluşturulmuş kabartmalardan ibarettir ve kavsarası kaş kemer ile sonlanmaktadır. Mihrabın her iki yanında birer mermer sütun bulunmaktadır. Dıştan ise iki bordür mihrabı

çevrelemektedir. Tepelik kısmında ise “Lâ İlâhe İllallah Muhammedun Resulullah” yazılıdır. Caminin minberi günümüze kadar gelememiştir. Minber hakkında da herhangi bir bilgi kaynaklarda geçmemektedir.

Mihrabın tamamı alçıdan yapılmıştır. Kavsarada mukarnas görüntüsü elde edebilmek için "C" ve "S" kıvrımları oluşturulmuş ve kıvrımlar bitkisel kompozisyonla birlikte kabartma haline dönüşmüştür.

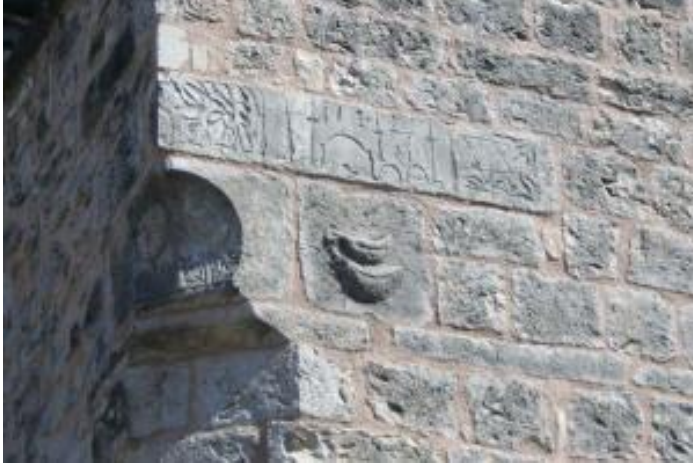
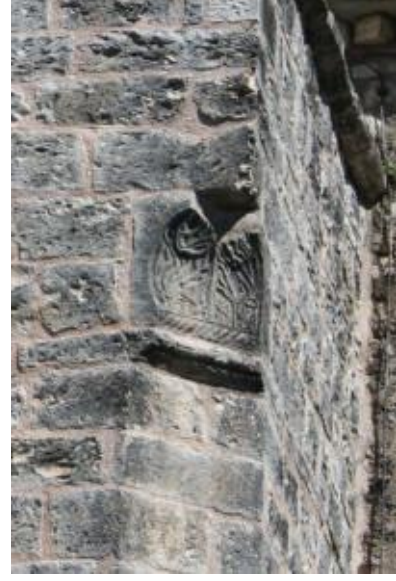
Camide sadece iki yerde taş süsleme vardır. Birincisi minare kaidesinde bulunur. Burada, Bizans kilisesinden kalma olduğu düşünülen kabartmalar yer alır. Kabartmada baykuş figürünün, kötü gözü kovmak amacıyla eskiden caminin yerinde var olan kilise için yapıldığını öğrenmekteyiz (Foto.3.131,132). İkinci süsleme ise şerefe altındaki testere dişi sırasıdır.

Foto 3. 131. Bizans kabartmaları

Foto 3. 132. Bizans kabartmaları

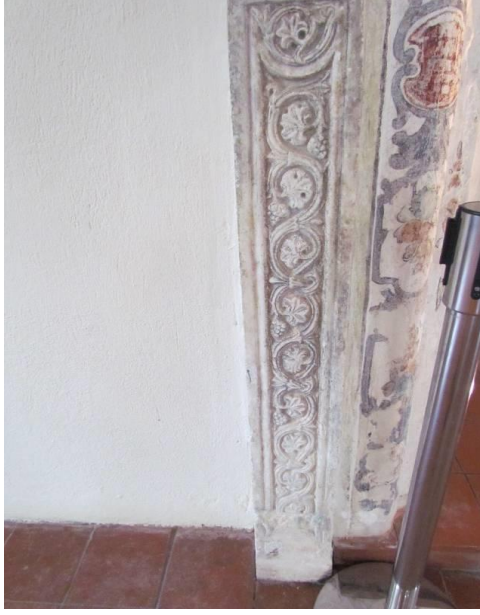
Çeşitli kaynaklarda mihrabın her iki yanında bulunan kabartmalı mermer sütunçelerin Bizans kilisesinin ikonastasından kaldığı belirtilir (Παπαδοπούλου, 2012b:60) (Brouskarı,2008:162). Kabartmalı mermer sütunçelerin üzerinde sarmaşık halinde birbirine dolanmış akant yaprakları ve akantların ucunda da üzüm yer alır (Foto.3.133).

Foto 3.133. Sütunçe üzerindeki akant yaprakları ve üzüm motifleri

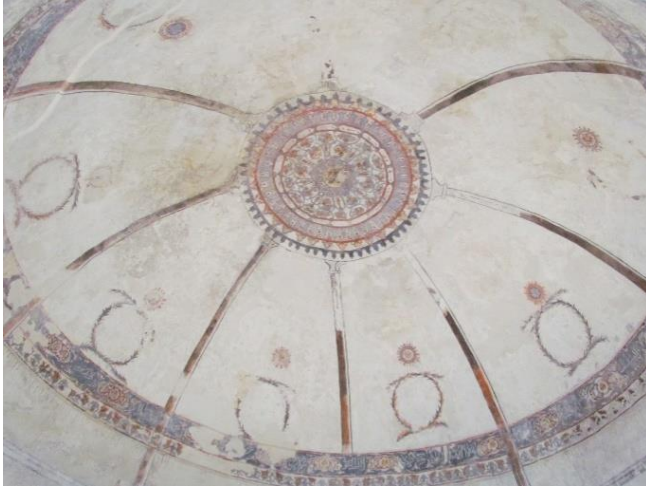
Kubbede, Yanya'daki diğer cami kubbelerinden farklı bir süsleme karşımıza çıkar. Kubbe göbeğinin etrafında dilimler şeklinde yerleştirilmiş sütun motifleri görülmektedir (Foto.3.134). Sütunların arasında çelenk motifleri ve çelenklerin üstünde madalyon içinde çiçek motifleri yer almaktadır (Foto.3.135,136). Bahsettiğimiz kompozisyon 19. yy'da Yanya şehrinde neoklasisizm ruhunu yansıtır. Ayrıca mihrap nişinde de sütun motifine benzetilmeye çalışılan ince profiller bulunmaktadır.

Foto 3.134. Kubbedeki sütun motifleri- Nesneli süsleme

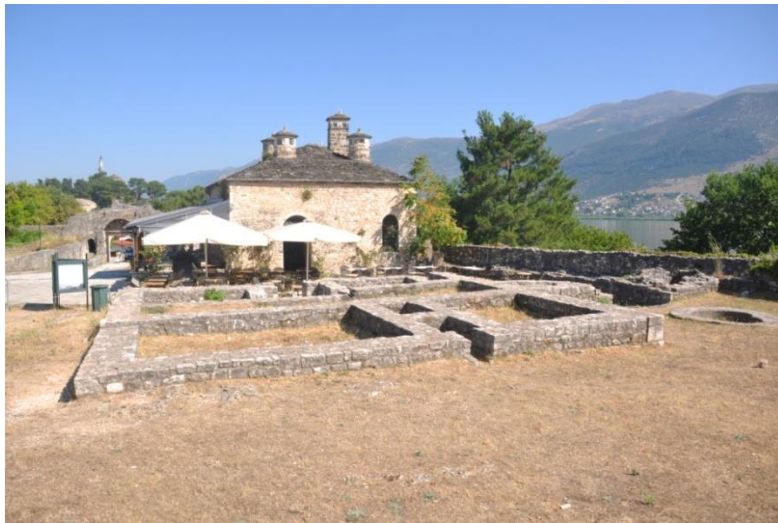
Foto 3.144. Fethiye Medresesi

Günümüze sadece zemin kalıntıları gelen medresenin planı ve örtü sistemi hakkında bilgi kaynaklarda bulunmamaktadır. Fakat zemin kalıntılarına baktığımızda dikdörtgen planlı olduğunu ve hücrelerden meydana geldiğini anlamaktayız (Foto.3.144).

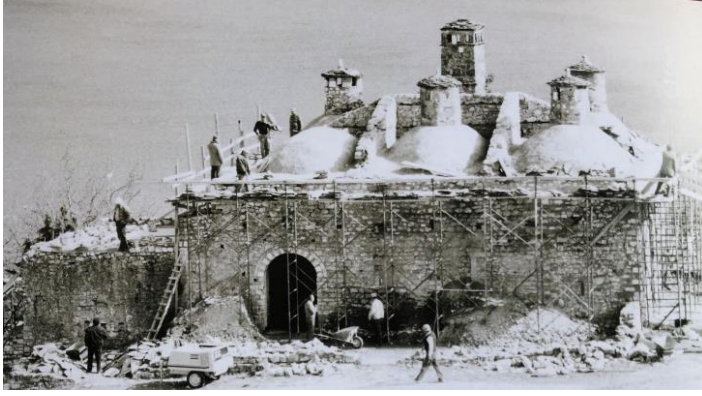
Foto 3.148. Restorasyon çalışmaları 1990 yılı

Geçirdiği Onarımlar: İmarete 1900'lü yılların başından itibaren 8. Bizans Eserler Müdürlüğü tarafından restorasyon çalışmaları yapılmıştır (Παπαδοπούλου, 2012a:51). 1965 yılından başlayıp 1967 yılına kadar süren onarım çalışmalarında yapının çöken batı ve güney cepheleri yeniden ayağa kaldırılmıştır. Doğusunda yer alan su deposuda yenilenmiştir (Foto.3.145,147) 1990 yılındaki restorasyonda ise; yapının bütünü onarım geçirerek, kuzey cephesine kare biçimli, küçük pencere açıklıkları yapılmış ve sundurma eklenmiştir. Ayrıca bacalar yenilenerek yıkılan çatı tekrar yapılmıştır (Foto.3.148).

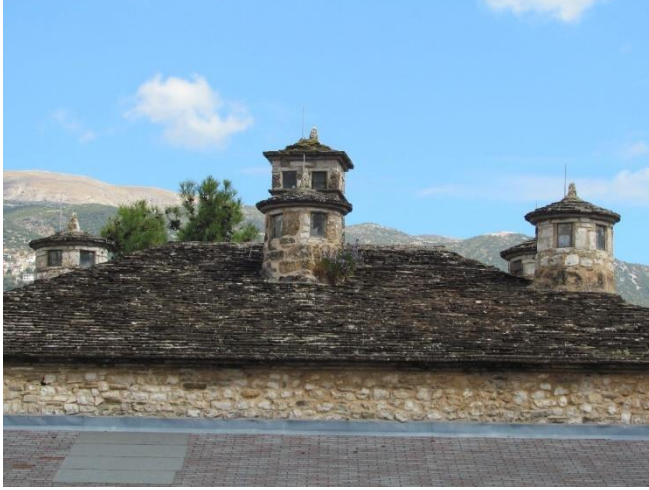
Foto 3.149. İmaret bacaları

Plan ve Örtü Düzeni: İmaret, kuzey- güney doğrultusunda dikdörtgen planlı ve tek katlıdır. Kemerler aracılığıyla iki uzun bölüme ayrılmıştır. Yapının kuzey ve batı cephelerinde olmak üzere iki giriş açıklığı bulunmaktadır. Kuzey cephedeki giriş açıklığı; cephe ekseninden doğuya doğru kaydılmıştır. İmaretin doğu duvar ekseninden kuzeye doğru kaydırılmış kapı açıklığından ise helâ bölümüne geçilmektedir. Doğusunda imaretin beden duvarına bitişik kare planlı su deposu bulunmaktadır. Kuzeyinde üzeri sundurma ile örtülü giriş yer almaktadır. (Çizim.3.31). Yapı 13.2x10.1m. ölçülerinde, yüksekliği ise 7.5 m.dir (Brouskarı,2008:172). İçten altı kubbe ile örtülü imaretin, beş bacası kubbe üzerine oturmaktadır. Kubbeler ise dıştan kırma çatı ile kaplanmıştır (Foto.3.149).

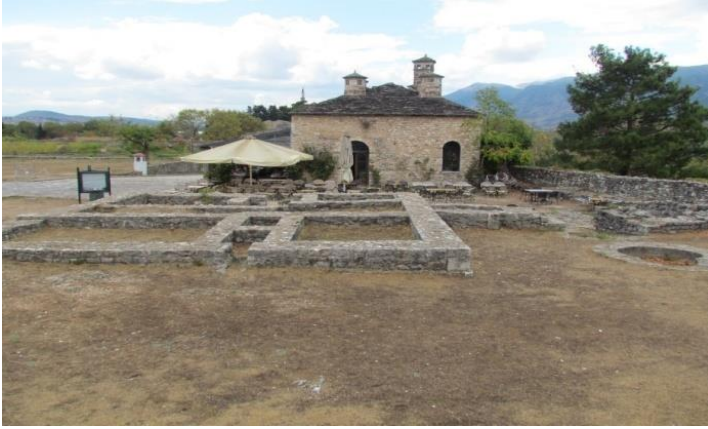
Foto 3.151. Batı cephesi

Batı cephesi moloz taş duvar örgüsüne sahiptir. Cephede boyuna dikdörtgen biçimli, yarım daire kemere sahip bir kapı ve bir pencere açıklığı bulunmaktadır (Çizim.3.32) (Foto.3.151). Pencere açıklığının demir şebekeleri düşey ve yatay sıralı çubuk demirlerin kare biçimli gözler oluşturacak biçimde yerleştirilmesiyle oluşturulmuş ve duvara saplanmıştır. Çubuklar ise birbirine eşit aralıklarla yerleştirilmiş, düğüm noktalarında prizmatik lokmalarla bağlanmıştır.

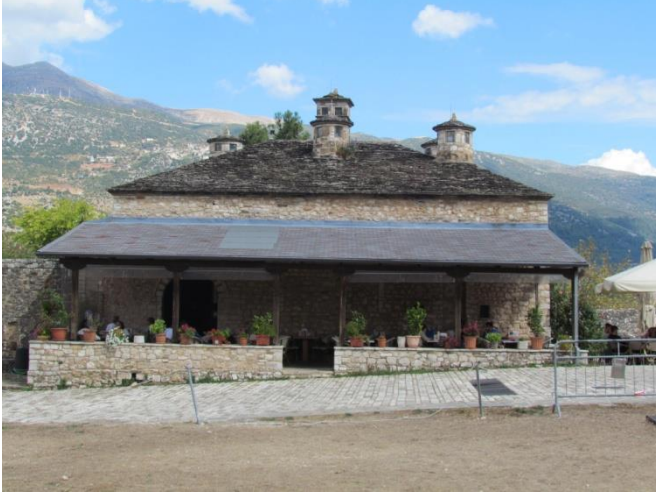
Foto 3.152. Kuzey cephesi

Kuzey cephe, altı ahşap taşıyıcı üzerine oturan sundurma ile örtülüdür (Çizim3.33) (Foto.3.152). Cephenin duvar örgüsü doğu, batı ve güney cepheleri ile aynıdır. Cephede kare biçimli iki pencere açıklığı bulunmaktadır. İmaretin kapı açıklığı ise boyuna dikdörtgen biçimli, taş-tuğla almaşıklığına sahip yarım daire kemerlidir. Ahşap malzemedен yapılmış çift kapı kanatları vardır.

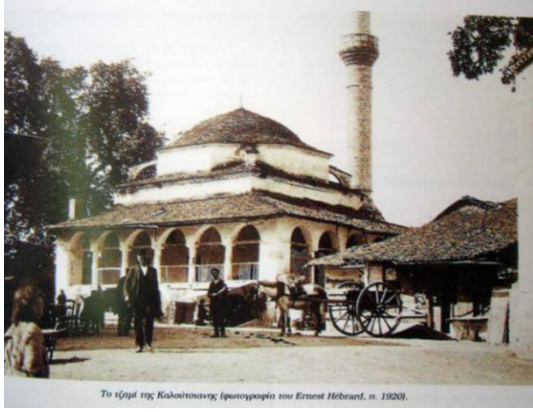
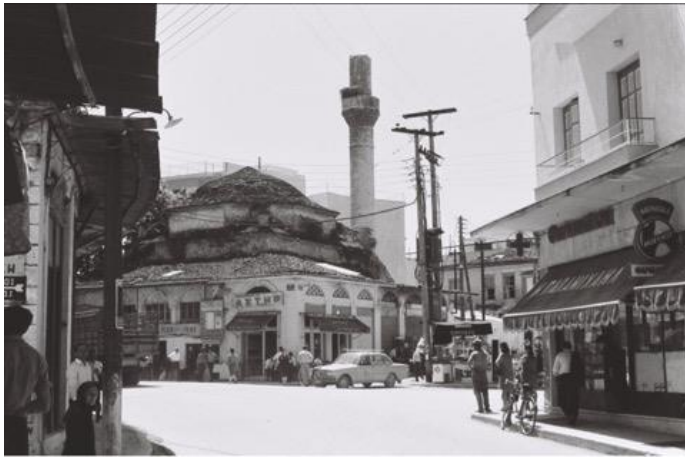
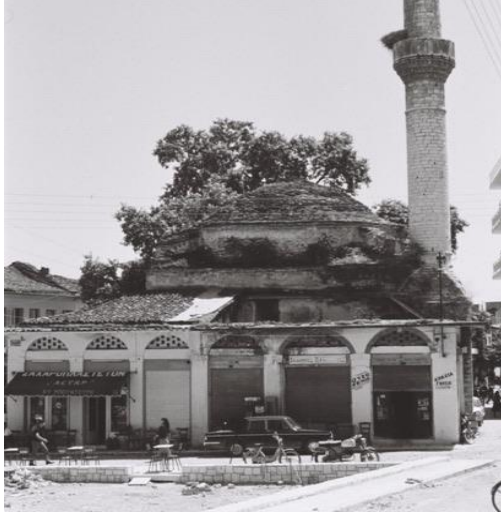
1913 Yunan işgalinden sonra kuzey ve doğu cephelerinde yer alan son cemaat revakları camekânla kapatılmış ve dükkâna dönüştürülmüştür (Foto.3.155,157). Doğu cephe revak kemerlerinin hemen altına dükkân kapı ve pencere açıklıkları yapılmıştır. Ayrıca doğu cephenin kuzey kenarına, boyuna dikdörtgen biçimli yarım daire kemerli kapı açıklığı eklenmiştir. Kuzey cephedeki revakların tamamı kaldırılmış yerine ise boyuna dikdörtgen biçimli basık kemerli dükkân giriş açıklıkları yapılmıştır. 2011 ve 2012 yılları içerisinde de caminin restorasyonuna başlanmış, fakat mali sebepler sorunuyla tam olarak bitirilmemiştir.

Foto 3.155. Son cemaat yerinin ilk hali 1913 yılı öncesi

Foto 3.156. Dükkâna dönüştürülen son cemaat yeri 1970 yılı

Foto 3.157. Dükkâna dönüştürülen son cemaat yeri (kuzey cephesi)1970 yılı

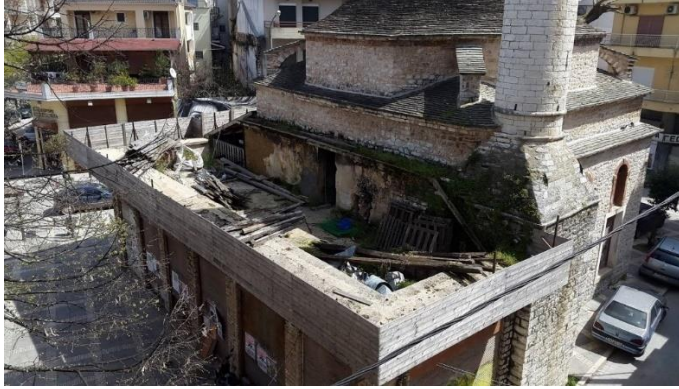
Plan ve Örtü Düzeni: Cami kare planlı, kübik gövdeye sahip harim mekânından ve kuzey ile doğudaki L planlı son cemaat yerinden ibarettir (Çizim.3.34). Yapının toplam yüzey ölçüsü 231 m<sup>2</sup>'dir<sup>62</sup> (Κωνσταντινα,2012:95). Harim ise 9.30 x 9.30 m. ölçülerine sahiptir (Αγγελικη- Γεωργιος, 2003:69). Minare, harim batı cephesinin kuzey kenarından beden duvarı ile kaynaşmış kaide üzerinde yükselmektedir. Harim kütlesi, iki kademeli duvar üzerinde yükselen çift sekizgen kasnağa oturan tek kubbe ile örtülüdür. Köşe geçişlerinde tromplar kullanılmıştır. Son cemaat yeri kuzey ve doğuda olmak üzere iki yönden kapatılmıştır. İçten ahşap, dıştan sundurma ile kaplı son cemaat yerinin örtüsü günümüze kadar gelememiştir (Foto.3.158).

Foto 3.158. Kuzey ve doğu cephelerinin günümüze gelemeyen örtü düzeni (Economidou'nun Arşivi'nden)

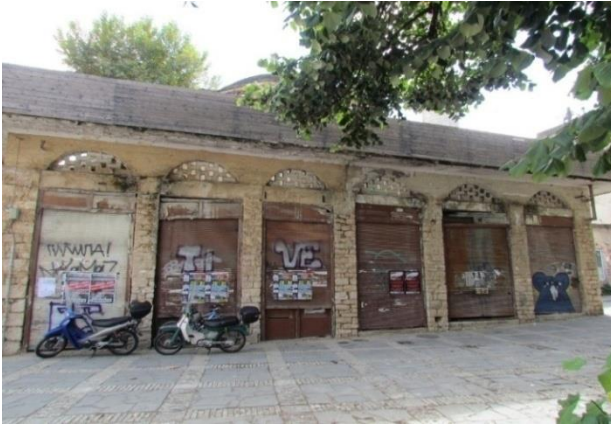
Foto 3.164. Kuzey cephesi

Kuzey cephesi kaba yonu taş duvar örgüsüne sahiptir. Beden duvarlarının üst seviyesine sıva üzerine badana yapılarak kaba yonu taş örgüden ayrılmıştır (Foto.3.164). Cephede yer alan altı dükkân girişi <sup>65</sup> boyuna dikdörtgen biçimli açıklığa sahiptir. Açıklıkların

yukarısında yarım daire kemerli yüzeysel derinlikte alnlık yapılmıştır. Alnlıkların iç kısmı geometrik süslemeye sahiptir. Giriş açıklıkları demir kepenklerle kapatılmıştır.

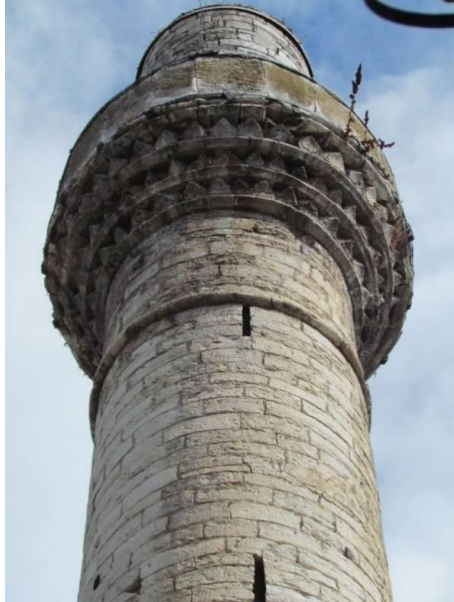
Minarenin şerefe altında üç sıra testere dişi motifi yer almaktadır (Foto.3.165). Kuzey cephede yer alan yarım daire kemerlerin yüzeysel derinlikteki alınlıklarının iç kısmı geometrik süslemere sahiptir.

Foto 3. 165. Minare şerefe altı

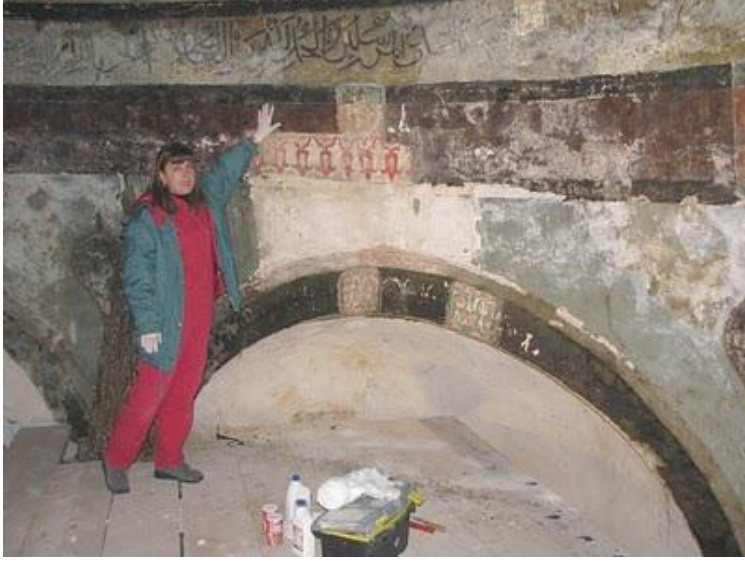
Camiye yapılan restorasyon sırasında sıvalar ve boyalar kaldırıldığında altından çok sayıda kalem işi ortaya çıkmıştır (Foto.3.166). Kemerlerde, kubbe eteklerinde ağırlıklı olarak bitkisel motif mevcut iken kasnakta çeşitli ayetler ve hadisler bulunmaktadır<sup>67</sup>(Brouskarı,2008:173).

Foto 3.166. Restorasyon sırasında ortaya çıkan kalem işleri (Economidou'nun Arşivi'nden)

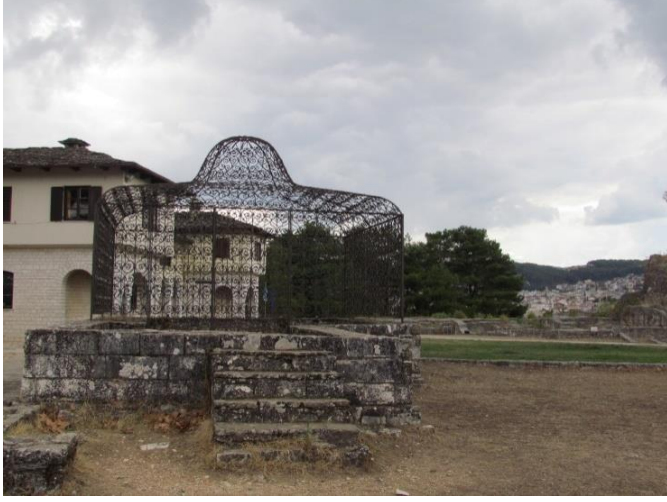
Foto 3.173. Ali Paşa Türbesi

Plan ve Örtü Düzeni: Türbe, L şeklinde şemaya sahiptir (Foto.3.173). Kaide kısmı yerden yükseltilmiş vaziyettedir. L'nin uzun kolunda boyuna dikdörtgen biçimli şahidesiz iki mezar bulunmaktadır. Mezarların üzeri demir kafes ile örtülmüştür. L'nin kısa kolunun önüne ise türbeye çıkışı sağlayan beş taş basamak yerleştirilmiştir.

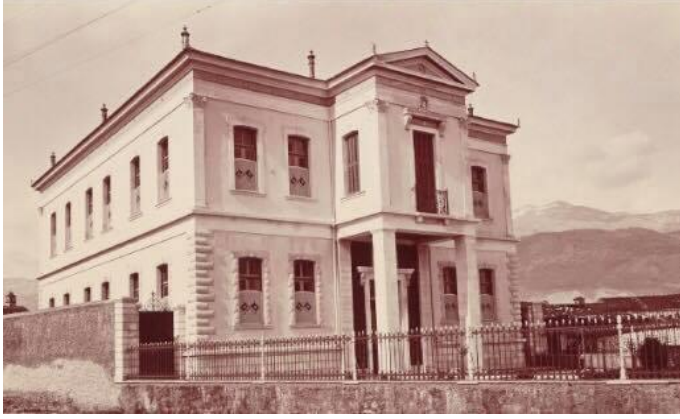
Foto 3.176.Restorasyon öncesi - kuzey cephesi -1912 yılı (BOA. No:404, Y.EE.d.)

Geçirdiği Onarımlar: Rüştüye, 1985 yılında Kültür Bakanlığı tarafından restorasyona tabii tutulmuştur<sup>79</sup> (Konuk,2013:28). Onarım öncesinde çatısında yükselen bacalar, onarım sonrasında kaldırılmış sadece güneyinde bir baca bırakılmıştır. Restorasyon öncesinde yapı üç taraftan bahçe ile çevrilmekteydi. Sonrasında isebahçe alanı oldukça küçültülmüş ve sadece ön cephede bırakılmıştır. Ayrıca yüksek arka bahçe duvarları tamamen kaldırılmış, yerine demir korkuluklar eklenmiştir. Tüm pencerelerden demir paneller restorasyon sırasında kaldırılarak, sadece alt pencerelere demir parmaklık eklenmiştir. Kuzey cephesinde yer alan, iki ayak üzerine yerleştirilmiş cumbanın altı doldurulmuş ve taç kapı öne çıkarılmıştır (Foto.3.176,177).

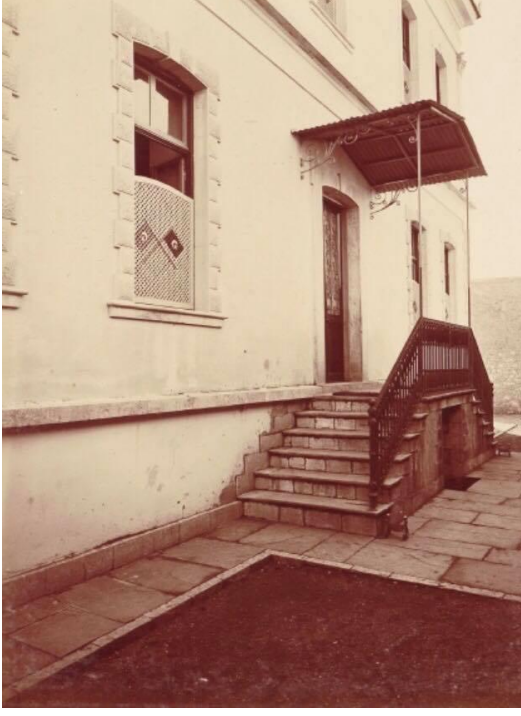
Foto 3.178. Restorasyon öncesi- güney cephesi (BOA. No:404, Y.EE.d.)

orijinal sundurma kaldırılmış ve yenisi eklenmiştir (Foto.3.178,179). Doğu, batı ve güney cephelerinin bodrum katına enine dikdörtgen biçimli pencere açıklıkları yapılmıştır.

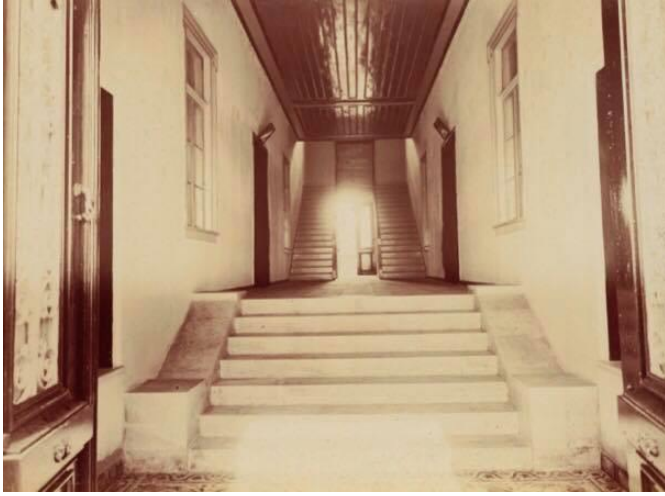
Foto 3. 180. Birinci kat alanı - restorasyon öncesi -1912 yılı(BOA. No:404, Y.EE.d.)

Dış cephenin haricinde iç mekânın kat planlarıda değiştirilmiştir. Onarım öncesinde birinci katın tavanı ve zemini ahşap ile kaplıydı. Onarım sonrasında ise zemin mermerle kaplanmış, tavanada asma paneller yapılmıştır (Foto.3.180). Burada yer alan dersane odası ve yemekhane yıkılarak birleştirilmiş ve geniş bir alan elde edilmiştir. Restorasyon

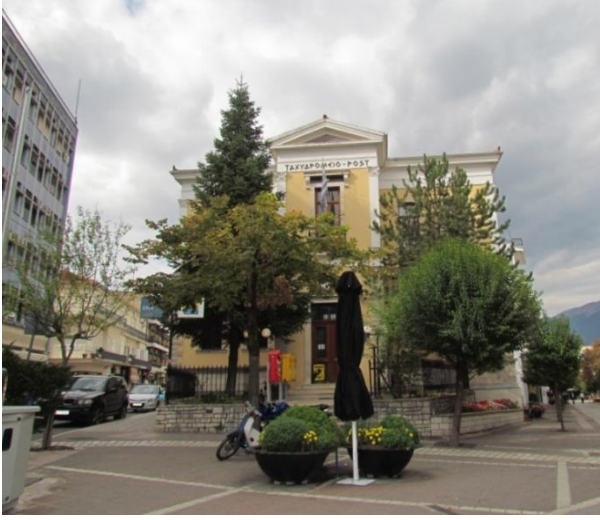
Foto 3. 182. Hamidiye İnas Kız Rüştüyesi (Bugün Postane Binası)

Plan ve Örtü Düzeni: Yapı, kuzey- güney yönünde dikdörtgen planlıdır. Bodrum katı üzerine iki katlı yapılmıştır. Üzeri kırma çatı ile örtülüdür <sup>81</sup>(Foto.3.182).

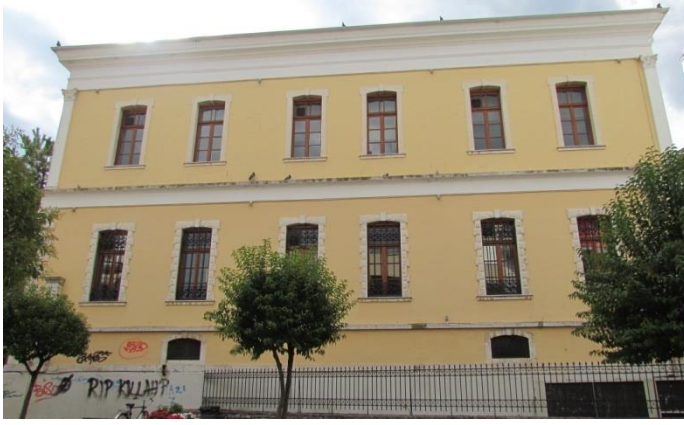
Foto 3.183. Doğu cephesi

Doğu cephesi sıva üzerine sarı renge boyanmıştır. Cephe yüzeyi, yatay taş silmeler ve alçı pilasterleüç kata bölünmüştür. (Foto.3.183). Bodrum katında enine dikdörtgen biçimli, basık kemerli iki pencere açıklığı bulunmaktadır. Basık kemerlerin kilit taşı dışa taşkın, söveleri yekpare blok taştan yapılmıştır. Pencereler demir şebekelidir. Şebekeler; sıralı düşey çubukların, ortada baklava biçimi oluşturmasıyla düzenlenmiştir. Birinci katın her iki cephe köşesinde, köşe silmeleri mevcuttur. Bu katta eş boyutlarda, birbirlerine simetrik olarak yerleştirilmiş boyuna dikdörtgen biçimli, basık kemerli, altı pencere açıklığı bulunmaktadır. Basık kemerlerin kilit taşı dışa taşırılarak, taş söveleri ise girinti ve çıkıntı oluşturacak şekilde düzenlenmiştir.Pencerelerin hepsinde demir şebekeler yer almaktadır. Şebekelerin ortasında düşey düz çubuklar, alt ve üst sıralarında ise baklava biçimi oluşturulmuştur. Çubuklar sövelere saplanmıştır. İkinci katın cephe köşelerinde, pilasterler

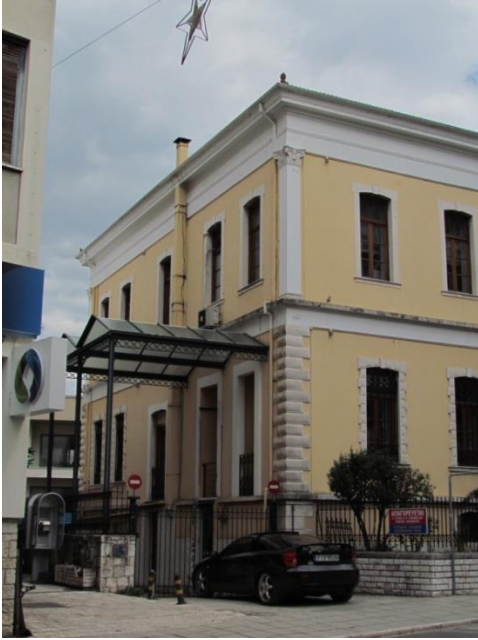
Foto 3.184. Güney cephesi

Güney cephe çatısında kare kesitli, taş bir baca yükselmektedir. Bacanın her yüzünde dikdörtgen biçimli birer açıklık bulunmaktadır. Güney cephesi sıva üzerine sarı renge boyanmıştır. Cephe yüzeyi yatay taş silmeler ve alçı pilaster aracılığıyla üç alana ayrılmıştır (Foto.3.184). Bodrum katına ait cephe köşelerinde, köşe silmeleri mevcuttur. Cephe yüzeyinde boyuna dikdörtgen biçimli, iki kapı açıklığı bulunmaktadır. Kapı kanatları demirden yapılmıştır. Birinci katın cephe köşeleri doğu cephesinde olduğu gibi köşe silmelidir (Foto.3.185). Cephede boyuna dikdörtgen biçimli, basık kemerli, iki pencere ve iki kapı açıklığı yer almaktadır. Cephenin doğu kenarındaki iki penceresinde, basık kemerlerinin kilit taşları dışa taşırılarak, taş söveleri ise girinti ve çıkıntı oluşturacak şekilde düzenlenmiştir. Pencerelerin demir şebeke biçimi, doğu cephe şebekeleri ile aynıdır. Cephede, kuzey cephe giriş açıklığı ile aynı aks üzerinde yer alan bir kapı açıklığı mevcuttur. Günümüzde kapı açıklığı balkon kapısına dönüştürülmüştür. Kapının basık kemerinin kilidi, pencere açıklıklarında da gördüğümüz gibi dışa taşkın iken, yekpare kesme taşlı söveleride dışa doğru vurgulanmıştır. Kapının hemen önünde yer alan yarım demir şebekesi; ortada düşey çubuklar, altta iki sıra ve üstte bir sıra baklava biçimi oluşturacak şekilde düzenlenmiştir. Çubuklar sövelere saplanmıştır. Kapı kanadı ise ahşaptan yapılmıştır. Orta akstaki kapının hemen yanında onarım öncesinde pencere açıklığı iken günümüzde balkon kapısına dönüştürülen bir açıklık daha bulunmaktadır. Kapının yekpare taş bloklardan yapılmış söveleri dışa doğru vurgulanmış, önünde yer alan demir şebekeside, diğer şebekelerden farklı olarak; yatay çubuklardan oluşarak duvara saplanmıştır. Cephenin batı kenarında yer alan boyuna dikdörtgen biçimli, dışa vurgulanmış yekpare kesme taş sövelere sahip pencere açıklığı sonradan duvar örülerek kapatılmıştır. Hemen önündeki demir şebekesi, orta akstaki balkon kapısının şebekesi ile aynıdır. Güney cephesinin batı kenarının üzeriüç taşıyıcı üzerine oturan plastik sundurma ile örtülüdür. İkinci katın cephe köşelerinde yer alan, pilasterler üzerine oturan korinthsütun başlık düzenlemesi doğu cephenin ikinci kat köşelerinin tekrarı niteliğindedir (Foto.3.186). Cephe yüzeyinde boyuna dikdörtgen biçimli, basık kemerli beş pencere açıklığı bulunmaktadır. Pencerelerin basık kemerlerinin kilit taşları dışa doğru taşırılmış ve yekpare blok taşlı söveleride dışa doğru vurgulanmıştır.

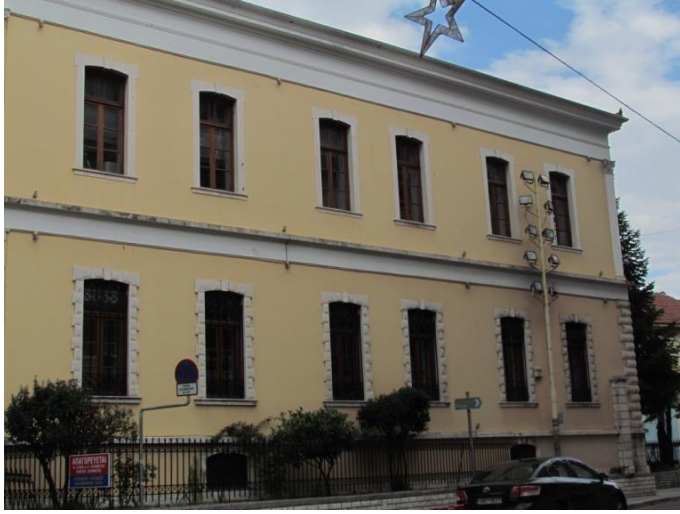
Foto 3.187. Batı cephesi

Batı cephesi sıva üzerine sarı renge boyanmıştır. Cephe yüzeyi yatay taş silme ve alçı pilasterle üç ayrı alana ayrılmıştır. Cephenin bodrum katında enine dikdörtgen iki pencere açıklığı, birinci ve ikinci katında ise boyuna dikdörtgen altışar pencere açıklığı vardır. Pencerelerin biçimi, kemer ve demir şebeke düzeni doğu cephesinin tekrarıdır (Foto.3.187).

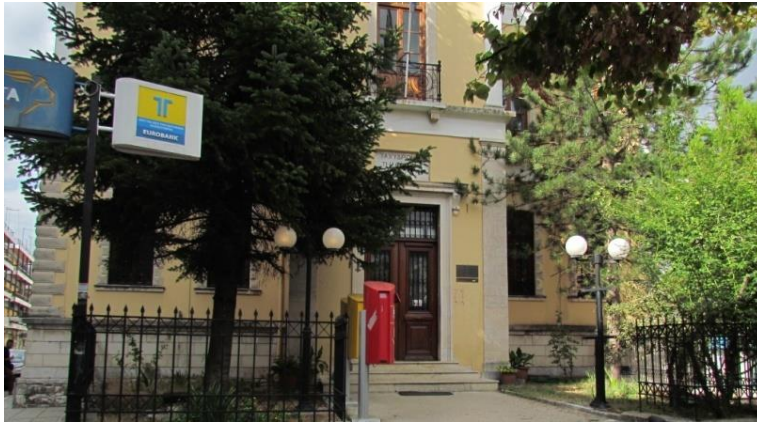
Foto 3.188. Kuzey cephesi

Kuzey cephe sıva üzerine sarı renge boyanmıştır. Cephe düzeni diğer cephelerden farklılık göstermektedir. Cephenin orta kısmı her iki yandan 1,5 m. dışa taşkın olarak ana kütlede ayrılmıştır (Foto.3.188). Yan kütleler ise doğu, batı ve güney cephelerindeki gibi yatay taş silmeler ve pilasterle üç kata ayrılmıştır. Cephenin bodrum katında herhangi bir açıklık yer almayıp, birinci kata kadar taş taklidi sıva ile kaplanmıştır. Birinci katın cephe köşelerinde, köşe silmeleri bulunmaktadır. Birinci katta boyuna dikdörtgen biçimli, basık kemerli, ikişer pencere açıklığı görülmektedir. Basık kemerlerin kilit taşı dışa taşırılarak, taş söveleri ise girinti ve çıkıntı oluşturacak şekilde düzenlenmiştir. Açıklıkların hepsinde demir şebekeler yer almaktadır. Şebekelerin ortasında düşey düz çubuklar, alt ve üst sıralarında ise baklava biçimi oluşturulmuştur. Çubuklar, sövelere saplanmıştır.

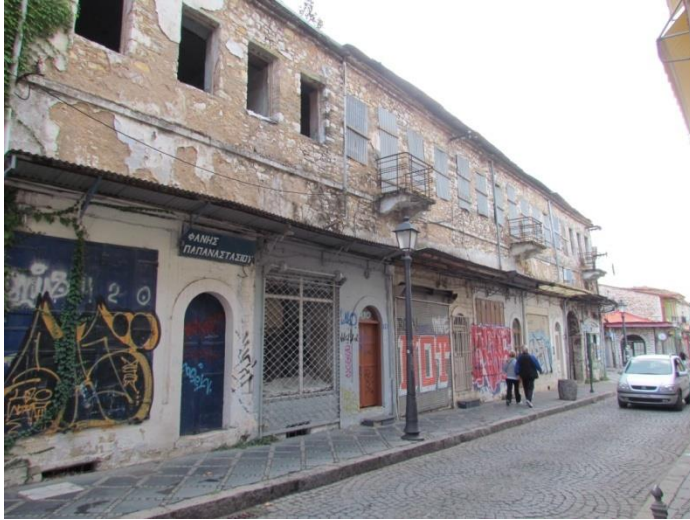
Foto 3.196. Kuzey cephe

Kuzey cephesinin alt katı kaba yonu ve kesme taş duvar örgüsüne sahiptir. Bazı yüzeyleri sıva üzerine mavi ve beyaz renge boyanmıştır. Üst kat moloz taş duvar örgüsüne sahiptir (Foto.3.196). Cephede boyuna dikdörtgen biçimli, beden duvarından biraz içerlek yapılmış altı dükkân giriş açıklığı bulunur. Beş kapı yarım daire kemerlidir. Kapı kanatları ahşap ve demir malzemeden yapılmıştır. Üst katta boyuna dikdörtgen biçimli, 17 pencere ve üç balkon kapı açıklığı bulunmaktadır. Pencere ve kapı açıklıklarının bazıları demir panellerle kapatılmıştır. Balkonların demir korkulukları bulunmaktadır. Kuzey cephenin batı kenarındaki giriş açıklığı, boyuna dikdörtgen bir kütlede oluşmaktadır. Kapı açıklığı iki ayaküstüne oturan yarım daire kemerlidir. Çift kapı kanatları demir malzemeden yapılmıştır (Foto.3.197).

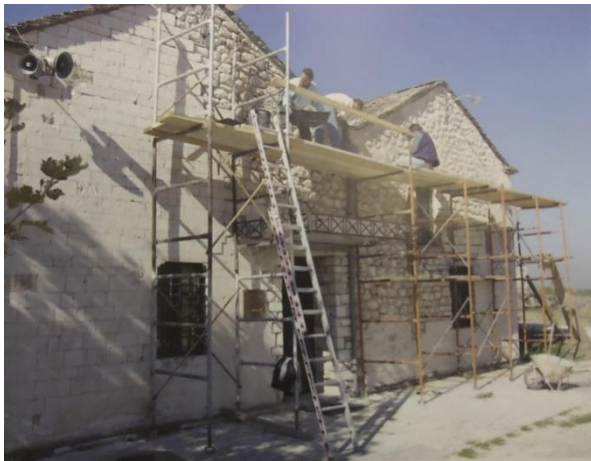
Foto 3.198. 2007-2008 yılları Restorasyon çalışmaları (Παπαδοπούλου, 2012a:45).

Geçirdiği Onarımlar:1989-1990 yıllarında yapı restorasyon geçirmiştir. Fakat kaynaklarda restorasyonun içeriği ile ilgili bilgi yer almamaktadır. Bu yıllardan sonra bina müzeye dönüştürülmüştür (Παπαδοπούλου, 2012a:45). 2007-2008 yıllarında İç Kale de yapılan onarımlar sırasında Hazine Binası'nın dış cephesine ve iç mekânına restorasyon yapılmıştır (Foto.3.198). Onarımda, moloz taş örgüye sahip binanın kuzey ve doğu dış cephelerinin bazı yerleri ile batı cephesinin tamamı düzgün kesme taşla kaplanmıştır. Ayrıca çatısında onarılmış ve iç mekânında badana ve sıva yapılmıştır.

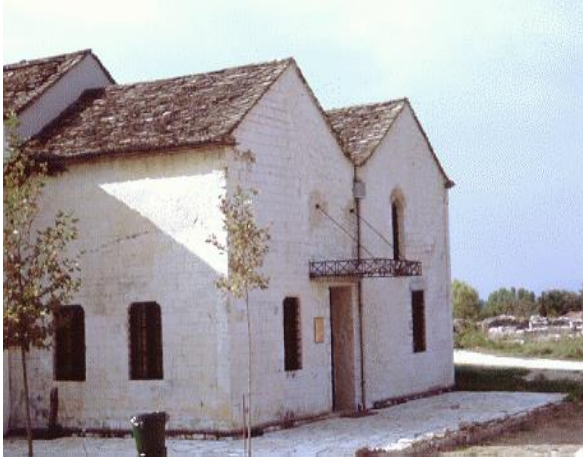
Foto 3.199. Doğu cephesi

Doğu cephesi yenilendiği için kesme taş duvar örgüsüne sahiptir. Cephe Aziz Anargyroi Kilisesi'ne (20.yy) bitişiktir. Cephenin alt duvar seviyesinde, birbirine simetrik konumlanmış, boyuna dikdörtgen biçimli, iki pencere açıklığı bulunmaktadır (Foto.3.199). Pencereler demir şebekelidir. Şebekeler; düşey ve yatay sıralı çubuk demirlerin kare biçimli gözler oluşturacak biçimde yerleştirilmesiyle oluşturulmuş ve duvara saplanmıştır. Çubuklar ise birbirine eşit aralıklarla yerleştirilmiş, düğüm noktalarında prizmatik lokmalarla bağlanmıştır.

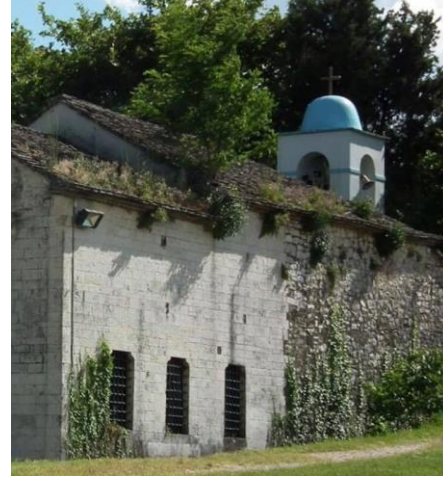
Foto 3.200. Batı cephesi

Batı cephesi moloz ve kesme taş duvar örgüsüne sahiptir. Kesme taş örgülü cephenin alt duvar seviyesinde birbirine simetrik konumlanmış, boyuna dikdörtgen biçimli, üç pencere açıklığı bulunmaktadır (Foto.3.200). Pencerelerin demir şebeke biçimi, doğu cephe ile aynıdır.
