## **YANYA MERKEZ OSMANLI MİMARİSİ**

**YÜKSEK LİSANS TEZİ  
SANAT TARİHİ ANA BİLİM DALI**

# CENTRAL OTTOMAN ARCHITECTURE OF IOANNINA

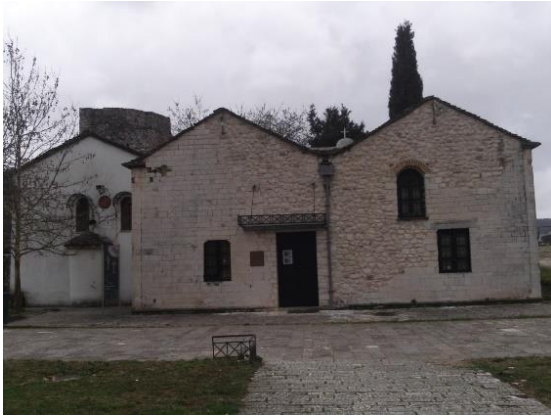
Foto 3.201. Kuzey cephesi

Kuzey cephesi kesme ve moloz taş duvar örgüsüne sahiptir. Cephede boyuna dikdörtgen biçimli üç pencere açıklığı bulunur (Foto.3.201). İki pencere açıklığı cephenin alt duvar

seviyesindeyken, biri üst duvar seviyesindedir. Sadece üst duvar seviyesindeki pencerenin taş-tuğla almaşıklığa sahip yarım daire kimeri bulunur. Üç pencerenin demir şebke biçimi, diğer şebekelerin tekrarı niteliğindedir. Giriş açıklığı boyuna dikdörtgen biçimli, beden duvarından biraz içerklek yapılmıştır. Kapı açıklığının hemen üzerinde sundurma bulunmaktadır. Açıklığın demirden yapılmış çift kapı kanatları mevcuttur.

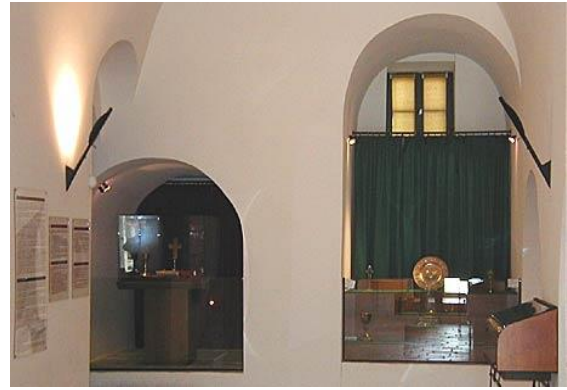
Foto 3.203. Hazine Binası – güney duvarı

Güney duvarında zemin kotundan yükseltilmiş, üzeri tonoz ile örtülü üç küçük mekân yer almaktadır. Mekânlarda müzeye ait eserler sergilenmektedir (Foto.3.203).

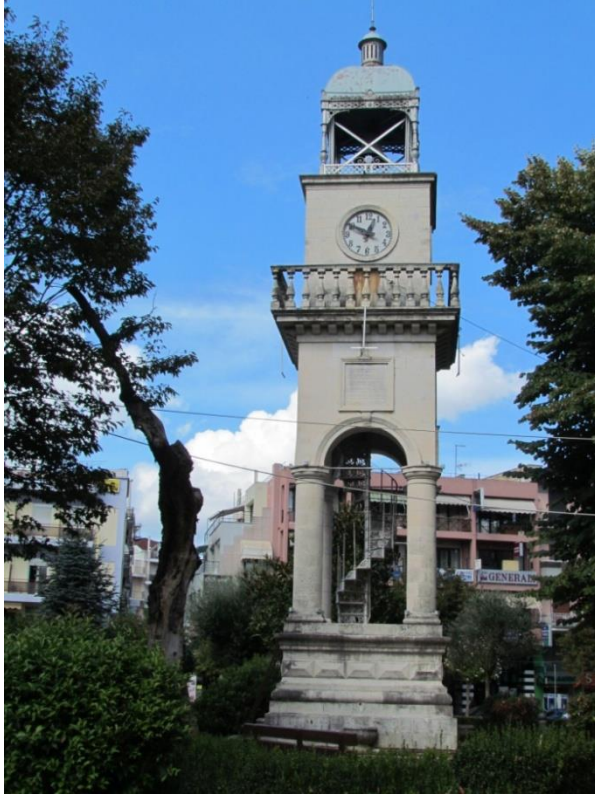
Foto 3.206. Saat Kulesi

Plan ve Örtü Düzeni: Kule, kare planlıdır (Foto.3.206). Uzunluğu 15.50 m.dir (ESCUTIS,2008:399). Yüksek bir kaide üzerinde yer alan kulenin, kaidesinin dört tarafında birer çeşme bulunur <sup>86</sup>(Foto.3.207). Kaidenin köşelerinde silindirik dört sütun, yarım daire kemerlerle birbirine bağlanmaktadır. Kemerlerin kilit taşları dışa doğru vurgulanmıştır. Kaidenin ortasında köşke ve balkona çıkışı sağlayan demirden yapılmış döner merdiven bulunmaktadır (Foto.3.208). Gövde bölümünün ortasında taş konsollar üzerine oturmuş ve taş korkuluklara sahip balkon yer alır (Foto.3.209). Balkonun dört cephe yüzeyinde de yuvarlak kadranlı birer saat bulunmaktadır. Balkon kısmının hemen yukarısında, dört ince metal sütun üzerine oturan, çapraz tonozla örtülü saat köşkü görülmektedir (Foto.3.210). Tonozun üzerinde aydınlık feneri, fenerin tepesinde de rüzgârın yönünü belirleyen metal ok vardır.

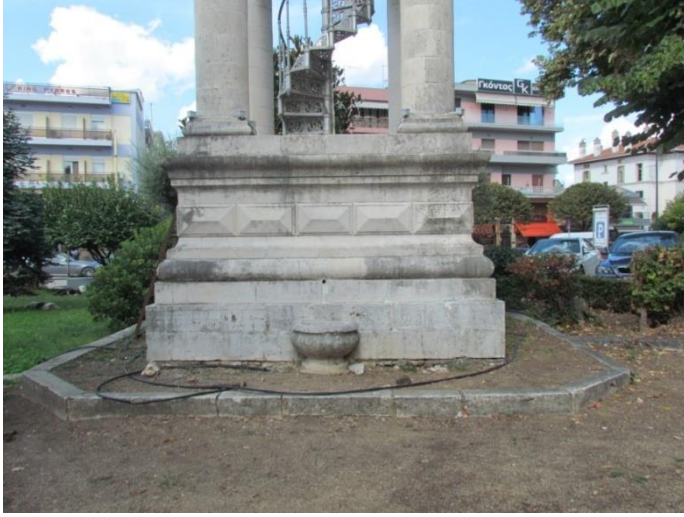
Foto 3.207. Günümüzde kullanılmayan çeşmeler

<sup>86</sup>Çeşmelerin fiskiyesi günümüze kadar gelemediğinden çeşmeler kullanılmamaktadır.

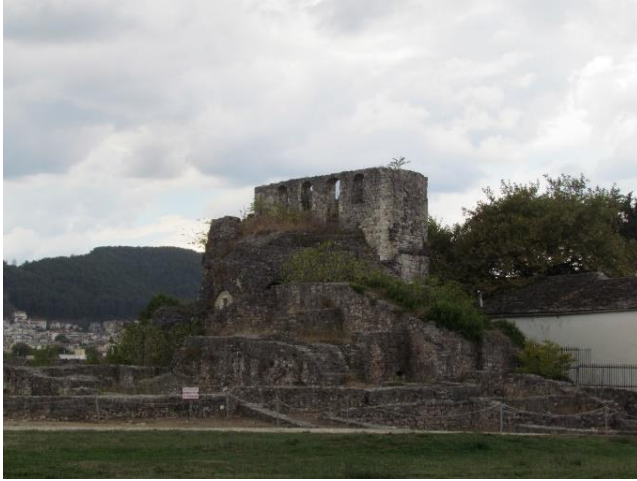
Foto 3.213. Ali Paşa Saray kalıntıları

Plan ve Örtü Düzeni: İç Kale'nin büyük bir alanı kaplayacak şekilde inşa edilmiş sarayın planı kaynaklarda yer almamaktadır. Bugün zemin kalıntılarında yola çıkarak sarayın kuzey-güney doğrultuda inşa edildiğini düşünmekteyiz (Foto.3.213,215). İncelediğimiz gravürlerde saray; kırma çatıyla kaplı, iki ya da üç katlı binaların yan yana gelmesinden oluşmuştur (Foto.3.216).

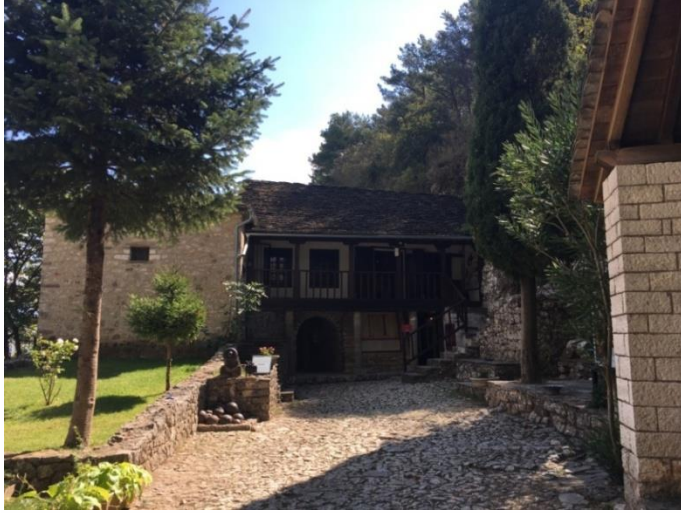
Foto 3.219. Kuzey cephesi

Kuzey cephesi moloz taş duvar örgüsüne sahiptir (Foto.3.219). Cephenin doğu kenarında, ana bina ile bağlantılı binanın cephe yüzeyinde, enine dikdörtgen biçimli küçük pencere açıklığı bulunmaktadır. Pencerenin demir şebekesi doğu cephe pencere şebekesinin tekrarı niteliğindedir. Binanın giriş açıklığına altı taş basamakla çıkılmaktadır (Foto.3.220). Kapı, beden duvarından biraz içerlek yapılmış, boyuna dikdörtgen biçimli ve ahşap malzemeli kapı kanadına sahiptir. Kapı günümüzde kullanılmamaktadır. Ana binanın zemin katında iki ayrı giriş açıklığı bulunmaktadır (Foto.3.221). Birinci giriş, yarım daire kemerli, enine dikdörtgen biçimli açıklıktan meydana gelmektedir. İkinci giriş ise cephenin batı kenarında, boyuna dikdörtgen biçimli açıklıktan ibarettir. Üst kata çıkış, cephenin batı kenarındaki ahşap korkuluklara sahip taş merdivenlerle sağlanır. Üst kattaki balkon üç taş ayak üzerine oturmaktadır. Balkonun korkulukları ahşaptan yapılmıştır. Üst katın cephe yüzeyi sıva üzerine beyaza boyanarak moloz taş görüntüsünden ayrılmıştır. Üst katta; enine dikdörtgen biçimli iki pencere ve boyuna dikdörtgen biçimli iki giriş açıklığı bulunmaktadır. Ahşap sövelere sahip pencerelerin demir şebekeleri bulunmaktadır. Şebekeler; düşey ve yatay sıralı çubuk demirlerin kare biçimli gözler oluşturacak biçimde yerleştirilmesiyle oluşturulmuş ve söveye saplanmıştır. Çubuklar birbirine eşit aralıklarla yerleştirilmiş, düğüm

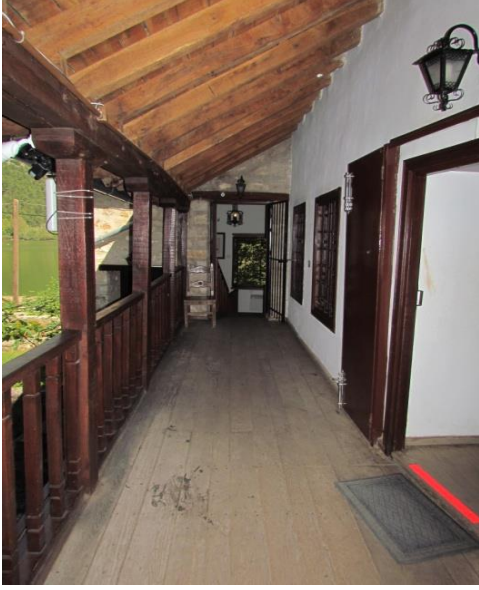
Foto 3.226. Balkon

Zemin katta iki oda bulunmaktadır. Birinci oda kuzey cephenin batı kenarında yer almaktadır. Odanın zemini seramikle kaplanmıştır. Duvarlarına beyaz badana yapılmıştır. Tavanı ahşapla kaplıdır. Odanın hemen yanında yarım daire kemerle girişi sağlanan küçük bir hol vardır. Holün zemi taşla, tavanı ise ahşapla kaplıdır (Foto.3.222). Duvarlarda moloz taş görüntüsü mevcuttur. Holün sonunda arka bahçeye açılan boyuna dikdörtgen biçimli, yarım daire kemerli giriş açıklığı bulunur. Kapı açıklığına çubuk demirlerden yapılmış kanat yerleştirilmiştir. Holün doğusunda yer alan odanın giriş açıklığı boyuna dikdörtgen biçimlidir (Foto.3.223). Oda, zemin kotundan aşağı seviyede yapıldığı için üç basamakla inilmektedir. Kapı kanadı ahşaptandır. Odanın zemini seramikle, tavanı ise ahşapla kaplanmıştır. Duvarlar beyaz badanalıdır. Duvar yüzeylerine enine dikdörtgen biçimli nişler açılmıştır. Nişler içerisinde Epir bölgesine ait gümüş eserler sergilenmektedir. Odanın hemen doğusunda üst kata çıkışı sağlayan ahşap merdiven bulunur (Foto.3.224). Merdivenlerin bitiminde zemini ve tavanı ahşapla kaplı bir oda yer almaktadır (Foto.3.225). Odanın duvarları beyaz badanalıdır. Odadan üç ahşap basamakla balkona çıkılır. Balkon kapı açıklığına çubuk demirlerden yapılmış kanat yerleştirilmiştir. Balkonun zemini ve tavanı ahşapla kaplanmıştır (Foto.3.226).

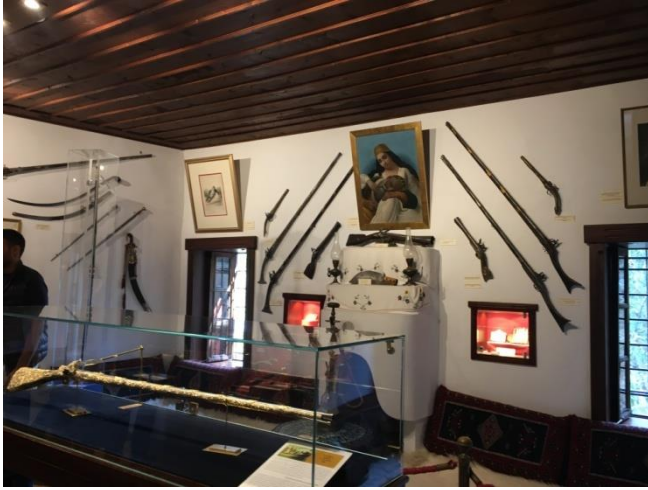
Foto 3.227. İkinci kat - oda

Balkondaki kapı açıklığından ikinci odaya geçilir (Foto.3.227). Odanın zemini ve tavanı ahşapla kaplıdır. Duvarlara ise beyaz badana yapılmıştır. Odada şömine bulunmakta ve duvar yüzeylerine kare biçimli nişler açılmıştır. Nişlerin içerisinde küçük objeler sergilenmektedir. Odanın köşesinde boyuna dikdörtgen biçimli giriş açıklığına sahip mahzen bulunmaktadır (Foto.3.228). Mahzen moloz taş duvar örgüsüne sahiptir. Kapı açıklığına ise çubuk demirlerden yapılmış kanat yerleştirilmiştir.

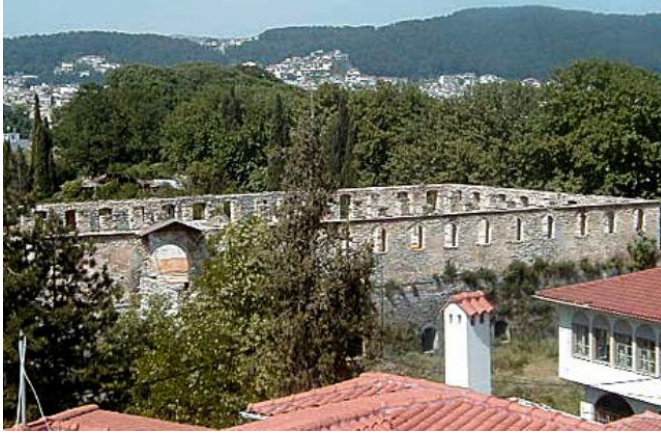
Foto 3.229. 2003-2005 yılı Restorasyon öncesi (Economidou'nun Arşivi'nden)

Geçirdiği Onarımlar: Büyük hasar gören yapı,2003-2005 yıllarında Yunanistan Milli Eğitim Bakanlığı tarafından restorasyon geçirmiştir (Foto.3.229). Restorasyonda ikinci kat yeniden ayağa kaldırılmıştır. Binanın batı cephesinin üst katınaek bir giriş mekânı yapılmıştır. Mekân ve çıkış merdivenleri iki tonoz üzerine oturmaktadır. Restorasyonda pencerelere ahşap çerçeve ve demir şebekeler takılırken, kapılardakanatlar eklenmiştir. Cephe yüzeyleri yatay taş bir silme aracılığıyla iki kata bölünmüştür. Zemin katta moloz ve kaba yonu görüntüsü varken, onarım sırasında üst kata sıva ve badana yapılmıştır (Foto.3.230). İç mekânda sergi ve konferans salonları oluşturulmuştur.

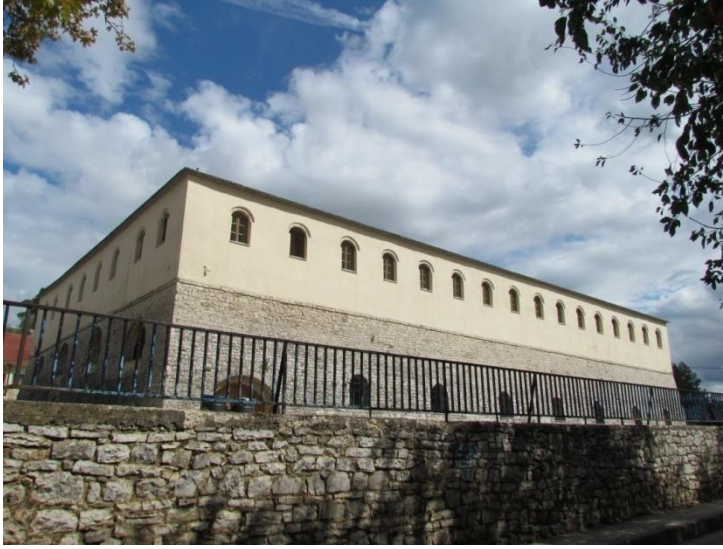
Foto 3.230. Restorasyon sonrası

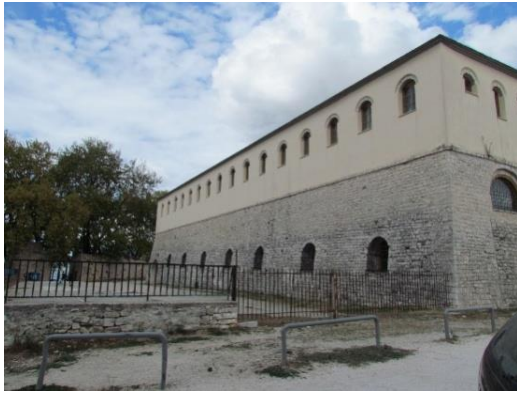
Foto 3.231. Doğu cephesi

Bina geniş bir bahçe içinde yer almaktadır. Doğu cephesinin zemin katı kaba yonu ve moloz taş duvar örgüsüne sahip iken üst kat sıva üzerine boya yapıldığı için moloz taş görüntüsünden ayrılmaktadır (Foto.3.231). Cephe yüzeyi yatay taş bir silme aracılığıyla iki kata bölünmüştür. Zemin katında yedi pencere açıklığı ve bir kapı açıklığı bulunmaktadır. Pencere açıklıkları, enine dikdörtgen biçimli ve yarım daire kemerlidir. Demir şebekeleri mevcuttur. Şebekeler; düşey çubuklar üzerine üste, ortaya ve alta yatay çubukların atılmasıyla oluşmuştur. Çubuklar duvara saplanmıştır. Zemin katın güney kenarında beden duvarında biraz içerlek yapılmış, enine dikdörtgen biçimli, yarım daire kemerli giriş açıklığı bulunur. Kapı atlıların girişi için yapıldığından oldukça büyüktür. Kapı kanadı ahşaptandır. Üst kattında boyuna dikdörtgen biçimli, yarım daire kemerli 12 pencere açıklığı bulunmaktadır.

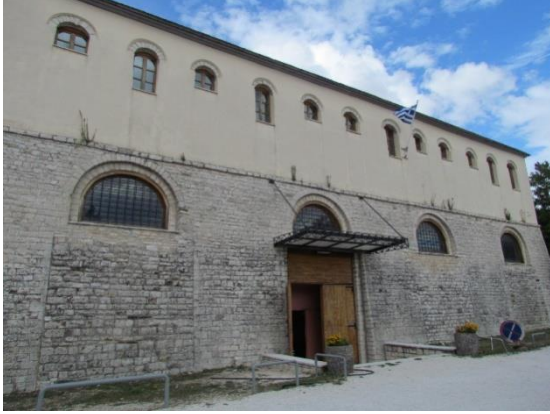
Foto 3.235. Kuzey cephesi

Kuzey cephesinin zemin katı kaba yonuve moloz taş duvar örgüsüne sahiptir. Üst kata ise diğer cephelerde olduğu gibi sıva üzerine boya yapılmıştır. Cephe yüzeyi yatay taş bir silme aracılığıyla ikiye bölünmüştür (Foto.3.235). Zemin katta dört pencere ve iki kapı açıklığı bulunmaktadır. Pencere açıklıkları enine dikdörtgen biçimli ve yarım daire kemerlidir. Pencereilerin demir şebekeleri; düşey ve yatay sıralı çubuk demirlerin kare

biçimli gözler oluşturacak biçimde yerleştirilmesiyle oluşturulmuş ve duvara saplanmıştır. Çubuklar ise birbirine eşit aralıklarla yerleştirilmiş, düğüm noktalarında prizmatik lokmalarla bağlanmıştır. İlk girişin kapı açıklığı, enine dikdörtgen biçimli ve üzeri sundurmalıdır. Ahşap malzemeli çift kapı kanadı mevcuttur. Ana kapının hemen ardından dikdörtgen biçimli ikinci bir giriş açıklığı ile binaya girilmektedir. Zemin katında esas kapı açıklığından başka restorasyon öncesinde üç giriş daha bulunmaktaydı. Fakat onarım sonrasında kapılar duvar örülerek kapatılmış, cephe yüzeyinde ise sadece açıklıkların izleri kalmıştır. Üst katta, kare biçimli yedi, boyuna dikdörtgen biçimli beş pencere açıklığı bulunmakta ve hepsinin yarım daire kemeri mevcuttur.

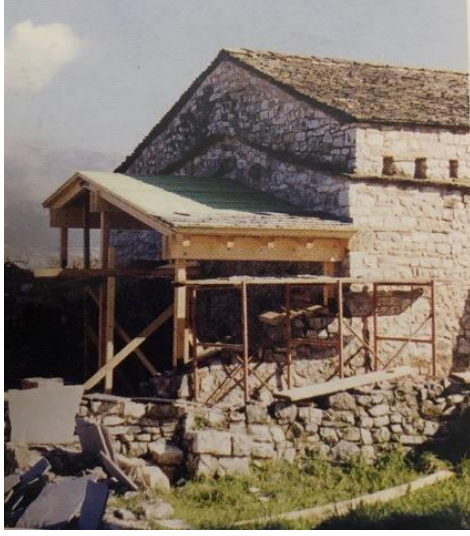
Foto 3.236. 1998 yılı restorasyon çalışması (Παπαδοπούλου, 2012a:241).

Geçirdiği Onarımlar: 1994-1995 yıllarında yapı restorasyon geçirmiştir (Brouskarı,2008:171). 1998 yılında ise İç Kale de yapılan restorasyonlar sırasında Baruthane'nin kuzey girişine ahşap sundurma eklenmiştir (Foto.3.336) (Παπαδοπούλου, 2012a:241).

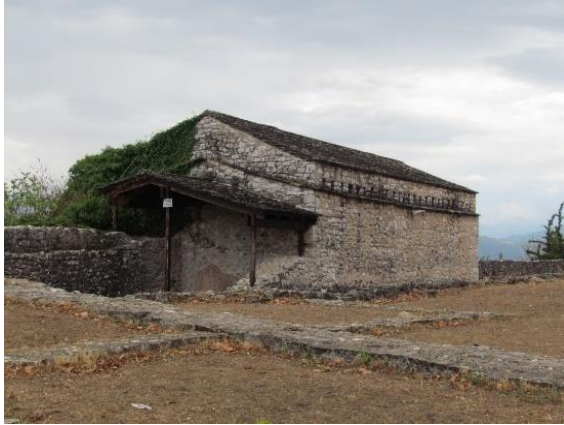
Foto 3.239. Kuzey cephesi

Kuzey cephenin duvar örgüsü diğer cepheler ile aynıdır (Foto.3.239). Cephede tıpkı güney cephede olduğu gibi taş basamaklarla ulaşılan giriş açıklığı bulunur. Kapı açıklığı, beden duvarından biraz içerlek, boyuna dikdörtgen biçimli ve yarım daire kemerlidir (Foto.3.240). Ahşap malzemeli kapı kanadına sahiptir. Kapı açıklığı üzerinde beş ahşap taşıyıcı üzerine oturan sundurma bulunmaktadır (Foto.3.241).

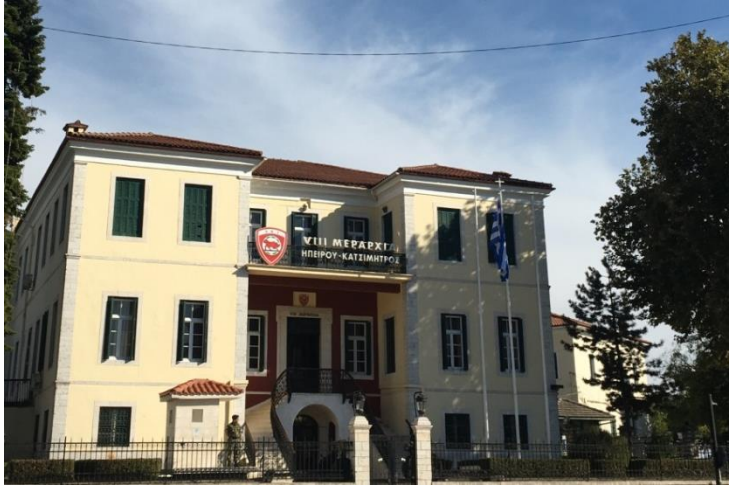
Foto 3.242. Karakol Binası

Plan ve Örtü Düzeni: Yapı, kuzey- güney doğrultusunda, dikdörtgen planlı ve üç katlıdır.Üzeri kırma çatı ile örtülüdür<sup>91</sup>(Foto.3.242,243).

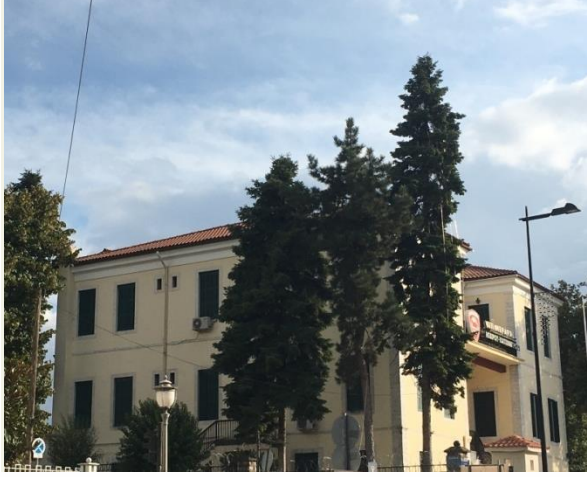
Foto 3.244. Doğu cephesi

Binanın cephelerinde neoklasik etkiler görülmektedir. Doğu cephesi sıva üzerine sarı renge boyanmıştır. Cephe yüzeyi yatay iki taş silme ile üç kata ayrılmıştır<sup>92</sup> (Foto.3.244). Her katın cephe köşelerinde, köşe silmeleri mevcuttur. Cephede bir giriş açıklığı bulunur. Zemin katta birbirine simetrik, enine dikdörtgen biçimli altı pencere açıklığı bulunmaktadır. Yekpare blok taştan yapılmış söveleri dışa vurgulanmıştır. Pencerelemin demir şebekeleri mevcuttur. Birinci katta boyuna dikdörtgen biçimli, beş pencere ve bir giriş açıklığı görülmektedir. Pencerelemin söveleri, zemin kat pencereleminin söveleri gibi yekpare kesme taştandır ve dışa doğru vurgulanmıştır. Pencerelemin iki kanatlı metal kepenklere sahiptir. Birinci katta yer alan giriş açıklığına taş basamaklı merdivenlerle çıkılmaktadır. İkinci katta, boyuna dikdörtgen biçimli altı pencere açıklığı bulunmaktadır. Pencerelemin, birinci kat

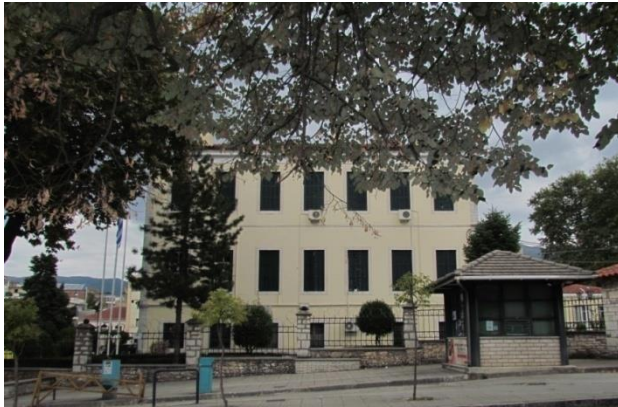
Foto 3.245. Batı cephesi

Batı cephesi sıva üzerine sarı renge boyanmıştır. Cephe yüzeyi yatay iki taş silme ile üç kata bölünmüştür. Her katın cephe köşelerinde, köşe silmeleri bulunur (Foto.3.245). Zemin katta birbirine simetrik, enine dikdörtgen biçimli altı pencere açıklığı bulunmaktadır. Pencere söveleri yekpare kesme taştan yapılarak dışa doğru vurgulanmıştır. Pencereler demir şebekelidir. Birinci katta, boyuna dikdörtgen biçimli yedi pencere açıklığı vardır. Pencerelerin söveleri zemin kat pencere söveleri ile aynıdır ve hepsinde iki kanatlı metal kepenkler bulunur. İkinci katın pencereleri, birinci katın pencerelerine simetrik olarak konumlanmıştır (Foto.3.246). İkinci katta, boyuna dikdörtgen biçimli yedi pencere açıklığı vardır. Pencereler yekpare taş bloklardan oluşan söveler tarafından çevrelenmektedir. Söveler dışa taşkın olarak yapılmıştır. Tıpkı birinci kat pencereleri gibi iki kanatlı metal kepenklere sahiptir.

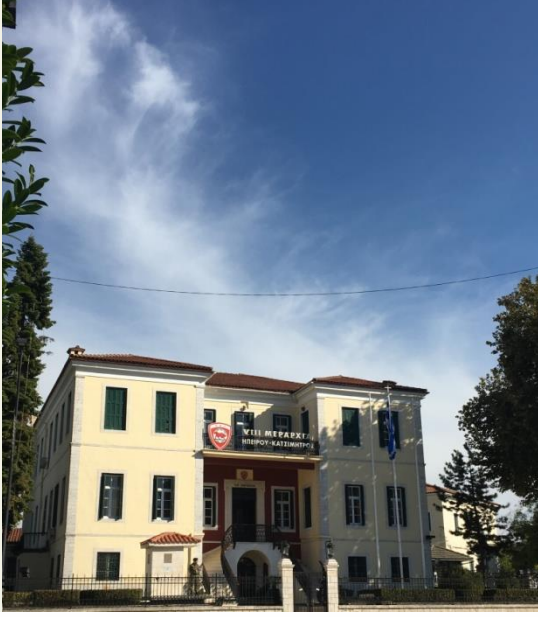
Foto 3.247. Kuzey cephesi

Kuzey cepheside sıva üzerine sarı renge boyanmıştır. Cephe düzeni, diğer cephelerden farklılık göstermektedir. Cephenin her iki yanı orta kütlede dışa taşkın olarak, ana kütlede ayrılmıştır (Foto.3.247). Cephe yüzeyi diğer cephelerde olduğu gibi yatay iki taş silme ile üç kata bölünmüştür. Her katın cephe köşelerinde ise köşe silmeleri mevcuttur. Zemin katta dört pencere ve bir kapı açıklığı bulunmaktadır. Giriş açıklığının her iki yanındaki pencereler enine dikdörtgen biçimlidir. Yekpare blok taşlardan oluşan söveleri dışa taşkın olarak vurgulanmıştır. Hepsinin demir şebekeleri bulunur. Zemin katın orta aksında yer alan kapı; boyuna dikdörtgen biçimlidir. İki ayak üzerine oturan yarım daire kemere sahip ve çift kapı kanatları ahşaptandır. Kapı açıklığının her iki yanında, boyuna dikdörtgen biçimli yarım daire kemerli birer pencere açıklığı görülmektedir. Birinci katta, boyuna dikdörtgen biçimli sekiz pencere ve bir kapı açıklığı mevcuttur. Pencere açıklıklarının söveleri yekpare blok taşlardan yapılmış ve dışa doğru vurgulanmıştır. Bütün pencere açıklıklarında iki kanatlı metal kepenkler yer almaktadır.

Giriş açıklığına çift taraflı, taş basamaklı merdivenlerle ulaşılır. Merdivenlerin demir korkulukları bulunur. Kapı açıklığı beden duvarından biraz içerlek yapılmış, boyuna dikdörtgen biçimli kütlede sahiptir. Yekpare kesme taştan oluşan söveleri kapıyı çevrelemiştir. Kapı kanatları ahşaptan yapılmıştır. İkinci katta boyuna dikdörtgen biçimli sekiz pencere ve bir balkon kapı açıklığı bulunmaktadır. Pencerelerin biçimi birinci kat pencerelerinin tekrarı niteliğindedir. Demir korkuluklara sahip balkonun kapı açıklığı, cephenin orta ek-

seninde yer almaktadır. Kapı; boyuna dikdörtgen biçimlidir. Söveleri yekpare taş bloklar-  
dan oluşarak kapıyı çevreler. Hem kapı hemde pencere açıklıklarında iki kanatlı metal ka-  
natlar görülmektedir.

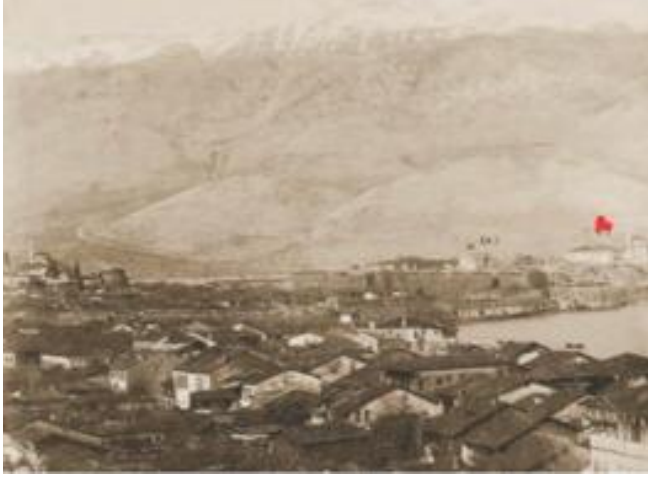
Fethiye Camisi'nin yanında yer alan Askeri Hastane'nin inşa kitabesi yoktur (Foto.4.14,16). İnşa tarihi kesin olarak bilinmemekle birlikte, Ali Paşa Sarayı'nın yanmasından sonra Ahmed Rasim Paşa tarafından 1870'li yıllarda Saray'ın üzerine inşa edildiği düşünülmektedir.

Foto 4.14. Askeri Hastane (Kırmızı ile işaretli beyaz bina) (Erarlan,2018:316).

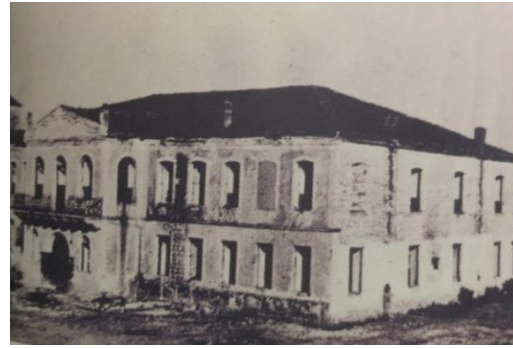
yıkılmıştır (Foto.4.17). Hastanenin bulunduğu yere ya da çevresine ise Bizans Müzesi inşa edilmiştir (Foto.4.18).

Foto 4.17. II. Dünya Savaşı sırasında  
hastane (Παπαδοπούλου,  
2012b:97)

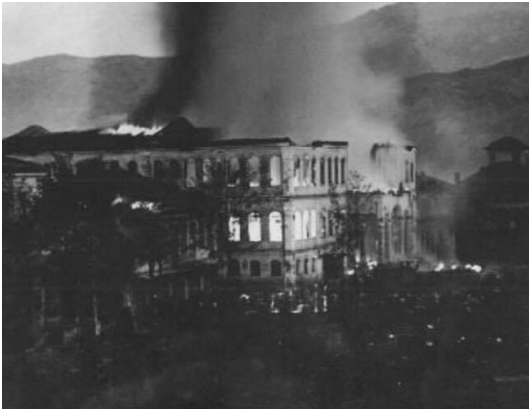
1870 yılında Yanya Valisi Ahmed Rasim Paşa tarafından inşa ettirilmiştir. Yapı, kent merkezindeki Karakol Binası'nın karşısında yer almaktaydı (Foto.4.28,29). Uzun süre boyunca bölgenin idari işlerini yürüten bina olarak faaliyette kalsa da 1926 yılında yanmıştır (Foto.4.30). Bugün ise yapının yerinde Yanya Belediye Binası bulunmaktadır. (Foto.4.31).

Foto 4.30. Hükümet Konağı yangını  
(Giovannis'in Arşivi'nden)

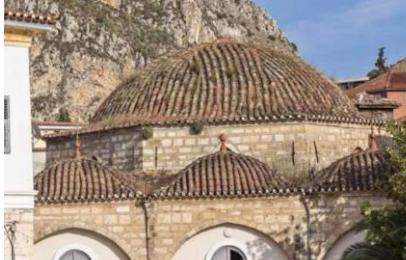
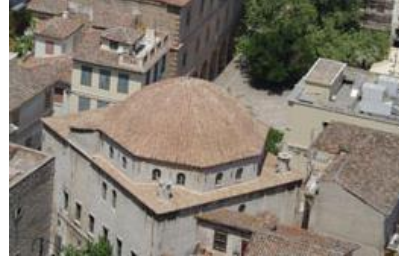
Çizelge 6.4.Veli Paşa Camisi, Yunanistan Eski Camisi, Yunanistan Osman Ağa (Vouleftiko) Camisi kubbeleri

Camilerin örtü sistemine baktığımızda hepsi birbirinin tekrarı niteliğindedir Arslan Paşa, Fethiye ve Kanlı Çeşme Cami kubbeleri iki kademeli duvar üstüne oturup çift sekizgen kasnağa sahiptir (Çizelge.6.3). Balkanlardan buna örnek olarak; Makedonya Manastır şehrinde yer alan Hasan Baba Cami (17. yy) kubbelerini verilebiliriz (Foto.6.1). Veli Paşa Cami kubbesi ise sadece sekizgen kasnağa sahiptir (Çizelge.6.4). Örnek olarak; Yunanistan Eski Camisi'ni (16.yy sonu) (Brouskarı,2008:124)ve Yunanistan Osman Ağa (Vouleftiko) Camisi'ni (18.yy sonu 19.yy başı) (Brouskarı,2008:126) gösterebiliriz (Çizelge.6.4). Ayrıca dört caminin kubbe ve kasnak etrafını testere dişli saçak ile silmeli saçak çevrelemektedir.

<p>Yunanistan Eski Camisi 16.yy sonu (Brouskarı,2008:124)</p>

<p>Yunanistan Osman Ağa (Vouleftiko) Camisi 18.yy sonu 19.yy başı (Giovannis Arşivi'nden)</p>
---	---	--

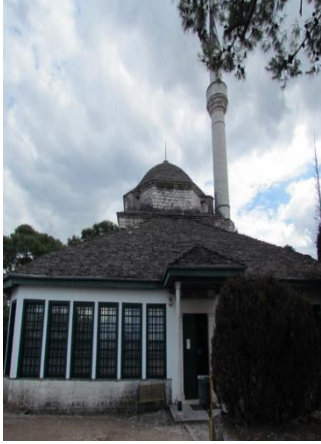
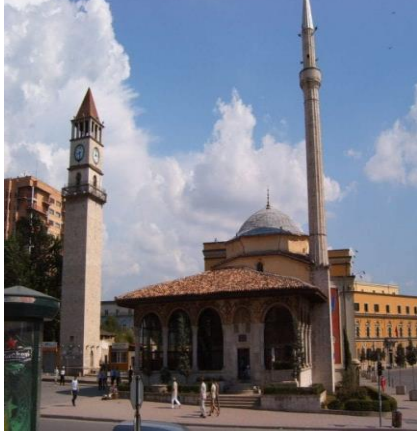
Çizelge 6.5. Arslan Paşa Camisi ve Arnavutluk Ethem Bey Camisi'nin son cemaat yerleri

Bahsettiğimiz dört caminin plan şeması ve hacim biçimlenişi bakımından birbirine benzerliklerinin yanı sıra belirgin farklılıkları da mevcuttur. Farklardan biride son cemaat yerleridir.

<p>Arslan Paşa Camisi son cemaat yeri 17.yy başı</p>

<p>Arnavutluk Ethem Bey Camisi 18.yy sonu (Giovannis Arşivi'nden)</p>
--	---

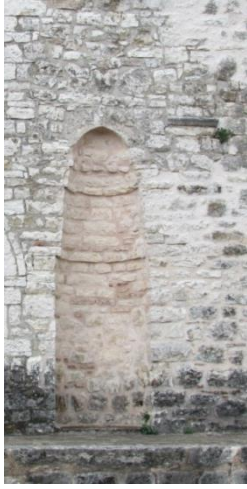
Çizelge 6.8. Fethiye Camisi ve Trikala Osman Şah Camisi'nin mihrabiyeleri

Arslan Paşa, Fethiye ve Veli Paşa camilerinin son cemaat yerlerinde birer mihrabiye yer almaktadır. Arslan Paşa Cami mihrabiyesi harim giriş kapısının batısında bulunmaktadır. Biçim olarak mihrabın tekrarı niteliğindedir. Mukarnas kavsaralı ve çokgen gövdeye sahiptir. Tamamı alçıdan yapılan mihrabiyeinkavrasında ve nişinde bezemeler mevcuttur. Bu yönüyle diğer mihrabiyelerden ayrılmaktadır. Fethiye ile Veli Paşa Cami mihrabiyeleri Arslan Paşa Cami mihrabiyesinden farklıdır (Çizelge.6.8). Her iki mihrabiyede taştan yapılmış, bezemesiz, sade biçimdedir. Sadece yarım daire nişleri bulunmaktadır. Örnek olarak; Yunanistan Tırhala Osman Şah Camisi'nin mihrabiyesine (16.yy 2. yarısı) benzemektedir (Konuk,2010a:392) (Çizelge.6.8). Kanlı Çeşme Camisi'nin mihrabiyesinin olup olmadığı herhangi bir kaynakta belirtilmemiştir. Caminin kapalı olması sebebiyle de iç mekân görüntülenememiştir. Bu bakımdan kesin bilgi yoktur. Fakat son cemaat yerinin olması bakımından mihrabiyesinde olduğunu düşünmekteyiz.

Fethiye Cami mihrabiyesi 18.yy sonu	Yunanistan Tırhala Osman Şah Cami mihrabiyesi 16.yy II. yarısı (Giovannis Arşivi'nden)

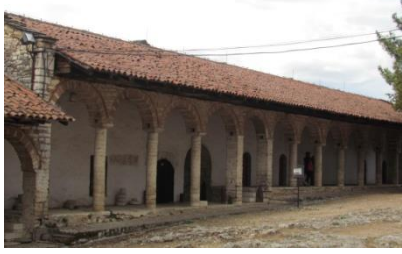
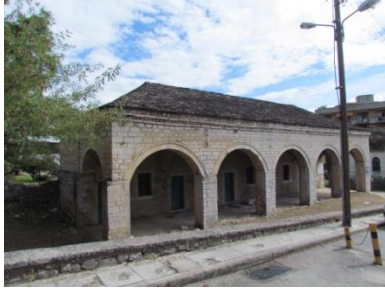
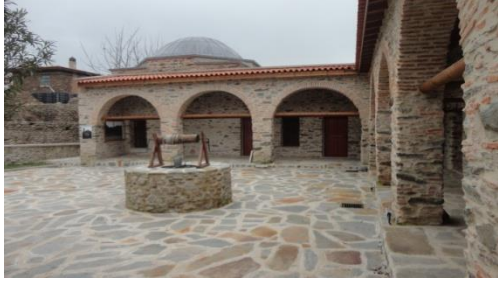
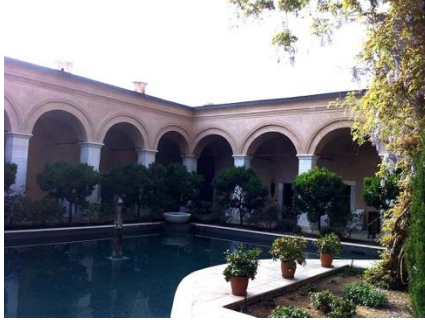
Çizelge 6.19. Arslan Paşa Medresesi, Veli Paşa Medresesi, İzmir Birgi Çukur Medresesi ve Yunanistan- Kavala Mehmet Ali Paşa Medresesi'nin revakları

Her iki medresesinde revak kemerlerinin yarım daire biçimli olması ortak özelliğidir. Bu bakımdan İzmir/ Birgi Çukur Medresesi'nin (17.yy. II.yarısı) ve Yunanistan Kavala Mehmet Ali Paşa Medresesi'nin (19.yy başı) revak kemerlerine benzemektedir (Çizelge 6.19.).

<p>Arslan Paşa Medresesi 17.yy ilk yarısı</p>

<p>Veli Paşa Medresesi 18.yy sonu 19.yy başı</p>

<p>İzmir Birgi Çukur Medresesi 17.yy II. yarısı</p>

<p>Yunanistan- Kavala Mehmet Ali Paşa Medresesi 19.yy başı (Giovannis Arşivi'nden)</p>

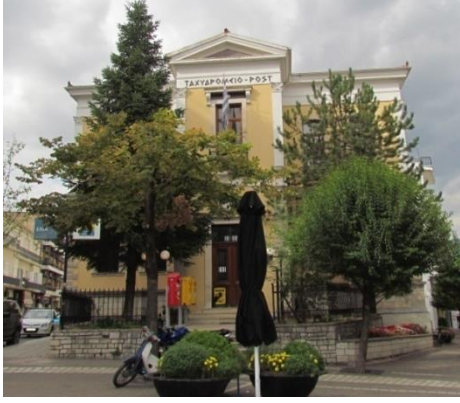
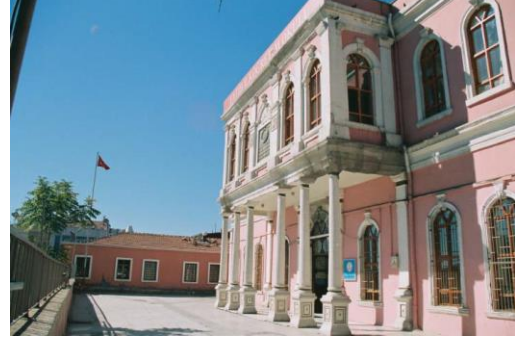
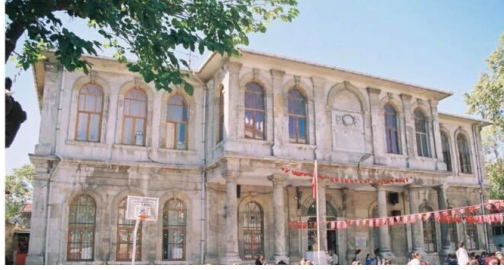
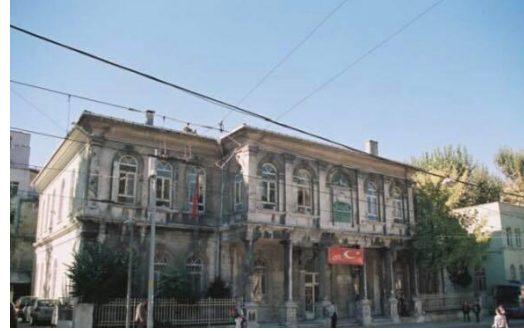
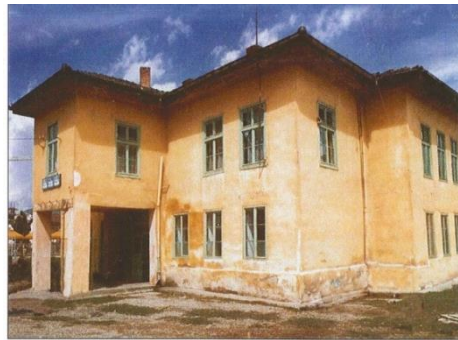
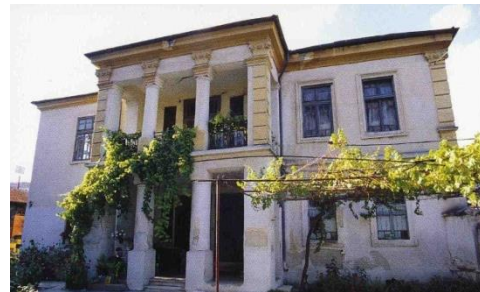
Çizelge 6.21. Hamidiye İnas Kız Rüştıyesi, İstanbul Fatih Askeri Rüştıyesi, İstanbul Koca Mustafa Paşa Askeri Rüştıyesi, İstanbul Soğukçeşme Askeri Rüştıyesi, Kosova Mitroviça Rüştıyesi ve Makedonya Manastır Adem Mahmud Okulu'nun kuzey cepheleri

Hamidiye İnas Kız Rüştıyesi 1899

İstanbul Fatih Askeri Rüştıyesi 1876 (bugün Fatih ilköğretim okulu) (Parmaksız,2008:368).

İstanbul Koca Mustafa Paşa Askeri Rüştıyesi 1876 (Bugün Koca Mustafa Paşa İlköğretim Okulu) (Parmaksız,2008:377).

İstanbul Soğukçeşme Askeri Rüştıyesi 1876 (Bugün Çocuk Mahkemeleri) (Parmaksız,2008:389).

Kosova Mitroviça Rüştıyesi 1876 (Vırmiça,2012:449).

Makedonya Manastır Adem Mahmud Okulu 19.yy (Turan ve İbrahilmgil,2004:64).

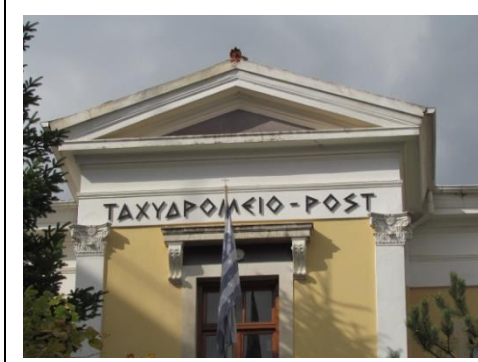
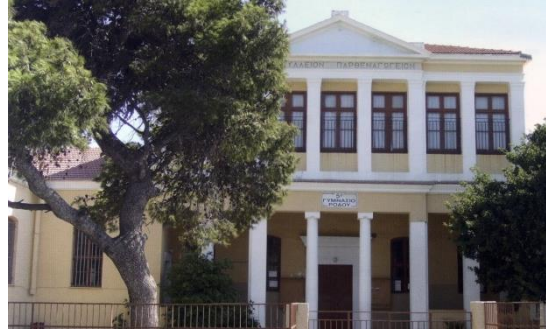
Çizelge 22. Hamidiye İnas Kız Rüştıyesi ve Yunanistan Rodos İdadisi'nin alnlık bölümleri

Hamidiye İnas Kız Rüştıyesi 1899

Yunanistan Rodos İdadisi 1884  
(Konuk,2008:166)

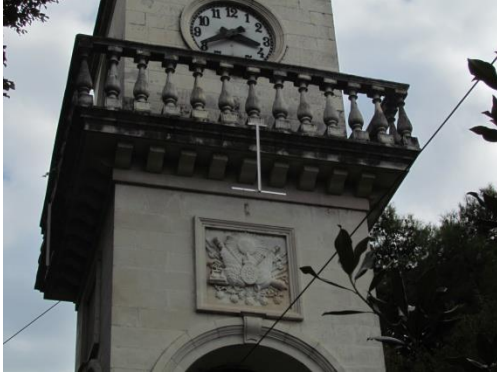
Çizelge 6.23. Yanya Saat Kulesi, Yunanistan Tırhala Saat Kulesi, Arnavutluk- Tiran Saat Kulesi, Çanakkale Saat Kulesi'nin balkon kısımları

Saat Kulesi'nin dört cepheside birbirinin tekrarı niteliğindedir. Kare planlı kaidenin dört tarafında birer çeşme bulunur. Kaidenin köşelerinde yer alan silindirik dört sütun, yarım daire kemerlerle birbirine bağlanmaktadır.Gövde bölümünün ortasında taş konsollar üzerine oturmuş ve taş korkuluklara sahip bütüncül balkon bulunmaktadır (Çizelge 6.23.). 19.yy içerisinde inşa edilen saat kulelerinde bütüncül balkonlar karşımıza çıkmaktadır. Örnek olarak; Yunanistan Tırhala Saat Kulesi (Konuk,2010:404), Arnavutluk Tiran Saat Kulesi (19.yy başları) (Acun,2011:116)<sup>123</sup> ve Çanakkale Saat Kulesi (19.yy sonu) gösterilebilir (Çizelge 6.23.). Balkon kısmının hemen yukarısında dört ince metal sütun üzerine oturan, çapraz tonozla örtülü saat köşkü yer almaktadır.

<p>Yanya Saat Kulesi 1899</p>	  <p>Yunanistan Tırhala Saat Kulesi (Konuk,2010:404).</p>
  <p>Arnavutluk Tiran Saat Kulesi 19.yy başları (Acun,2011:116).</p>	  <p>Çanakkale Saat Kulesi 19.yy sonu (Acun,2011:29).</p>

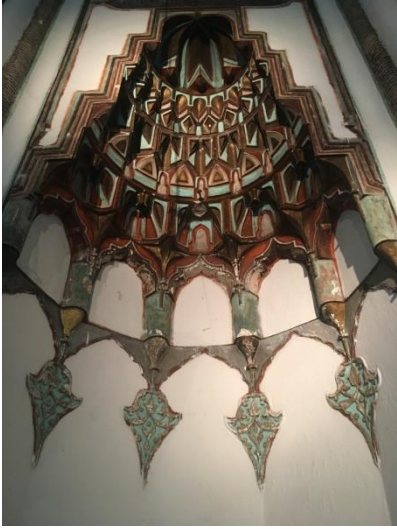
Çizelge 6.26. Arslan Paşa Camisi, Yunanistan Yenişehir Muharrem Paşa Camisi, İstanbul Kılıç Ali Paşa Camisi ve Yunanistan Sultan İbrahim Camisi mihrapları

Mukarnaslı ve çokgen olması bakımından; Yunanistan Yenişehir Muharrem Paşa Camisi (16.yy II.yarısı) (Konuk,2010:485), İstanbul Kılıç Ali Paşa Camisi (16.yy sonları) ve Yunanistan Sultan İbrahim Camisi'nin (17. yy II. yarısı) (Brouskarı,2008:434) mihraplarına benzemektedir (Çizelge 6.26).

<p>Arslan Paşa Camisi (17.yy başı)</p>

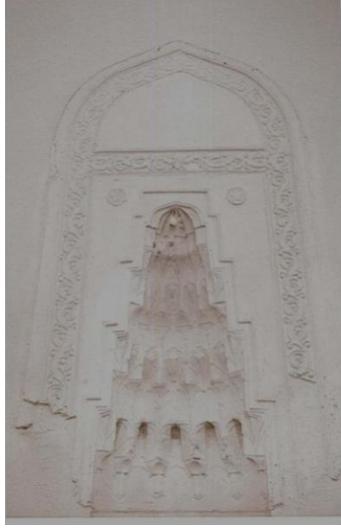
<p>Yunanistan Yenişehir Muharrem Paşa Camisi 16.yy II. Yarısı (Brouskarı,2008:201).</p>

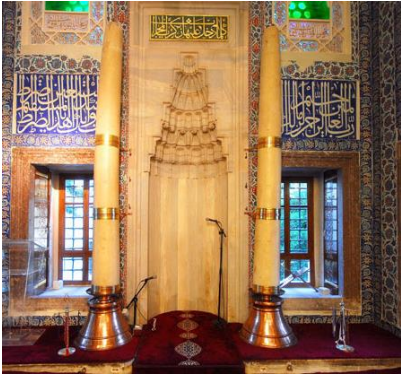
<p>İstanbul Kılıç Ali Paşa Camisi (16.yy sonları) (<a href="http://www.mustafacambaz.com/details.php?image_id=33431">http://www.mustafacambaz.com/details.php?image_id=33431</a> sitesinden alınmıştır)</p>

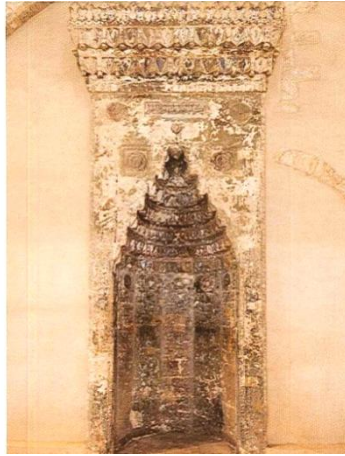
<p>Yunanistan Sultan İbrahim Camisi 17. yy II. yarısı (Brouskarı,2008:434).</p>

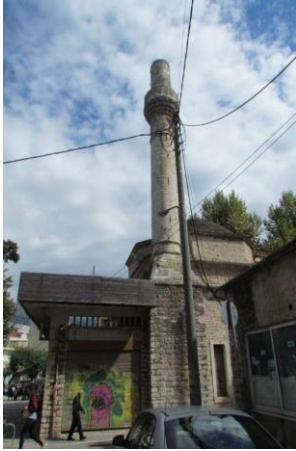
<p>Kanlı Çeşme Camisi 18. yy ortası</p>

Yanya cami minareleri yapıların kuzeybatı köşelerinde konumlanır. Arslan Paşa, Fethiye ve Kanlı Çeşme Cami minareleri kare kesitli kaideli, silindirik gövdeli ve kesme taştan inşa edilmiştir. Veli Paşa Cami minaresinin diğer camilerden tek farkı kaidesinin olmamasıdır.

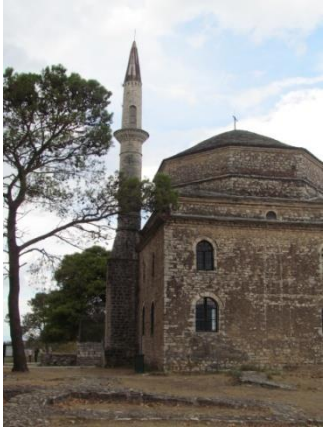
<p>Fethiye Camisi 18. yy sonu</p>
--	---	---

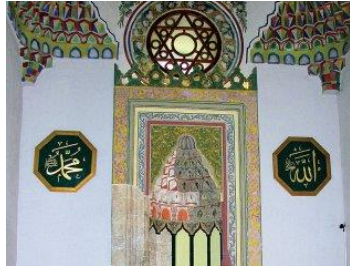
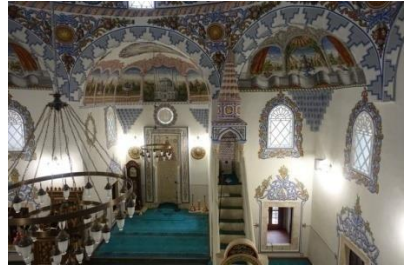
Çizelge 6.30. Arslan Paşa Camisi, Kosova Prizren Sinan Paşa Camisi ile Emin Paşa Camisi'nin tromp köşelikleri

Arslan Paşa Camisi 17. yy başı	Kosova Prizren Sinan Paşa Camisi 17.yy başı (Karakaya,2016:514-516).	Kosova Prizren Emin Paşa Camisi 19.yy ilk yarısı (http://rstyapi.com.tr/proje/14/kosova_prizen_emin_pasa_cami_19 sitesinden alınmıştır)

Arslan Paşa Camisi'nde (17. yy başı) trompların alt köşeliklerindeki (Çizelge 6.30) mukarnas sıralar ve kubbe eteğinde mukarnasa benzetilmeye çalışılan prizmatik sıralar 17.yy Başkent üslubundan farklılıklar göstermektedir. Fakat Kosova Prizren'deki Sinan Paşa Camisi<sup>127</sup>(17.yy başı) (Karakaya,2016:514-516)ile Emin Paşa Camisi'nin (19.yy ilk yarısı ) (İbrahimgil ve Konuk,2006b:582) tromplarındaki mukarnas sıralar Arslan Paşa Camisi'ndeki mukarnasları andırmaktadır (Çizelge 6.30).
