**GEREDE EVLERİ**

**YÜKSEK LİSANS TEZİ  
SANAT TARİHİ ANABİLİM DALI**

**HAZİRAN - 2019**

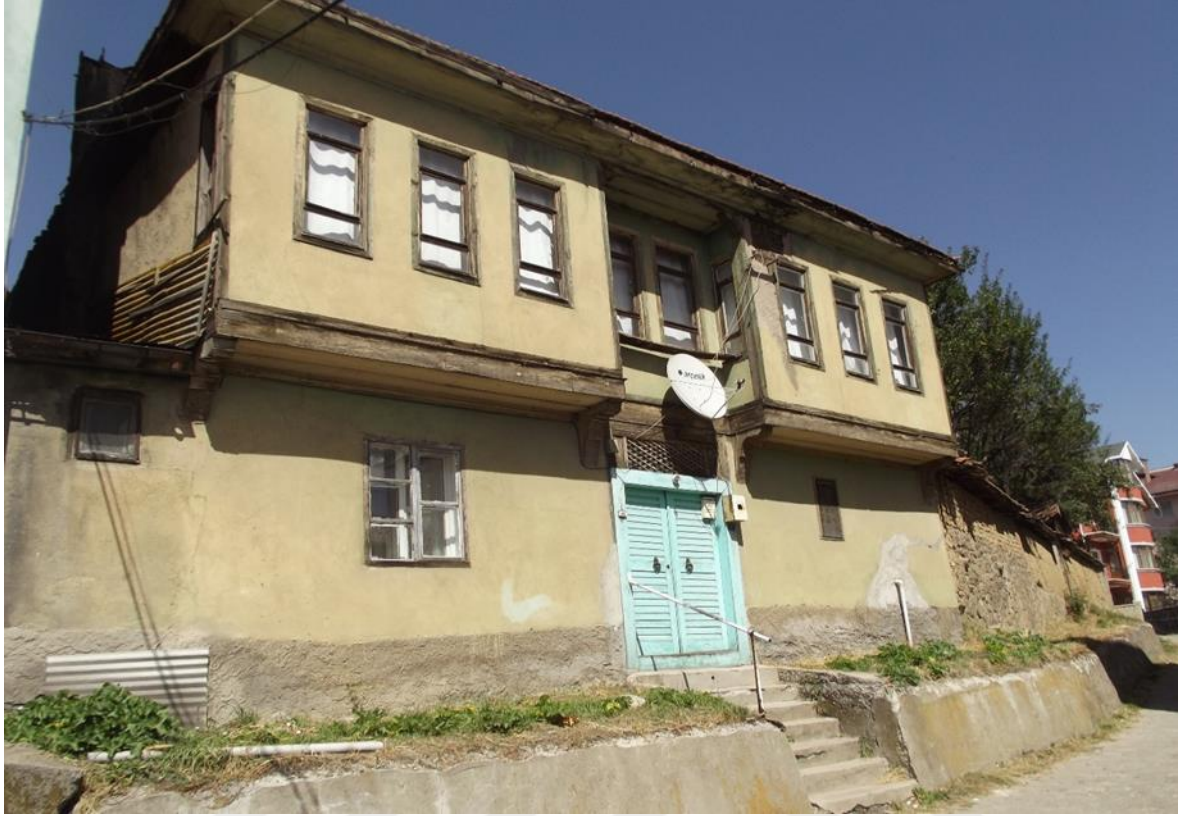
Resim 4.1. Konakgil'in Kadri'nin evinin güneybatıdan görünüşü

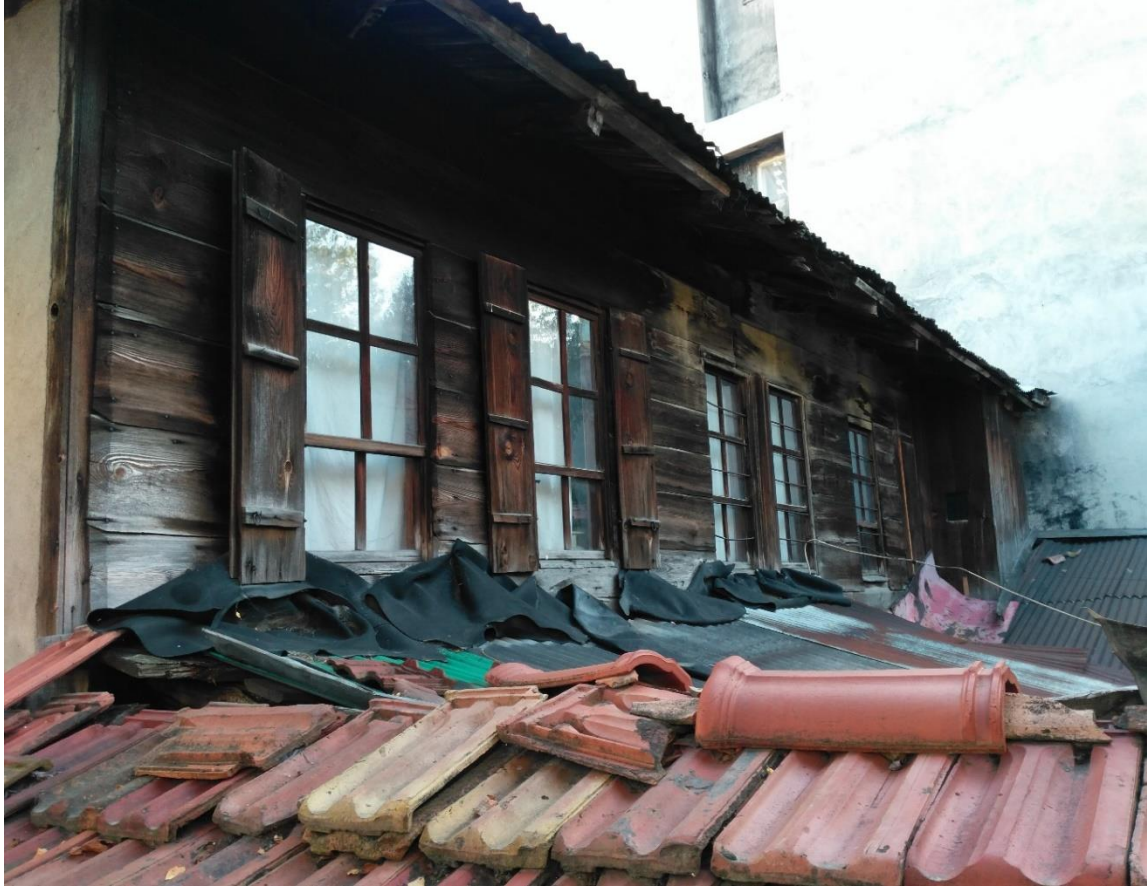
Resim 4.3. Konakgil'in Kadri'nin evinin kuzeydoğudan görünüşü

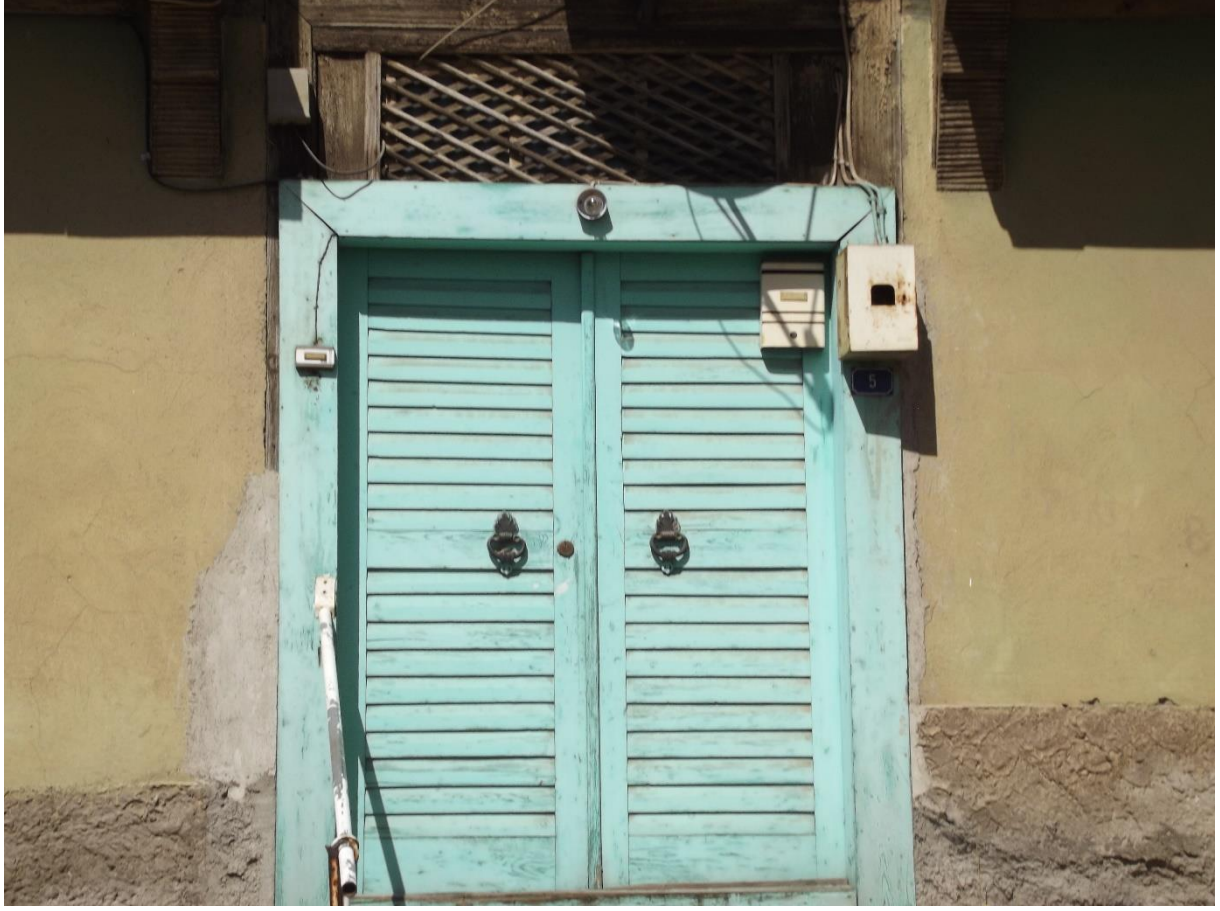
Resim 4.5. Konakgil'in Kadri'nin evinin güney cephe giriş kapısı

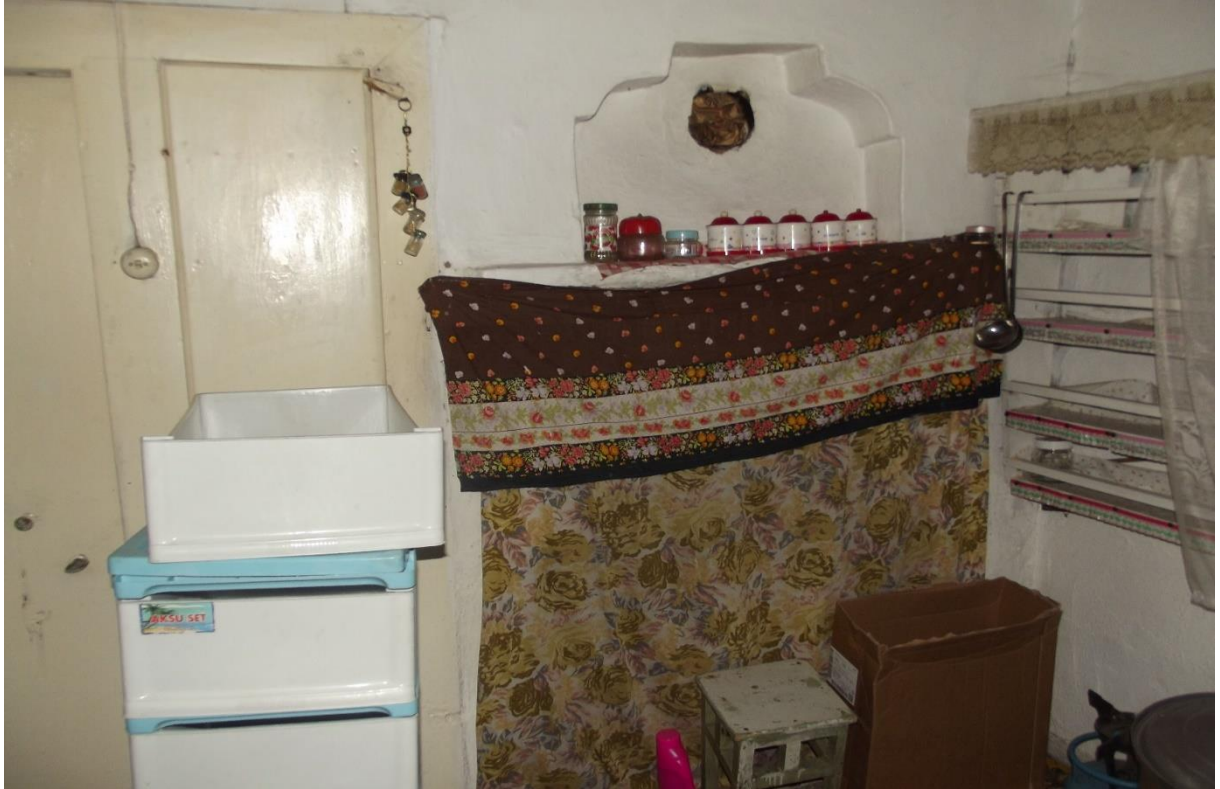
Resim 4.8. Konakgil'in Kadri'nin evinin zemin kat mutfağında bulunan ocak

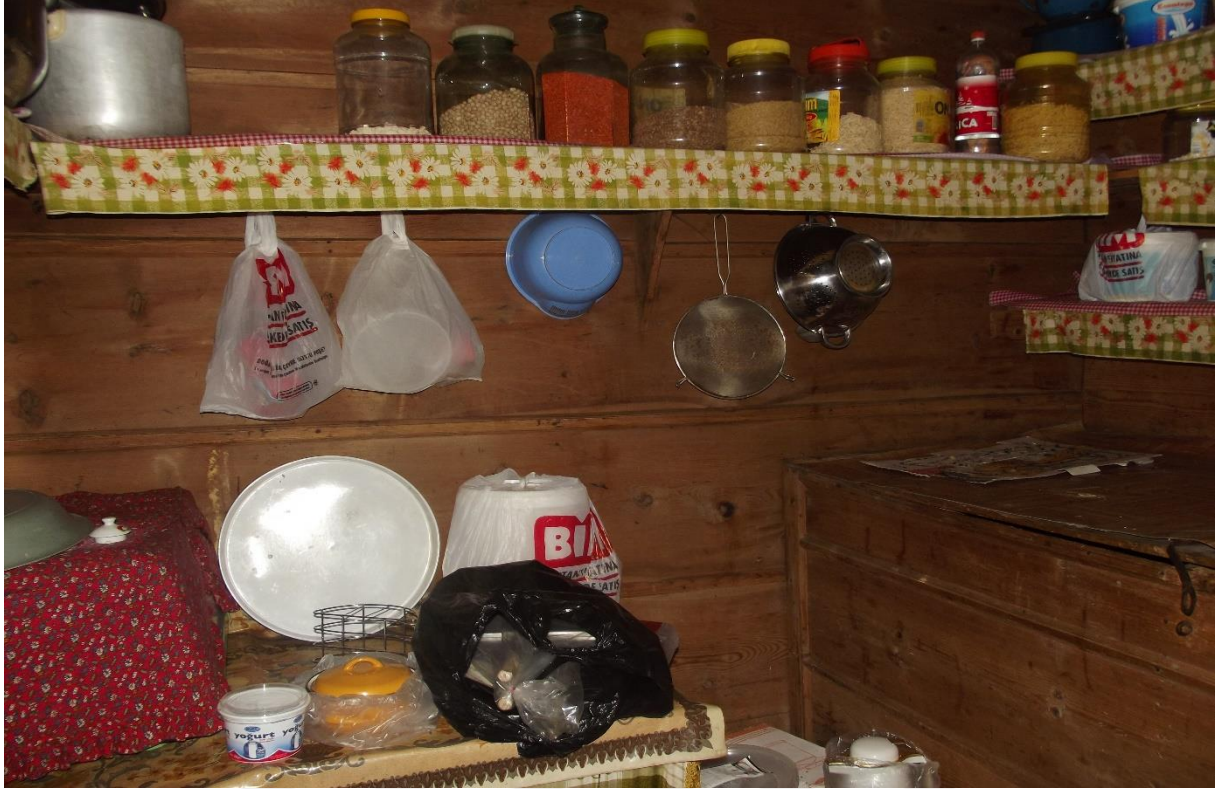
Resim 4.9. Konakgil'in Kadri'nin evinin zemin kat kiler bölümünde bulunan ambar ve ahşap raflar

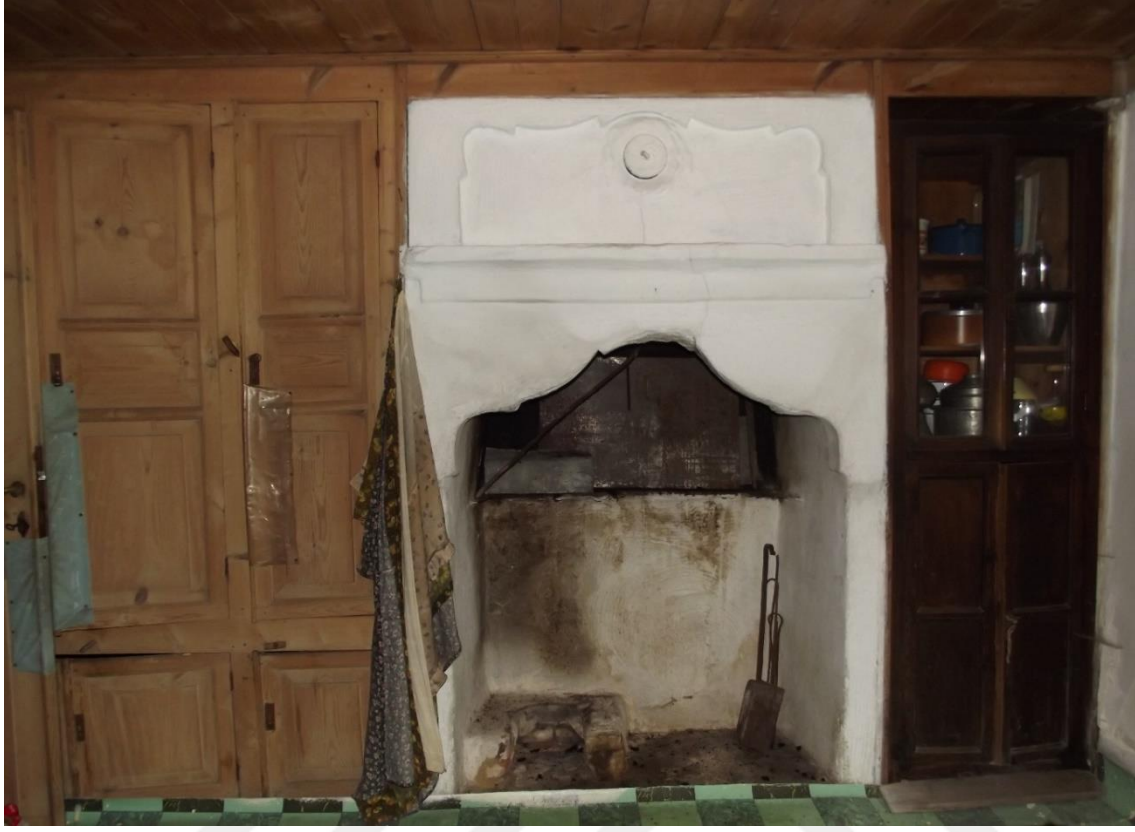
Resim 4.25. Olgaçlar Konağı zemin kat kuzey tarafta bulunan odada bulunan ocak ve dolaplar

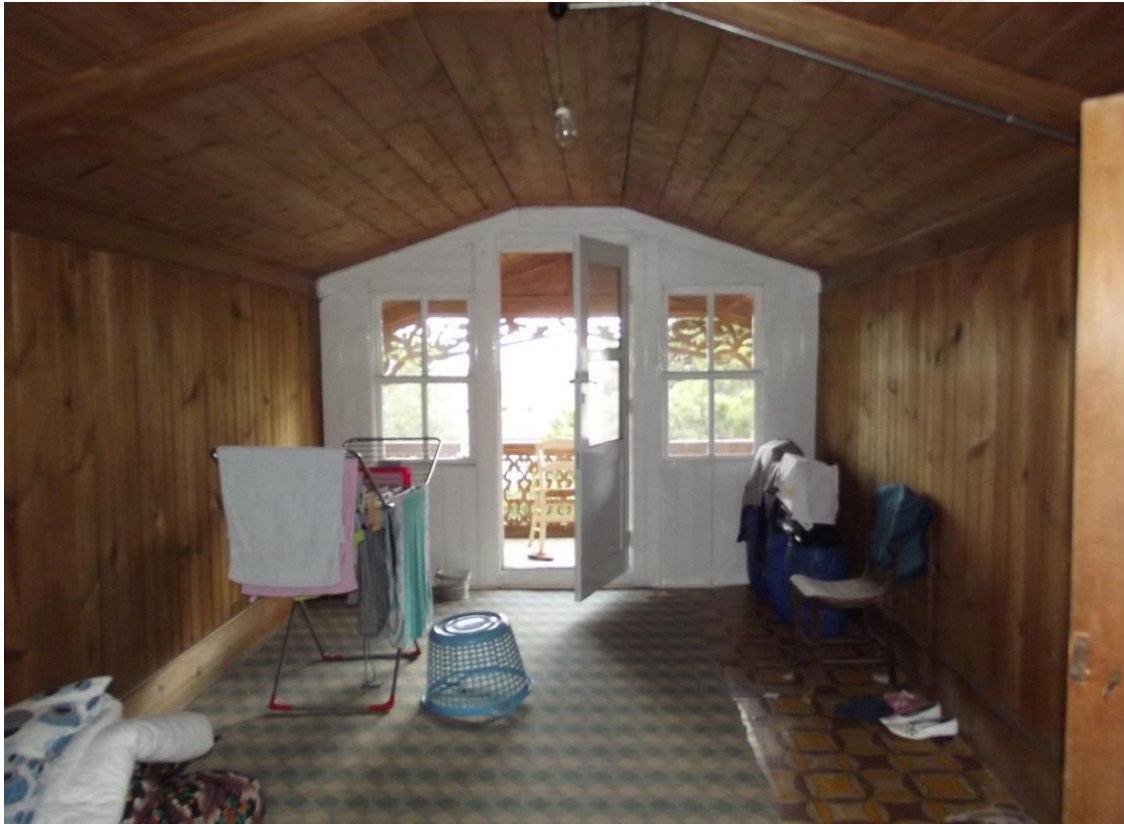
Resim 4.34. Olgaçlar Konağı çatı arası

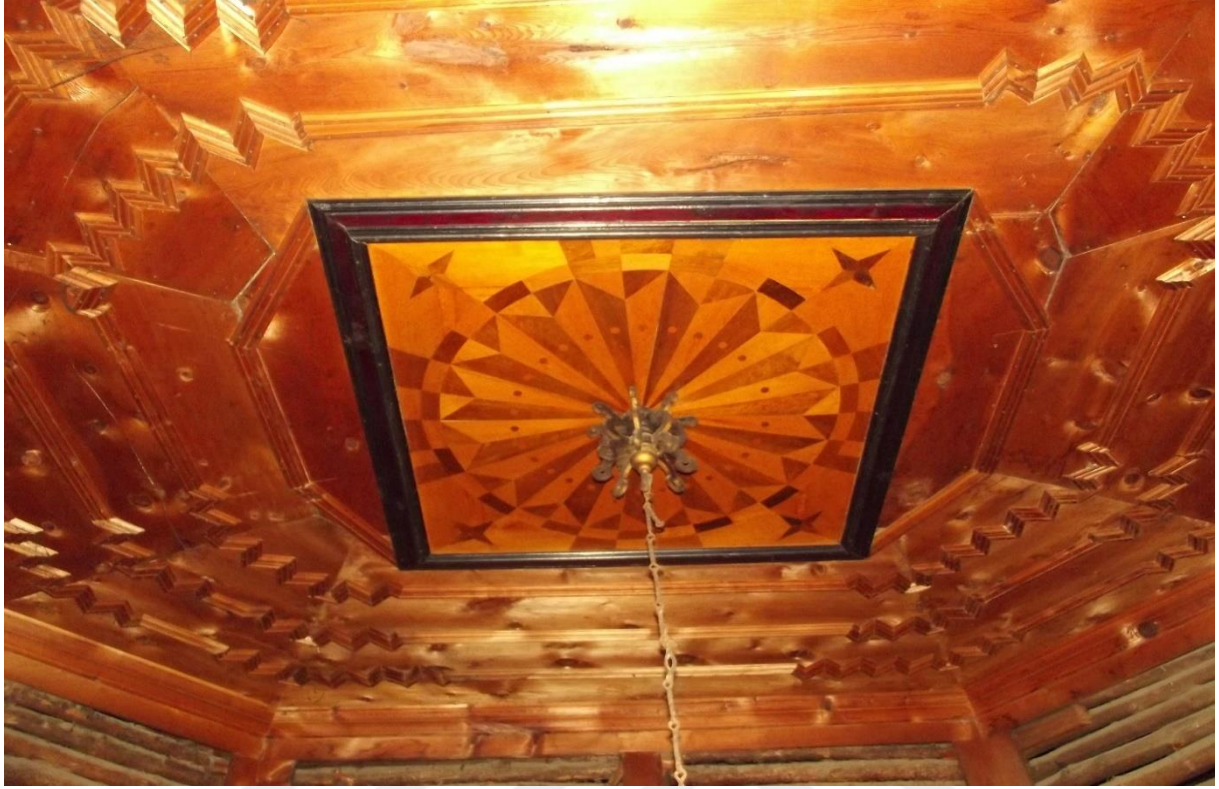
Resim 4.66. Hacı Mehmet Ali Konağı ikinci kat sofa tavanı

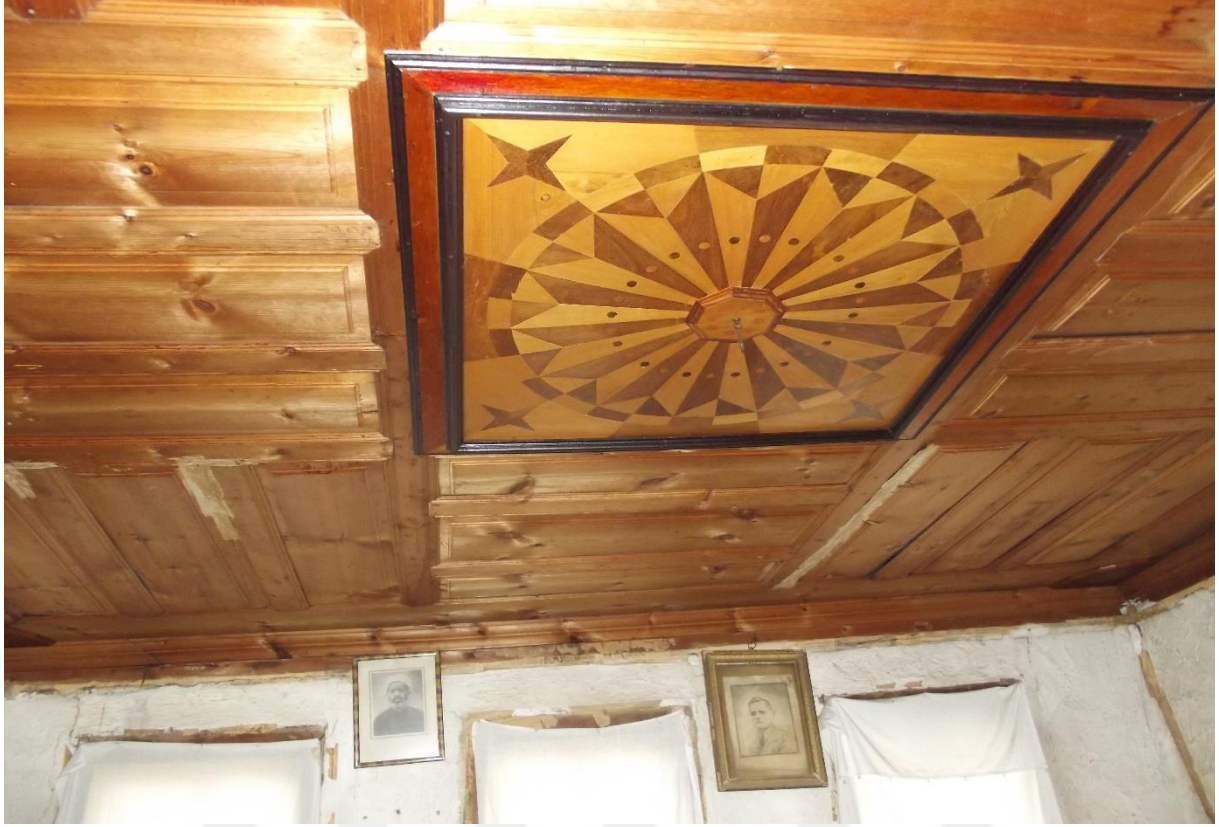
Resim 4.68. Hacı Mehmet Ali Konağı ikinci kat oda tavanı

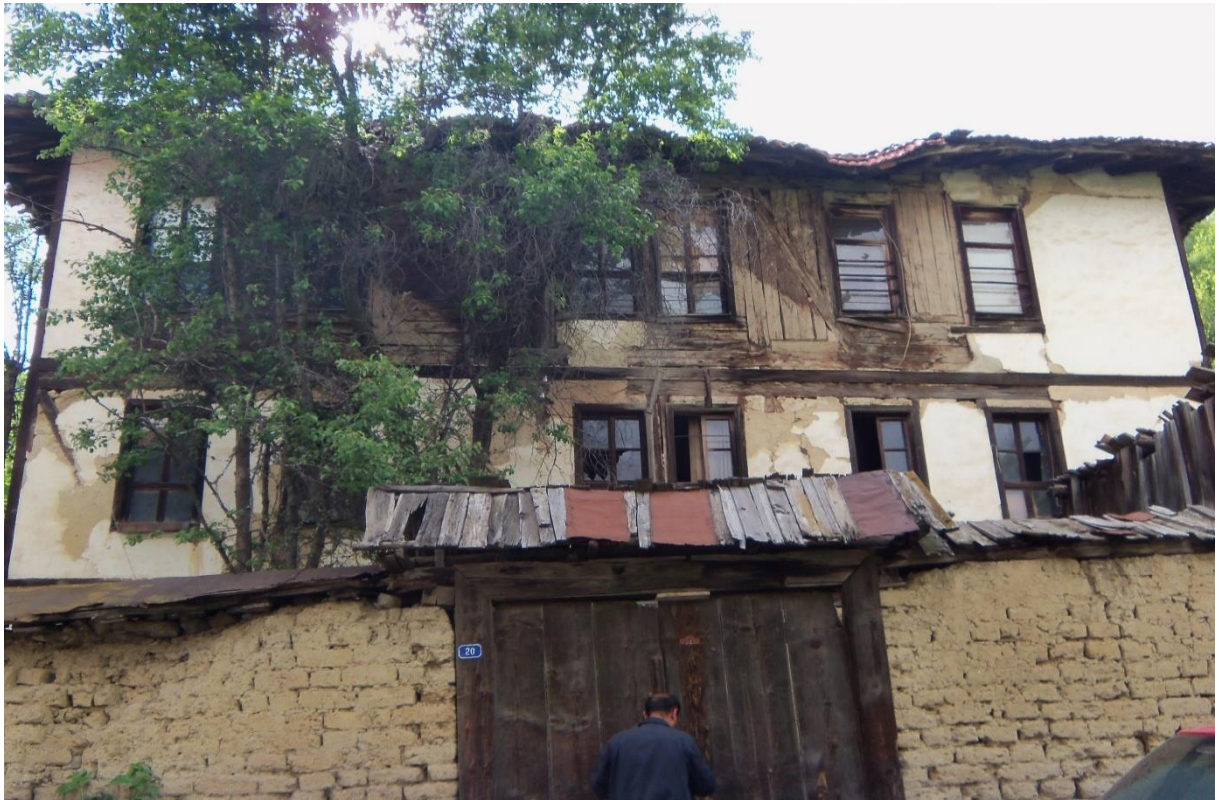
Resim 4.134. Camcı Orhan'ın evi doğu cephe görünüşü

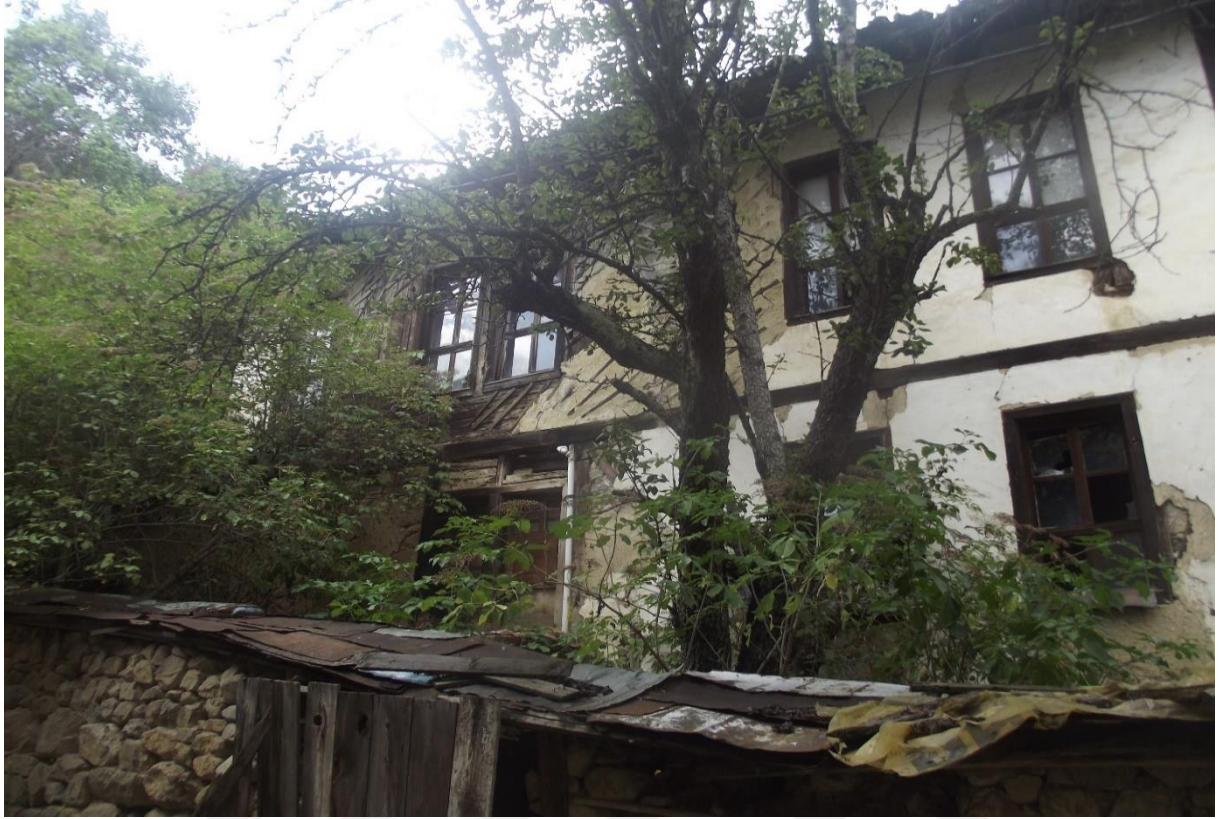
Resim 4.137. Camcı Orhan'ın evi güney cephe görünüşü

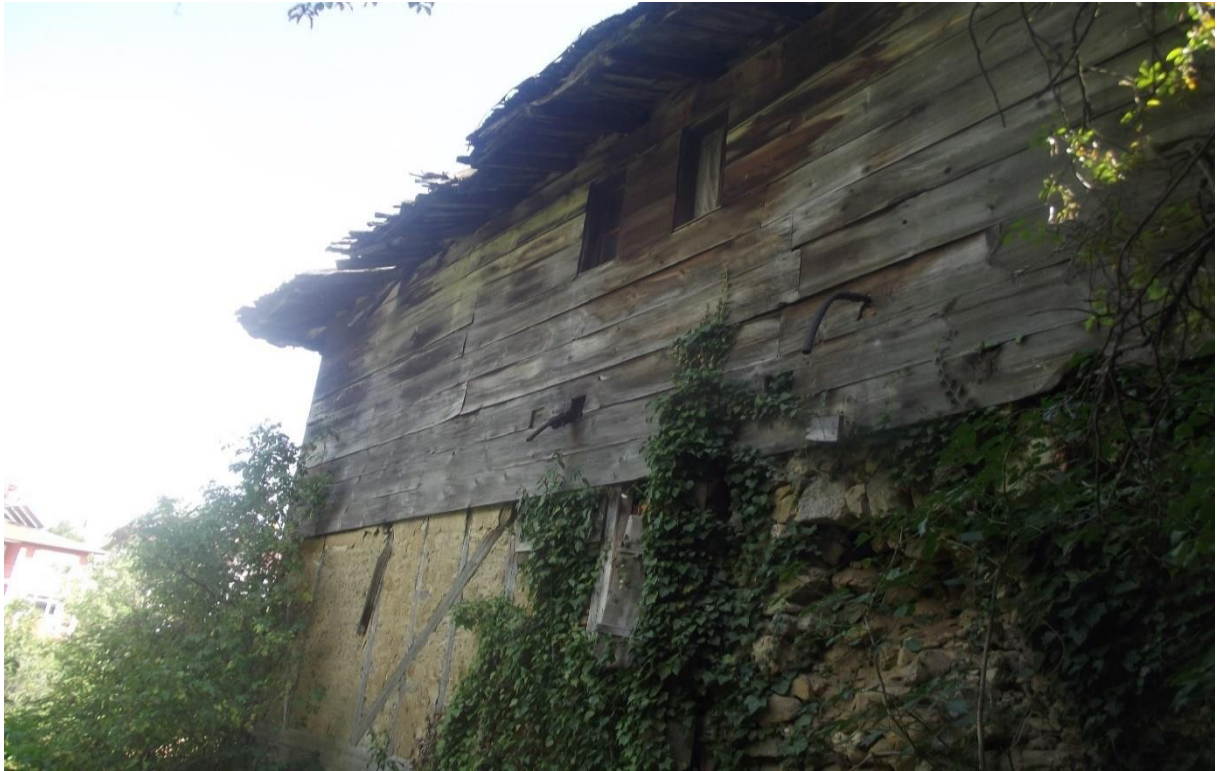
Resim 4.138. Camcı Orhan'ın evi kuzey cephe görünüşü

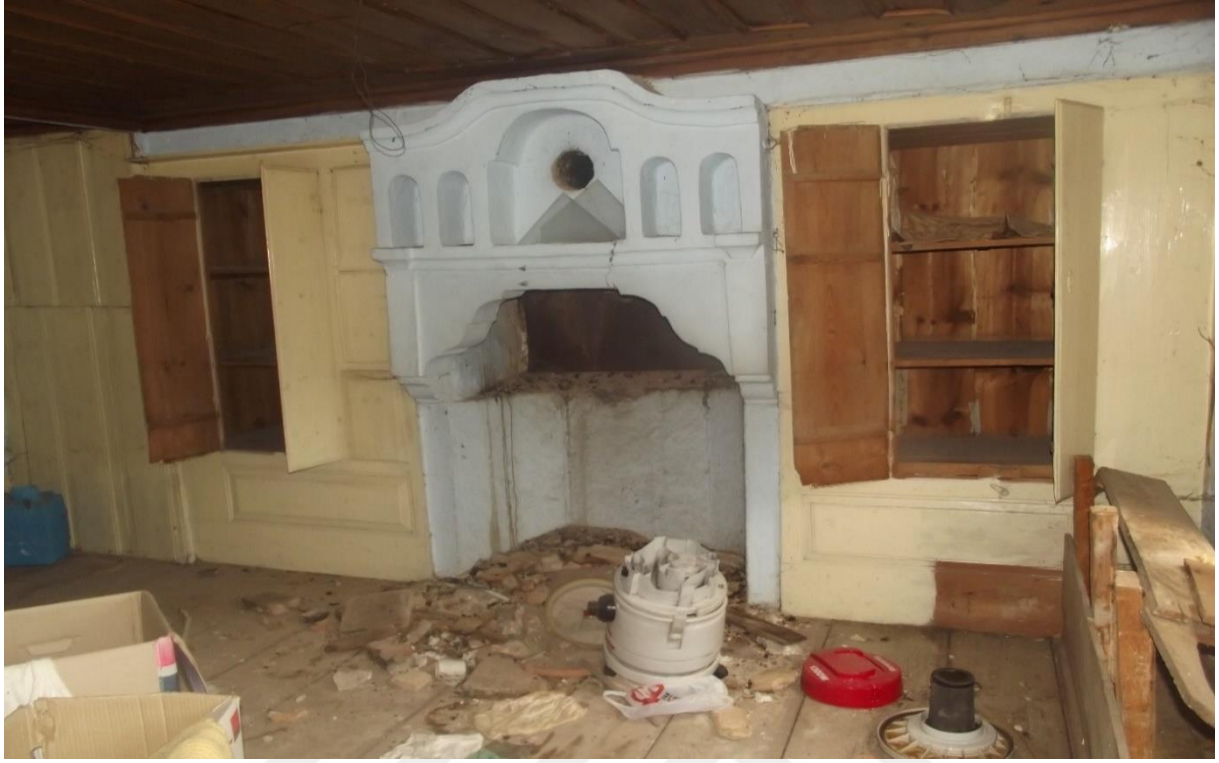
Resim 4.147. Camcı Orhan'ın evi birinci kat kuzeydoğu odada bulunan ocak ve dolaplar

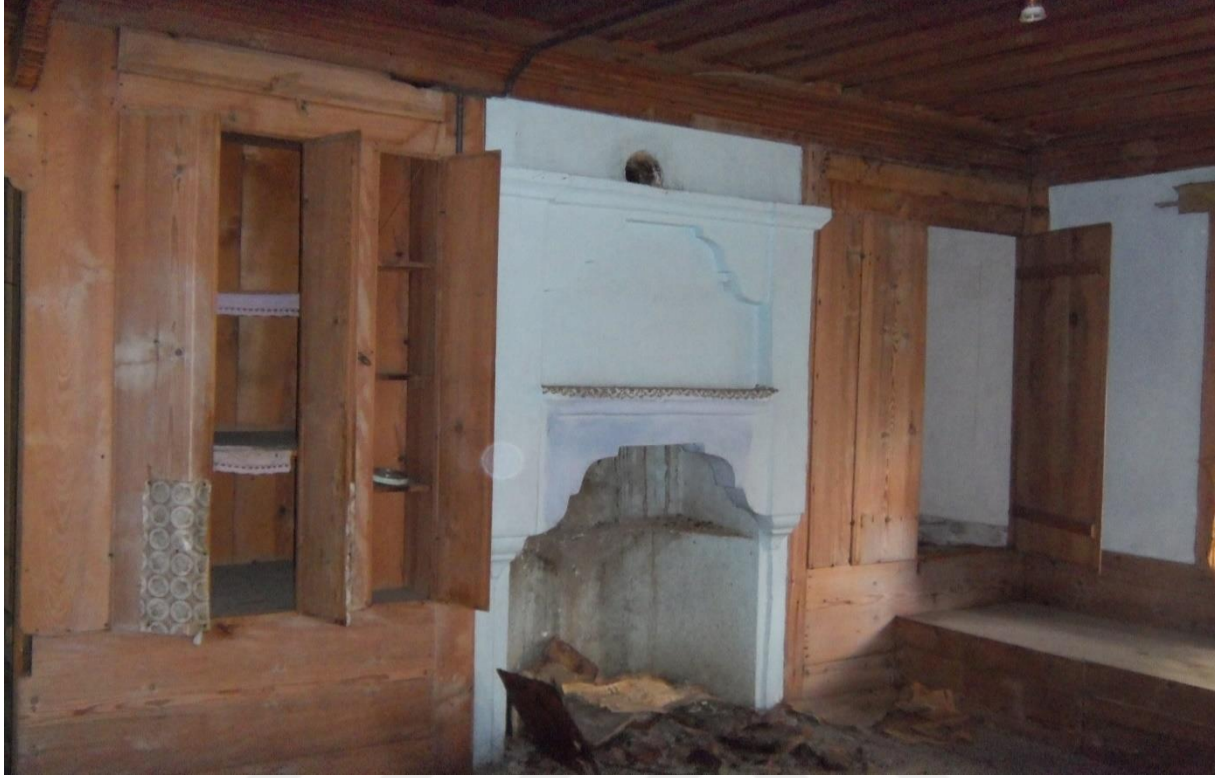
Resim 4.159. Camcı Orhan'ın evi ikinci kat güneydoğuda bulunan ocak ve dolaplar

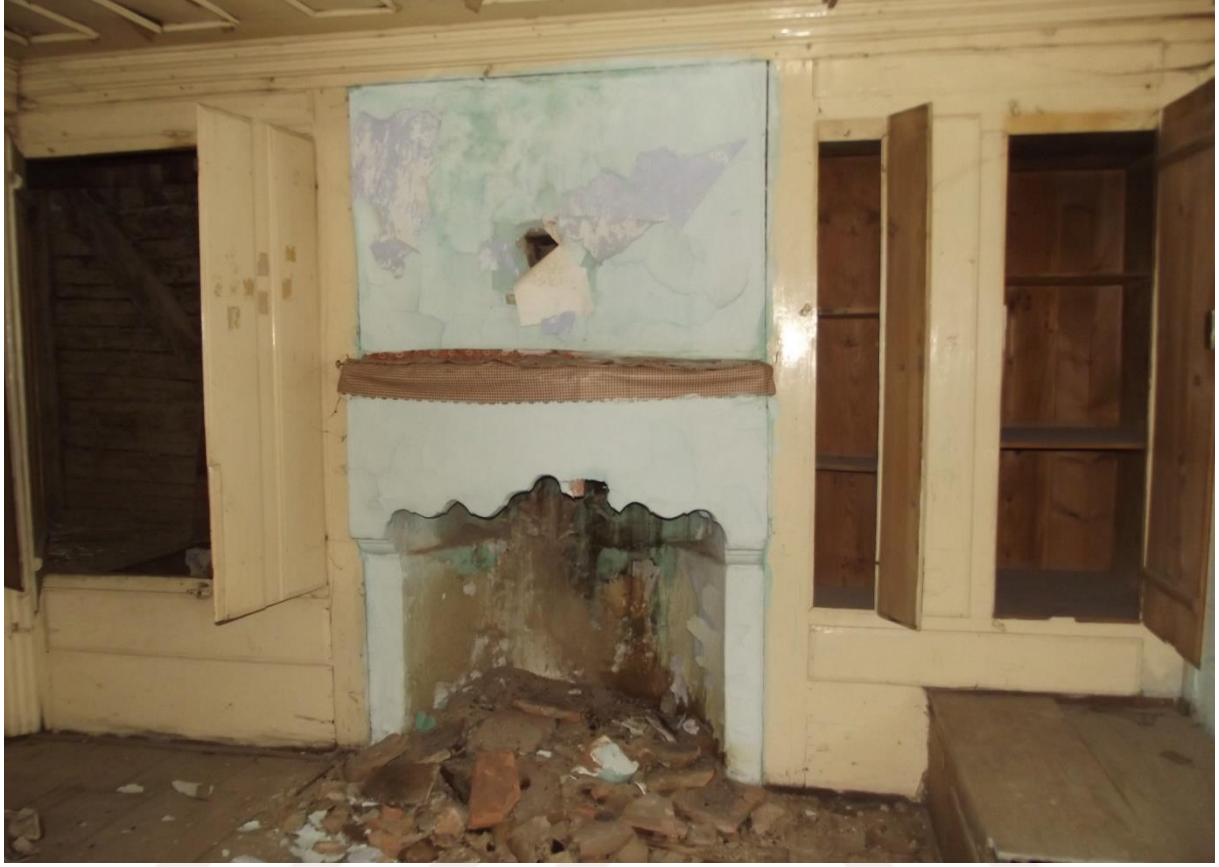
Resim 4.161. Camcı Orhan'ın evi ikinci kat kuzeydoğu odada bulunan ocak ve dolaplar

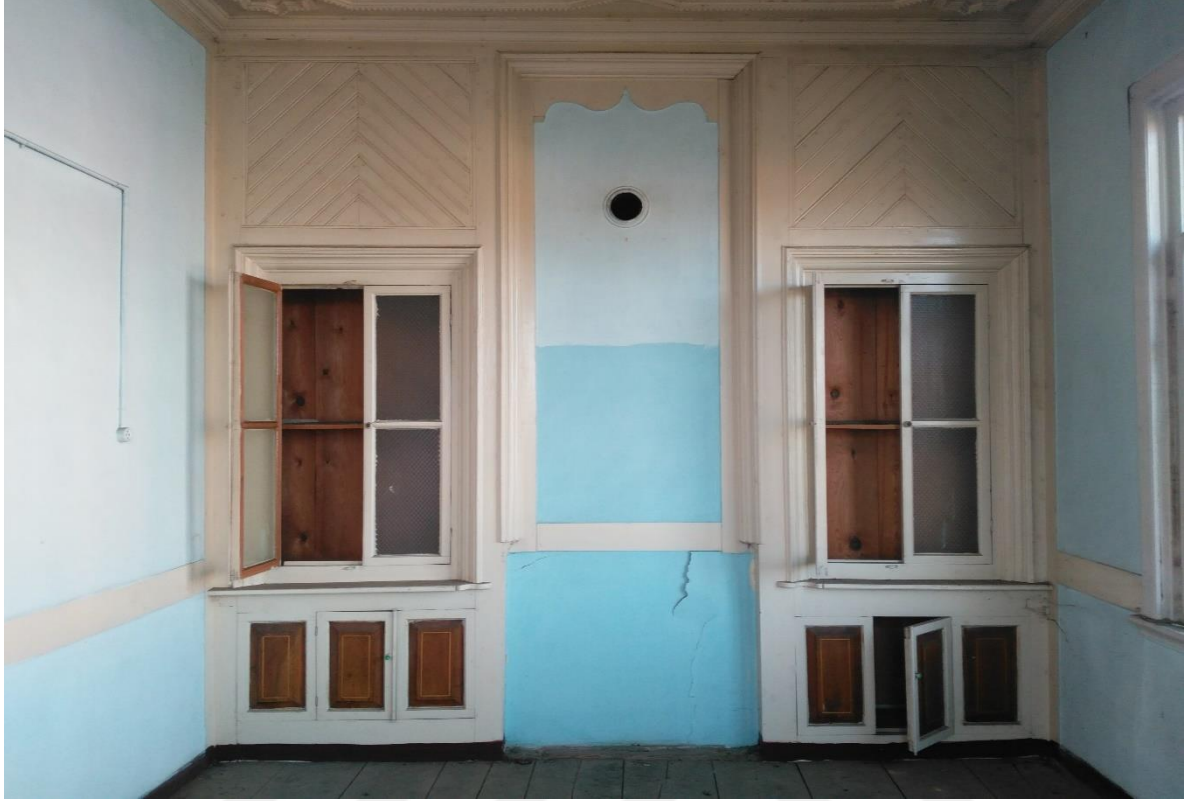
Resim 4.184. Kuzuların evi ikinci kat doğu odada bulunan baca ve dolap uygulaması

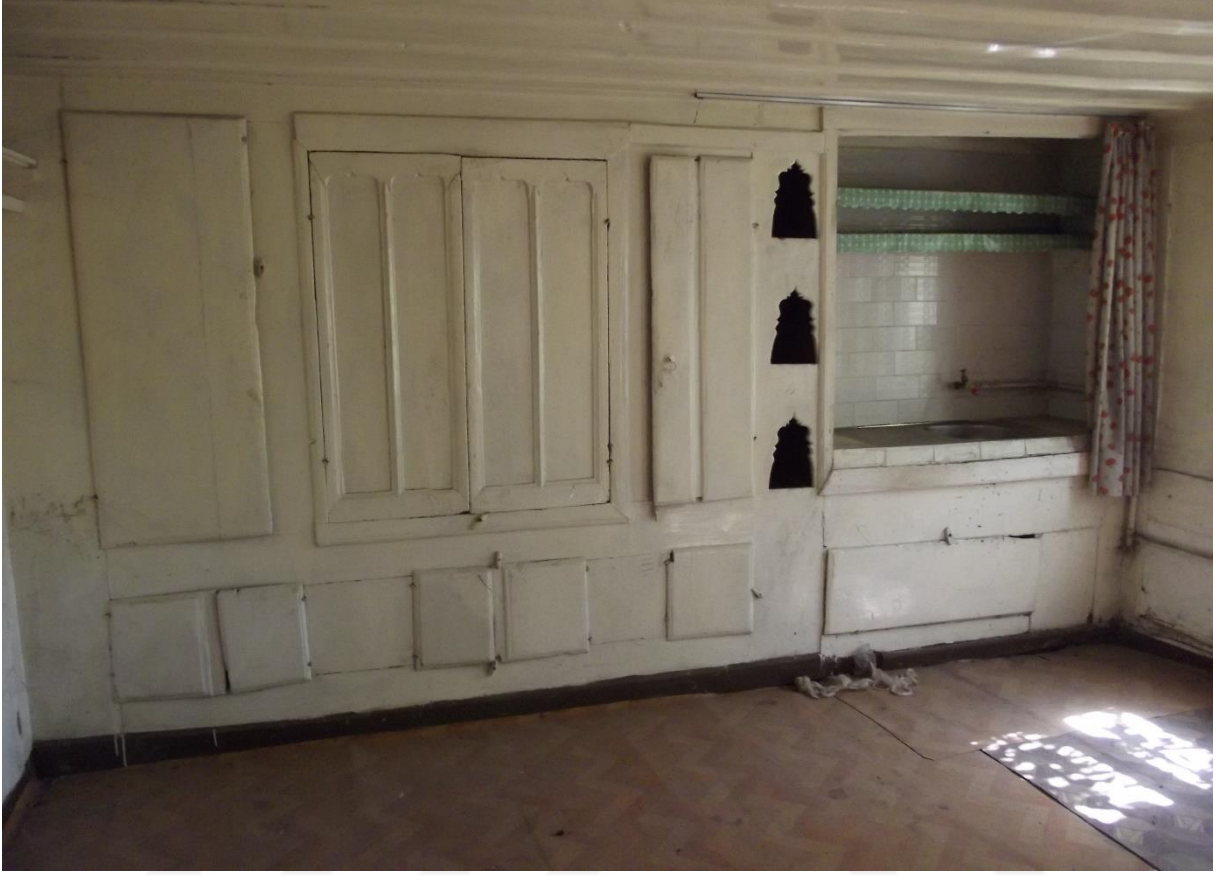
Resim 4.195. Darendeler Konağı zemin kat odada bulunan dolap uygulaması

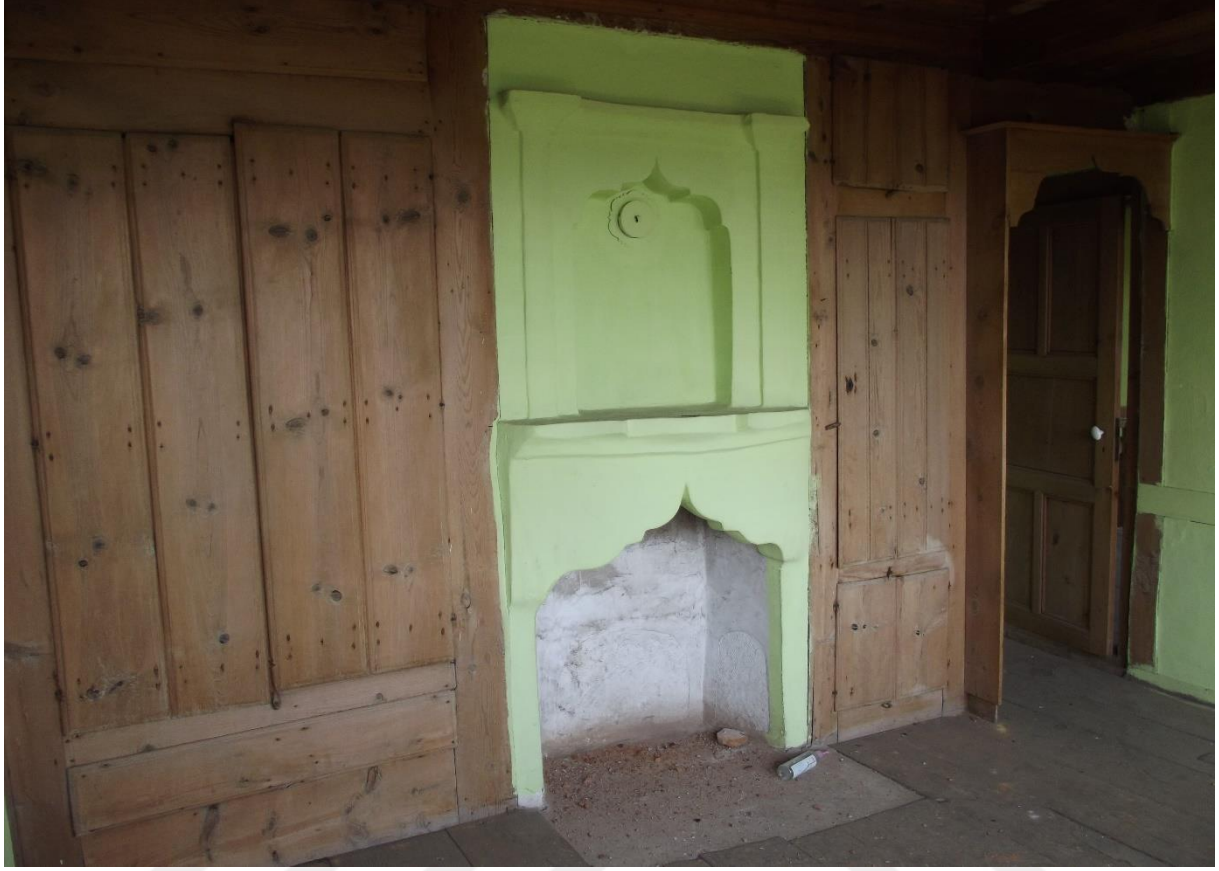
Resim 4.207. Darendeler Konağı ikinci kat batı oda giriş, ocak ve dolap uygulamaları

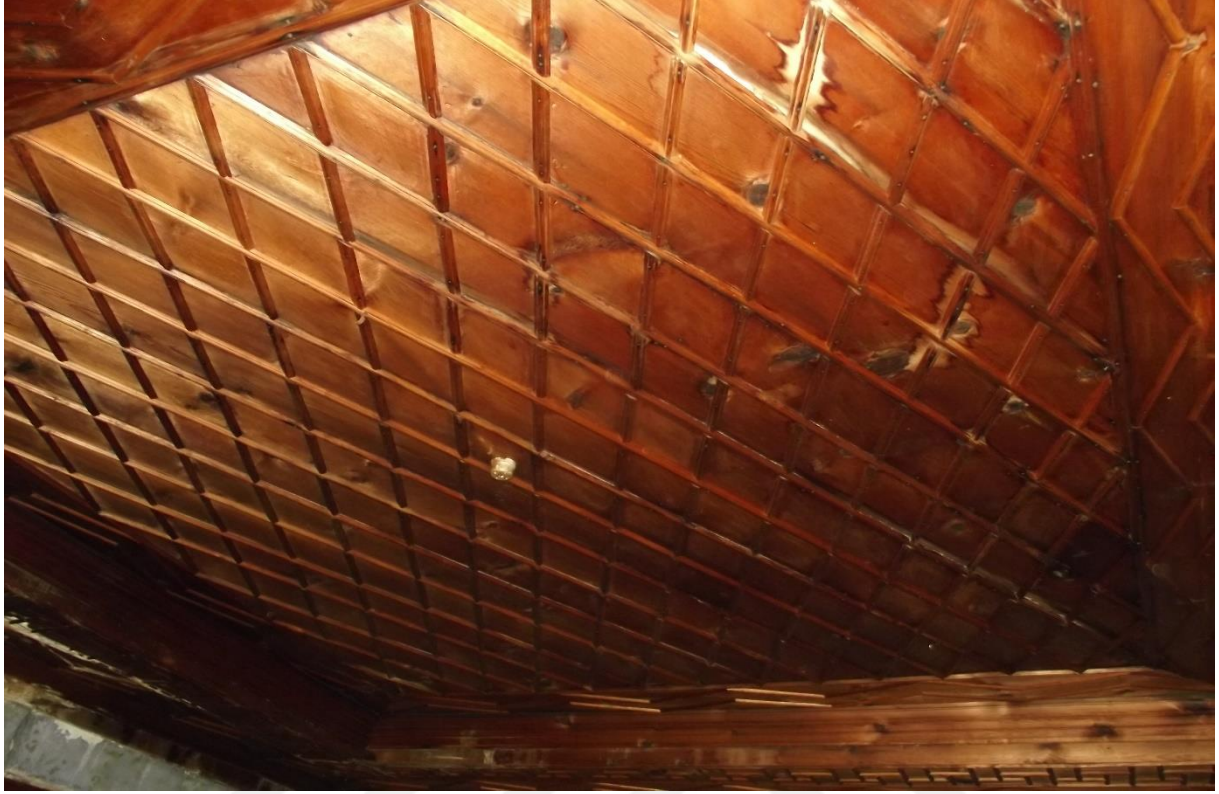
Resim 4.290. Eski Hükümet Konağı ikinci kat güneybatı oda tavanı

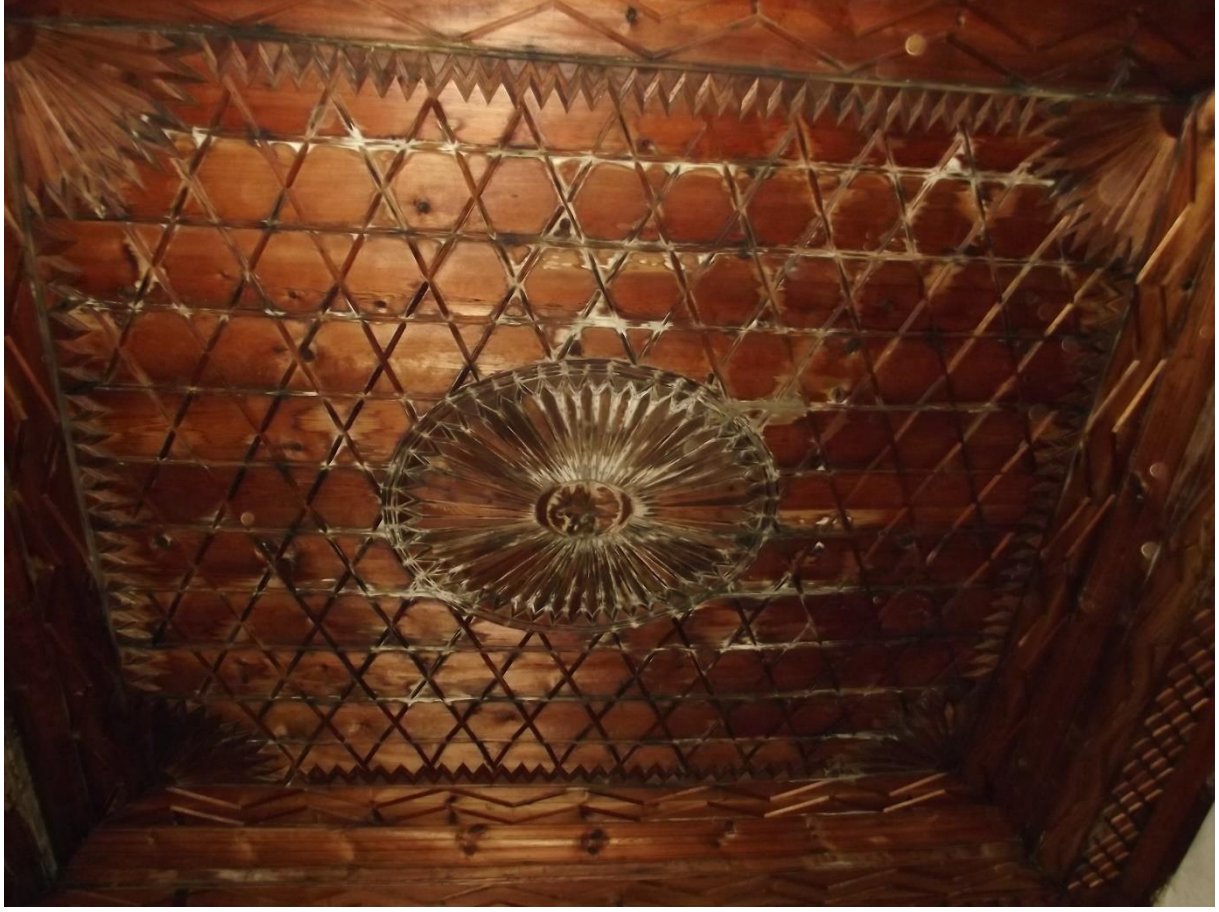
Resim 4.292. Eski Hükümet Konağı ikinci kat kuzeybatı oda tavanı
