**YÜKSEK
LİSANS
TEZİ**

SİVAS İLBEYLİ KÖYLERİNDE KÖY ODALARI

SANAT TARİHİ ANABİLİM DALI

MAYIS 2019

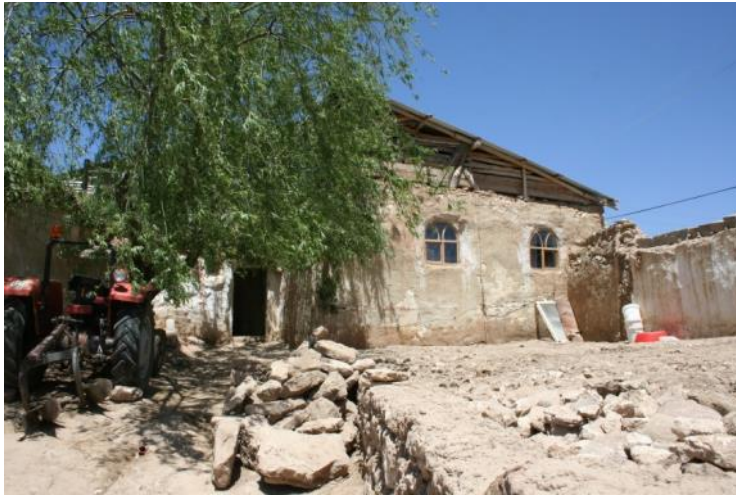
Resim 4.1.1.Genel görünüş

1-Plan: Köyiçi mevkiinde yer alan yapı doğu- batı doğrultusunda uzanmakta olup, düz damlı iken son yıllarda teras çatı ile kapatılmıştır (Resim 1). Yapı koridor şeklindeki giriş mekânı ile mekânın doğusundaki oda ve kuzeyindeki develik/atlık olmak üzere üç bölümden oluşmaktadır (Çizim 1). Tek kanatlı ahşap kapısı giriş mekânının güney cephesindedir. Kapı tek kanatlı ve dikdörtgendir (Resim 2).

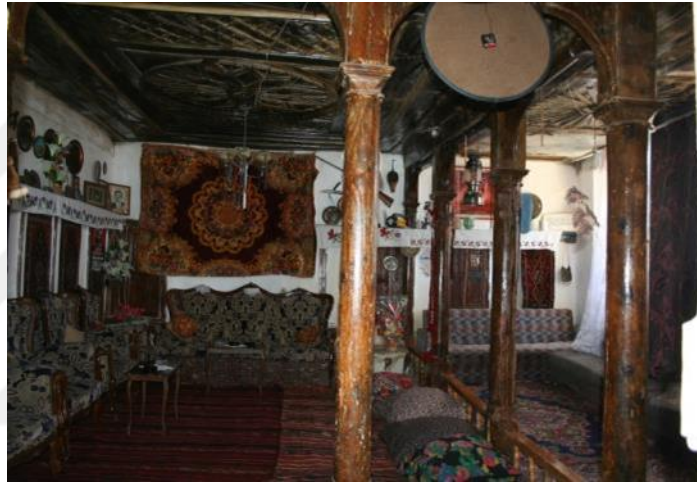
Resim 4.1.4. Asıl oda

Giriş mekânının doğusunda yer alan tek kanatlı ahşap kapıdan asıl odaya girilir (Resim 3). Odanın batı ve güney duvarları boyunca “L” şeklinde uzanan kısım kuzeydoğu köşedeki ana mekândan beş tane ahşap direk ile ayrılmıştır. Ahşap direkler birbirlerine Bursa tipi kemerlerle bağlanmıştır (Resim 4). Doğu duvarında üç adet gömme dolap ile batı duvarında bardaklık olarak kullanılan bir niş yer alır (Resim 5). Odanın kuzeydoğu köşesinde çağlık yer alır (Resim 6).

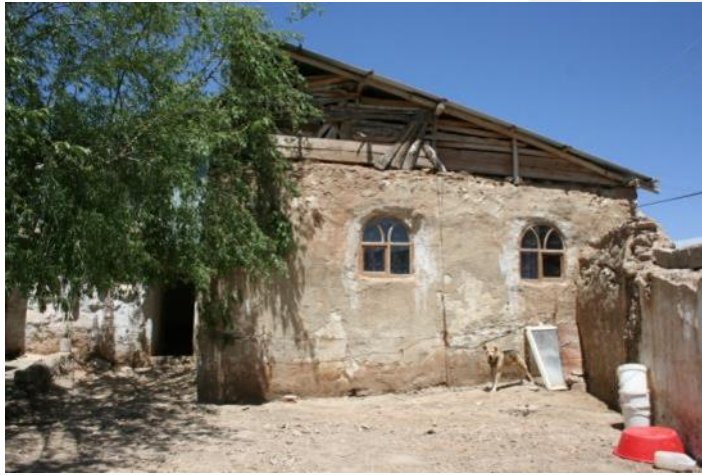
Resim 4.1.7.Dış görünüş

4-Cephe Düzeni: Dıştan oldukça sade, gösterişsiz olarak, çamur harçlı moloz taş malzeme üstüne çamur sıva şeklinde yapılan yapının güney cephesinde sonradan kemerli forma dönüştürülen iki adet pencere yer almakta, yapıya giriş bu cepheden yapılmaktadır (Resim 7). Diğer cepheler sağır bırakılmıştır (Resim 8).

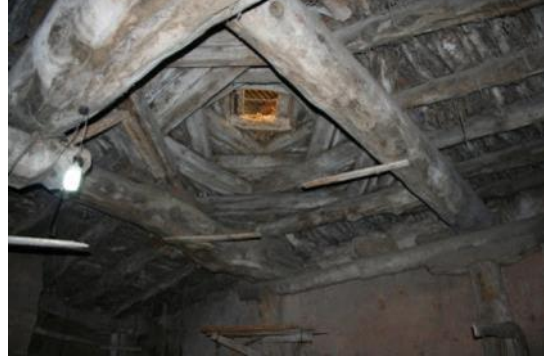
Resim 4.1.10. Develik bölümü tavan

5-İç Mekân: Güney cepheden girilen giriş mekânı, kuzey güney doğrultusunda uzanmakta olup mekânda herhangi bir süsleme ögesi bulunmamaktadır. Girişin aksında yer alan kapıdan develik/atlık denilen kısma geçilmektedir (Resim 9). Aydınlatması yeterli olmadığı ve bu bölüm depo olarak kullanıldığı için planı tam olarak anlayamamıştır. Bu bölümün tavanı kırlangıç tavanla örtülmüştür (Resim 10).

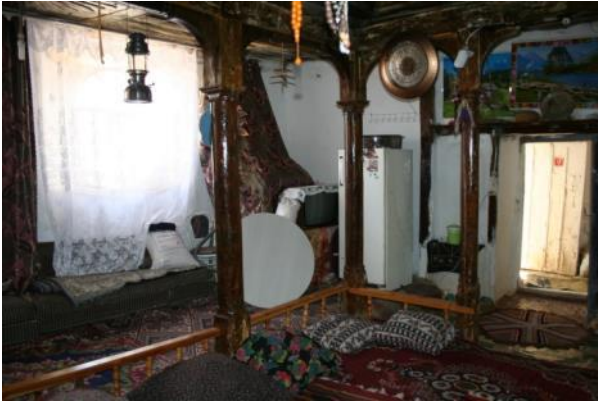
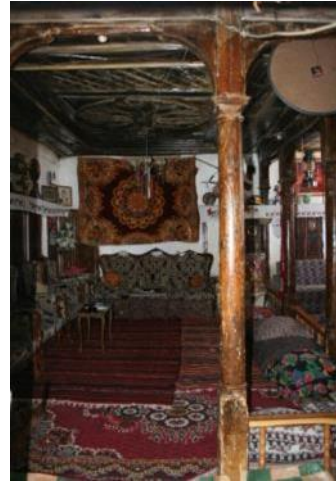
Asıl odanın kapısı giriş mekânının doğu duvarında yer almakta olup tek kanatlı, ahşap ve süslemesizdir. Oda üç bölümden oluşmaktadır. Mekânın kuzey doğusunda kalan kilimüstü, asıl mekânın güneyinde kalan ve güney duvarı boyunca uzanan mumseki/toyhane denilen alan ve odanın giriş kısmında yer alıp batı duvarı boyunca uzanan aşağıseki/papuçluk. Beş adet ahşap direk kullanılarak aşağıseki, kilimüstü ve mumseki/toyhane denilen kısım birbirinden ayrılmıştır. Ahşap direkler birbirlerine üst tarafta Bursa tipi kemerlerle, alt tarafta yuvarlak çubuklardan oluşan korkulukla bağlanmıştır. Korkuluklar sonradan yenilenmiştir (Resim 11-12).

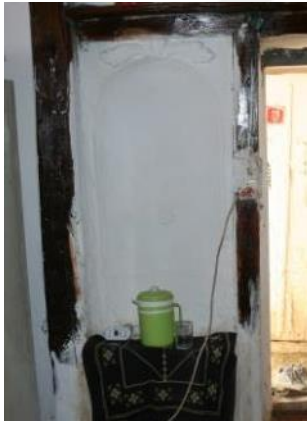
Resim 4.1.15.Niş

Mekânın kuzeybatı köşesinde yer alan çağlığın etrafı korkulukla çevrilmiştir (Resim 13-14). Kapının güney tarafında, duvara yarım daire şeklinde girinti yapan bir niş bulunmaktadır. Nişin orta yüzünde bulunan izlerden burada önceden bir lambalık olduğu anlaşılmaktadır (Resim 15).

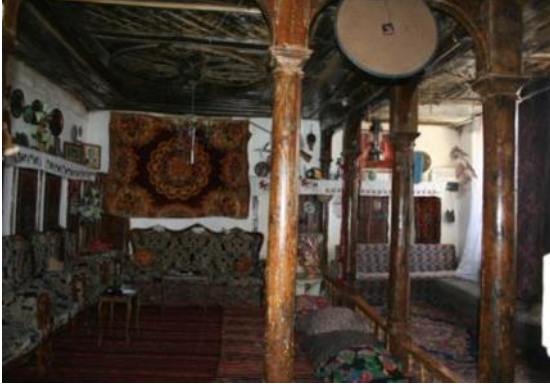
Resim 4.1.16. Dolaplar

Odanın doğu duvarında ikisi kilimüstünde biri toyhane kısmında olmak üzere üç adet ahşap kapaklı gömme dolap yer almaktadır (Resim 16). Duvarları çevreleyen ahşap panoların üst kısmı askılık ve raf olarak değerlendirilmiş, panoların yüzeyi boş bırakılmıştır (Resim 17).

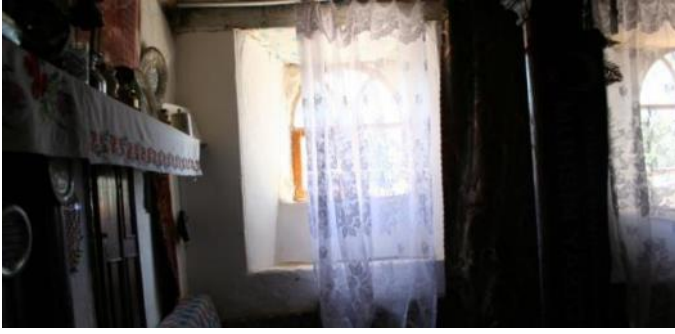
Resim 4.1.18. Pencereler

Oda, güney cephesindeki iki adet mazgal pencere ile aydınlatılmaktadır. Dikdörtgen formulu olan pencereler sonradan değiştirilerek kemerli pencereye dönüştürülmüştür (Resim 18).

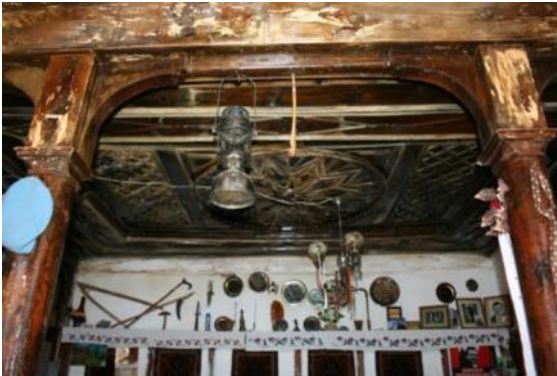
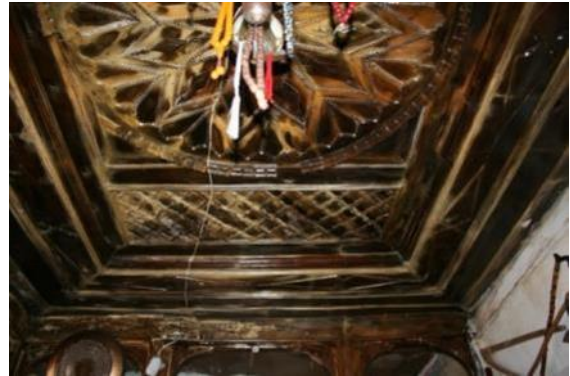
Kilimüstünün tavanı tekne tavan şeklinde olup ortada kare, yanlarda dikdörtgen olmak üzere üç bölüme ayrılmıştır. Kare pano içerisinde yer alan göbekte yıldız kompozisyon yan panolarda ise çıtakari tekniğinde oluşturulmuş bezeme yer almaktadır. Bu bölümü iki sıra bordür çevrelemektedir (Resim 19-20).

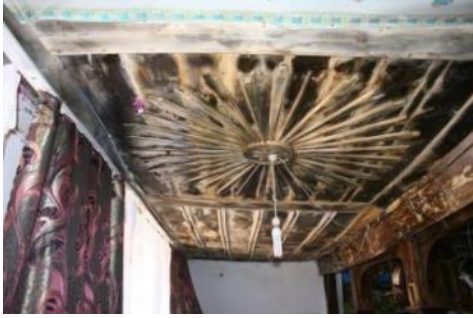
Resim 4.1.21. Toyhane tavanı

Toyhane kısmının tavanı da aynı şekilde üç bölümlüdür. Ortada kare pano içerisinde ışınal bir göbek, yanlarda düz çatalı dikdörtgen panolar yer almaktadır (Resim 21). Bu dikdörtgen panolardan doğu tarafta kalan bozulduğu için tavan naylonla kaplanmıştır. Aşağısekinin tavanı ise sonradan sunta malzeme ile kaplanmıştır (Resim 22).

Toyhanenin tavan kısmı ortada kare yanlarda dikdörtgen olmak üzere üç bölümden oluşmaktadır. Ortadaki kare pano geometrik kompozisyon bulunur. Bu kompozisyonun dışında kalan kısımlar ise düz çıtalı tavan şeklindedir (Resim 27). Ancak toyhanenin doğusunda kalan alanın tavanı orijinalde diğer bölümde olduğu gibiyken günümüzde naylon kaplanmıştır.

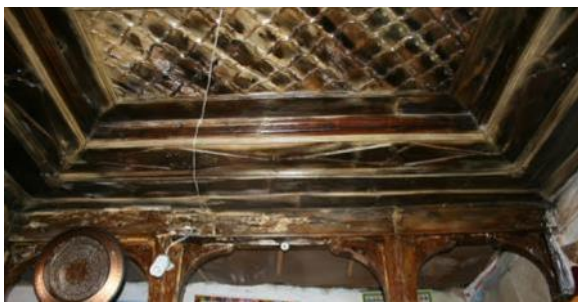
Resim 4.1.23. Kilimüstü tavanı

Kilimüstünün tavanında aynı düzlemde yer alan iki bordürden sonra çökertme yapılmıştır (Resim 23). Çökertmeden sonra üçüncü bezemesiz bir bordür ile çevrelenen iç tavan ortada kare yanlarda dikdörtgen olmak üzere üç ayrı bezeme yüzeyine bölünmüştür (Resim 24).

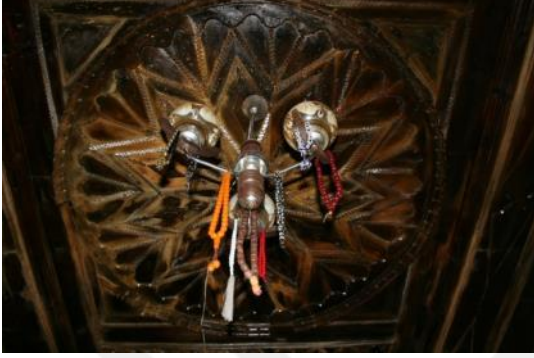
Resim 4.1.25.Kilimüstü tavanı

Tavan göbeğinin içinde yer aldığı kare çerçevenin köşeleri köşebentlerle sınırlandırılmış olup içleri boş bırakılmıştır. Bu alan içerisinde geometrik göbek yer almaktadır (Resim 25). Kare çerçeve içerisindeki göbeğin iki tarafında yer alan dikdörtgen panolar ince çıtalardan oluşan “S” ve “C” kıvrımlarıyla doldurulmuştur (Resim26).

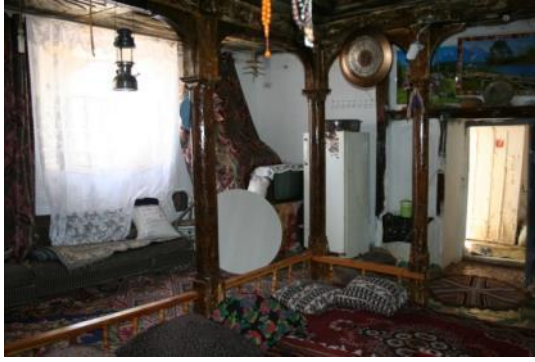
Resim 4.1.28. Korkuluklar

Odayı üç bölüme ayıran ahşap direklerin kaideleri kare olup üst kısımları ince bir bilezikle sonlanmış ve kavisli üçgenlerle kare başlığa geçiş yapılmıştır. Direkler alt kısımda yuvarlak çubuklardan oluşan korkuluklarla birbirine bağlanmıştır (Resim 28).

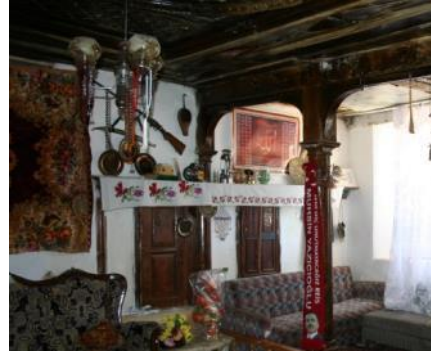
Resim 4.1.29..Dolaplar

Asıl mekânın doğu duvarında yer alan gömme dolapların kapakları panolarla hareketlendirilmiştir (Resim 29).

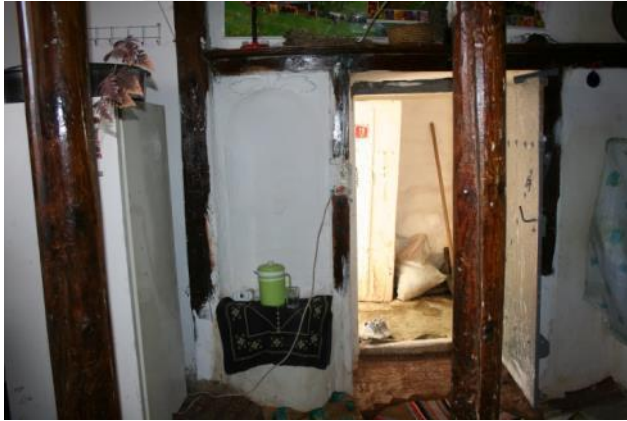
Resim 4.1.30.Niş

b)Alçı : Oda kapısının güneyinde yer alan ve duvara yarım daire şeklinde girinti yapan niş alçı malzemedir. Nişin üst kısmı bitkisel süslemelidir. Orta yüzeyinde ise sonradan kırılan lambalıgın izi mevcuttur (Resim 30).

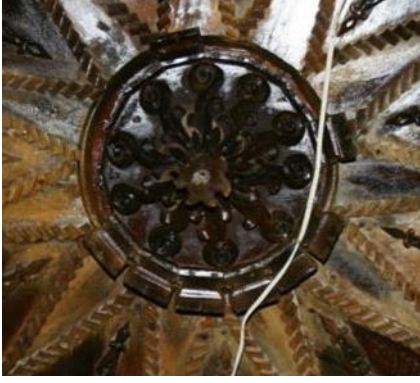
Resim 4.1.31. Kilimüstü tavanı

a)Bitkisel: Kilimüstünün tavan göbeğinin merkezinde yer alan küçük göbeğin yüzeyi iki kademeli olarak süslenmiştir. Merkezde aşağı doğru sarkan taç yapraklı bir çiçek ve çevresinde yüzeysel olarak, çarkıfelek şeklinde dizilen uçları volütlenmiş on adet kenger yaprağı göbek bezemesini oluşturmaktadır. Dış çerçevesinde ise taç yapraklar sıralanmaktadır (Resim 31). Göbeğin etrafında yer alan baklava dilimi panoların iki ucunda lale motifi yer almaktadır (Resim 32).

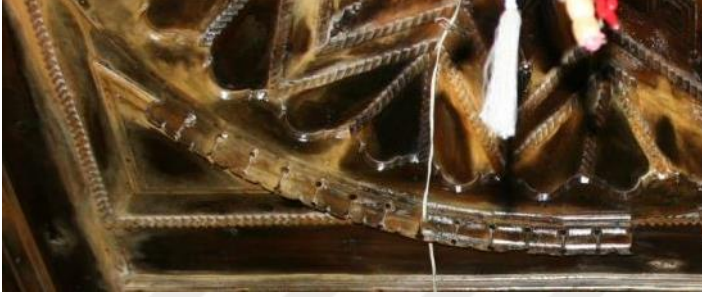
Resim 4.1.33. Kilimüstü tavanı

Göbeği dairesel formda sınırlandıran en dış çerçevede ise aşağı doğru sarkan taç yaprak sırası bulunur (Resim 33).

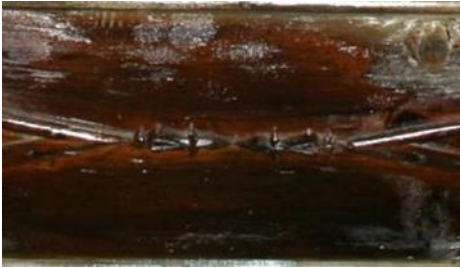
Resim 4.1.34. Kilimüstü tavanı

Kilimüstü tavanını çevreleyen içten ikinci sırada yer alan bordürde çıtakâri tekniğinde ve ortada birbirine “S” ve “C” kıvrımlarıyla bağlanarak oluşturulmuş baklava motifleri birbirlerine karşılıklı lale motifi ile bağlanmıştır (Resim 34).

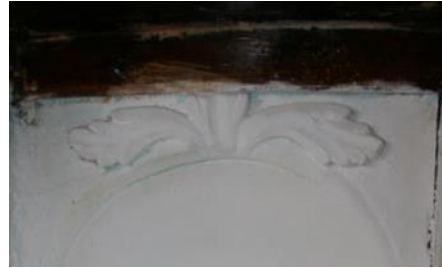
Resim 4.1.35. Niş

Oda kapısının güneyinde yer alan ve duvara yarım daire şeklinde girinti yapan alçı nişin üst kısmı akantus motifiyle sonlanmaktadır (Resim 35).

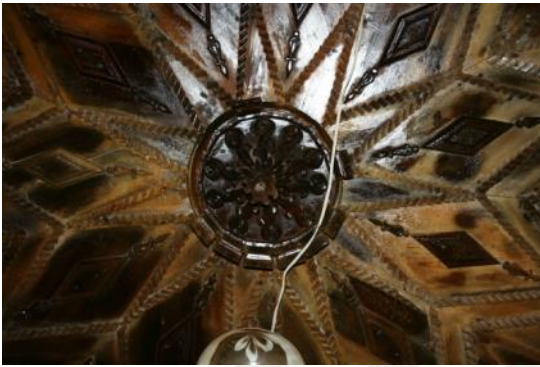
Resim 4.1.36. Kilimüstü tavanı

b) Geometrik: Kilimüstü tavanının merkezindeki küçük göbeğin etrafında kalan tavan yüzeyi, merkezden dışa doğru baklava dilimi alanlar oluşturacak biçimde çakılan, yüzeyi

zikzak şeklinde çizgilerle hareketlendirilmiş çıtalarla bölümlendirilmiştir. Baklava dilimi şeklindeki alanların içine ise daha küçük boyutta baklava dilimi panolar yerleştirilmiştir. Baklava dilimleri ile dış çerçeve arasında kalan üçgen alanlarda çentikli çıtalarla oluşturulan “V” dilimleri ile kompozisyona devam eden bir hava verilmiştir (Resim 36).

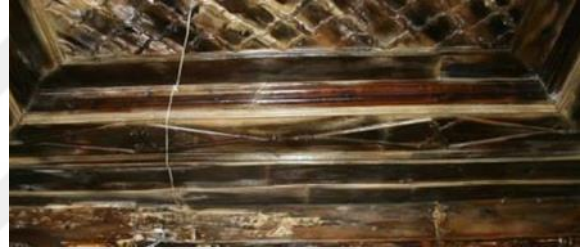
Resim 4.1.37. Kilimüstü tavanı

Tavanı çevreleyen ve içten ikinci sırada yer alan bordürde çitakâri tekniğinde ve ortada birbirine “S” ve “C” kıvrımlarıyla bağlanarak oluşturulmuş baklava motifleri birbirlerine palmet motifi ile bağlanmıştır (Resim 37).

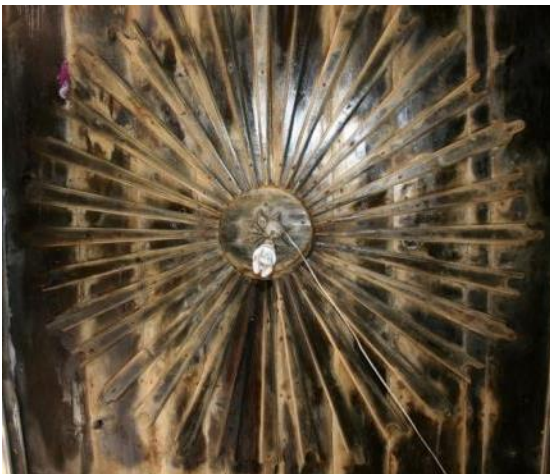
Resim 4.1.38. Toyhane tavanı

Toyhanenin tavan göbeğinde daire içerisinde yer alan ve baklava dilimlerinden oluşan sekiz uçlu yıldız ile onun etrafında ışınal olarak dışa açılan ve uç kısımları, dönüşümlü olarak dışa ve içe kavisli bir şekilde sonlanan otuz iki adet çıta yer almaktadır (Resim 38).

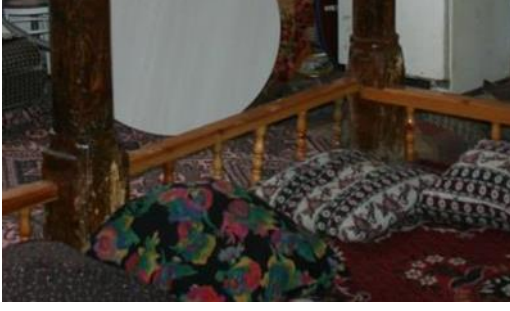
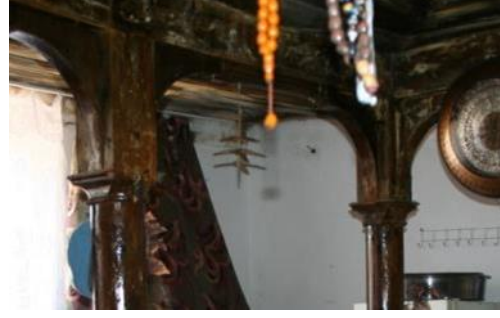
Resim 4.1.39. Direkler

Odayı üç bölüme ayıran ahşap direklerin kare kaidelerinin üst kısımları ince bir bilezikle sonlanmış ve kavisli üçgenlerle kare başlığına geçiş yapılmıştır (Resim 39-40) .

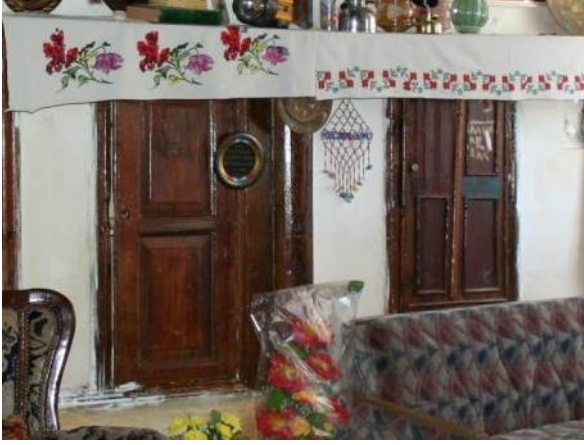
Resim 4.1.41. Dolaplar

Asıl mekânın dođu duvarında yer alan gömme dolapların kapakları üst üste yer alan düşey dikdörtgen panolara ayrılmıştır (Resim 41).

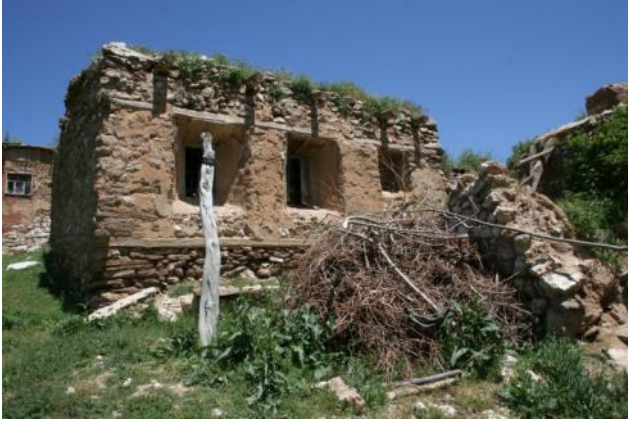
Resim 4.2.1. Genel görünüş

1-Plan: Köyiçi mevkiinde yer alan yapı doğu- batı doğrultusunda uzanmakta, dikdörtgen planlı (Çizim 2) olup, düz damlıdır (Resim 1). Yapı uzun ince bir koridor şeklindeki giriş mekânı ve oda olmak üzere iki bölümden oluşmaktadır (Resim 2).

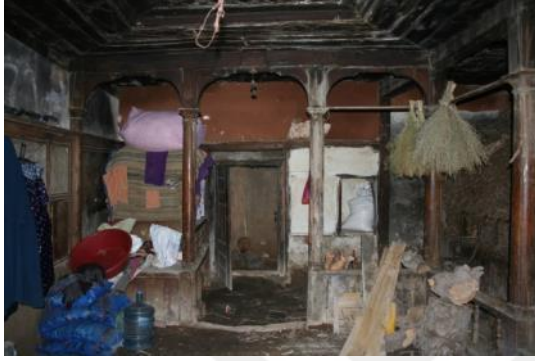
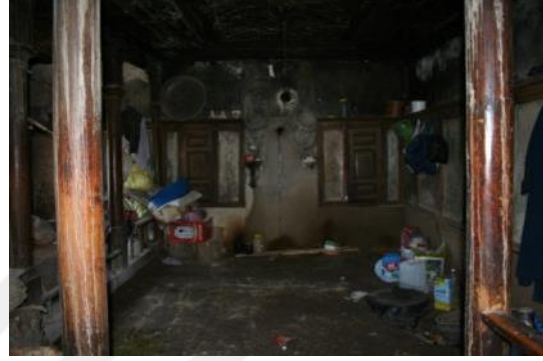
Resim 4.2.3. Asıl oda

Giriş mekânının batısında yer alan tek kanatlı ahşap kapıdan asıl odaya girilir. Odanın doğu ve güney duvarları boyunca “L” şeklinde uzanan kısım kuzey batı köşedeki ana mekândan beş tane ahşap direk ile ayrılmıştır. Ahşap direkler birbirlerine Bursa tipi kemerler ile bağlanmıştır. Odanın güney doğu köşesinde yüklük ve kuzey doğu köşesinde seki yer alır (Resim 3). Batı duvarında ortada bugün kapatılmış olan ocak ve iki yanında birer tane dolap bulunur (Resim 4).

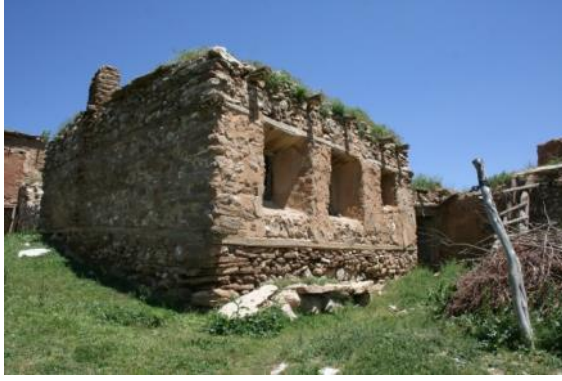
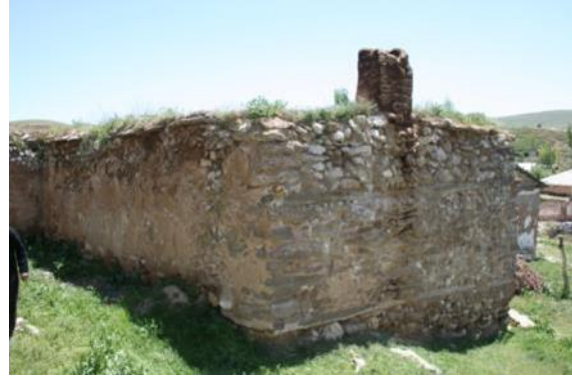
Resim 4.2.5. Güneybatıdan görünüş

4-Cephe Düzeni: Dıştan oldukça sade, gösterişsiz olarak, çamur harçlı moloz taş malzeme üstüne çamur sıva şeklinde yapılan yapının güney cephesinde üç adet düşey dikdörtgen pencere yer almakta, yapıya giriş bu cepheden yapılmaktadır (Resim 5). Diğer cepheler sağır bırakılmıştır (Resim 6).

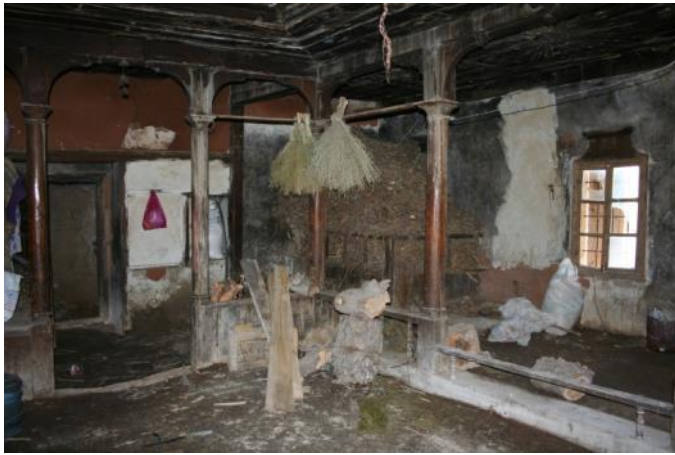
Resim 4.2.7. Asıl oda

5-İç Mekân: Güney cepheden girilen giriş mekânı, kuzey güney doğrultusunda uzanmakta olup herhangi bir süsleme öğesi bulunmamaktadır. Mekânın batı duvarında asıl mekâna girişi sağlayan ahşap tek kanatlı kapı yer almaktadır. Oda üç bölümden oluşmaktadır. Mekânın kuzey batısında kalan kilimüstü, asıl mekânın güneyinde kalan ve güney duvarı boyunca uzanan mumseki/toyhane denilen alan ve odanın giriş kısmında yer alıp doğu duvarı boyunca uzanan aşağıseki/papuçluk. Beş adet ahşap direk kullanılarak aşağıseki, kilimüstü ve mumseki/toyhane denilen kısım birbirinden ayrılmıştır. Ahşap direkler birbirlerine üst tarafta Bursa tipi kemerlerle, mumseki kısmının alt tarafında yuvarlak çubuklardan oluşan korkuluklarla, kilimüstünde ise düz ahşap korkulukla bağlanmıştır (Resim 7).

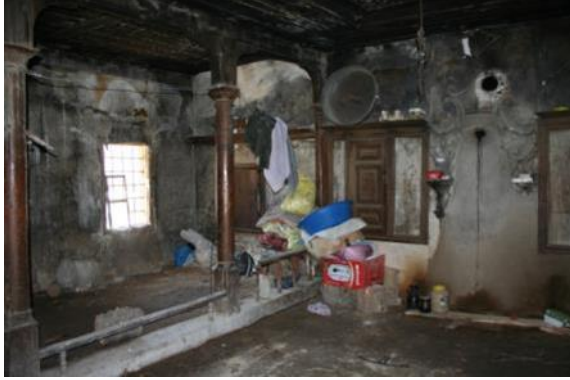
Resim 4.2.8..Dolaplar

Odanın güney doğu köşesinde yer alan yüklük ile kuzey doğu köşesinde yer alan seki yerden yüksek tutulmuş olup korkulukları yuvarlak çubuklardan oluşmaktadır. Odada, ocağın iki tarafında, toyhane kısmında, kapının güney tarafında ve yüklüğün yanında

olmak üzere ahşap, tek kanatlı kapağı olan beş tane gömme dolap yer almaktadır (Resim 8). Kapının güneyinde yer alan dolabın kapağı bugün mevcut değildir (Resim 9).

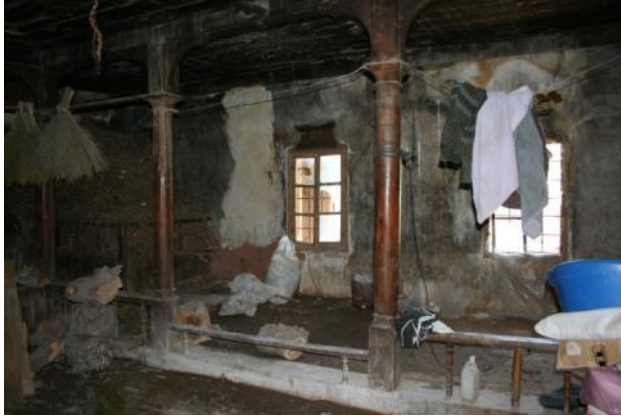
Resim 4.2.10. Pencereleler

Oda, güney cephesindeki iki adet ve sekinin hemen üstünde yer alan bir adet olmak üzere üç tane dıştan içeri doğru genişleyen pencere ile aydınlatılmaktadır. Sekinin üst kısmında yer alan pencere diğerlerine göre küçük tutulmuştur (Resim 10).

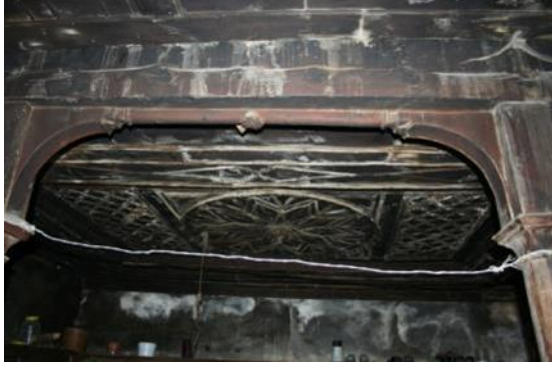
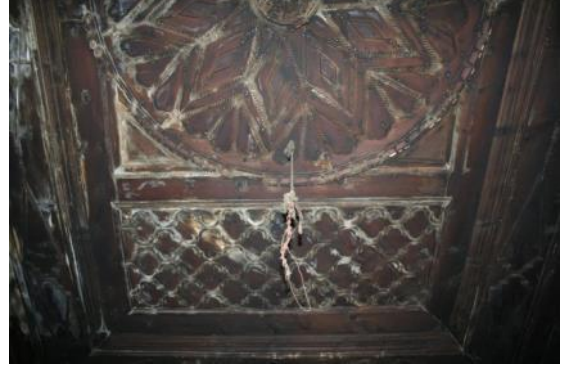
Resim 4.2.11. Kilimüstü tavanı

Kilimüstünün tavanı tekne tavan şeklinde olup ortada kare, yanlarda dikdörtgen olmak üzere üç bölüme ayrılmıştır. Kare pano içerisinde yer alan göbekte yıldız kompozisyon yan panolarda ise çıtakari tekniğinde kare birimler yer almaktadır. Bu bölümü üç sıra bordür çevrelemektedir (Resim 11-12).

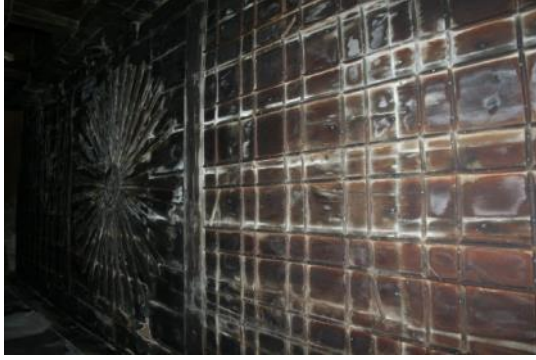
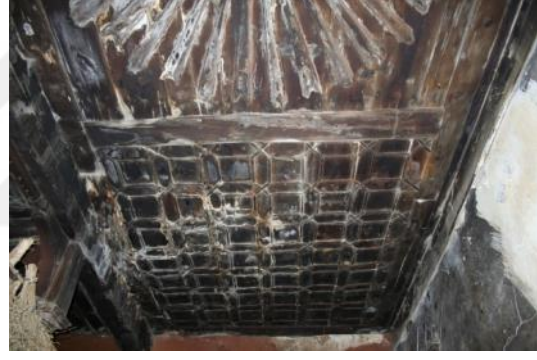
Resim 4.2.13. Toyhane tavanı

Toyhane kısmının tavanı da aynı şekilde üç bölümlüdür. Ortada kare pano içerisinde ışınal bir göbek, yanlarda çıtakari dikdörtgen, kare ve altıgen birimlerle doldurulmuş dikdörtgen panolar yer almaktadır (Resim 13-14). Aşağısekinin tavanı ise düz çıtalı tavan şeklindedir.

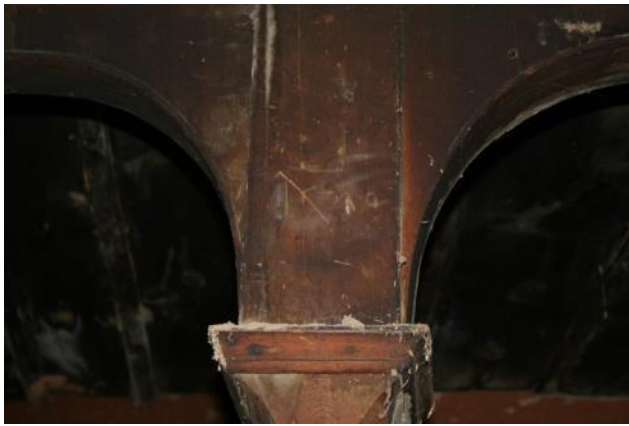
Resim 4.2.15. Tarih yazılı direk

Yüklüğün üzerinde yer alan direğin üst iç kısmına Hicri 1285 (1868-1869 M.) tarihi kazınmıştır (Resim 15).

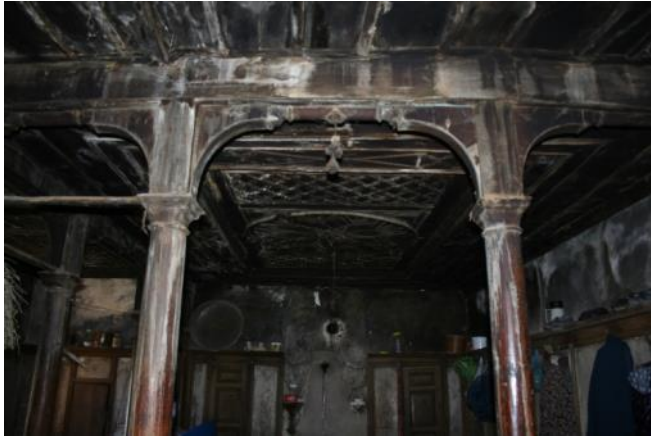
Resim 4.2.16. Tavanlar

Tavan süslemeleri üç ayrı bölümden oluşmaktadır. Kilimüstü, mumseki ve aşağısekinin tavanları birbirinden bağımsız olarak süslenmiştir (Resim 16).

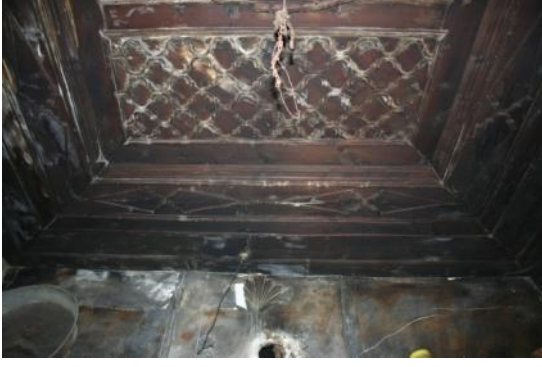
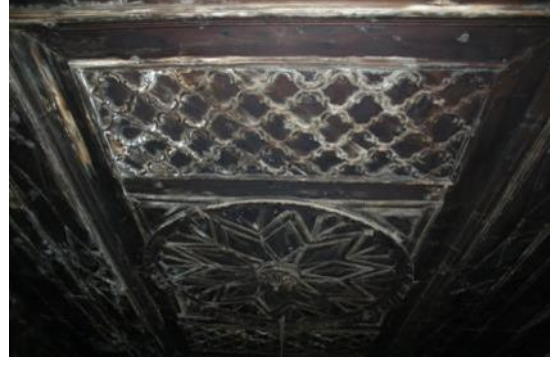
Resim 4.2.17. Kilimüstü tavanı

Kilimüstünün tavanında aynı düzlemde yer alan sadece en içteki bezemeli dört bordürden sonra çökertme yapılmıştır (Resim 17). Çökertmeden sonra beşinci bezemesiz bir bordür ile çevrelenen iç tavan ortada kare yanlarda dikdörtgen olmak üzere üç bezeme yüzeyine bölünmüştür. Tavan göbeğinin içinde yer aldığı kare çerçevenin köşeleri köşebentlerle sınırlandırılmış olup içleri boş bırakılmıştır. Bu alan içerisinde geometrik bir göbek yer almaktadır. Göbeğin merkezinde yer alan bitkisel bezemeli küçük göbeğin yüzeyi iki kademeli olarak süslenmiştir. Kare çerçeve içerisindeki göbeğin iki tarafında yer alan dikdörtgen panolar çıtakârî süslemelidir (Resim 18).

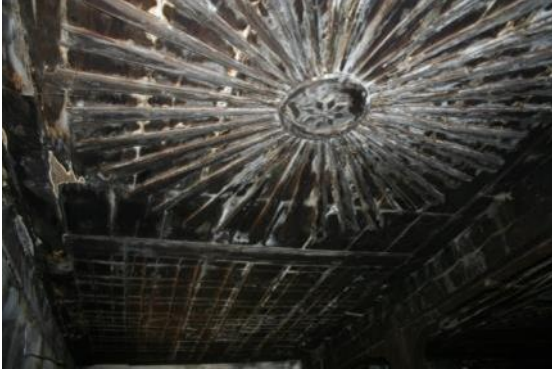
Resim 4.2.19. Toyhanenin tavanı

Toyhanenin tavan kısmı ortada kare yanlarda dikdörtgen olmak üzere üç bölümden oluşmaktadır. Ortada geometrik bir kompozisyon bulunur. Bu kompozisyonun iki tarafında kalan dikdörtgen panoların içi ise çıtakâri süsleme ile süslenmiştir (Resim 19). Aşağısekinin tavanı ise çıtalı düz tavan şeklindedir (Resim 20).

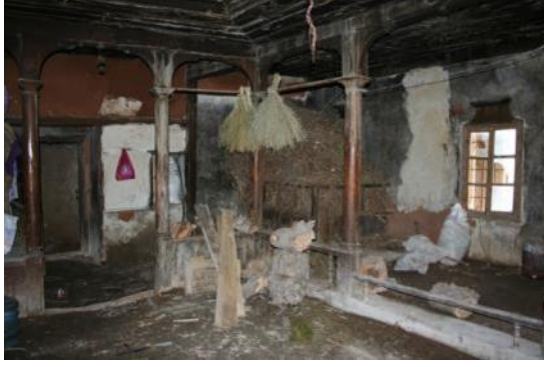
Resim 4.2.21. Direkler

Odayı üç bölüme ayıran ahşap direklerin kaideleri kare olup üst kısımları ince bir bilezikle sonlanmış ve kavisli üçgenlerle pahlanarak kare başlığa geçiş yapılmıştır (Resim 21).

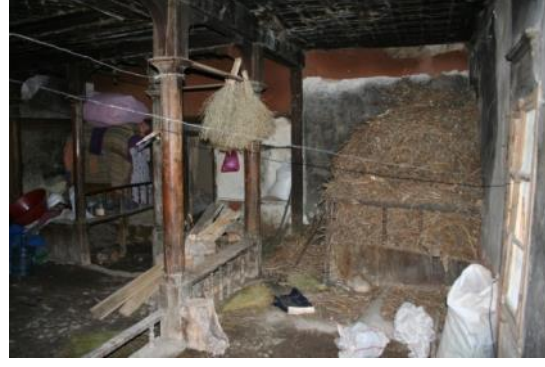
Resim 4.2.22. Korkuluklar

Ahşap sütunlar birbirlerine üst kısımda Bursa tipi kemerlerle, alt kısımda ise silindirik boğumlu ahşap çubuklardan oluşan korkuluklarla bağlanmış, kilimüstünün doğusunda yer alan korkuluklar düz ahşapla kaplanmıştır. Yüklük ve sekinin korkuluklarında da aynı şekilde silindirik boğumlu çubuklar kullanılmıştır (Resim 22).

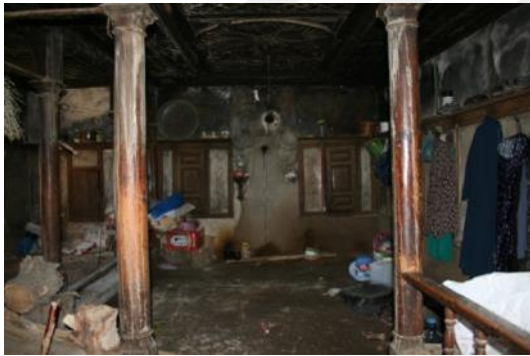
Resim 4.2.23. Dolap kapakları

Kilimüstünün batı duvarında yer alan gömme dolapların kapakları panolarla hareketlendirilmiştir. Diğer dolap kapaklarının yüzeyi boş bırakılmıştır (Resim 23).

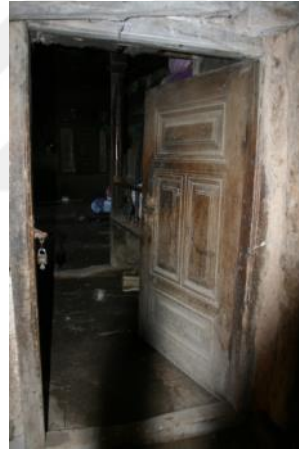
Resim 4.2.24. Oda kapısı

Odaya girişi sağlayan ahşap tek kanatlı kapıda da panolarla yapılan süsleme görülür (Resim 24).

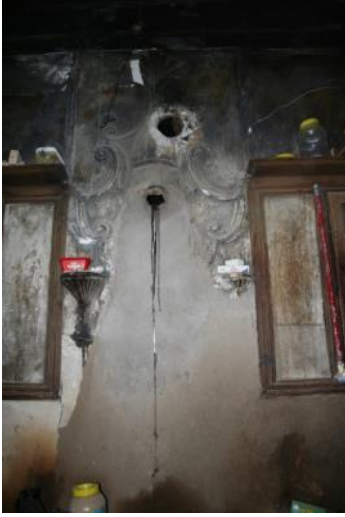
Resim 4.2.25. Ocak

b)Alçı : Batı duvarında kilimüstünün ortasına gelen alanda yer alan ve ilk yapıldığında yaşmaklı olduğu görülen ocağın yaşmağının bir kısmı yıkılarak ateşlik kısmı sonradan kapatılmıştır. Yaşmağın üzeri yivli olup, etrafını “C” kıvrımlarından oluşan dilimler çevrelemekte ve bu dilimler üstte bitkisel bir motif ile taçlanmaktadır (Resim 25). Ocağın iki yanında yer alan lambalıklardan birinin alt kısmı kırılmıştır. Duvardan yarım koni biçiminde çıkıntı yapan alçı lambalıkların yüzeyi yivlidir, uç kısımlarında ise bitkisel motif yer almaktadır (Resim 26).

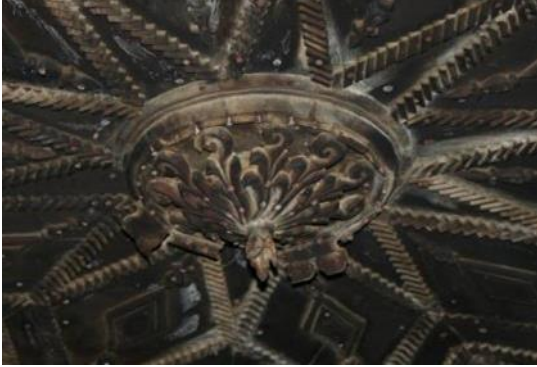
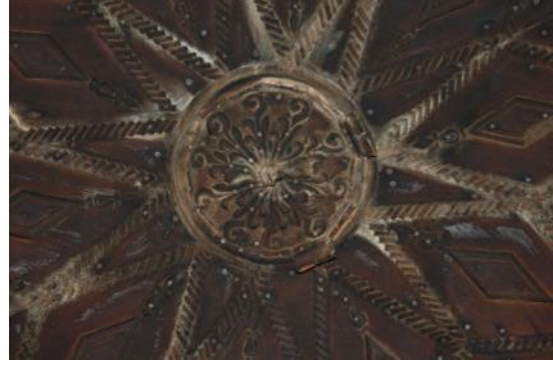
Resim 4.2.27. Kilimüstü tavanı

a)Bitkisel: Kilimüstünün tavanında yer alan göbeğin merkezinde yer alan ve aşağı doğru sarkan taç yapraklı çiçek bugün kırılmış olup, çevresinde yüzeysel olarak, çarkıfelek şeklinde dizilen uçları volütlü on adet kenger yaprağı göbek bezemesini oluşturmaktadır. Dış çerçevesinde ise aşağı doğru sarkan taç yapraklar sıralanmaktadır. Ancak bugün bunların sadece dört tanesi kalmıştır (Resim 27-28).

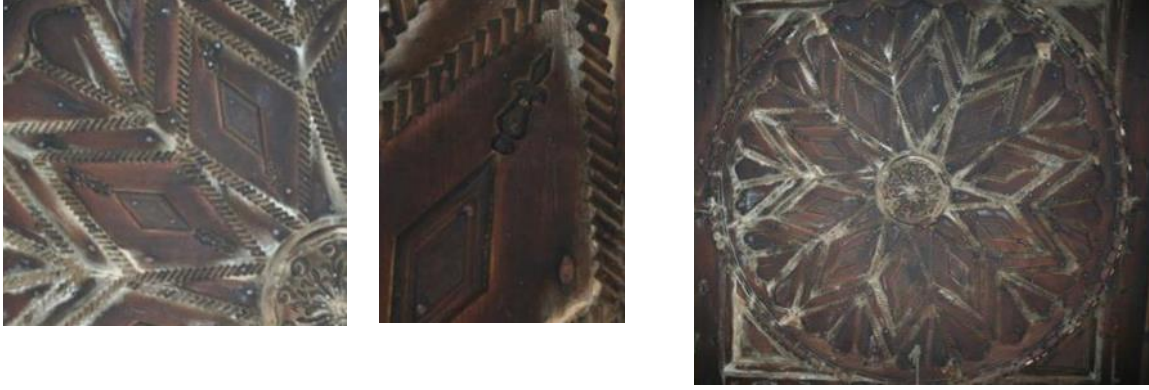
Resim 4.2.29. Kilimüstü tavanı Resim 4.2.30. Kilimüstü Resim 4.2.31. Kilimüstü tavanı

Merkezdeki küçük göbeği çevreleyen baklava dilimlerinin iki ucunda lale motifi yer almaktadır (Resim 29-30). Kompozisyonun tamamını dairesel formda sınırlandıran en dış çerçevede yine aşağı doğru sarkan taç yaprak sırası çevrelemektedir (Resim 31).

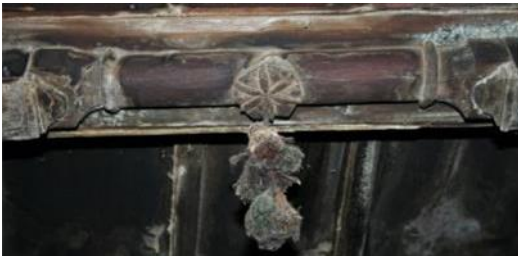
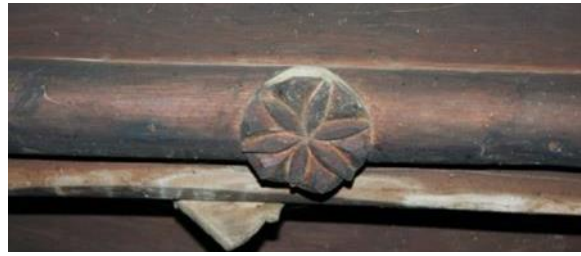
Resim 4.2.33. Kemer karnı

Ahşap direkleri birbirine bağlayan kemerlerden giriş kısmındaki kemer ile toyhane ile asıl mekânı birbirinden ayıran kemerlerden ortada kalan kemerin iç orta kısımlarında rozet içinde altı yapraklı çiçek motifi yer almaktadır (Resim 33-34).

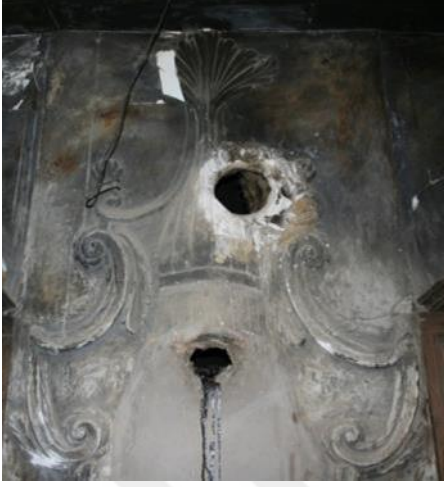
Resim 4.2.35..Ocak

Batı duvarında kilimüstünün ortasına gelen alanda yer alan ocağın yaşmağının etrafını “C” kıvrımlarından oluşan dilimler çevrelemekte ve bu dilimler üstte akantus motifi ile

taçlanmaktadır (Resim 35). Ocağın iki yanında yer alan lambalıkların yüzeyi yivlidir, uç kısımlarında ise beş dilimli yaprak motifi yer almaktadır (Resim 36).

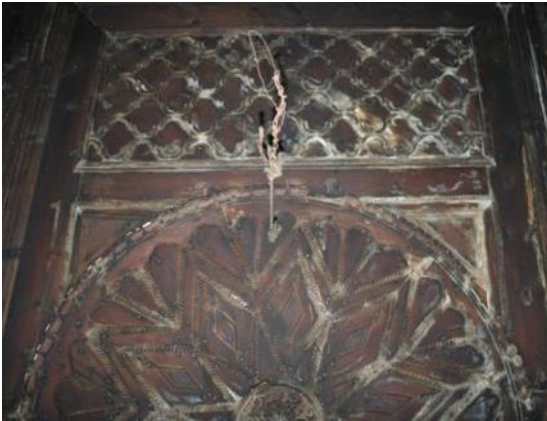
Resim 4.2.37. Kilimüstü tavanı

b)Geometrik :Kilimüstü tavanının merkezdeki küçük göbeğin etrafında kalan tavan yüzeyi, merkezden dışa doğru baklava dilimi alanlar oluşturacak biçimde çakılan, yüzeyi zikzak şeklinde çizgilerle hareketlendirilmiş çitalarla bölümlendirilmiştir. Bu baklava dilimi alanların içinde de içi dolu baklava motifleri yer almaktadır. Baklava dilimleri ile dış çerçeve arasında kalan üçgen alanlarda çentikli çitalarla oluşturulan “V” dilimleri ile kompozisyona devam eden bir hava verilmiştir (Resim 37). Göbeğin iki tarafında yer alan dikdörtgen panoların içerisi “S” ve “C” kıvrımlarıyla karelere bölünmüştür (Resim 38).

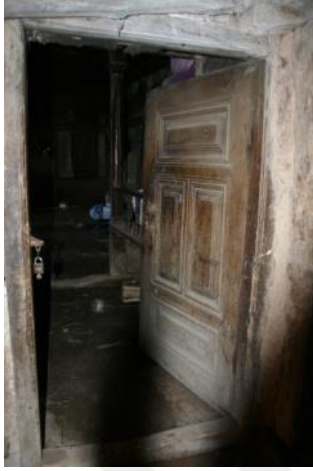
Resim 4.2.39. Giriş kapısı

Odanın kapısında üstte ve altta birer tane düşey, ortada ise yan yana iki tane düşey dikdörtgen pano yer almaktadır (Resim 39). Girişin karşısında yer alan iki dolabın

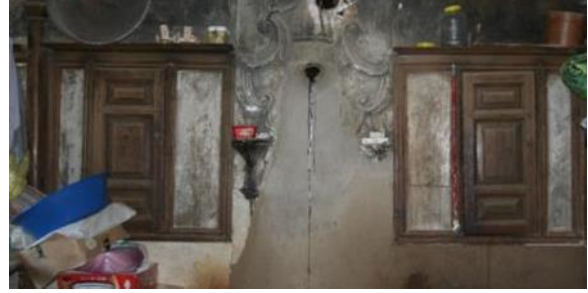
Resim 4.2.40. Dolap kapakları

kapağında ise üstte ve altta yatay ortada ise düşey pano ile hareket kazandırılmıştır (Resim 40).

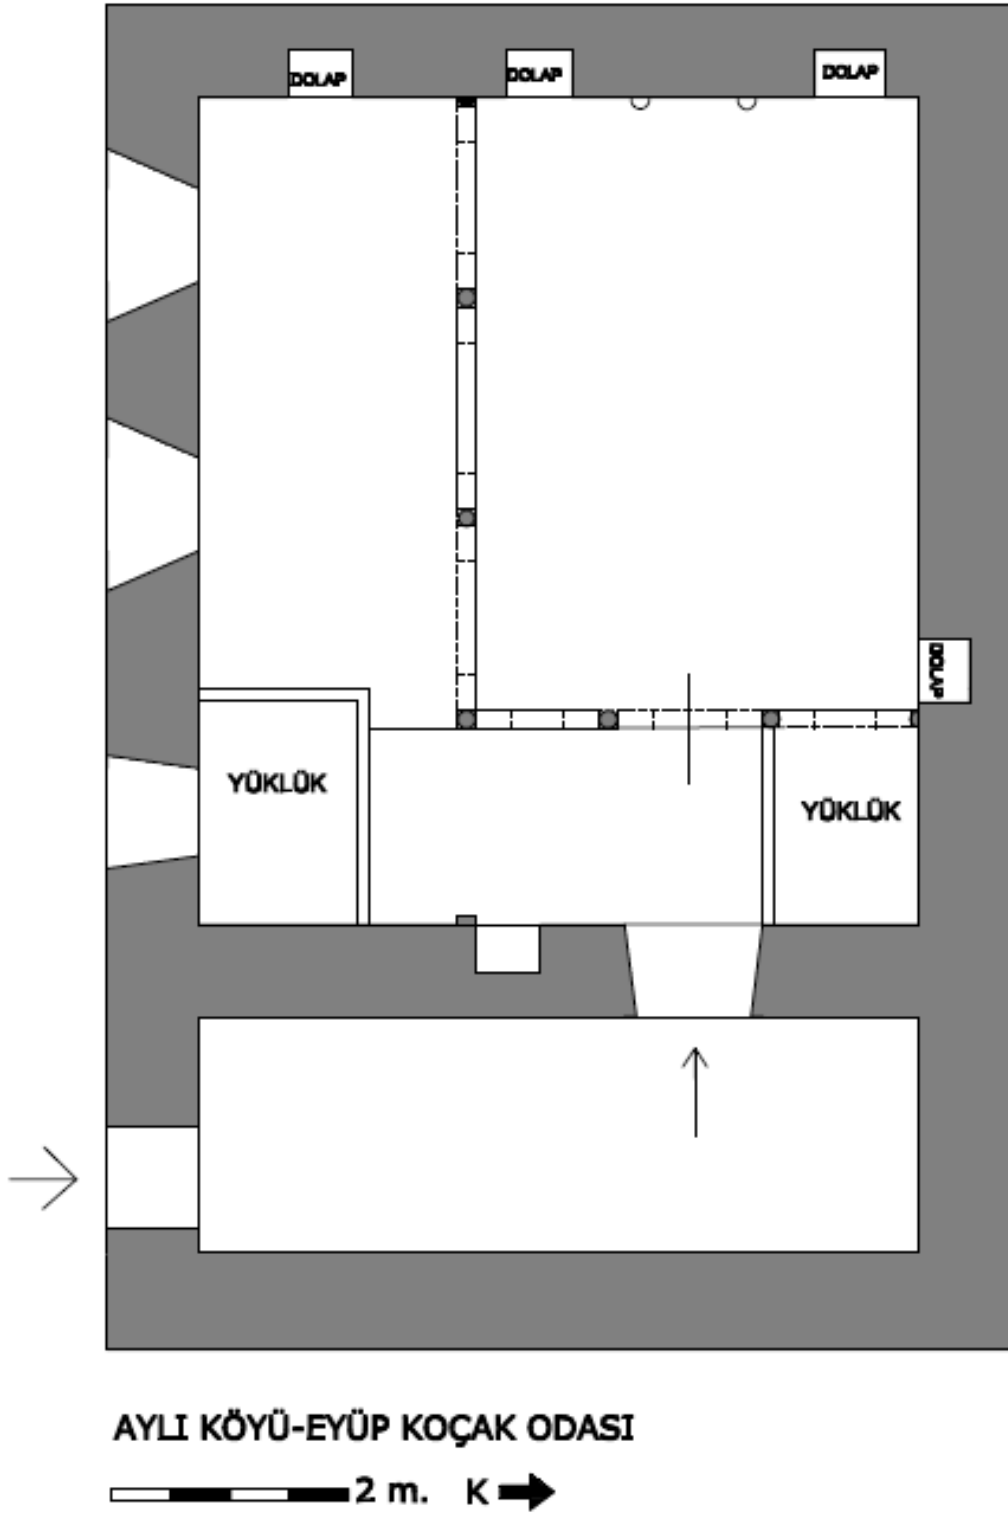
Çizim 4.2. Ayılı Köyü Eyüp Koçak Odası

b)Alçı: Ocak ve lambalıklar kalıplama ve oyma tekniğiyle şekillendirilmiştir.

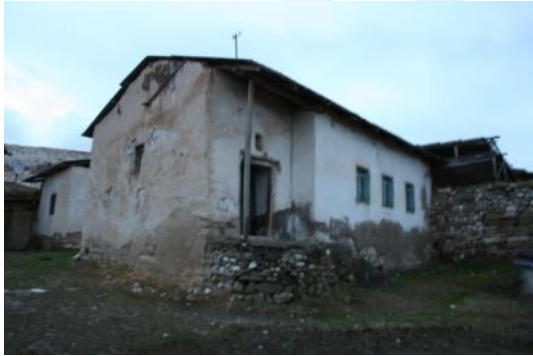
Resim 4.3.1. Genel görünüş

1-Plan: Köyiçi mevkiinde yer alan yapı doğu- batı doğrultusunda uzanmakta, dikdörtgene yakın planlı (Çizim 3) olup, düz damlı iken sonradan beşik çatı ile örtülmüştür (Resim 1-2). Yapı uzun ince bir koridor şeklindeki giriş mekânı ve oda olmak üzere iki bölümden oluşmaktadır. Merdivenle çıkılan giriş mekânı kapının üzerinde ve batı cephede küçük birer pencere ile aydınlatılmaktadır (Resim 3-4).

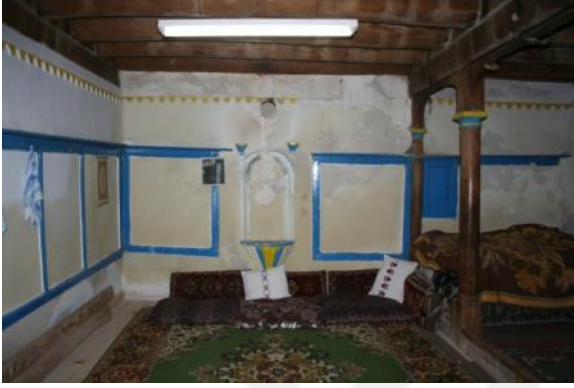
Resim 4.3.5. Asıl oda

Girişin doğusunda yer alan tek kanatlı ahşap kapıdan asıl odaya girilir. Odanın batı ve güney duvarları boyunca “L” şeklinde uzanan kısım kuzeydoğu köşedeki ana mekândan beş tane ahşap direk ile ayrılmıştır. Ahşap direkler birbirlerine Bursa tipi kemerler ile bağlanmıştır (Resim 5). Mekânın kuzey batı köşesinde yüklük yer alır (Resim 6). Doğu duvarında bir, kuzey duvarında bir olmak üzere iki adet ahşap tek kanatlı kapağı olan gömme dolap yer almaktadır.

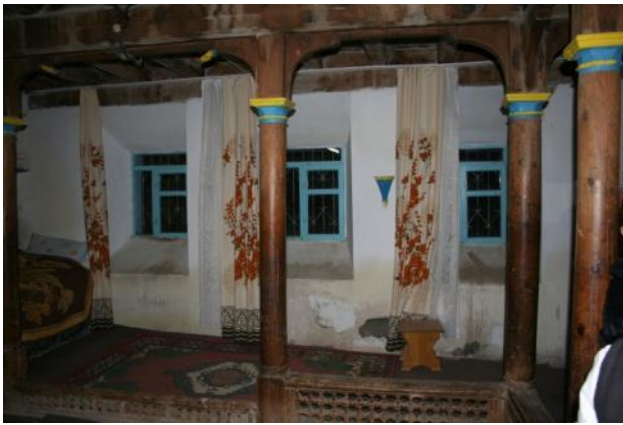
Resim 4.3.7. Pencere

Doğu cephede kilimüstünün ortasına gelen yerde yer alan bardaklık alçı malzeme ile yapılmış olup duvardan yarım daire şeklinde çıkıntı yapmaktadır. Bardaklığın iki tarafında, güney duvarında iki pencere arasında ve kapının güneyinde olmak üzere dört adet lambalık yer almaktadır. Oda güney cephede yer alan ve sonradan genişletilen üç adet mazgal pencere ile aydınlatılmaktadır (Resim 7).

Oda Güney cephedeki üç adet mazgal pencere ile aydınlatılmaktadır. Pencereler sonradan genişletilmiştir.

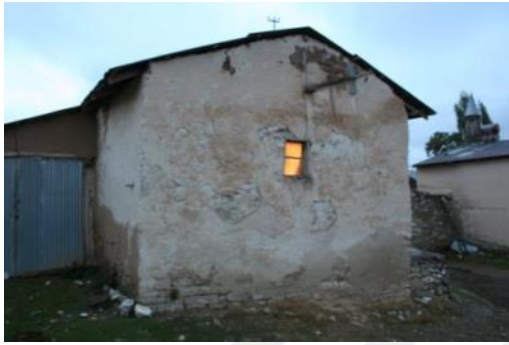
Resim 4.3.8. Batı cephe

4-Cephe Düzeni: Dıştan oldukça sade, gösterişsiz olarak, çamur harçlı moloz taş malzeme üstüne çamur sıva olarak yapılan yapının güney cephesinde üç adet mazgal pencere yer almakta, yapıya giriş bu cepheden yapılmaktadır. Giriş mekânında kapı üstünde ve batı cephede birer küçük pencere bulunur (Resim 8).

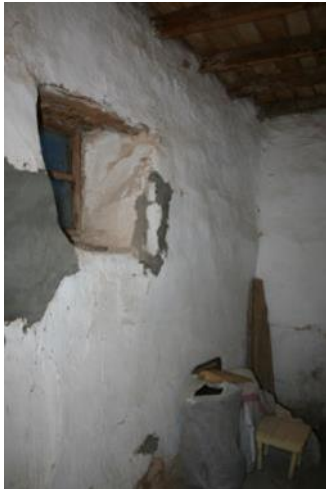
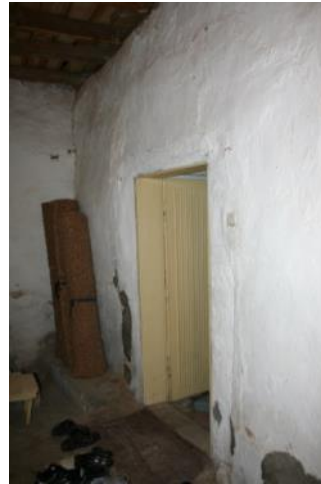
Resim 4.3.9. Giriş mekânı

5-İç Mekân: Güney cepheden girilen giriş mekânı, kuzey güney doğrultusunda uzanmakta olup mekânda herhangi bir süsleme ögesi bulunmamaktadır. Mekânın batı duvarında küçük bir pencere, kapı üzerinde bir aydınlık penceresi ve doğu duvarında asıl mekâna girişi sağlayan ahşap tek kanatlı kapı yer almaktadır (Resim 9-10).

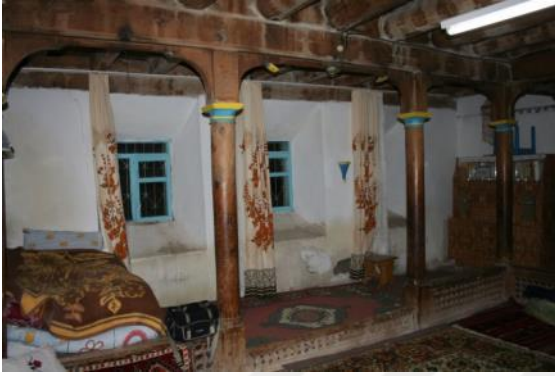
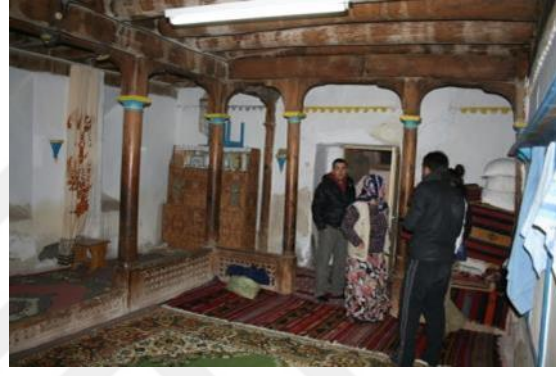
Resim 4.3.11. Toyhane

Asıl odanın kapısı batı duvarında yer almaktadır. Oda üç bölümden oluşmaktadır. Mekânın kuzey doğusunda kalan kilimüstü, asıl mekânın güneyinde kalan ve güney duvarı boyunca uzanan mumseki/toyhane denilen alan ve odanın giriş kısmında yer alıp batı duvarı boyunca uzanan aşağıseki/papuçluk. Beş adet ahşap direk kullanılarak aşağıseki, kilimüstü ve mumseki/toyhane denilen kısım birbirinden ayrılmıştır. Ahşap direkler birbirlerine üst kısımda Bursa tipi kemerlerle, alt kısımda ise kafesli korkuluklarla bağlanmıştır. Toyhane kısmına hem kilimüstünde yer alan kemer sırasının ortasından, hem de aşağısekinin güneyinden geçilmektedir (Resim 11-12).

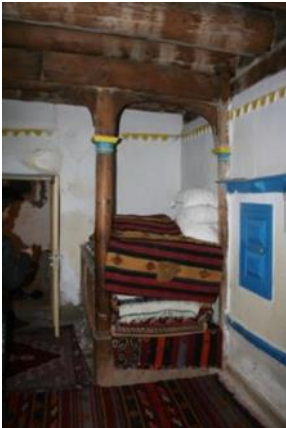
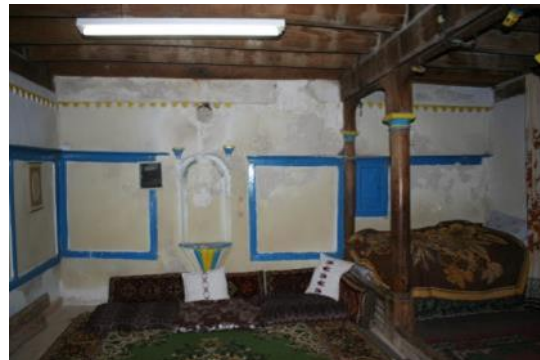
Resim 4.3.13. Yüklük

Odanın kuzey batı köşesinde yüklük, giriş kapısının karşısına denk gelen doğu duvarında ise bardaklık olarak kullanılan ve duvardan yarım daire şeklinde çıkıntı yapan bir niş yer almaktadır (Resim 13-14). Bardaklığın iki tarafında, güney ve batı duvarlarda birer olmak üzere duvardan poligonal çıkıntı yapan dört adet lambalık yer almaktadır. Doğu duvarında bir, kuzey duvarında bir olmak üzere küçük, ahşap tek kanatlı kapağı olan iki adet gömme dolap yer almaktadır.

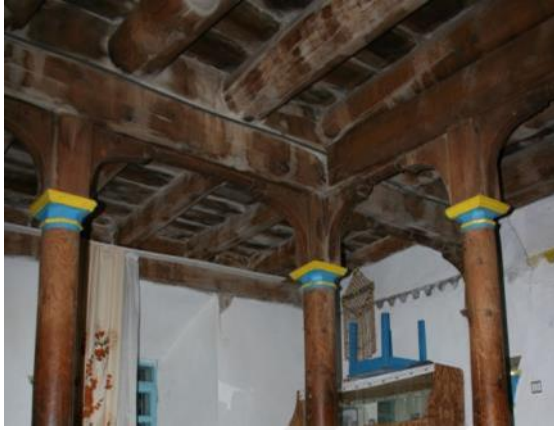
Resim 4.3.15. Tavanlar

Üç bölümden oluşan tavanda herhangi bir süsleme ögesi bulunmamaktadır. Odanın tavanları ters tavan şeklinde yapılmıştır (Resim 15).

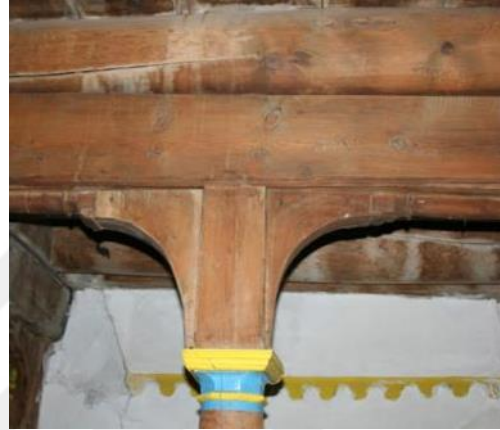
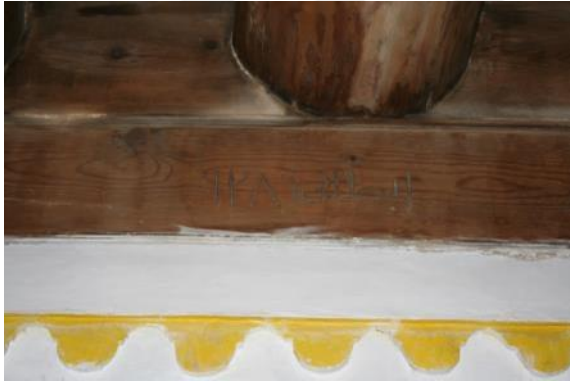
Resim 4.3.16. Tarih yazılı direk

Odanın giriş kısmındaki kemerlerin iç üst kısmında Hicri 1281 (M.1864-65) ve kuzey duvarında tavanın eteğine ١٢٨١ ابطای (ebtâli ? (yiğitler) yazısı kazınmıştır (Resim 16-17).

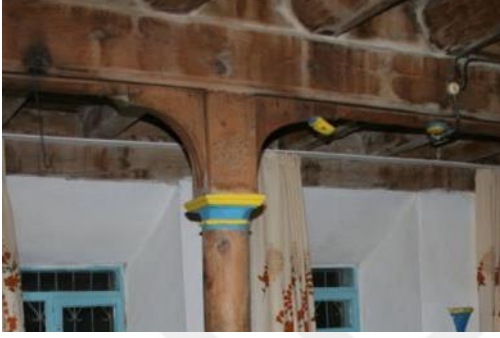
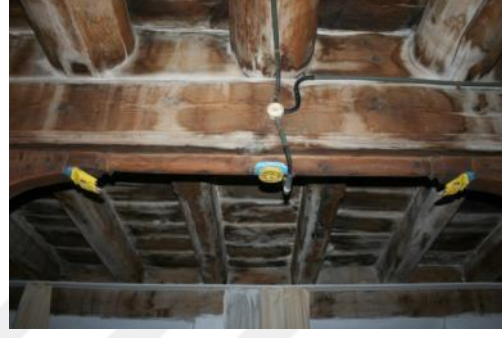
Resim 4.3.18. Kemerler

Güney tarafta yer alan iki kemerin birleşme noktasında (Resim 18) ve yine güney tarafta bulunan kemerlerin ortasına gelen alanda bir daire içinde ve kemerin iki tarafında süsleme yer almaktadır (Resim 19).
