**YÜKSEK
LİSANS
TEZİ**

SİVAS İLBEYLİ KÖYLERİNDE KÖY ODALARI

SANAT TARİHİ ANABİLİM DALI

MAYIS 2019

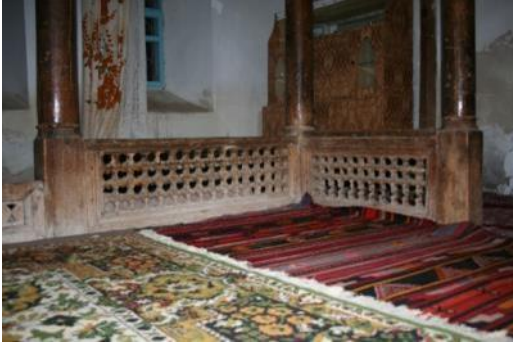
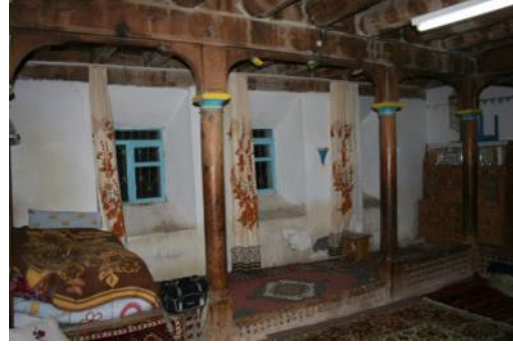
Resim 4.3.20. Korkuluk

Kemerlerin alt kısımları birbirine geçmeli ahşap parçalarından oluşan korkulukla bağlanmıştır. (Resim 20). Toyhaneden asıl mekâna geçişi sağlayan kısımdaki korkuluk iki tarafa göre alçaktır (Resim 21).

Kemerlerin alt kısımları birbirine geçmeli ahşap parçalardan oluşan korkulukla bağlanmıştır. Burada birbiriyle kesişen ok ucuna benzer parçaların birleştirilmesiyle oluşan sekizgen boşluklardan ibaret bir birim tekrarlanmıştır (Resim 29-30). Toyhaneden asıl mekâna geçişi sağlayan kısımdaki korkuluk iki tarafa göre alçak olup yan yana baklava dilimlerinin getirilmesiyle oluşturulmuştur (Resim 31).

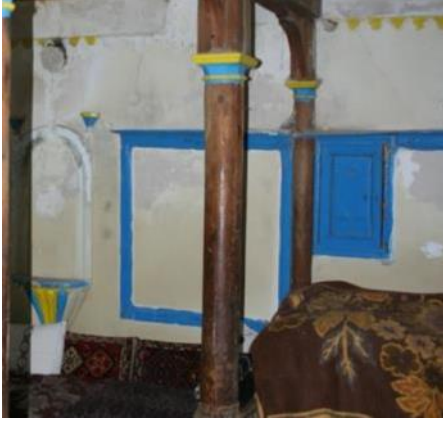
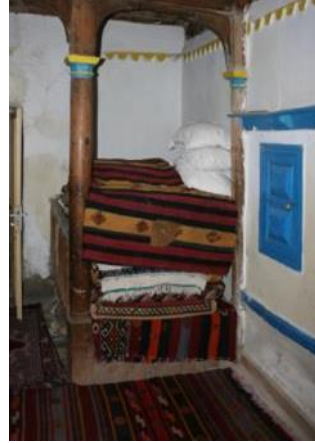
Resim 4.3.22..Dolap

Doğu ve kuzey duvarda yer alan tek kanatlı ahşap dolap kapakları panolarla hareketlendirilmiştir (Resim 22-23).

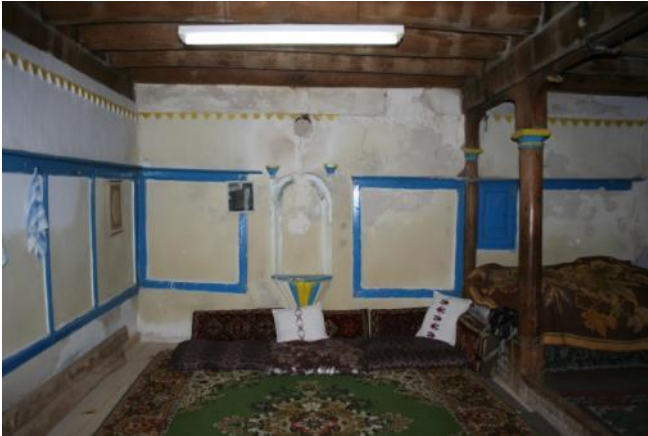
Resim 4.3.24. Bardaklık

Giriş kapısının karşısında doğu duvarında yer alan bardaklığın üst tarafı niş şeklinde, alt tarafı duvardan yarım daire şeklinde çıkıntı yapmakta olup yivlidir. Nişin çevresinin dolaşan ince bordürün üst kısımları duvardan köşeli, konik biçimde çıkıntı oluşturan lambalıklarla sonlanmaktadır (Resim 24). Güney ve batı duvarda yer alan lambalıklar da aynı şekildedir.

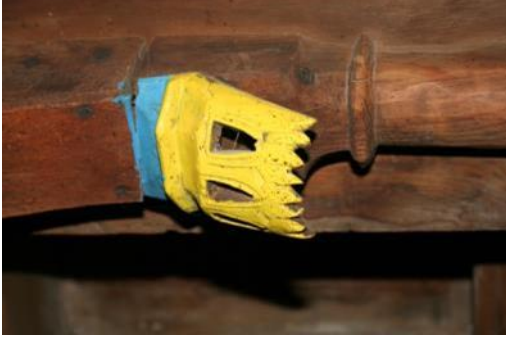
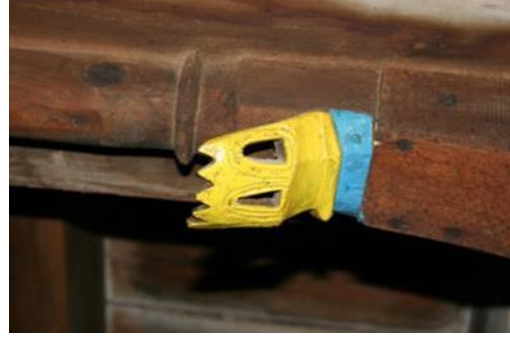
Resim 4.3.25. Kemer süslemesi

a)Bitkisel: Kilimüstünden toyhaneye geçişi sağlayan orta kemerin iki tarafında taç yaprak görüntüsü veren ahşap parçalar yer almaktadır (Resim 25-26)

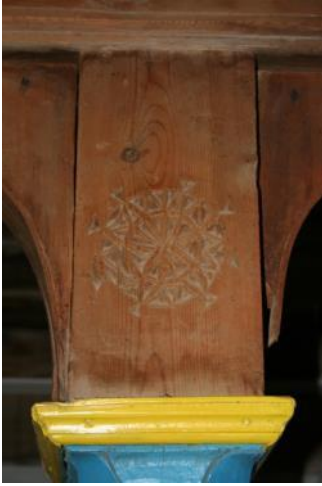
Resim 4.3.27. Direk süslemesi

b)Geometrik: Kilimüstünden toyhaneye geçişi sağlayan kemerlerden doğuda kalan kemer üzerinde birleşme noktasında iç içe geçmiş üçgen parçalardan oluşan bir rozet bulunmaktadır (Resim 27). Yine güney tarafta bulunan kemerlerin ortasına gelen alanda küçük üçgenlerden oluşan bir rozet daha yer almaktadır (Resim 28).

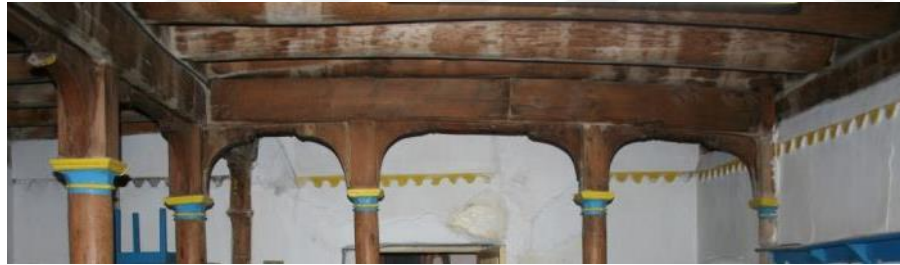
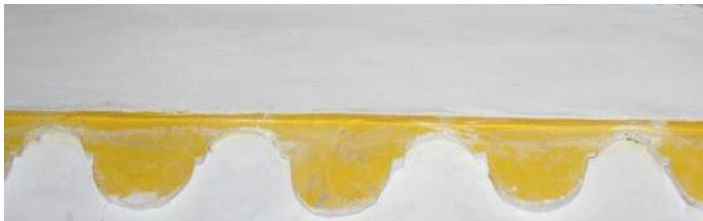
Resim 4.3.32. Tavan eteği

Kuzey, doğu ve batı duvarların tavan eteğini alçı malzeme ile yapılmış bir kuşak dolanmaktadır. Kuşak bazı yerlerde tahrip olmuştur.

Kuzey, doğu ve batı duvarların tavan eteğini uçları dilimli kemeri andıran bir alçı kuşak çevrelemektedir (Resim 32-33)

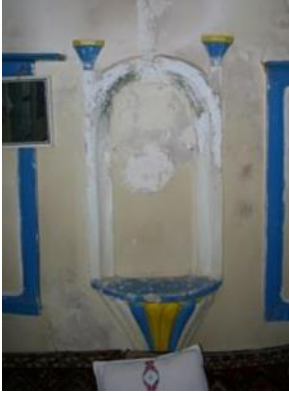
Resim 4.3.34. Bardaklık

Giriş kapısının karşısında doğu duvarında yer alan niş şeklindeki bardaklığın alt tarafı konik şeklinde olup, yivlidir. Nişin çevresinin dolaşan ince bordürün üst kısımları yer alan lambalıklar köşeli ve konik biçimdedir (Resim 34). Güney ve batı duvarda yer alan lambalıklar da aynı şekildedir (Resim 35-36).

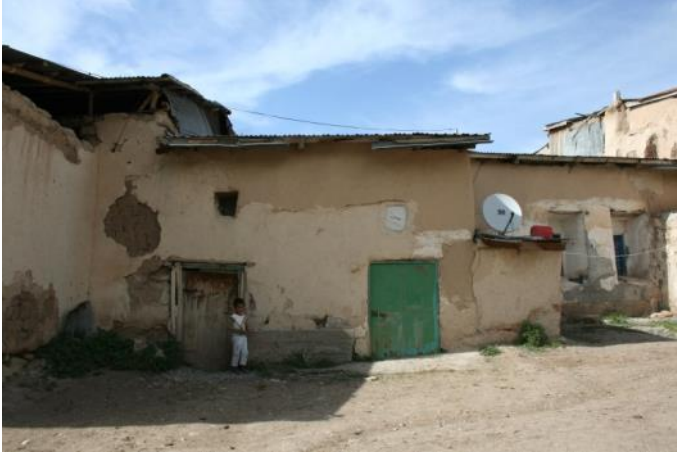
Resim 4.4.1. Genel görünüş

1-Plan: Köyiçi mevkiinde yer alan yapı doğu- batı doğrultusunda uzanmakta olup düz damlı iken sonrada sundurma çatı ile örtülmüştür (Resim 1). Yapı, ev sahibinden edinilen bilgiye göre giriş mekânı, oda ve develik olmak üzere üç bölümlü iken develik yıkılmış giriş kısmı ise sonradan yapılmıştır. (Çizim 4). Oda, giriş mekânının doğusunda yer almaktadır.

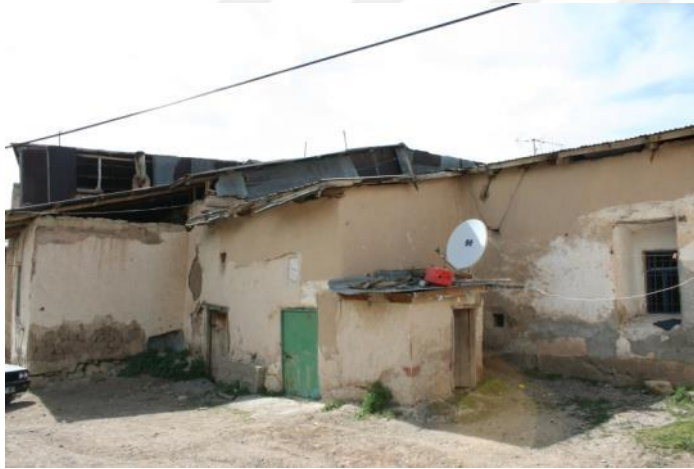
Resim 4.4.4. Genel görünüş

3-Örtü Düzeni: Yapı düz ahşap tavan üstü toprak damlı iken sonradan sundurma çatı haline getirilerek saçla kaplanmıştır (Resim 4).

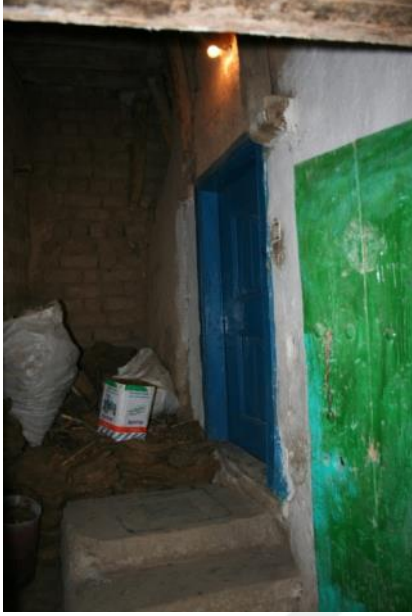
Resim 4.4.5. Giriş mekânı

5-İç Mekân: Güney cepheden girilen giriş mekânı, kuzey güney doğrultusunda uzanmakta olup sonradan değişiklikler yapılmıştır. Mekânın doğu duvarında asıl mekâna girişi sağlayan ahşap tek kanatlı kapı yer almaktadır (Resim 5).

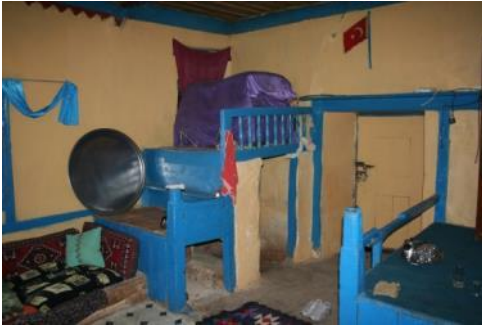
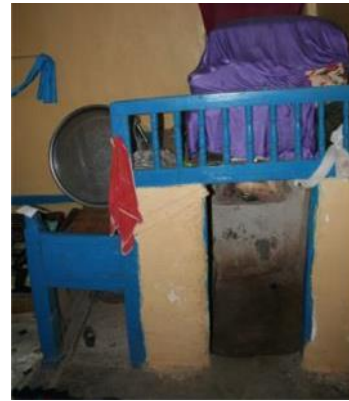
Asıl oda diğer oda serenli plan tipinde olup tek bölümden oluşmaktadır. Odanın kuzey batı köşesinde ahşap seki, güney batı köşesinde alt kısmı çağlık olarak değerlendirilen iki kademeli yüklük yer alır (Resim 6-7). Girişin karşısında, doğu duvarında yer alan ocak muhtemelen sonradan kapatılarak yerine ahşap kapaklı gömme dolap yapılmıştır. Dolabın her iki yanında birer küçük gömme dolap yer almaktadır (Resim 8). Bir dolap da kuzey duvarında bulunmaktadır. Duvarları çevreleyen ahşap panoların üst kısmı askılık ve raf olarak değerlendirilmiş, panoların yüzeyi boş bırakılmıştır.

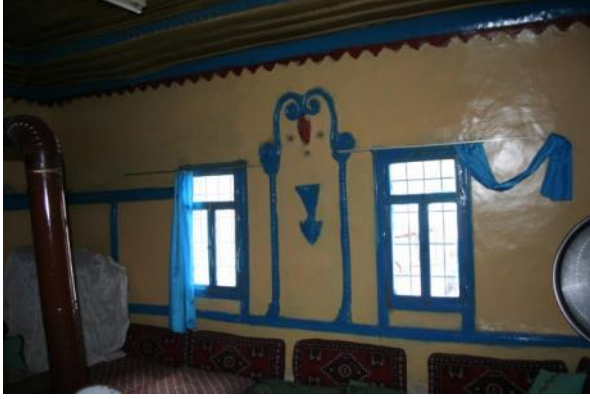
Resim 4.4.9. Mihrabiye ve pencereler

Güney duvarda yer alan iki adet mazgal pencere sonradan yenilenerek genişletilmiştir. Pencerelerin ortasına gelen kısımda alçı mihrabiye ile onun orta kısmında alçı lambalık yer almaktadır (Resim 9).

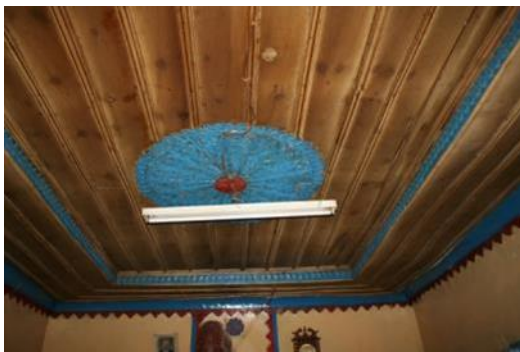
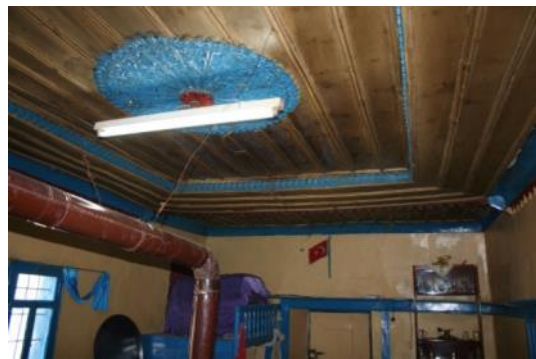
Odanın tavanı kilimüstü ve aşağıseki tavanı olmak üzere iki bölümlüdür. Kilimüstünün tavanı tekne tavan şeklinde olup içi düz çıtalı tavan şeklindedir ve merkezinde küçük bir göbek yer almaktadır (Resim 10). Aşağısekini üstüne gelen kısım ise yine düz çıtalı tavan şeklindedir (Resim 11).

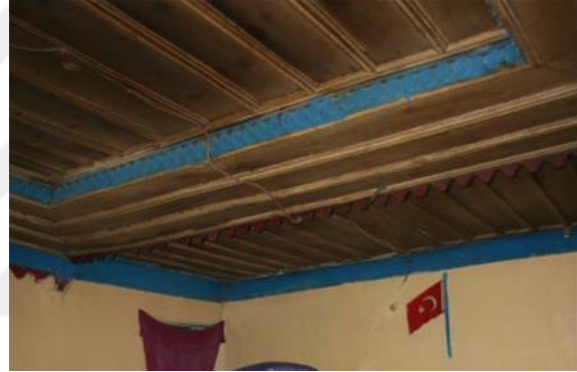
Resim 4.4.13. Tavanlar

a) Ahşap: Odanın tavan süslemeleri iki bölümden oluşmaktadır. Asıl kısmın tavanında aynı düzlemde yer alan üç kuşaktan sonra çökertme yapılmıştır. Kuşakların içleri süslemesiz olarak bırakılmıştır. İç tavan ile kuşakların arasında kalan kademe farkını bitkisel kuşak dolanmaktadır. İç tavan düz çıtalı tavan şeklinde olup ortasında küçük bir göbek yer almaktadır (Resim 12) . İç tavan ile giriş kısmının üstüne gelen tavanı uçları dilimli kemeri andıran bir kuşak ayırmaktadır (Resim 13).

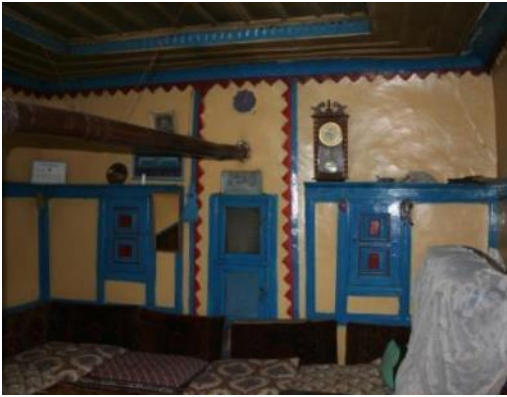
Resim 4.4.14. Dolaplar

Doğu duvarında ocağın her iki yanında ve kuzey duvarında yer alan gömme dolapların kapaklarında üst üste iç içe geçmiş kareye yakın dikdörtgenlerden oluşan iki pano yer almaktadır (Resim 14). Kuzey duvarda yer alan dolabın kapağı ise panolarla hareketlendirilmiştir.

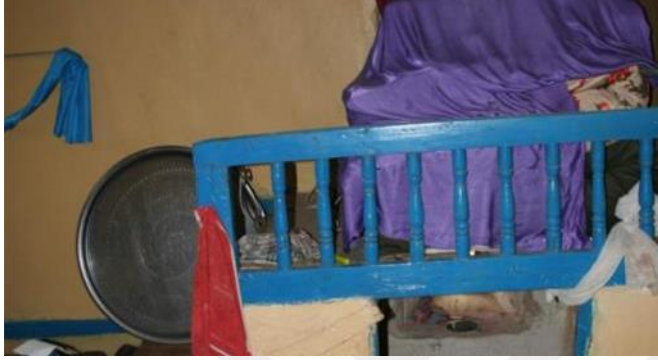
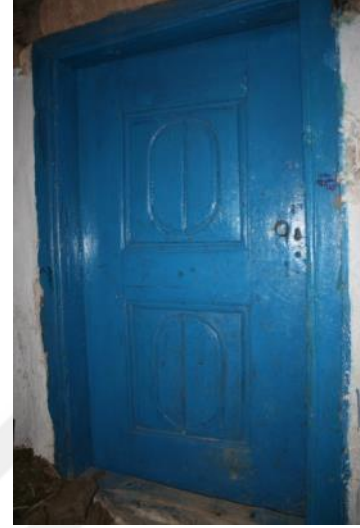
Güney batı köşede yer alan yüklüğün korkulukları yuvarlak çubuklardan oluşmaktadır (Resim 15). Oda kapısının dış yüzeyinde üst üste iki kare pano içerisinde ikiye bölünmüş oval şekli görülmektedir (Resim 16).

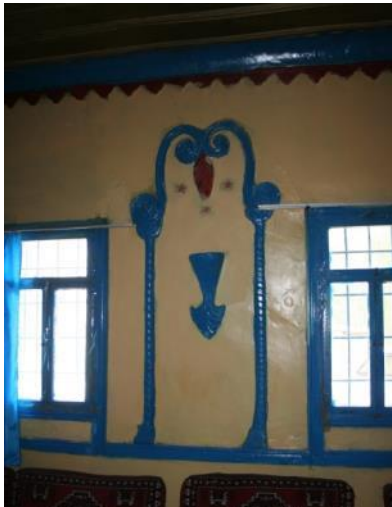
Resim 4.4.17. Mihrabiye

b) Alçı : Güney duvarında iki pencere arasında alçı mihrabiye yer almaktadır. Dik yamuk benzeri kaideler üzerinde yükselen yivli sütüncelerin başlıkları yarım daire şeklindedir. Yarım dairelerin içine iç içe “V” harfi kazınmıştır. Sütüncelerin üstünden başlayan ve “S” harfini andıran kıvrımlar ortada birleşmektedir. Onların birleşim noktalarından aşağı doğru bitkisel motif sarmaktadır. Mihrabiyenin ortasına gelen kısımda yer alan alçı lambalık duvardan yarım konik biçiminde çıkma yapmaktadır. Üzeri yivli olan lambalığın uç kısmı yine bitkisel motifle sonlanmaktadır (Resim 17).

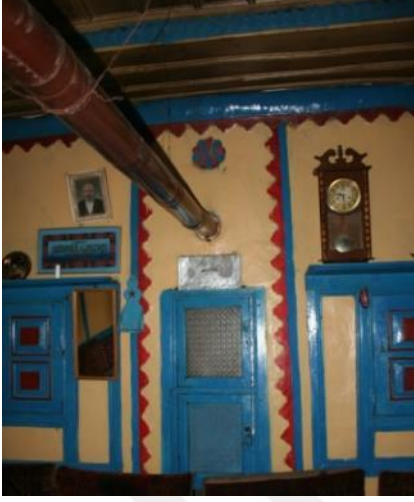
Resim 4.4.18. Alçı kuşak

Asıl kısmın tavan eteği ile ocağın her iki tarafını alçı malzeme ile yapılmış uçları dilimli kemeri andıran bir kuşak dolanmaktadır (Resim 18).

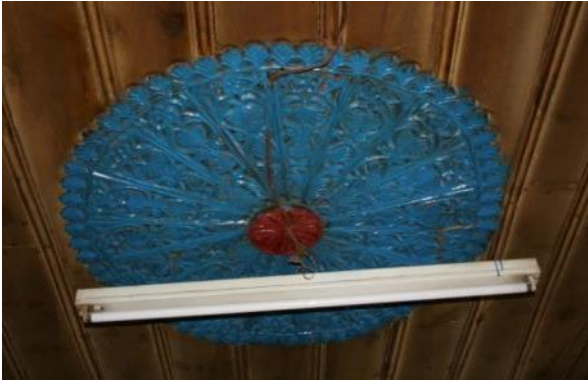
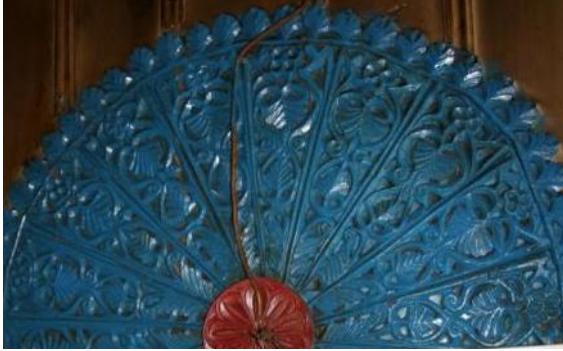
a) Bitkisel: Odanın asıl kısmının tavanının ortasında yer alan göbeğin merkezinde bir madalyon içinde dokuz dilimli yaprak motifi yer alır. Bu madalyondan çıkan ve ışınal olarak dışarı açılan on sekiz adet levha yer almaktadır. Levhaların her birinin üzerinde en altta tek tarafa açılan altı dilimli ucu spiralli yaprak motifi yer alır. Onun üzerinde bir çerçeve içerisinde tek merkezden iki yana açılan beş dilimli yaprak motifi ortadaki tek yaprakla son bulur. Aynı kompozisyon üstte ters şekilde yer alır. Onun üstünde ise beş yapraklı çiçek motifi ile dallar yer alır. En dış sırayı ise tek merkezden iki yana açılan beş dilimli yaprak motifleri dolanmaktadır (Resim 19-20).

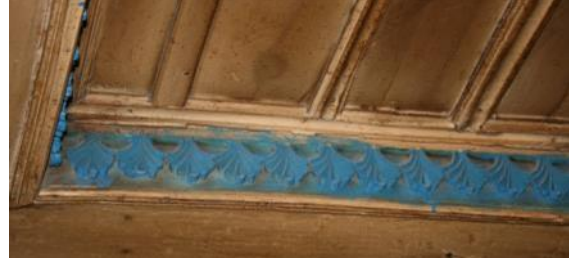
Resim 4.4.21. Kilimüstü tavanı

İç tavan ile tavanı çevreleyen kuşakların arasında kalan kademe farkını da tek merkezden iki yana açılan beş dilimli yaprak motifleri dolanmaktadır (Resim 21).

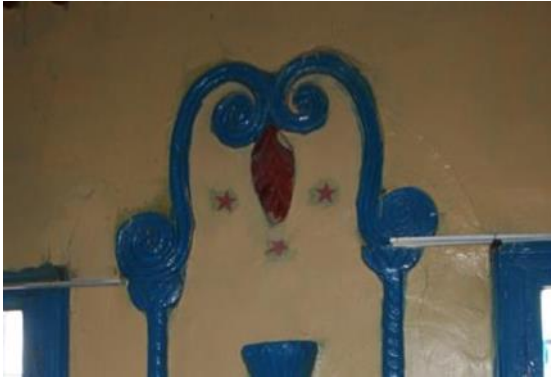
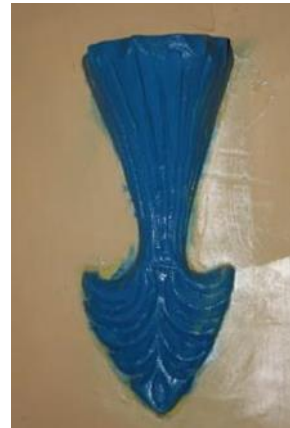
Güney duvarında iki pencere arasında kalan mihrabiye'nin sütüncelerinin üstünden başlayan ve "S" harfini andıran kıvrımlar ortada birleşerek aşağı doğru tek merkezden iki yana açılan beş dilimli yaprak motifleriyle sonlanmaktadır (Resim 22). Mihrabiye'nin ortasına gelen kısımda yer alan alçı lambalık duvardan yarım konik biçiminde çıkma yapmaktadır. Üzeri yivli olan lambalığın uç kısmı yine tek merkezden iki yana açılan beş dilimli yaprak motifleri ile sonlanmaktadır (Resim 23)

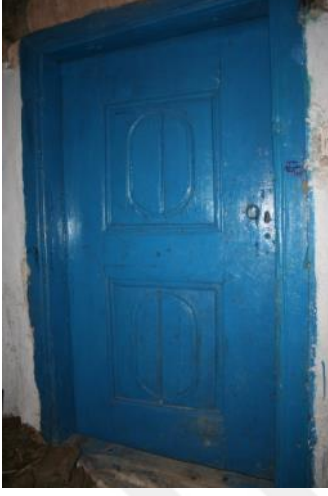
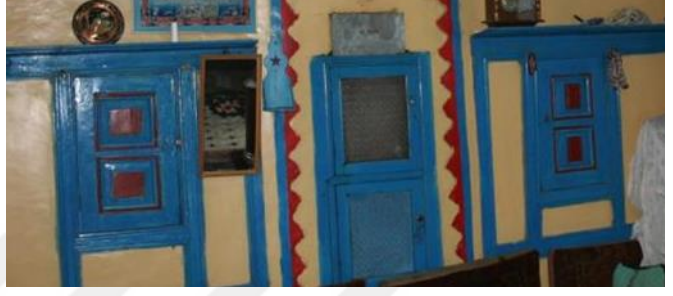
b) Geometrik: Odanın kapısının dış yüzeyinde üst üste iki kare pano içerisinde ikiye bölünmüş oval şekli görülmektedir (Resim 24). Doğu duvarında ocağın her iki yanında yer alan gömme dolapların kapaklarında üst üste iç içe geçmiş kareye yakın dikdörtgenlerden oluşan iki pano yer almaktadır. Panolardan kuzeyde olanın içinde yatay dikdörtgen güneyde olanın içinde dikey dikdörtgen pano yer almaktadır (Resim 25).

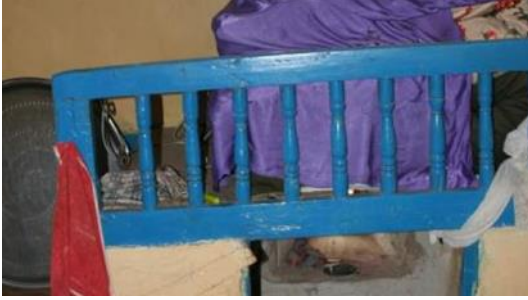
Resim 4.4.26. Yüklük korkuluğu

Güney batı köşede yer alan yüklüğün korkulukları yuvarlak çubuklardan oluşmaktadır (Resim 26).

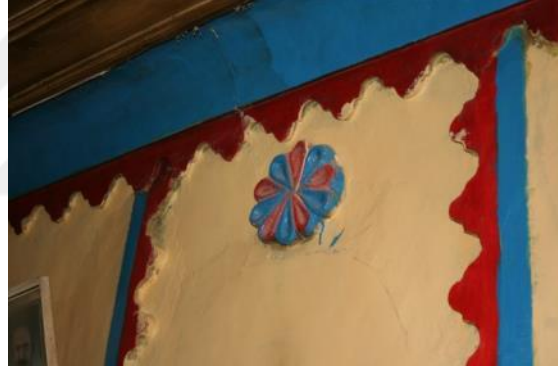
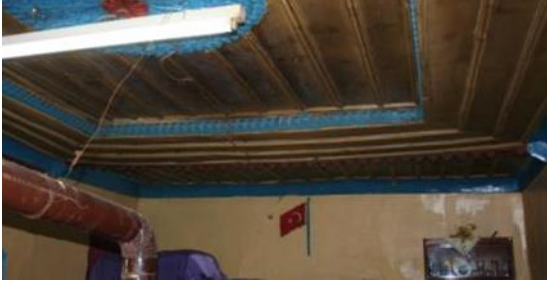
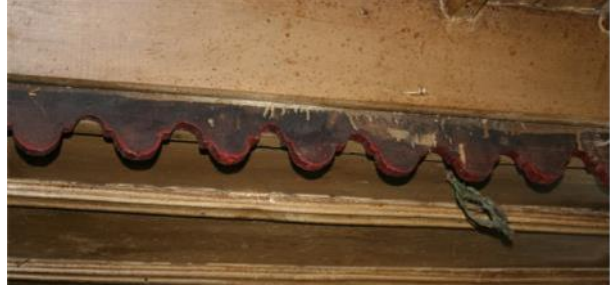
Asıl kısmın tavan eteği ile ocağın her iki tarafını alçı malzeme ile yapılmış uçları dilimli kemeri andıran bir kuşak dolanmaktadır (Resim 27). Kuzey, güney ve doğu duvarında tavan eteğini dolaşan kuşak batı tarafında asıl kısım ile pabuçluk kısmı tavanlarının arasında ahşap olarak devam etmektedir (Resim 28-29).

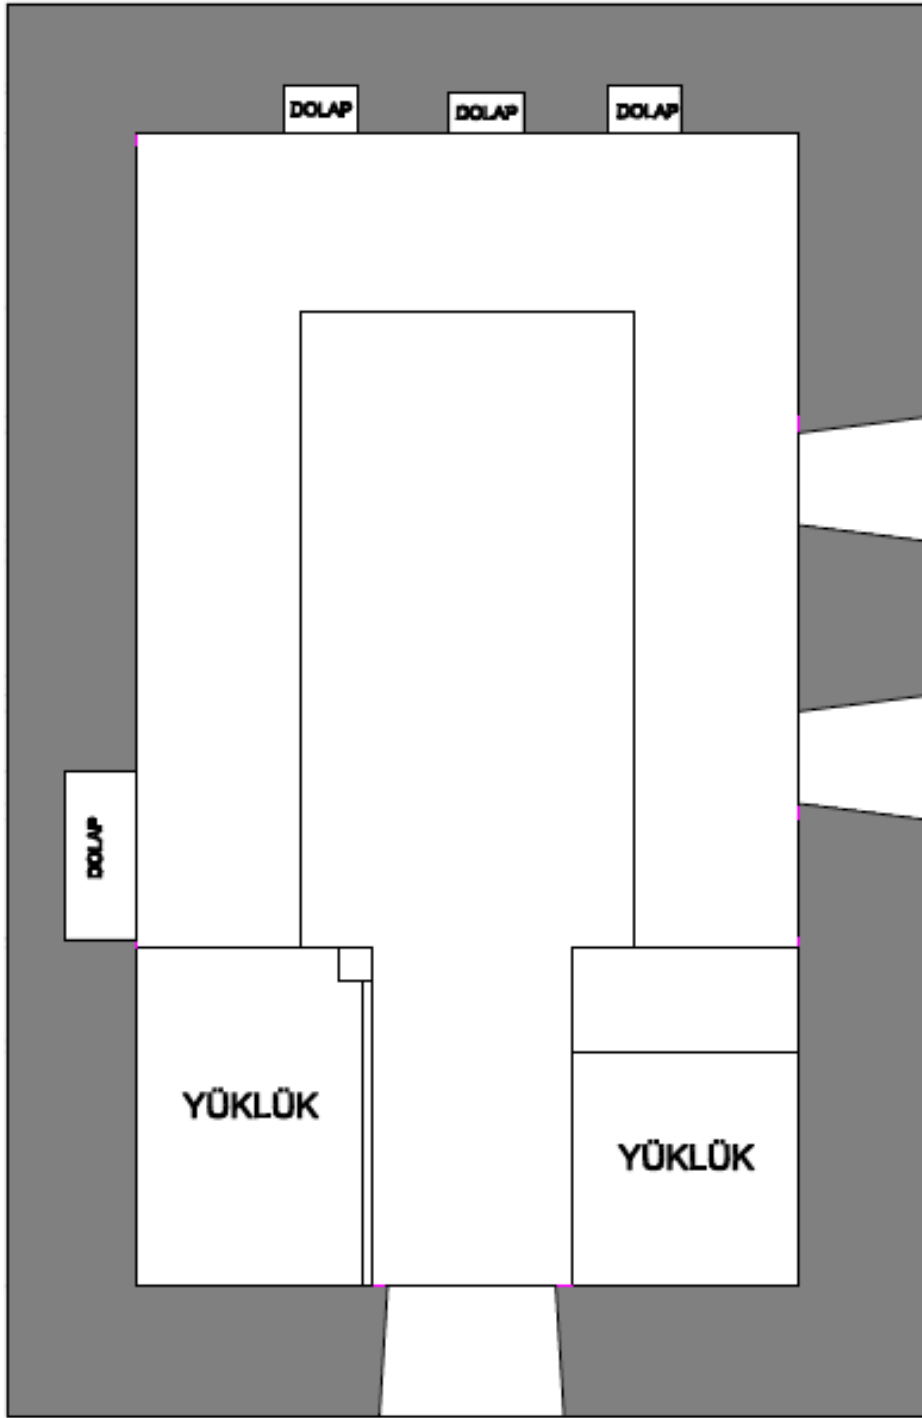
Çizim 4.4. Çallı Köyü Bayraktarlar Odası

↑
ÇALLI KÖYÜ-BAYRAKTARLAR ODASI

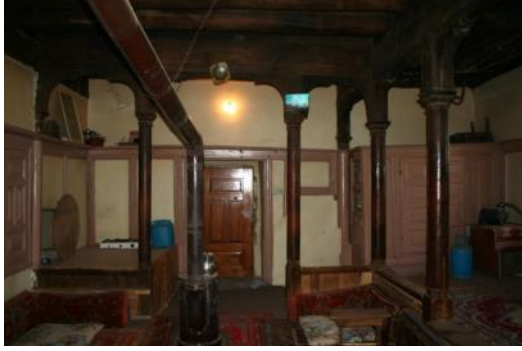
Resim 4.5.3. Asıl oda

Odanın doğu ve güney duvarları boyunca “L” şeklinde uzanan kısım kuzeybatı köşedeki ana mekândan beş tane ahşap direklerle ayrılmıştır. Ahşap direkler birbirlerine Bursa tipi kemerler ile bağlanmıştır. Mekânın güney batı köşesinde yüklük, kuzey batı köşesinde ise seki yer almaktadır (Resim 3). Batı duvarında iki adet ahşap tek kapaklı gömme dolap ile muhtemelen sonradan kapatılarak dolap yapılan ocak ve iki yanında lambalıklar bulunur (Resim 4).

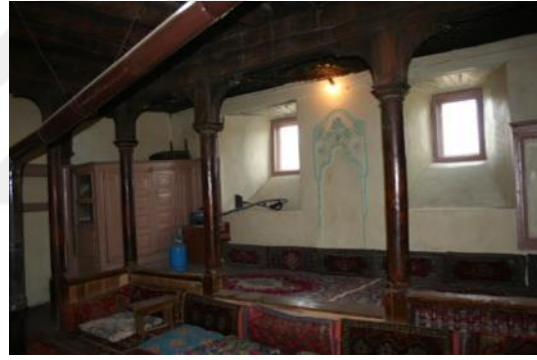
Resim 4.5.6. Mihrabiye

Kuzey duvarında sekinin hemen bitiminde ahşap tek kapaklı gömme dolap vardır (Resim 5). Güney duvarında iki mazgal pencere arasında yüzeyden hafif çıkıntı yapan alçı malzemeden yapılmış mihrabiye bulunmaktadır (Resim 6).

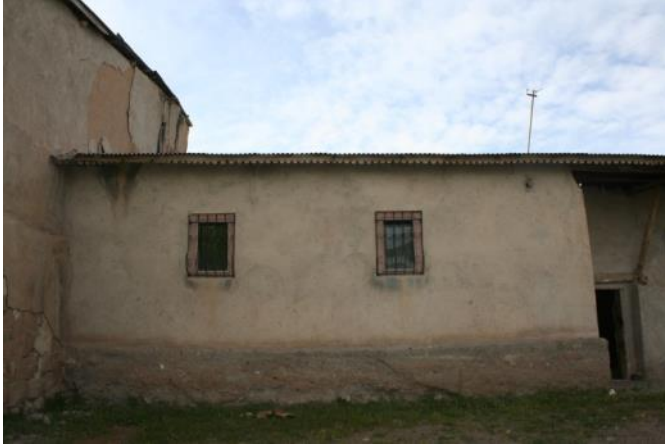
Resim 4.5.7. Güney cephe

4-Cephe Düzeni: Dıştan oldukça sade, gösterişsiz olarak, moloz taş malzeme üstüne çamur sıva olarak yapılan yapının cepheleri sonradan beton sıva ile sıvanmıştır. Güney cephede iki adet mazgal pencere yer almakta, yapıya giriş bu cepheden yapılmaktadır. Diğer cepheler sağır bırakılmıştır (Resim 7).

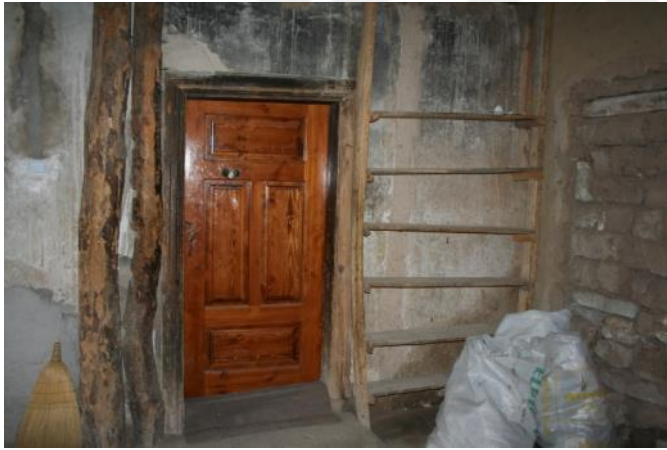
Resim 4.5.8. Giriş mekânı

5-İç Mekân: Güney cepheden girilen giriş mekânı, sonradan değiştirilerek tamamen bozulmuştur. Giriş mekânının batı duvarında asıl mekâna girişi sağlayan ahşap tek kanatlı kapı yer almaktadır (Resim 8).

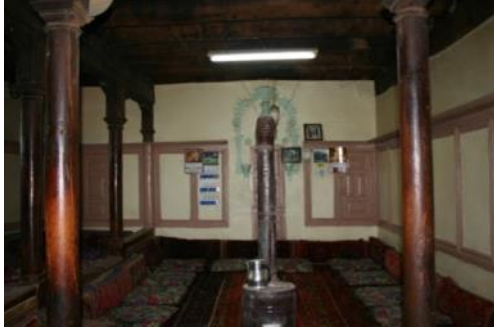
Resim 4.5.9. Kilimüstü

Oda üç bölümden oluşmaktadır. Mekânın kuzey batısında kalan kilimüstü, asıl mekânın güneyinde kalan ve güney duvarı boyunca uzanan mumseki/toyhane ve odanın giriş kısmında yer alıp doğu duvarı boyunca uzanan aşağıseki/papuçluk. Kilimüstü aşağısekiden, mumseki/toyhane kısmı ise kilimüstünden yüksek tutulmuştur. Beş adet ahşap direk kullanılarak aşağıseki, kilimüstü ve mumseki/toyhane denilen kısım birbirinden ayrılmıştır. Ahşap direkler birbirlerine üst kısımda Bursa tipi kemerlerle, alt kısımda ise yuvarlak çubuklardan oluşan korkulukla bağlanmıştır. Korkulukların bazıları yenilenmiştir. Toyhane kısmına hem asıl mekânda yer alan kemer sırasının ortasından, hem de aşağısekinin güneyinden geçilmektedir (Resim 9-10).

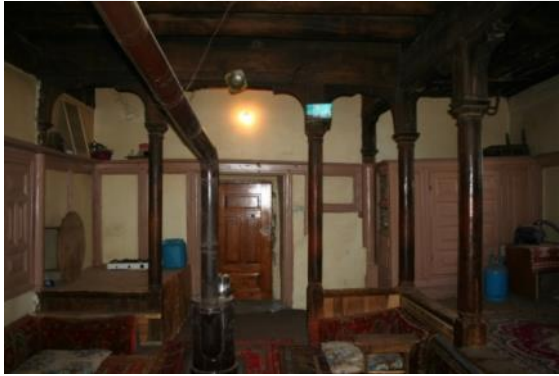
Resim 4.5.11. Yüklük ve seki

Odanın güneydoğu köşesinde ahşap, çift kanatlı kapağı bulunan yüklük, kuzeydoğu köşesinde seki yer almaktadır. Sekinin korkuluğu yoktur (Resim 11).

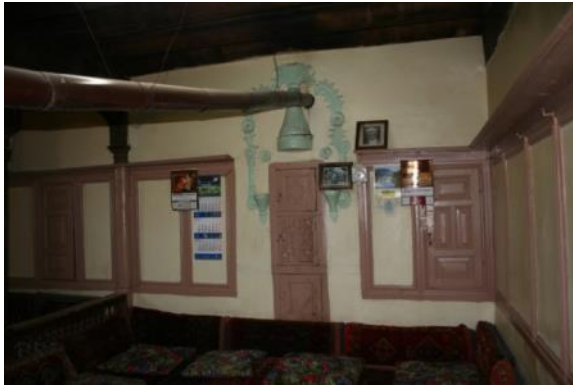
Resim 4.5.12. Ocak ve lambalıklar

Batı duvarında girişin karşısına gelen alanda yer alan ve ilk yapıldığında yaşmaklı olduğu görülen ocak sonradan kapatılarak gömme dolap haline getirilmiştir. Ocağın duvardan yarım koni biçiminde taşıntı yapan üzeri yivli yaşmağının tepesinden aşağı doğru sarkan bitkisel bir motif yaşmağın iki tarafında yarım konik lambalıklar vardır (Resim 12).

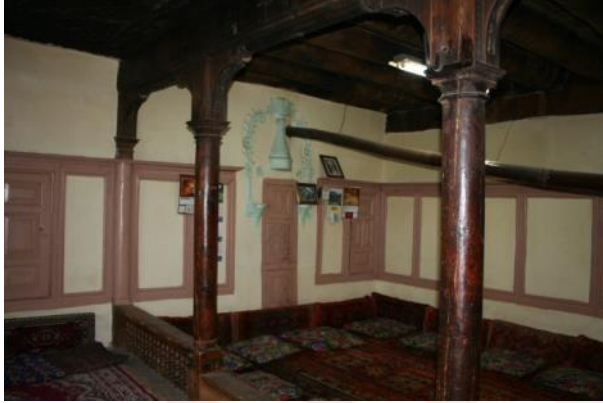
Resim 4.5.13. Dolaplar

Kuzey, batı ve doğu duvarını çevreleyen ahşap panoların üst kısmı askılık ve raf olarak değerlendirilmiş, panoların yüzeyi boş bırakılmıştır. Batı duvarın iki köşesinde panolar içerisindeki alanda ahşap, tek kanatlı kapağı olan birer gömme dolap yer almaktadır (Resim 13).

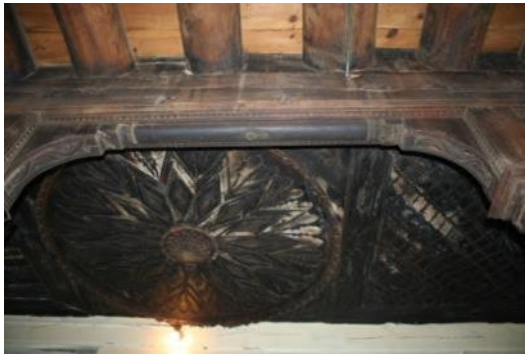
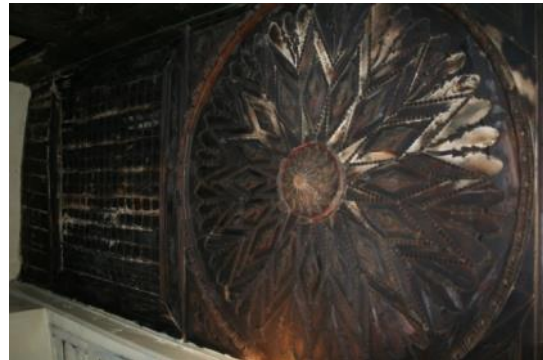
Resim 4.5.14. Toyhane tavanı

Kilimüstünün ve aşağısının tavanı ters tavan şeklinde kaplamasız ve süslemesiz olarak bırakılmıştır. Toyhane kısmını örten tavan ise ortada kare yanlarda dikdörtgen ve yüklüğün üstüne gelen kısımda yine dikdörtgen olmak üzere dört bölüme ayrılmıştır. Kare pano içerisinde yer alan göbekte yıldız kompozisyon yan panolarda ise çıtakari tekniğinde kare birimler yer almaktadır. Yüklüğün üstüne gelen kısım ise düz çıtalıdır (Resim 14-15).

Kilimüstü tavanının süslemesiz olarak bırakılıp sadece toyhanenin süslenmesi incelenen örneklere göre mum sekili oda geleneğinde rastlanan bir durum değildir. Bu durum tavanın başka yerden getirilerek toyhanenin üst kısmına takılmış olduğunu düşündürmektedir.

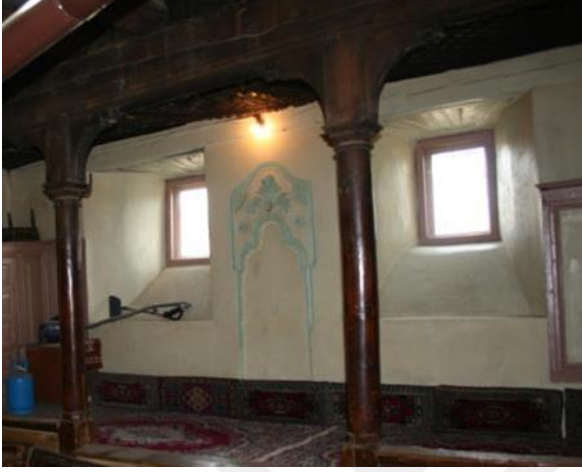
Resim 4.5.16. Mihrabiye ve pencereler

Oda güney cephedeki iki adet mazgal pencere ile aydınlatılmaktadır (Resim 16). Pencerelerin ortasında yer alan mihrabiye alçı malzemeden yapılmış olup dilimli kemer şeklindedir. Kemerin üst tarafında kemerle uyumlu bir çerçeve içerisine bitkisel motifler işlenmiştir (Resim 17).

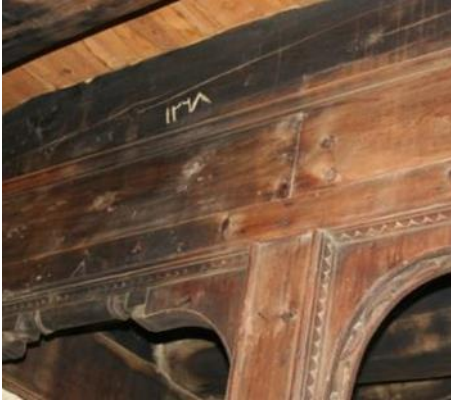
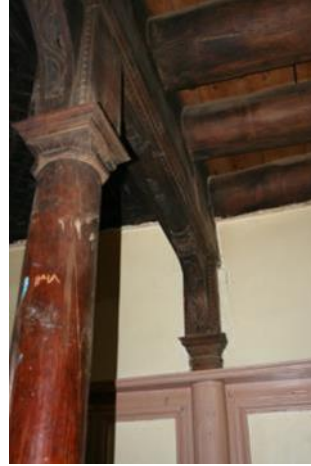
Resim 4.5.18. Tarih

Aşağısekiden kilimüstüne geçilen kemerlerin üst iç kısmında iki yerde ve kilimüstünden toyhaneye geçilen yerdeki direkte Hicri 1268 / Miladi 1852-1853 tarihinin kazındığı görülmektedir (Resim 18-19)

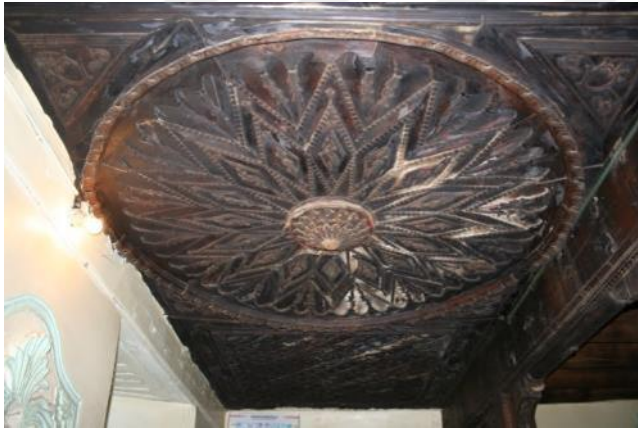
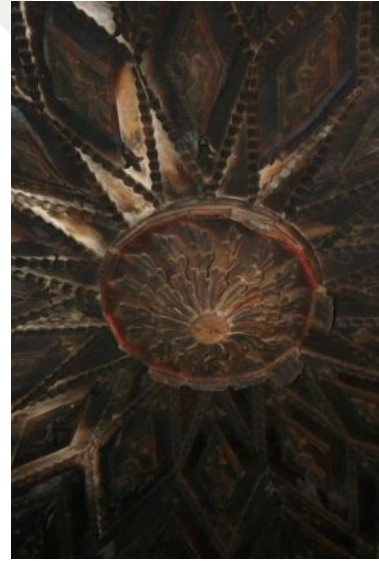
Resim 4.5.20. Toyhane tavanı

a)Ahşap: Odanın üç bölüme ayrılan tavanlarından sadece toyhanenin üzerine gelen kısımda süsleme görülmektedir. Toyhanenin tavanı ortada kare yanlarda dikdörtgen ve yüklüğün üstüne gelen kısımda yine dikdörtgen olmak üzere dört bölüme ayrılmıştır. Tavan göbeğinin içinde yer aldığı kare çerçevenin köşeleri köşebentlerle sınırlandırılmış olup içlerinde bitkisel motifler yer almaktadır. Bu alan içerisinde geometrik büyük bir göbek yer almaktadır (Resim 20). Göbeğin merkezinde yer alan bitkisel bezemeli küçük göbeğin ortası düşmüştür (Resim 21). Kare çerçeve içerisindeki göbeğin iki tarafında yer alan dikdörtgen panolar çıtakâri süslemelidir.

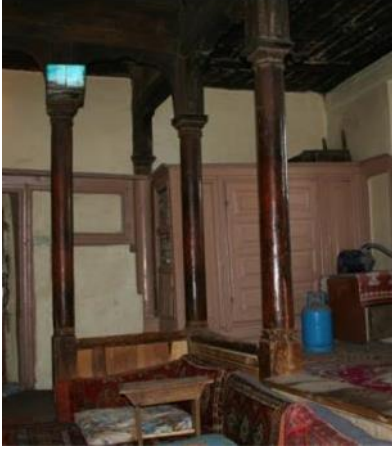
Resim 4.5.22. Yüklük

Odayı üç bölüme ayıran direklerin kaideleri kare olup ince bir bilezikle sonlanmış, kavisli üçgenlerle kare başlığa geçiş yapılmıştır (Resim 22). Kemerlerin etrafını dilimler çevrelemektedir (Resim 23).

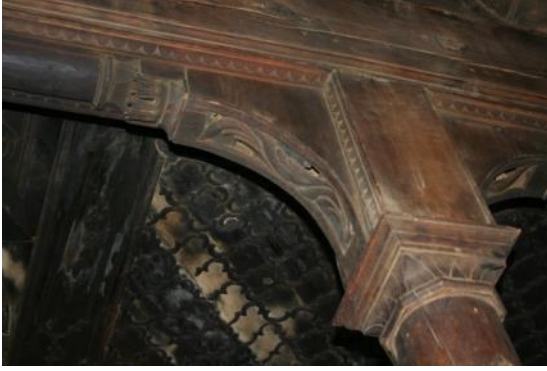
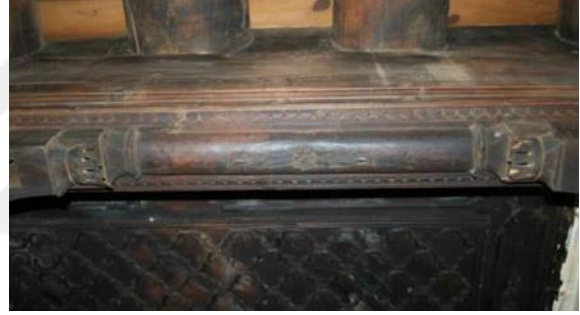
Resim 4.5.24. Kemer

Kemerlerin iç ve orta kısımlarında ise bitkisel motifler yer almaktadır (Resim 24-25).

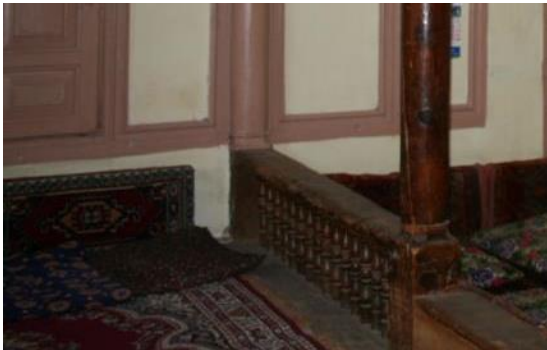
Resim 4.5.26. Korkuluk

Ahşap direkler alt kısımda silindirik boğumlu ahşap çubuklardan oluşan korkulukla birbirine bağlanmıştır (Resim 26). Ancak bir kısmı sonradan düz ahşap kaplanmıştır.

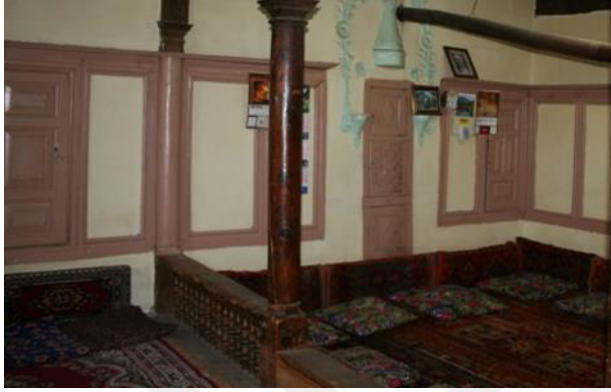
Resim 4.5.27. Dolaplar

Dolap kapaklarının yüzeyi yatay ve düşey panolara ayrılmıştır (Resim 27). Ocağın olduğu yerde bulunan dolap kapaklarında ise üstte ve altta dikdörtgen panolar içinde baklava dilimleri yer almakta ortadaki panoda ise yaprak motifleri bulunmaktadır (Resim 28).

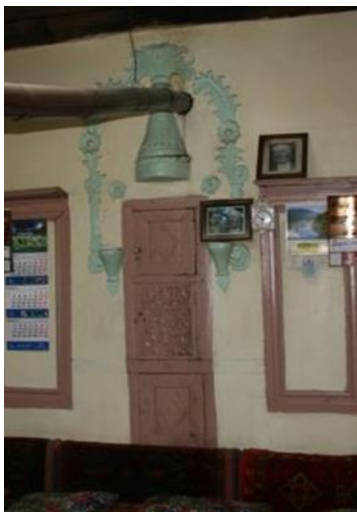
Resim 4.5.29. Ocağın yaşmağı ve lambalıklar

b)Alçı: Giriş kapısının karşısında yer alan ve batı duvarında bulunan ocağın duvardan yarım koni biçiminde taşıntı yapan üzeri yivli yaşmağının tepesinde ve yaşmağın iki yanından bitkisel motiflerden oluşan süsleme aşağıda lambalıklarla sonlanmaktadır (Resim 29)

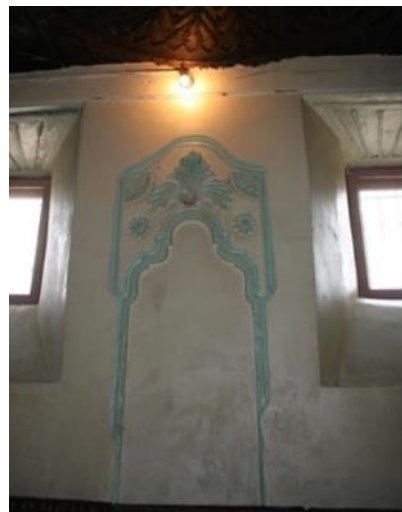
Resim 4.5.30. Mihrabiye

Güney cephede iki pencere arasında yer alan ve duvardan taşıntı şeklinde alçı malzeme ile yapılan mihrabiye, içte dilimli kemerli, dışta yanlardan basık yuvarlak kemerlidir. Kemerler içerisinde köşelerde kalan kısımlara bitkisel motifler işlenmiştir (Resim 30).

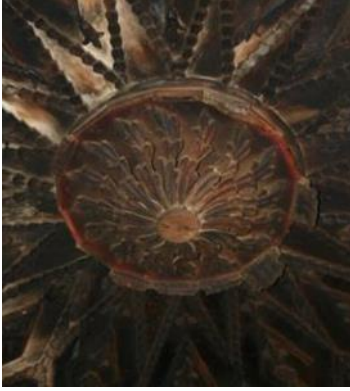
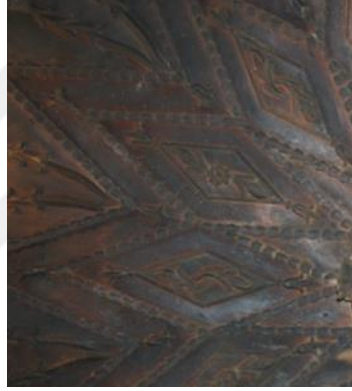
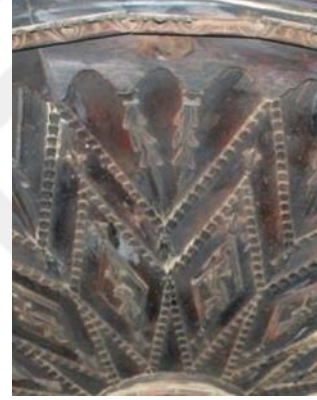
Resim 4.5.31. Toyhane tavanı

a) **Bitkisel:** Toyhanenin tavan göbeğinin merkezi on altı yaprak diliminin ışınsal olarak dizilmesiyle oluşturulmuştur. Küçük göbeğin etrafını aşağı doğru sarkan taç yaprakları çevirir (Resim 31). Merkezin etrafını çeviren on altı baklava diliminin ortasında yine baklava dilimi üzerinde birinde ortada sekiz yapraklı çiçeğin iki yanından çıkan yaprak motifleri ve merkezden iki yana açılan yaprak motifi olmak üzere iki kompozisyonun nöbetleşe tekrar etmesinden oluşmuştur. İçteki baklava dilimlerinin iki ucunda dıştaki baklava dilimlerinin ise dış ucunda lale motifleri yer almaktadır. Baklava dilimlerinin aralarında kalan boşluklar ikişer yaprak dilimiyle göbeği içte sınırlandıran dilimli çerçeve bağlanmaktadır (Resim 32-33). Göbeği dışta ise taç yaprak sırası çevrelemektedir (Resim 34).

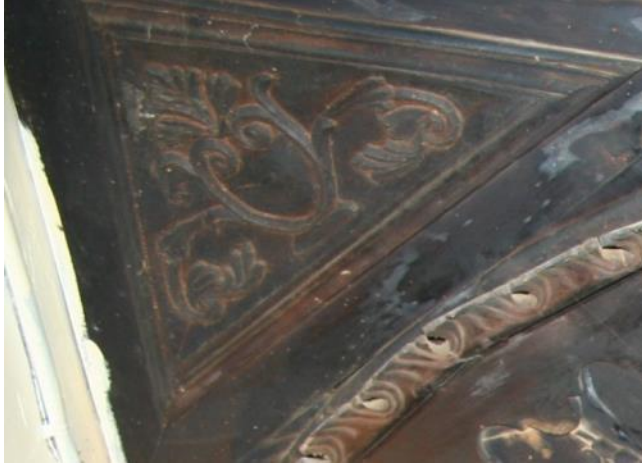
Resim 4.5.35. Toyhane tavanı köşebent

Köşebentlerde ise tek merkezden çıkan kıvrım dal ve yapraklardan oluşan bir kompozisyon görülmektedir (Resim 35).

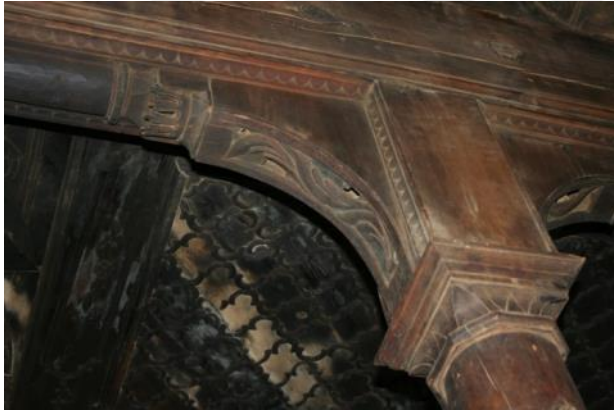
Resim 4.5.36. Kemer

Ahşap direkleri birbirine bağlayan kemerlerin iç kısımlarında kıvrımlı yapraklar bulunur (Resim 36). Kemerlerin iç orta kısmına birbirine benzer fakat hepsi farklı çiçek motifleri işlenmiştir. Güney cephede yer alan kemerlerden batıda kalan kemerin ortasına iki tarafından yapraklar çıkan yedi yapraklı çiçek motifi, ortadaki kemerin ortasına iki tarafından lale motifi çıkan çiçek, doğuda kalan kemerin ortasına ise altı yapraklı çiçek motifi oyularak yapılmıştır (Resim 37-38-39).

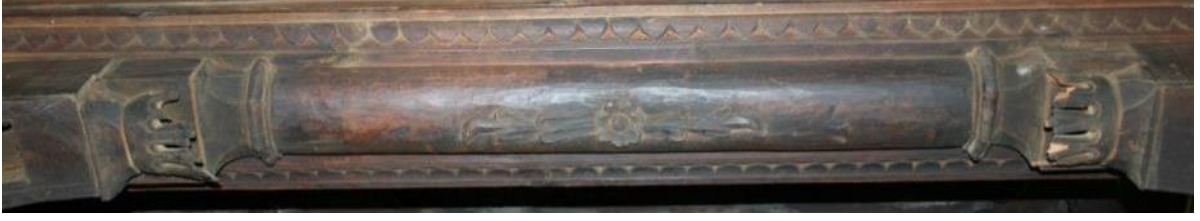
Resim 4.5.40. Kemer karnı

Giriş kısmında ortada yer alan kemerde ve güney duvarı boyunca uzanan kemerlerin ortasında bulunan çiçek motiflerinin iki tarafında taç yapraklar yer alır (Resim 40).

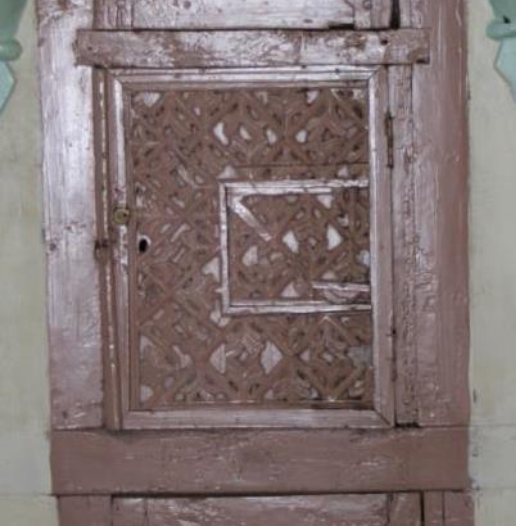
Resim 4.5.41. Dolap

Ocağın yerinde bulunan dolap kapaklarından ortada yer alan kapak üzerine düzgün olmayan kare ve dikdörtgenler içine tek merkezden iki yana açılan yaprak motifleri işlenmiştir (Resim 41)

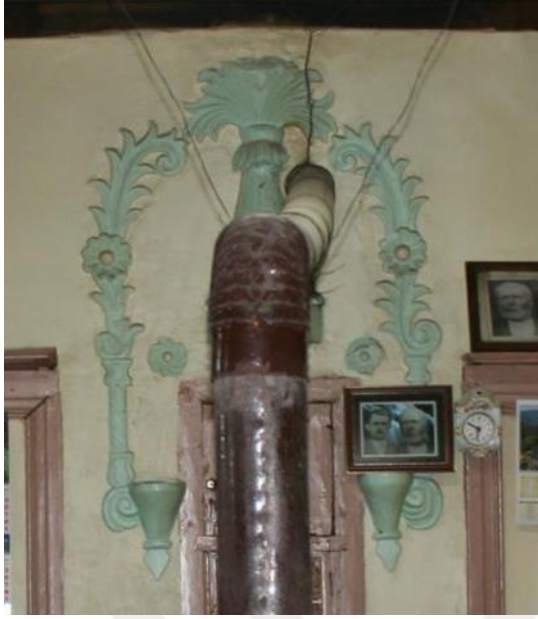
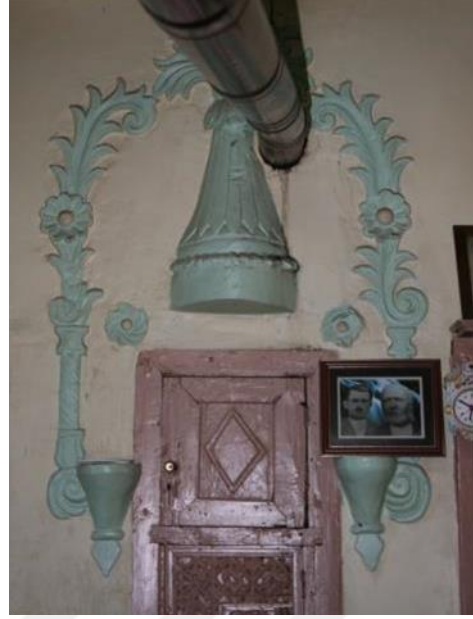
Resim 4.5.42.Ocak

Ocak yaşmağının tepesi akantus yaprağı ile taçlanmaktadır. Yaşmağın iki yanından aşağı doğru sarkan yaprakların arasında ortasında kabara bulunan on yapraklı çiçek motifi bulunur. Yaşmağın iki yanında kalan boşlukta da birer tane çarkıfelek benzeri çiçek motifi yer alır (Resim 42-43).

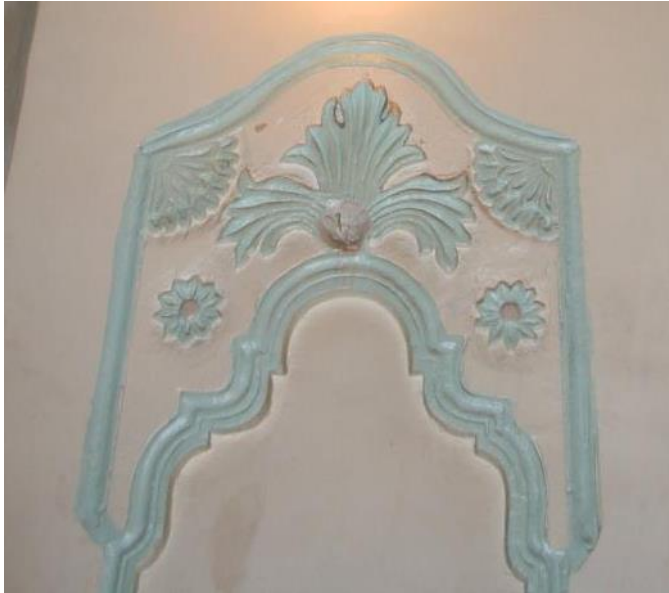
Resim 4.5.44.Mihrabiye

Güney cephede iki pencere arasında yer alan mihrabiye'nin dilimli kemerinin üstünde kalan ve kemerin şekline göre şekillendirilen çerçevenin iki iç köşesinde karanfil motifleri onların alt kısmında on bir yapraklı ortası kabarık birer çiçek motifi ile orta kısımda üç tarafa ayrılan akantus yaprağı işlenmiştir (Resim 44).

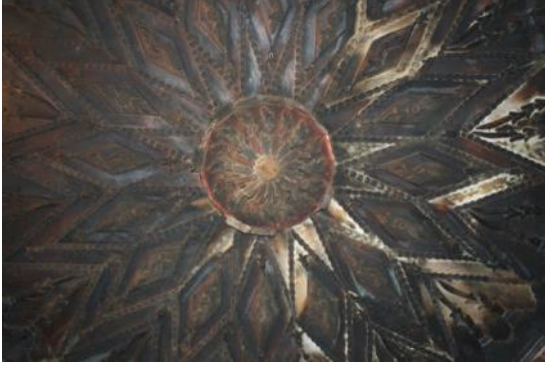
Resim 4.5.45. Toyhane tavanı

b) Geometrik: Toyhanenin tavanının merkezdeki küçük göbeğin etrafında kalan tavan yüzeyi, merkezden dışa doğru baklava dilimi alanlar oluşturacak biçimde çakılan, yüzeyi hareketli çitalarla bölümlendirilmiştir. On altı adet olan baklava dilimlerinin içinde de içi

dolu baklava motifleri yer almaktadır (Resim 45). Baklava dilimleri dışta çevreleyen kuşak uçları dilimli kemeri andıran şekilde yapılmıştır (Resim 46).

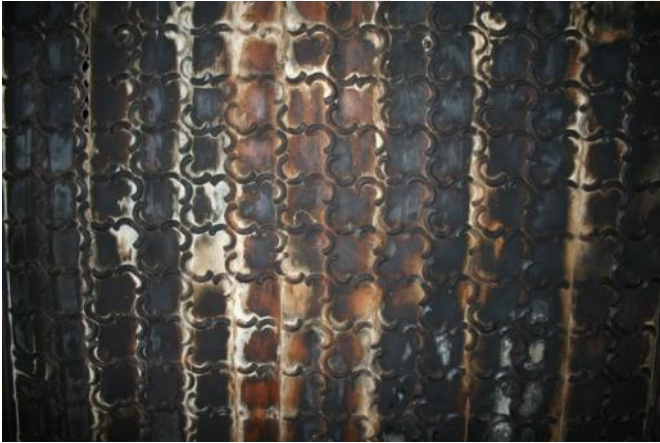
Resim 4.5.47. Toyhane tavanı

Göbeğin iki tarafında yer alan dikdörtgen panoların içerisi “S” ve “C” kıvrımlarıyla karelere bölünmüştür (Resim 47).

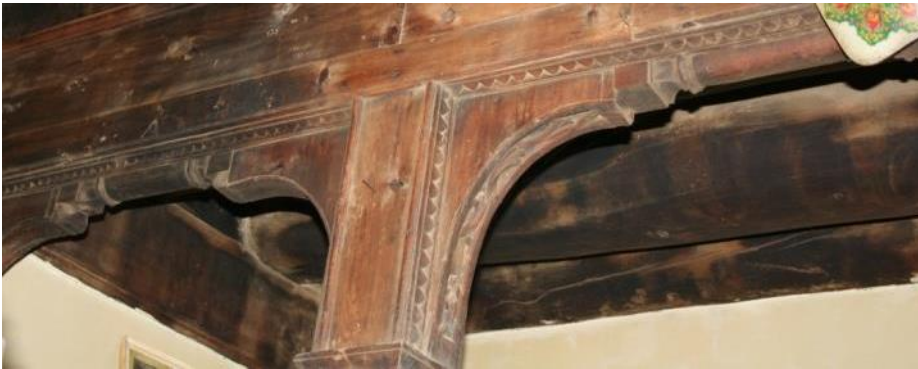
Resim 4.5.48. Kemerler

Kemerlerin hepsinin etrafı yuvarlak dilimlerden oluşan kuşakla süslenmiştir (Resim 48).

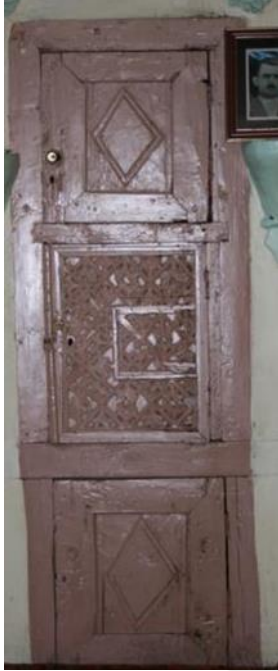
Resim 4.5.49.Dolap

Ocağın bulunduğu yerde yer alan dolap kapaklarının üst ve alt kapağında dikdörtgen pano içerisinde baklava dilimi yer alır (Resim 49). Diğer dolap kapakları ise dikey ve düşey dikdörtgen panolarla hareketlendirilmiştir (Resim 50-51-52).

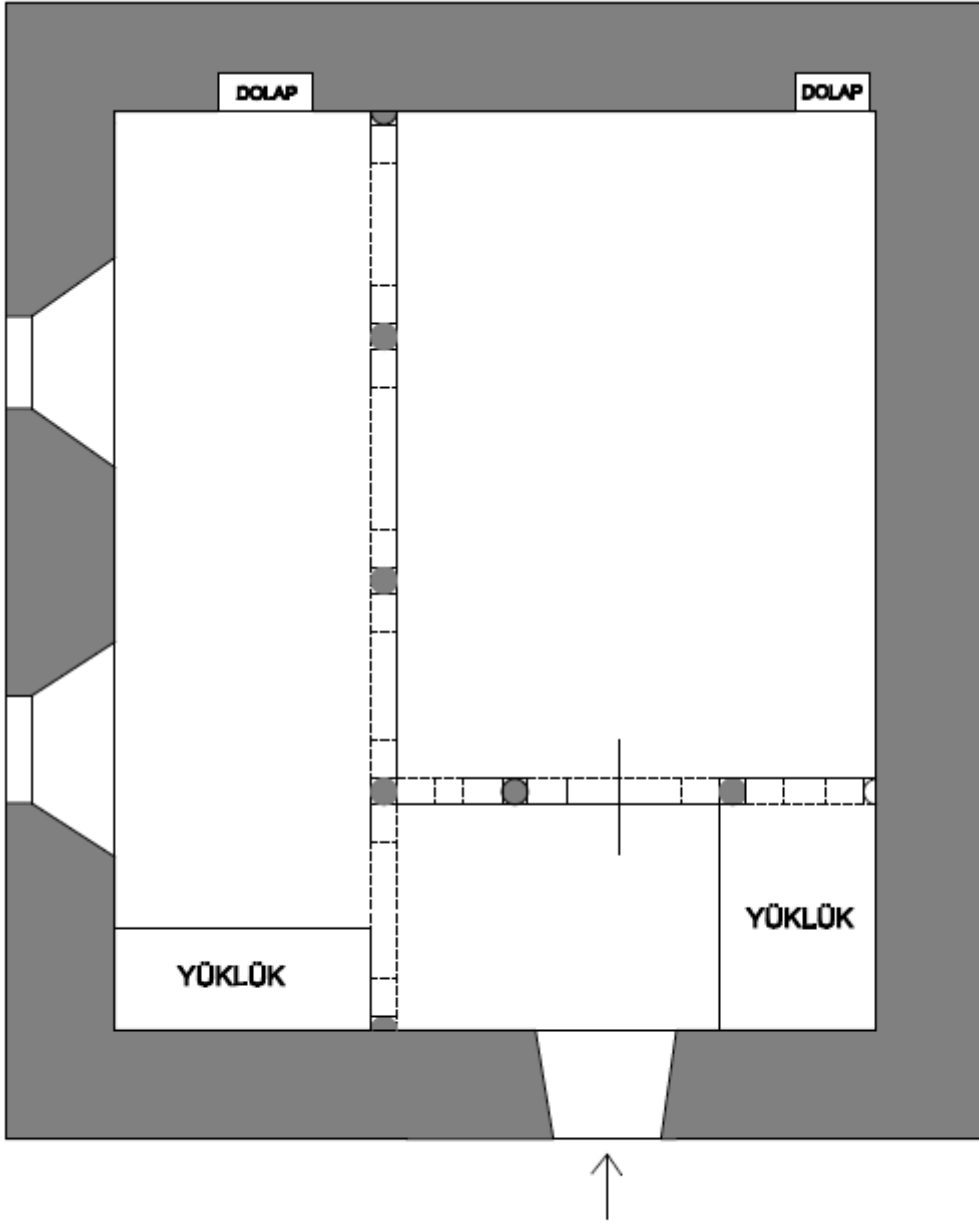
Çizim 4.5. Çallı Köyü Himmet Gökçe Odası

ÇALLI KÖYÜ-HİMMET GÖKÇE ODASI
