**YÜKSEK
LİSANS
TEZİ**

SİVAS İLBEYLİ KÖYLERİNDE KÖY ODALARI

SANAT TARİHİ ANABİLİM DALI

MAYIS 2019

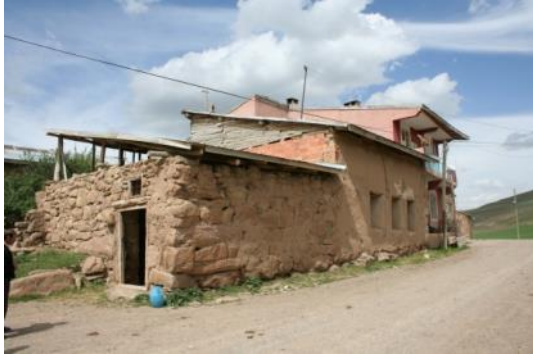
Resim 4.6.1. Genel görünüş

1-Plan: Köyiçi mevkiinde yer alan yapı doğu- batı doğrultusunda uzanmakta olup, dikdörtgen planlı (Çizim 6) ve düz damlı iken sonradan teras çatı ile kapatılmıştır (Resim 1-2). Yapı uzun ince bir giriş mekânı, mekânın doğusundan girilen oda ve giriş mekânının kuzeyinde yer alan ahır olmak üzere üç bölümden oluşmaktadır. Diğer odalardan farklı olarak girişin tam karşısında yer alan tek kanatlı ahşap kapıdan asıl mekâna girilmektedir (Resim 3).

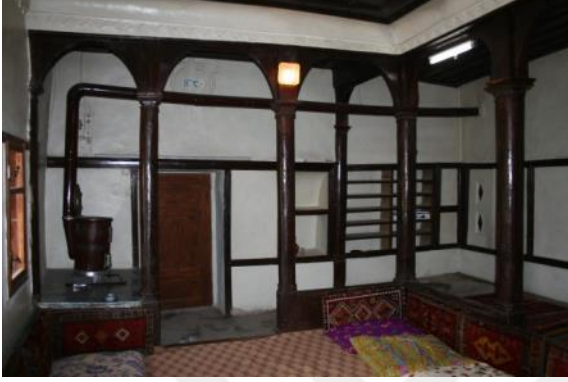
Resim 4.6.4. Asıl oda

Oda güney cephede yer alan üç adet mazgal pencere ile aydınlatılmaktadır. Pencereleer sonradan değiştirilerek çift cam yapılmıştır. Odanın batı ve kuzey duvarları boyunca “L” şeklinde uzanan kısım güneydoğu köşedeki ana mekândan beş tane ahşap direk ile ayrılmıştır. Ahşap direkler birbirlerine Bursa tipi kemerler ile bağlanmıştır. Mekânın güneybatı köşesinde yüklük, kuzeybatısında raflar ve bardaklık yer alır (Resim 4).

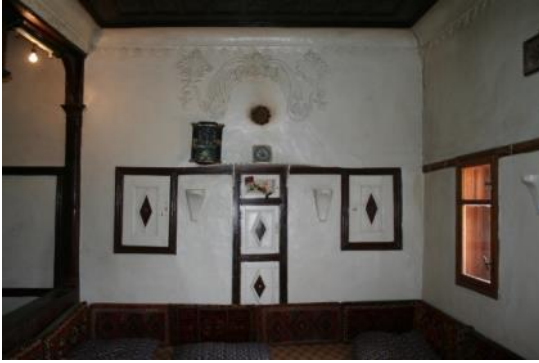
Resim 4.6.5. Ocak ve dolaplar

Oda güney duvarında bulunan ve sonradan yenilenen üç pencere ile aydınlatılmaktadır. Doğu duvarda yer alan ocak sonradan kapatılarak gömme dolap haline getirilmiştir. Ocağın iki yanında iki ve kuzey doğu köşede bir olmak üzere doğu duvarında ahşap tek kanatlı kapağı olan üç gömme dolap yer almaktadır (Resim5). Kuzey batı köşede yer alan gömme dolabın kapağı ise çift kanatlıdır (Resim 6).

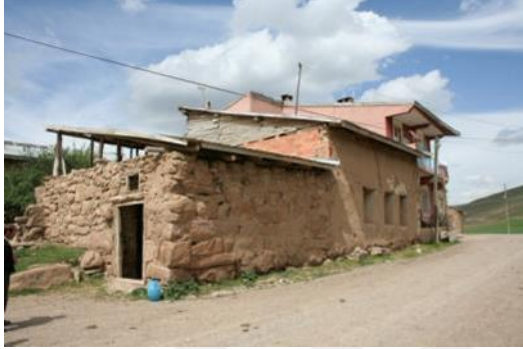
Resim 4.6.7. Genel görünüş

4-Cephe Düzeni: Dıştan oldukça sade, gösterişsiz olarak, moloz taş malzeme üstüne çamur sıva şeklinde yapılan yapının güney cephesinde üç adet pencere yer almakta, yapıya giriş batı cepheden yapılmaktadır (Resim 7-8).

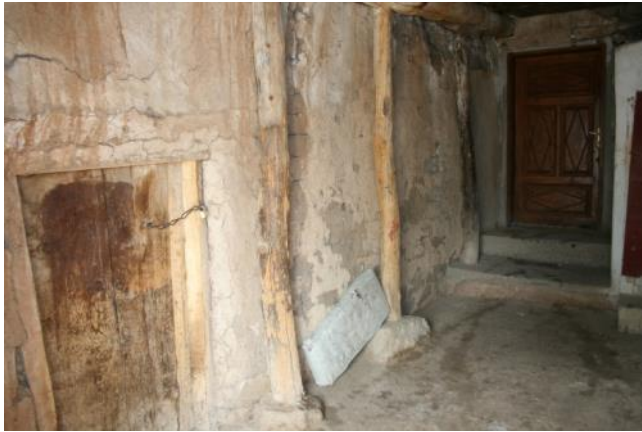
Resim 4.6.9. Giriş mekânı

5-İç Mekân: Batı cepheden girilen giriş mekânı, doğu batı doğrultusunda uzanmakta olup, mekânda herhangi bir süsleme ögesi bulunmamaktadır. Mekânın kuzey duvarında ahır kapısı, doğu duvarında asıl mekâna girişi sağlayan ahşap tek kanatlı kapı yer almaktadır (Resim 9). Kapının sağına sonradan betonarme tuvalet yapılmıştır.

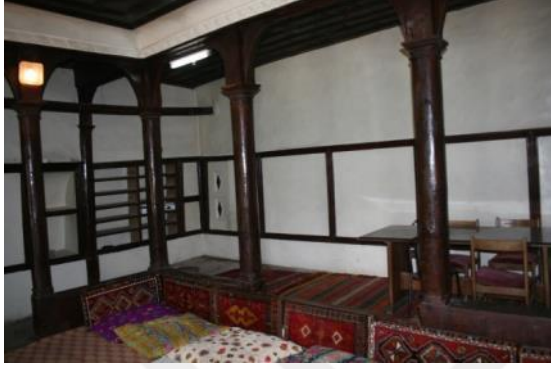
Resim 4.6.10. Kemerler

Asıl oda üç bölümden oluşmaktadır. Mekânın güney doğusunda kalan kilimüstü, asıl mekânın kuzeyinde kalan ve kuzey duvarı boyunca uzanan mumseki/toyhane denilen alan ve odanın giriş kısmında yer alıp batı duvarı boyunca uzanan aşağıseki/papuçluk. Beş adet ahşap direk kullanılarak aşağıseki, kilimüstü ve mumseki/toyhane denilen kısım birbirinden ayrılmıştır. Ahşap direkler birbirlerine üst kısımda Bursa tipi kemerlerle, alt

kısımda ise düz ahşap kaplamalı korkuluklarla bağlanmıştır (Resim 10). Toyhane kısmına hem asıl mekânda yer alan kemer sırasının ortasından, hem de aşağısının kuzeyinden geçilmektedir. Odanın güney batı köşesinde ahşap yüklük, kuzey batı köşesinde ahşap çift kanatlı kapağı olan gömme dolap ile batı duvarında raf sıraları yer almaktadır (Resim 11).

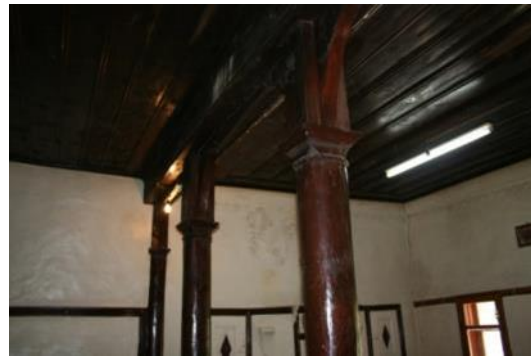
Resim 4.6.13. Kilimüstü ve toyhane tavanı

Girişin karşısında, doğu duvarında olması gereken ocak sonradan kapatılmıştır. Ocağın üstüne gelen kısmında alçı malzeme ile yapılmış iki yana doğru açılan bitkisel bir kompozisyon yer almaktadır. Ocağın iki tarafında ve güney duvarda birer adet lambalık yer almaktadır. Alçı malzeme ile yapılan lambalıklar duvardan yarım daire şeklinde çıkma yapıp üzerleri süslemesiz olarak bırakılmıştır. Ocağın yerine yapılan gömme dolabın iki yanında iki ve kuzey doğu köşede bir olmak üzere doğu duvarında ahşap tek kanatlı kapağı olan üç adet gömme dolap yer almaktadır (Resim 12). Kuzey, batı ve doğu duvarını çevreleyen ahşap panoların üst kısmı askılık ve raf olarak değerlendirilmiş, panoların yüzeyi boş bırakılmıştır. Hem asıl mekânın hem de toyhane kısmının tavanı düz çıtalı tavan şeklindedir (Resim 13).

a) Ahşap : Odanın tavanları düz çıtalı tavan şeklinde olup süslemesiz bırakılmıştır.

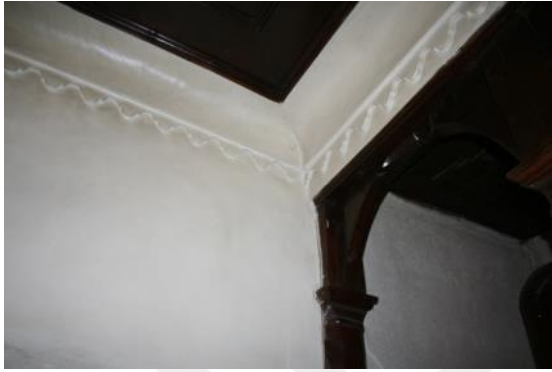
Resim 4.6.14. Tavan eteği

Kilimüstünün tavan eteğini alçı malzemenen dilimli kuşak çevrelemektedir (Resim 14). Batı duvarda yer alan ve giriş kapısının üstüne gelen kısımda alçı malzemenen bitkisel motif içerisinde Hicri 1320 (M. 1902-1903) tarihi yer almaktadır (Resim 15).

Kilimüstünün tavan eteğini alçı malzeme ile yapılmış uçları dilimli kemeri andıran bir kuşak dolanmaktadır.

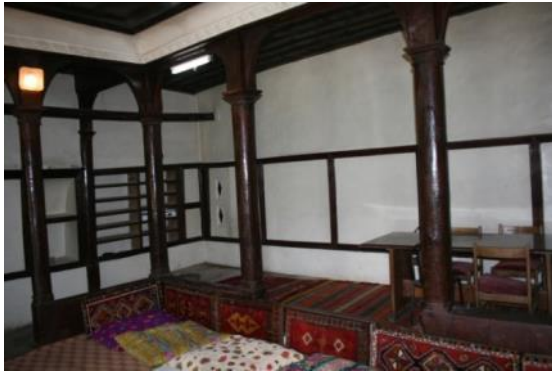
Resim 4.6.16. Direkler

Odayı üç bölüme ayıran ahşap direklerin kaideleri kare olup üst kısımları ince bir bilezikle sonlanmış ve köşeleri pahlanarak kare başlığına geçiş yapılmıştır (Resim 16). Kemerlerden bazılarının karnında geometrik süslemelere yer verilmiştir.

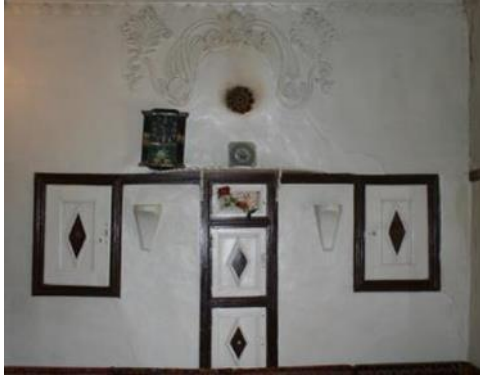
Resim 4.6.17. Dolaplar

Odanın dođu duvarında ve kuzey batı köşesinde yer alan gömme dolapların kapakları panolarla hareketlendirilmiştir (Resim 17-18).

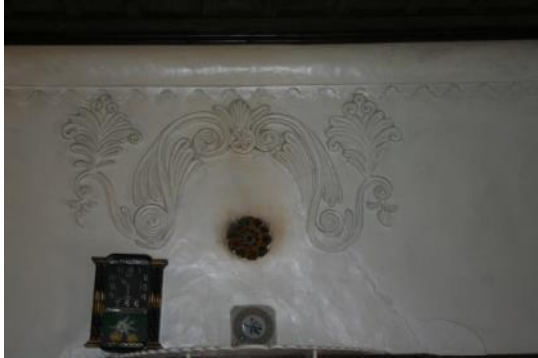
Resim 4.6.19. Ocağın üstü süsleme

b) Alçı : Ocağın üstüne gelen kısmında alçı malzeme ile yapılmış iki yana doğru açılan bitkisel bir kompozisyon yer almaktadır (Resim 19).

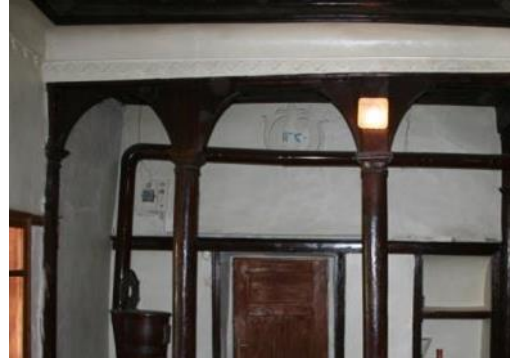
Resim 4.6.20. Kitabe

Batı duvarda giriş kapısının üstüne gelen kısımda içinde H.1320 tarihinin yer aldığı bitkisel bir motif yer almaktadır (Resim 20).

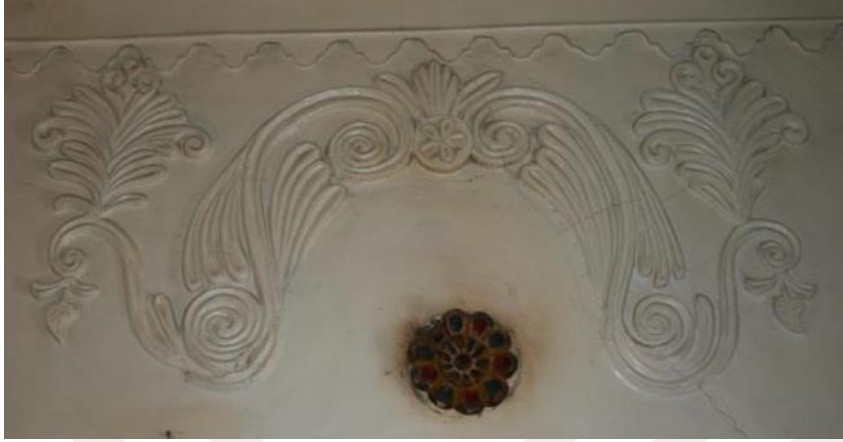
Resim 4.6.21. Ocak üstü süsleme

a) Bitkisel: Dođu duvarında yer alan ve sonradan kapatılan ocağın üst kısmına gelen alçı süslemesi halen durmaktadır. Ortada içinde çiçek motifi bulunan bir madalyondan iki yana

dođru “S” kıvrımları oluşmakta kıvrımların etrafında ve iki ucunda yaprak motifleri yer almaktadır (Resim 21).

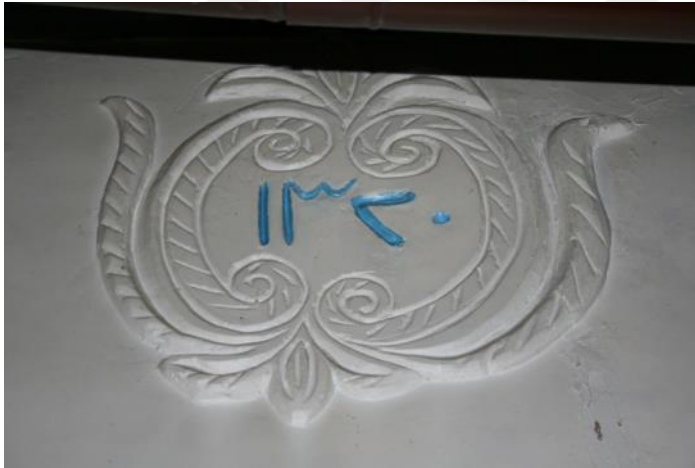
Resim 4.6.22. Kitabe

Odanın batı duvarında kapının üst kısmına gelen tavan eteğinde birbirine bakan “C” kıvrımları ve onlardan çıkan yapraklarla bir madalyon oluşturulmuş içine tarih yazılmıştır (Resim 22).

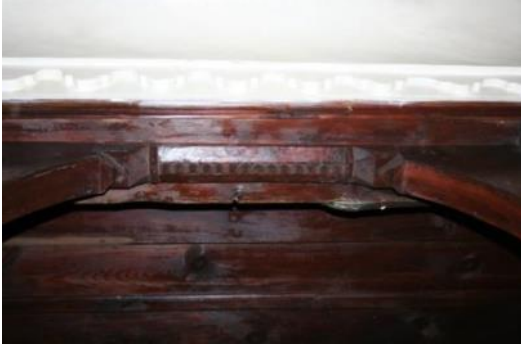
Resim 4.6.23. Kemer karnı

b)Geometrik: Ahşap direkleri birbirine bağlayan kemerlerin orta kısımları zikzaklı şekilde yapılmıştır (Resim 23).

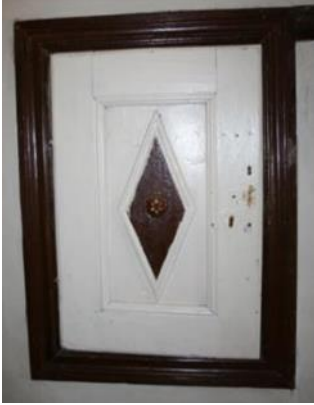
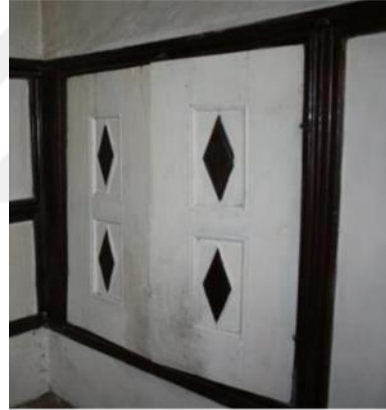
Odada yer alan dolapların hepsinin kapağı düşey dikdörtgen panolara ayrılmış, içlerinde birer düşey baklava dilimi yer almaktadır. Baklavalar kahverengiye boyanmış diğer tarafları beyaz renktedir (Resim 24-25).

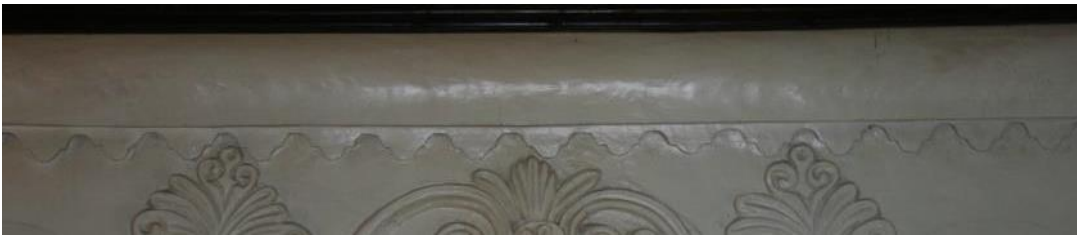
Resim 4.6.26. Tavan eteği

Kilimüstünün tavan eteğini alçı malzeme ile yapılmış ortadaki geniş yanlardaki dar olmak üzere uçları dilimli kemeri andıran bir kuşak dolanmaktadır (Resim 26).

b)Alçı: Ocağın üst kısmında oyma tavan eteklerini dolaşan kuşakta kalıplama tekniği uygulanmıştır.

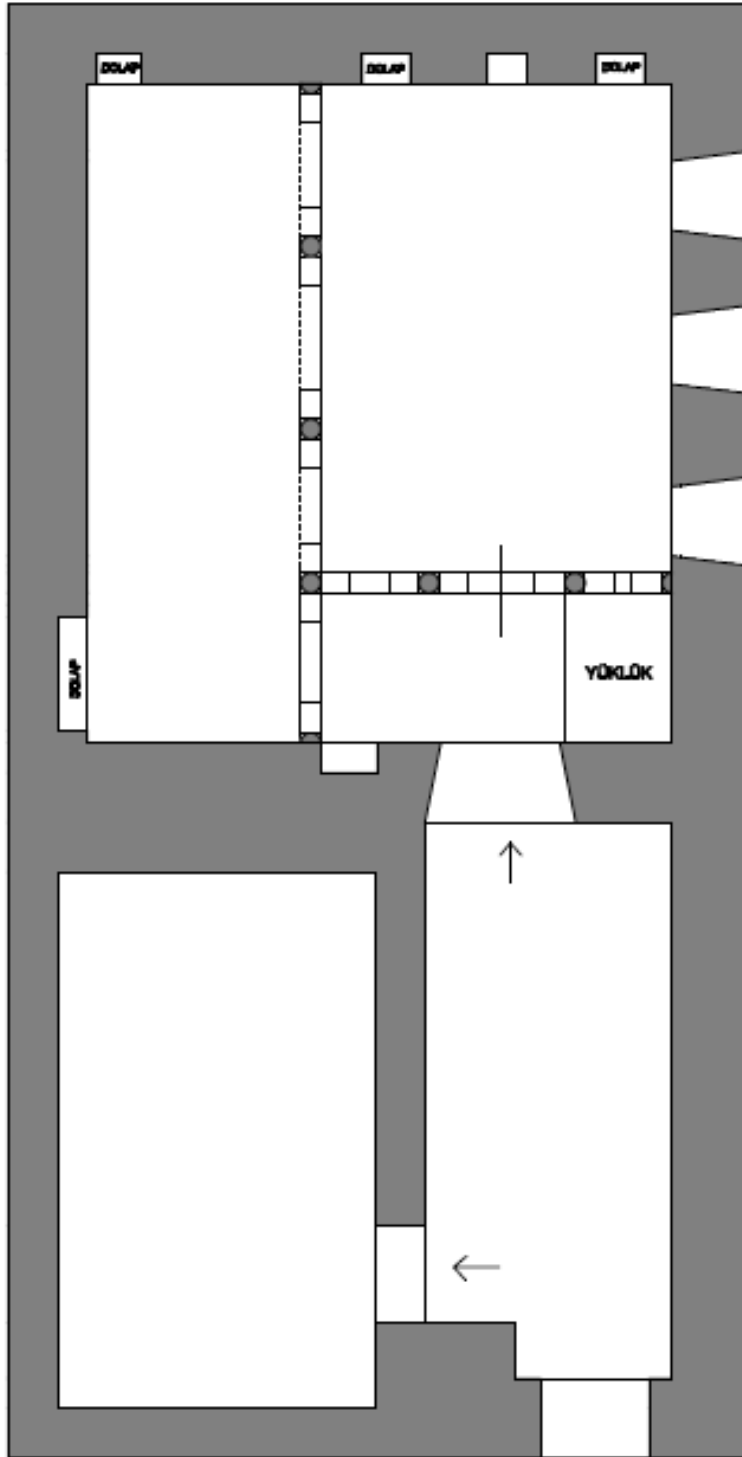
Çizim 4.6. Çallı Köyü Kuzular Ailesi Odası

ÇALLI KÖYÜ-KUZULAR AİLESİ ODASI

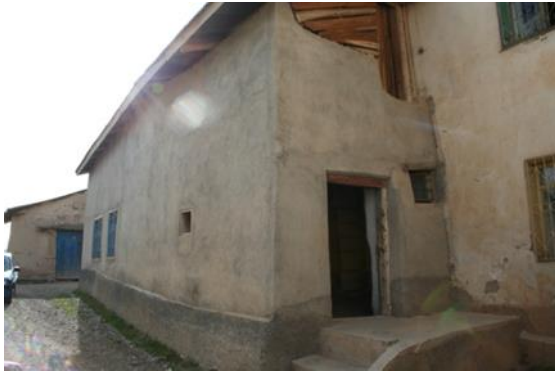
Resim 4.7.1. Genel görünüş

1-Plan: Köyiçi mevkiinde yer alan yapı doğu- batı doğrultusunda uzanmakta, dikdörtgen planlı (Çizim 7) olup, düz damlı iken son yıllarda sundurma çatı ile kapatılmıştır (Resim 1). Yapı koridor şeklindeki giriş mekânı ile oda olmak üzere iki bölümden oluşmaktadır. Giriş mekânı sonradan değiştirilmiştir. Ana mekân, giriş mekânının batısında yer almaktadır (Resim 2). İç mekân güney cephesindeki iki adet mazgal pencere ile aydınlatılmaktadır.

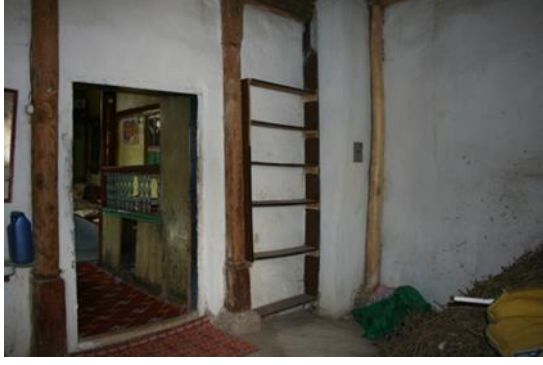
Resim 4.7.3. Giriş mekânı

Giriş mekânının batısında yer alan tek kanatlı ahşap kapıdan asıl odaya girilir (Resim 3). Mekânın kuzey batı köşesinde bardaklık olarak kullanılan seki, güneybatı köşesinde yüklük yer alır (Resim 4). Doğu duvarında yer alan ocak sonradan kapatılmış üst tarafına pencere açılmıştır. Ocağın iki tarafında birer, kuzey duvarda iki, doğu duvarda sekinin üst tarafında bir olmak üzere beş adet gömme dolap yer alır (Resim 5).

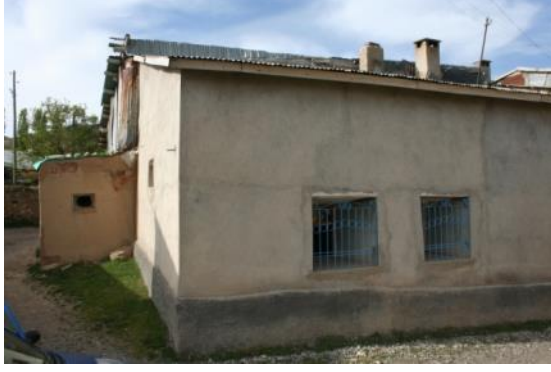
Resim 4.7.6. Güney cephe

4-Cephe Düzeni: Moloz taş malzeme üstüne çamur sıva olarak yapılan yapının duvarları sonradan beton sıva ile sıvanmıştır. Güney cephesinde iki adet mazgal pencere yer almakta, yapıya giriş doğu cepheden yapılmaktadır (Resim 6).

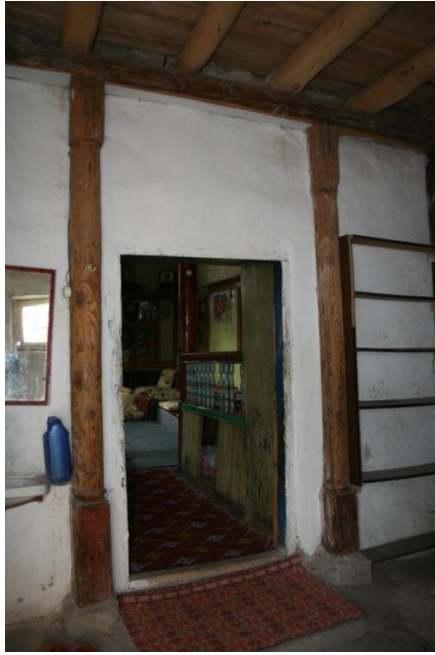
Resim 4.7.7. Giriş mekânı

5-İç Mekân: Doğu cepheden girilen giriş mekânı, kuzey güney doğrultusunda uzanmakta olup sonradan değişiklikler yapılmıştır. Mekânın batı duvarında asıl odaya girişi sağlayan ahşap tek kanatlı kapı yer almaktadır (Resim 7).

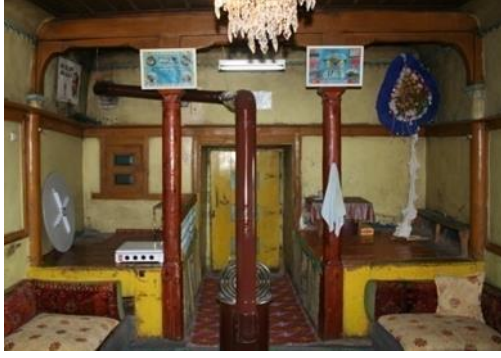
Resim 4.7.8. Yüklükler

Asıl oda serenli plan tipindedir. Odaya yüklüklerin köşelerinde yer alan iki ahşap direkle kemerli bir geçiş sağlanmıştır. Odanın kuzey batı köşesinde ahşap seki, güney batı köşesinde yüklük yer alır (Resim 8). Girişin karşısında, doğu duvarında yer alan alçı ocak sonradan kapatılarak üst kısmına pencere açılmıştır. Ocağın her iki yanında birer küçük gömme dolap yer almaktadır. İki dolap kuzey duvarında bir dolap da sekinin olduğu alanda doğu duvarında bulunmaktadır. Duvarları çevreleyen ahşap panoların üst kısmı askılık ve raf olarak değerlendirilmiş, panoların yüzeyi boş bırakılmıştır. Güney duvarında iki adet mazgal pencere bulunmaktadır (Resim 9).

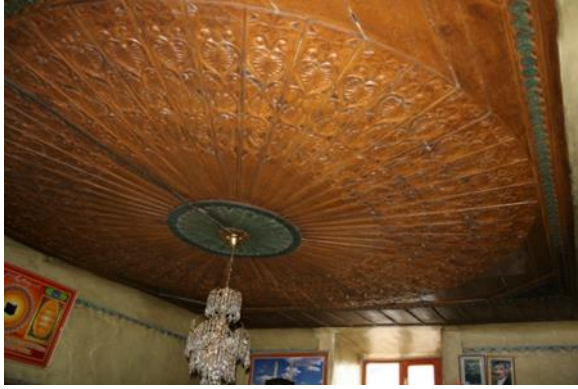
Resim 4.7.10. Kilimüstü tavanı

Odanın tavanı asıl kısım ve giriş kısmının üstüne gelen kısım olmak üzere iki bölümlüdür. Asıl kısmın tavanı düz çıtalı tavan şeklindedir. Dikdörtgen planlı tavanın içi kare olarak sınırlandırılmış ve tamamına büyük bir göbek oturtulmuştur. Karenin dışında kalan alanlar düz çıtalıdır (Resim 10-11)

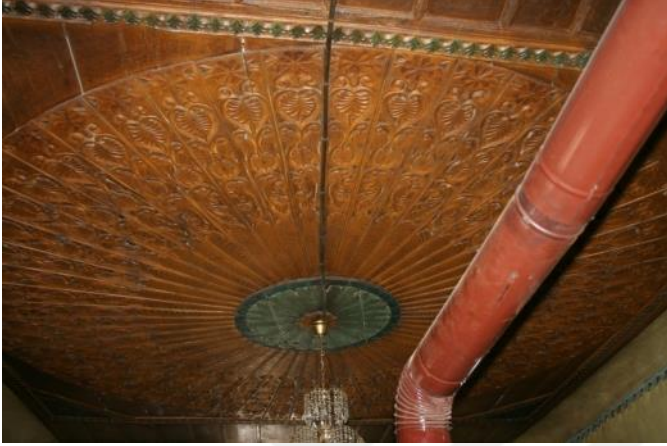
Resim 4.7.12. Kilimüstü tavanı

a)Ahşap: Asıl kısmın tavanında dikdörtgen planlı ve çıtalı düz tavanın içinde yer alan kare çerçeve içersine bitkisel bezemeli göbek oturtulmuştur. Karenin etrafı ve köşebentler bitkisel motifle sınırlandırılmış olup köşebentlerin içersine de bitkisel motif işlenmiştir (Resim 12).

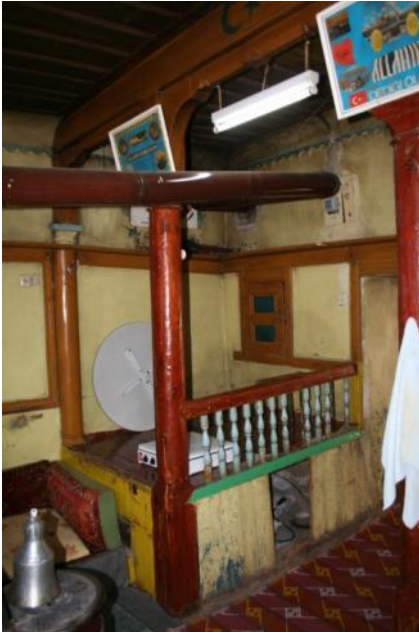
Resim 4.7.13. Yüklük (seki)

Ahşap direklerin kaideleri kare olup üst kısımları ince bir bilezikle sonlanmış ve kavisli üçgenlerle kare başlığa geçiş yapılmıştır. Odanın kuzeydoğusunda yer alan sekinin korkulukları silindirik çubuklardan oluşmaktadır (Resim 13).

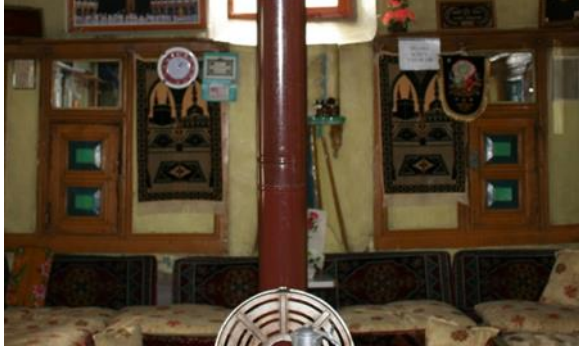
Resim 4.7.14. Dolaplar

Batı duvarında ocağın iki yanında ve doğu duvarında sekinin olduğu alan yer alan dolapların kapaklarında aynı geometrik düzen görülürken kuzey duvarında yer alan iki dolap kapağı farklı olarak camlı yapılmıştır (Resim 14-15).

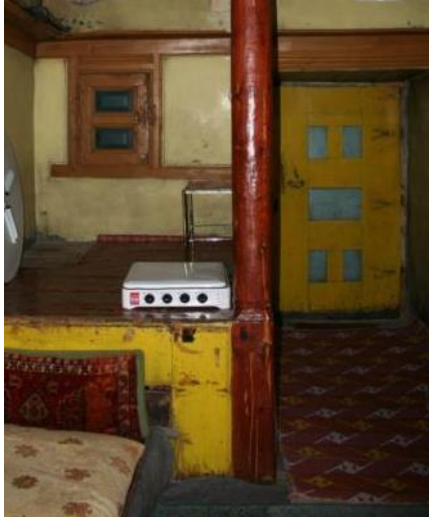
Resim 4.7.16. Kapı

Giriş kapısının önünde ve arkasında da kare ve dikdörtgenlerden oluşan bir düzen görülür (Resim 16).

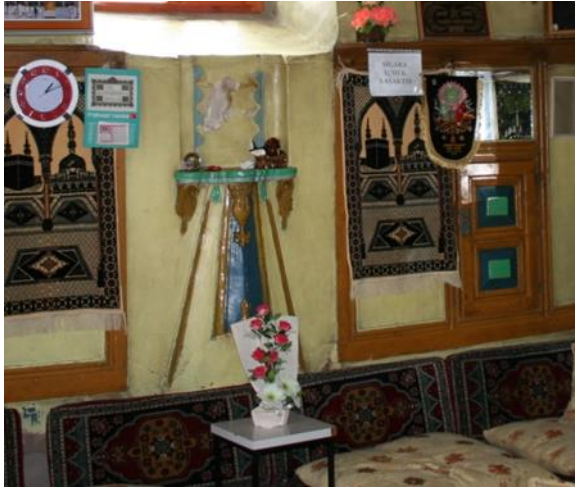
Resim 4.7.17. Ocak

b)Alçı: Giriş kapısının karşısında batı duvarında yer alan ocak yaşmağı yüzeyden yarım koni şeklinde çıkıntı yapmakta olup üstünde ve iki tarafında bitkisel motifler vardır. Yaşmağın üst tarafı niş şeklindedir (Resim 17).

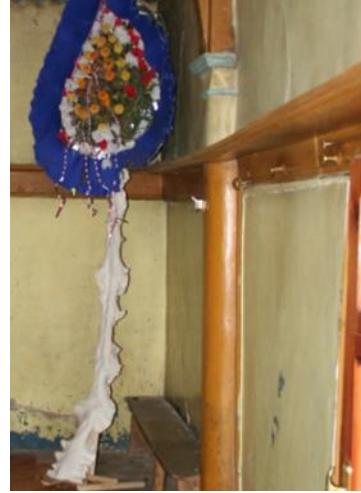
Resim 4.7.18. Direk

Giriş kısmında kemerleri oluşturan direklerden duvara gömülü olanların üzerine alçıdan başlık yapılarak devam eden bir hava oluşturulmuştur (Resim 18).

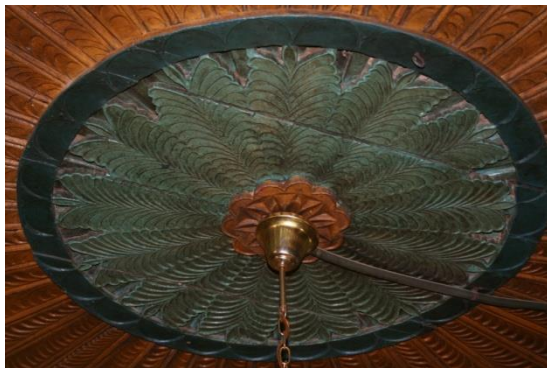
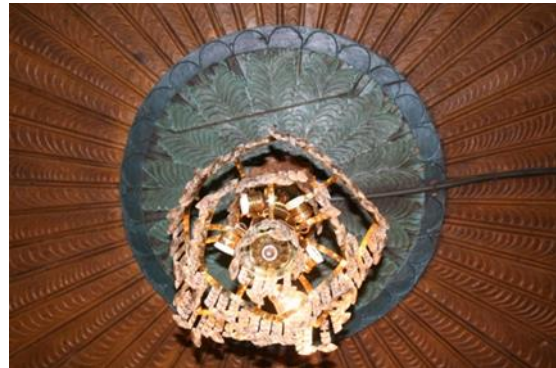
a) Bitkisel: Tavan göbeğini en içte uçları sivri dilimli on yapraklı bir çiçek onun dışında uçları yuvarlak dilimli on yapraklı bir çiçek oluşturur. Onun etrafını ise tek merkezden iki yana açılan uzun yaprak sıraları dolaşmaktadır. Bu kompozisyonu dilimli bir şerit sınırlandırmaktadır (Resim 19-20). Dilimli şeritten sonra ise ışınsal olarak açılan elli dört levha yine tek merkezden iki yana açılan yaprak sıraları üzerinde kıvrık dal ve yapraklardan oluşan bitkisel motifler ile en üstte sekiz yapraklı çiçek ile sonlanmaktadır (Resim 21-22).

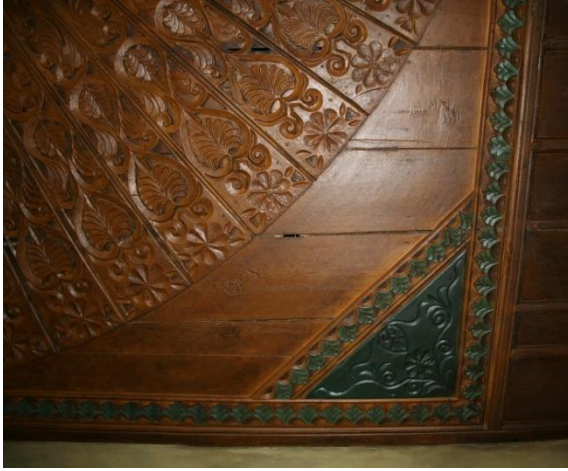
Resim 4.7.23. Kilimüstü tavanı köşebent

Göbeğin yer aldığı kare çerçeveyi ve köşebentleri tek merkezden iki yana açılan beş dilimli yaprak motifleri sınırlandırmaktadır (Resim 23). Köşebentlerin içinde ortasında altı yapraklı bir çiçek ve etrafındaki kıvrım dallardan oluşan bir kompozisyon yer almaktadır. Köşebentlerin içi, yapraklardan oluşan çerçeve ve tavan göbeğinin ortası yeşil boyalıdır (Resim 24).

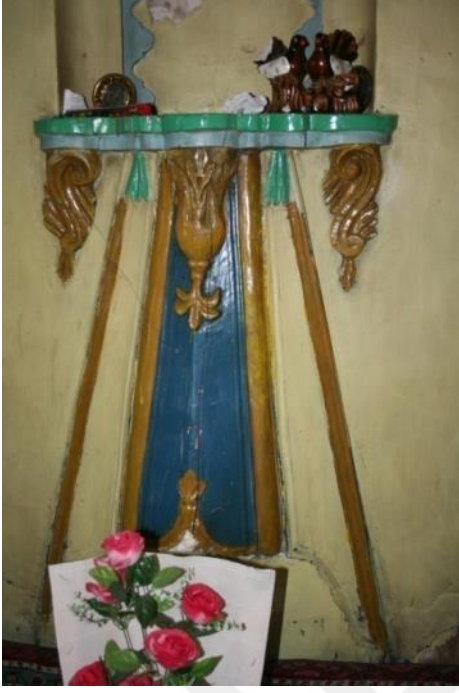
Resim 4.7.25. Ocak

Girişin karşısında batı duvarında yer alan ocak yaşmağının yüzeyden konik biçimde taşıtı yapan kısmının ortasında akantus benzeri bir yaprak motif, alt kısımda tek merkezden iki yana açılan beş dilimli yaprakla sonlanmaktadır. Bu kısmın alt tarafı dilimli olup, dilimin ortasında palmet motif bulunur. Akantusun iki tarafından sarkan yaprak motifleri ile en dışta “S” kıvrımı şeklinde yapraklı birer motif yer almaktadır (Resim 25).

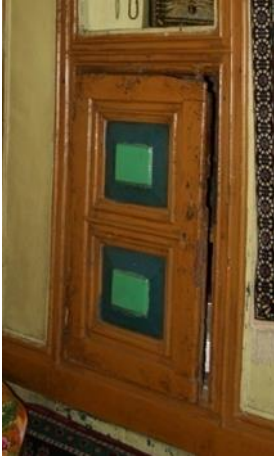
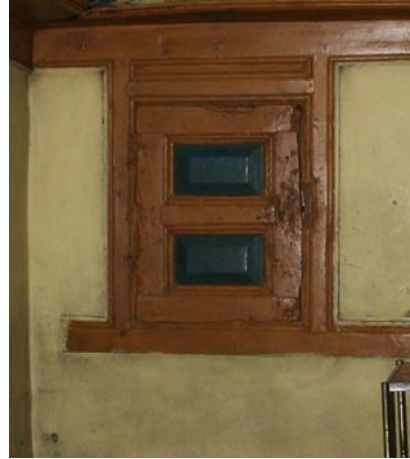
b)Geometrik : Batı duvarında yer alan iki dolap kapağı ile sekinin üst kısmında yer alan dolap kapağı üst üste iki dikdörtgen pano ile bölümlenmiş iç kısımlara yeşile boyanmıştır (Resim 26-27).

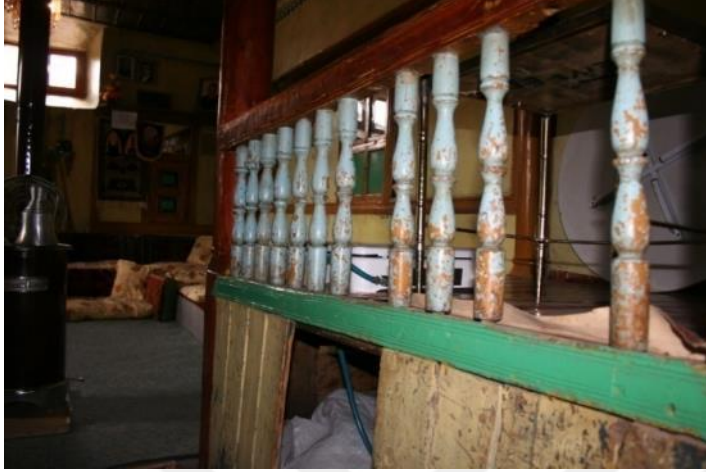
Resim 4.7.28. Yüklük

Ahşap direklerin kaideleri kare olup, üst kısımları ince bir bilezikle sonlanmış ve kavisli üçgenlerle kare başlığa geçiş yapılmıştır. Odanın kuzeydoğusunda yer alan sekinin korkulukları silindirik boğumlu çubuklardan oluşmaktadır (Resim 28).

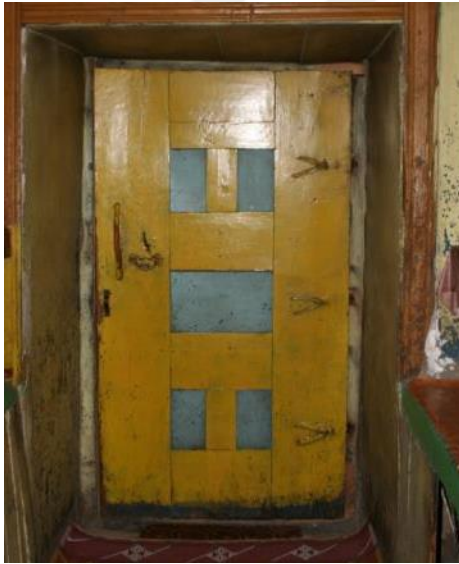
Resim 4.7.29. Kapının içten görünüşü

Asıl odanın giriş kapısının hem ön hem arka tarafında dikdörtgen şekillerle hareket verilmiş sarı ve mavi renklere boyanmıştır (Resim 29).

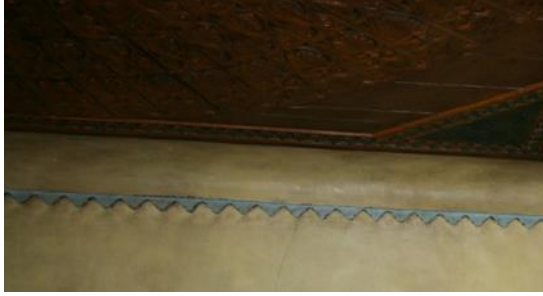
Resim 4.7.30. Tavan eteđi

Odanın tavan eteğini dolaşan alçı kuşağın uçları dilimli kemeri andırmaktadır (Resim 30). Aynı düzenleme ocağın üst tarafındaki nişi iki yanında da görülmektedir (Resim 31).

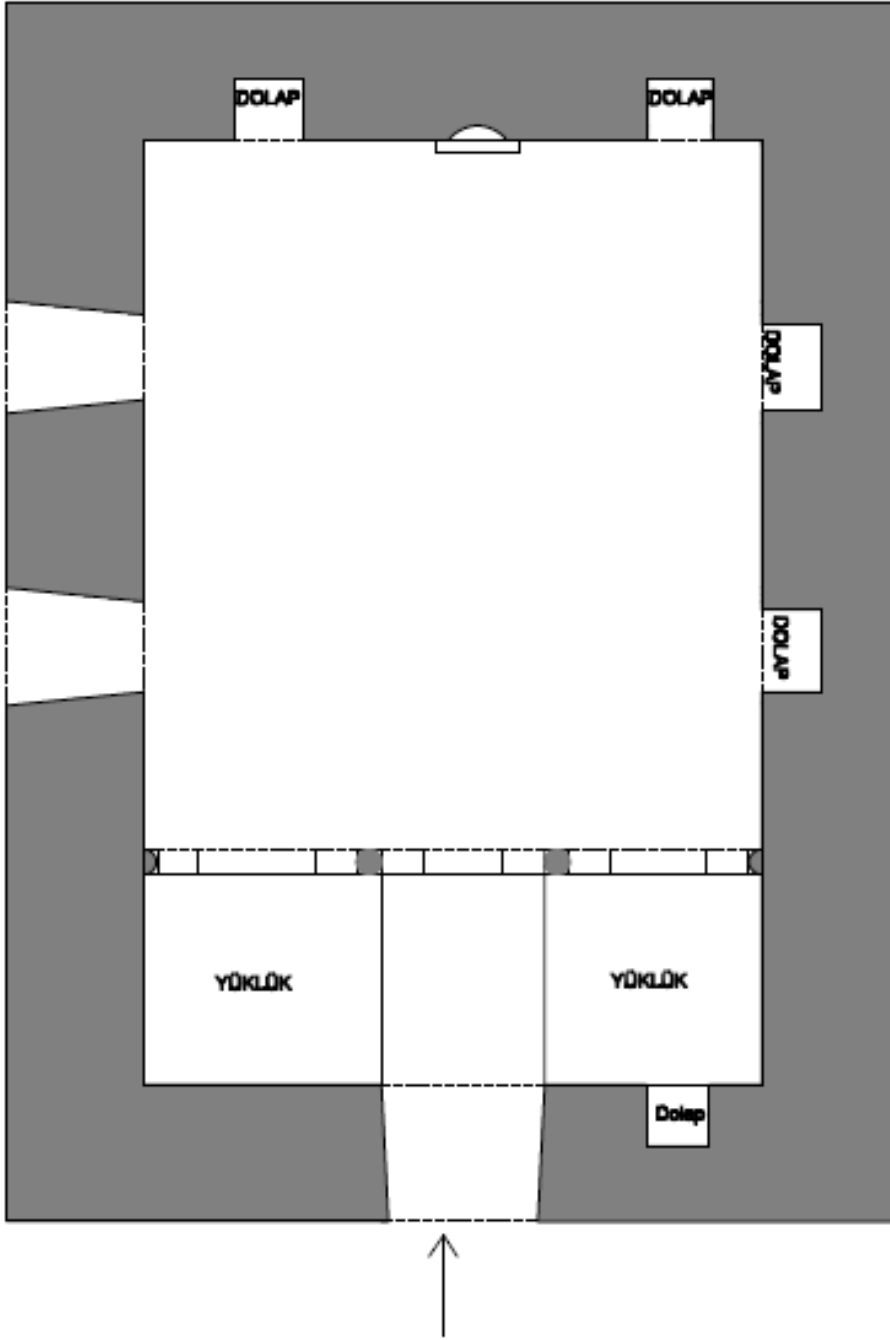
Çizim 4.7. Çallı Köyü Mustafa Yazıcı (Cecikler) Odası

ÇALLI KÖYÜ-MUSTAFA YAZICI (CECİKLER) ODASI

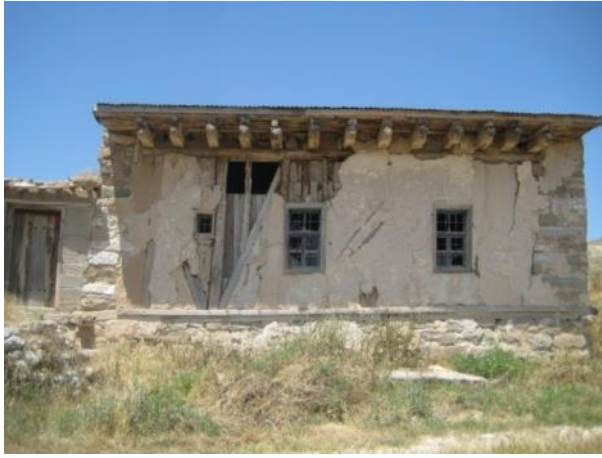
Resim 4.8.1. Genel görünüş

1-Plan: Köyiçi mevkiinde yer alan yapı kilitli olduğu için içine girilememiştir. Planı çizilememekle birlikte genel özellikleri şöyledir: Yapı doğu- batı doğrultusunda uzanmakta olup, düz damlı iken sonradan sundurma çatı ile kapatılmıştır. İç mekân güney cephesindeki iki adet mazgal pencere ve yine güney cephedeki küçük bir aydınlık penceresi ile aydınlatılmaktadır (Resim 1).

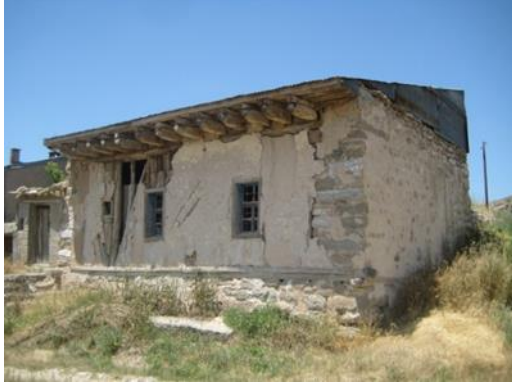
Resim 4.8.2. Genel görünüş

3-Örtü Düzeni: Yapı düz ahşap tavan üstü toprak damlı iken sundurma çatı ile kapatılmıştır (Resim 2).

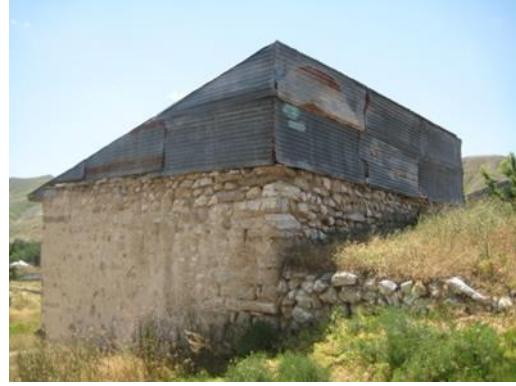
Resim 4.8.3. Genel görünüş

4-Cephe Düzeni: Moloz taş malzeme üstüne çamur sıva olarak yapılan yapının güney cephesinde iki adet mazgal bir adet küçük aydınlık penceresi yer almaktadır (Resim 3).

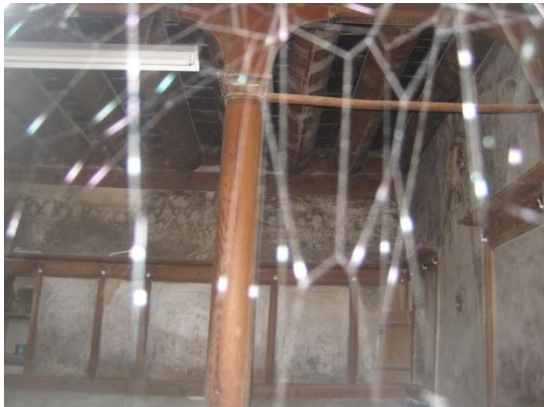
Resim 4.8.4. Asıl oda

Tavanlar merteklidir. Doğu duvarında girişin aksında yaşmaklı alçı ocak görülmektedir (Resim4).

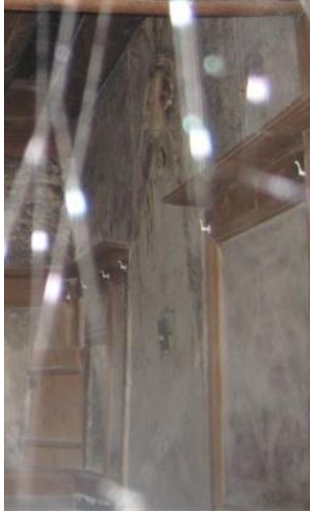
Resim 4.8.5. Ocak

a) **Bitkisel:** Yaşmağın yan tarafında çiçek şeklinde bir rozet bulunmakta, üst tarafının yaprak motifiyle taçlandırıldığı anlaşılmaktadır (Resim 5).

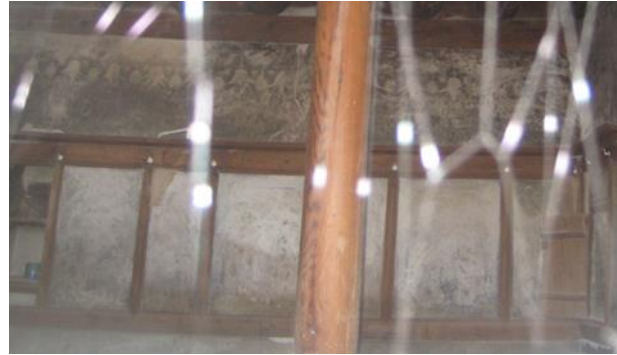
Resim 4.8.6. Kuzey duvarı

Tavan eteğinde aşağı doğru sarkan kalemşi bitkisel motifler olduğu görülmektedir (Resim 6).

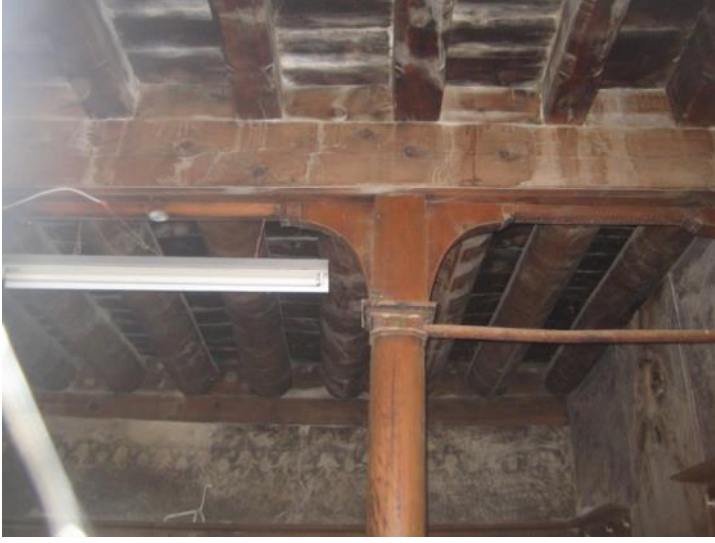
Resim 4.8.7. Kilimüstü ve toyhane tavanı

b)**Geometrik:** Odayı üç bölüme ayıran ahşap kemerlerin üst kısımları ince bir bilezikle sonlanmış ve kenarları pahlanarak kare başlığa geçiş yapılmıştır. Kemer karınları yuvarlak profillidir. Kemerlerden doğudakinin karnında üçgen çentik sırası olduğu fark edilmektedir (Resim7).

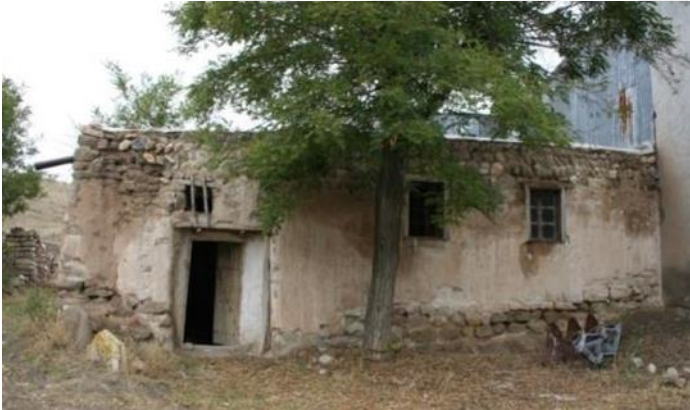
Resim 4.9.1. Genel görünüş

1-Plan: Köyiçi mevkiinde yer alan yapı doğu- batı doğrultusunda uzanmakta olup, dikdörtgene yakın yamuk planlı (Çizim 8) ve düz damlıdır (Resim 1). Yapı uzun ince bir koridor şeklindeki giriş mekânı ile mekânın doğusundaki odadan oluşmaktadır (Resim 2). Odaya tek kanatlı ahşap kapıdan girilmektedir.

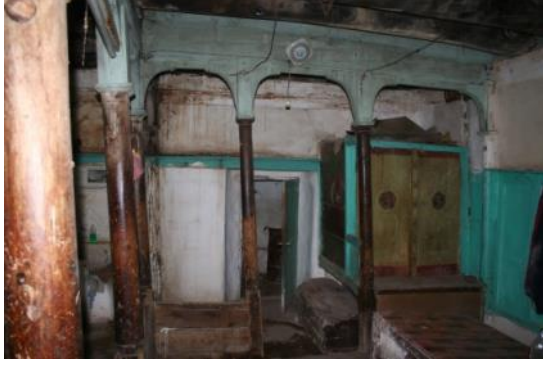
Resim 4.9.3. Asıl oda

Odanın batı ve güney duvarları boyunca “L” şeklinde uzanan kısım kuzeydoğu köşedeki ana mekândan beş tane ahşap direklerle ayrılmıştır. Ahşap direkler birbirlerine Bursa tipi kemerler ile bağlanmıştır (Resim 3). Yüklük mekânın kuzey batı köşesindedir. Doğu cephede yer alan bardaklık sonradan alçı malzeme ile kapatılarak orta kısmına bir niş yapılmıştır. Toyhanenin doğusunda bir adet ahşap kapaklı gömme dolap bulunur.

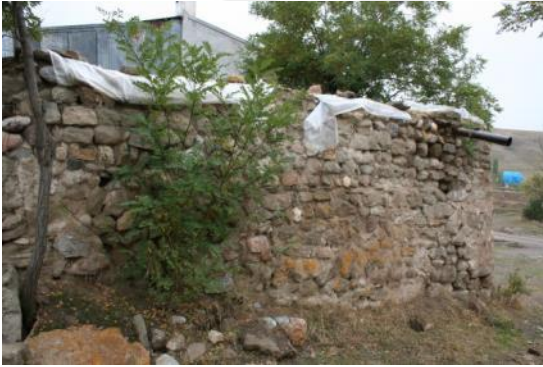
Resim 4.9.4. Genel görünüş

2-Malzeme: Moloz taş malzeme kullanılarak inşa edilen yapının cepheleri çamur sıva ile sıvanmıştır (Resim 4). Tavanda, direklerde, dolap kapaklarında, yüklükte ve odanın kuzey, doğu ve batı duvarlarını çevreleyen raflarda ahşap, bardaklıkta alçı malzeme kullanılmıştır.

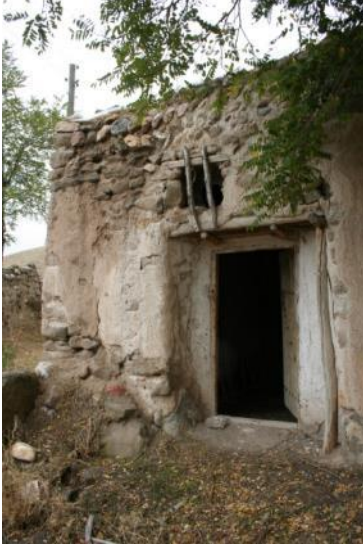
Resim 4.9.5. Giriş kapısı

4-Cephe Düzeni: Dıştan oldukça sade, gösterişsiz olarak, çamur harçlı moloz taş malzeme üstüne çamur sıva şeklinde yapılan yapının güney cephesinde dikey dikdörtgen iki adet mazgal pencere yer almakta, yapıya giriş bu cepheden yapılmaktadır (Resim 5). Diğer cepheler sağır bırakılmıştır.

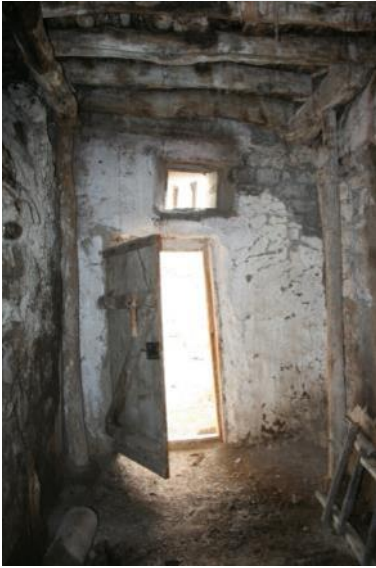
Resim 4.9.6. Giriş mekânı

5-İç Mekân: Güney cepheden girilen giriş mekânı, kuzey güney doğrultusunda uzanmakta olup, kapının üzerinde küçük bir aydınlatma penceresi yer almaktadır. (Resim 6). Mekânın doğu duvarında asıl mekâna girişi sağlayan ahşap tek kanatlı kapı bulunur (Resim 7).

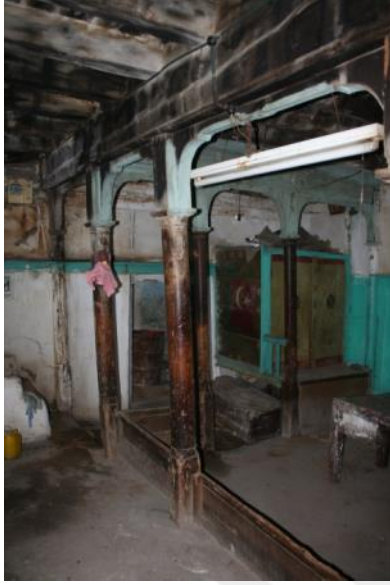
Resim 4.9.8. Direk ve kermerler

Asıl mekân üç bölümden oluşmaktadır. Mekânın kuzey doğusunda kalan ve büyüklerin oturma yeri olan kilimüstü, asıl mekânın güneyinde kalan ve güney duvarı boyunca uzanan ve gençler ile çocukların oturduğu mumseki/toyhane denilen alan ve odanın giriş kısmında yer alıp batı duvarı boyunca uzanan aşağıseki/papuçluk. Beş adet ahşap direk kullanılarak aşağıseki, kilimüstü ve mumseki/toyhane denilen kısım birbirinden ayrılmıştır. Ahşap

direkler birbirlerine üst kısımda Bursa tipi kemerlerle, alt kısımda ise düz ahşap korkuluklarla bağlanmıştır (Resim 8).

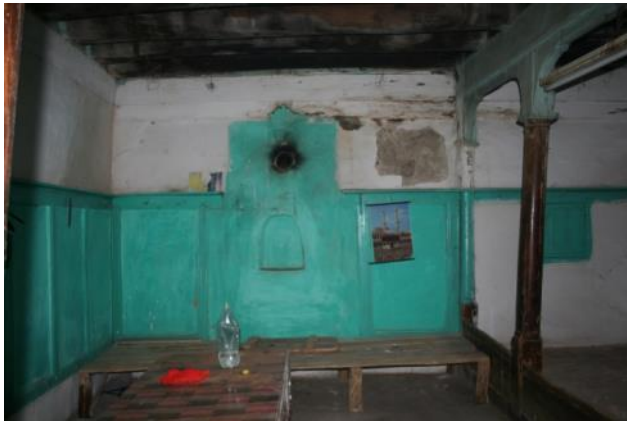
Resim 4.9.9. Ocak

Girişin karşısında, doğu duvarında yer alan bardaklık sonradan kapatılarak üzeri boyanmıştır. Bardaklığın güneyinde toyhane kısmında bir tane küçük ahşap kapaklı gömme dolap yer almaktadır (Resim 9). Kuzey, batı ve doğu duvarını çevreleyen ahşap panoların üst kısmı askılık ve raf olarak değerlendirilmiş, panoların yüzeyi bardaklıkla birlikte sonradan boyanmıştır. Odanın kuzey batı köşesinde yer alan yüklüğün üst tarafı dolap şeklinde yapılmış olup dolap kapağı çift kanatlıdır (Resim 10).

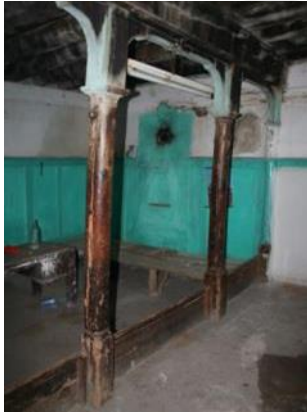
Resim 4.9.11. Direkler

Odayı üç bölüme ayıran ahşap direklerin kaideleri kare olup üst kısımları ince bir bilezikle sonlanmış ve pahlanarak kare başlığa geçiş yapılmıştır (Resim 11). Kemerlerden her iki baştakilerin orta kısımları boş bırakılırken iki tanesinin ortası yivli, birinin ortasında geometrik motif ile toyhane kısmının ortasına denk düşen kemerin ortasında ise madalyon içerisine bitkisel işlenmiştir (Resim 12-13-14).

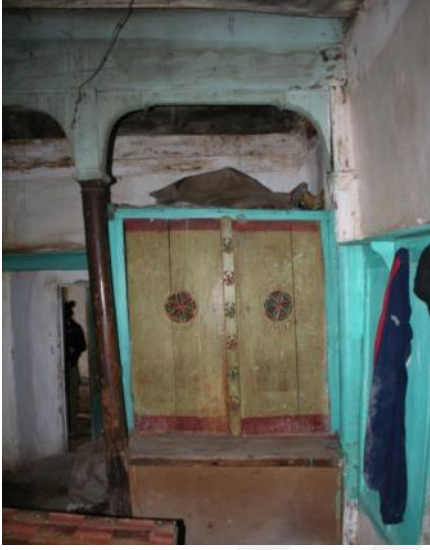
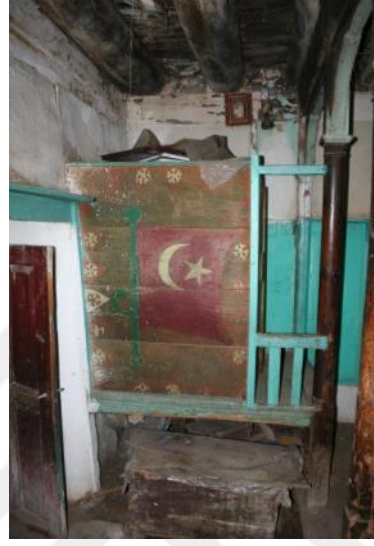
Yüklüğün çift kanatlı kapı kanatlarının orta yüzüne madalyon içerisine bitkisel motif işlenmiştir. Kanatların birleşim yerindeki ahşap parçaya altı tane sıralı bitkisel bir motif yerleştirilmiştir. Stilize motifler ile kapaklardaki çiçek motifi tamirat sırasında kırmızı ve yeşil renklere boyanmış yüklüğün yan tarafına da yine kırmızı yeşil renkle desenler yapılmıştır (Resim 15-16).

Resim 4.9.15. Yüklük

Resim 4.9.16. Yüklük

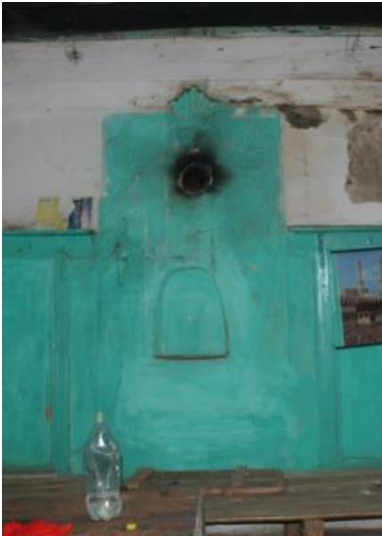
b)Alçı: Mekânın doğu duvarında yer alan bardaklıkta alçı malzeme kullanılmıştır. Ancak bardaklık daha sonra kapatılarak orta kısmına küçük bir niş oluşturulmuştur. Bardaklığın tepelik kısmında ve iki yanında madalyon içerisinde bitkisel motif yer almaktadır. Bardaklığın üst köşeleri ise istiridye motifi benzeri bir motifle doldurulmuştur (Resim 17).

Resim 4.9.17. Ocak

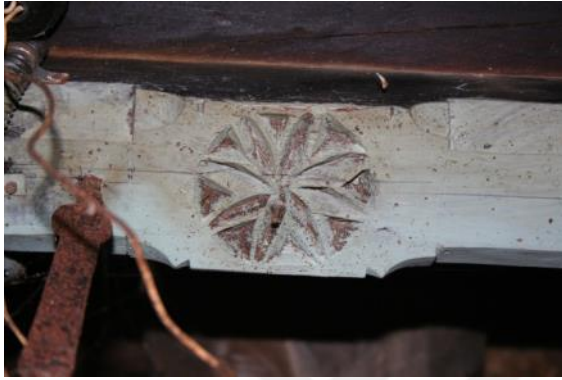
a)Bitkisel: Odayı üç bölüme ayıran ahşap direkleri birbirine bağlayan Bursa tipi kemerlerden toyhane kısmının ortasına denk düşen kemerin ortasında madalyon içerisinde sekiz yapraklı çiçek motifi işlenmiştir (Resim 18).Odanın güneydoğu köşesinde yer alan yüklüğün ahşap kapakları üzerinde yine madalyon içerisinde altı yapraklı çiçek motifi yer almaktadır (Resim 19).

Resim 4.9.18. Kemer karnı

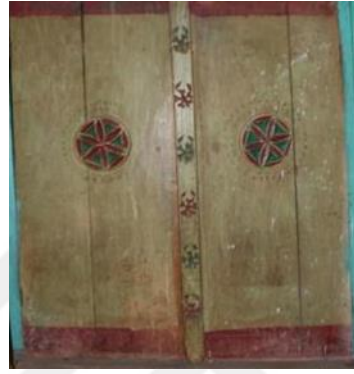
Resim 4.9.19. Yüklük kapısı

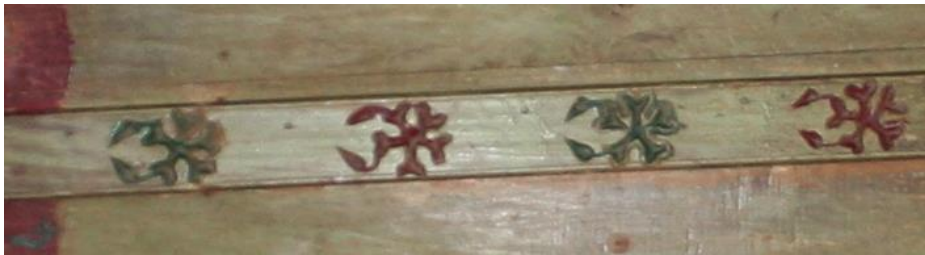
Dolabın iki kapağının ortasına gelen çıta üzerinde biri kırmızı biri yeşil olmak üzere altı adet beş yapraklı çiçeği andıran ve üzerinden iki adet akrep kıskacına benzeyen motif işlenmiştir (Resim 20).

Resim 4.9.20. Yüklük kapısı

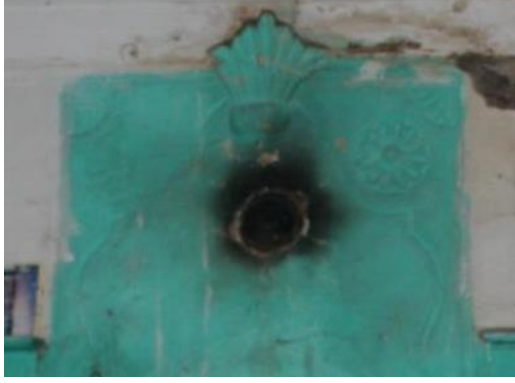
Odanın doğu cephesi ortasında yer alan bardaklığın tepelik kısmında palmet motifi ile iki yanında madalyon içerisinde çiçek motifi yer almaktadır (Resim 21).

Resim 4.9.21. Ocak üstü süsleme

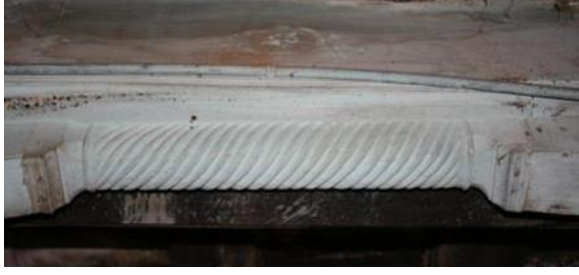
b)Geometrik: Kemerlerden aşağısekiden kilimüstüne geçişin olduğu yerdeki kemer ile toyhanenin batısındaki kemerin ortası yivli bir şekilde süslenmiştir (Resim 22). Girişin güneyinde kalan kemerde ise birinin ortasında iki sıra halinde birbirine bakan üçgenlerden oluşan motif işlenmiştir (Resim 23).

Resim 4.9.22. Kemer karnı

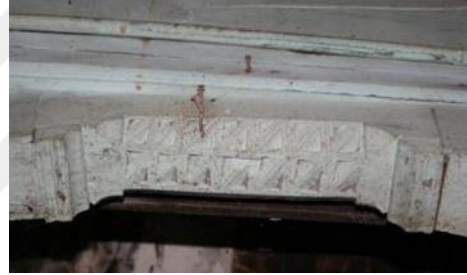
Resim 4.9.23. Kemer karnı

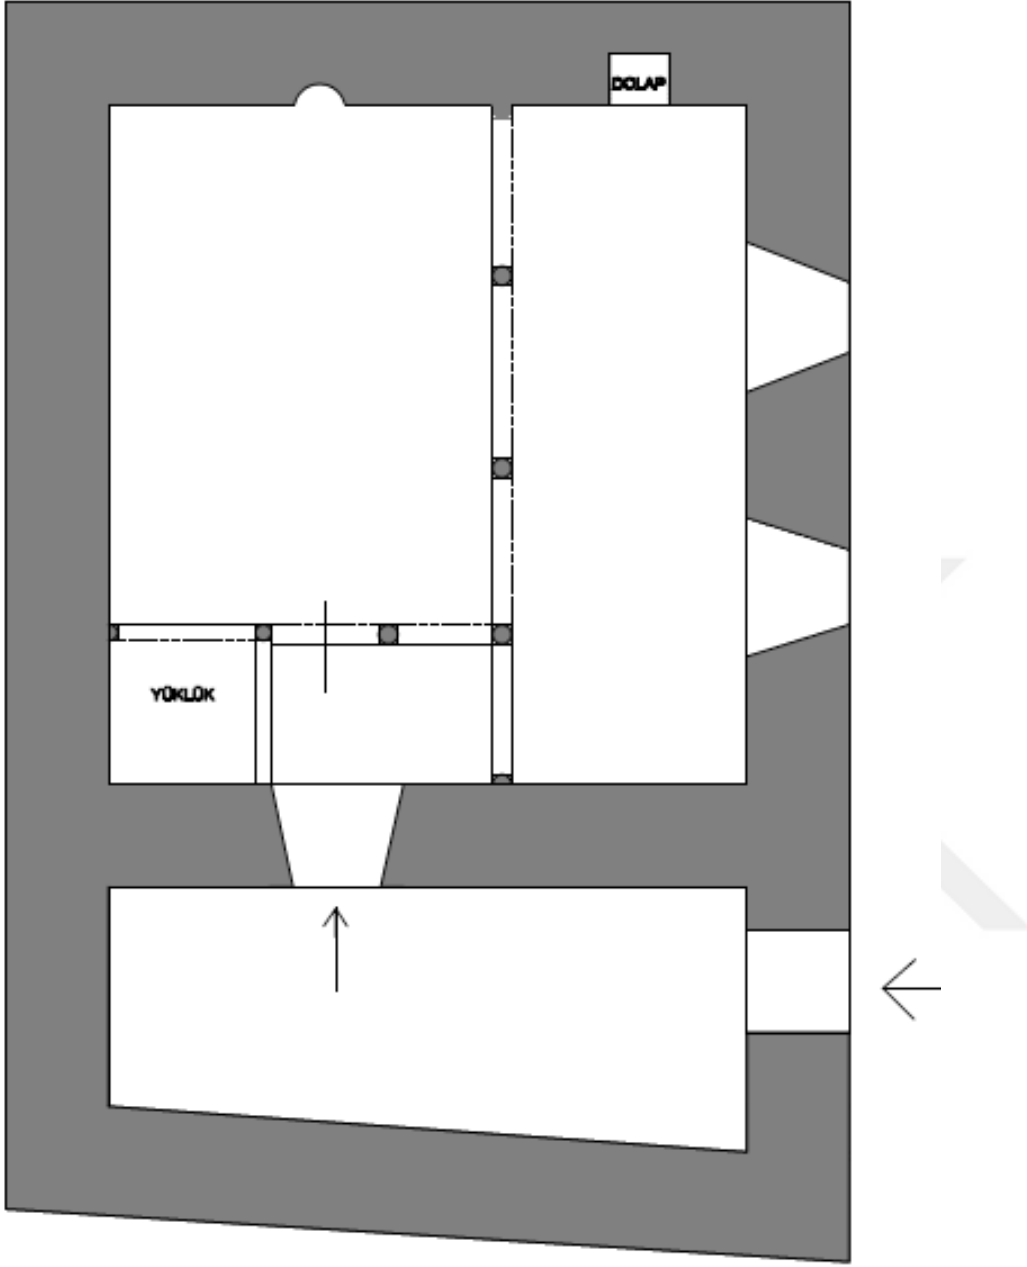
Çizim 4.8. Damlacık Köyü Hulusi Deniz Odası

DAMLACIK KÖYÜ-HULUSİ DENİZ ODASI
