**YÜKSEK
LİSANS
TEZİ**

SİVAS İLBEYLİ KÖYLERİNDE KÖY ODALARI

SANAT TARİHİ ANABİLİM DALI

MAYIS 2019

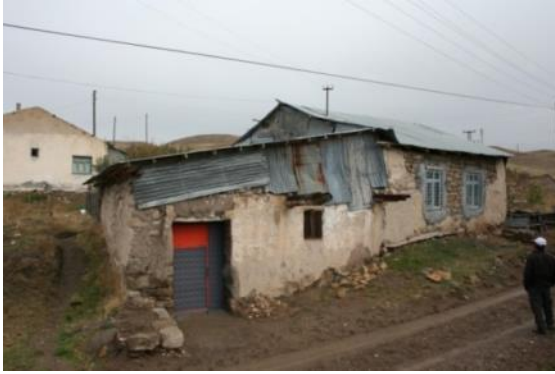
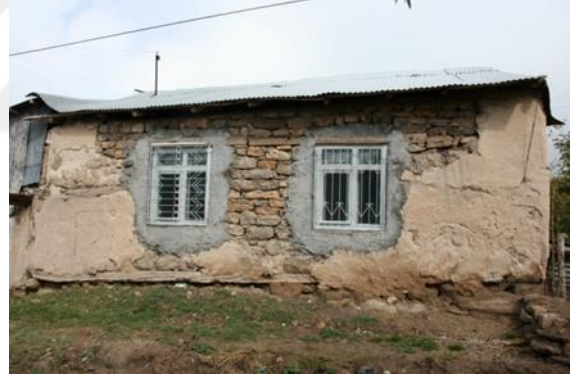
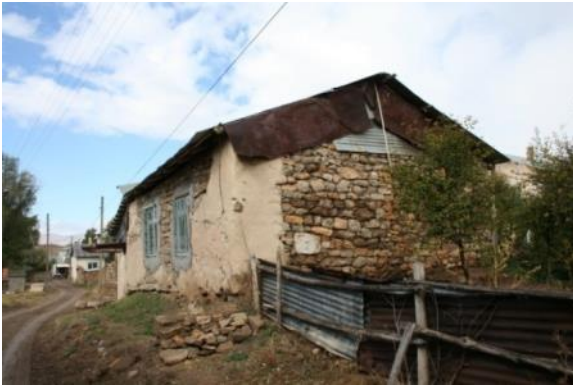
1-Plan: Köyiçi mevkiinde yer alan yapı kilitli olduğu için içine girilememiştir. Planı çizilememekle birlikte genel özellikleri şöyledir: Yapı doğu- batı doğrultusunda uzanmakta, kareye yakın dikdörtgen planlı olup, düz damlı iken sonradan beşik çatı ile örtülmüştür. İç mekân güney cephesindeki iki adet pencere ile aydınlatılmaktadır. Pencereler sonradan genişletilmiştir (Resim 1-3).

Resim 4.10.1. Genel görünüş

Resim 4.10.2. Güney cephe

Resim 4.10.3. Genel görünüş

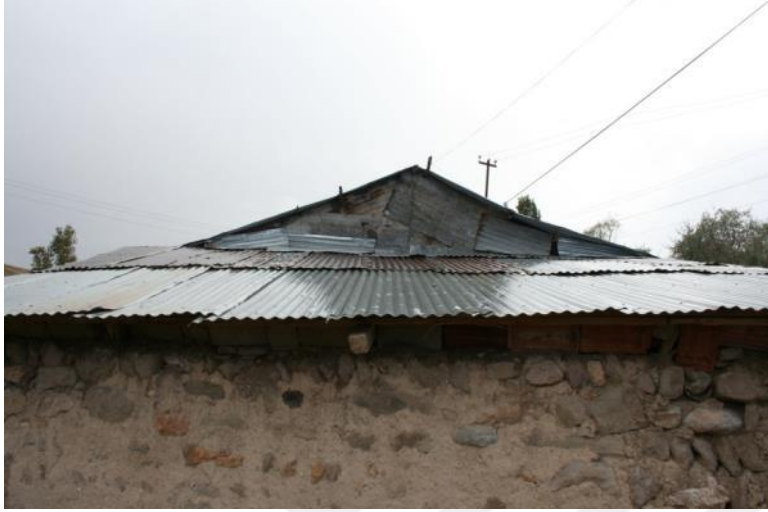
Resim 4.10.4. Çatı

3-Örtü Düzeni: Yapı düz ahşap tavan üstü toprak damlı iken sonradan beşik çatı ile örtülerek saç kaplanmıştır (Resim 4).

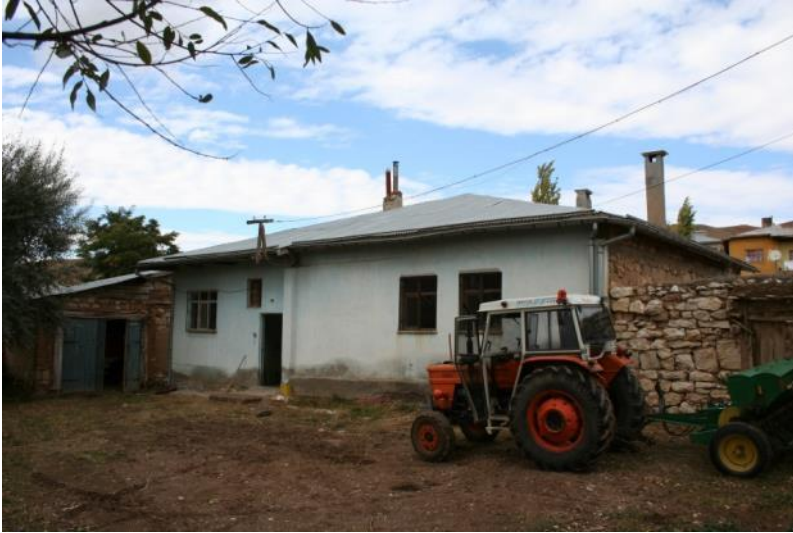
1-Plan: Köy içi mevkiinde yer alan yapı doğu- batı doğrultusunda uzanmakta, dikdörtgen planlı (Çizim 9) olup, düz damlı iken sonradan kırma çatı ile örtülmüştür. Yapı giriş mekânı ve oda olmak üzere iki bölümden oluşmaktadır. Asıl oda giriş mekânının doğusunda yer almaktadır (Resim 1). Yapıya giriş, güney cepheden yapılmaktadır. Kuzey-güney doğrultulu giriş mekânı sonradan değişiklikler yapılarak genişletilmiştir. Ana mekânın kapısı batı duvarında yer almaktadır. İç mekân güney cephesindeki iki adet mazgal pencere ile aydınlatılmaktadır. Pencereler sonradan değiştirilerek genişletilmiştir.

Resim 4.11.1. Genel görünüş

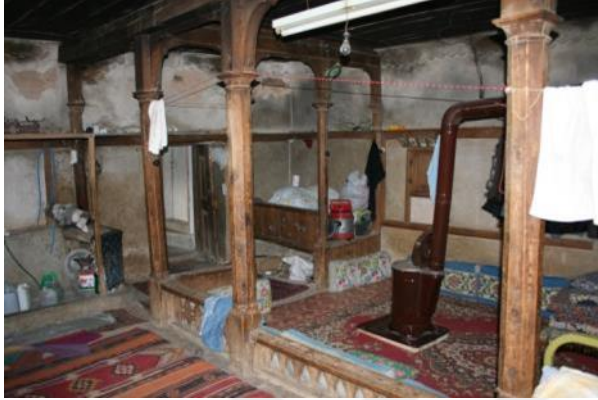
İç mekânda batı ve güney duvarları boyunca “L” şeklinde uzanan kısım kuzey doğu köşedeki ana mekândan beş tane ahşap direk ile ayrılmıştır. Ahşap direkler birbirlerine Bursa tipi kemerler ile bağlanmıştır. Mekânın kuzey batı köşesinde yüklük yer alır (Resim 2). Doğu duvarında yer alan ocağın üst kısmı bardaklık şeklindedir (Resim 3). Doğu duvarında bir, kuzey duvarında bir olmak üzere iki adet gömme dolap mevcuttur. Doğu

Resim 4.11.2. Asıl oda

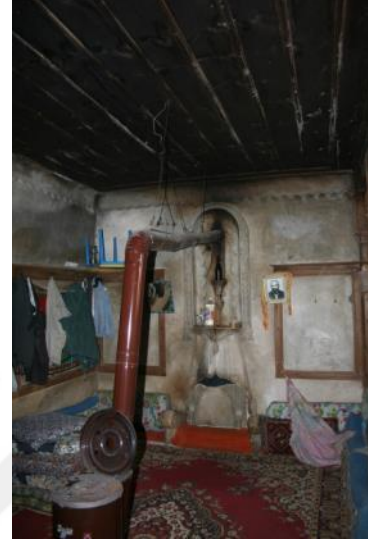
Resim 4.11.3. Ocak

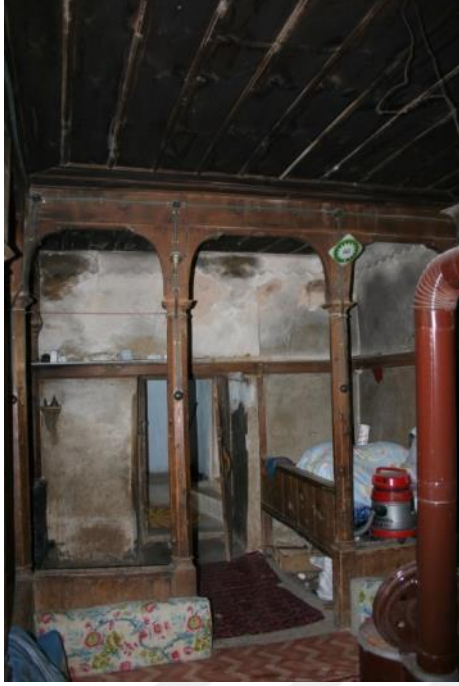
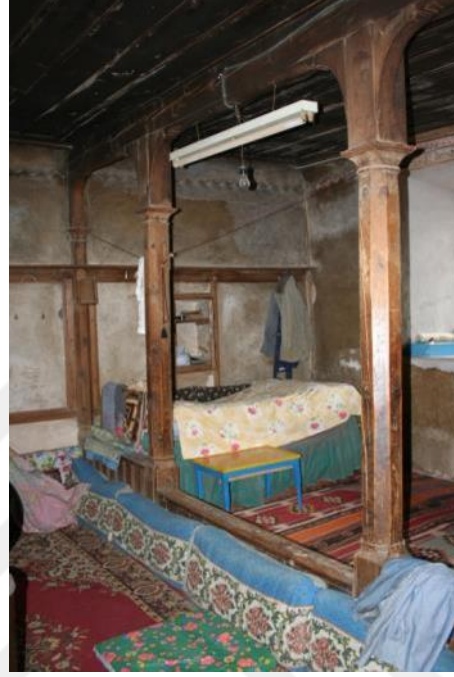
ahşap direk kullanılarak aşağıseki, kilimüstü ve mumseki/toyhane denilen kısım birbirinden ayrılmıştır. Ahşap direk birbirlerine üst kısımda Bursa tipi kemerlerle, alt kısımda profilli korkuluklarla bağlanmıştır. Toyhane kısmına hem kilimüstünde yer alan kemer sırasının ortasından, hem de aşağısekinin güneyinden geçilmektedir (Resim 4-5).

Resim 4.11.4. Giriş

Resim 4.11.5. Toyhane

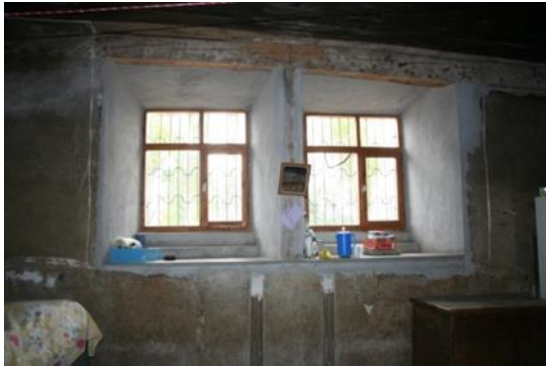
Güney cephede yer alan iki pencere arasında duvardan taşıntı şeklinde alçı malzeme ile yapılan mihrabiye, pencerelerin değiştirilmesi sırasında kırılmıştır (Resim 8). Bugün alt kısmı yerinde, üst kısmı ocağın iç kısmında mevcut olan mihrabiyenin bardaklık benzeri süslemelere ve dilimli kemere sahip olduğu anlaşılmaktadır (Resim 9).

Resim 4.11.8. Pencereler ve mihrabiye

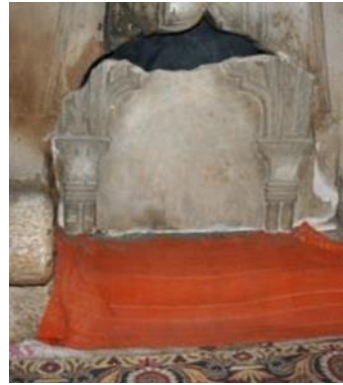
Resim 4.11.9. Mihrabiye parçası

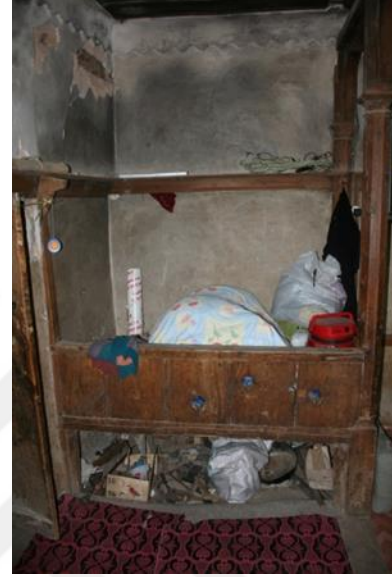
Girişte kuzeybatı köşede yatak, yorgan gibi malzemelerin konulduğu yüklük yer almaktadır (Resim 11).

Resim 4.11.11. Yüklük

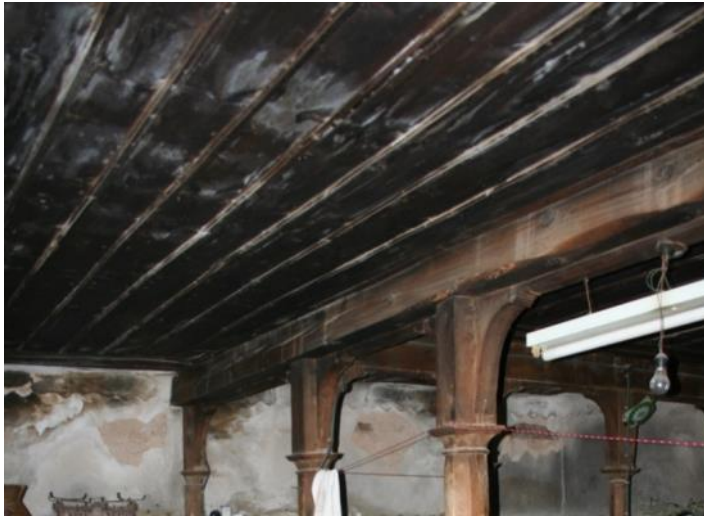
Tavanlar düz çıtalı tavan olarak yapılmıştır (Resim 12).

Resim 4.11.12. Toyhane tavanı

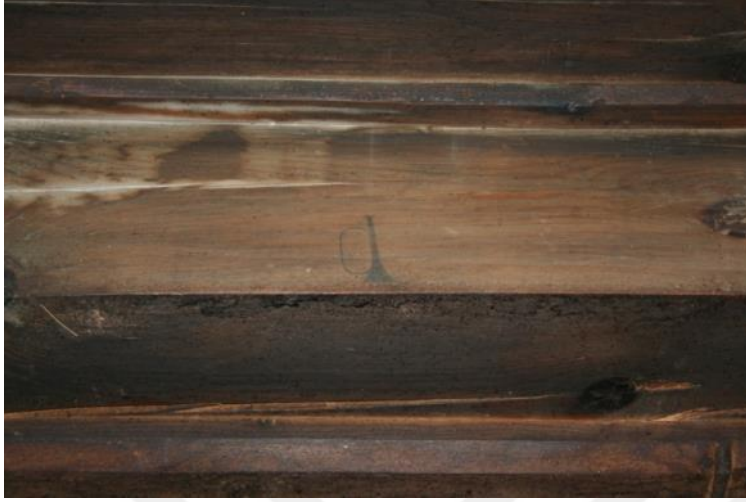
Yapının herhangi bir yerinde yapım tarihi olabilecek bir tarihe rastlanmamakla birlikte güney tarafta yer alan kemerlerden birinin üzerine trompet benzeri bir şekil çizildiği

görülmektedir. Bu tür binalarda kalan yolcuların duvarlara resim çizdiği bilinmekle beraber bu şeklin bu şekilde çizilmiş olduğu düşünülmektedir (Resim 13).

Resim 4.11.13. Toyhane bölümünün üst tarafındaki çizim

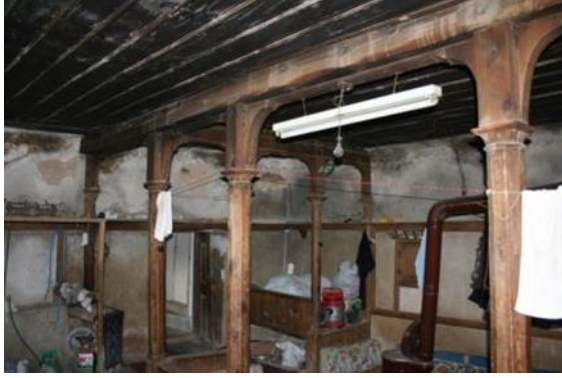
Odayı üç bölüme ayıran ahşap direklerin kaideleri kare, gövdeleri çokgen olup üst kısımları ince bir bilezikle sonlanmış ve pahlanarak kare başlığa geçiş yapılmıştır. Direkleri birbirine bağlayan kemerlerin karınlarında profilli süslemeler yer almaktadır (Resim 14).

Resim 4.11.14. Direkler

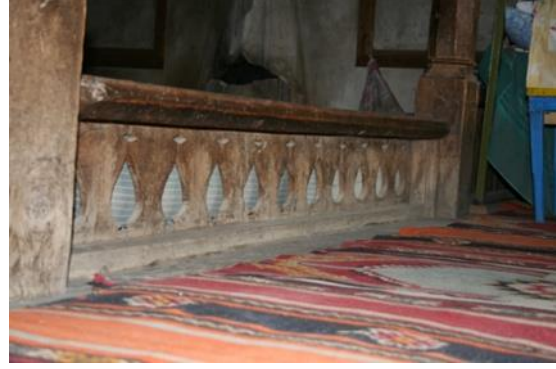
Kemerleri altta birbirine bağlayan korkuluklarda kıvrımlı ahşap parçaların tekrarlanmasıyla bir süsleme yapılmıştır (Resim 15).

Resim 4.11.15. Korkuluk

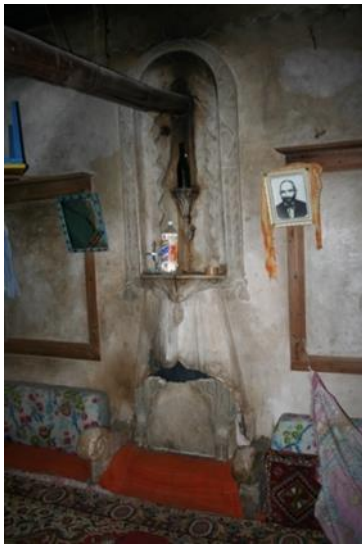
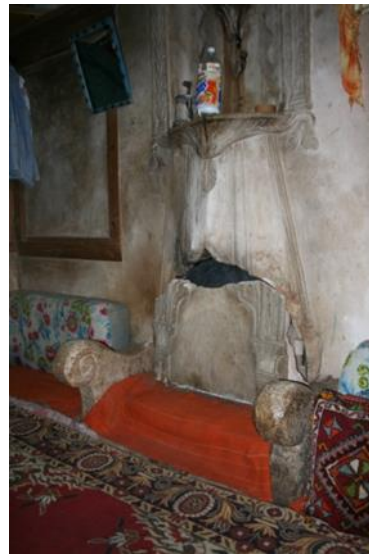
Doğu duvarında yer alan ocağın üst kısmı bardaklık olarak düzenlenmiştir. Duvardan yarım daire biçiminde çıkıntı yapan bardaklığın etrafını dolaşan ince bordür içinde bitkisel motifler yer almaktadır. Bordürün alt ve üst tarafında da kıvrık bitkisel motifler almaktadır. Bardaklık nişinin iç kısmını uçları dilimli kemeri andıran bir kuşak dolanmaktadır. Ortada ise yüzeyden yarım konik biçiminde taşıntı yapan lambalık yer alır. Lambalığın üzeri yivli alt kısmı bitkisel motifle son bulmaktadır. Bardaklık nişinin alt kısmında iki yandan ve ortadan bitkisel motifler ocak yaşmağının üzerine sarkmaktadır. Yaşmağın üzeri yivlidir (Resim 16-17).

Resim 4.11.16. Ocak

Resim 4.11.17. Ocak

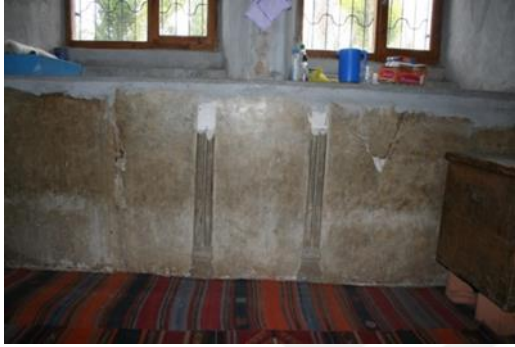
Güney duvarda iki pencere arasında yer alan mihrabiye'nin bir kısmı pencerelerin genişletilmesi sırasında kırılmıştır (Resim 18). Altta kaideler üzerinde yükselen iki dilimli direkler, kırık parçadan anlaşıldığı kadarıyla bitkisel motifli başlıkları ve dilimli kemer ile birleşmektedir. Kemerin etrafını yine bitkisel bir motifin çevrelediği anlaşılmaktadır (Resim 19).

Resim 4.11.18. Mihrabiye

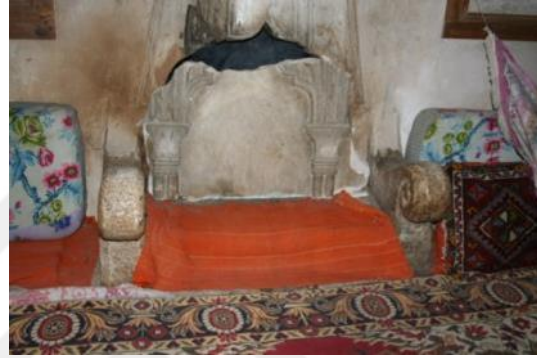
Resim 4.11.19. Ocak

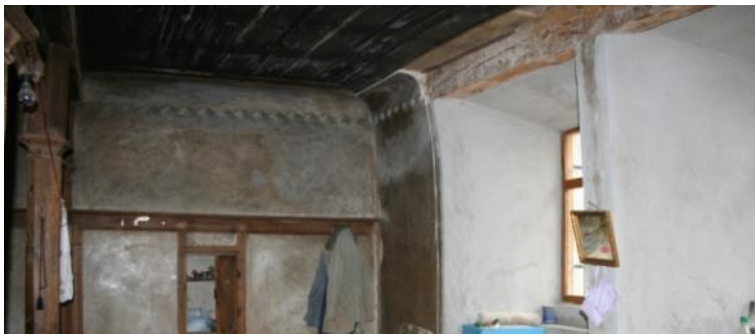
Alçı kaplı duvarların tavan eteğini yine alçı malzeme ile yapılmış uçları dilimli kemeri andıran bir kuşak dolanmaktadır. Kuşak bazı yerlerde tahrip olmuştur (Resim 20).

Resim 4.11.20. Tavan eteği

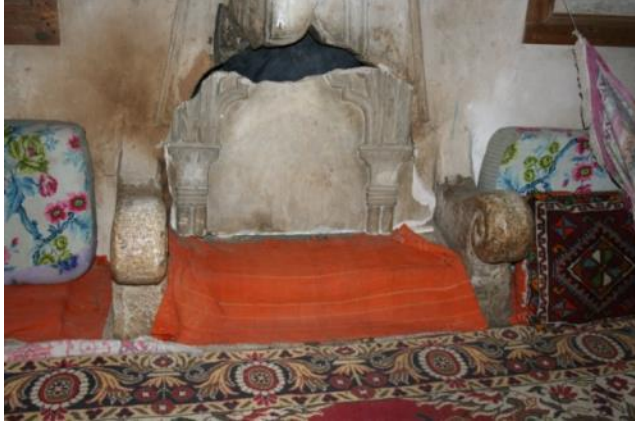
c) Taş : Ocağın her iki yanında yer alan koltuklar taş malzemedendir yapılmış olup ön kısımları spirallidir (Resim 21).

Resim 4.11.21. Ocak

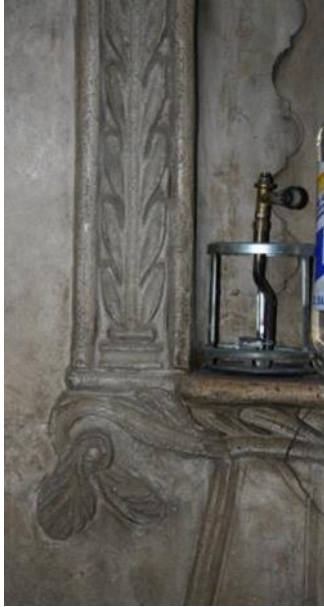
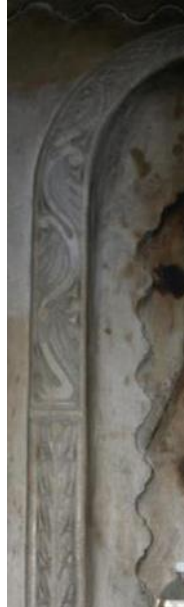
a)Bitkisel: Bitkisel süslemelere sadece ocak ve mihrabiyede rastlanmaktadır. Ocağın üst kısmında duvardan yarım daire biçiminde çıkıntı yapan bardaklığın etrafını dolaşan ince bordür içinde yaprak ve kıvrık dal motifleri yer almaktadır (Resim 22-23). Lambalığın yüzeyinde yaprak dilimleri seçilmekte alt kısmı yaprak motifiyle son bulmaktadır (Resim 24).

Resim 4.11.22. Bardaklık

Resim 4.11.23. Bardaklık

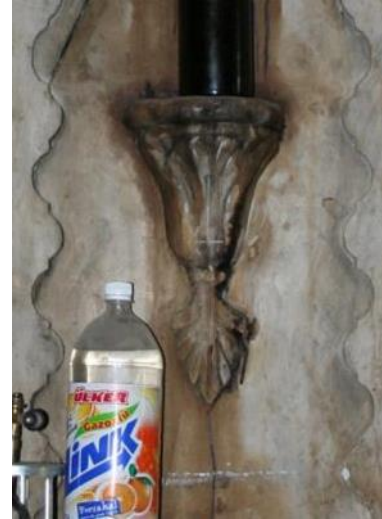
Resim 4.11.24. Bardaklık

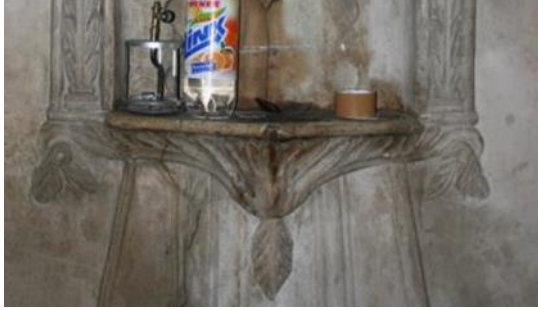
Resim 4.11.25. Bardaklık

Bardaklık kısmının alt tarafının yüzeyi yaprak şekli verilmiş olup ortada tek iki yanda ikişerli yaprak motifiyle sonlanmaktadır (Resim 25). Mihrabiye'nin kırılan parçası üzerinde de yaprak motifleri görülmektedir (Resim 26).

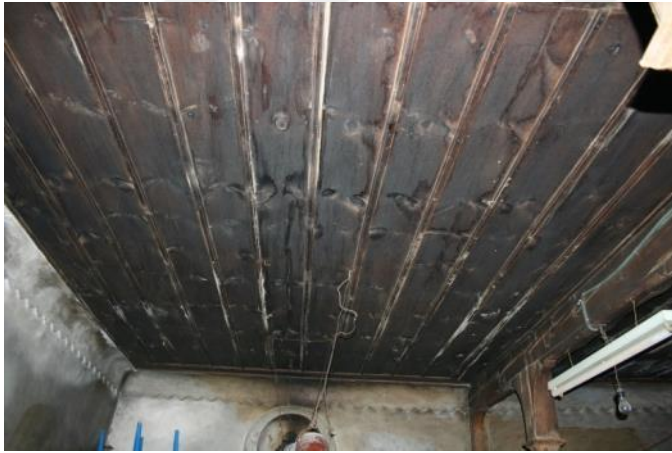
Resim 4.11.27. Kilimüstü tavanı

b) Geometrik : Oda'nın tavanları çıtalı düz tavan şeklindedir (Resim 27).

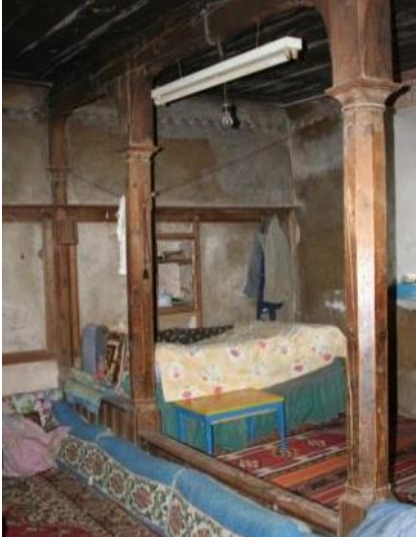
Resim 4.11.28. Direkler

Odayı üç bölüme ayıran ahşap direklerin kare kaideleri, çokgen gövdeleri olup, üst kısımları ince bir bilezikle sonlanmış ve pahlanarak kare başlığa geçiş yapılmıştır (Resim 28). Direkleri birbirine bağlayan kemerlerin karınlarında profilli süslemeler yer almaktadır (Resim 29). Toyhane tarafında yer alan korkuluklarda ortada şişkin, altta ve üstte kıvrılarak daralan şeklin tekrarlanmasıyla bir süsleme yapılmıştır (Resim 30).

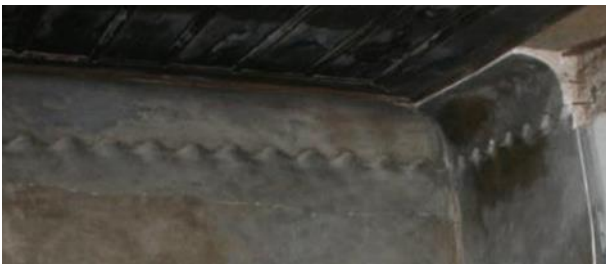
Resim 4.11.31. Tavan eteği

Odanın tavan eteğini uçları dilimli kemeri andıran bir kuşak dolanmaktadır (Resim 31). Aynı süsleme ocağın bardaklık kısmının etrafını da dolaşmaktadır (Resim 32).

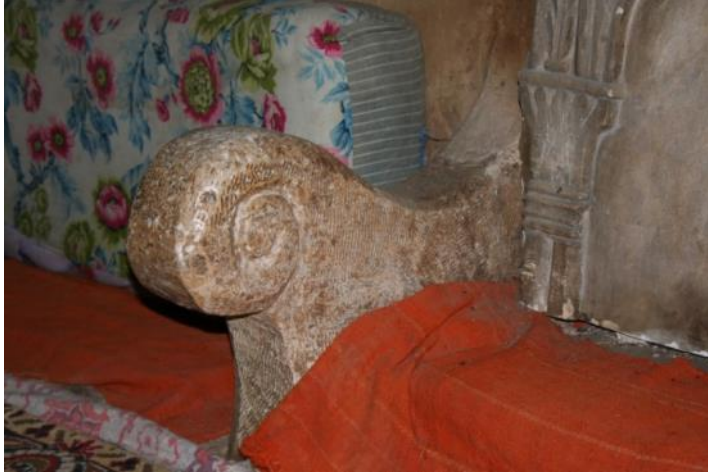
Resim 4.11.33. Ocak koltuğu

Ocağın her iki yanında yer alan taş koltukların ön kısımları volütlüdür (Resim 33).

c)Taş: Ocağın her iki yanında yer alan koltuklar oyma tekniği ile yapılmıştır.

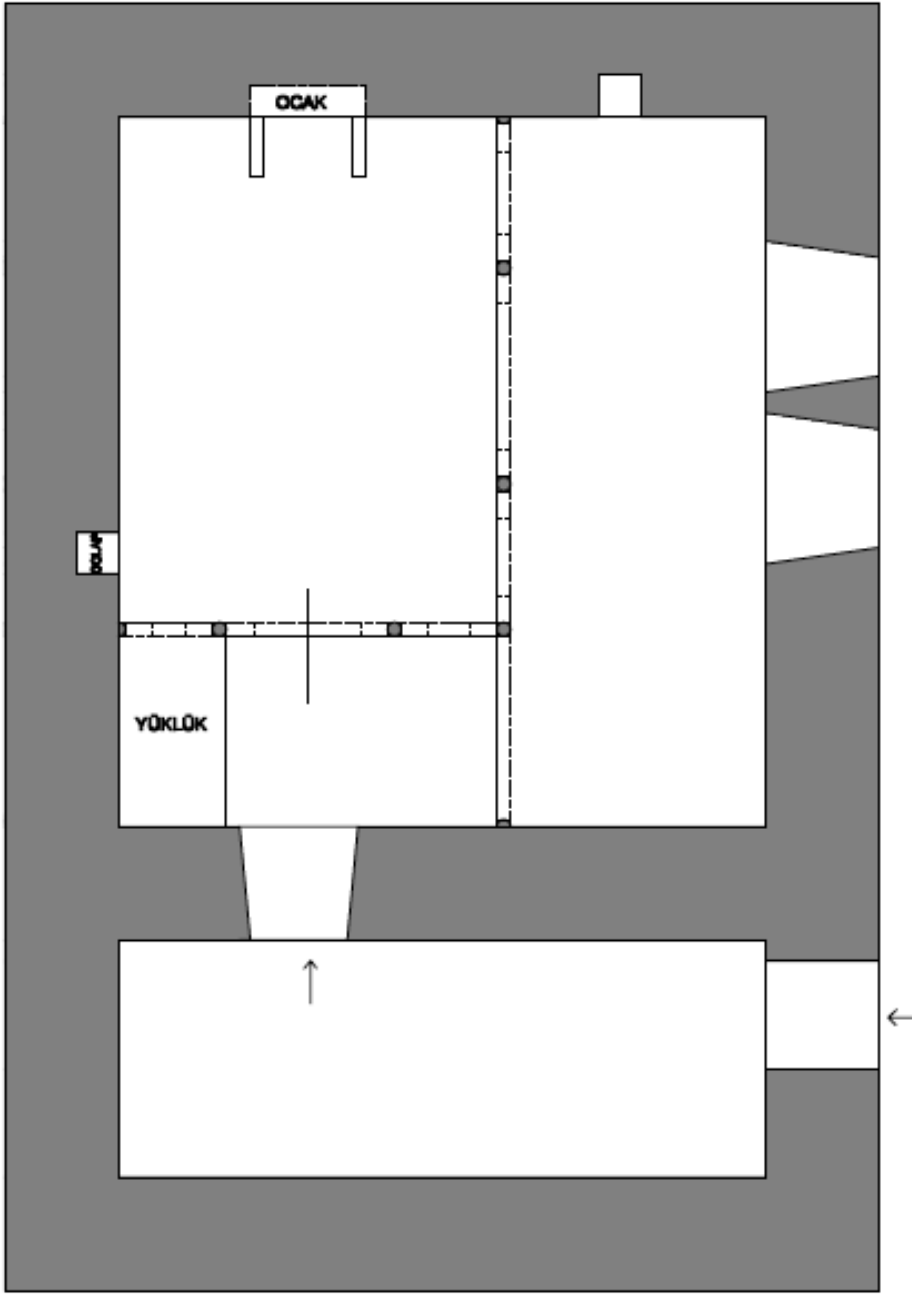
Çizim 4.9. Durdulu Köyü Osman Deliser Odası

DURDULU KÖYÜ-OSMAN DELİSER ODASI

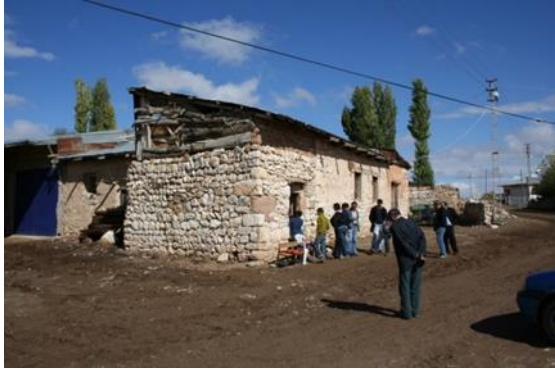
Resim 4.12.1. Genel görünüş

1-Plan: Köyiçi mevkiinde yer alan yapı doğu- batı doğrultusunda uzanmakta, dikdörtgen planlı (Çizim 10) olup, düz damlı iken sonradan sundurma çatı ile örtülmüştür (Resim 1). Yapı giriş mekânı ve oda olmak üzere iki bölümden oluşmaktadır. Tek kanatlı ahşap kapısı giriş mekânının güney cephesindedir (Resim 2). Ana mekân giriş mekânının doğusunda yer almaktadır. İç mekân güney cephesindeki iki adet mazgal pencere ile aydınlatılmaktadır.

3-Örtü Düzeni: Yapı düz ahşap tavan üstü toprak damlı iken sonradan sundurma çatı şeklinde yapılarak üstü saç kaplanmıştır.

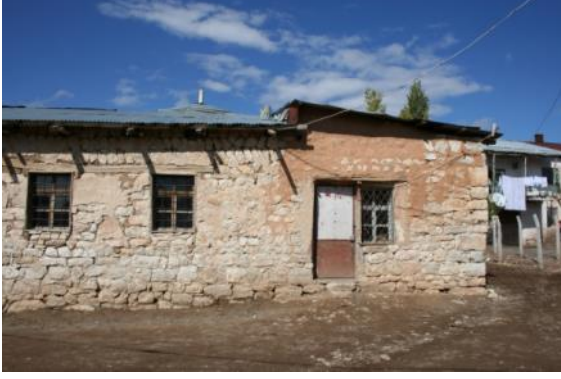
Resim 4.12.3. Güney cephe

2-Malzeme: Moloz taş malzeme kullanılarak inşa edilen yapının cepheleri çamur sıva ile sıvanmıştır (Resim 3). Tavanda, direklerde, dolap kapaklarında ve odanın kuzey, doğu ve batı duvarlarını çevreleyen raflarda ahşap malzeme kullanılmıştır.

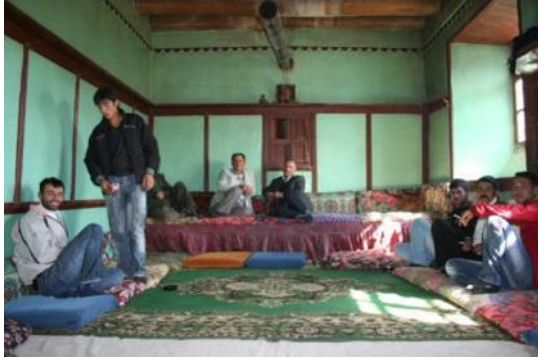
Resim 4.12.4. Asıl oda

Asıl oda iki bölümden oluşmaktadır. Mekânın doğusunda kalan kilimüstü ve odanın giriş kısmında yer alıp batı duvarı boyunca uzanan aşağı seki/papuçluk. İki adet ahşap direk kullanılarak aşağıseki ve kilimüstü birbirinden ayrılmıştır. Ahşap direkler birbirlerine üst kısımda Bursa tipi kemerlerle bağlanmıştır (Resim 4).

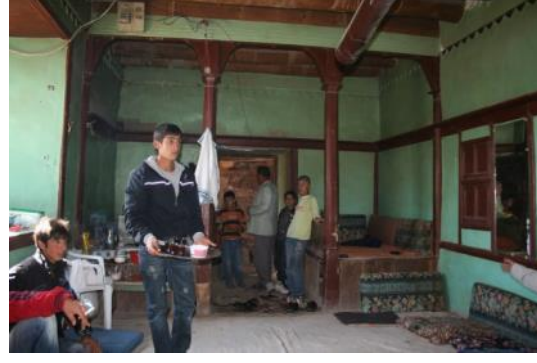
Resim 4.12.5. Asıl oda

Odanın kuzey batı ve güneybatı köşesinde ahşap sekiler yer alır (Resim 5). Kuzey, batı ve doğu duvarını çevreleyen ahşap panoların üst kısmı askılık ve raf olarak değerlendirilmiş, panoların yüzeyi boş bırakılmıştır.

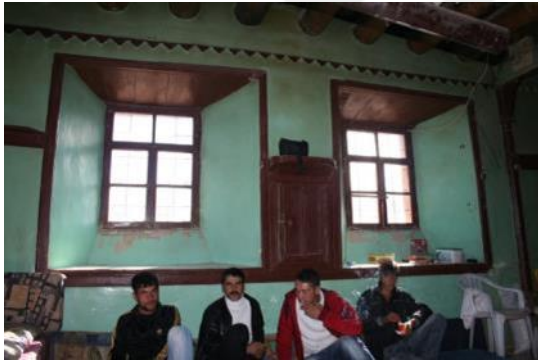
Resim 4.12.6. Pencereler

Girişin karşısına doğu duvarında bir, batı duvarında panolar içerisindeki alanda bir ve güney duvarında pencereler arasında bir adet ahşap, tek kanatlı kapağı olan gömme dolap bulunur (Resim 6).

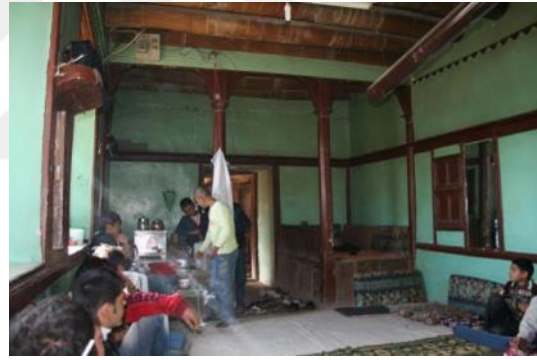
Resim 4.12.7. Batı duvarı

Batı duvarında kapının hemen güneyinde duvardan yarım konik biçimde taşıntı yapan alçı lambalık yer almaktadır (Resim 7).

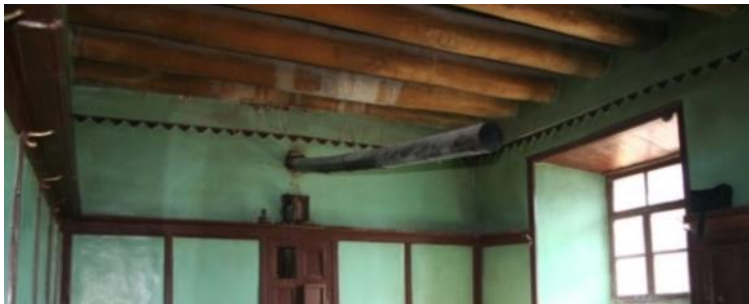
Resim 4.12.8. Tavan eteği

Odanın tavanları süslemesiz olarak bırakılmıştır. Tavan eteğini alçı kuşak dolaşmaktadır (Resim 8).

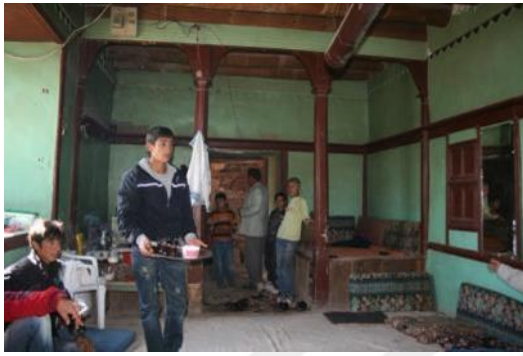
Resim 4.12.9. Direkler

Odayı iki bölüme ayıran ahşap direklerin kaideleri kare, gövdeleri çokgen olup üst kısımları ince bir bilezikle sonlanmış ve pahlanarak kare başlığa geçiş yapılmıştır. Kemer karınlarının orta kısımlarında küçük rozet içerisinde bitkisel motif yer almaktadır (Resim 9-10).

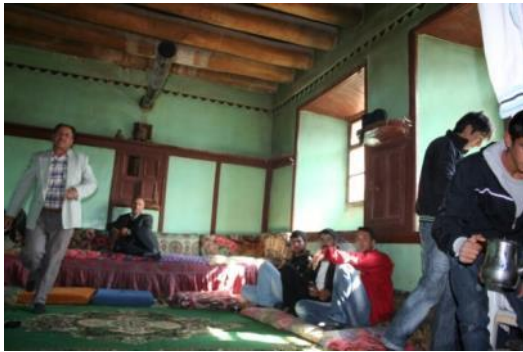
Resim 4.12.11. Dolaplar

Doğu, batı ve güney duvarda yer alan dolapların kapakları panolarla hareketlendirilmiştir (Resim 11).

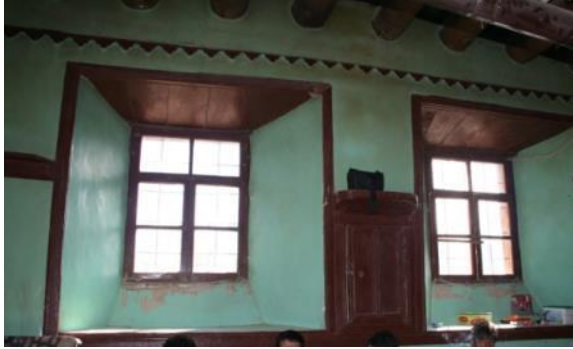
Resim 4.12.12. Tavan eteği

Duvarların tavan eteğini alçı malzeme ile yapılmış uçları dilimli kemeri andıran bir kuşak dolanmaktadır (Resim 12).

b)Alçı: Lambalıkta ve tavan eteklerinde yer alan alçılarda kalıplama ve oyma tekniği uygulanmıştır.

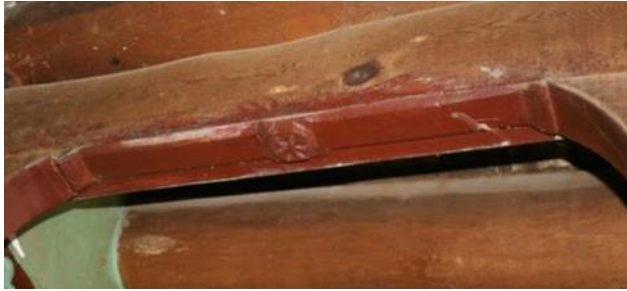
Resim 4.12.13. Kemer karnı

a)Bitkisel: Giriş kısmındaki kemer karınlarında madalyon içerisinde altı yapraklı çiçek motifi yer almaktadır (Resim 13-14).

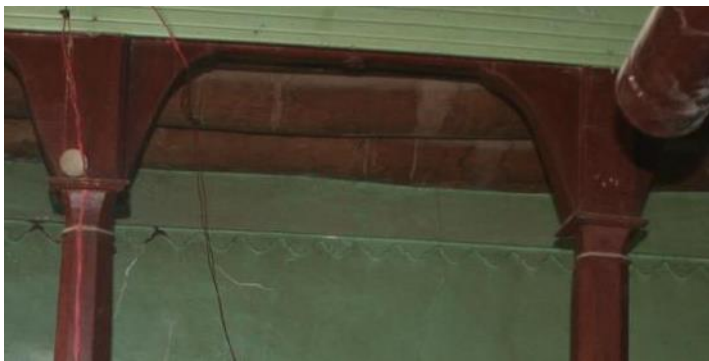
Resim 4.12.15. Direkler

b)Geometrik: Kare kaideye sahip gövdeler ince bir bilezikle sonlanmış ve köşeleri pahlanarak kare başlığına geçiş yapılmıştır (Resim 15).

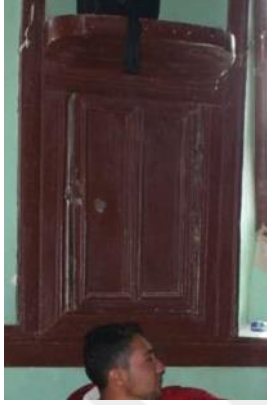
Resim 4.12.16. Dolap

Doğu ve batı duvarda yer alan dolapların kapakları dört adet kareye yakın dikdörtgen panoya, güney duvarda yer alan dolap kapağı yan yana iki adet düşey dikdörtgen panoya ayrılmıştır (Resim 16-17-18).

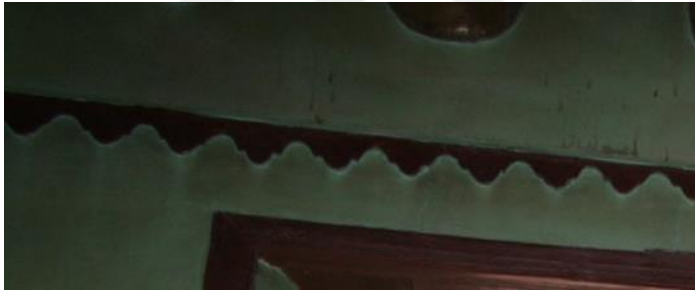
Resim 4.12.19. Tavan eteği

Odanın tavan eteğini uçları dilimli kemeri andıran bir kuşak dolanmaktadır (Resim 19). Giriş kapısının güneyinde yer alan alçı lambalık konik şeklinde duvardan çıkıntı yapmakta olup gövdesi çokgenlidir (Resim 20).

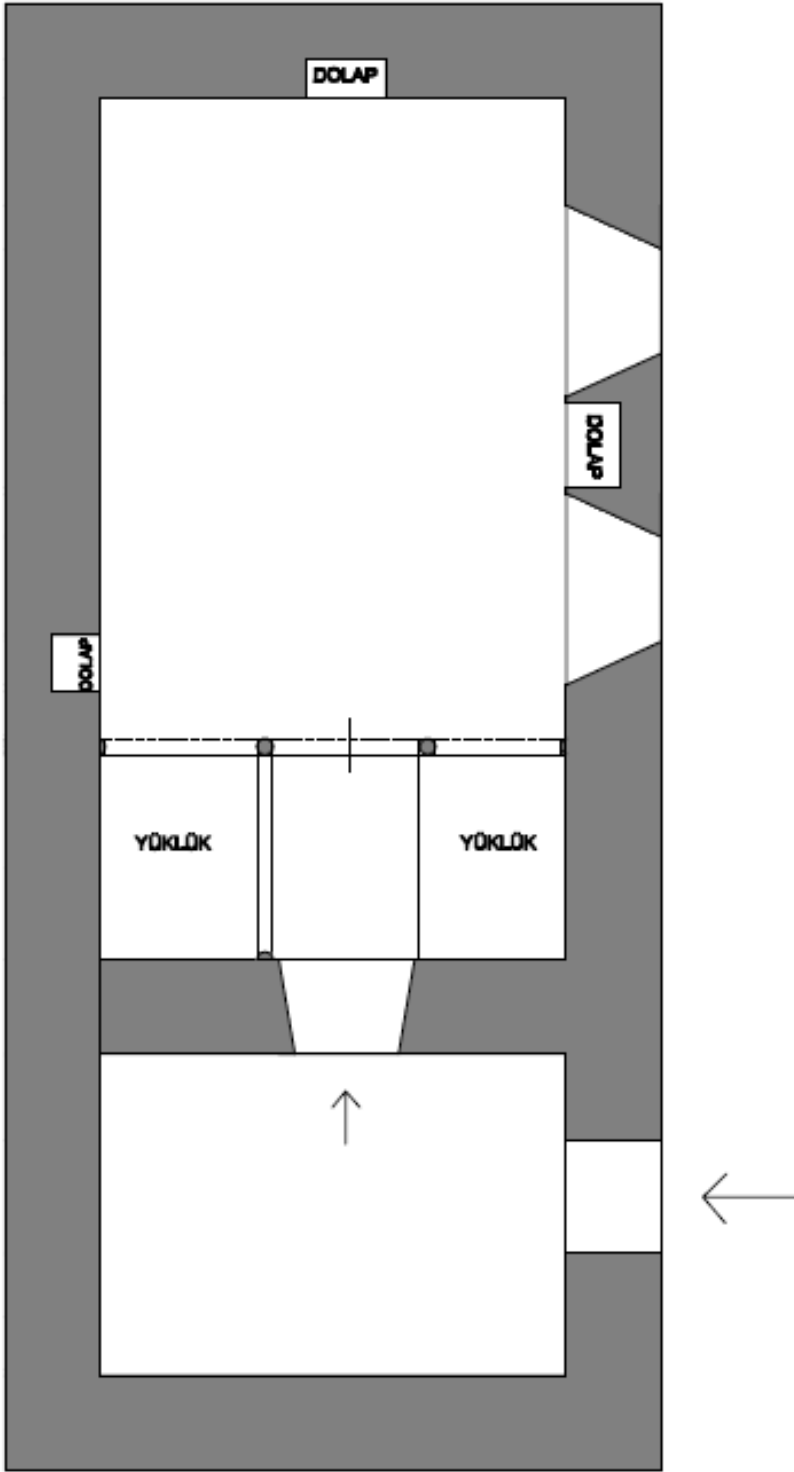
Çizim 4.10. Durdulu Köyü Ragıp Kaleli Odası

DURDULU KÖYÜ-RAGIP KALELİ ODASI

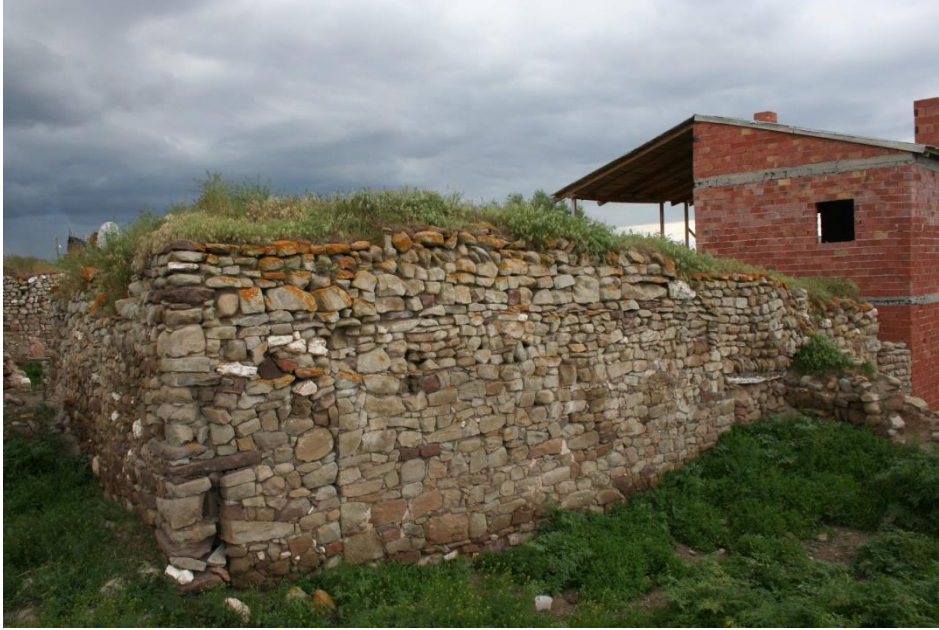
Resim 4.13.1. Genel görünüş

1-Plan: Köyiçi mevkiinde yer alan yapı kilitli olduğu için içine girilememiştir. Planı çizilememekle birlikte genel özellikleri şöyledir: Yapı doğu- batı doğrultusunda uzanmakta olup düz damlıdır (Resim 1). İç mekân güney cephesindeki iki adet pencere ile aydınlatılmaktadır.

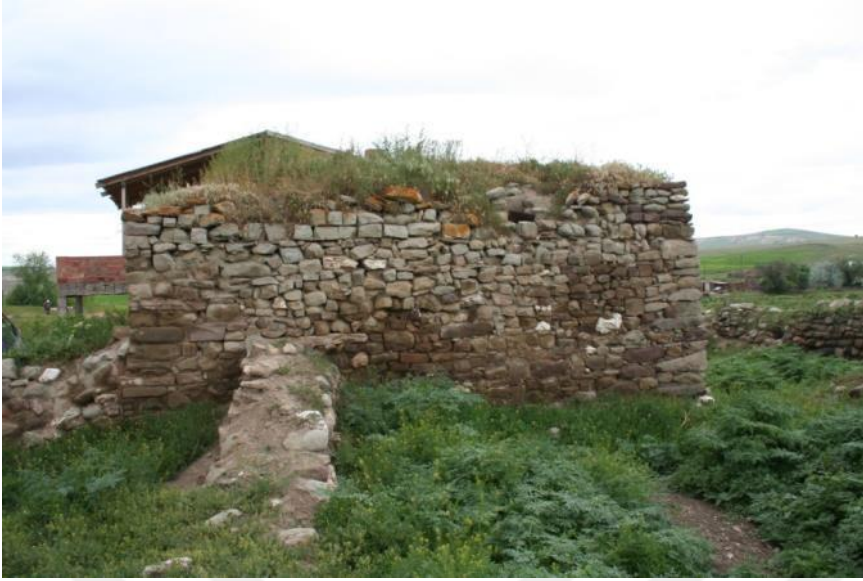
Resim 4.13.2. Genel görünüş

4-Cephe Düzeni: Dıştan oldukça sade, gösterişsiz olarak, moloz taş malzeme ile yapılan yapının pencere ve kapısı örülerek kapatılmıştır (Resim 2).

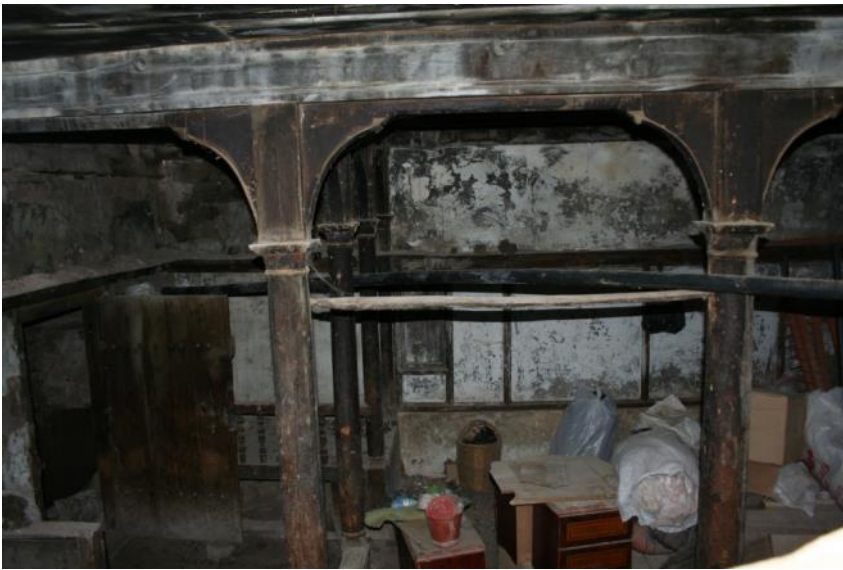
Resim 4.13.3. Asıl oda

5-İç Mekân: Asıl oda üç bölümden oluşmaktadır. Mekânın kuzey doğusunda kalan Kilimüstü, asıl mekânın güneyinde kalan ve güney duvarı boyunca uzanan mumseki/toyhane denilen alan ve odanın giriş kısmında yer alıp batı duvarı boyunca uzanan aşağıseki/papuçluk. Beş adet ahşap sütun kullanılarak aşağıseki, kilimüstü ve mumseki/toyhane denilen kısım birbirinden ayrılmıştır. Ahşap direkler birbirlerine üst kısımda Bursa tipi kemerlerle bağlanmıştır. Toyhane kısmına hem asıl mekânda yer alan kemer sırasının ortasından, hem de aşağısekinin güneyinden geçilmektedir. Kuzeybatı köşede yüklük yer almaktadır (Resim 3).

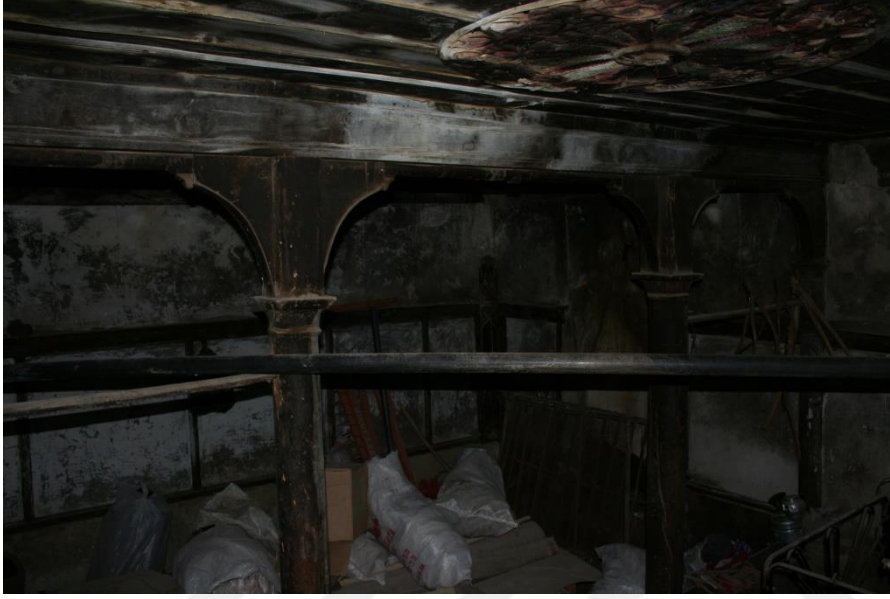
Resim 4.13.4. Toyhane tavanı

Doğu duvarında yer alan ocağın yaşmaklı olduğu anlaşılmaktadır. Kuzey duvarında panolar içersindeki alanda ve doğu duvarında toyhane kısmında birer adet ahşap, tek kanatlı kapağı olan gömme dolap gözükmetedir. Kilimüstünün tavanı düz çıtalı ahşap tavan şeklindedir. Toyhanenin tavanı yine düz çıtalı tavan şeklinde olup ortasında küçük bir göbek yer almaktadır (Resim 4).

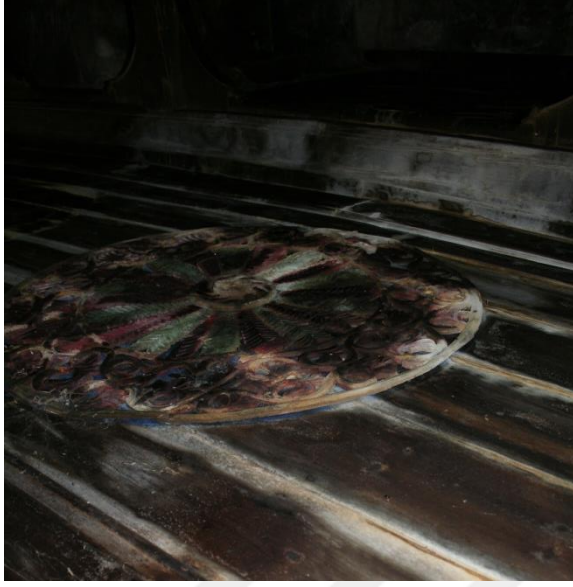
Resim 4.13.5. Toyhane tavanı

a)Bitkisel: Toyhanenin tavanında ıtalı düz tavan ortasındaki küçük bir göbek ortadaki daireden dışa ışınsal olarak açılan yaprak motiflerinden oluşmakta en dışta kıvrım dallardan oluşan bir bordür ile sonlanmaktadır (Resim 5).

Kilimüstünün tavanının çıtalı düz tavan şeklinde yapıldığı anlaşılmaktadır. Toyhanenin üstüne gelen kısımda yine çıtalı düz tavan şeklinde olup ortasında küçük bir göbek yer almaktadır.

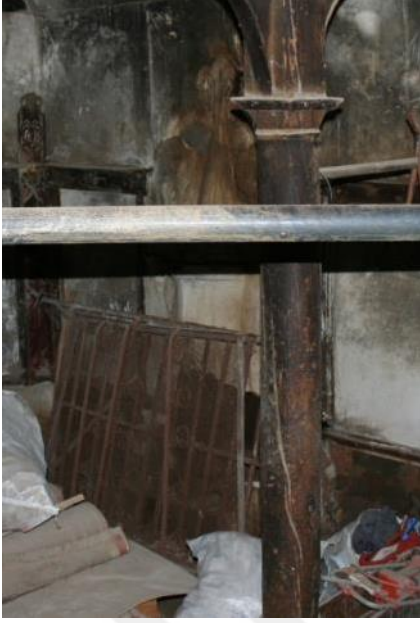
Resim 4.13.6. Ocak

Tam anlaşılammakla birlikte doğu duvarında yer alan ve duvardan yarım koni biçiminde çıkıntı yapan ocak yaşmağının üst kısmı yaprak motifiyle taçlanmakta iki tarafında “S” kıvrımı şeklinde yapraklar görülmektedir (Resim 6)

Doğu duvarında kilimüstü kısmında yer alan ocağın yaşmağı yarım konik biçimde duvardan çıkma yapmakta olup üzerinin yivli olduğu anlaşılmaktadır. Yaşmak tepeliğinde ve yanlarda bitkisel motifler gözükmetedir.

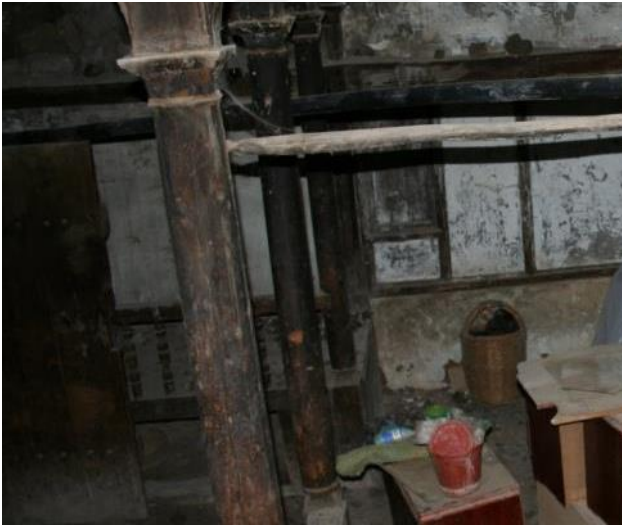
Resim 4.13.7. Direkler

b)Geometrik: Giriş kapısının solunda yer alan yüklüğün korkulukları silindirik boğumlu ahşap çubuklardan oluşmaktadır (Resim 7).

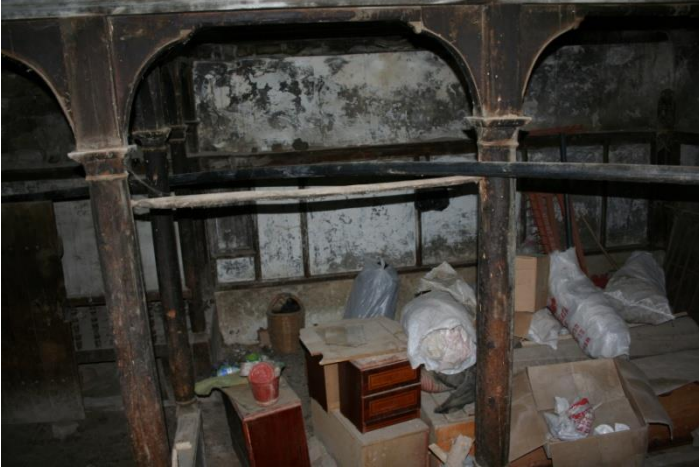
Resim 4.13.8. Kemerler

Ahşap direklerin kaideleri kare olup üst kısımları ince bir bilezikle sonlanmış ve kavisli üçgenlerle kare başlığa geçiş yapılmıştır. Kemerin karınları yuvarlak profilli olarak yapılmıştır (Resim 8).

Odayı üç bölüme ayıran ahşap direklerin kaideleri kare olup üst kısımları ince bir bilezikle sonlanmış ve kavisli üçgenlerle kare başlığa geçiş yapılmıştır.

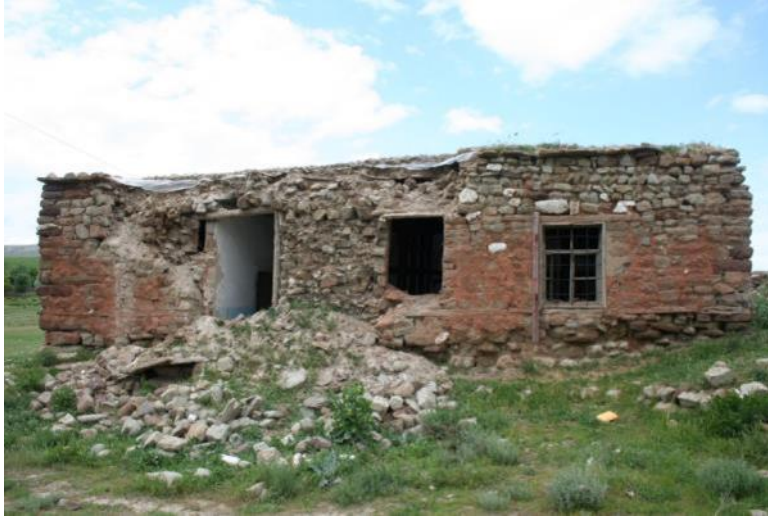
Resim 4.14.1. Genel görünüş

1-Plan: Köyiçi mevkiinde yer alan yapı doğu- batı doğrultusunda uzanmakta olup dikdörtgen planlı (Çizim 11) ve düz damlıdır (Resim 1). Yapı, uzun ince bir koridor şeklindeki giriş mekânı ile mekânın doğu ve batısındaki odalardan oluşmaktadır (Resim 2).

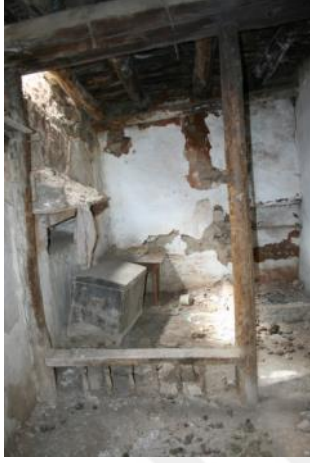
Resim 4.14.3. Küçük oda

Giriş mekânının batısında yer alan küçük oda bir ahşap direk ve altta korkulukla iki kısma ayrılmıştır. Odanın batı cephesinde bir adet pencere yer almaktadır (Resim 3).

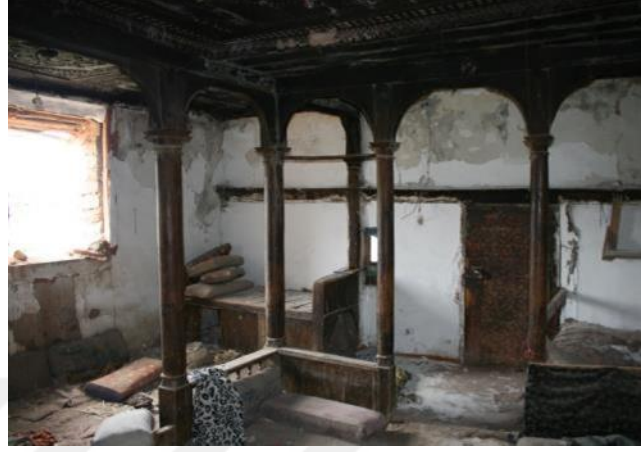
Resim 4.14.4. Asıl oda

Giriş mekanının doğusunda yer alan tek kanatlı ahşap kapıdan asıl odaya girilir. Odanın batı ve güney duvarları boyunca "L" şeklinde uzanan kısım kuzeydoğu köşedeki ana mekândan beş tane ahşap direk ile ayrılmıştır. Ahşap direkler birbirlerine Bursa tipi kemerlerle bağlanmıştır (Resim 4). Odanın kuzeybatı ve kuzeydoğu köşelerinde birer yükçük yer alır (Resim 5). Kuzey ve doğu duvarında birer adet gömme dolap ile doğu duvarında kilimüstünün ortasına gelen kısımda ocak bulunmaktadır. Ocağın iki yanında

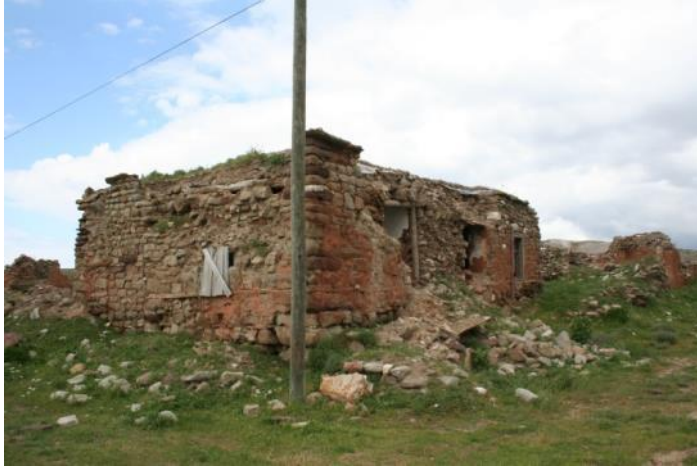
Resim 4.14.7. Genel görünüş

4-Cephe Düzeni: Dıştan oldukça sade, gösterişsiz olarak, çamur harçlı moloz taş malzeme üstüne çamur sıva şeklinde yapılan yapının güney cephesi iki, batı cephesi bir pencerelidir (Resim 7). Giriş güney cephededir. Diğer cepheler sağır bırakılmıştır.

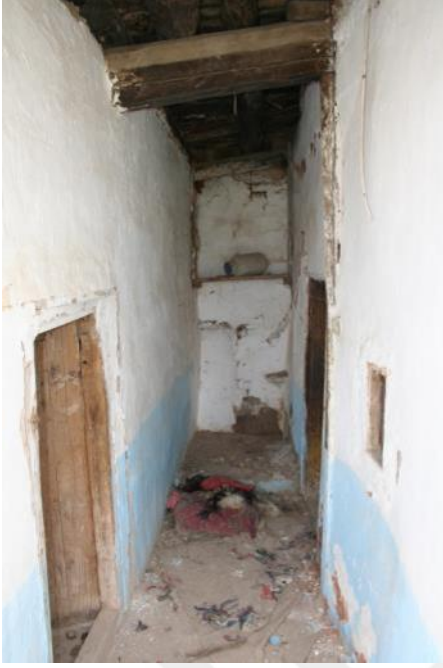
Resim 4.14.8. Giriş mekânı

5- İç Mekân: Güney cepheden girilen giriş mekânı, kuzey güney doğrultusunda uzanmakta olup mekânda herhangi bir süsleme ögesi bulunmamaktadır (Resim 8). Giriş mekânının batısında yer alan oda bir ahşap direk ve yuvarlak çubuklardan oluşan korkulukla iki kısma ayrılmıştır.(Resim 9)

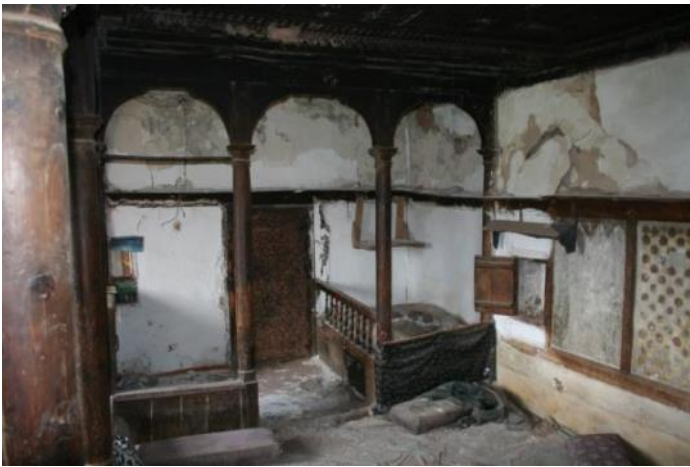
Resim 4.14.10. Direkler

Asıl odanın kapısı batı duvarında yer almakta olup tek kanatlı ve ahşaptır. Kapının güneyinde küçük bir pencere yer almaktadır (Resim 10). Oda üç bölümden oluşmaktadır. Mekânın kuzey doğusunda kalan kilimüstü, asıl mekânın güneyinde kalan ve güney duvarı boyunca uzanan mumseki/toyhane denilen alan ve odanın giriş kısmında yer alıp batı duvarı boyunca uzanan aşağıseki/papuçluk. Beş adet ahşap direk kullanılarak aşağıseki, kilimüstü ve mumseki/toyhane denilen kısım birbirinden ayrılmıştır. Ahşap direkler birbirlerine üst tarafta Bursa tipi kemerlerle, alt tarafta yuvarlak çubuklardan oluşan korkulukla bağlanmıştır.

Odayı üç bölüme ayıran ahşap direklerin kaideleri kare olup üst kısımları ince bir bilezikle sonlanmış ve kavisli üçgenlerle kare başlığa geçiş yapılmıştır.

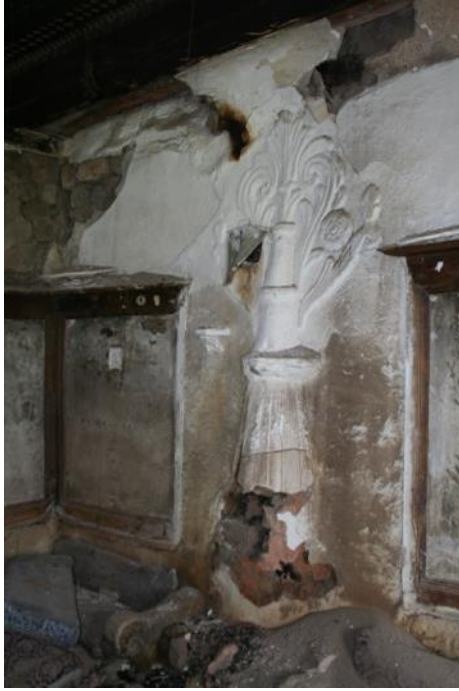
Resim 4.14.11. Ocak

Kilimüstünün doğu duvarının ortasında yer alan alçı ocak yaşmaklıdır. Ocağın her iki yanında yer alan alçı lambalıklardan birisi bugün mevcut değildir (Resim 11).

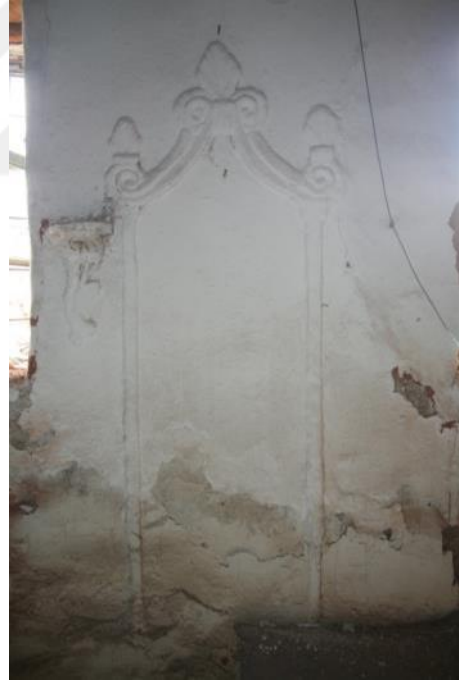
Resim 4.14.12. Mihrabiye

Oda, güney cephesindeki iki adet mazgal pencere ile aydınlatılmaktadır. Pencereilerin ortasındaki alanda yer alan mihrabiye alçı malzemedan yapılmış olup, mihrabiyeinin doğu tarafında bir adet alçı lambalık bulunmaktadır (Resim 12).

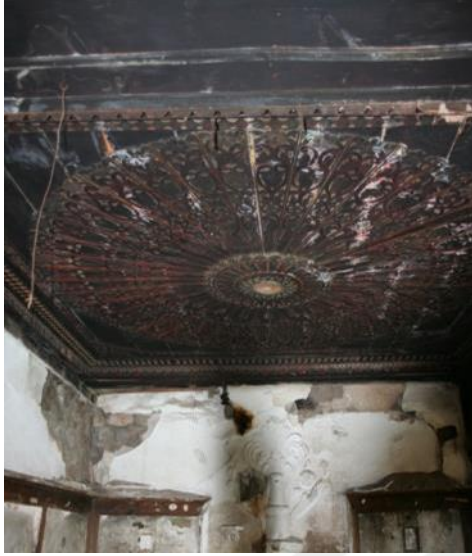
Resim 4.14.13. Kilimüstü tavanı

Kilimüstünün tavanında kare pano içerisinde bitkisel bezemeli yuvarlak göbek yer almaktadır (Resim 13). Toyhane kısmının tavanı üç bölümlüdür. Ortada kare pano içerisinde bir bitkisel bezemeli göbek yer almakta olup göbeğin iki tarafı düz çitalı olarak yapılmıştır (Resim 14). Aşağısekinin tavanı da düz çitalı tavan şeklindedir.
