**YÜKSEK
LİSANS
TEZİ**

SİVAS İLBEYLİ KÖYLERİNDE KÖY ODALARI

SANAT TARİHİ ANABİLİM DALI

MAYIS 2019

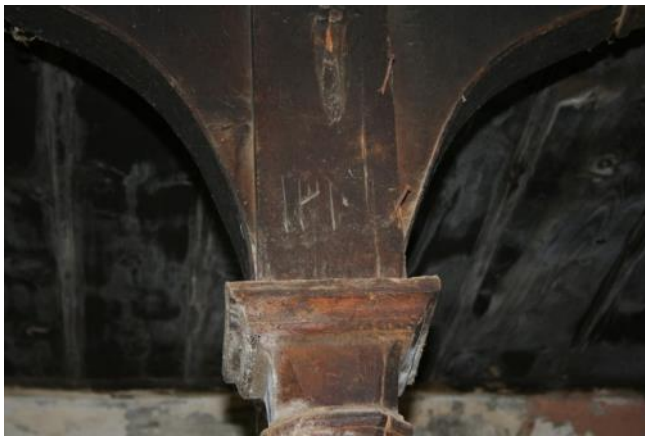
Resim 4.14.15. Tarih kazınmış direk

Odanın giriş kısmında tavanı taşıyan direkte, sütun başlığının hemen üstüne Hicri 1310 / M. 1892/1893 veya Rumi 1310 1890-91 tarihi kazınmıştır (Resim 15).

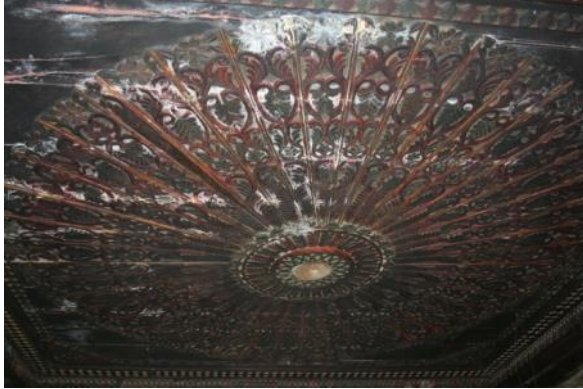
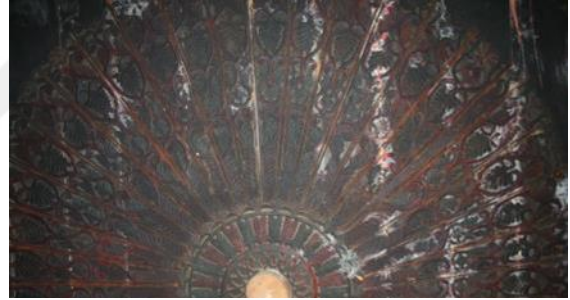
Kilimüstünün tavanında ortaya kare pano içerisine yuvarlak göbek yerleştirilmiştir. Göbeğin merkezindeki daire biçimdeki küçük parça düşmüştür (Resim 16-17). Göbeği ışınsal olarak dışa açılan ve bitkisel bezemeli kırk iki adet levha oluşturmaktadır. Onun etrafını iki sıra kuşak çevrelemektedir.

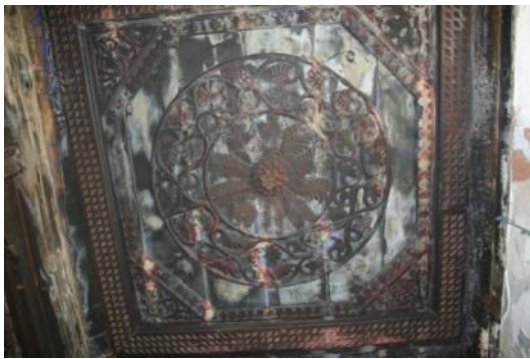
Resim 4.14.18. Toyhane tavanı

Toyhane tavanının ortasında kare pano içerisine bitkisel bezemeli yuvarlak göbek yerleştirilmiştir (Resim 18).

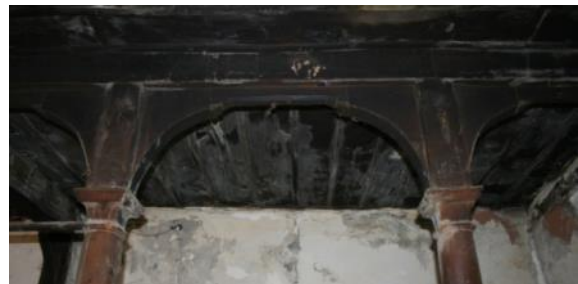
Resim 4.14.19. Aşağıseki tavanı

Aşağısekinin tavanı çıtalı düz tavan şeklindedir (Resim 19).

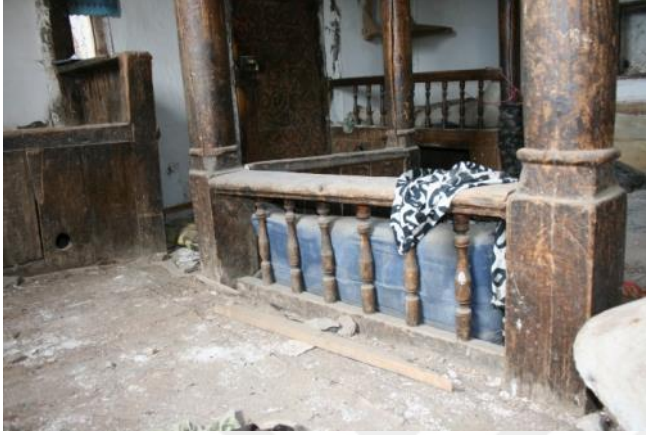
Resim 4.14.20. Korkuluk

Ahşap direkler toyhaneye geçişin olduğu yerde yuvarlak çubuklardan oluşan korkulukla diğer taraflarda düz ahşap korkulukla birbirine bağlanmıştır (Resim 20).

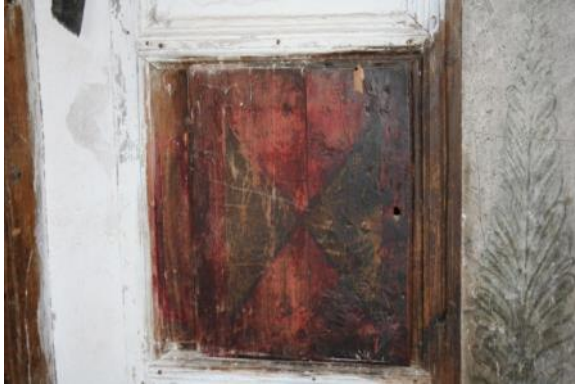
Resim 4.14.21. Dolap

Kilimüstünün doğu duvarında yer alan gömme dolabın ahşap tek kanatlı kapağı kırmızı yeşil renge boyanmıştır (Resim 21). Toyhanenin doğu duvarında yer alan gömme dolabın ahşap tek kanatlı kapağının ortasında yer alan baklava deseninin içine ve etrafına bitkisel motif işlenmiştir (Resim 22).

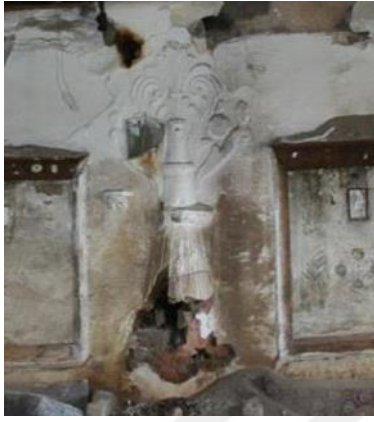
Resim 4.14.23. Ocak

b)Alçı: Giriş kapısının karşısında doğu duvarında yer olan ocağın yaşmağı yüzeyden yarım koni şeklinde çıkıntı yapmakta olup üç kademelidir. Yaşmağın üst tarafında palmet motifi, iki yanında birer çiçek rozeti bulunmaktadır (Resim 23).

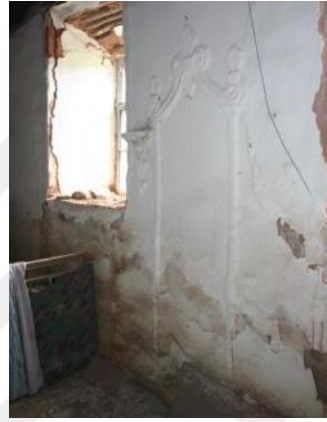
Resim 4.14.24. Mihrabiye

Güney cephede iki pencere arasındaki alanda yer alan mihrabiye'nin sütunceleri üstte "C" kıvrımlarıyla birleşmekte, yaprak motifleriyle son bulmaktadır (Resim 24).

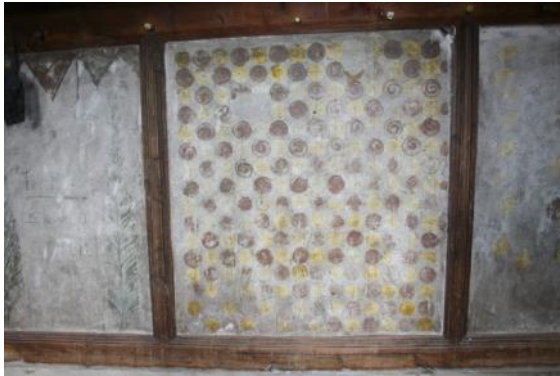
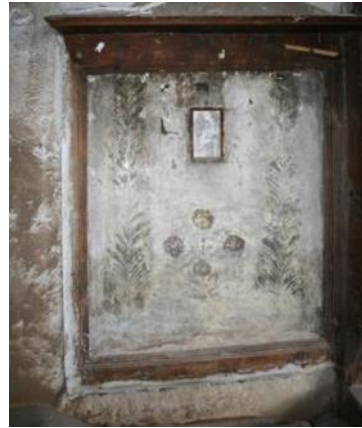
Duvarları çevreleyen ve ahşap direklerle ayrılan panoların üzerine kalemişi süslemeler yapılmıştır. Çoğu bugün silinmiş olan belli belirsiz süslemelerde bitkisel ve nesneli kompozisyonlar seçilmektedir (Resim 25-26).

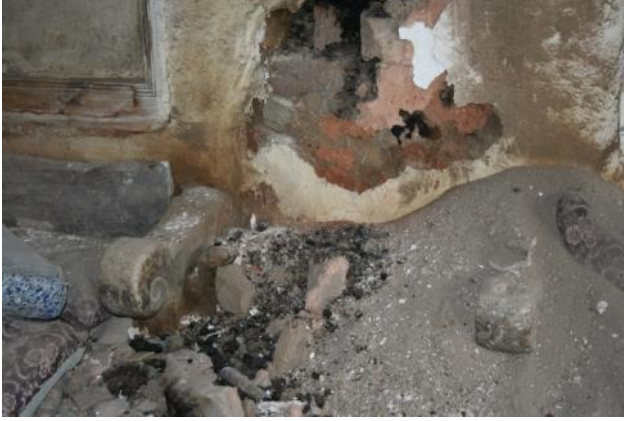
Resim 4.14.27. Ocak koltuğu

c) Taş : Ocağın her iki yanında yer alan taş ocak koltuklarının ön kısımları volütlüdür (Resim 27).

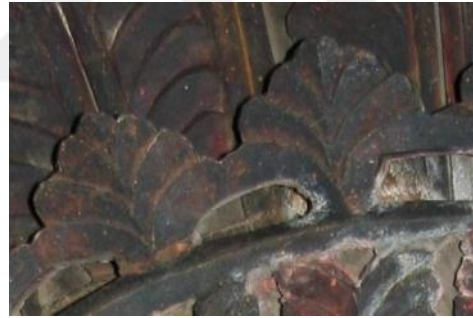
Resim 4.14.29. Kilimüstü tavanı

Kuşağın etrafını yeşil renkte tek merkezden iki yana açılan yedi dilimli yaprak motifleri çevrelemektedir (Resim 29).

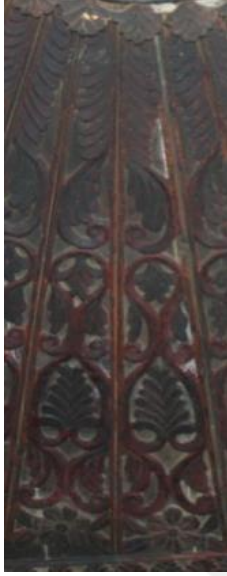
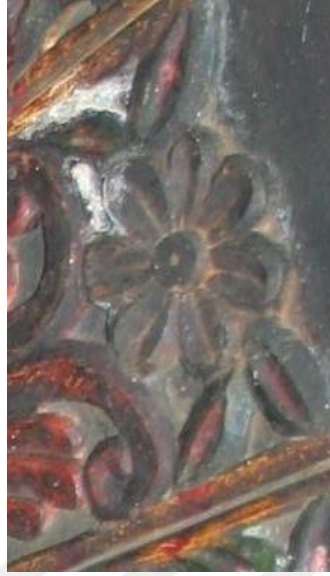
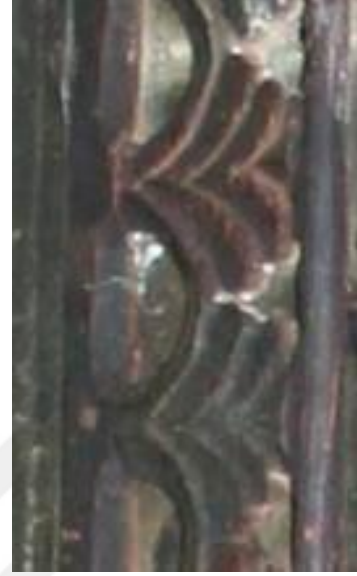
Yapraklardan sonra ışınal olarak dışarı açılan kırk iki adet levha yer almaktadır. Levhaların her birinin üzerinde en altta tek tarafa açılan on iki dilimli ucu volütlü yaprak motifi bulunmaktadır. Onların üzerinde üst kısmı iki yana açılan damla motifi içerisinde tek merkezden iki yana açılan sekiz dilimli yaprak motifi yer almakta, üstte yine aynı şekil tekrarlanmaktadır (Resim 30). En son sırada ise iki yanından ikişer yaprak çıkan beş yapraklı çiçek motifleri sıralanmaktadır (Resim 31). Göbeğin etrafını dolaşan kuşakta tek

merkezden iki yana açılan yedi dilimli yaprak motifleri bir kırmızı bir yeşil olmak üzere sıralanmıştır (Resim 32).

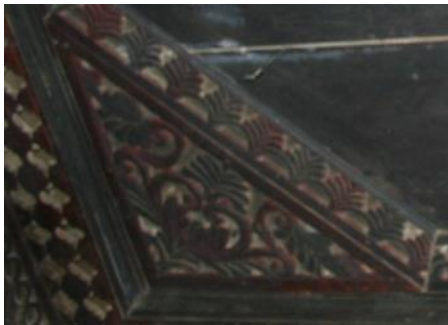
Resim 4.14.33. Kilimüstü köşebent

Köşebentlerde kıvrım dallar ve yapraklardan oluşan bitkisel bir kompozisyon yer almaktadır (Resim 33). Tüm bu kompozisyonu dışta iki sıra kuşak dolaşmaktadır. İlk kuşakta kenarlardakiler yarım ortadakiler bütün olmak üzere şemse benzeri motifleri çakma teknikle yapılmış olup ajur görüntüsü vermektedir (Resim 34).

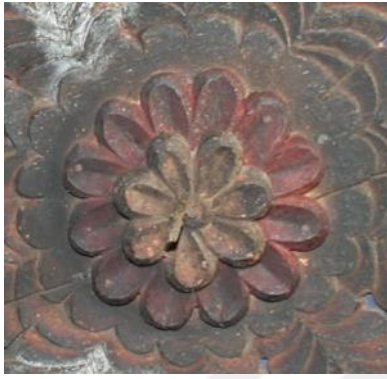
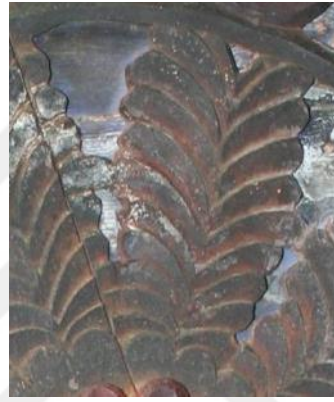
Toyhane tavanının ortasında kare pano içerisindeki yuvarlak göbeğin ortasına en içte yedi yapraklı çiçek olmak üzere on iki yapraklı çiçek ve yirmi yapraklı çiçek üst üste yerleştirilmiştir (Resim 36). Çiçeklerden sonra tek merkezden iki yana açılan on dilimli yaprak motifleri sıralanmaktadır (Resim 37).

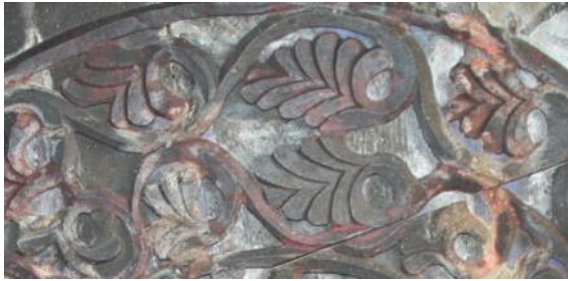
Resim 4.14.37. Toyhane tavanı

Bu kompozisyonu sınırlayan kalın kuşakta kıvrım dallar ve tek merkezden iki yana açılan dilimli yapraklardan oluşan bitkisel süsleme yer almaktadır (Resim 38). Göbeğin etrafını çeviren sekizgen ince kuşakta tek merkezden iki yana açılan yedi dilimli yaprak motifleri bir kırmızı bir yeşil olmak üzere sıralanmıştır (Resim 39).

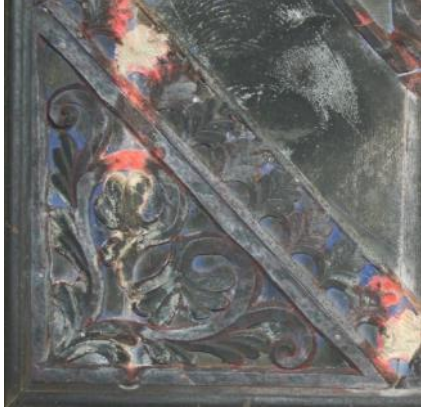
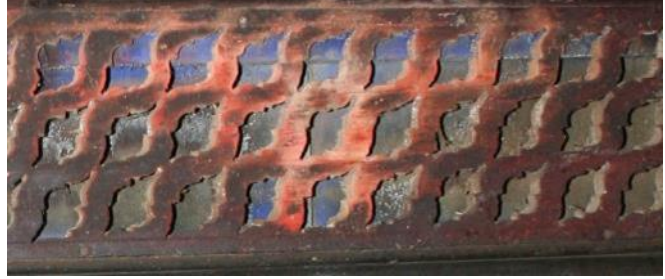
Köşebentlerde yine kıvrım dallar ve yapraklardan oluşan bitkisel bir kompozisyon yer almaktadır (Resim 40). Göbeğin içinde yer aldığı kare pano şemse benzeri dilimli

motiflerin üç sıra sıralanmasıyla ajur görünümünde çakma tekniğinde işlenmiştir (Resim 41).

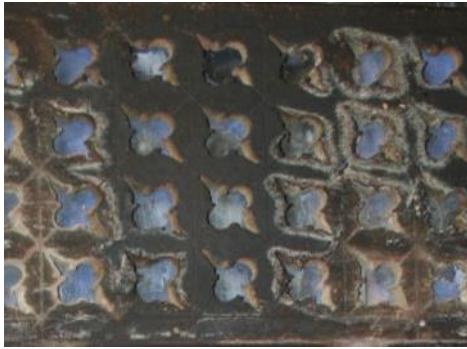
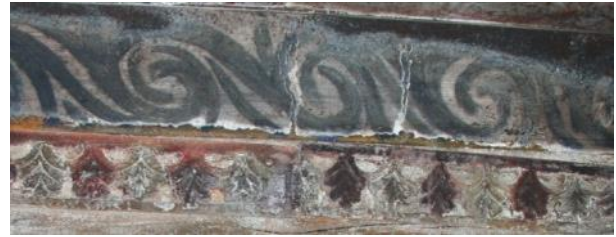
Kare panoyu iki tarafta dikdörtgen panolar sınırlamaktadır. Bu panolarda da şemse benzeri dilimli motifler dörder sıra halinde ajur görünümünde çakma tekniğinde işlenmiştir (Resim 42). Toyhaneden aşağısının olduğu alana geçiş yerinin tavan eteğinde yeşil boyayla iç içe geçmiş “S” kıvrımları ile alt tarafına tek merkezden iki yana açılan yedi dilimli yapraklar bir kırmızı bir yeşil olacak şekilde sıralanmıştır (Resim 43).

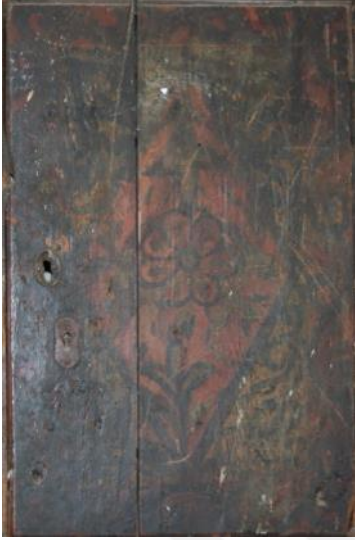
Resim 4.14.43. Dolap

Toyhanenin doğu duvarında yer alan gömme dolabın ahşap tek kanatlı kapağının ortasında yer alan baklava deseninin içine çiçek ve iki tarafında yaprak deseni kırmızı ve yeşil renklerle çizilmiştir (Resim 44).

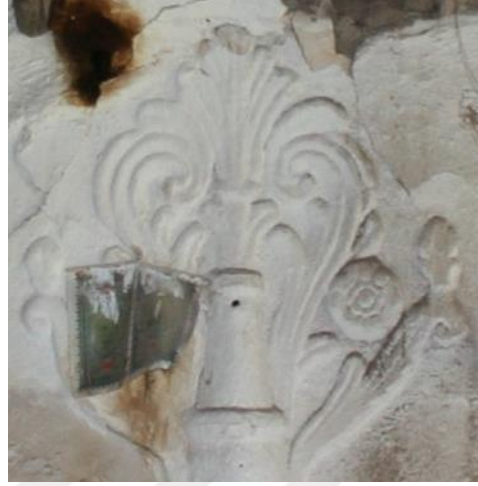
Resim 4.14.44. Ocak üstü süsleme

Giriş kapısının karşısında doğu duvarında yer olan alçı ocağın yaşmağı yüzeyden yarım koni şeklinde çıkıntı yapmakta olup üç kademelidir. İkinci ve üçüncü kademenin iki yanından çıkan kıvrım dallar üstte birleşmekte olup en üstte palmet motifiyile

sonlanmaktadır. Yaşmağın iki yanında kıvrım dalların arasında birer çiçek rozeti bulunmaktadır (Resim 45).

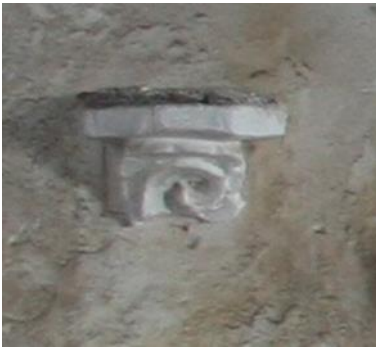
Resim 4.14.45. Lambalık

Ocağın yanında duvardan yarım daire biçiminde çıkıntı yapan lambalığın bitkisel bir kıvrımla sonlanan alt kısmı kırılmıştır (Resim 46).

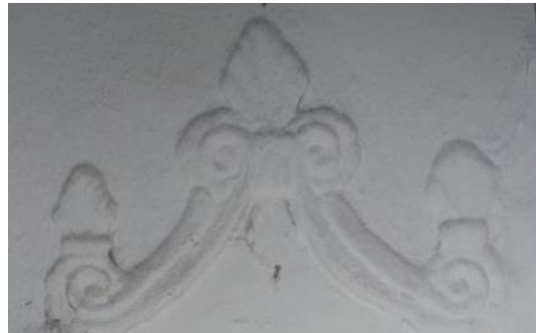
Resim 4.14.46. Mihrabiye

Güney cephede iki pencere arasında yer alan mihrabiyenin (kıblegah) sütünceleri üstte “C” kıvrımlarıyla birleşmekte palmet motifiyle son bulmaktadır. Sütüncelerin üst kısmına da yaprak motifi işlenmiştir (Resim 47).

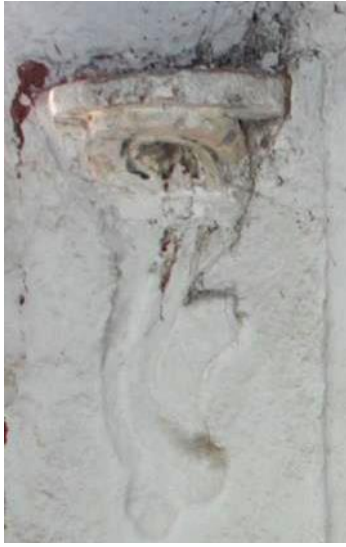
Resim 4.14.47. Lambalık

Mihrabiyeinin doğusunda duvardan yarım daire şeklinde çıkıntı yapan lambalığın alt kısmı bitkisel bir kıvrımla sonlanmaktadır (Resim 48).

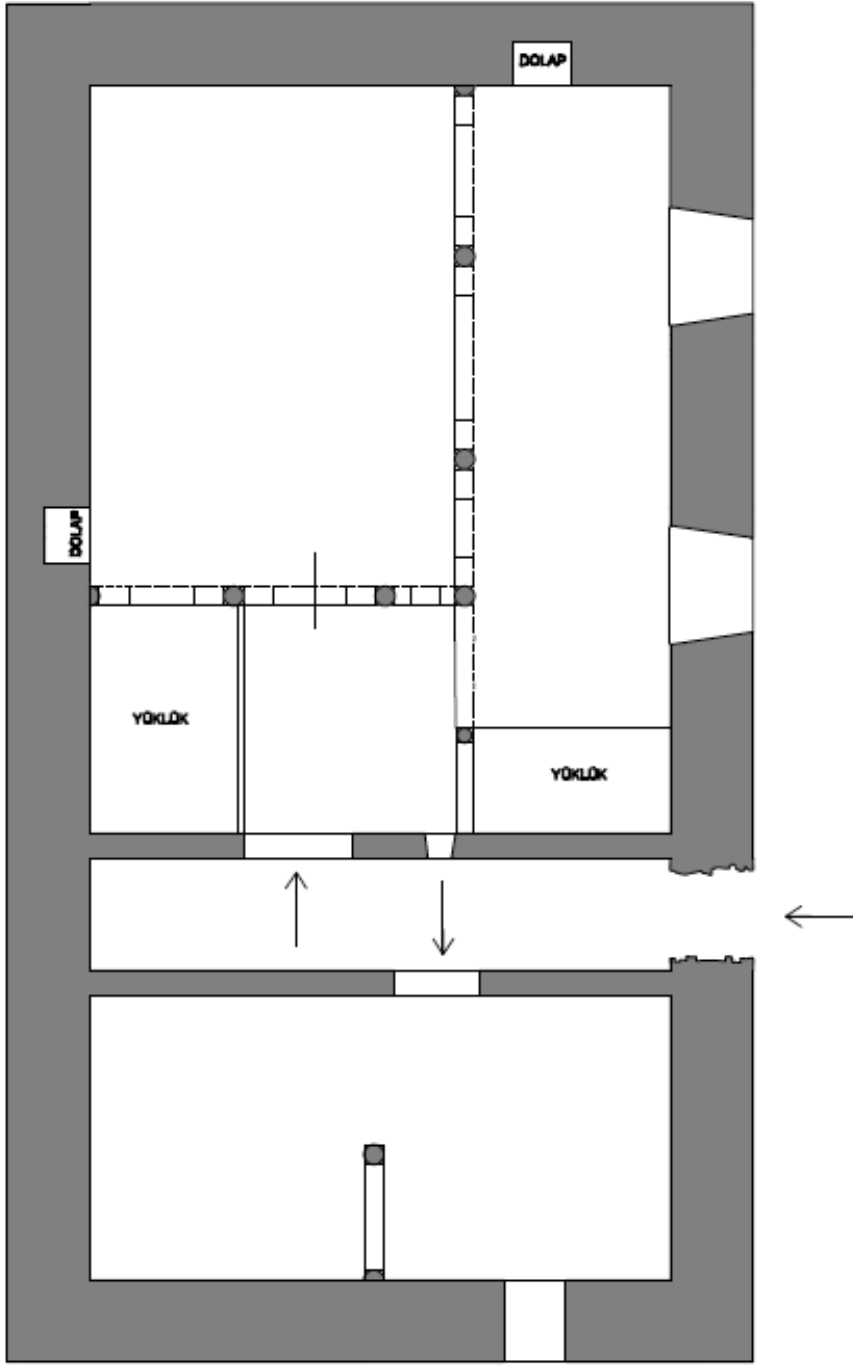
Çizim 4.11. Eskiapardı Köyü Eyüp Güler Odası

ESKİAPARDI KÖYÜ-EYÜP GÜLER ODASI

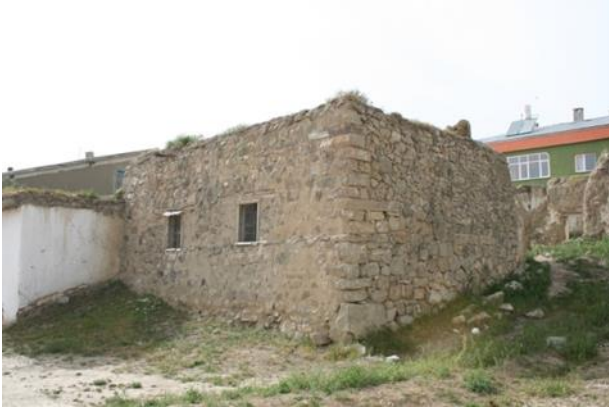
Resim 4.15.1. Genel görünüş

1-Plan: Köyiçi mevkiinde yer alan yapı doğu- batı doğrultusunda uzanmakta, “L” planlı (Çizim 12) olup, düz damlıdır (Resim 1). oridor şeklindeki ince uzun giriş mekânı ile mekânın doğusundaki oda olmak üzere iki bölümden oluşmaktadır (Resim 2).

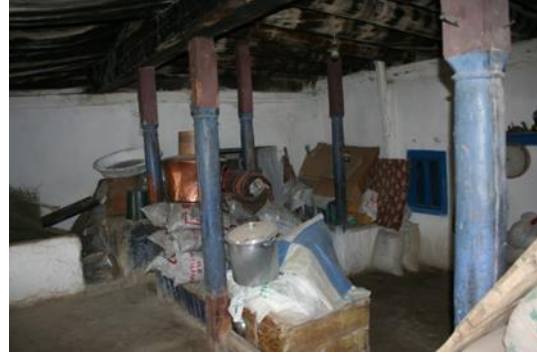
Resim 4.15.4. Asıl oda

Giriş mekânının doğusunda yer alan tek kanatlı ahşap kapıdan asıl odaya girilir (Resim 3). Odanın batı ve güney duvarları boyunca “L” şeklinde uzanan kısım kuzeydoğu köşedeki ana mekândan beş tane ahşap direk ile ayrılmıştır (Resim 4). Kuzey ve doğu duvarında birer tane gömme dolap ile güney doğu köşede bir niş yer alır (Resim 5). Odanın güneybatı köşesinde çağlık, kuzeybatı köşesinde yüklük yer alır (Resim 6).

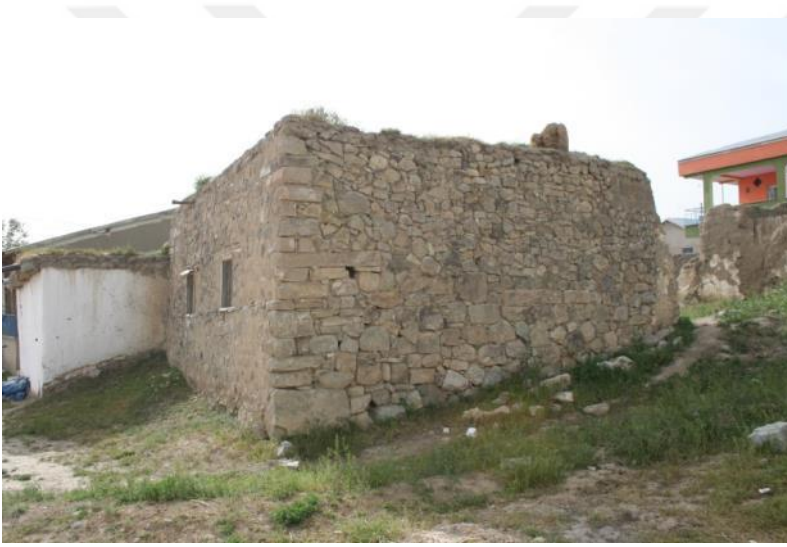
Resim 4.15.9. Genel görünüş

4-Cephe Düzeni: Dıştan oldukça sade, çamur harçlı moloz taş malzeme üstüne çamur sıva şeklinde yapılan yapının güney cephesinde en iki adet pencere yer almakta, yapıya giriş kuzey cepheden yapılmaktadır. Diğer cepheler sağır bırakılmıştır (Resim 9).

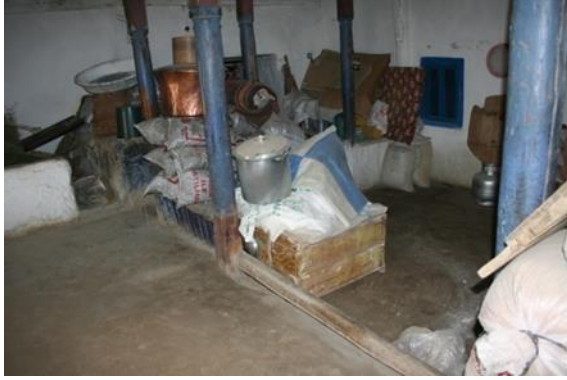
Resim 4.15.10. Direkler

Asıl odanın kapısı batı duvarında yer almakta, tek kanatlı, ahşap ve süslemesizdir. Oda üç bölümden oluşmaktadır. Mekânın kuzey doğusunda kalan kilimüstü, asıl mekânın güneyinde kalan ve güney duvarı boyunca uzanan mumseki/toyhane denilen alan ve odanın giriş kısmında yer alıp batı duvarı boyunca uzanan aşağıseki/papuçluk. Beş adet ahşap direk kullanılarak aşağıseki, kilimüstü ve mumseki/toyhane denilen kısım birbirinden ayrılmıştır. Ahşap direkler alt tarafta düz tahtadan oluşan korkulukla bağlanmıştır (Resim 10). Mekânın kuzeybatı köşesinde yer alan yüklüğün güney tarafında korkuluk vardır (Resim 11).

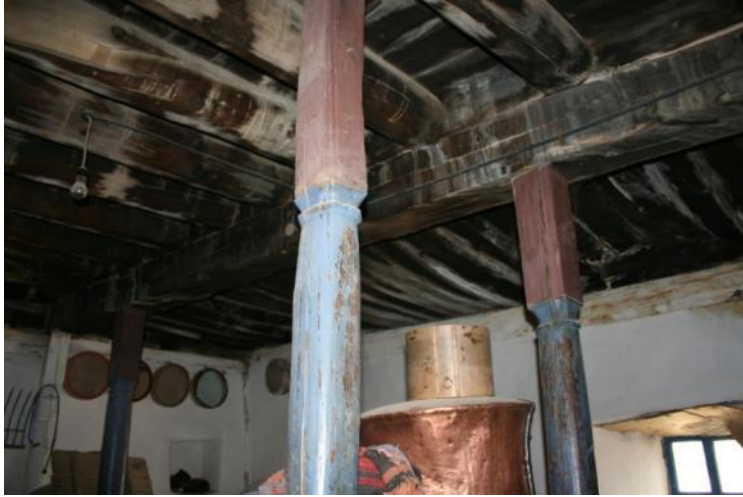
Resim 4.15.12. Tavanlar

Tavanlar merteklidir (Resim 12).

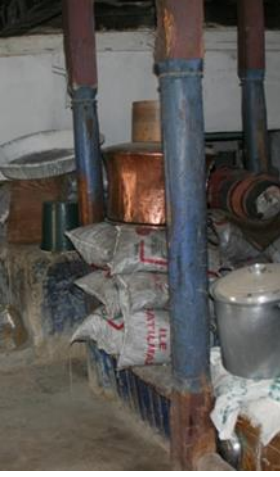
Resim 4.15.17. Direkler

a) Geometrik: Odayı üç bölüme ayıran ahşap direkler direklerin kaideleri kare olup, üst kısımları ince bir bilezikle sonlanmış ve kavisli üçgenlerle kare başlığa geçiş yapılmıştır (Resim 17). Asıl mekânın kuzey duvarında yer alan gömme dolabın kapağı yan yana iki düşey panoya ayrılmıştır (Resim 18).

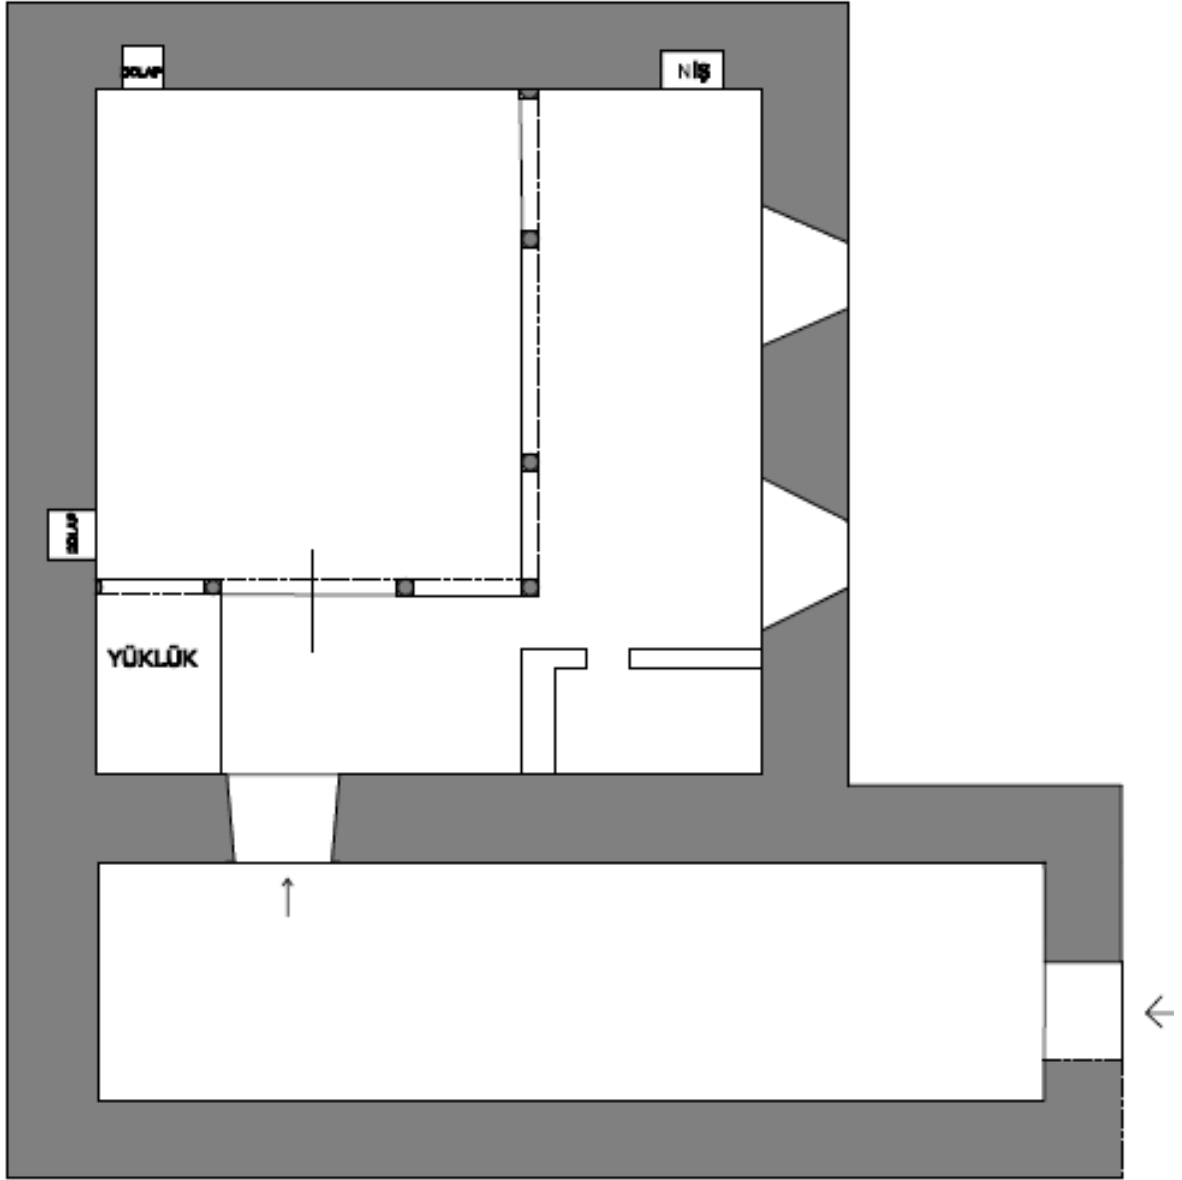
Çizim 4.12. Güney Köyü Kıymet Pürlü Odası

GÜNEY KÖYÜ-KIYMET PÜRLÜ ODASI

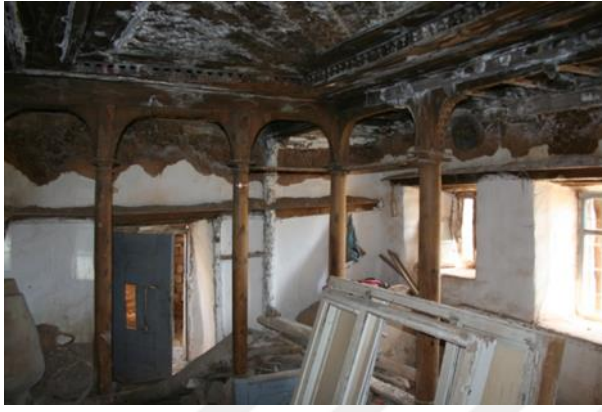
Resim 4.16.3. Asıl oda

Giriş mekanının batısında yer alan tek kanatlı ahşap kapıdan asıl odaya girilir. Odanın güney ve doğu duvarları boyunca “L” şeklinde uzanan kısım kuzey batı köşedeki ana mekândan beş tane ahşap direk ile ayrılmıştır. Ahşap direkler birbirlerine Bursa tipi kemerler ile bağlanmıştır (Resim 3). Odanın kuzey doğu köşesinde seki yer alır. Batı ve kuzey duvarlarında birer tane gömme dolap yer alır (Resim 4).

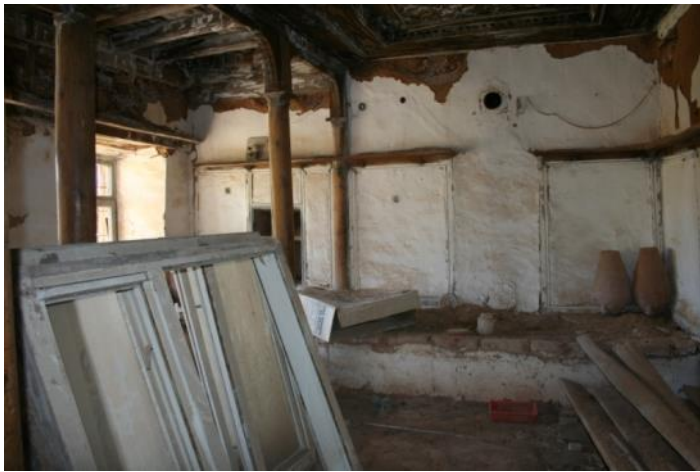
Resim 4.16.5. Makat

Batı duvarında yer alan ocak sonradan kapatılarak duvar boyunca uzanan makat yerleştirilmiştir (Resim 5).

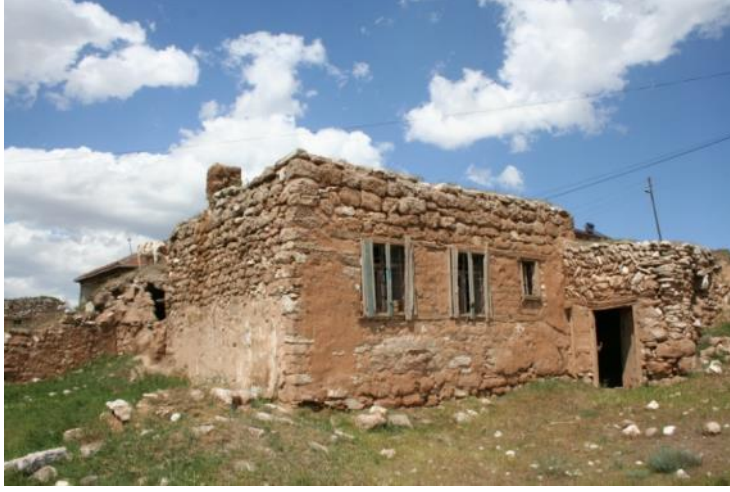
Resim 4.16.6. Güney cephe

4-Cephe Düzeni: Dıştan oldukça sade, gösterişsiz olarak, moloz taş malzeme üstüne çamur sıva olarak yapılan yapının güney cephesinde üç adet mazgal pencere yer almakta, yapıya giriş bu cepheden yapılmaktadır. Diğer cepheler sağır bırakılmıştır (Resim 6).

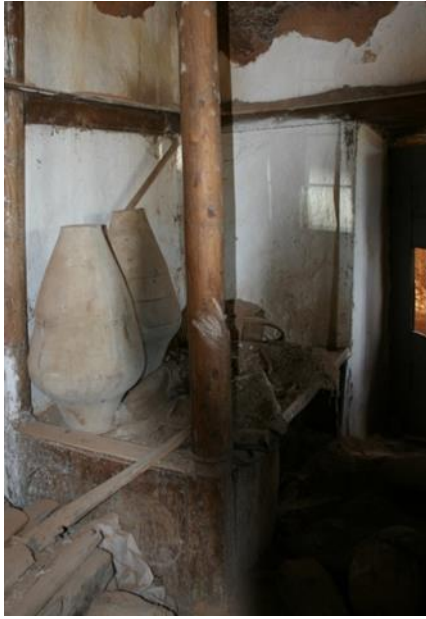
Resim 4.16.10. Seki

Odanın kuzey dođu köşesinde ahşap seki yerden yüksek tutulmuş olup, korkuluksuzdur (Resim 10). Girişin karşısında, batı duvarında yer alan ocak sonradan kapatılmıştır. Kuzey, batı ve dođu duvarını çevreleyen ahşap panoların üst kısmı askılık ve raf olarak değerlendirilmiş, panoların yüzeyi boş bırakılmıştır. Kuzey ve batı cephelerde birer tane gömme dolap vardır. Bunlardan batı cephesinde yer alan dolabın kapađı bugün mevcut değildir (Resim 11).

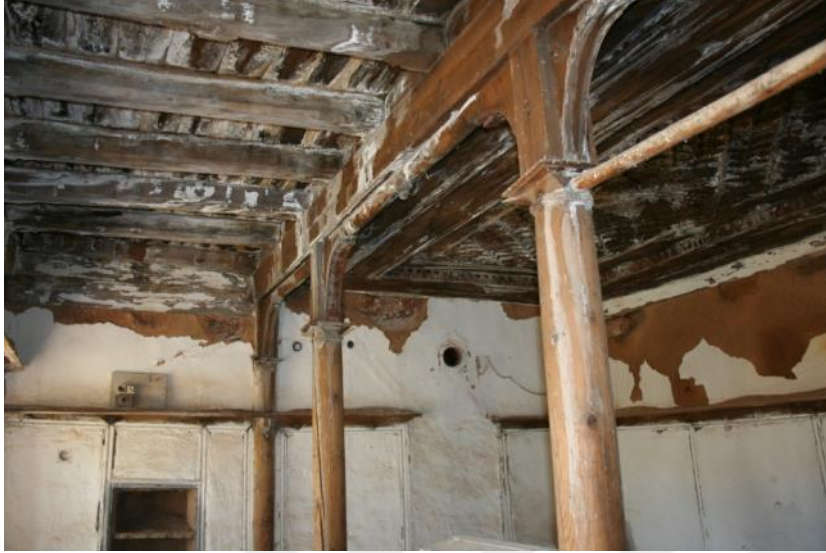
Resim 4.16.13. Kilimüstü ve toyhane tavanı

Kilimüstünün tavanı tekne tavan şeklinde olup, dikdörtgen bir pano ve merkezindeki küçük göbekten oluşmaktadır. Toyhanenin tavanı mertekli, aşağısının tavanı ise çıtalı düz tavan şeklindedir (Resim 13) .

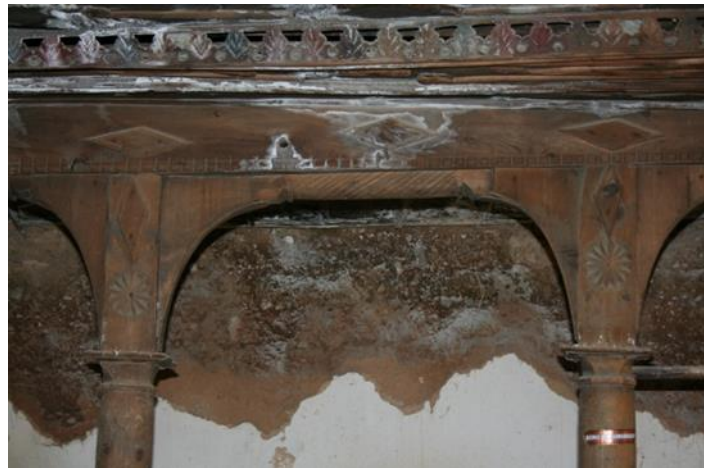
Resim 4.16.15. Kemer

Giriş kapısının hemen önündeki kemerlerden güney tarafta yer alanında Hicri 1328/Miladi 1910-1911 tarihi kazınmıştır (Resim 14). Yine giriş kapısının önünde kalan kemer sırasının ortası yivli ve yuvarlak profilli yapılmıştır (Resim 15).

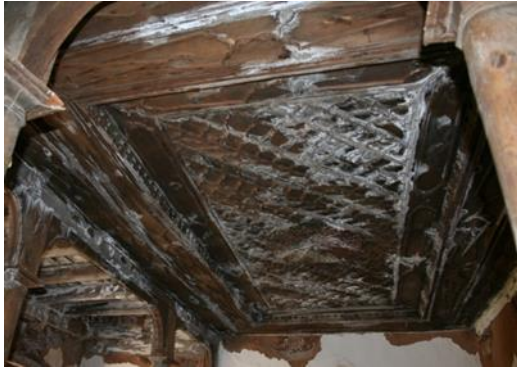
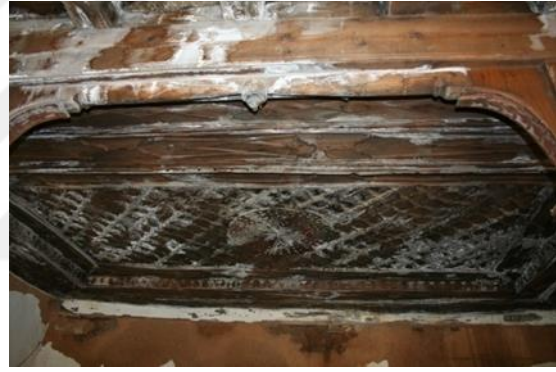
Kilimüstünün tavanında aynı düzlemde yer alan iki kuşaktan sonra çökertme yapılmıştır. Çökertmeden sonra üçüncü kuşak ile çevrelenen iç tavan dikdörtgen bir pano ve merkezindeki küçük göbekten oluşmaktadır.

Göbeğin içinde yer aldığı dikdörtgen panoda çıtakâri süsleme yapılmıştır (Resim 16-17).

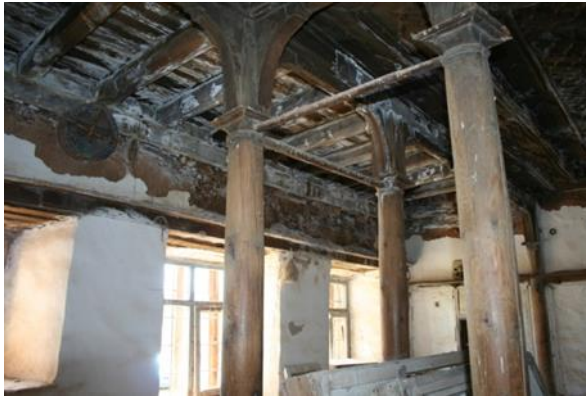
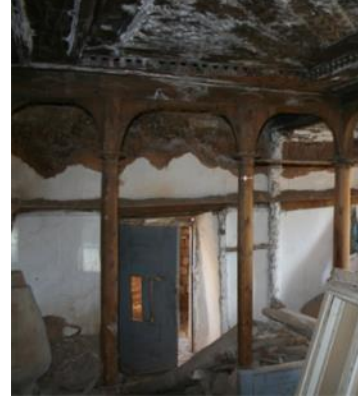
Odayı üç bölüme ayıran ahşap direklerin kaideleri kare olup üst kısımları ince bir bilezikle sonlanmış ve pahlanarak kare başlığına geçiş yapılmıştır (Resim 18-19) .

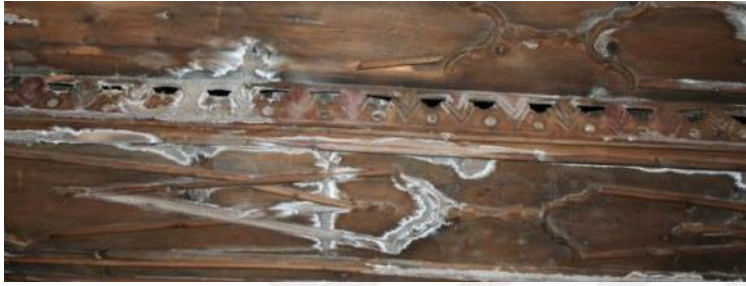
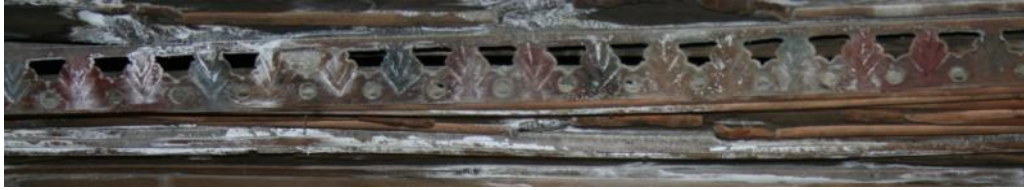
a)Bitkisel: Kilimüstü tavanını çevreleyen kuşaklardan iç kısımla dışta yer alan iki kuşak arasındaki kademe farkını dönüşümlü ve tek merkezden iki yana açılan dört dilimli yaprak motifi dolaşmaktadır. Yaprakların iki yeşil bir kırmızı şeklinde boyandığı anlaşılmaktadır (Resim 20-21).

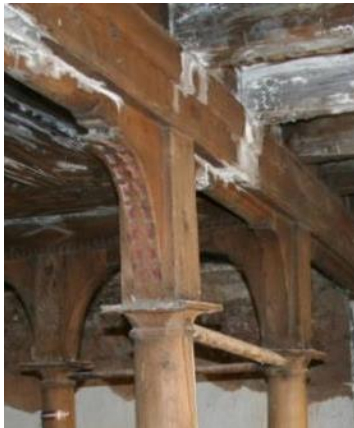
Resim 4.16.22. Kemerler

Güney tarafta yer alan kemerlerin köşeliklerinin karınlarında tam anlaşılmamakla beraber iki yana açılmış yaprakların uç uca dizilmesiyle oluşturulmuş bir süsleme yer almaktadır (Resim 22).

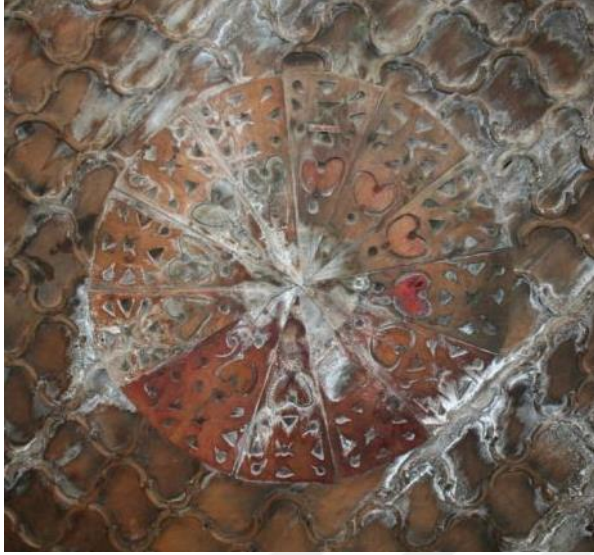
Resim 4.16.23. Kilimüstü tavanı

b)Geometrik: Göbekte tek bir noktadan ışınsal olarak dışarı açılan on iki adet üçgen dilim şeklinde levha yer almaktadır. Levhaların her birinin üzerinde en içte bir daire, onun üstünde uçları birleşmemiş bir yürek motifi ve en dışta ortada beş kollu yıldız ve etrafında daire ile üçgenlerin yer aldığı bir kompozisyon bulunmaktadır (Resim 23).

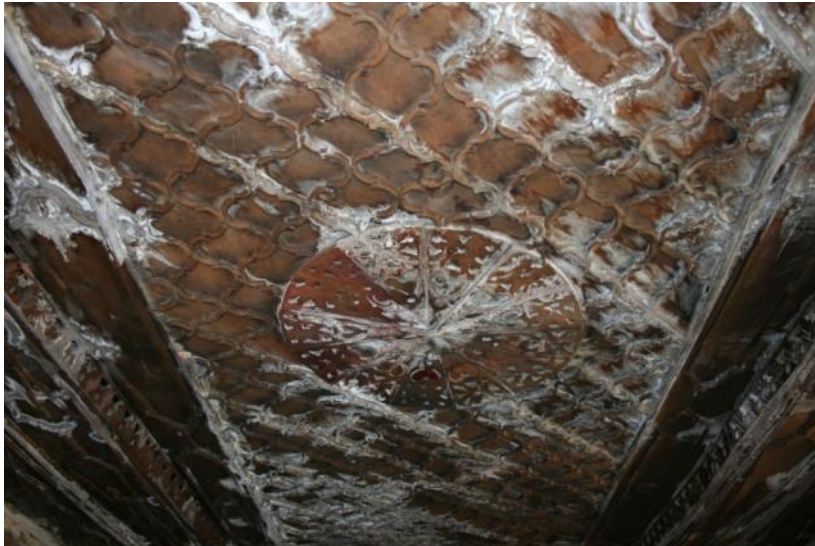
Resim 4.16.24. Kilimüstü tavanı

Göbeğin içinde yer aldığı dikdörtgen pano ise ince çıtalardan oluşan “S” ve “C” kıvrımlarıyla küçük kare birimlere ayrılmıştır (Resim 24).

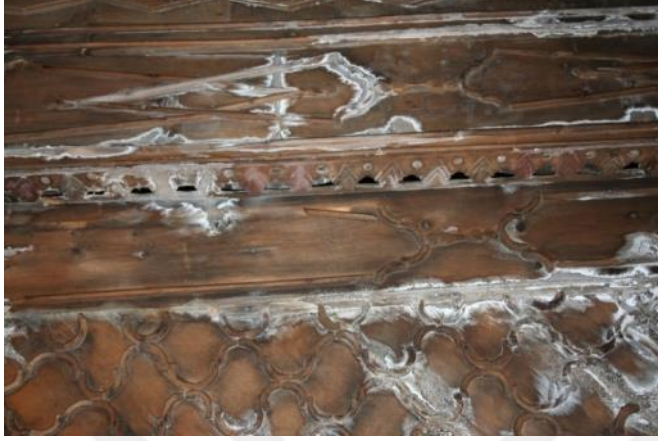
Resim 4.16.25. Kilimüstü tavanı

Kilimüstü tavanı üç sıra kuşak ile sınırlanmıştır. En içteki kuşakta çıtakari teknikte uçları birbirine “C” kıvrımları ile bağlanan yatay dikdörtgen panolar yer almaktadır. Ortadaki

kuşakta kısa kenarı “S” ve “C” kıvrımlarıyla bağlanarak oluşturulmuş ikizkenar üçgenler birbiri içine geçmektedir (Resim 25).

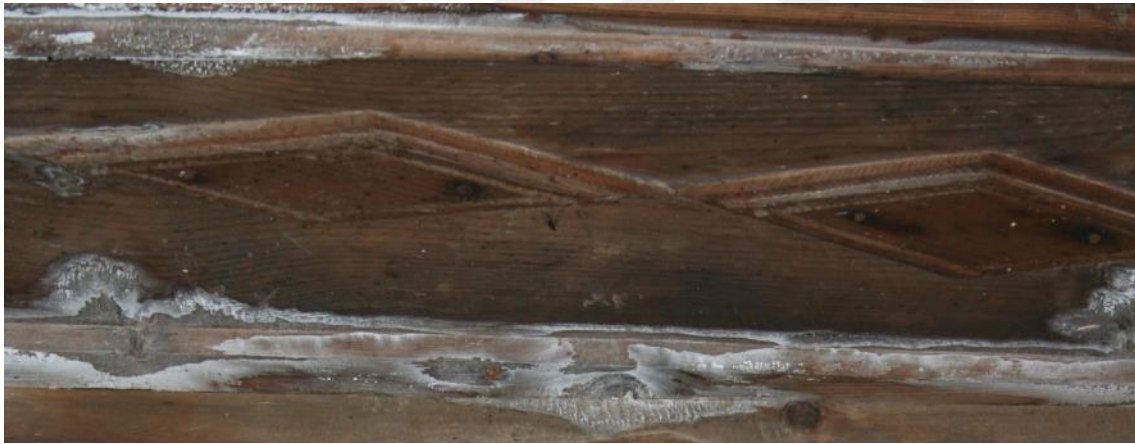
Resim 4.16.26. Kilimüstü tavanı dış kuşak

Tavanı çevreleyen en dış kuşakta ise yatay olarak sıralanan baklava dilimleri yer almaktadır (Resim 26).

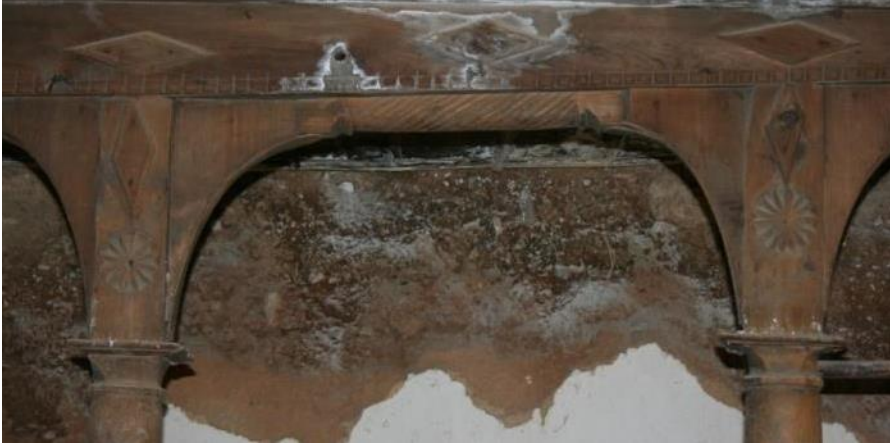
Resim 4.16.27..Kemer

Direkleri birbirine bağlayan kemerlerden giriş kısmında ortada kalan kemerlerin iç kısımlarında on iki kollu çarkıfelek motifi ile üstünde birer dikey baklava dilimi yer almaktadır. Bu kısımdaki kemerlerin üst kısımlarını altta yan yana sıralanmış küçük dikdörtgenler ile onların üzerine yatay olarak dizilmiş baklava dilimleri dolaşmaktadır (Resim 27). Ortadaki kemerin karnı yivli olarak yapılmıştır (Resim 28).

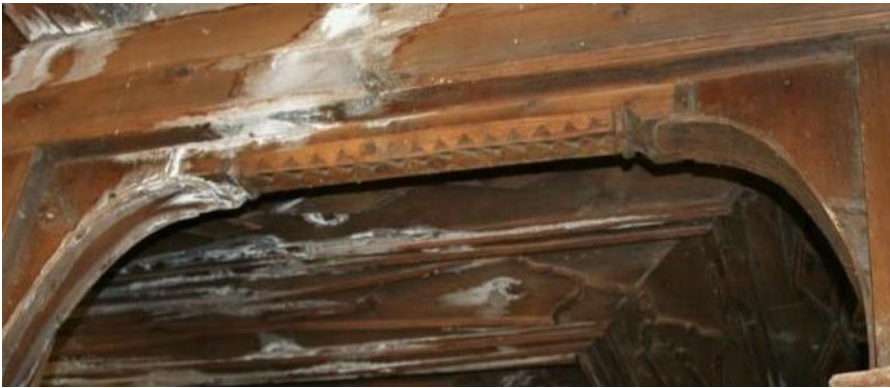
Resim 4.16.29. Kemer karnı

Güney cephenin doğusunda yer alan kemer karnında ise yan yana dizilmiş üçgen çentikler görülmektedir (Resim 29).

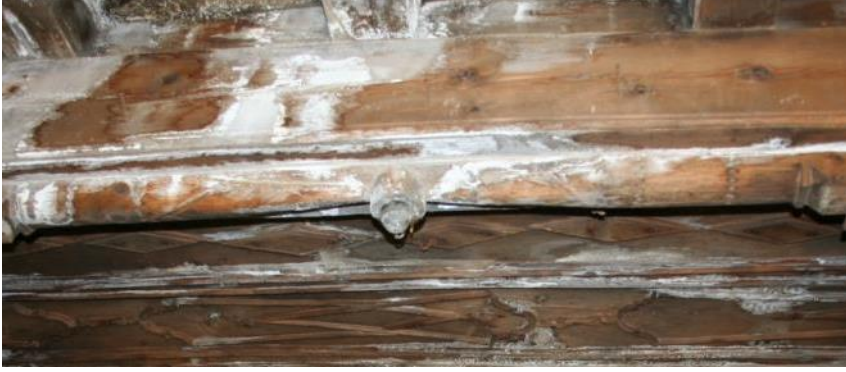
Resim 4.16.30. Kemer karnı

Güney cephede yer alan kemerlerden ortada yer alan kemer karnında ise bir kabara bulunur (Resim 30).

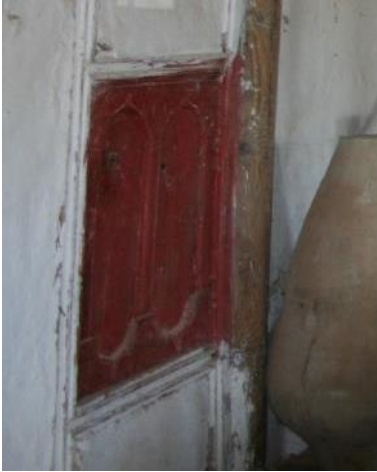
Resim 4.16.31. Dolap

Kuzey duvarında yer alan gömme dolabın kapağında yan yana, düşey, uçları dilimli iki dikdörtgen pano yer almaktadır (Resim 31).

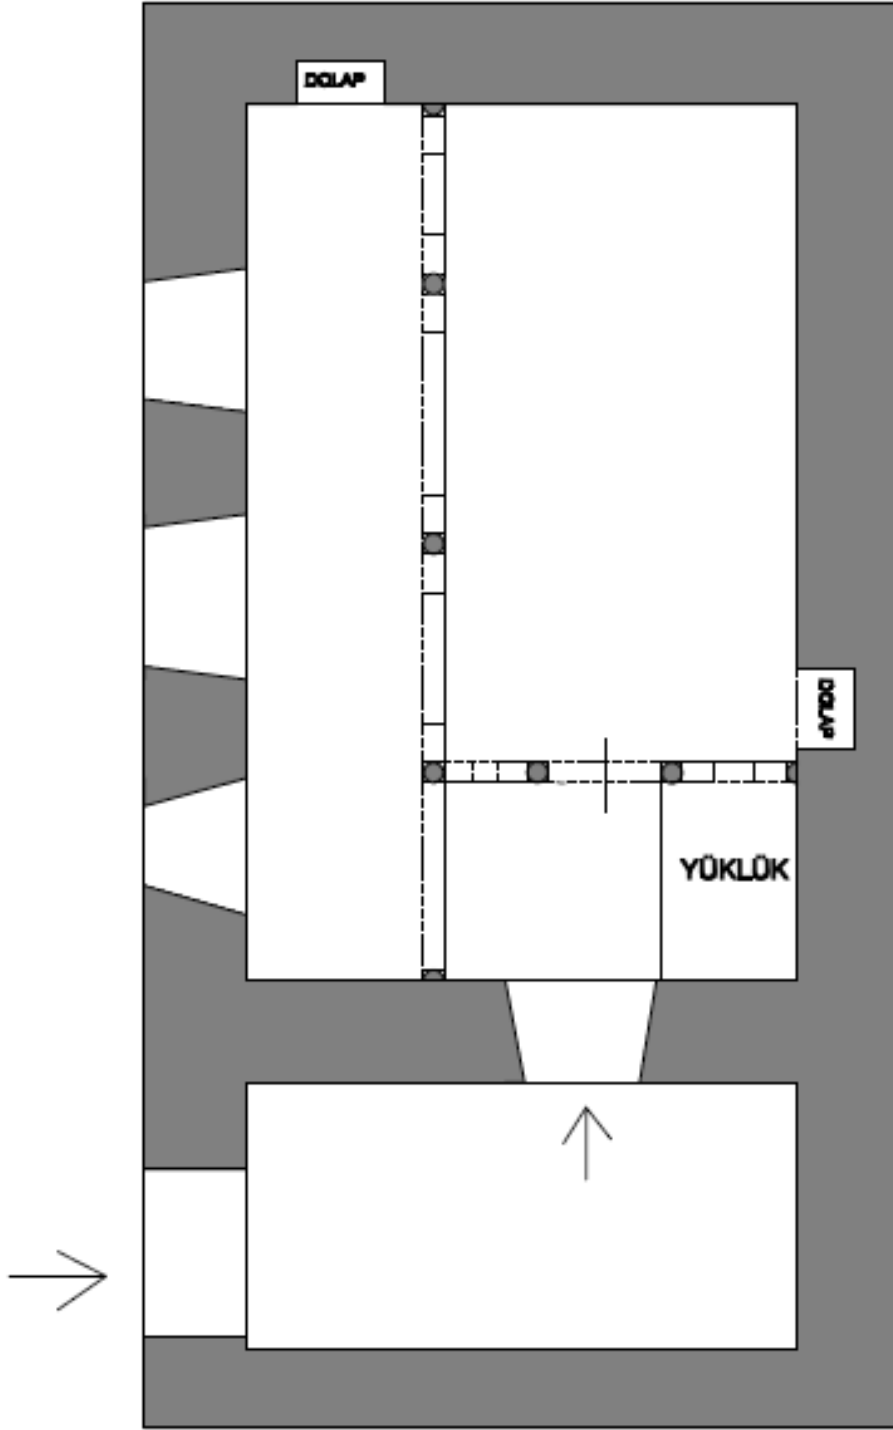
Çizim 4.13. Hanlı Köyü Hacı Kağılgil Odası

HANLI KÖYÜ -HACI KAĞILGİLİN ODASI

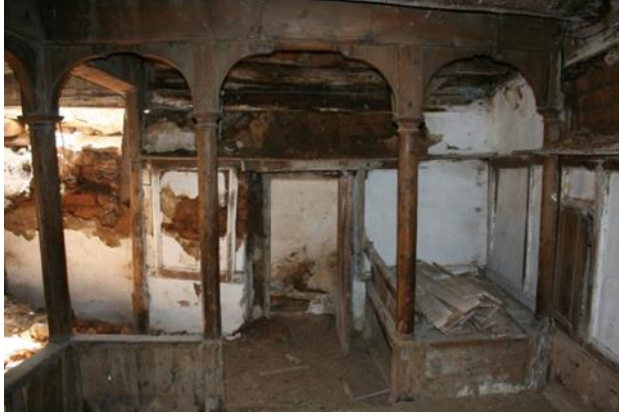
Resim 4.17.3. Batı duvarı

İç mekânda batı ve güney duvarları boyunca “L” şeklinde uzanan kısım kuzey doğu köşedeki ana mekândan beş tane ahşap direk ile ayrılmıştır. Ahşap direkler birbirlerine Bursa tipi kemerler ile bağlanmıştır (Resim 3). Odanın kuzey batı köşesinde seki yer alır. Doğu duvarında yer alan ocak sonradan kapatılarak duvar boyunca uzanan makat yerleştirilmiştir. Doğu duvarda üç, kuzey duvarda bir tane ahşap kapaklı gömme dolap yer alır (Resim 3-4).

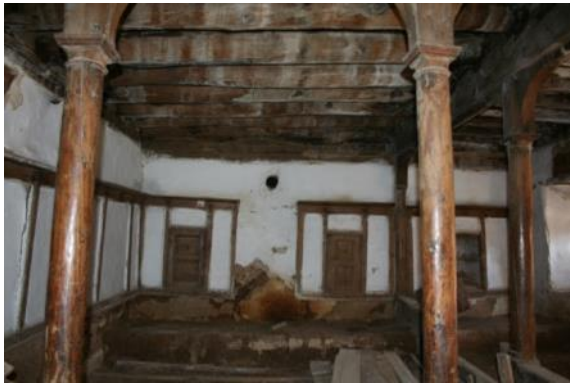
Resim 4.17.9. Dolaplar

Odanın kuzey batı köşesinde ahşap seki yer alır. Girişin karşısında, doğu duvarında yer alan ocak sonradan kapatılmıştır. Kuzey, batı ve doğu duvarını çevreleyen ahşap panoların üst kısmı askılık ve raf olarak değerlendirilmiş, panoların yüzeyi boş bırakılmıştır. Doğu duvarda üç, kuzey duvarda bir tane olmak üzere dört adet ahşap kapaklı gömme dolap yer alır (Resim 9).

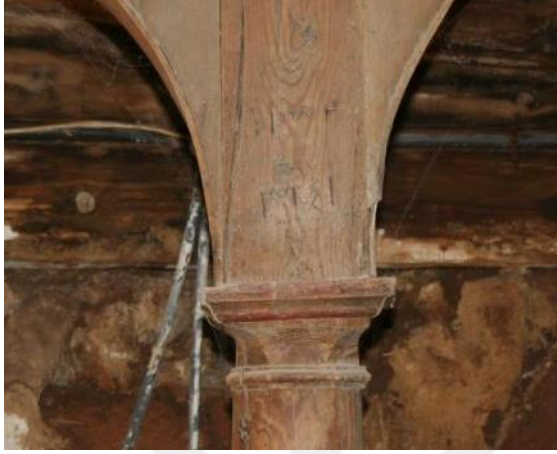
Resim 4.17.11. Tarih yazılı direk

Odaya giriş kapısının ön kısmına gelen kemerlerden birinde çok anlaşılammakla birlikte Hicri 1342 (M. 1923-24) tarihi okunmaktadır (Resim 11).

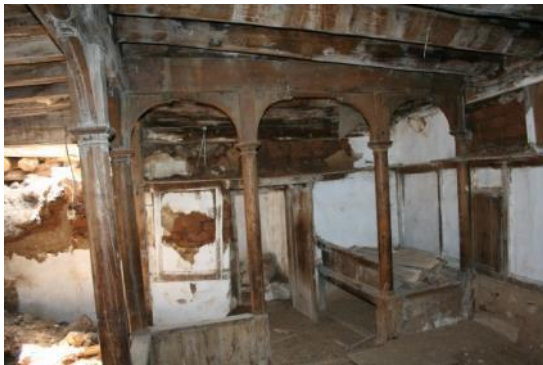
Resim 4.17.12. Direkler

Odayı üç bölüme ayıran ahşap direklerin kaideleri kare olup üst kısımları ince bir bilezikle sonlanmış ve pahlanarak kare başlığa geçiş yapılmıştır (Resim 12). Kemer karınlarının orta kısmı yuvarlak profillidir (Resim 13).

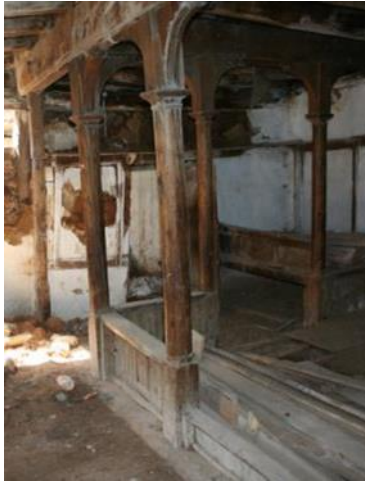
Resim 4.17.16. Direkler

a)Geometrik: Ahşap direklerin kaideleri kare olup üst kısımları ince bilezikle sonlanmış ve kare başlığa geçiş yapmıştır (Resim 16). Kemer karınlarının orta kısmı yuvarlak profillidir (Resim 17).

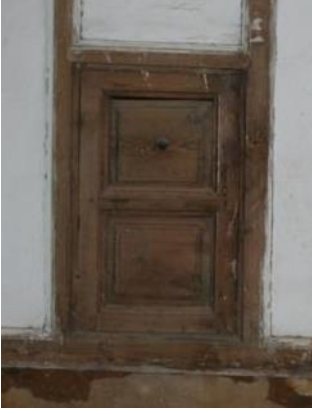
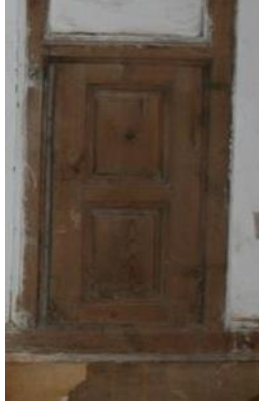
Doğu duvarında yer alan gömme dolapların kuzeydekinin kapağında üst üste yerleştirilmiş yatay dikdörtgen pano, güneydekinin kapağında ise yine üst üste yerleştirilmiş düşey dikdörtgen iki pano vardır (Resim 18-19). Odanın kuzey duvarda yer alan dolabın kapağında ise yan yana düşey dikdörtgen iki pano mevcuttur (Resim 20).
