**YÜKSEK
LİSANS
TEZİ**

SİVAS İLBEYLİ KÖYLERİNDE KÖY ODALARI

SANAT TARİHİ ANABİLİM DALI

MAYIS 2019

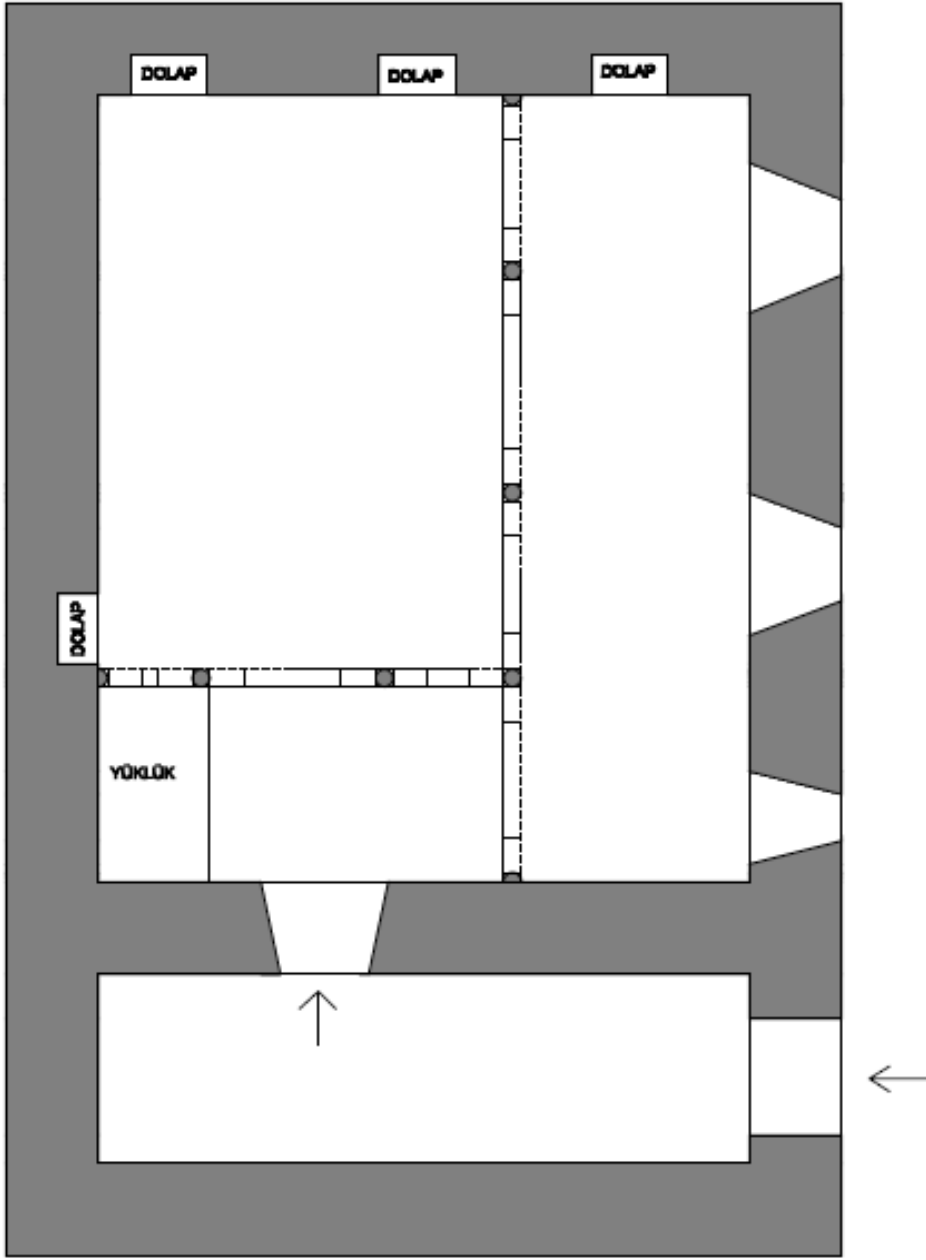
Çizim 4.14. Hanlı Köyü Hacı Turan Kaya Odası

HANLI KÖYÜ -HACI TURAN KAYA ODASI

1-Plan: Köyiçi mevkiinde yer alan yapı köyün başka bir yerindeyken şu andaki ev sahiplerinin dedeleri zamanında bugünkü yerine taşınmıştır. Yapı doğu- batı doğrultusunda dikdörtgen planlı (Çizim 14) olup, düz damlıdır (Resim 1). Giriş mekânı ve oda olmak üzere iki bölümden oluşmaktadır. Ana mekân, giriş mekânının doğusunda yer almaktadır. Tek kanatlı ahşap kapısı giriş mekânının güney cephesindedir. Ana mekânın kapısı ise batı duvarındadır. İç mekân güney cephesindeki üç adet mazgal pencere ile aydınlatılmaktadır. Pencerelerden güneybatı köşede yer alan pencere diğerlerine göre daha küçük tutulmuştur (Resim 2).

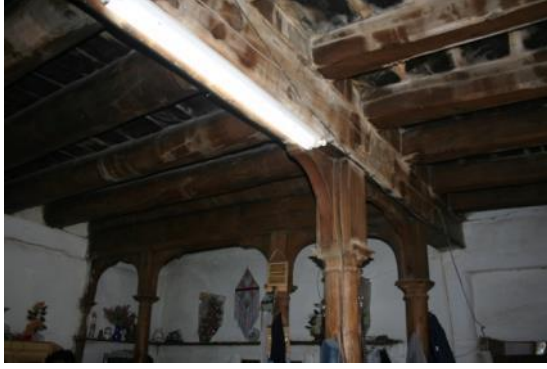
Resim 4.18.3. Direkler

Asıl odanın doğu ve güney duvarları boyunca “L” şeklinde uzanan kısım kuzey batı köşedeki ana mekândan beş tane ahşap direk ile ayrılmıştır. Ahşap direkler birbirlerine Bursa tipi kemerler ile bağlanmıştır (Resim 3). Mekânın kuzey doğu ve güney doğu köşesinde birer ahşap seki yer alır (Resim 4).

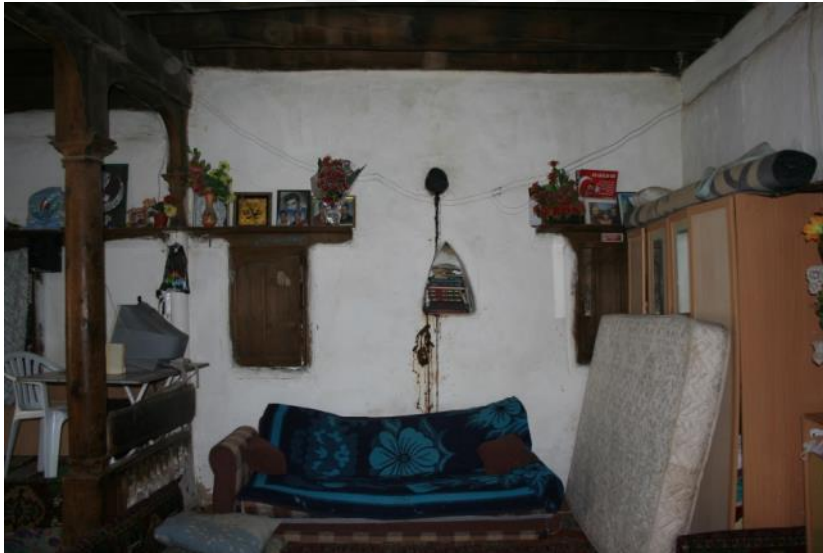
Resim 4.18.5. Toyhane

Batı duvarda girişin tam karşısına gelen alanda yer alan ocak sonradan kapatılmış buraya küçük bir niş yapılmıştır. Ocağın iki tarafında birer tane, toyhane kısmında bir tane olmak üzere batı duvarda üç tane ahşap kapaklı gömme dolap yer alır (Resim 5).

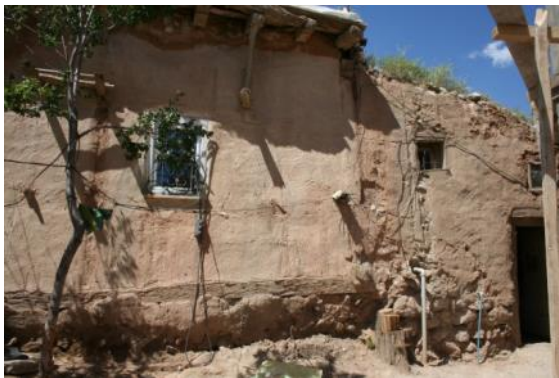
Resim 4.18.8. Güney cephe

4-Cephe Düzeni: Dıştan oldukça sade, gösterişsiz olarak, moloz taş malzeme üstüne çamur sıva olarak yapılan yapının güney cephesinde iki adet asıl odanın, birer adet çağlık ve giriş kısmının pencereleri yer almakta, yapıya giriş güney cepheden yapılmaktadır (Resim 8-9). Diğer iki cephe sağır bırakılmıştır.

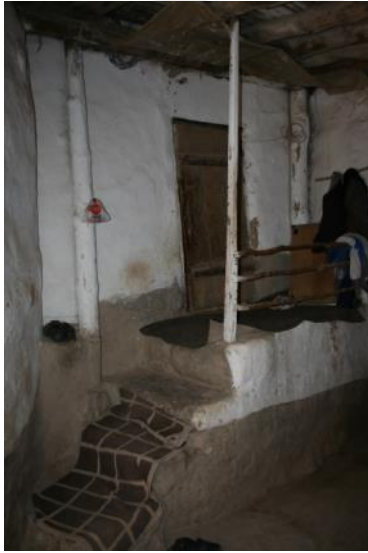
Resim 4.18.10. Giriş mekânı

5-İç Mekân: Güney cepheden girilen giriş mekânı, kuzey güney doğrultusunda uzanmakta mekânda herhangi bir süsleme ögesi bulunmamaktadır. Girişin aksında yer alan kapıdan develik/atlık denilen kısma geçilmektedir. Mekânın batı duvarında asıl odaya girişi sağlayan ahşap tek kanatlı kapı yer almaktadır (Resim 10).

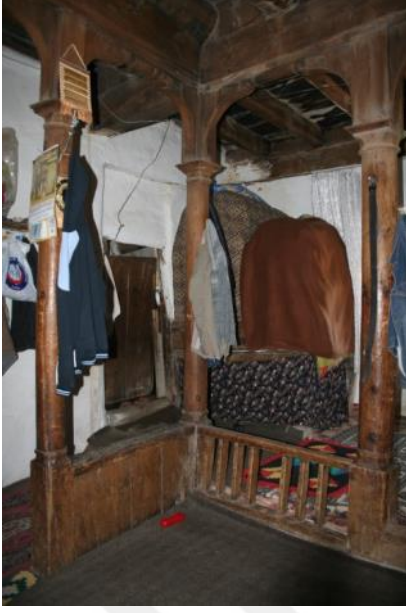
Resim 4.18.12. Seki

Odanın kuzey doğu ve güney doğu köşesinde ahşap seki yer alır (Resim 12). Kuzey, batı ve doğu duvarını çevreleyen ahşap panoların üst kısmı askılık ve raf olarak değerlendirilmiş, panoların yüzeyi boş bırakılmıştır. Batı duvarda ikisi kilimüstünde biri toyhane kısmında olmak üzere üç tane ahşap kapaklı gömme dolap yer alır. Dolap kapakları dilimli kemer şeklinde düzenlenmiştir. Tavan kaplamasız olarak bırakılmıştır (Resim 13).

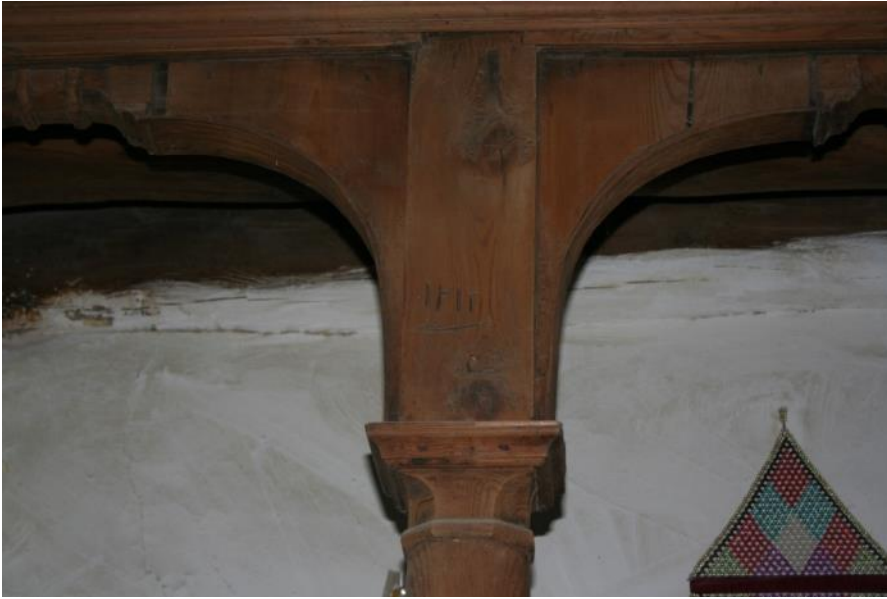
Resim 4.18.14. Tarih yazılı direk

Doğu duvarı boyunca uzanan kemerlerden kuzeyde kalan kemerin iç tarafında Hicri 1313 (M. 1895-96) tarihi görülmektedir (Resim 14).

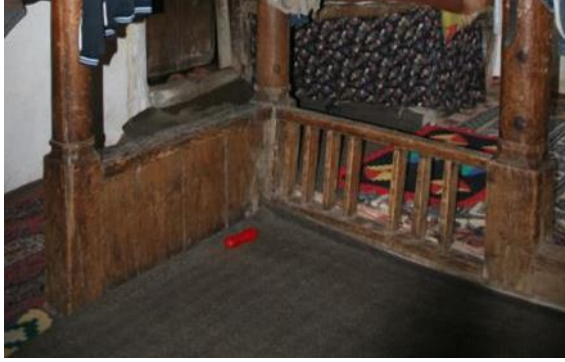
Resim 4.18.15. Korkuluk

Odayı üç bölüme ayıran ahşap direklerin kaideleri kare olup üst kısımları ince bir bilezikle sonlanmış ve pahlanarak kare başlığa geçiş yapılmıştır. Korkulukların toyhane kısmındakiler ince çubuklardan oluşmakta giriş kısmındakiler ise düz ahşaptır (Resim 15). Kemer kırnaları geometrik süslemelidir (Resim 16).

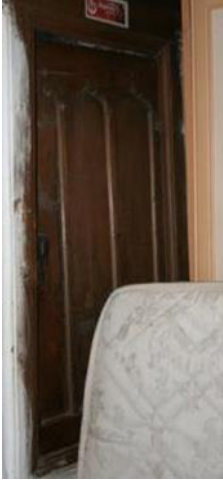
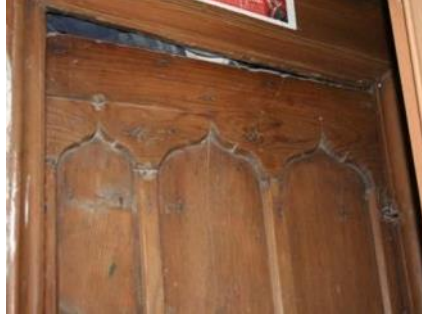
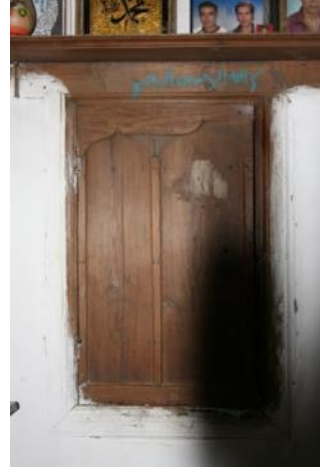
a)Geometrik: Girişin karşısında batı duvarındaki üç dolaptan iki yanda yer alanların kapakları dilimli kemer şeklinde üç, ortada kalan dolabın kapağı aynı şekilde iki düşey panoya ayrılmıştır (Resim 17-18-19).

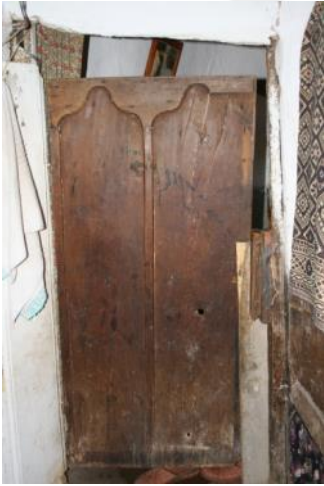
Resim 4.18.20. Çağlık kapısı

Doğu duvarında giriş kapısı ile yüklük arasından geçilen çağlık kapısı da dilimli kemer şeklinde iki düşey panoya ayrılmıştır (Resim 20).

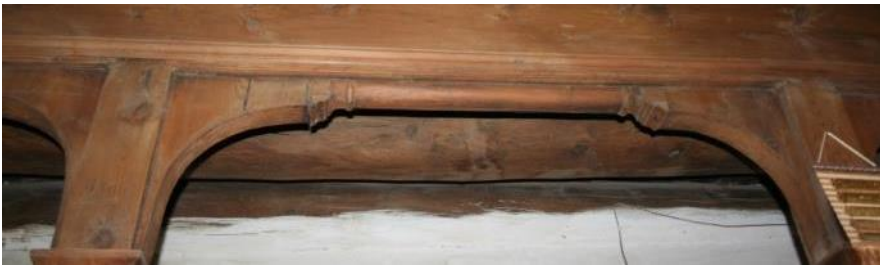
Resim 4.18.21. Kemer karnı

Odada yer alan direkleri birbirine bağlayan kemerlerin orta kısımları bilezik ve başlıkla sonlanan yuvarlak profilli çubuk şeklindedir (Resim 21)

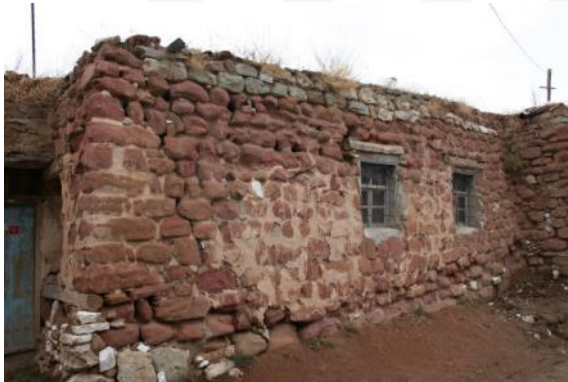
Resim 4.19.1. Genel görünüş

1-Plan: Köyiçi mevkiinde yer alan yapı etrafındaki yapılara bitişik inşa edilmiştir. Doğu-batı doğrultusunda uzanmakta olup, dikdörtgene yakın yamuk planlı (Çizim 16) ve düz damlıdır (Resim 1). Yapı uzun ince bir koridor şeklindeki giriş mekânı ve oda olmak üzere iki bölümden oluşmaktadır (Resim 2).

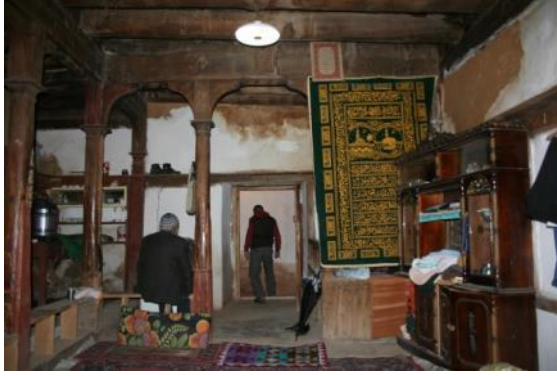
Resim 4.19.3. Kemerler

Giriş mekânının doğusunda yer alan tek kanatlı ahşap kapıdan asıl odaya girilir. Odanın batı ve güney duvarları boyunca “L” şeklinde uzanan kısım kuzey doğu köşedeki ana mekândan beş tane ahşap direklerle ayrılmıştır. Ahşap direkler birbirlerine Bursa tipi kemerler ile bağlanmıştır (Resim 3). Odanın kuzey batı köşesinde seki ve gömme dolap yer alır (Resim 4).

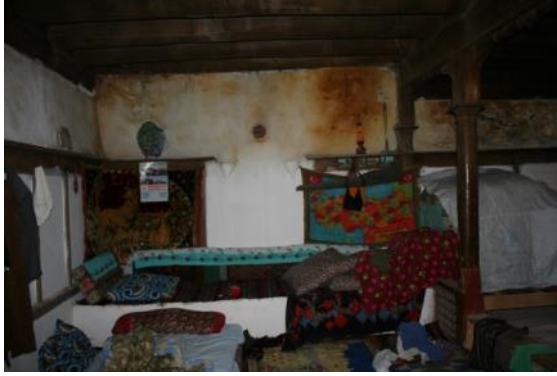
Resim 4.19.5. Batı duvarı

Batı duvarında ortada bugün kapatılmış olan ocak ve iki yanında birer tane lambalık bulunur (Resim 5).

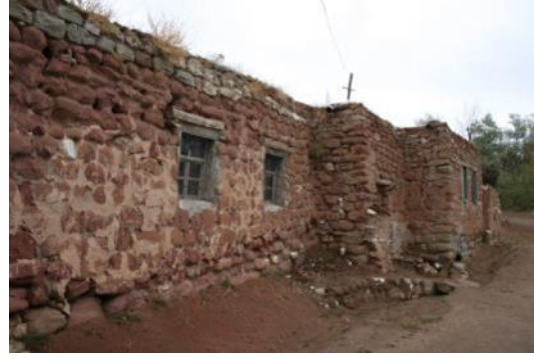
Resim 4.19.7. Güney cephe

4-Cephe Düzeni: Dıştan oldukça sade, gösterişsiz olarak, çamur harçlı moloz taş malzeme üstüne çamur sıva şeklinde yapılan yapının güney cephesinde iki adet dikdörtgen pencere yer almakta, yapıya giriş bu cepheden yapılmaktadır (Resim 6-7).

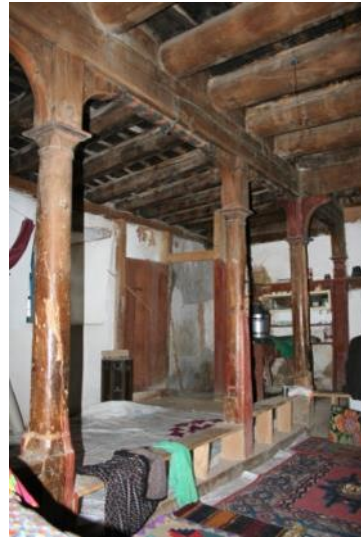
Resim 4.19.9. Korkuluk

5-İç Mekân: Güney cepheden girilen giriş mekânı, kuzey güney doğrultusunda uzanmakta olup herhangi bir süsleme ögesi bulunmamaktadır. Mekânın doğu duvarında asıl mekâna girişi sağlayan ahşap tek kanatlı kapı yer almaktadır. Oda üç bölümden oluşmaktadır. Mekânın kuzey doğusunda kalan kilimüstü, asıl mekânın güneyinde kalan ve güney duvarı boyunca uzanan mumseki/toyhane denilen alan ve odanın giriş kısmında yer alıp batı duvarı boyunca uzanan aşağıseki/papuçluk. Beş adet ahşap direk kullanılarak aşağıseki, kilimüstü ve mumseki/toyhane denilen kısım birbirinden ayrılmıştır. Ahşap direkler birbirlerine üst tarafta Bursa tipi kemerlerle, alt tarafta korkulukla bağlanmıştır. Korkulukların bazıları yenilenmiştir (Resim 7-8).

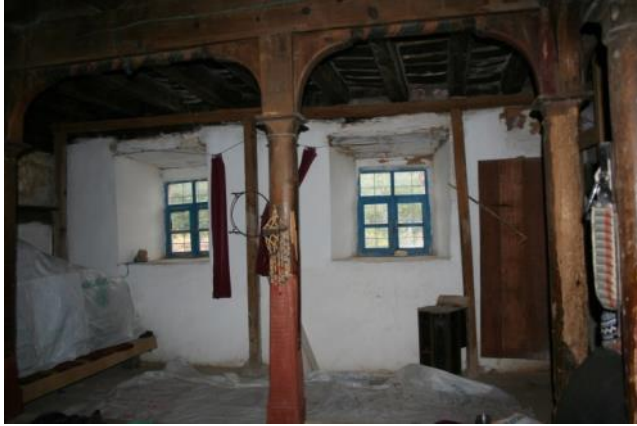
Resim 4.19.12. Pencereler

Oda, güney cephesindeki iki adet dıştan içeri doğru genişleyen pencere ile aydınlatılmaktadır (Resim 11).

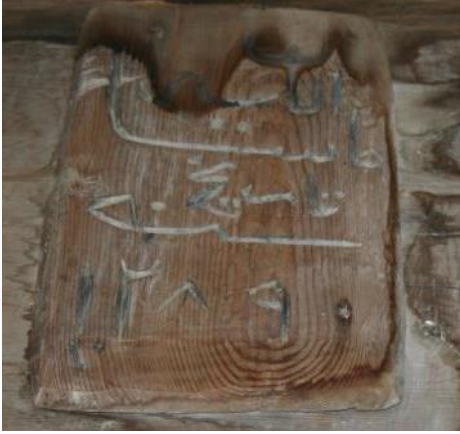
Resim 4.19.13. Kitabe

Tavanlar kaplamasız olarak bırakılmıştır. Giriş kemerlerinin üzerindeki panoya “Maşallah tarih-i sene 1289 (M.1873-1874)” yazısı kazınmıştır (Resim 12).

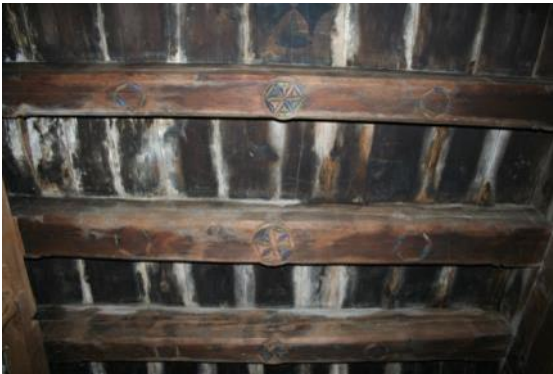
Resim 4.19.14. Mumseki tavanı

a)Ahşap: Mumsekinin tavanında yer alan mertekler üzerine geometrik ve bitkisel desenler kazınmıştır (Resim 13). Odayı üç bölüme ayıran ahşap direklerin kaideleri kare olup üst kısımları ince bir bilezikle sonlanmış ve kavisli üçgenlerle pahlanarak kare başlığa geçiş yapılmıştır. Kemer karınları burgulu olup üzerlerinde geometrik ve bitkisel motifler yer almaktadır (Resim 14).

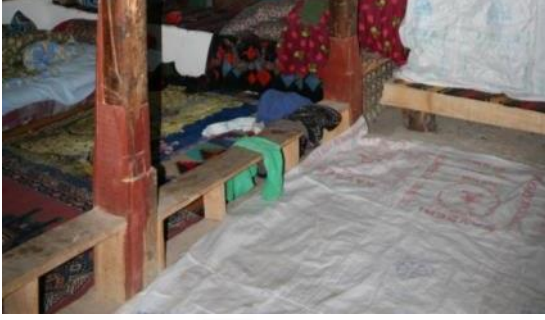
Resim 4.19.16. Korkuluk

Ahşap direkler alt kısmında korkuluklarla bağlanmış olup sadece mumsekinin doğusundaki korkuluk orijinal haliyle durmaktadır. Diğer taraflar yenilenmiştir. Korkuluk geometrik geçmelerden oluşmaktadır (Resim 15). Sekinin korkuluklarında ise silindirik boğumlu çubuklar kullanılmıştır (Resim 16).

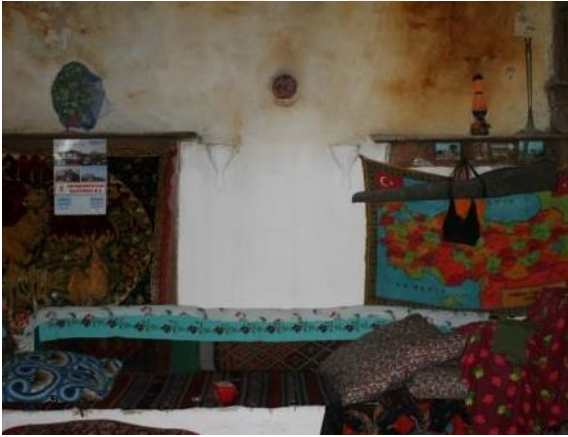
Resim 4.19.18. Doğu duvarı

b)Alçı : Doğu duvarında kilimüstünün ortasına gelen alanda yer alan ve kapatılan ocağın iki yanında yer alan ve duvardan yarım koni biçiminde çıkıntı yapan alçı lambalıkların yüzeyi yivlidir, uç kısımlarında bitkisel motif yer almaktadır (Resim 17).

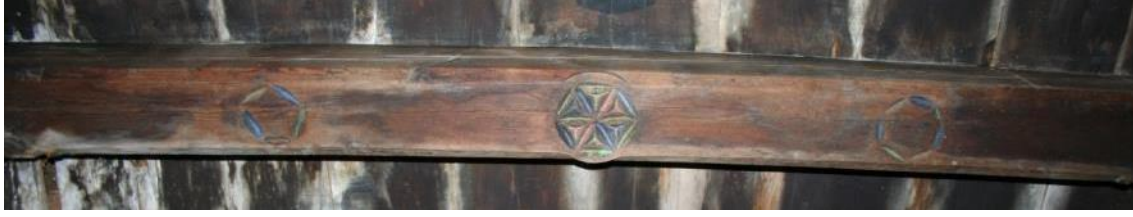
Resim 4.19.19. Mumseki tavanı süslemeleri

a)Bitkisel: Mumsekinin tavanında yer alan ve aralara serpiştirilen motiflerde ortada yapraklardan oluşan altıgen motif içerisinde yine altı yapraklı çiçek motifi iki yanda ise yaprak motiflerinden oluşan daireler bulunur (Resim 19-20-21).

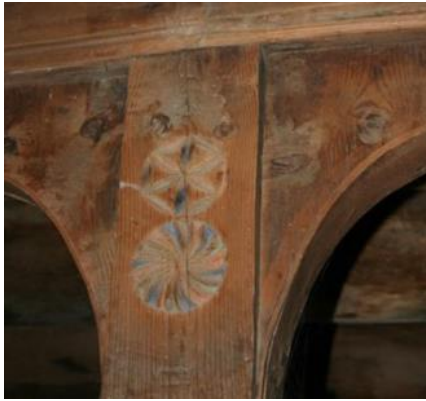
Resim 4.19.23. Direk süslemesi

Giriş kısmında yer alan iki kemer arasında ve kilimüstünden mumsekiye geçiş kısmında yer alan kemer karnında da yapraklardan oluşan altıgen motif içerisinde yine altı yapraklı çiçek motifi görülmektedir (Resim 23-24).

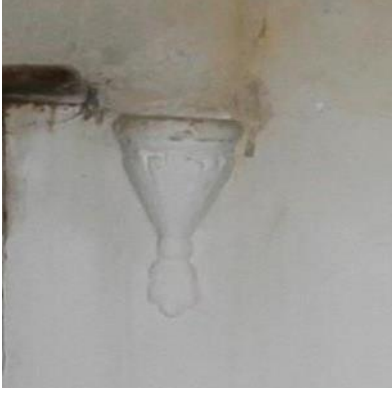
Resim 4.19.25. Lambalık

Kapatılan ocağın iki yanında yer alan lambalıkların üzeri yivli olup, alt ucunda yaprak motifi vardır (Resim 25-26).

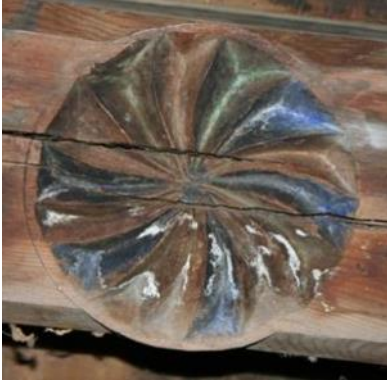
Resim 4.19.27. Mumseki tavanı

b)Geometrik: Mumsekinin tavanının orta kısmına gelen yerde çiçek motifi yerine çarkıfelek motifi kullanılmıştır (Resim 27). Çarkıfelek motifi ayrıca giriş kısmındaki kemer arasında ve kilimüstünden toyhaneye geçişteki kemer karnında görülmektedir (Resim 28). Çarkıfelek motifinin iki yanında ise madalyon içinde üçgen ve yıldız işlenmiştir (Resim 29-30-31).

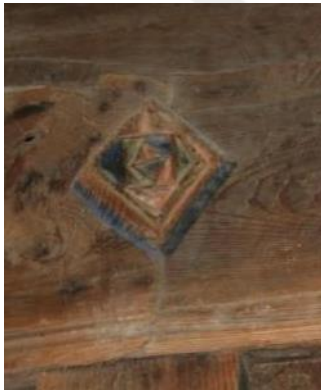
Resim 4.19.32. Kemer üstü süsleme

Giriş kısmındaki kemerlerin üst kısmında iç içe karelerden oluşan bir süsleme yer almaktadır (Resim 32).

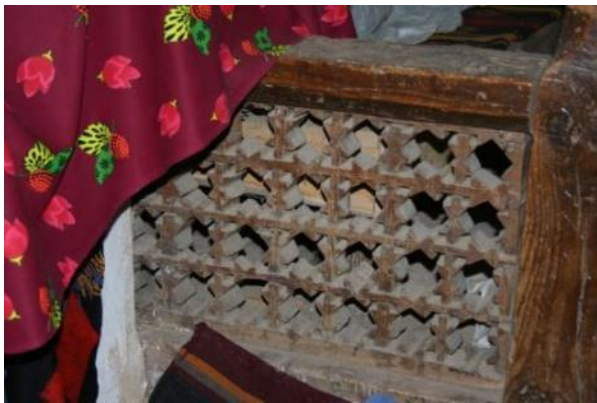
Resim 4.19.33. Korkuluk

Kilimüstüeneden toyheneye geçiş kısmında kalan korkuluk iki uçlu okların birleşmesiyle oluşan sekizgen boşluklardan ibarettir (Resim 33).

a)Ahşap: Tavan süslemelerinde oyma direklerde, kemerlerde ve korkulukta oyma tekniği kullanılmıştır.

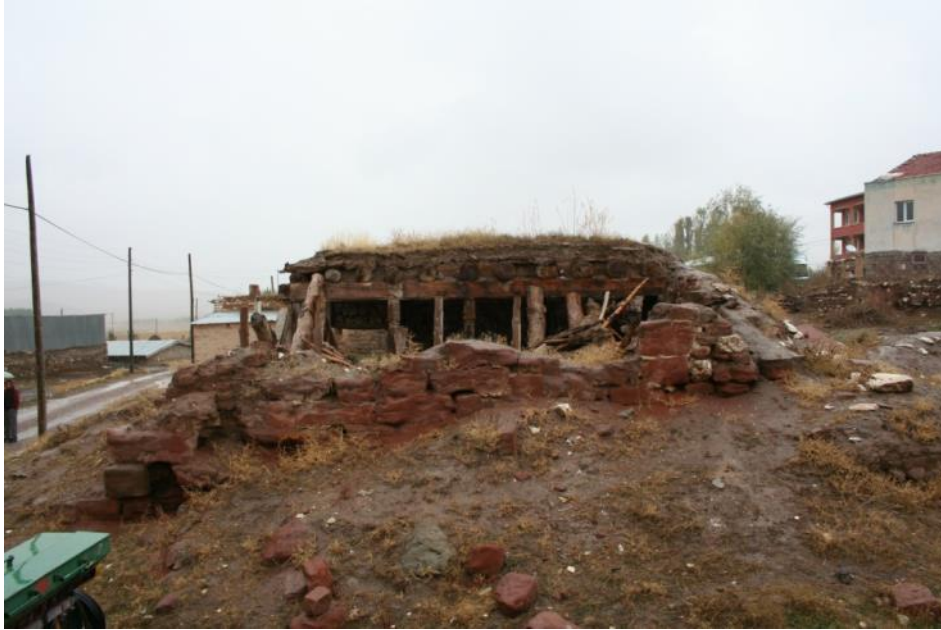
Resim 4.20.1. Genel görünüş

1-Plan: Köyiçi mevkiinde yer alan yapı yıkık durumdadır (Resim 1).

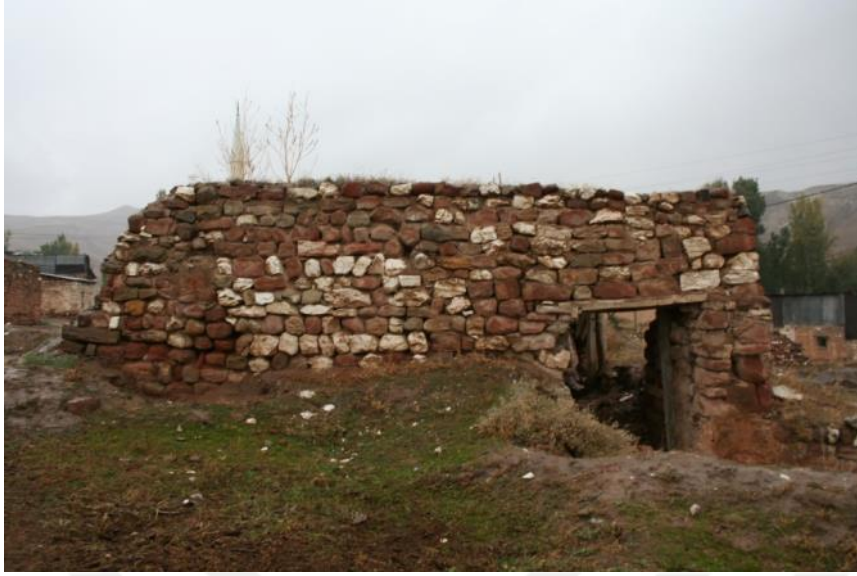
Resim 4.20.2. Genel görünüş

3-Örtü Düzeni: Yapı düz ahşap tavan üstü toprak damlıdır (Resim 2).

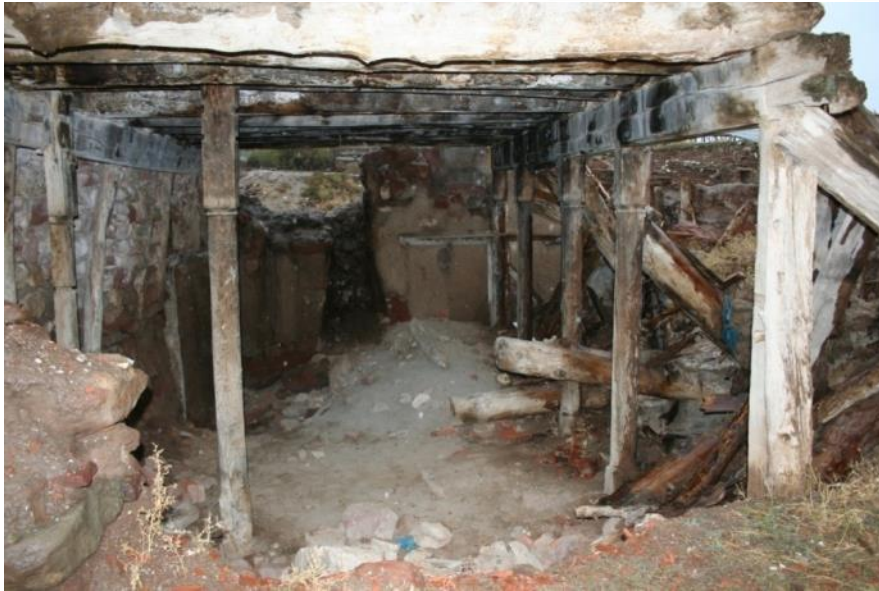
Resim 4.20.3. Asıl oda

5-İç Mekân: Oldukça kötü durumda olan yapının ahşap direklerinin kemersiz olduğu anlaşılmaktadır (Resim 3).

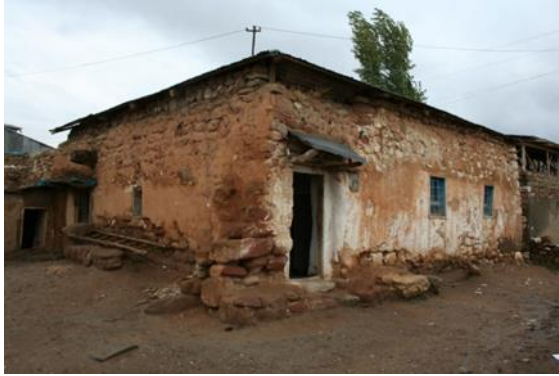
Resim 4.21.1. Genel görünüş

1-Plan: Köyiçi mevkiinde yer alan yapı kuzey-güney doğrultusunda uzanmakta, dikdörtgen planlı (Çizim 18) olup, düz damlı iken son yıllarda kırma çatı ile kapatılmıştır (Resim 1). Yapı plan olarak diğer odalardan farklılık göstermektedir, giriş kısmı batı cephesindedir. Yapı koridor şeklindeki giriş mekânı ve asıl oda olmak üzere iki bölümden oluşmaktadır. Giriş mekânının kuzey duvarında küçük bir pencere güney batı köşesinde ise asıl odaya girilen kapı yer almaktadır. İç mekân güney cephesindeki iki adet mazgal pencere ve batı cephesinde bulunan iki pencere ile aydınlatılmaktadır (Resim 2).

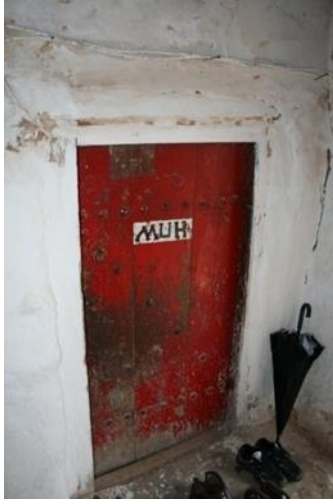
Resim 4.21.3. Oda kapısı

Giriş mekânının güneyinde yer alan tek kanatlı ahşap kapıdan asıl odaya girilir (Resim 3). Odanın batı ve güney duvarları boyunca “L” şeklinde uzanan kısım kuzeydoğu köşedeki ana mekândan beş tane ahşap direklerle ayrılmıştır. Ahşap direkler birbirlerine Bursa tipi kemerler ile bağlanmıştır (Resim 4). Odanın güney doğu köşesinde seki, güney batı köşesinde yüklük yer alır (Resim 5). Doğu duvarında yer alan ocak sonradan kapatılmış buraya küçük bir gömme dolap yerleştirilmiştir. Doğu duvarının toyhane bölümünde de küçük bir gömme dolap bulunmaktadır (Resim 6).

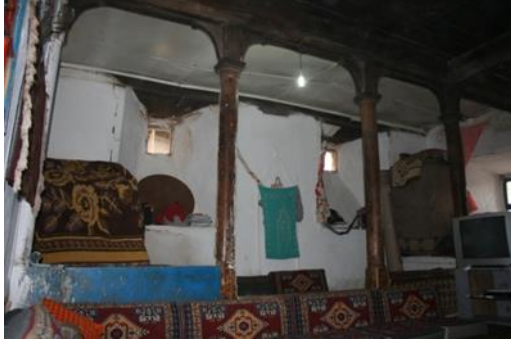
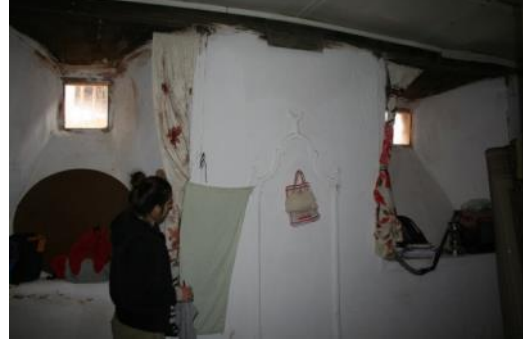
Güney cephesinde yer alan mazgal pencerelerin arasında alçı mihrabiye yer alır (Resim 7-8).

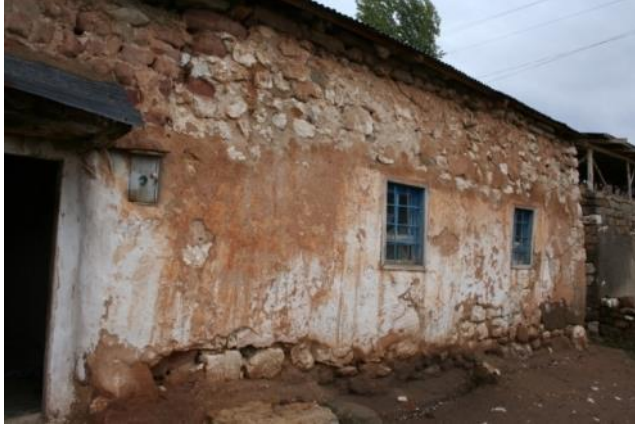
Resim 4.21.9. Batı cephe

2-Malzeme: Moloz taş malzeme kullanılarak inşa edilen yapının cepheleri çamur sıva ile sıvanmıştır (Resim 9). Tavanda, dolap kapaklarında, odanın tüm duvarlarını çevreleyen raflarda, yüklükte ahşap, ocak ve mihrabiyede alçı malzeme kullanılmıştır.

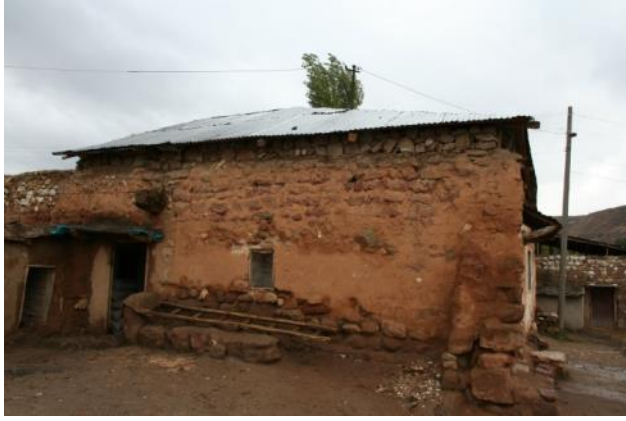
Resim 4.21.10. Kuzey cephe

3-Örtü Düzeni: Yapı düz ahşap tavan üstü toprak damlı iken sonradan beşik çatı haline getirilerek saçla kaplanmıştır (Resim 10).

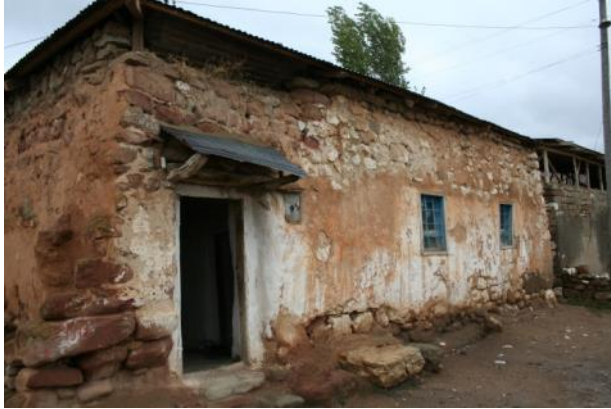
Resim 4.21.11. Batı cephe

4-Cephe Düzeni: Dıştan oldukça sade, gösterişsiz olarak çamur harçlı moloz taş malzeme üstüne çamur sıva olarak yapılan yapının güney cephesinde iki adet mazgal pencere, batı cephesinde sonradan açılan iki pencere, kuzey cephesinde küçük bir pencere yer almakta yapıya giriş batı cepheden yapılmaktadır (Resim 11).

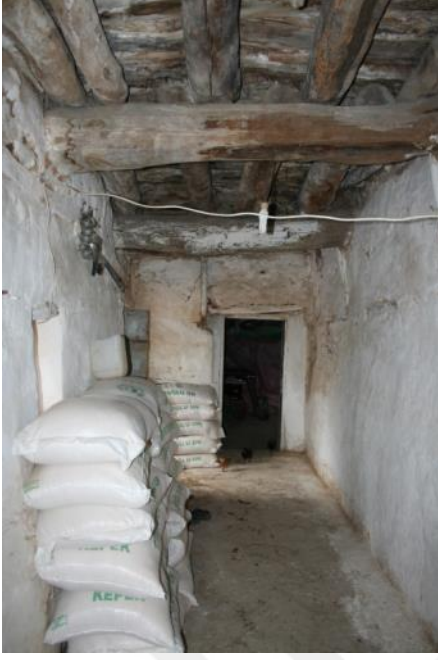
Resim 4.21.12. Giriş mekânı

5-İç Mekân: Batı cepheden girilen giriş mekânı, doğu batı doğrultusunda uzanmakta olup kuzeybatı köşesinde de dışarı açılan bir kapısı ile batı duvarında kapısı yer alan küçük bir oda vardır. Mekânın güney duvarında asıl odaya girişi sağlayan ahşap tek kanatlı kapı yer almaktadır (Resim 12).

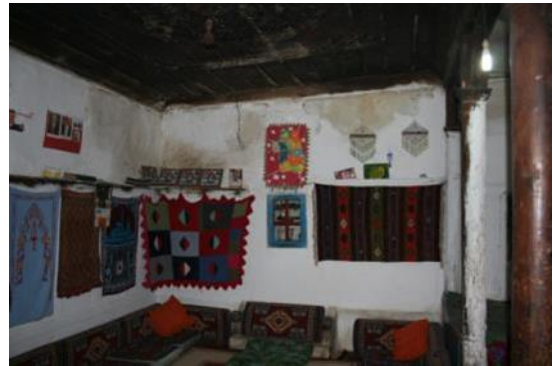
Resim 4.21.14. Kilimüstü

Asıl odanın kapısı batı duvarında bulunup olup tek kanatlı, ahşap ve süslemesizdir. Oda üç bölümden oluşmaktadır. Mekânın kuzey doğusunda kalan kilimüstü, asıl mekânın güneyinde kalan ve güney duvarı boyunca uzanan mumseki/toyhane denilen alan ve odanın giriş kısmında yer alıp batı duvarı boyunca uzanan aşağıseki/papuçluk. Beş adet ahşap direk kullanılarak aşağıseki, kilimüstü ve mumseki/toyhane denilen kısım birbirinden ayrılmıştır. Ahşap direkler birbirlerine üst tarafta Bursa tipi kemerlerle, alt tarafta geometrik geçmelerden oluşan korkulukla bağlanmıştır (Resim 13). Duvarları çevreleyen ahşap panoların üst kısmı askılık ve raf olarak değerlendirilmiş, panoların yüzeyi boş bırakılmıştır (Resim 14).

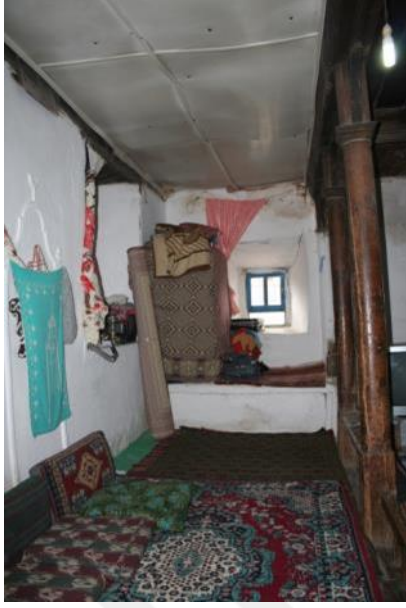
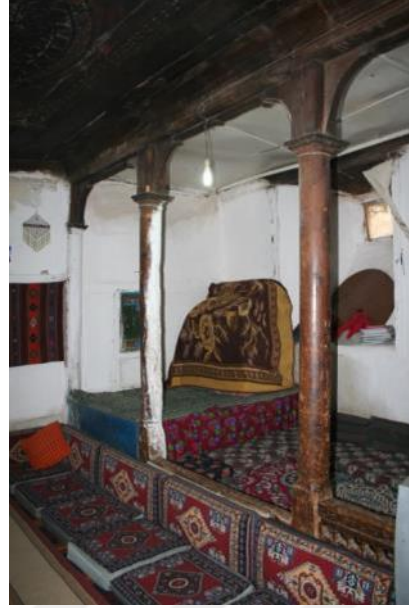
Mekânın güney batı köşesinde yüklük güney doğu köşesinde seki yer alır (Resim 15-16). Her ikisi de korkuluksuzdur.

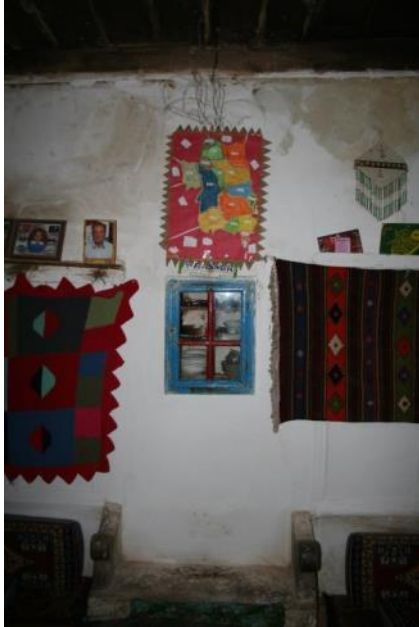
Resim 4.21.17. Ocak

Doğu duvarında kilimüstünün ortasına gelen alanda yer alan ve sonradan kapatılan ocağın her iki yanında yer alan taş koltukları ile taç kısmında bitkisel alçı süsleme görülmektedir (Resim 17).

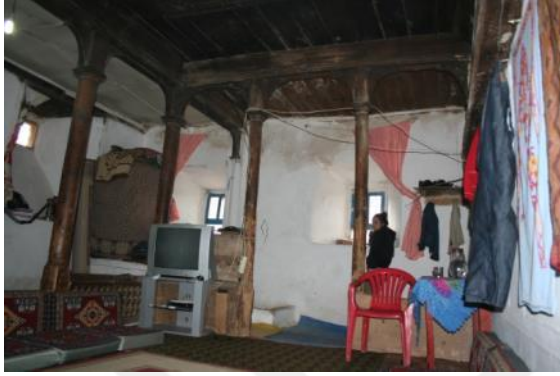
Resim 4.21.18..Batı duvarı

Oda güney cephesindeki iki adet mazgal pencere ve batı cephesinde bulunan sonradan açılan dıştan içeri doğru genişleyen iki pencere ile aydınlatılmaktadır (Resim 18).

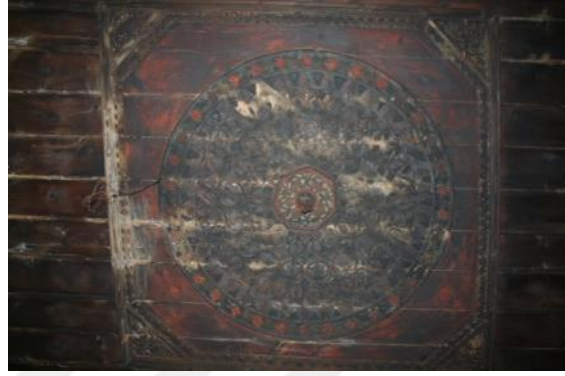
Resim 4.21.19. Kilimüstü tavanı

Asıl kısmın tavanı çıtalı düz tavan şeklinde olup kare çerçeve içerisine bitkisel bezemeli göbek oturtulmuştur (Resim 19). Toyhane kısmı ile aşağısekinin tavanı sonradan yenilenmiş, toyhanenin tavanı plastik malzeme ile aşağısekinin tavanı ise ahşap malzeme ile kaplanmıştır (Resim 20-21).

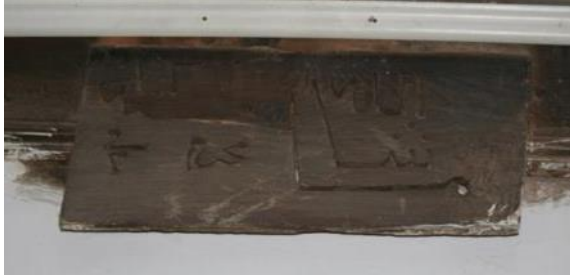
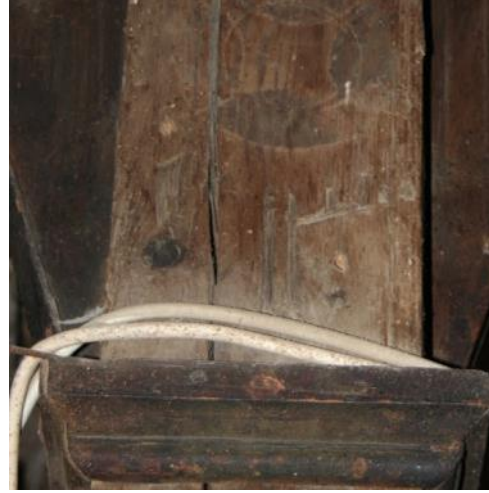
Duvarda asılı olan ahşap panoda ve giriş kısmındaki kemerlerden birinin üzerinde Hicri 1300 (M.1882-83) tarihi kazınmıştır (Resim22-23).

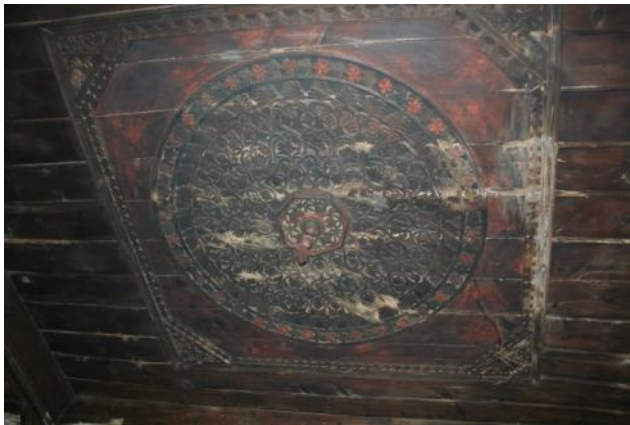
Resim 4.21.24. Kilimüstü tavanı

a) Ahşap: Asıl kısmın tavanında dikdörtgen planlı ve çıtalı düz tavanın içinde yer alan kare çerçeve içersine bitkisel bezemeli göbek oturtulmuştur. Karenin etrafı ve köşebentler yaprak motifleriyle sınırlandırılmış olup köşebentlerin içersine de bitkisel motif işlenmiştir (Resim 24).

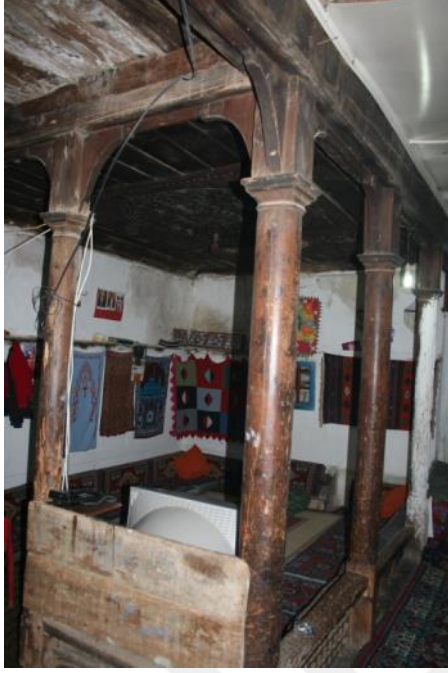
Resim 4.21.25. Korkuluk

Ahşap direklerin kaideleri kare olup üst kısımları ince bir bilezikle sonlanmış ve kavisli üçgenlerle kare başlığa geçiş yapılmıştır. Toyhaneye geçiş kısmında yer alan korkuluk geometrik süslemlidir (Resim 25).

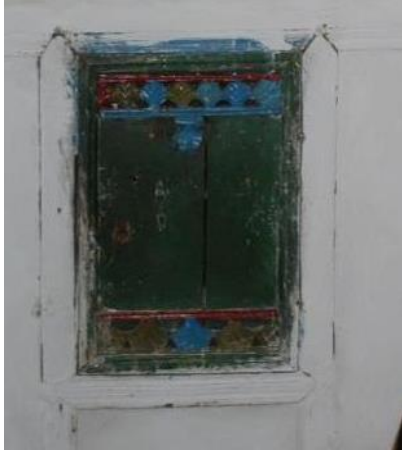
Resim 4.21.27. Dolap

Doğu duvarında toyhane bölümünde yer alan dolabın tek kanatlı ahşap kapağında bitkisel süsleme görülür (Resim 27).

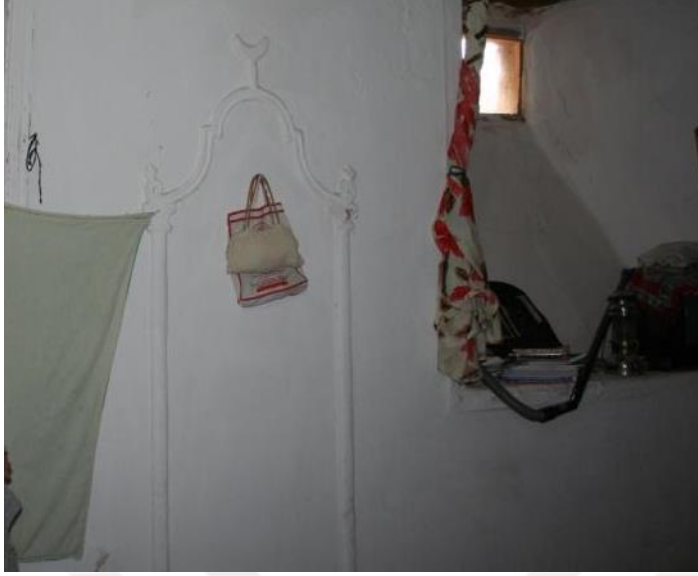
Resim 4.21.28. Mihrabiye

b)Alçı: Güney cephede pencerelerin arasında yer alan mihrabiye dilimli kemerli olup üst kısmı alemlerle taçlanmaktadır (Resim 28).

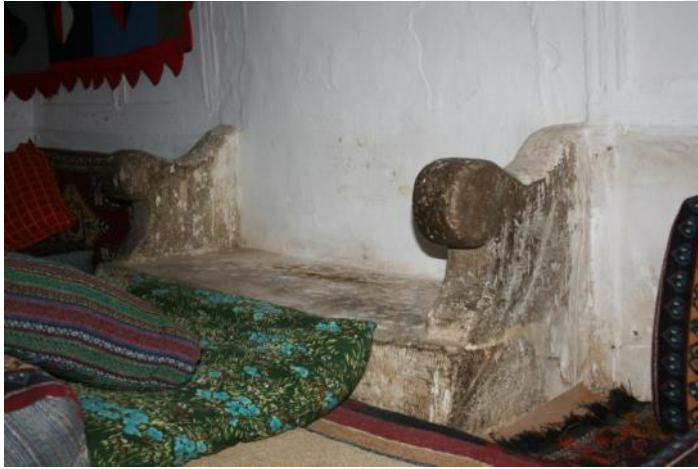
Resim 4.21.29. Ocak koltuğu

c)Taş: Doğu cephede kilimüstü kısmında yer alan ve kapatılan ocağın koltukları volütlüdür (Resim 29)

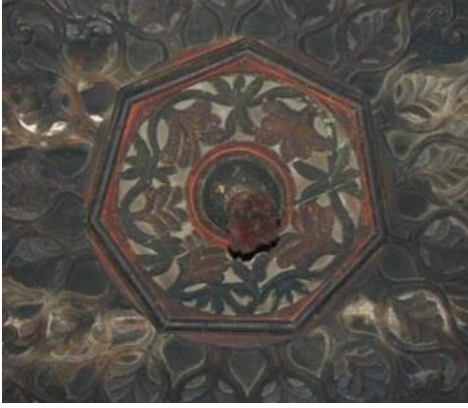
Resim 4.21.30. Kilimüstü tavanı

a)Bitkisel: Tavan göbeğini en içte yedigen çerçeve içine sıralanmış tek merkezden iki yana açılan dört yapraklı çiçek motifi ile kıvrım dal ve yapraklardan oluşan bir kompozisyon doldurur (Resim 30). Çerçevenin dışında ise “S” ve “C” kıvrımlarından oluşan alanlar içerisine tek merkezden iki yana açılan altı yapraklı çiçek motifleri işlenmiş olup, üst kısımda yine tek merkezden iki yana açılan on yapraklı motif sırasıyla sonlanmaktadır (Resim 31). Bütün bu kompozisyonu dışta bir yaprak bir çiçek olacak şekilde dönüşümlü devam eden bir bir bordür çevrelemektedir (Resim 32). Çiçekler dört,

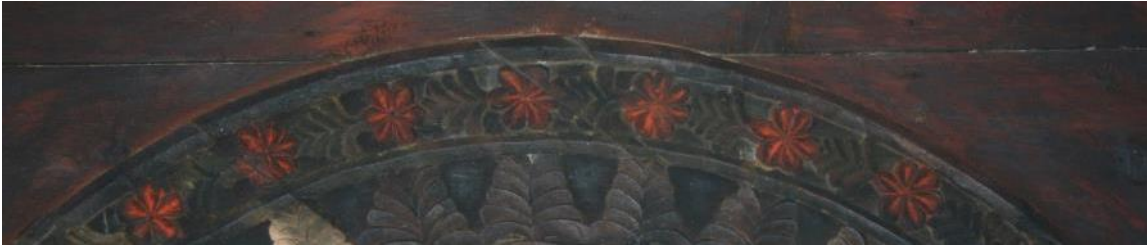
Resim 4.21.32. Kilimüstü tavanı

Göbeğin içinde yer aldığı kare çerçeve yine tek merkezden iki yana açılan beşli yaprak motiflerinin sıralanmasından oluşmaktadır (Resim 34-35). Köşebentlerde ise tek merkezden iki yana açılan yaprak motifleri ve kıvrım dallardan oluşan bir kompozisyon görülmektedir (Resim 36).

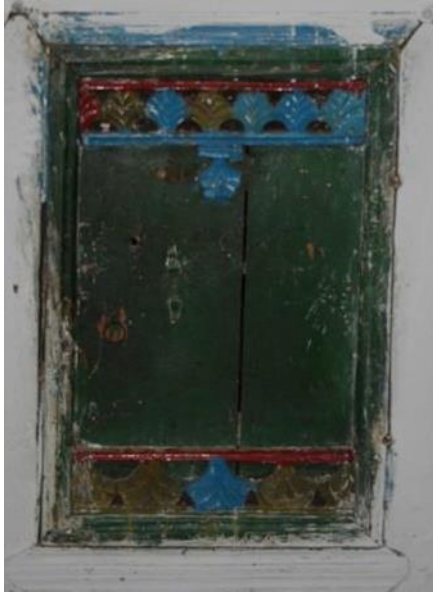
Resim 4.21.36. Dolap

Doğu duvarında toyhane kısmında yer alan dolap kapağı üzerinde üst ve alt kısımda olmak üzere tek merkezden iki yana açılan yaprak sıraları bulunur (Resim 37).

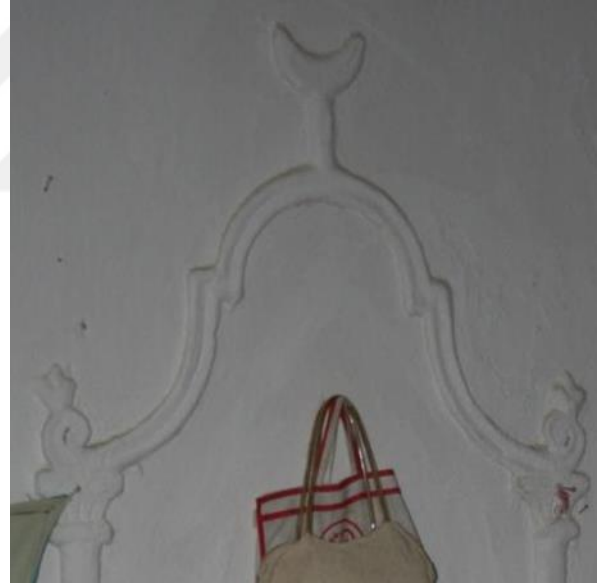
Resim 4.21.37. Mihrabiye

Mihrabiyeyi oluşturan sütüncelerin üzerinde lale motifi benzeri çiçek görülmektedir (Resim 38).

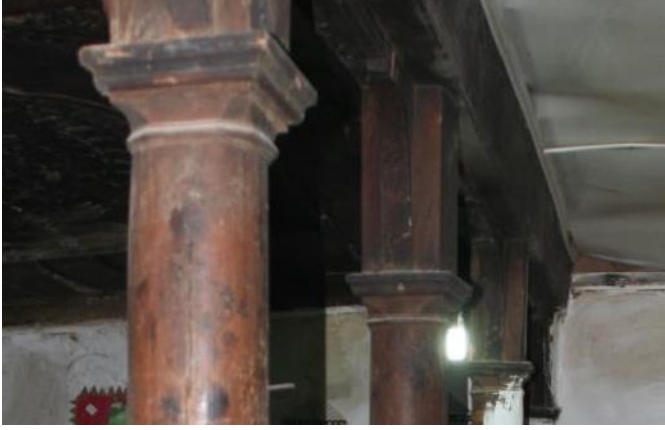
Resim 4.21.38. Direkler

b)Geometrik: Ahşap direklerin kaideleri kare olup üst kısımları ince bir bilezikle sonlanmış ve kavisli üçgenlerle kare başlığa geçiş yapılmıştır (Resim 39).

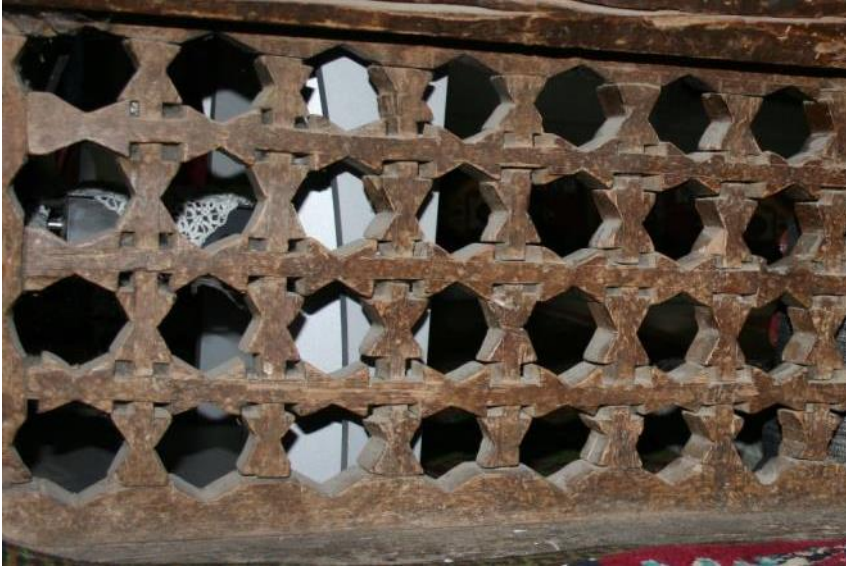
Resim 4.21.39. Korkuluk

Kilimüstümeden toyheneye geçiş kısmında kalan korkuluk iki uçlu okların birleşmesiyle oluşan sekizgen boşluklardan ibarettir (Resim 40).

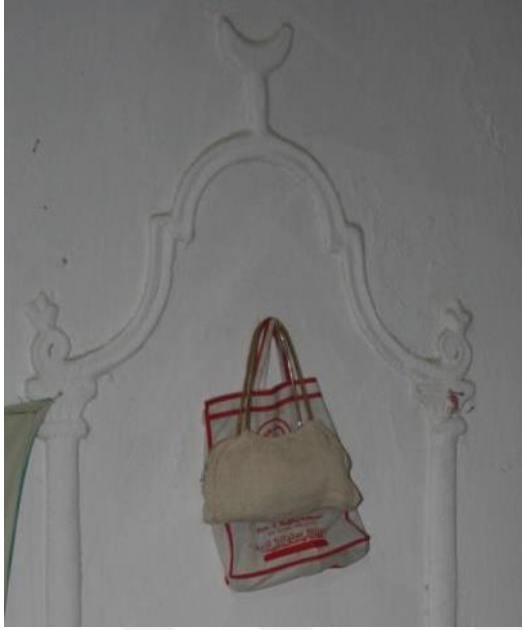
Resim 4.21.40. Mihrabiye

Dilimli bir kemeri taşıyan iki sütünceden oluşan mihrabiye'nin üst kısmında hilal motifi vardır (Resim 41)

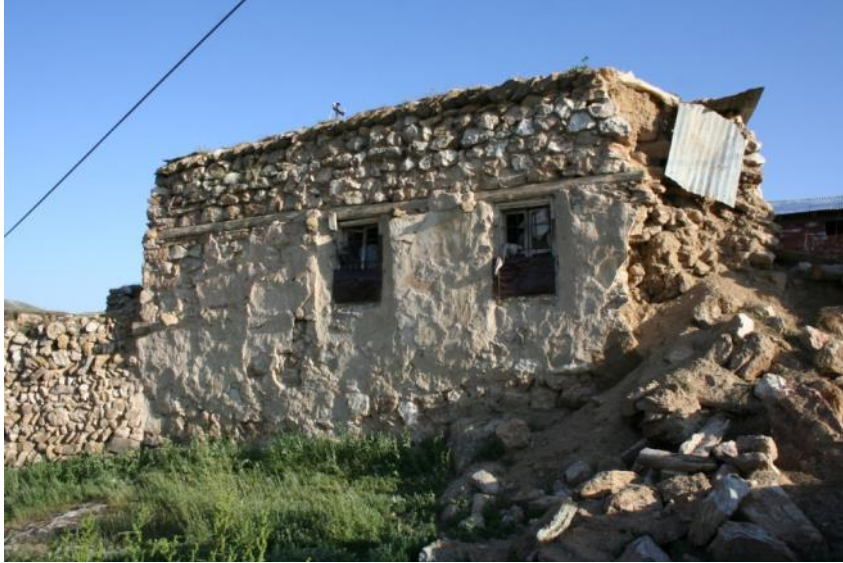
Resim 4.22.1.Genel görünüş

1-Plan: Köyiçi mevkiinde yer alan yapı kilitli olduğu için içine girilememiştir. Planı çizilememekle birlikte genel özellikleri şöyledir: Yapı doğu- batı doğrultusunda dikdörtgen planlı olup, düz damlıdır. İç mekân güney cephesindeki iki adet mazgal pencere ile aydınlatılmaktadır (Resim 1).

2-Malzeme: Moloz taş malzeme kullanılarak inşa edilen yapının cepheleri çamur sıva ile sıvanmıştır.

4-Cephe Düzeni: Dıştan oldukça sade, gösterişsiz olarak, moloz taş malzeme üstüne çamur sıva olarak yapılan yapının güney cephesinde iki adet pencere yer almaktadır.

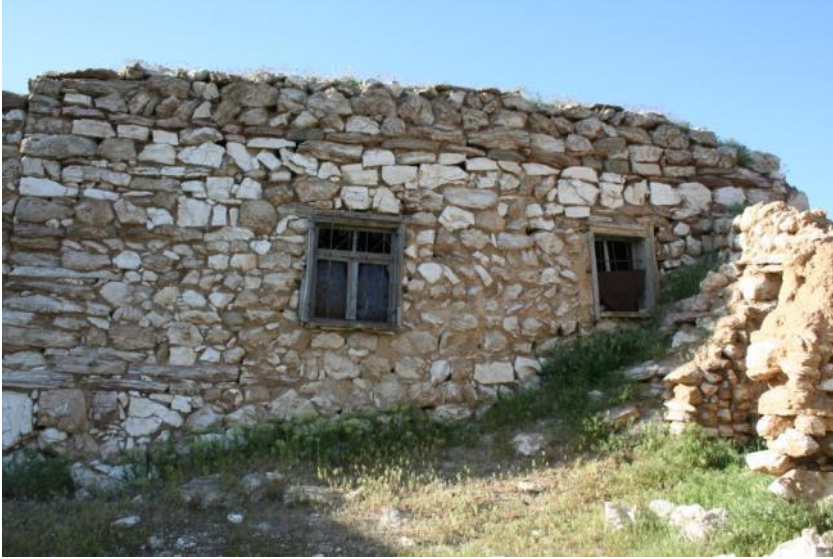
Resim 4.23.1.Genel görünüş

1-Plan: Köyiçi mevkiinde yer alan yapı kilitli olduğu için içine girilememiştir. Planı çizilememekle birlikte genel özellikleri şöyledir: Yapı doğu- batı doğrultusunda dikdörtgen planlı olup, düz damlıdır. İç mekân güney cephesinde iki, kuzey cephesinde bir adet pencere ile aydınlatılmaktadır (Resim 1).

4-Cephe Düzeni: Dıştan oldukça sade, gösterişsiz olarak, moloz taş malzeme üstüne çamur sıva olarak yapılan yapının güney cephesinde iki, kuzey cephesinde bir adet pencere yer almaktadır. Kuzey cephedeki pencere muhtemelen sonradan açılmıştır.

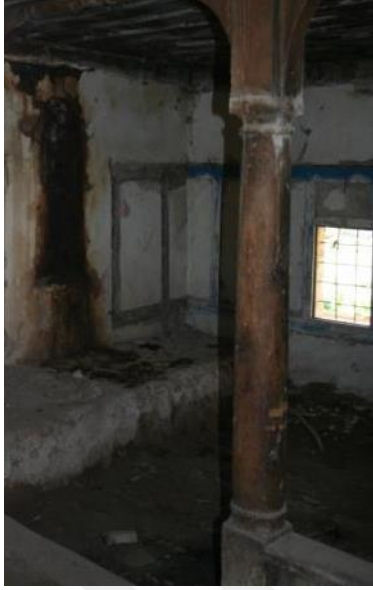
Resim 4.23.2. Asıl oda

Asıl odanın doğu ve güney duvarları boyunca “L” şeklinde uzanan kısım kuzeybatı köşedeki ana mekândan beş tane ahşap direklerle ayrılmıştır. Ahşap direkler birbirlerine Bursa tipi kemerler ile bağlanmıştır. Batı duvarı boyunca makat uzanmaktadır (Resim 2).

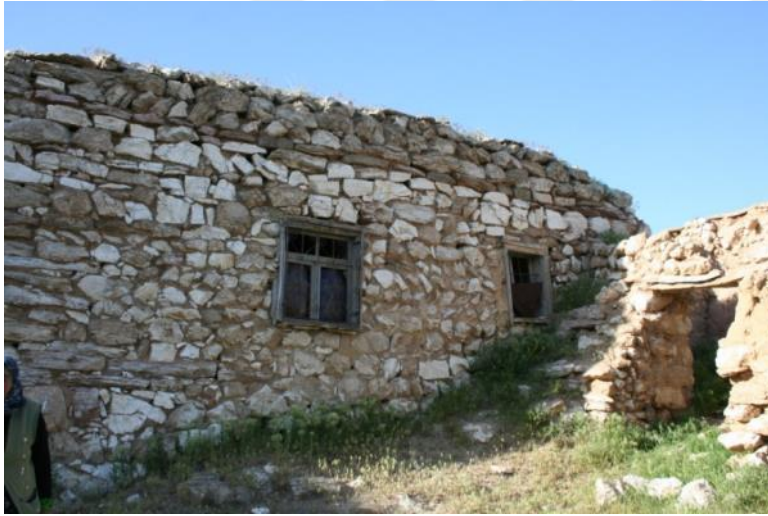
Resim 4.23.3.Güney cephe

2-Malzeme: Moloz taş malzeme kullanılarak inşa edilen yapının cepheleri çamur sıva ile sıvanmıştır (Resim 3).
