**YÜKSEK
LİSANS
TEZİ**

SİVAS İLBEYLİ KÖYLERİNDE KÖY ODALARI

SANAT TARİHİ ANABİLİM DALI

MAYIS 2019

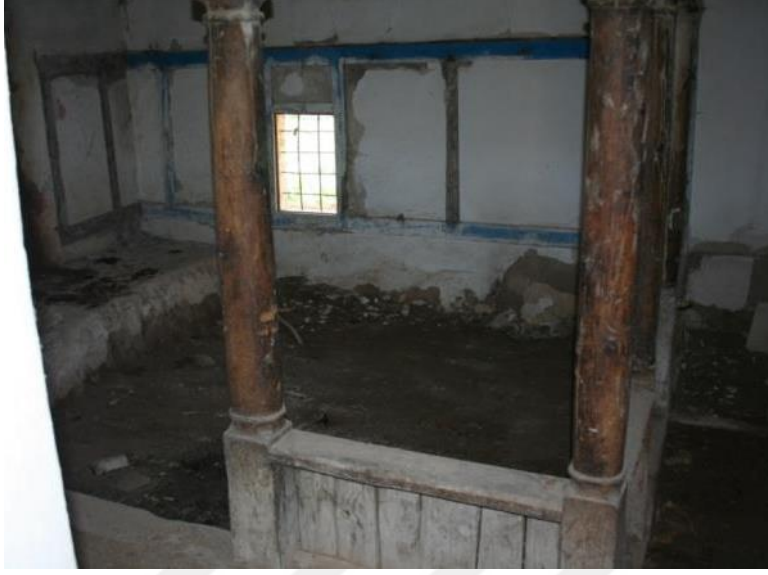
Resim 4.23.4. Asıl oda direkleri

mumseki/toyhane denilen alan ve odanın giriş kısmında yer alıp doğu duvarı boyunca uzanan aşağıseki/papuçluk. Beş adet ahşap direk kullanılarak aşağıseki, kilimüstü ve mumseki/toyhane denilen kısım birbirinden ayrılmıştır. Ahşap direkler birbirlerine üst kısımda Bursa tipi kemerlerle, altta düz ahşap korkuluklarla bağlanmıştır. Toyhane kısmına hem asıl mekânda yer alan kemer sırasının ortasından, hem de aşağısekinin güneyinden geçilmektedir (Resim4).

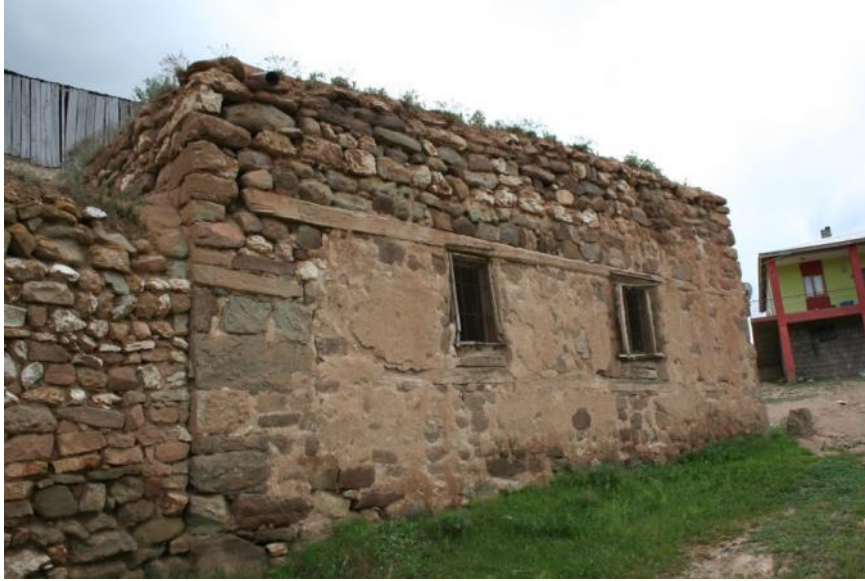
Resim 4.25.1. Genel görünüş

1-Plan: Köyiçi mevkiinde yer alan yapıya sahibi izin vermediği için girilememiştir. Yapı doğu- batı doğrultusunda uzanmakta olup düz damlıdır. İç mekân güney cephesindeki iki adet mazgal pencere ile aydınlatılmaktadır (Resim 1).

4-Cephe Düzeni: Dıştan oldukça sade, gösterişsiz olarak, moloz taş malzeme üstüne çamur sıva olarak yapılan yapının güney cephesinde iki adet pencere yer almaktadır.

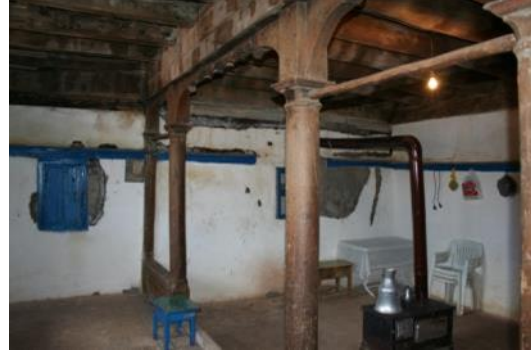
Resim 4.26.4. Dolap ve direkler

Giriş kapısının karşısında yer alan tek kanatlı ahşap kapıdan asıl odaya girilir. Odanın doğu ve güney duvarları boyunca “L” şeklinde uzanan kısım, kuzey batı köşedeki ana mekândan beş tane ahşap direk ile ayrılmıştır. Ahşap direkler birbirlerine Bursa tipi kemerler ile bağlanmıştır. Odanın güney doğu köşesinde seki ve kuzey doğu köşesinde yüklük yer alır (Resim 3). Batı duvarında muhtemelen ortada bulunan ve bugün kapatılmış olan ocağın yerinde küçük bir dolap ile yine batı duvarında toyhane bölümünde ahşap kapaklı gömme dolap bulunur (Resim 4).

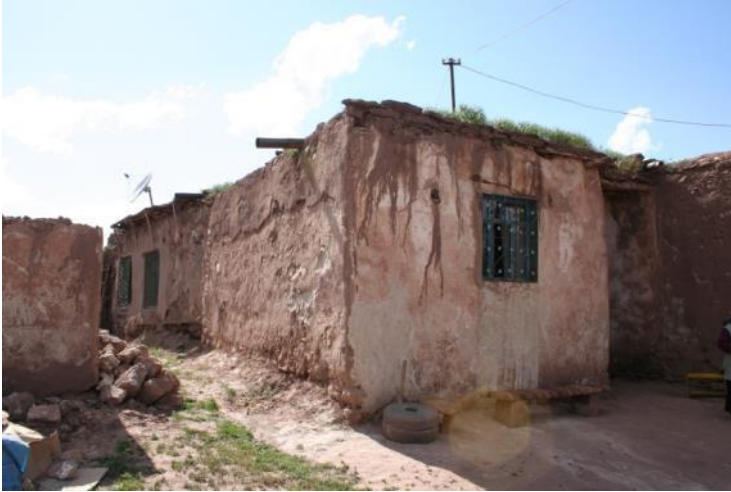
Resim 4.26.5. Doğu cephe

4-Cephe Düzeni: Dıştan oldukça sade, gösterişsiz olarak, çamur harçlı moloz taş malzeme üstüne çamur sıva şeklindedir. Giriş mekânının doğu cephesinde bir aydınlatma penceresi, güneyde yer alan odanın doğu cephesinde bir pencere ve asıl odanın güney cephesinde iki adet dikdörtgen pencere yer almakta, yapıya giriş doğu cepheden yapılmaktadır (Resim 5).

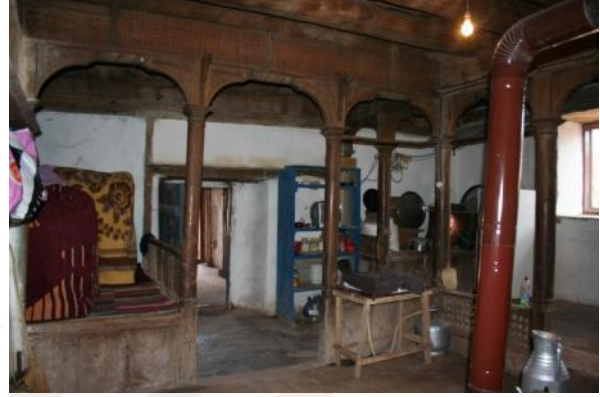
Resim 4.26.7. Direkler

alıp doğu duvarı boyunca uzanan aşağıseki/papuçluk. Beş adet ahşap direk kullanılarak aşağıseki, kilimüstü ve mumseki/toyhane denilen kısım birbirinden ayrılmıştır. Ahşap direkler birbirlerine üst tarafta Bursa tipi kemerlerle, alt kısımda kafesli korkulukla bağlanmıştır (Resim 7).

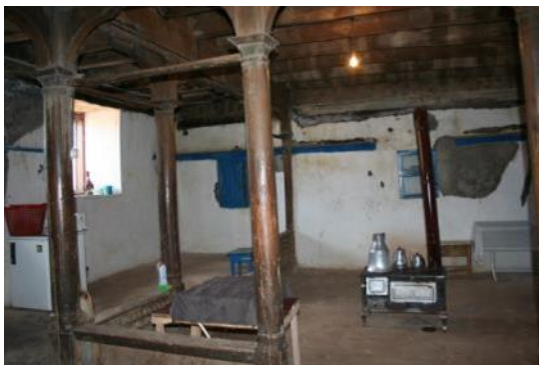
Resim 4.26.8. Batı duvar

Odanın güney doğu köşesinde yer alan yüklük ile kuzey doğu köşesinde yer alan çayhane/ bardaklık olarak kullanılan seki yerden yüksek tutulmuş olup korkulukları çubuklardan oluşmaktadır. Odada, sonradan kapanan ocağın yerinde ve toyhanenin batısında birer gömme dolap yer almaktadır (Resim 8). Oda, güney cephesindeki iki adet pencere ile aydınlatılmaktadır (Resim 9).

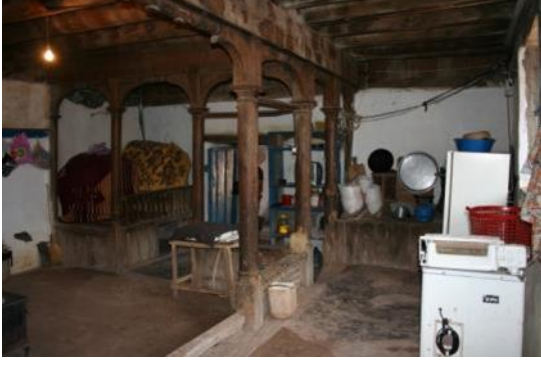
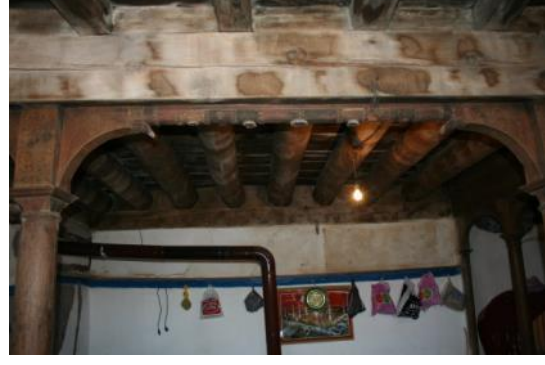
Odanın tavanları süslemesiz olup mertekli olarak bırakılmıştır (Resim 10-11).

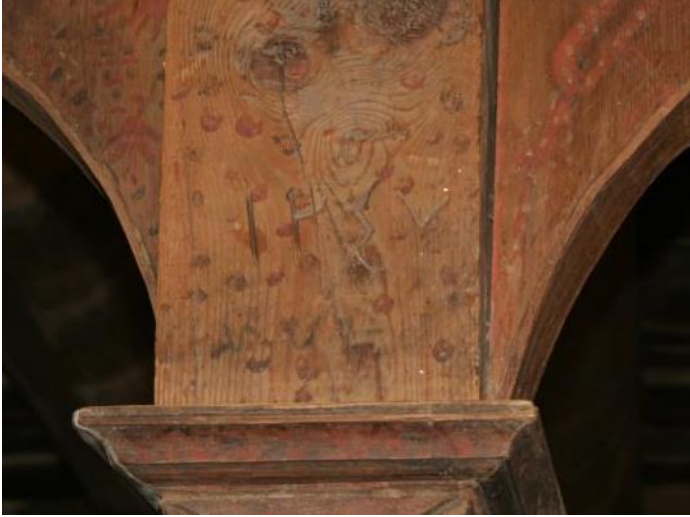
Resim 4.26.12. Tarih yazılı direk

Toyhane kısmında yer alan kemerlerden ikisinin ortasına gelen kısma Hicri 1247 (M.1869-1870) tarihi kazınmıştır (Resim 12).

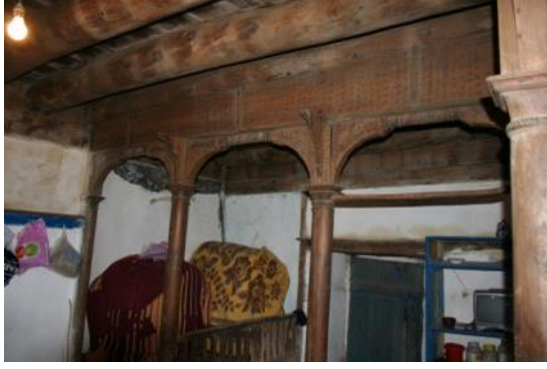
Resim 4.26.13. Kemerler

a)Ahşap: Tavanlar süslemesiz olarak bırakılmasına rağmen kemer karınları ve kemer üstlerinde hem boyama hem de oyma süslemeler görülmektedir (Resim 13). Girişteki kemerlerin karınları geometrik süslemeli olup kenarlarına ve üst kısımlarına noktalar ve bitkisel motifler çizilmiştir (Resim 14).

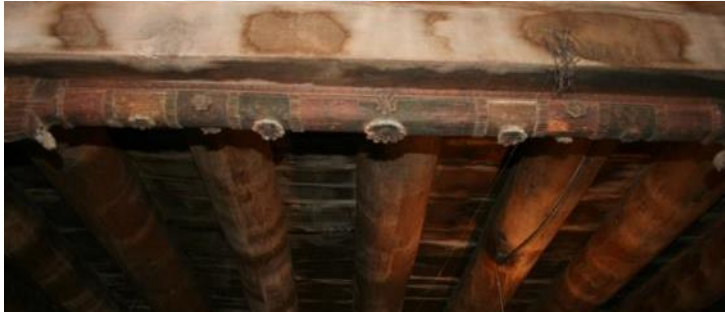
Resim 4.26.15. Kemer karnı

Toyhanedeki kemerlerden ortada yer alan büyük kemer karnı boyalarla küçük alanlara bölünmüş ortalarına bitkisel motifler işlenmiştir (Resim 15).

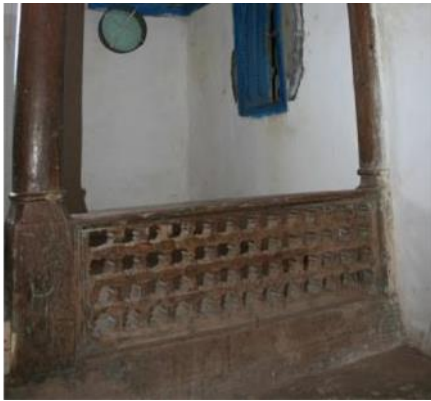
Resim 4.26.16. Korkuluk

Toyhane kısmındaki kemer korkulukları kafesli olarak yapılmıştır (Resim 16). Odanın kuzeydoğu köşesinde yer alan yüklüğün ahşap kaplamalarının üzeri kenarları zikzaklı çubuklarla bölünmüştür (Resim 17).

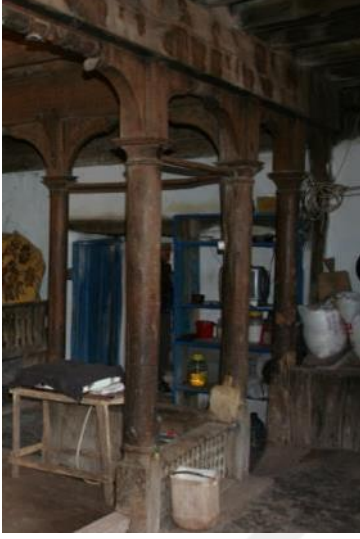
Resim 4.26.18 Direkler

Odayı üç bölüme ayıran ahşap direklerin kaideleri kare olup üst kısımları ince bir bilezikle sonlanmış ve kavisli üçgenlerle pahlanarak kare başlığa geçiş yapılmıştır (Resim 18).

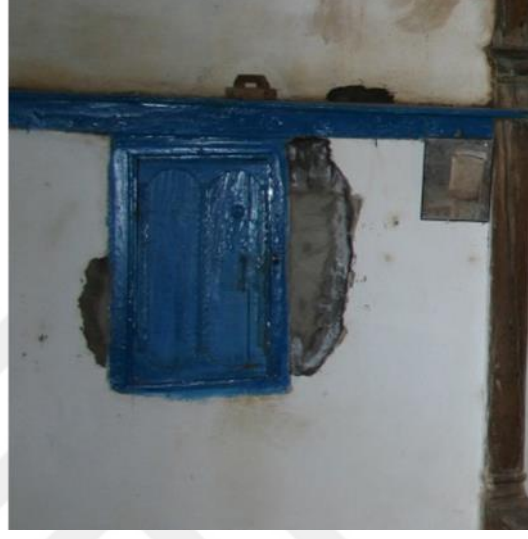
Resim 4.26.19 Dolap

Toyhanenin batısında yer alan dolabın ahşap kapağının yüzeyi iki panoya ayrılmıştır (Resim 19).

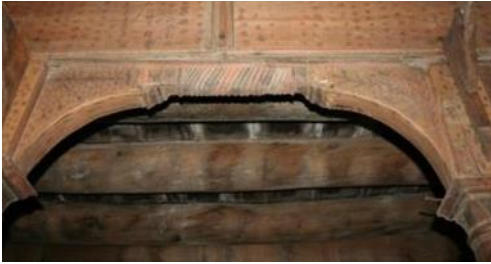
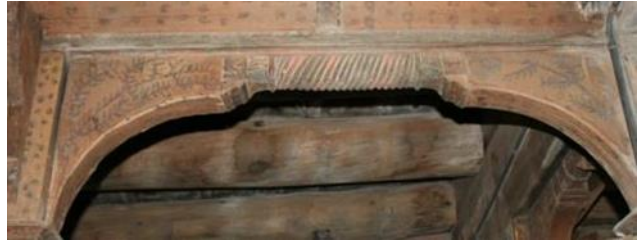
a) **Bitkisel:** Kemer köşeliklerine yaprak dallarını andıran çizimler yapılmıştır (Resim 20-21).

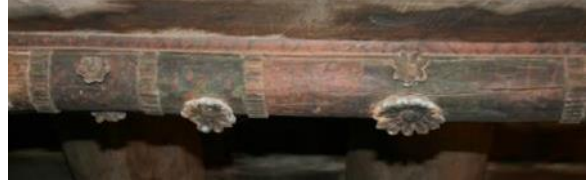
Resim 4.26.23Kemer karnı

Toyhanenin orta kısmında yer alan kemer karnına büyüklü küçüklü çiçek motifleri serpiştirilmiş olup iki uçta taç yapraklar yer almaktadır (Resim 22- 23).

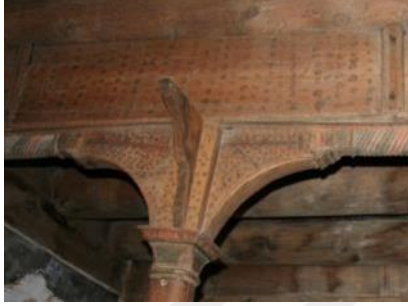
Resim 4.26.24Kemer köşelikleri

b)Geometrik: Kemer köşeliklerine ve kemerlerin üst kısımlarına boyalarla noktalar yapılmıştır. Direklerin başlıkları kırmızı yeşil renklerde boyanarak üzerine zikzaklar çizilmiştir (Resim 24). Kemer karınları burgulu olup kırmızı yeşil olarak iki renkli boyanmıştır (Resim 25).

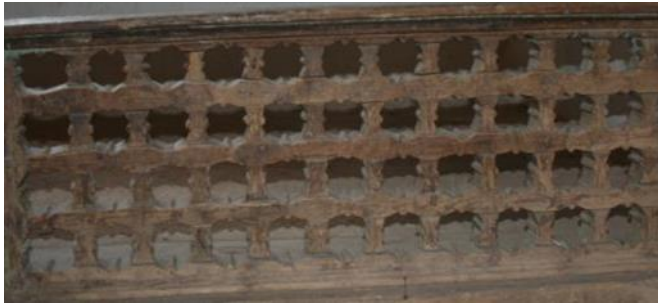
Resim 4.26.26Korkuluk

Toyhane kısmında bulunan kemerlerin alt kısımları birbirine geçmeli ahşap parçalardan oluşan korkulukla bağlanmıştır. Burada küçük parçaların birleştirilmesiyle oluşan boşluklardan ibaret bir birim tekrarlanmıştır (Resim 26). Odanın kuzeydoğu köşesinde yer alan yüküğün alt kısmının yüzeyi uçları tırtıklı çitalarla hareketlendirilmiştir (Resim 27).

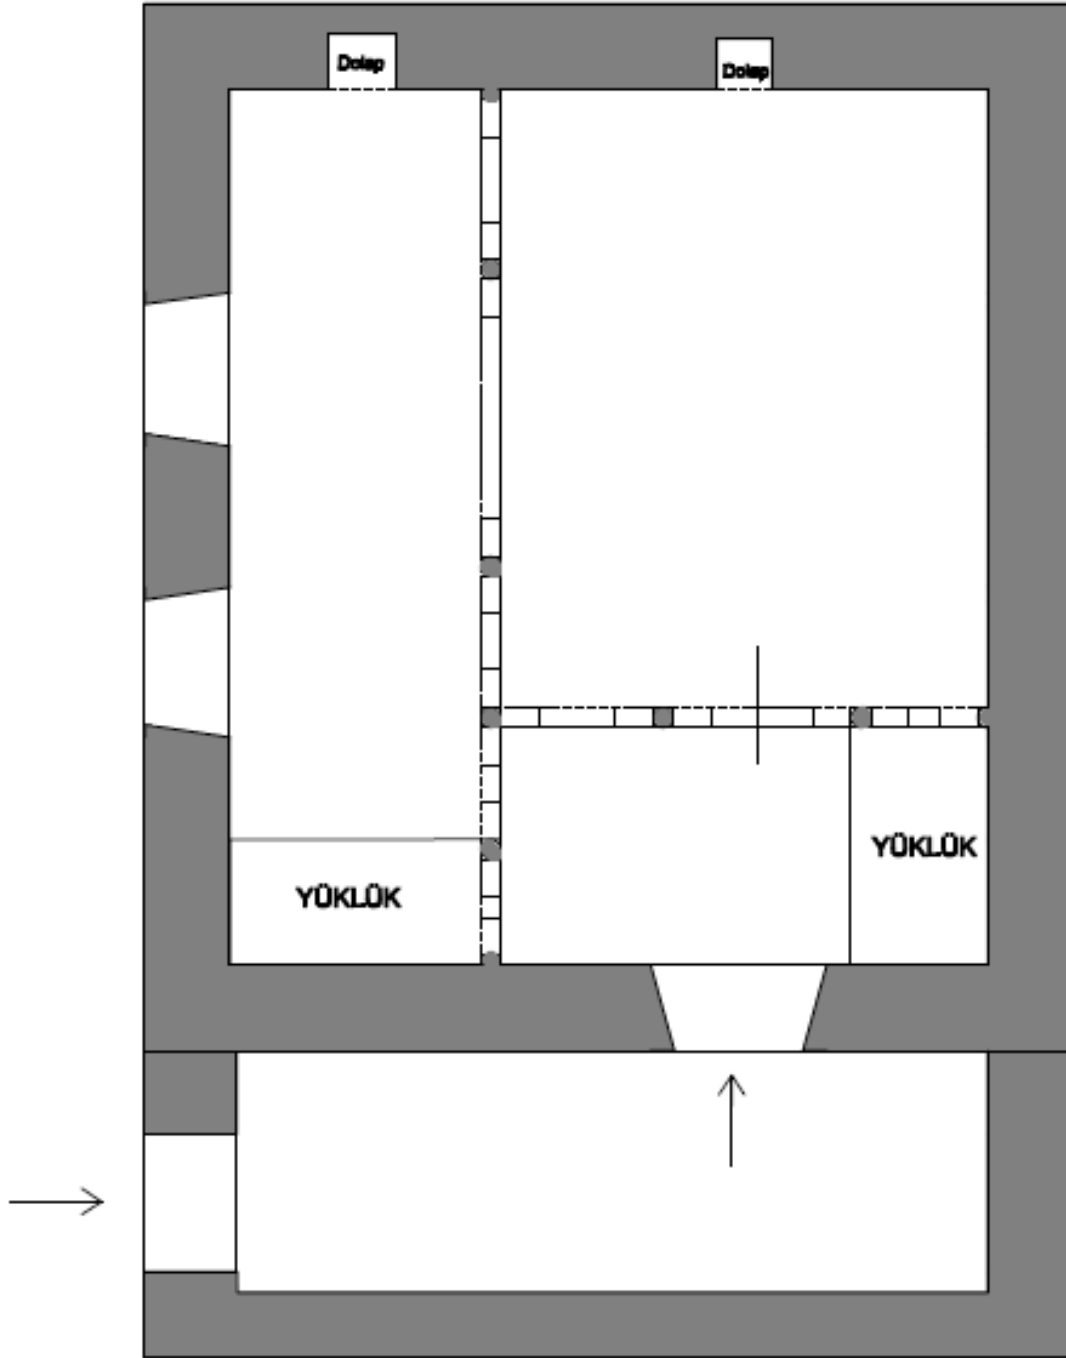
Resim 4.26.29. Kızılova Köyü Nuri Kıvrak Odası

KIZILOVA KÖYÜ-NURİ KIVRAK ODASI

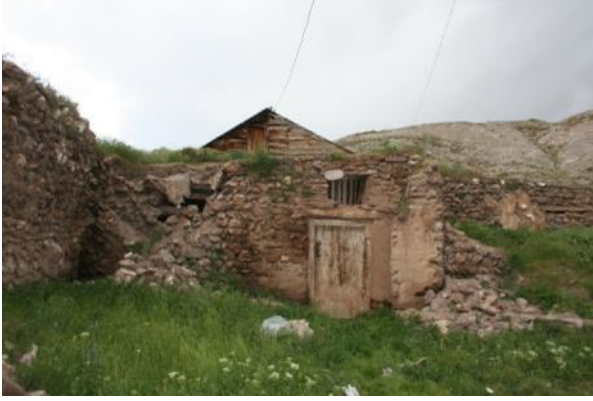
Resim 4.27.1.Genel görünüş

1-Plan: Köyiçi mevkiinde yer alan yapı doğu- batı doğrultusunda dikdörtgen planlı (Çizim 20) olup, etrafındaki yapılara bitişik yapılmıştır (Resim 1). Yapı uzun ince bir koridor şeklindeki giriş mekânı ve oda olmak üzere iki bölümden oluşmaktadır. Giriş mekânının batısında yer alan tek kanatlı ahşap kapıdan asıl odaya girilir (Resim 2).

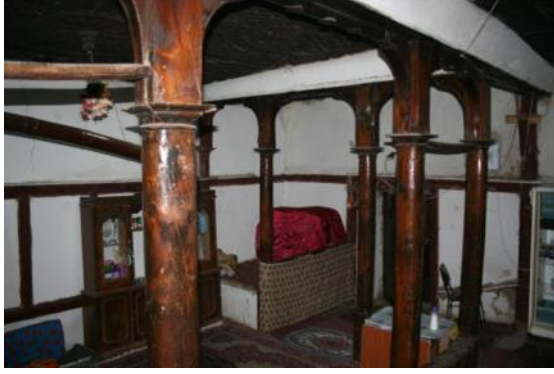
Resim 4.27.3. Asıl oda

Odanın doğu ve güney duvarları boyunca “L” şeklinde uzanan kısım kuzey batı köşedeki ana mekândan beş tane ahşap direk ile ayrılmıştır. Ahşap direkler birbirlerine Bursa tipi kemerler ile bağlanmıştır. Odanın kuzey doğu köşesinde yüklük yer alır (Resim 3). Batı duvarında ortada bugün sadece yaşmak kısmı kalmış olan ocak ve iki yanında birer tane dolap bulunur (Resim 4). Oda güney duvarında yer alan iki küçük pencere ile aydınlatılmakta olup pencereler arasında bir tane alçı lambalık bulunur (Resim 5).

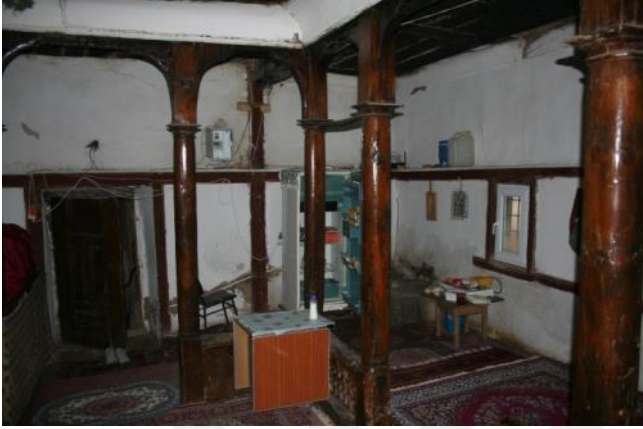
Resim 4.27.6.Direkler

boyunca uzanan aşığiseki/papuçluk. Beş adet ahşap direk kullanılarak aşığiseki, kilimüstü ve mumseki/toyhane denilen kısım birbirinden ayrılmıştır. Ahşap direkler birbirlerine üst tarafta Bursa tipi kemerlerle, toyhanenin alt tarafında kafesli korkuluklarla, kilimüstünde ise düz ahşap korkulukla bağlanmıştır (Resim 6).

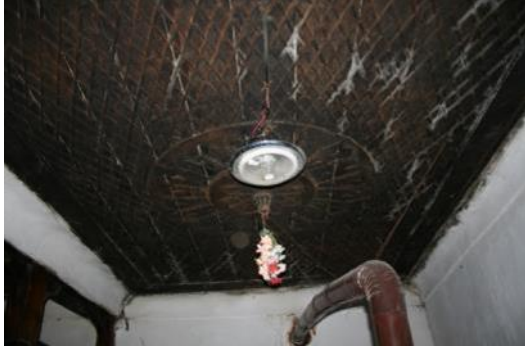
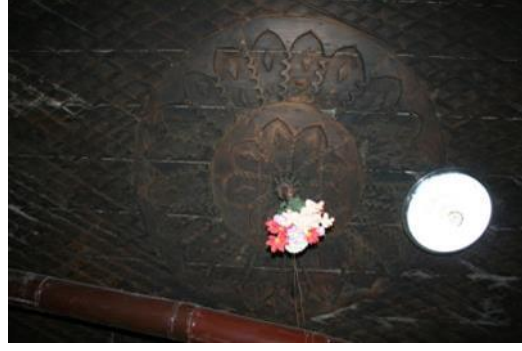
Kilimüstünün tavanında küçük baklavalara bölünmüş çıtakâri süsleme ortasına geometrik bezemeli göbek oturtulmuştur (Resim 9-10).Toyhanenin tavan süslemesi dört bölümlüdür. Birinci bölüm çıtakâri baklavalara, ikincisi kare pano içine geometrik süslemeli göbek, üçüncüsü çıtakâri dikdörtgenler son bölüm ise yine çıtakâri baklava dilimleriyle süslenmiştir (Resim 11-12).

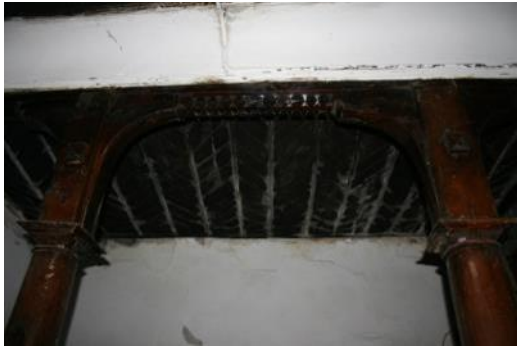
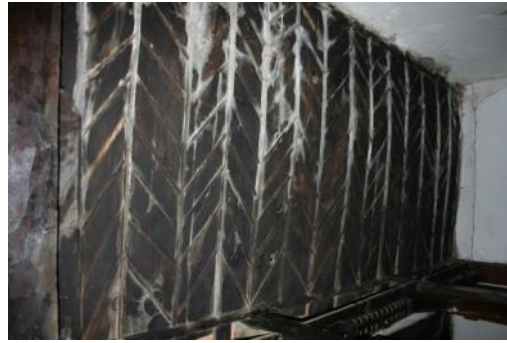
Aşağısekinin tavanı ise çitakâri balık kılçığı olarak süslenmiştir (Resim 13-14).

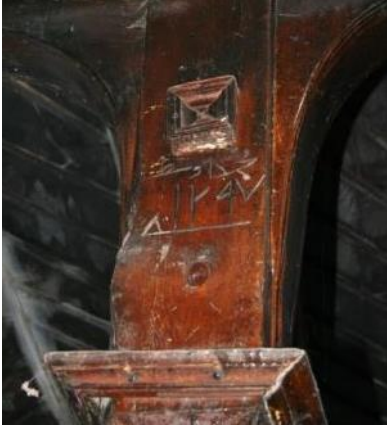
Resim 4.27.15. Tarih yazılı direk

Giriş kısmında yer alan kemerlerden ortadakinin iç kısmına Hicri 1297 (1878 M.) tarihi kazınmıştır (Resim 15).

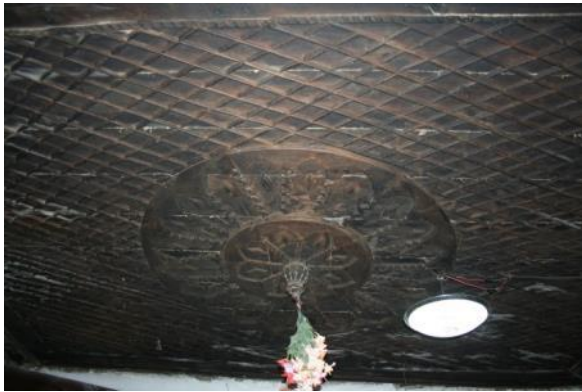
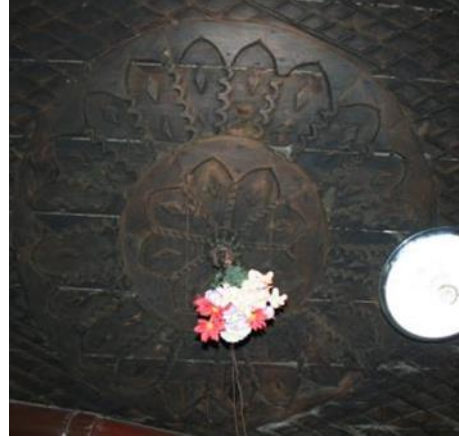
Kilimüstünün tavanında çitakâri süsleme ortasına göbek oturtulmuştur (Resim 16-17).

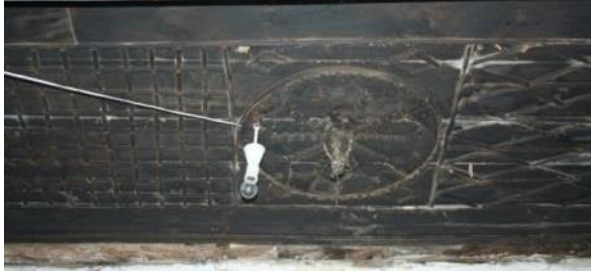
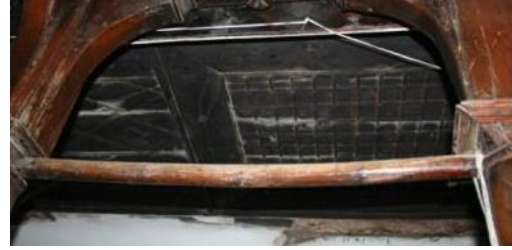
Toyhanene tavanı dört bölüme ayrılmıştır. İlk bölümde çitakâri tekniğinde oluşturulmuş baklava dilimleri, ikinci bölümde kare pano içine geometrik süslemeli göbek, üçüncü

bölümde çıtakâri tekniğinde oluşturulmuş dikdörtgenler son bölümde ise yine çıtakâri tekniğinde oluşturulmuş baklava dilimleri yer almaktadır (Resim 18-19).

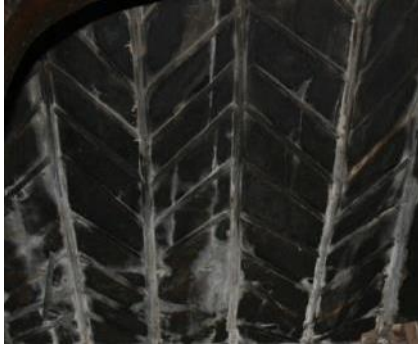
Resim 4.27.20. Aşağıseki tavanı

Aşağısekinin tavanı ise çıtakâri süslemelidir (Resim 20).

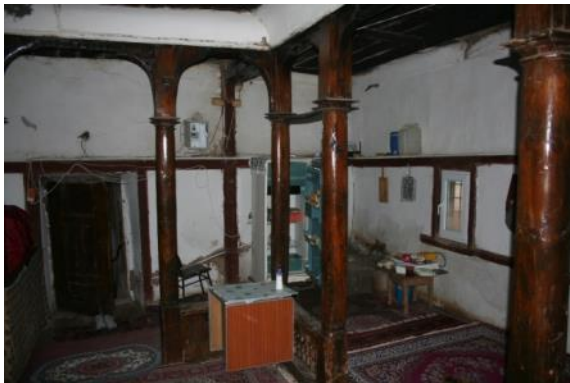
Resim 4.27.21. Direkler

Odayı üç bölüme ayıran ahşap direklerin kaideleri kare olup üst kısımları ince bir bilezikle sonlanmış ve kavisli üçgenlerle pahlanarak kare başlığa geçiş yapılmıştır. Ahşap direkler birbirlerine üst tarafta Bursa tipi kemerlerle, toyhanenin alt tarafında kafesli korkuluklarla, kilimüstü tarafında ise düz ahşap korkulukla bağlanmıştır (Resim 21).

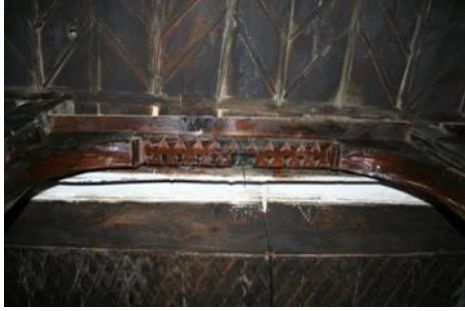
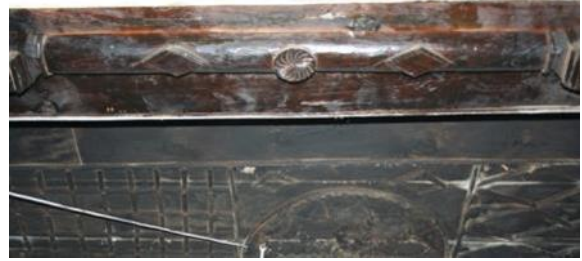
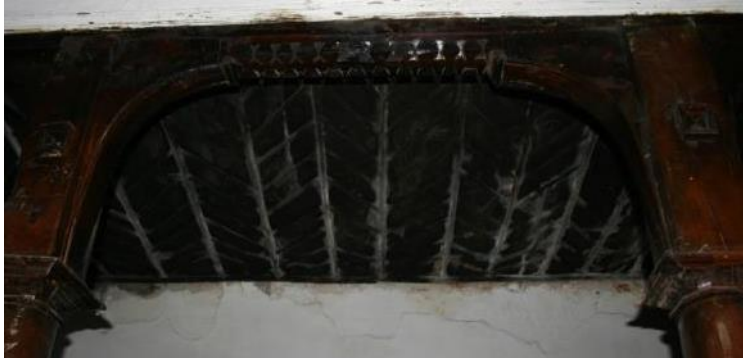
Kemer aralarına ve kemer karınlarına bitkisel ve geometrik motifler işlenmiştir (Resim 22-23-24).

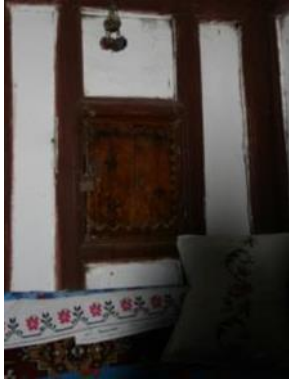
Resim 4.27.25.Dolap

Odada, kilimüstünün batısında yer alan gömme dolabın ahşap tek kanatlı kapağının dört kenarına zikzaklı şerit çekilmiştir (Resim 25). Toyhanenin batısındaki gömme dolabın ahşap tek kanatlı kapağı ise panolarla hareketlendirilmiştir (Resim 26).

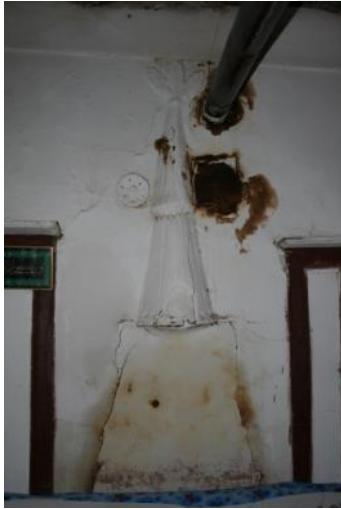
Resim 4.27.27.Ocak

b)Alçı : Batı duvarında kilimüstünün ortasına gelen alanda yer alan ocağın yaşmağı duvardan yarım koni biçiminde çıkıntı yapmakta, üzeri yivli olup üstü bitkisel süslemelidir. Yaşmağın iki tarafında yer alan gülbezeklerden biri düşmüştür (Resim 26). Güney duvarında iki pencere arasında yer alan lambalık duvardan yarım daire şeklinde çıkıntı yapmaktadır (Resim 27).

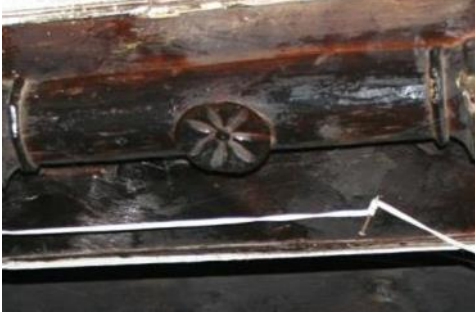
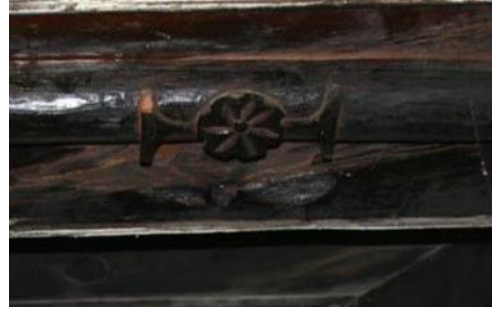
a)Bitkisel: Kilimüstünden toyhaneye geçişi sağlayan üç kemer geçişinden iki yandakilerin karnında madalyon içerisinde yedi yapraklı çiçek motifleri vardır (Resim 28-29).

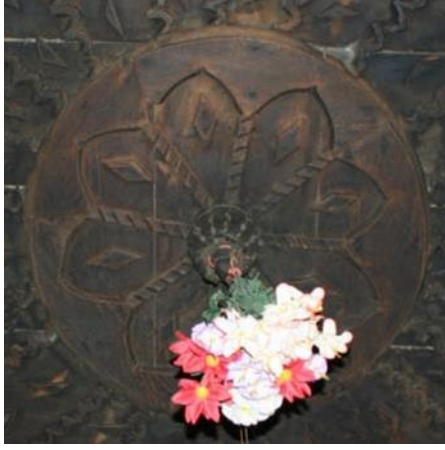
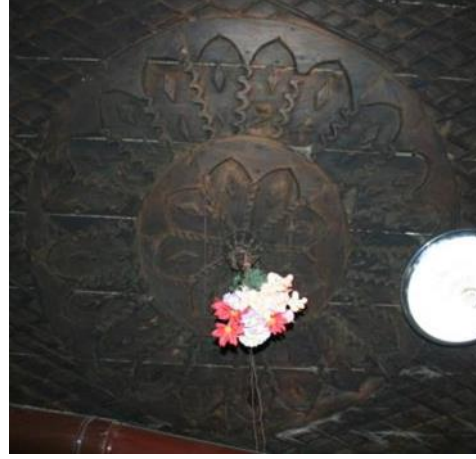
b) Geometrik: Kilimüstünün tavanında yer alan göbek üzeri tırtıklı çubuklar ve sivri kemerlerle oluşturulan sekiz dilimli çiçek görüntüsü veren merkezin etrafını yine zikzaklı çubuklar ve sivri kemerle oluşturulan yirmi bir dilimli çiçek görüntüsü veren şekilden oluşmaktadır. İçteki dilimlerin ortasında baklava dıştakilerde ise baklava ve üçgen şekli yer almaktadır (Resim 33-34).

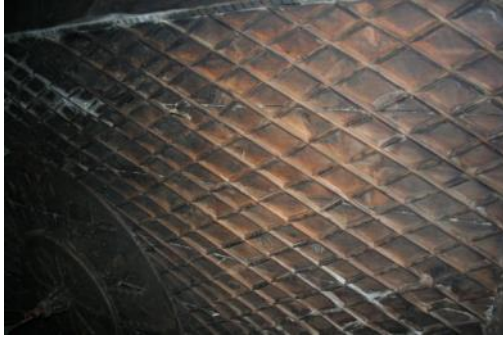
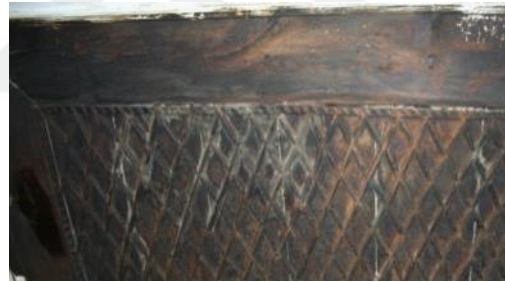
Kilimüstü tavanında merkezdeki göbeğin etrafında kalan tavan yüzeyi baklava dilimi alanlar oluşturacak şekilde çıtalarla bölümlendirilmiş olup tavanı en dışta üzeri tırtıklı çıta dolanmaktadır (Resim 35-36).

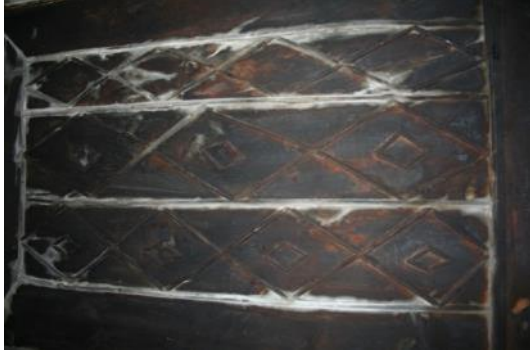
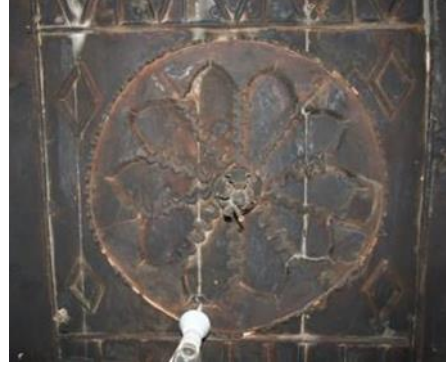
Toyhanene tavanının ilk bölümünde çıtakâri tekniğinde oluşturulmuş iç içe geçmiş üç sıra baklava dilimi motifi, ikinci bölümde kare pano içindeki göbek zikzaklı çubuklar ve sivri kemerlerle oluşturulan on dilimli çiçek görüntüsü vermekte olup, köşelerde birer tane baklava motifi bulunur (Resim 37-38). Üçüncü bölümde çıtakâri tekniğinde oluşturulmuş küçük dikdörtgenler son bölümde ise yine çıtakâri tekniğinde oluşturulmuş baklava dilimleri yer almaktadır (Resim 39-40).

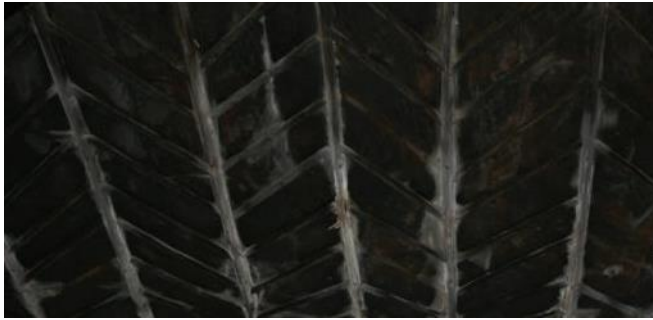
Resim 4.27.41. Aşağıseki tavanı

Aşağı sekinin tavanına çıtakâri tekniğinde oluşturulmuş balıksırtı süslemesi yapılmıştır (Resim 41).

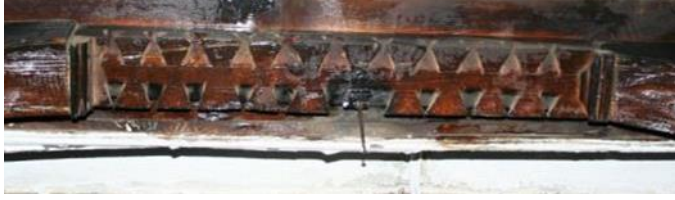
Resim 4.27.42.Kemer karnı

Aşağısekiden kilimüstüne geçilen kemer karnında köşelere gelecek şekilde karşılıklı üçgenlerin sıralanmasıyla bir süsleme oluşturulmuştur (Resim 42). Aynı kemerin iki tarafında iç kısımda iç içe karelerden oluşan birer motif yer alır (Resim 43).

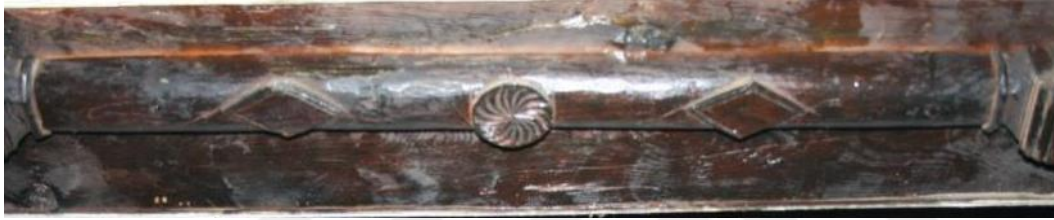
Resim 4.27.44.Kemer karnı

Kiliüstünden toyhaneye geçilen kemer karnında ortada çarkıfelek motifi iki yanında birer baklava dilimi bulunur (Resim 44).

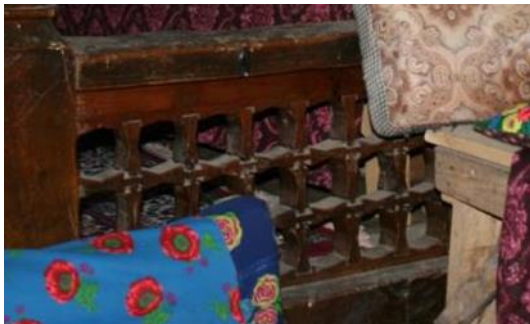
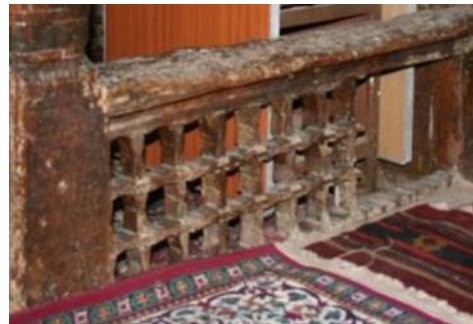
Resim 4.27.45.Korkuluk

Toyhane tarafındaki kemerlerin alt kısımları birbirine geçmeli ahşap parçalardan oluşan korkulukla bağlanmıştır. Burada birbiriyle kesişen ok ucuna benzer parçaların birleştirilmesiyle oluşan sekizgen boşluklardan ibaret bir birim tekrarlanmıştır (Resim 45-46).

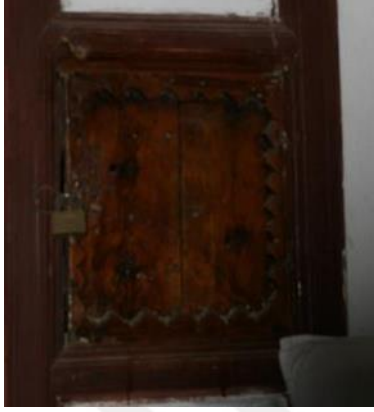
Resim 4.27.47.Dolap

Odadaki iki gömme dolaptan kilimüstüne yer alan dolabın kare kapağının iç kısmını zikzaklı çerçeve dolaşmaktadır (Resim 47). Toyhane kısmında dolabın kapağı ise iki altta iki üstte iç içe geçmiş düşey dikdörtgen panolarla hareketlendirilmiştir (Resim 48).

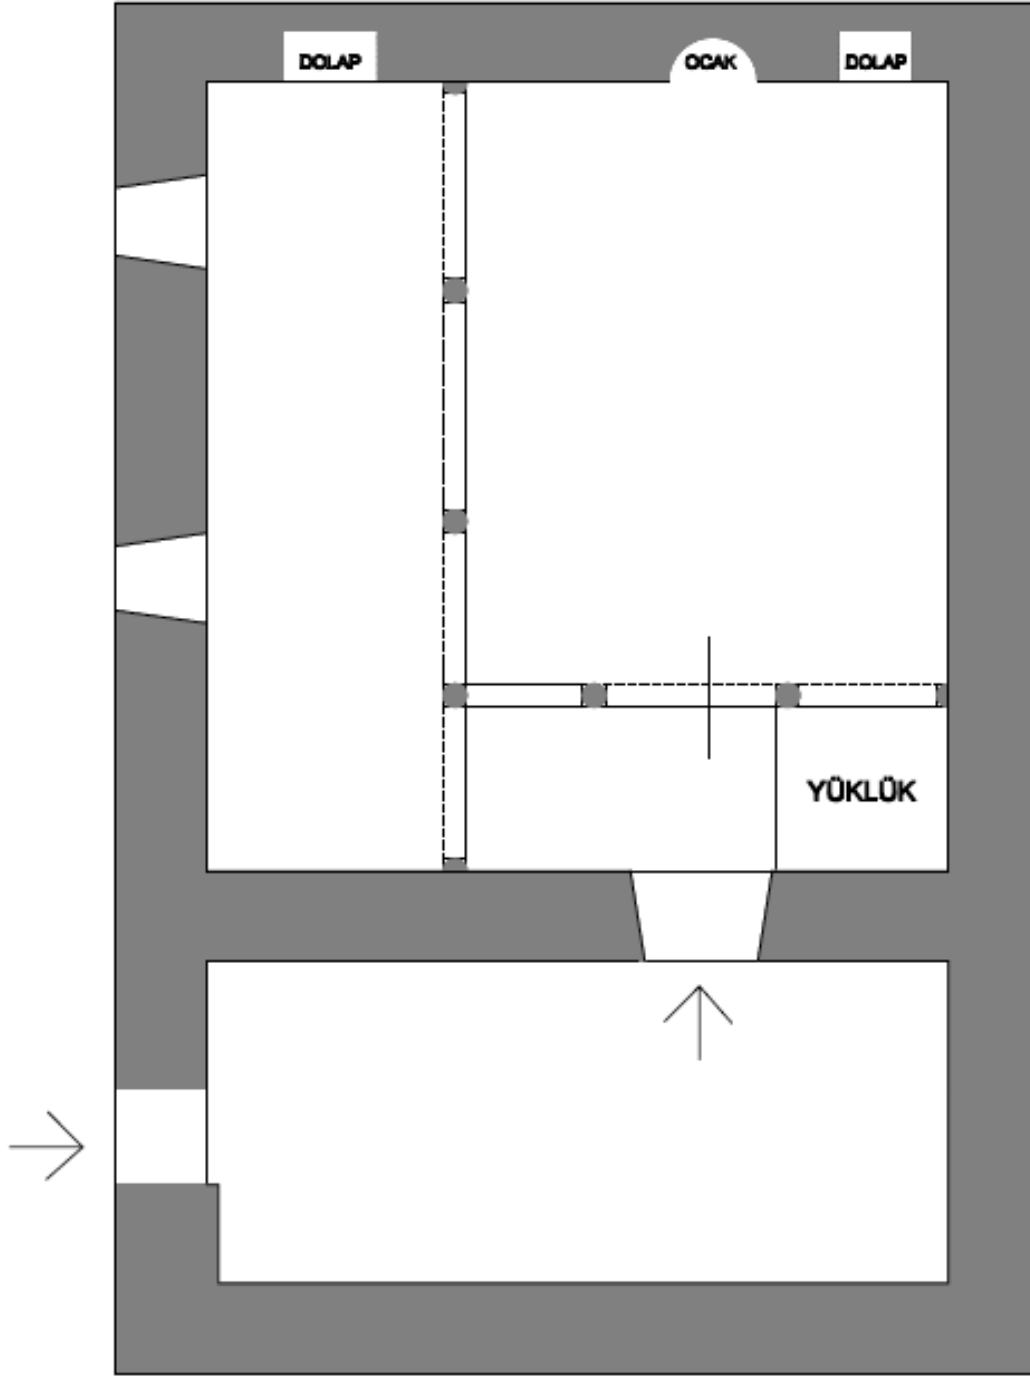
Çizim 4.19. Kızılöz Köyü Veli Güneş Odası

KIZILÖZ KÖYÜ- VELÎ GÜNEŞ ODASI

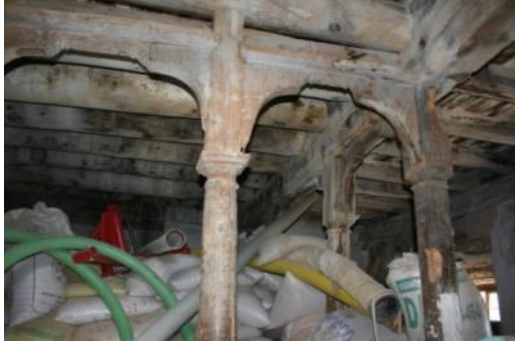
Resim 4.28.3.Direkler

Odanın batı ve güney duvarları boyunca “L” şeklinde uzanan kısım kuzeydoğu köşedeki ana mekândan beş tane ahşap direk ile ayrılmıştır. Ahşap direkler birbirlerine Bursa tipi kemerler ile bağlanmıştır (Resim 3). Doğu duvarının toyhane kısmında bir tane ahşap kapaklı gömme dolap gözükmemektedir (Resim 4). Güney duvarda yer alan iki mazgal pencere arasında yüzeyden yarım konik biçimde çıkma yapan alçı lambalık bulunmaktadır.

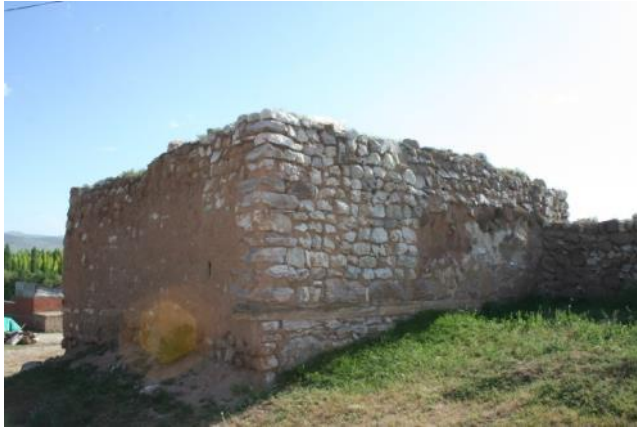
Resim 4.28.5.Genel görünüş

4-Cephe Düzeni: Dıştan oldukça sade, gösterişsiz olarak, moloz taş malzeme üstüne çamur sıva olarak yapılan yapının güney cephesinde iki adet pencere yer almakta, yapıya giriş kuzey cepheden yapılmaktadır. Diğer cepheler sağır bırakılmıştır (Resim 5).

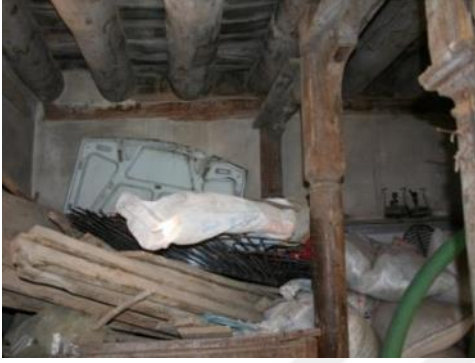
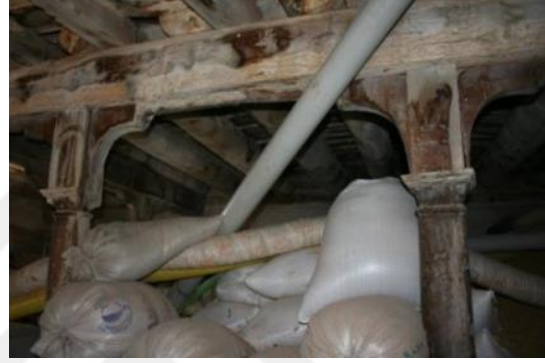
Resim 4.28.6 Kemerler

ahşap direk kullanılarak aşağıseki, kilimüstü ve mumseki/toyhane denilen kısım birbirinden ayrılmıştır. Ahşap direkler birbirlerine üst kısımda Bursa tipi kemerlerle bağlanmıştır (Resim 6-7). Toyhane kısmına hem asıl mekânda yer alan kemer sırasının ortasından, hem de aşağısekinin güneyinden geçilmektedir.

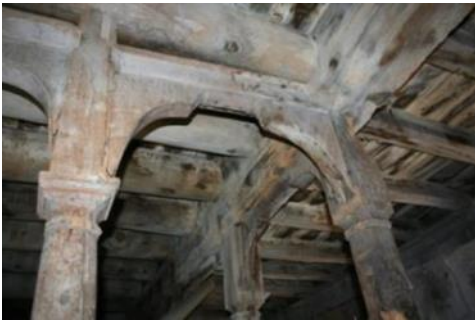
Resim 4.28.8 Kemer karnı

Odayı üç bölüme ayıran ahşap direklerin kaideleri kare olup, üst kısımları ince bir bilezikle sonlanmış ve kavisli üçgenlerle kare başlığa geçiş yapılmıştır. Kemer karınları yuvarlak profilli olarak yapılmıştır (Resim 8). Toyhane kısmında yer alan kemerlerden birinin üzerinde hilal motifi çakılmıştır (Resim 9).

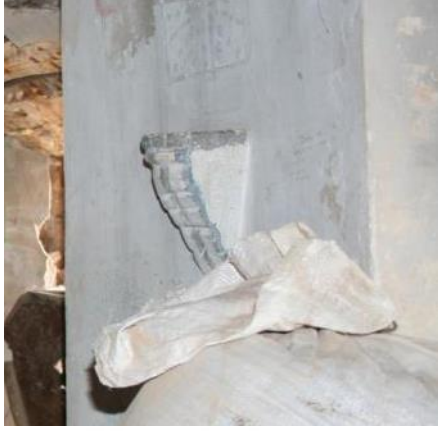
Resim 4.28.10Lambalık

b)Alçı : Güney duvarında iki pencere arasında yer alan lambalığın yanları düz bırakılırken ön kısmı yatay şekilde yivlendirilmiştir (Resim 10).

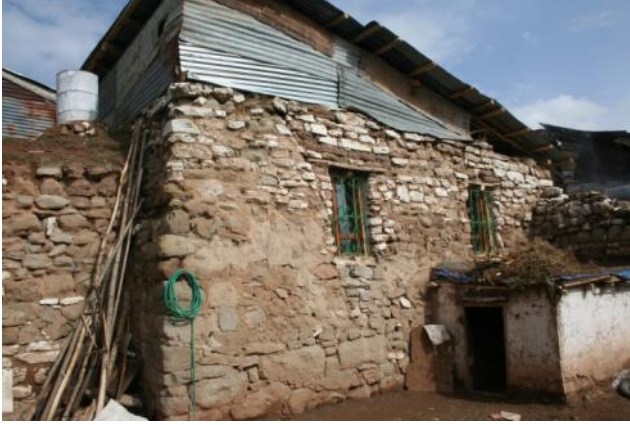
Resim 4.30.7. Güney cephe

3-Örtü Düzeni: Yapı düz ahşap tavan üstü toprak damlıdır. Son yıllarda üstü saçla kapatılarak teras çatı haline getirilmiştir (Resim 7).

4-Cephe Düzeni: Dıştan oldukça sade, gösterişsiz olarak, çamur harçlı moloz taş malzeme üstüne çamur sıva şeklinde yapılan yapının güney cephesinde düşey dikdörtgen iki adet mazgal pencere yer almakta, yapıya giriş bu cepheden yapılmaktadır. Diğer cepheler sağır bırakılmıştır.

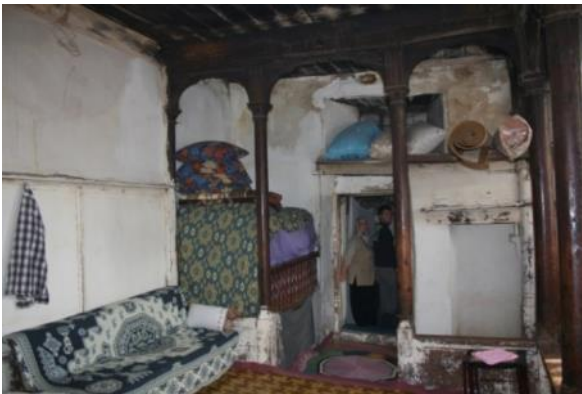
Resim 4.30.8. Yüklük

Asıl mekân üç bölümden oluşmaktadır. Mekânın kuzey batısında kalan ve büyüklerin oturma yeri olan Kilimüstü, asıl mekânın güneyinde kalan ve güney duvarı boyunca uzanan ve gençler ile çocukların oturduğu mumseki/toyhane denilen alan ve odanın giriş kısmında yer alıp doğu duvarı boyunca uzanan aşağıseki/papuçluk. Beş adet ahşap direk kullanılarak aşağıseki, kilimüstü ve mumseki/toyhane denilen kısım birbirinden ayrılmıştır. Ahşap direkler birbirlerine üst tarafta Bursa tipi kemerlerle, alt kısımda ise yuvarlak çubuklardan oluşan korkulukla bağlanmıştır. Toyhane kısmına hem asıl mekânda yer alan kemer sırasının ortasından, hem de aşağısekinin güneyinden geçilmektedir. Odanın kuzeydoğu köşesinde yer alan yüklük yerden yüksek tutulmuş olup korkuluğu yuvarlak çubuklardan oluşmaktadır (Resim 8).

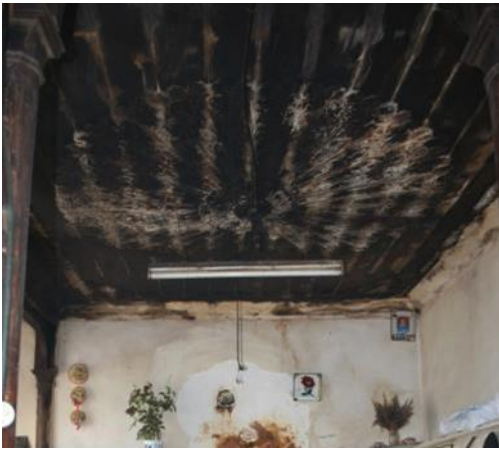
Resim 4.30.11. Kilimüstü tavanı

Kilimüstünün tavanında düz ahşap kaplama ortasında bitkisel bezemeli göbek yer alır (Resim 11). Tavanın etrafını iki sıra bitkisel bezemeli bordür çevrelemektedir (Resim 12).

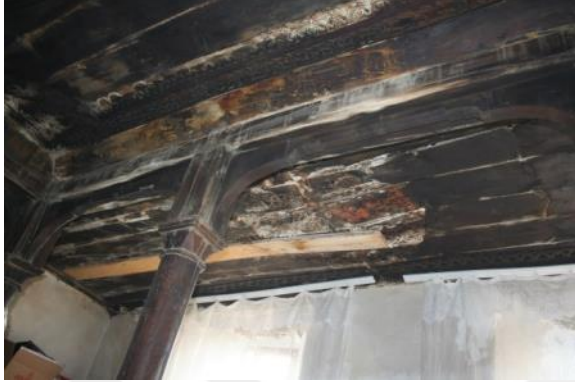
Resim 4.30.13. Toyhane tavanı

Toyhane kısmının tavanı da aynı şekilde düz ahşap kaplama ortasına bitkisel göbek oturtulmuş, tavanı en dışta geometrik bir bordür çevrelemektedir (Resim 13). Aşağısakinin tavanı ise düz ahşap kaplamadır.

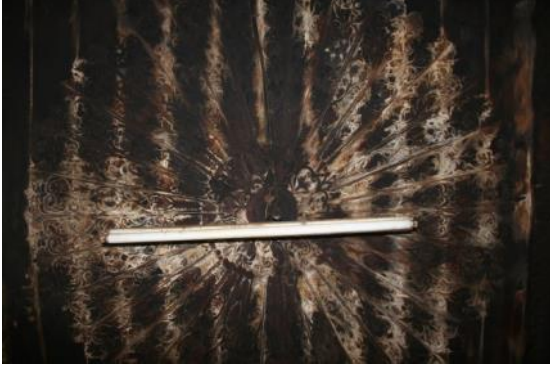
Resim 4.30.15.Kilimüstü tavanı

Kilimüstünün tavanında düz ahşap kaplama ortasında bitkisel bezemeli göbek yer almaktadır. Göbek iç içe üç bölümden oluşmaktadır (Resim 15). Tavanı en dışta iki sıra bordür çevrelemekte, köşebentlerde ve bordürlerde bitkisel bezemeler bulunur (Resim 16).

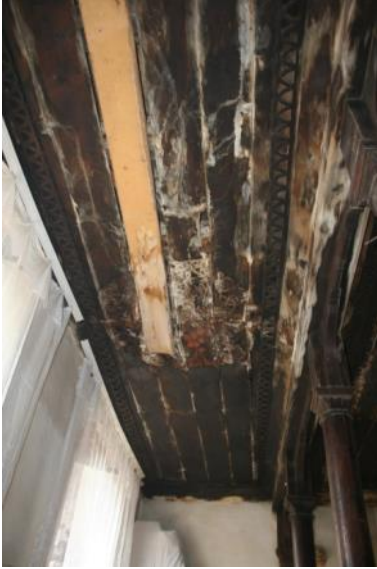
Resim 4.30.17.Toyhane tavanı

Toyhanenin tavanında da düz ahşap kaplama ortasında bitkisel bezemeli göbek yer almaktadır. Tavanı dışta iç içe geçmiş yarım dairelerden oluşan bordür çevrelemektedir (Resim 17).

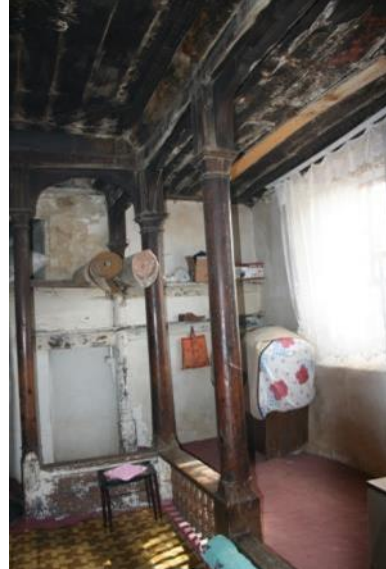
Resim 4.30.18.Direkler

Odayı üç bölüme ayıran ahşap direklerin kaideleri kare olup üst kısımları ince bir bilezikle sonlanmış ve kavisli üçgenlerle kare başlığa geçiş yapmıştır. Ahşap direkler toyhaneye geçişin olduğu yerde yuvarlak çubuklardan oluşan korkulukla, diğer taraflarda düz ahşap korkulukla birbirine bağlanmıştır (Resim 18).

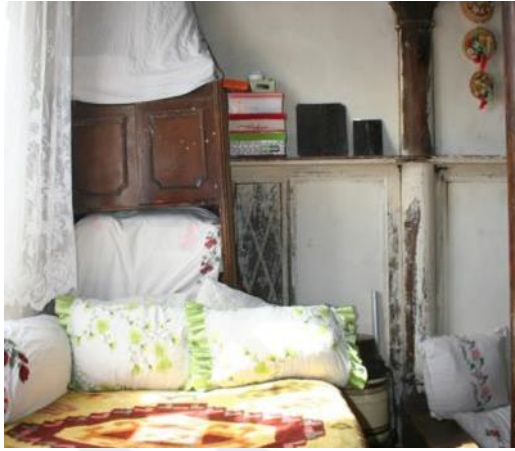
Resim 4.30.19.Dolap

Toyhanenin batı duvarında yer alan gömme dolabın kapağında çapraz çizgilerle baklava motifleri oluşturulmuştur (Resim 19). Kilimüstünün batı duvarı ortasında yer alan gömme

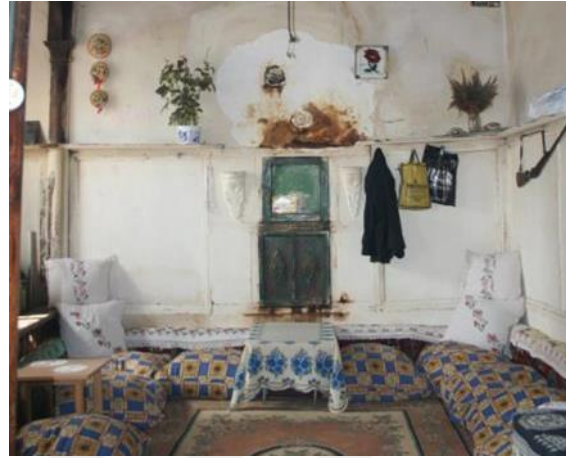
Resim 4.30.20.Dolap

dolapların kapaklarından üsttekinin yüzeyi boşken alttakinin yüzeyi içinde baklava dilimleri olan iki bölüme ayrılmıştır (Resim 20).

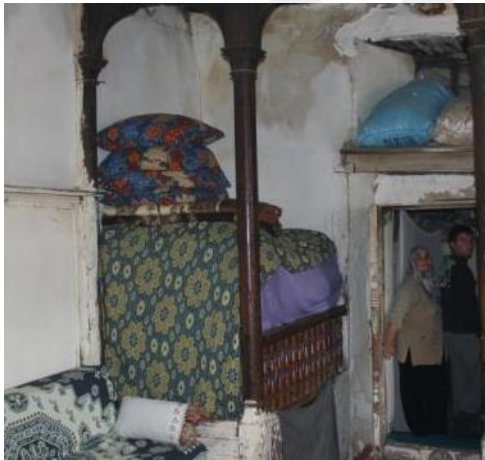
Resim 4.30.21.Yüklük

Odanın kuzeydoğu köşesinde yer alan yüklüğün korkuluğunda yuvarlak çubuklar kullanılmıştır (Resim 21).

a)Ahşap: Tavan süslemelerinde oyma ve çakma, yüklük korkuluklarında ise oyma tekniği kullanılmıştır.

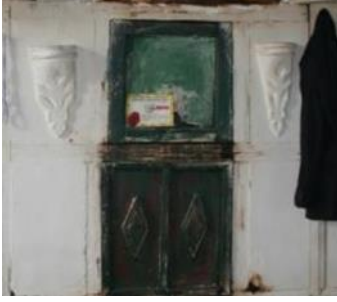
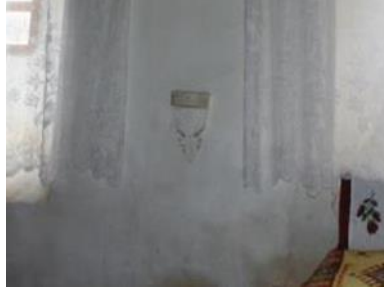
Resim 4.30.22.Lambalıklar

b)Alçı: Oda kapısının karşısında kilimüstünde yer alan gömme dolapların iki yanında ve güney cephesinde iki pencere arasında yer alan duvardan yarım daire biçiminde çıkıntı yapan lambalıkların alt kısmı bitkisel motifle sonlanmaktadır (Resim 22-23). Çağlık içinde yer alan lambalıkta aynı şekilde duvardan yarım daire şeklinde çıkıntı yapmakta olup, alt kısmı düz bırakılmıştır (Resim 24).

b)Alçı: Lambalıklarda oyma tekniğinde süslemeler yapılmıştır.

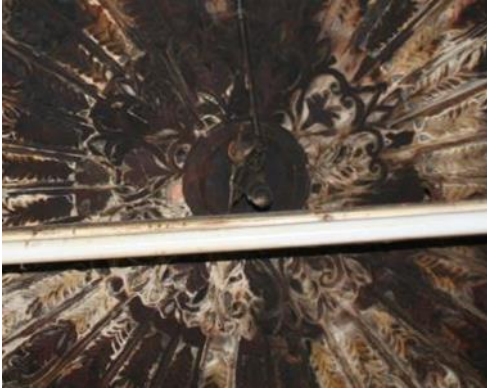
Resim 4.30.25.Kilimüstü tavanı

a) Bitkisel: Kilimüstünün tavanında yer alan ve iç içe üç bölümden oluşan göbeğin ikinci bölümünde tek merkezden çıkan kıvrık dallar ortada birleşerek kalp formu oluşturmaktadır. Kalplerin ortasında ise bir merkezden iki yana açılan altı dilimli yaprak motifleri yer alır (Resim 25). Göbeğin üçüncü bölümünde ise ışınsal olarak dışa açılan otuzdört adet levha yer almaktadır. Levhaların her birinde en altta tek merkezden iki yana açılan yaprak dilimleri üzerinde kıvrık dallarla oluşturulan kalp motifleri aralarında yapraklar olup en üstte yine tek merkezden iki yana açılan yaprak dilimleriyle sonlanmaktadır (Resim 26).

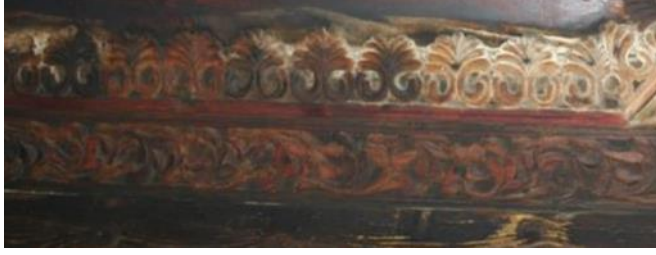
Resim 4.30.27.Kilimüstü tavanı

Kilimüstü tavanının etrafını çevreleyen iki sıra kuşaktan içtekinde tek merkezden iki yana açılan sekiz dilimli yaprak motifleri dıştekinde ise kıvrık dallar ve yaprak yer almaktadır (Resim 27). Kuşakların oluşturduğu köşebentlerde yine kıvrık dallar ve yapraklardan oluşan bir kompozisyon görülmektedir (Resim 28).

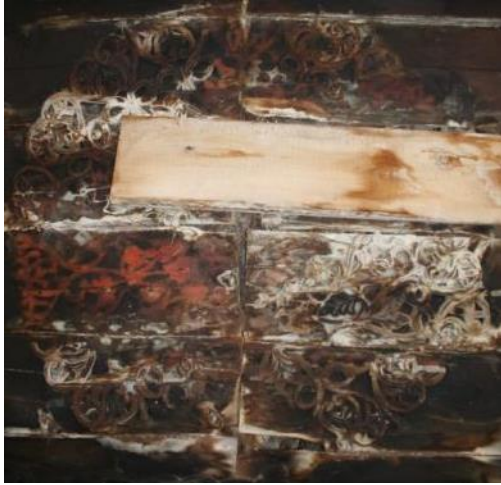
Resim 4.30.29.Toyhane tavanı

Toyhane tavanında yer alan göbek süslemeleri oldukça bozulmuş olup kıvrık dallar ve yapraklardan oluşan bir kompozisyon olduğu anlaşılmaktadır (Resim 29).

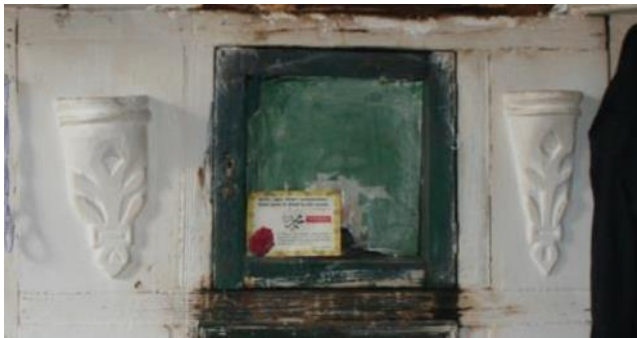
Resim 4.30.30.Lambalıklar

Oda kapısının karşısında batı duvarında ve güney duvarınca yer alan alçı lambalıkların işçiliği çok basit olmakla birlikte alt tarafları çiçek buketini andırmaktadır (Resim 30-31).

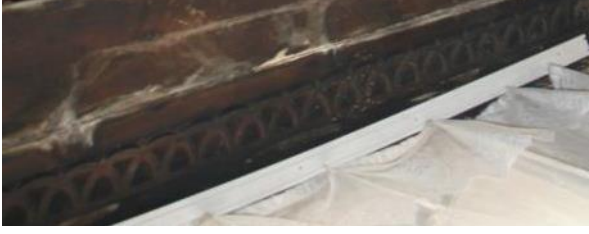
Resim 4.30.32.Toyhane tavanı

b)Geometrik: Toyhane tavanını çevreleyen kuşak birbiri içine geçmiş yarım dairelerin sıralanmasıyla oluşmuştur (Resim 32).
