**YÜKSEK
LİSANS
TEZİ**

SİVAS İLBEYLİ KÖYLERİNDE KÖY ODALARI

SANAT TARİHİ ANABİLİM DALI

MAYIS 2019

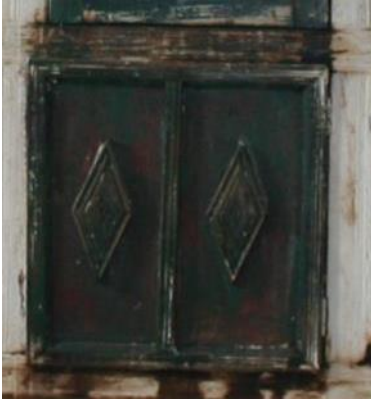
Resim 4.30.33.Dolap

Batı duvarında yer alan gömme dolabın ahşap tek kanatlı kapağının yüzeyi ikiye bölünerek içlerine iç içe geçmiş baklava dilimleri işlenmiştir (Resim 33). Toyhanenin batı duvarında yer alan gömme dolabın ahşap tek kanatlı kapağı ise üzerine çapraz çizgi atılarak ortaya çıkan baklava dilimleriyle süslenmiştir (Resim 34).

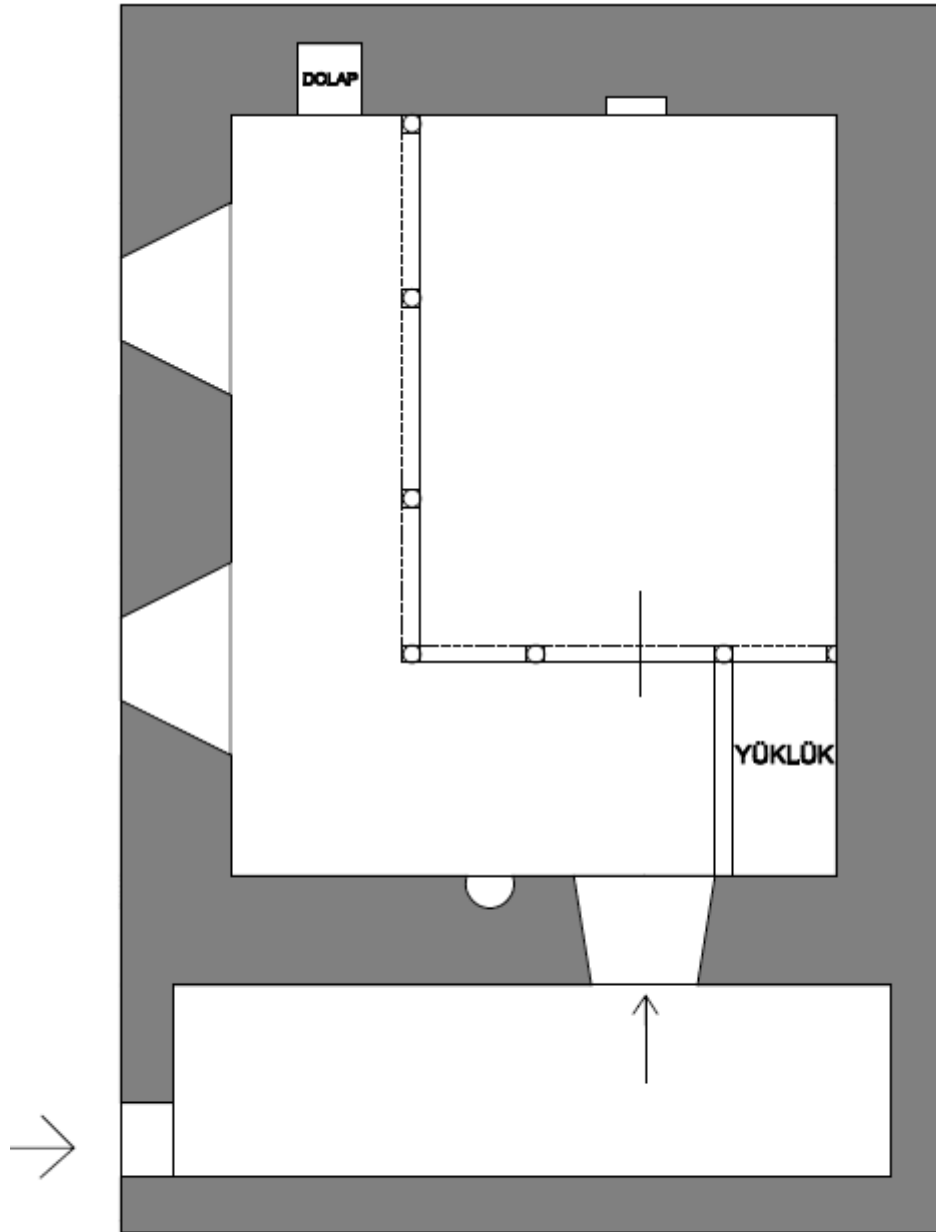
Çizim 4.20. Tatlıcak Köyü Seyfettin Kaya Odası

TATLILAK KÖYÜ-SEYFETTİN KAYA ODASI

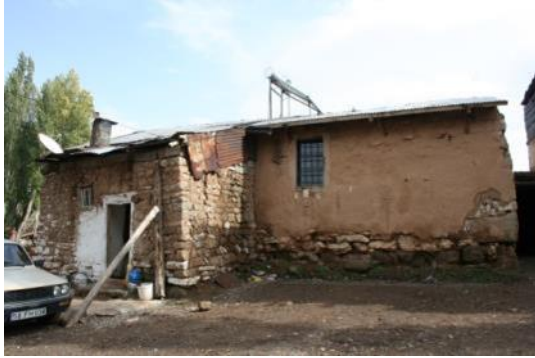
Resim 4.31.1.Genel görünüş

1-Plan: Köyiçi mevkiinde yer alan yapı doğu- batı doğrultusunda uzanmakta olup, kuzey batış köşesine giriş mekânı eklenmiştir (Çizim 22). Düz damlı olan çatısı sonradan teras çatı ile kapatılmıştır (Resim 1-2). Yapı küçük kareye yakın dikdörtgen bir giriş mekânı ve oda olmak üzere iki bölümden oluşmaktadır.

3-Örtü Düzeni: Yapı düz ahşap tavan üstü toprak damlı iken sonradan teras çatı yapılmıştır.

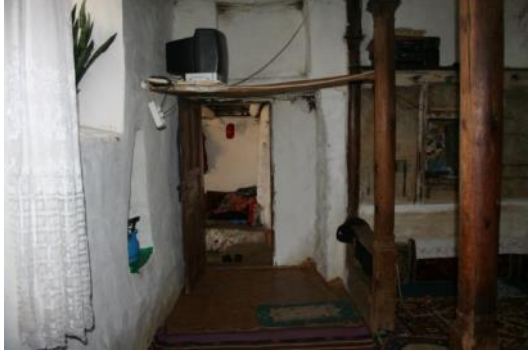
Resim 4.31.3. Aşağıseki

Giriş mekânının güney doğusunda yer alan tek kanatlı ahşap kapıdan asıl odaya girilir (Resim 3). Odanın batı ve güney duvarları boyunca “L” şeklinde uzanan kısım kuzey doğu köşedeki ana mekândan beş tane ahşap direk ile ayrılmıştır. Ahşap direkler birbirlerine Bursa tipi kemerler ile bağlanmıştır (Resim 4).

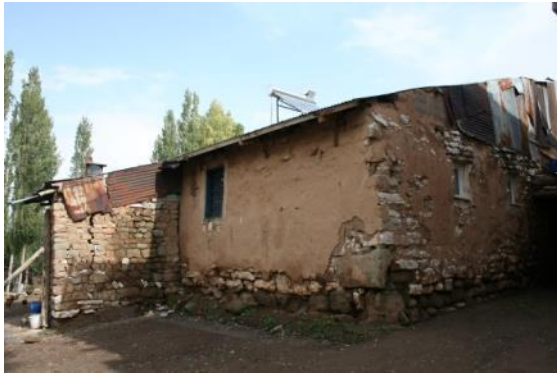
Resim 4.31.5. Güneybatı cephe

4-Cephe Düzeni: Dıştan oldukça sade, gösterişsiz olarak, çamur harçlı moloz taş malzeme üstüne çamur sıva şeklinde yapılan yapının güney cephesinde iki, batı cephesinde muhtemelen sonradan açılan bir pencere yer almakta, yapıya giriş batı cepheden yapılmaktadır (Resim 5).

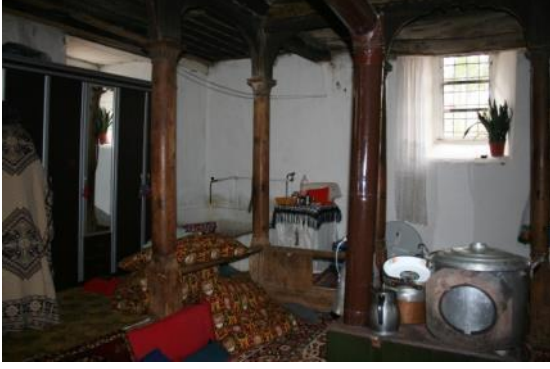
Resim 4.31.6.Direkler

kilimüstü ve mumseki/toyhane denilen kısım birbirinden ayrılmıştır. Ahşap direkler birbirlerine üst tarafta Bursa tipi kemerlerle, alt kısımda ise düz ahşap korkulukla bağlanmıştır (Resim 6).

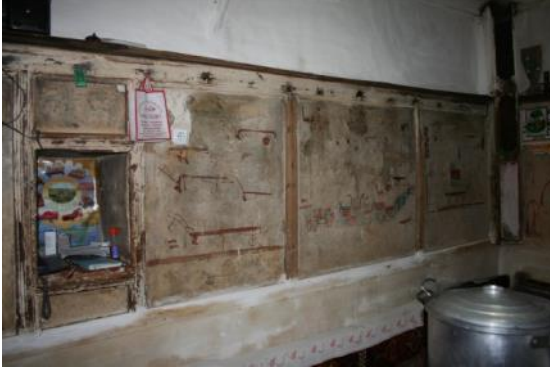
Resim 4.31.7.Kuzey duvarı

Odada, mumsekinin doğu duvarında ve kuzey duvarında birer adet gömme dolap yer almaktadır. Kuzey duvarında yer alan dolabın kapağı bugün mevcut değildir (Resim 7)

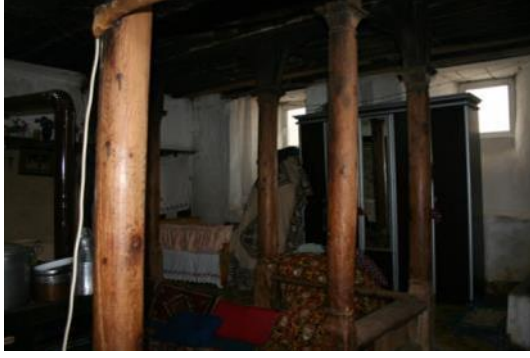
Resim 4.31.8.Pencereleer

Oda, güney cephesindeki iki adet ve batı cephesindeki muhtemelen sonradan açılan bir adet pencere ile aydınlatılmaktadır (Resim 8). Pencerelerin ortasında alçı mihrabiye yer alır. Önündeki dolaptan tam olarak görülememekle birlikte bitkisel bezemeli olduğu anlaşılmaktadır (Resim 9).

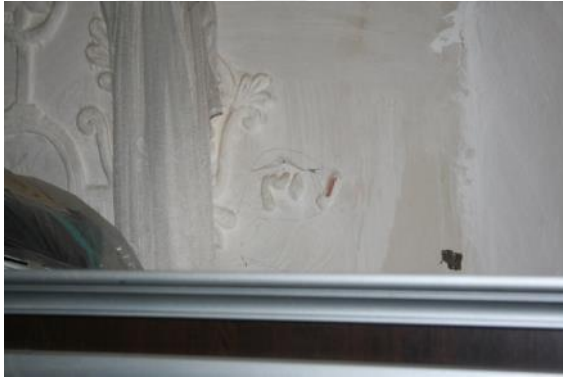
Resim 4.31.10.Tarih yazılı bölüm

Mihrabiyenin üst tarafında 307 yazısı seçilmektedir. Bunun da Hicri 1307 olduğu düşünülürse binanın yapım tarihinin 1889-90 olduğu anlaşılmaktadır (Resim 10).

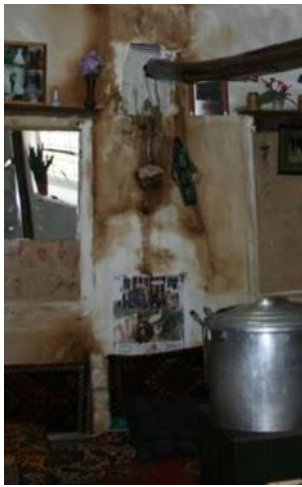
Resim 4.31.11.Doğu duvarı

Doğu duvarında yer alan ocak sonradan kapatılmış olup, ocak koltukları taştan yapılmıştır (Resim 11-12)

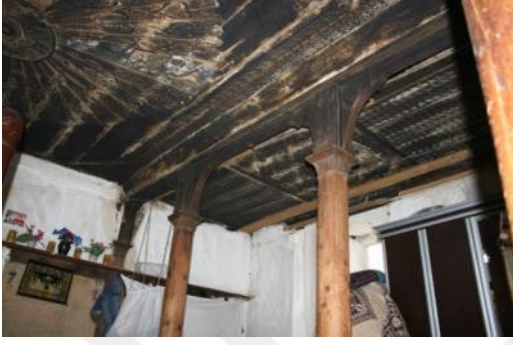
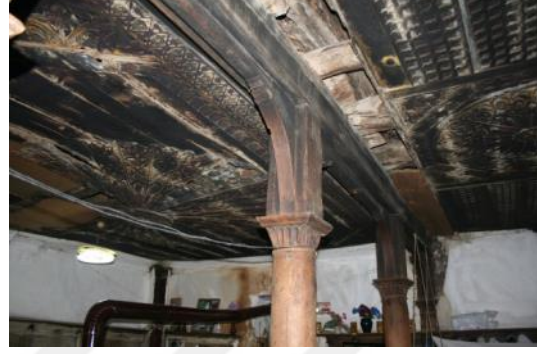
Resim 4.31.13.Tavanlar

Tavanlar farklı farklı süslenmiştir (Resim 13-14).Kilimüstünün tavanında çıtalı düz tavanın ortasında bitkisel bezemeli göbek yer almaktadır (Resim 15). Toyhane kısmının tavanı üç bölümlüdür. Ortada kare pano içerisinde bir bitkisel bezemeli göbek yer almakta olup göbeğin iki tarafı “S” ve “C” kıvrımlarıyla çıtalı olarak yapılmıştır (Resim 16).

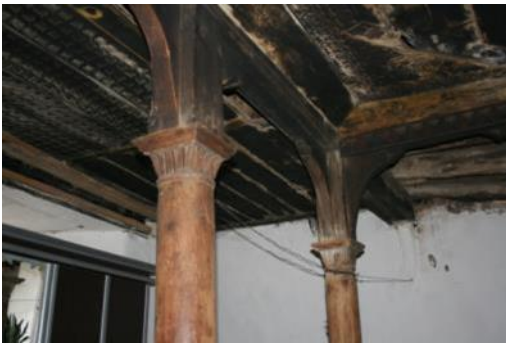
Resim 4.31.17.Tavanlar

Aşağısekinin tavanı toyhane tarafında düz çıtalıdır. Diğer tarafları ise muhtemelen dökülmüştür (Resim 17-18).

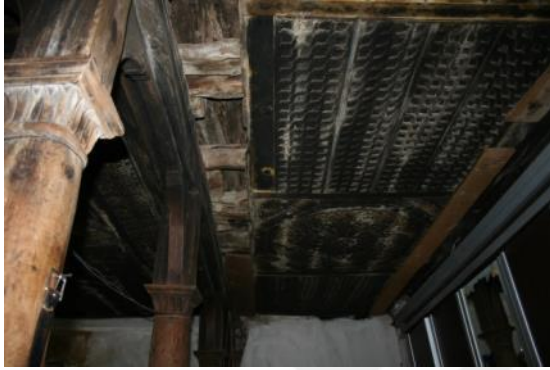
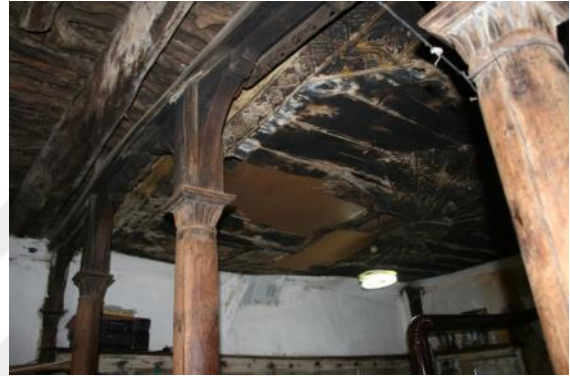
Resim 4.31.19.Tavanlar

a)Ahşap: Tavan süslemeleri üç ayrı bölümden oluşmaktadır. Kilimüstü, mumseki ve aşağısakinin tavanları birbirinden bağımsız olarak süslenmiştir (Resim 19-20).

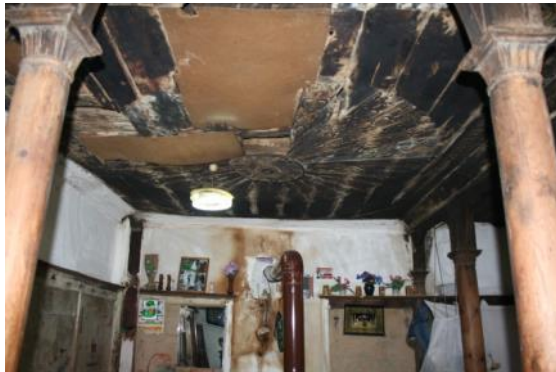
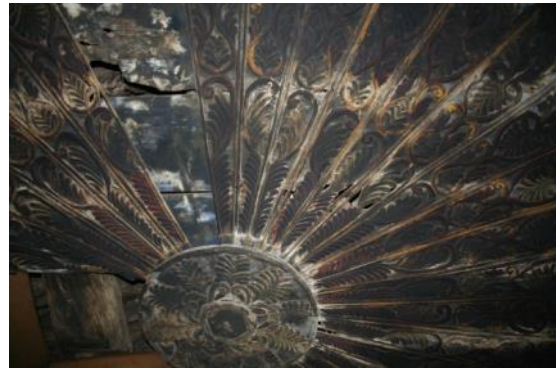
Resim 4.31.21.Kilimüstü tavanı

Kilimüstünün tavanında bitkisel bezemeli köşebentlerle sınırlandırılmış, düz çıtalı tavan ortasında bitkisel bezemeli göbek yer alır (Resim 21-22).

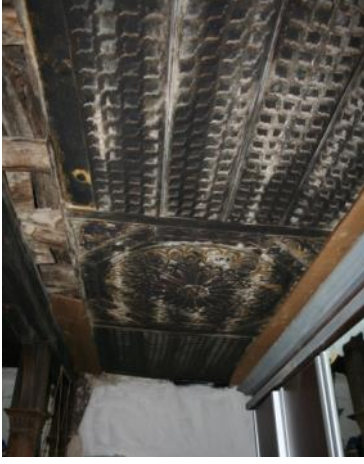
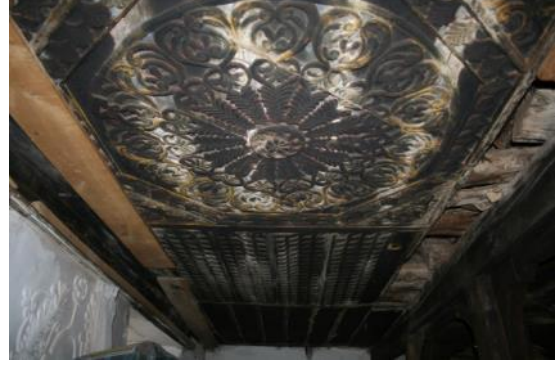
Resim 4.31.23.Mumseki tavanı

Toyhanenin tavanı üç bölüme ayrılmıştır. Ortada sekizgen çerçeve içerisinde bitkisel bezemeli göbek ve iki yanında çitakâri süsleme yer alır (Resim 23-24).

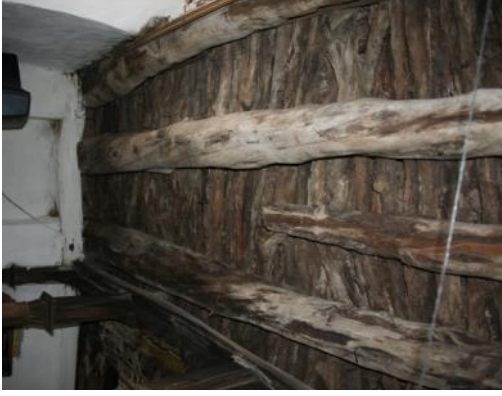
Resim 4.31.25.Aşağıseki tavanı

Aşağısekinin tavanının toyhane tarafında olan kısmı düz ahşap kaplama iken diğer tarafları süslemesizdir, muhtemelen sonradan dökülmüştür (Resim 25-26).

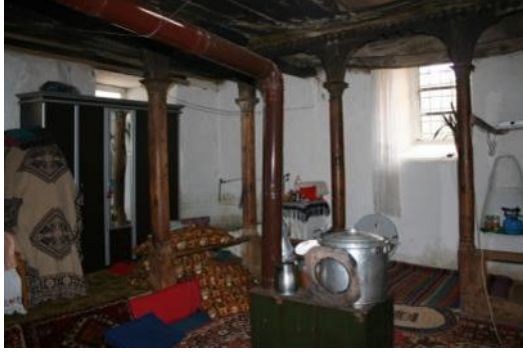
Resim 4.31.27.Direkler

Odayı üç bölüme ayıran ahşap direklerin kaideleri kare olup üst kısımları ince bir bilezikle sonlanmış üstte yivli kare başlığa geçiş yapılmıştır (Resim 27).

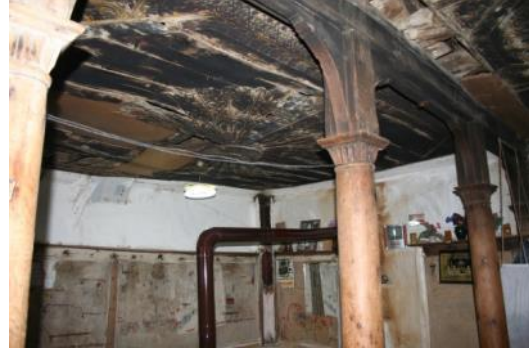
Resim 4.31.28.Kemerler

Ahşap direkler birbirlerine üst kısımda Bursa tipi kemerlerle, alt kısımda ise düz ahşap korkuluklarla bağlanmıştır (Resim 28).

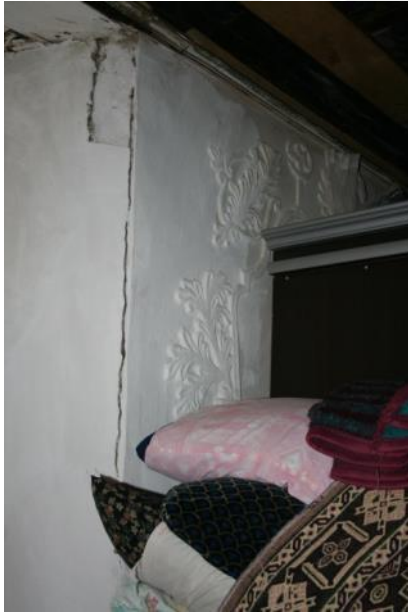
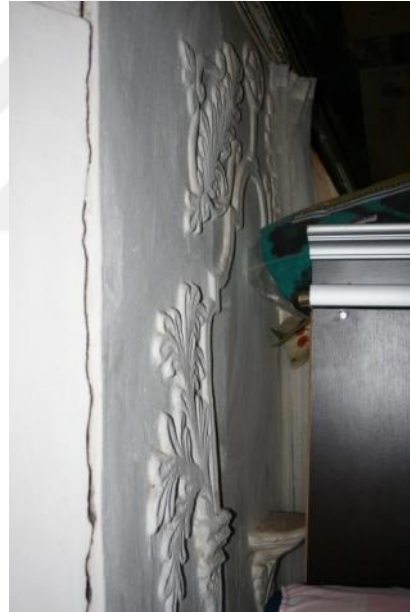
b)Alçı: Güney duvarındaki iki pencere arasında yer alan alçı mihrabiye önündeki dolaptan dolayı tam olarak görülememektedir. Ancak üstte âlemlerle son bulan dilimli bir kemer olduğu, kemer etrafının bitkisel motiflerle çevrelenmiş olduğu ve ortasında lambalık bulunduğu anlaşılmaktadır (Resim 29-30).

b)Alçı: Mihrabiye oyma tekniğiyle şekillendirilmiştir.

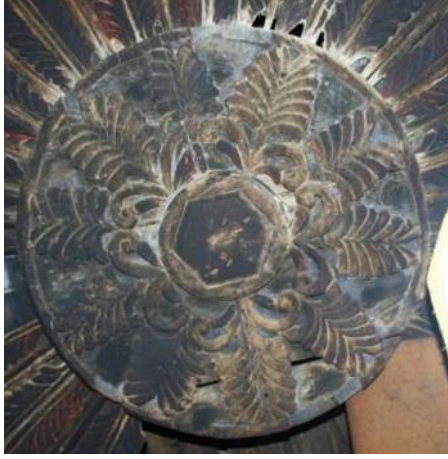
Resim 4.31.35. Kilimüstü tavanı

a)Bitkisel: Kilimüstünün tavanında yer alan göbeğin merkezinde daire içindeki altıgen etrafında dizilmiş tek merkezden iki yana açılan yaprak motifleri sıralanmaktadır (Resim 35). Daireyi çevreleyen ve ışınal olarak açılan bir kısmı kırılmış olan levhalar tek merkezden iki yana açılan yaprak sıraları üzerinde kıvrık dal ve yapraklardan oluşan bitkisel motifler ile en üstte yedi yapraklı çiçek ile sonlanmaktadır (Resim 36-37). Tavanı iki sıra bordür çevrelemektedir. İçteki bordür tek merkezden iki yana açılan onlu yaprak motiflerinin sıralanmasıyla, dıştaki bordür ise zikzaklar içinde yer alan yine tek merkezden iki yana açılan ve karşılıklı yerleştirilen dörtlü yaprak motiflerinin sıralanmasıyla oluşturulmuştur (Resim 38-39). Köşebentlerde ise merkezinde sekiz yapraklı çiçek yer alan kıvrım dallar ve yapraklardan oluşan bir kompozisyon yer almaktadır (Resim 40). Süslemelerde kırmızı mavi ve sarı renkler seçilmektedir.

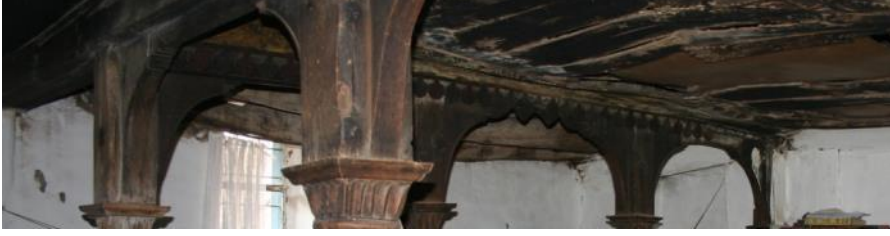
Resim 4.31.41. Tavan süslemesi

Tavanın batı kenarında aşağı doğru sarkan tek merkezden iki yana açılan biri kırmızı biri yeşil yaprak sırası yer almaktadır (Resim 41).

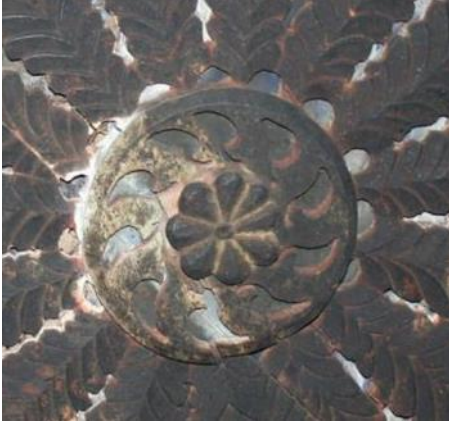
Resim 4.31.42. Toyhane tavanı

Toyhanenin tavan göbeğinin merkezinde çarkıfelek motifi ortasında yedi yapraklı çiçek bulunur (Resim 42). Dairenin etrafını on beş adet tek merkezden iki yana açılan uzun yaprak sırası çevirmektedir. Yapraklar iki taraftan kıvrılarak sonlanmaktadır (Resim 43).

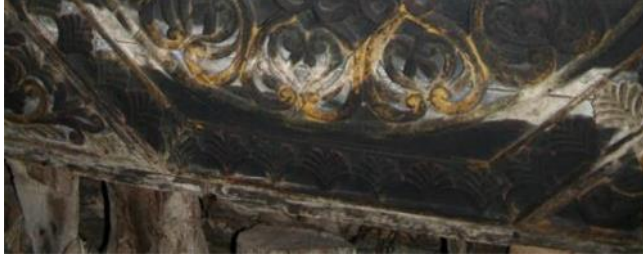
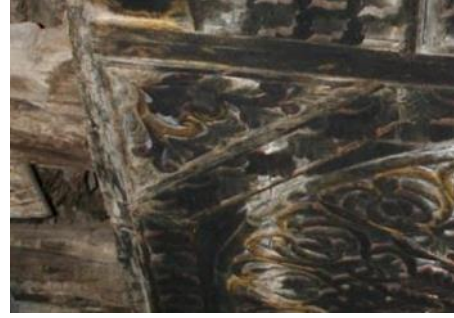
Göbeğin içimde yer aldığı altıgen kuşağı tek merkezden iki yana açılan sekizli yaprak motifi çevrelemekte, köşebentlerde ise kıvrım dallardan oluşan bir kompozisyon yer almaktadır (Resim 44-45).

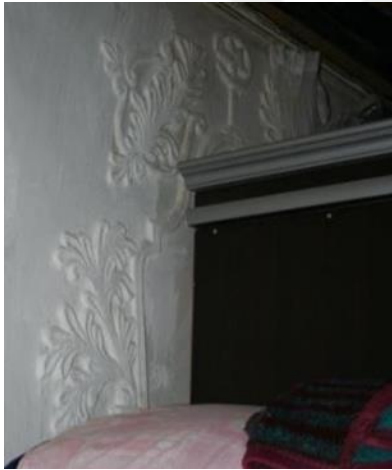
Resim 4.31.46. Mihrabiye

Dolap arkasında kalan mihrabiye'nin iki tarafında sütüncce başlıklarından çıkarak kıvrılan uzun yaprak dalları ile hemen üstünde tek başına uzanan uzun yaprak dalı vardır (Resim 46). Mihrabiye'nin tepesinde yer alan âlemin ortasında beş yapraklı çiçek bulunur (Resim 47).

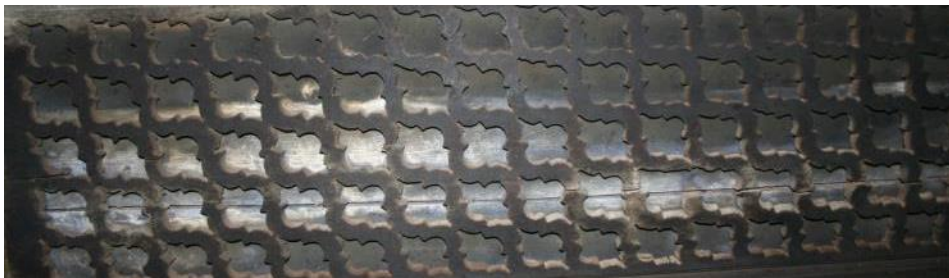
Resim 4.31.48. Toyhane tavanı

b) Geometrik : Toyhane tavanında göbeğin iki yanında “S” ve “C” kıvrımlarının bir araya getirilmesiyle dilimli boşluklar oluşturulmuştur (Resim 48).

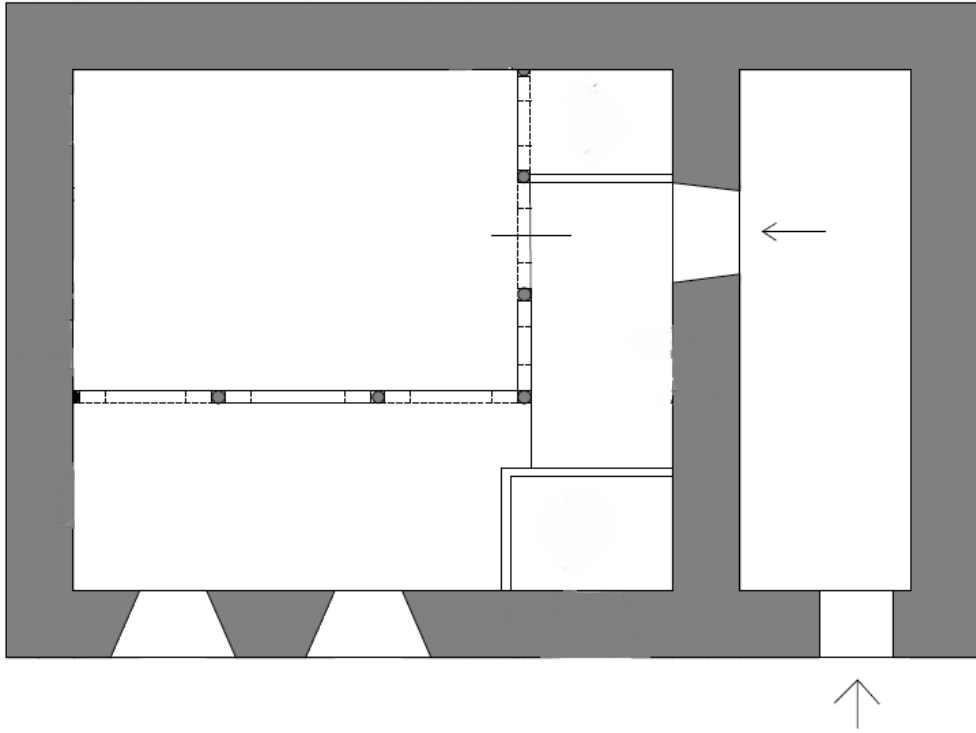
Çizim 5.1. Mumsekili Oda Plan Tipi-Aylı Köyü Eyüp Koçak odası

Bölgemizdeki köy odaları plan olarak mumsekili ve serenli olmak üzere iki tipte ele alınmıştır (Bulut, 2017). Tezimiz kapsamındaki evlerde biz de bu tiplere bağlı kaldık. Otuz altı örneğimizden beş tanesi serenli, yirmi beş tanesi mumsekili plan tipindedir. Altı odanın içine girilemediği için plan tipleri bilinmemektedir.

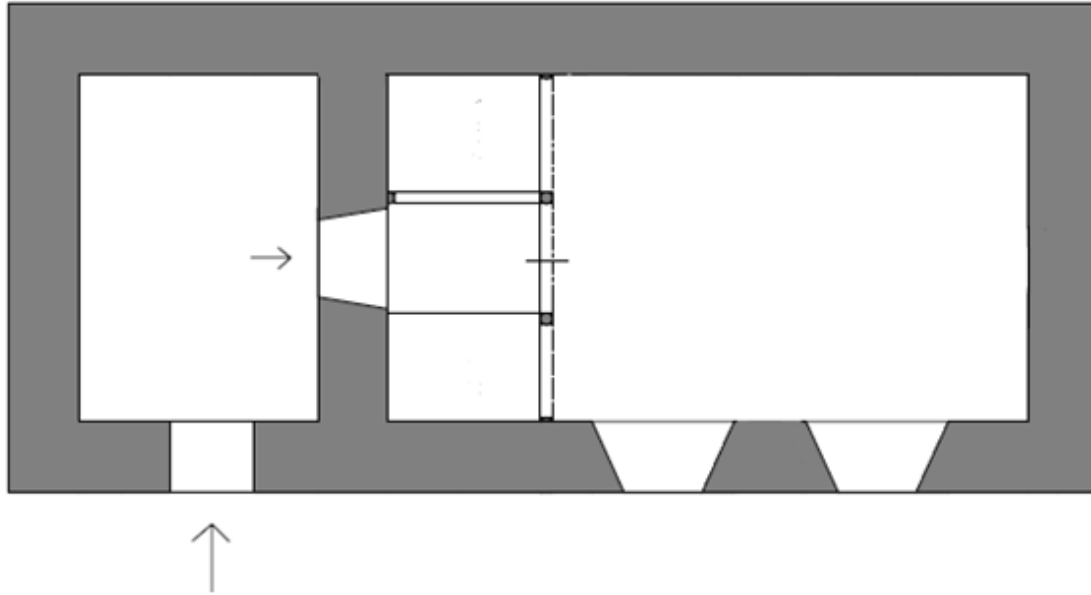
Çizim 5.2. Serenli Oda Plan Tipi-Durdulu Köyü Ragıp Kaleli odası

Serenli odalarda ise asıl oda bölümünde mumseki bölümü olmayıp, aşağıseki ve kilimüstü olmak üzere iki bölüm bulunmaktadır. Bu iki bölüm de Bursa tipi kemerlerle birbirine bağlanan ahşap direklerle ayrılmıştır.

İlbeyli odalarından altı tanesinin içine girilemediği için plan tipleri bilinmemektedir. Geriye kalan otuz odadan sadece beş tanesi serenlidir. Çallı Köyü Bayraktarlar Odası,

Mustafa Yazıcı (1910) Odası, Durdulu Köyü Ragıp Kaleli Odası, Eskişehir İsmail Ağanın Odası (1885) ve Koyuncu Köyü Kavas'ın Odası.

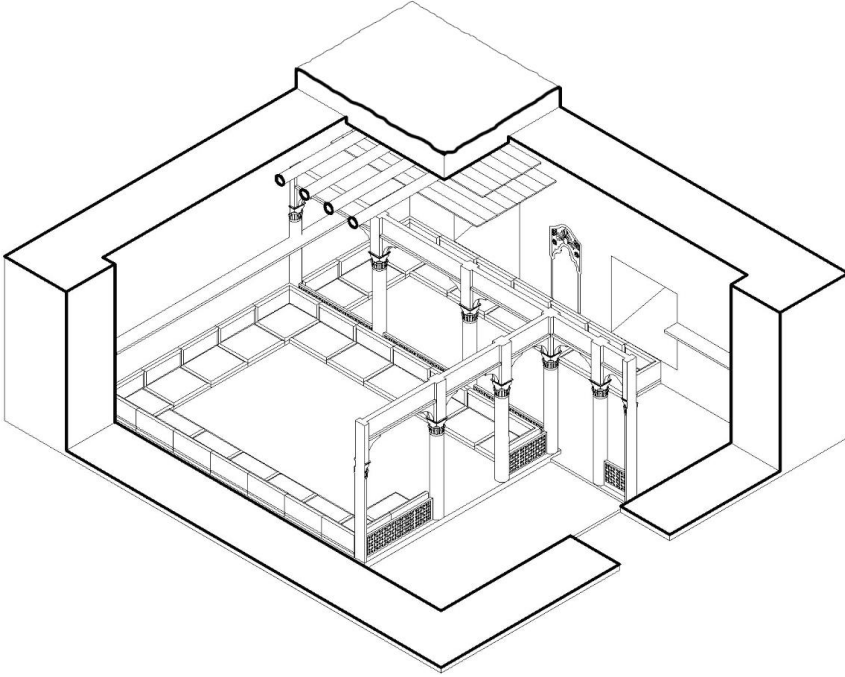
Çizim 5.3. Sivas-Mumsekili oda aksonometrik kesit (Bulut,2017)

Elazığ, Keban İlçesine bağlı Nimri Köyü’nde ‘Mimseki’ dedikleri alan; bir köy evinin en geniş odasının oymalı-süslü, direklerarası tahta parmaklıklarla ayrılmış ve yerden yüksekçe yapılan bölümüdür. Malatya, Arapgir İlçesine bağlı Onar Köyü’nde bu iki bölümlü odalara Mumsekili oda, Peküsü’de (Çaybaşı) ise Mümsuffali oda denilir. Bu bölgedeki Mumsekili odalar kalabalık konuk odalarıdır, muhabbet cemleri yapılır, semah dönülür, yemekler yenilir. Mumseki’lerde ise genellikle çocuklar ve hizmet etmeyen konuk genç kızlar ve gelinler otururlar (<http://www.nimri.biz/>). Sivas odalarından farkı bu odalar cemevi olarak kullanıldığı için kadınlar da girebilmektedir.

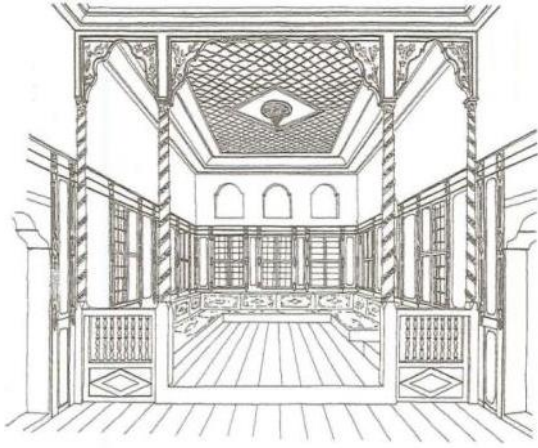
Çizim 5.5. Kayseri Çakıroğlu Konağı (Kuban, 1995: 131)

Serimli odalar, ikisi duvara gömülü ve birbirine Bursa tipi kemerle bağlanmış dört ahşap direk ile aşağıdaki ve kilimüstü olmak üzere iki bölüme ayrılmıştır. Mumsekili odalardan tek farkı toyhane denilen bölümün bulunmamasıdır. İlbeyli Köylerinde bulunan serimli oda plan tipine benzer bir bölümlenme olan ve Anadolu Türk evlerinde de görülür. Daha çok varlıklı ailelerin evlerinde bulunan, yalnızca bezeme amaçlı değil mekânı işlevsel olarak da seki altı ve seki üstü olmak üzere farklı bölümlere ayıran ve üst kısımda kemerlerle alt kısımda ise korkuluklarla bağlanan bölüme direklik adı verilmektedir (Kuban, 1995: 131). Türk evinde seki altı ve seki üstünün direklik dışında minder korkulukları, parmaklıklar veya pano şeklinde zar ile ayrıldığı görülür (Eldem, 1984: 15). Kayseri Çakıroğlu Konağı, Edremit Hacı Kabakçılar Evi (19.yy.) (Kuban, 1995: 130-131), İstinye İsmail Paşa Yalısı (18.yy. sonları) ile Tokat Madımağın Celal'in evinin odalarında (Akın, 2014) seki üstü ile seki altı direklikle, Bursa Hisar Mahallesi'ndeki evde ise korkulukla ayrılmıştır (Eldem, 1984: 25). Mardin Savur ilçesi geleneksel evlerinde de bazı odalarda seki altı ve seki üstünün sınırları çizen ahşap korkuluklar vardır (Halifeoğlu ve Dalkılıç, 2006).

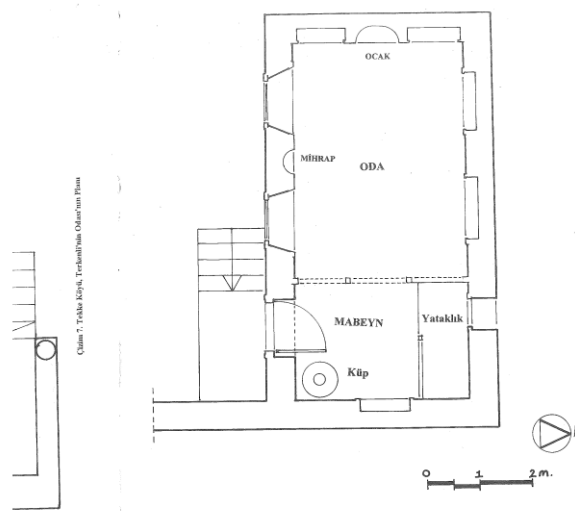
Çizim 5.6. Konya Kadınhanı Kolukısa Kasabası Başakların odası (Karpuz,2000a)

Konya Kadınhanı Kolukısa Kasabasında yer alan ve 19.yüzyılın ortalarına tarihlendirilen Başakların odasında da serenli plan tipindeki gibi bir düzenleme görülmektedir. Serenli plan tipinde aşağıseki/pabuçluk olarak adlandırılan bu bölüm Haşim Karpuz'un Konya Köy Odaları üzerine yazdığı makalesinde mabeyn olarak geçmektedir. Haşim Karpuz mabeynin tanımını odanın girişinde yer alan küçük bir geçit mekânı olarak tanımlamakta ve mabeynin bazen kerpiç bir duvarla, bazen ahşap bir bölme veya ahşap korkulukla odadan ayrıldığını belirtmektedir (Karpuz, 2000a). Serenli tipte ise mabeyn/aralık adı verilen bir giriş mekânı bulunmakta ayrıca odanın iç kısmında direklerle bir bölümlenme yapılmaktadır. Yine aynı makalede Konya Balkı Hacı Musa Odasının (19.yy. sonları) girişinde pabuçluk ve yataklık bölümü olduğu ve bu bölümün bir direk ve 75 cm. yüksekliğinde ahşap bir bölme ile sonlandığı; İlgin Beykonak Kadir Efendi'nin Odasında

(19.yy. ortaları) ise mabeyn bölümünün ahşap bir korkulukla odadan ayrıldığı ifade edildiğinden yine serenli tipe benzer bir uygulama bulunduğunu düşünüyoruz.

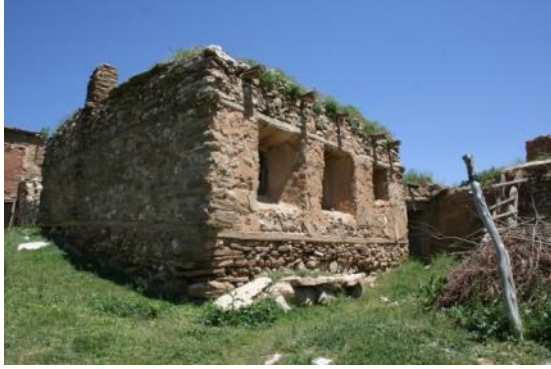
Resim 5.14. Aylı Köyü E. Koçak Odası

Odaların hepsinde pencereler güney cephesine açılmış, düşey dikdörtgen, tek sıra halinde, dıştan içe doğru genişleyen pencere şeklindedir. Sadece Aylı Eyüp Koçak odasında tam tersi bir düzenleme görülür, pencereler içe değil dışarı doğru genişlemektedir. Güney cephede ve mazgal pencere biçiminde olmaları soğuk iklimin etkisine bağlanabilir Sivas Merkez'de yer alan konaklarda da Sivas'ın sert ikliminin etkisini kırmak için evlerin cepheleri güneye yönelik yapılır (Bilget, 1993: 53) Aynı şekilde Çanakkale Ezine Bayramiç ilçesi kır evlerinde görülen pencerelerin dışarıda küçük olup içeriye doğru genişlemesi, kış mevsiminde soğuk, yaz mevsiminde ise sıcak havanın etkisini azaltmak, pencere yüzeyinin geniş tutulması ise gün ışığından daha fazla yararlanmak içindir (Işık, 1992).

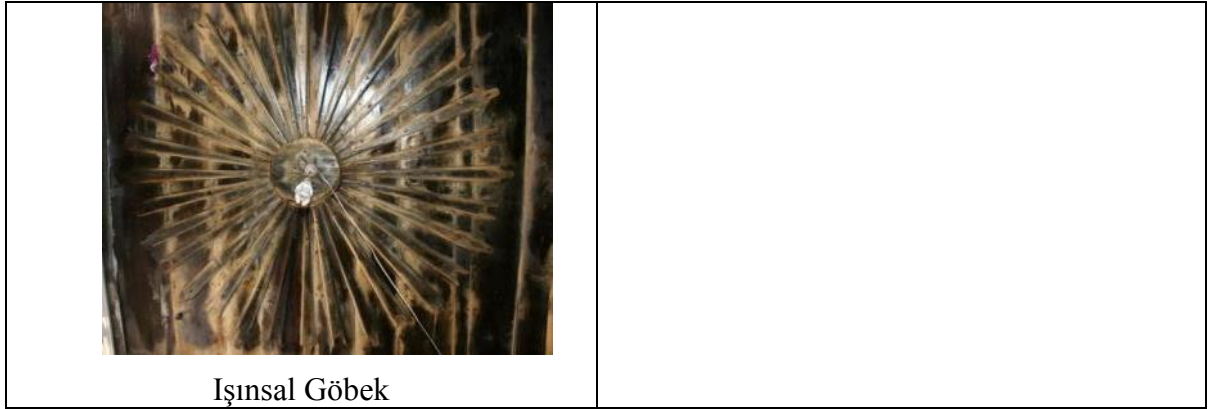
Çizelge 5.3. Mumsekili Odalarda Görülen Tavan Süslemeleri

KÖYÜ	ADI	KİLİMÜSTÜ	MUMSEKİ	AŞAĞISEKİ
Aylı	A.Turan Sarıyıldız Odası	Çarkıfelekli	Düz çıtalı tavan ortasında geometrik ışınsal göbek	Düz çıtalı
Aylı	Eyüp Koçak Odası	Çarkıfelekli	Düz çıtalı tavan ortasında geometrik ışınsal göbek	Düz çıtalı
Bedirli	Ümmet Elmalı Odası	Süslemesiz	Süslemesiz	Süslemesiz
Çallı	Hatipoğlu Odası	-	-	-
Çallı	Himmet Gökçe Odası	Süslemesiz	Çarkıfelekli	Süslemesiz
Çallı	Kuzular Ailesi Odası	Düz çıtalı	Düz çıtalı	Düz çıtalı
Damlılı	Hamdi Şeker Odası	Süslemesiz	Süslemesiz	Süslemesiz
Damlacık	Hulusi Deniz Odası	Süslemesiz	Süslemesiz	Süslemesiz
Damlacık	Necati Öztürk Odası			
Durdulu	Osman Deliser Odası	Düz çıtalı	Düz çıtalı	Düz çıtalı
Eskiapardı	Alik Ağa Odası			
Eskiapardı	Eyüp Güler Odası	Düz çıtalı tavan ortasında bitkisel bezemeli büyük göbek	İki tarafı düz çıtalı kare pano içerisinde bitkisel	Düz çıtalı

bezemeli göbek	
Gözmen	Veli Ağanın Odası	Düz çıtalı	Düz çıtalı	Düz çıtalı
Güney	Kıymet Pürlü Odası	Süslemesiz	Süslemesiz	Süslemesiz
Hanlı	Hacı Kağılgil Odası	S” ve “C” kırımlarıyla oluşturulan küçük kare birimler ortasında geometrik bezemeli küçük göbek (Tekne Tavan)	Süslemesiz	Düz çıtalı
Hanlı	Hacı Turan Kaya Odası	Süslemesiz	Süslemesiz	Süslemesiz
Hanlı	Nebi Çinko Odası	Süslemesiz	Süslemesiz	Süslemesiz
Haydarlı	Gazi Yıldırım Odası	Süslemesiz	Süslemesiz	Süslemesiz
Haydarlı	Kazım Sarıkaya odası	Süslemesiz	Süslemesiz	Süslemesiz
Haydarlı	Mahmut Kulan Odası	Düz çıtalı tavan ortasında kare çerçeve içerisine bitkisel bezemeli göbek	Yenilenmiş	Yenilenmiş
Kavlak	İbrahim Doğan Odası	-	-	-
Kavlak	Neşet Yiğiter Odası	Düz çıtalı	Düz çıtalı	Düz çıtalı
Kavlak	Şükrü Koçyiğit Odası	-	-	-
Kayadibi	İsimsiz	-	-	-
Kızılova	Nuri Kıvrak Odası	Süslemesiz	Süslemesiz	Süslemesiz
Kızılöz	Veli Güneş Odası	Çıtakari baklava tavan ortasına geometrik göbek	Dört bölümlü birisi bitkisel bezemeli	Balıksırtı

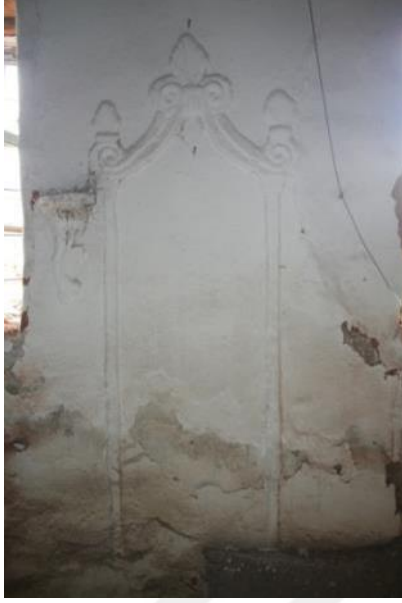
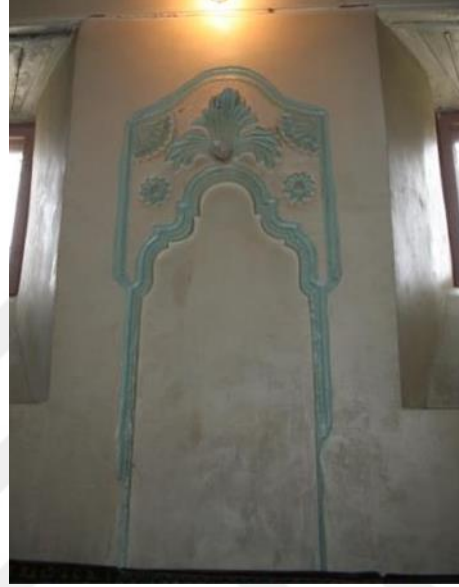
Resim 5.22.Eskiapardı Köyü E. Güler odası Resim 5.23.Çallı Köyü H.Gökçe odası

-Mihrabiye/Kıblegah: Çallı Köyü Bayraktarlar, Himmet Gökçe (1852), Durdulu Köyü Osman Deliser, Eskiköy İsmail Ağa'nın Odası (1885), Eskiapardı Köyü Eyüp Güler Odası (1892), Gözmen Köyü Veli Ağa'nın Odası (1929-1938), Haydarlı Köyü Mahmut Kulan

Odası, Sögütçük Köyü Hocanın Odası (1883) ve Tatlıcak Şükrü Gürler odasında (1889) güney cephede yer alan pencerelerin arasında kible yönünü gösteren alçı mihrabiyeler yer almaktadır. Kiblegah da denilen mihrabiyeler Divriği evleri toyhanelerinde de bulunur (Şenol, 2007: 113)

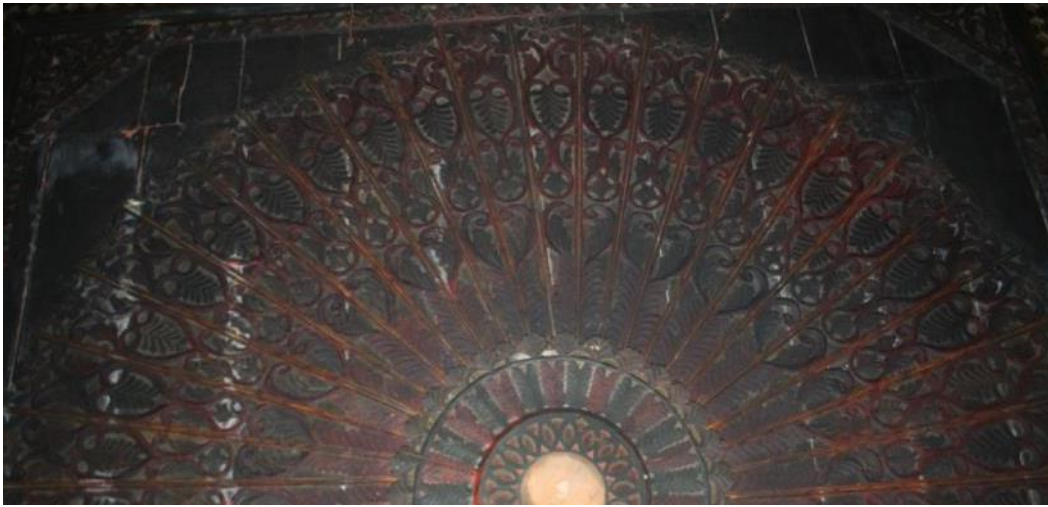
Resim 5.25.Eskiapardı Köyü Eyüp Güler Odası

-1.Tip: Bitkisel bezemeli merkezden çıkan ve ışınal olarak dağılan levhalar içinde yine bitkisel bezemelerden oluşan büyük göbek şeklindedir. Çallı Köyü Mustafa Yazıcı (1910), Eskiapardı Köyü Eyüp Güler (1892), Eskiköy İsmail Ağanın Odası (1885), Koyuncu Köyü Kavas'ın Odası, Tatlıcak Köyü Şükrü Gürler (1889) ve Tatlıcak Köyü Seyfettin Kaya odalarının kilimüstü tavanında düz çıtalı tavan üzerinde Koyuncu ve Tatlıcak odalarındakiler daha ortada yer alırken diğerleri tüm tavanı kaplamaktadır.

Üç odanın göbek süslemeleri 1895-96 yıllarında Mahmud isimli bir usta tarafından yapılan Sivas Altınyayla Ulu Camisi tavanı ile benzerlik göstermektedir (Karpuz, 2012).

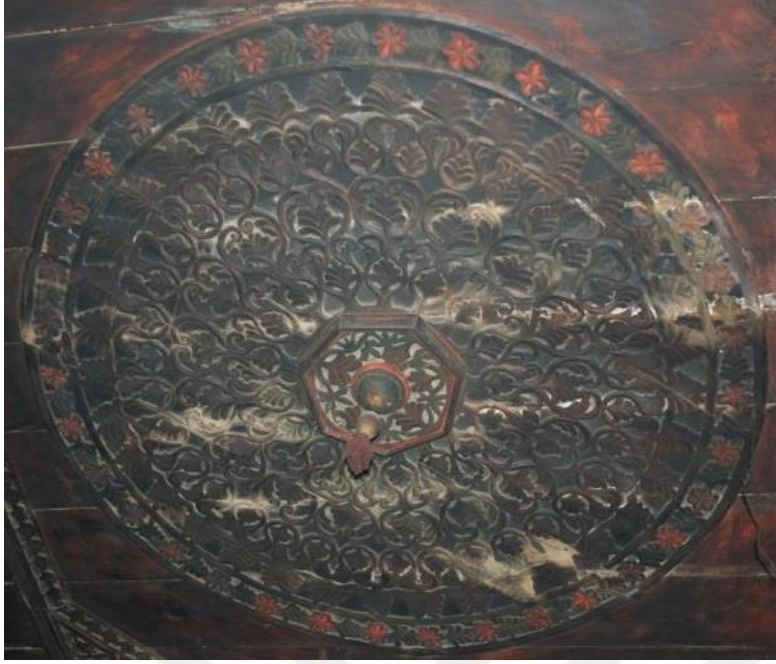
Resim 5.28.Haydarlı Köyü Mahmut Kulan odası kilimüstü tavanı

-2.Tip: Bitkisel süslemelerden oluşan tavan göbeklerinde görülen 2. kompozisyonda ortadaki küçük göbeğin etrafını dolanan yaprak sıraları bulunur. Haydarlı Köyü Mahmut Kulan odası kilimüstü tavanında, Eskiapardı Köyü Eyüp Güler ve Alik Ağa odası toyhane tavanında, Tatlıcak Köyü Şükrü Gürler ve Seyfettin Kaya odalarının ise toyhane tavanında bu şekilde bir süsleme yer almaktadır.

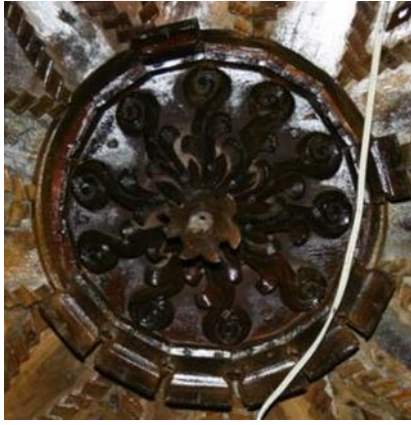
Resim 5.41.Aylı Köyü A.Turan Sarıyıldız odası

Aylı Köyü Ahmet Turan Sarıyıldız ile Eyüp Koçak Odasının tavan göbeklerinin ortası, uçları kıvrımlı yaprak sıralarından oluşmaktadır.

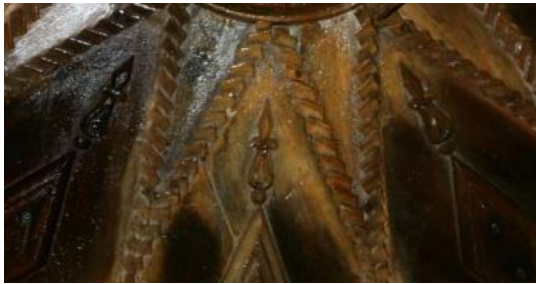
Resim 5.43.Aylı Köyü A.T. Sarıyıldız odası

Kilimüstü tavanı baklavali göbekli olan Aylı Köyü Ahmet Turan Sarıyıldız, Eyüp Koçak (1868) ve Çallı Köyü Himmet Gökçe (1852) odalarında baklavaların uç kısımları ve tavanı dolaşan kuşaklar lale motiflidir.

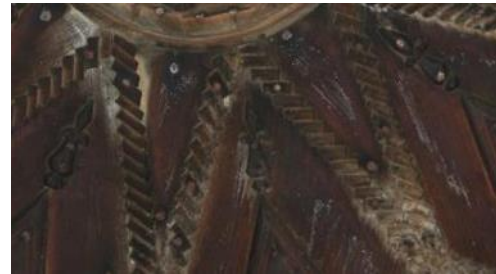
Resim 5.44.Aylı Köyü E. Koçak odası

Bedirli Köyü Ümmet Elmalı (1864) ve Çallı Köyü Himmet Gökçe (1852) odasının kemer karınlarında taç yapraklar karşılıklıdır. Ayrıca Aylı Köyü Ahmet Turan Sarıyıldız, Eyüp Koçak ve Çallı Köyü Himmet Gökçe odalarının tavanlarındaki göbekleri içte ve dışta taç yapraklar çevrelemektedir.

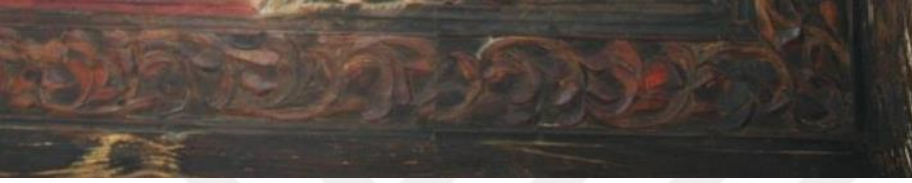
Resim 5.57. Damlacık Köyü Hulusi Deniz odası

Damlacık Köyü Hulusi Deniz odasının dolap kapısının üzerinde bitkisel olarak adlandırabilecek motif sırası yer almaktadır.

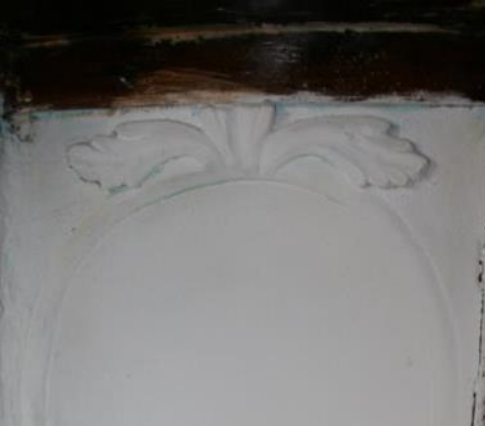
Resim 5.58. Aylı Köyü A. T. Sarıyıldız odası

Genelde bitkisel motiflerle oluşturulan alçı süslemelerden Aylı Köyü Ahmet Turan Sarıyıldız odası nişinin üst tarafında, Çallı Köyü Himmet Gökçe (1852) Odası ocak ve mihrabiyesinde, Çallı Köyü Köyü Mustafa Yazıcı (1910) Odası ocak nişinde akantus motifine rastlanmaktadır.

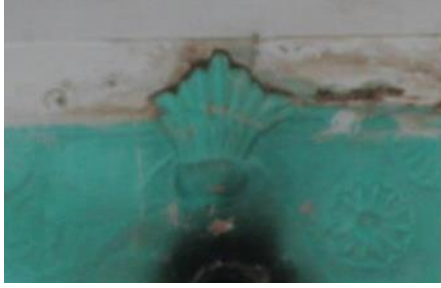
Resim 5.62.Damlacık Köyü H.Deniz odası

Damlacık Köyü Hulusi Deniz odası ocağı, Eskiapardı Köyü Eyüp Güler (1892) Odası ocağı ve mihrabiyesi üstünde ise palmete benzer bir motif yer almaktadır.

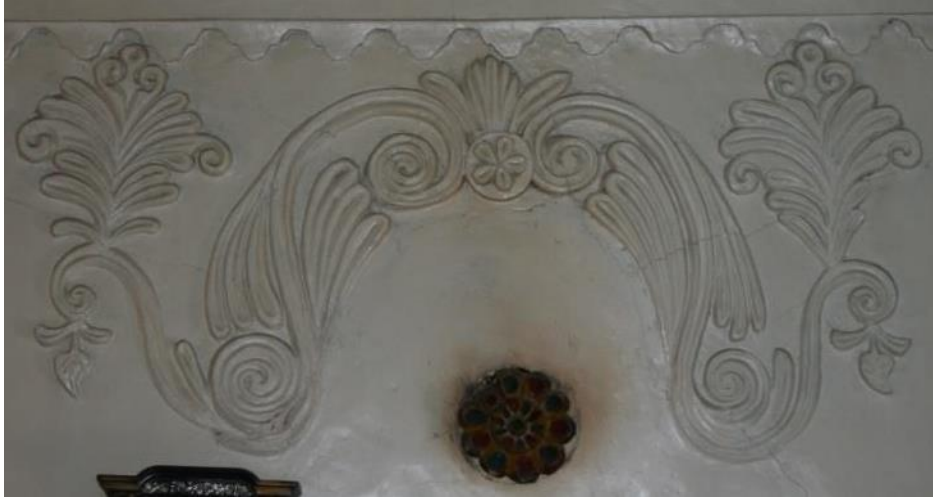
Resim 5.64.Çallı Köyü Kuzular Ailesi Odası

Çallı Kuzular Ailesi (1902) Odası ocak üstü, Durdulu Köyü Osman Deliser Odası ocağı ile Tatlıcak Köyü Şükrü Güler (1889) Odası mihrabiyesinin süslemeleri yaprak ve kıvrım dallardan oluşmaktadır. Kızılöz Köyü Veli Güneş Odasının ocak yaşmağının tepesinde ise sadece üç yaprak bulunur.

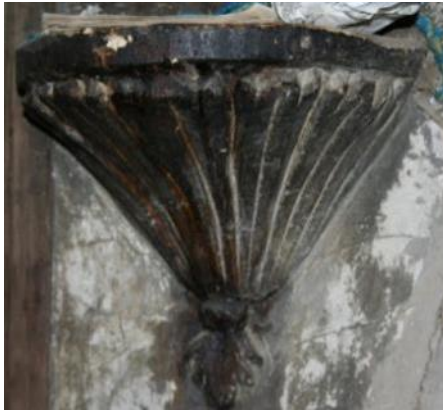
Resim 5.69. Aylı Köyü Eyüp Koçak Odası

Aylı Köyü Eyüp Koçak (1868), Çallı Köyü Bayraktarlar, Haydarlı Köyü Gazi Yıldırım (1873) odalarının lambalıklarının uç kısmında yaprak motifi yer alırken, Tatlıcak Köyü Seyfettin Kaya Odasının lambalıkları çiçek buketini andırmaktadır.

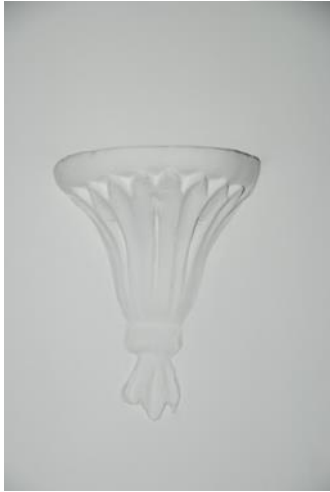
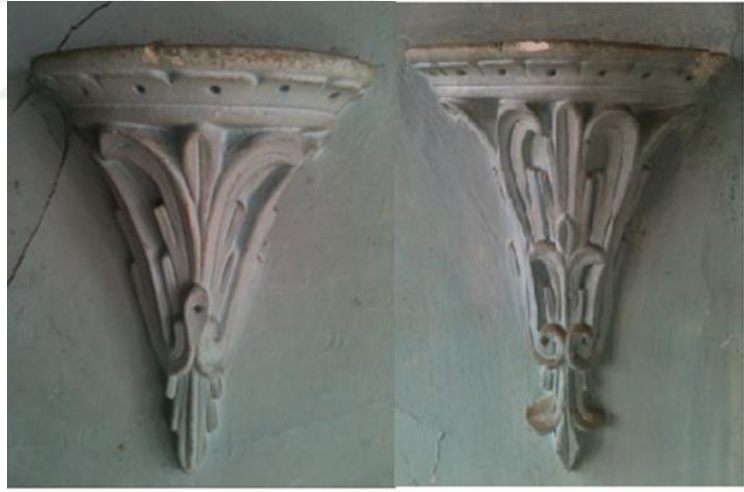
Resim 5.73. Sivas Abdi Ağa Konağı Resim 5.74. Tokat Evlerinden alçı lambalıklar (Akın ve Hanoğlu,2003)

Sivas Merkez Abdi Ağa Konağı ve Tokat evlerinde de lambalıklar benzer tarzdadır.

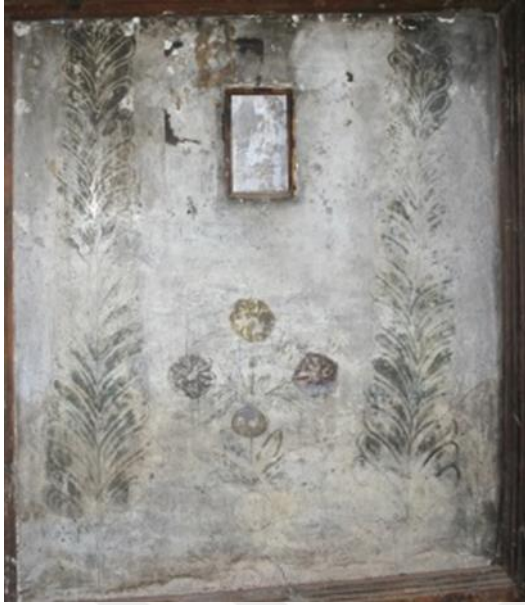
Resim 5.75.Eskiapardı -E. Güler Odası

Kalemişi süslemelerin yer aldığı beş odadan Tatlıcak Köyü Şükrü Gürler odası dışındaki, Eskiapardı Köyü Eyüp Güler, Gözmen Köyü Veli Ağa'nın odası ve Söğütçük Köyü Hocanın Odasında bitkisel motiflere rastlanmaktadır. Eyüp Gürler Odasında daha basit olarak çizilmiş ve belli belirsiz anlaşılabilen servi ağaçları ile basit çiçek çizimleri görülmektedir.

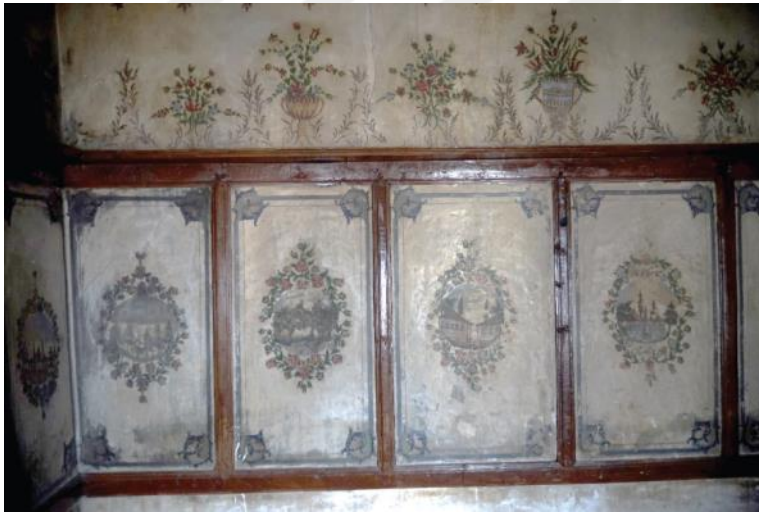
Resim 5.77.Gözmen Köyü Veli Ağanın Odası (Bulut,2017)

Gözmen Köyü Veli Ağanın odası ile Söğütçük Köyü Hocanın odasındaki çizimlerde ise daha gelişmiş çiçekler naturalisttir.

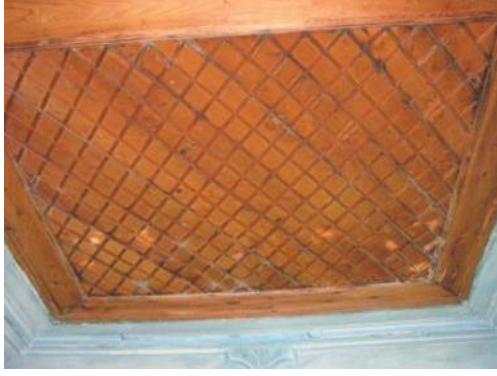
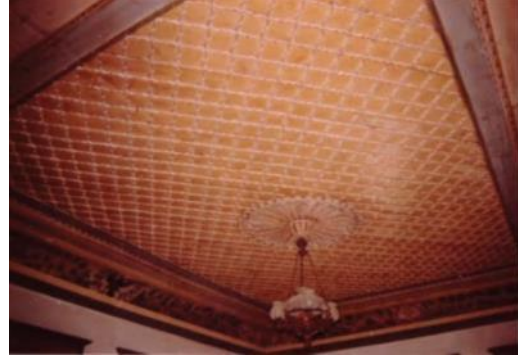
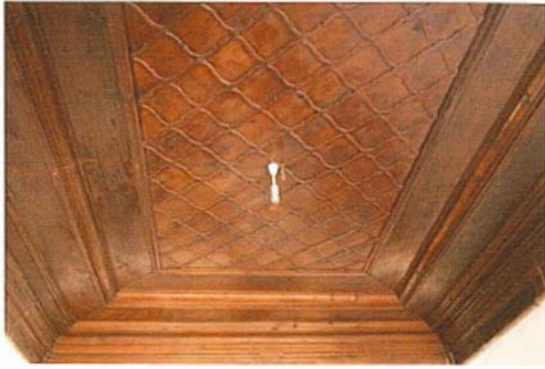
Hanlı Köyü Hacı Kağılgil Odası kilimüstünde "S" ve "C" kıvrımlarıyla oluşturulan, Kızılöz Köyü Veli Güneş Odası kilimüstünde ise baklava dilimleriyle oluşturulan çıtakâri tavan süslemeleri yer almaktadır. Çıtakari tavanlar ister düz olsun ister şekilli olsun tavan süslemelerinde sıklıkla kullanılmaktadır. Isparta Remziye Tatar Evi (Demirci, 2011), Yozgat Nizamoğlu Konağı (Yüksel ve Yaz, 2016) Kastamonu Yavuz Ballık evi (Ö.Çal, 2008) ve Sivas Abdi Başara Evinde çıtakâri tavan süsleme örnekleri görülmektedir.

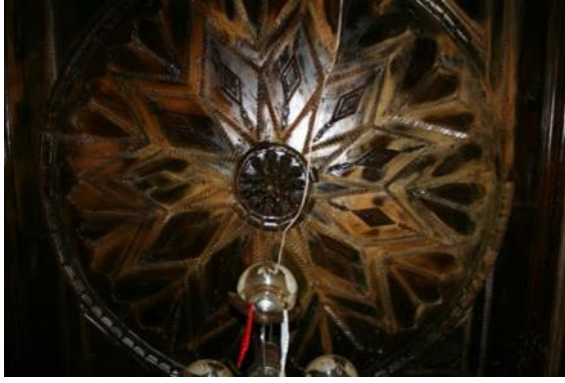
Resim 5.88. Aylı Köyü A.T. Sarııldız Odası

-1.Tip: Çarkıfelekli tavan denilen ortada kare yanlarda dikdörtgen panoların yer aldığı üç bölümlü tavanlarda görülen baklava dilimlerinden oluşan on uçlu yıldız kompozisyonudur. Tavanı süslemeli olan on yedi örnekten üç tanesi baklava motifleriyle süslenmiştir. Aylı Köyü Ahmet Turan Sarıyıldız ve Eyüp Koçak (1868) odalarının kilimüstü tavanları üç bölüme ayrılmış olup ortada kare çerçeve içinde baklava dilimlerinden oluşan yıldız motifi ile iki tarafında ince çıtalardan “S” ve “C” kıvrımlarıyla oluşturulan küçük kare birimlerden oluşan kompozisyon yer alır. Çallı Köyü Himmet Gökçe (1852) Odasının ise toyhane kısmında da aynı kompozisyona rastlanmaktadır. Bu şekilde ortada kare iki yanda dikdörtgen panoların yer aldığı üç bölümlü tavanlara çarkıfelekli tavan adı verilmekte olup etraflarını tavanın büyüklüğüne göre birkaç sıra kuşak dolaşmaktadır (Şenol, 2007: 105).

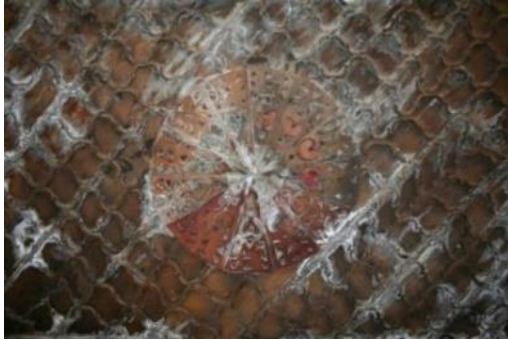
Resim 5.97.Hanlı Köyü Hacı Kağılgil Odası

-2.Tip: Çıtalarla bölünmüş tavanların ortasında yer alan geometrik motiflerden oluşan yuvarlak göbeklerdir. Hanlı Köyü Hacı Kağılgil (1910) Odasının kilimüstü tavanı “S” ve “C” kıvrımlarıyla karelere bölünmüş, ortasında geometrik desenlerin yer aldığı ve ışınal olarak dışarı açılan on iki adet levhadan oluşan göbek yer almaktadır.

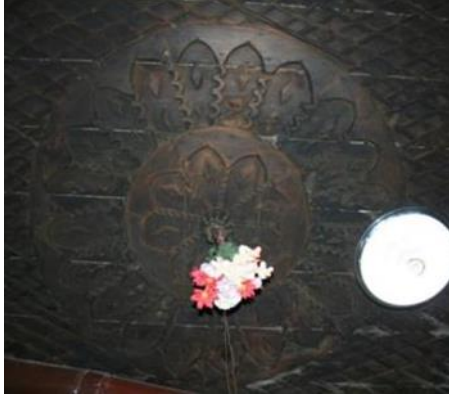
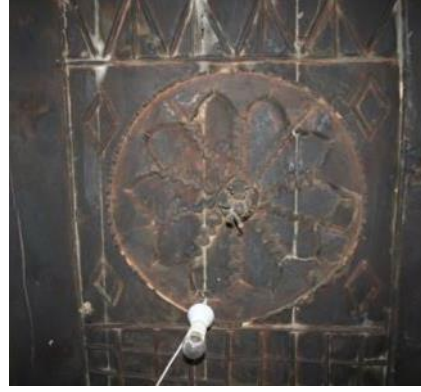
Kızılöz Köyü Veli Güneş Odasının kilimüstü tavanında çıtalarla baklavalara bölünmüş alan ortasına üzeri tırtıklı çubuklar ve sivri kemer biçimleriyle oluşturulan ve dilimli çiçek görüntüsü veren geometrik göbek toyhane tavanında daha küçük boyutta tekrarlanmıştır. Dilimlerin ortasında baklava ve üçgen şekli yer almaktadır. Buna benzer dilimli süsleme Yozgat Ozanlar Konağı sofa tavanında (Yaz ve Yüksel, 2016) ve Yozgat Şefaati Kabacıoğlu Köyü Şükrü Doğu Konağında (Acun, 2003: 611) görülmektedir.

Resim 5.98.Kızılöz Köyü V.Güneş odası

Resim 5.99.Kızılöz Köyü V. Güneş odası

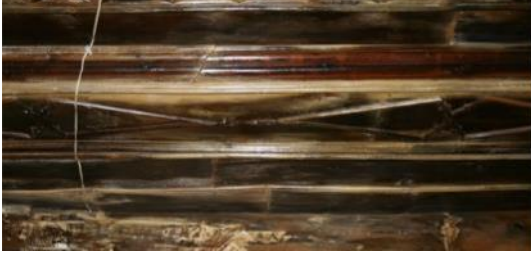
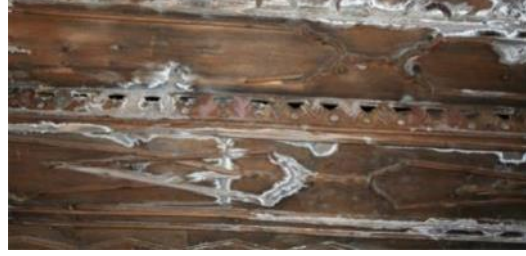
Resim 5.110. Aylı Köyü A. T. Sarıyıldız odası Resim 5.111. Hanlı Köyü H. Kağılgil odası

Aylı Köyü Ahmet Turan Sarıyıldız ve Hanlı Köyü Hacı Kağılgil (1910) odalarının kilimüstü tavanını çevreleyen kuşaklarda kısa kenarı “C” kıvrımlarıyla bağlanmış ikizkenar üçgenlerin dizilmesiyle oluşturulmuş süsleme yer almaktadır. Benzer bir süsleme Yozgat Kamil Koldemir evinin tavanında da görülmektedir (Yüksel ve Yaz, 2016).

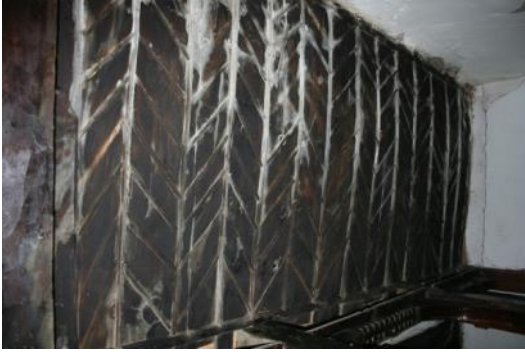
Resim 5.113. Kızılöz Köyü V. Güneş odası Resim 5.114. Sivas Merkez A. Ağa Sivas K.V.K.K Müdürlüğü Arşivinden Konağı

Genelde süslemesiz olarak bırakılan aşağıdaki tavanlarından sadece Kızılöz Köyü Veli Güneş Odasının aşağıdaki tavanındaki balık sırtı biçimli süsleme Sivas köy odalarında ve konaklarında da görülür.

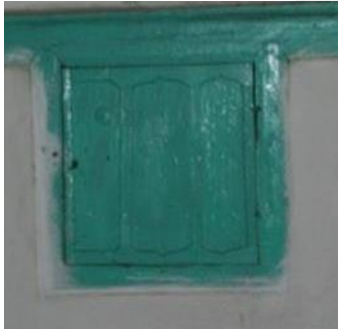
Resim 5.116.Damlacık Köyü H.Deniz Odası

Çallı Köyü Kuzular Ailesi (1902) odası dolap kapaklarında baklava motifi kullanılırken, Damlacık Köyü Hulusi Deniz, Hanlı Köyü Hacı Kağılgil (1910), Nebi Çinko (1797) ve Kızılova Köyü Nuri Kıvrak (1869) Odasının dolap kapaklarında çitalarla oluşturulmuş bileşik kaş kemerli süsleme bulunmaktadır.

Damlacık Köyü Hulusi Deniz, Hanlı Köyü Hacı Kağılgil (1910), Haydarlı Köyü Gazi Yıldırım (1873) ve Kızılova Köyü Nuri Kıvrak odalarının kemer karımları burgulu olarak yapılmıştır.
