**YÜKSEK
LİSANS
TEZİ**

SİVAS İLBEYLİ KÖYLERİNDE KÖY ODALARI

SANAT TARİHİ ANABİLİM DALI

MAYIS 2019

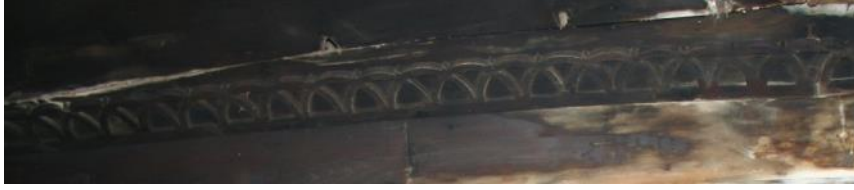
Resim 5.125.Tatlıcak Köyü Seyfettin Kaya Odası

Çallı Köyü Himmet Gökçe (1852) Odası tavanında zikzaklardan oluşan, Hanlı Köyü Hacı Kağılgil (1910) Odasında düz çizgi üzerine atılan çentiklerden oluşan, Tatlıcak Köyü

Seyfettin Kaya Odasında ise yan yana dizilen ve içi içe geçmiş yarım dairelerden oluşan şeritler bulunmaktadır.

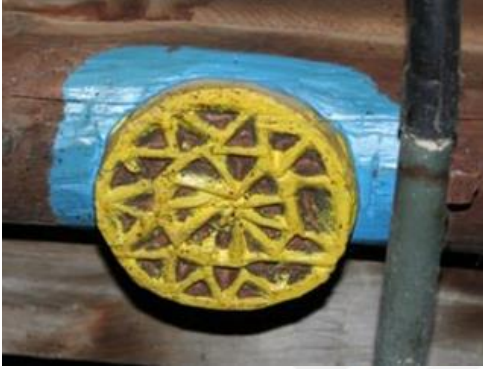
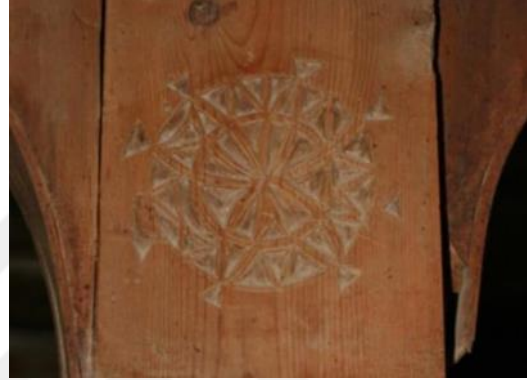
Resim 5.132.Bedirli Köyü Ü.Elmalı Odası

Bedirli Köyü Ümmet Elmalı (1864) Odasının kemer karnında ve kemer aralarında içinde küçük üçgenlerin yer aldığı madalyonlar yer almaktadır.

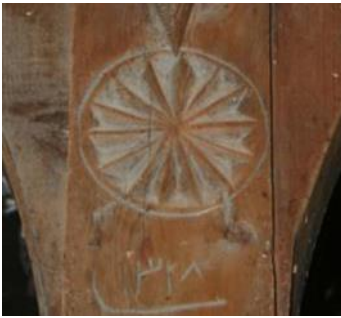
Resim 5.134. Hanlı H.
KağılgilResim 5.135. Haydarlı G.
YıldırımResim 5.136. Kızılöz
V.Güneş

Hanlı Hacı Kağılgil (1910), Haydarlı Gazi Yıldırım (1873) ve Kızılöz Veli Güneş odaları kemerlerinde çarkıfelek motifleri görülmektedir.

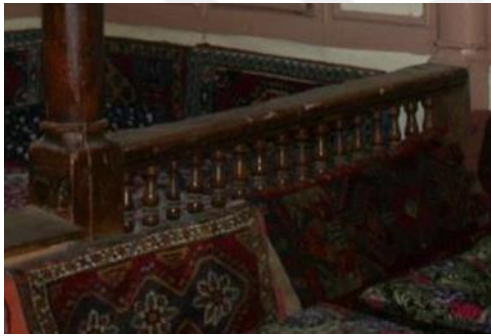
Resim 5.139. Çallı Himmet Gökçe odası

Aylı Köyü Eyüp Koçak (1868), Çallı Köyü Himmet Gökçe (1852), Eskiapardı Köyü Eyüp Güler (1892), ve Tatlıcak Köyü Seyfettin Kaya odalarında korkulukları çubukludur.

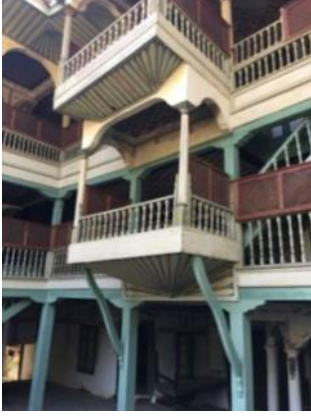
Resim 5.141. Birgi Çakırağa Konağı

Yuvarlak profilli çubuklar Türk evinde de hem odalarda seki altı ile sekiüstünü ayırmakta hem de yüklük, merdiven ve balkon korkuluklarında bol bol kullanılmıştır.

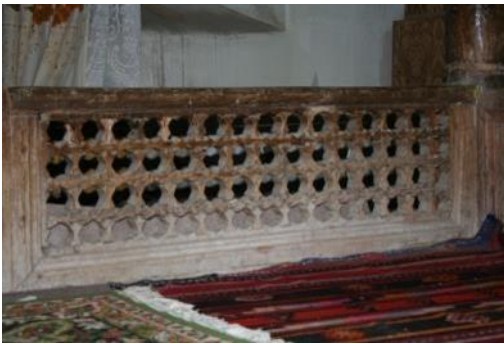
Resim 5.144. Bedirli Köyü Ü. Elmalı Odası

Bedirli Köyü Ümmet Elmalı (1864), Haydarlı Köyü Gazi Yıldırım (1873), Haydarlı Köyü Mahmut Kulan, Kızılova Köyü Nuri Kıvrak (1869), Veli Güneş ve Gözmen Köyü Veli Ağanın ODASının korkulukları küçük parçaların birleştirilmesiyle oluşan boşluklardan ibaret bir birim tekrarlanmasıyla kafesli olarak yapılmıştır.

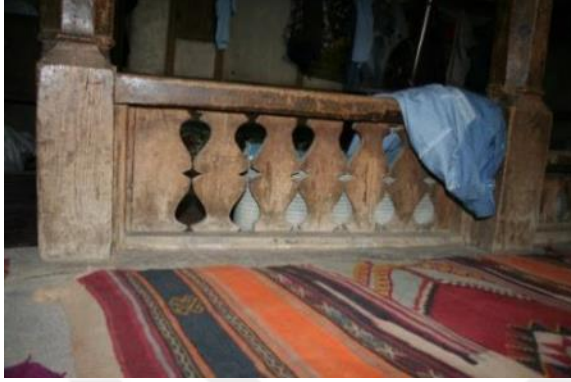
Resim 5.155.Durdulu Köyü Osman Deliser Odası

Durdulu Köyü Osman Deliser ODASında ise diğerlerinden farklı olarak kıvrımlı ahşap parçaların tekrarlanmasıyla bir korkuluk oluşturulmuştur. Benzer korkuluktan Isparta evlerinde yüklük ve dolap korkuluklarında da görülmektedir (Demirci,2011).

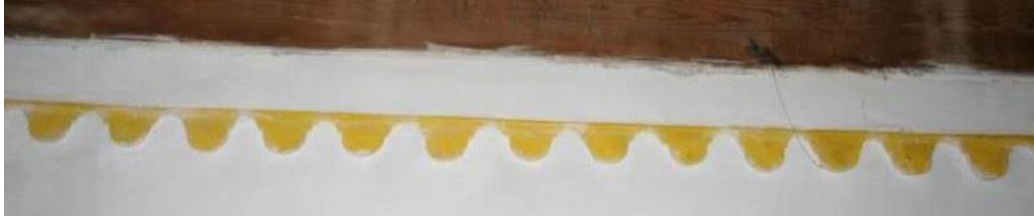
Resim 5.158.Bedirli Köyü Ümmet Elmalı Odası

Bedirli Köyü Ümmet Elmalı (1864), Çallı Köyü Bayraktarlar, Kuzular Ailesi (1902), Mustafa Yazıcı (1910), Durdulu Köyü Osman Deliser, Ragıp Kaleli ve Gözmen Köyü Veli Ağanın ODASının tavan eteklerinde, Çallı Köyü Mustafa Yazıcı (1910) ODASında yer alan niş içerisinde ve Durdulu Köyü Osman Deliser ODASının ocağında uçları dilimli kemeri andıran kuşak sıralanmıştır. Benzer kuşak, Tokat evlerinden bir örnekte ve Sivas Üçtepe Köyü Seyit Özler Köy Odasında da bulunur.

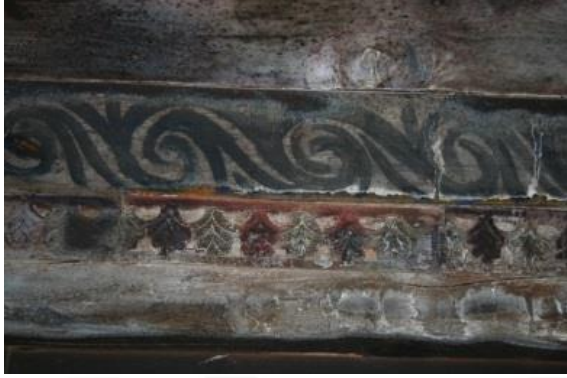
Resim 5.164.Eskiapardı Köyü Eyüp Güler Odası

Kalemişiyile yapılan süslemelerde geometrik süsleme olarak Eskiapardı Köyü Eyüp Güler Odasının tavan eteğinde ve kapının iç yüzeyinde ahşap üzerine "S" kıvrımları yapan spiraller ile duvar panosunda yuvarlak spiraller yer almaktadır.

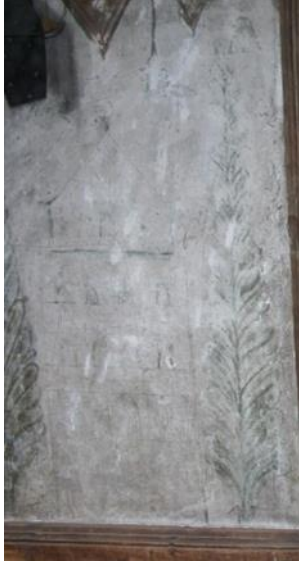
Resim 5.167. Eskiapardı - E. Güler Odası

İncelenen örneklerden kalemişi süslemelerin yer aldığı odalarda cami ve ev çizimleri görülmektedir. Cami çizimi Eskiapardı Köyü Eyüp Güler (1892) ODASının kuzey duvarındaki panoda belli belirsiz, Tatlıcak Köyü Şükrü Gürler (1889) ODASında ocağın iki tarafındaki panolarda Gözmen Köyü Veli Ağanın ODASI ile Söğütçük Köyü Hocanın ODASında alçı mihrabiyeinin yan tarafından görülmektedir. Eskiapardı ve Tatlıcak örneklerindeki çizimler daha basit iken Gözmen ve Söğütçük köyündeki örnekler biraz daha gelişmiştir.
