**OTOMOBİL BAKIM SERVİSLERİNDE İŞ SAĞLIĞI VE  
GÜVENLİĞİ ÖNLEMLERİNİN SAĞLANMASINA YÖNELİK  
BİR ÖRNEK ALAN İNCELEMESİ**

**Jale UZUNDEDE**

**İSTANBUL 2017**

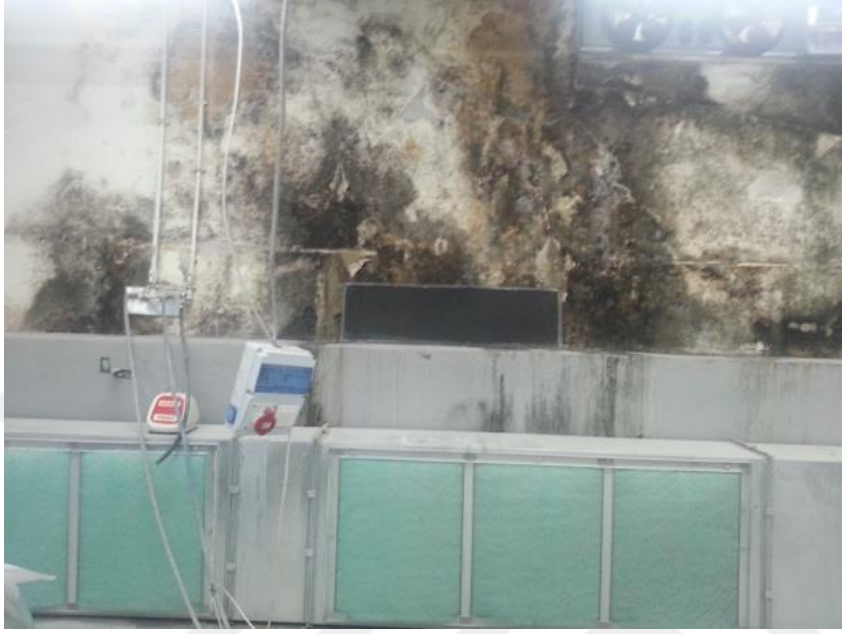
**Resim1: Servis çalışma ortamı**

Artan araç sayısı ile birlikte, sektörde bakım servislerinin sayısı da artmıştır. Kurumsal Bakım servislerinin yanında kurumsal olmayan bakım servisleri de ortaya çıkmıştır. Bakım servisleri, 29 Mart 2013 tarihli resmi gazetede yayınlanan 28602 sayılı İş Sağlığı ve Güvenliğine İlişkin İşyeri Tehlike Sınıfları Tebliğine göre, Tehlikeli sınıfta yer almaktadır. Tehlikeli sınıfta yer alan bakım servislerinde çalışanlar için iş güvenliği önlemleri büyük önem taşımaktadır. Genel olarak çalışma ortamlarına baktığımızda iş güvenliği mevzuatına uygun çalışılmadığını görmekteyiz. Çalışanlar tozlu, yağlı, havalandırması yetersiz termal koşulları uygun olmayan yerlerde çalışmaktadırlar. Aşağıdaki resimde örnek alan işyeri ortamından bir bölüm görmekteyiz. Boya bölümünün duvarı, bir yıl boyunca sağlıklı bir şekilde kaldığı görülmüştür.

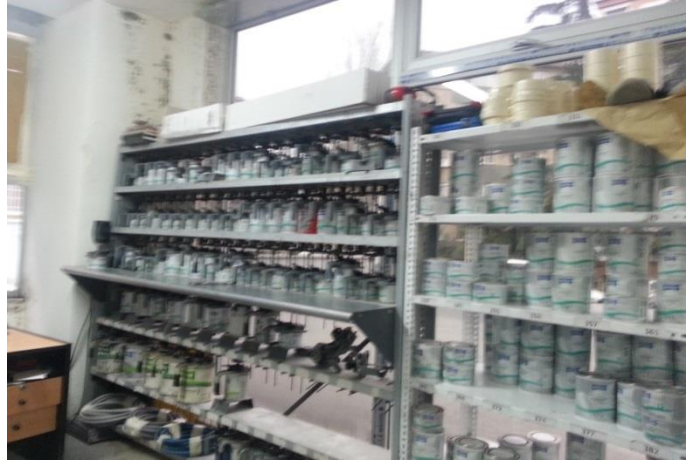
#### Resim 4:Boya Bölümü Boya Karışımlarının Hazırlanması (Mix Ünitesi)

Araçların boya onarımı ve kurutulması işlemleri yapılmaktadır. Boya fırınlarına gönderilmeden önce bu bölümde astar pasta cila ve macun işlemleri yapılır. Bilgisayar kumandası ile çalışan oto boya hazırlama ünitesi mix sistemi vardır. Burada boya tonları hazırlanır.

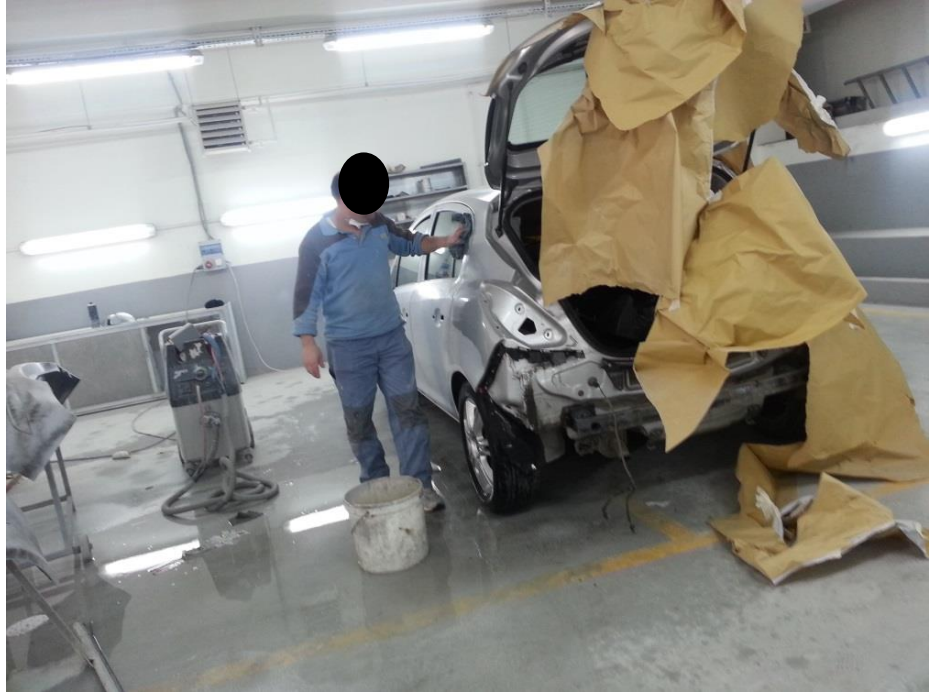
### **Resim 5: Aracın boya yapımına hazırlanması**

Örnek alanda araç kaporta bölümünden çıktıktan sonra boya bölümüne gelir, araca astar atılır, zımparalama yapılır, macun çekilir, bu işlemlerden sonra aracın boya yapılacak yüzeyi temizlenir, boya yapılması için hazırlanır. Araç boyama püskürtme metodu ile yapılmaktadır. Bu yöntem için boya püskürtme tabancaları kullanılır. Aracın diğer taraflarının zarar görmemesi için, kağıtlar kullanılarak kapatılır. Aşağıdaki resimde boya yapılması için aracın yüzeyi temizlenmektedir.

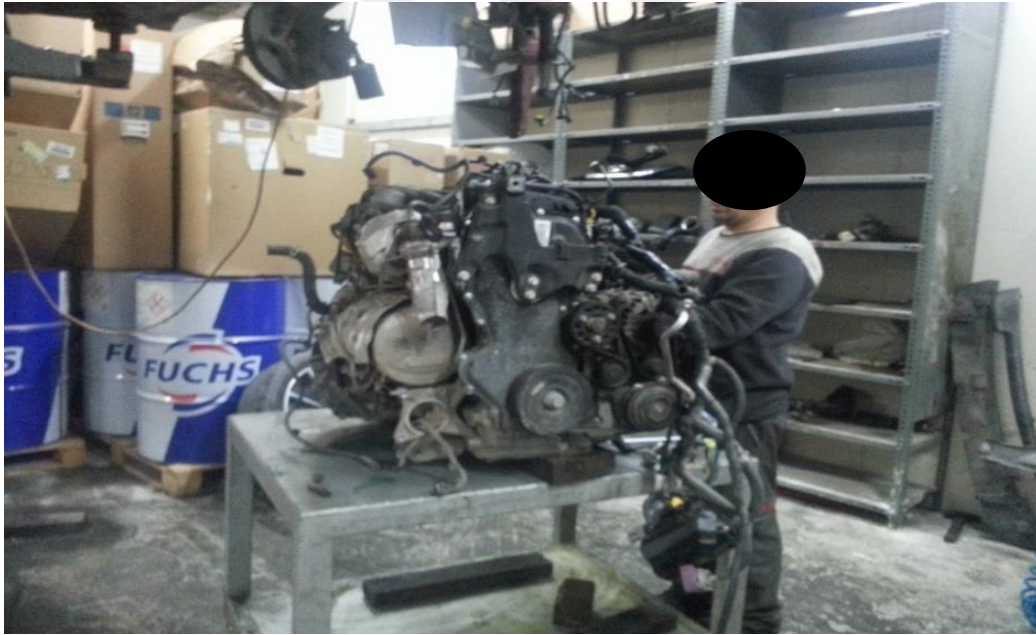
#### **Resim 7: Mekanik Bölümü Görseli**

(basınçlı hava ile sistemlerin kontrolü), Elektro hidrolik sistemlerin tamir ve bakımını yapılır, Makine sistemlerini sökme, takma, birleştirme, arızalarının tespit edilmesi, bakım ve onarımını yapılır. Oto mekanikçiler, çalışma esnasında ayakta, çömelerek veya araç kaldırma liflerini kullanarak araç altına girerek çalışır. Araç lifteyken motor bakım işlemlerini yapmaktadırlar. Çalışma ortamının hijyenik olmaması, mekanik tozlarına, gürültülü ve yağlı, egzoz dumanına maruz kalma, elektrik çarpma riski, kimyasal maddelere maruz kalma ve zorlamalı vücut pozisyonları gibi iş sağlığı ve güvenliği tedbirlerini gerektiren fiziksel ve kimyasal etkenlerin neden olduğu kaza ve yaralanma riskleri görülmektedir.(MEGEP 2005). Örnek alandaki mekanik bölümünde de bu koşullar mevcuttur. Mekanik bölümünde kullanılan fren balata temizleyicileri ve motor temizlemek için kullanılan kimyasallar bulunmaktadır. Bu bölümde aydınlatma ve havalandırma sistemleri bulunmaktadır. Resim 7 örnek alandaki mekanik çalışanları ile ilgili kesit verilmiştir.

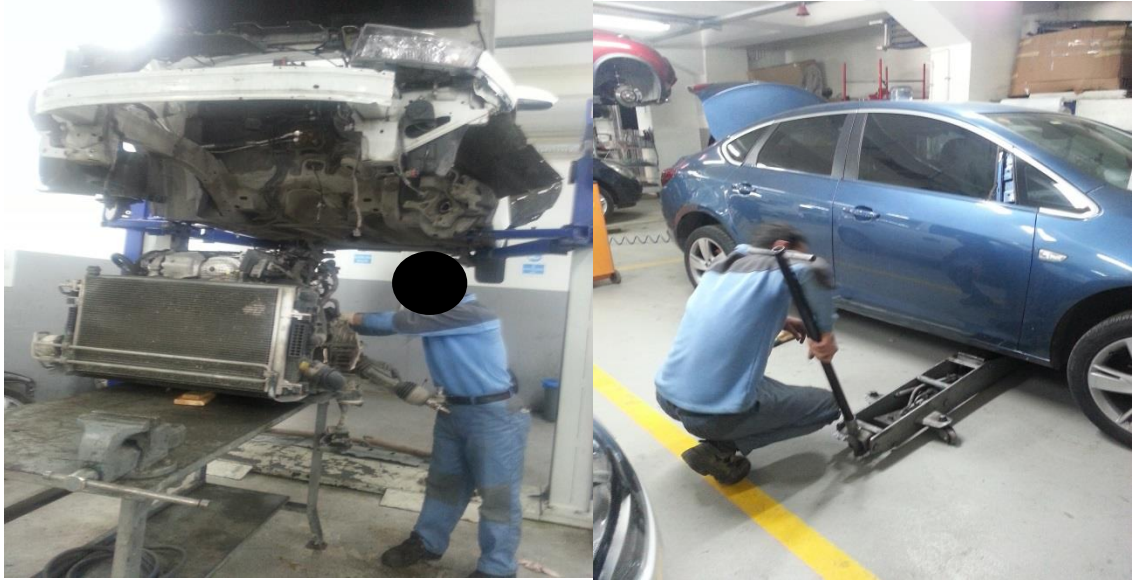
#### **Resim 10: Titreşimli aletlerle kullanan çalışanlar**

e) Havalı tornavida, punta kaynak makinesi gibi titreşimli aletler kullanan çalışanların maruziyetini azaltmak için önlemler alınmadığı gözlemlenmiştir. Resim 10'da titreşimli aletler kullanan çalışanların kişisel koruyucu donanım ürünlerini kullanmadığı gözlemlenebilir.

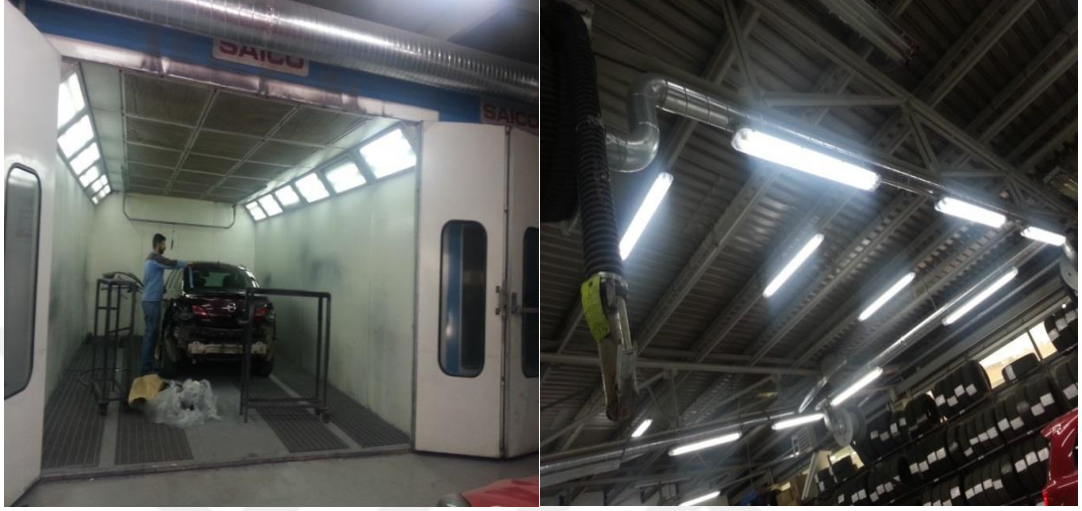
### Resim 11: Çalışma ortamında bulunan aydınlatmalar

f) Çalışma alanında flüoresan tipte lambalar kullandığı gözlenmiştir. İşyeri Bina ve Eklentilerinde Alınacak Sağlık ve Güvenlik Önlemlerine İlişkin Yönetmeliğine göre, alev geçirmez ve tam kapalı tip aydınlatma kullanılmamıştır. Lambaların, çalışanlar

üzerine düşme tehlikesi olduğu tespit edilmiştir. Resim 11 de mevzuata uygun olmayan aydınlatmaları ve düşme tehlikesi olan aydınlatma sistemleri gözlemlenebilir.

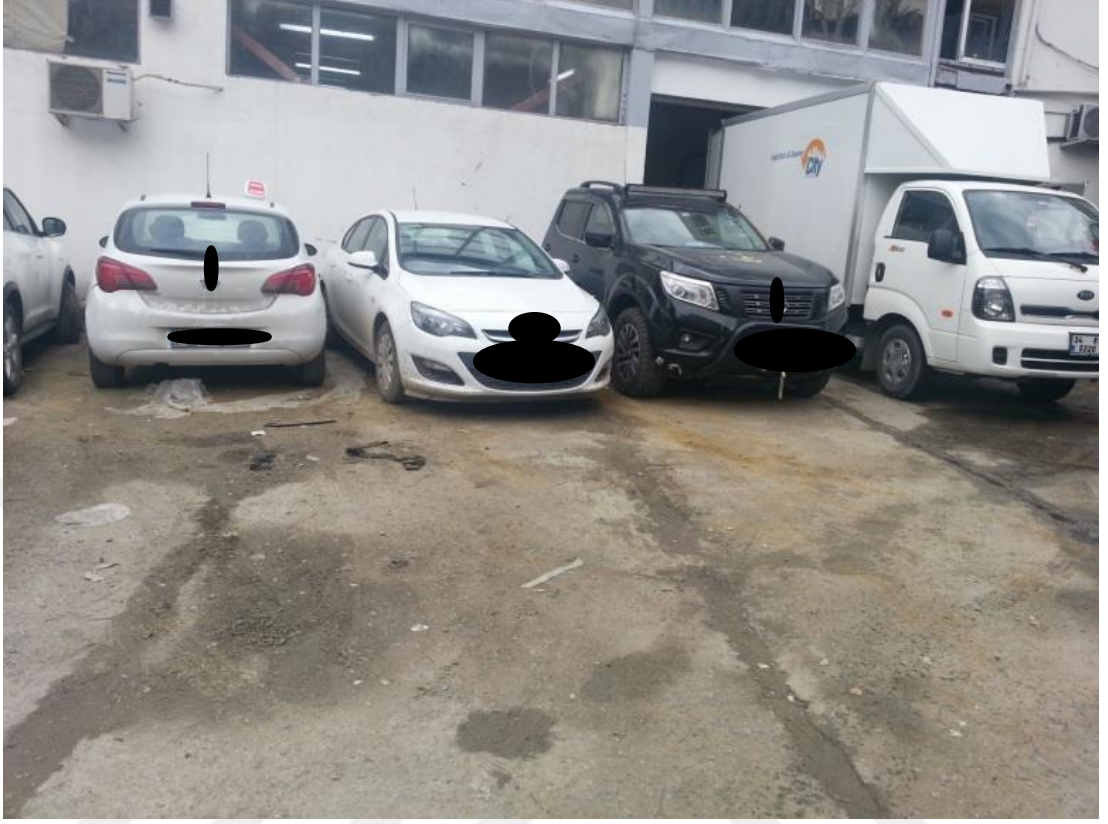
**Resim 12: Servis otoparkı**

h)Araç geçiş yolları ile çalışanların geçiş yolları birbirinden ayrılmamıştır. Yaya geçiş yollarına araç park edilmiştir. Serviste bulunan otopark alanı, yollar, yayaların, servise gelen araçların güvenli bir şekilde kullanılmasını ağılayacak şekilde düzenlenmediği tespit edilmiştir. Resim 12 de otopark alanında araçlar için düzenlemelerin yapılmadığını ve yüzey düzgün olmadığı için takılıp düşme olasılığının olduğunu görebiliriz.

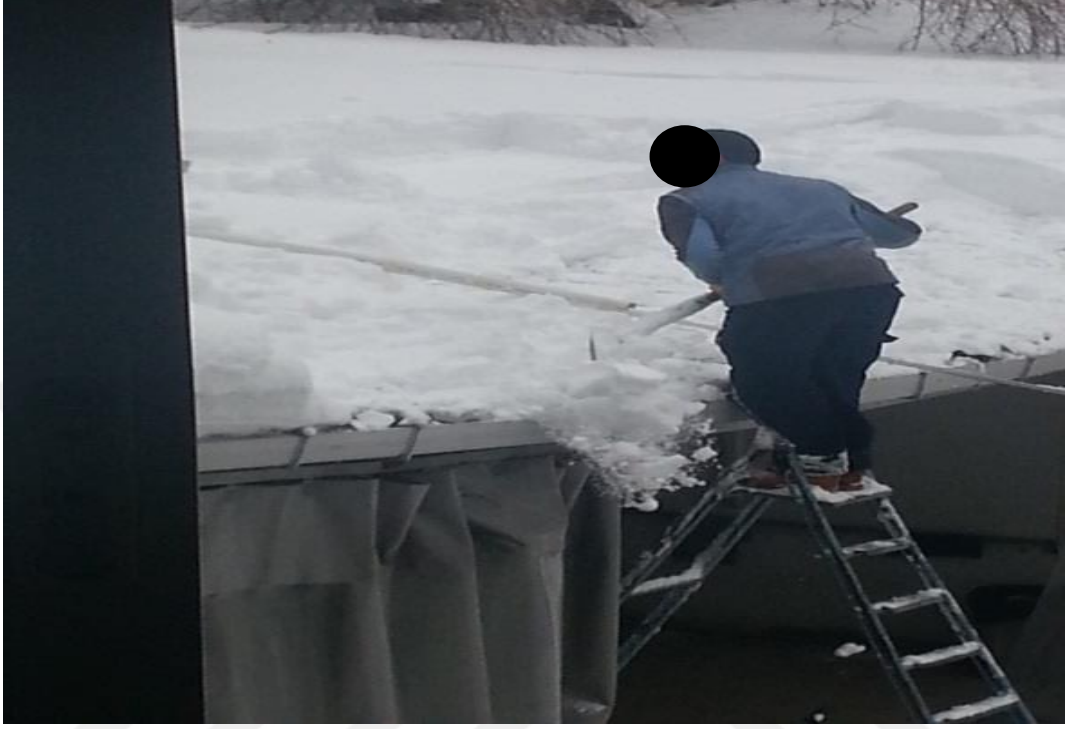
**Resim 13:Kış dönemi çatı temizliği yapan çalışan**

1)Açık alanda yapılan çalışmalarda çalışanların maruz kalacakları risklere karşı önlem alınmamıştır. Yeterli sağlamlıkta olmayan çatılara çıkıldığı ve buralarda güvenli çalışmayı temin edecek ekipman sağlanmadan çalışıldığı görülmüştür. Servis alanında, kış mevsiminde yoğun kar yağışı nedeniyle araç temizleme bölümü çatısı çökmüştür. İş güvenliği önlemi alınmaksızın çatı temizliği yapıldığı, gözlemlenmiştir. Resim 13' kış dönemi, yoğun kar yağışı olduğu zamanda yapılan çalışmaya bir örnek görmekteyiz.

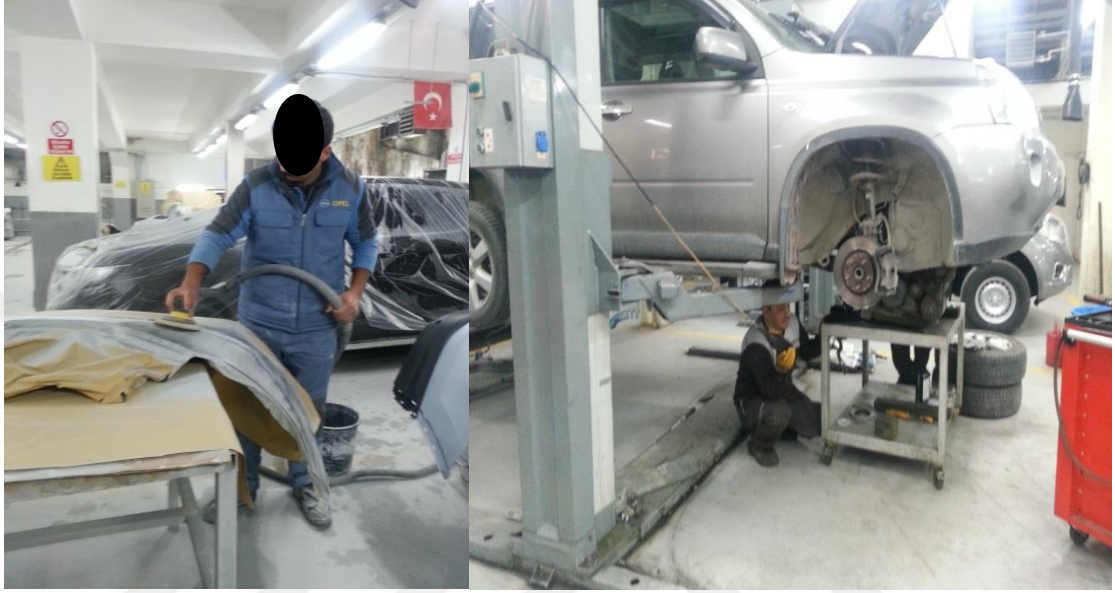
**Resim 13: Çalışanların koruyucusuz çalışması görseli**

j)Koruyucusu olmayan liftlerde ve zımpara taşıyla çalışma yapıldığı tespit edilmiştir. Bazı liftlerin uzaktan kumandasının bozuk olduğu gözlemlenmiştir. Resim 13 de liftin uzaktan durdurma kumandasının yanlış bir şekilde kullanılmasını ve Zımpara aletinin korumasız çalıştırılmasını görmekteyiz.

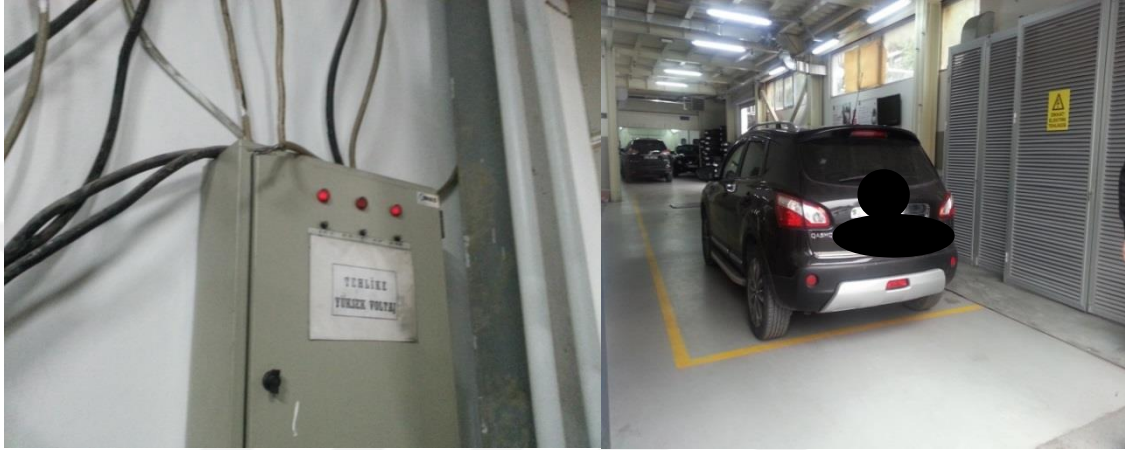
**Resim 15: Elektrik panolarının görüntüsü**

Ana pano ve tali elektrik panolarında kaçak akım rölesi bulunmamaktadır. Resim 15’de kaporta bölümündeki elektrik panosunu ve servis girişinde bulunan ana elektrik panosunun önünde yalıtkan paspas olmadığı gözlemlenebilir. Elektrik panolarının önüne araç park edildiği görülmektedir.

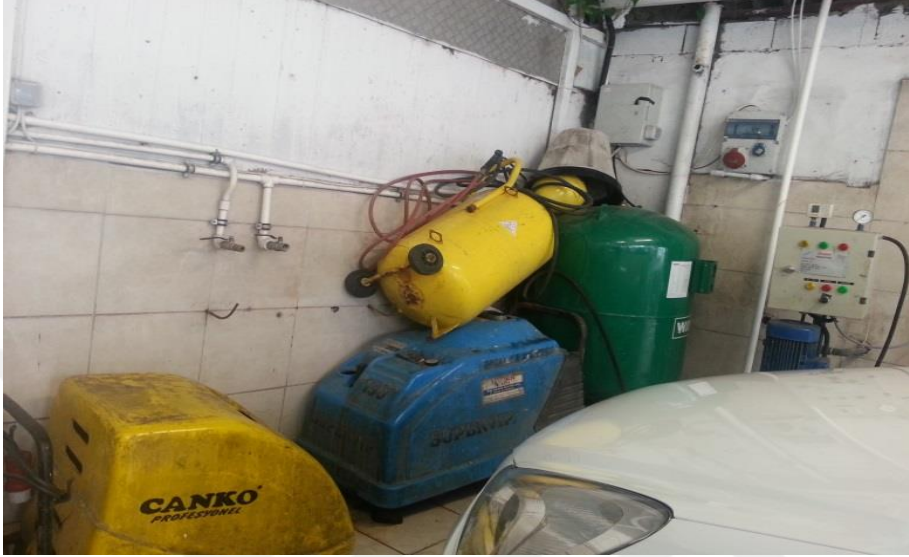
**Resim 16: Hava tanklarının görüntüsü**

m) Basınçlı Kaplarda standartlara uygunluk işareti olan CE ve Patlayıcı Ortamlarda Kullanılan Teçhizat ve Koruma Sistemleri uygunluk AT İşareti bulunmamaktadır. Kompresörün yeri, yanları patlamaya dayanıklı, üstü eterminit gibi hafif malzemedden yapılmadığı gözlemlenmiştir.

Hava tankı ve kompresörlerde patlamaya karşı önlem alınmamıştır. Kompresör ve hava tankı basınçları günlük kontrol edilmemektedir. Resim 16’da servis yıkama alanına uygunsuz şekilde konulan hava tankı ve kompresörü görmekteyiz.

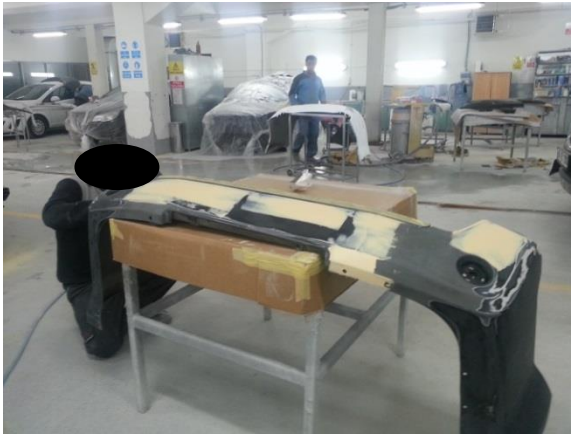
**Resim 17: Kimyasalların kullanıldığı çalışma ortamı görüntüsü**

n) Tabanca boyacılığı yapan çalışanlar, toz ve tiner gibi kimyasalların kokusuna maruz kaldığı görülmüştür, tehlikeli ve güvenliksiz bir ortamda çalışılmaktadırlar. Korozif kimyasallarla çalışılan bölümlerde göz ve boy duşu yoktur. Resim 17’de örnek alanda boya bölümünü görmekteyiz. Havalandırmanın yetersizliğinden dolayı yerlerde boya tozlarını görmekteyiz.

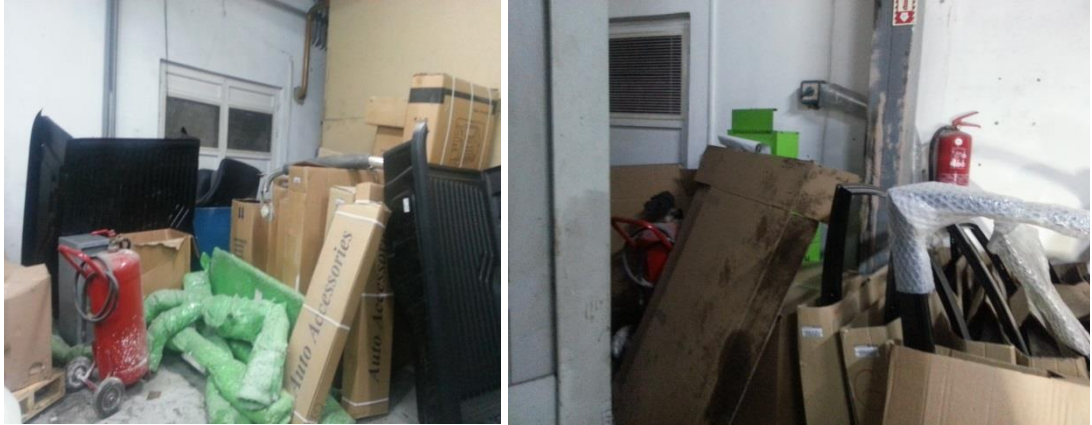
#### Resim 18: Yangın Söndürme cihazları görüntüsü

d)Yeterli sayıda yangın söndürme cihazı bulunmamaktadır. Yangın söndürme cihazları uygun yerleştirilmemiştir. Yangın söndürme cihazlarının asma halkaları yerden 90 cm. yükseklikte olacak şekilde asılmamıştır. Yangın söndürme cihazları, dört yılı geçmesine rağmen değiştirilmemiştir. Yangın söndürme cihazları elektrik panolarına çok yakın bulunmaktadır. Yangın söndürme ekipmanı ve bulunduğu yerler Güvenlik ve Sağlık İşaretleri Yönetmeliğine uygun şekilde işaretlenmemiştir. Resim 18'de Örnek alan kaporta bölümünde yangın söndürücülerinin uygunsuz yerleştirilmesini, yangın söndürme cihazlarının önlerinin kapalı olduğunu görmekteyiz.

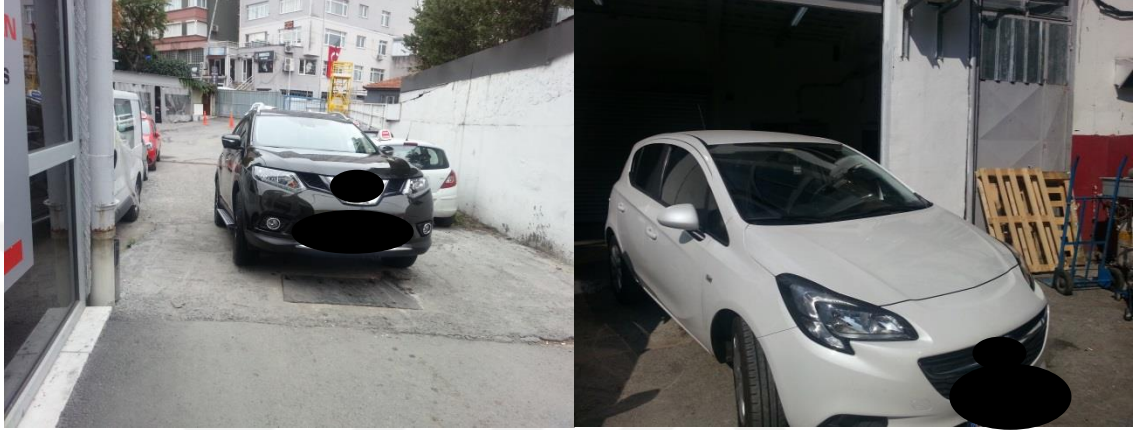
**Resim 19:Çıkış kapıları görüntüsü**

e)İşyerinde iki tane acil çıkış kapısı bulunmaktadır. Çıkış kapıları önüne araçlar park edilmektedir. Resim 19’da örnek alanda, gereç ve yöntem bölümünde 3.2c’de verilen ilgili yönetmeliğe göre uygunsuzluğunu, çıkış kapılarına araçların park edildiğini görmekteyiz.

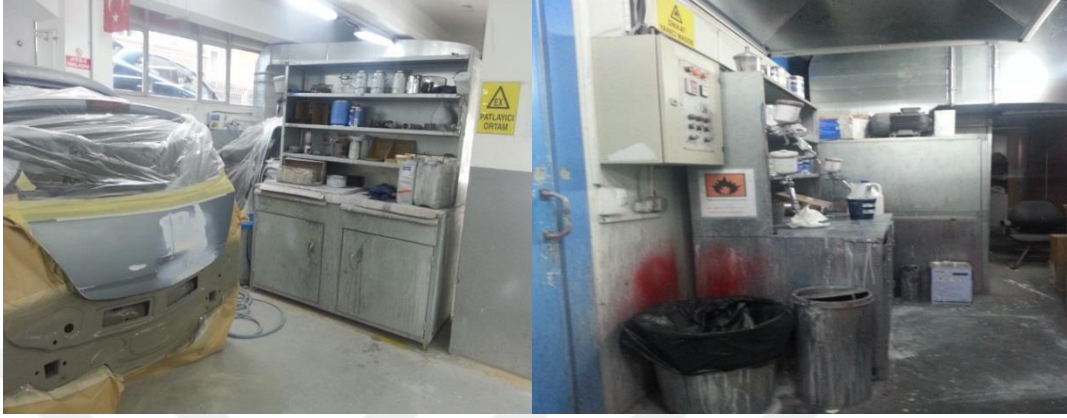
**Resim 20:Kaporta bölümü, boyahane fırın girişi**

b)Patlayıcı ortamlarda Çalışma tehlikeyi önleyici yazılı talimatlar bulunmamaktadır. Resim 20’de boyahane fırınlarında kullanma talimatı ve çalışma talimatlarının olmadığını görmekteyiz.

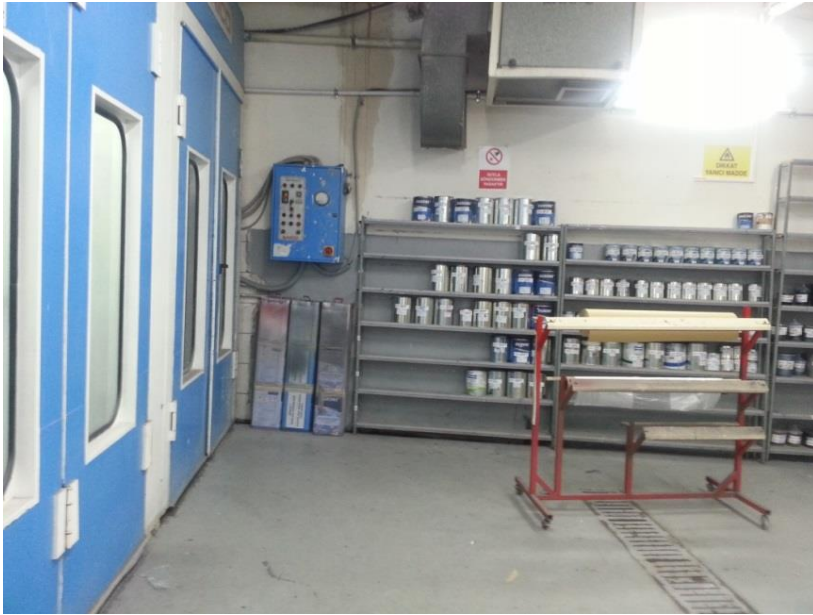
**Resim 21: Boyahane Çalışma alanı**

c) Patlayıcı ortamların sınıflandırması yapılmamıştır. Parlayıcı patlayıcı ortamlarda risk değerlendirmesi yapılmamıştır. Patlamanın önlenmesi için patlayıcı ortam oluşmaması için önlemler alınmadığı görülmüştür. Çalışma sürecine uygun teknik önlemler alınmamıştır.

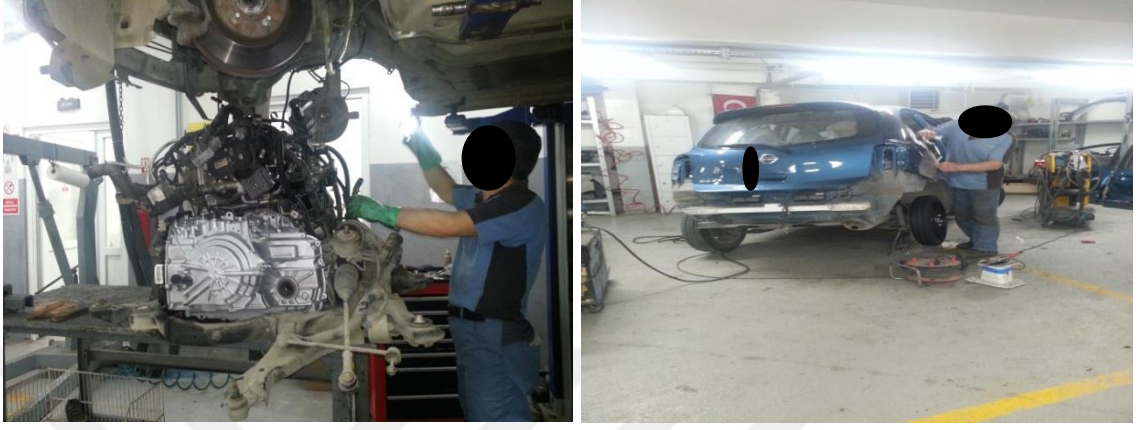
**Resim 24: Aydınlatmanın yetersiz olduğu çalışma alanlarından, mekanik ve kaporta bölümü görüntüsü**

b)Örnek alanda, kaporta ve mekanik bölümünde aydınlatma sistemi yetersiz olduğu tespit edilmiştir. Çalışanlar araç lifteyken aracın arızalı parçalarını görmekte güçlük çektiği görülmüştür. Çalışanlar, işyeri aydınlatma koşullarının yetersiz olduğu, çalışma esnasında araçlar lifteyken motordaki çatlaklıkları ve arızayı göremediklerini ifade etmişlerdir.

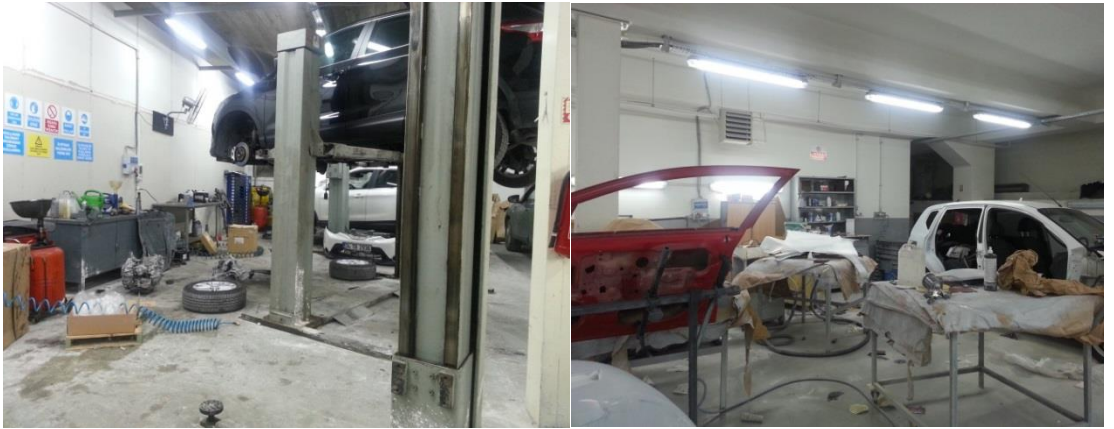
**Resim 23: Havalandırması olmayan bölümlerin görüntüsü**

c) Servis kaporta, boya, mekanik, çalışanları ihtiyaç duyacakları yeterli temiz hava bulunmadığı tespit edilmiştir. Çalışma ortamı havasını kirleterek çalışanların sağlığına zarar veren çalışma sırasında kullanılan kimyasal mekanik temizleyiciler, boya ve aracın boya hazırlanması için kullanılan kimyasalların kokuları çalışma ortamında yoğun olarak hissedildiği gözlemlenmiş, kullanılan kimyasal atıkların ortamdan uzaklaştırılması sağlanamamıştır. Resim 23’de Örnek alanda doğal yöntemlerle havalandırmanın yetersiz olduğu mekanik ve kaporta bölümlerini görmekteyiz.

Örnek alanda kimyasal kokuları uzaklaştıran, havayı temizleyen mekanik havalandırma sistemi kullanıldığında sistemin her zaman çalışır durumda olmadığı görülmüştür. Kaporta ve boya bölümlerinde, doğal havalandırma yollarının yetersiz olduğu, oluşan koku ve dumanın uzaklaştırılması için sürekli bölüm kapılarının açık olmasının kış döneminde sorunlara yol açtığı gözlemlenmiştir, ortam sıcaklığının düştüğü görülmüştür. Bu sorun yüzünden çalışma ortamında gözlem süresi boyunca sorunlar yaşandığı tespit edilmiştir.

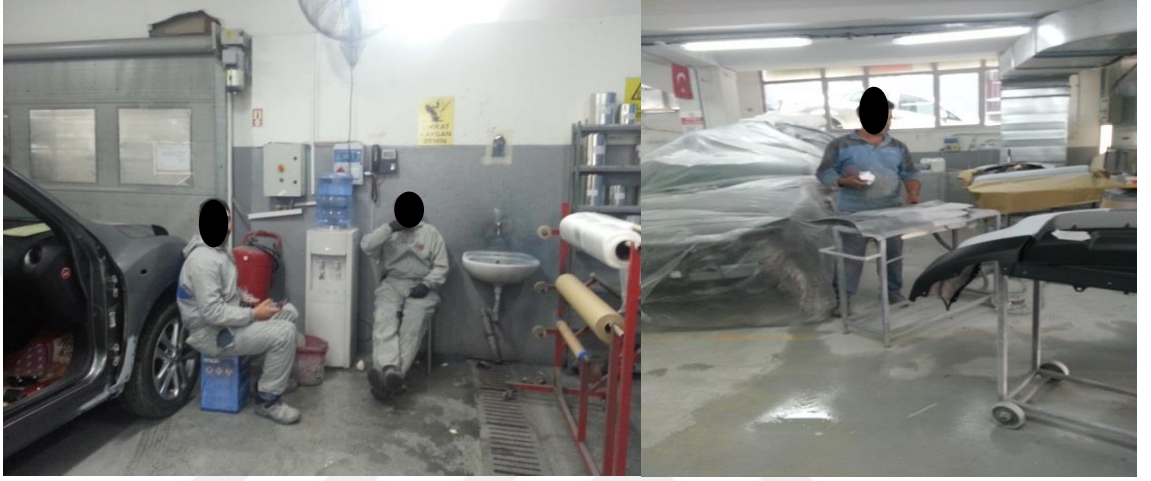
**Resim 28: Boya bölümü çalışanları görüntüsü**

g)Çalışma alanında yiyecek ve içecek maddeleri bulundurdukları görülmüştür. Resim 28’de boya bölümünde çalışanların, yemek yediklerini ve bu alan içerisinde bulunan su sebili gözlemlenmektedir.
