ÇANKIRI İLİ ILGAZ İLÇESİ KESE KÖYÜ EVLERİ ANALİZİ

YÜKSEK LİSANS TEZİ

Mimarlık Anabilim Dalı

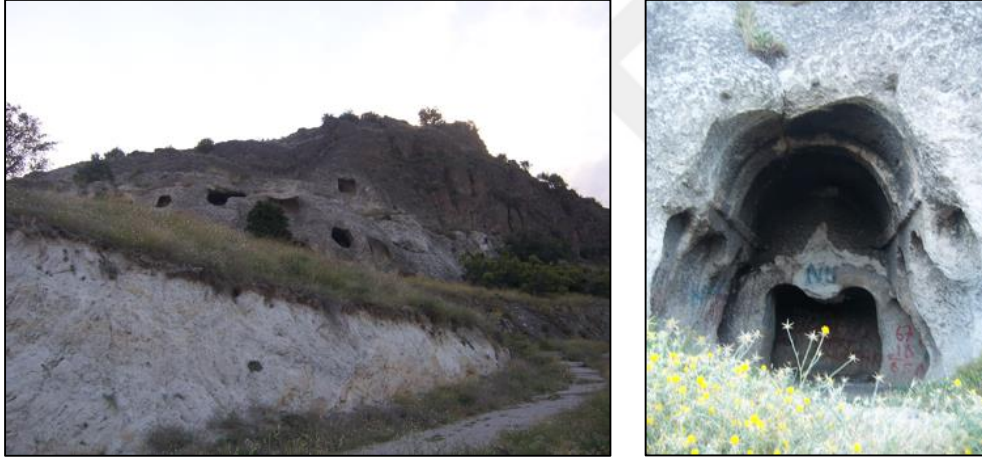
Şekil 3.10 İndağ Kaya Mezarlarından Genel Görünüş ve İç Görünüş (Şehri Kartal, 2008)

Ilgaz'da Bizans döneminden kalan en önemli eserlerden biri İndağ Kaya Mezarları'dır. Ilgaz-Çankırı yolu üzerinde bulunan İnköy'ün batısında dik bir sırt üzerinde tuf kayacının doğu yüzüne oyularak oluşturulmuşlardır. Çok sayıda kaya mezarı ile birlikte kaya odaları ve kilise yer almaktadır (Şekil 3.10). Kilise içerisinde de mezar nişleri bulunmaktadır. Odaların ve kilisenin tavanı beşik tonozlu olarak oyulmuştur. Burada yer alan kilise, buranın Erken Hıristiyanlık Döneminde yani Geç Roma-Erken Bizans döneminde kullanıldığını ortaya koymaktadır (Matthews ve Glatz, 2009).

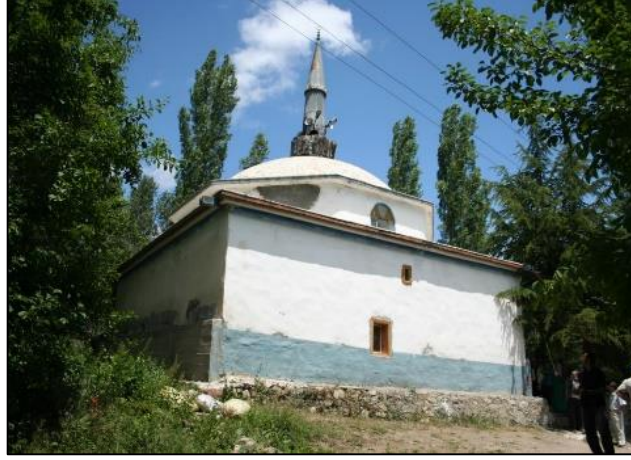
Şekil 3.13 Kayı Köyü Cami (Çankırı Kültür Envanteri, 2014)

Mahmud hayrına yapılmıştır. Kare planlı olarak inşa edilen caminin kubbesi sekizgen planlı bir kasnak üzerine oturtulmuştur (Şekil 3.13).

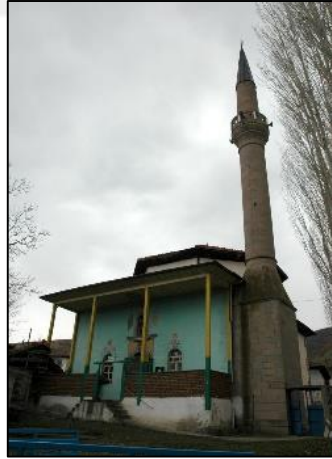
Şekil 3.14 Gaziler Köyü Cami (Çankırı Kültür Envanteri, 2014)

Gaziler köyü camisi yapım kitabesine göre 1905 yılında inşa edilmiştir (Şekil 3.14). Dikdörtgen plana sahip olan cami kırma çatılıdır. Kapı ve pencere söveleri kesme taştan yapılmıştır.

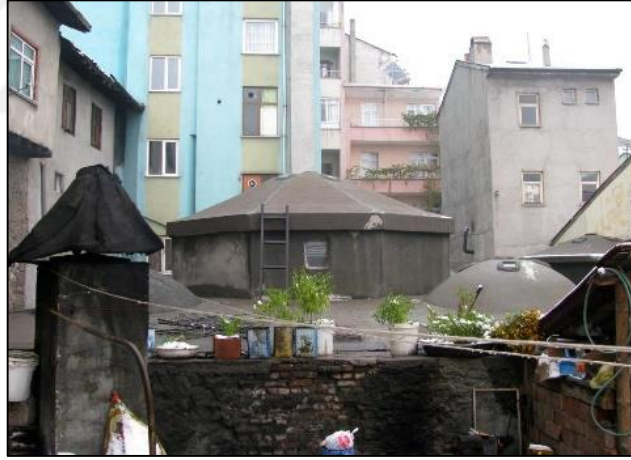
Şekil 3.16 Ilgaz Belediye Hamamı (Çankırı Kültür Envanteri, 2014)

19. Yüzyılda inşa edilen Belediye Hamamı da Ilgaz'daki Osmanlı eserlerindedir. Ilgaz merkezde bulunan haç planlı, dört eyvanlı ve dört halvetli olan yapı halen hamam olarak işlevini sürdürmektedir (Şekil 3.16). Dört halvet dört kubbe ile örtülüdür. Sıcaklık mekânın ortasında bir göbek taşı bulunmaktadır ve bu mekân da kubbe ile örtülüdür.

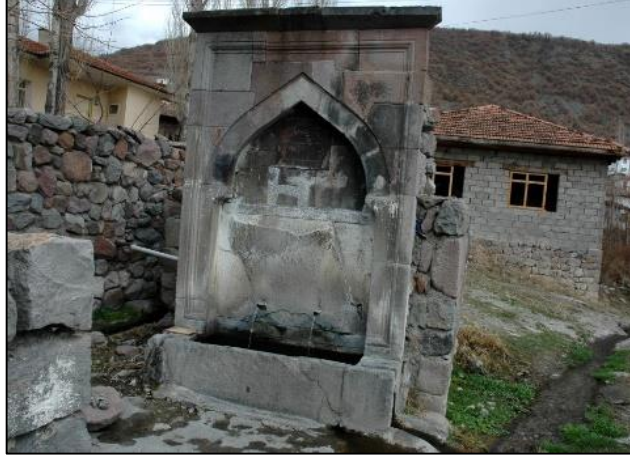
Şekil 3.17 Belören Köyü Çeşmesi (Çankırı Kültür Envanteri, 2014)

Ilgaz'da Osmanlı döneminden kalma çeşmeler de mevcuttur. Bunlardan biri Belören köyünde bulunan dikdörtgen planlı ve tek cephele çeşmedir. Ön cephede sivri bir kemer ile niş oluşturulmuştur. Niş içinde dikdörtgen formda kitabesi bulunan çeşme kitabedeki bilgilere göre 1743 yılında Hasan Çavuşzade Pir Mehmed Ağa tarafından yaptırılmıştır.

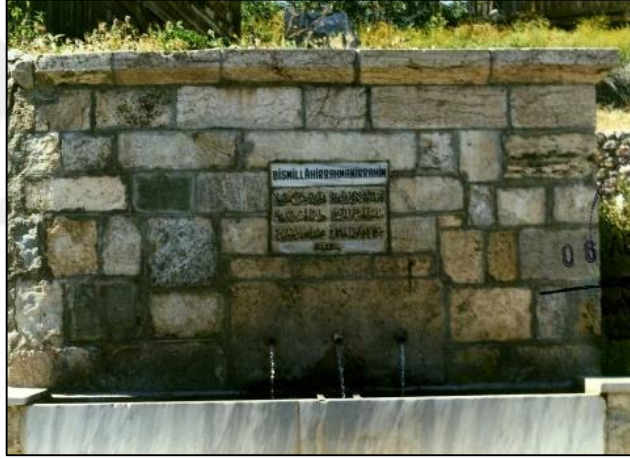
Şekil 3.18 Seki Köyü Çeşmesi (Çankırı Kültür Envanteri, 2014)

Bir diğer çeşme ise Seki köyü çeşmesidir. Çeşme dikdörtgen planlı olarak kesme taştan yapılmıştır. Kitabesi bulunan çeşme Perenci Karagöz El-Hacı Muhammed Ağa tarafından 1814 yılında yaptırılmıştır (Şekil 3.18).

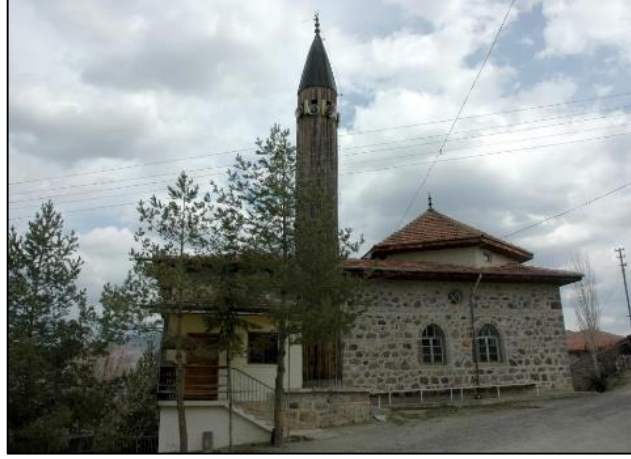
Şekil 3.19 Cendere Köyü Cami (Çankırı Kültür Envanteri, 2014)

Cendere köyü camisinin 1947 yılında yeniden yapıldığı bilinmektedir (Şekil 3.19). Kare planlı bir caminin üstü sekizgen kasnaklı kubbe ile örtülüdür. Yapının duvarları moloz taş ve tuğla karışımı olarak 80 cm kalınlığında yapılmıştır. Yapının ahşap minaresi dikkat çekicidir.

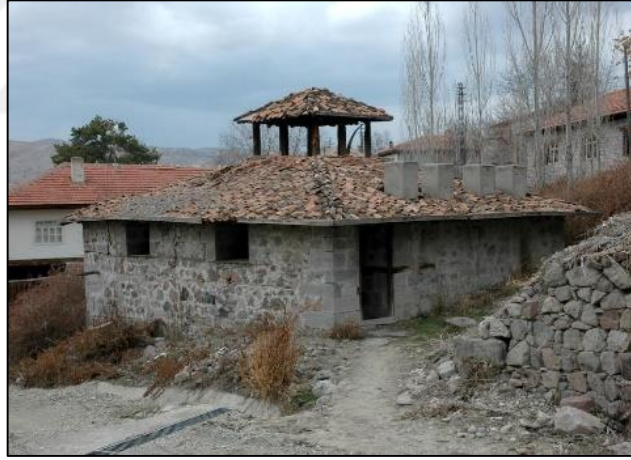
Şekil 3.20 Belören Köyü Çamaşırhanesi (Çankırı Kültür Envanteri, 2014)

Bir diğer Cumhuriyet dönemi yapısı ise Belören köyü çamaşırhanesidir. Dikdörtgen planlı ve tek katlı olan yapının üzeri kırma çatı ile örtülmüştür (Şekil 3.20). Çatının ortasında içerdeki dumanı dışarı atmak amacı ile bir açıklık yapılmıştır. Çamaşırhanenin içinde sekiz ocak ve dikdörtgen şeklinde çeşme yalağı bulunmaktadır. Yapı kesme taş ve moloz taş karışımı olarak inşa edilmiştir.

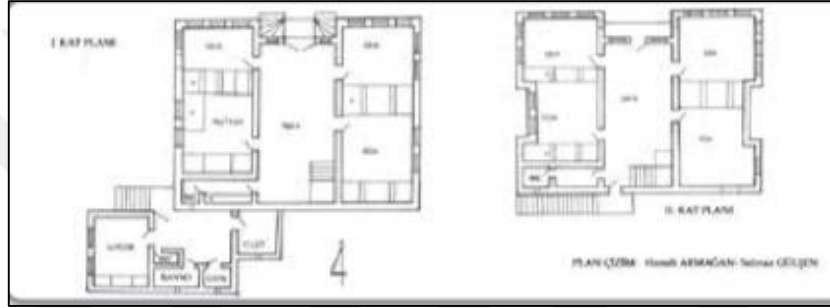
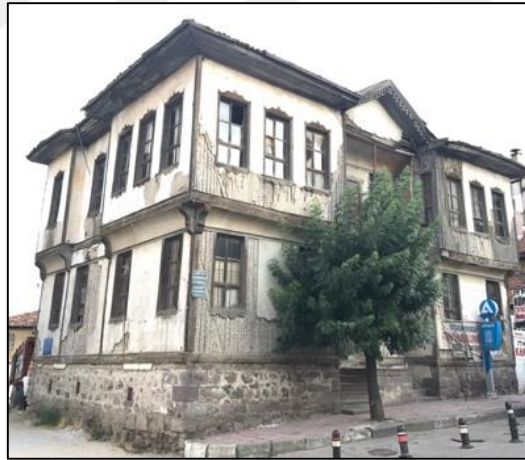
Şekil 3.21 Safiye Özdemiroğlu Evi (Çankırı Kültür Envanteri, 2014)

Tescilli yapılardan ilki 19. Yy sonu geç Osmanlı dönemine tarihlenmiştir. Enine dikdörtgen planlı olan yapı bodrum + iki kat olarak inşa edilmiştir. Yapı su basman seviyesine kadar kesme taş örgülü üzeri ahşap karkas arası ahşap dolgu sistemi ile yapılmıştır. Plan tipolojisi olarak iç sofalı plan tipine uymaktadır. Dış cephesi sıva üzeri beyaz boyalıdır. Balkon üzeri üçgen alınıklı kırma çatı ile örtülmüştür. Üzeri alaturka kaplamalıdır. Cephede ahşap kat silmeleri kullanılmıştır. Bütün cephelerde pencereler ahşap dikdörtgen çerçevelidir. Yapıya kesme taştan yapılmış çift merdiven ile giriş sağlanmıştır. Kapı ve pencere pervazlarında barok süsleme detayları görülmektedir. İkinci katın hayatından gömme balkona çıkmaktadır. Yapı Safiye Özdemiroğlu'na aittir ve şu anda kullanılmamaktadır (Şekil 3.21).

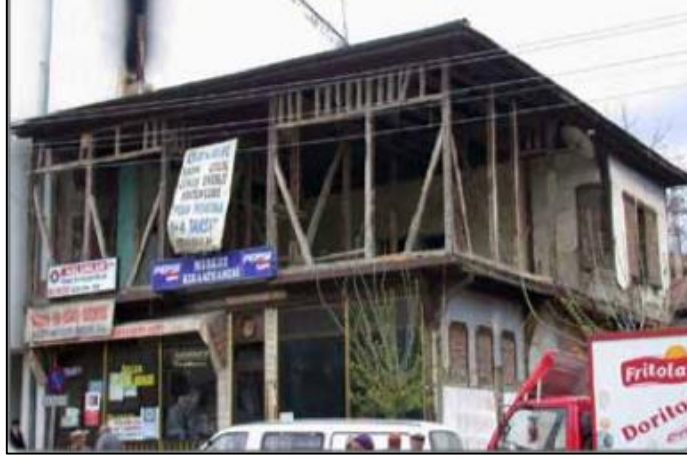
Şekil 3.22 İki Numaralı Yapı (Çankırı Kültür Envanteri, 2014)

Bir diğer yapı ise 2009 yılında tescil edilmiştir. Yapının ahşap karkas arasındaki kerpiçlerinin, kapı ve dolaplarının söküldüğü tespit edilmiştir. Bu nedenle daha fazla zarar görmemesi için restorasyona başlanmıştır (Şekil 3.22).

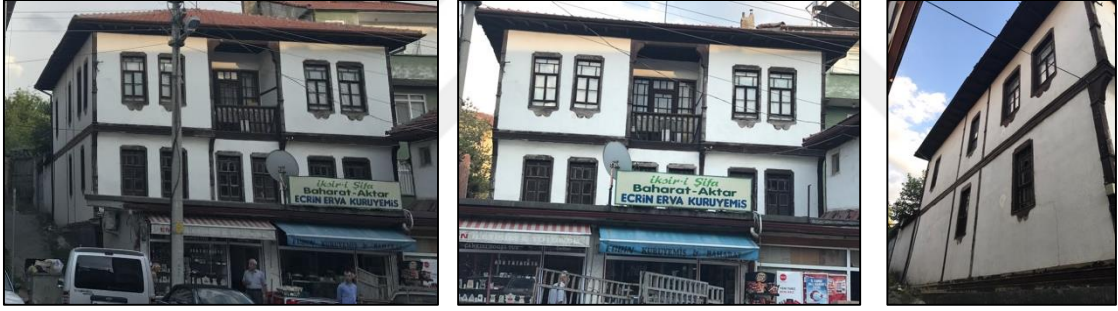
Şekil 3.23 Sadık Keleşoğlu Evi

Üç numaralı yapı eğimli bir araziye inşa edilmiştir (Şekil 3.23). Bodrum üzeri iki kat olarak yapılan yapının ikinci katında caddeye bakan cephesinde gömme balkon yapıldığı görülmüştür. Cephede Ahşap çerçeveli dikdörtgen pencereler kullanılmıştır ve ahşap kat silmeleri ile cephe hareketlendirilmiştir.

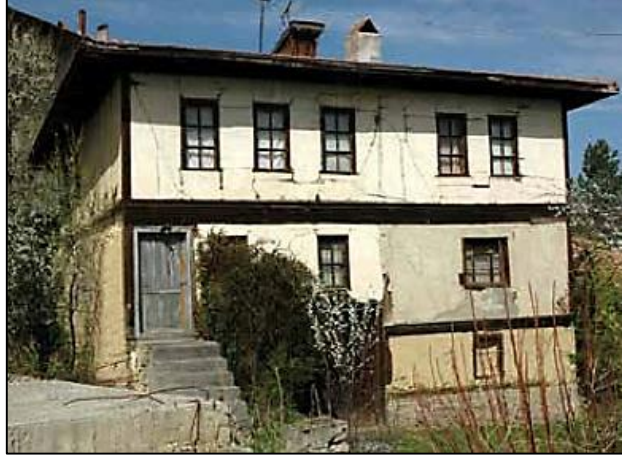
Şekil 3.24 Dört Numaralı Yapı (Çankırı Kültür Envanteri, 2014)

Dört numaralı yapı Şahınağa sokakta bulunan bodrum + iki kat olarak inşa edilmiştir (Şekil 3.24). Su basman seviyesine kadar taş örgülü üstü ahşap karkas sistemiyle yapılmıştır. Üst örtüsü kırma çatılı ve Marsilya kiremitli kaplamalıdır.

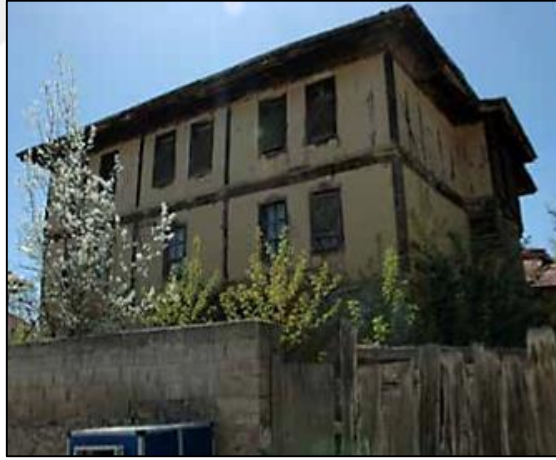
Şekil 3.25 Beş Numaralı Yapı (Çankırı Kültür Envanteri, 2014)

Beş numaralı yapı Kemalusta çıkmazında yer almaktadır ve 2009 yılında tescillenmiştir. Ahşap karkas arası kerpiç dolgu sistemi ile üç katlı olarak inşa edilmiştir (Şekil 3.25). En üst katında gömme balkonu bulunan yapının üst örtüsü çatır biçimlidir. Kat aralarında ve köşelerde ahşap silmeler ile cephede hareketlilik sağlanmıştır. Dikdörtgen şeklindeki ahşap pençelerde muşabak kullanıldığı görülmüştür.

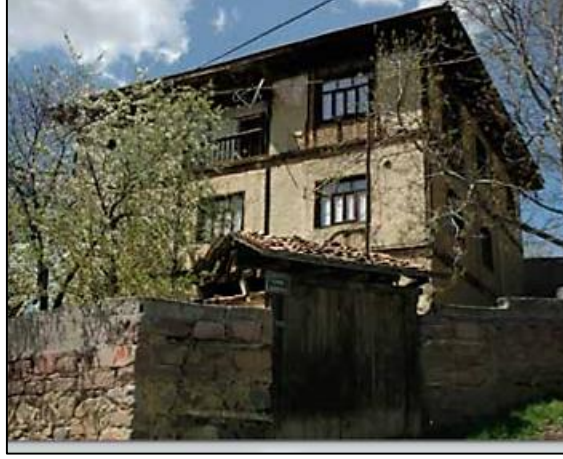
Şekil 3.26 Altı Numaralı Yapı (Çankırı Kültür Envanteri, 2014)

Altı numaralı konut ahşap karkas arası tuğla dolgu olarak üç katlı inşa edilmiştir (Şekil 3.26). Üst katta gömme balkonu bulunan yapının çatısı çadır örtülüdür. Halen konut olarak kullanılmaya devam etmektedir.

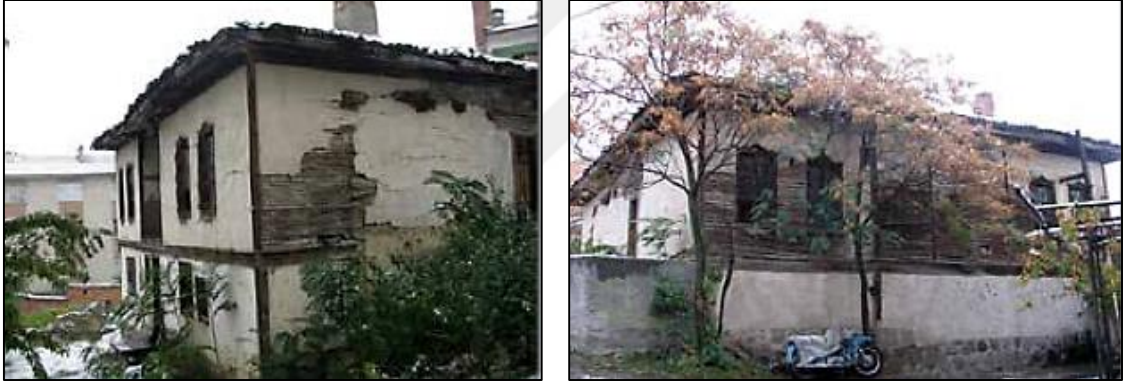
Şekil 3.27 Yedi Numaralı Yapı (Çankırı Kültür Envanteri, 2014)

Yedi numaraları konut ahşap karkas sistem ile iki katlı olarak inşa edilmiştir (Şekil 3.27). Yapının iki girişi bulunmaktadır. Üst katta gömme balkonlu bulunan yapı kırma çatılıdır ve alaturka kiremit ile kaplıdır. Konut günümüzde kullanılmamaktadır.

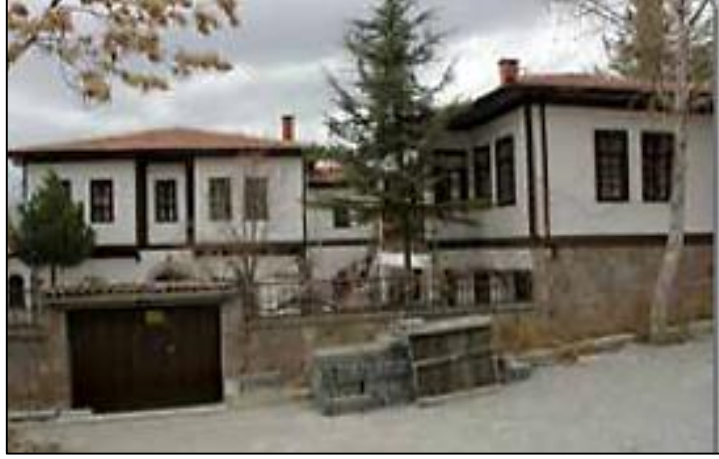
Şekil 3.28 Fikret Aytaç Evi (Çankırı Kültür Envanteri, 2014)

İlgaz ilçe merkezi dışında tescillenmiş üç adet yapı bulunmaktadır. Bunlardan biri Belören Köyü'nde bulunan 1928 yılına tarihlenen dikdörtgen planlı konuttur (Şekil 3.28). Zemin üzeri bir kat olarak inşa edilen yapının 1976 yılında Sedat Hakkı Eldem denetiminde onarımdan geçtiği bilinmektedir. Yapının üzeri kırma çatı ile örtülü ve alaturka kiremit kaplıdır. Orta sofalı plan tipinde olan yapının zemin katı yığma taş örgülü üst kat ise ahşap karkas sistem ile yapılmıştır. 1976 yılında yapıya L şekli verecek şekilde iki katlı betonarme bina eklenmiştir. Yapı halen konut olarak kullanılmaya devam etmektedir.

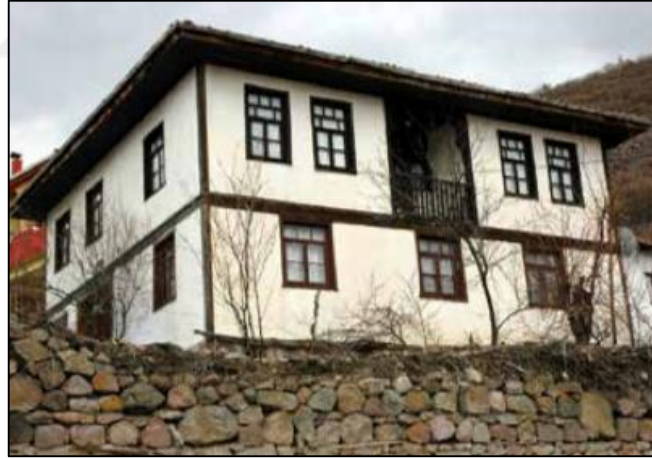
Şekil 3.29 Adil Demirel Evi (Çankırı Kültür Envanteri, 2014)

İkinci yapı ise yine Belören Köyü'nde bulunan konut yapısıdır. Bodrum üzeri iki kat olarak inşa edilmiştir (Şekil 3.29). Bodrum kat yığma moloz taş örgülü üst katlar ahşap karkas arası dolgu sistemiyle yapılmıştır. Kıрма çatı üzeri alaturka kiremit kaplıdır. Tek cephesinde ahşap korkuluklu gömme balkon bulunmaktadır. Kat aralarında ve köşelerde ahşap silmeler kullanılmıştır. Pencereleler dikdörtgen şeklinde ahşap çerçeveli olarak yapılmıştır. Cephesi sıvalı ve beyaz boyalıdır.

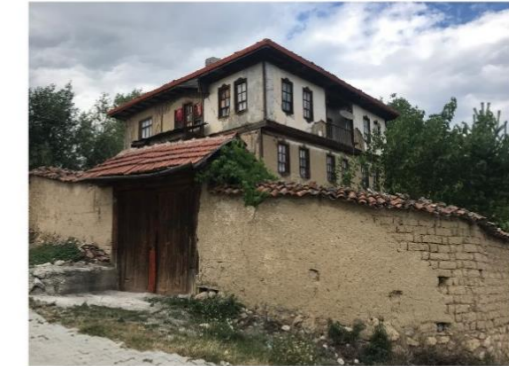
Şekil 4.2 Katalog No: 1.a Abuşgil Evi

3 katlı olarak inşa edilen yapının dışı sıvalı ve yer yer dökülmekle beraber beyaz boyalı olduğu görülmektedir. Zemin katta ahşap giriş kapısı dışında 4 adet pencere bulunmaktadır. Birinci kattın güney cephesinde simetrik düzende konumlandırılmış 6 adet dikdörtgen şeklinde, ahşap pencere mevcuttur. Doğu ve batı cephesinde 1'e 2 oranından farklı olarak sonradan yapıldığı farkedilen pencereler dikkat çekmektedir. Cephenin en önemli elemanı balkondur. Ahşap korkuluklu ve gömme olarak yapılan balkonlar manzaraya karşı konumlandırılmıştır. Yapı çadır tipi çatı ile örtülüdür ve Marsilya kiremiti kaplıdır.

Abuşgil evi genel görünümü

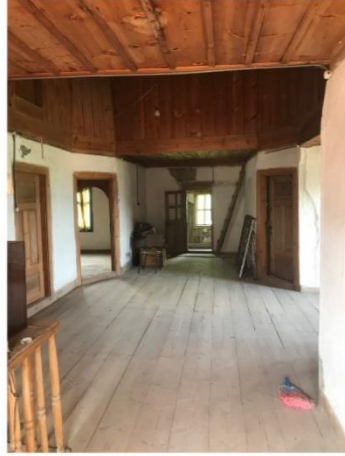
Her odanın tek kapısı vardır ve bu kapı "hayat"a açılır. Kapılar odanın bir köşesinde konumlanmıştır ve düz atkıdır. Abuşgil evinde Kapılarda düz tahtalar iki yatay ve bir dikey kuşakla bağlanarak, 4 panolu kapı oluşturulmuştur. Panolarda herhangi bir süsleme yoktur.

Hayata açılan odaların görünümü

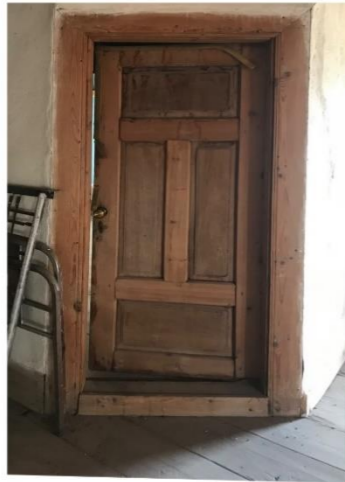
Oda kapısı görünümü

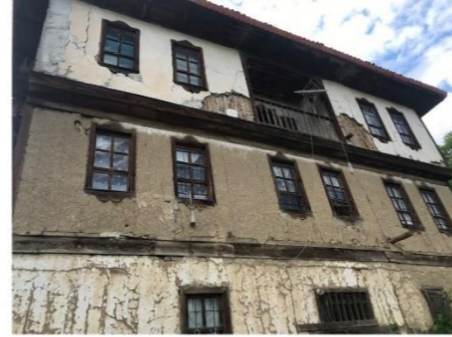
Zemin katlarda pencere sayısı az ve boyutları küçüktür. Evlerin giriş katlarında genellikle kapının üzerinde aydınlık vermesi için ahşap parmaklık mevcuttur. Nadir olanların da ise yüksekte küçük pencere açıklığı olduğu görülmüştür. Tepe pencereleri yoktur. Pencerelerin sürme pencere şeklinde ve ahşap söveli olarak yapıldığı görülmüştür.

Güney cephesi pencere dizilimi

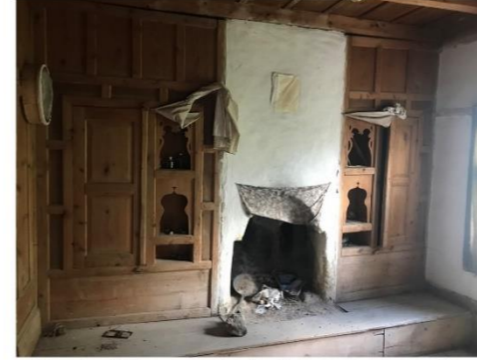
Dolaplar genellikle odanın içinde ocağın iki yanında simetrik bir şekilde bulunur. Bu dolaplara "bucak" adı verilir. Dolaplarla oluşturulan ahşap yüzey, alt ve üst kısımlarında sabit şekilde, insan boyuna kadar olan, ortalarında da hareketli parçalar yani dolap kapaklarıyla oluşturulmuştur. Ocak ile aynı derinlikte dirler. Ocağın iki yanındaki dolaptan biri yüklük malzemelerinin depolandığı bir alan olarak kullanılmıştır. Diğeri ise sedirin ucunda bulunan gusülhane olarak kullanılan dolaptır. Mutfak olarak kullanılan odalarda ise kapının giriş ekseninde konumlandırılmış mutfak eşyalarının konulduğu dolap bulunmaktadır.

Ocağın iki yanında yörede terece denilen iki ya da üç sıra niş şeklinde raflar yer almaktadır. Terecelerin bezemelerinde yontma tekniği ile oluşturulan süslemeler bulunmaktadır. Bazı evlerin başodalarında selamlık denilen ahşap paravanların da çeşitli formlarla süslediği görülmektedir.

Ocak, iki yanında bulunan terece ile dolaplar ve önünde sedir

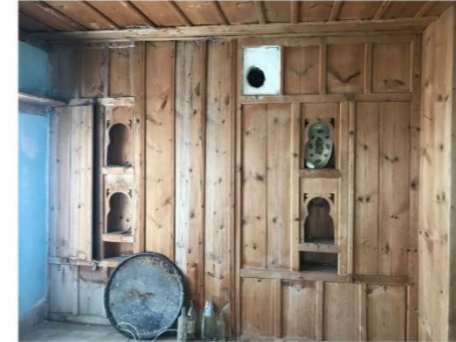
Terece ve dolaplar

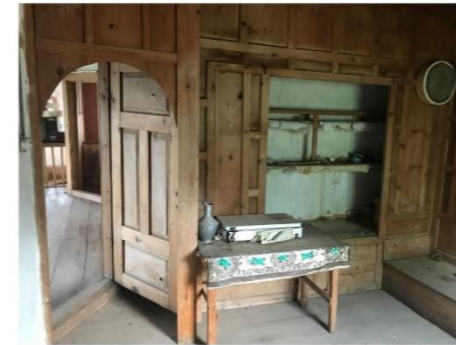
Mutfak dolapları

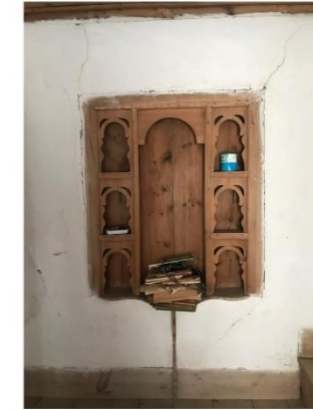
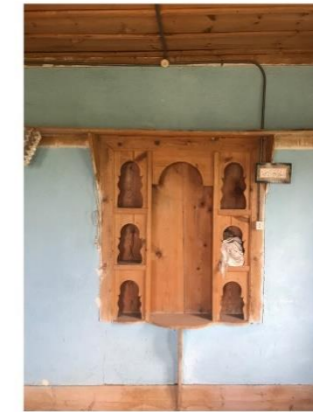
Şekil 4.3 Katalog No: 1.b Abuşgil Evi

Kese köy evinde çiçeklikler üç katlı büyük evlerde görülmektedir. Başodalarda bulunan çiçeklikler odanın giriş duvarına niş şeklinde gömülü olarak yapılmıştır. İç bükey planlı olup, konsol şeklinde duvar yüzeyinden dışarı taşmaktadır. Ortaları mihrap şeklinde olup, iki yanında 3'er adet oyma raflar bulunmaktadır.

Çiçeklik

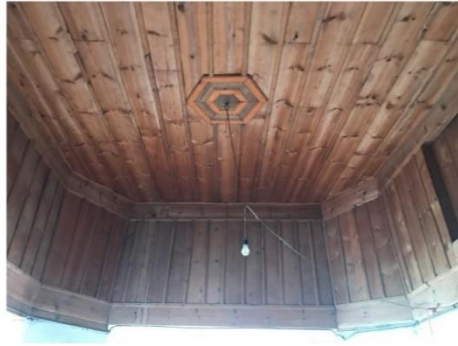
Tavanlar genellikle ahşap kirişleme üzeri ahşap kaplama yoluyla oluşturulmuştur. Kirişlerin kaplamanın altında bırakıldığı bakkal tavan denen uygulamalar da görülmektedir. Sade pasalı tavanlar olduğu da yapıldığı görülmektedir. Daha detaylı ve süslü tavanlar esas katın hayat tavanında ve baş odaların tavanında kullanılmıştır. Üst kat hayatının tavanı tekne tavanın güzel bir örneğidir. Tamamen ahşap malzemenen yapılan tekne tavanın ortasında altıgen göbek bulunmaktadır. Göbeğin ortasında tavana asılmak istenen aydınlatma için metal halka bulunmaktadır.

Hayatta bulunan tekne tavan

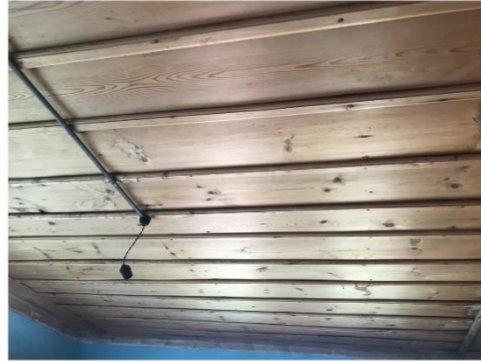
Sade pasalı tavan örneği

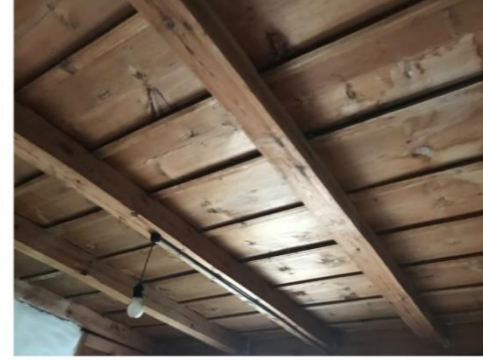
Ahşap kirişler tavan kaplamasının altında

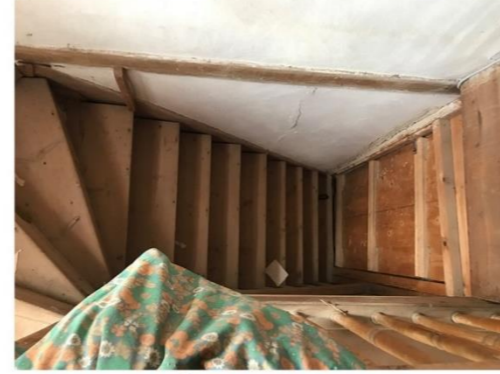
Merdivenler ahşap malzemenen tek kolları olarak yapılmıştır. Merdiven girişinin kapı ile kapatıldığı görülmektedir. Böylece katlar arası ısı kaybı önlenmeye çalışılmıştır. Ahşap korkuluk ve merdiven başı detayları mevcuttur.

Merdiven görünüşü

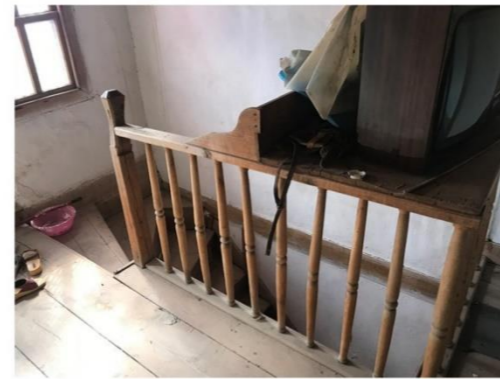
Merdiven korkulukları

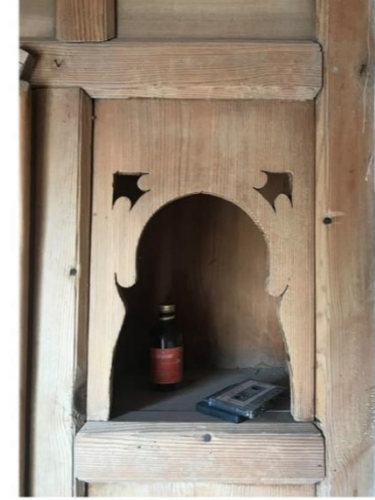
Ahşap süslemeler dolap yüzeyleri, tavanlar, pencere söveleri, terece yüzeylerinde görülmektedir.

Terece detayı

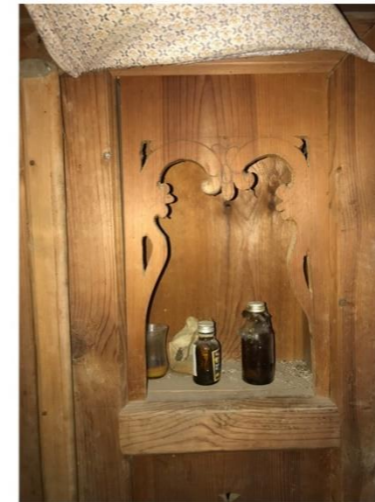
Terece detayı

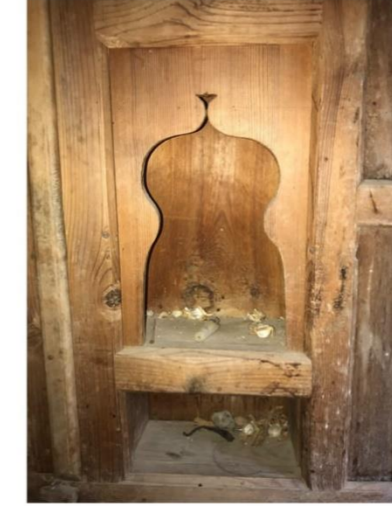
Terece detayı

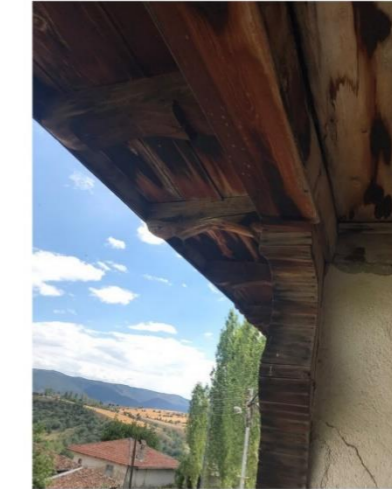
Saçak altı ahşap detayı

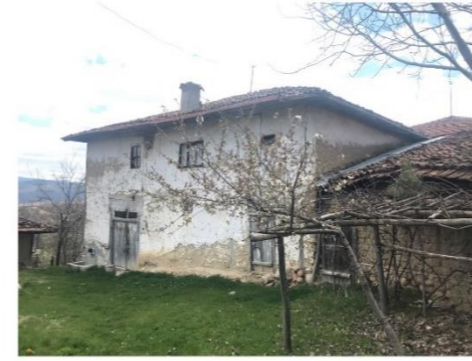
Bahçecigil evinin genel görünümü

2 katlı olarak inşa edilen yapının dışı sıvalı ve beyaz boyalı olduğu görülmektedir. Zemin katta çift kanatlı ahşap giriş kapısı bulunmaktadır. Kullanıcılardan öğrenilen bilgiye göre yaklaşık 100 yıllık olan yapının pencerelerinin çoğu değiştirilmiştir. Sadece giriş cephesine bakan pencereler özgün oranlarını korumaktadır. Yapı çadır tipi çatı ile örtülüdür ve Marsilya kiremiti kaplıdır.

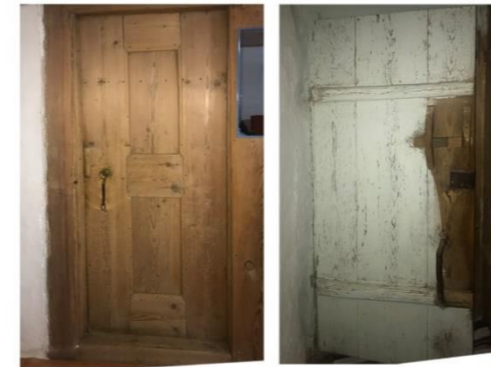
Kapılarda düz tahtalar üç yatay ve iki dikey kuşakla bağlanarak, 2 panolu kapı oluşturulmuştur. Panolarda herhangi bir süsleme yoktur. İç tarafta ise iki kuşak ile tahta parçaları birbirine sabitlenmiştir.

Oda kapısının dıştan (sol) ve içten (sağ) görünüşü

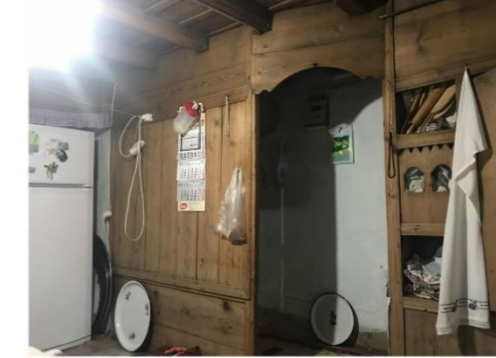
Mutfak olarak kullanılan odanın selamlığı ve kaşıklık dolapları

Dolaplar ocağın iki yanında bulunmakta ve bunlardan biri yüklük diğeri gusülhane dolabı olarak kullanılmaktadır. Mutfak olarak kullanılan arka odada ise dolaplar mutfak eşyalarını depolamak için kullanılmaktadır.

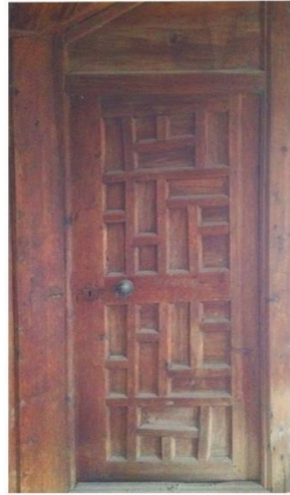
Alanyalığil evinde en dikkat çekici özelliklerinden biri üst kat hayatına açılan her oda kapısının farklı bir üslupla yapılmış olmasıdır. Ön odaya ait kapı en gösterişli olanıdır ve künde kari tekniği ile yapıldığı görülmektedir. Diğer 4 kapı da birbirinden farklı tekniklerle yapılmıştır.

Çitakari teknikle yapılmış ön oda kapısı

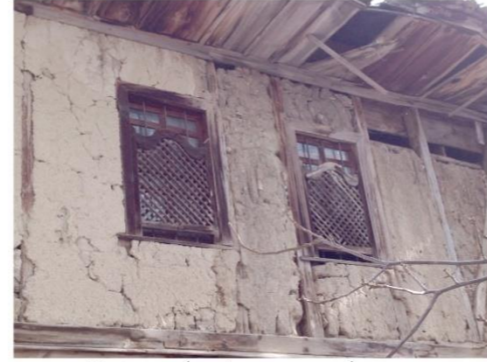
Zemin katlarda pencere sayısı az ve boyutları küçüktür. Alanyalığil evinde ikinci kat pencerelerinin diğer katlardan farklı olarak muşabaklı yapıldığı görülmektedir. Dikdörtgen formdaki pencereleri kısmen kapatan muşabakların ise eğrisel formda yapıldığı görülmektedir.

Batı cephesi pencere detayı

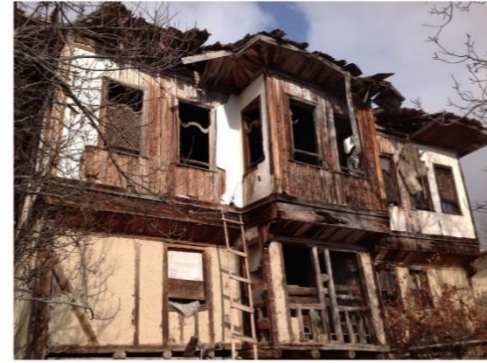
Güney cephesi pencere dizilimi

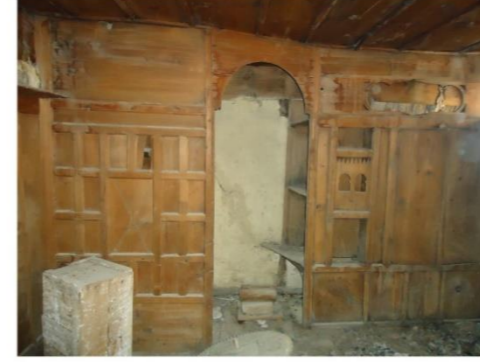
Alanyalığil evinde dolaplar ocağın yanında bulunurken, yüklük, depolama ve gusülhane işlevleri için kullanıldığı görülmektedir. Mutfak amacıyla kullanılan odalarda diğerlerinden farklı olarak kaşıklık vs. gibi mutfak eşyaları için özel raflar bulunmaktadır.

Mutfak dolapları ve kaşıklık

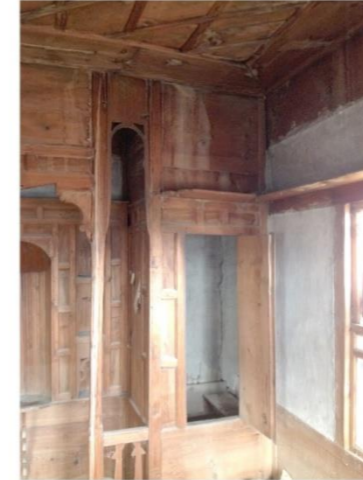
Gusülhane dolabı

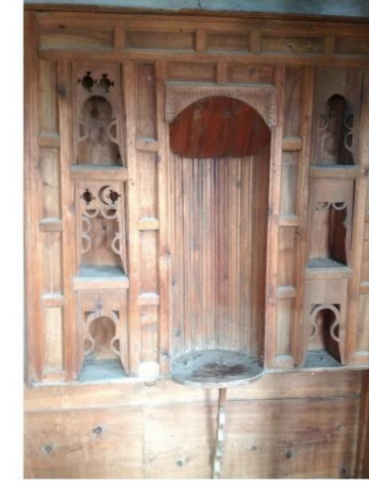
Kese köy evinde çiçeklikler üç katlı büyük evlerde görülmektedir. Başodalarda bulunan çiçeklikler odanın giriş duvarına niş şeklinde gömülü olarak yapılmıştır. İç bükey planlı olup, konsol şeklinde duvar yüzeyinden dışarı taşmaktadırlar. Ortaları mihrap şeklinde olup, iki yanında 3'er adet oyma raflar bulunmaktadır.

Ön odada bulunan çiçeklik

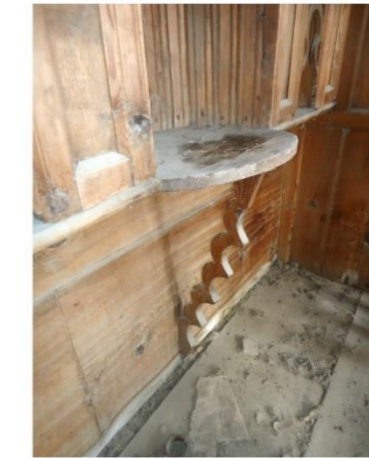
Çiçeklik detayı

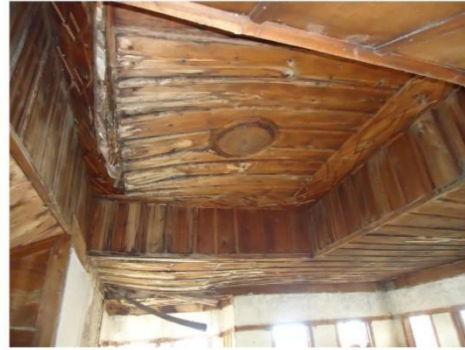
Alanyalıgil evinin hayatındaki tekne tavanın ortasında on dörtgen bir göbek yapılmış olup içine ahşap oyma sonsuz çiçek deseni yapılmıştır. Göbeğin ortasında tavana asılmak istenen lamba için metal halka bulunmaktadır. Yine Alanyalıgil evinin başoda tavanında bir göbek uygulaması yapılmıştır. Bu tavan göbeği sekiz köşeli ve ortası sonsuz çiçek desenli olarak yapılmıştır. Hayatta bulunan tekne tavanın kenarlarında uçları birbirine geçmeli baklava desenli şişli süsleme yapıldığı görülmüştür.

Hayatta bulunan tekne tavan

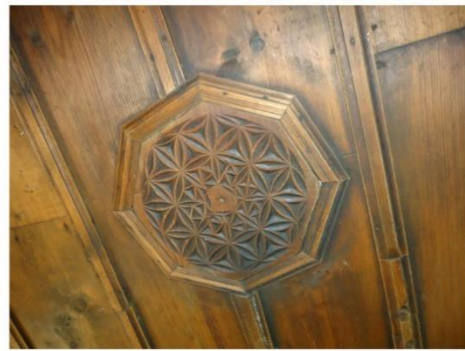
Sekiz köşeli tavan göbeği

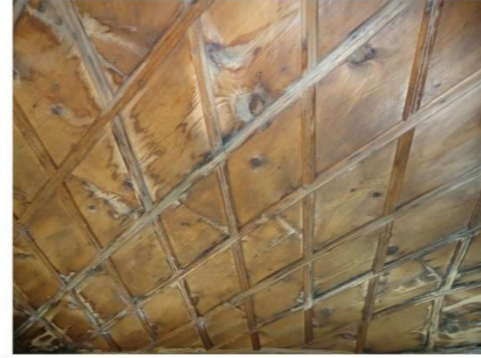
Ön oda tavanı ahşap şişlerle baklava deseni oluşturularak yapılmıştır

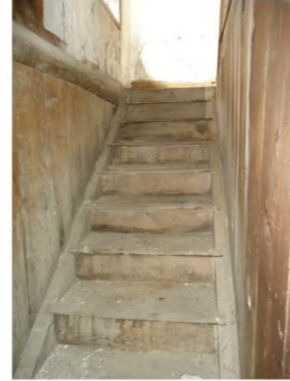
Merdivenler ahşap malzemeden tek kollu olarak yapılmıştır. Merdiven girişinin kapı ile kapatıldığı görülmektedir. Böylece katlar arası ısı kaybı önlenmeye çalışılmıştır. Ahşap korkuluk ve merdiven başı detayları mevcuttur.

Merdiven görünüşü

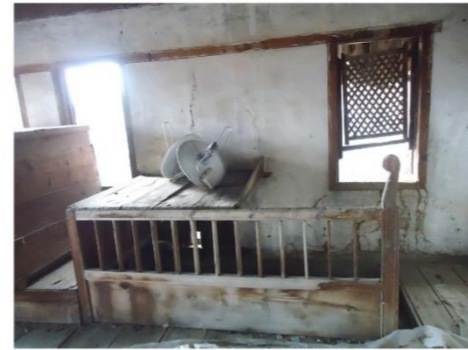
Merdiven korkulukları

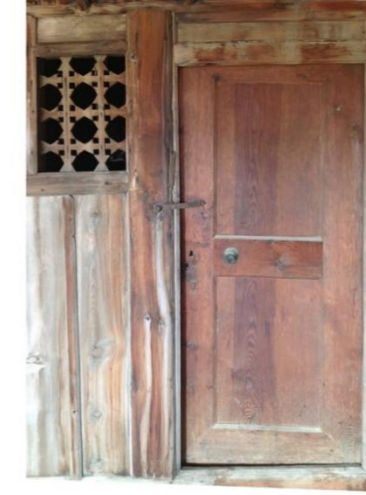
Kiler kapısı ve penceresi

Ahşap süslemeler dolap yüzeyleri, tavanlar, pencere söveleri, terece yüzeylerinde görülmektedir. Alanyalıgil evinde diğer evlerde görülmeyen kiler penceresi detayı dikkat çekmektedir. Bunun dışında ön oda selamlığı oldukça özenli süsleme detayları barındırmaktadır.

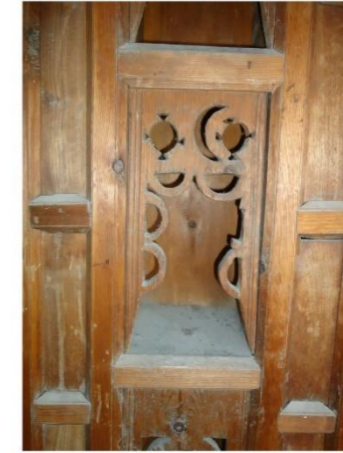
Çiçeklikte bulunan terece detayı

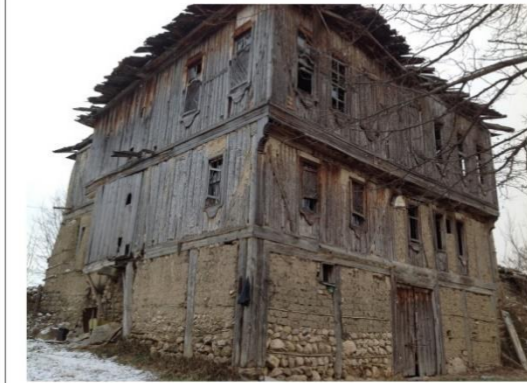
Niyazigil evi genel görünümü

Yapıya çift kanatlı ahşap kapı ile ulaşılmaktadır. Zemin katta subasman seviyesine kadar ahşap hatıllı yığma moloz taş yapıldığı görülmektedir. Taş yığmanın üstü yine ahşap hatıllarla desteklenerek yığma kerpiç ile örülmüştür. Ahşap kat silemeleri ile katlar birbirinden ayrılarak vurgulanmıştır. Birinci ve ikinci kat ahşap karkas arası ahşap dolgu şeklinde inşa edilirken cepheyi kaplayan sıvanın çoğunlukla döküldüğü tespit edilmiştir. Bununla birlikte birinci katın arka cephesinin de zemin kattaki kerpiç yığma duvar örgüsünün devam ettirilerek inşa edildiği görülmektedir. Zemin katta pencere açıklığı sadece küçük bir aralık olarak küçük damda bulunurken, üst katlarda dikdörtgen formda ahşap çerçevesi pencereler görülmektedir. Birinci kattaki pencerelerin sadece alt sövelerinde, ikinci kattaki sövelerin ise hem alt hem üst sövelerinde süsleme detayları kullanılmıştır. Yapının üst örtüsü çadır tipi çatıdır.

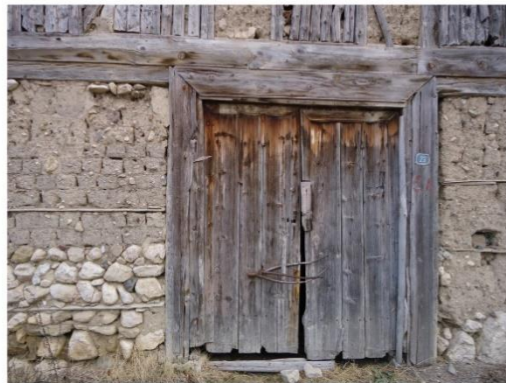
Niyazigil evi giriş kapısı

Kapılar ahşaptan yapılmıştır ve giriş kapısı çift kanatlı, oda kapıları tek kanatlıdır. Niyazigil evinde oda kapılarının sökölüp götürüldüğünü tespit edilmiştir. Özellikle üst kattaki hayata açılan oda kapılarının nitelikli olduğu tahmin edilmektedir. Bu kapıların üst pervazları eğrisel formlu ahşap ile kaplanmıştır.

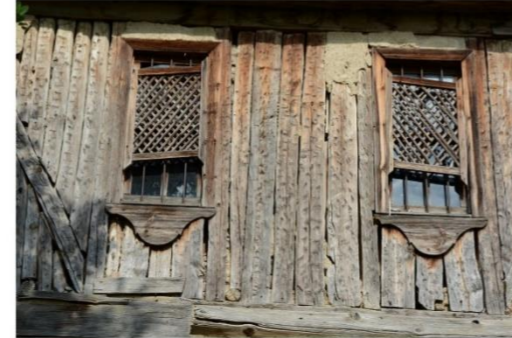
Muşabaklı pencereler

Zemin katlarda pencere sayısı az ve boyutları küçüktür. Evlerin giriş katlarında genellikle kapının üzerinde aydınlık vermesi için ahşap parmaklık mevcuttur. Nadir olanların da ise yüksekte küçük pencere açıklığı olduğu görülmüştür. Tepe pencereleri yoktur. Pencerelerin sürme pencere şeklinde ve ahşap söveli olarak yapıldığı görülmüştür.

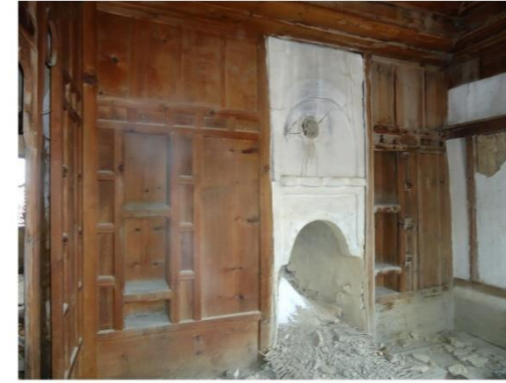
Bacası yıkılmış ocak ve dolaplar

Dolaplar genellikle odanın içinde ocağın iki yanında simetrik bir şekilde bulunur. Ocağın iki yanındaki dolaptan biri yüklük malzemelerinin depolandığı bir alan olarak kullanılmıştır. Diğeri ise sedirin ucunda bulunan gusülhane olarak kullanılan dolaptır. Mutfak olarak kullanılan odalarda ise kapının giriş ekseninde konumlandırılmış mutfak eşyalarının konulduğu dolap bulunmaktadır.

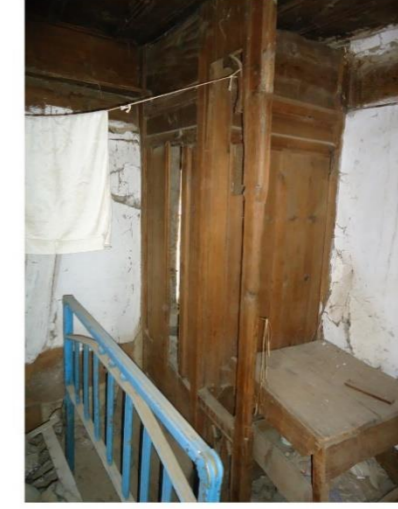
Odanın köşesine konumlandırılmış gusülhane dolabı

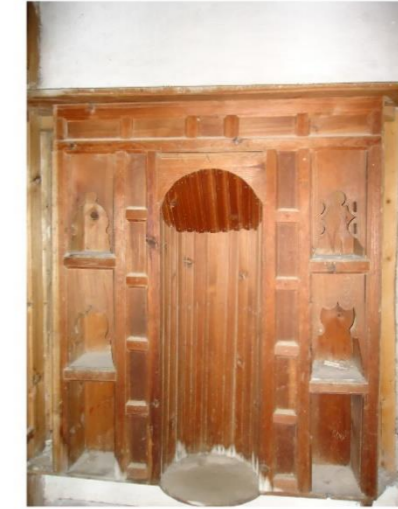
Kese köy evinde çiçeklikler üç katlı büyük evlerde görülmektedir. Başodalarda bulunan çiçeklikler odanın giriş duvarına niş şeklinde gömülü olarak yapılmıştır. İç bükey planlı olup, konsol şeklinde duvar yüzeyinden dışarı taşmaktadırlar. Ortaları mihrap şeklinde olup, iki yanında 3'er adet oyma raflar bulunmaktadır.

Çiçeklik

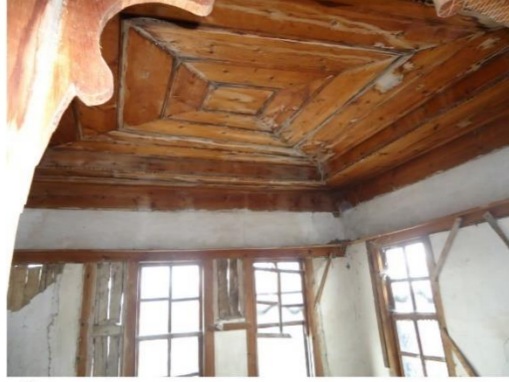
Niyazigil evinde düz pasalı tavan uygulamalarıyla birlikte, üst katın hayatında ve ön odada tekne tavan uygulaması yapıldığı görülmektedir. Fotoğraf ile belgeleme yapıldığı esnada hayatın tavanı bakımsızlıktan göçmüştü.

Ön odada tekne tavan uygulaması

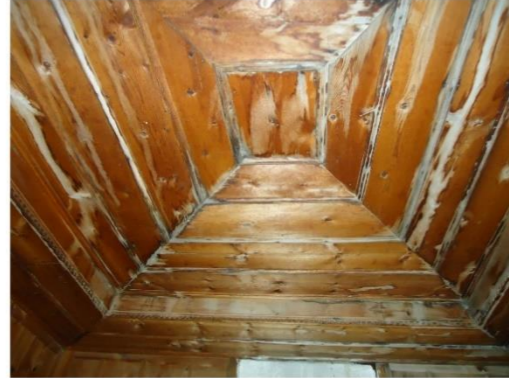
Ön odada tekne tavan uygulaması detayı

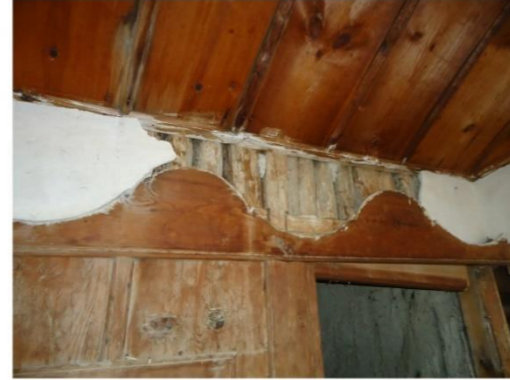
Hayata açılan oda kapılarının üst söve detayları

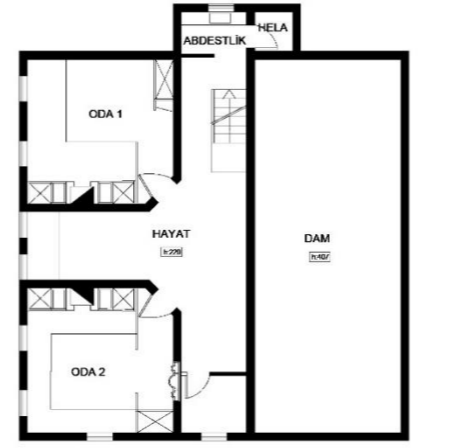
Birinci Kat Planı

İç sofalı plan tipinde olan yapının zemin katından avluya girilmektedir. Kuzey-batı köşesinde kışlık oda bulunmaktadır. Doğu yönünde hayvan damı yapılmıştır. Damın tavan yüksekliği iki kat boyunca devam etmektedir. Birinci katta bulunan iki adet oda eyvan ile birbirinden ayrılmıştır. Eyvan iki adet pencere dışarıya açılmaktadır ve buradan etrafı seyretmek için önüne sedir yapılmıştır.

Ayrıca bu katta abdesthane bulunmaktadır. İkinci katta geniş bir hayat dört oda ile çevrilmiştir. Oda aralarındaki eyvanlar merdiven aralığı, balkon, kiler ve abdesthane aralığı olarak kullanılmaktadır.

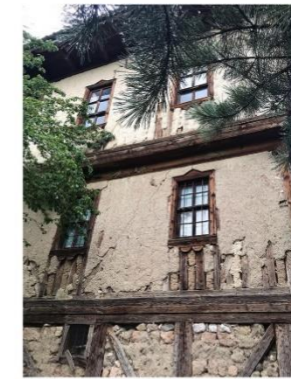
Şekil 4.12 Katalog No: 5.a Karamustafagil Evi

Karamustafagil evi genel görünümü, 2018

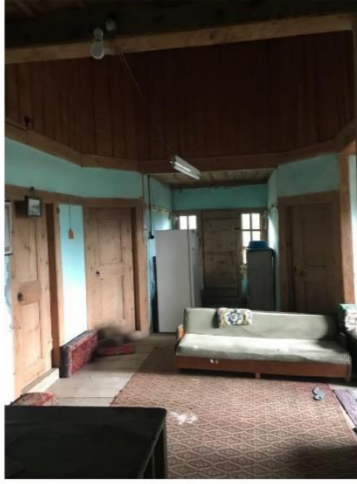
Kapılar ahşaptan yapılmıştır ve giriş kapısı çift kanatlı, oda kapıları tek kanatlıdır. Karamustafagil evindeki oda kapıları düz tahtalar iki yatay ve bir dikey kuşakla bağlanarak, 2 panolu kapı oluşturulmuştur. Panolarda herhangi bir süsleme yoktur.

Hayata açılan odaların görünümü

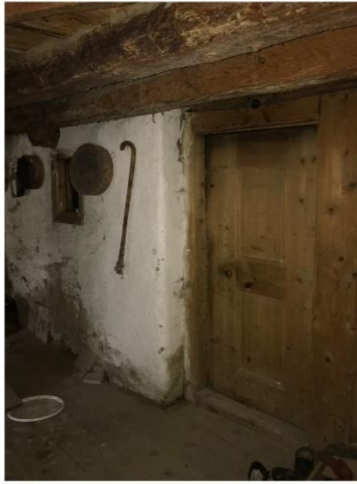
Zemin katta bulunan kışık odası kapısı

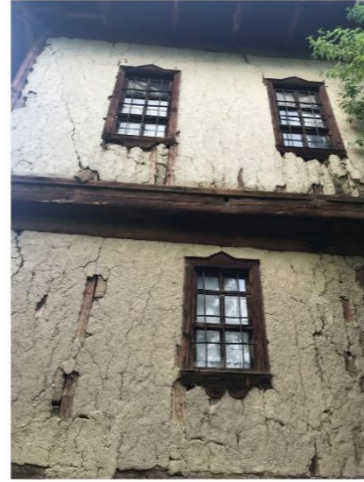
Zemin katlarda pencere sayısı az ve boyutları küçüktür. Üsta kat pencerelerinde tepe pencereleri yoktur. Pencerelerin sürme pencere şeklinde ve ahşap söveli olarak yapıldığı görülmüştür. Karamustafagil evinde pencerelerin üst sövesi üçgen detaylı, alt söveleri ise eğrisel formulu olarak yapılmıştır.

Doğu cephesi pencere dizilimi

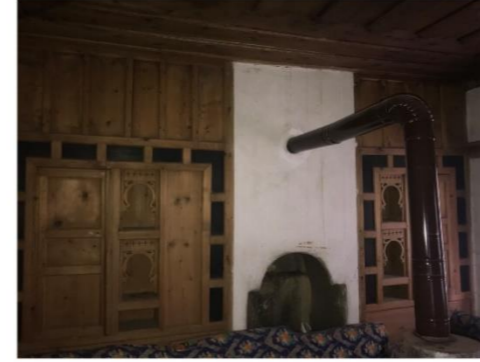
Dolaplar genellikle odanın içinde ocağın iki yanında simetrik bir şekilde bulunur. Ocak ile aynı derinliktedirler. Ocağın iki yanındaki dolaptan biri yüklük malzemelerinin depolandığı bir alan olarak kullanılmıştır. Diğeri ise sedirin ucunda bulunan gusülhane olarak kullanılan dolaptır. Mutfak olarak kullanılan odalarda ise kapının giriş ekseninde konumlandırılmış mutfak eşyalarının konulduğu dolap bulunmaktadır.

Ocak ile terece ve dolaplar

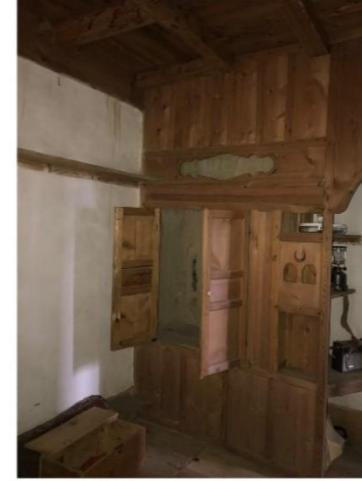
Mutfak dolapları ve kaşıklık

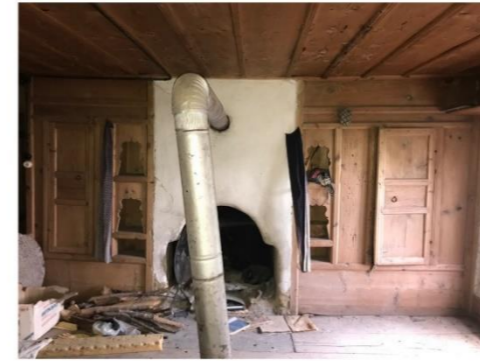
Ocak ile terece ve dolaplar

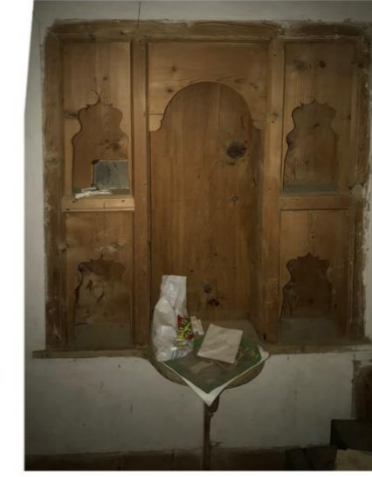
Kese köy evinde çiçeklikler üç katlı büyük evlerde görülmektedir. Başodalarda bulunan çiçeklikler odanın giriş duvarına niş şeklinde gömülü olarak yapılmıştır. İç bükey planlı olup, konsol şeklinde duvar yüzeyinden dışarı taşmaktadır. Ortaları mihrap şeklinde olup, iki yanında 2'şer adet oyma raflar bulunmaktadır.

Çiçeklik

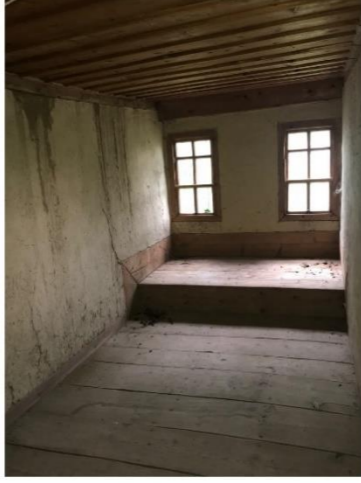
Tavanlar genellikle ahşap kirişleme üzeri ahşap kaplama yoluyla oluşturulmuştur. Kirişlerin kaplamanın altında bırakıldığı bakkal tavan denen uygulamalar da görülmektedir. Sade pasah tavanlar yapıldığı da görülmektedir. Daha detaylı ve süslü tavanlar esas katın hayat tavanında ve baş odaların tavanında kullanılmıştır. Üst kat hayatının tavanı tekne tavan tamamen ahşap malzemeden yapılmıştır.

Sade pasalı tavan

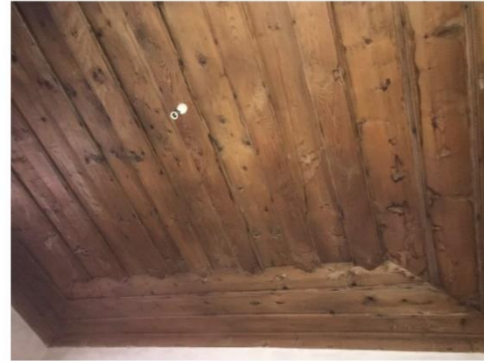
Ön oda tavanı

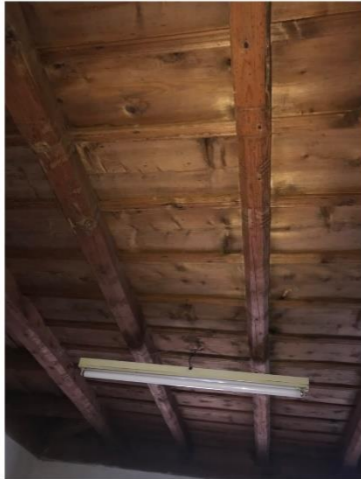
Bakkal tavan örneği

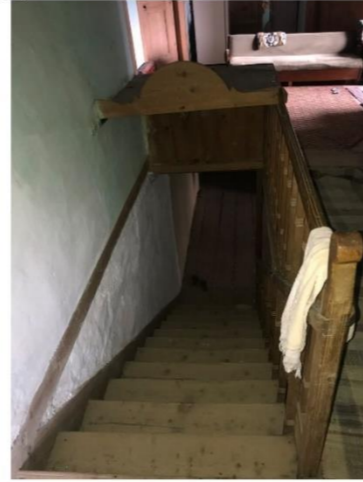
Merdivenler ahşap malzemeden tek kollu olarak yapılmıştır. Merdiven girişinin kapı ile kapatıldığı görülmektedir. Böylece katlar arası ısı kaybı önlenmeye çalışılmıştır. Ahşap korkuluk ve merdiven başı detayları mevcuttur.

Merdiven görünüşü

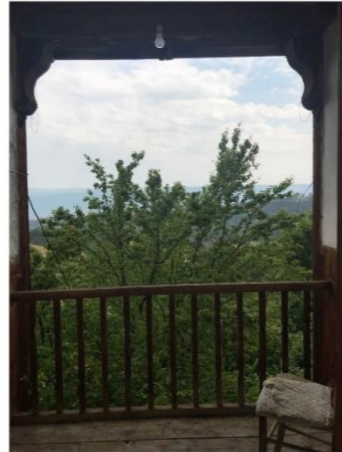
Balkonun saçaklarla birleştiği noktadaki ahşap işçiliği dikkat çekmektedir.

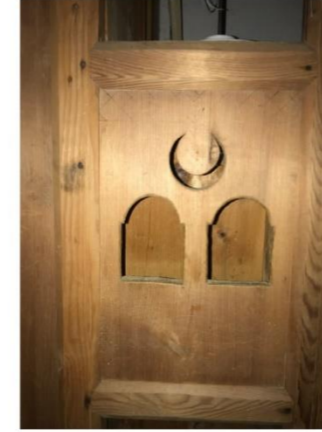
Kaşıklık detayı

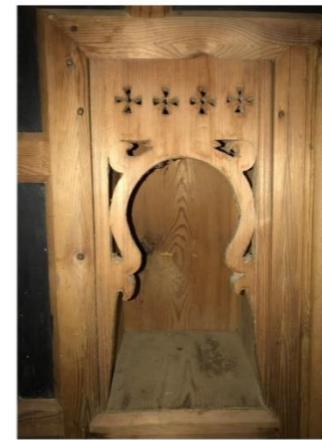
Terece süsleme detayı

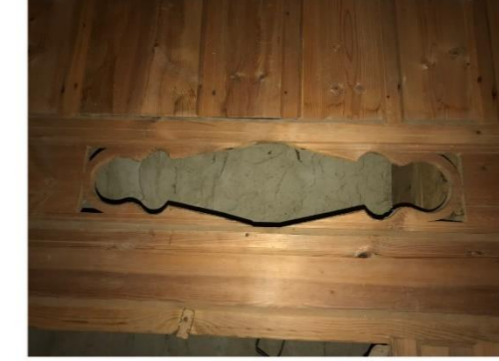
Mutfak dolabındaki kaşıklık ve ay şeklindeki süsleme detayı

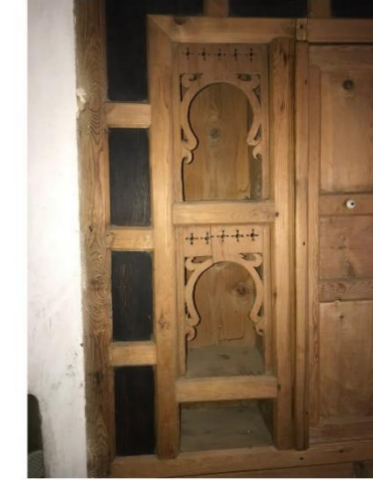
Ocak yanındaki 2 li terece rafları

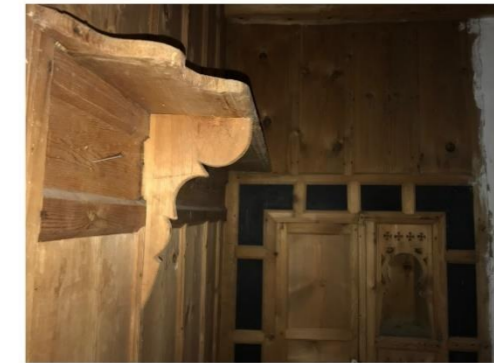
Ahşap raf detayı

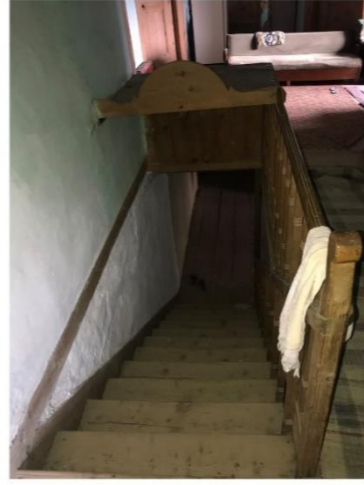
Merdivenler ahşap malzemeden tek kollu olarak yapılmıştır. Merdiven girişinin alt katta kapı ile kapatıldığı görülmektedir. Böylece katlar arası ısı kaybı önlenmeye çalışılmıştır. Ahşap korkuluk ve merdiven başı detayları mevcuttur.

Merdiven görünüşü

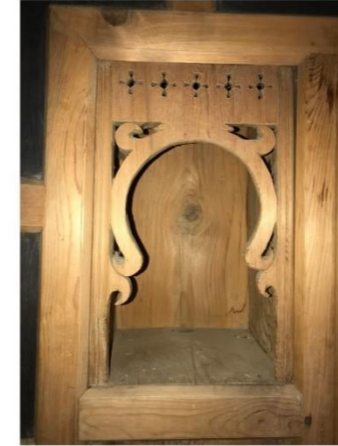
Ön odanın terece detayları

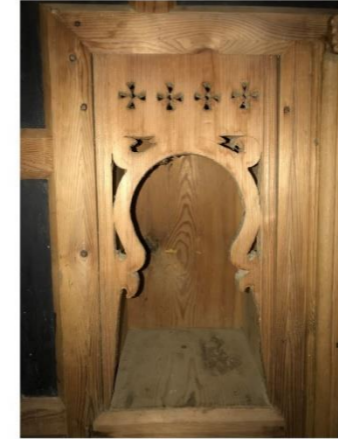
Terece detayları

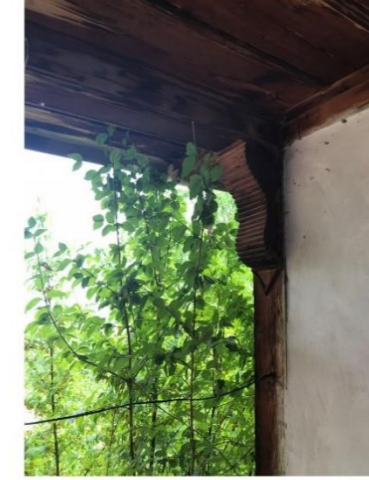
ŞBalkon duvarı ile çatı birleşimindeki ahşap detay
