ÇANKIRI İLİ ILGAZ İLÇESİ KESE KÖYÜ EVLERİ ANALİZİ

YÜKSEK LİSANS TEZİ

Mimarlık Anabilim Dalı

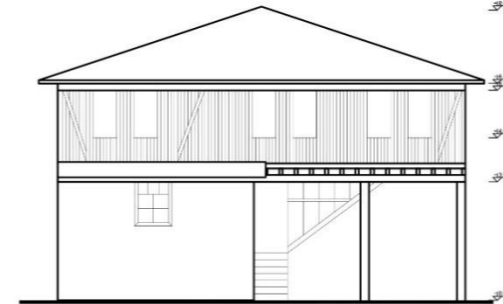
Güney Cephesi

Yapının zemin katında dam olarak kısımlar kerpiç yığma olarak yapılmıştır. Üst kat ise ahşap kolonlar yükseltılarak oluşturulmuştur. Cephenin en dikkat çekici özelliği üst katta kullanılan ahşap dikmelerdir. Üst katın taşıyıcı sistemi ahşap iskelet ile oluşturulmuştur. Yapının hayat olarak kullanılan kısmında ise ahşap iskelet arası yine ahşap kalaslar ile doldurulduğu görülmektedir. Arka cephelerde ise kerpiç dolgu yapıldığı görülmektedir. Bu da bize göstermektedir ki, yapının yüzü olan ön cepheye farklı bir önem atfedilmektedir. Yapının hayat pencereleri doğramasız olarak açık bir şekilde bırakılmıştır. Arka odalar ile kışlık odasında ise ahşap doğramalı ve camlı pencereler yapıldığı görülmektedir.

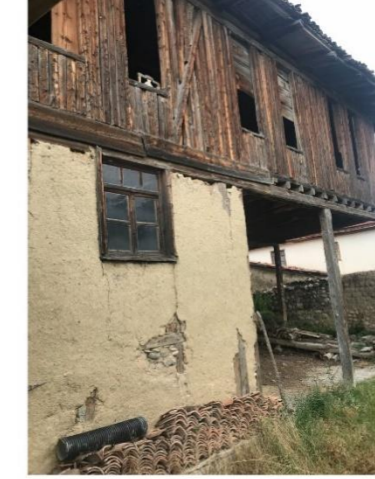
Servetgil evi genel görünümü

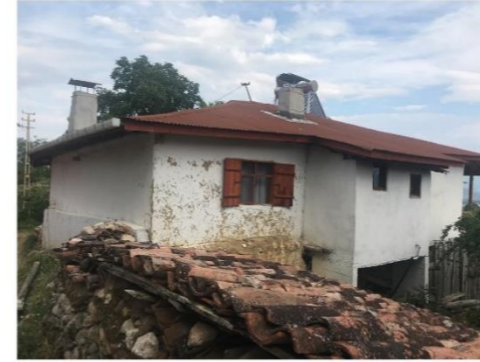
Yapı zemin üzeri bir kat olarak inşa edilmiştir. Güney cephesinde ahşap kolonlar ile yarı açık bir avlu mekanı oluşturulduğu görülmektedir. Yapıda farklı biçimde pencerelere rastlanılmaktadır. 1'e 2 oranında olan özgün pencereler olduğu gibi 1'e 1,5 oranında yeni yapılan pencereler de görülmektedir. Yapının dış cephesi sıvalı ve beyaz boyalıdır. Çadır tipi çatı ile örtülüdür ve Marsilya kiremiti kaplıdır.

Yunusgil evi güney cephesi

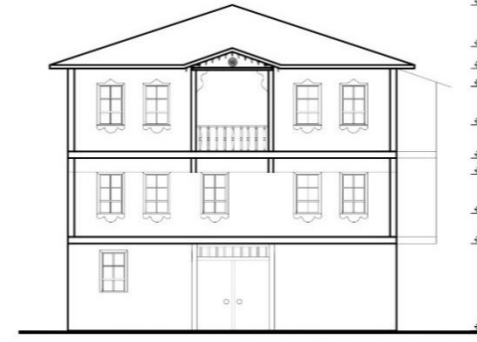
Güney Cephesi

3 katlı olarak inşa edilen yapının dışı sıvasının yer yer döküldüğü görülmektedir. Zemin katta ahşap dikmeler arasında modern tuğla kiremit ile dolgu yapıldığı görülmektedir. Zemin katta ahşap giriş kapısı dışında bir adet pencere bulunmaktadır.

Birinci katın güney cephesinde 5 adet dikdörtgen şeklinde, ahşap pencere mevcuttur. Cephenin en önemli elemanı güney cephesinde bulunan balkondur. Ahşap korkuluklu ve gömme olarak yapılan balkon manzaraya karşı konumlandırılmıştır. Yapı çadır tipi çatı ile örtülüdür ve Marsilya kiremiti kaplıdır.

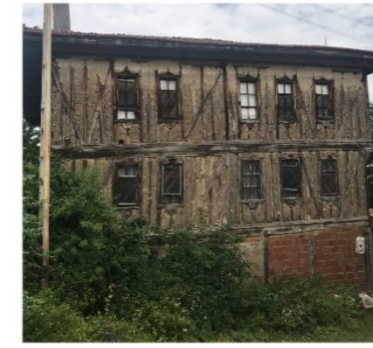
Medinegil evi batı cephesi

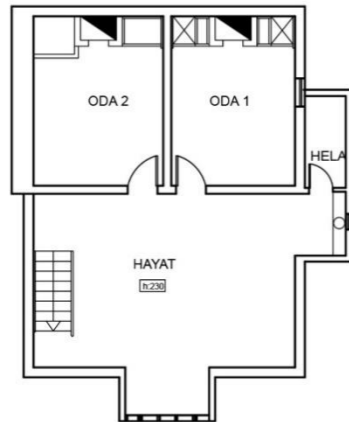
0 1 2 3 4 5 m Birinci Kat Planı

Yapının bahçesine taş ve kerpiç yığma bahçe duvarındaki çift kanatlı ahşap bahçe kapısı ile girilmektedir. Bahçe duvarlarının içinde bulunan yapının zemin katında kuzey tarafında dam bulunmaktadır. Zeminden ahşap merdiven ile üst kata çıkılmaktadır. Bu katta hayat ile iki arka oda ve abdesthane mevcuttur. Üst katta hayatın önünden geçen yola doğru çıkma yaptığı görülmektedir.

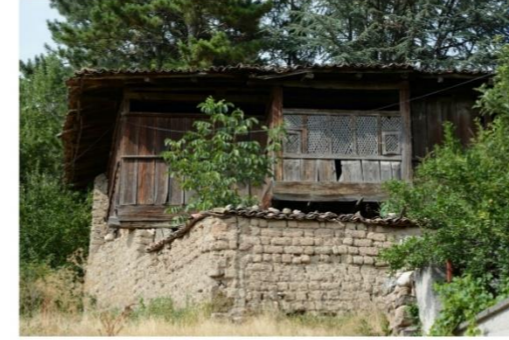
2 katlı olarak inşa edilen yapının en dikkat çekici özelliği üst katta bulunan çıkmadır. Ahşap malzemeden yapılan çıkmanın üst bölümü açık olarak bırakılmıştır. Pencere kısımları ise beş adet muşabak denilen ahşap kafes ile kapatılmıştır. Muşabakların sağ ve sol köşelerinden küçük pencere açıldığı görülmektedir. Yine üst katta hayat mekanının etrafı ahşap levhalar dik kullanılmak sureti ile kaplanmıştır.

Hotamangil evi batı cephesi

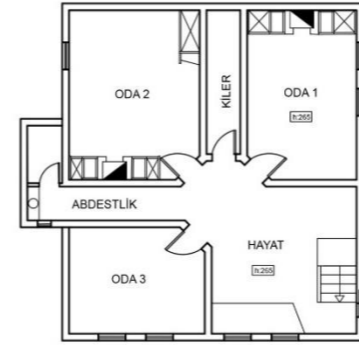
İkinci Kat Planı

Yapının zemin katı kerpiç yığma olarak, üst katlar ise ahşap karkas arası kerpiç dolgulu olarak inşa edilmiştir. Yapım sistemi cephe fotoğraflarından da rahatça okunabilmektedir. Zemin katta avlu, küçük ve büyük dam bulunmaktadır. İkinci katta ön cephede bir oda ve hayat, abdesthane ve arka cephede büyük damın devamı mevcuttur. İkinci katta ise hayat ile onu L şeklinde çevreleyen üç oda bulunmaktadır. Arka odaların arasında kiler bulunurken, ön oda ile arka oda arasından abdesthaneye geçiş verilmiştir. Zemin kat ile birinci katın doğu ve batı cephesinde kerpiç duvarlarla kalınlaştırılarak ısı yalıtımı ve mukavemetin artırılmaya çalışıldığı görülmektedir.

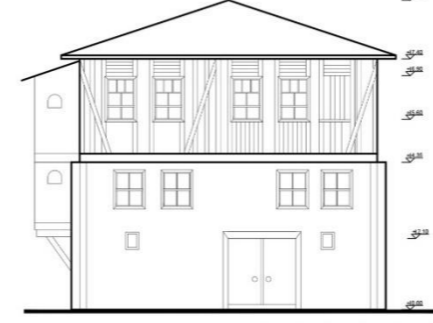
Güney Cephesi

Yapının zemin katında iki kanatlı ahşap kapı ve küçük pencere açıklıkları hariç herhangi bir hareket yoktur. Kapı oldukça basit ve süslemesiz, pencereler de olabildiğine küçük boyutlardadır. Birinci katta dikdörtgen formda ahşap çerçeveli ve ahşap kasalı, giyotin sistemi ile çalışan, süslemesiz basit söveli pencereler yapılmıştır.

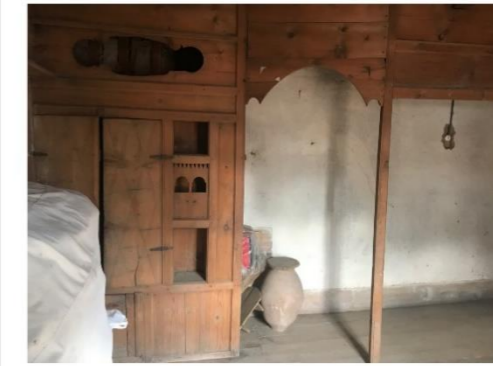
Dolaplar genellikle odanın içinde ocağın iki yanında simetrik bir şekilde bulunur. Bu dolaplara "bucak" adı verilir. Dolaplarla oluşturulan ahşap yüzey, alt ve üst kısımlarında sabit şekilde, insan boyuna kadar olan, ortalarında da hareketli parçalar yani dolap kapaklarıyla oluşturulmuştur. Ocağın iki yanındaki dolaptan biri yüklük malzemelerinin depolandığı bir alan olarak kullanılmıştır. Diğeri ise sedirin ucunda bulunan gusülhane olarak kullanılan dolaptır. Mutfak olarak kullanılan odalarda ise kapının giriş ekseninde konumlandırılmış mutfak eşyalarının konulduğu dolap bulunmaktadır.

Mutfak dolabı

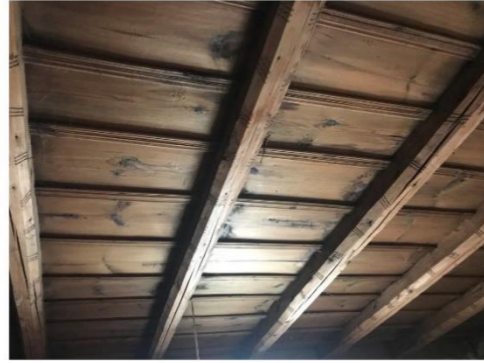
Tavanlar genellikle ahşap kirişleme üzeri ahşap kaplama yoluyla oluşturulmuştur. Kirişlerin kaplamanın altında bırakıldığı bakkal tavan denen uygulamalar da görülmektedir. Sade pasalı tavanlar olduğu da yapıldığı görülmektedir. Daha detaylı ve süslü tavanlar esas katın hayat tavanında ve baş odaların tavanında kullanılmıştır. Üst kat hayatının tavanı tekne tavanın güzel bir örneğidir. Tamamen ahşap malzemedен yapılan tekne tavanın ortasında altıgen göbek bulunmaktadır. Göbeğin ortasında tavana asılmak istenen aydınlatma için metal halka bulunmaktadır.

Odalardan birinin ters tavan tekniği ile yapılmış tavan detayı

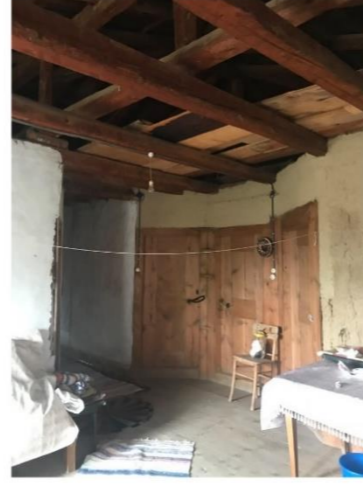
Hayattan oda kapılarına bakış ve açık tavan

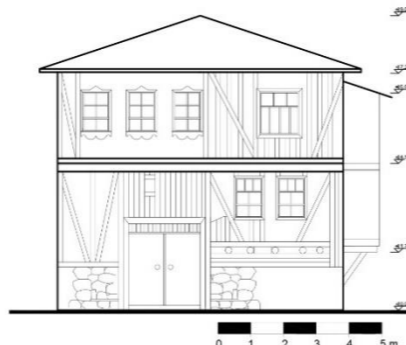
Güney Cephesi

Ahşap iki kanatlı giriş kapısı ve kapı üzerinde yapılan ahşap ızgaralar zemin kat cephesinde dikkat çekmektedir. Yığma taş duvarlar arasına ve karkas sisteme geçen kullanılan ahşap hatıllar da cepheyi hareketlendirmiştir. Küçük dama bakan cephede iki hatlı arasında boşluk bırakılarak dama ışık alındığı görülmektedir.

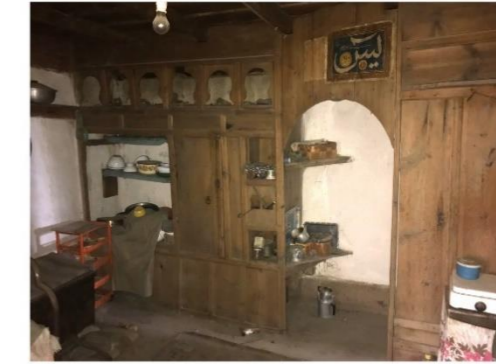
Dolaplar genellikle odanın içinde ocağın iki yanında simetrik bir şekilde bulunur. Bu dolaplara "bucak" adı verilir. Dolaplarla oluşturulan ahşap yüzey, alt ve üst kısımlarında sabit şekilde, insan boyuna kadar olan, ortalarında da hareketli parçalar yani dolap kapaklarıyla oluşturulmuştur. Ocağın iki yanındaki dolaptan biri yükük malzemelerinin depolandığı bir alan olarak kullanılmıştır. Diğerisi ise sedirin ucunda bulunan gusülhane olarak kullanılan dolaptır. Mutfak olarak kullanılan odalarda ise kapının giriş ekseninde konumlandırılmış mutfak eşyalarının konulduğu dolap bulunmaktadır.

Mutfak dolapları

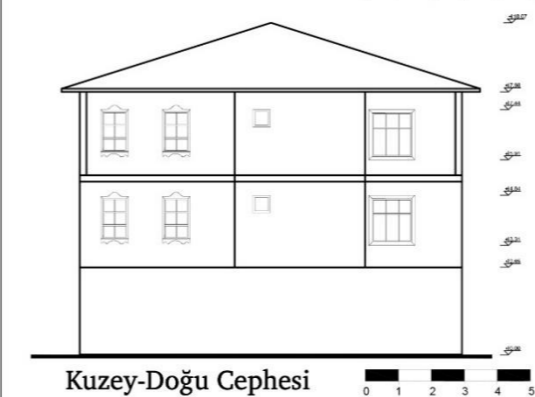
Kuzey-Doğu Cephesi

Yapının zemin katında iki kanatlı ahşap kapısı yeni sahipleri tarafından yenilenerek üstüne üçgen alınlıklı saçak eklenmiştir. Ayrıca birinci kat kotundan yapıya yeni bir giriş eklenmiştir. Yapının pencereleri dikdörtgen formda ahşap çerçeveli ve çift kanatlıdır. Pencerelerin alt ve üst

sövelerinde süsleme detayları dikkat çekmektedir. Yapının cephesi sıvalı ve beyaz boyalıdır. Ahşap kat silmeleri ve yanlamalar cephede hareketlilik sağlamaktadır. Abdesthane bölümleri çıkma şeklinde yapılmıştır. Yapının üst örtüsü çadır tipi çatıdır ve marsilya tipi kiremit kaplıdır.

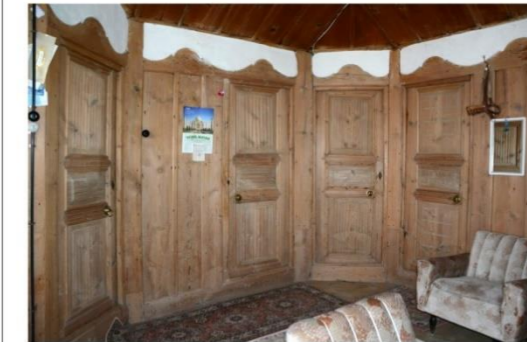
Şihgil evinde gördüğümüz oda kapı kanatları çam ağacından yapılmıştır ve yatay kuşaklarla üç adet yivli pano oluşturulmuştur. Kapıların üstüne barok dekorlarıyla üstlükler yapıldığı görülmüştür. Dörtgen biçiminde tabla ile bunun etrafını sararak çatki bölümünden oluşmuştur.

Hayata açılan oda kapıları

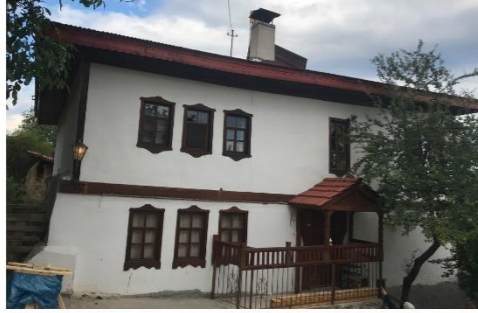
Zemin katlarda pencere sayısı az ve boyutları küçüktür. Tepe pencereleri yoktur. Üst kat pencereleri 1'e 2 oranında dikdörtgen formda ve ahşap kasalıdır. Pencerelerin iki kanalı olarak ve ahşap söveli yapıldığı görülmektedir. Alt sövelerde eğrisel formu, üst sövelerde ise dik açılı formlarla süslemeler yapıldığı görülmektedir.

Güney-batı cephesi pencere dizilimi

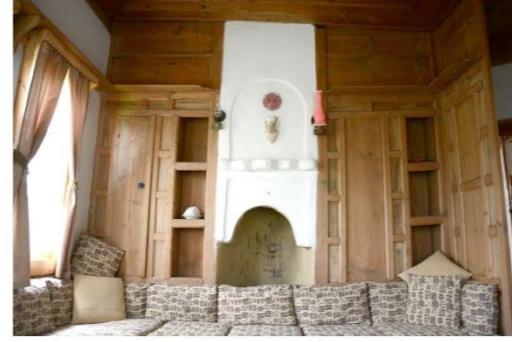
Dolaplar genellikle odanın içinde ocağın iki yanında simetrik bir şekilde bulunur. Dolaplarla oluşturulan ahşap yüzey, alt ve üst kısımlarında sabit şekilde, insan boyuna kadar olan, ortalarında da hareketli parçalar yani dolap kapaklarıyla oluşturulmuştur. Ocağın iki yanındaki dolaptan biri yüklük malzemelerinin depolandığı bir alan olarak kullanılmıştır. Diğer ise sedirin ucunda bulunan gusülhane olarak kullanılan dolaptır. Mutfak olarak kullanılan odalarda ise kapının girişinin olduğu duvarda konumlandırılmış mutfak eşyalarının konulduğu dolap bulunmaktadır.

İkinci kattaki bir odada Ocağın, tereceler ve dolaplar

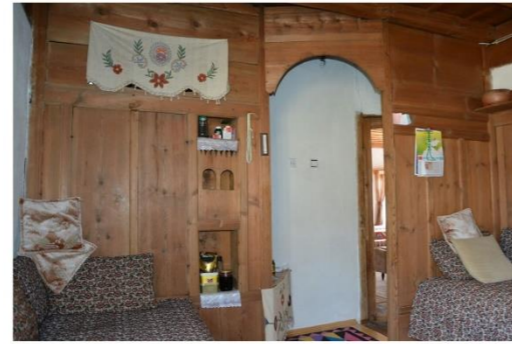
Mutfak girişi ve dolapları

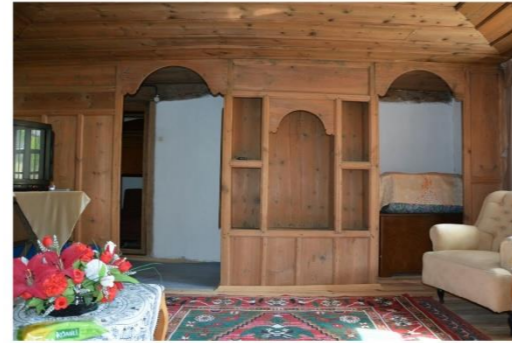
Birinci kattaki odalardan selamlık girişi ve dolapların görünümü

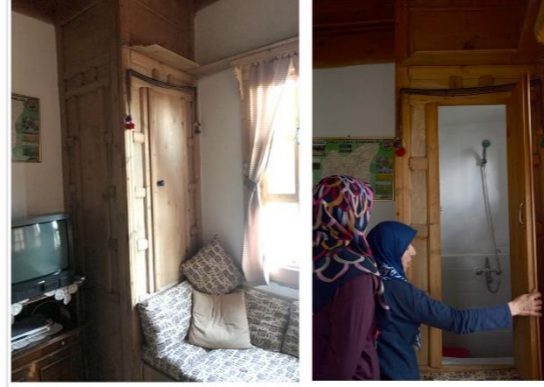
Odanın köşesine konumlandırılmış gusülhane dolabı(sol) ve iç görünümü(sağ)

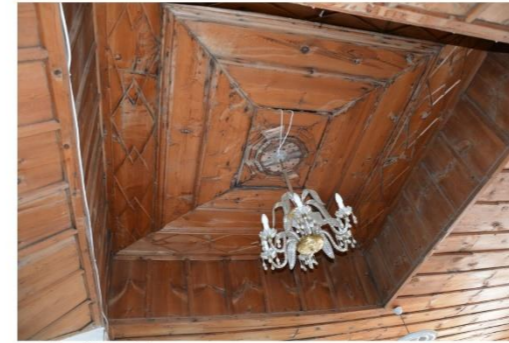
Tavanlar genellikle ahşap kirişleme üzeri ahşap kaplama yoluyla oluşturulmuştur. Kirişlerin kaplamanın altında bırakıldığı bakkal tavan denen uygulamalar da görülmektedir. Sade pasalı tavanlar olduğu da yapıldığı görülmektedir. Daha detaylı ve süslü tavanlar esas katın hayat tavanında ve baş odaların tavanında kullanılmıştır. Üst kat hayatının tavanı tekne tavanın güzel bir örneğidir. Tamamen ahşap malzemenin yapılan tekne tavanın ortasında altıgen göbek bulunmaktadır. Göbeğin ortasında tavana asılmak istenen aydınlatma için metal halka bulunmaktadır.

Şihgil evi hayat tavanının tekne tavan tekniği ile yapıldığı görülmektedir, 2018

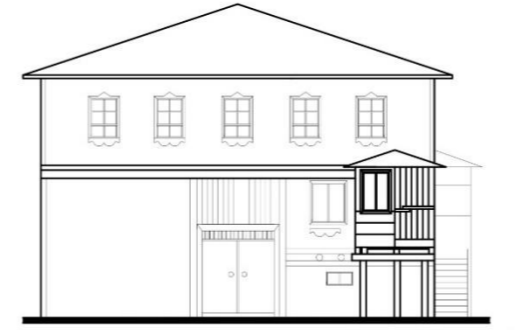
Güney-Doğu Cephesi

Yapının zemin katında iki kanatlı ahşap kapısı ve üzerindeki ahşap korkuluklar dikkat çekmektedir. Cephede yer yer kalmış olan sıva bize göstermektedir ki yapının özgün hali sıvalı ve beyaz boyalı idi. Üst kat hayat mekanının cephedeki izdüşümünde ahşap iskelet arasının yine ahşap ile doldurulduğu dikkat çekmektedir. Yapının pencereleri dikdörtgen formda ahşap çerçelidir. Yapının güney-doğu cephesine sonradan eklenen bir yapı dikkat çekmektedir.

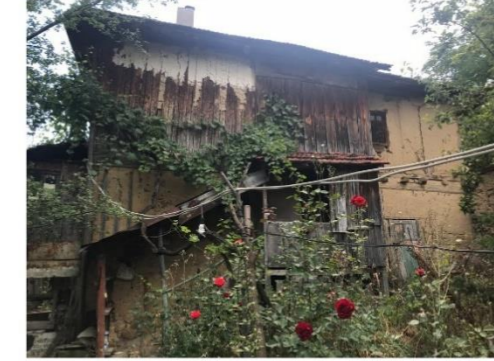
Onbirgil evi kuzey-doğu cephesi

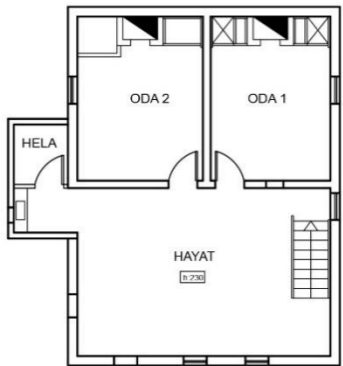
Birinci Kat Planı

Yapının zemin katında sadece dam bulunmaktadır. Damın ön kısmının yarı açık avlu mekanı olduğu görülmektedir. Zeminden ahşap kolonlarla yükseltilerek üst kat oluşturulmuştur. Bu katta hayat ile iki arka oda ve abdesthane mevcuttur. Bu yapısı ile dış sofalı plan tipine uymaktadır.

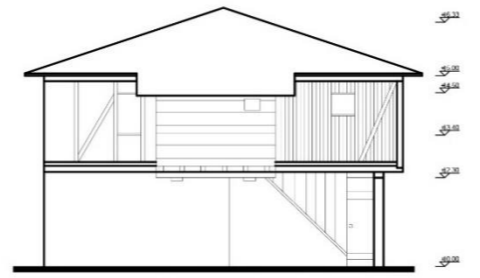
Batı Cephesi

Yapının zemin katında dam olarak kısımlar kerpiç yığma olarak yapılmıştır. Cephenin en dikkat çekici özelliği üst katta kullanılan ahşap dikmelerdir. Üst katın taşıyıcı sistemi ahşap iskelet ile oluşturulmuştur. Yapının hayat olarak kullanılan kısmının ise ahşap iskelet arası yine ahşap kalaslar ile doldurulduğu görülmektedir. Arka cephelerde ise kerpiç dolgu yapıldığı görülmektedir. Bu da bize göstermektedir ki, yapının yüzü olan ön cepheye farklı bir önem atfedilmektedir. Yapının hayat pencereleri doğramasız olarak açık bir şekilde bırakılmıştır. Arka odalar ile kışık odasında ise ahşap doğramalı ve camlı pencereler yapıldığı görülmektedir.

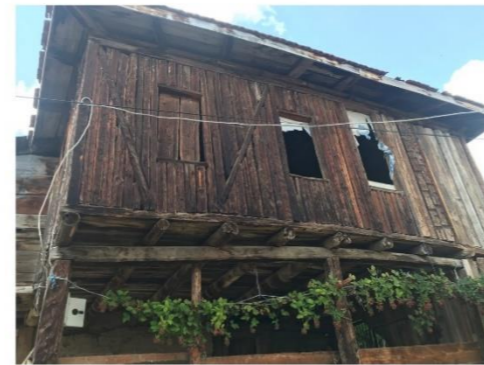
Camadangil evi güney cephesi

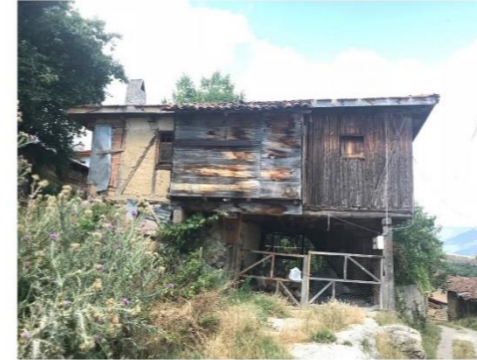
Camadangil evi batı cephesi

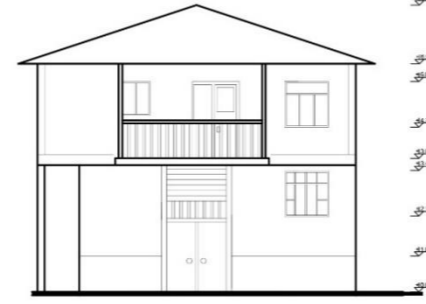
Güney Cephesi

Yapının dış cephesi sıvalı ve beyaz boyalıdır. Ahşap kat silmeleri ile cephenin hareketlendirildiği görülmektedir. Yapının genel durumunun iyi olduğu ve çeşitli tamiratlardan geçirildiği anlaşılmaktadır. Günümüzde kullanılan dikdörtgen formda pencereler ile güney cephesine eklenen balkon bölümü sonradan yapılan eklemelerdir. Çift kanatlı ahşap giriş kapısı cephenin dikkat çekici özelliklerindedir. Çadır tipi çatı ile örtülmüş bulunan yapı, Marsilya kiremiti kaplıdır.

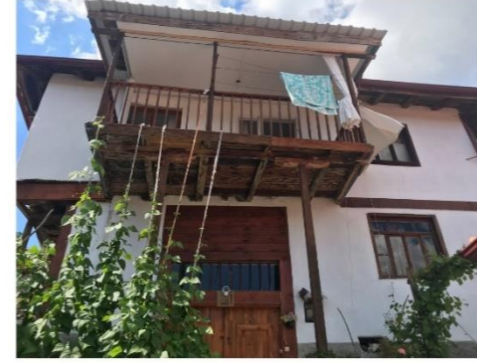
Hacılıgil evi güney cephesi

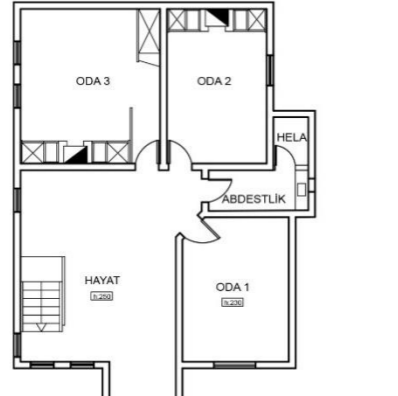
Birinci Kat Planı

Yapının zemin katında büyük ve küçük dam bulunmaktadır. Ahşap merdivenler ile üst katta bulunan hayata çıkılır. Hayatın ön cephe tarafında çıkma yapıldığı görülmektedir. Toplam 3 oda bulunan yapıda bir adet ön oda, iki adet arka oda hayatın etrafında L şeklinde yerleştirilmiştir. Bu plan özelliğiyle dış sofalı L plan tipine uyduğu görülmektedir. Ön oda ve arka oda arasındaki aralıktan abdesthane ve helaya geçiş verilmiştir. Çatı içerden açık bırakılmıştır. Yapının üst örtüsü çadır biçimli çatıdır.

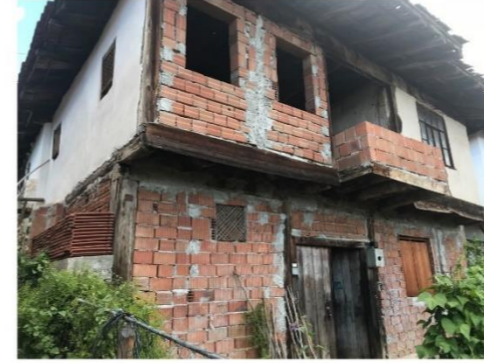
Zemin katta çift kanatlı ahşap kapı ile iki adet pencere açıklığı mevcuttur. Pencere boyutları zemin katta küçükken üst katlarda daha büyük oranlarda olduğu görülmektedir. Yapının dış cephesi sıvalı ve beyaz boyalı olduğu görülmektedir ancak tadilat yapıldığı tespit edilen yapıda zemin katta ve üst katın ön cephesinde kerpiç dolguların yerine modern kırmızı tuğla kullanıldığı görülmektedir. Ahşap kat silmeleri ile cephenin hareketlendirildiği görülmektedir.

Ezbercigil evi güney cephesi

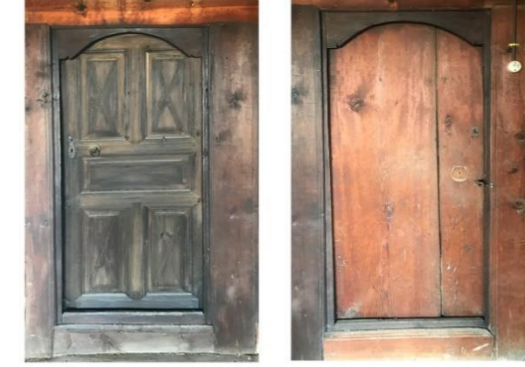
Ezbercigil evinde diğer evlerden farklı olarak yaşmaklı kapılar yapıldığı görülmüştür. Bir kapının 5 panolu olarak yapıldığı görülmüştür, dikey ve yatay dikdörtgen şeklindeki panolarda ayrıca oyma tekniği ile çapraz desenler oluşturulmuştur

Yaşmaklı oda kapıları

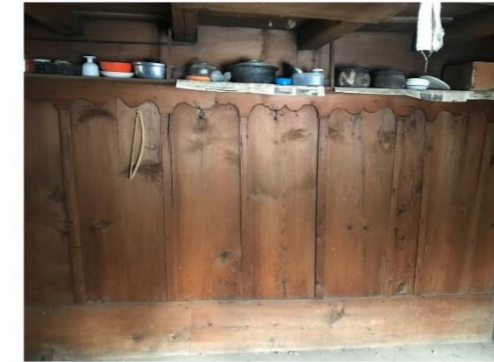
Dolaplar genellikle odanın içinde ocağın iki yanında simetrik bir şekilde bulunur. Ocağın iki yanındaki dolaptan biri yüklük malzemelerinin depolandığı bir alan olarak kullanılmıştır. Diğeri ise sedirin ucunda bulunan gusülhane olarak kullanılan dolaptır. Mutfak olarak kullanılan odalarda ise kapının giriş ekseninde konumlandırılmış mutfak eşyalarının konulduğu dolap bulunmaktadır. Ezbercigil evinde dikkat çeken detay ahşap duvar kaplamalarının eğrisel formlu şekilde süslenerek oluşturulmasıdır.

Ahşap duvar kaplama süslemeleri

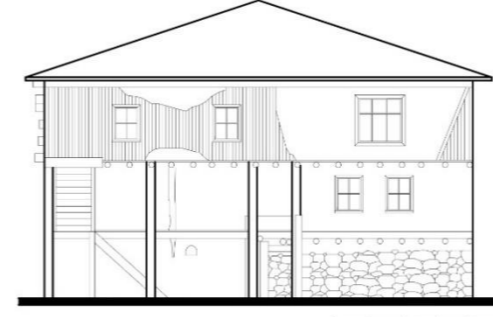
Güney Cephesi

Karma yapım sistemi ile inşa edilen yapının cephesinde de bu çeşitlilik görülmektedir. Zemin katta yığma taş duvar ile ahşap kolonlar üzerinde yükseltelen üst kat dikkat çekmektedir. Üst katta ise kuzeyde bulunan arka oda ahşaplar birbirine köşelerinden geçirilerek ahşap yığma tekniği ile inşa edildiği görülmektedir.

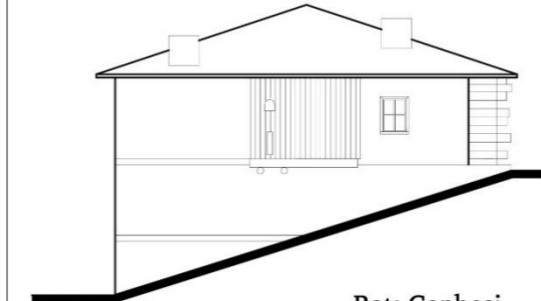
Batı Cephesi

Bu odada oldukça küçük boyutlu bir pencere açıklığı bulunmaktadır. Ön odanın penceresi ise diğer pencerelerden daha büyük oranlara sahiptir. Bunun dışındaki pencerelerin ise dikdörtgen formda 1'e 2 oranında ahşap kasalı ve sürmeli olduğu görülmektedir. Cephede ahşap kirişlerin dışarıya hafif çıkartılarak bırakılmıştır ve bu sayede yapım sistemi dışardan okunabilmektedir. Yapının dışının sıvalı olduğu ancak yer yer bu sıvanın döküldüğü tespit edilmiştir.

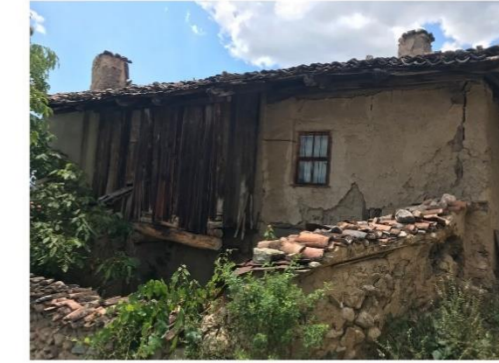
Çakıcıgil evi batı cephesi

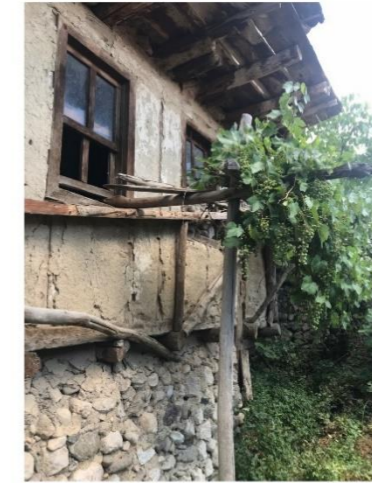
Çakıcıgil evi güney cephesi

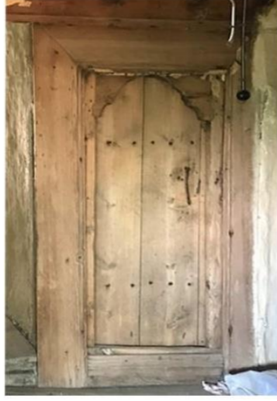
Çakıcıgil evinde diğer evlerden farklı olarak yaşmaklı kapılar yapıldığı görülmüştür. Kapının yaşmağının yine ahşap malzemeden eğrisel formu olarak yapıldığı görülmektedir.

Çakıcıgil evi yaşmaklı oda kapısı

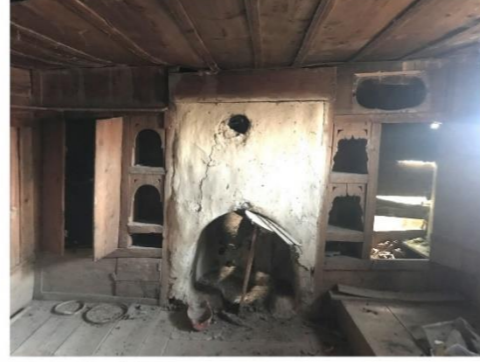
Dolaplar genellikle odanın içinde ocağın iki yanında simetrik bir şekilde bulunur. Ocağın iki yanındaki dolaptan biri yüklük malzemelerinin depolandığı bir alan olarak kullanılmıştır. Diğeri ise sedirin ucunda bulunan gusülhane olarak kullanılan dolaptır. Mutfak olarak kullanılan odalarda ise kapının giriş ekseninde konumlandırılmış mutfak eşyalarının konulduğu dolap bulunmaktadır. Ezbercigil evinde dikkat çeken detay ahşap duvar kaplamalarının eğrisel formu şekilde süslenerek oluşturulmasıdır. Kışlık odası dolapları bakımsızlıktan göçtüğü görülmektedir. Ancak terece süslemelerinin detaylarının güzelliğini korumaktadır.

Kışlık odası dolapları

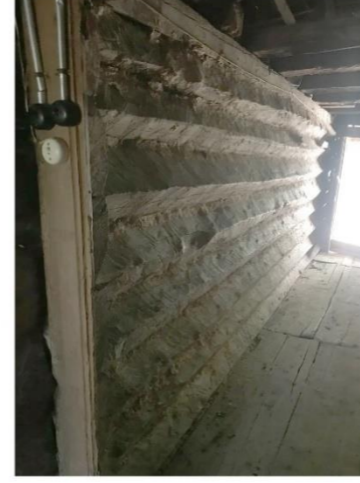
Ahşap yığma sistemin içten görünüşü

Çakıcıgil evi mevcut durumda oldukça bakımsız bir halde olmasına rağmen ahşap işçilik açısından zengin bir yapı olduğu görülmektedir. Ahşap süslemeler dışında ahşap yapım tekniği açısından da farklı örnekler göstermektedir. Örneğin yapının çatı iskeleti ortada birleştirilerek asılı halde bırakılmıştır. Yapının içinden görülebilen bu teknik oldukça ilgi çekicidir. Bir başka ahşap teknik detay ise yapının yığma şeklinde yapılan kısmıdır. Ahşap tomrukların bir tarafı üçgen kesitli diğer tarafı düz şekilde kesilerek elde edilen parçalar köşelerinden birbirlerine geçirilerek biraraya getirildiği görülmektedir.

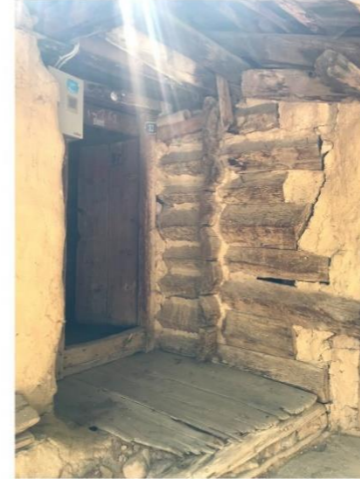
Ahşap yığma sistemin geçme detayı

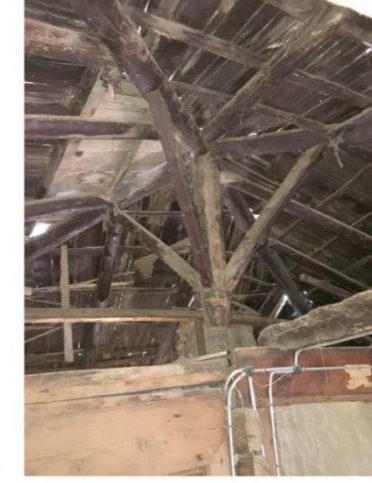
Askı biçimli çatı iskeleti

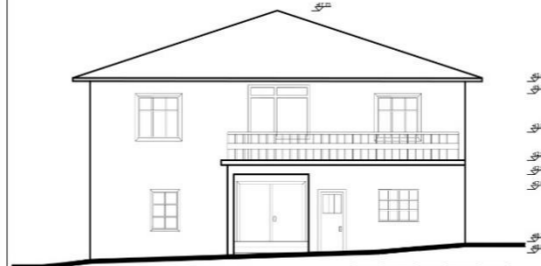
Doğu Cephesi

3 katlı olarak inşa edilen yapı, kotlardan yararlanılarak iki farklı girişe sahiptir. Zemin kattan avlu ile kışlık bir oda ve damlara ulaşmaktadır. Burdan merdivenle birinci kata çıkılmaktadır. Birinci katın yol güzergahından da girişi bulunmaktadır. Yine bu katta dükkan olarak kullanılan mekanın ayrı bir giriş kapısına ve cameranlı bir vitrine sahip olduğu görülmektedir. En üst katta ise doğu cephesi yönünde balkon bulunmaktadır. Pencere boyutları Kareye yakın formda ve ahşap kasalıdır. Yapının dış cephesi sıvalı ve beyaz boyalıdır. Yapı çatı tipi çatı ile örtülüdür ve Marsilya tipi kiremit ile kaplıdır.

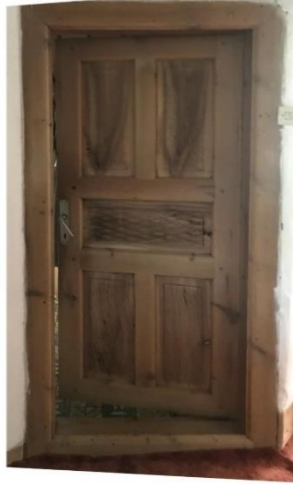
Hacıgil evinde tek kanatlı ahşap oda kapıları görülmektedir. Yatay ve düşey kuşaklar biraraya getirilerek 5 panolu bir kapı oluşturulmuştur. Bu panolarda baklava dilimli desenler yapıldığı görülmektedir.

Hacıgil evi oda kapısı

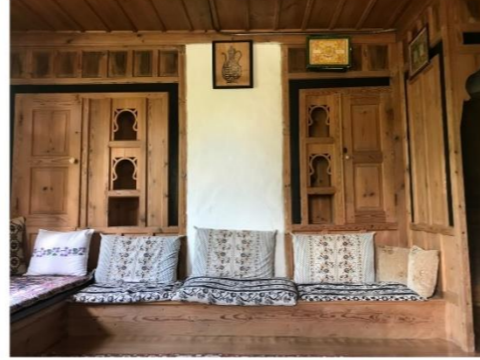
Dolaplar genellikle odanın içinde ocağın iki yanında simetrik bir şekilde bulunur. Bu dolaplara "bucak" adı verilir. Dolaplarla oluşturulan ahşap yüzey, alt ve üst kısımlarında sabit şekilde, insan boyuna kadar olan, ortalarında da hareketli parçalar yani dolap kapaklarıyla oluşturulmuştur. Ocağın iki yanındaki dolaptan biri yüklük malzemelerinin depolandığı bir alan olarak kullanılmıştır. Diğerisi ise sedirin ucunda bulunan gusülhane olarak kullanılan dolaptır.

Hacıgil evi ön oda dolapları

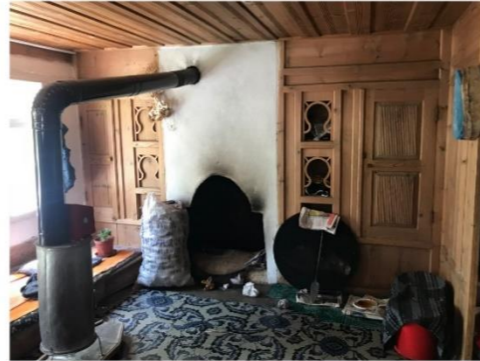
Ocağın, dolap ve tereceler

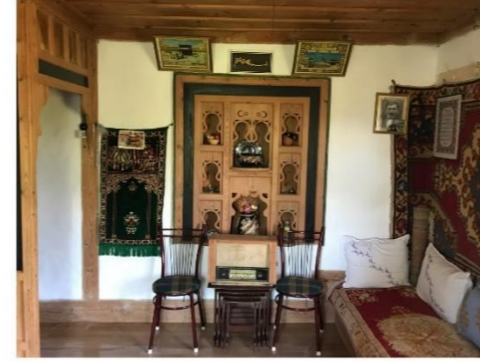
Kese köy evinde çiçeklikler üç katlı büyük evlerde görülmektedir. Başodalarda bulunan çiçeklikler odanın giriş duvarına niş şeklinde gömülü olarak yapılmıştır. İç bükey planlı olup, konsol şeklinde duvar yüzeyinden dışarı taşmaktadırlar. Ortaları mihrap şeklinde olup, iki yanında 3'er adet oyma raflar bulunmaktadır.

Hacıgil evi çiçeklik

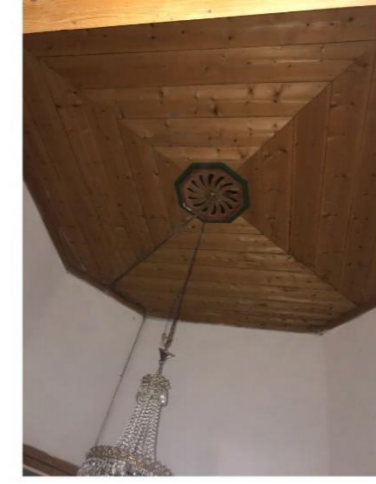
Tavanlar genellikle ahşap kirişleme üzeri ahşap kaplama yoluyla oluşturulmuştur. Kirişlerin kaplamanın altında bırakıldığı bakkal tavan denen uygulamalar da görülmektedir. Sade pasalı tavanlar olduğu da yapıldığı görülmektedir. Daha detaylı ve süslü tavanlar esas katın hayat tavanında ve baş odaların tavanında kullanılmıştır. Üst kat hayatının tavanı tekne tavanın güzel bir örneğidir. Sadece yatay düzlemi ahşap malzemedir yapılan tekne tavanın ortasında sekizgen göbek bulunmaktadır. Göbeğin ortasında çarkfelek deseni işlenmiş ahşap süsleme detayı mevcuttur.

Hacıgil evi hayatında bulunan tekne tavan

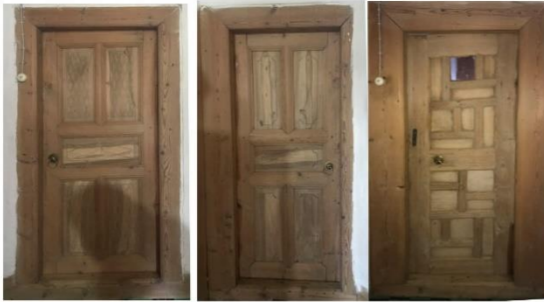
Her odanın tek kapısı vardır ve bu kapı "hayat"a açılır. Kapılar odanın bir köşesinde konumlanmıştır ve düz atkılıdır. Çömezgil evinde kapılar düz tahtalar yatay ve dikey kuşaklarla bağlanarak, farklı tekniklerle oluşturulmuştur. Panoların bazılarında baklava desenli süslemeler yapıldığı görülmektedir.

Farklı tekniklerle yapılmış oda kapılarından örnekler, 2018

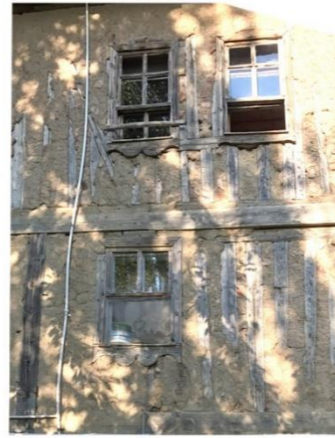
Zemin katlarda pencere sayısı az ve boyutları küçüktür. Evlerin giriş katlarında genellikle kapının üzerinde aydınlık vermesi için ahşap parmaklık mevcuttur. Nadir olanların da ise yüksekte küçük pencere açıklığı olduğu görülmüştür. Tepe pencereleri yoktur. Pencerelerin sürme pencere şeklinde ve ahşap söveli olarak yapıldığı görülmüştür. Çömezgil evinin en üst kat pencere sövelerinde süsleme detayları görülmektedir.

Çömezgil evi pencere örnekleri

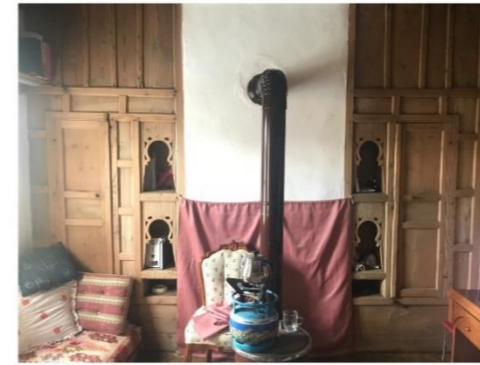
Dolaplar genellikle odanın içinde ocağın iki yanında simetrik bir şekilde bulunur. Bu dolaplara "bucak" adı verilir. Dolaplarla oluşturulan ahşap yüzey, alt ve üst kısımlarında sabit şekilde, insan boyuna kadar olan, ortalarında da hareketli parçalar yani dolap kapaklarıyla oluşturulmuştur. Ocağın iki yanındaki dolaptan biri yüklük malzemelerinin depolandığı bir alan olarak kullanılmıştır.

Ocağın ve dolapların görünüşü

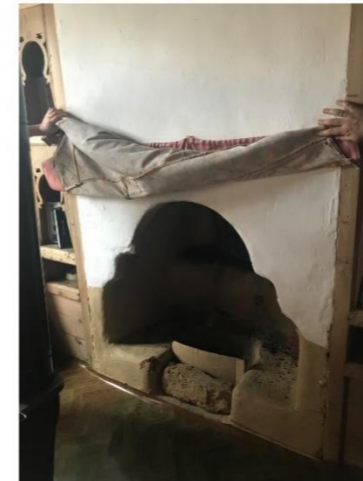
Ocaklık detayı

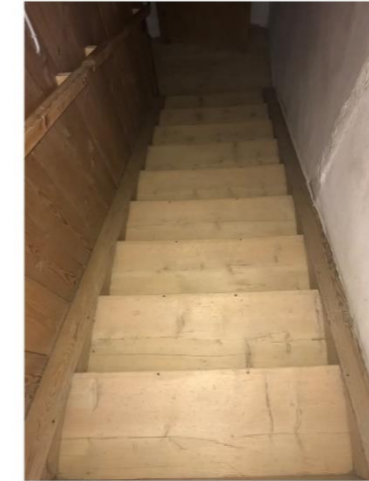
Merdivenler ahşap malzemeden tek kollu olarak yapılmıştır. Merdiven girişinin kapı ile kapatıldığı görülmektedir. Böylece katlar arası ısı kaybı önlenmeye çalışılmıştır. Ahşap korkuluk ve merdiven başı detayları mevcuttur.

İkinci kata çıkan merdivenlerin görünüşü

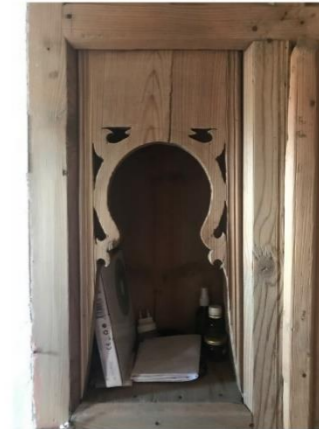
Ahşap süslemeler dolap yüzeyleri, tavanlar, pencere söveleri, terece yüzeylerinde görülmektedir.

Terece detayı

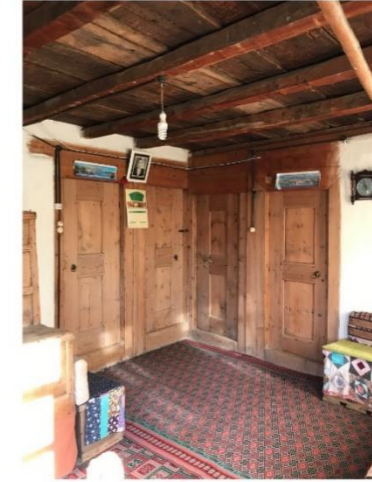
Her odanın tek kapısı vardır ve bu kapı "hayat"a açılır. Kapılar odanın bir köşesinde konumlanmıştır ve düz atkılıdır. Abuşgil evinde Kapılarda düz tahtalar yatay ve dikey kuşaklarla bağlanarak, 2 panolu kapı oluşturulmuştur. Panolarda herhangi bir süsleme yoktur.

Hayattan oda kapılarına bakış, 2018

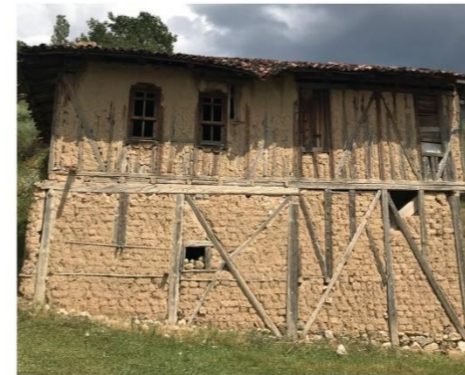
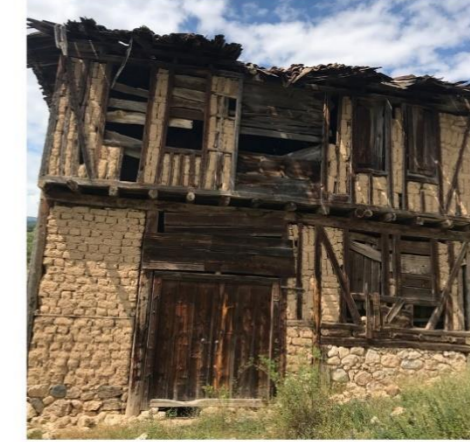
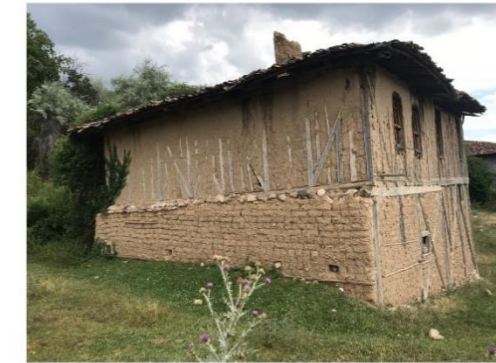
Ahşap iki kanatlı giriş kapısı ve kapı üzerinde yapılan ahşap ızgaralar zemin kat cephesinde dikkat çekmektedir. Yığma taş duvarlar arasına ve karkas sisteme geçerken kullanılan ahşap hatıllar da cepheyi hareketlendirmiştir. Küçük dama bakan cephede iki hatıl arasında boşluk bırakılarak dama ışık alındığı görülmektedir.

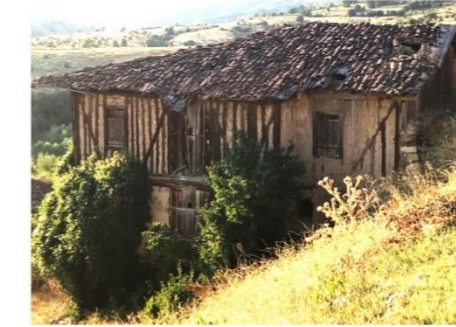
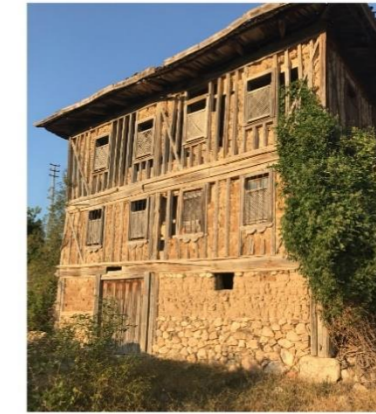
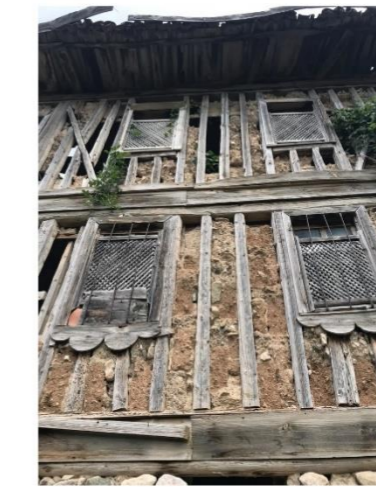
Ahşap iki kanatlı giriş kapısı ve kapı üzerinde yapılan ahşap ızgaralar zemin kat cephesinde dikkat çekmektedir. Yığma taş duvarlar arasına ve karkas sisteme geçen kullanılan ahşap hatıllar da cepheyi hareketlendirmiştir. Küçük dama bakan cephede iki hatlı arasında boşluk bırakılarak dama ışık alındığı görülmektedir.

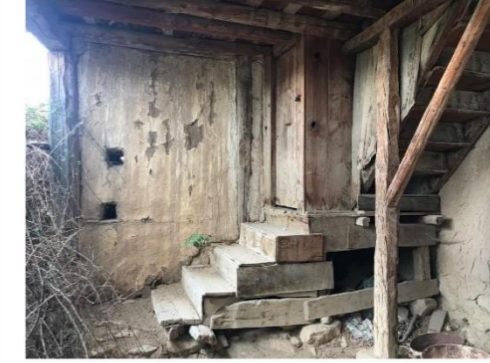
Yarı açık avludan üst kata çıkan merdivenler

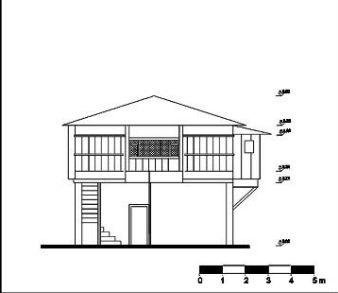
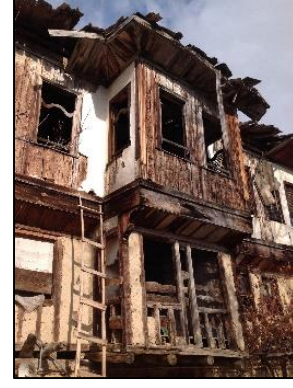
Şekil 4.44 Hayattan yapılan çıkma örnekleri

olan ön cephelerde özellikle pencere sövelerinde ve ahşap balkon detaylarında süslemeler dikkat çekicidir. Zemin kat mümkün olduğunca sade ve sağlam bırakılmışken, üst katlar çıkmalarla ve pencere açıklıkları ile dışarıyla ilişkileri kurulmuştur. Zemin kat pencereleri avlu ya da dam pencereleridir ve küçük tutulmuşlardır. Giriş kapısının üzerinde de nadiren küçük pencere açıklığı uygulandığına rastlanılmıştır. Cepheyi hareketlendiren en önemli unsur çıkmalardır. Üst katlar genellikle çıkma yaparak genişletilmiştir. Çıkmalar düz çıkma şeklinde ve dikdörtgen biçimli, ahşap kirişler uzatılarak elde edilmiştir. Çıkmaların farklı yerlerden yapıldığı görülmektedir. Birincisi hayattan yapılan (Katalog No: 3, 9, 15, 16) (Tablo 4.4) çoğunlukla yapının tam ortasından yapılan çıkmalar, ikincisi abdesthanelerin bulunduğu bölümden (Katalog No: 1, 2, 5, 7, 8, 9, 10, 11, 12, 14, 16, 18, 19, 21) (Tablo 4.5) yapılan çıkmalar (Resim 4.44), üçüncü tip ise oda ve abdesthane mahallerinden birlikte yapılan (Katalog No: 3, 4, 13, 15, 17, 20, 22, 23) (Tablo 4.6) çıkmalardır.

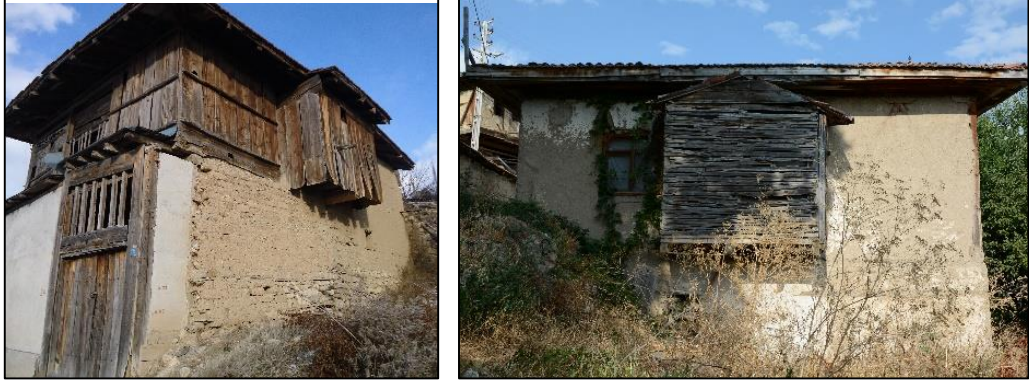
Şekil 4.45 Abdesthanelerden yapılan çıkma örnekleri

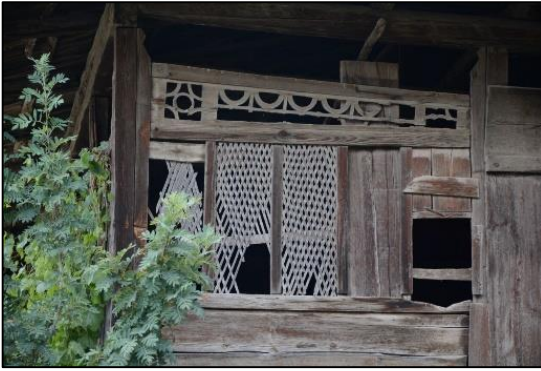
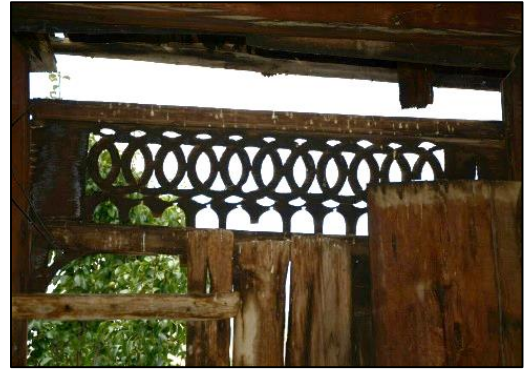
Şekil 4.46 Eğrisel formlu pencere süslemeleri

Pencereler genellikle bire bir buçuk oranında dikdörtgen şeklinde, ahşap çerçeveli ve düz atkılıdır. Pencereler ahşap sövelidir ve süslemenin çokça görüldüğü yerlerdir (Tablo 4.7) (Şekil 4.46).

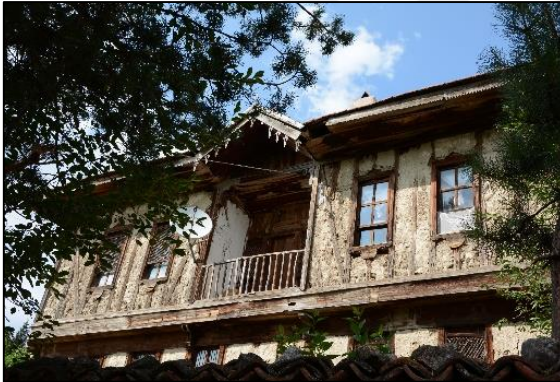
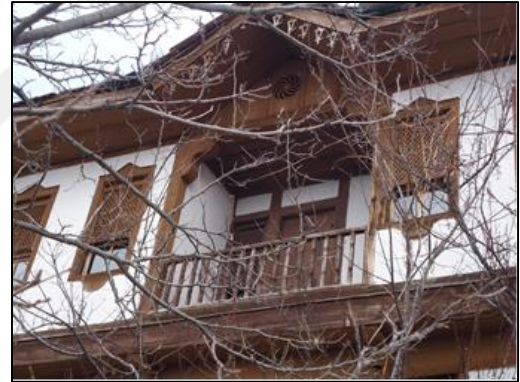
Şekil 4.48 Balkon Örnekleri

Cephede dikkat çekici bir diğer eleman balkonlardır. Balkonlar en üst katlarda gömme şekilde yapılmış (Katalog No: 1, 5, 8), cepheden taşmayan, çoğunlukla ahşap parmaklıklı balkonların üçgen alınlıklarında çarkıfelek şeklinin işlendiği görülmüştür (Şekil 4.48). Bazı yapılarda ise cepheden çıkma şekilde yapılmış balkonlar görülmüştür (Katalog No: 7, 15, 18) (Tablo 4.9)

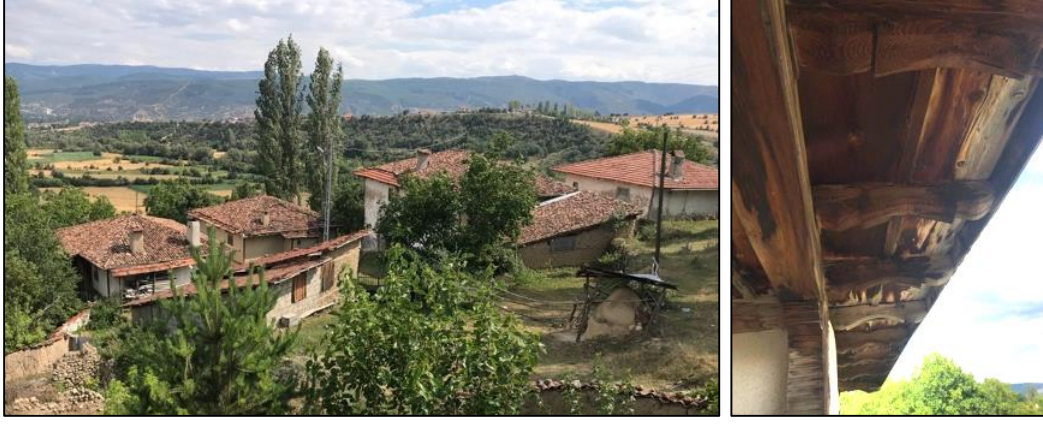
Şekil 4.49 Köy evlerinin çatı örtüsü görünüşleri ve Abuşgil evi saçak altı detayı

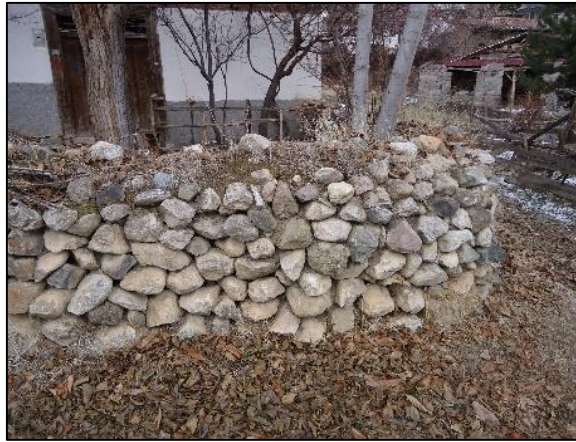
Şekil 4.50 Bahçe Duvarı

Kese Köyü evlerinde malzeme olarak bölgede temini kolay olan ahşap, kerpiç ve taş kullanılmıştır. Köy sınırları içinden geçen Devrez Çayı'ndan çıkarılan çay taşları bazen bahçe duvarlarının tamamında yığma olarak, bazen de belirli bir seviyeye kadar taş üzeri kerpiç tuğla olarak kullanılmıştır. Taşlar kaynağından çıkarıldığı gibi doğal haliyle moloz taş olarak kullanılmıştır. Konutların çoğunda su basman seviyesine kadar taş örgü örülmüştür. Taş örgüden sonra ahşap hatıl daha sonra da kerpiç örülmüştür. Duvarlarda taş ve kerpiç yığma ve hımış tekniğinde duvarlar kullanılmıştır. Taş duvarlar zemin katta su basman seviyesine (Katalog No: 4, 11, 21) kadar bazen de ikinci kata kadar (Katalog No: 5, 17, 22) kullanılmıştır. Aynı zamanda bahçe duvarlarında da (Katalog No: 6, 17) moloz taş yığma duvarlar kullanılmıştır (Şekil 4.50).

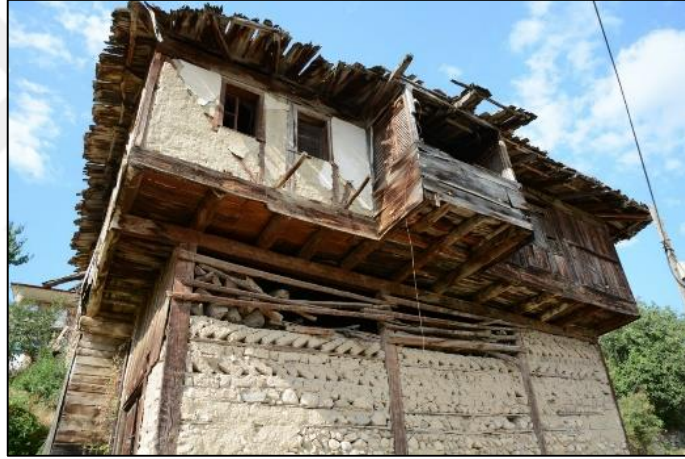
Şekil 4.51 GÜDÜ Kamilegil evi zemin kat duvarında görülen balık kılçığı örme kerpiç tuğlalar görülebilmektedir

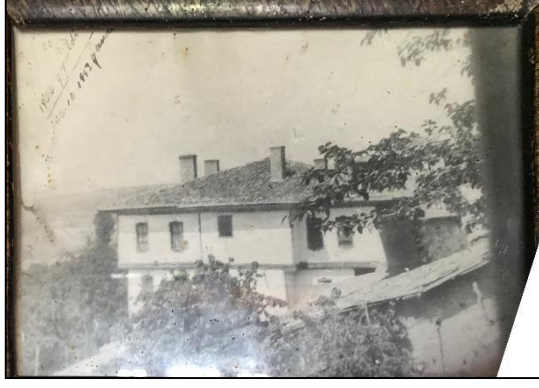
Şekil Ek 4. Karamustafagil evinin yanmadan önceki hali

Bu fotoğrafın üzerinde “1932 yapıldı, 22.2.1943 zamanı” yazısı okunmaktadır.
