OSMANLI MİMARİSİNDE TABHANE MEKÂNI VE YAPILARININ TARİHSEL  
GELİŞİM SÜRECİ: FATİH KÜLLİYESİ TABHANESİ ÖRNEĞİNDE KORUMA  
SORUNLARI VE RESTORASYONU ÜZERİNE BİR DEĞERLENDİRME

YÜKSEK LİSANS TEZİ  
MİMARLIK ANABİLİM DALI  
RÖLÖVE VE RESTORASYON PROGRAMI

İSTANBUL, 2019

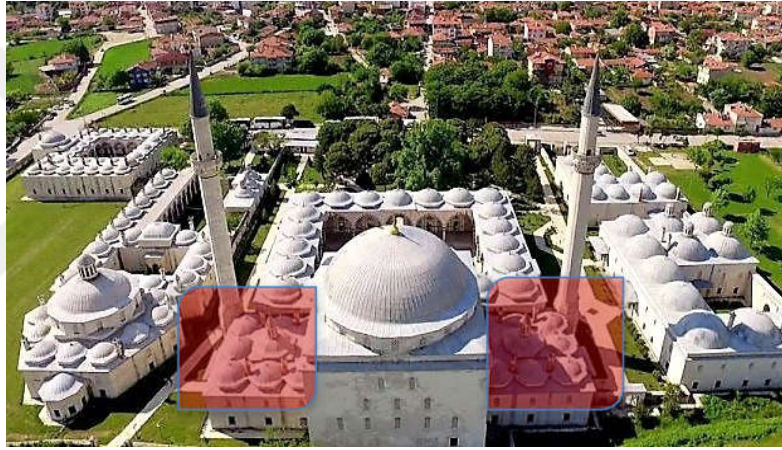
Şekil 2. 23 Edirne II. Beyazid Cami ve Külliyesi [33]

dönüşmüştür. Bu özel bağlantı tabhanenin camiye göre sonraki gelişiminin anlaşılması açısından önemlidir (Şekil 2.23). Goodwin'nin ifade ettiği gibi *"Camisi gibi Beyazıt'ın tabhaneleri de, 35 yıl sonra yapılmış olmasına karşın, İstanbul Yavuz Sultan Selim'e çok benzer. Aslında sonradan yapılan İstanbul Yavuz Sultan Selim'deki yegâne büyük değişiklik minarelerin avlunun köşesinde yer alması ve bu nedenle tabhane duvarlarının koridorun kuzey köşesindeki bir pencere ya da bir kapıyla kesilmesidir"* (Şekil 2.24) [12].

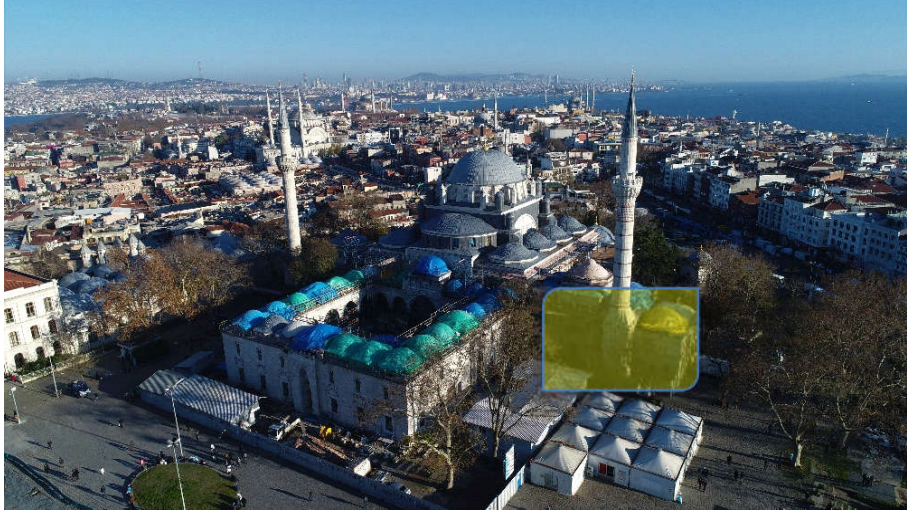
Şekil 2. 25 İstanbul II. Beyazid Cami [35]

İstanbul Sultan Beyazıt Camisinde tabhane kısımlarının camiden ayrıldığı görülse de plan biçimlenişi olarak cami ile ortak olan duvarların kaldırılmış olması dikkat çekmektedir [12]. Tabhane mekânlarının odalara bölünmediği görülmektedir. Plan tipi olarak Edirne II Beyazid ve İstanbul Yavuz Sultan Selim Cami'lerinden farklıdır (Şekil 2.25).

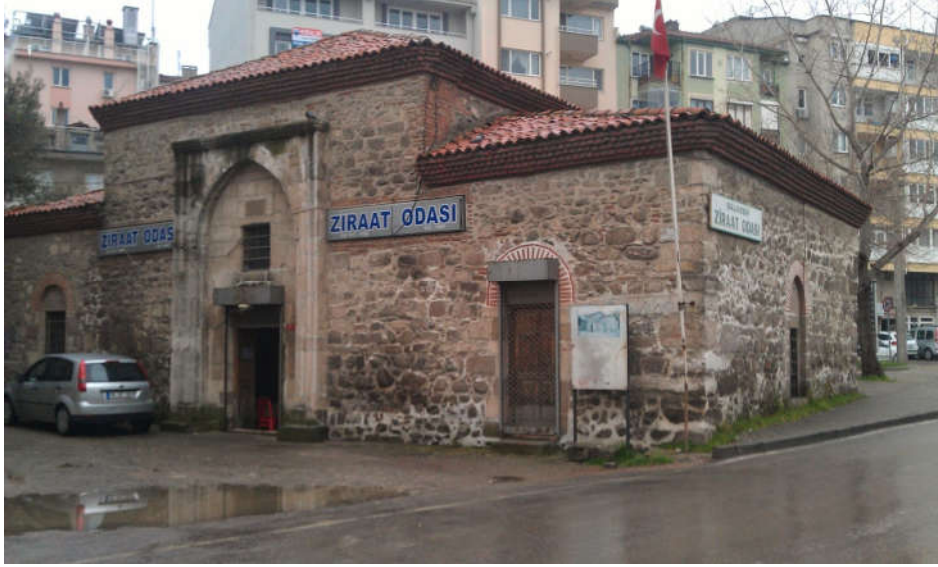
Şekil 3. 1 Yıldırım Cami (1388-Balıkesir) [37]

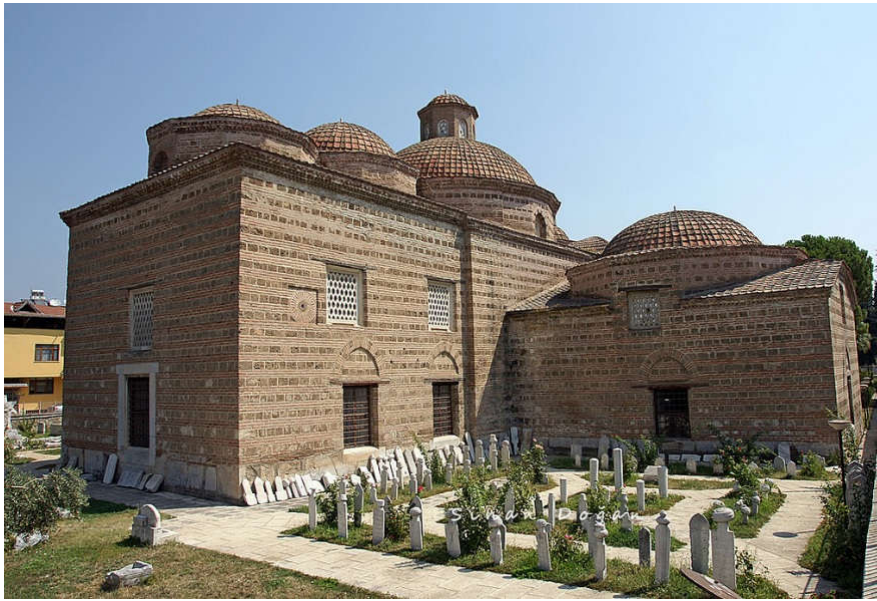
Şekil 3. 3 Nilüfer Hatun İmaretî (1388 İznik/Bursa) [39]

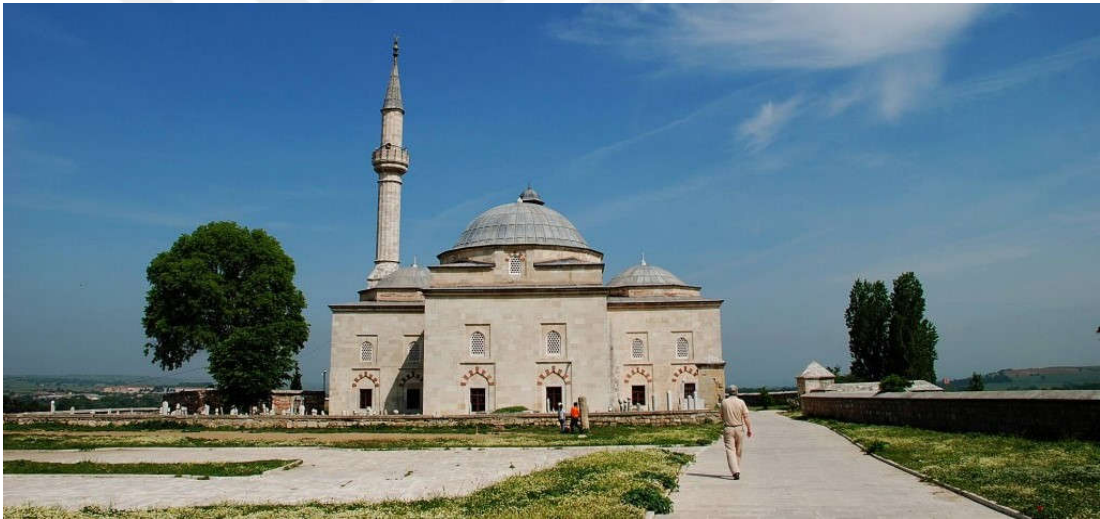
Şekil 3. 7 Muradiye Cami (1436 Edirne) [42]

Ali Bey Cami, Gazi Mihal Cami, Karacabey Cami (Şekil 3.5), Beylerbeyi Cami, Koca Mehmet Paşa Cami (Şekil 3.6), Muradiye Cami (Şekil 3.7-Şekil 3.8-Şekil 3.9), Mezid Bey Cami (Şekil 3.10), Yahşi Bey Cami, Şahabeddin Cami, Gazi Mihaloğlu Mahmud Bey Cami, Karacabey Cami, Hamza Bey Cami, Elvan Bey İmaretı, Hızır Paşa Cami, İshak Paşa Cami, Taceddin Paşa Cami, 15. Yüzyıl'da inşa edilmiş olan A1 tipi planlı tabhaneli camilerdir. Bu camilerden bir tanesi Manisa'da, dört tanesi Edirne'de, bir tanesi Ankara'da, bir tanesi Çorum'da, bir tanesi İzmir'de, iki tanesi Bulgaristan'da, üç tanesi Bursa'da, bir tanesi Adapazarı'nda, bir tanesi Amasya'da, bir tanesi de Samsun'da yer almaktadır (Çizelge 3.1)

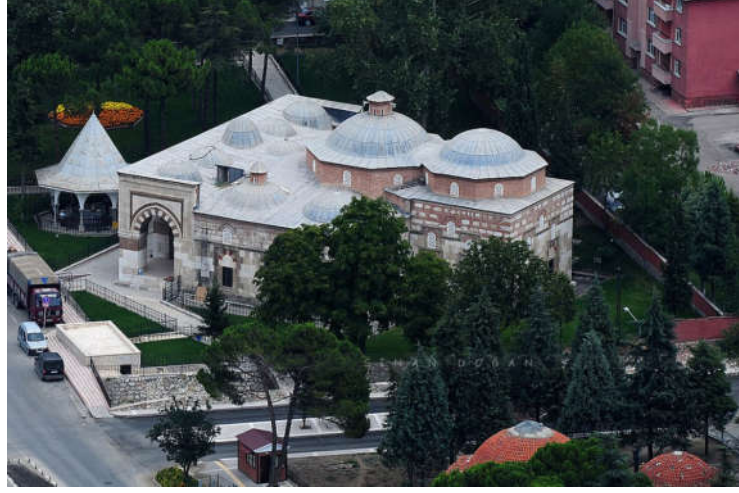
Şekil 3. 11 Beyazid Paşa Cami (1414 Amasya) [46]

Tabhaneli camilerden A2 tipi planlı olarak tanımlanan, harim aksının sağ ve solunda olmak üzere ikişer adet tabhane mekânının sırt sırta sıralanmış olduğu plan şemasıdır. A2 tipi planlı camilerden tamamı 15. Yüzyıl'da inşa edilmiştir. Bunlardan, Horuzlu İmaret Tokat'da, Beyazid Paşa Cami Amasya'da (Şekil 3.11-Şekil 3.12), Gedik Ahmet Paşa Cami Afyon'da (Şekil 3.13-Şekil 3.14), İsa bey Cami Üsküp/Makedonya'da, Alaca Cami ise Selanik/Yunanistan'da yer almaktadırlar (Çizelge 3.2).

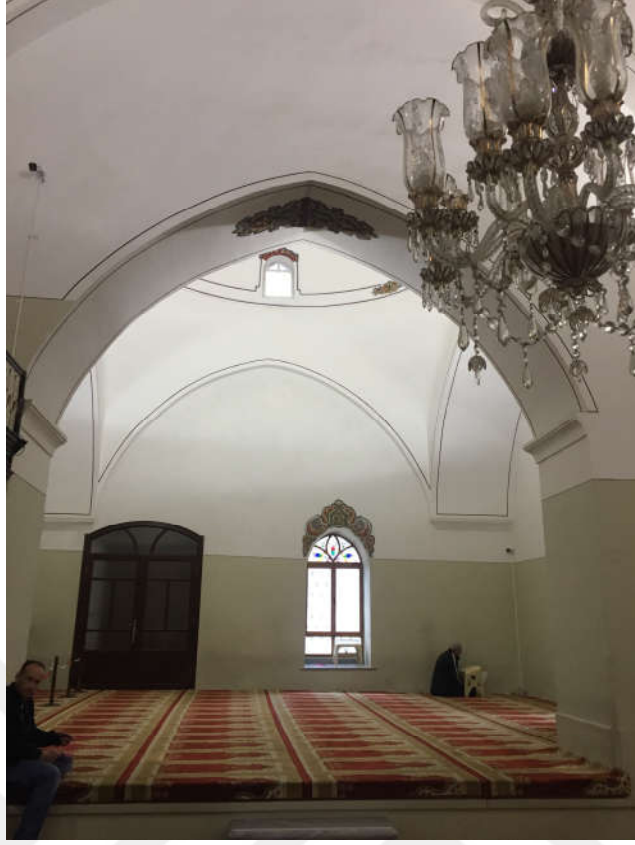
Şekil 3. 18 Orhan Cami tabhane bölümü [Y. Örs, 2019]

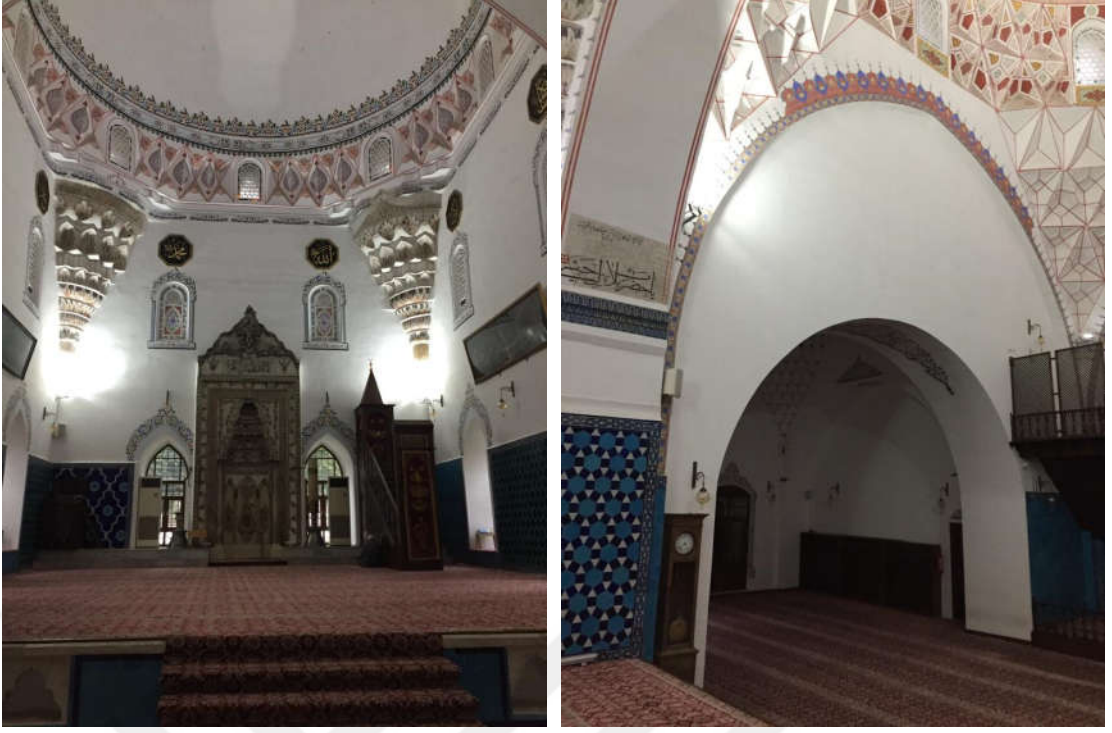
Şekil 3. 20 Muradiye Cami harim ve tabhane bölümleri [Y. Örs, 2019]

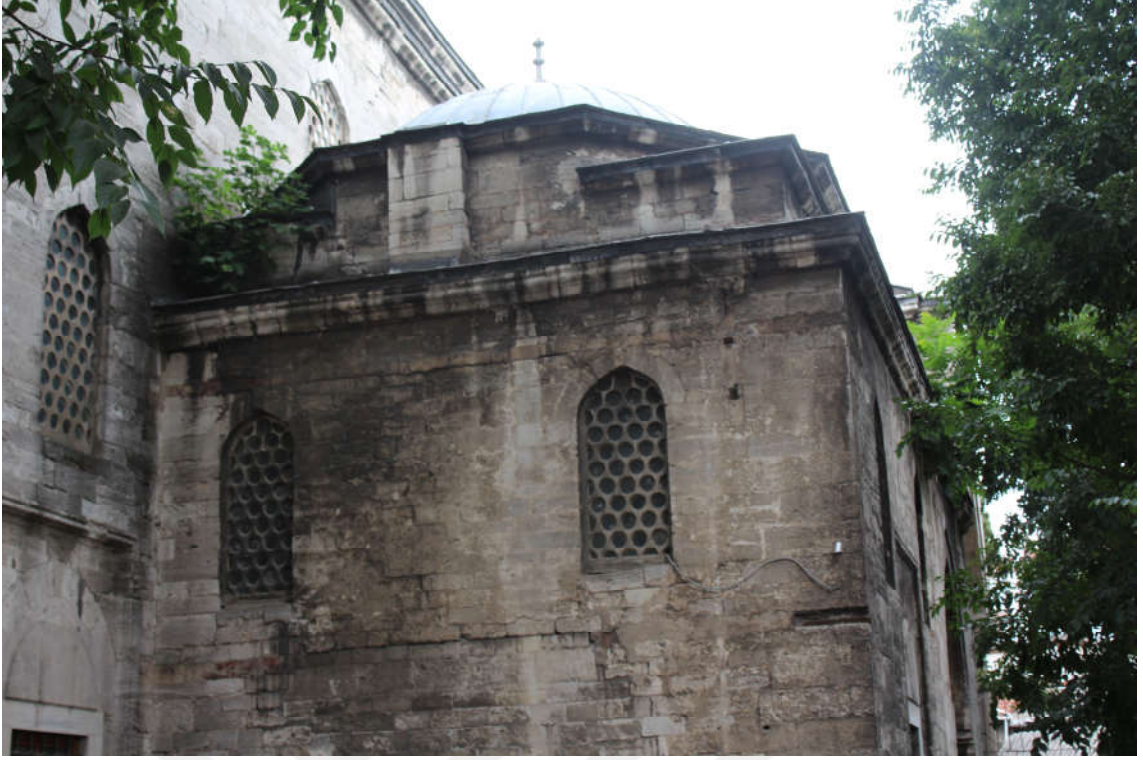
Şekil 3. 36 Davut Paşa Cami tabhane bölümü cephe [Y. Örs, 2014]

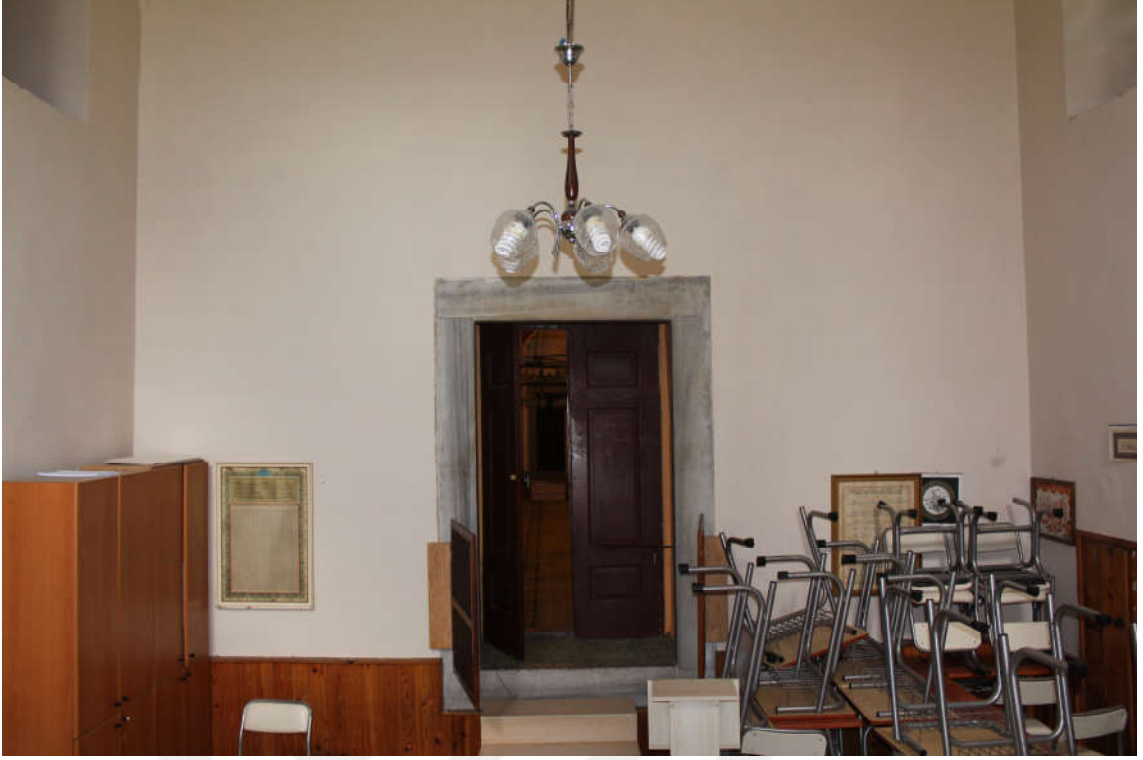
Şekil 3. 38 Davut Paşa Cami tabhane iç mekân [Y. Örs, 2014]

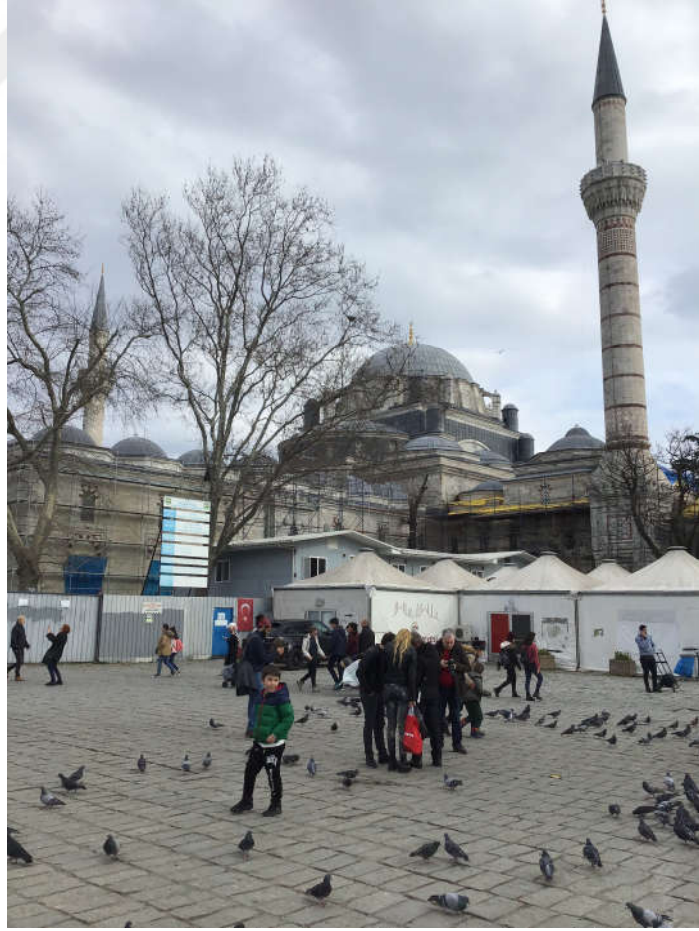
Şekil 3. 43 II. Beyazid Cami tabhane cephesi [Y. Örs, 2019]

Tabhaneler caminin iki yanına bitişiktir. Cami girişinin hemen sağında ve solunda yer alır. Bu mekânlara hem dışarıdan hem de cami içerisinden ulaşılmaktadır. Dikdörtgen planlıdır ve her bir tabhane bölümü beş birimden oluşmaktadır. Ortadaki bir birim ile sağ ve solunda ikişer küçük birimden meydana gelmektedir. Orta birim boyutsal olarak daha büyüktür. Tüm birimlerin üzeri kubbelerle örtülüdür. Kubbeler arasında kemerli geçişler vardır. Günümüz planına göre birimler arasında herhangi bir bölüntü bulunmamaktadır.

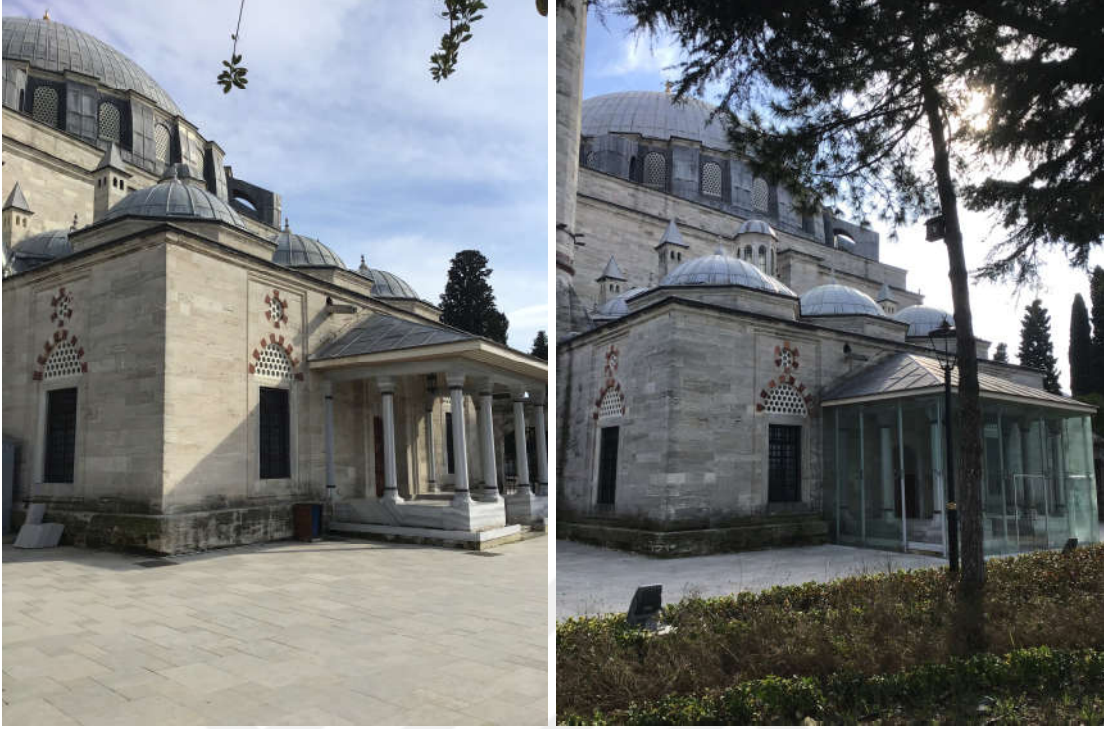
Şekil 3. 48 Yavuz Sultan Selim Cami tabhane mekânları [Y. Örs, 2019]

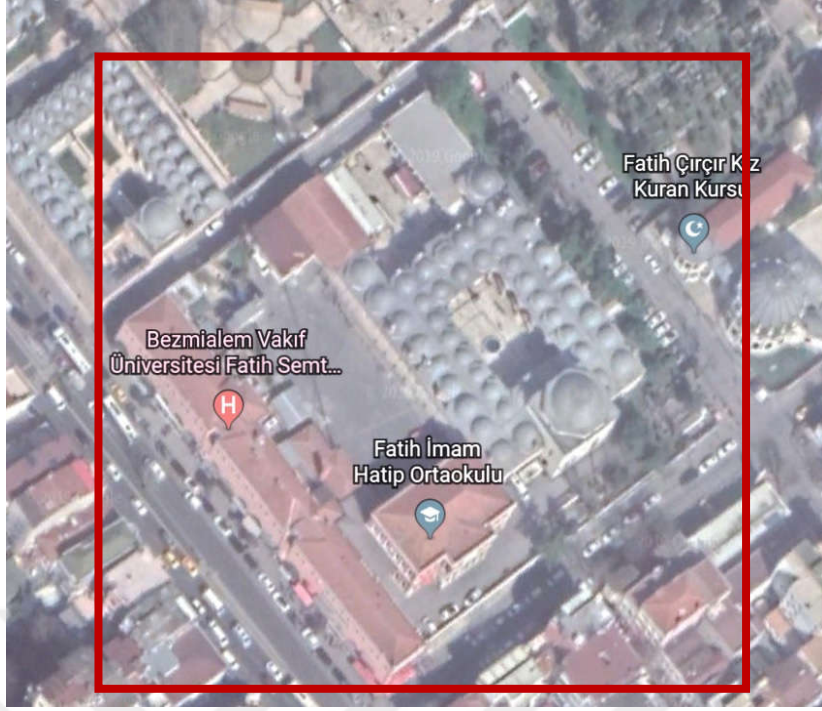
Şekil 4. 14 Fatih Tabhanesi vaziyet planı 2019 [58]

Plan olarak nerdeyse tam bir simetri söz konusudur. Tabhanenin girişi kuzeydedir. Özel taş işçiliği ve bezemeleri olan görkemli bir taç kapıyı andırır. Girişle birlikte dört tarafı kapalı avluya ulaşılır. Avlunun etrafı kubbeli revaklarla çevrilidir. Odalar bu revaklara açılmaktadır. Odaların boyutları beş ile altı metre arası değişen kareye yakın planlıdır. Avlunun güneyinde büyük ana eyvan yer alır. Ana eyvanın önündeki revağın hizasında, avlunun batı ve doğusunda, ikişer birimden oluşan iki yan eyvan mevcuttur. Doğu ve batıda sıralanmış olan odaların arasında, tabhaneye hizmet eden iki tali mekân vardır. Batıdaki hizmet mekânından yapının çatı kotuna ulaşan bir merdiven yer alır (Şekil 15).

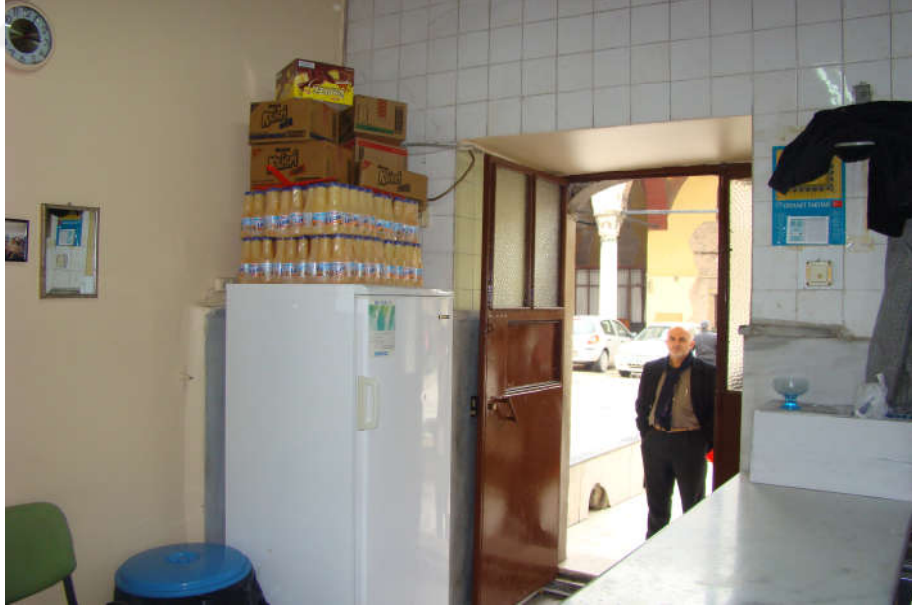
Şekil 4. 16 Fatih Tabhane hizmet mekânı [Y. Örs, 2010]

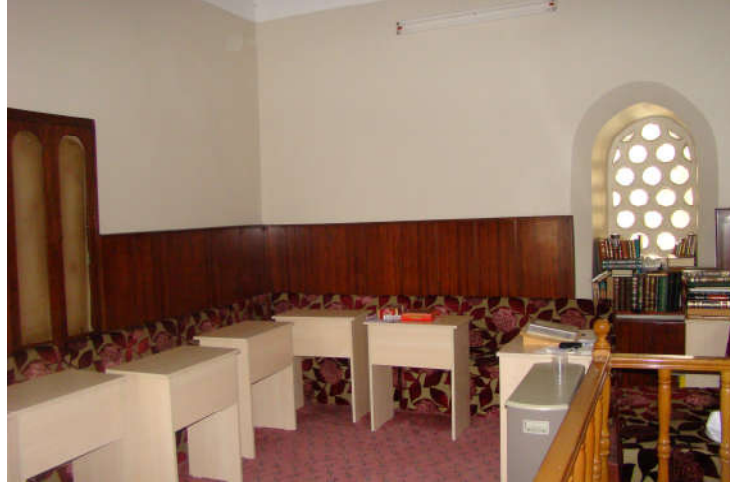
Şekil 4. 17 Fatih Tabhane hizmet mekânı [Y. Örs, 2010]

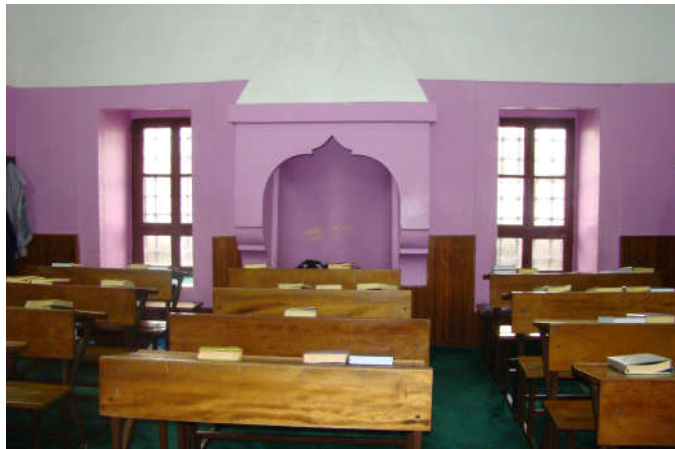
Şekil 4. 18 Fatih Tabhanesi oda [Y. Örs, 2010]

**Tabhane odalarının** tamamının üzerleri kubbeler ile örtülüdür. Kubbe üst kotu 10 metreye yakındır. Geçiş elemanı olarak çoğunlukla pandantifler kullanılmış olup sadece iki hücerede türk üçgenine rastlanır. Ana eyvanın iki yanında yer alan odalar hariç, diğer odaların büyüklükleri hemen hemen birbirlerine eşittir. Odalarda ocak, yaşmak ve nişler vardır. Dış cepheye bakan duvarlarda iki alt iki üst sıra, avluya bakan cephelerde ise birer alt birer üst sıra pencere dizilimi söz konusudur. Alta pencere açıklıklarının tamamında lokmalı demir parmaklıklar ile ahşap pencereler, üst kottakilerde ise içlik ve dışlık revzenler vardır. Odaların yer döşemesi altıgen tuğladır. Kapıları kemerli açıklıklar içerisine dikdörtgen biçiminde yerleştirilmiştir. Malzemesi ahşaptır. Odalar arasında kalan hizmet mekânlarının üzerleri tonozla ile örtülüdür. Dış cephelere bakan duvarlarının alt kotunda dikdörtgen ahşap, üst kotunda kemerli revzenler yer alır. Yer döşemesi altıgen tuğladandır (Şekil 4.18-Şekil 4.19-Şekil 4.20)

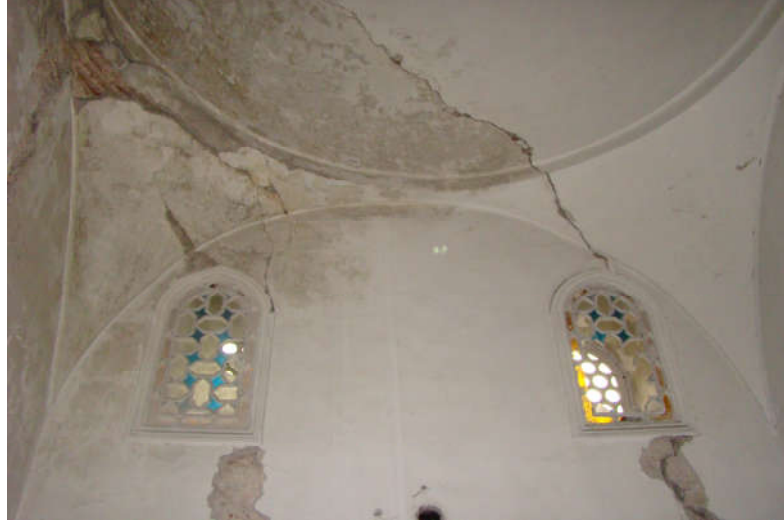
Şekil 4. 19 Fatih Tabhanesi oda [Y. Örs, 2010]

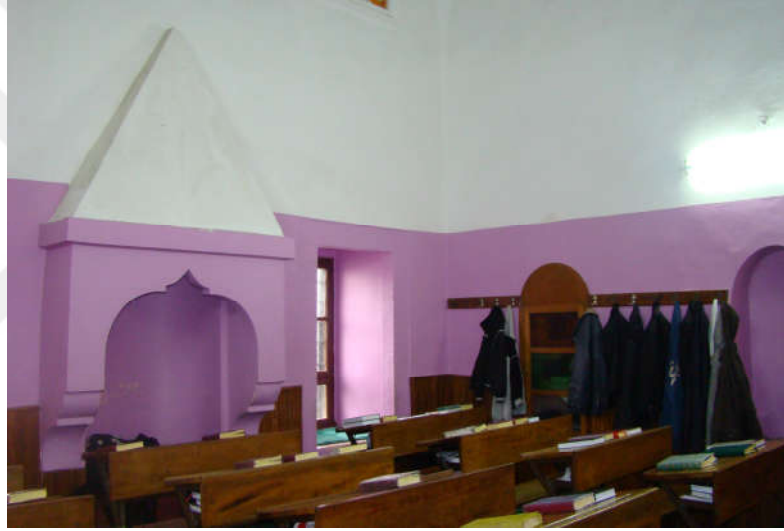
Şekil 4. 20 Fatih Tabhanesi oda [Y. Örs, 2010]

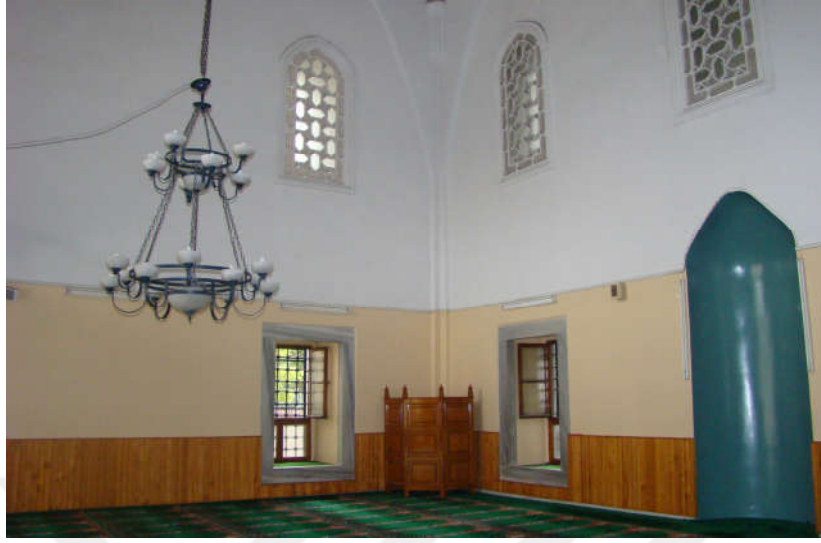
Şekil 4. 21 Fatih Tabhanesi ana eyvan [Y. Örs, 2010]

**Ana eyvan** 12 m. x 12 m. ölçülerindedir. Kubbe üst kotu içten ortalama 20 m. dir. Eyvanın girişi avlunun güneyindedir ve bu giriş avludan kot farkı ile ayrılmaktadır. Büyük kemerli bir açıklık ile bu açıklığın iki yanında yer alan mukarnaslı nişler girişi tanımlı hale getirmiştir. Ana eyvanda ibadet yapıldığı düşünüldüğünde günümüze ulaşan mihrabın özgün olduğu varsayılır. Üst örtüyü kaplayan kubbe kasnak üzerinden duvarlara oturtulmuştur. Söz konusu kasnak ve pendantsiflerde klasik üsluba sahip mukarnaslar yer alır. Mekânın sağından ve solunda yan odalara ulaşan geçitler vardır. Eyvanın cephe veren duvarlarının tamamında üç ayrı kotta yer alan pencere açıklıkları mevcuttur. Bunlardan alt kottakiler dikdörtgen üst kottakiler ise kemerli formdadır.

Kemerli açıklıklar içlik revzen ve dışlıklarla kapatılmıştır. Döşemesi altıgen tuğladır (Şekil 4.21-Şekil 4.22)

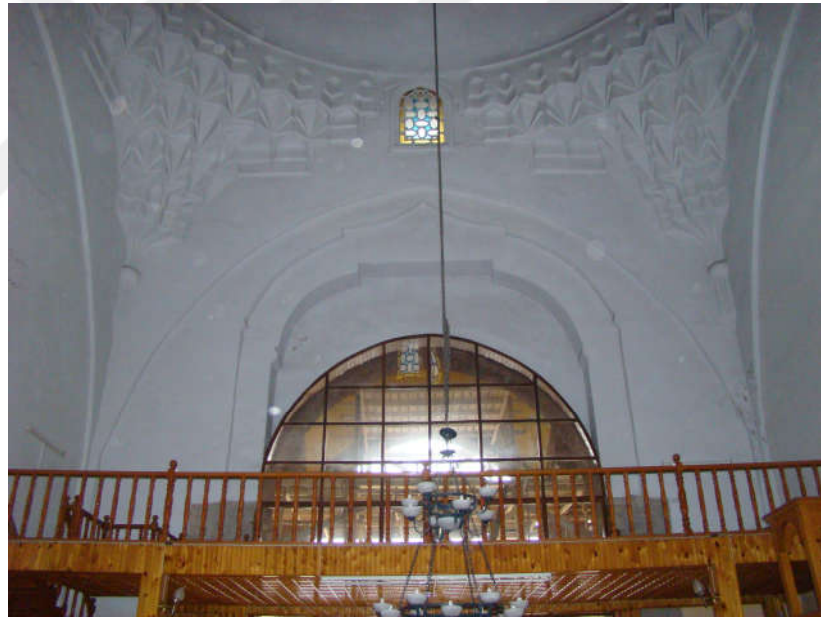
Şekil 4. 22 Fatih Tabhanesi ana eyvan [Y. Örs, 2010]

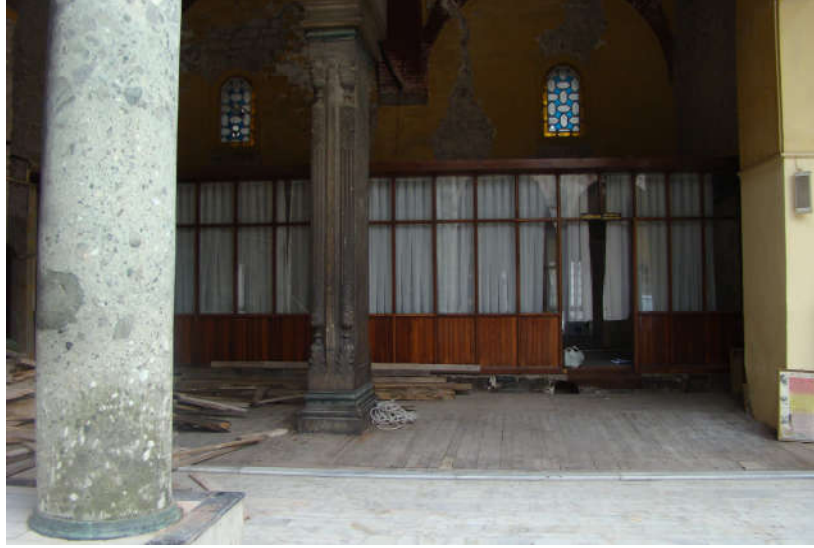
Şekil 4. 23 Fatih Tabhanesi yan eyvan [Y. Örs, 2010]

**Yan eyvanlar** iki birim açıklıklıdır ve üzeri iki kubbe ile örtülüdür. Kubbeler arasında kemerler ve gergi demirleri yer alır. Yer döşemesi taştır. Eyvanların revaklara birleştiği kemerler, doğuda ve batıda birer tane olmak üzere iki dikdörtgen sütun üzerine oturmaktadır (Şekil 4.23). Bu sütunlar yekpare mermer malzemeden olup, işçiliği diğer sütunlara göre oldukça öznelidir. Üzerinde kum saati şeklinde sütunceler yer almaktadır (Şekil 4.24).

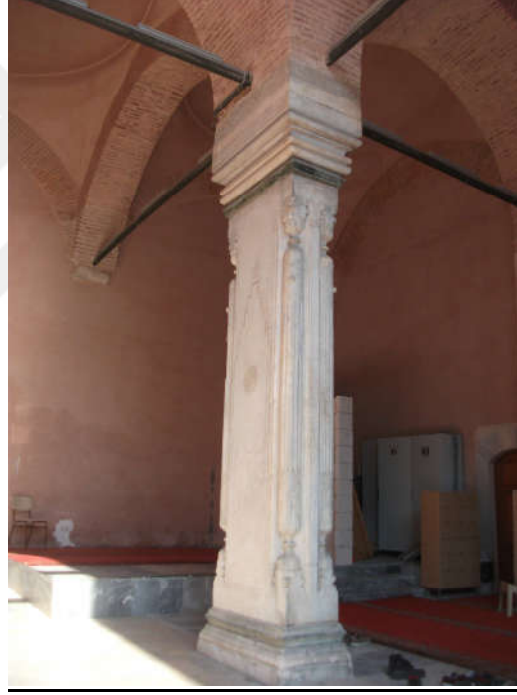
Şekil 4. 24 Fatih Tabhanesi yan eyvan [Y. Örs, 2016]

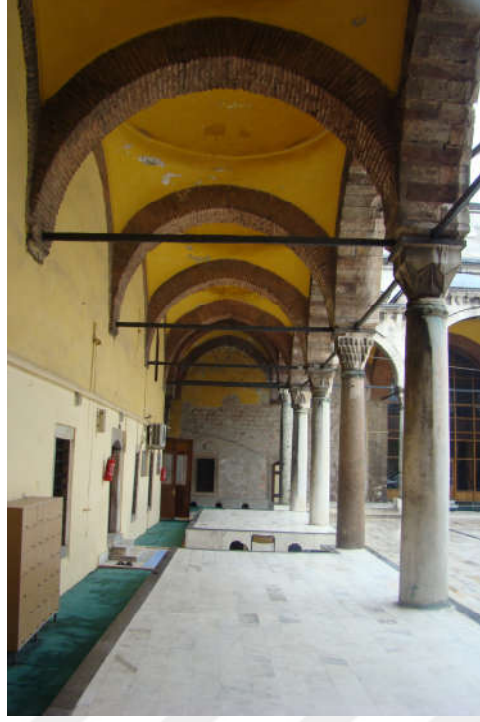
Şekil 4. 25 Fatih Tabhanesi revak [Y. Örs, 2016]

**Revaklar** avlunun dört tarafında çevrenmektedir. Üzeri kubbeler ile örtülüdür. Kubbelerin aralarında kemerler ve gergi demirleriyle bağlantılar yer alır. Bu kemerler gövdesi silindirik biçimde başlıkları ise klasik üslup bezemeleriyle donatılmış sütunlara oturur. Yer döşemesi taştır ve yer yer taş sekiler mevcuttur (Şekil 4.25)

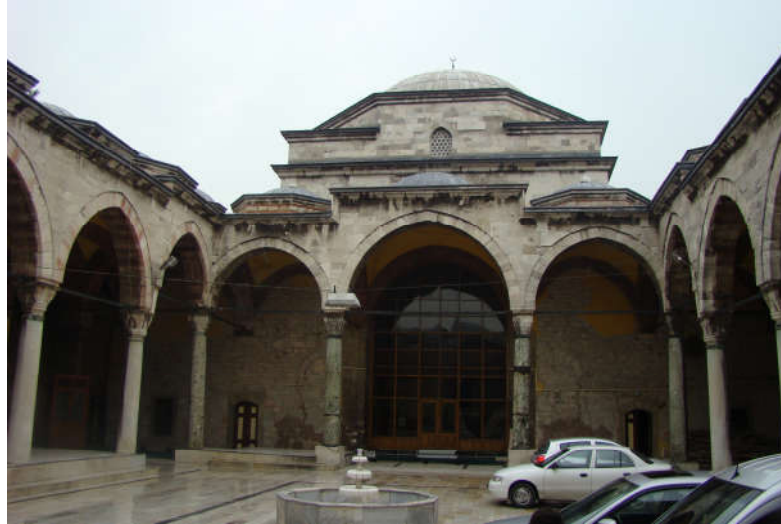
Şekil 4. 26 Fatih Tabhanesi avlu [Y. Örs, 2010]

**Avlu** dikdörtgen formda olup dört tarafı kapalıdır. Ortasında mermerden bir havuz yer alır. Günümüzde mermer ile kaplı olan avlunun, özgün yer döşemesiyle ilgili bir sonuca ulaşamamıştır (Şekil 4.26)

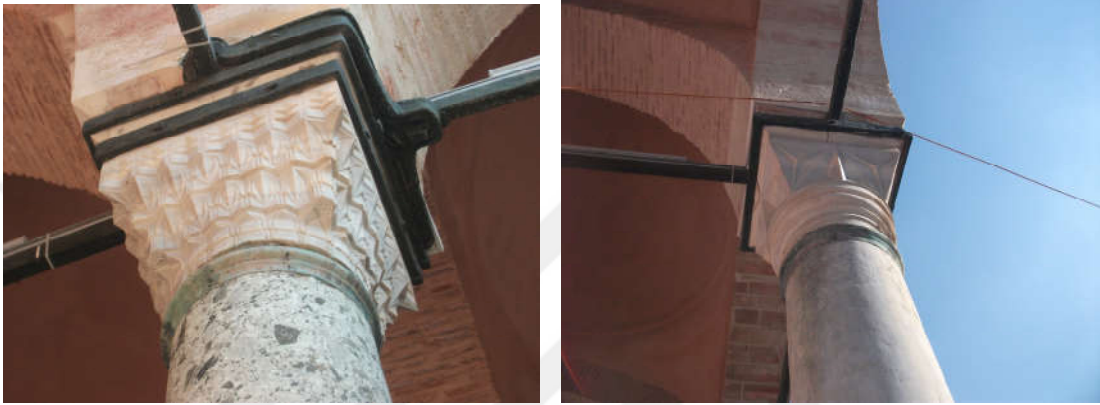
Şekil 4. 27 Fatih Tabhanesi sütunları [Y. Örs, 2016]

kemerler kullanılmıştır. Kemerler arasında gergi demirleriyle güçlendirme yapılarak taşıyıcı kusursuz hale getirilmiştir. Dikdörtgen formdaki tüm pencereler ahşaptır ve ön hizasında lokmalı demir parmaklıklar yer alır. Kemerli pencere açıklıkları içlik ve dışlıklar ile kapatılmıştır. Yer döşemelerin iç mekânlarda altıgen tuğla, revaklarda ise taş kullanılmıştır. Sütun ve sütun başlıkları mermerdir ve başlıklar, gövdeler ve ayaklar arasında bronz bilezikler yer almaktadır (Şekil 4.27). Kubbelerin dış örtüsü kurşun malzeme ile kaplı olup tepe noktalarında taş alemler mevcuttur.

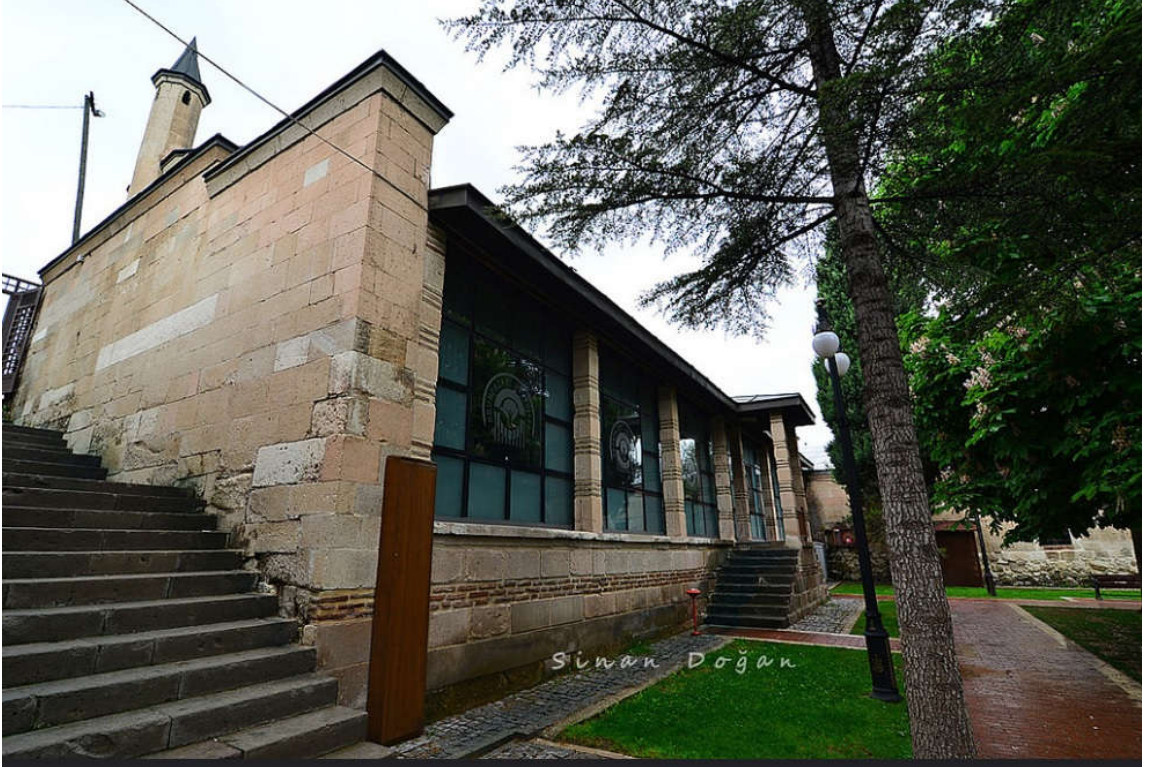
Şekil 4. 31 Kurşulu Külliyesi Tabhane yapısı giriş cephesi [76]

**Tabhane:** Tabhane külliyesinin iç avlusunun güneye açılan kapısıyla, batısında yer alan imarethanenin arasındadır. Yapı zaviyenin kotuna paralel olarak diğer binalara göre daha yüksektir. Önünde basamaklarla çıkılan bir sundurması ile iki ucu kapalı revağı bulunmaktadır. Revak eğimli ahşap çatıyla örtülüdür ve bu çatıyı taşıyan, taş ve tuğla malzemedен almaşık düzende örülmüş on adet kolon benzeri taşıyıcı yer almaktadır. Tabhane plan olarak dört 5,20 x 5,20 m. ölçülerinde kare boyutlu dört adet odadan oluşmaktadır. Odalar basık kemerli birer kapı ve dikdörtgen pencere ile revağa açılmaktadır. Odaların her birisinde birer ocak ve ocakların her iki yanında birer dolap vardır (Şekil 4.31-Şekil 4.32). Ocaklar üzerinde çokgen kesme taş bacalar ve üzeri kurşunla kaplı konik baca külahı yer almaktadır. Üst örtüsü sekizgen kasağa oturan kubbeler, geçiş elemanları pandantiflerdir. Kubbeler ve revak dıştan kurşunla kaplıdır. Yapım malzemeleri taş ve tuğladır. Yapı Vakıflar Genel Müdürlüğü'nün Eskişehir irtibat bürosu olarak kullanılmaktadır [73].

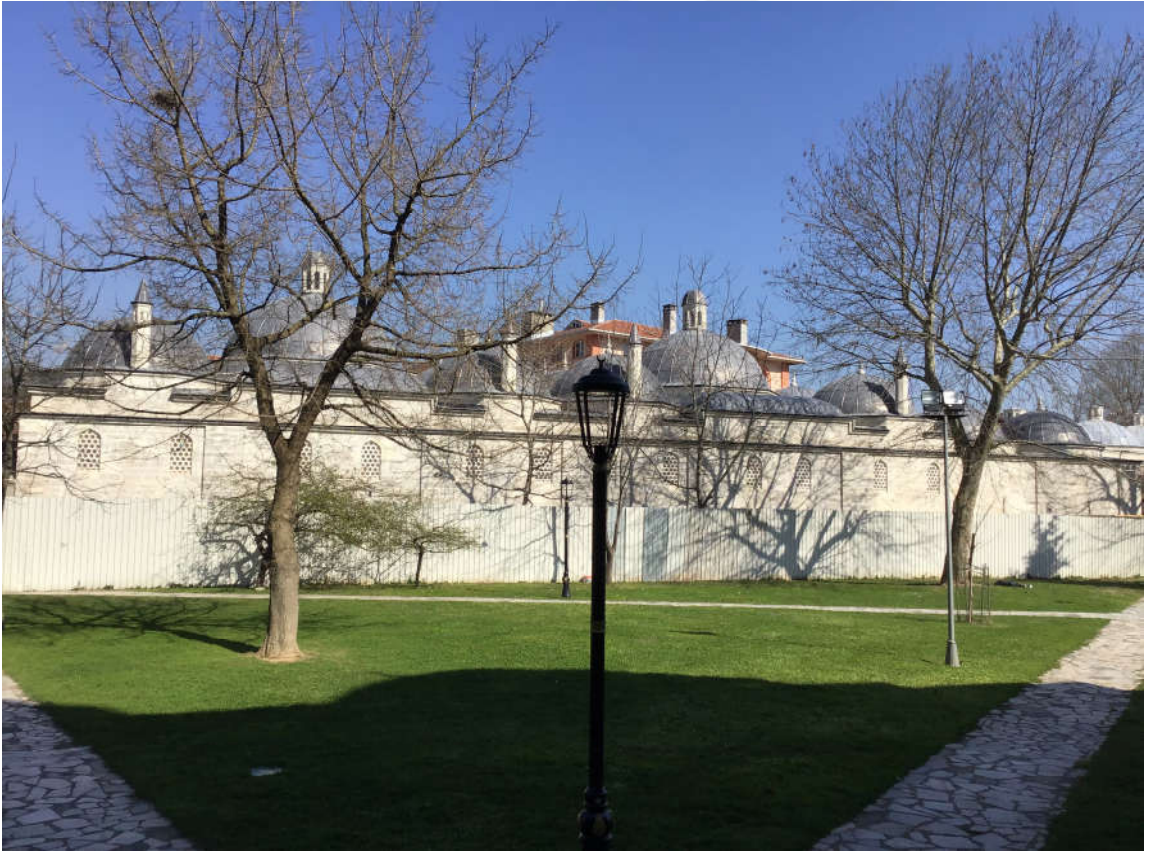
Şekil 4. 41 Şehzade Mehmet Külliyesi Tabhanesi batı cephesi [Y. Örs, 2019]

Yapının cephe düzenleri de planı gibi simetrik ve ritmik olarak tasarlanmış olup cephelerden, plan şeması rahatlıkla okunabilmektedir. Camiye bakan cephe düzeni incelendiğinde 6 ayrı modül gözlemlenir. Duvarlar, her bir modül için dışa doğru çıkıntı yapmaktadır. Sofalar ile odaların arasındaki boyut farklılıkları cepheye de yansımıştır. Alt katta her bir modülde ikişer adet dikdörtgen pencere açıklığı vardır. Pencere açıklıklarının her birinin üzerinde sivri kemer aynaları mevcuttur. Pencere malzemeleri ahşaptır. Önlerinde lokmalı demir parmaklıklar görülür. Üst kot pencereleri de alt kottakiler gibi ikişer adettir. Açıklıklar sivri kemerlidir ve boşluklar dairesel motifli alçı dışılık pencere üniteleriyle kapatılmıştır. Diğer cephe de aynı düzen ile devam etmektedir. Farklı olarak sofalara giriş kapıları yer almaktadır. Yapının bitişi taş silmeyle tamamlanmıştır. Çatı kotuna bakıldığında, her bir oda biriminin dış örtüsü için oluşturulmuş, sekizgen kesme taş malzemeden meydana gelen kasnak duvarlar görülür. Kubbeler bu duvarlar üzerine yerleştirilmiştir. Kubbelerin dış kaplaması kurşundur. Odalarda yer alan ocaklarla bağlantılı çokgen kesme taş ile örülmüş bacalar yükselmektedir.(Şekil 4.41)

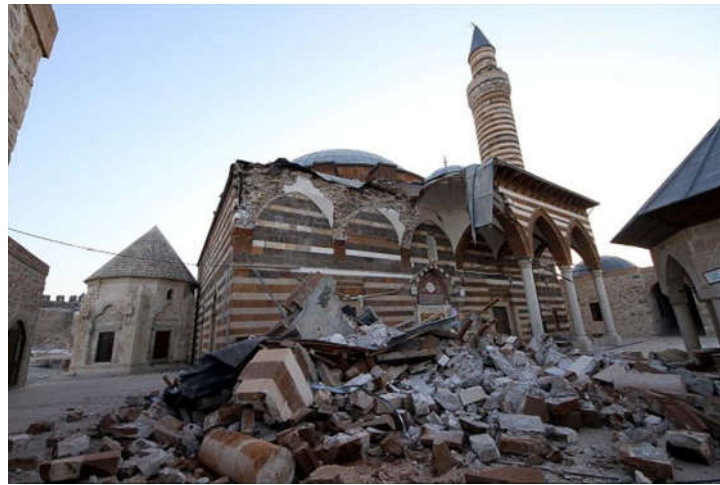
Şekil 5. 1 2011 Van depremi sonrası tarihi caminin uğradığı hasar durumu [100]

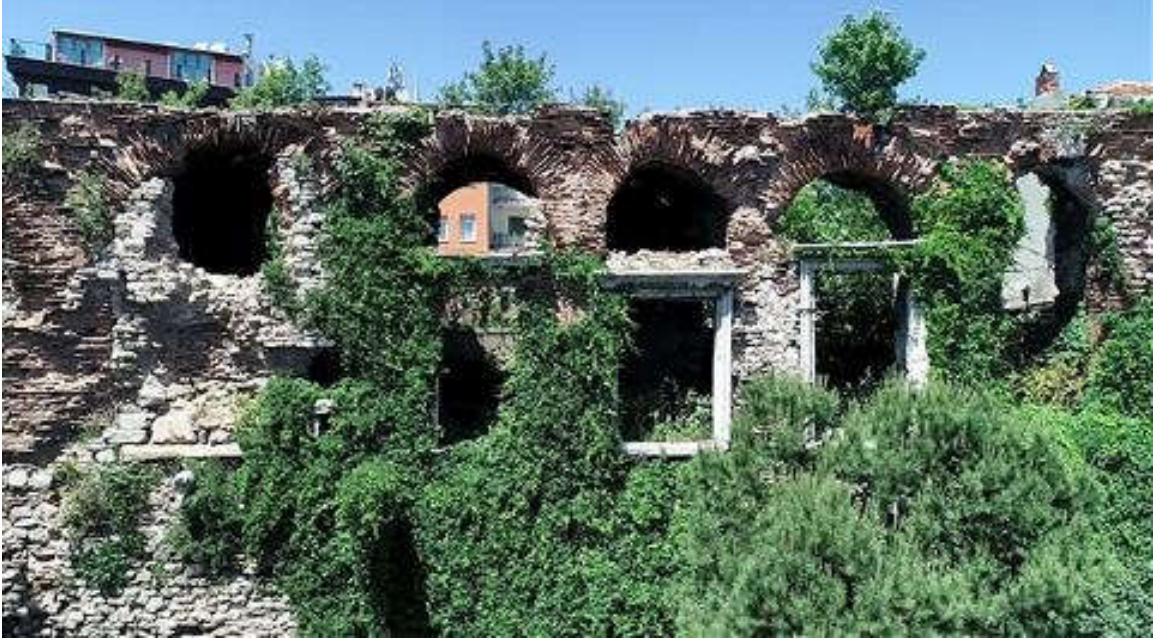
Şekil 5. 5 Bitkilerin tarihi yapıya verdiği tahribat [107]

**Bitkiler**, zaman içerisinde yapının çeşitli yerlerinden örneğin çatısından, derz boşluklarından ya da taş yüzeyleri üzerinden büyüyerek köklenebilmektedir. Bu bitkiler bazen cılız gövdeli otsu yapıda olabilirken, kimi zaman büyük gövdeli ağaçlar olarak karşımıza çıkmaktadır. Örneğin sarmaşık türü bitkiler yapı cephe yüzeylerine yayılarak cephenin mimari görünümünü değiştirmekte ve yapının kimyasal bileşenlerinin bozulmasına sebep olmaktadır(Şekil 5.5).

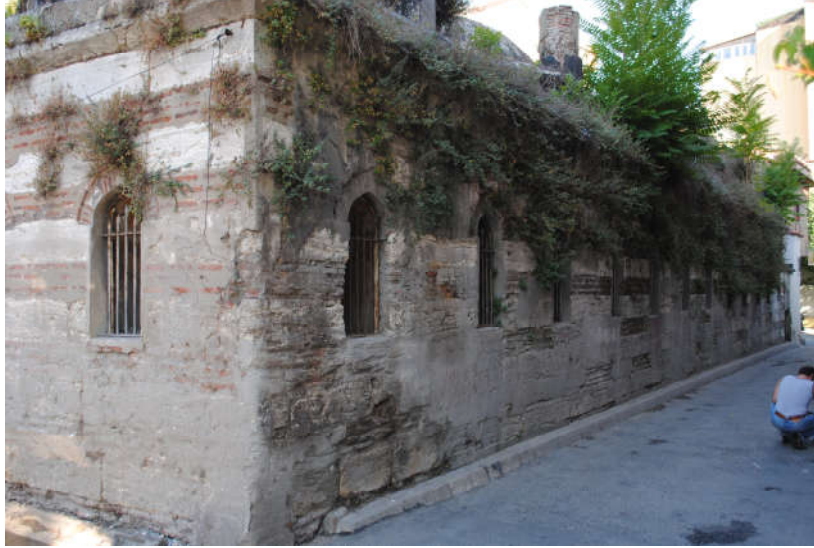
Şekil 5. 6 Bitkilerin tarihi yapıya verdiği tahribat (Kılıç Ali Paşa Medresesi) [Y. Örs, 2013]

Tarihi yapılarda yapının bulunduğu coğrafyaya göre ekolojik değişikliklerin bitkisel hasarlar açısından farklılık yaratmasına sebep olmaktadır. Örneğin nemli bölgelerde yapının maruz kaldığı bitkisel hasar daha yüksek oranda görülmektedir. Fakat bu durum nem oranı yüksek olmayan bölgelerde yapı bileşenlerinde bitkisel hasarın olmayacağı anlamına gelmemektedir. Kuşlar, böcekler ve rüzgâr gibi doğal taşıma sebebiyle bitki tohumları yapı yüzeylerinde buldukları toprak veya organik madde içerisinde çimlenmektedir. Süreç içerisinde yağmur güneş gibi atmosferik etkenler sayesinde büyüyerek yayılmaya başlamaktadır. Bu da yapı bileşeninin zamanla fiziksel ve kimyasal bünyesine zarar vermekte ve zaman zaman ciddi boyutlara ulaşan tahribatlara neden olmaktadır [106]. Bitkisel hasarlar bitki türüne göre farklılaşmaktadır (Şekil 5.6-5.7)

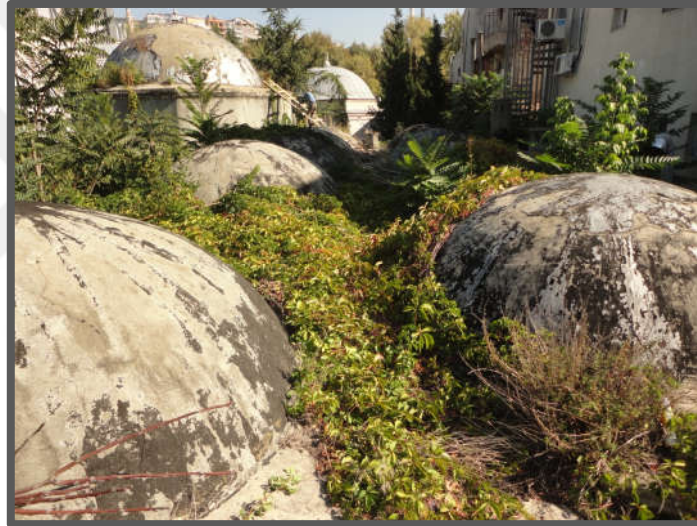
Şekil 5. 7 Bitkilerin tarihi yapıya verdiği tahribat (Kılıç Ali Paşa Medresesi) [Y. Örs, 2013]

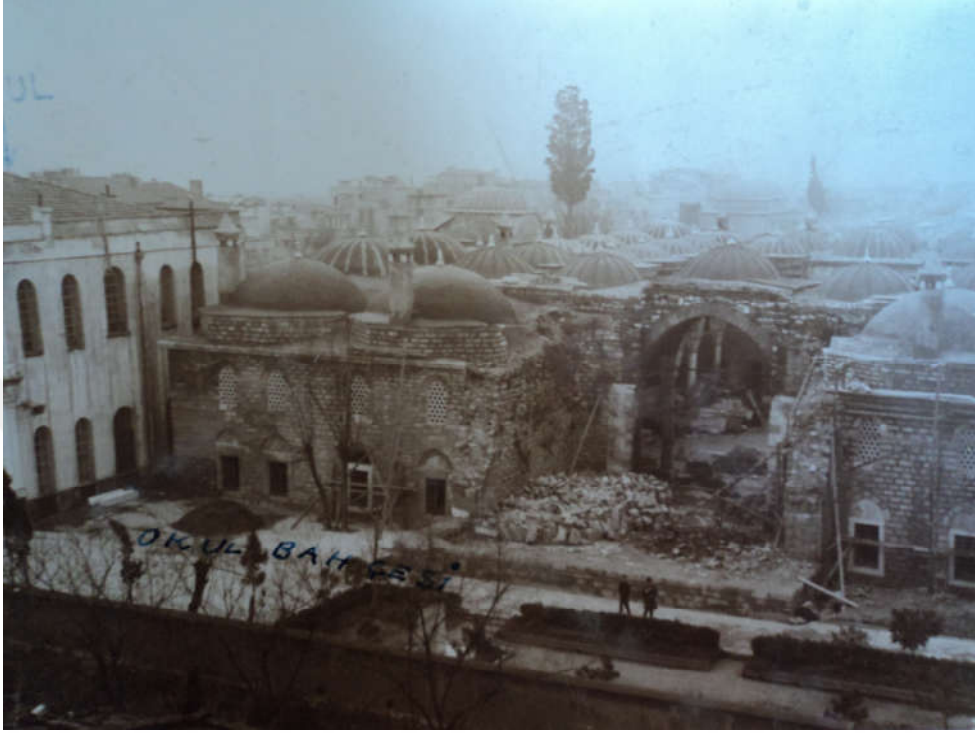
Tabhane yapısı 1766 depremiyle oldukça zarar görmüş ve sonrasında yapılan tadilatlar neticesinde malzemede, yapım tekniğinde ve yapı bileşenlerinde çeşitli farklılaşmalar oluşmuştur. Deprem sonucu büyük ana eyvanın kubbesi tamamen yıkılmış beden duvarlarında ciddi hasarlar oluşmuştur (Şekil 5.8). 1956 yılı sonrasında ana eyvan onarılarak kubbesi betonarme malzeme ile yeniden yapılmıştır. (Şekil 5.9). Yine tabhanenin hizmet mekânlarından olan iç avlunun doğusunda yer alan dikdörtgen

Şekil 5. 8 1766 depremi sonrası ana eyvanın yıkılmış durumu [108]

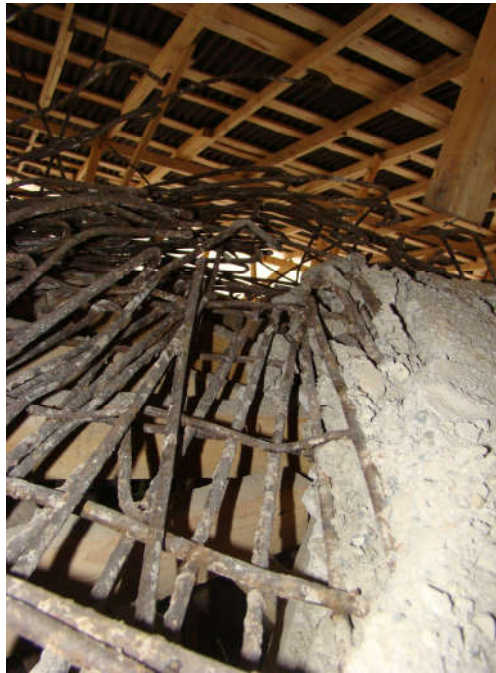
Şekil 5. 9 Ana eyvan betonarme kubbe [Y. Örs, 2011]

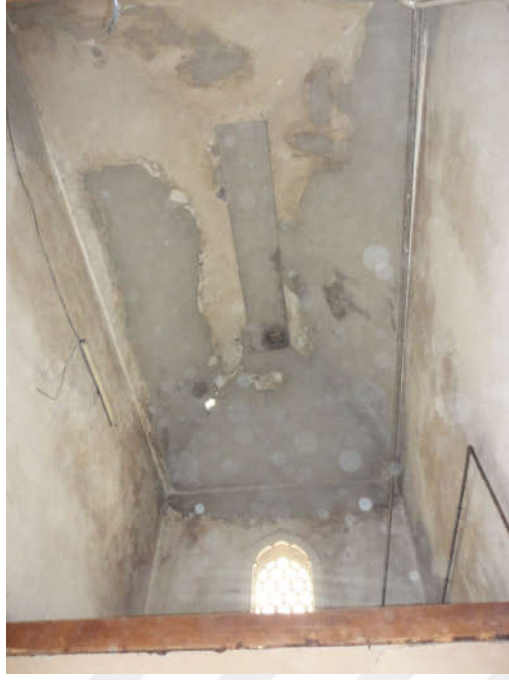
Şekil 5. 10 Doğudaki hizmet mekânının betonarme tonozu [Y. Örs, 2011]

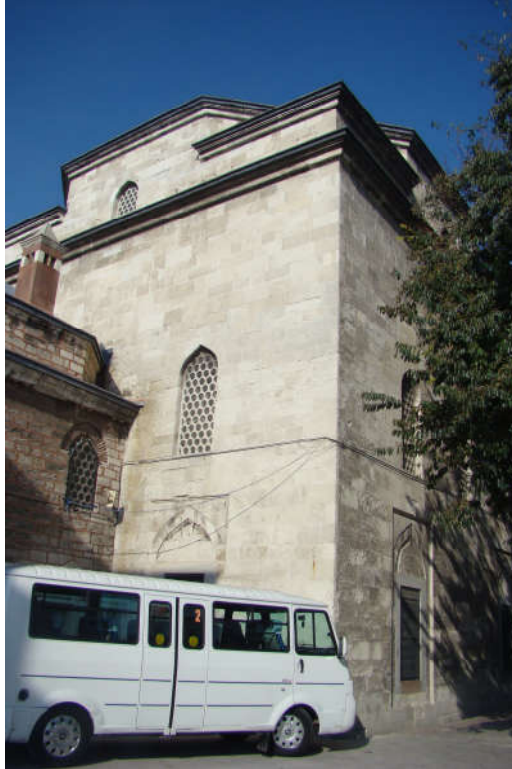
Ana eyvanın beden duvarları günümüzde yapının diğer duvarlarında yer alan taş örgü tekniğinden farklılık arz etmekte ve taş boyutları derz boşlukları, silme detayları pencere açıklıkları ve cephe üslubu yapının özgün halini yansıtmamaktadır (Şekil 5.11).

Şekil 5. 11 Fatih Tabhanesi yenilenen ana eyvan cephesi [Y. Örs, 2010]
