OSMANLI MİMARİSİNDE TABHANE MEKÂNI VE YAPILARININ TARİHSEL  
GELİŞİM SÜRECİ: FATİH KÜLLİYESİ TABHANESİ ÖRNEĞİNDE KORUMA  
SORUNLARI VE RESTORASYONU ÜZERİNE BİR DEĞERLENDİRME

YÜKSEK LİSANS TEZİ  
MİMARLIK ANABİLİM DALI  
RÖLÖVE VE RESTORASYON PROGRAMI

İSTANBUL, 2019

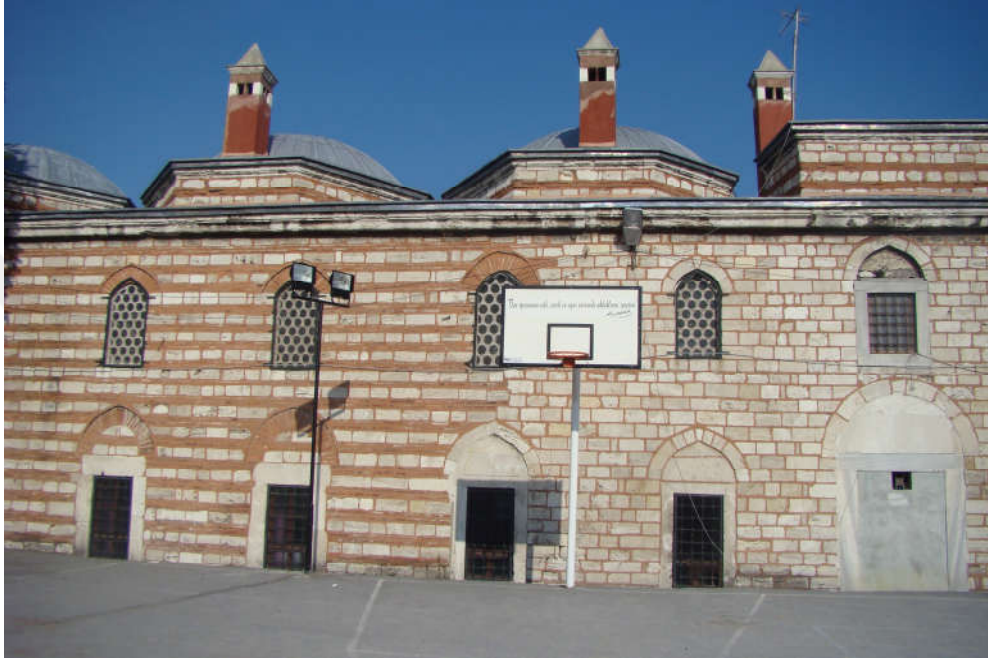
Yapının batı cephesinde duvar örgü tekniđi aynı cephe düzeninde farklılıklar göstermektedir. Duvarın belli bir bölümü taş duvardan ibaret iken diđer bölümü taş-tuđla karışık malzemedен almaşık duvar tekniđiyle örölmüştür. Tabhanenin büyük depremde zarar gören ve yıkılan kısımları, 1956 yılı sonrası, özđün yapım tekniđi ve malzeme kullanımı açısından deđişiklik göstererek farklı malzemelerle farklı tekniklerle onarılmış ve özđün halinin bozulmasına sebep olmuştur (Şekil 5.12).

Şekil 5. 12 Fatih Tabhanesi batı cephesi [Y. Örs, 2010]

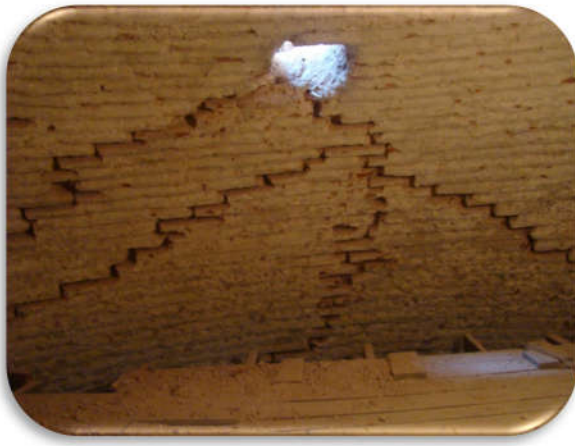
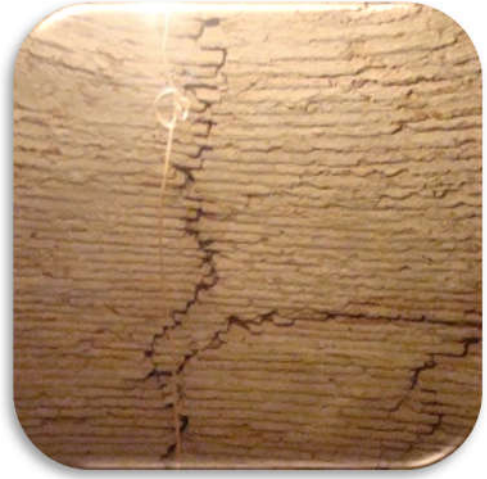
Depremın Fatih Tabhanesi üzerinde yarattıđı hasarlardan bir diđeri beden duvarları, kubbe ve pandantiflerde yer alan çatlaklar ve ayrılmalardır. 1999 Marmara depremi ile bu yapısal çatlaklar derinleşerek ve büyüyerek yapının birçok bölümünde gözlenmektedir. Bu çatlak ve ayrılmalar yapının ayakta kalan kısımlarının günümüze ulaşmasına doğrudan engel olmamışsa da ileriki zaman sürecinde yapının strüktürel anlamda devamlılıđına tehdit oluşturmaktadır. Bu çatlaklar yer yer sıva çatlađı gibi daha yüzeysel hasarlar olmakla birlikte yapının bazı odalarının ve revaklarının beden duvarlarında, kubbe ve kemerlerinde taşıyıcı elemanlar üzerinde yer alan tahribatlar olarak tespit edilmiştir (Şekil 5.13-Şekil 5.14- Şekil 5.15-Şekil 5.16).

Şekil 5. 13 Fatih Tabhanesi revak kubbeleri ve duvarlarındaki yapısal çatlaklar [Y. Örs, 2011]

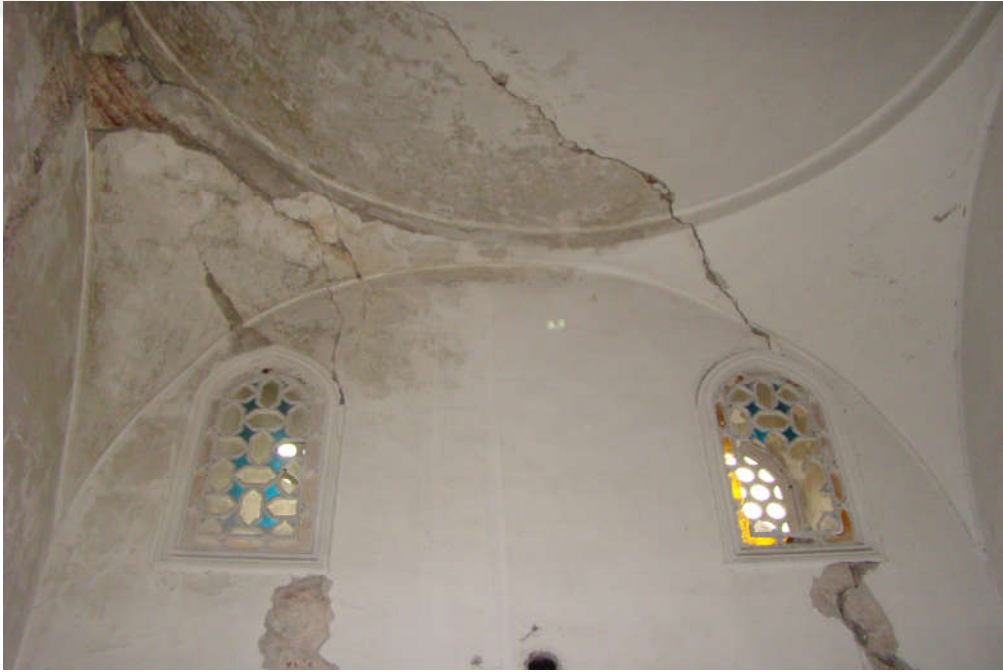
Şekil 5. 14 Fatih Tabhanesi odalardaki yapısal ve yüzeysel çatlaklar [Y. Örs, 2011]

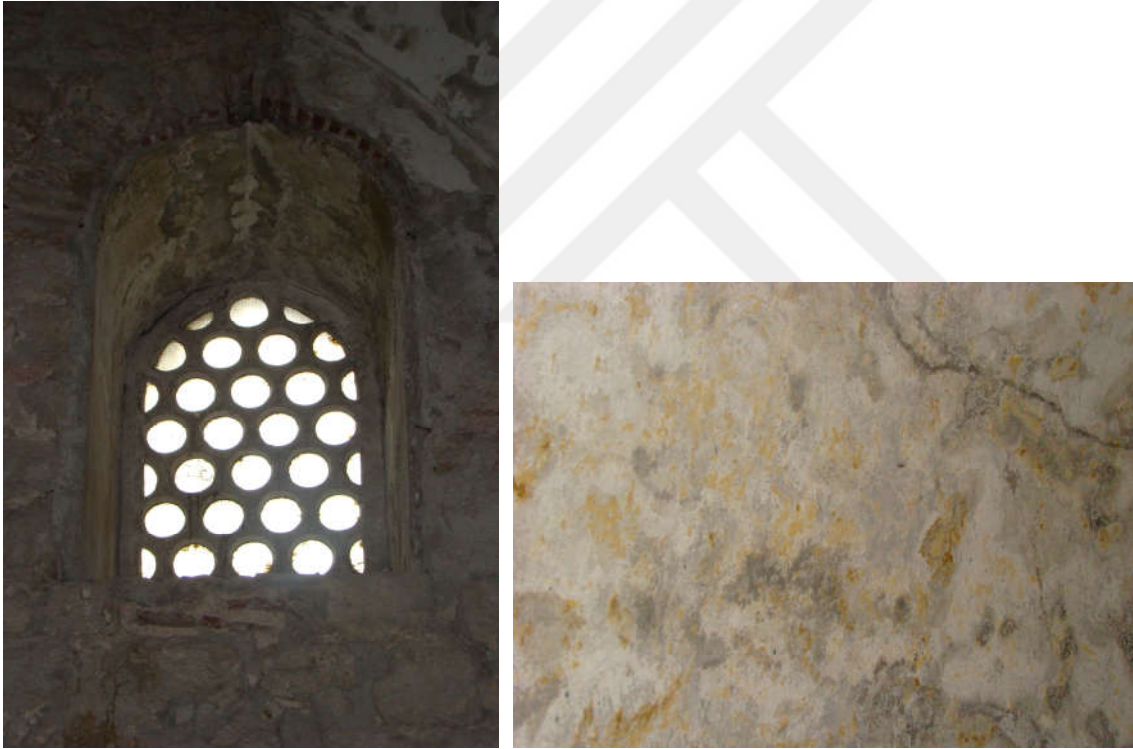
yapıya hasar vermiştir. **Suyun kapilarite** özelliğiyle zemin suyu yapının temelinden itibaren yükselerek duvar yüzeylerine kadar ulaşmıştır. Duvar yüzeylerine ulaşan suyun taş malzeme üzerindeki emilimi belirli kapasiteye kadar mümkün olabilmiş, doyuma ulaşmış olan malzeme yüzeyi fazla suyu atmaya yönelmiştir. Bu durum hem taş malzeme üzerinde yıpranmaya, hem de taş duvar içerisindeki yapı harcının kimyasal dokusunda bozulmaya neden olmuştur. Ayrıca iç mekânlarda taş duvar yüzeyi sıvalı olduğu için, terleme etkisi nedeniyle, sıva üzerinde kabarmalar, bozulmalar, pamuklanma ve küflenmeler meydana gelmiştir. **Rutubet, ıslanma-kuruma** süreçleri ve diğer atmosferik etkenler neticesinde yapının suya maruz kalan bölümlerinde yapı malzemeleri üzerinde küf, yosunlanma, erime, korozyon, çürüme, pamuklanma, bitkilenme ve aşınmalar meydana gelmiştir (Şekil 5.17-Şekil 5.18).

Şekil 5. 17 Fatih Tabhanesi su etkeni sebebiyle oluşmuş hasarlar [Y. Örs, 2010]

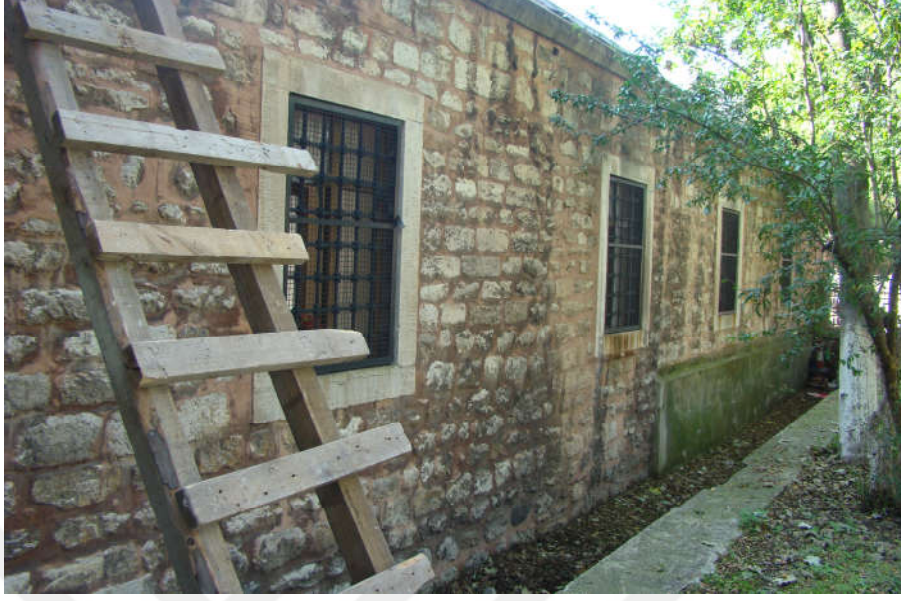
Şekil 5. 18 Fatih Tabhanesi cephe duvarlarında su etkeni sebebiyle oluşmuş hasarlar [Y. Örs, 2010]

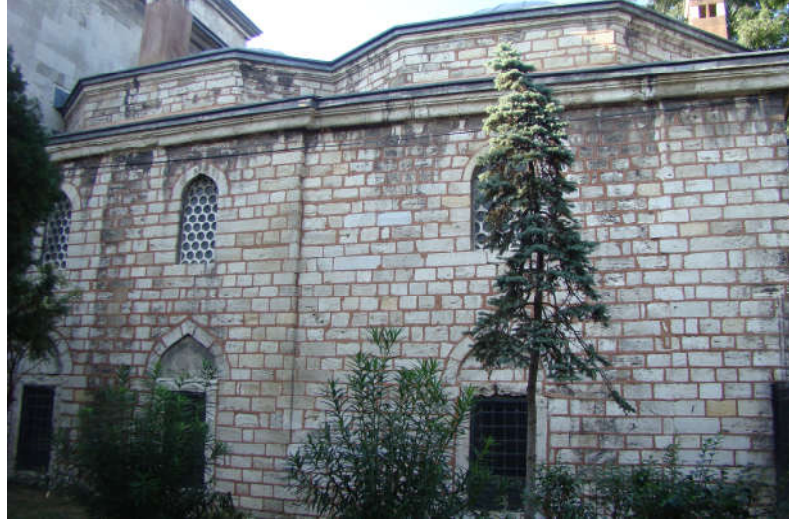
Fatih Tabhanesi'nde yağış neticesinde oluşan suyun, çatı yüzeyinden eğimler sayesinde tahliyesi olsa da, zaman içerisinde geçirmiş olduğu yanlış tadilatlar sonucu, kubbe eteklerinde, eğim hatalarından oluşan su birikintileri gözlenmektedir. Ayrıca kurşun üst örtü yıpranmış olduğu için yapı içerisine su sızıntısı olduğu düşünülmektedir. İç mekân kubbelerinde yer alan sıvalarda kabarma ve renk deęişimleri gözlenmektedir. Bunun yanı sıra tabhanenin özgün tasarımında çörten ve dere gibi su tahliye araçlarının olmayışı çatıdan tahliye edilen suyun doğrudan bina cepheleri üzerinden zemine ulaşmasına sebep olmuştur. Bu da cephe yüzeylerinde yosunlanma, aşınma, kararma ve kirlenmelere yol açmıştır (Şekil 5.19-Şekil 5.20).

Şekil 5. 19 Fatih Tabhanesi güney cephesi hasarlar [Y. Örs, 2010]

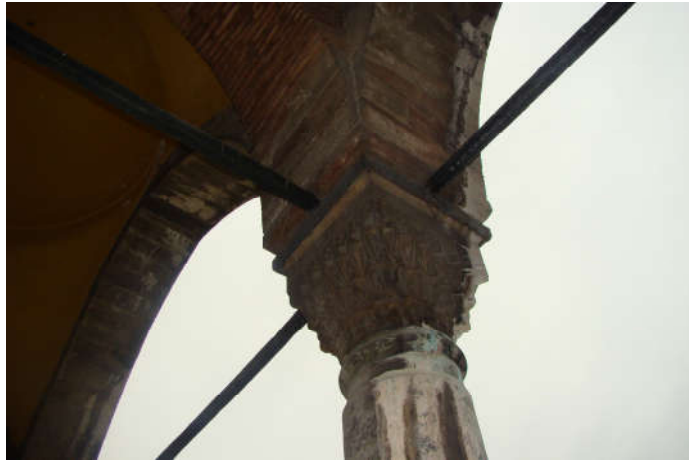
Korozyon metal yapı elemanlarının suya maruz kalması sebebiyle fiziki ve kimyasal yapısında meydana gelen değişimlerdir. Korozyon sebebiyle metal malzeme zaman içerisinde sahip olduğu mukavemeti yitirmeye başlar. Fatih Tabhane'sinde revaklarda yer alan taşıyıcı sütunların aralarında gergi demirleri bulunmaktadır. Bu demirlerin

birçoęu korozyona uğramıştır. Ayrıca sütunların başlık ve kaidelerinde yer alan bakır bilezikler renk deęiřtirmiş ve oldukça hasarlı durumdadır (Şekil 5.21).

Şekil 5. 21 Fatih Tabhanesi sütun bileziğinde oluşmuş korozyon [Y. Örs, 2010]

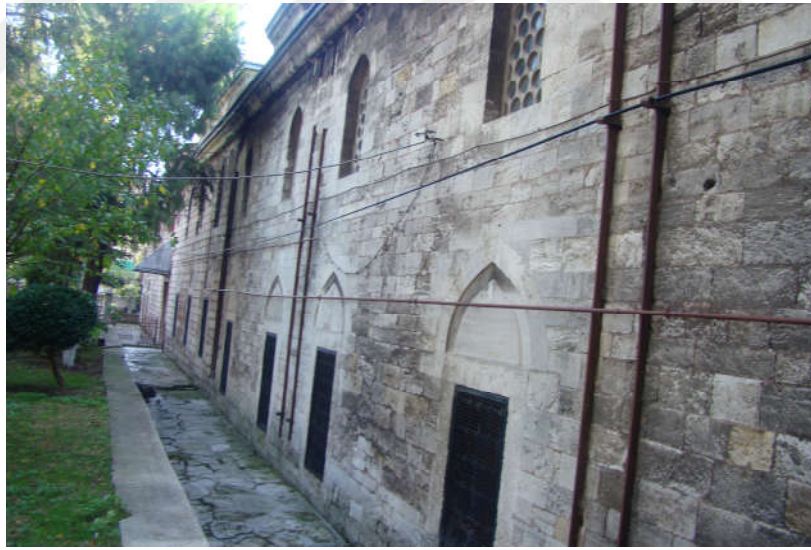
Şekil 5. 22 Fatih Tabhane Doğu Cephesi [Y. Örs, 2010]

Yerkürede jeolojik çağlar boyunca, doğa olaylarının cereyan etmesiyle birlikte birçok farklı tür ve nitelikte taş oluşmuştur. Kayaçlar, süreç içerisinde katmanlar şeklinde üst üste toplanarak birikmişlerdir. Bu taş türlerinden biri de kireçtaşıdır. Küfeki taşı Osmanlı mimarlık tarihi boyunca yapılarda sıklıkla tercih edilmiş bir kireçtaşı çeşididir [104]. Taş, oluşumuna başladığı tarihten, ocaktan çıkarılıp işlenmesine kadar geçen süreçte birçok fiziksel ve kimyasal etkilere maruz kalmıştır. Yapı taşı olarak kullanılmaya başladığı tarihten itibaren de kendine has karakteristik yapısının gerektirdiği şekilde bozulmaya başlamaktadır. Taşın kendi jeolojik karakterine bağlı gelişen bozulmalar, minerolojik, dokusal, fiziksel ve kimyasal özelliklerinden kaynaklı olarak çeşitlilik göstermektedir [104]. Fatih Tabhanesinde beden duvarları için kullanılmış olan taş küfeki taşıdır (Şekil 5.22) Özgün yapı taşları zamana bağlı olarak bünyesel deformasyona uğramıştır. Taş malzemede yer yer erimeler meydana gelmiştir. Erime sonucu taşın taşıyıcılık kapasitesinde azalmalar oluşmaktadır. Bunun yanı sıra taşları birbirine bağlayan harç içerisinde de zaman bağlı erimeler ve kimyasal deformasyonlar görülmektedir. Bu durum taşların birbirlerinden koparak ayrılmasına sebep olmaktadır.

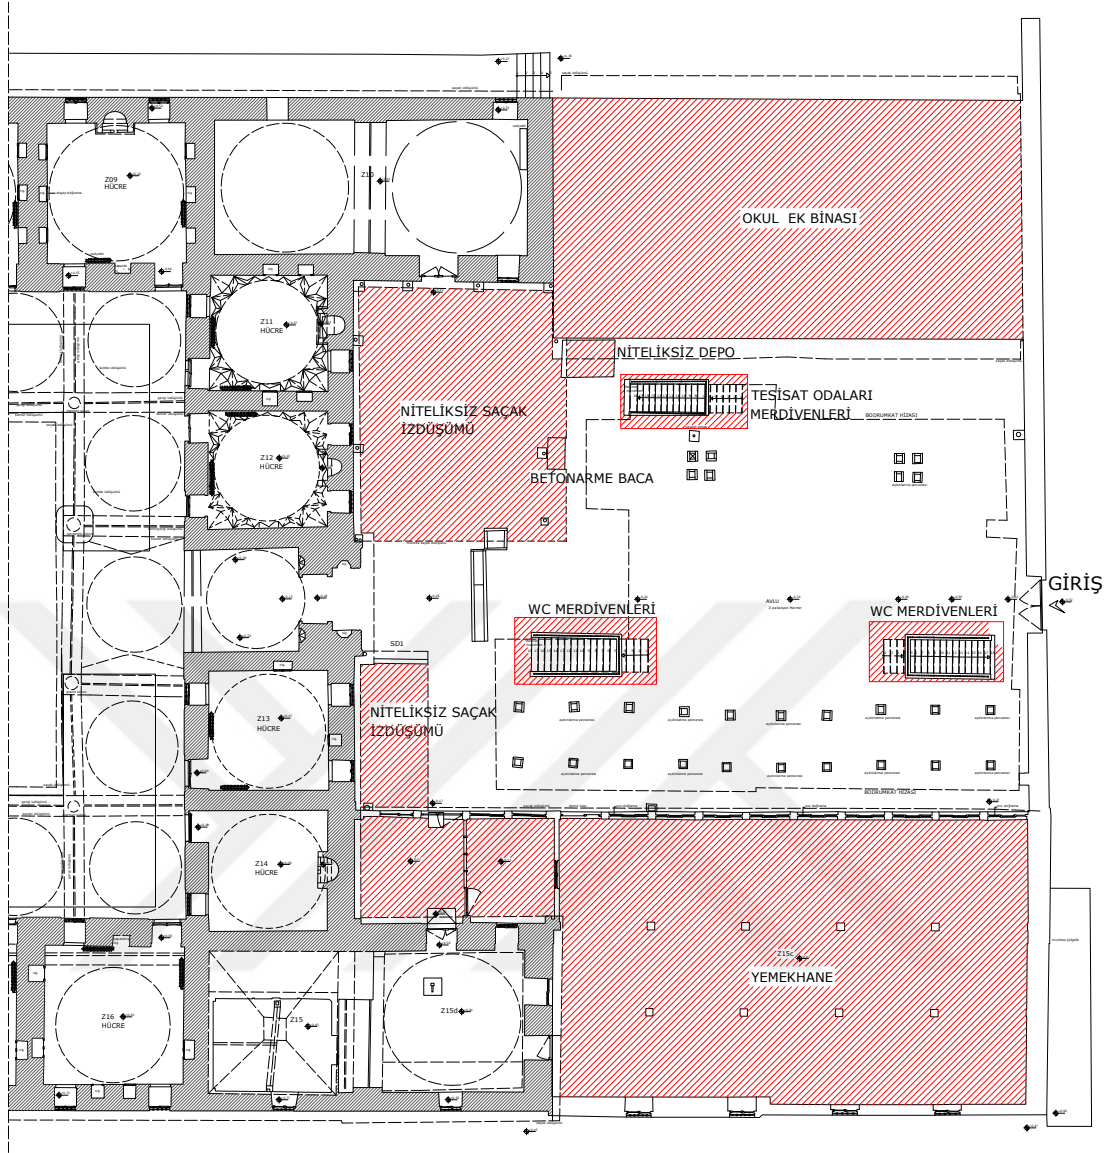
Fatih Tabhanesi'nin **giriş avlusunun** doğu ve batısında yapı parseline ait olmayan sonradan yapılmış iki betonarme yapı yer almaktadır. Bunlardan birisi yapının batısındaki okula ait depo binasıdır. Diğeri ise kursa hizmet eden yemekhane yapısıdır. Her ikisi de tarihi esere uyumu olmayan niteliksiz yapılardır. Ayrıca yine giriş avlusunda yer alan sundurma, saçaklar, depo, baca ve abdest alma bölümleri özellikle yapının ana girişinin olduğu bu bölgede uyumsuzluğa, cephe estetiğinin bozulmasına neden olmaktadır. Avlunun zemininin altında kursa hizmet eden tuvaletler, duşlar ve tesisat odaları vardır. Avlu kotundan bu mekânlara üç ayrı merdivenle ulaşılmaktadır. Avlu-giriş aksı bütünlüğü bu mekânsal kurgular sebebiyle tamamen bozulmaktadır (Şekil 5.23-Şekil 5.24-Şekil 5.25).

Şekil 5. 23 Fatih Tabhanesi giriş avlusu rölöve planı (F.O.M Mimarlık'tan işlenerek)

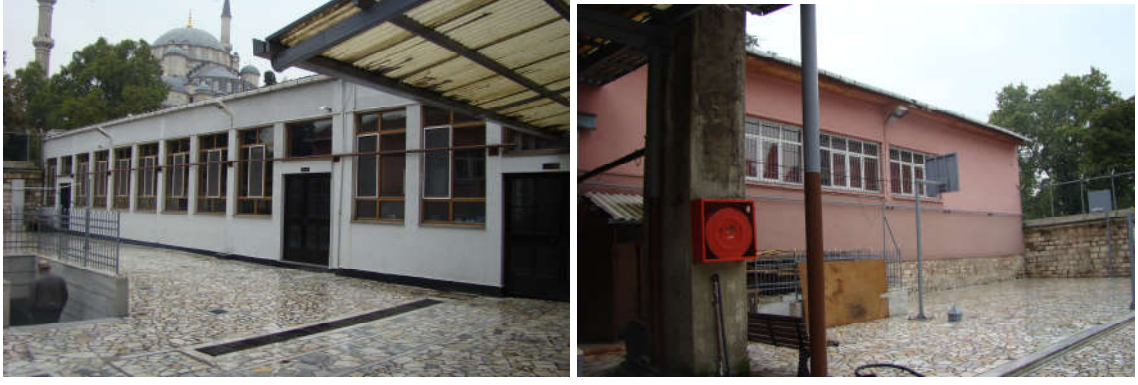
Avlunun giriş kotu mevcut halinden farklılık göstermektedir. Yol kotu yapının özgün kotundan ortalama 80 cm. civarı yükselmiştir. Bunun yapı sıra giriş avlusunun döşemesi günümüzde mermerdir. Fakat kullanılmış olan mermer malzeme özgün yapıya ve dokuya ait değildir. Avlu döşemesinin özgün malzemesinin ne olduğuna dair herhangi bir buluntuya rastlanılamamıştır.

Şekil 5. 24 Fatih Tabhanesi giriş avlusu yemekhane ve okul ek binası [Y. Örs, 2010]

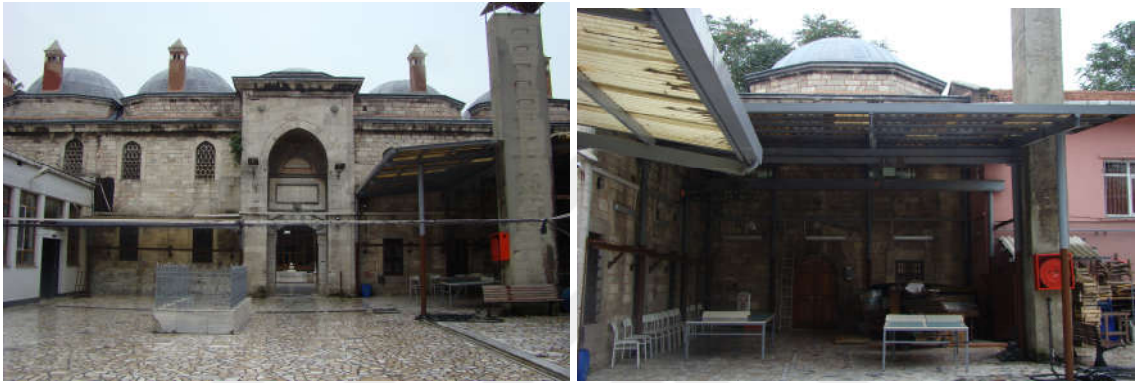
Şekil 5. 25 Fatih Tabhanesi giriş avlusu niteliksiz sundurmalar, baca ve merdiven [Y. Örs, 2010]

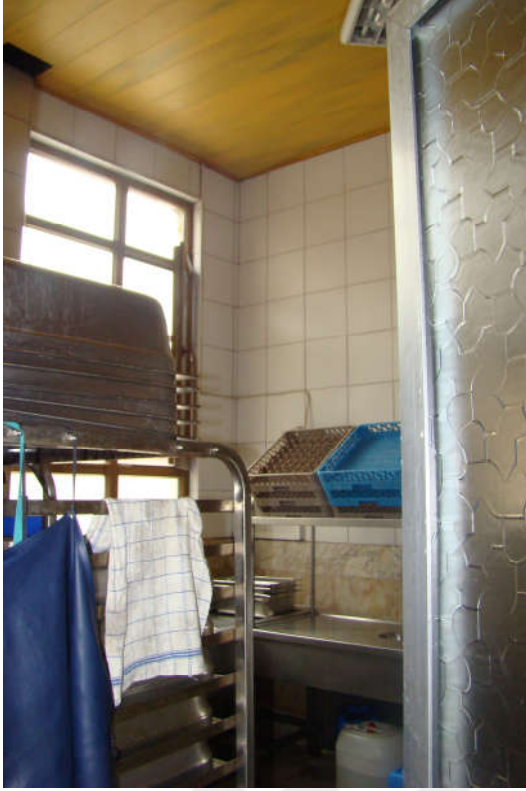
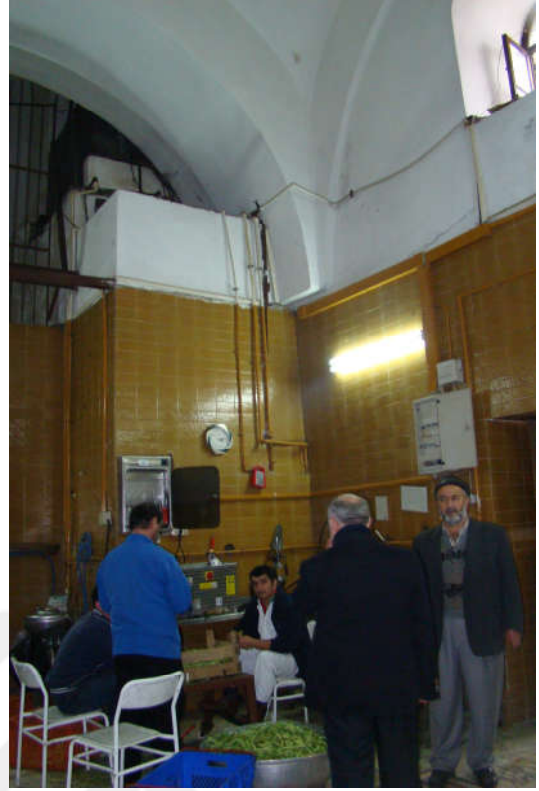
Şekil 5. 28 Fatih Tabhanesi mutfak [Y. Örs, 2010]

Girişin doğusunda yer alan **iki birimli hizmet mekânının (Z15)** birimlerinden birinin üst örtüsü aynalı tonozdur. Fakat tam simetriğindeki aynı tasarım özellikleri gösteren odanın ise üst örtüsü kubbedir. Kullanım evresinde kubbenin yerine tonoz yapılmış olma ihtimali bulunmaktadır. Hizmet mekânı kuran kursunun mutfağı olarak kullanılmaktadır. Bu işleve bağlı olarak çeşitli eklentiler ve bölüntüler yapılmıştır. Hem tesisat eklentileri hem de kullanılan güncel malzeme türleri nedeniyle yapının özgün mekân dokusu oldukça bozulmuştur. Beden duvarlarında sonradan açılmış pencere açıklıkları yer almaktadır. Ayrıca yemekhanenin kullandığı fakat yapının özgününde avlu duvarı olan yüzeyde sonradan açılmış pencere açıklıkları mevcuttur. Bu birimin hemen önünde dış kısmında yemekhaneyle bağlantılı niteliksiz yapılanma vardır. Bu kapatma sonucu bu birimin hemen yanında yer alan tabhane odasının dışa açılan penceresi kapatılmıştır (Şekil 5.26-Şekil 5.27-Şekil 5.28-Şekil 5.29).

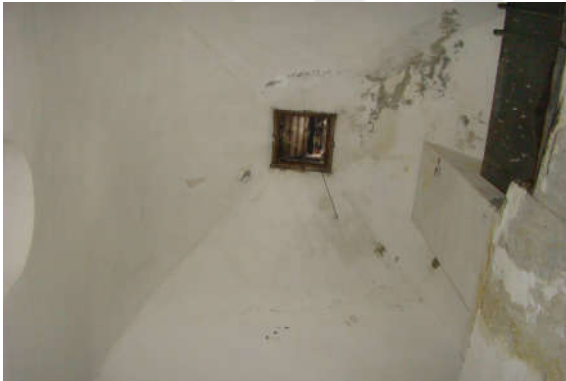
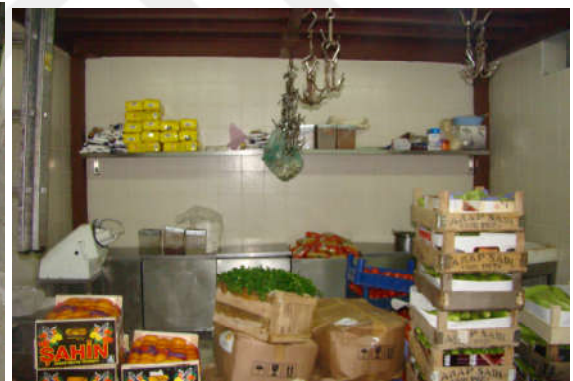
Şekil 5. 29 Fatih Tabhanesi mutfak niteliksiz bölüntü ve tonoz [Y. Örs, 2010]

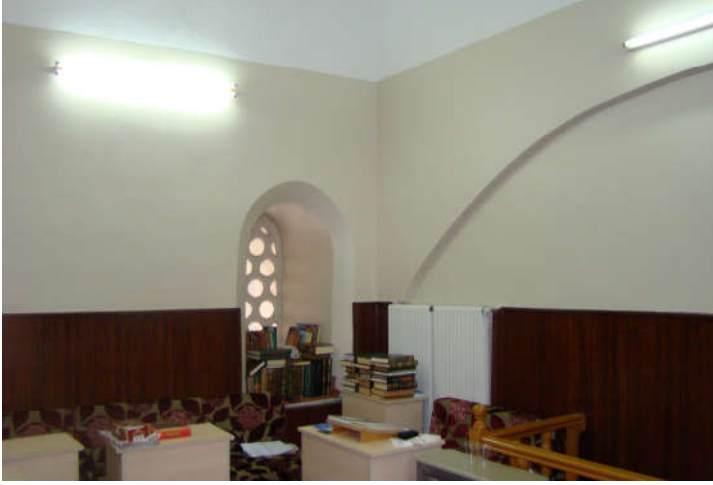
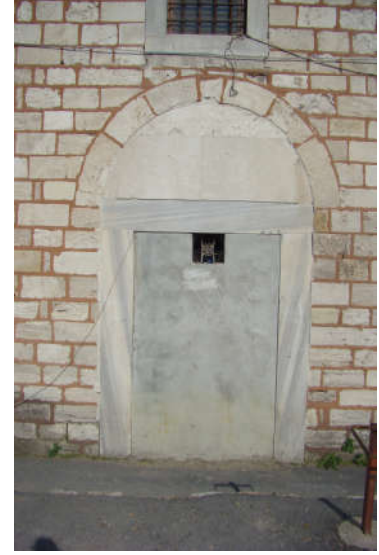
Şekil 5. 32 Fatih Tabhanesi Z17 mahali asma kat lambri duvar kaplaması ve kapatılmış kapı boşluğu [Y. Örs, 2010]

Fatih Tabhanenin iç avlusuna sıralanmış odalarından biri olan **Z07** mekânı yapının batısında yer almaktadır. Burdan özgün külliye planında kervansaray ve imarethaneye açılan bir kapı vardır. Günümüzde bu kapı, yapının yan parselinde konumlanmış olan okul bahçesine açılmaktadır. Fakat kapatılmış ve kullanım dışıdır. Ayrıca bu mahalde sonradan ilave edilmiş bir asma kat mevcuttur. Duvarlar belirli bir kota kadar lambri ile kaplanmıştır (Şekil 5.32).

**Z07** mekânından yan parseldeki okul bahçesine açılan ve kapatılmış olan kapı, yapının ve çevresindeki diğer yapıların mevcut kullanımlarından ötürü kapalı olarak bırakılmıştır. Mekânda bulunan duvar lambrileri sökülerek temizlenmiştir.

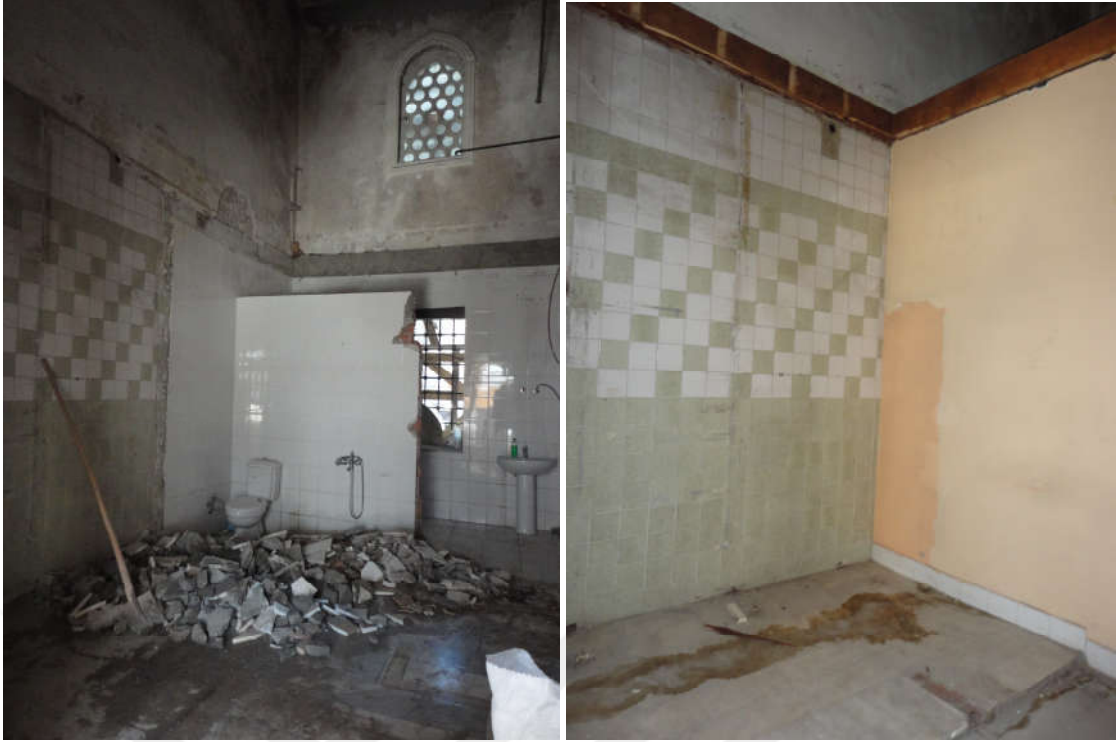
Tabhanenin doğusunda yer alan dikdörtgen formlu hizmet mahali **(Z18)** kantin ve tuvalet olarak kullanılmaktadır. Bu sebeple mekânın zemin ve duvarları fayansla kaplıdır. Ayrıca hiçbir alt yapısı olmamasına rağmen tuvalet lavabo tesisatları yapılmış çeşitli eklerle bölünmüş ve mekân kurgusu tamamen kaybolmuştur. Bu mahalın üst örtüsü olan aynalı tonoz betonarmedir (Şekil 5.39)

Şekil 5. 39 Fatih Tabhanesi Z18 niteliksiz malzeme ve ekler [Y. Örs, 2010]

**Z18** mekânında yer alan sonradan yapılmış bölüntüler, tuvalet taşı, lavabo ve tesisat boruları kaldırılmıştır. Mekân fayans gibi mahale uyumsuz tüm niteliksiz malzemelerden arındırılmıştır. Ayrıca betonarme tonoz kontrollü bir şekilde yıkılarak yerine yapının özgün malzemesine uygun olacak şekilde aynı biçimde tuğla malzeme ile yeni tonoz yapılmıştır (Şekil 5.71).

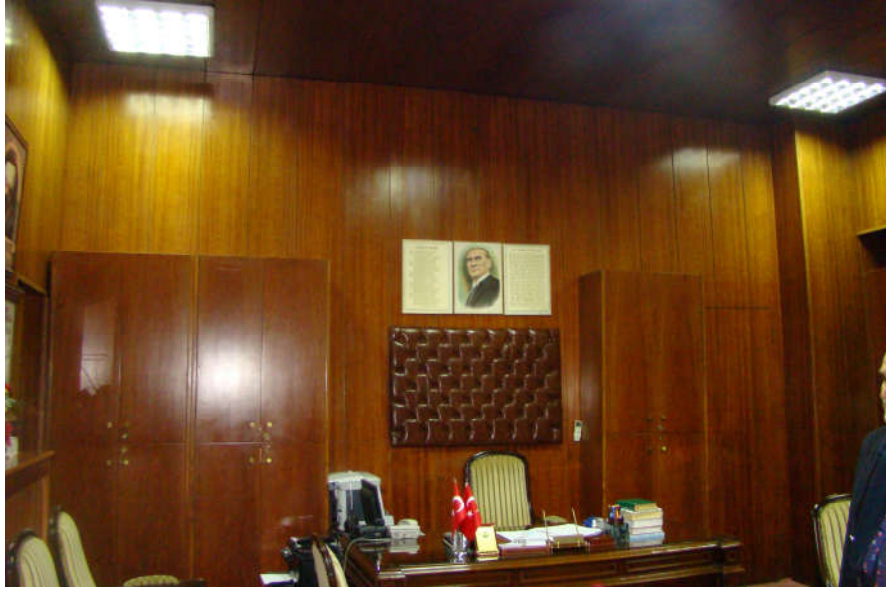
Yapının doğu yan eyvanının hemen sağında yer alan mahal kursun müdüriyet odası olarak kullanılmaktadır (**Z19**). Mahalin tamamı lambri kaplama ile kaplanmış ve asma bir tavanla mekânın asıl tavan kotu değiştirilmiştir (Şekil 5.40).

Şekil 5. 40 Fatih Tabhanesi Z19 asma tavan ve duvar kaplamaları [Y. Örs, 2011]

**Z19** mekânındaki lambri duvar ve tavan kaplamaları ve asma tavan sökülerek mahalden uzaklaştırılmıştır (Şekil.5.72). Sökülen lambrielerin altından çıkan çimento esaslı sıvalar itinalı şekilde raspa edilmiştir. Gerekli görülen duvarlar ve kubbede güçlendirme yapılmıştır. Pencere söveleri onarılmıştır. Duvarlar ve kubbe horasan harçlı siva ile tekrar sıvanmıştır.

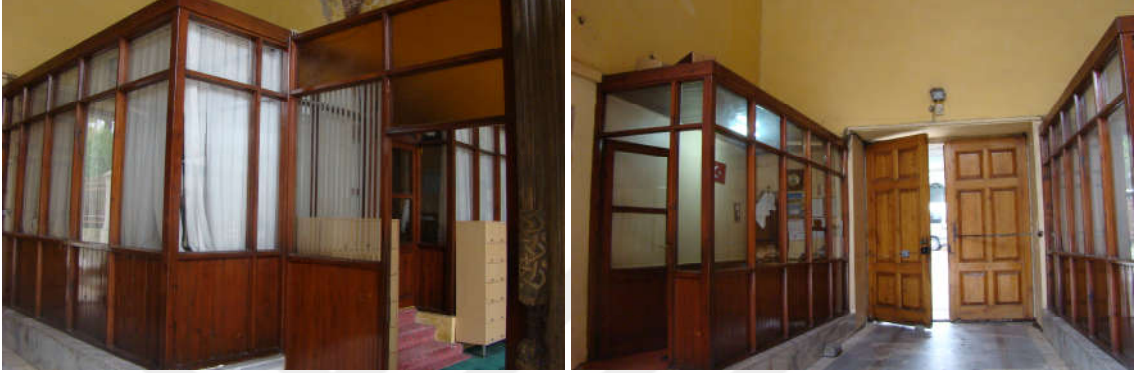
uyumsuzdur. Dođu yan eyvandaki eklenti yapılardan birisi kursun danışma mahali diđeri ise toplantı odası olarak kullanılmaktadır. Dođu yan eyvan duvarı üzerinde oldukça geniş ve kursun ana giriş kapısı olarak kullanılan kapı açıklığı vardır. Yapının özgün tasarımında olmayan bu giriş için çevre düzenlemeleri ve cephede sundurma yapılmıştır. Batı yan eyvanın tamamı ise ahşap malzemedен kapatılarak kurs için kullanılan bir mekân haline getirilmiştir (Şekil 5.41).

Şekil 5. 41 Fatih Tabhanesi dođu yan eyvan özgün olmayan giriş kapısı ve niteliksiz yapılar [Y. Örs, 2010]

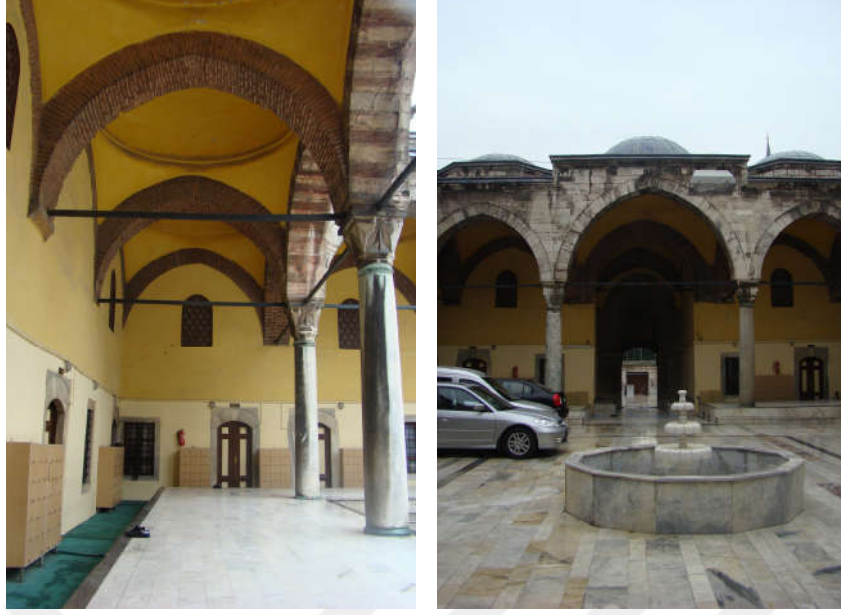
**Revak** duvarlarının tamamı çimentolu sıva üzeri yağlı boya ile kaplıdır. Revakların zemini ve üzerinde yer alan taş sekilerin tamamının üzeri dokuya uyumsuz mermer malzeme ile kaplıdır. Revak kemeleri tuđladır. Tuđlaların üzeri boyanarak kapatılmıştır. Revak kemerlerini taşıyan sütunlar özgün mermerdir. Kirli ve hasarlıdır. Bronz ve pirinçten yapılmış olan sütun bileziklerinin bazıları hasarlı olup, tamamı korozyondan dolayı renk deđiştirmiştir. Kemerler arasında yer alan gergi demirlerinin üzeri yağlı boya ile boyalıdır. Avlunun ortasında mermerden bir havuz vardır. Havuzun özgün yerinde olduđu düşünülse de malzemesinin sonraki dönem onarımlarında deđiştirildiđi düşünülmektedir. Özgün formunda herhangi bir farklılık olup olmadıđıyla ilgili bir buluntu ve belgeye rastlanılamamıştır. Zemin döşemesi özgün olmayan mermer malzemedir (Şekil 5.42-Şekil 5.43).

Şekil 5. 42 Fatih Tabhanesi revak ve avlu [Y. Örs, 2010]

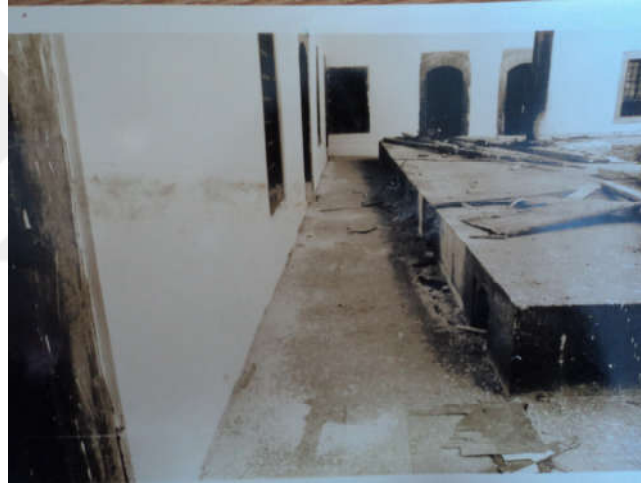
Şekil 5. 43 Fatih Tabhanesi özgün taş seki [108]

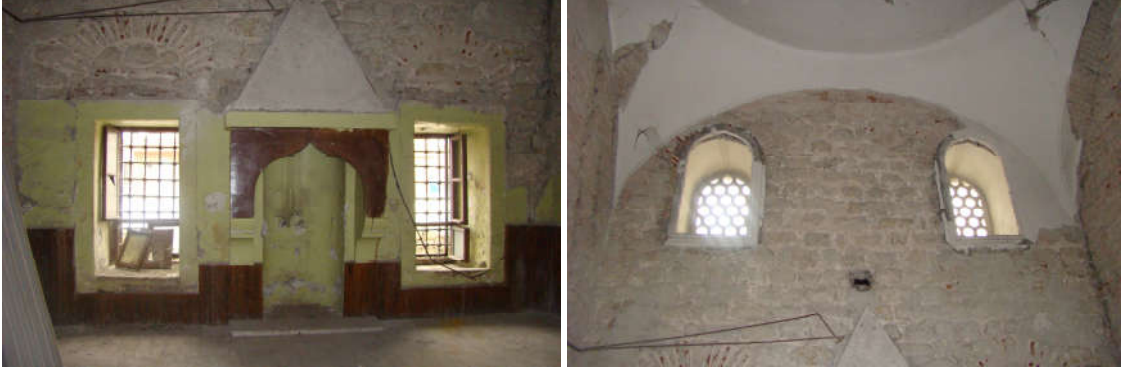
**Tabhanede toplamda 14 adet oda vardır.** Bu odaların nerdeyse tamamının beden duvarları ve kubbelerinde yer alan ciddi yapısal çatlaklar ve ayrılmalar olduğundan ciddi hasarlı oldukları söylenebilir. Oda duvarlarının, kubbe, niş, yaşmak ve pandantiflerinin tamamı çimentolu sıva ve boya ile kaplıdır. Boya renkleri ve türü yapının tarihi ve mimari karakteriyle tamamen uyumsuzdur. Bu odalar kursun eğitim ve öğretim yapıldığı derslikler olarak kullanılmaktadır. Yer döşemeleri ahşap malzeme ile kapatılıp üzerine halı serilidir. Özgün döşeme altıgen tuğladır. Bazı odaların duvar yüzeyleri belirli bir kota kadar lambri ile kaplanmıştır. Dışlık ve içlik pencereleri çimentolu malzemedan yapılmış olup üzeri boyanmıştır. Revzen detaylarının ilk

yapıldığı tarihteki gibi olup olmadığı bilinmese de belirli bir dönemi yansıttığı düşünülmektedir. Fakat yanlış onarımlar sonucu yanlış malzeme kullanımı söz konusudur (Şekil 5.44-Şekil 5.45-Şekil 5.46).

Şekil 5. 44 Fatih Tabhanesi kullanılmayan oda (Z06) [Y. Örs, 2010]

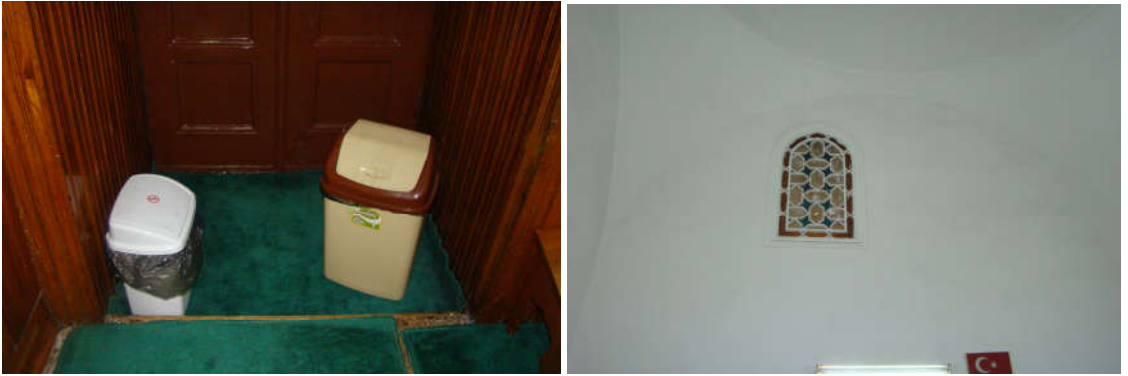
Şekil 5. 46 Fatih Tabhanesi oda zemin döşemesi ve içlik pencere (Z09) [Y. Örs, 2010]

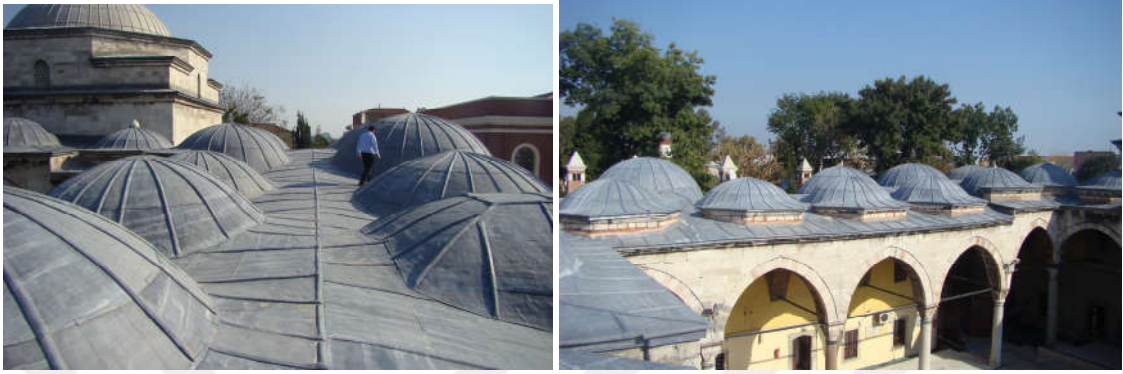
kubbelerin üzerinin çimento gibi uyumsuz ve tuğlaya zarar veren malzeme ile sıvanması yanlış bir seçimdir. Kurşun yüzeylerde yer yer delikler ve hasarlı yüzeyler gözlemlenmiştir. Ayrıca çatı eğiminde bazı yanlış çözümler yapıldığından su birikintileri oluşmaktadır (Şekil 5.47-Şekil 5.48).

Şekil 5. 47 Fatih Tabhanesi çatı kubbeleri [Y. Örs, 2010]

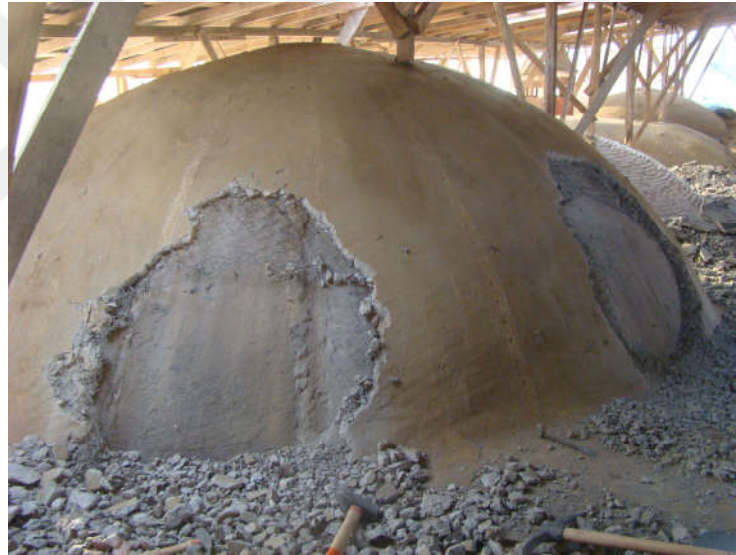
**Fatih Tabhanesi'nin üst örtüsü** kurşun malzeme ile kaplı olan kubbelerdir. Çatının üzeri yer yer 30 cm. bulan demirli betonla kaplıdır. Kurşun bu beton yüzeyin üzerindedir. Bu yanlış onarım yapının üzerine oldukça yük bindirmektedir. Ayrıca tuğla ile örülmüş olan

Şekil 5. 48 Fatih Tabhanesi kubbe üzerinde yer alan demirli beton [Y. Örs, 2010]

Ayrıca binanın çatısındaki kurşun örtü kaldırılarak kubbelerin, tonozların ve diğer yüzeylerin tamamını kaplamış olan betonarme tabakalar yapıdan itinalı şekilde sökülerek uzaklaştırılmıştır. Böylece yapının tüm strüktürel sistemi okunur hale getirilmiş ve tüm yapısal çatlaklar, oturmalar ve ayrılmalar ortaya çıkarılmıştır. Yapının birçok bölümünde taşıyıcı bileşenlerine ait hasarlar tespit edilmiştir.

**İklimsel ve Atmosferik Etkenlere Bağlı Bozulmalara Yönelik Müdahaleler:** Fatih Tabhanesi'nde restorasyon çalışmaları sırasında yapının çatı örtüsü olan kurşun

kaplama tamamen kaldırılarak tüm beton yüzeyler temizlenmiştir. Kubbe üzerinde gerekli onarımlar yapıldıktan sonra çatının tamamı uygun harç malzemesiyle tesviye edilerek kapatılmıştır. Bu tesviyede önemli olan **su tahliyesinin** yapılabilmesi için doğru çözümler ile eğimin oluşturulmasıdır. Kubbe ve diğer tüm çatı yüzeyleri yeni kurşun malzeme ile tekrar kaplanmıştır. Kurşun kaplama yapılırken dikkat edilmesi gereken en önemli şeyin alt yüzeye su geçirmesini engellemektir. Kurşun kaplama yapılmadan önce yalıtım ve homojen bir yüzey sağlamak amacıyla çamur harç ile sıva yapılır. Sıva kurduktan sonra kuşun levhalar birbirleri ile binili şekilde ortalama 80 santimetrede bir kenet oluşturacak şekilde birleştirilir (Şekil 5.57-Şekil 5.58). Fatih Tabhanesi'nde 2 milimetrelik kurşun levhalar kullanılmıştır. Öncelikle çatı yüzeyinde yer alan eski kurşunlar sökülerek toplanmıştır. Toplanan kurşun, kurşun fabrikasına gönderilerek izabe edilmiştir. İzabe, eski kurşun parçalarının eritilerek yeni kurşun elde edilmesi işlemidir. Bu işlemde toplanan kurşun ortalama %10 'a yakın fire vermiştir. Fire verme oranı eski kurşunun kimyasal yapısına bağlıdır. İzabe sonucu elde edilen yeni kurşun fabrikada levhalar halinde işlenerek tekrar şantiye sahasına getirilmiştir. Fireden kayanıklı eksilen miktar fabrikadan yeni kurşun levhası alınarak tamamlanmıştır.

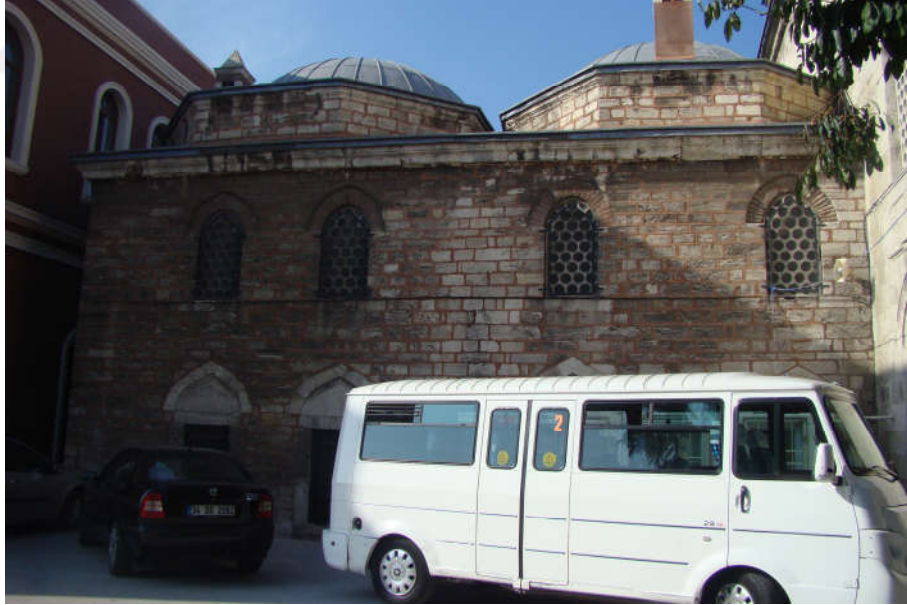
**Tabhanenin cephelerindeki** taş düzenleri birbirlerinden farklılık gösterebilmektedir. Ana eyvanın taş örgü ve derz sistemi ileriki dönem onarımlarından ötürü yapının diğer cephelerinden farklıdır. Bunun yan sıra batı cephesinin bir bölümü alması düzendedir. Ayrıca doğu cephesinde taş duvar yüzeylerine sonradan açılmış pencere boşlukları görülmektedir. Taş derzlerinin tamamı çimentolu olup yapım tekniği açısından kabartma derzdir. Bu sonraki dönem onarımlarında yapılmış olan yanlış bir uygulamadır. Cephe yüzeylerinde yosunlanma, yer yer bitkilenme ve yoğun şekilde

Şekil 5. 50 Fatih Tabhanesi güney cephesi bozulmalar [Y. Örs, 2010]

Tabhanenin dış cepheleri küfeki taşından inşa edilmiştir. **Cephe taşlarında zamanla oluşmuş olan hasarlar** ilk olarak analiz edilerek doğru müdahale yöntemleri geliştirilmiştir. Cephe taşlarındaki beş santimetreden derin aşınmalar için taş çürütme ve yeni taş konulması yöntemi tercih edilmiştir (Şekil 5.59). Taşın tamamında hasar olmadığı durumlarda konservasyon laboratuvarı tarafından hazırlanmış olan malzeme analiz raporu doğrultunda önerilmiş plastik onarım harcı hazırlanmış ve bölgesel

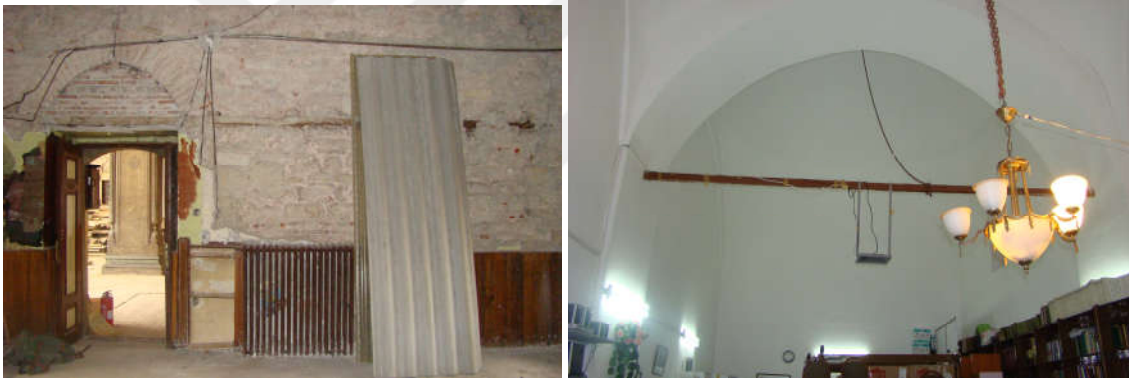
Elektrik tesisatı da iklimlendirme ve sıhhi tesisat gibi yapıya zarar vermektedir. Tesisat sistemleri, kablolar, aydınlatmalar, panolar, ses sistemleri hem estetik bütünlüğü bozmakta, hem de yapı bileşenlerine hasar vermektedir.

Şekil 5. 51 Fatih Tabhanesi tesisat sorunları [Y. Örs, 2010]

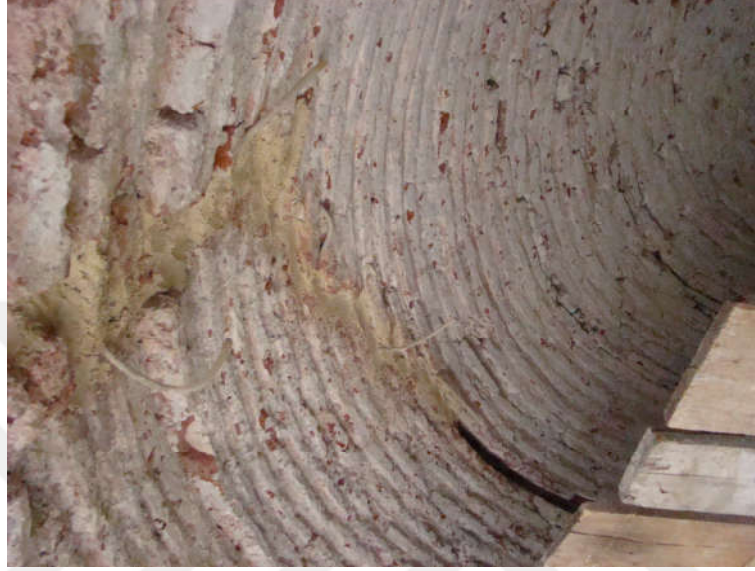
Çatlak ve ayrılmaların büyüklüğüne ve açıklığına göre müdahale yöntemine karar verilmiştir. Çatlak açıklığının 5cm.'yi geçtiği yerlerde paslanmaz kenetler ile dikiş ve enjeksiyon uygulamaları bir arada, 5cm.'den küçük olanlarındaki ise sadece enjeksiyon uygulaması yapılmıştır. İlk olarak yüzeyde çatlak takip edilerek saptanmış ve el aletleri ile belirgin hale getirilmiştir. Daha sonrasında çatlağın içi kompresör yardımıyla hava püskürtülerek temizlenmiştir. Çatlak aralığına 10 santimetrede bir enjeksiyon hortumları yerleştirilmiştir. Yapının özgün harcına uygun olacak şekilde harç hazırlanmış ve bu harç itinalı bir şekilde çatlağın ve boruların arasına doldurulmuştur. Böylece enjeksiyon hortumlarının yerinden oynamaması sağlanmıştır. Enjeksiyon makinası ile hortumların içerisinden güçlendirme malzemesi yeterli basınçta (maksimum 1,5 Bar) enjekte edilerek taşıyıcı arasındaki boşluklar doldurulmuş, böylece strüktürel anlamda yeterli sağlamlığa ulaşılmıştır (Şekil 5.54). Çatlak aralığı 5 santimetreden büyük olan ayrılmalarda her 15-20 cm'de kenetlerin ayaklarının duvar yüzeyine girebilmesi için özgün malzemeye zarar vermeden delikler açılmış ve bu yuvalara paslanmaz çelikten kenetler yerleştirilmiştir (Şekil 5.55). Çatlak boyunu takip edecek şekilde bu uygulama devam ettirilmiş ve yine aralıkları enjeksiyon yapılarak doldurulmuştur. Böylece yapının özgün mimarisine zarar vermeden bölgesel müdahalelerde güçlendirme işlemi tamamlanmıştır.

Şekil 5. 54 Fatih Tabhanesi enjeksiyon uygulaması [Y. Örs, 2011]

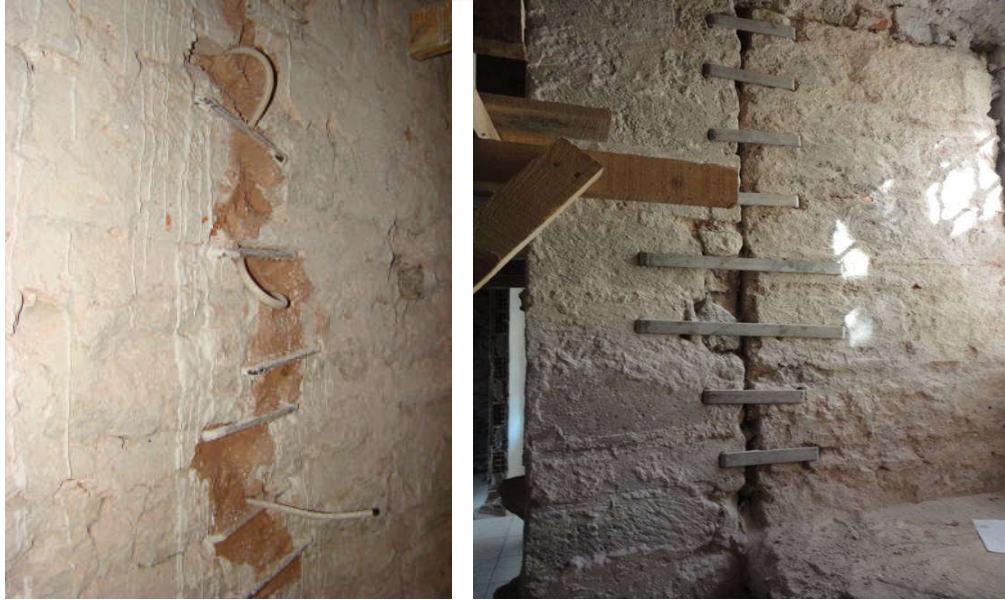
Şekil 5. 55 Fatih Tabhanesi enjeksiyon ve kenet uygulaması [Y. Örs, 2011]

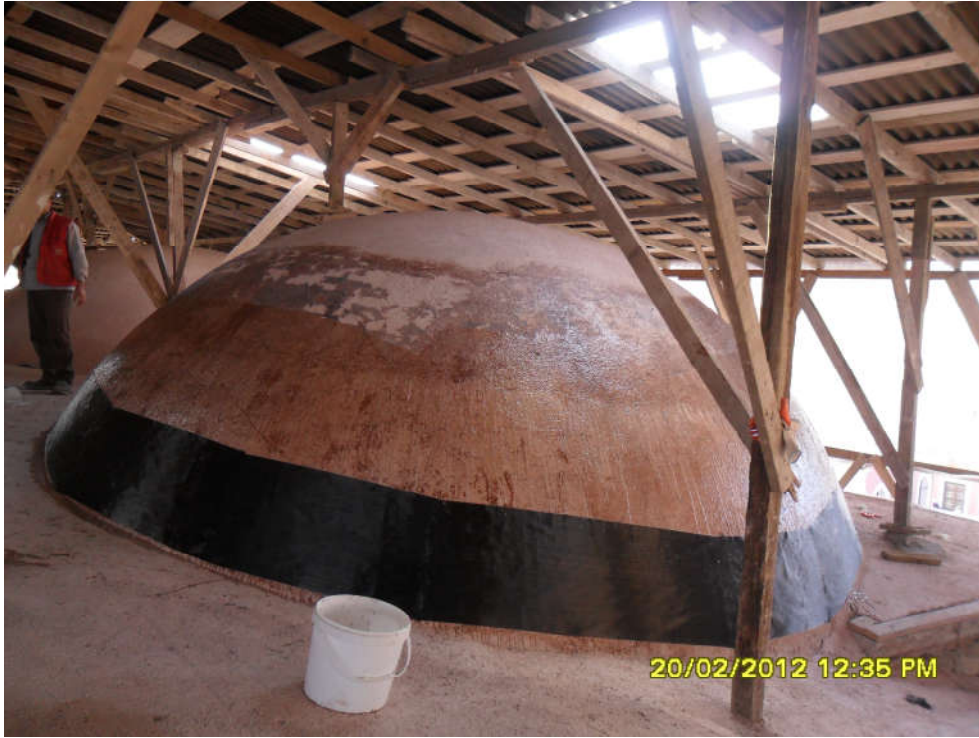
Kubbenin çekme gerilmelerine karşı kuvvetlendirmek için Fiber Takviyeli Polimer uygulaması yapılması (çekme bölgelerine FRP şeritler yerleştirilmesi) bu bölgelerdeki çekme gerilmelerini karşılayacaktır. FRP şeritler ile güçlendirme yapılırken kubbelerin dış yüzeyleri, uygun doğrultularda FRP ile sarılarak mevcut yükler altında taşıma kapasitelerinin ve esnekliğinin artırılması amaçlanmıştır. Bu tekniğin uygulama detayları çok önemli olduğu için, yapıştırma yapılacak alt yüzeylerin doğru hazırlanmasına dikkat edilmiştir. Kubbenin yüzeyine uygulanacak şeritlerin bulunduğu doğrultulara epoksi astar ve macunu sürülmüş, FRP şeritler yapıştırıcının üzerine yapıştırılarak kubbenin çevresi boyunca sarılmıştır (Şekil 5.56).

Şekil 5. 56 Fatih Tabhanesi karbon fiber (FRP) uygulaması [Y. Örs, 2012]

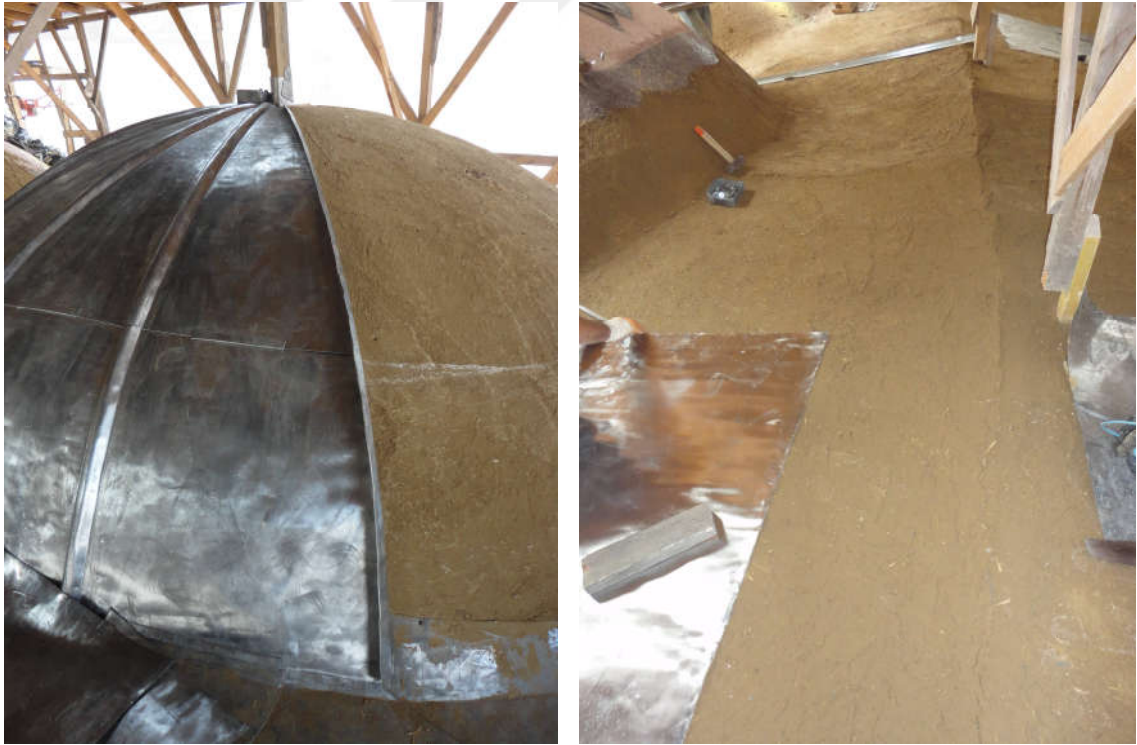
Şekil 5. 57 Fatih Tabhanesi çamur sıva ve kurşun kaplama yapılması [Y. Örs, 2012]

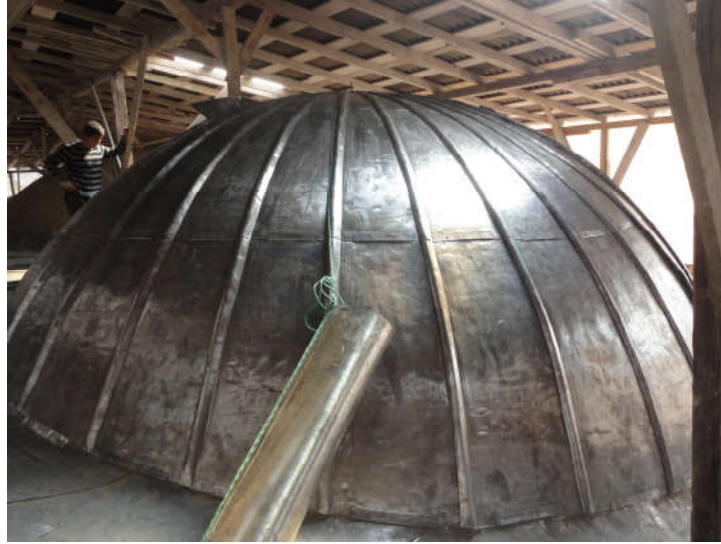
Şekil 5. 58 Fatih Tabhanesi kurşun kaplama yapılması [Y. Örs, 2012]

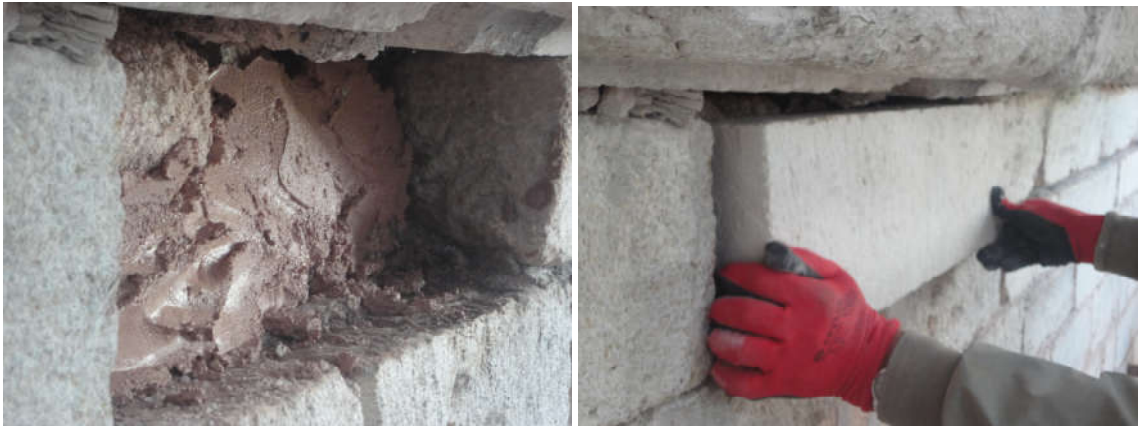
Şekil 5. 59 Fatih Tabhanesi taş çürütülmesi ve yeni taş konulması [Y. Örs, 2012]
