OSMANLI MİMARİSİNDE TABHANE MEKÂNI VE YAPILARININ TARİHSEL  
GELİŞİM SÜRECİ: FATİH KÜLLİYESİ TABHANESİ ÖRNEĞİNDE KORUMA  
SORUNLARI VE RESTORASYONU ÜZERİNE BİR DEĞERLENDİRME

YÜKSEK LİSANS TEZİ  
MİMARLIK ANABİLİM DALI  
RÖLÖVE VE RESTORASYON PROGRAMI

İSTANBUL, 2019

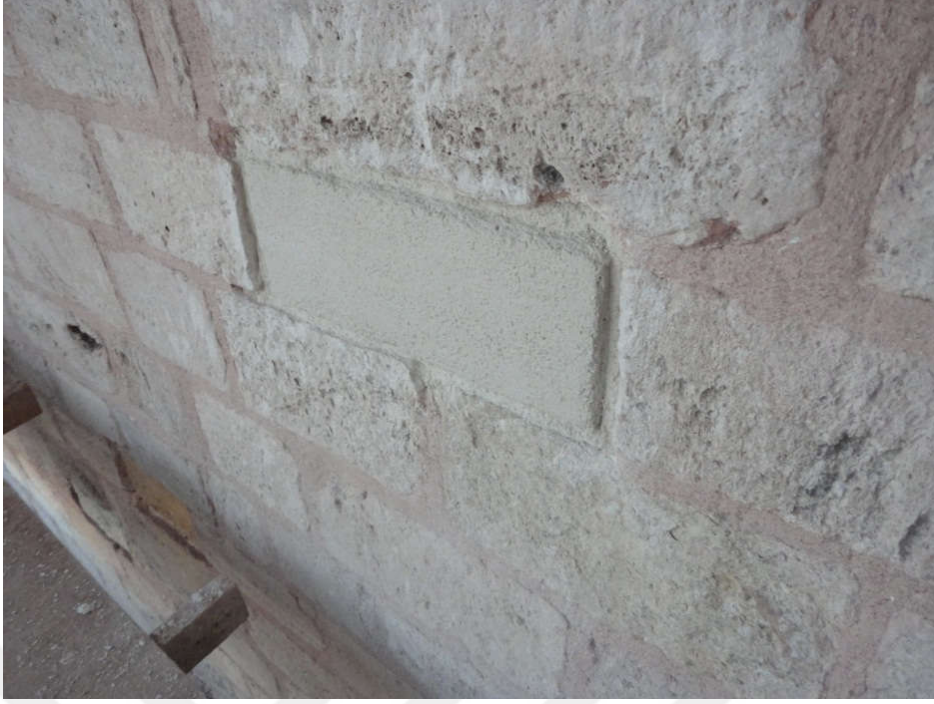
Bölgesel tümlmeler için kullanılan 1 metreküp plastik onarım harcı içeriği;

- Doğal Hidrolik Kireç (0,4 ton)
- Tabii taş tozu (0,8 ton)
- Doğal puzolan (mikronize tras, volkanik tüf, pomza taşı vb.) (0,2 ton)
- Su (0,36 m<sup>3</sup>)
- Aderans teşkilli tamir ve su izolasyonu katkısı (sıvı) (1,5 kg)
- Toprak boya (1 kg)'dır

Şekil 5. 60 Fatih Tabhanesi plastik onarım harcı ile yapılan tümleme [Y. Örs, 2012]

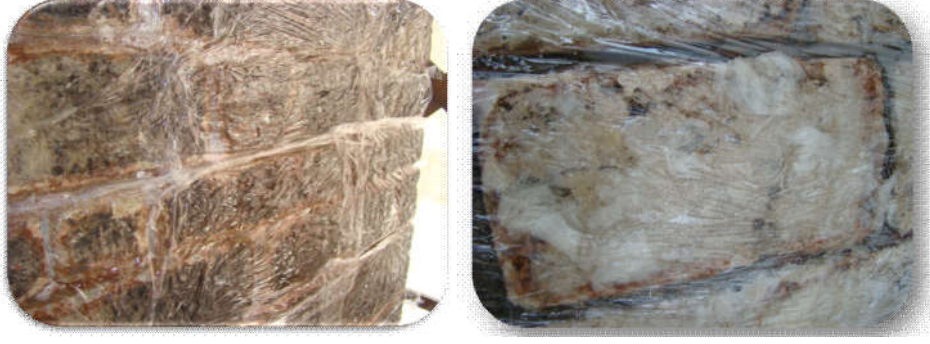
Fatih Tabhanesi'nde yer alan tüm **taş yüzeylerin temizliği** için kâğıt hamuru ile itinalı kimyasal temizlik tercih edilmiştir. Kâğıt hamurunu oluşturan kimyasal toz su ile birlikte yoğrularak uygun kıvama getirilmiş, temizleyici kimyasallar emdirilmiştir. Daha sonra kirli yüzeye sürülüp üzeri naylon şeffaf film kapatılmıştır. Ortalama üç ile beş saat arası bekletilerek yüzey açılarak düşük basınçlı su ve plastik fırça ile temizlenmiştir. Bu işlem gerekli görüldüğü takdirde birkaç kez tekrarlanmıştır. Tabhanenin mermer sütunları ise AB57 kimyasal jel karışımı hazırlanarak temizlenmiştir. Jel mermer yüzeye sürülerek üzeri naylon şeffaf film ile sarılmış ortalama 3 ile 4 saat arası bekletilmiştir. Naylon film alındıktan sonra ise yüzeyi çizmeyecek sertlikte plastik fırça ve su ile yıkanarak temizlenmiştir. Bu işlem kirin yoğunluğuna göre bir ya da birkaç kez tekrarlanmıştır (Şekil 5.61-Şekil 5.62-Şekil 5.63).

Şekil 5. 61 Fatih Tabhanesi taş yüzeylerin kâğıt hamuru ile temizliği [Y. Örs, 2012]

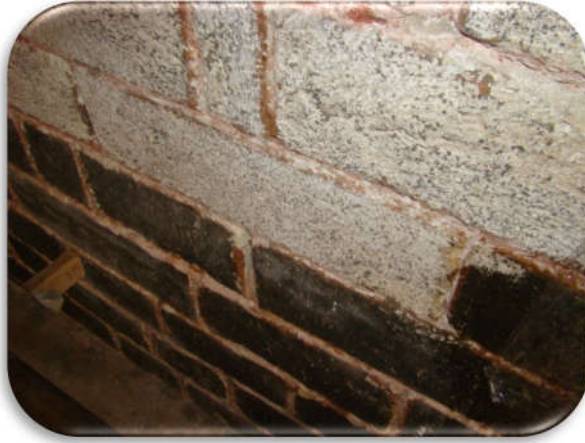
Şekil 5. 62 Fatih Tabhanesi taş yüzeylerin kâğıt hamuru ile temizliği [Y. Örs, 2012]

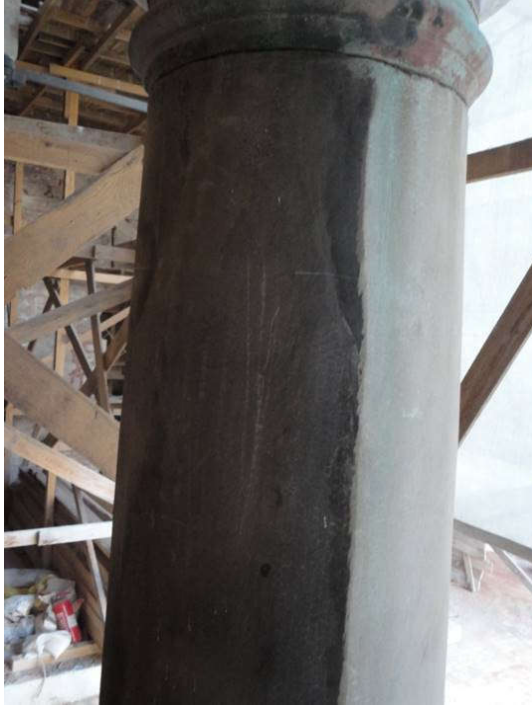
Mermer temizliği uygulamasında kullanılan 1 litre AB57 kimyasal jel karışımı;

- Saf su (1 litre)
- Amonyum bi karbonat (0,035 kg)
- E.d.t.a (0,09 kg)
- Karboksi metil selüloz (0,25 kg) 'dan oluşmaktadır.

Şekil 5. 63 Fatih Tabhanesi mermer yüzeylerin jel ile temizliği [Y. Örs, 2012]

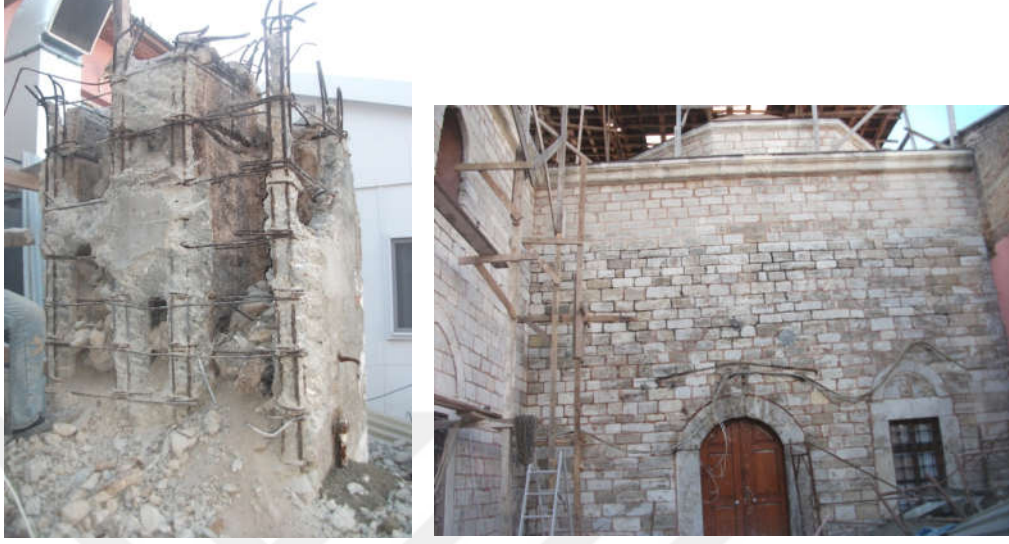
Fakat avluda yer alan diđer niteliksiz eklerden sundurmalar, depo, baca ve abdest alma bölümleri kaldırılarak temizlenmiştir. Böylece yapının cephe bütünlüğü yeniden sağlanmıştır (Şekil 5.64).

Şekil 5. 64 Fatih Tabhanesi giriş avlusunda yer alan niteliksiz sundurma ve bacanın kaldırılması [Y. Örs, 2017]

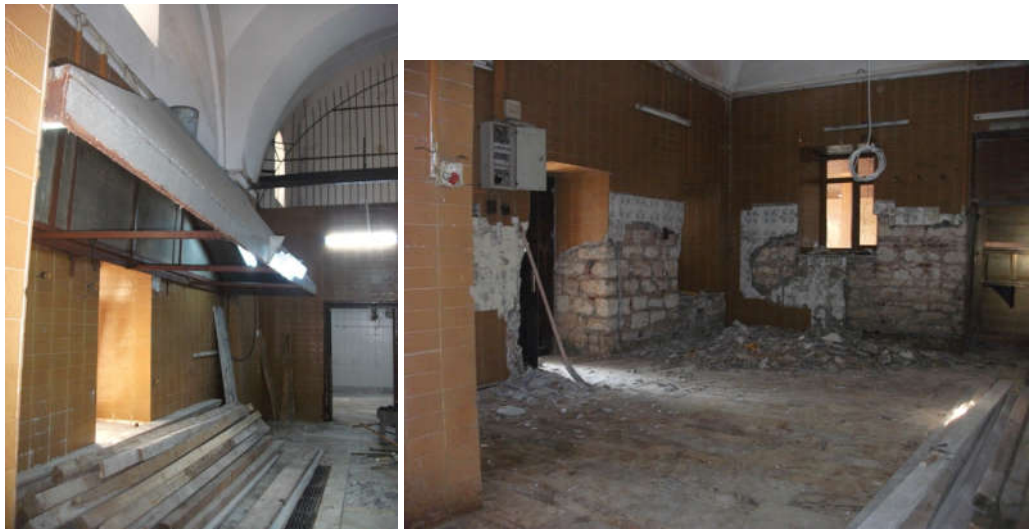
Girişin doğusunda yer alan **iki birimli hizmet mekânı (Z15)** kursun mutfağı olarak kullanılmaktadır. İşleve bağlı olarak oluşturulmuş olan tüm niteliksiz ekler kaldırılmıştır. Mekân fayanslar, tesisat boruları, tezgâhlar ve diđer tüm niteliksiz malzemelerden arındırılmıştır. Yemekhane binası kaldırılmadığı için avlu duvarında sonradan açılmış olan pencere boşlukları kapatılmadan korunmuştur (Şekil 5.65).

Şekil 5. 65 Fatih Tabhanesi mutfak mekânının niteliksiz ek ve malzemelerden arındırılması [Y. Örs, 2015]

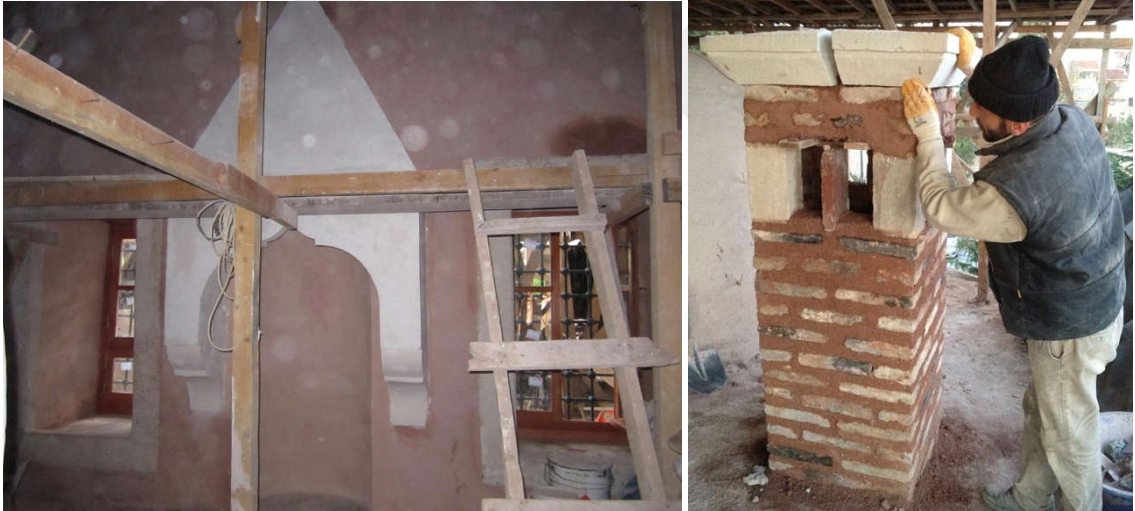
Tabhane'nin tüm odalarında bulunan **ocaklar** onarılmıştır. Betonarme yaşmaklar biçimsel anlamda korunarak alçı malzeme ile yeniden yapılmıştır. Ocaklar ile bağlantılı olan bacaların çimentolu sıvaları raspa edilmiştir. Raspa sonucunda tuğla olan bacaların onarımları yapılarak üzeri geleneksel sıva harcı ile sıvanmış; beton olanları ise kaldırılarak tuğladan örülmüş ve sıvanmıştır. Beton baca külahları yeni taş külahlarla değiştirilmiştir (Şekil 5.66) .

Alçı malzemedeki yaşmak imalatı yapılırken ilk olarak mevcut yaşmağın detaylı rölövesi alınarak çizimleri yapılmıştır. Alınan ölçü ve rölöve çizimleri ile yine alçı malzemedeki kalıp oluşturulmuştur. Bu kalıbın içerisine alçı içerikli karışım dökülerek bir süre donması beklenmiştir. Ortalama 24 saat sonunda alçı yaşmak kalıptan çıkarılarak ocak önüne monte edilmiştir.

Şekil 5. 66 Fatih Tabhanesi yeniden yapılan yaşmak ve bacalar [Y. Örs, 2017]

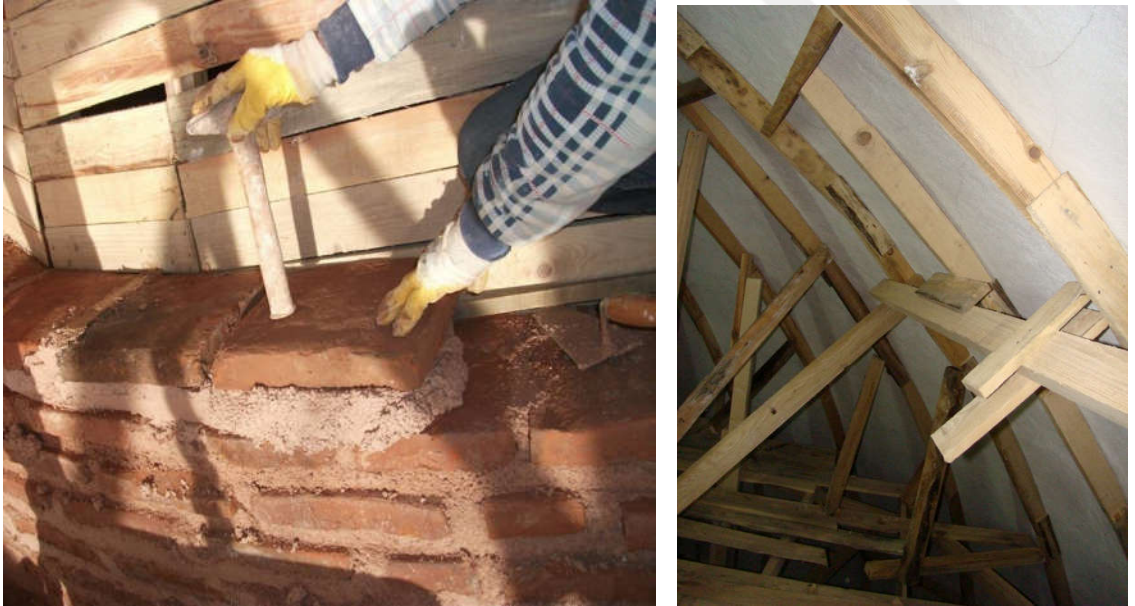
**Ana eyvan (Mescid)** ibadet işlevini korumaya devam etmiştir. Bu nedenle mahfil kaldırılmış olsa da minber korunmuştur. Eyvanın giriş kemerini kapatan cemekân yapının estetik bütünlüğünü bozduğu için kaldırılmış, giriş kemerinin önü paslanmaz çelik doğramalı cam ile kapatılmıştır. Büyük kemerin iki yanında yer alan ve duvar örülerek kapatılmış olan kemerli açıklıklar açılmış ve üzeri cam ile kapatılmıştır. Mekânın betonarme kubbesi kontrollü şekilde yıkılarak yerine tuğla malzeme ile yeni kubbe yapılmıştır. Kubbe yıkılmadan önce ahşapaan kubbenin formunda ve kubbeyi saran büyük bir kalıp hazırlanmıştır. Daha sonrasında betonarme kubbe parçalar halinde el aletleriyle kesilerek yıkılmış ve yapıdan uzaklaştırılmıştır. Sonrasında yıkımdan önce hazırlanmış olan ahşap kalıp kullanılarak, kubbe geleneksel el tuğlası ve hidrolik kireçli örgü harcıyla yeniden örülmüştür. Mekânın duvarlarındaki çimento esaslı sıvalar itinalı şekilde raspa edilerek temizlenmiş, güçlendirme işlemleri tamamlandıktan sonra yerine horasan harçlı sıva yapılmıştır. Mevcutta bulunan içlik ve dışlık revzenler sökülmüş yerine alçı malzemedan yenisi yapılmıştır. Zeminde yer alan fayans döşeme temizlenmiş ve bunun sonucu olarak ortaya çıkarılmış olan özgün taş döşeme onarılarak korunmuştur (Şekil 5.67-Şekil 5.68-Şekil 5.69-Şekil 5.70).

Şekil 5. 67 Fatih Tabhanesi ana eyvan yıkılan ve yeniden örülen kubbe [Y. Örs, 2011]

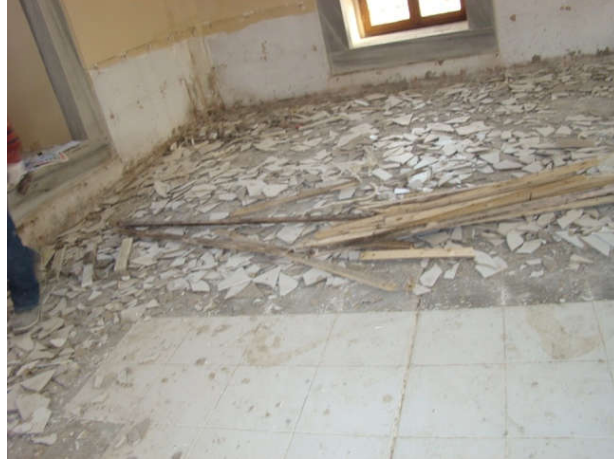
Şekil 5. 68 Fatih Tabhanesi ana eyvan yer niteliksiz döşemesi sökülmesi [Y. Örs, 2011]

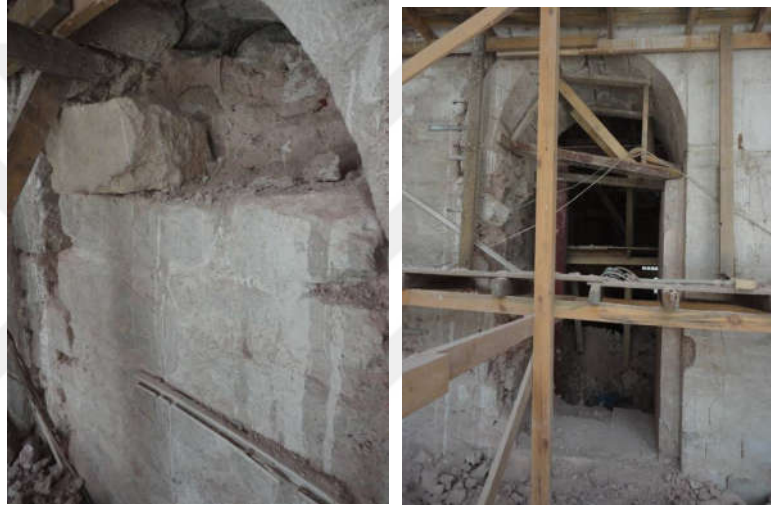
Şekil 5. 69 Fatih Tabhanesi ana eyvan kapatılmış kemerli açıklık [Y. Örs, 2011]

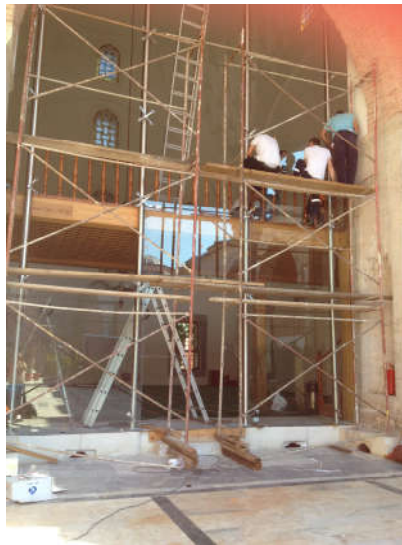
Şekil 5. 70 Fatih Tabhanesi ana eyvan girişinin cam ile kapatılması [Y. Örs, 2017]

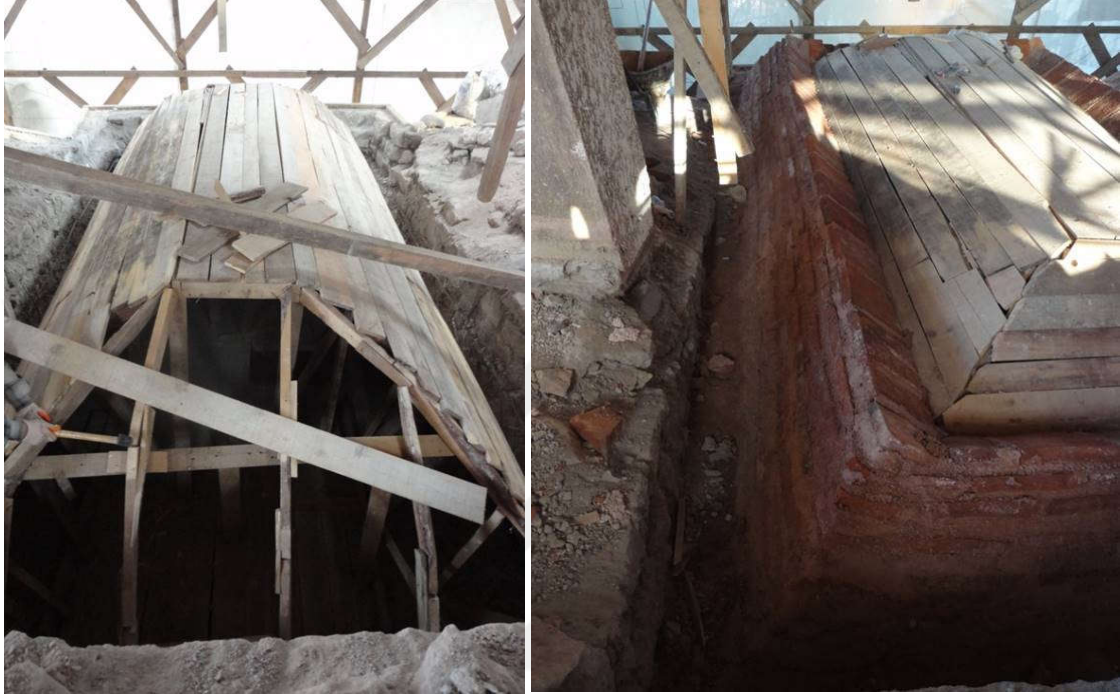
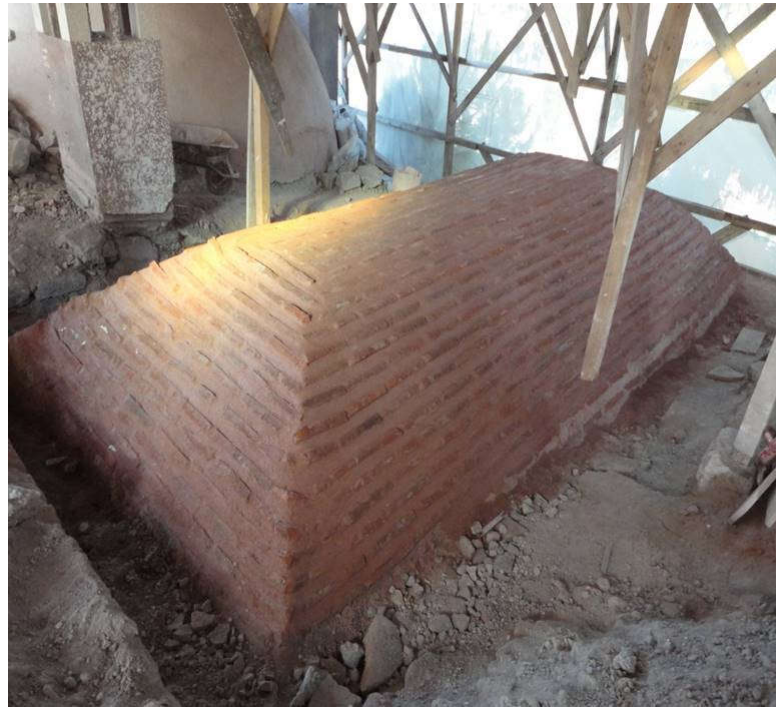
**Z18** mekânında yer alan sonradan yapılmış bölüntüler, tuvalet taşı, lavabo ve tesisat boruları kaldırılmıştır. Mekân fayans gibi mahale uyumsuz tüm niteliksiz malzemelerden arındırılmıştır. Ayrıca betonarme tonoz kontrollü bir şekilde yıkılarak yerine yapının özgün malzemesine uygun olacak şekilde aynı biçimde tuğla malzeme ile yeni tonoz yapılmıştır (Şekil 5.71).

Şekil 5. 71 Fatih Tabhanesi Z18 mekânı tonoz örülmesi [Y. Örs, 2011]

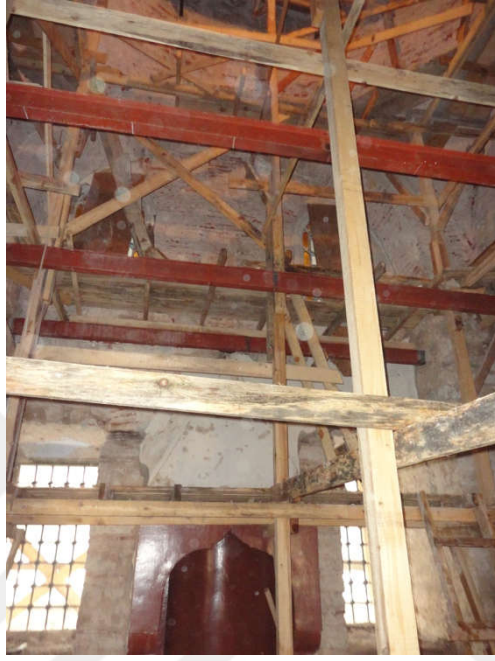
**Z19** mekânındaki lambri duvar ve tavan kaplamaları ve asma tavan sökülerek mahalden uzaklaştırılmıştır (Şekil.5.72). Sökülen lambrielerin altından çıkan çimento esaslı sıvalar itinalı şekilde raspa edilmiştir. Gerekli görülen duvarlar ve kubbede güçlendirme yapılmıştır. Pencere söveleri onarılmıştır. Duvarlar ve kubbe horasan harçlı siva ile tekrar sıvanmıştır.

Şekil 5. 72 Fatih Tabhanesi Z19 mekânı asma tavanın kaldırılması [Y. Örs, 2011]

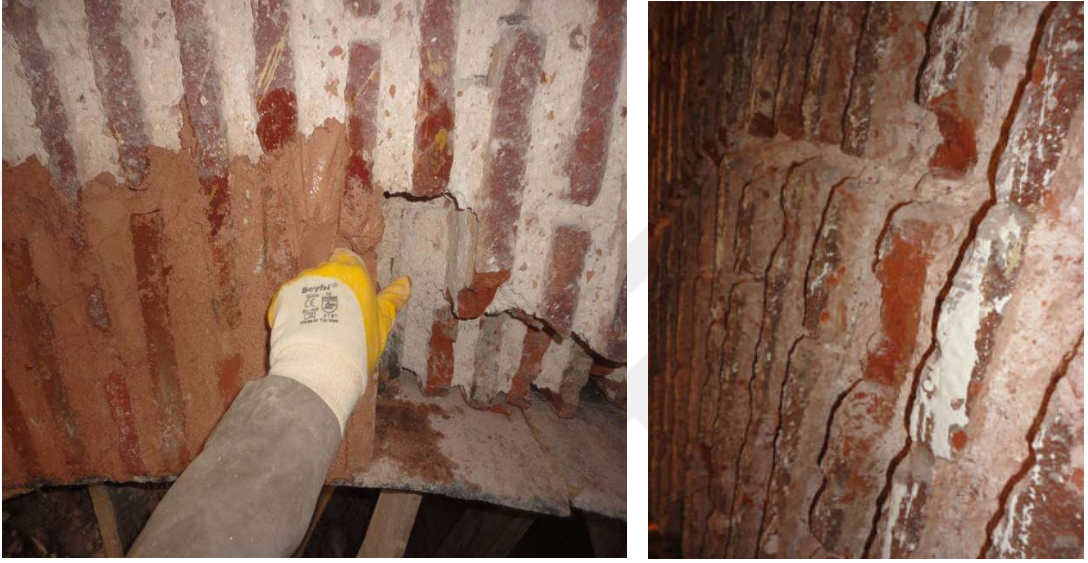
Tabhanenin doğu ve batısındaki **yan eyvanlarda** yer alan niteliksiz ahşap yapılar kaldırılmıştır. Revak duvarlarında yer alan çimentolu siva itinalı raspa ile temizlenmiştir. Zeminde yer alan mermer malzeme sökülüştür. Üzeri boya ve çimentolu siva ile kaplı olan revak kemerleri itinalı raspa sonucu temizlenmiş, tuğlalar onarılmış ve yapının özgün harcına uyumlu olacak şekilde derzi yapılmıştır (Şekil 5.73-Şekil 5.74). Revak duvarları ise temizleme ve güçlendirme çalışmaları sonrası horasan harçlı siva ile tekrar sıvanmıştır (Şekil 5.75). Revak kemerlerini taşıyan mermer sütunlar ve sütun başlıkları kimyasal jel ile temizlenmiştir. Korozyondan dolayı renk değişimine uğramış olan fakat fiziki yapısı bozulmamış sütun bilezikleri temizlenmiştir. Hasarlı olan sütun bilezikleri ise yenisi ile değiştirilmiştir. Kemerlerin arasında yer alan gergi demirlerinin yağlı boya ile düşük basınçlı kumlama yöntemi ile temizlenmiştir. Üzeri yapıya uyum sağlayacak renkte tekrar boyanmıştır (Şekil 5.76). Avlunun ortasında yer alan mermer havuz ile ilgili bir değişiklik yapılmamış gerekli konservasyon çalışmaları ile onarımı sağlanmıştır.

Tabhanenin tuğla kemerlerinde kullanılan 1 metreküp derz harcında;

- Sönmüş kireç hamuru (0,425 ton)
- Tuğla tozu veya kiremit tozu (0,4 ton)
- Kum (tuvenan agregadan elenmiş, yıkanmış ve en az iki tane sınıfı karıştırılarak hazırlanmış 4 mm. elek altı) (0,08 m<sup>3</sup>)
- Su (0,22 m<sup>3</sup>) vardır.

Şekil 5. 73 Fatih Tabhanesi revak kemerleri tuğla tümleme ve derz açılması [Y. Örs, 2011]

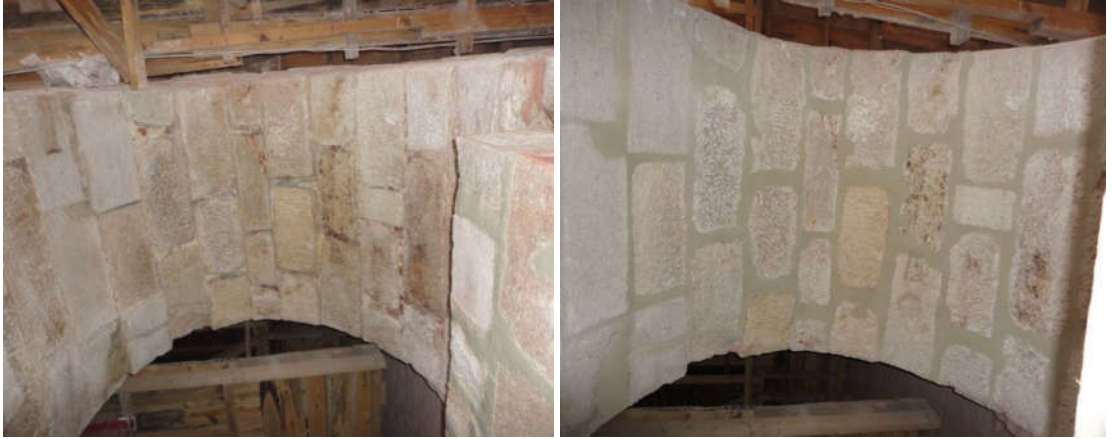
Şekil 5. 74 Fatih Tabhanesi revak kemerleri derz açılması ve yapılması [Y. Örs, 2011]

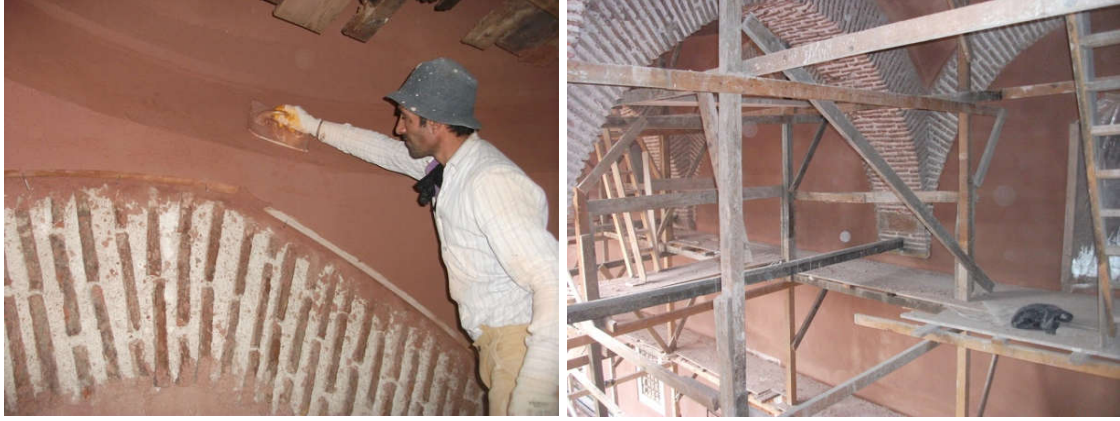
Şekil 5. 75 Fatih Tabhanesi revak duvar ve kubbeleri siva yapılması [Y. Örs, 2011]

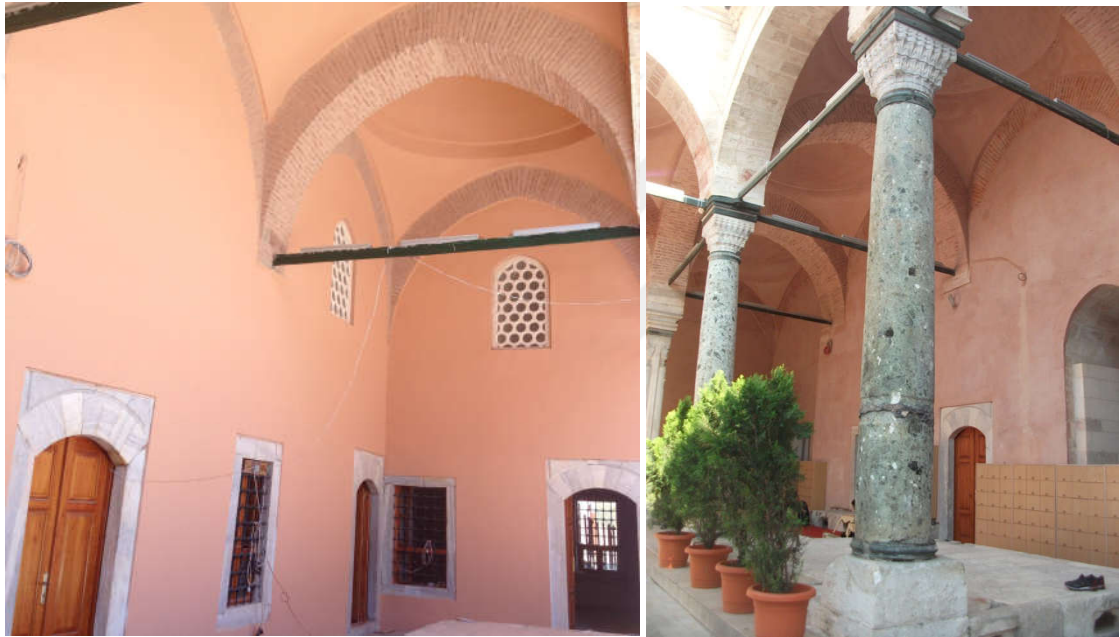
Şekil 5. 76 Fatih Tabhanesi revakları restorasyon sonrası görünüm [Y. Örs, 2017]

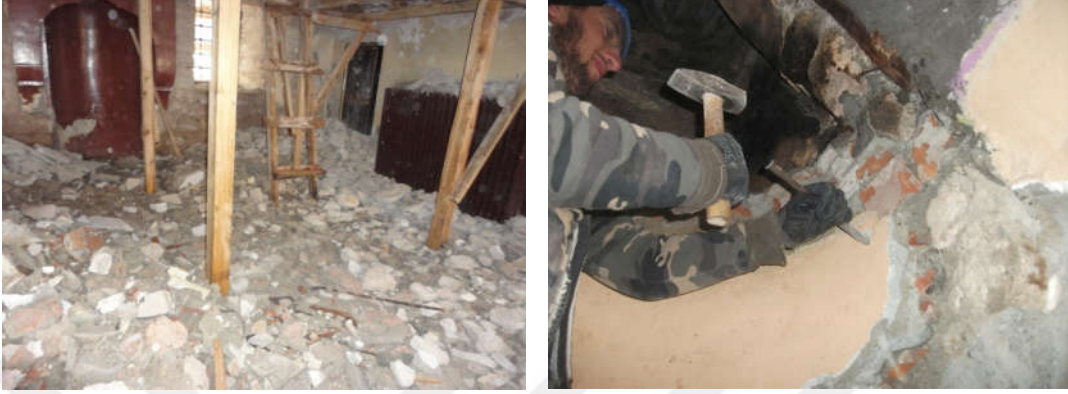
Şekil 5. 77 Fatih Tabhanesi odaların çimentolu sıva ve niteliksiz malzemelerden arındırılması [Y. Örs, 2011]

**Tabhane odalarının** tamamının duvar ve kubbelerini kaplayan niteliksiz boyası ve çimentolu sıvası raspa edilerek temizlenmiştir (Şekil 5.77). Duvar yüzeyinde bulunan lambri kaplamalar sökülüştür. Raspa sonucu ortaya çıkmış olan yapısal çatlak ve ayrılmalar güçlendirme çalışmalarıyla onarılmıştır. Yer döşemesinde yer alan ahşap kaldırılarak özgün zemine ulaşılmış, özgünde bulunan altıgen tuğlaların konservasyonu yapılmış, eksik olan tuğlalar yenilenmiştir (Şekil 78). Onarımları yapılmış olan taş yüzeyler horasan harçlı siva ile tekrar sıvanarak üzeri su bazlı boya ile boyanmıştır (Şekil 5.79). Odaların içlik ve dışlık pencereleri sökülerek rölöveleri hazırlanmıştır. Uygun detay çözümlemesiyle birlikte yeni, tatlı kireçli alçı içlik ve dışlık pencereler yapılmıştır

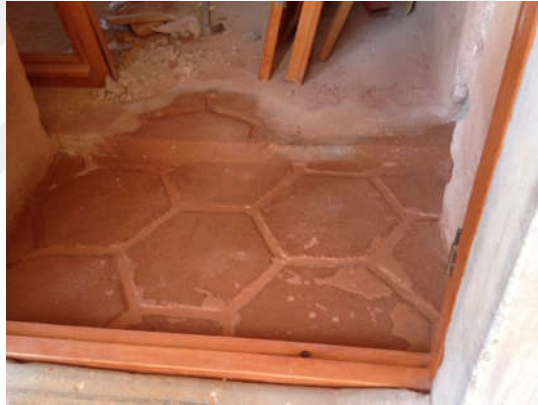
Şekil 5. 78 Fatih Tabhanesi odaların zeminine altıgen tuğla döşeme yapılması [Y. Örs, 2017]

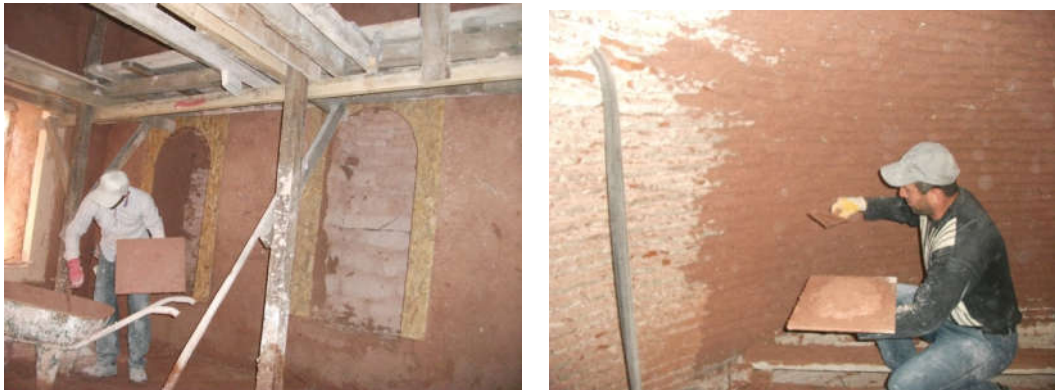
Şekil 5. 79 Fatih Tabhanesi odaların duvar ve kubbelerine sıva yapılması [Y. Örs, 2017]

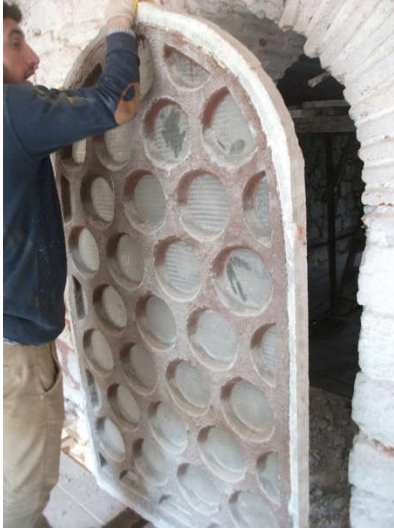
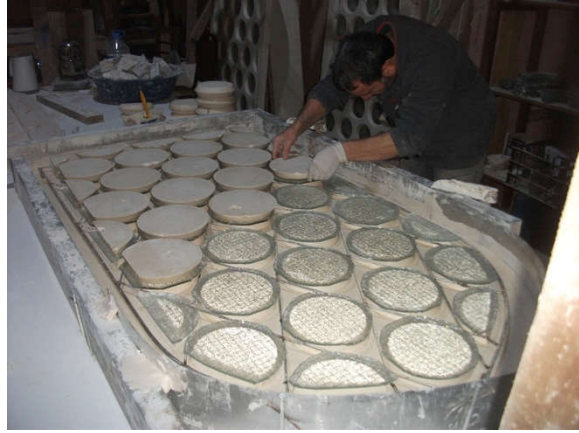
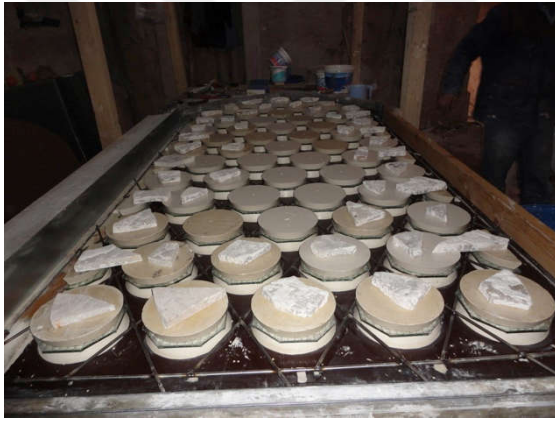
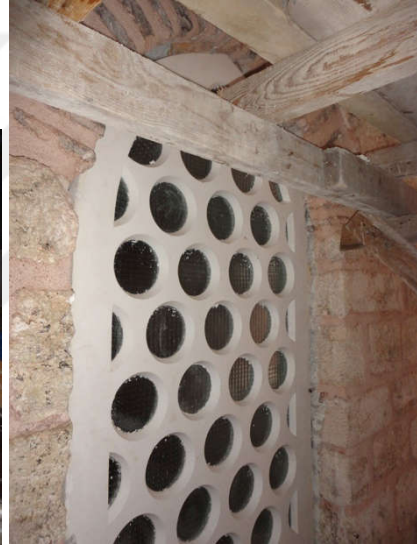
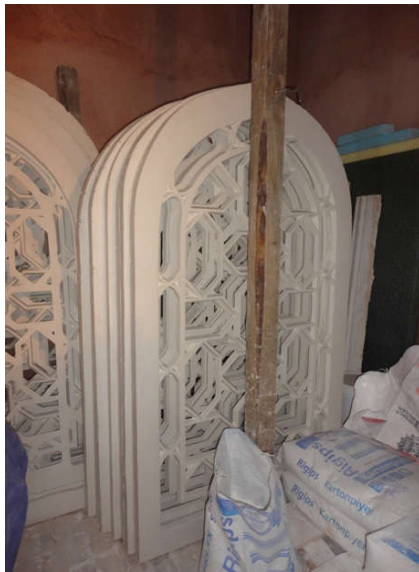
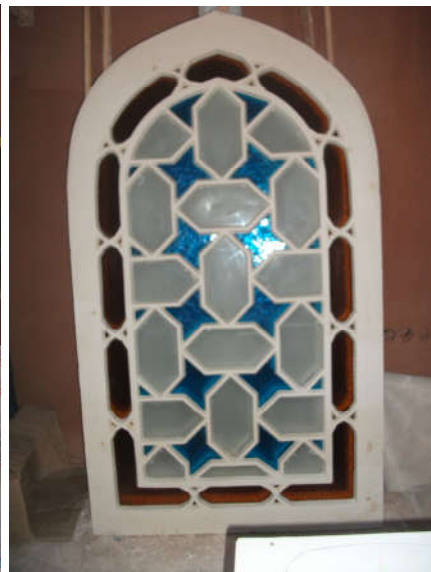
Şekil 5. 80 Fatih Tabhanesi içlik ve dışlık pencere (revzen) yapılması [Y. Örs, 2012]

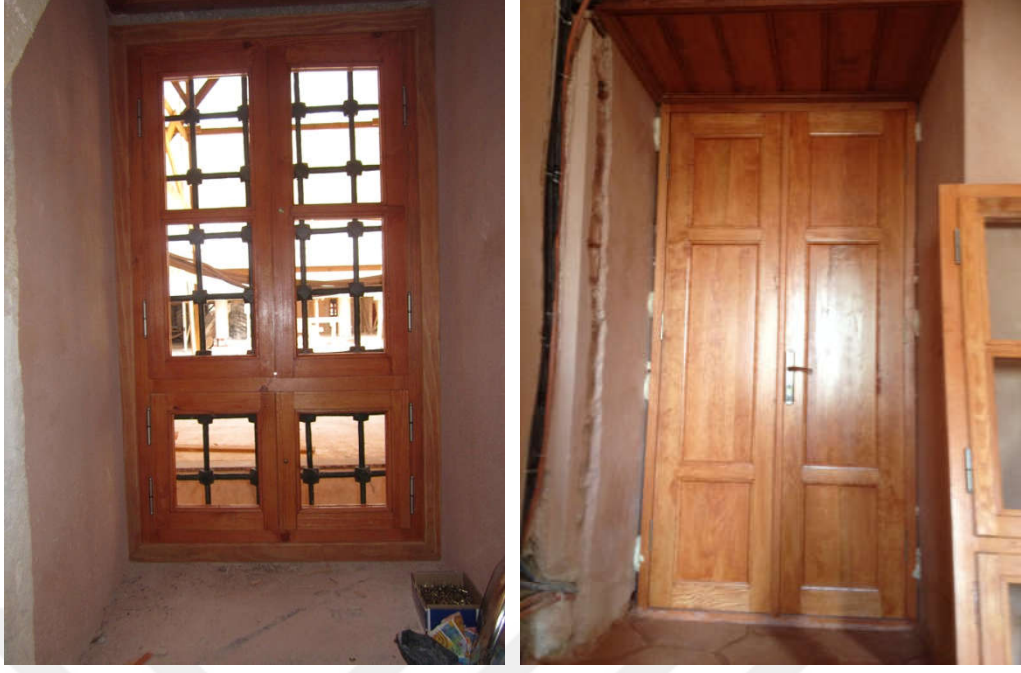
Şekil 5. 81 Fatih Tabhanesi odalarına yeni kapı pencere yapılması [Y. Örs, 2012]

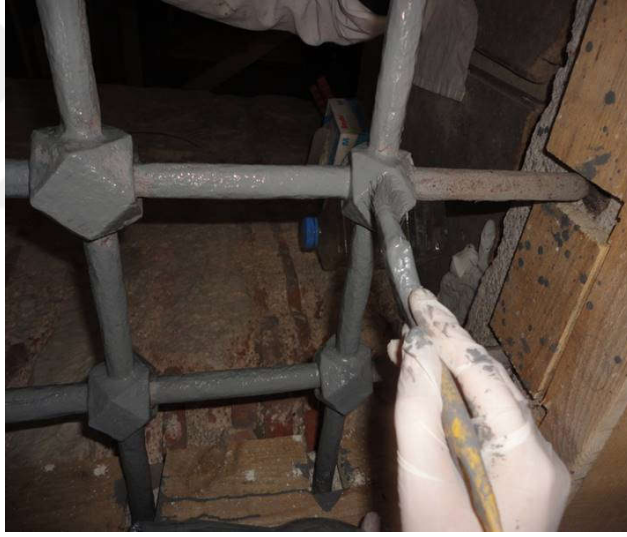
Şekil 5. 82 Fatih Tabhanesi lokmalı demir parmaklıkların konservasyonu [Y. Örs, 2012]

Tabahane odalarının alt kotlarında yer alan pencere açıklıklarındaki lokmalı demir parmaklıkların birçoğu hasarlı durumdadır. Parmaklıklar mekanik ve kimyasal temizlik işlemleri ile niteliksiz boyasından arındırılmıştır. Mekanik temizlik için bistüri uçları ve

tel fırçalar, kimyasal temizlik içinse boya sökücüler kullanılmıştır. Sonrasında parmaklıkların eksik parçaları ve kırık bölümleri kaynak yapılarak onarılmıştır. Onarımları biten lokmalı demir parmaklıkların üzeri 2 kat antipas ve 2 kat boya ile boyanmıştır.

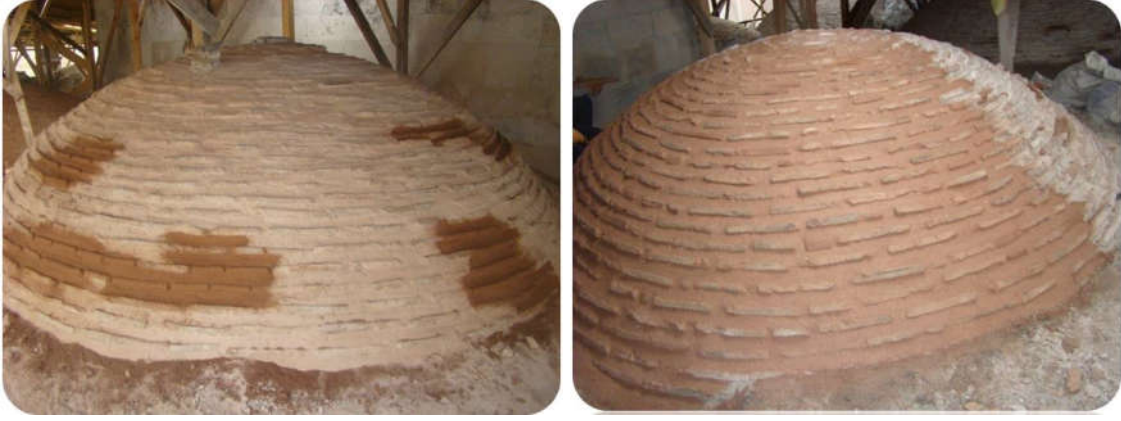
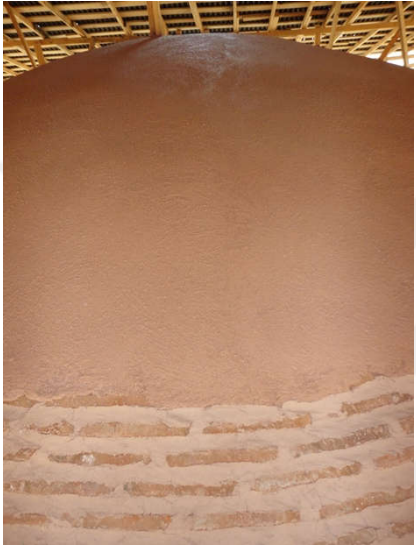
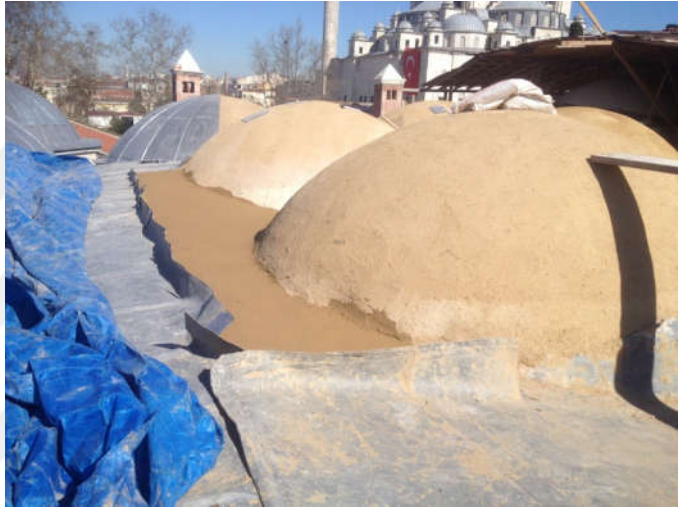
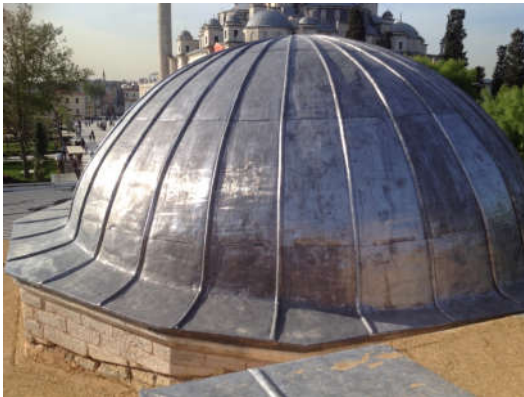
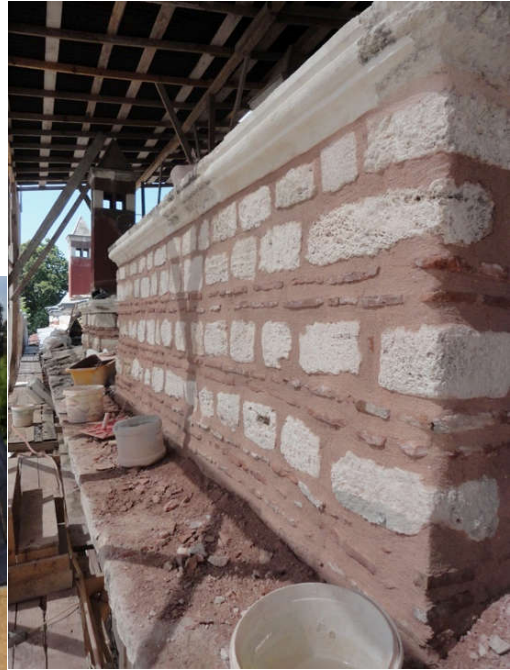
**Tabhanenin çatısını** kaplayan kurşun ve demirli beton tabaka itinalı şekilde kaldırılarak, beton tabakanın yapı üzerinde yarattığı yük hafifletilmiştir. Bu uygulama sonrası ortaya çıkarılmış olan kubbelerin, tuğla onarımları ve tümlemeleri yapıldıktan sonra üzerleri önce horasan harçlı sıva ile sonrasında da çamur sıva ile sıvanarak kapatılmıştır. Böylece yeni kurşun kaplama için gerekli zemin hazırlanmıştır. Kurşun uygulaması sırasında doğru çatı çözümlmelerine dikkat edilmiştir (Şekil 5.83).

Şekil 5. 83 Fatih Tabhanesi çatısında yer alan kubbelere yönelik uygulamalar [Y. Örs, 2012]

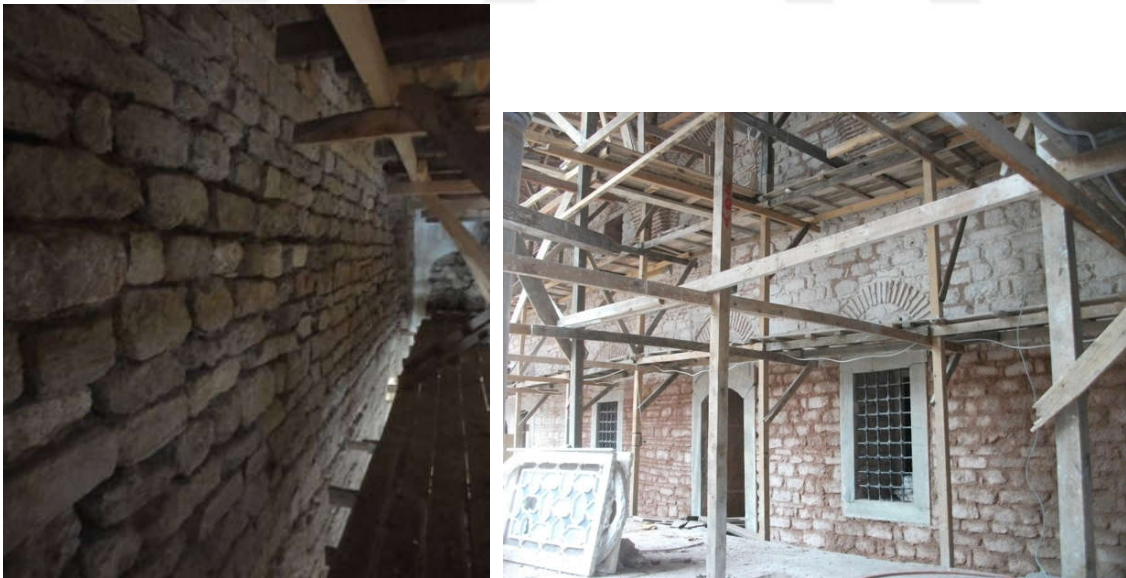
Şekil 5. 84 Fatih Tabhanesi cephelerinde derz açılması [Y. Örs, 2016]

**Cephelerdeki** çimentolu derzler açılarak taş ve tuğla malzemelerdeki hasarların tespiti sağlanmıştır. Bu tespitler sonucu hangi dokuya nasıl müdahale edileceği saptanmış ve gerekli onarımları yapılmıştır (Şekil 5.84). Kırık ve hasarlı tuğlalar çürütülerek değiştirilmiştir. Taş yüzeylerdeki hasarlara göre yeni taş değişimleri veya bölgesel tümlemeler uygulanmıştır. Cephelerin tamamı kâğıt hamuru ile temizlenmiş ve uygun malzeme harcı ile taşlar arasına yeni derz yapılmıştır (Şekil 5.85-Şekil 5.86). Cephe yüzeylerinin restorasyon sonrası uzun yıllar bozulmalara karşı dayanımını arttırmak amacıyla yüzey sağlamlaştırma ve su itici gibi esere zarar vermeyen malzemelerle korunması sağlanmıştır (Şekil 5.87).

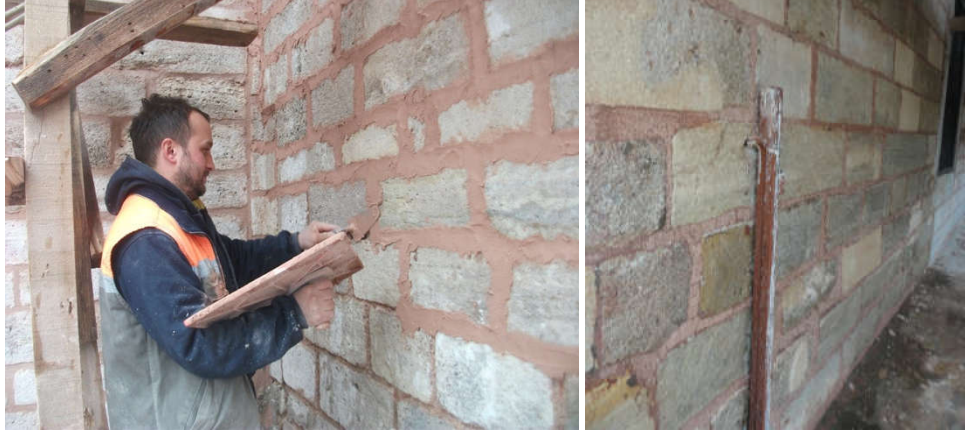
Şekil 5. 85 Fatih Tabhanesi cephelerinde derz yapılıması [Y. Örs, 2016]

Taş duvarlarda kullanılan 1 m<sup>3</sup> derz harcı için;

- Doğal hidrolik kireç (0,5 ton)
- Kum (tuvenan agregadan elenmiş, yıkanmış ve en az iki tane sınıfı karıştırılarak hazırlanmış) (0,6 m<sup>3</sup>)
- İnce siva veya derz kumu (elenmiş, yıkanmış) (0,4 m<sup>3</sup>)
- Su (0,365 m<sup>3</sup>) kullanılmıştır.

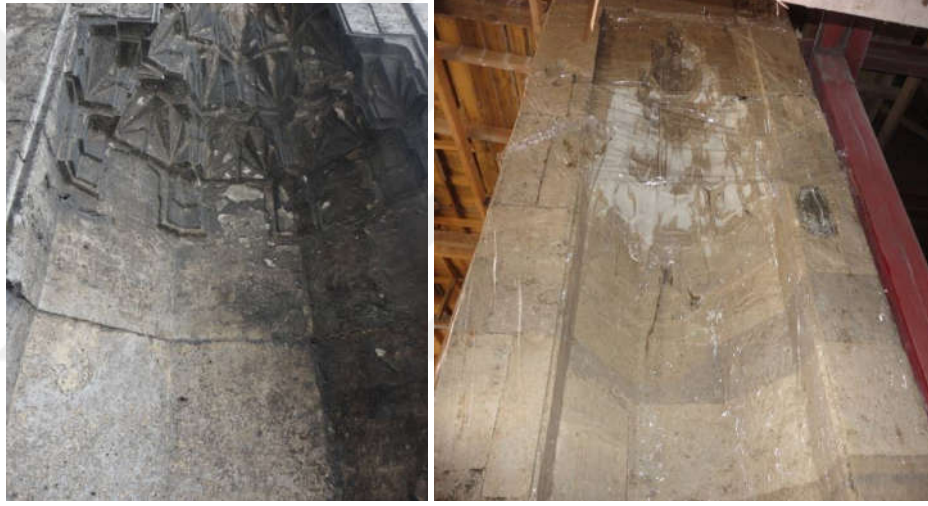
Şekil 5. 86 Fatih Tabhanesi cephelerinde kağıt hamuruyla temizlik yapılması [Y.Örs, 2016]

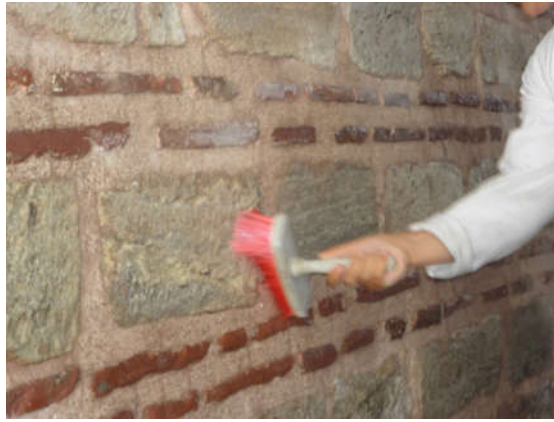
Şekil 5. 87 Fatih Tabhanesi cephelerine yüzey sağlama ve su itici malzeme uygulaması yapılması [Y. Örs, 2012]

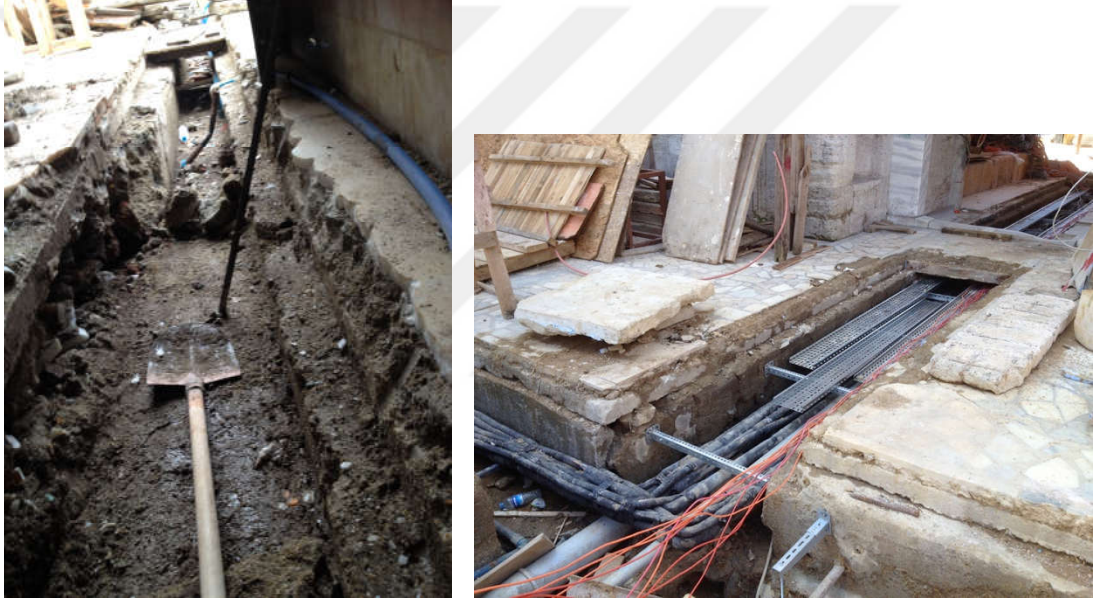
Şekil 5. 88 Fatih Tabhanesi tesisat kanalları kazılması ve borulama sistemi [Y. Örs, 2016]

Tabhanenin **sıhhi ve iklimlendirme tesisatları** için gerekli borulama sistemlerini oluşturmak adına, revakların bulunduğu kısım tüm mahallere ulaşacak şekilde kazılarak, tesisat kanalları oluşturulması sağlanmıştır. Tesisat kanallarının zemininde, metal tavalar ile iki ayrı kot oluşturulmuş, elektrik ve mekanik tesisatlarının birbirleriyle teması önlenmiş ve odalara dağılımları gerçekleştirilmiştir. Odalarda ise borulama ve kablolama işlemleri sıva altından, yapı yüzeyinde görülmeyecek şekilde geçirilmiştir. İklimlendirme olarak VRF (Merkezi klima sistemi) sistem tercih edilmiş böylece tarihi eserler için uygun olmayan radyatör, kazan gibi bileşenleri olan kalorifer sisteminin tamamı kaldırılmıştır. VRF sistemin gerektirdiği dış ünite elamanları yapının dışında ve mimari estetiğine uyumlu olacak şekilde konumlandırılmıştır (Şekil 5.88) .

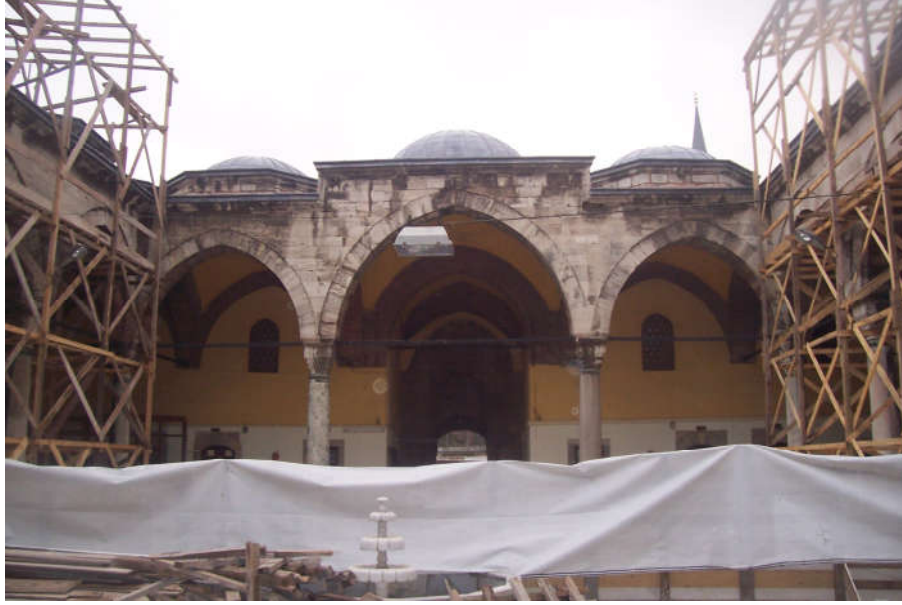
Resim 1. Binanın inceleme tarihindeki görünümü.

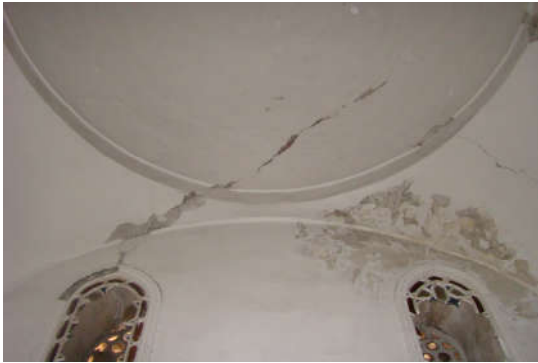
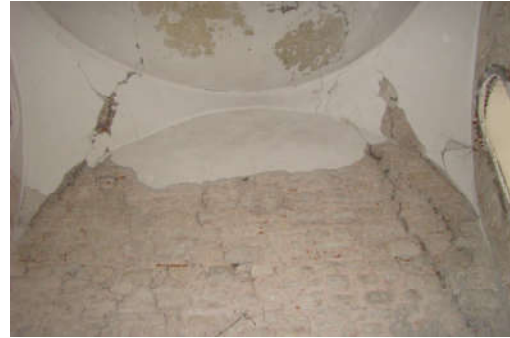
Resim 2. Kubbe ve duvardaki çatlaklar.
