**KIRSAL KONUTLAR VE EKLENTİLERİ ÜZERİNE BİR ARAŞTIRMA:
TONGURLAR KÖYÜ ÖRNEĞİ**

**YÜKSEK LİSANS TEZİ
MİMARLIK ANABİLİM DALI
YAPI PROGRAMI**

İSTANBUL, 2018

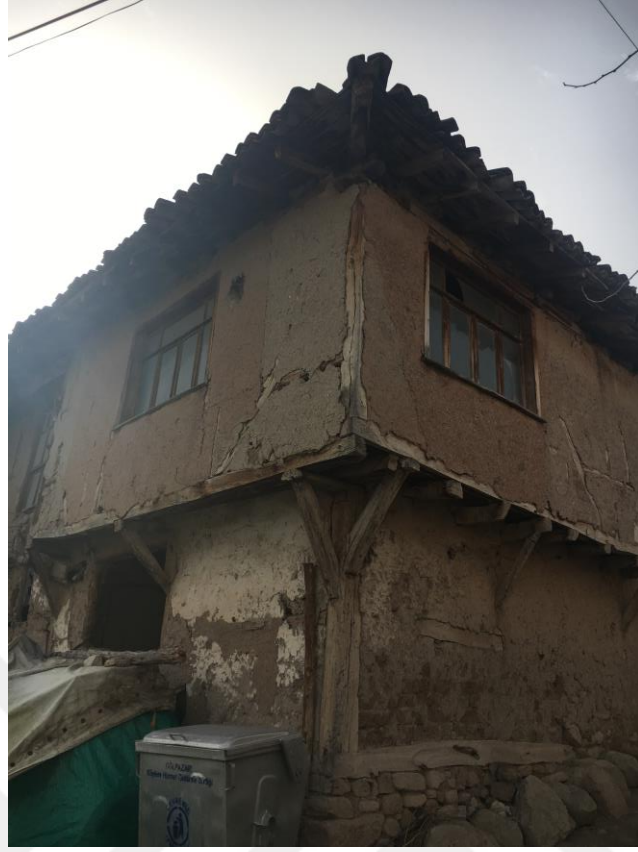
Şekil 4. 13 Hımsı duvar tekniği ile üretilen terkedilmiş ev (Didem Baran Ergül 2018)

Geleneksel yapılarda kullanılan yapı malzemesi genellikle ahşap, kerpiç, taş, tuğla ve brikettir. Bu yapılarda kullanılan malzemeler bölgenin konumu ve iklimi ile ilgili olarak değişim göstermektedir. Her bölgede olduğu gibi Tongurlar köyünde de kolaylıkla erişilebilir bir malzeme olan taş ve kerpiç yaygın olarak kullanılmıştır. Dere yatağından elde edilmiş olan taş, genellikle konutların temellerinde ve zemin kat duvarlarında, köyden alınan topraktan elde edilen kerpiç ise birinci kat duvarlarında kullanılmıştır. Zemin katlar doğal ve kesme taş veya kerpiç kullanılarak yığma kargir yapım sistemi ile inşa edilmiştir. Derzler arasında çamur, harç olarak kullanılmıştır (Şekil 4. 13, 4.14, 4.15, 4.16, 4.17 ve 4.18). Geleneksel dokunun oluşumunda önemli yer tutan bu taş duvarlar aynı zamanda bahçe duvarlarında da tercih edilmiştir. Üst katlar ise çoğunlukla ahşap çerçeve arası dolgu malzemesi kullanılarak oluşturulmuştur. Dolgu malzemesi olarak da kerpiç kullanılmıştır. Kerpiç sürekli bakıma gereksinim duyan bir malzeme olsa da kalın duvar oluşturması yapıyı yazın sığağa, kışın ise soğuga karşı koruyan bir malzeme olmasıyla tercih edilen bir malzemedir [8]. Döşemeler ise çoğunlukla ahşap kirişler arasına kerpiç dolgu ile kapatılarak oluşturulmuştur. Siva ve harç yapımında çamur ve kireç kullanılmıştır. Zemin katların yığma sistemle, üst katların ahşap karkas sistemle inşasını Hülya ve Ferhan Yürekli [6] "Türk Evi'nde yerleşmenin ve göçebeliğin birlikteliği, alt katların dolu ve ağır olmasına karşılık üst katların hafifliği ile dile gelmektedir" şeklinde yorumlamaktadır. Malzeme olarak ahşap, taş ve kerpicing göze çarptığı konutlarda, (Şekil 4. 19) yapım tekniği olarak da tek katlı konutlarda yığma kerpiç ile birlikte, taşıyıcı sistemi ağaç, kerpiç dolgulu, zemin katı çoklukla taş olan hımış yapı tekniği kullanılmıştır. İki katlı konutlarda dikme ve payandalardan oluşan ahşap çatkılarının boşlukları arasına kerpiç malzeme doldurulmuştur. Yapıda kullanılan çam kereste konut kullanıcılarının beyanlarına göre Bolu'dan karaçam olarak getirilmekle birlikte kerpiç yöre toprağından elde edilmiştir.

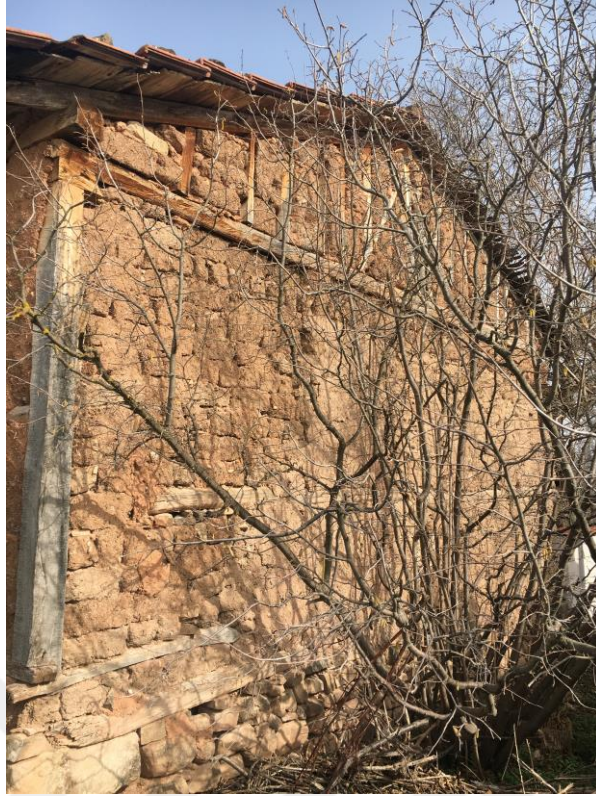
Şekil 4. 17 Yığma kerpiç yapıda hatıl ve döşeme detay görünüşü
(Didem Baran Ergül 2018)

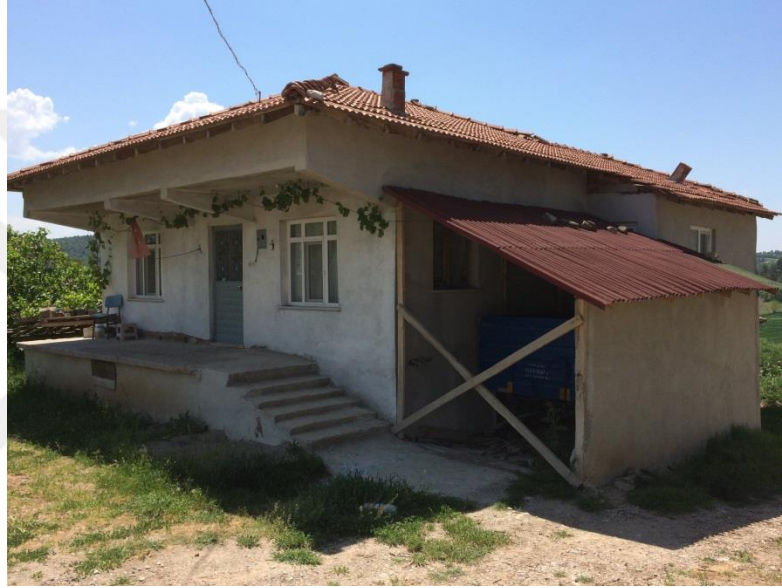
Şekil 4. 20 2003 yılında yapılan K08 kodlu konut yapısı ve eklentisi
(Didem Baran Ergül 2018)

Kırsal konutlara ait eklentilerin kırsal yaşam açısından önemi, yeni yapılan konutlarda dahi, ihtiyaca yönelik olarak, bu mekanların zamanla ortaya çıkması ile anlaşılabilir. Ancak yeni yapılan konutlarda, eklentilere yönelik olarak proje aşamasında gerekli kararların alınmaması neticesinde, geleneksel konutlardan farklı olarak eklentiler ile konut arasında hem malzeme hem de sistem uyumsuzlukları göze çarpmaktadır. Aynı zamanda yerleşimde dokuya zarar verici nitelikleri de olabilmektedir (Şekil 4. 20 ve 4.21).

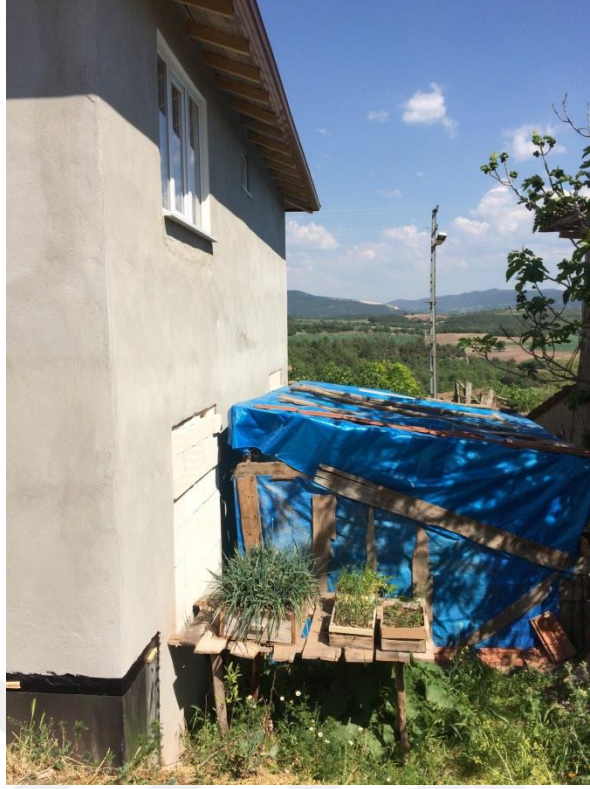
Şekil 4. 21 2017 yılında yapılan K18 kodlu konut yapısı ve eklentisi
(Didem Baran Ergül 2018)

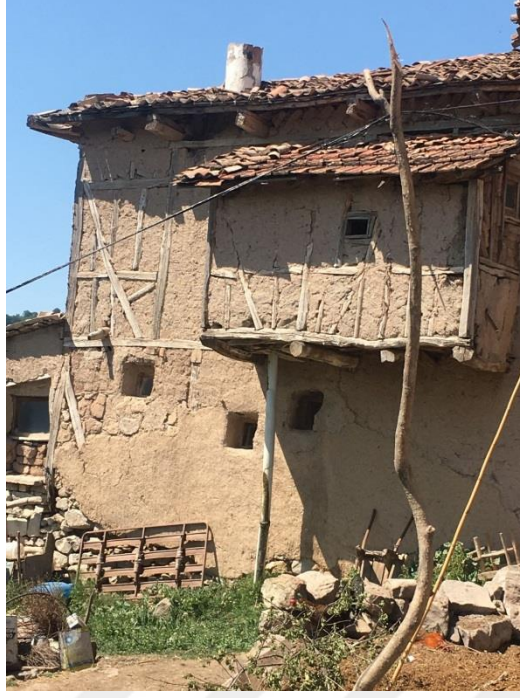
Şekil 4. 22 Arif Ergün evine ait ıslak hacim çıkması (Didem Baran Ergül 2018)

Geleneksel konutların bir çoğunun giriş katında bulunan depo, kiler ve ahır gibi hacimler, bugün tuvalet, banyo ve mutfak olarak hizmet vermektedir. Üst katlarda ise konuttan çıkma şeklinde eklentiler göze çarpar (Şekil 4. 22 ve 4.23).

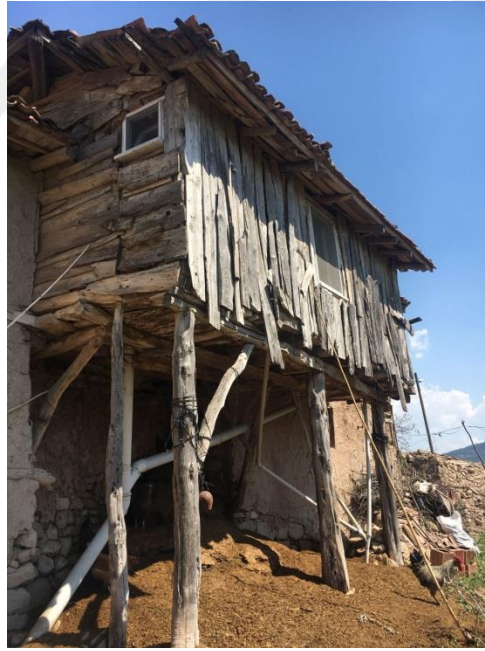
Şekil 4. 23 Mustafa Öztürk evine ait ıslak hacim çıkması (Didem Baran Ergül 2018)

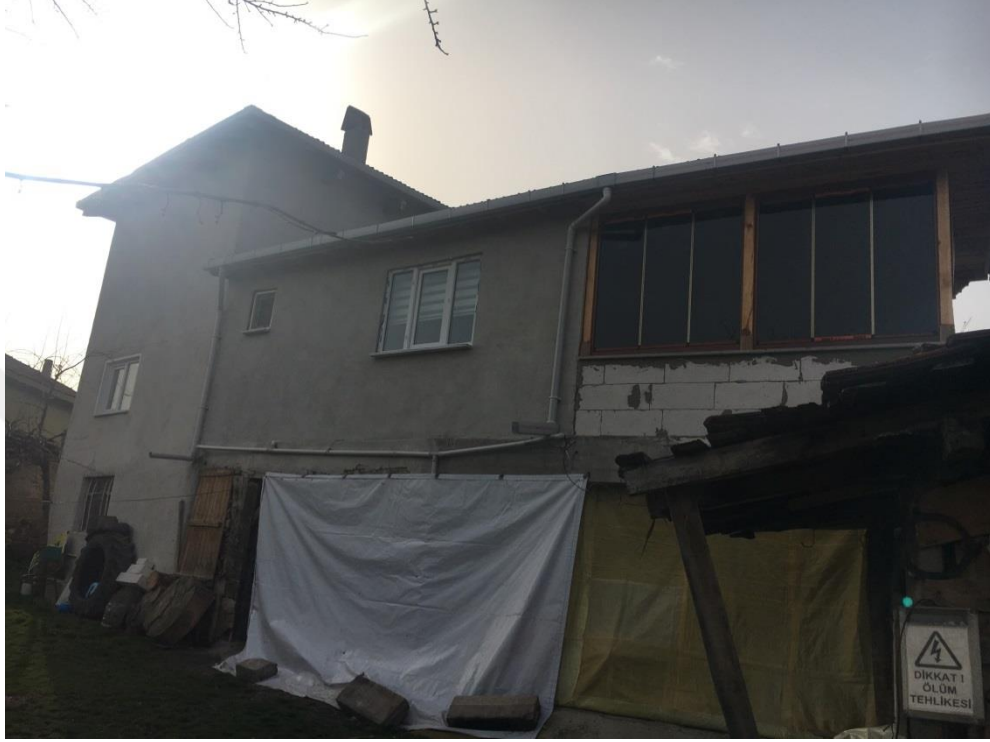
Nurhan Özsoy konutunda karşılaşılan balkon çıkması da bu eklentilere bir örnektir. Söz konusu balkon hacmi daha önce mevcuttaki ahır üzerine yapılan mutfak hacminin devamında yemek yeme mekanı olarak düşünülmüş ve buna bağlı olarak inşa edilmiştir (Şekil 4. 24).

Şekil 4. 24 Nurhan Özsoy evine ait mutfak ve balkon eklentisi (Didem Baran Ergül 2018)

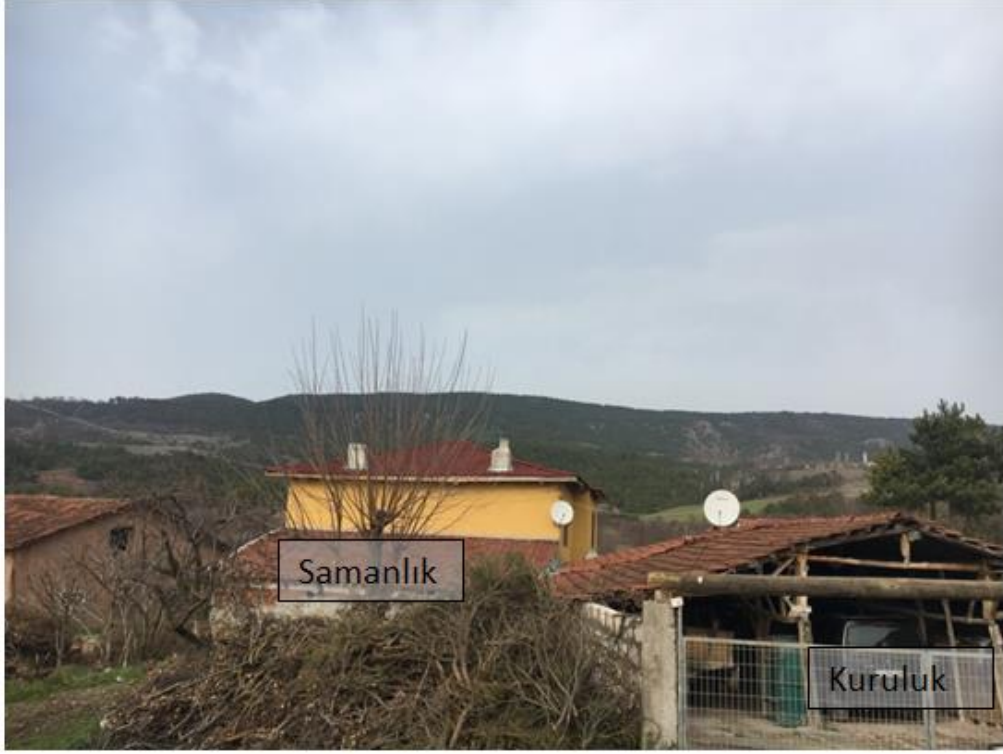
Şekil 4. 26 Kuruluk girişinin arkasında yer alan Çetin Elmas Evi

Konuta “kuruluk” denilen ve kırsal mimaride sıklıkla karşılaşılan üzeri ve iki yanı kapalı depo ve garaj hacminin içerisinden geçilerek ulaşılır (Şekil 4. 26, 4.27 ve 4.28). Konut bu sayede yol ile ilişkisini kesmiş durumdadır. Kuruluk birimine bitişik olarak şu anda kullanılmayan kümes bulunmaktadır. Konutun giriş kapısının bulunduğu ön kısımda küçük bir bahçe bulunur, bu bahçe ile okul bahçesini alçak bir taş duvar ayırmaktadır (Şekil 4. 29 ve 4.30).

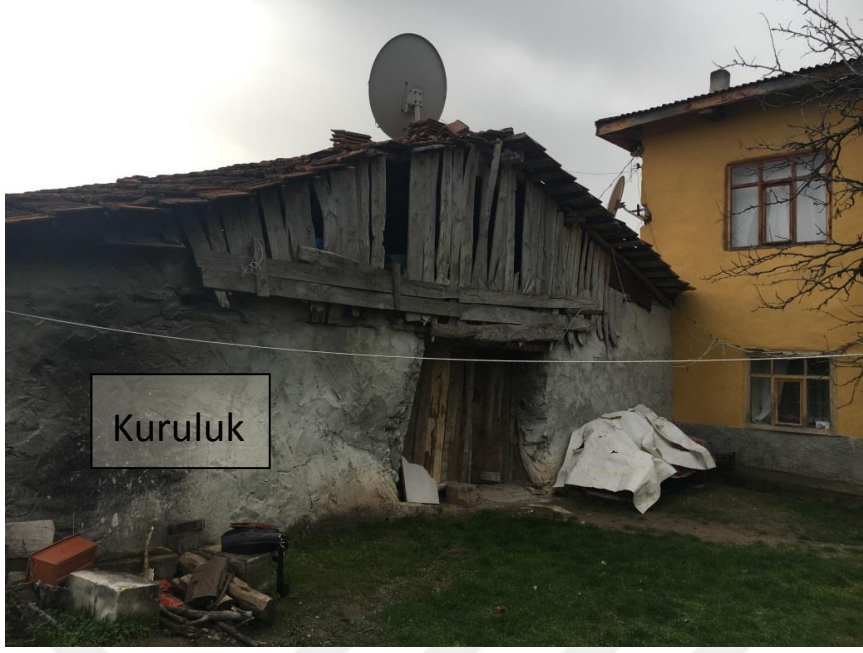
Şekil 4. 29 Çetin Elmas Evi giriş cephesinin kuruluk ile bağlantısı
(Didem Baran Ergül 2018)

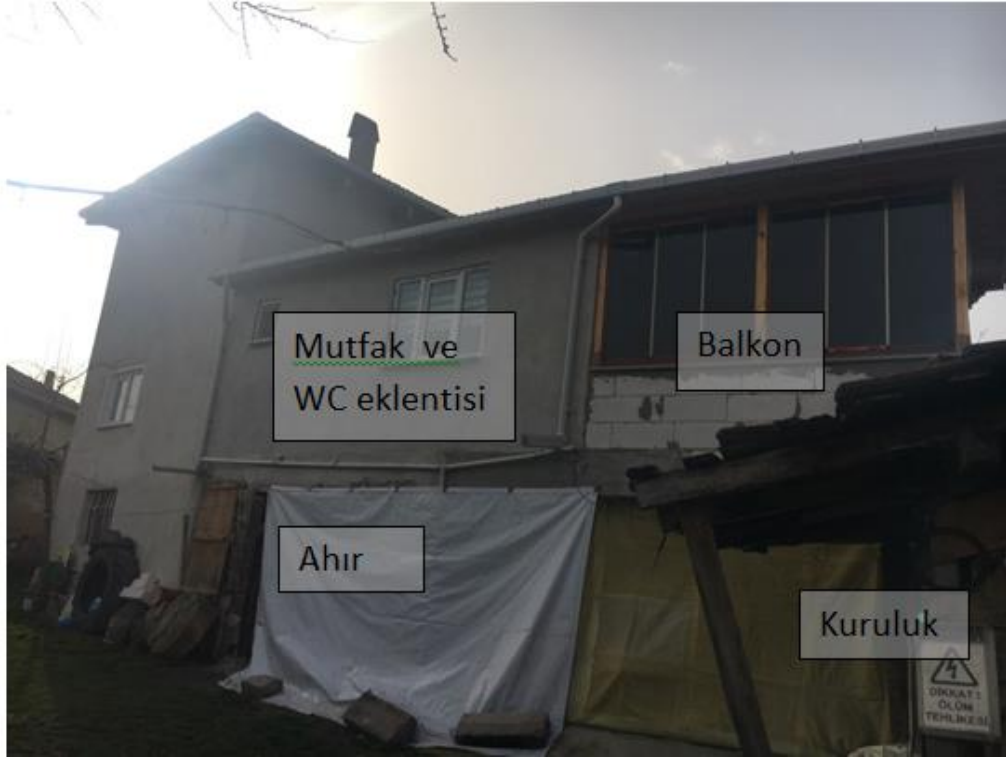
Şekil 4. 52 Konuta sonradan eklenen kapalı balkon (Didem Baran Ergül 2018)
