**İSTANBUL TARİHİ BAHÇELERİ VE MİMARİ ELEMANLARININ KORUMA
SORUNLARI**

**DOKTORA TEZİ
MİMARLIK ANABİLİM DALI
RÖLÖVE RESTORASYON PROGRAMI**

İSTANBUL, 2017

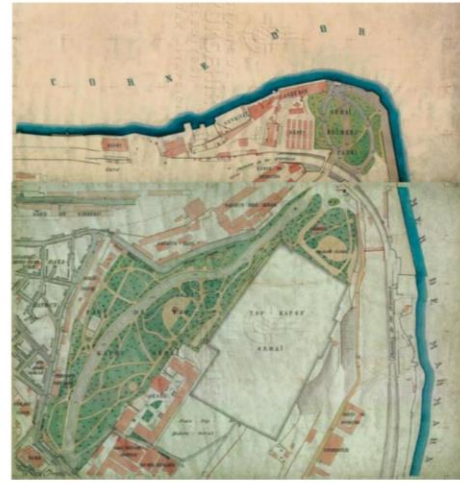
d: 1913-1914 Alman Mavileri Haritaları'nda Hasbahçe (Gülhane Parkı) ve Sarayburnu Parkı [55]

1912 yılında Cemil Topuzlu, Topkapı Sarayı, Alay Köşkü ve Sarayburnu arasında yer alan araziye, halkın temiz hava alabileceği ve gezebileceği bir parka dönüştürmek üzere Hazine-i Hassa'dan almış (Şekil 2.1 d, v, y), parkın tasarımını, o dönemde bahçe

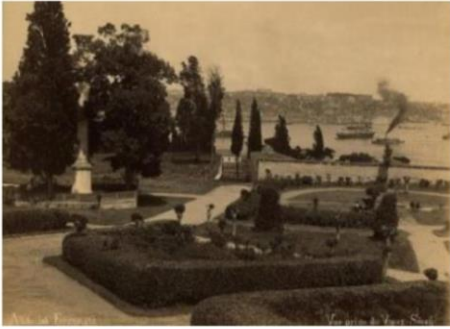
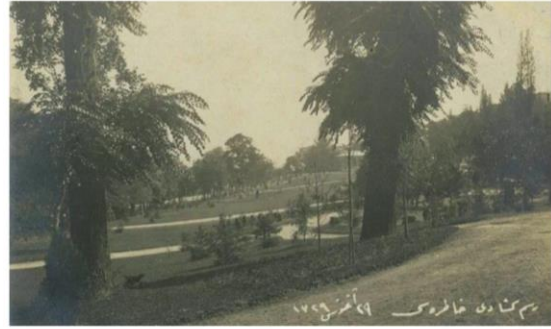
v: Gülhane Parkı [58]

y: Gülhane Parkı [58]

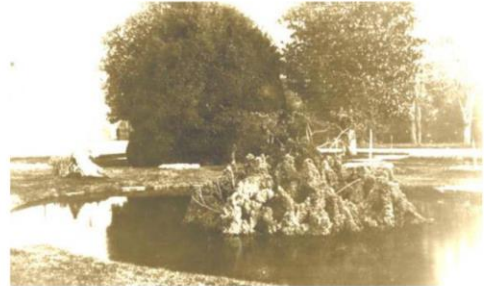
j: Selamlık Bahçesi'ndeki yapay kayalı havuz [55]

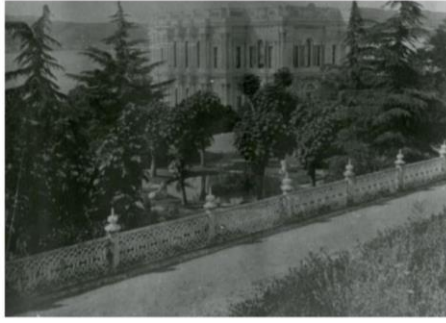
o: II. set bahçesine ait demir parmaklıklar [55]

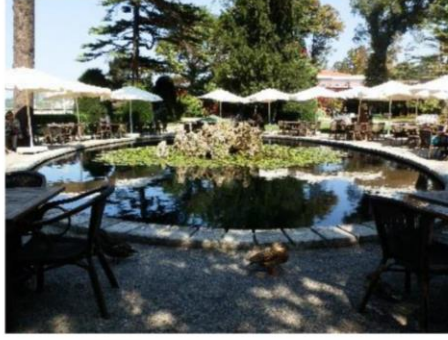
v: Harem Bahçesi'ndeki yapay kayalı havuz

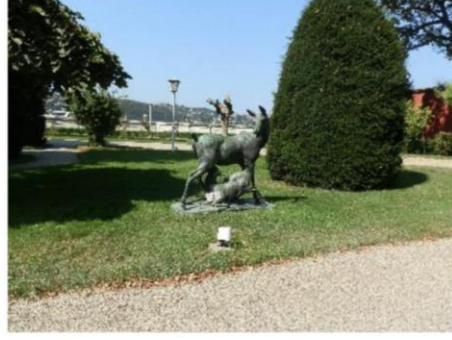
y: Harem Bahçesi'nde bulunan bronz heykel

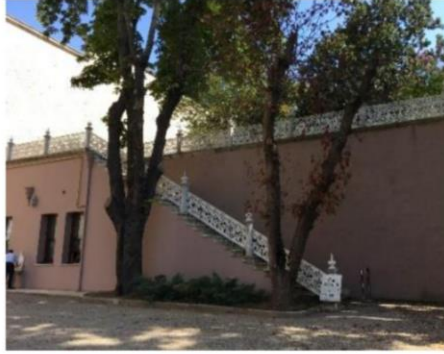
ac: Selamlık Bahçesi'nden set bahçelerine ulaşımı sağlayan merdivenler

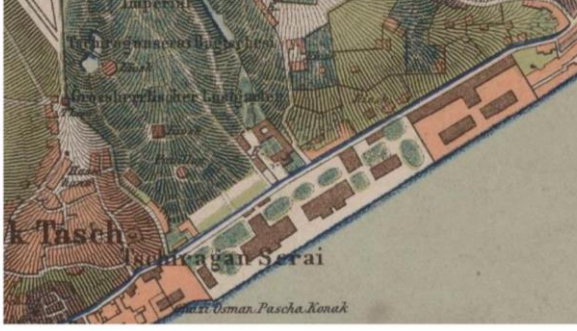
a: 1882 yılına ait bir haritada Çırağan Sarayı ve çevresi [54]

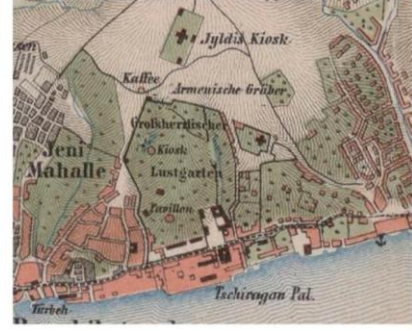
b: 1881 yılına ait bir haritada Çırağan Sarayı ve çevresi [54]

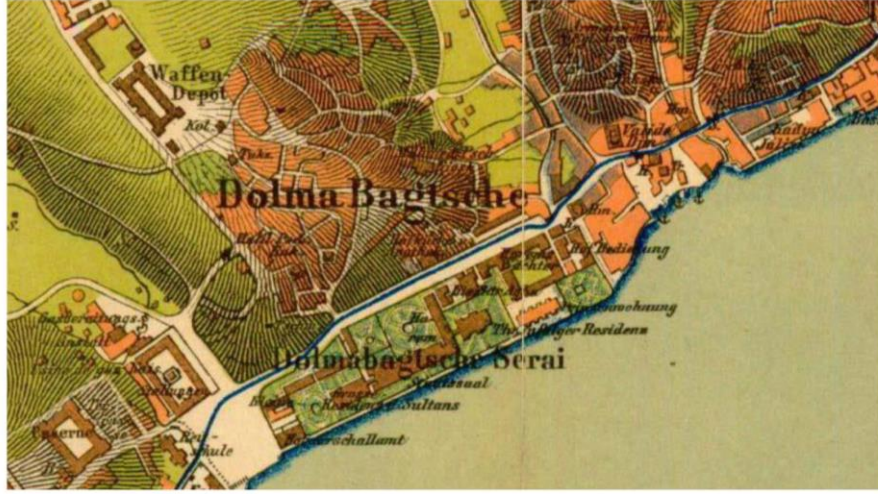
a: 1882 yılına ait bir haritada Dolmabahçe Sarayı ve çevresi / C. Stolpe [54]

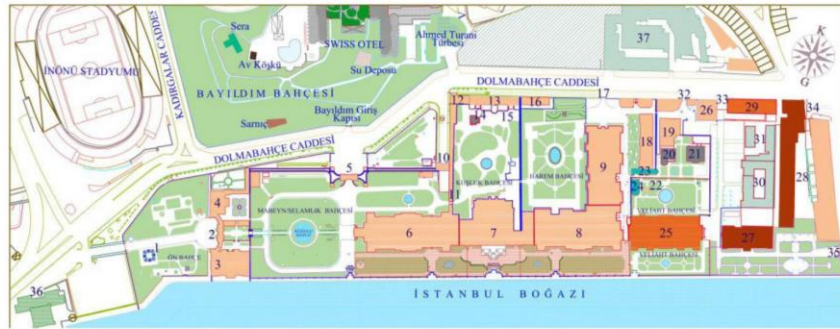
c: Dolmabahçe Sarayı günümüz planı [61]

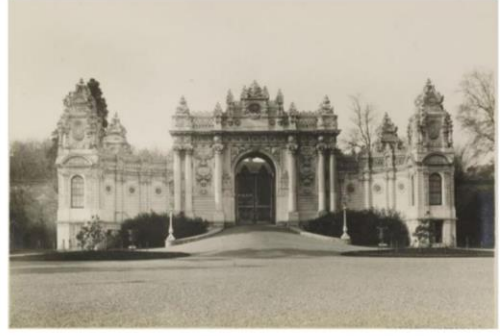
h: Saltanat kapısı ve kapı kenarlarına koyulan bronz vazolar [58]

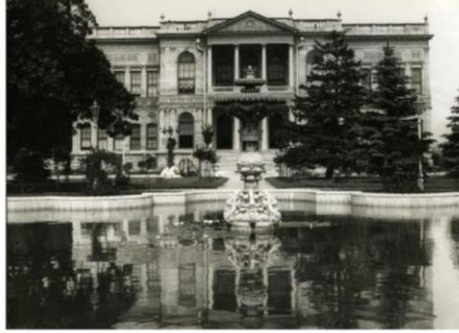
k: Mabeyn Bahçesi'ne Harem Bahçesi'nden getirilen havuz [55]

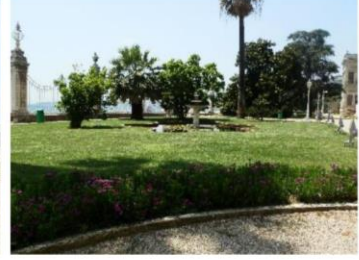
ah: Mabeyn-i Hümayûn'un deniz yönündeki fiskiye

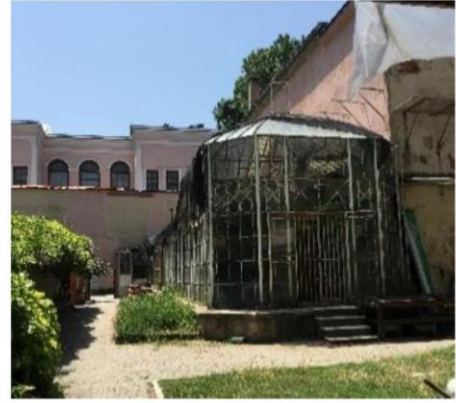
aj: Harem Bahçesi'nde bulunan sera

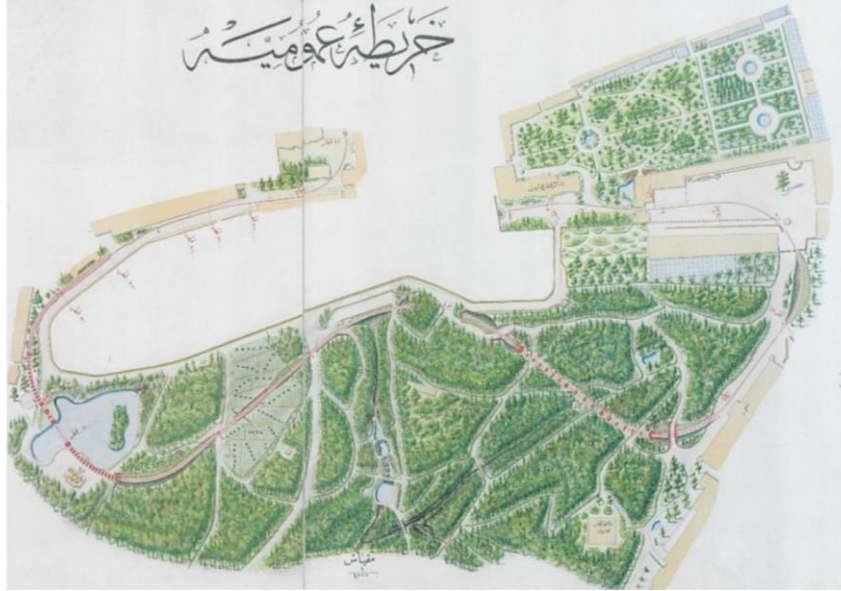
c: Yıldız Sarayı Hümayun bahçesinde inşası düşünülen bir demiryolu haritasının taslağı [87]

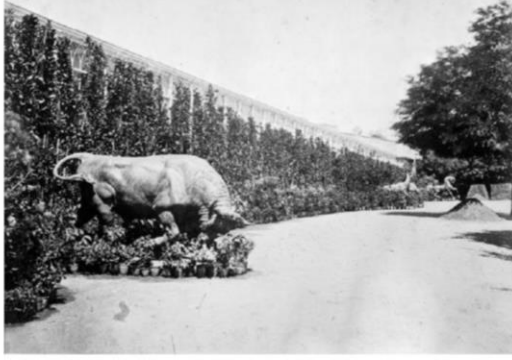
ah: Hasbahçe'deki limonlukta bulunan Boğa Heykeli [55]

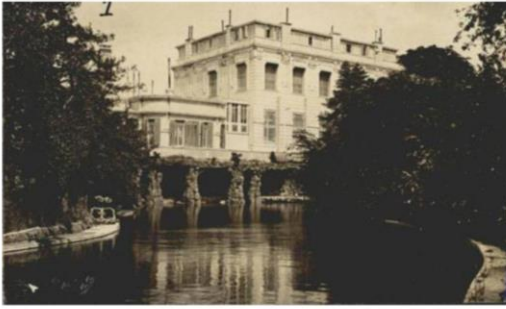
aj: Hasbahçe'de bulunan Hamid Havuzu, 1905 yılı [55]

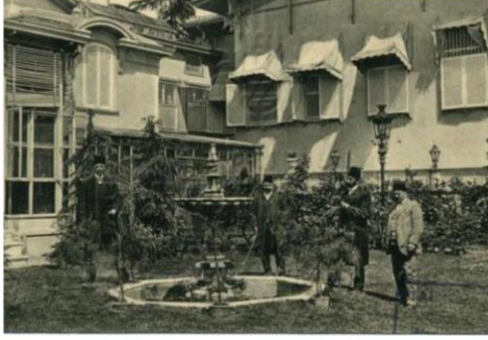
ar: Hasbahçe’de bulunan fiskiyeli havuz, 1905 yılı [55]

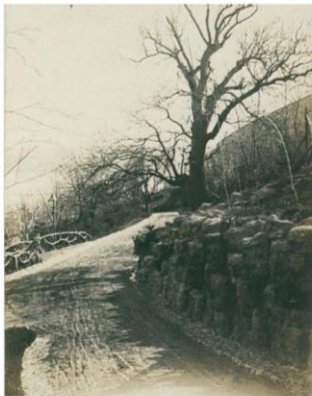
ba: Yıldız Parkı’ndaki yapay kaya şeklinde tasarımlar, 1905 yılı [55]

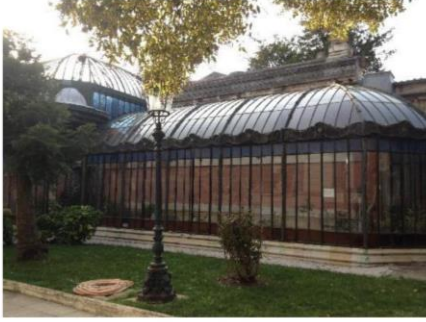
bg: Hasbahçe'de bulunan bir limonluk

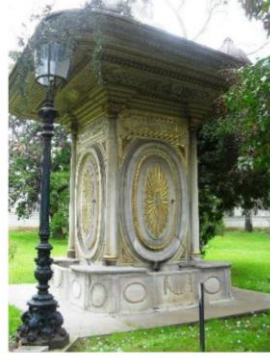
bh: Hasbahçe'de bulunan III. Selim Çeşmesi

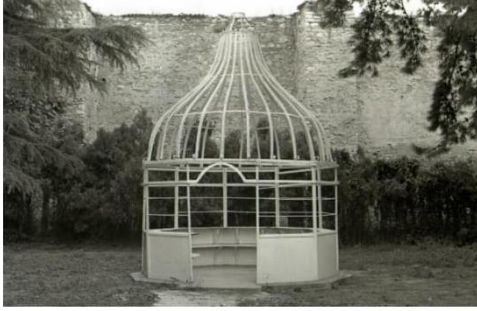
h: Bahçe içinde günümüze ulaşamayan kuşluk [61]

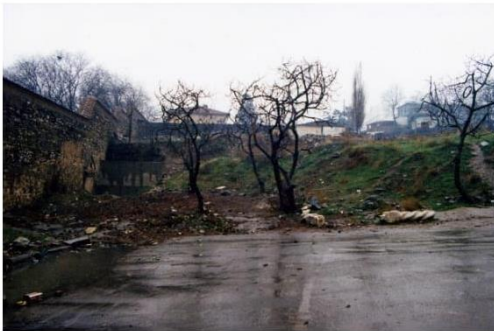
l: Kasrın dış bahçesinin onarım öncesi durumu [61]

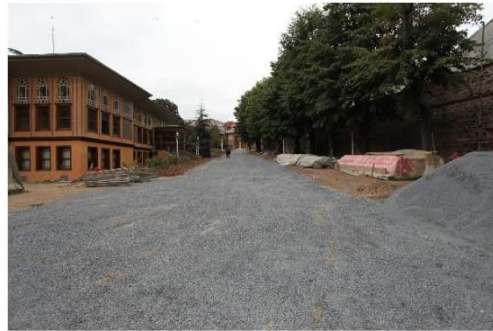
m: Bahçe içindeki yolların onarımı [61]

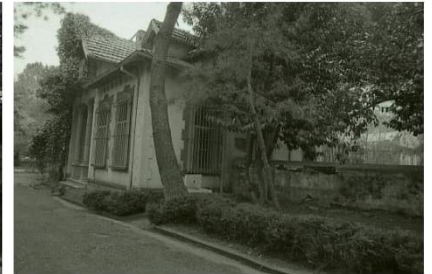
ai: Mabeyn-i Hümayûn'a dik açıyla uzanan duvarın kısaltılmış hali, 1981 sonrası [61]

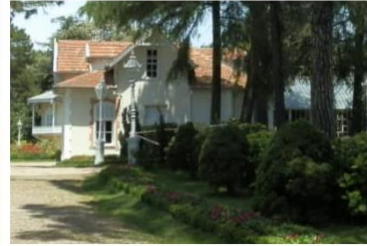
as: Mabeyn-i Hümayûn'un yan tarafındaki bahçe duvarı

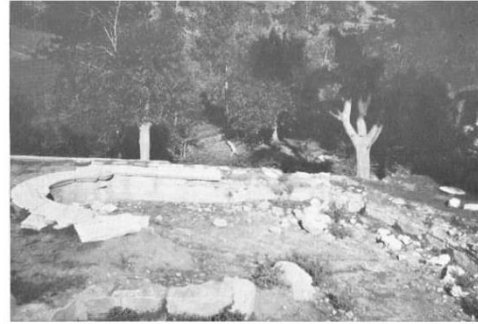
r: 1976 yılında Ihlamur Mesiresi'nde bulunan havuzun hali [5]

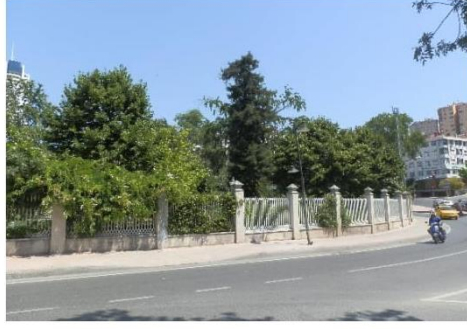
y: Demir bahçe parmaklıkları

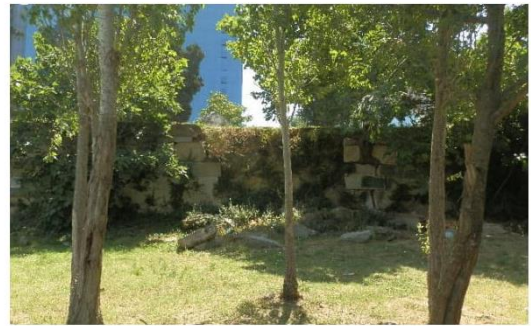
ag: Ihlamur Mesiresi'ne ait duvar kalıntısı

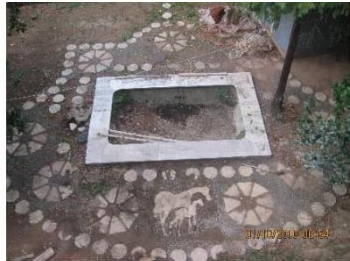
ae: 2010 yılında etrafı mozaik döşeme ile süslü havuzun durumu [61]

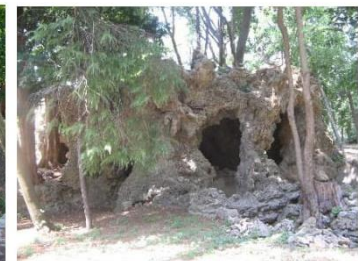
ag: 2005 yılında grottonun durumu [61]

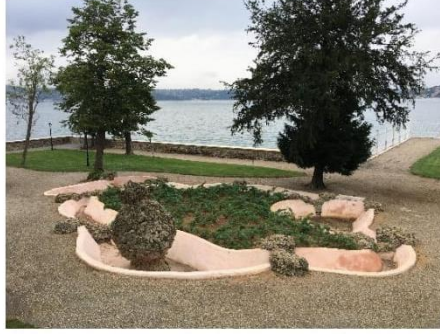
ak: Onarım sonrasında birinci set bahçesindeki bahçedeki havuz

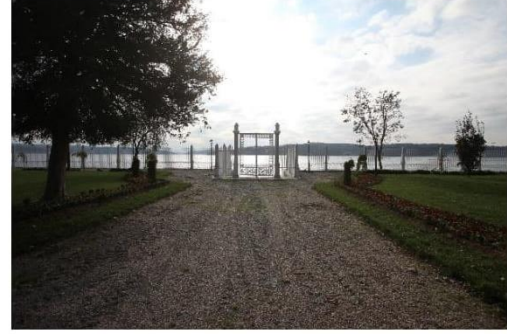
al: Onarım sonrası iskele kapısının hali

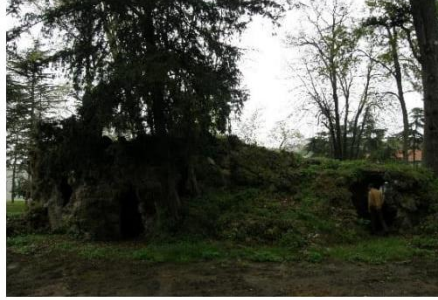
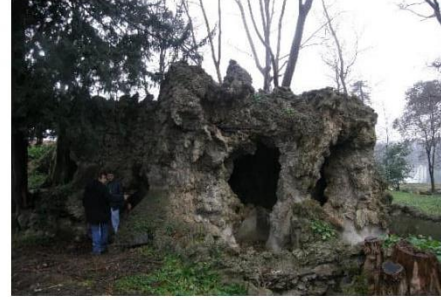
am: Kasır bahçesindeki grotto

an: Kasır bahçesindeki grotto

Benzer bahçe tarzına sahip olan Yıldız Sarayı ve Emirgan Korusu içerisindeki yapay göl, grotto, kaskadlı havuz gibi bazı su elemanlarının tahrip olan su tesisatı sonucu suyu akmamaktadır. Bakımsızlık ve ilerleyen malzeme bozulmaları nedeniyle bu elemanlarda hasar meydana gelmiştir. Bu durum Maslak Kasırları bahçelerindeki su elemanlarında da görülmektedir, yapay göl ve yapay derenin suları kesiktir. Bahçede bulunan grotto ise bakımsızlık nedeniyle kısmen yıkılmıştır. İstanbul'da benzeri olmayan bir su elemanı olan Beykoz Kasrı'nın bahçesinde bulunan grotto da işlevini yitirmiştir (Şekil 3.36).

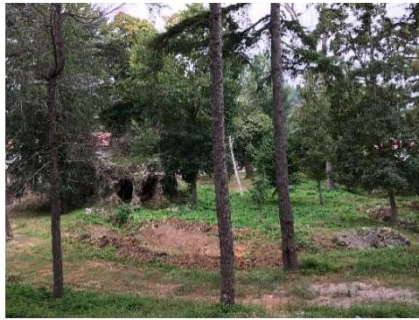
ao: Grottonun önündeki su yollarına ait kalıntılar

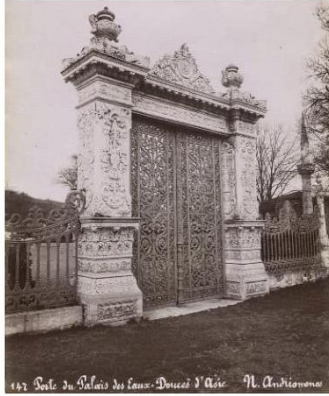
k: Küçük Kasrı'nın deniz tarafındaki süslemeli demir kapı [55]

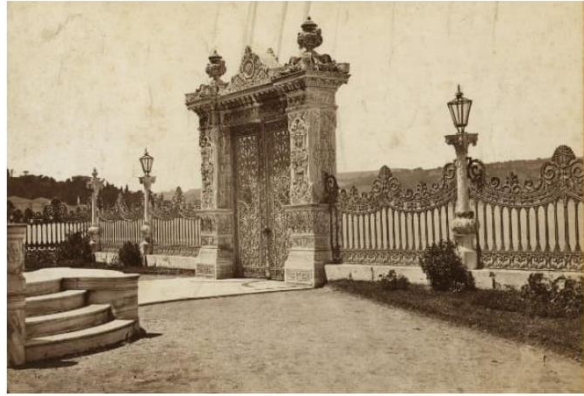
l: Küçük Kasrı'nın kara tarafındaki süslemeli demir kapısı [55]

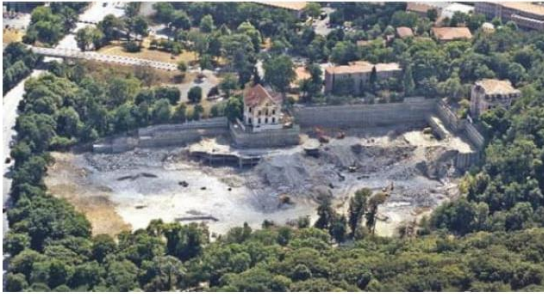
m: Ayazağa Korusu'nda yapılan kongre merkezinin inşaatı, 1995 yılı [98]

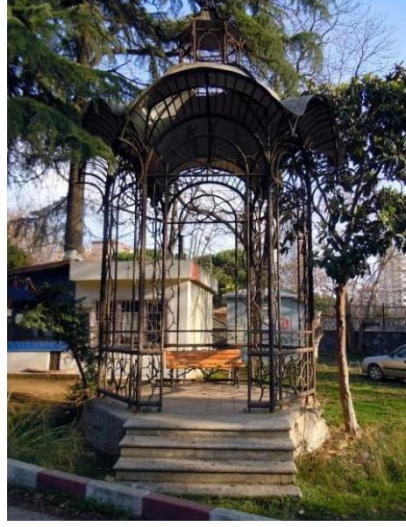
s: Bahçe içindeki kameriyenin günümüz durumu [105]

Bugün bahçede çeşitli ağaçlar bulunmaktadır. Bu ağaçların boylarından bahçenin özgün bitkileri olduğu anlaşılmaktadır. Ancak eski fotoğraflarda tespit edilen hayvan heykelleri, aydınlatma elemanları, yürüyüş yolları, bahçe kapıları ve yapay kayalar günümüze ulaşamamıştır. Günümüze ulaşan bahçe köşkü, altıgen ve dairesel formlu iki havuz, çardak, kameriye, sera ve su deposu (Şekil 2.13 r, s, t, u, v) ise harap durumdadır.

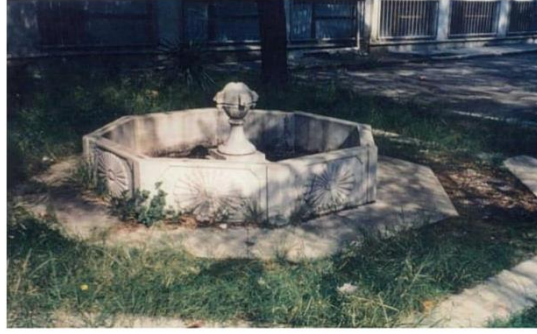
u: Ön bahçedeki havuzun günümüz durumu [104]

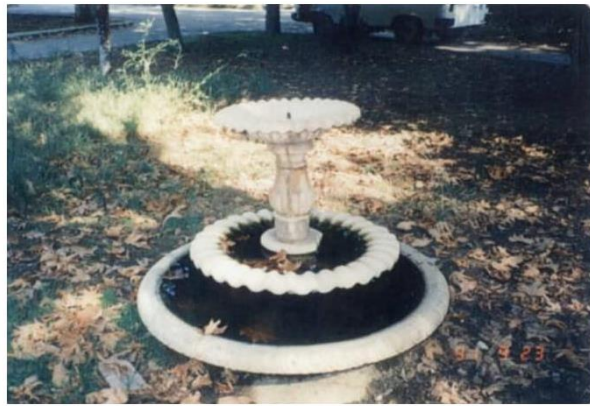
v: Bahçedeki diğer havuzdan günümüze ulaşan çanaklı havuz fiskiyesi [104]

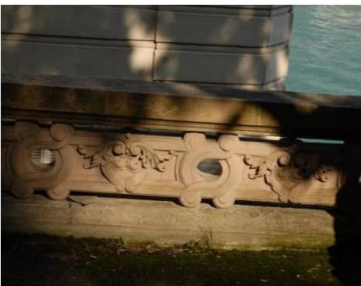
l: Huber Köşkü'nden bahçe korkuluğu

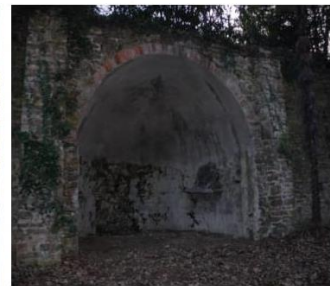
m: Koru içerisinde dolaşımı sağlayan rampa şeklindeki yollardan biri [109]

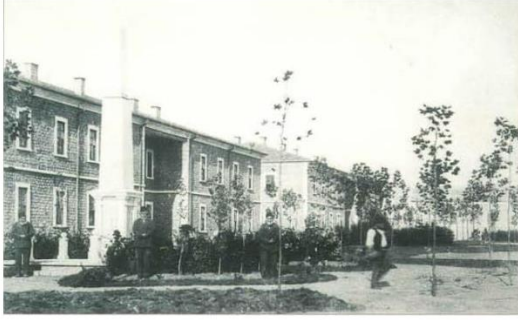
f: Darülaceze bahçesindeki Sutun-ı Mefharet Anıtı [112]

Darülaceze yapılandırılırken havadar ve içe dönük hastane modeli esas alınmıştır. Bu simetrik düzende, iki ana eksenin kesiştiği noktada Sütun-ı Mefharet anıtı konumlandırılmıştır (Şekil 2.16 f). Anıtın önünde Halil Rifat Paşa'nın bronzdan dökülmüş bir büstü yer almaktadır. Ayrıca anıt ile aynı eksen üzerinde kare formu bir süs havuzu bulunmaktadır [114]. Bu havuz, kare planı, pahlı köşeleri, mermer kaplaması, ortasına yerleştirilmiş iki mermer çanak ve fiskiyesi ile sade bir düzenlemedir (Şekil 2.16 j) [114].

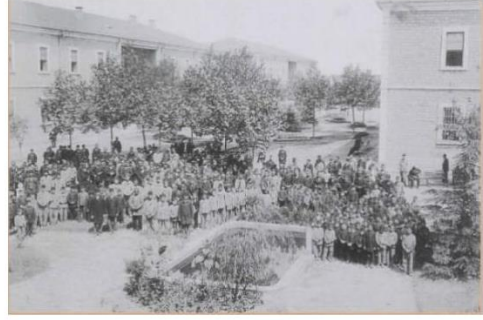
g: Darülaceze bahçesindeki kare havuz [112]

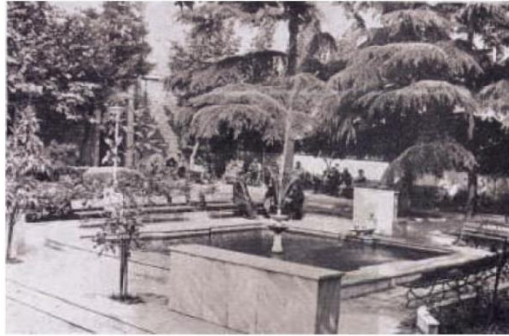
j: Darülaceze bahçesinde dikdörtgen havuz [112]

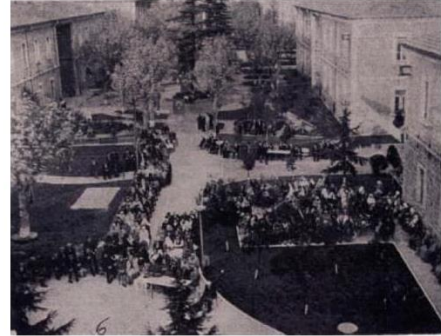
k: Darülaceze bahçesi yürüyüş yolları ve yeşil alanlar [112]

Bugün Darülaceze'nin bahçesindeki parterler değişikliğe uğramış, bahçe içine başka yapılar eklenmiştir. Zemin asfalt kaplanmış, mermer kaplamalı kare havuz değiştirilerek kaya dokusu verilmiş bir görünüme bürünmüştür (Şekil 2.16 k, l, m). Bununla beraber anıt, heykel, çeşme gibi bahçeye ait diğer özgün elemanlar korunmuştur.

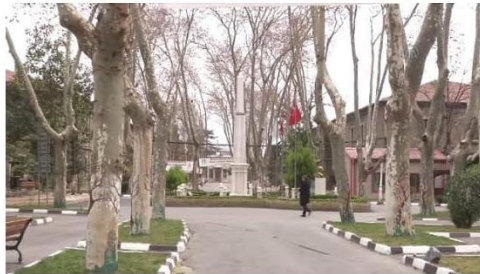
l: Darülaceze bahçesi yürüyüş yolları, yeşil alanlar ve Sutun-ı Mefharet Anıtı [115]

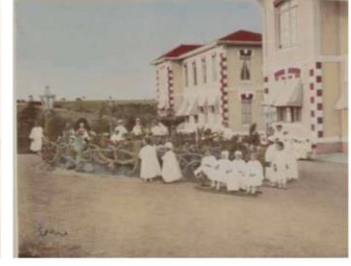
ı: Havuz çevresinde ağaç dalı şeklinde tasarlanmış korkuluklar [117]

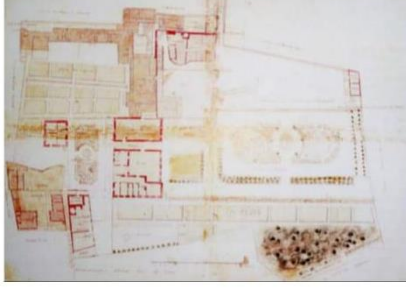
a: Pierre Vigne de Vigny'nin 1721 yılında hazırladığı rölöve çalışması: 1630 yılında inşa edilmiş, 1670-1679 yıllarında onarım görmüş yapının planı [17]

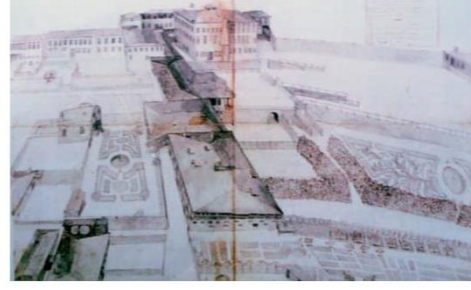
b: Pierre Vigne de Vigny'nin 1721 yılında hazırladığı rölöve çalışması: 1630 yılında inşa edilmiş, 1670-1679 yıllarında onarım görmüş yapının perspektifi [17]

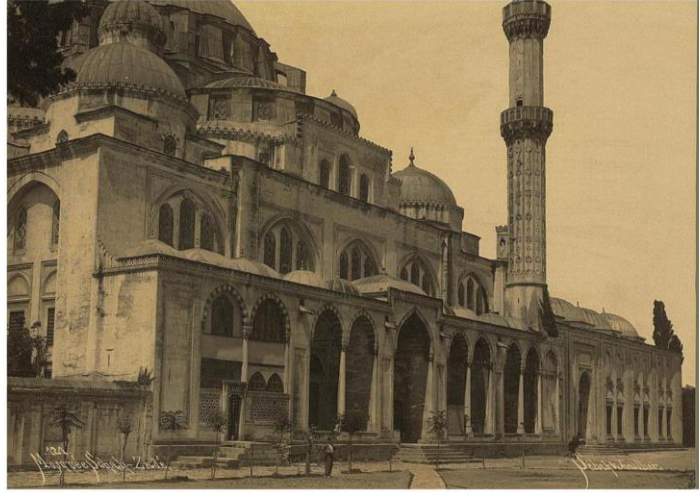
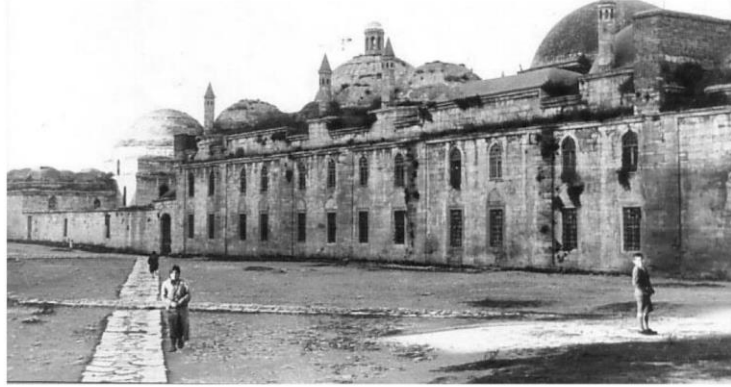
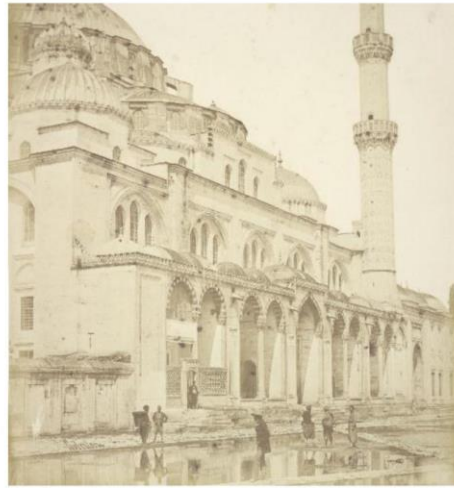
Şekil 2.26 Şehzade Camisi bahçesi ile ilgili görseller (devamı)

g: 1888-1910 yıllarında Şehzade Camisi [58]

h: 1943 yılına ait bir fotoğrafta Şehzade Camisi [57]

ı: Eski bir fotoğrafta Şehzade Camisi [58]

Bahçede bahçe kapıları ile cami kapıları arasında, genişlikleri 150 cm ile 160 cm arasında değişen kayrak taşı kullanılarak yenilenmiş ışınsal yollar bulunmaktadır (Şekil 2.26 g, h, ı). Bu yolların arasında kalan alanlar yeşil alan olarak bırakılmıştır. Eski fotoğraflarda ışınsal yollar ve toprak zemin görülmektedir.

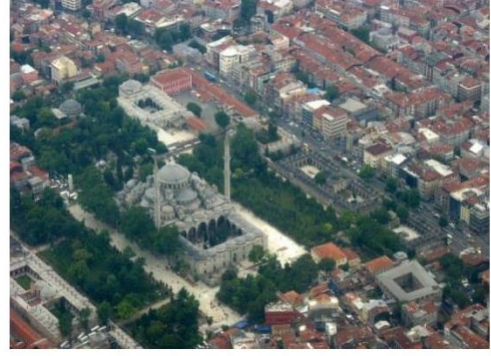
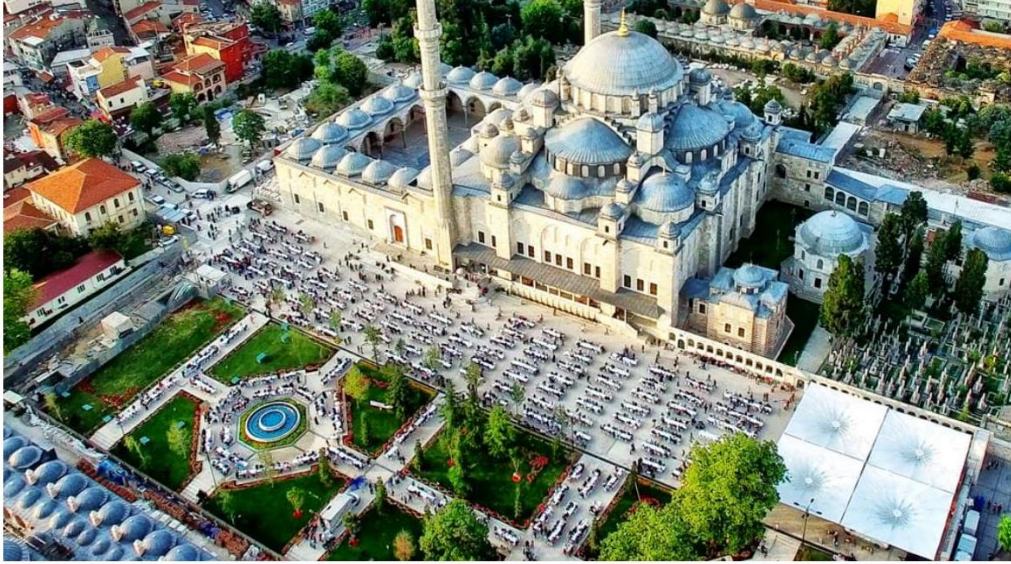
Şekil 2.27 Fatih Camisi bahçesi ile ilgili görseller (devamı)

j: Peyzaj düzenlemesi öncesi Fatih Camisi bahçesi [135]

k: Peyzaj düzenlemesi sonrası Fatih Camisi bahçesi [135]

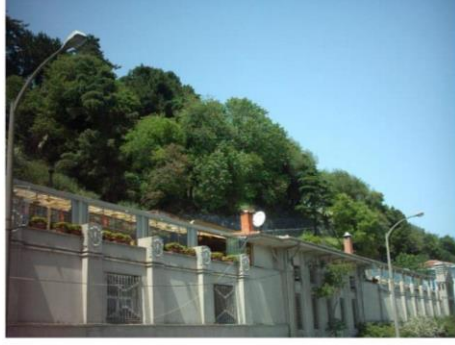
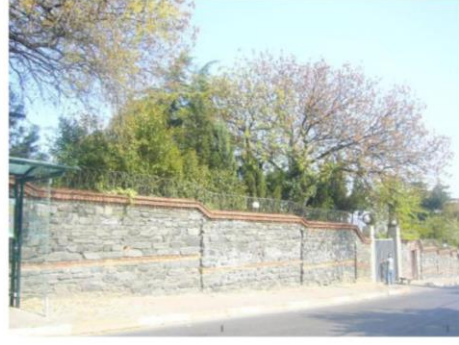
f: Naile Sultan Korusu'nu çevreleyen duvarlar [16]

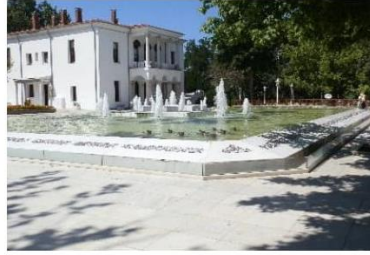
k: Beyaz Köşk ve dikdörtgen havuz

Beyaz Köşk'ün bahçesinde bulunan dikdörtgen biçimli havuz yenileme çalışmaları sonucu ışıklandırılmış ve havuzun suyu hareketlenmiştir. Ayrıca köşkün çevresi bazı organizasyonların yapılabilmesi için mermer kaplanmıştır (Şekil 2.29 k, l).

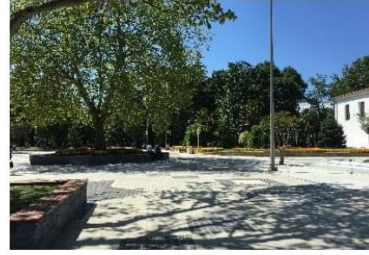
l: Beyaz Köşk'ün çevre düzeni

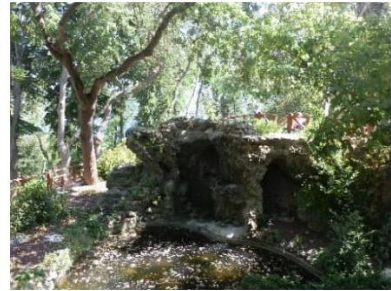
o: Koru içindeki grotto

Bahçe içindeki kaskadlar yenilenmiştir fakat yeni düzenlemelerde bu elemanlarda form değişiklikleri olduğu anlaşılmaktadır. Koru içindeki bazı kaskadlar ve grottolar ise kötü durumda olup kapsamlı koruma ve onarım çalışmasına ihtiyaç duymaktadırlar (Şekil 2.29 o).

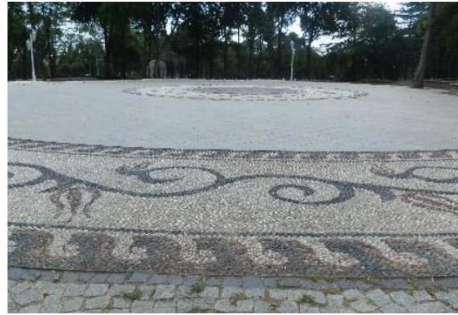
y: Koru içinde yeni düzenlenmiş etkinlik alanında bulunan özgün olmayan mozaik döşeme

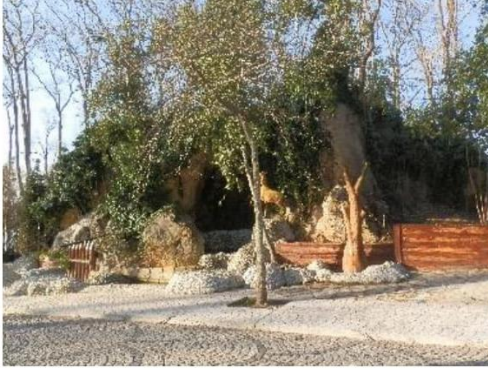
ı: Koru içindeki grotto

Abraham Paşa Korusu dört taraftan duvarlarla sınırlandırılmıştır ve içinde iki ana giriş kapısı mevcuttur. Korunun sahildeki ön bahçesi ile bağlantısı yol çalışmaları nedeniyle zarar görmüştür. Bugün sahil bahçesine ait orijinal giriş kapısı ve duvarları sahildeki yolun ortasında kalmıştır. Korunun girişine yakın bir konumda bulunan kayalarla yapılmış olan yapay çağlayan yakın zamanda onarım görmüş, özgün doku ve görünümünden uzaklaşmıştır (Şekil 2.30 ı). Diğer çağlayanların ise suyu akmamaktadır.

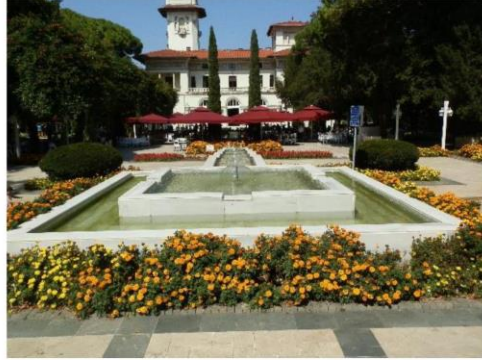
g: Köşkün yanına sonradan yapılan kademeli havuz ve sert zemin şeklinde yapılan çevre düzeni

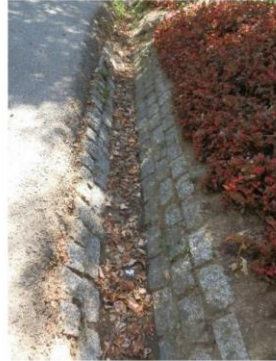
ı: Koru içinde özgün yağmur oluğu

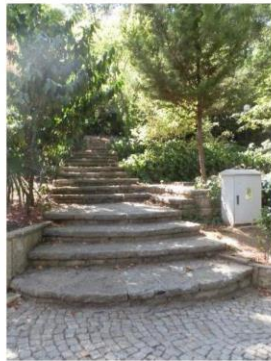
j: Koru içinde kayrak taşından yapılmış merdiven

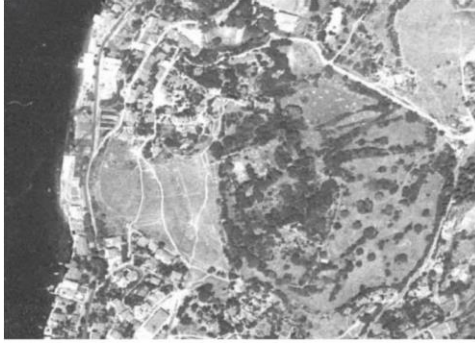
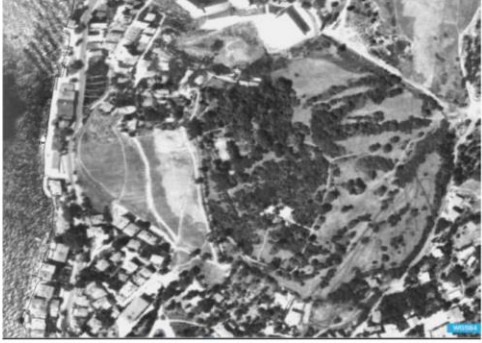
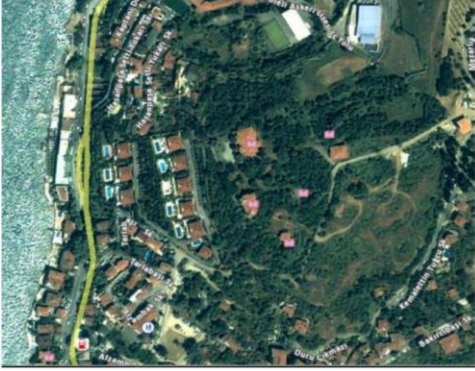
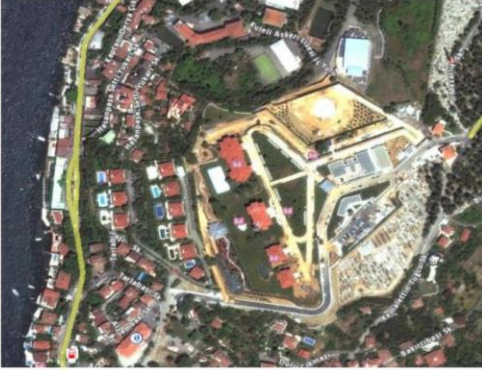
<p>a: 1970 yılı hava fotoğrafında Vahdettin Korusu [57]</p> </div> <div style="text-align: center;">

<p>b: 1982 yılı hava fotoğrafında Vahdettin Korusu [57]</p> </div> </div> <div style="display: flex; justify-content: space-around; margin-top: 20px;"> <div style="text-align: center;">

<p>c: 2006 yılı hava fotoğrafında Vahdettin Korusu [57]</p> </div> <div style="text-align: center;">

<p>d: 2017 yılı hava fotoğrafında Vahdettin Korusu [57]</p> </div> </div>
	<div style="display: flex; justify-content: space-around;"> <div style="text-align: center;">

Alanın hava fotoğrafları değerlendirildiğinde, 2014 yılında korunun "Başbakanlık Anadolu Çalışma Ofisi" ve yabancı misafirler için "Devlet Konukevi" olarak yeniden düzenleme çalışması sonrasında koru vasfını kaybettiği anlaşılmaktadır. 1970, 1982, 2006 yıllarına ait hava fotoğraflarında görülen ağaç grupları 2014 yılı hava fotoğrafında görülmemektedir (Şekil 2.32 a, b, c, d).

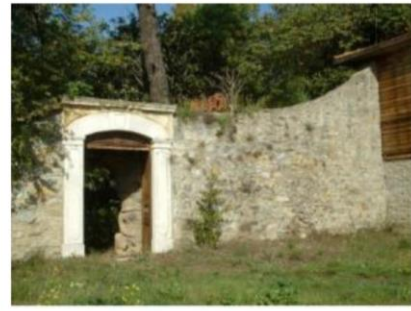
j: Vahdettin Korusu'nda köşkların bahçesini ikiye ayıran duvar ve bahçe kapısı [16]

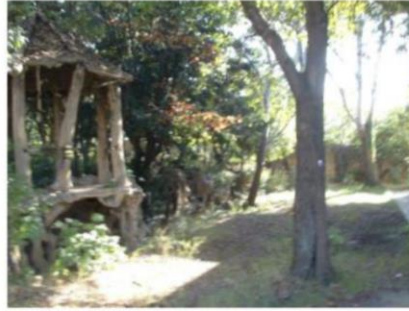
k: Vahdettin Korusu'nda rustik yapıda bahçe elemanları [16]

bulunan bir kameriyedir. Suni bir mağara üzerine oturtulmuş olan kameriyeye birkaç taş basamakla çıkılmaktadır. Mağaradan başlayan kayalar arasındaki su birikintisi Vahdeddin Köşkü'nü dolanmakta ve Kadın Efendi Köşkü'nü ayıran bahçe duvarı önünde son bulmaktadır. Bu duvarın üzerinde rustik olarak yaratılmış pek çok cep, çiçek ve sarkan bitkilerin dikilmesi için yapılmıştır. 2007 yılında Mine Eyüpreğisoğlu tarafından yapılan incelemede kameriyenin ve ağaç gövdesi hissi veren korkulukların belirli ölçüde korunarak günümüze ulaştığı tespit edilmiştir (Şekil 2.32 k) [16]. Bunların 2014 restorasyonu sonrası son durumu bilinmemektedir.

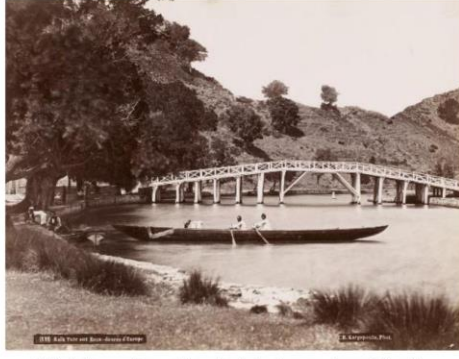
j: Kağıthane Deresi üzerinde bulunan ahşap köprü, 1875 yılı [38]

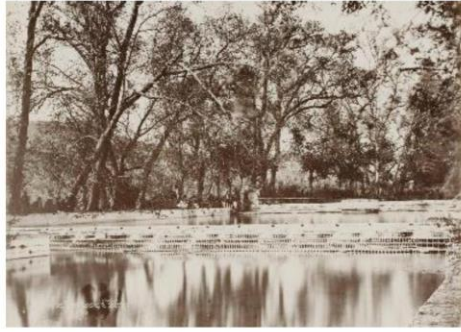
l: Mermer kaskadlar, 19. yüzyıl [38]

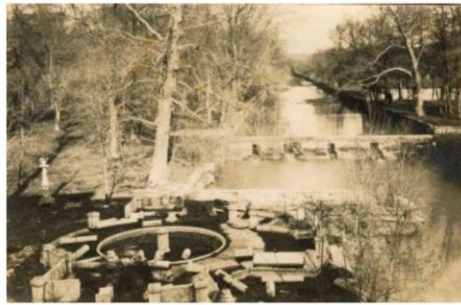
p: Büyük havuz kalıntıları, 20. yüzyılın başı [38]

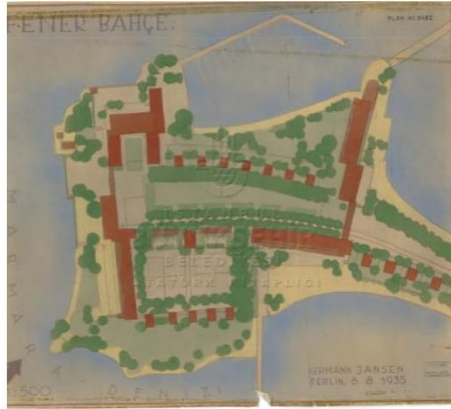
c: Fener Bahçesi tanzim planı, Herman Jansen, 1935 yılı [55]

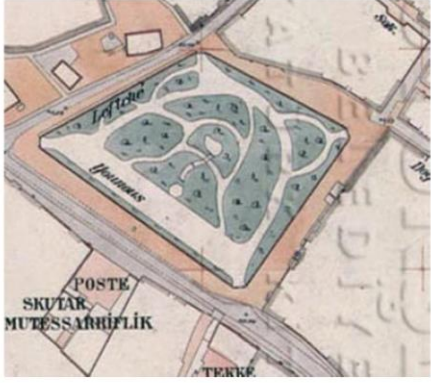
<p>a: 1913-1914 Alman Mavileri Haritaları'nda Doğancılar Parki [55]</p> </div> <div style="text-align: center;">

Dođancılar Parkı, eski plan ve haritalarda bugünkü sınırları ile gösterilmiştir (Şekil 2.36 a, b). Alansal olarak herhangi bir değişikliğe uğramayan parkın bitki örtüsü de korunarak günümüze ulaşmıştır (Şekil 2.36 c, d, e, f). Söz konusu haritalar ile eski bir fotoğraftan, aksiyal olmayan yürüyüş yollarına sahip olan parkın bu özgün peyzaj düzeninin de korunmuş olduğu izlenebilmektedir (Şekil 2.36 a, b, g). Yalnızca ağaçların büyümesi sonucu daha sık bir bitki yoğunluğu görüntüsü oluşmuştur. Eski haritalarda parkın ortasında büyük bir havuzdan bir kanal yardımıyla diđer bir havuza suyun aktığı bir su elemanının bulunduğu görülmektedir (Şekil 2.36 a, b). Bu eleman günümüze ulaşmakla beraber zaman içinde geçirdiği tamiratlar sonucu malzeme değişikliğine uğramıştır. Formu ise geçmiş dönemdeki hali ile benzerlik göstermektedir (Şekil 2.36 ı, j). Bugün park içerisinde iki aslan ile bir kuş heykeli ve dört yüzlü bir çeşme yer almaktadır. Yapılan incelemelerde bu çeşmenin buraya sonradan yerleştirildiği anlaşılmıştır (Şekil 2.36 k). Zaman zaman düzenlenen parkta oyun ve spor alanları oluşturulmuştur (Şekil 2.36 m, n).

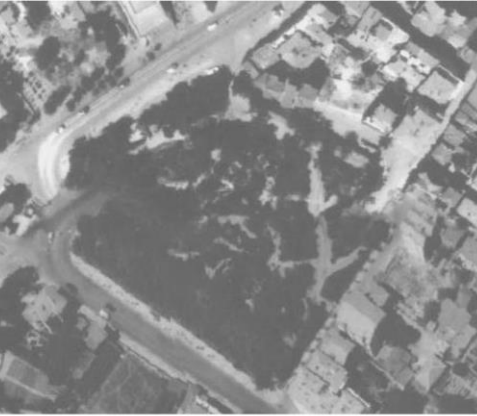
<p>c: 1966 yılı hava fotoğrafında Doğancılar Parki [57]</p> </div> <div style="text-align: center;">

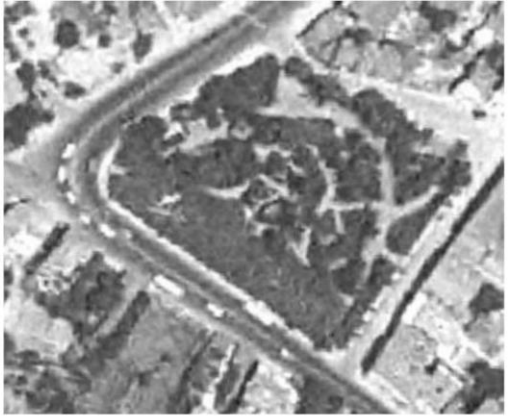
<p>d: 1970 yılı hava fotoğrafında Doğancılar Parki [57]</p> </div> </div> <div style="display: flex; justify-content: space-around; margin-top: 20px;"> <div style="text-align: center;">

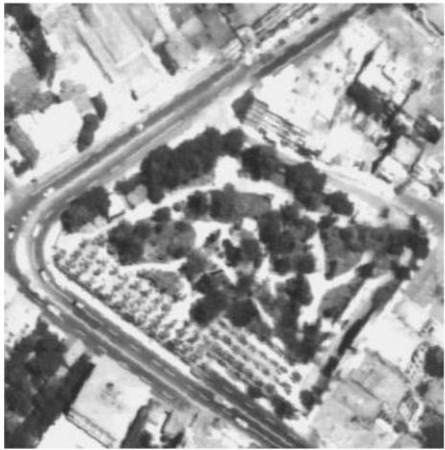
<p>e: 1982 yılı hava fotoğrafında Doğancılar Parki [57]</p> </div> <div style="text-align: center;">

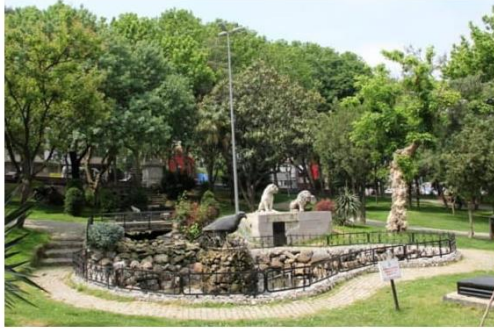
ı: Park içindeki süs havuzu [154]

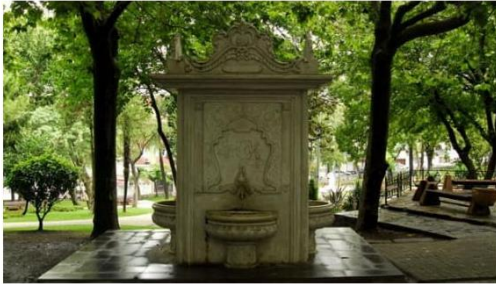
k: Parka sonradan eklenen çeşme [154]

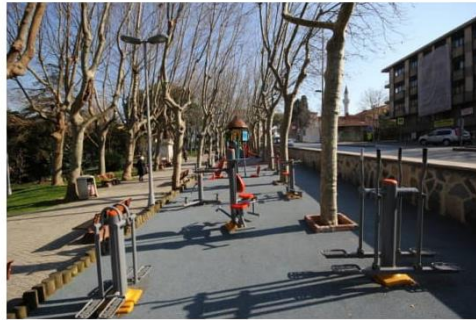
m: Park içinde oluşturulan spor alanı [154]

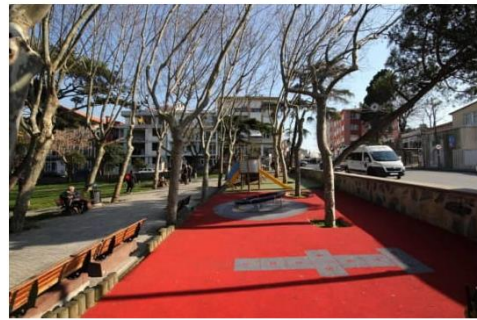
n: Park içinde oluşturulan oyun alanı [154]

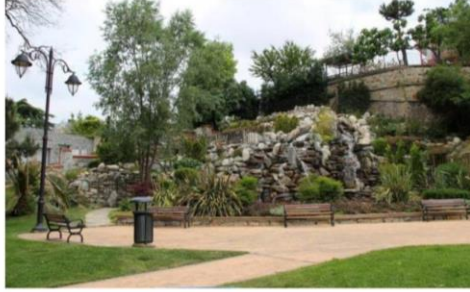
f: Park içindeki kaskadlı havuz [154]

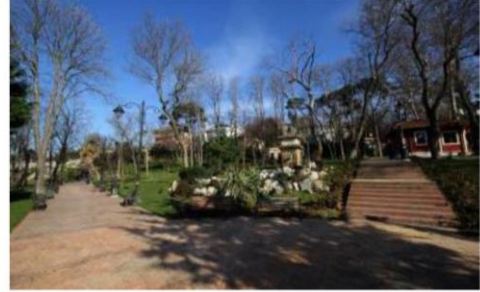
g: Park içindeki havuz [154]

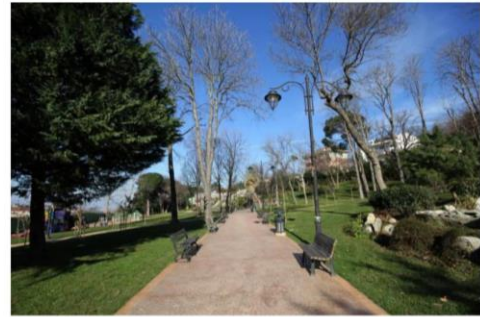
ı: Park içindeki yürüyüş yolları, oturma birimleri ve aydınlatma elemanları [154]

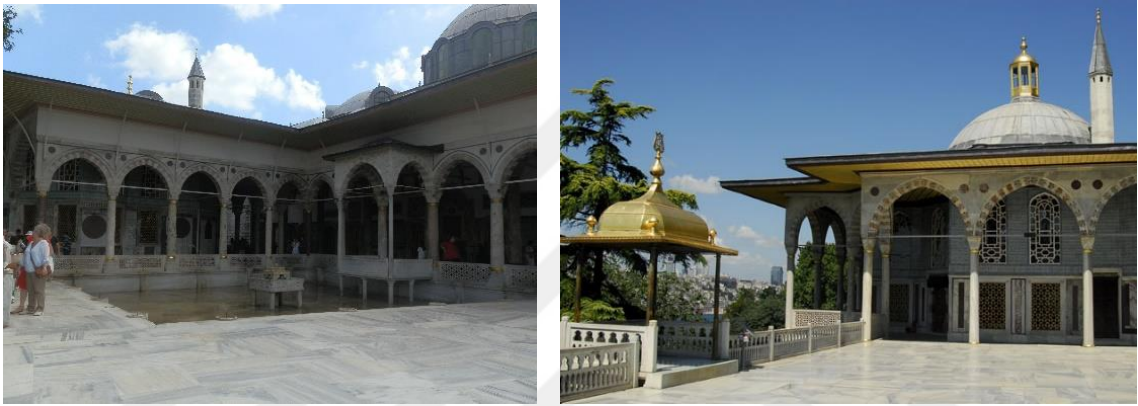
Şekil 2.40 Solda Topkapı Sarayı Havuzlu Taşlık, sağda Havuzlu Taşlık'ta yer alan iftariye Kameriyesi

Bu doğrultuda Topkapı Sarayı'nda III. Avlu'da bulunan Havuzlu Taşlık, Osmanlı bahçe karakteristiğinin tipik bir örneğini teşkil eden, su üzerine kurgulanmış bahçe tasarımını en güzel şekilde yansıtan örneklerden biridir (Şekil 2.40). Havuz elemanı ile zenginleştirilen bir mekânda ve Haliç manzarasına egemen bir noktada olan taşlığın orta kısmına konumlanan, üstünde tunçtan bir takı bulunan İftariye Kameriyesi ile mekâna hareketlilik getirilmiştir (Şekil 2.40). Padişahların iftarlarını açmak için bekledikleri mekân olarak kullandıkları İftariye Kameriyesi, tipik Osmanlı bahçe düzenleme ilkelerine uygun olarak, oturmak ve dinlenmek amacı ile en güzel manzaraya sahip noktaya kurulmuştur [156].

Taşlık adı verilen mekânlar oluşturulurken döşeme malzemesi olarak çoğunlukla mermer ya da kireç taşının tercih edildiği görülmektedir. Topkapı Sarayı'nda Havuzlu Taşlık adı verilen mekânda olduğu gibi döşeme olarak kullanılan mermerler cilalanıp parlatılarak mekânda hoş ve zengin bir görünüm elde edilmiştir. Diğer taşlıklarda ise döşeme olarak kullanılan taşların çentiklenerek pürüzlü bir doku sağlandığı ve zeminde kaymaya karşı önlem alındığı görülmektedir (Şekil 2.42). Bu örnekler dışında taşlık adı verilen mekânlarda renkli çakıl taşı kullanılarak yaklaşık 1-1,5 m genişliğinde taşlık boyunca uzanan mozaik şeklinde birer yürüyüş yolu olduğu görülmektedir. Bazı kaynaklarda bu yolun özellikle padişahın at ile geçişi için yapıldığı söylenmektedir. Genellikle tek tip taş kullanılarak oldukça sade biçimde oluşturulan taşlıklarda az da olsa renkli taşlar kullanılarak oluşturulan geometrik desenlerin zeminleri süslediği döşeme örnekleri de yer almaktadır (Şekil 2.42).

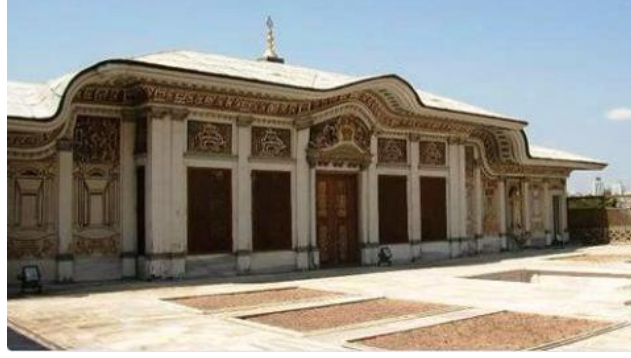
Şekil 2.41 III. Osman Taşlığı'nda yer alan çiçek parterleri ve havuz

Asma bahçe olarak da bilinen III. Osman Taşlığı ise taş ve tuğla ayak ve kemerler üzerine oturtulmuş bir asma bahçe olarak XVIII. yüzyılda yapılmıştır (Şekil 2.41). Kendi başına bir bahçe olan taşlık kapladığı alan büyük olduğundan formel olarak düzenlemiştir. Mualla Eyüboğlu'nun yaptığı kazılarda taşlıktaki düzenlemede büyük bir havuz kalıntısı bulunarak restore edilmiştir. Havuzun alt düzlemindeki bahçede vahşi hayvanların beslendiği bir alan yer almaktadır. Mermer döşemeli bu son avlu (Şekil 2.41), ortadaki fiskiyeli havuzu ile döşeme arasına yerleştirilmiş çiçek tarhlarıyla bezenmiştir [2].

Topkapı Sarayı'nda bütünüyle asma olarak yapılan bahçe Sultan III. Osman Taşlığı'dır (Şekil 2.41, 2.45). Bu bahçe, 18. yüzyılın ortalarında, Hünkâr sofası önüne taş ve tuğla ayak ve kemerler üzerine oturtulmak suretiyle yapılmıştır [5]. Bahçeyi, havuzu ve Şekil 2.41'de görülen yapıyı ortalayan bir aks vardır. Bahçe, yeni akımların etkisi ve diğer nedenlerle bir takım değişikliklere uğramış olmakla birlikte Osmanlı bahçe mimarisinin en değerli ve nadide örneklerinden biri sayılmaktadır. İstanbul'da III. Osman Taşlığı'ndaki parterlerden başka eski usulde parter kalmamıştır denilebilir. Eski Osmanlı usulünü az çok muhafaza eden geometrik parterler 19. yüzyılda natüralist akımların etkisinde kalmıştır [6, 5]. Bununla birlikte bahçenin planından anlaşıldığı üzere,

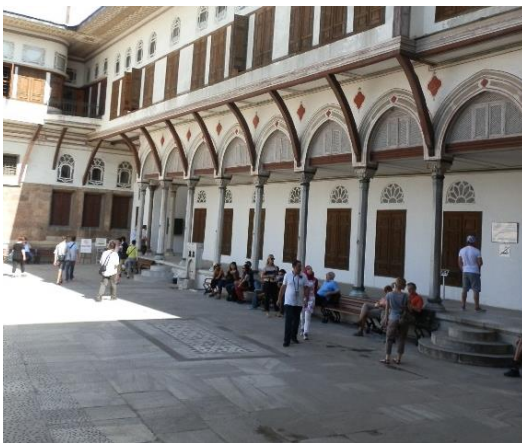
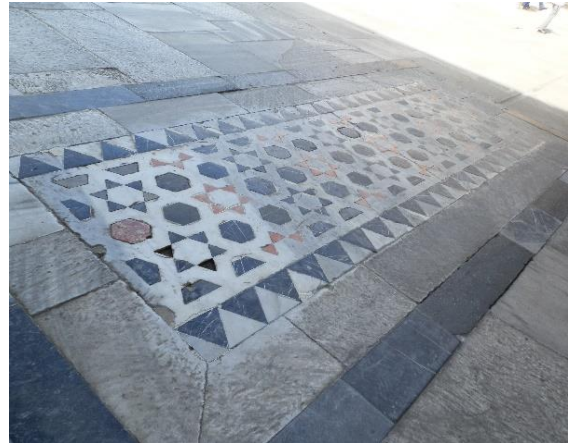
Şekil 2.42 Solda Topkapı Sarayı harem bölümünde yer alan Gözdeler Taşlığı'ndaki çentiklenmiş zemin döşemeleri, sağda aynı yerde bulunan geometrik desenli zemin döşemesi

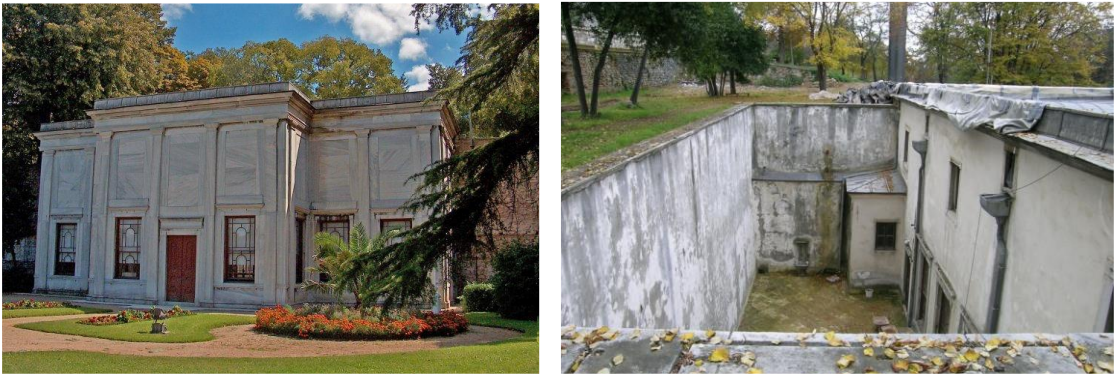
Şekil 2.44 Solda Serdab Köşkü, sağda Serdab Köşkü’nün avlusu

Serdablar grotto ve nimfeum odalarının yerini tutan, yer altı odalarına açılan derince kazılmış avlulardır. “Serdaba” adıyla da anılan, üstü açık olan bu derin avlular, havuz ve fiskiyeler kullanılarak daha da serin hale getirilmiştir. III. Selim’in Topkapı Sarayı bahçelerinde “Serdab bahçesi” olarak anılan bu avlu tipinin bir örneğini yaptırdığı bilinmektedir. Beylerbeyi Sarayı bahçelerinde de ünlü yazar Miss Pardoe’nun “hava hamamı” diye adlandırdığı benzer bir mekândan söz edilmektedir [5]. Yeni saray yaptırılırken bu mekân yeniden düzenlenmiştir (Şekil 2.44). Bugün büyük mermer levha kaplama cepheleri nedeniyle Mermer Köşk olarak da anılan bu bina Beylerbeyi Sarayı’nda eski saraydan kalan tek yapıdır [158]. Serdab nemli ve karanlık olduğu için sevilmemiş ve Osmanlı bahçesinde çok geniş bir kullanım alanı bulamamıştır [5].

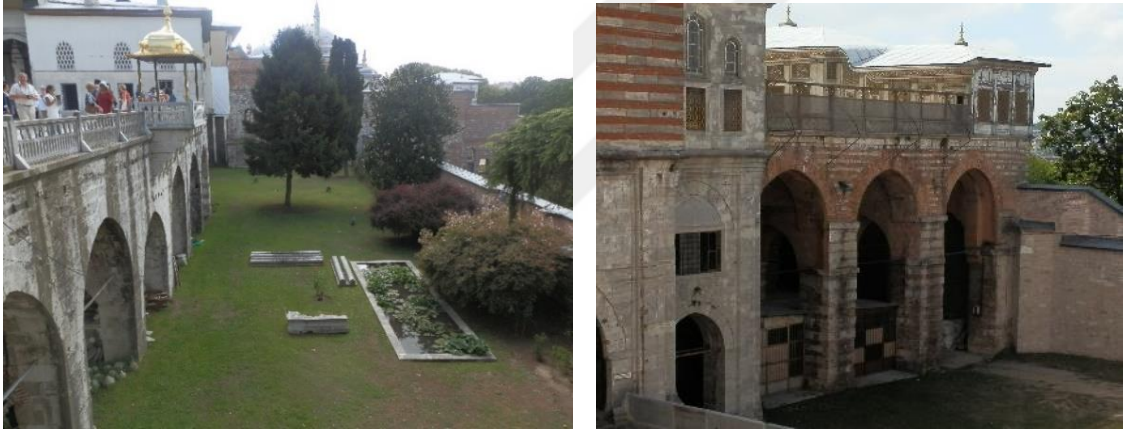
Şekil 2.45 Solda Topkapı Sarayı'ndan bir asma bahçe, sağda Topkapı Sarayı'nda asma bahçe olarak tasarlanan III. Osman Taşlığı

Osmanlıda asma bahçeler, birbirine kademelerle bağlı ve amfi tiyatro şeklinde sıralanmış teraslardan oluşan bir düzene göre yapılmıştır. Kalın taş ayaklar üzerinde kemerler ve bunların üzerinde tonoz ve voltalar vardır. Bu tonozların sırtları, sızan suları akıtacak şekilde biçimlendirilmiş ve üzerleri toprakla doldurulmuştur. Sular, çörtenler ile sona eren kanallarla dışarıya akıtılmış veya künklerle aşağıya sevk edilmiştir. Bazen de bütün bahçe, böyle taş ayaklar üzerine inşa edilmiştir. Bahçelerin ayaklar üzerine alınmasındaki başlıca neden, belirli bir yükseklik seviyesini korumak ve öne eklenen yeni bahçeyi, eski bahçelere göre daha aşağıda ve dolayısıyla manzarasız yapmak mecburiyetinden kaçınmak olmuştur [5]. Bu çeşit bahçe ve terasların en önemlileri Topkapı Sarayı'ndadır (Şekil 2.45). Bunlar, sarayın Haliç cephesinin gelişmesi ve genişlemesi üzerine yer yer birbirinin önünde yapılmıştır.

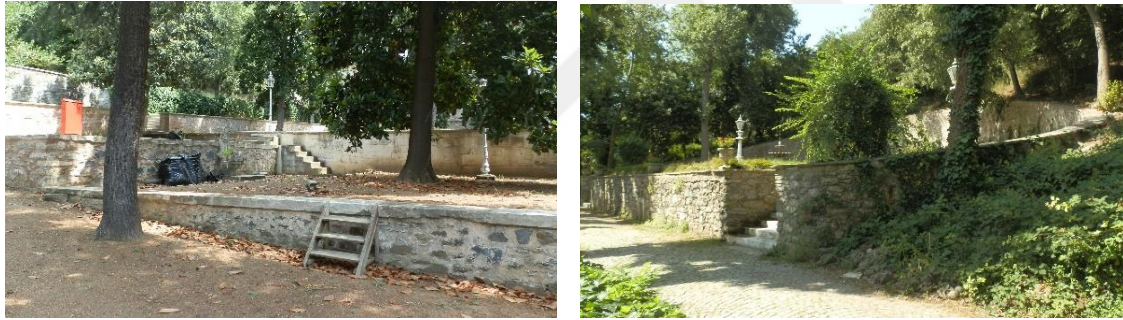
Şekil 2.46 Solda Aynalı Kavak Kasrı'nın, sağda İhlamur Kasrı'nın setli bahçeleri

İstanbul'da arazinin engebeli oluşu Osmanlı Dönemi'nde bahçelerin setli ve kademeli düzenlenmesine neden olmuştur. Setli bahçelerde eğimli arazide toprağın kaymasını önlemek için kalın bir duvar oluşturularak bulunulan yerden daha yüksekte kalan düz bir zemin elde edilmiştir. Bahçenin büyüklüğüne ve biçimine göre çeşitli set kompozisyonları oluşturularak mevcut engebeli araziden mümkün olduğunca yararlanılmıştır. Zeminin bir istinat duvarı ile en sade şekilde desteklenmesiyle tek setli bahçeler elde edilmiş (Şekil 2.46), bahçe olarak kullanılan arazinin meyle paralel büyümesi durumunda bu işlemin birkaç defa tekrarlanması neticesinde çok setli bahçeler meydana getirilmiştir. Bu setler birbirine birkaç basamak ile çıkılan yüksekliklerden birkaç metreye varan boylarda olabilmektedir.
