**İSTANBUL TARİHİ BAHÇELERİ VE MİMARİ ELEMANLARININ KORUMA
SORUNLARI**

**DOKTORA TEZİ
MİMARLIK ANABİLİM DALI
RÖLÖVE RESTORASYON PROGRAMI**

İSTANBUL, 2017

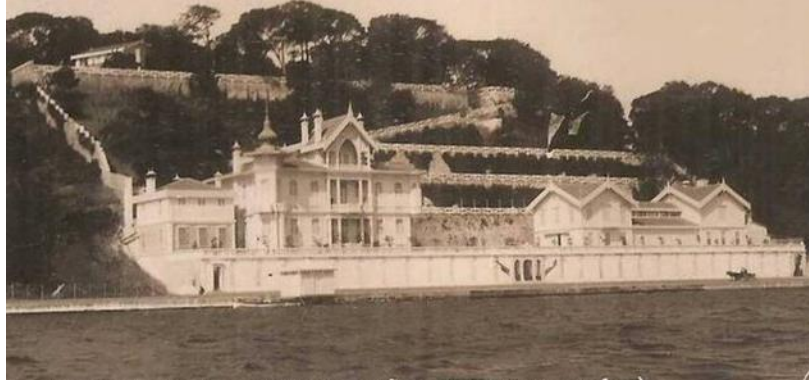
Şekil 2.48 Huber Köşkü ve setli bahçelerinin 20. yüzyılın başındaki görünümü

Bazı örneklerde setlerin önüne burç şeklinde bölümlerin eklendiği görülür. Bunlar bir köşk ya da taş sofayı taşımak için yapılmıştır. Aynı şey istinat duvarının fazla yakınında mevcut bir ağacı korumak için de yapılır. Çok sevilen bir motif, istinat duvarı önüne eklenmiş balkon motifidir. Bu balkon duvarı canlandırarak sete havadar bir oturma yeri kazandırır. Balkon üzerine zarif bir kameriye veya parmaklıklı bir oturma yeri inşa etmekle mimari motif bir kat daha zenginleşir [5]. İstanbul'da arazinin engebeli oluşu bir dönem bahçelerin setli olarak inşa edilmesi ile sonuçlanmıştır. Özellikle İstanbul Boğazı'nın iki yakasında bahçeler bu şekilde inşa edilmiştir (Şekil 2.48).

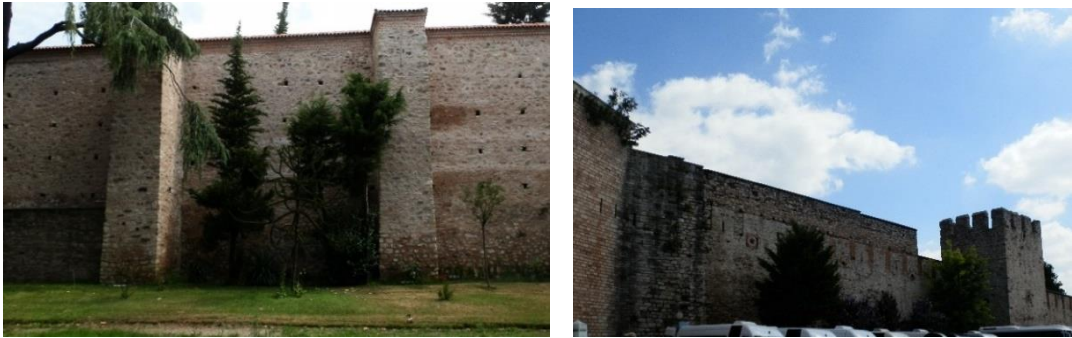
Şekil 2.50 Solda Aynalıkavak Kasrı'nın, sağda Topkapı Sarayı'nın bahçe duvarları

İstanbul'da bahçeler, mahremiyeti sağlamak ve mülkiyetin sınırlarını belirlemek amacı ile yaklaşık 2-3 m yüksekliğindeki duvarlarla çevrilmişlerdir. Bu duvarlar sınırlayıcı eleman olmak dışında bir ses perdesi görevi de görmektedirler. Çok daha yüksek duvarlara saray bahçelerinde rastlanmaktadır (Şekil 2.50). Burada ana amaç mahremiyeti sağlamaktan çok güvenlidir. Saray bahçelerinde duvarların çok yüksek olmasının bir diğer amacı ise statü ve gücü daha belirgin hale getirmek ve halk ile sultan arasına simgesel bir sınır çekmektir.

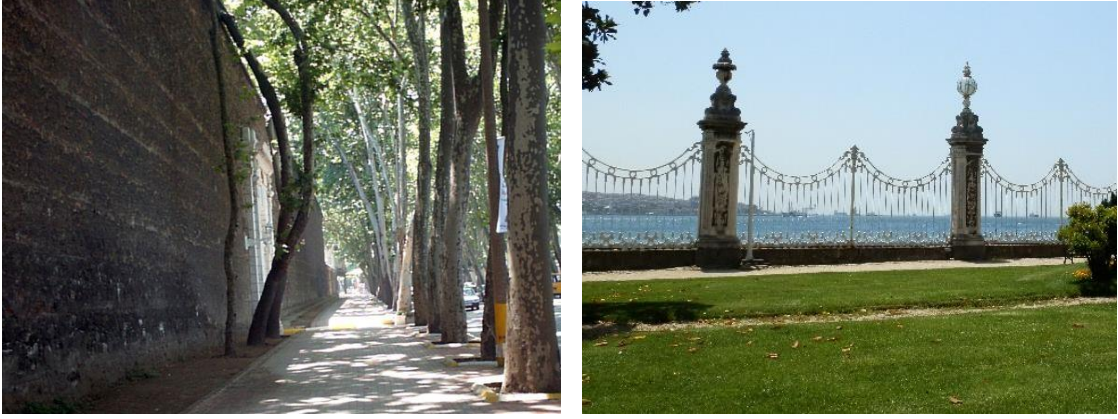
Şekil 2.51 Solda Dolmabahçe Sarayı'nın kara tarafını çevreleyen bahçe duvarları, sağda Dolmabahçe Sarayı'nın denize bakan cephesini çevreleyen parmaklıklar

Bu durum Topkapı Sarayı'nda sur kavramı ile özdeşleşen bir bahçe duvarı şeklinde karşımıza çıkmaktadır. 19. yüzyılda denize ya da hoş bir manzaraya paralel gelişen bahçe planlamalarında yüksek duvarlar yerine, bahçe manzarasını engellemeyecek özellikle taş babalara monte edilmiş demir parmaklıklar kullanılmıştır. Bahçeler kara yönünde yüksek duvarlar, deniz yönünde ise parmaklıklar ile çevrilmiştir (Şekil 2.51).

Yönetim, yaşam binaları ve ek yapılardan oluşan Dolmabahçe Sarayı denize paralel gelişen yapılanmasıyla bu anlamda iyi bir örnektir. Kara tarafında yüksek duvarlarla (Şekil 2.51), deniz yönünde boğaz manzarasını engellemeyecek özellikte demir parmaklıklarla çevrilmiştir (Şekil 2.51). Savunma amaçlı olmadığı açık olan bu sisteme göre, kara tarafında geleneksel Osmanlı mimarisinin kapalılık anlayışı devam ederken, deniz cephesi Batılı anlayışa göre biçimlenmiş ve görsel açıklık sağlanmıştır. Ayrıca boğaz bölgesindeki yalıların bahçelerinde benzer uygulamaların örneklerini görmek mümkündür.

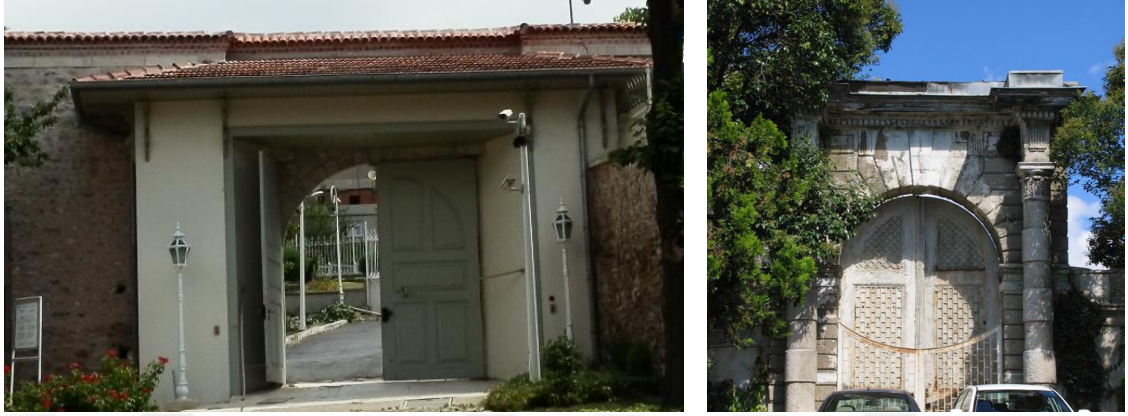
Şekil 2.52 Solda Aynalıkavak Kasrı'nın bahçe kapısı, sağda Yıldız Sarayı'nın Saltanat Kapısı

bahçe duvarı ile aynı yükseklikte olmaktadır ya da duvarın çok daha yüksek olduğu durumlarda çift kanatlı kapı üzerine taştan bir kiriş atılmakta ve bunun üzerine kiremitten küçük bir çatı oturtulmaktadır (Şekil 2.52).

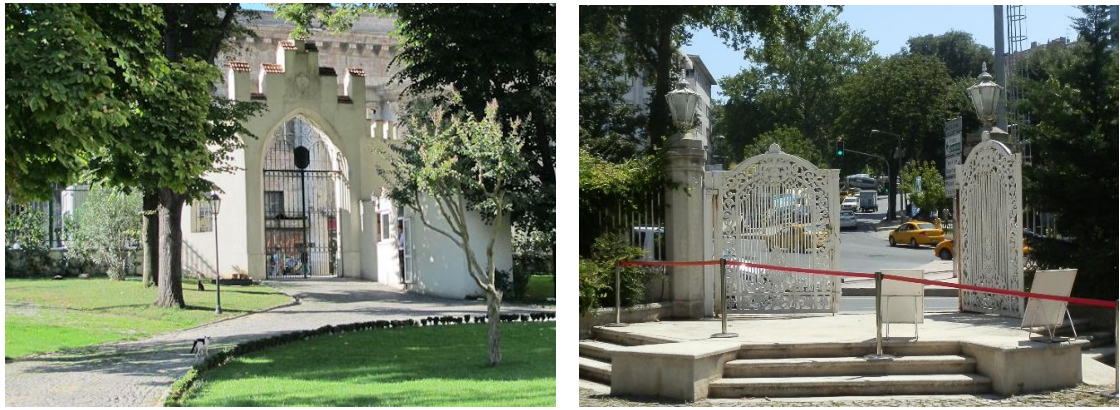
Şekil 2.53 Solda İsveç Konsolosluğu ön bahçe kapısı, sağda İhlamur Kasrı bahçe kapısı

Bahçe duvarlarının alçak olduğu ya da duvar yerine parmaklıkların kullanıldığı durumlarda ise bahçe kapıları, tek veya çift kanatlı olarak genelde yine bahçe duvarı ya da parmaklık ile aynı hizada veya biraz yükselerek bir vurgulayıcı özellik kazanacak şekilde oluşturulmuşlardır (Şekil 2.53).

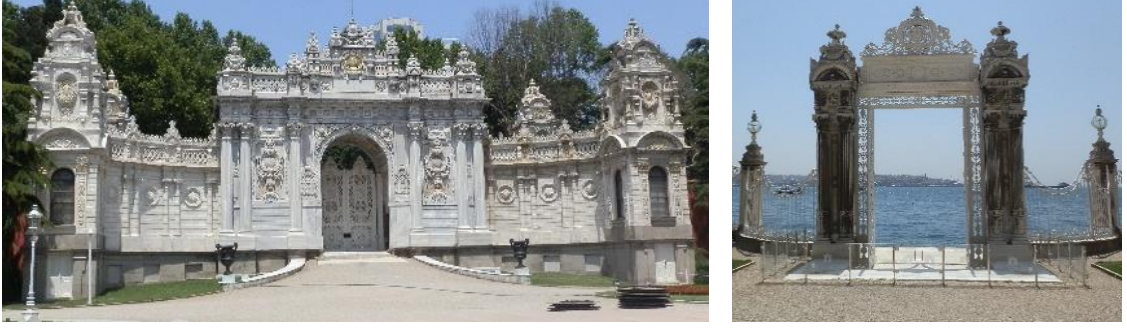
Şekil 2.54 Dolmabahçe Sarayı bahçesinde solda Saltanat Kapısı, sağda deniz kapısı
Bahçelerin yüksek bir duvar ile ayrıldığı iç kısımlarda bulunan örneklerde ise kapılar genelde daha küçük ölçülere sahiptir (Şekil 2.55).

Deniz kenarında yer alan bahçelerin kara tarafında yüksek duvarlar ile büyük kapılar (Şekil 2.54), deniz tarafında ise manzarayı engellemeyecek demir parmaklıklar ve aynı yükseklikte demir kapılar tercih edilmiştir (Şekil 2.54). Sarayların gerek deniz yönünde gerekse kara yönündeki kapıları saltanatın gücünü halka hissettiren mimari elemanlar olmuşturlardır. Osmanlı Devleti'nde saray yapıları ikametgâh olarak görülmüştür. Bu görüş

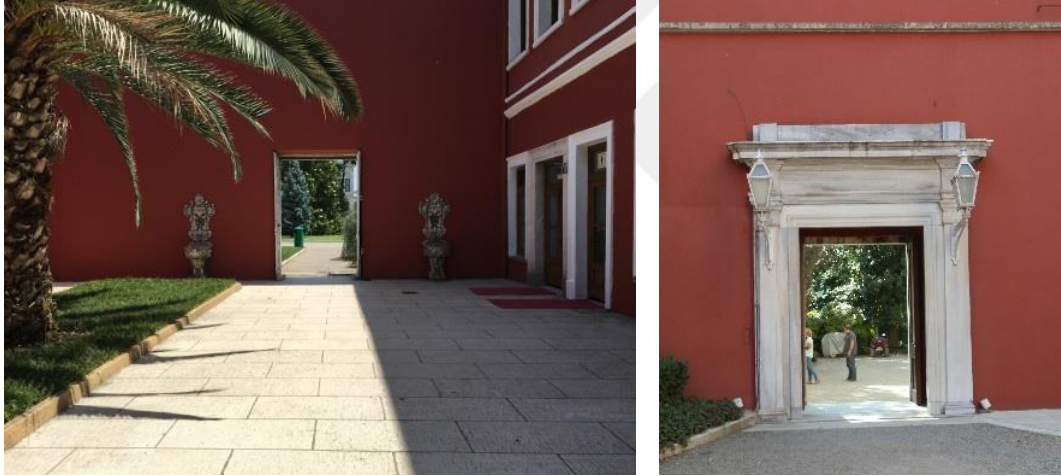
Şekil 2.55 Solda Dolmabahçe Sarayı'nda bahçeleri ayıran duvarlarda kullanılan bir kapı, sağda Beylerbeyi Sarayı bahçeleri arasında bağlantı sağlayan bir kapı

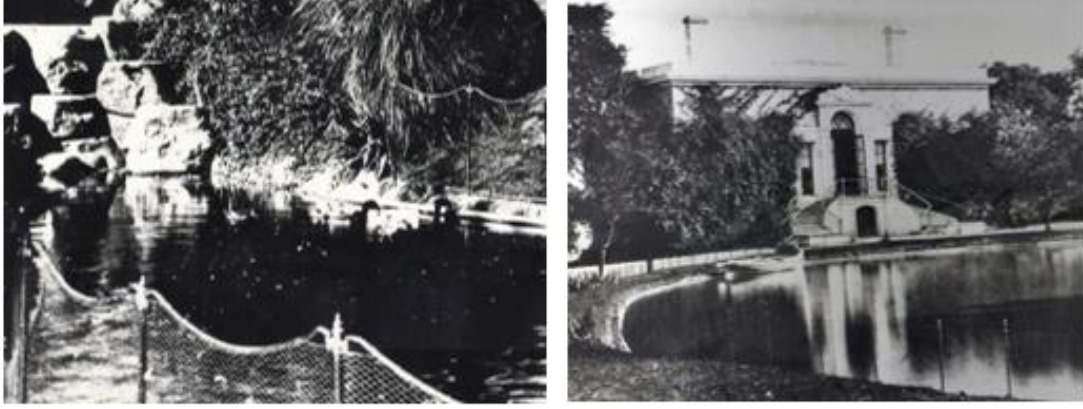
Şekil 2.56 Solda Yıldız Sarayı'nın hasbahçesinde bulunan büyük havuzun eskiden etrafında yer alan metal çubuklarla desteklenmiş tel örgü şeklinde çitler [61], sağda aynı çitlerin benzerinin eskiden büyük göletin çevresinde olduğunu gösteren fotoğraf [61]

Bahçelerde belli mekânları ayırmak için hafif malzemedен yapılan, genellikle 1,5 metre yüksekliği aşmayan ayırıcı elemanlardır. Bahçelerde çoğunlukla ahşap, metal ve metal çubuklarla desteklenmiş tellerden meydana gelen çitler kullanılmıştır. Ancak bu çalışma kapsamında incelenen bahçelerde hiçbir özgün çite rastlanmamıştır. Yıldız Sarayı'nı gösteren eski fotoğraflardan büyük havuz (Şekil 2.56), gölet (Şekil 2.56) çevresinde ve seraların etrafında çitlerin kullanıldığı anlaşılmaktadır. Bu elemanlar ya geçmiş zamanda kaldırılmış ya da yıpranmaları nedeniyle günümüze ulaşamamıştır.

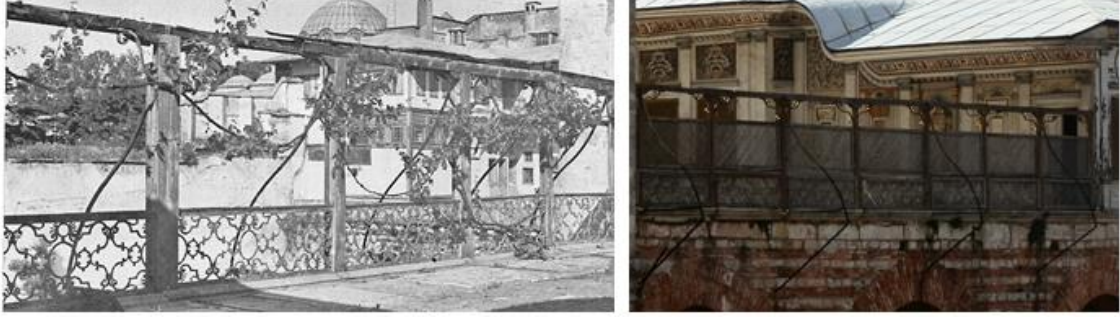
Şekil 2.57 Solda 1973 yılındaki çalışmasında Eldem tarafından Topkapı Sarayı III. Osman asma bahçesinde tespit edilen özgün kafes çerçeveleri [5], sağda aynı bahçede bu kafeslerin yeniden üretilmiş kopyaları

Kafesler tahta çerçeveler ve ayaklar arasına alınmıştır. Kafeslerin üstleri düz ya da taç biçiminde yapılmıştır. Yükseklikleri insan boyundan fazladır. Kafesler çok zarif ve ince bir mimari motif haline sokulmuşlardır. Bu çalışma kapsamında yapılan incelemelerde sadece Topkapı Sarayı'nda III. Osman asma bahçesindeki kafesler bir örnek oluşturmaktadır. Eldem 1976 yılındaki çalışmasında bu bahçede sadece kafes çerçevelerinin kaldığını belgelemiştir (Şekil 2.57) [5]. Günümüzde görülen örnek rekonstrüksiyondur. Bu elemanlarla ilgili daha fazla bilgi eski fotoğraflar ve gravürler aracılığı ile elde edilebilmektedir.

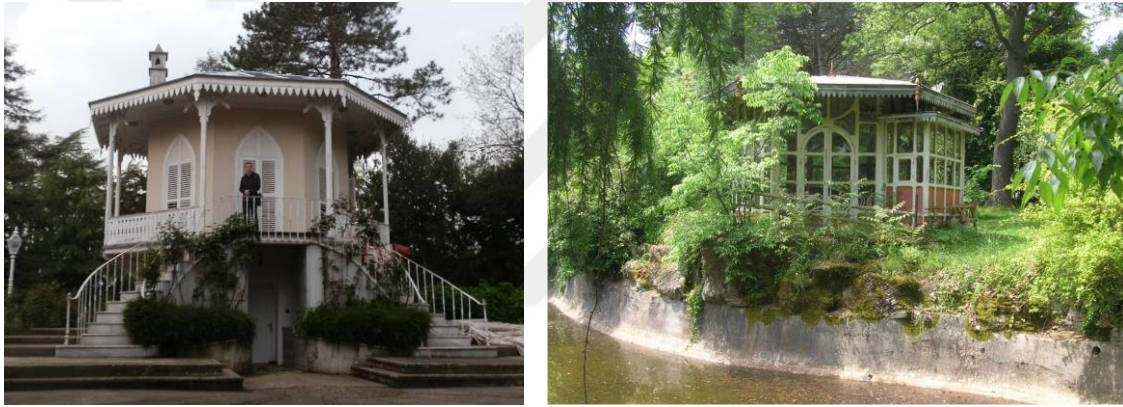
Şekil 2.58 Solda Maslak Kasrı Çadır Köşkü, sağda Yıldız Sarayı bahçe köşkü

Bahçe köşklarinin ferah, havadar ve geniş bir görüş açısına sahip yapılar olması beklenir. Dolayısıyla bunlar çıkma şeklinde ya da direkler üzerinde inşa edilebildiği gibi, bir havuzun kenarında veya üzerinde de bulunabilir (Şekil 2.58). Ahşap ya da kâgir olan bu köşkler için olumsuz hava koşullarından korunmak amacıyla istenildiğinde kapanabilen kapaklar ve perdeler tasarlanmıştır. Bahçe köşkları ayrıca kışın bahçenin kullanılmadığı zamanlarda ve çok sıcak havalarda cephe tezyinatının zarar görmemesi için saçaklar veya zemine özel halkalara bağlanan çadır bezleri ile korunmuştur [5].

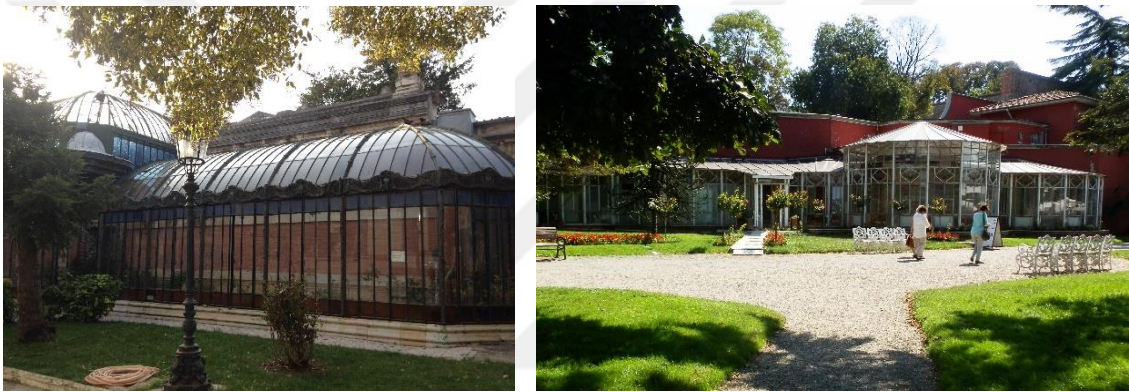
Limonlukların metal elemanlarının bazı bölümleri sipariş verilerek Batıdan getirilmiş, bir bölümü ise İstanbul Taşkızak Tersanesi'nde yaptırılmıştır. Limonlukların zemini renkli çini, küfeki taşı, mermer, desenli karo mozaik gibi malzemelerle kaplanmaktadır. Limonluklarda nem temin etmek için havuzlar yapılmaktadır. Yıldız limonluklarında havuzlar aynı zamanda süs elemanı olarak da ele alınmış, bunlar işlenerek taş duvarlarda kaskad biçiminde yapılmışlardır. Bu şekilde nem oranı da arttırılabilmektedir [9].

Şekil 2.60 Solda Yıldız Sarayı bahçesinde bulunan limonluk, sağda Beylerbeyi Sarayı bahçesinde bulunan limonluk

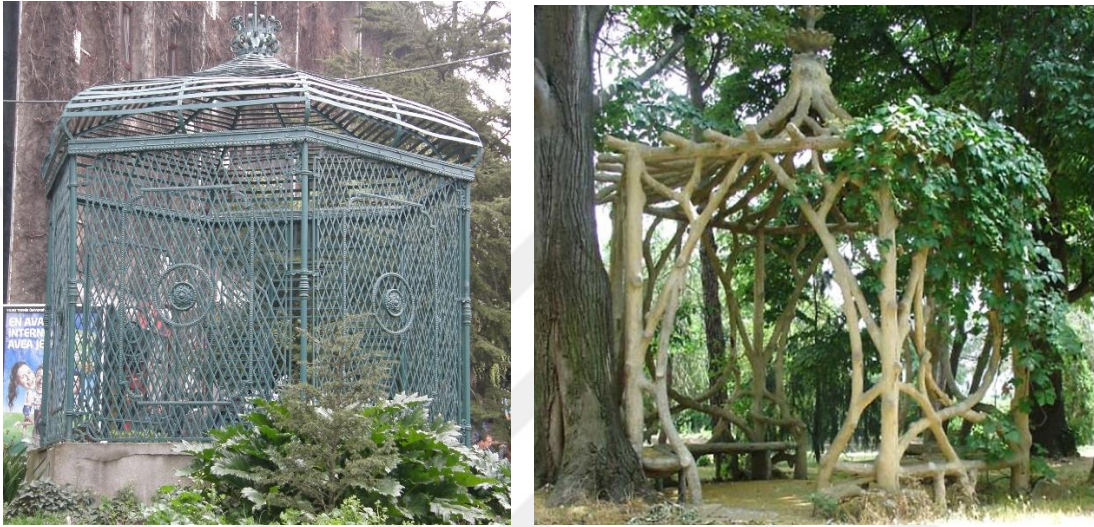
Şekil 2.61 Solda Yıldız Sarayı Şehzade Köşkleri bahçesinde bulunan metal kameriye, sağda Yıldız Sarayı'nın hasbahçesinde bulunan demir strüktürü çimentolu sıva ile ağaç dalı şeklinde biçimlendirilmiş kameriye

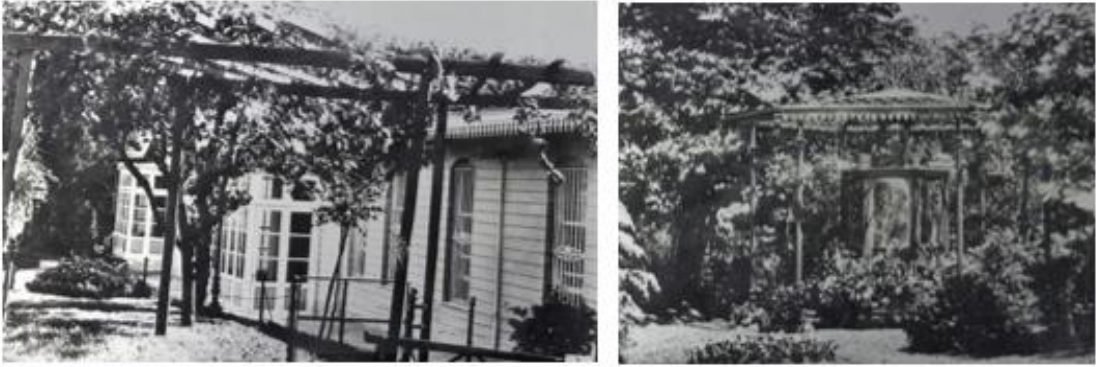
Şekil 2.62 Solda Yıldız Sarayı Şale Köşkü'nün bahçesinde günümüze ulaşamayan ahşap çardak [61], sağda aynı bahçeden günümüze ulaşamayan demir çardak [61]

Çardaklar çoğunlukla ahşaptan, bazen demirden imal edilmiş olup genellikle 4 ya da 6 ayak üzerine oturtulmuş hafif yapılar şeklindedirler (Şekil 2.62). Çardaklar üzerlerini sarıcı ve tırmanıcı bitkilerin kaplaması ile hem estetik olarak hoş bir görünüm hem de bu bitkiler için yaşam ortamı sağlamışlardır. Son dönemde çardaklar İtalyan etkisi ile Latince "koruyucu saçak" anlamına gelen "pergola" ismiyle de anılmaya başlanmışlardır. Çardaklar hafif malzemedен yapılmaları nedeniyle çevresel

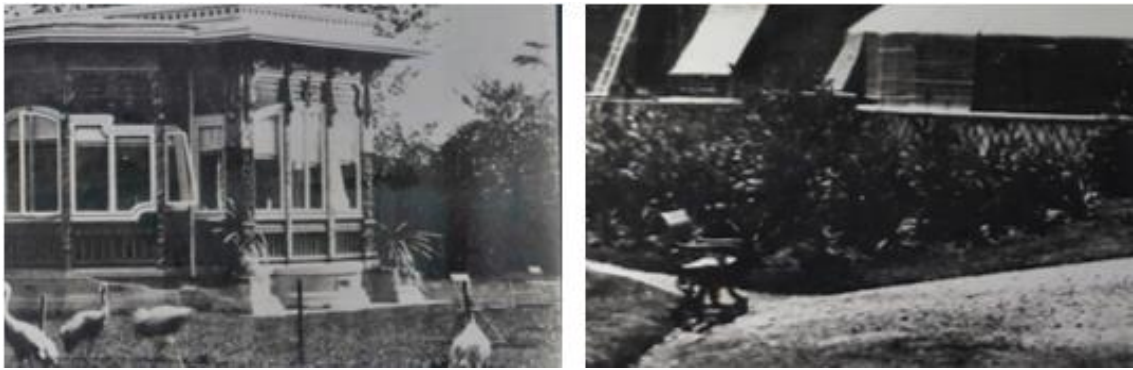
Şekil 2.63 Solda Yıldız Sarayı'nın hasbahçesinde bulunan seranın yanında duran bir bank [61], sağda aynı bahçede Ada Köşkü'nün önünde duran sandalyeler [61]

Bahçe içinde kullanıma yönelik üretilmiş masa, sandalye, bank gibi mobilyalardan günümüze ulaşan özgün örnekler rastlamak güçtür. Bunlara dair bilgiler fotoğraflarda tespit edilenler ile sınırlı kalmaktadır. Şekil 2.63'te Yıldız Sarayı'nda bahçelerde kullanılmış olan bir bank ve sandalyeler görülmektedir.

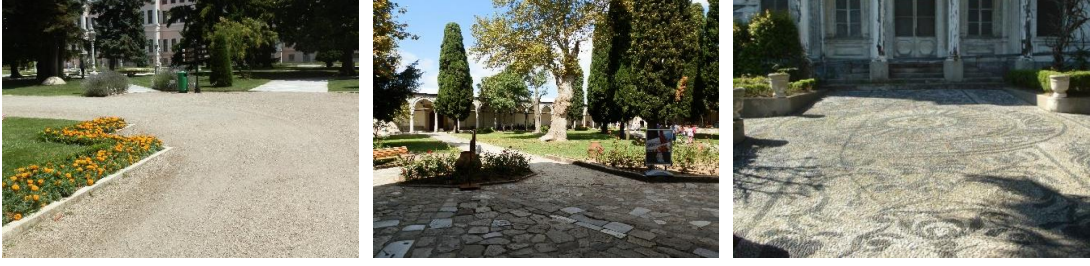
Şekil 2.64 Solda Dolmabahçe Sarayı bahçesinde çakıl döşeli yol, ortada Topkapı Sarayı bahçesinde çeşitli büyüklükte taş kırıklarının bir harç içine yerleştirilmesi ile oluşturulan yol, sağda Rusya Konsolosluğu bahçesinde mozaik yer döşemesi

Büyük bahçelerde yürüyüş için kullanılan geniş alanlar genellikle, Dolmabahçe Sarayı örneğindeki gibi, çakıl ve kum karışımıdır (Şekil 2.64). Topkapı Sarayı örneğinde ise çeşitli büyüklükte taş kırıklarının bir harç içine yerleştirilmesi ile kaba bir mozaik döşeme elde edilmiştir. Bunun dışında bahçelerde çakıl taşları kullanılarak geometrik ya da bitkisel desenlerin oluşturulduğu mozaik döşemelerin de kullanımı söz konusudur (Şekil 2.64).

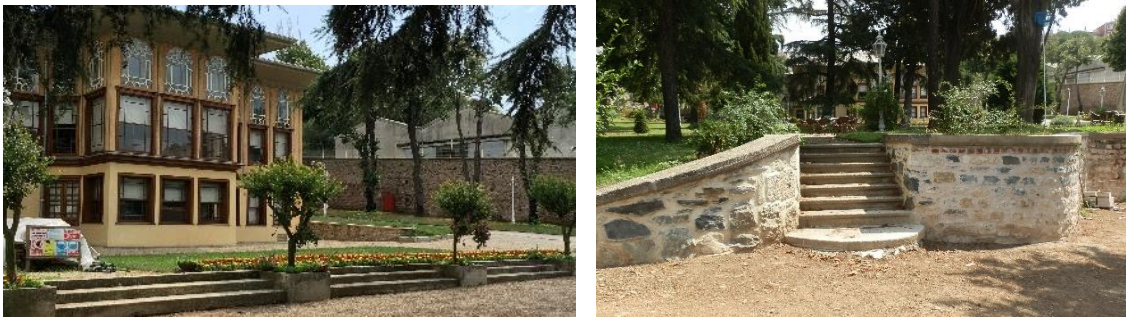
Şekil 2.65 Aynalıkavak Kasrı bahçelerindeki merdivenler

İstanbul'da bahçelerin çoğunlukla eğimli bir alana sahip olması dolaşımda sıklıkla merdiven (Şekil 2.65) ve rampa (Şekil 2.66) kullanımını zorunlu kılmıştır. Merdivenler Osmanlı bahçelerinde öncelikli olarak dolaşımı sağlamak amacıyla kullanılmış elemanlardır, estetik bir işleve sahip değildirler. Bahçelerde rampa, merdiven gibi elemanlar doğaya en az müdahale ile bahçe içinde yorulmadan dolaşmayı sağlayacak şekilde kullanılmıştır.

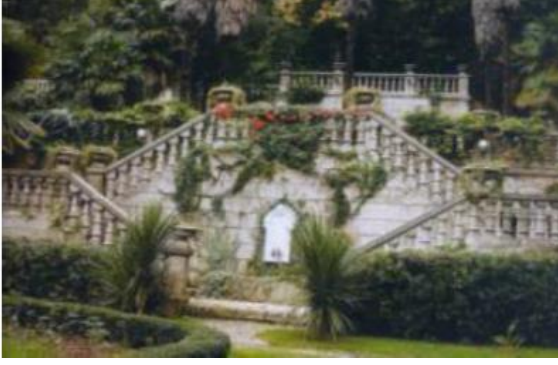
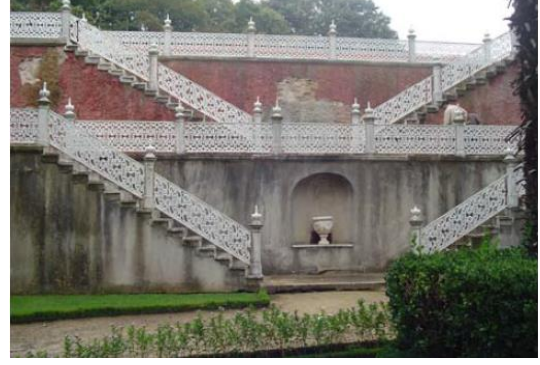
Şekil 2.67 Solda Avusturya Başkonsolosluğu set bahçelerinin merdivenleri, sağda Beylerbeyi Sarayı set bahçelerinin merdivenleri

18. yüzyıldan itibaren Batı etkisi ile bahçelerde merdiven kullanımı estetik bir boyut kazanmıştır. İtalyan bahçe tasarım üslubunun ağır bastığı Avusturya Başkonsolosluğu'nun bahçesinde özellikle merdiven kullanımlarında bu etki görülmektedir (Şekil 2.65). Bahçede topoğrafya nedeniyle İstanbul'da en çok görülen bahçe düzenlemesi olan teras sistemi uygulanmış, teraslar oluşturulurken önemli tamamlayıcılar olan merdivenler kullanılmıştır. Beylerbeyi Sarayı set bahçeleri de birbirine merdivenler ve rampalarla bağlanmıştır (Şekil 2.67). Gerek setleme şekillerinin, gerekse merdivenlerinin konum ve biçimlerinin Avrupa stili bahçe etkisini taşıdığı görülen bu bahçelerde setler nitelikçe İtalyan Toskan karakterindeki Floransa Villaları Devri'nin bahçelerinde yer alan setlere benzemektedir [14]. Bahçede yer alan merdivenlerin biçim ve konumu ileri Rönesans ve hatta Barok Dönemi Roma bahçelerinde görülen mimari üsluba ulaşma çabasının sonucudur. Oluşturulan setler ayrı ayrı bahçeler halinde işlenerek İtalyan Rönesans bahçelerinde görüldüğü gibi merdiven ve rampalarla bağlanmıştır [14].

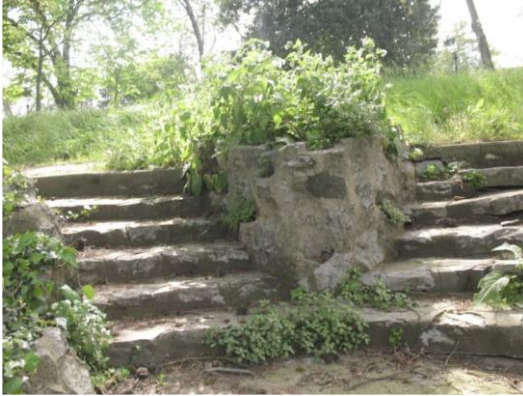
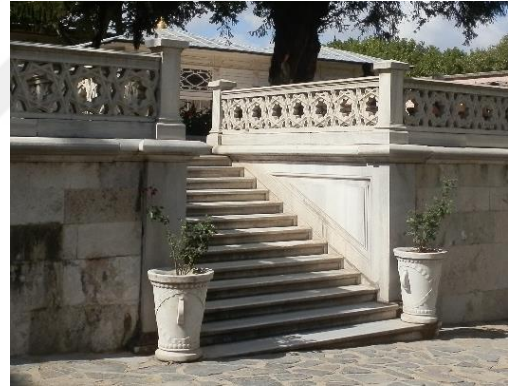
Şekil 2.68 Solda Yıldız Sarayı bahçelerinden sıvalı merdiven, sağda Topkapı Sarayı bahçelerinden mermer kaplı merdiven

Bahçelerdeki rampalarda kaymazlığı sağlamak amacıyla arnavutkaldırımı ya da benzer küçük kesme taşlar ve kayrak taşı tercih edilmiştir. Dolmabahçe örneğinde zemin mozaik ile kaplıdır. Merdivenlerin basamakları çimento sıva kaplanmış tuğla (Şekil 2.68) ya da doğal taştır. Doğal taş kullanılan merdivenler mermer kaplama (Şekil 2.68) ya da birkaç basamak için kesme taş şeklinde olabilir.

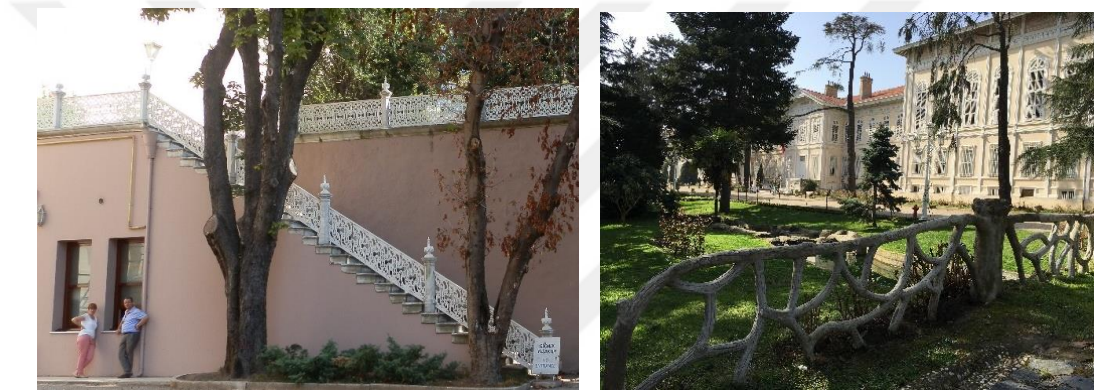
Şekil 2.69 Solda Beylerbeyi Sarayı set bahçelerinin demir merdiven korkulukları, sağda Yıldız Sarayı'nda demir iskelet üzerindeki harcın şekillendirilmesi ile oluşturulan ağaç dalı görünümlü bahçe korkulukları

Korkuluk üretiminde ağırlıklı olarak demir tercih edilmiştir (Şekil 2.69). Demir parmaklıklar genelde sade bir şekilde oluşturulmuş çubuk ve lama demirlerinden profilli örnekler kadar çeşitlilik göstermektedir. Demir parmaklıkların taş babalar arasında kullanıldığı örnekler de bulunmaktadır. 19. yüzyılda İngiliz bahçe tasarımının etkisi ile natüralist görünüme sahip bahçelerde demir iskelet üzerine koyulan çimentolu harcın şekillendirilmesi ile oluşturulan ve ağaç dallarından yapılmış hissi veren korkuluklar bahçe düzenlemesinde yer almıştır (Şekil 2.69).

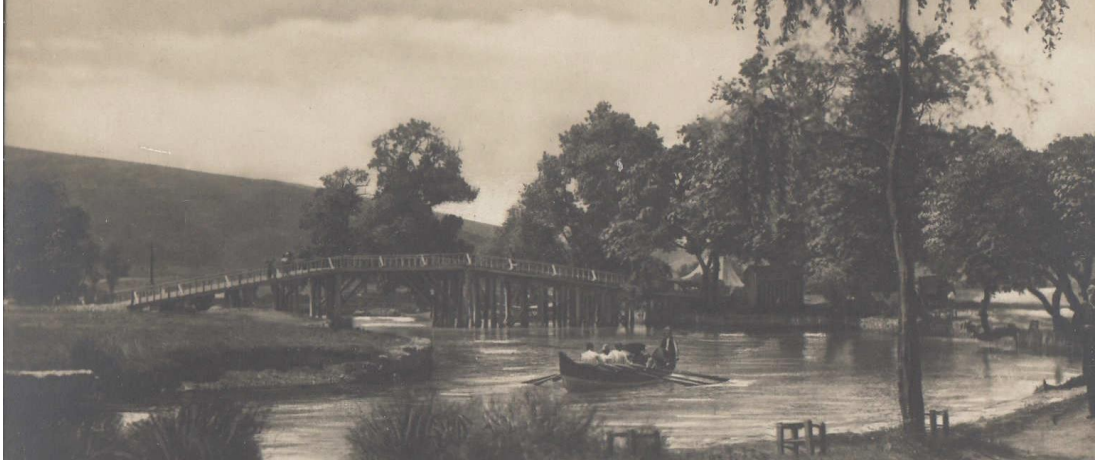
Şekil 2.70 Eskiden Kâğıthane Mesiresi'nde bulunan ahşap köprü [58]

İçlerinden derelerin geçtiği mesire yerlerinde köprü önemli bir dolaşım elemanıdır. Göksu, Kâğıthane mesirelerinde ahşap ve taş köprüler kullanılmıştır (Şekil 2.70).

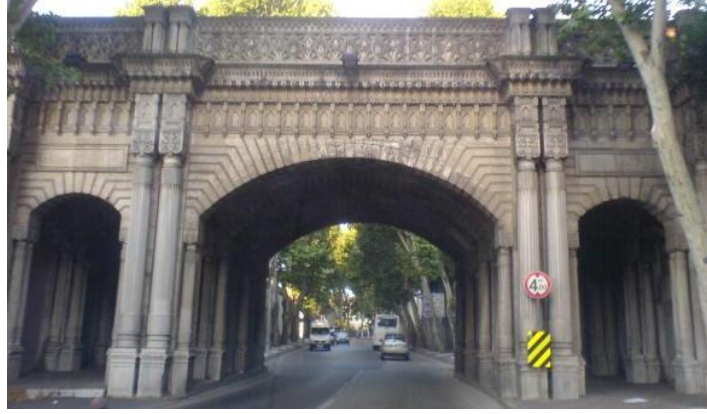
Şekil 2.71 Çırağan Sarayı'nı Yıldız Parkı'na bağlayan kâgir köprü

Eskiden birçok yapıda olduğu bilinen köprülerin günümüze ulaşabilmiş tek örneği Çırağan Sarayı'na aittir (Şekil 2.71). Saray yapısı, arka yol üzerindeki, günümüzde de mevcut olan taş ve mermer işlemeli köprüyle sarayın arka koruluğu olan Yıldız Sarayı bahçelerine bağlanmaktadır.

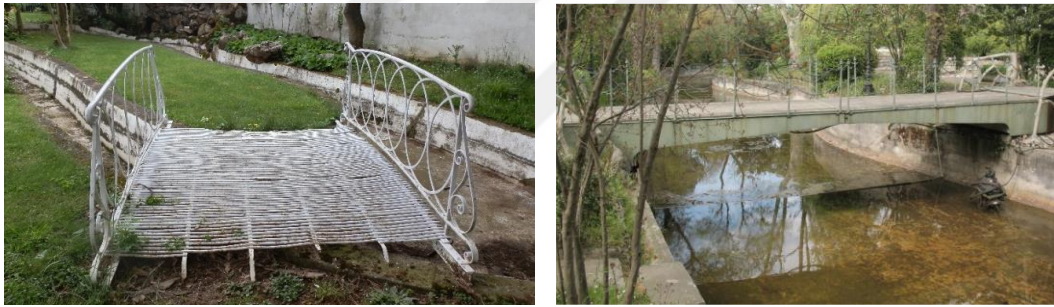
Şekil 2.72 Solda Maslak Kasırları bahçelerindeki demir köprü, sağda Yıldız Sarayı hasbahçesinde bulunan açılıp kapanabilen demir köprü

18. ve özellikle 19. yüzyılda İstanbul bahçelerinde İngiliz bahçe etkisi ile hem işlevsel elemanlar hem de bahçe peyzajının önemli dekoratif elemanları olan küçük köprüler sıklıkla uygulanmıştır. Bu köprüler, dönemin etkilerini üzerinde en güzel taşıyan Yıldız Sarayı'nda örneklendirilmiştir. Havuzun daralan kısımlarında bulunan köprüler, doğal bahçe tasarımını bozmayacak şekilde uygulanmıştır (Şekil 2.72, 2.73).

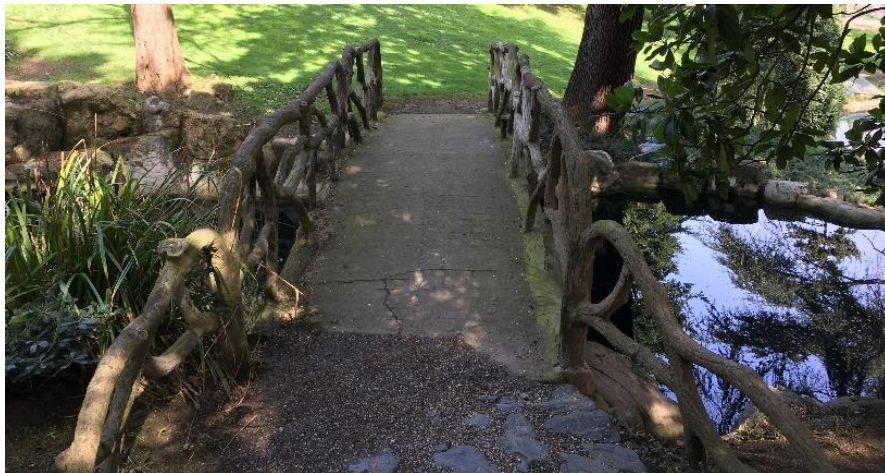
Şekil 2.73 Yıldız Sarayı Şale Köşkü bahçesinde bulunan beton köprü

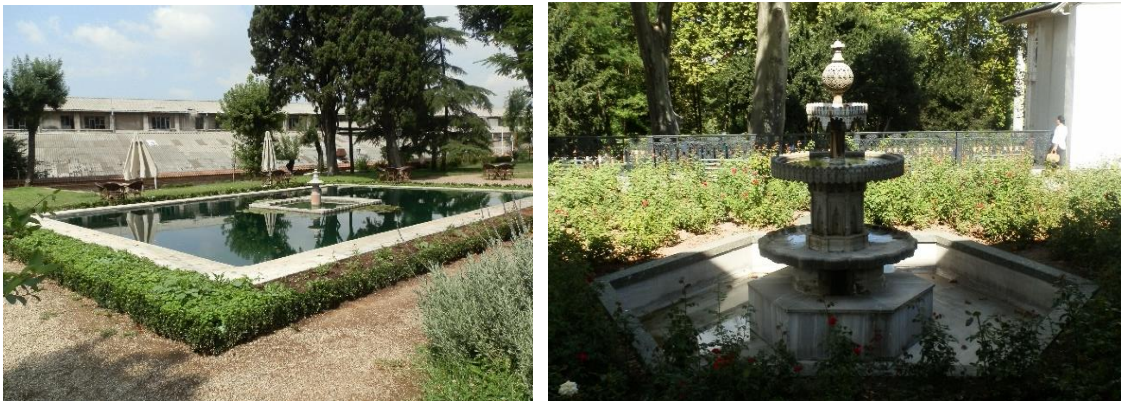
Şekil 2.75 Solda Aynalıkavak Kasrı bahçelerindeki dikdörtgen fiskiyeli havuz, sağda Topkapı Sarayı'nın 3. avlusunda bulunan altıgen şekilli fiskiyeli havuz

Havuzlar 18. yüzyıla kadar dikdörtgen ya da kare formlara sahiptir. Altıgen ve sekizgen gibi çokgen şekiller, işçiliği ve maliyeti daha yüksek olması sebebi ile varlıklı kişilerin bahçelerinde ve saray bahçelerinde kullanılmıştır (Şekil 2.75). Havuzların suları, fiskiyeler ve çağlayanlar ile harekete geçirilmiştir (Şekil 2.75). Bunlar estetik olarak hoş görünüm sağlamanın, Bir yaşam mekânı olan bahçede çekici odak noktaları oluşturmanın dışında, Osmanlı'da durgun su sevilmediğinden suya hareket kazandırmak, su sesinin dinlendirici etkisi ve konuşma esnasında sesleri perdeleme özelliğinden yararlanmak amacıyla kullanılmıştır. Bu yüzyılda bahsi geçen havuzlar küçük boyutlardadır, düşey ve yatay ölçülerde abartıdan kaçınılmıştır. Bunların kapladıkları alan ise 4-6 metrekare civarında olup derinlikleri genellikle 1 metre kadardır. Zaten yüzme eylemi Osmanlı bahçelerinde gerçekleştirilen bir etkinlik olarak kayıtlara geçmediğinden havuzun derin olması da gereksizdir. Havuzların kapladığı alanın küçük olmasının sebepleri havuzun yüzme değil görsel amaçlı kullanılıyor olması, normal bir bahçenin çok büyük olmamasına bağlı olarak toprak alana ihtiyaç duyulması ve tüketilen su miktarını arttırmamak istenmesidir [15].

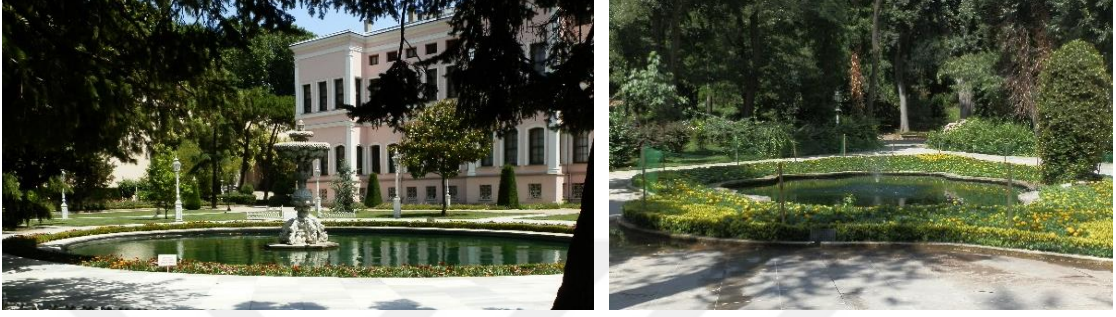
Şekil 2.76 Solda Dolmabahçe Sarayı bahçelerindeki oval formulu demir fiskiyeli havuz, sağda İhlamur Kasrı bahçelerindeki organik formulu havuz

Yuvarlak ya da oval forma sahip havuzlar 18. yüzyılda ortaya çıkmıştır. 18. yüzyıldan sonra devreye giren Rönesans etkileri ile İstanbul ve çevresinde inşa edilen havuzlar daha organik formlar kazanmaya ve genişlemeye başlamışlardır (Şekil 2.76) [5]. Döneminin Rönesans ve Barok bahçelerinin etkileri ile hareketlendirilmiş su elemanları yerine kullanılan geniş, durgun yüzeyli havuzlar suyun kullanım biçimine farklılık getirmiştir.

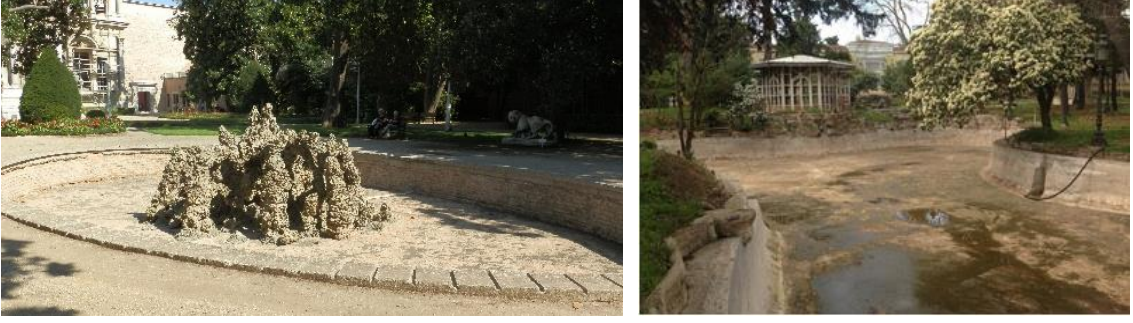
Şekil 2.78 Solda Beylerbeyi Sarayı bahçelerindeki ortasında yapay kaya bulunan havuz, sağda Yıldız Sarayı bahçelerindeki Hamit Havuzu

Genellikle oval ya da organik formlara sahip havuzların çevre duvarları tuğla ile örülmüştür (Şekil 2.78). Zemin çoğu zaman horasan harcıyla sıvanmıştır. Havuz kenarlarında ise tuğla ve horasan harcı kullanımı ile birlikte mermer ya da küfeki kullanımı görülür. Bu havuzların fıskiyelerinde mermer dışında demir kullanımı da tercih edilmiştir. Zamanla, özellikle saray bahçelerinde havuzların büyümesi ile fıskiye sayıları da artmıştır. Fıskiyeler genellikle ortada olmakla birlikte zaman zaman dört köşede de kullanılmıştır [166].

Grotto ya da kaskad gibi elemanlarla süslenmiş büyük havuzların, yapay göllerin zemininde su sızdırmazlığı için kireç bağlayıcı ya da 19. yüzyıldan itibaren kullanımı başlamış olan çimento bağlayıcı harçlar kullanılmıştır (Şekil 2.78). Bazı örneklerde göl kenarları doğal kayalar ile şekillendirilerek kaskad veya grotto ile uyumlu hale getirilmiştir. Bazı örneklerde sünger taşı kullanılarak bir adacık oluşturulmuş, grottonun üzerinde ise içi boşalmış kütük benzeri oyuklar oluşturularak içinde bitkisel düzenlemeye imkân verilmiştir.

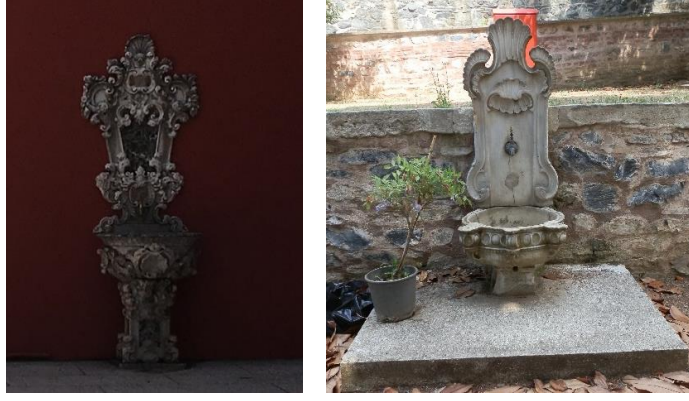
Şekil 2.79 Solda Dolmabahçe Sarayı bahçelerinden üç parçalı çeşme, sağda Aynalıkavak Kasrı bahçelerinden iki parçalı çeşme

Bahçe sahibinin sosyal ve ekonomik durumundan etkilenilmeksizin hemen her Osmanlı bahçesinde rastlanan donatı elemanı olan çeşmelerde dönemin sanat detayları işlenmiştir. Bahçelerde kullanılan çeşmeler süslü, zarif ve küçük boyutlara sahip elemanlardır. Çeşmeler oturma mekânının hemen yanına veya yapı girişine yakın, duvardan bağımsız ya da duvar kenarlarında olmak üzere farklı şekillerde konumlandırılabilir. Çeşmeler genellikle aynataşı, kurna ve ayak olmak üzere üç parçadan (Şekil 2.79), ya ayakla kurnanın birleşik olduğu bir parça ve ayna taşı ile birlikte toplamda iki parçadan (Şekil 2.79) oluşturulmuşlardır.

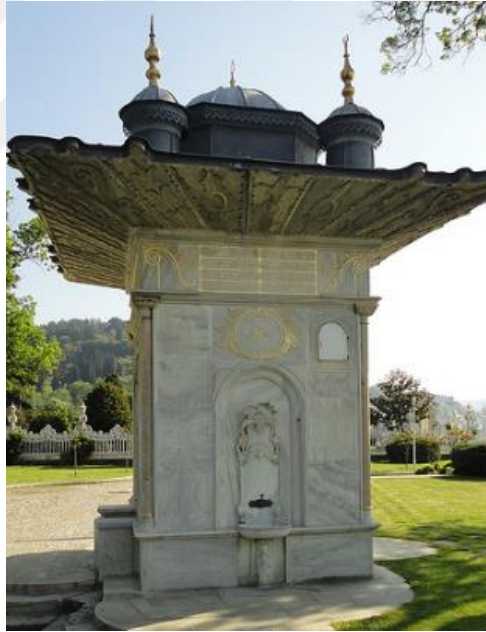
Şekil 2.80 Küçüksu Kasrı yakınında bulunan dört yüzlü çeşme

Mesire, kuru gibi yerlerde ise daha büyük boyutlarda tek yüzlü, dört yüzlü (Şekil 2.80), sofa ile bütünleşik olarak düzenlenen çeşme örneklerini görmek mümkündür. Çeşmelerin çevresindeki zemin çamurlaşmayı engellemek amacıyla doğal taşlarla kaplanmıştır.

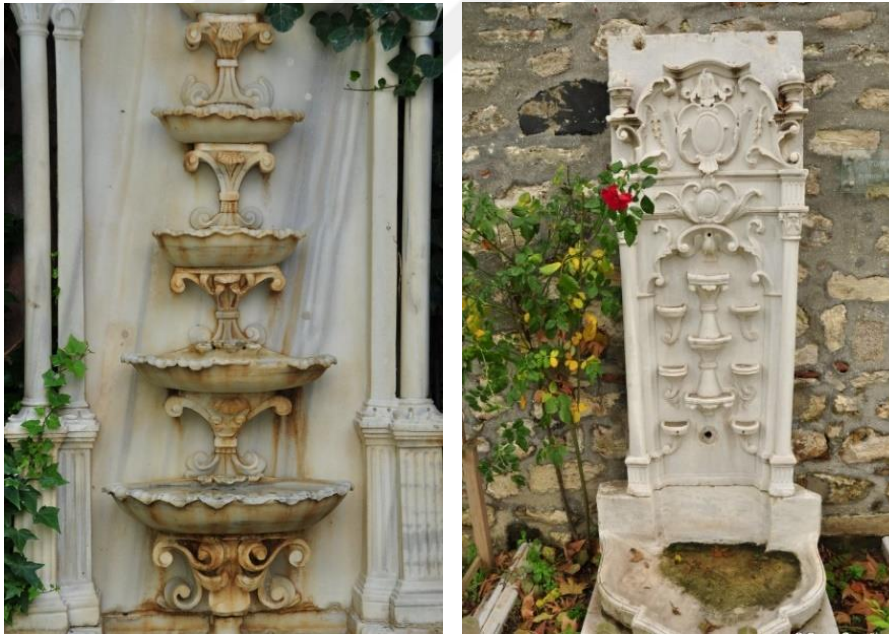
Şekil 2.81 Solda Soğukçeşme Sokak'ta bulunan bir köşkün bahçesindeki selsebil, sağda Topkapı Sarayı bahçelerinde bulunan selsebil

etkisi ile aşağıdaki yalağa doğru çağlayarak akıtılması prensibine dayanılarak tasarlanmış bir peyzaj elemanıdır. Bu şekilde en üst çanakta bulunan su, çanak dolduktan sonra taşıp dökülerek önce daha aşağıdaki çanaklara, sonra da en altta bulunan yalağa kadar ulaşabilir (Şekil 2.81). Selsebillerde sıklıkla istiridye kabuğu veya yaprak şeklindeki yuvarlak formlara sahip çanaklar kullanılmıştır. Yerleştirilen çanak sayıları ile İslam Tasavvuf felsefesine göndermeler yapıldığı görülmüştür. Ancak her elemenda olduğu gibi bu çanakların da işlevleri bulunmaktadır. Bunlardan ilki, suyun çok miktarlarda akıtılmasıyla çağlayan sesi yaratılmasıdır. Su kenarında yapılan özel konuşmalar ise yine suyun sesi yardımı ile bastırılmakta ve istenmeyen kulak misafirlerine engel oluşturulmaktadır. Ayrıca süzülen su hem rahatlatıcı bir etkiye sahiptir, hem de mekâna bir ışıltı katmaya yardımcı olmaktadır. Diğer taraftan selsebilde bulunan çanaklar, yörede bulunan kuşların yıkanma ve su içme ihtiyaçlarını gidermelerine yardımcı olarak doğal hayatın korunmasına da katkıda bulunurlar. Çanakların bir başka işlevi, suyun dağılarak aşağıya doğru süzülmesi ile buharlaşma yüzeyinin genişlemeine bağlı olarak mekânda serinlik yaratmaktır.

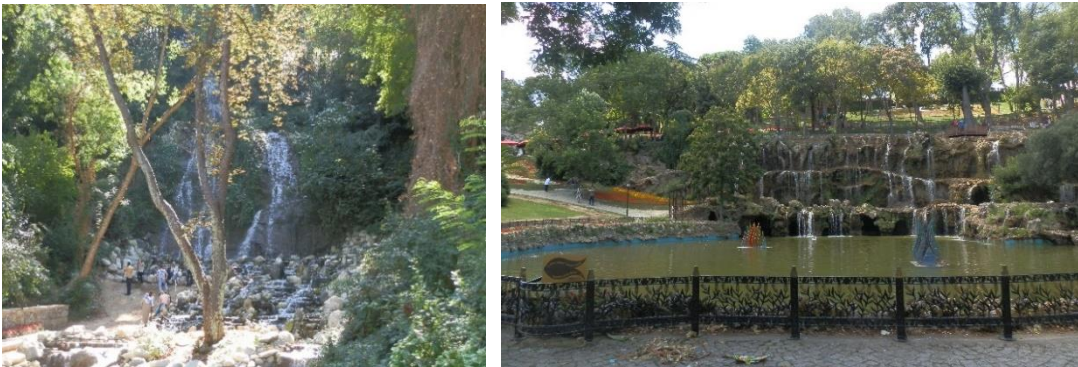
Şekil 2.84 Solda Hidiv Kasrı'nda bulunan çağlayan, sağda Emirgan Korusu'nda yer alan grotto üzerinden suyu akan çağlayan

Küçük akarsuların çok yüksek olmayan seviyelerden dökülüp aktığı yerler olan çağlayanlara küçük şelaleler de denebilir. İstanbul'daki tarihi bahçelerde çağlayanlar doğal bir su kaynağının ya da şebeke suyunun uygun bir yükselti üzerine yönlendirilerek akıtılması, suyun düşüşünden sonra çeşitli şekillerde hareketlendirilerek akıtılması ya da bir yerde toplanması şeklinde oluşturulmuştur. Hidiv Kasrı örneğinde suyun yolu üzerine, yüksek bir noktadan düştükten sonra akarken çağlaması amacıyla, farklı ebatlarda kayalar yerleştirilerek hareketlenmesi sağlanmıştır (Şekil 2.84). Emirgan Korusu'ndaki çağlayanda suyun yapay bir mağara (grotto) üzerinden kademeli olarak düşmesi ve mağaranın önünde doğal bir görünüm elde etmek amacıyla kaya dokusu verilen bir havuz içinde toplanması sağlanmıştır (Şekil 2.84). Grotto üzerinden akıtılan bir diğer çağlayan örneği ise Abraham Paşa Korusu'nda yer almaktadır. Yalnız buradaki örnek Emirgan Korusu'nda bulunan örneğe kıyasla küçük boyutlardadır.

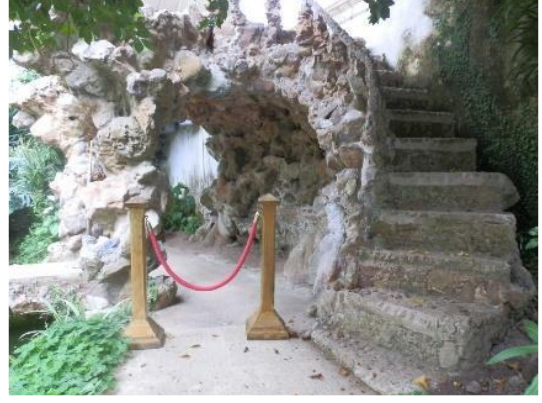
Şekil 2.85 Solda Yıldız Sarayı Şale Köşkü bahçesinde bulunan grotto, sağda Maslak Kasırları bahçelerindeki sera içinde yer alan grotto

Grottolar bahçe duvarına (Şekil 2.85), eğer sera içinde yer alıyorsa yine seranın bağlantılı olduğu duvara bitişik olarak tasarlanmışlardır (Şekil 2.85). Yükseklikleri 2 metre ile 6 metre arasında olup farklı genişliklerde inşa edilen grottoların üretimi, bir demir taşıyıcı iskelet etrafına yapılmak istenen grottonun büyüklüğü ve şekline uygun kaya parçalarının hem yatay hem de düşeyde demir lamalar ve bir harç yardımıyla sabitlenmesi esasına dayanır. Kullanılan kayalar genellikle kayrak taşı ya da sünger taşıdır. Yapılmak istenen grottonun büyüklüğüne göre kullanılan iskelet farklılık gösterir. İskelet malzemesi farklı ölçü ve kalınlıktaki demir çubuklardan kalın çelik putrellere kadar çeşitlilik göstermektedir. Bazı grottolar merdiven ile çıkılan, üzerinde hareket edilebilecek bir alana sahiptirler. Bu alan taşıyıcı demir üzerine ya kiremit ya da taş dizilerek oluşturulmuştur. Yıldız Sarayı'ndaki Hamit Havuzu'nda bulunan örnekte ise bu alan putrel kullanımı ile sağlanmıştır. Bazı grottolar şekillendirilirken belli kısımları bitkilerin dikilebileceği şekilde hazırlanmış (Şekil 2.85), bu kısımlara dikilen bitkiler ile doğal görünüm elde edilmiştir.

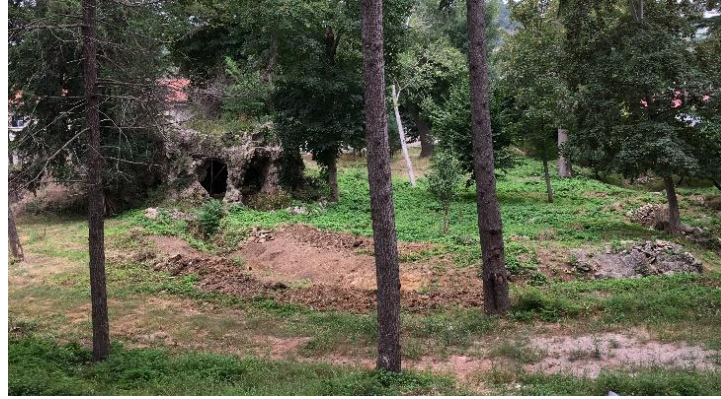
Osmanlı bahçelerinde İngiliz bahçe tasarımının popüler olması ile grotto kullanımı artmıştır. Bugün bu öğelere saray, kasır bahçeleri ile önemli devlet adamlarına ait köşk, konak gibi konutların bahçelerinde rastlamaktayız. Genellikle grottolar bahçe duvarına bitişik olarak inşa edilmişlerdir. Ancak Beykoz Kasrı bahçelerindeki Dağ Hamamı olarak adlandırılan grotto dönemin grottolarından farklı bir örnektir. Bahçe içerisinde başka bir yapıya dayanmadan bağımsız olarak inşa edilen grottonun içerisinde hamama ait bölümler bulunmaktadır (Şekil 2.86). Bugün suyu kesik olan grottonun, üzerinden akan suların bahçe içinde akmasını sağlayan su yollarının olduğu anlaşılmaktadır.

Şekil 2.86 Beykoz Kasrı bahçelerindeki grotto ve grottoya ait suyuolları

Benzer bahçe tarzına sahip olan Yıldız Sarayı ve Emirgan Korusu içerisindeki yapay göl, grotto, kaskadlı havuz gibi bazı su elemanlarının tahrip olan su tesisatı sonucu suyu akmamaktadır. Bakımsızlık ve ilerleyen malzeme bozulmaları nedeniyle bu elemanlarda hasar meydana gelmiştir. Bu durum Maslak Kasırları bahçelerindeki su elemanlarında da görülmektedir, yapay göl ve yapay derenin suları kesiktir. Bahçede bulunan grotto ise bakımsızlık nedeniyle kısmen yıkılmıştır. İstanbul'da benzeri olmayan bir su elemanı olan Beykoz Kasrı'nın bahçesinde bulunan grotto da işlevini yitirmiştir (Şekil 3.36).

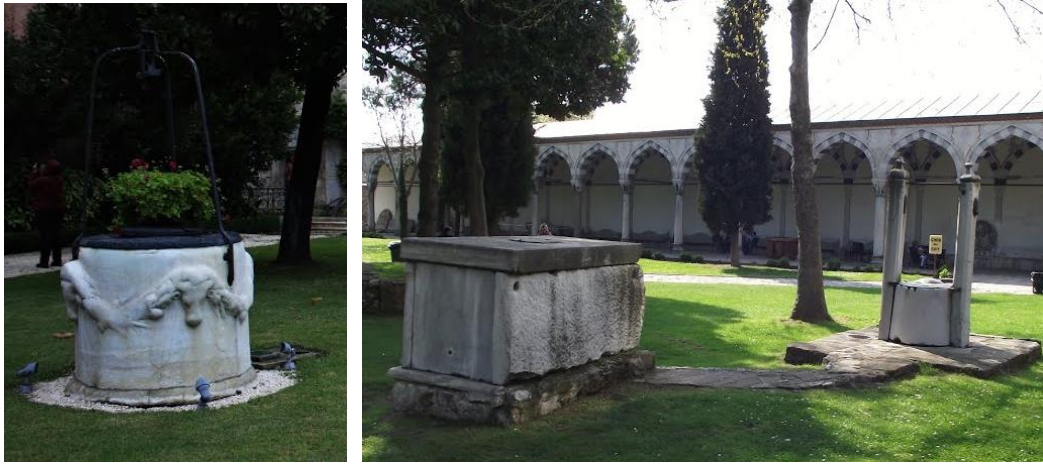
Suya ulaşınca dek zemine metrelerce derinlikte açılan çukurların etrafına kaba yonu doğal taşların bir harç ile sabitlenmesiyle dairesel formda duvarlar örülmüş, bu duvarların zemin üstünde kalan kısmı "kuyu bileziği" adı ile de anılmıştır. Bazı örneklerde kuyu bileziği mermer yontu ya da mermer kaplamadır (Şekil 2.87). Bu duvarların yüksekliği suyu çıkarırken içine düşme tehlikesine karşı bel hizasında tutulmuştur.

Şekil 2.87 Solda Fransız Başkonsolosluğu bahçesinde bulunan kuyu, sağda Topkapı Sarayı bahçelerindeki taş hazne ve kuyu

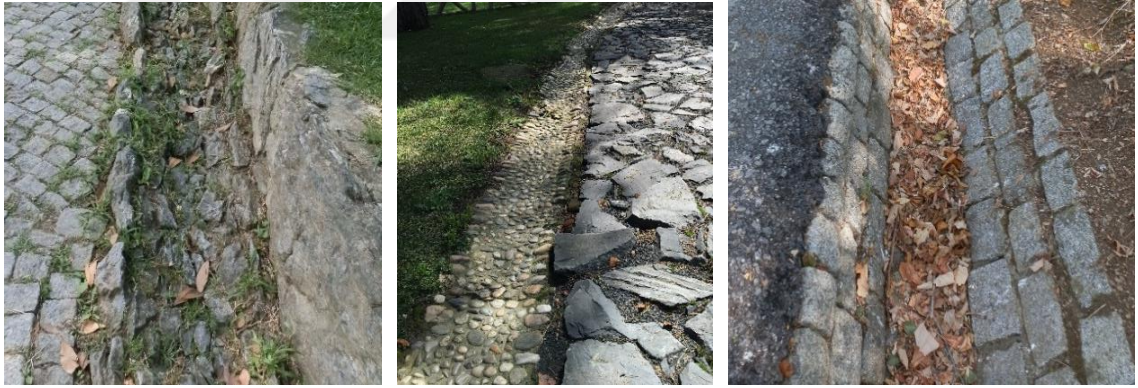
Yağmur suyunun tahliyesi için yapılmış kanallar bahçelerde yürüyüş yollarının kenarında yer almaktadır. Kanallarda su sızdırmazlığını sağlamak için harç kullanılmıştır. Kullanılan harç dönemin olanaklarına göre kireç ya da çimento bağlayıcıdır. Harçla birlikte dere taşlarının dizildiği kanal örnekleri bulunmaktadır. Ayrıca, içine biçimli ya da biçimsiz taşların belirli bir düzende yerleştirildiği kanallara da rastlanmaktadır (Şekil 2.88).

Şekil 2.88 Solda Emirgan Korusu'nda bulunan yağmur kanalı, ortada Yıldız Sarayı'nda bulunan yağmur kanalı, sağda Hidiv Kasrı'nda bulunan yağmur kanalı

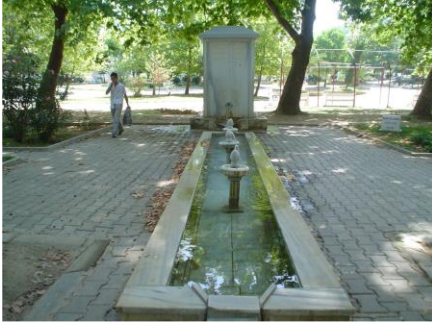
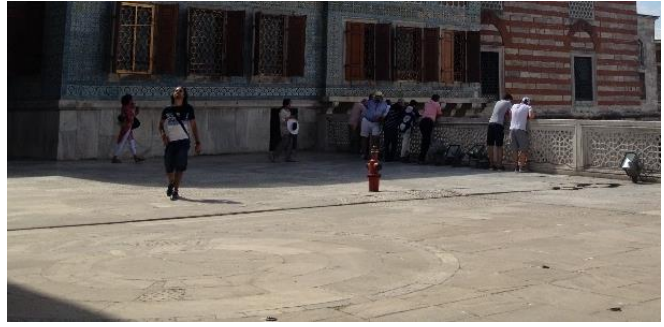
Bunların dışında kanallar çeşme, sebil ya da havuz gibi bahçe elemanlarından gelen suların bahçe zemininde açılan oyuklar aracılığı ile akıtıldığı dekoratif bir su elemanı (şekil 2.90) olarak ya da iki su elemanı arasında dekoratif bir su akışı sağlamak amacıyla kullanılmıştır (Şekil 2.91). Bu özelliği ile kanallar; havuzlar, fiskiyeler, selsebiller, çeşmelerle birlikte suyun huzur verici, dinlendirici, serinletici ve musikili bir özellik kazandığı su öğeleri olarak Osmanlı peyzaj sanatında yerini almıştır.

Şekil 2.90 Solda Sultaniye Çayırı'ndan günümüze ulaşan Mehmed Bey Çeşmesi ve kanalı, sağda Topkapı Sarayı harem bölümünde yer alan Gözdeler Taşlığı'ndaki su kanalı

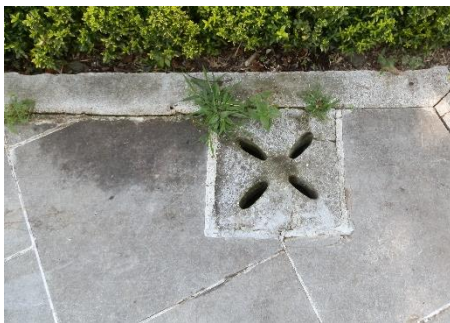
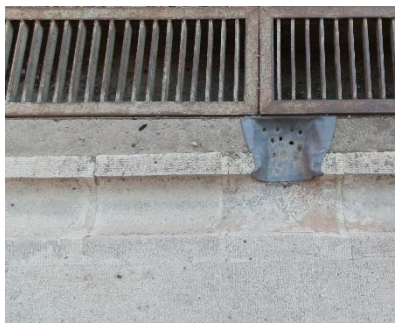
Su giderleri bahçelerde farklı ölçülerde çeşitli malzemeler kullanılarak üretilmiştir. En basit hali ile demir parmaklık şeklindedir. Kullanılmış olan diğer gider malzemeleri atık su içindeki yabancı maddeleri süzecek biçimde şekillendirilmiş taş ve kurşundur (Şekil 2.92).

Şekil 2.92 Solda Ihlamur Kasrı bahçesindeki taş su gideri, ortada Beylerbeyi Sarayı bahçelerindeki kurşun su gideri, sağda Topkapı Sarayı bahçelerindeki kurşun su gideri

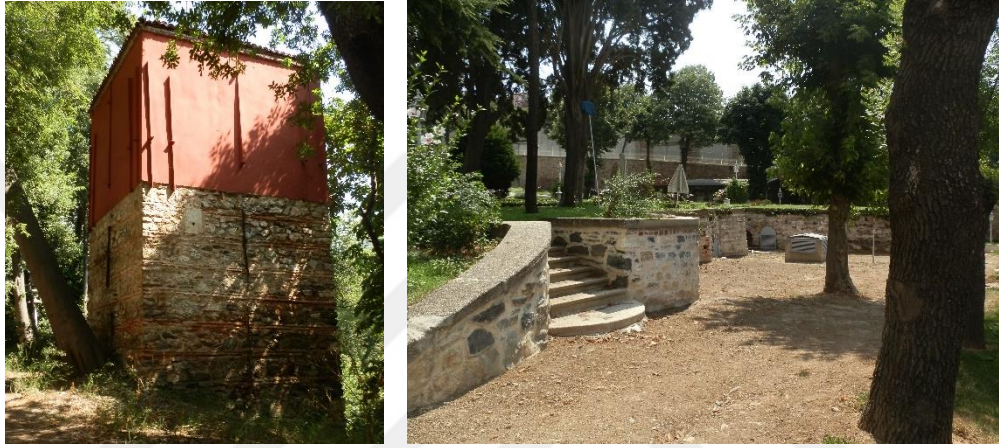
Su biriktirmek amacıyla hemen hemen her bahçede yer alan su depolarının yer altında ve yer üstünde olan örneklerini görmek mümkündür. Ihlamur Kasrı'nın hemen arkasındaki set bahçesinde büyük bir su deposu bulunmaktadır (Şekil 2.93). Oldukça yüksekte depolanan su yerçekimi vasıtasıyla akmaktadır. Yer altında bulunan su depoları olan sarnıçların toprak seviyesinde kapakları vardır (Şekil 2.93). Bu depolardan su pompalanarak temin edilmektedir.

Şekil 2.93 Solda Ihlamur Kasrı bahçesinde bulunan su deposu, sağda Aynalıkavak Kasrı bahçelerinde bulunan su sarnıcı
