**İSTANBUL TARİHİ BAHÇELERİ VE MİMARİ ELEMANLARININ KORUMA
SORUNLARI**

**DOKTORA TEZİ
MİMARLIK ANABİLİM DALI
RÖLÖVE RESTORASYON PROGRAMI**

İSTANBUL, 2017

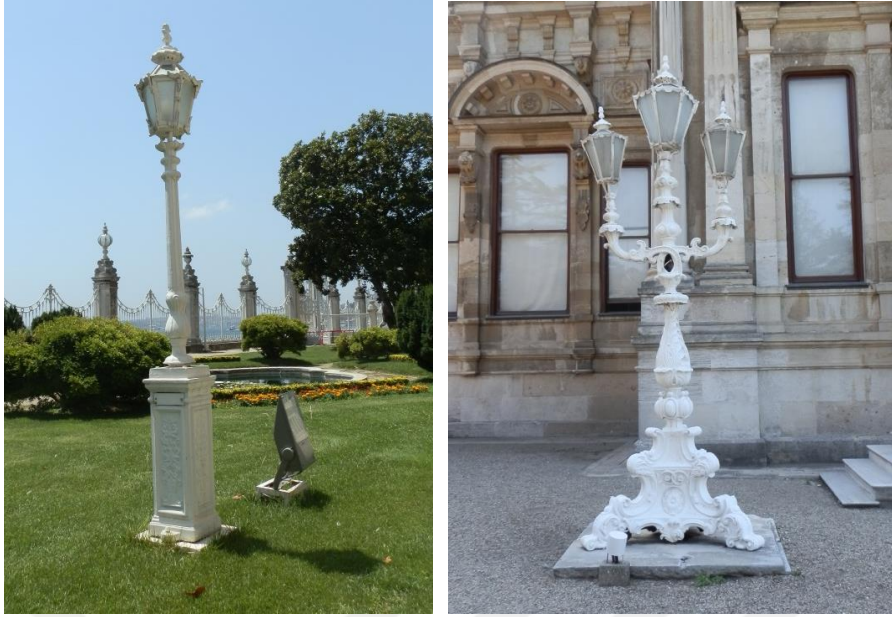
19. yüzyılın ikinci yarısında elektriğin kullanılmaya başlanmasıyla fener ve kandillerin yerini aydınlatma direkleri almıştır. Böylelikle bahçelerin gece kullanımı daha da artmıştır [22]. Ayrıca gelişi güzel değil, gerekli yerlerde kullanılan aydınlatma direkleri özellikle havuzların etrafındaki gezinti yolları ve anayollarda, kayık durak yerlerinde ve eğlence amacıyla kullanılacak mekânların etrafında yer almıştır. Bahçe içi aydınlatma elemanları direklerle belirli bir düzen içinde yerleştirilmiş, tarhların dış çizgileri boyunca, kapı girişlerine ve binaların ön kısımlarına konumlandırılmıştır. Bahçelerde kullanılan bu aydınlatma elemanları kaide, gövde ve fener olmak üzere üç kısımdan oluşurlar (Şekil 2.94). Fener başlıkları çeşitlilik göstermektedir. Bahçelerde genellikle tek başlıklı fener kullanımı öne çıkarken çift başlıklı ya da üç kollu örnekler (Şekil 2.94) de mevcuttur.

Şekil 2.94 Dolmabahçe Sarayı bahçelerinde bulunan tek kollu (solda) ve üç kollu (sağda) direkli fener

Aydınlatma direklerinin parçaları çoğunlukla dökme demirden üretilmiş. Demir dışında bakır da aydınlatma direklerinin üretiminde kullanılmıştır. Bazı örneklerde direklerin kaide kısımları taştır. Kaide ve direk kısmında demirin, fener kısmında ise bakır alaşımlarının kullanıldığı örnekler de mevcuttur. Yalnız bu uygulamanın zaman içinde bozulan parçaların başka özgün parçalar ile değiştirilmesinin bir sonucu olabileceği de göz ardı edilmemelidir.

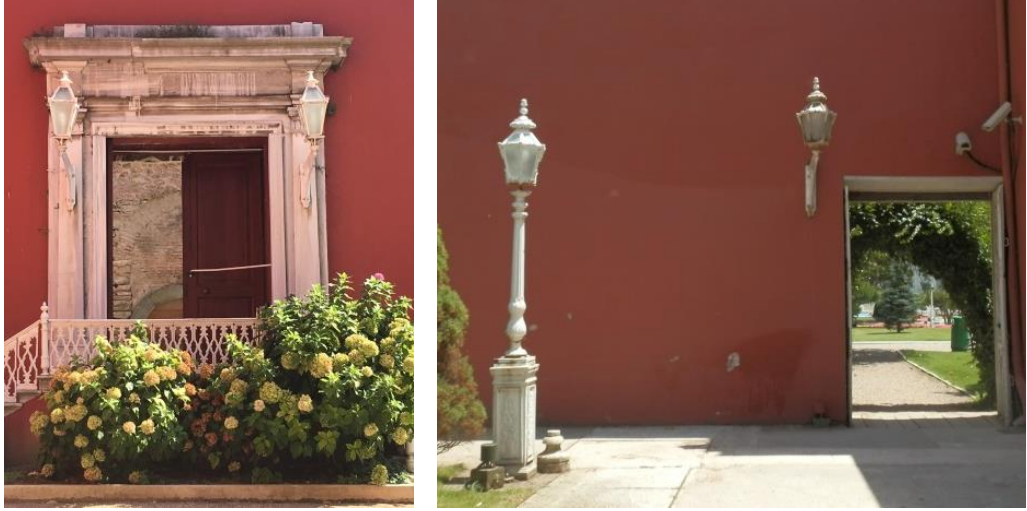
Dökme demirden yapılmış, hafif işlemeli, duvara monte edilen fener tipli, elektrik donanımlı aplikler, duvara monte edilen konsol ve bu konsol üzerinde yükselen fener başlıkları olmak üzere iki parçadan oluşmaktadır.

Şekil 2.95 Beylerbeyi Sarayı bahçe kapısında bulunan aplikler

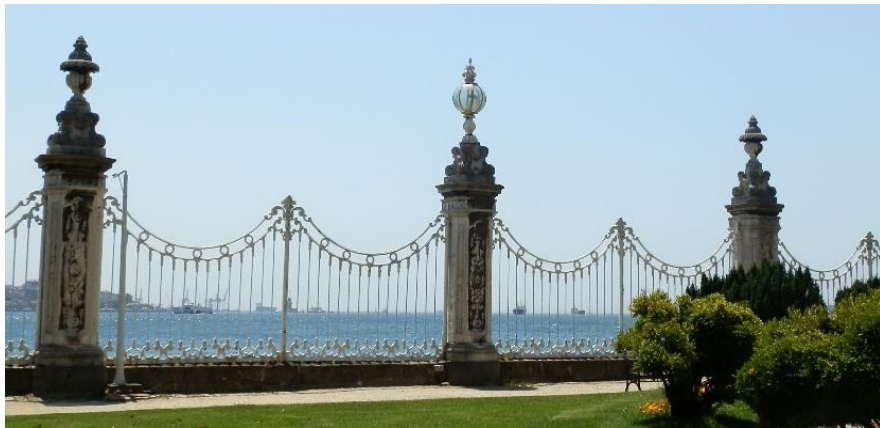
Dolmabahçe Sarayı ve Beylerbeyi Sarayı bahçelerinin denize bakan cephelerinin önünde saraylara paralel olarak uzanan rıhtımı bahçelerden ayıran parmaklıklar taş babalara bağlanmış ve bu babalara birer atlamalı olarak fenerler yerleştirilmiştir (Şekil 2.96). Bu tip aydınlatma elamanlarının fenerleri direkli olanlar ve apliklerde kullanılanlara benzer olarak kare tiptedir. Bu tipten başka Dolmabahçe Sarayı rıhtımı boyunca uzanan duvar üzerinde yer alan fener babaları gibi küresel formda olan örnekler de bulunmaktadır.

Şekil 2.96 Dolmabahçe Sarayı rıhtımında yer alan fenerli babalar

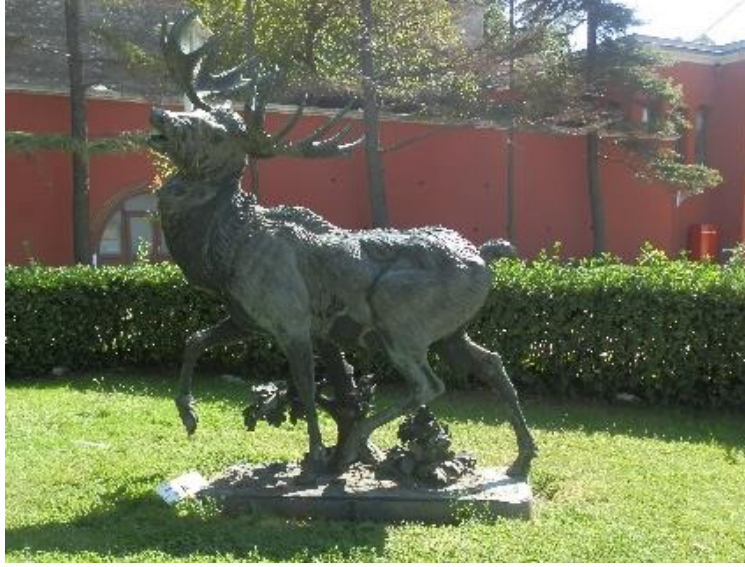
Osmanlı İmparatorluğu'nun Batıya açılış döneminin İstanbul'daki ilk heykel örnekleri olması açısından önemli olan bu hayvan figürleri, genellikle küçük orijinallerin büyütülerek çoğaltılması yolu ile yapılmıştır. Heykellerin bazıları bronz döküm, bazıları da mermerdir. Bronz heykellerden bazılarının kaidelerinde sanatçı ve dökümcülerin isimleri yer almaktadır (Şekil 2.99). İnsan heykelleri ise sefarethaneler gibi yabancı kurumlara ait yapıların bahçelerinde yer almıştır (Şekil 2.100).

Şekil 2.99 Beylerbeyi Sarayı bahçesinde bulunan, kaidesinde isim yazılı geyik heykeli

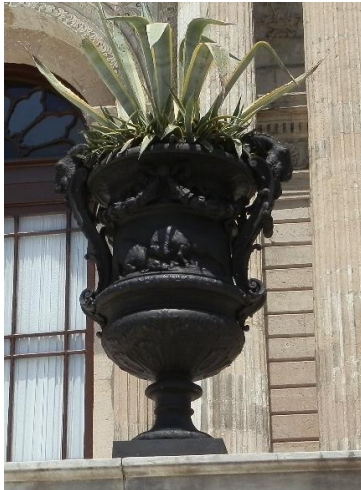
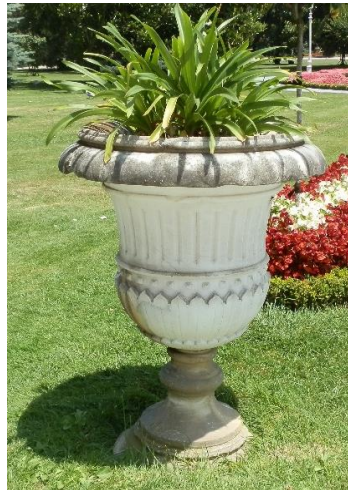
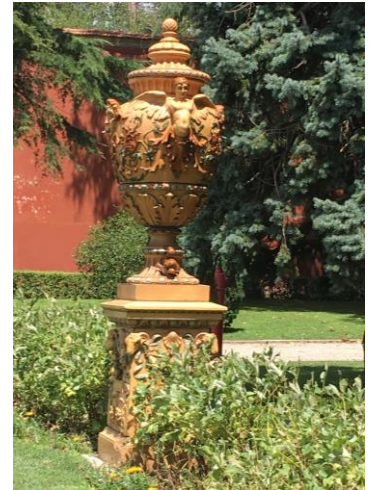
Bahçe düzenlemesinde kullanılan diğer dekoratif elemanlar metal, taş ve porselen vazolardır (Şekil 2.102). İstanbul'daki saray bahçelerinde örnekleri görülen bronz vazolar Beylerbeyi Sarayı bahçeleri için üretilmiştir. Bronz vazoların yüzeyinde hayvanların dövüş sahnelerinin canlandırıldığı rölyefler bulunmaktadır. Bu vazolarda sanatçının ismi yazmaktadır. Bugün Dolmabahçe Sarayı'nda bulunan bronz vazoların bir dönem Yıldız Sarayı Şale köşkü bahçelerinde kullanıldığı bilinmektedir. Bronz dışında demir de vazo üretiminde kullanılmıştır.

Şekil 2.102 Dolmabahçe Sarayı bahçesinde bulunan vazolara örnekler. Solda bronz döküm vazo, ortada taş vazo, sağda porselen vazo

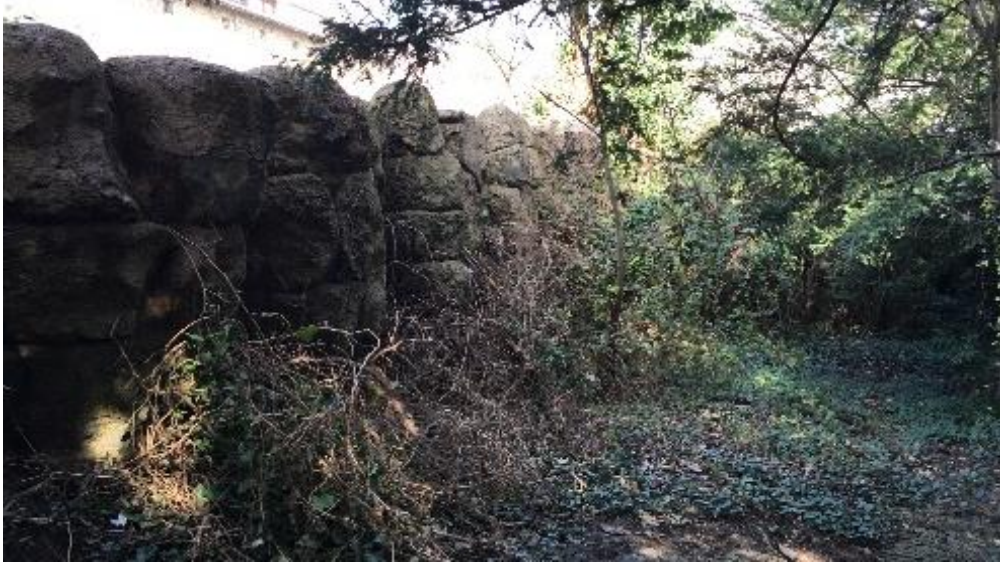
19. yüzyılda İngiliz bahçe tasarımına sahip bahçelerde görülen yapay kayalar genellikle bahçelerde kot farkı olan alanlarda dekoratif amaçlı kullanılan elemanlardır (Şekil 2.103). Yapay kaya oluşturmak için önce demirler birbirine kaynak ile sabitlenerek yapay kayanın iskeleti hazırlanır ve gerektiğinde iskelet demirleri profil demirlerle desteklenir. Daha sonra iskelet tel ile kaplanır ve sıvama işlemine başlanır. Bu işlem sonrasında hazırlanan şekillendirme harcı püskürtülerek uygulanır. Bu esnada kayaya yüzey dokusunu vermek için özel kalıplar kullanılarak harca şekil verilir ve istenilen kaya formu elde edilmiş olur. Kullanılan harçlar çimento içerir. Toğral [86], arşiv belgelerinde yurtdışından çeşitli çimentoların bu işlemler için getirildiği bilgisinin bulunduğunu belirtmiştir.

Şekil 2.103 Yıldız Sarayı Şale Köşkü bahçesinde bulunan yapay kaya

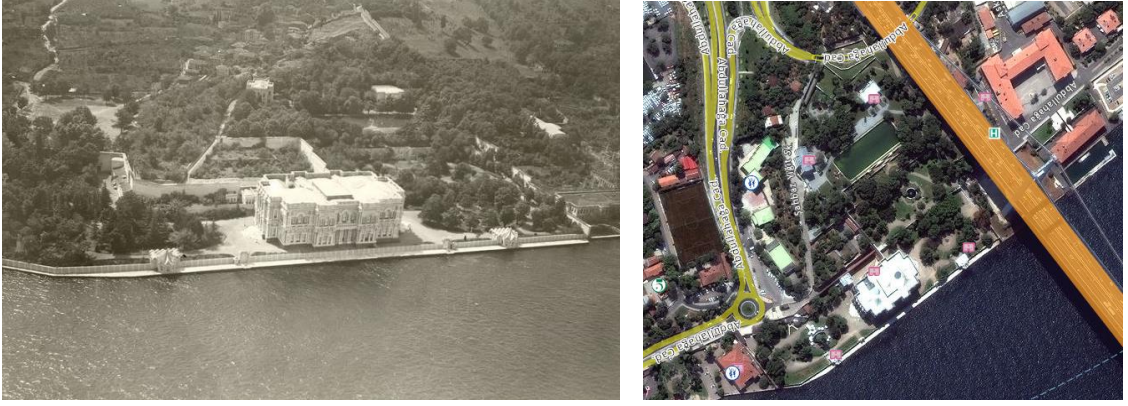
Beylerbeyi Sarayı bahçeleri ise Boğaziçi Köprüsü'nün yapılması sonucu zarar görmüştür. Sarayın set bahçelerinden yedinci set ve sonrasındaki koruluk ile güney arazilerinin bir kısmı istimlak edilmiştir. Köprü'nün ayaklarının sarayın üçüncü ve dördüncü set bahçelerine yapılması nedeniyle bahçelerde fiziksel hasar meydana gelmiş ve görsel bütünlük bozulmuştur [30]. Geçmişte Geyiklik, Aslanhane ve seraların bulunduğu alanın çevre yollarına katılması ile sarayın tarihi çevresi zarar görmüştür. (Şekil 3.1).

Köprü'nün üzerinden geçen araçların yaydığı ağır metallerden bahçelerdeki bitkiler etkilenebilmekte, ayrıca köprüden kaynaklı titreşim set bahçelerine zarar vermektedir.

Şekil 3.1 Solda Boğaziçi Köprüsü yapılmadan önce Beylerbeyi Sarayı'nın havadan görünümü [58], sağda sarayın 2017 yılına ait hava fotoğrafı [57]

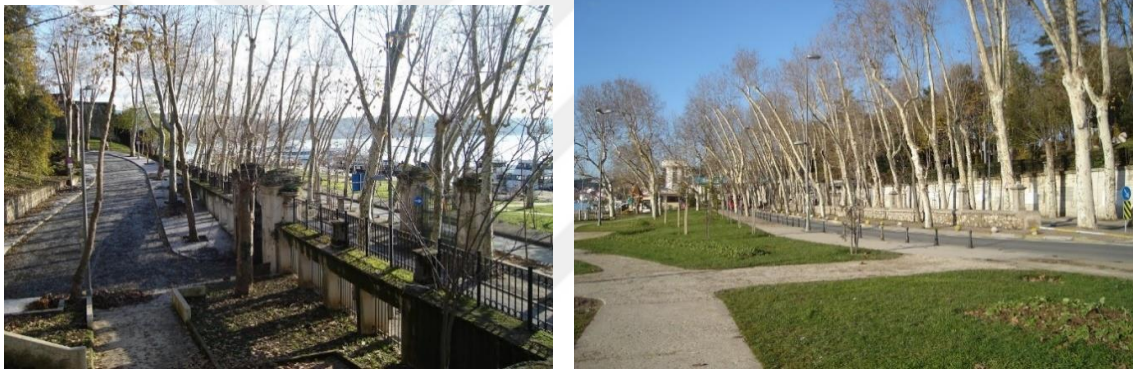
Şekil 3.2 Solda Abraham Paşa Korusu'nun Karaburun Caddesi'nde kalan giriş kapısı ve yol ortasında kalan kıyıdaki bahçeye ait kapısının korunun içinden görünümü, sağda aynı kapının sahil tarafından görünümü

Karaburun Caddesi'nde yapılan yol düzenleme çalışması neticesinde Abraham Paşa Korusu'nun sahil ile bağlantısı kaybolmuştur. Korunun kıyıdaki bahçesinin Karaburun Caddesi üzerindeki tarihi giriş kapısı ve parmaklıklı çevre duvarları, sahil yolunun genişletilmesi nedeniyle istimlak edilerek sahil yoluna katılmış, sahildeki bahçesi bozulmuştur. Bu bahçe yolun ortasında kalan duvar ve parmaklıkları hariç diğer elemanlarını kaybetmiş ve bahçenin kuru ile bağlantısının kopması korunun bütünlüğüne zarar vermiştir (Şekil 3.2).

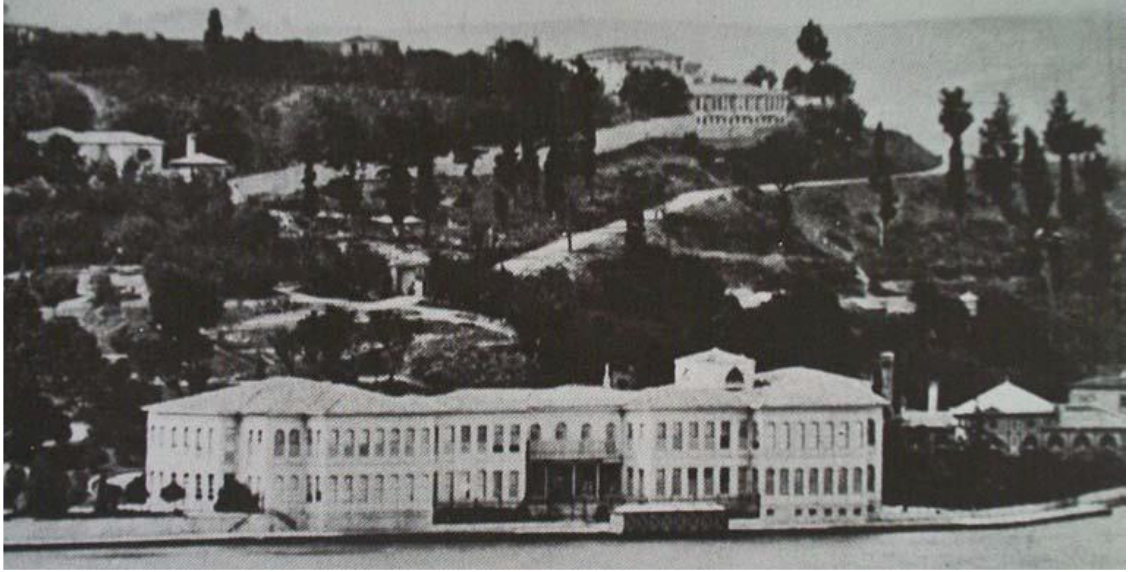
Şekil 3.3 Hidiv İsmail Paşa Yalısı ve yalının dış bahçesi olan Emirgan Korusu'nun 1930 yılı öncesindeki hali [13].

19. yüzyılın ikinci yarısında Mısır Hidivi İsmail Paşa tarafından sahilde yapılan ve bugünkü Emirgan Korusu'na bir köprü ile bağlı olan yalı, 1930'lu yıllarda yıkılmış ve arsası yola katılmıştır (Şekil 3.3). Böylelikle Emirgan Korusu'nun sahildeki yalı ile bağlantısı kopmuştur. Mülkiyeti Satvet Lütfi Tozan'da olan kuru İstanbul Belediyesi mülkiyetine geçerken arazinin deniz tarafındaki ve İstinye Koyu'na bakan bölgesindeki değerli kısımları (Şekil 3.4) Satvet Lütfi Tozan'a ait olarak kalmıştır. Bu yerler daha sonra yapılaşmaya açılmış (Şekil 3.4) böylelikle bazı önemli bahçe yapıları kaybolmuştur [13].

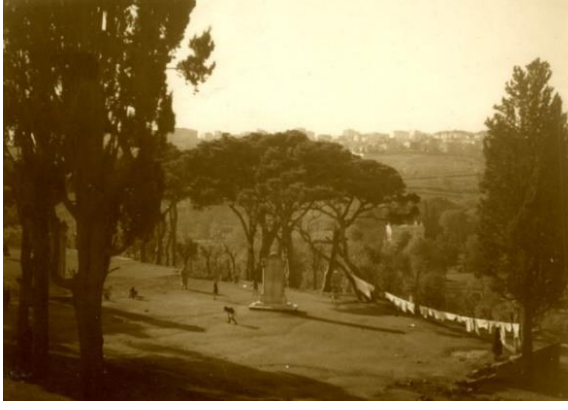
Şekil 3.5 Solda 1950'li yıllarda İhlamur Mesiresi'ndeki nişan taşlarının bulunduğu bölge ve çevresi [55], sağda aynı yerin günümüz hali

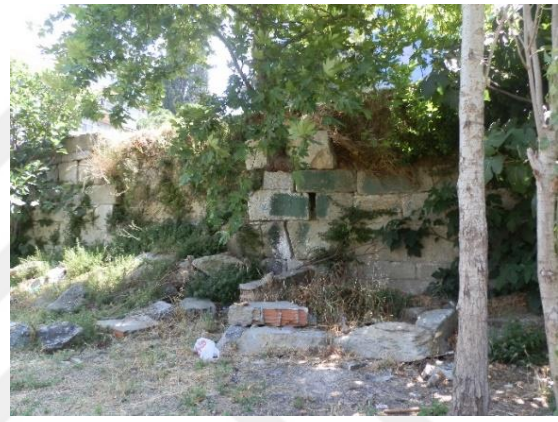
Şekil 3.6 Solda Eldem'in 1976'da yaptığı tespit esnasında İhlamur Mesiresi'nin durumu (fotoğrafta havuz ve set duvarlarının kalıntıları görülmektedir) [5], sağda İhlamur Mesiresi'ndeki set duvarlarından günümüze ulaşan kalıntılar görülmektedir

Ihlamur Mesiresi yapılaşmaya açılarak alan kaybına uğramıştır. Mesire alanındaki havuz, çeşme kalıntıları, set bahçelerinin duvar kalıntıları Eldem'in 1976 yılındaki çalışmasında tespit edilmiştir [5]. Ne var ki uzun yıllar bakımsız kalan bu elemanlardan nişan taşları günümüze ulaşmış olup küçük bir duvar ve çeşme kalıntısı dışındakiler kaybolmuştur (Şekil 3.5, 3.6). Mesirenin günümüze ulaşan kısmı ile Ihlamur Kasrı bahçesi, çevrelerindeki yoğun yapılaşma ve açılan yollar arasında sıkışıp kalmış, eski algısını yitirmiştir (Şekil 3.7).

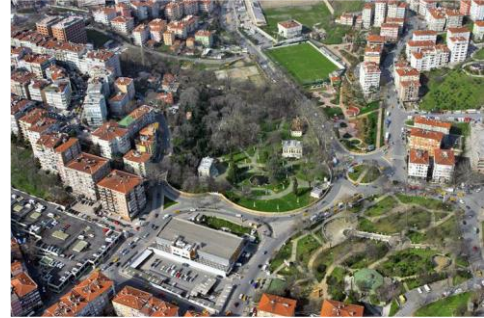
Şekil 3.7 Solda 1865-1875 yılları arasında İhlamur Kasrı [58], sağda İhlamur Kasrı ve İhlamur Mesiresi'nin günümüz durumu

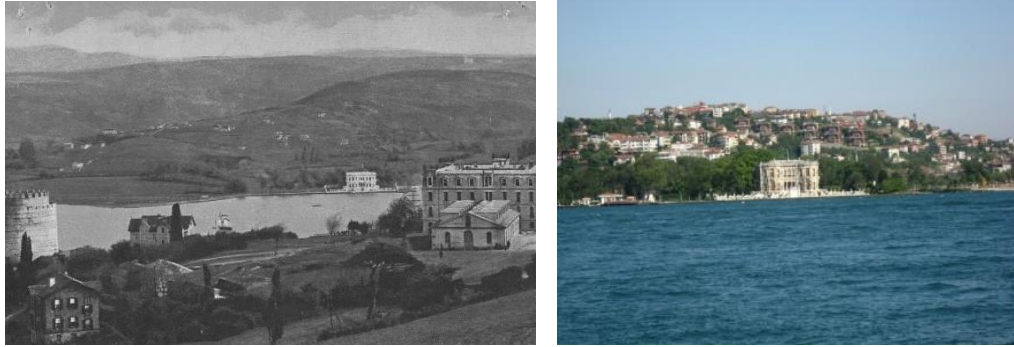
Şekil 3.8 Solda Küçüksu Kasrı ve Göksu Mesiresi'nin 1980 yılındaki görünümü [58], sağda günümüz hali

Göksu Mesiresi'nde kaçak yapılaşma ve değişen mülkiyet koşulları sonucu alansal kayıplar gerçekleşmiştir. Küçüksu Mesiresi Boğaziçi Köprüsü'nün yapım sürecinde (1971 ve sonrası) şantiye olarak kullanılmış ve sonrasında bozulmaya uğramıştır [18]. Mesire yer yer yeşil dokusunu kaybetmiştir. Alanın bir kısmı otopark olarak

kullanılmaktadır. Ayrıca geçmişte yeşil bir vadi ile çevrelenen alan doğal güzelliğini vadideki yoğun yapılaşma nedeniyle kaybetmiştir (Şekil 3.8).

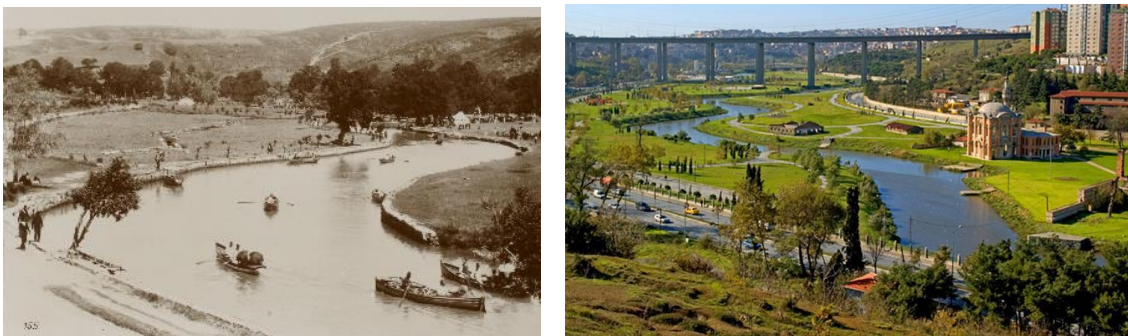
Şekil 3.9 Solda Kâğıthane Mesiresi'nin 19. yüzyıl sonundaki görünümü [58], sağda günümüz durumu [150]

Kâğıthane Vadisi'nde yer alan Kâğıthane Mesiresi 20. yüzyılda sanayinin gelişmesi, nüfus artışının getirdiği yoğun iskân ve gecekondulaşma gibi olumsuzluklar nedeniyle tahrip olmuştur. Vadinin taban kısmına yakın alanlarda sanayi kuruluşları, vadiyi çevreleyen tepelerde ise gecekondulu mahalleleri yer almaktadır. Bu yapılaşma neticesinde çevre yollarına bağlantı yollarının da yapılması ile mesire alanının çevresi kalıcı şekilde değiştirmiştir. Bölgeyi kuşatan kentsel gelişmenin tarihi mesire alanına çok yaklaşarak boyutlarını daraltması biçimsel özelliklerinin değişmesine neden olmuştur. Mesire arazisinin içinden geçen viyadük ayakları mesirenin algısını değiştirmiştir (Şekil 3.9) [18].

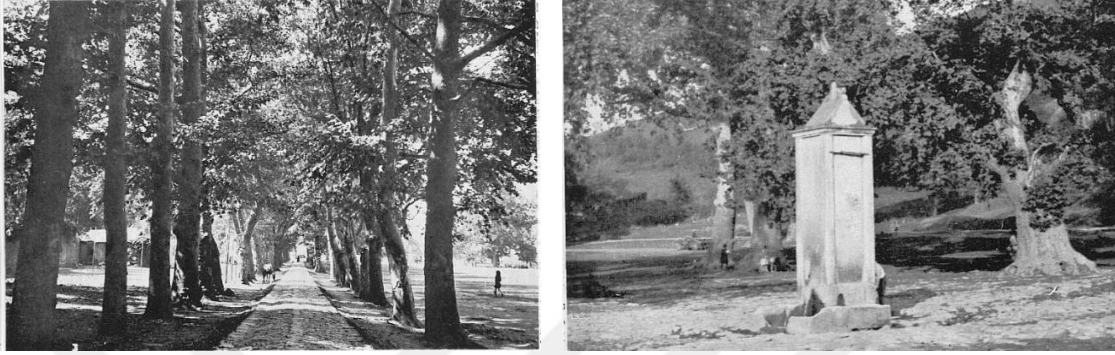
Şekil 3.10 Eldem'in 1976 yılına ait çalışmasında Beykoz Çayırı'nda görüntülediği ağaçlarla çevrili yollar (solda) [5] ile İshak Ağa Çeşmesi ve çevresi (sağda) [5]

güzelliklerini büyük ölçüde koruduğundan bahseder. Eldem, çayır içinde ağaçlarla çevrili yolların önemli bir yer tuttuğunu, çayırın ortasında ve derenin etrafında büyük ağaç gruplarının serbest bir şekilde dağıldığını (Şekil 3.10), serbest ağaç gruplarından birinin altında kaldırımlı bir meydanın izlerinin görüldüğünü ve bu meydanın ortasında 1749 tarihli İshak Ağa Çeşmesi olduğunu iletir (Şekil 3.10) [5].

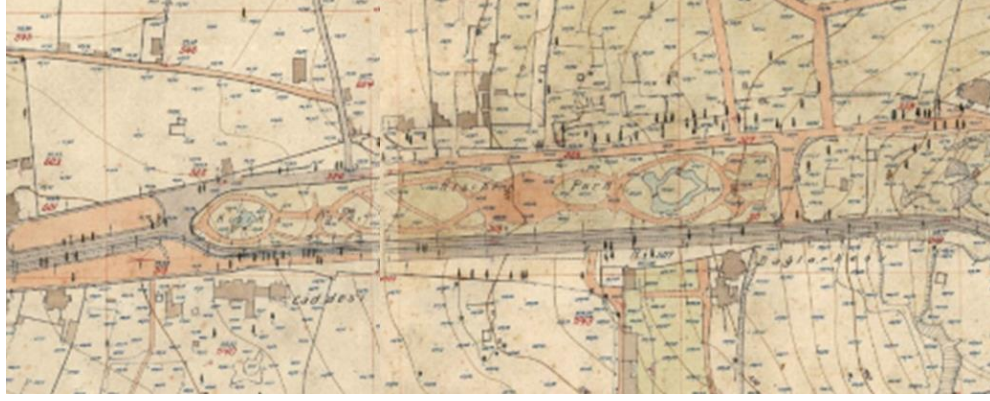
Şekil 3.11 1926 İstanbul-Anadolu Ciheti Haritaları'nda Kısıklı Millet Parkı planı [55]

Kısıklı Millet Parkı ilk yapıldığı dönemde sahip olduğu alansal büyüklüğü korumuştur. Fakat günümüzde park yapılaşma nedeniyle eski ferahlığını kaybetmiş, biri otoyol olan iki yol arasında sıkışmış durumdadır. Park bu durumundan dolayı araç trafiğinden kaynaklı gürültü ve çevre kirliliğinden olumsuz etkilenmektedir (Şekil 3.11, 3.12).

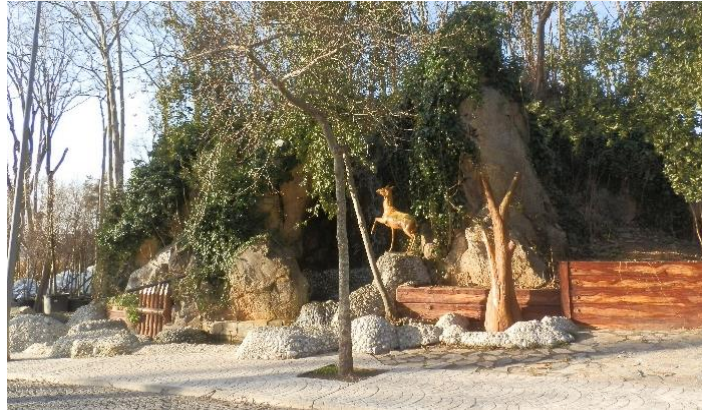
Abraham Paşa Korusu'ndaki grotto (Şekil 3.14) da bu duruma örnek teşkil etmektedir. Grotto üzerinden akan suyun biriktiği havuz iri dere taşlarının çimento harç içine gömülmesiyle mozaik dokusunda düzenlenmiştir. Bu tasarım grottonun diğer kısımları ile uyumsuzdur.

Şekil 3.14 Yanlış müdahale sonucu özgün görünümü değişen Abraham Paşa Korusu'ndaki grotto

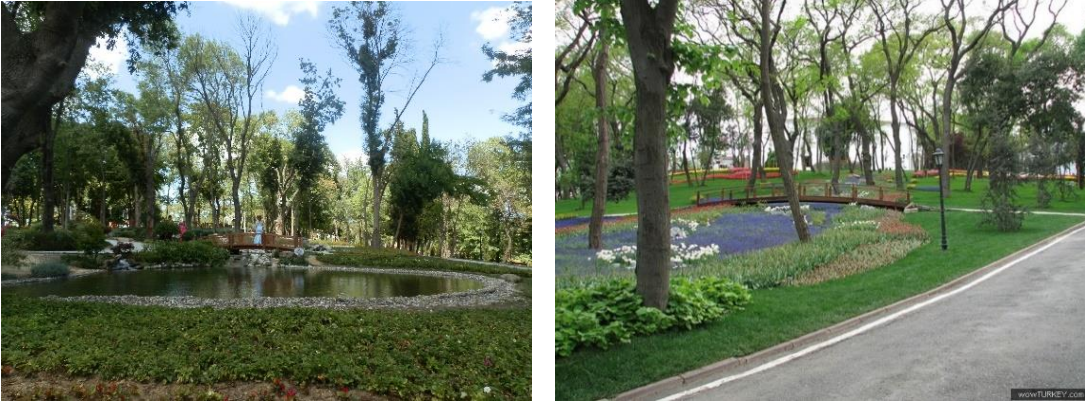
Şekil 3.17 Solda Emirgan Korusu'ndaki büyük göletin çiçek dikim alanı olarak kullanıldığı dönemdeki görünümü, sağda göletin günümüz durumu

Benzer durumun en ağır sonuçlarını Emirgan Korusu'nda görmek mümkündür. Bahçe tasarımında yer alan grotto, kaskad gibi su elemanları ile yapay kaya şeklinde dekoratif elemanlar onarımlar sırasında sökülmüş, yerlerine benzer düzende fakat tamamen farklı malzemeler kullanarak yeni üretimler yapılmıştır (Şekil 3.15, 3.16, 3.17).

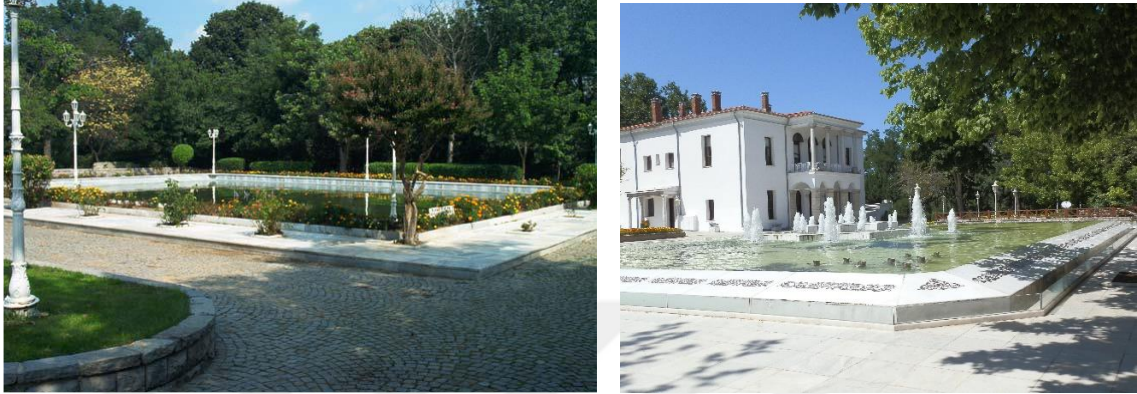
Emirgan Korusu'nda bulunan Beyaz Köşk'ün yanındaki klasik formadaki havuz bu tür müdahalelere maruz kalmıştır. Havuzda çeşitli ışık oyunlarına imkân veren bir düzenleme yapılması, durgun suyun eklenen fiskiyeler ile hareketlendirilmesi, ayrıca havuzun çevresinde zeminin organizasyonlara ev sahipliği yapmak için mermer ile kaplanması havuzun özgünlüğünü bozan müdahaleler olmuştur (Şekil 3.18).

Şekil 3.18 Solda Emirgan Korusu'nda Beyaz Köşk'ün yanında bulunan dikdörtgen havuzun geçmişteki görünümü [13], sağda aynı havuz ve çevresinin müdahaleler sonrasındaki günümüz görünümü

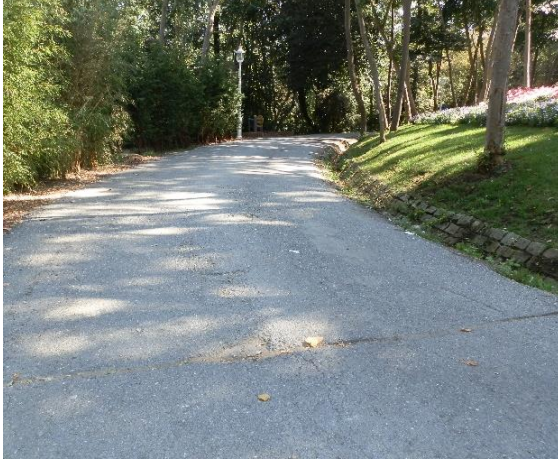
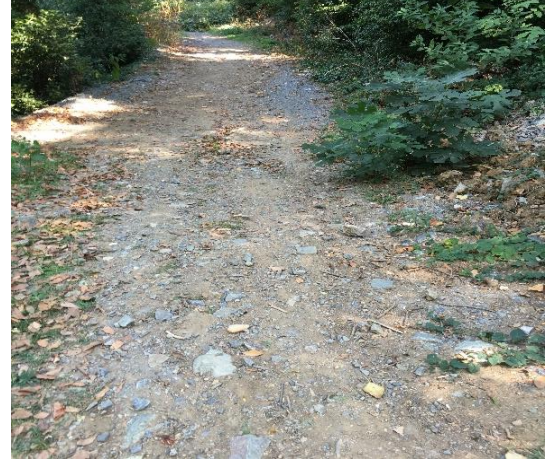
Benzer bir diğer hatalı uygulama ise peyzaj düzenlemesi ya da bozulan döşemenin onarımı sırasında özgün malzeme yerine farklı malzemeler kullanılmasıdır. Sık karşılaşılan bir uygulama bozulan zemin döşemelerinin yerine asfalt kaplanmasıdır. Abraham Paşa, Emirgan, Çubuklu, Hidiv korularının içerisindeki yolların asfaltlanması neticesinde yolların özgünlüğü kaybolmuştur (Şekil 3.19). Hidiv Korusu'nda asfaltın hasar gördüğü bölgelerde ve iç kısımlardaki müdahale görmemiş alanlarda özgün yol döşemesi olarak moloz taşların kullanıldığı izlenebilmektedir.

Şekil 3.19 Solda Hidiv Korusu'nda asfalt kaplı yürüyüş yolları, sağda korunun iç kısımlarından kısmen korunmuş özgün zemin döşemesi örneği

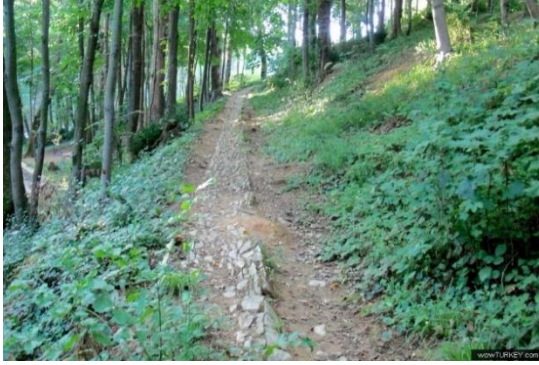
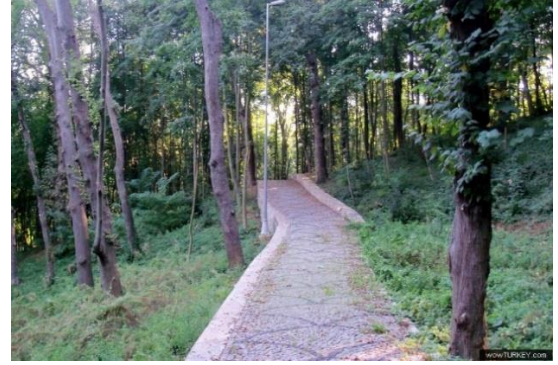
Abraham Paşa Korusu'nda moloz taşlarının belirli bir düzende sıkıştırılması ile yapılan yer döşemesi yakın bir zamana kadar kuru içindeki ara yollarda korunmuş olarak bulunurken, yapılan düzenleme esnasında kaldırılmış ve yerine arnavutkaldırımı döşeme getirilmiştir. Böylece örneğine az rastlanan bir döşeme türü de kaybolmuştur (Şekil 3.20). Bugün birçok tarihi bahçede örneği az bulunan özgün döşemeler bu şekilde farklı malzemeler ile yenilenerek kaybolmuşlardır.

Şekil 3.20 Solda Abraham Paşa Korusu'ndan özgün döşeme örneği, sağda değişen yürüyüş yollarının günümüz hali

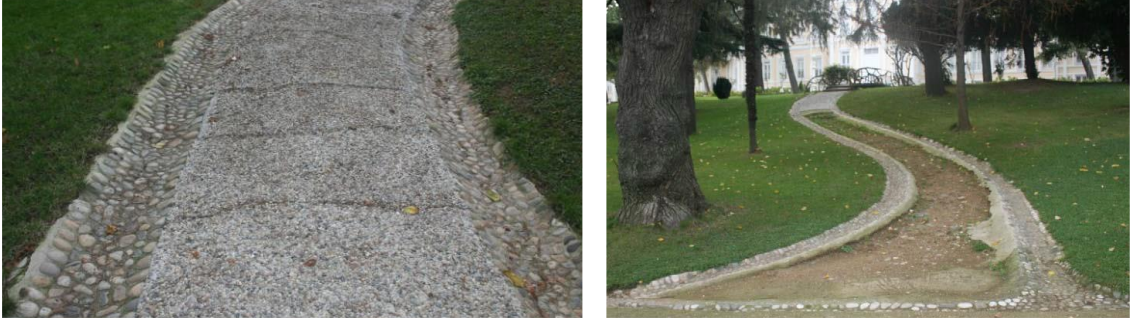
Şekil 3.21 Solda Yıldız Sarayı Şale Köşkü bahçelerindeki iri agregalar ile hazırlanmış yağmur oluklu yer döşemesinin özgün hali [177], sağda aynı yer döşemesinin onarım öncesi durumu [177].

Öte yandan saray ve kasır bahçelerinde zemin döşemelerinin onarımında kullanılan bazı özgün olmayan doğal malzemeler özgünlük izlenimi yaratmak suretiyle ziyaretçilerin yanlış bilgilenmesine yol açmaktadır. Örneğin Yıldız Sarayı Şale Köşkü'nün bahçesinde iri agregalı harç ile hazırlanmış yağmur oluklu yer kaplaması özgün tasarımına ait olmayan kayrak taşları kullanılarak yeniden düzenlenmiştir. Eski döşemeye ait iri çakıl taşları ile hazırlanmış yağmur olukları korunmuş fakat kayrak

taşları ile yapılan yeni düzenleme eskisiyle uyumsuz bir görüntü oluşturmuştur (Şekil 3.21, 3.22).

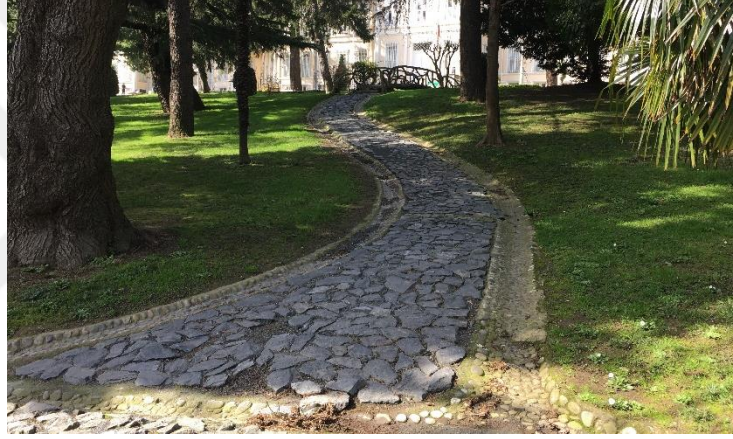
Şekil 3.22 Şekil 3.21’de verilen yer döşemesinin onarım sonrası durumu

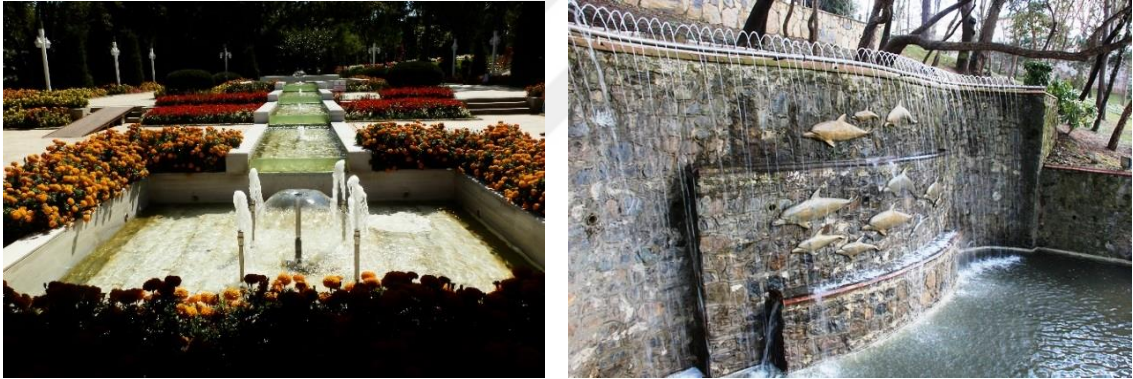
Günümüzde bu tip uygulamalar ekseriyetle belediye mülkünde olup park haline getirilen tarihi bahçelerde görülmektedir. İstanbul Büyükşehir Belediyesi Park ve Bahçeler Müdürlükleri (Avrupa ve Anadolu yakası) tarafından bahçelerde yapılan peyzaj düzenleme çalışmaları sırasında heykel, havuz, çeşme ve aydınlatma elemanları bazı tarihi bahçelerin kompozisyonuna eklenmiştir. Eklenen bu elemanlar, tarihi bahçelerin yapıldıkları dönemdeki peyzaj düzenleme sanatına aykırı ve içindeki diğer elemanlarla uyumsuz görüntü oluşturmaktadır. Çubuklu Korusu'ndaki köşkün batı tarafına eklenen büyük havuz bu duruma iyi bir örnek oluşturmaktadır. Suyun kademeli olarak aktığı havuzun çevresi mermer ile kaplanarak yürüyüş yolları, merdiven ve rampalar oluşturulmuş, yine bu alana korunun diğer kısımlarında özgün aydınlatma elemanları ile uyumsuz olan direkli fenerler ve spot lambalar eklenmiştir (Şekil 3.23). Abraham Paşa Korusu'nda ise korunun giriş kısmına üzerinde yunus balıkları olan süs havuzu eklenmiştir. Bu havuz renk ve malzeme bakımından korunun içindeki diğer peyzaj öğeleri ile uyumsuzluk oluşturmaktadır (Şekil 3.23).

Şekil 3.23 Solda Çubuklu Korusu'ndaki köşkün batı tarafına yapılan havuz, sağda Abraham Paşa Korusu'nun girişine yapılan havuz

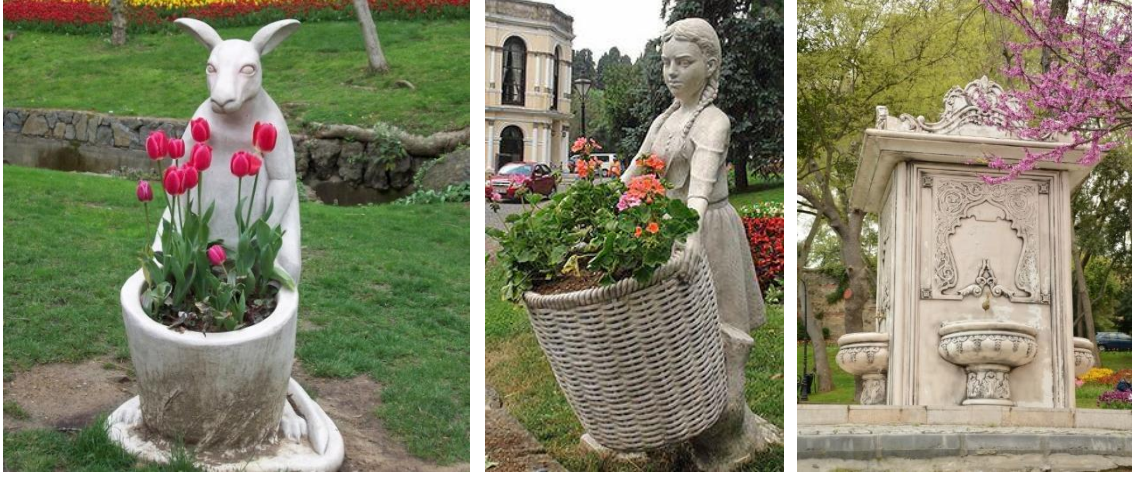
Yıldız Parkı'nın çeşitli noktalarına, önlerindeki saksılara çiçekler ekilmiş olan çeşitli hayvan ve insan heykelleri eklenmiştir (Şekil 3.24). Bu elemanlar parkın özgün dokusuyla uyuşmamakta ve tezatlık oluşturmaktadır. Ayrıca parkın bazı noktalarında Osmanlı çeşmelerine benzetilen dört yüzlü çeşmeler (Şekil 3.24) inşa edilmiştir. Bu çeşmeler ziyaretçilerde özgün tarihi eleman algısı oluşturmaktadır.

Şekil 3.24 Yıldız Parkı peyzajına eklenen kanguru heykeli (solda), sepetli kız heykeli (ortada) ve dört yüzlü çeşme (sağda)

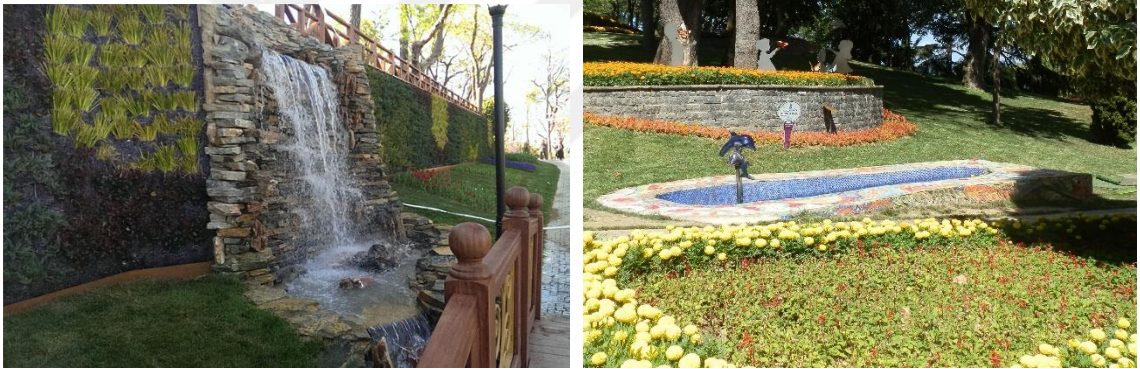
Bu durumun en aşırı örneklerini Emirgan Korusu'nda görmek mümkündür. Korunun çeşitli yerlerine su elemanları, oturma birimleri, dekoratif elemanlar eklenmiştir (Şekil 3.25).

Şekil 3.25 Emirgan Korusu'nda bahçeye eklenen su elemanları

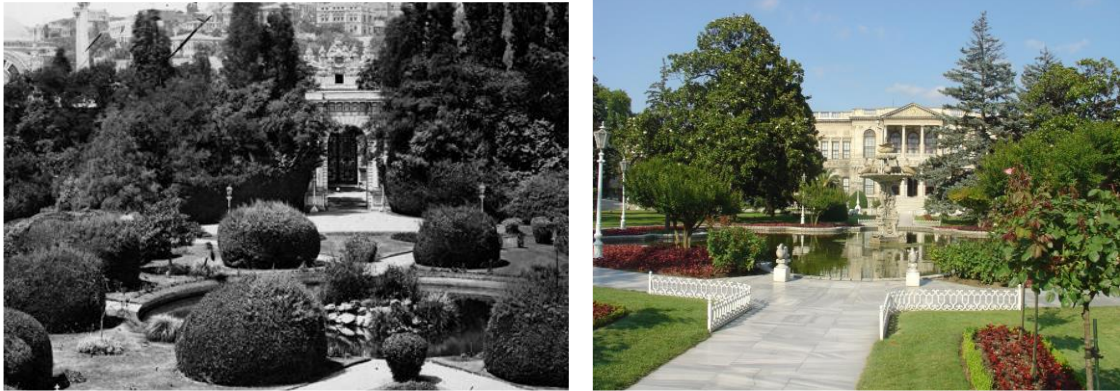
Bu tür uygulamaları saray ve kasır bahçelerinde izlemek mümkündür. Örneğin, Yıldız Sarayı bahçesine ait bir kuğulu fıskiye, Dolmabahçe Sarayı Mabeyn Bahçesi'nin onarımı sırasında burada bulunan havuza eklenmiştir. Özgün tasarımında ortasında kayalar olan havuz, bu onarım sonrasında değişikliğe uğramıştır (Şekil 3.26). Eski fotoğraflardan bu

havuza ilk önce harem bahçesinde bulunan bir havuzun fiskiyesinin eklendiği, sonrasında günümüzdeki kuğulu fiskiyenin getirildiği anlaşılmaktadır.

Şekil 3.26 Solda Mabeyn bahçesinin restorasyon öncesindeki hali [61], sağda aynı bahçenin restorasyon sonrasındaki hali

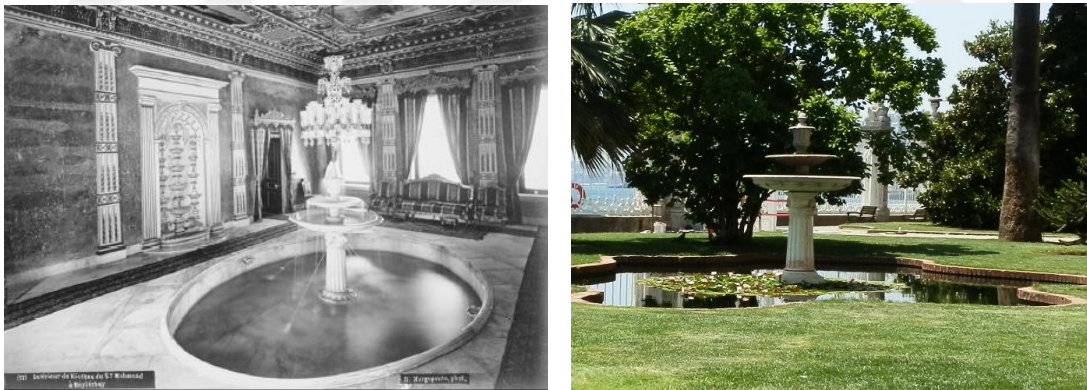
Bahçe içinde yapılan uygulamalar esnasında Muayede Salonu ön bahçesinde toprakla doldurulmuş olarak bulunan iki havuz ortaya çıkarılmış ve tamir edilerek işler hale getirilmiştir. Bu havuzların fiskiyeleri de bu süreçte yerleştirilmiştir. Mabeyn-i Hümayûn'un deniz tarafındaki bahçesinde yer alan fiskiye ise Beylerbeyi Sarayı'ndaki Mermer Köşk'ten getirtilmiştir [162] (Şekil 3.27).

Şekil 3.27 Solda eskiden Mermer Köşk'ün (Beylerbeyi Sarayı) içerisinde bulunan fiskiye [61], sağda aynı fiskiyenin Mabeyn-i Hümayun'un deniz tarafında bulunan bahçesindeki havuza taşındıktan sonraki hali

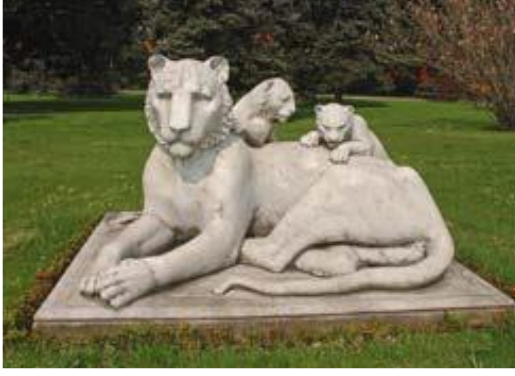
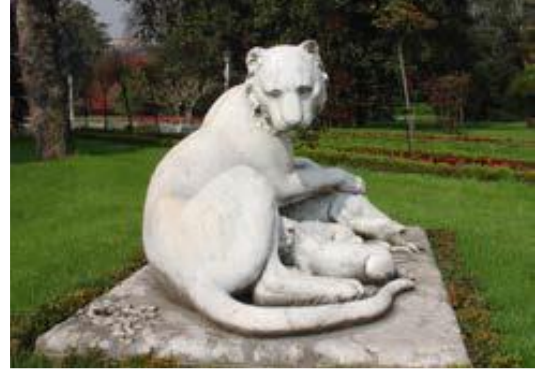
Dolmabahçe Sarayı'nın Selamlık Bahçesi'nde yer alan iki adet dişi aslan heykeli, Sultan Abdülaziz Dönemi'nde Çırağan Sarayı bahçesi için yaptırılmıştır. 19 Ocak 1910 tarihinde yanan sarayın yakınında yer alan jandarma müfrezesi tarafından koruma altına alınan bu heykeller, 17 Temmuz 1911'de alınan bir karar ile Dolmabahçe Sarayı'na gönderilmiştir (Şekil 3.28).

Şekil 3.28 Çırağan Sarayı'ndan Dolmabahçe Sarayı'na getirilen aslan heykelleri

Bütün bu süreçler taş ve tuğlalarda yüzey erozyonu, kavlanma, oyuklanma, form yumuşaması (Şekil 3.42) veya form kaybı, çatlak, parça kaybı gibi farklı şekil ve derecelerde bozulmalara neden olmaktadır. Benzer süreçler bazı mermer elemanlarda taş yüzeyinin kesme şeker dokusu haline gelmesi şeklinde görülen bir bozulma türünü de ortaya çıkarmaktadır. Tüm bu etkilerin sonucunda yüzeyi parlatılmış olarak kullanılan mermerin parlaklığı pürüzlü hale gelerek kaybolmaktadır. Bu durumu özellikle Dolmabahçe Sarayı'nın bahçesinde kullanılan hayvan heykellerinde görmek mümkündür (Şekil 3.28).

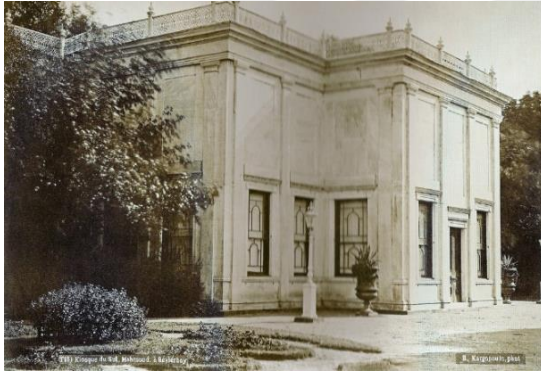
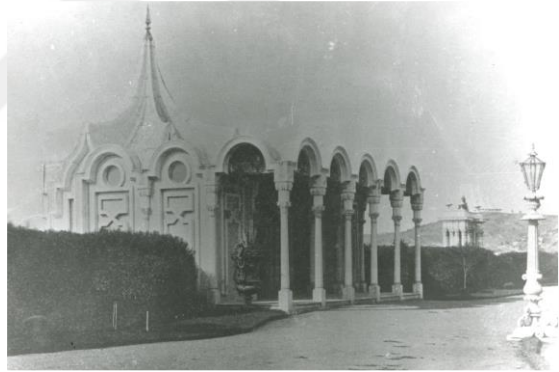
Ayrıca bugün Dolmabahçe Sarayı'nda dördü Muayede Salonu girişinde, ikisi Medhal Salon girişinde ve diğer ikisi Saltanat Kapısı girişinde yer alan bronz vazolar, Sultan Abdülaziz Dönemi'nde (1861- 1876) Fransa'dan Beylerbeyi Sarayı bahçesine koyulmak üzere sipariş edilmiş elemanlardır. Basile Kargopoulo tarafından çekilen fotoğraflardan bunların önceden Beylerbeyi Sarayı'nda Mermer Köşk ile Deniz Köşkü önünde kullanıldığı anlaşılmaktadır (Şekil 3.29) [162].

Şekil 3.29 Solda Beylerbeyi Sarayı Mermer Köşk ve yanına koyulan bronz vazo [58], sağda Beylerbeyi Sarayı Deniz Köşkü ve yanına koyulan bronz vazo [55]

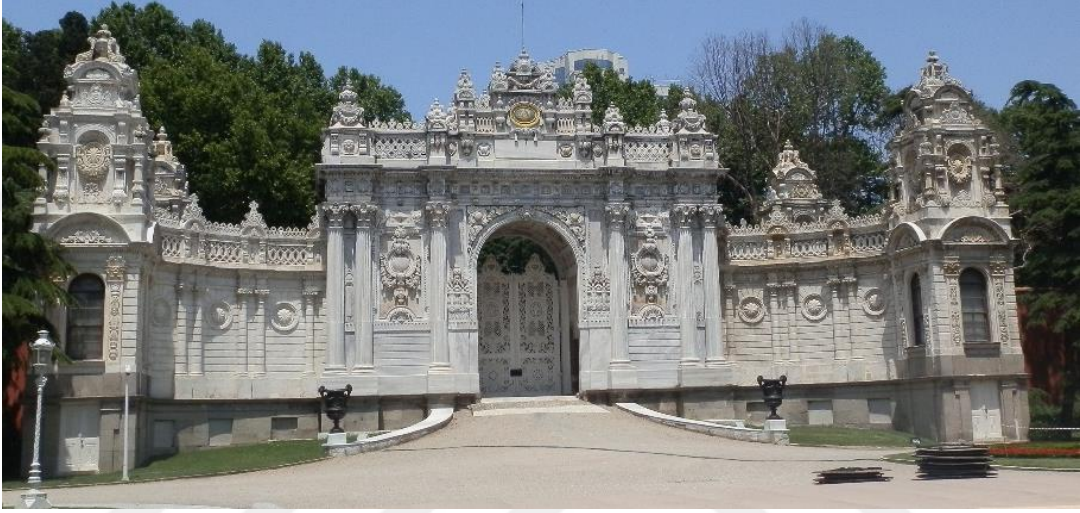
Sultan Reşad Dönemi'nde (1909-1918) imparatorluğun yönetim merkezi olarak Dolmabahçe Sarayı'nın yeniden kullanılmaya başlanması ile sarayın yapılarında ve bahçelerinde yenileme çalışmaları başlamıştır. Bu dönemde bahçelerin bitkisel ve yapısal elemanlarda önemli değişimler gerçekleştirildiği bilinmektedir. Bunlardan biri, Dolmabahçe Sarayı'nın Muayede Salonu ve Medhal Salon girişleri ile Saltanat Kapısı'nın her iki yanında yer alan fenerlerin yanlarına bronz vazoların yerleştirilmesidir [162] (Şekil 3.30, 3.31).

Şekil 3.31 Saltanat Kapısı'nın günümüz hali

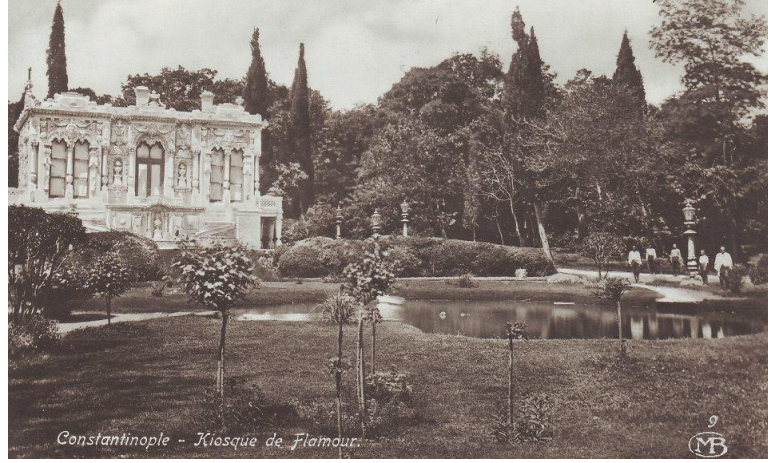
Benzer şekilde İhlamur Kasrı'nın peyzajında da bazı değişiklikler söz konusudur. Bugün havuz kenarında görülen aslan heykellerinin yerleri görsel kaynaklardan izlendiğine göre özgün değildir, heykeller buraya sonradan yerleştirilmiştir (Şekil 3.32).

Şekil 3.32 19. yüzyıl sonunda Ihlamur Kasrı Merasim Köşkü önündeki bahçe düzeni [55]

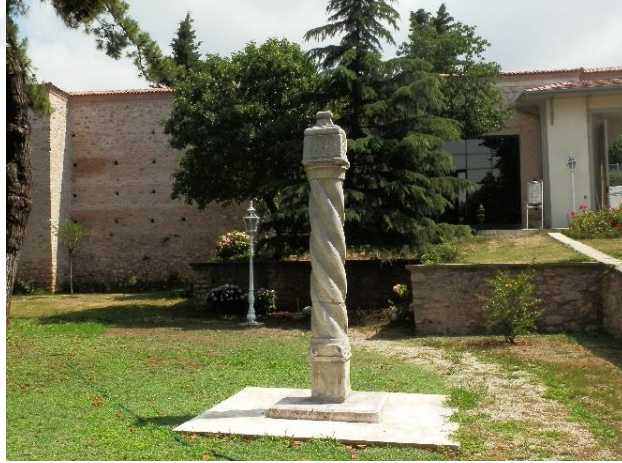
Yapılan incelemeler de bazı bahçelere dışarıdan getirilen elemanlarla karşılaşılmıştır. (Şekil 3.33). Bahçelerin çevresinde atıl vaziyette bulunan nişan taşı, çeşme gibi bazı elemanlar koruma amacıyla bahçelerin içine yerleştirilmiştir [84]. Bu tasarruf her ne kadar koruma maksadıyla yapılmış olsa da bu elemanların dışarıdan bahçelere taşındığı bilgisini içeren panoların olmayışı izleyicilere hatta araştırmacılara yanlış fikir verebilmektedir.

Şekil 3.33 Aynalıkavak Kasrı bahçelerine sonradan yerleştirilen nişan taşı

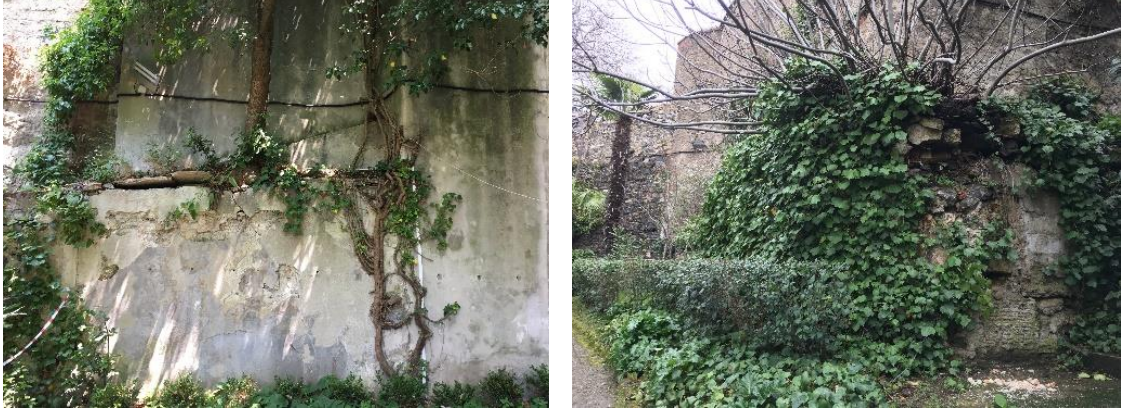
Şekil 3.34 Yıldız Sarayı Şehzade Köşkleri bahçesinde kontrolsüz gelişen bitkiler

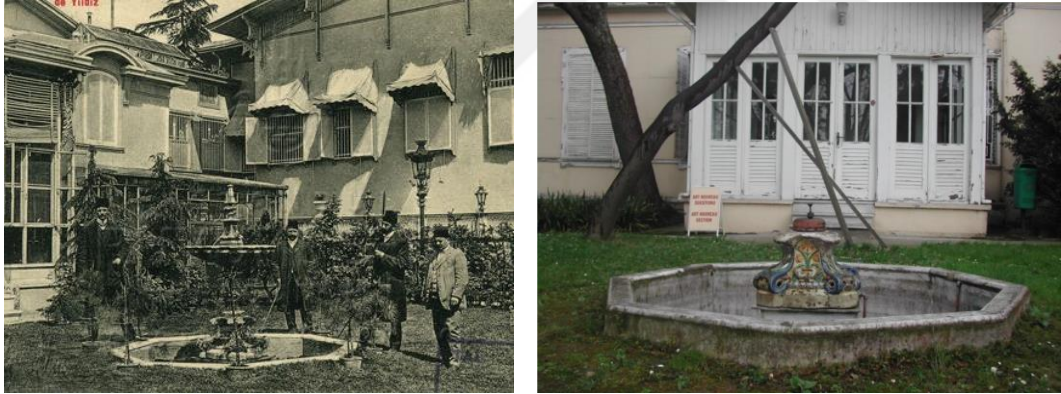
Bakımsızlık tarihi bahçelerdeki bazı su elemanlarının da zarar görmesine neden olmaktadır. Suyun temininde kullanılan su yollarının tahrip olması nedeniyle birçok su elemanının susuz kalması, musluk, fıskiye gibi bileşenlerinin de kaybolması sık karşılaşılan bir durumdur (Şekil 3.35).

Şekil 3.35 Solda Yıldız Sarayı Küçük Mabeyn'in önünde bulunan bahçedeki fıskiyeli havuzun 20. yüzyılın başlarındaki görünümü [61], sağda fıskiyeli havuzun günümüz hali

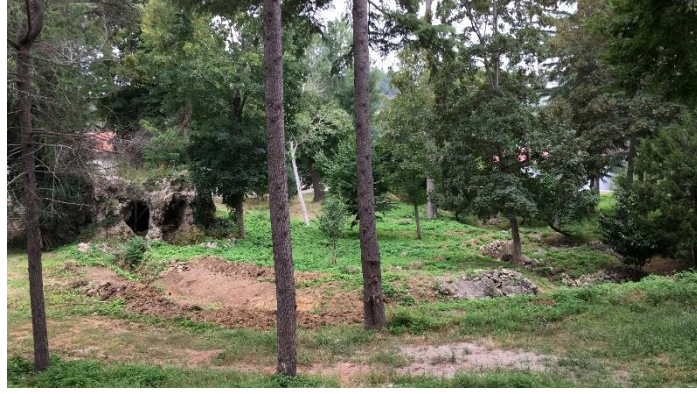
Benzer bahçe tarzına sahip olan Yıldız Sarayı ve Emirgan Korusu içerisindeki yapay göl, grotto, kaskadlı havuz gibi bazı su elemanlarının tahrip olan su tesisatı sonucu suyu akmamaktadır. Bakımsızlık ve ilerleyen malzeme bozulmaları nedeniyle bu elemanlarda hasar meydana gelmiştir. Bu durum Maslak Kasırları bahçelerindeki su elemanlarında da görülmektedir, yapay göl ve yapay derenin suları kesiktir. Bahçede bulunan grotto ise bakımsızlık nedeniyle kısmen yıkılmıştır. İstanbul'da benzeri olmayan bir su elemanı olan Beykoz Kasrı'nın bahçesinde bulunan grotto da işlevini yitirmiştir (Şekil 3.36).

Şekil 3.36 Beykoz Kasrı bahçesinde harap durumda bulunan grotto ve grottaya ait bakımsız haldeki su yolları

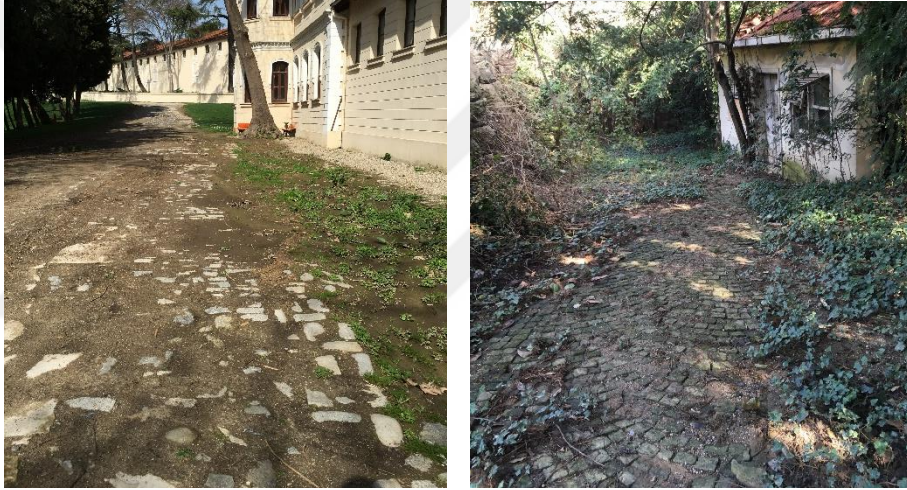
Şekil 3.37 Solda Yıldız Sarayı Has Ahır'ın çevresindeki bozulmuş yer döşemesi, sağda Yıldız Sarayı Şale Köşkü'nün bahçesindeki bozulmuş yer döşemesi

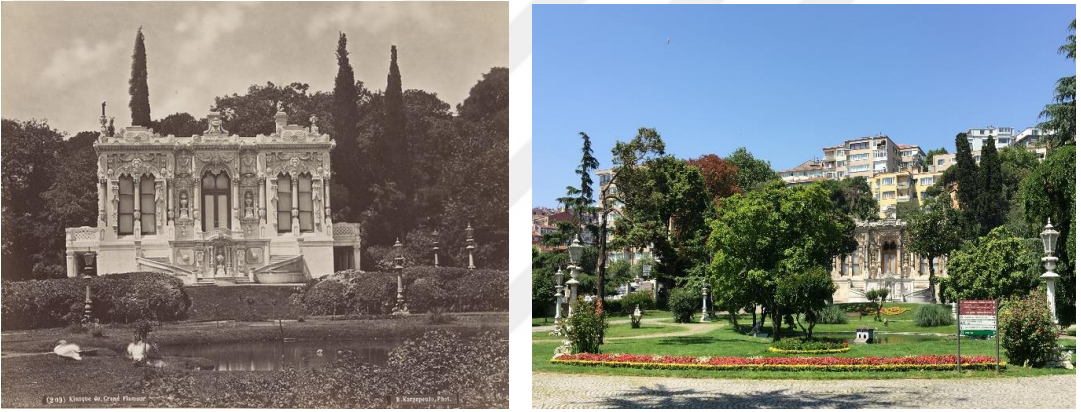
Şekil 3.39 Solda Ihlamur Kasrı Merasim Köşkü önündeki bahçe düzeni (19. yüzyıl sonu) [58], sağda aynı bahçenin günümüz durumu

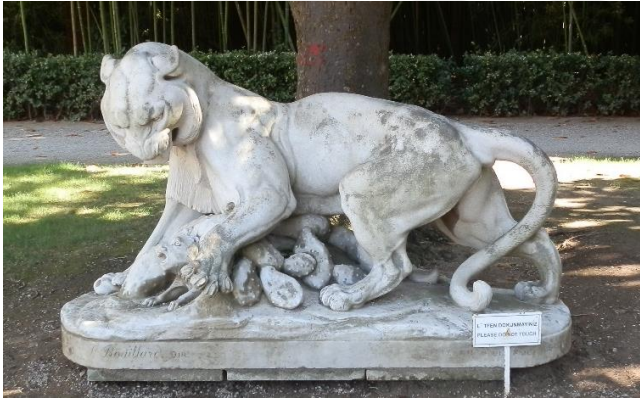
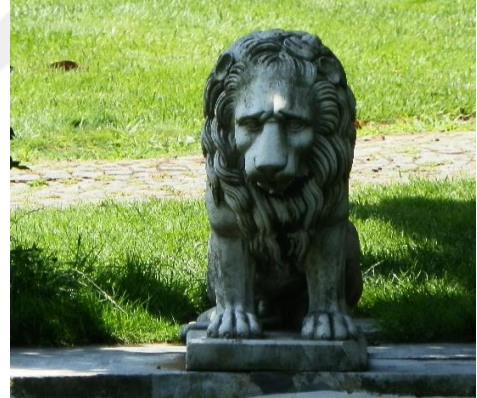
Fosil yakıtlarının kullanımının bir diğer sonucu, yakılmaları sırasında açığa çıkan yanmamış karbon parçacıklarının malzeme üzerinde koyu renkli birikimlere sebep olmasıdır. Hava kirliliğine bağlı olarak ortaya çıkan bu oluşumlar taş yüzeylerinin yağmur suyu ile yıkanabilen bölümlerinde gri renkli ve süreksiz lekelenmelere, doğrudan yağmur suyu ile yıkanmayan bölümlerinde ise daha yoğun ve genellikle koyu gri-siyah renkli kabuk halindedirler (Şekil 3.40, 3.41).

Şekil 3.40 Solda yüzeyinde kir birikimleri bulunan Beylerbeyi Sarayı bahçesindeki aslan heykeli, sağda belirli noktalarda siyah kabuk şeklinde birikimler olan Ihlamur Kasrı bahçesindeki aslan heykeli
